UNIVERSIDAD CÉSAR VALLEJO

**Accesibilidad universal en la mejora del paisaje urbano del
entorno de la plaza de armas de Tayabamba - 2024**

TESIS PARA OBTENER EL TÍTULO PROFESIONAL DE:

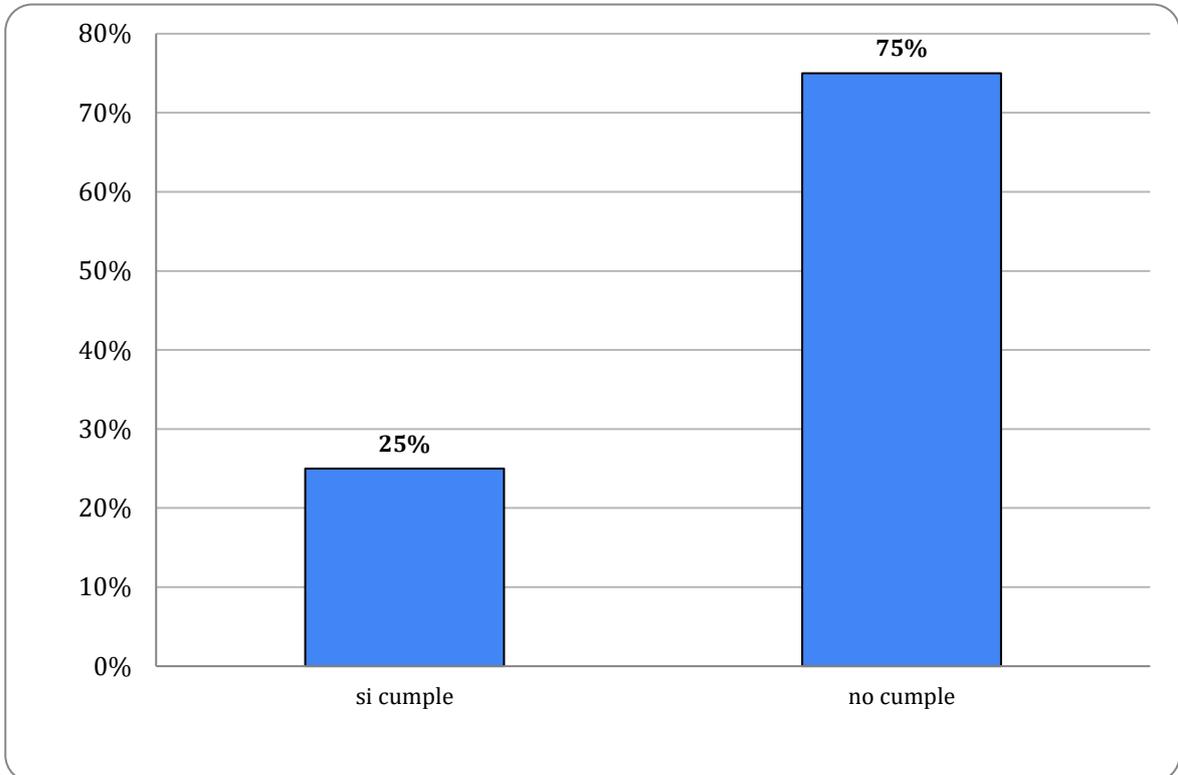
Figura 3

Condiciones de las veredas en el entorno de la plaza de armas, según la Norma Técnica A 120.

Interpretación: En los resultados alcanzados de la ficha de observación se analizó que el 25% de las veredas del entorno de la Plaza de Armas si cumplen con las longitudes mínimas, mientras que el 75% de ellas no cumplen con las longitudes decretadas en la norma técnica A 120.

Por otro lado, en las condiciones de las veredas se muestra que el 25% de las veredas del entorno de la Plaza de Armas si cumple con las dimensiones mínimas de la norma técnica A.120, mientras que el 75% de ellas no cumple. Estos resultados se corroboran con la teoría de Huaylinos (2015) que indica que las veredas de una ciudad deben de garantizar independencia y ser de fácil circulación para la movilidad y seguridad de las personas, ya que estas son destinadas al tránsito peatonal y no deben de estar interrumpidas por ningún obstáculo y a su vez deben de contar con una pendiente transversal de acuerdo con las medidas que establece la norma. Con esto se demuestra que los accesos de la plaza de armas de Tayabamba, es necesario ser intervenida rigiéndose a la norma técnica para conseguir una accesibilidad universal.

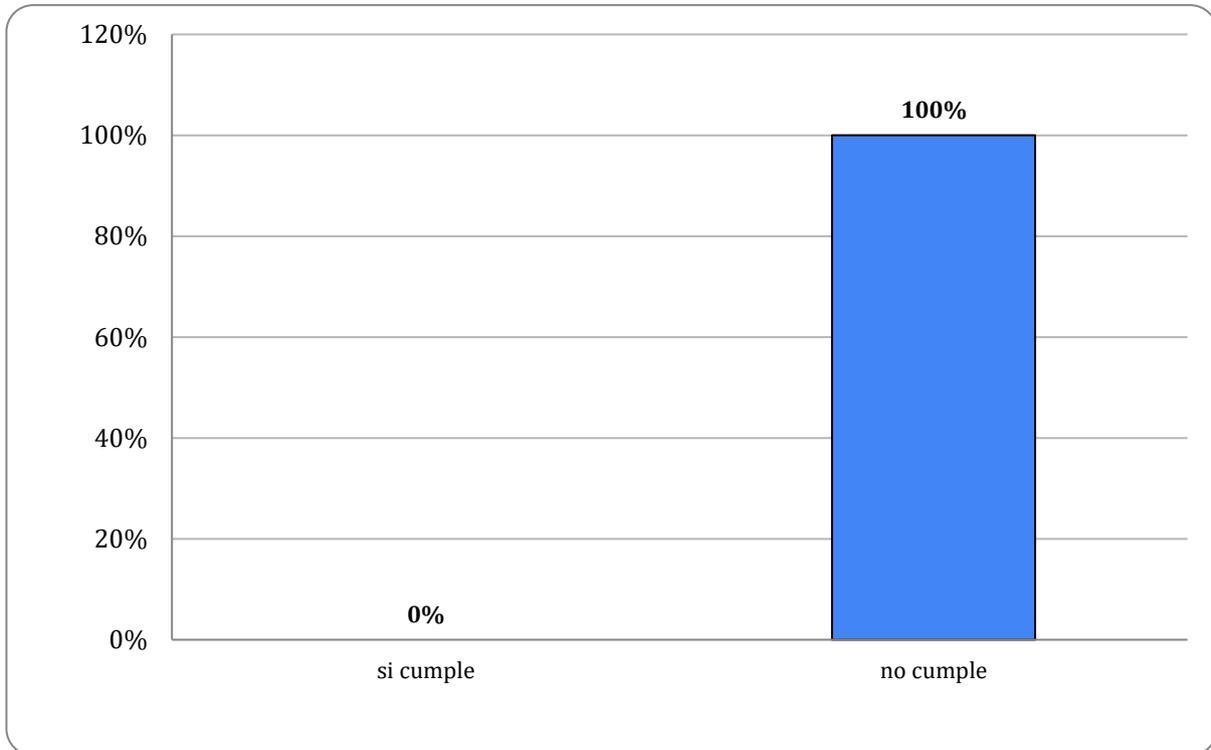
Figura 4

condiciones de las rampas en el entorno de la plaza de armas, según la Norma Técnica A 120.

Interpretación: En los resultados alcanzados de la ficha de observación se analizó que el 100% de las rampas del entorno de la Plaza de Armas no cumplen con la longitud y la pendiente decretada en la norma técnica A 120.

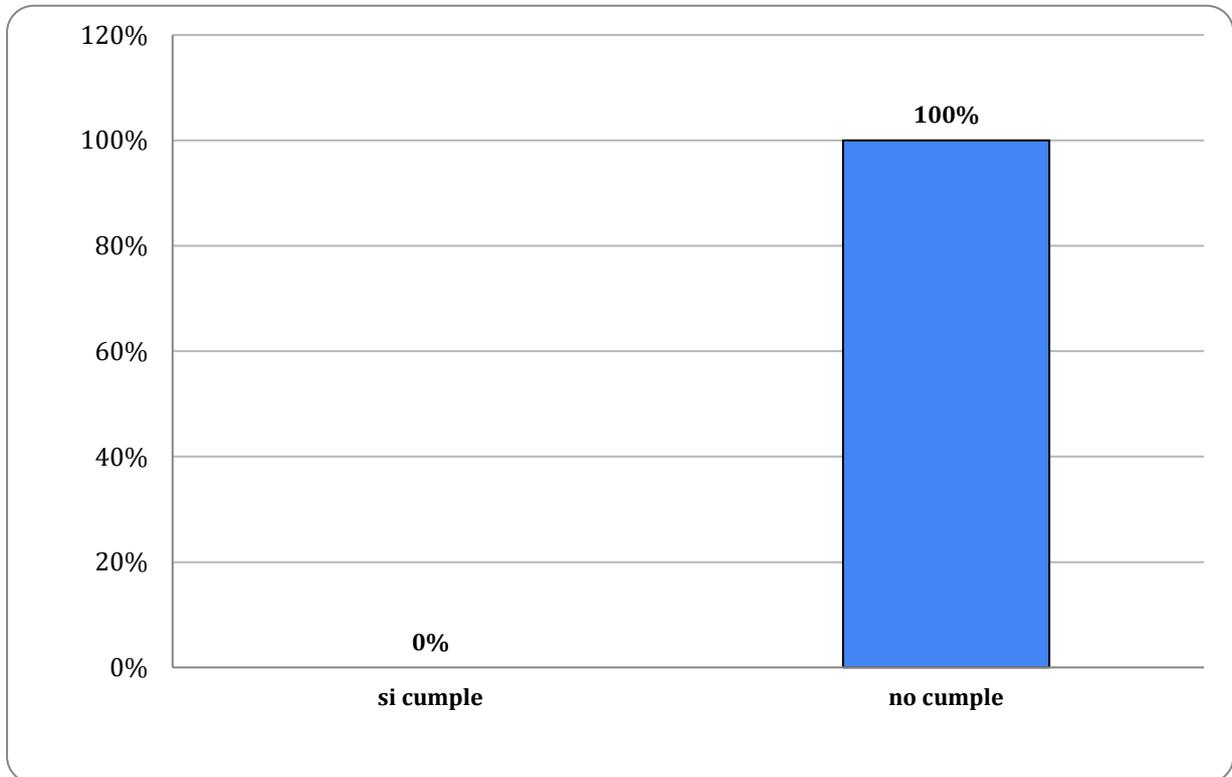
Figura 9

Condiciones de las vías en el entorno de la Plaza de Armas, según la Norma Técnica GH. 020

Interpretación: En los resultados alcanzados de la ficha de observación se analizó que el 100% de las vías o calzadas del entorno de la Plaza de Armas no cumplen con las longitudes decretadas en reglamento nacional de edificaciones.

Por otra parte, las vías o calzadas que se observó por el entorno de la Plaza de Armas de Tayabamba no cumplen con las longitudes decretadas en el Reglamento Nacional de Edificaciones, deduciendo así que estos problemas impiden la libre circulación de los usuarios y por consecuencia un deficiente paisaje urbano.

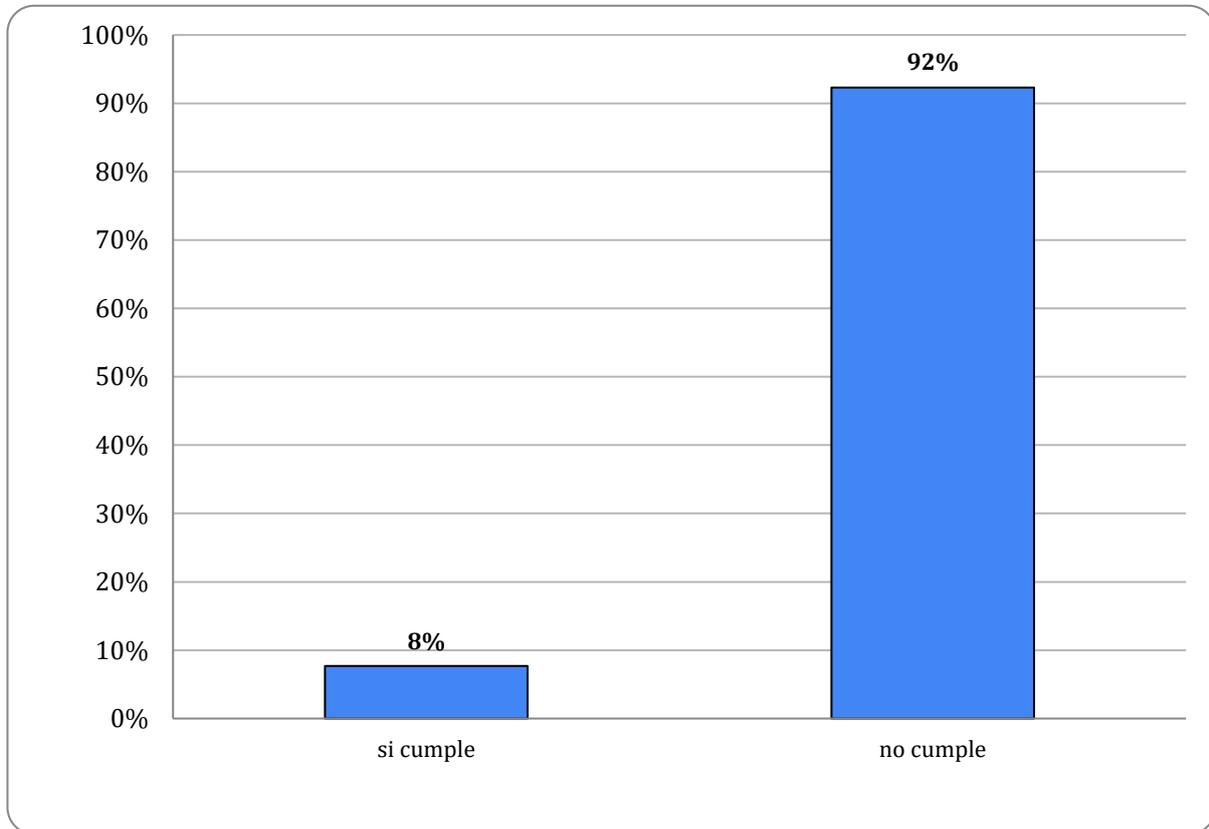
Condiciones de las escaleras en el entorno de la plaza de armas, según la Norma Técnica GH. 020

Interpretación: Según los resultados alcanzados de la ficha de observación, se encontró que el 8% de las escaleras en el entorno de la Plaza de Armas cumplen con las longitudes mínimas requeridas, mientras que el 92% de ellas no cumplen con las longitudes decretadas por el reglamento nacional de edificaciones.

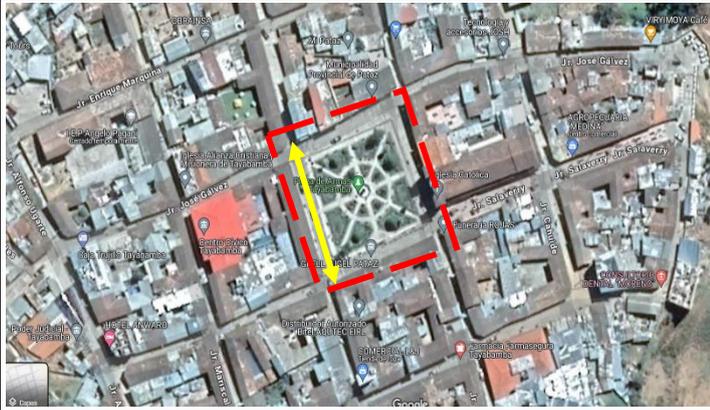
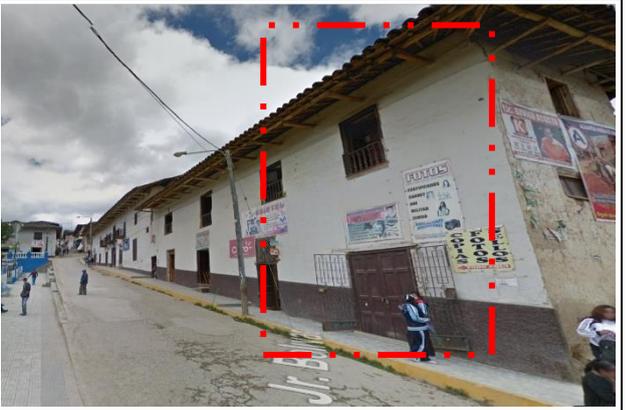
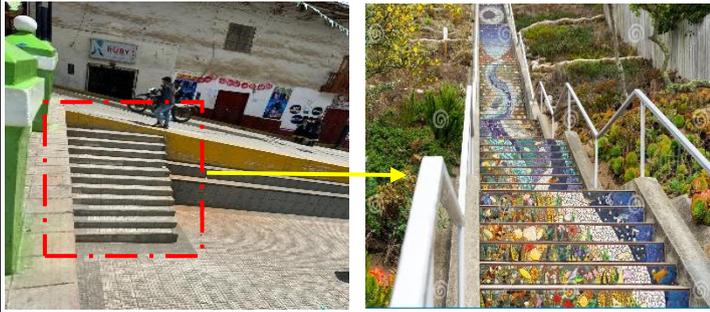
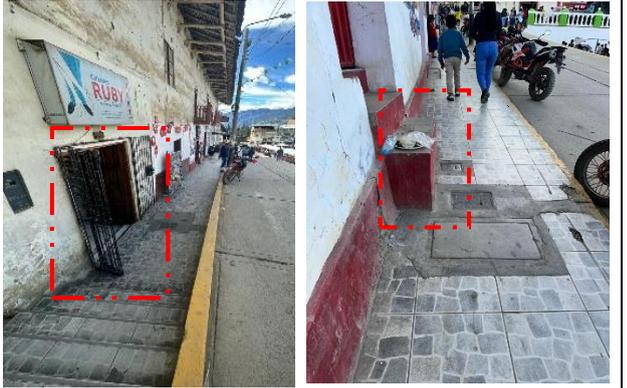
DATOS GENERALES DE AVENIDA BOLIVAR	
II. LOCALIZACION:	
VIVIENDA	CALLE
La Matriz	Av. Bolivar
INTERSECCION	
Av. Jose Galvez	
III. PLANO/MAPA UBICACION	IV. FOTOGRAFIA DE AV. BOLIVAR

V. CIRCULACION	VI. DESCRIPCION DE FACHADAS

<ul style="list-style-type: none"> ➤ Alineamiento de fachada. -Se aprecia en la fotografía que los vecinos de esta avenida que el 100% no dejaron el retiro municipal. ➤ Calidad de fachada. – Se aprecia en la fotografía que todas las viviendas estan construidas del material de tapial.
VII. DESCRIPCION	VIII. ELEMENTOS OBSTRUCTORES
<p>Como se puede observar en la imagen tenemos unas graderías que está mal diseñada, ya que se hace complicado para todas las personas desplazarse y poder llegar a la Av. Bolivar.</p>

IX. DESCRIPCION	
<p>Como se puede apreciar en las imágenes en esta avenida tenemos dos elementos obstructores que impiden la libre circulación del peatón como son: puerta metálica que abre hacia la vereda, y una gradería que ocupa parte de la acera.</p>

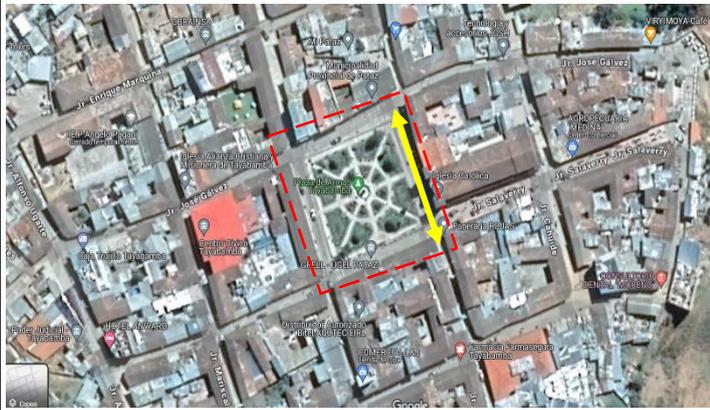
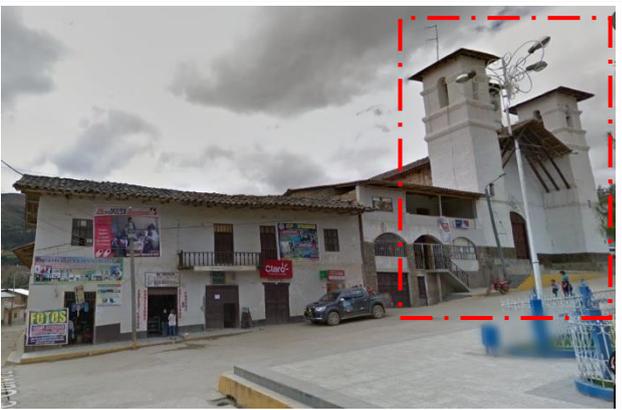
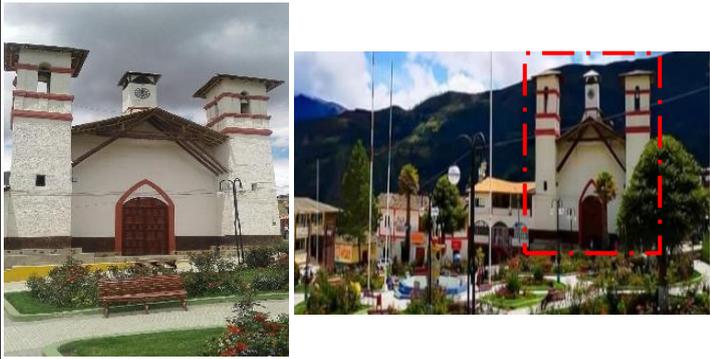
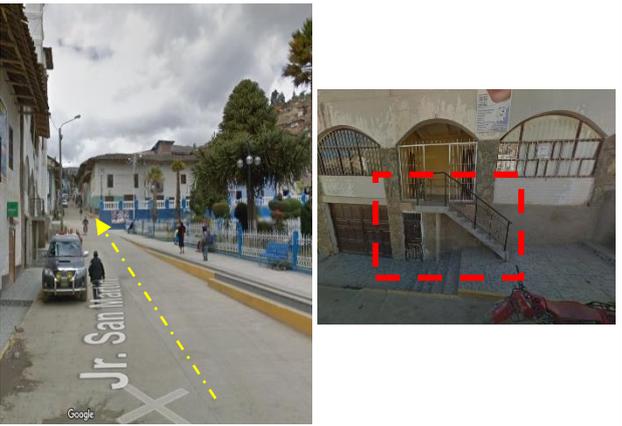
DATOS GENERALES DE AVENIDA SAN MARTIN		
II. LOCALIZACION:		
VIVIENDAS COMERCIO IGLESIA	CALLE	INTERSECCIÓN
La Matriz	Av. San Martin	Jr. Salaverry
III. PLANO/MAPA UBICCIÓN	IV. FOTOGRAFIA DE AV. SAN MARTIN

V. EQUIPAMIENTO	VI. DESCRIPCION DE FACHADAS

<ul style="list-style-type: none"> ➤ Alineamiento de fachada. -Se aprecia en la fotografía que contamos con un equipamiento en esta avenida y que el 70% no dejaron el retiro municipal. ➤ Calidad de fachada. – Se aprecia en la fotografía que el 70% de las viviendas están construidas del material de tapial y el otro 30% de material noble. 	
VII. DESCRIPCION	VIII. AVENIDA – ELEMENTO OBSTRUCTOR	
Como se puede observar en las imágenes tenemos un equipamiento colindante al entorno de la plaza de armas que es la Iglesia de Tayabamba, en donde hay días que llegan muchos devotos y generan congestión vehicular.

IX. DESCRIPCION		
<ul style="list-style-type: none"> - Funcionalidad de la vía. - Como se aprecia en la imagen se utiliza para que vehículos y peatones se trasladen de un lugar a otro. - Elemento obstructor. – Como se aprecia en la imagen hay una escalera que está construido en la vereda, donde obstruye la libre circulación del peatón.

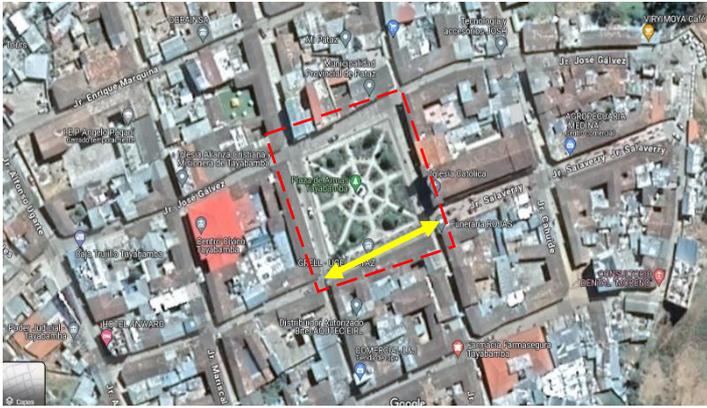
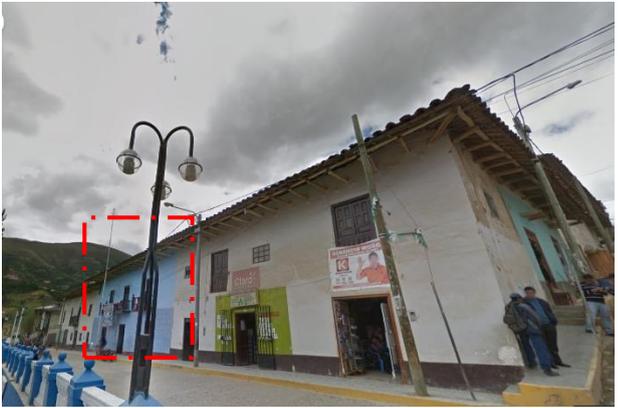
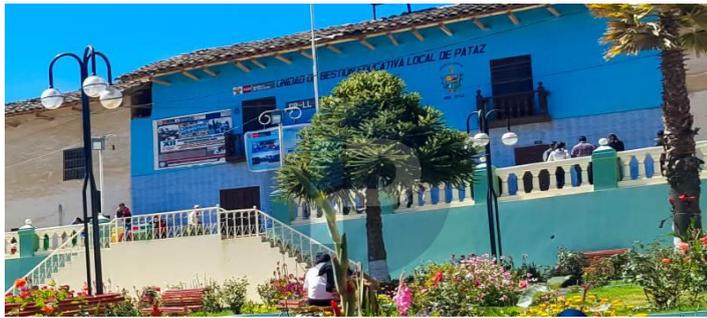
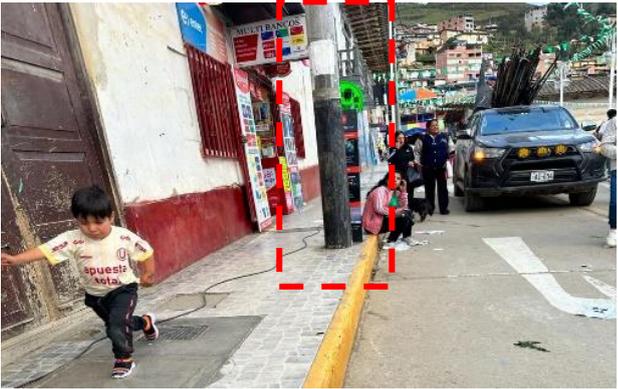
DATOS GENERALES DE JIRON SALAVERRY		
II. LOCALIZACION:		
VIVIENDAS COMERCIO UGUEL	CALLE	INTERSECCION
La Matriz	Jr. Salaverry	Av. Bolivar
III. PLANO/MAPA UBICION	IV. FOTOGRAFIA DE JR. SALAVERRY

V. EQUIPAMIENTO	VI. DESCRIPCION DE FACHADAS

<ul style="list-style-type: none"> ➤ Alineamiento de fachada. -Se aprecia en la fotografía que contamos con un equipamiento en esta avenida y que el 80% no dejaron el retiro municipal. ➤ Calidad de fachada. – Se aprecia en la fotografía que el 100% de las viviendas estan construidas del material de tapial. 	
VII. DESCRIPCION	VIII. ELEMENTO OBSTRUCTOR	
Como se puede observar en las imágenes tenemos un equipamiento colindante al entorno de la plaza de armas que es la Ugel Pataz, en donde hay dias que llegan muchos docentes de diferentes distritos de la provincia y generan congestión vehicular y peatonal.

IX. DESCRIPCION	Como se puede apreciar en las imágenes en esta avenida tenemos un elemento obstructor que impiden la libre circulación del peatón como son: un poste de electricidad en medio de la vereda.

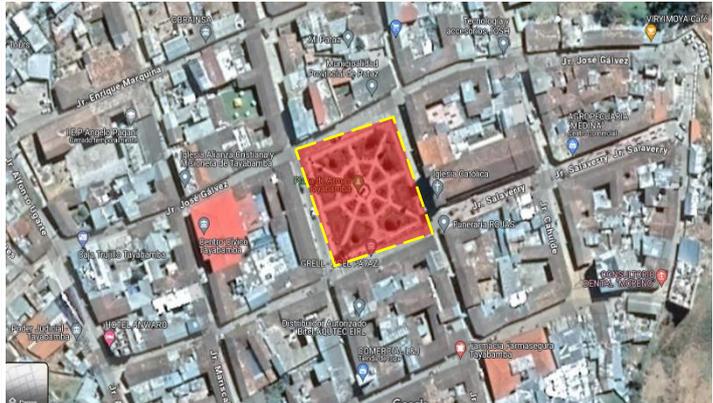
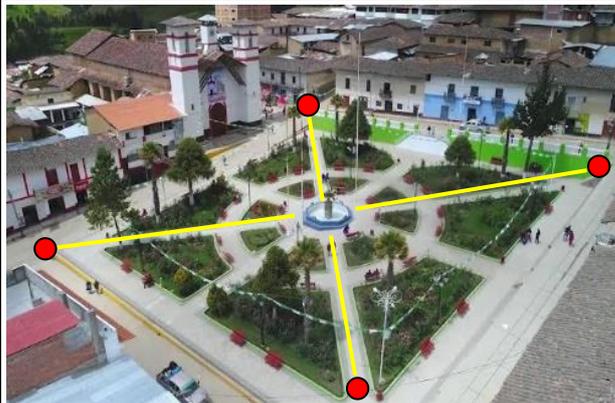
DATOS GENERALES DE PLAZA DE ARMAS	
II. LOCALIZACION:	
PLAZA DE ARMAS	CALLES
La Matriz	Av. San Martin, Av. Bolívar, Av. Jose Galvez y Jr. Salaverry.
III. PLANO/MAPA UBICCCION	IV. FOTOGRAFIA PLAZA DE ARMAS

<ul style="list-style-type: none"> ➤ Condiciones de accesibilidad. -Se aprecia en la fotografía que contamos 4 accesos para llegar al espacio público que no es tan apto para la plaza de armas. ➤ Calidad de acabados y materiales. -Se aprecia en la fotografía que en la acera de la plaza es de concreto, la banca de madera y el tacho de basura de lata.
VII. DESCRIPCION	VIII. MANTENIMIENTO
<p>Como se puede observar en las imágenes sobre el mobiliario urbano contamos:</p> <ul style="list-style-type: none"> • Bancas: 29 • Tachos de basura: 10 • Luminarias: 18

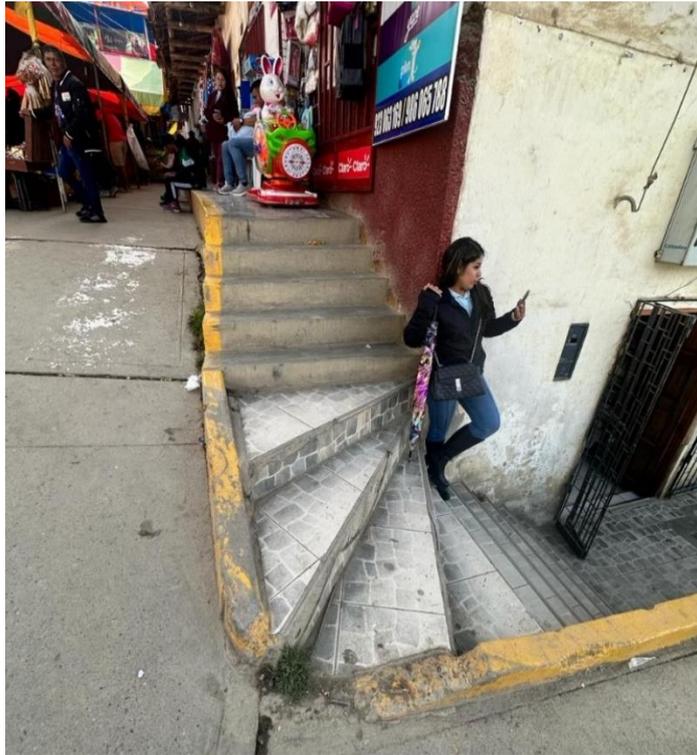
Fotografía 1: Escalera de acceso del entorno de la plaza Av. Bolívar.

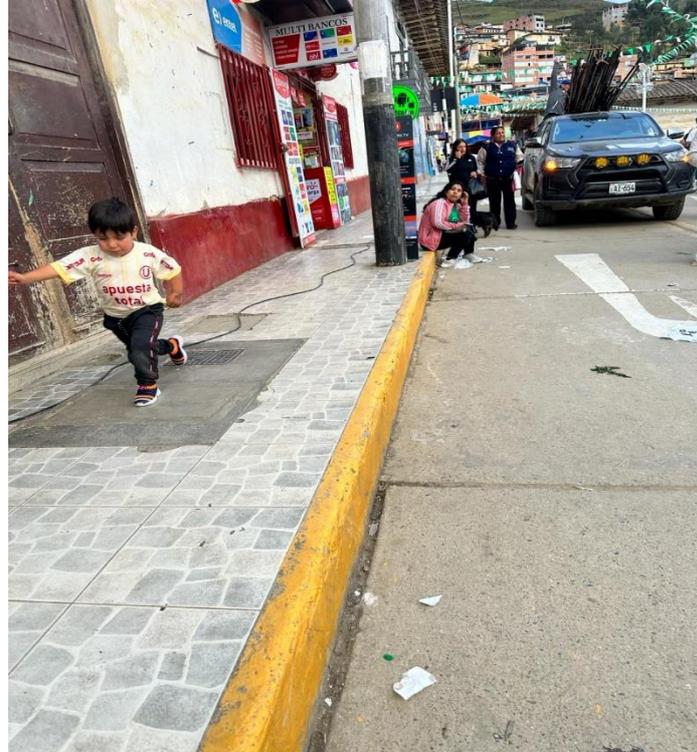
Fotografía 2: Elemento obstructor en la vereda de la Av. Salaverry.

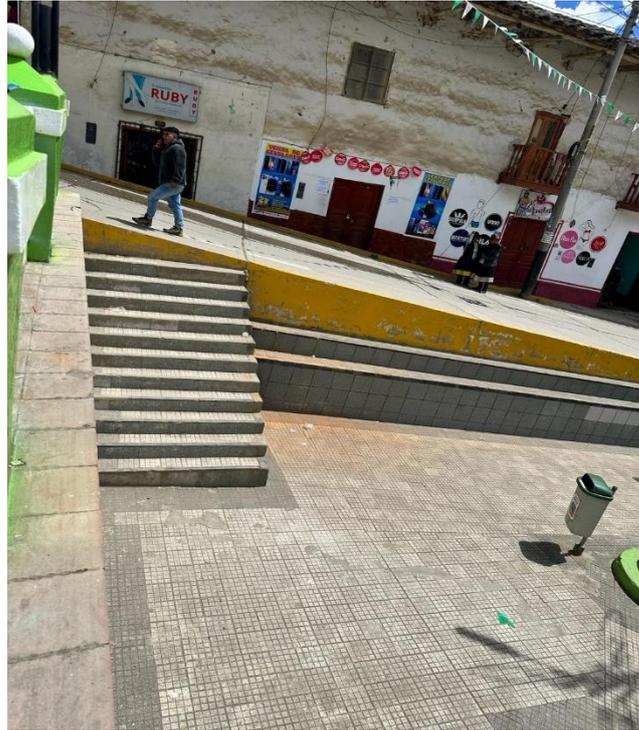
Fotografía 3: Escalera de acceso a la Plaza de Armas.

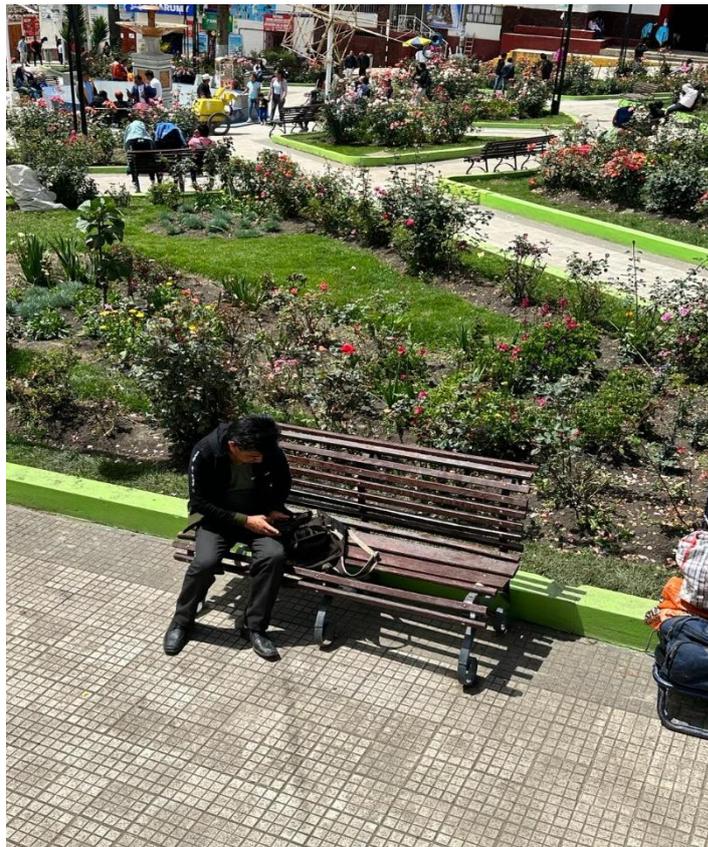
Fotografía 4: Mobiliario urbano, banca en mal estado de la Plaza de Armas.

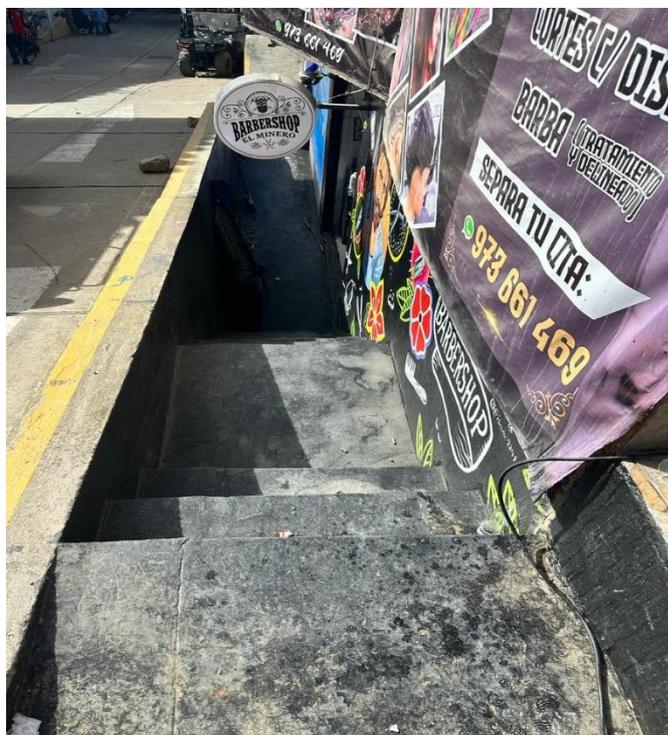
Fotografía 6: Gradería del entorno de la Plaza de Armas Av. Bolívar.

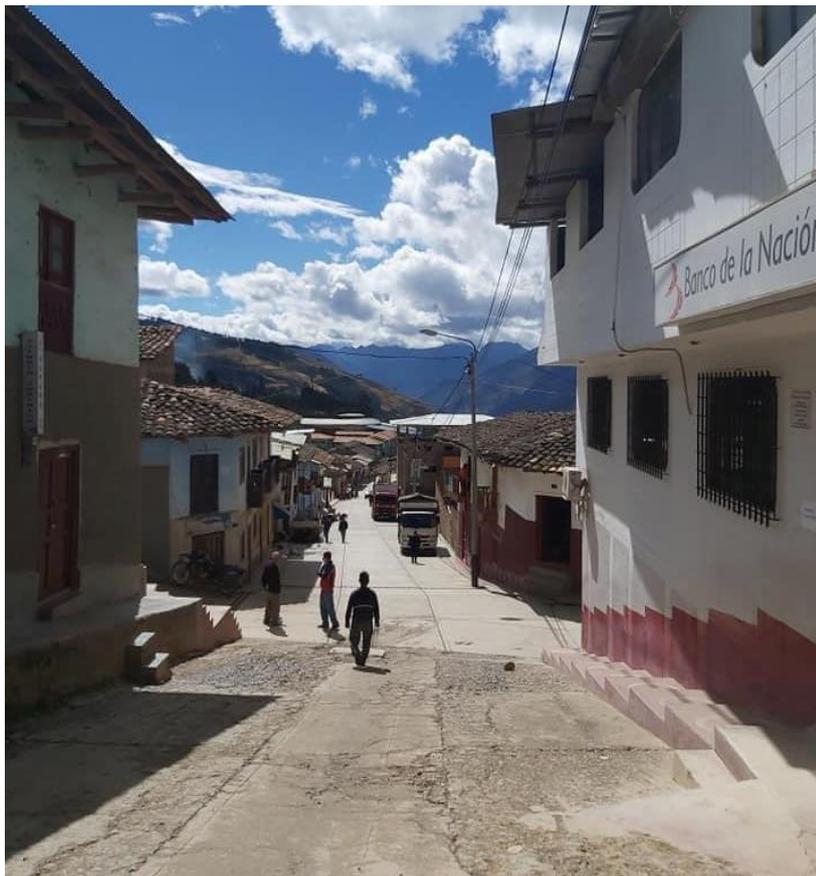
Fotografía 8: Vía en mal estado del entorno de la Plaza de armas.

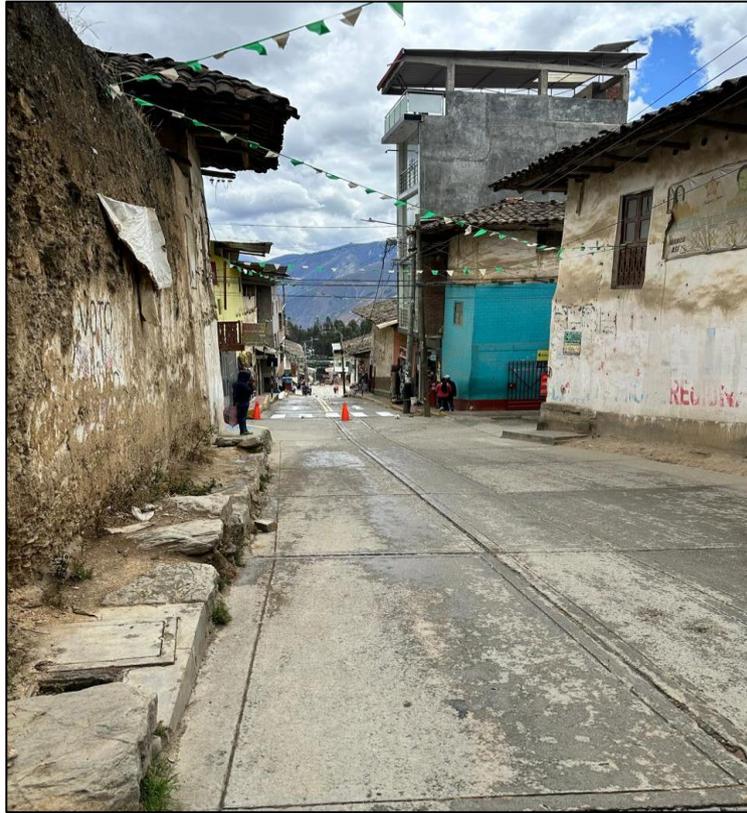
Fotografía 9: Vereda en mal estado del entono de la Plaza de Armas Av. San Martin.

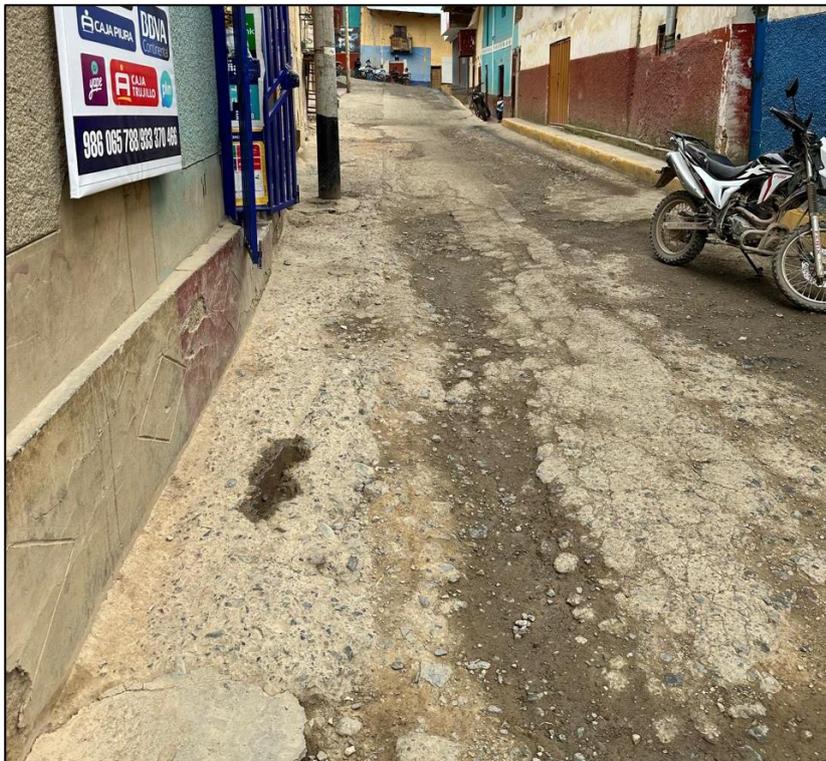
Fotografía 10: Vereda y vía en mal estado del entono de la Plaza de Armas Av. Salaverry.
