**FACULTAD DE INGENIERÍA Y ARQUITECTURA
ESCUELA PROFESIONAL DE INGENIERÍA AMBIENTAL**

**Medida de la vulnerabilidad ante riesgos de flujos de detritos en
el ecosistema de Quirio del distrito de Lurigancho – Chosica,
2023**

**TESIS PARA OBTENER EL TÍTULO PROFESIONAL DE:
Ingeniera Ambiental**

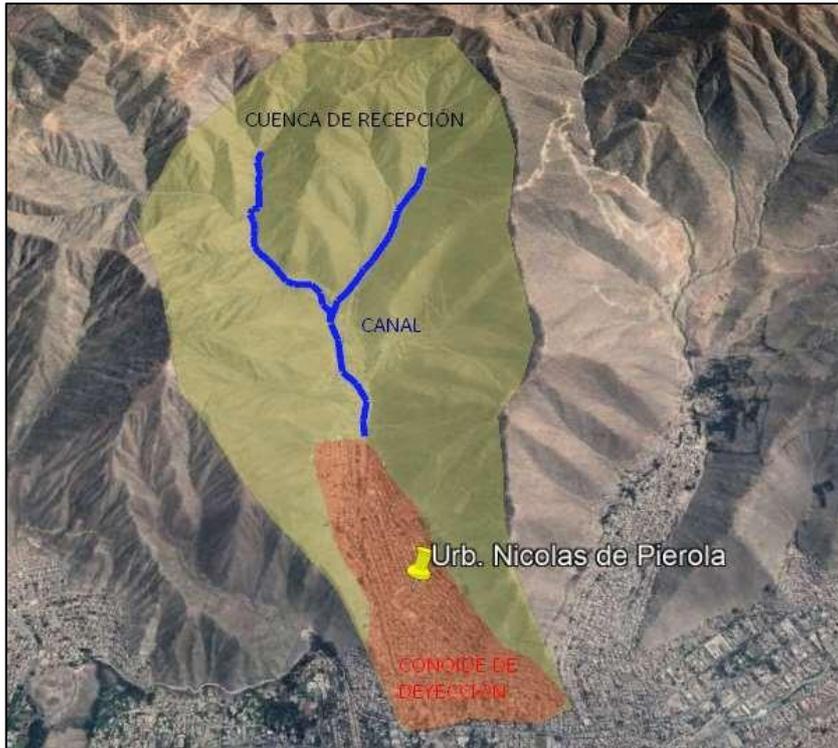
Por otro lado, el flujo de detritos es un fenómeno geológico que implica un drenaje natural, provocando una erosión rápida e intensa, junto con el transporte de depósitos de materiales no consolidados (Sánchez, 2018). Estos flujos, compuestos por una rápida mezcla de agua, escombros, maderas y sedimentos, se originan principalmente tras fuertes precipitaciones y requieren pendientes pronunciadas (Wendeler, 2016). Este flujo consta de tres partes distintas: la cuenca de recepción, el canal y el conoide de deyección, como se detalla y visualiza en las descripciones proporcionadas (Sánchez, 2018). (Ver figura 1)

Figura N° 1. Partes del Flujo de Detrito
Fuente: Google Earth Pro 2023

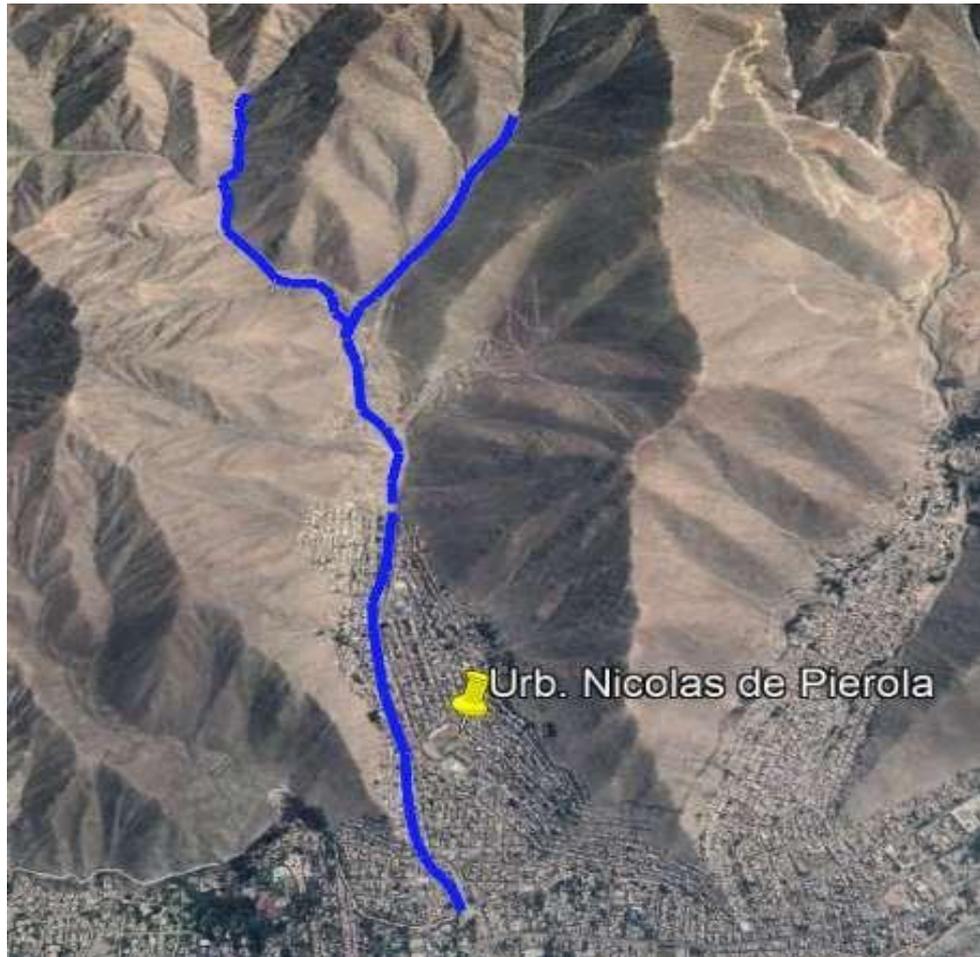
La urbanización Nicolás de Piérola se identificó como la ubicación óptima debido a su proximidad a la quebrada y su longitud de aproximadamente 3 kilómetros, lo que proporciona un escenario ideal para llevar a cabo el estudio. La elección de esta zona se realizó con el propósito de garantizar que la investigación se realice de manera efectiva y se obtengan datos relevantes que contribuyan al alcance de los objetivos de la investigación. (Ver Figura 3)

Figura 3. Ubicación de la zona de estudio.
Fuente: Google Earth Pro 2023
Elaboración propia

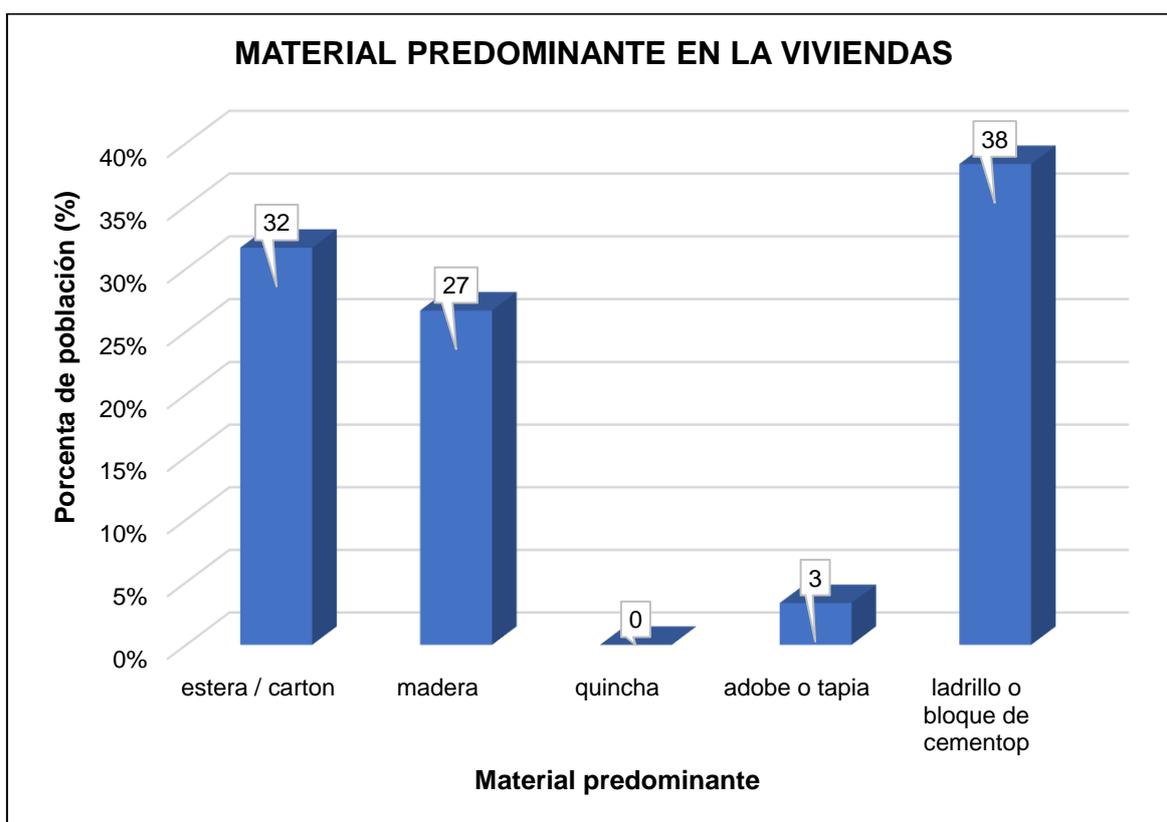
Según la Figura 9, se observa que el 38% de las viviendas se construyen principalmente con ladrillo o bloques de cemento, mientras que el 32% utiliza estera como material predominante. Le sigue el 27% que emplea madera, y únicamente un 3% utiliza adobe o tapia como material de construcción

Figura 9. Material predominante en la edificación.
Elaboración propia

En la Figura 9 se resaltó que el mayor porcentaje, un 38%, corresponde a la población con viviendas construidas principalmente de ladrillo o bloque de cemento, mientras que únicamente un 3% cuenta con viviendas de adobe o tapia como material predominante

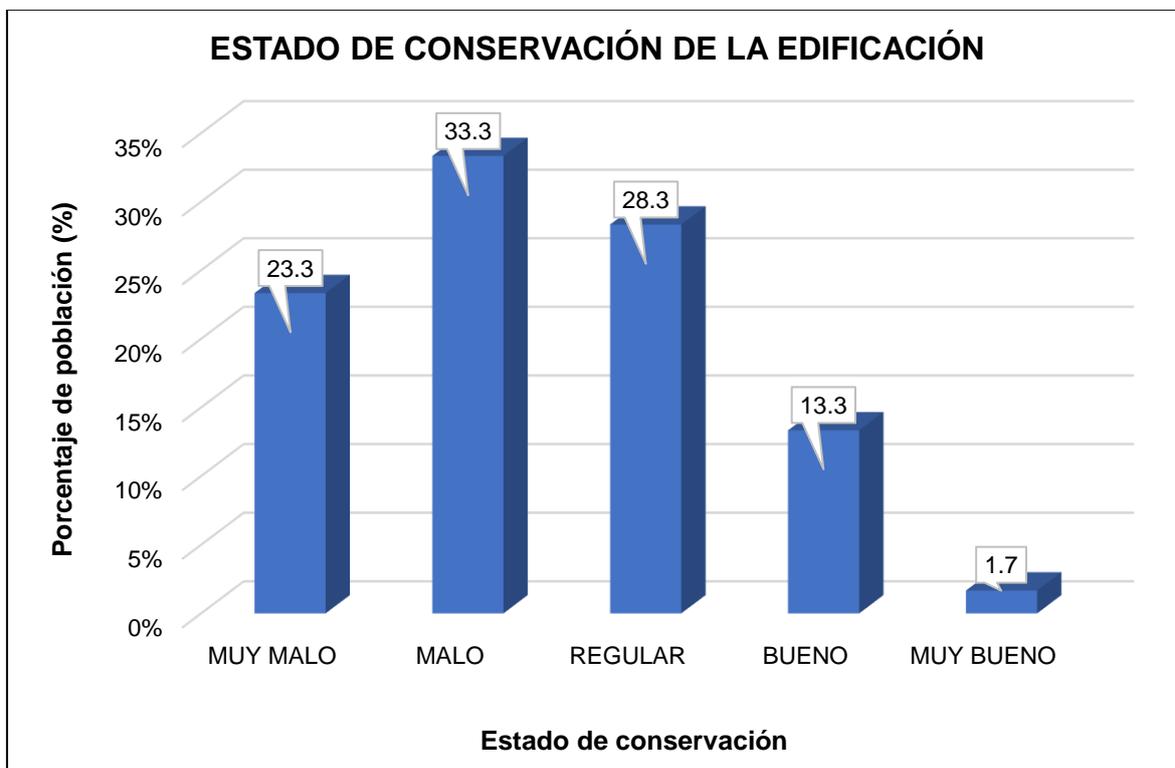
Según los datos obtenidos en la Figura 10, se observa que el 33.3% de las viviendas presenta un estado de conservación deficiente, el 23.3% se encuentra en un estado muy malo, el 28.3% está en estado regular y solo el 13.3% se encuentra en buen estado de conservación.

Figura 10. Estado de conservación de la edificación.
Elaboración propia

En la Figura 10 se resaltó que el mayor porcentaje, un 33.3%, corresponde a la población con viviendas en un estado malo, mientras que únicamente un 1.7% cuenta con viviendas con un estado de conservación Muy Bueno

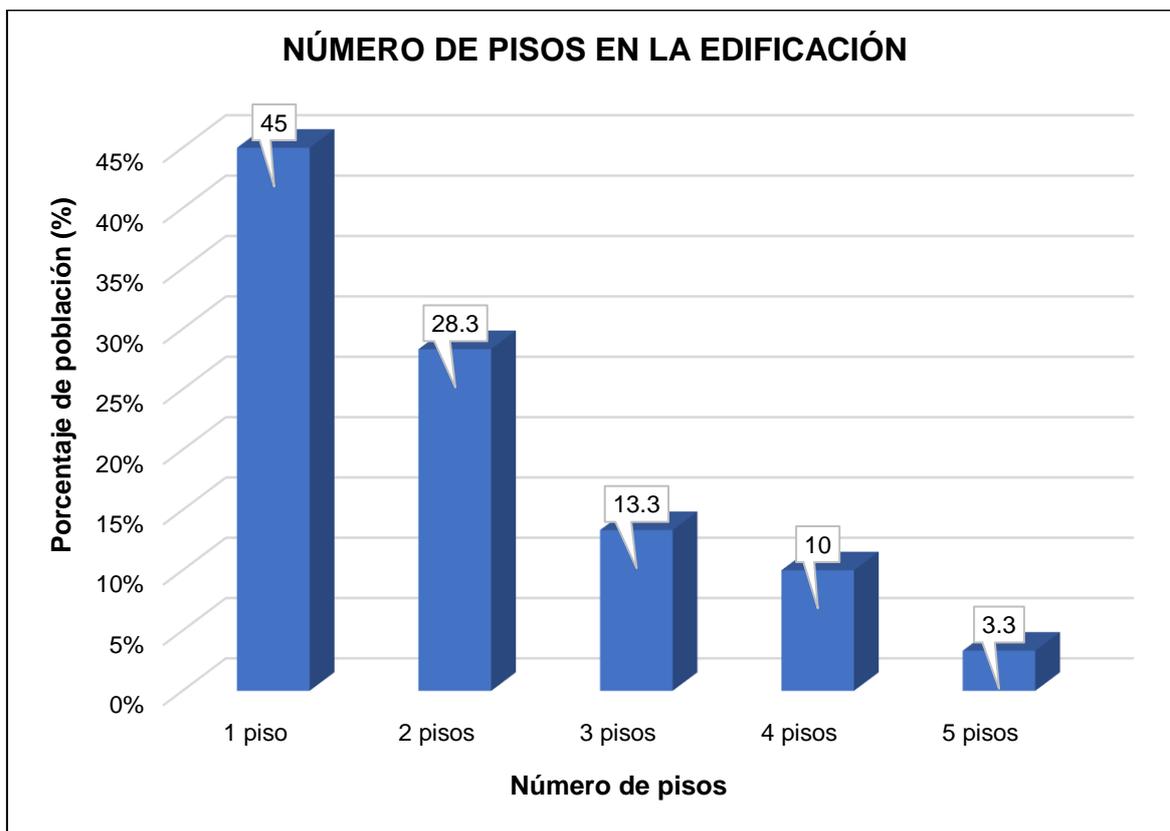
Según los datos obtenidos en la Figura 12, se observa que el 45% de las viviendas de los pobladores están compuesto por una sola planta, el 28.3% posee dos pisos, el 13.3% cuenta con tres niveles, y solamente el 10% dispone de cuatro pisos.

Figura 12. Número de pisos en la edificación
Elaboración propia

En base a la Figura 12 se concluyó que el mayor porcentaje, representando un 45%, corresponde a la población que habita viviendas de un solo piso, mientras que únicamente un 3.3% cuenta con viviendas de cinco pisos.

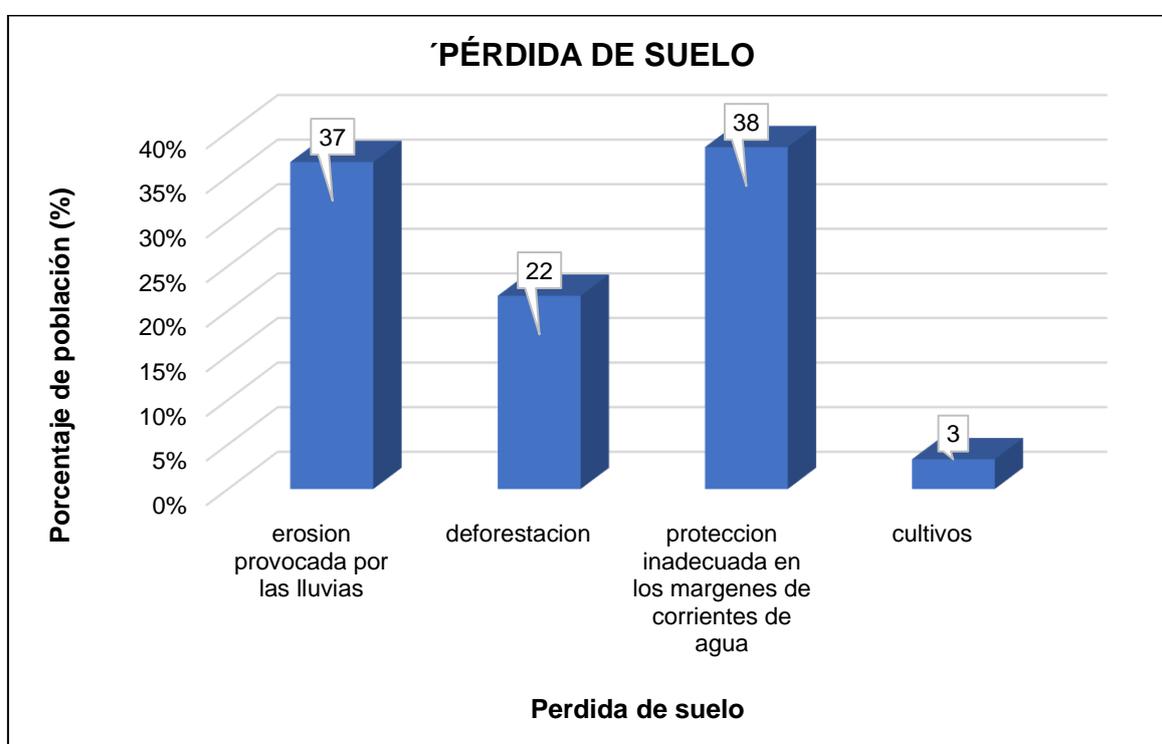
Según la Figura 15, se observa que el 38% de las encuestas argumentan que la pérdida del suelo se debe a una protección inadecuada en los márgenes de las corrientes de agua, mientras que un 37% afirman que es causada por la erosión provocada por las lluvias. Además, un 22% de las respuestas señalan que la deforestación es la causa principal de este problema.

Figura 15. Pérdida de suelo
Elaboración propia

En la Figura 15 se destacó que el mayor porcentaje, un 38%, argumenta que la pérdida del suelo se debe a una protección inadecuada en los márgenes de las corrientes de agua, mientras que únicamente un 3% atribuye esta pérdida debido a los cultivos.

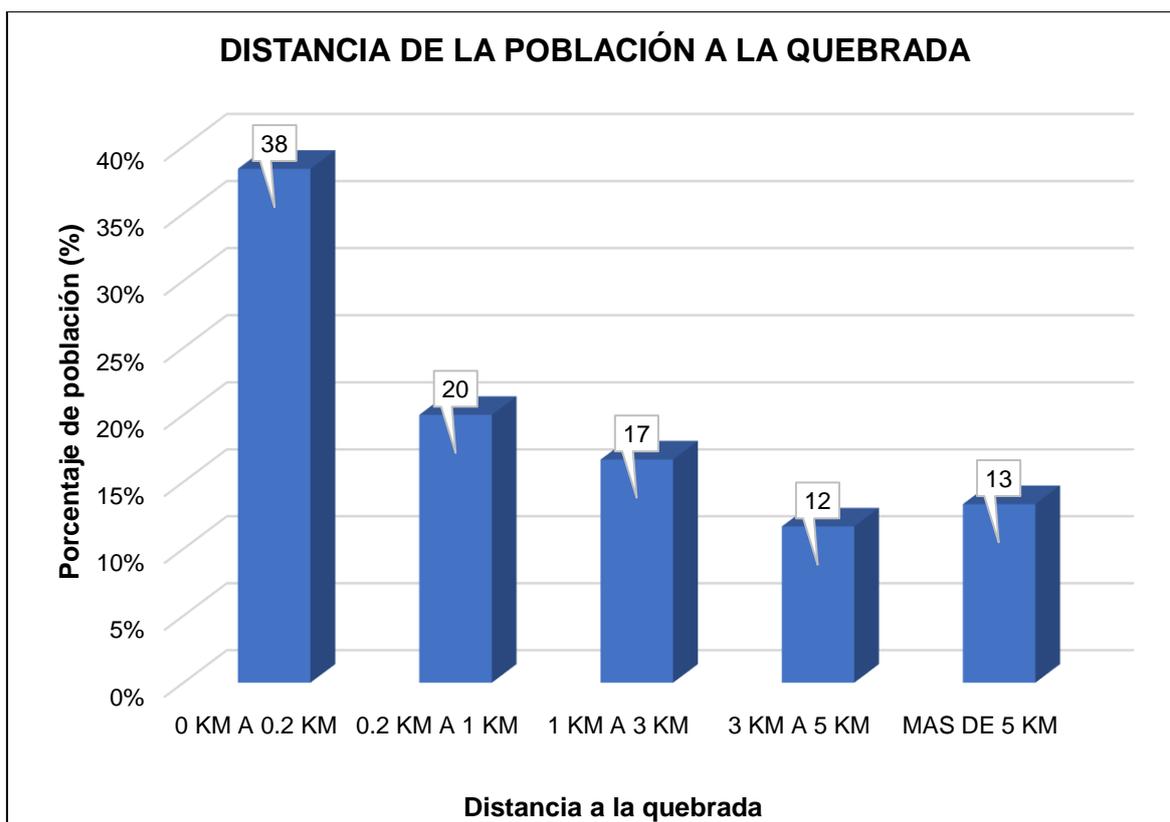
Según la Figura 16, el 38% de las viviendas de la población encuestada se encuentran a una distancia máxima de 0.2 km de la Quebrada Quirio, lo que indica una proximidad extrema a esta fuente de riesgo. Un 20% se sitúa en un rango de distancia que va desde 0.2 hasta 1 km, mientras que un 17% está ubicado a una distancia de 1 a 3 km. Por último, el 12% de las viviendas se encuentra a una distancia de 3 a 5 km de la quebrada.

Figura 16. Distancia de la población a la quebrada
Elaboración propia

De la Figura 16 se concluyó que el mayor porcentaje, un 38% de las viviendas de la población, se encuentra a una distancia de 0 a 0.2 km de la quebrada, mientras que únicamente un 20% está ubicado entre 3 a 5 km.

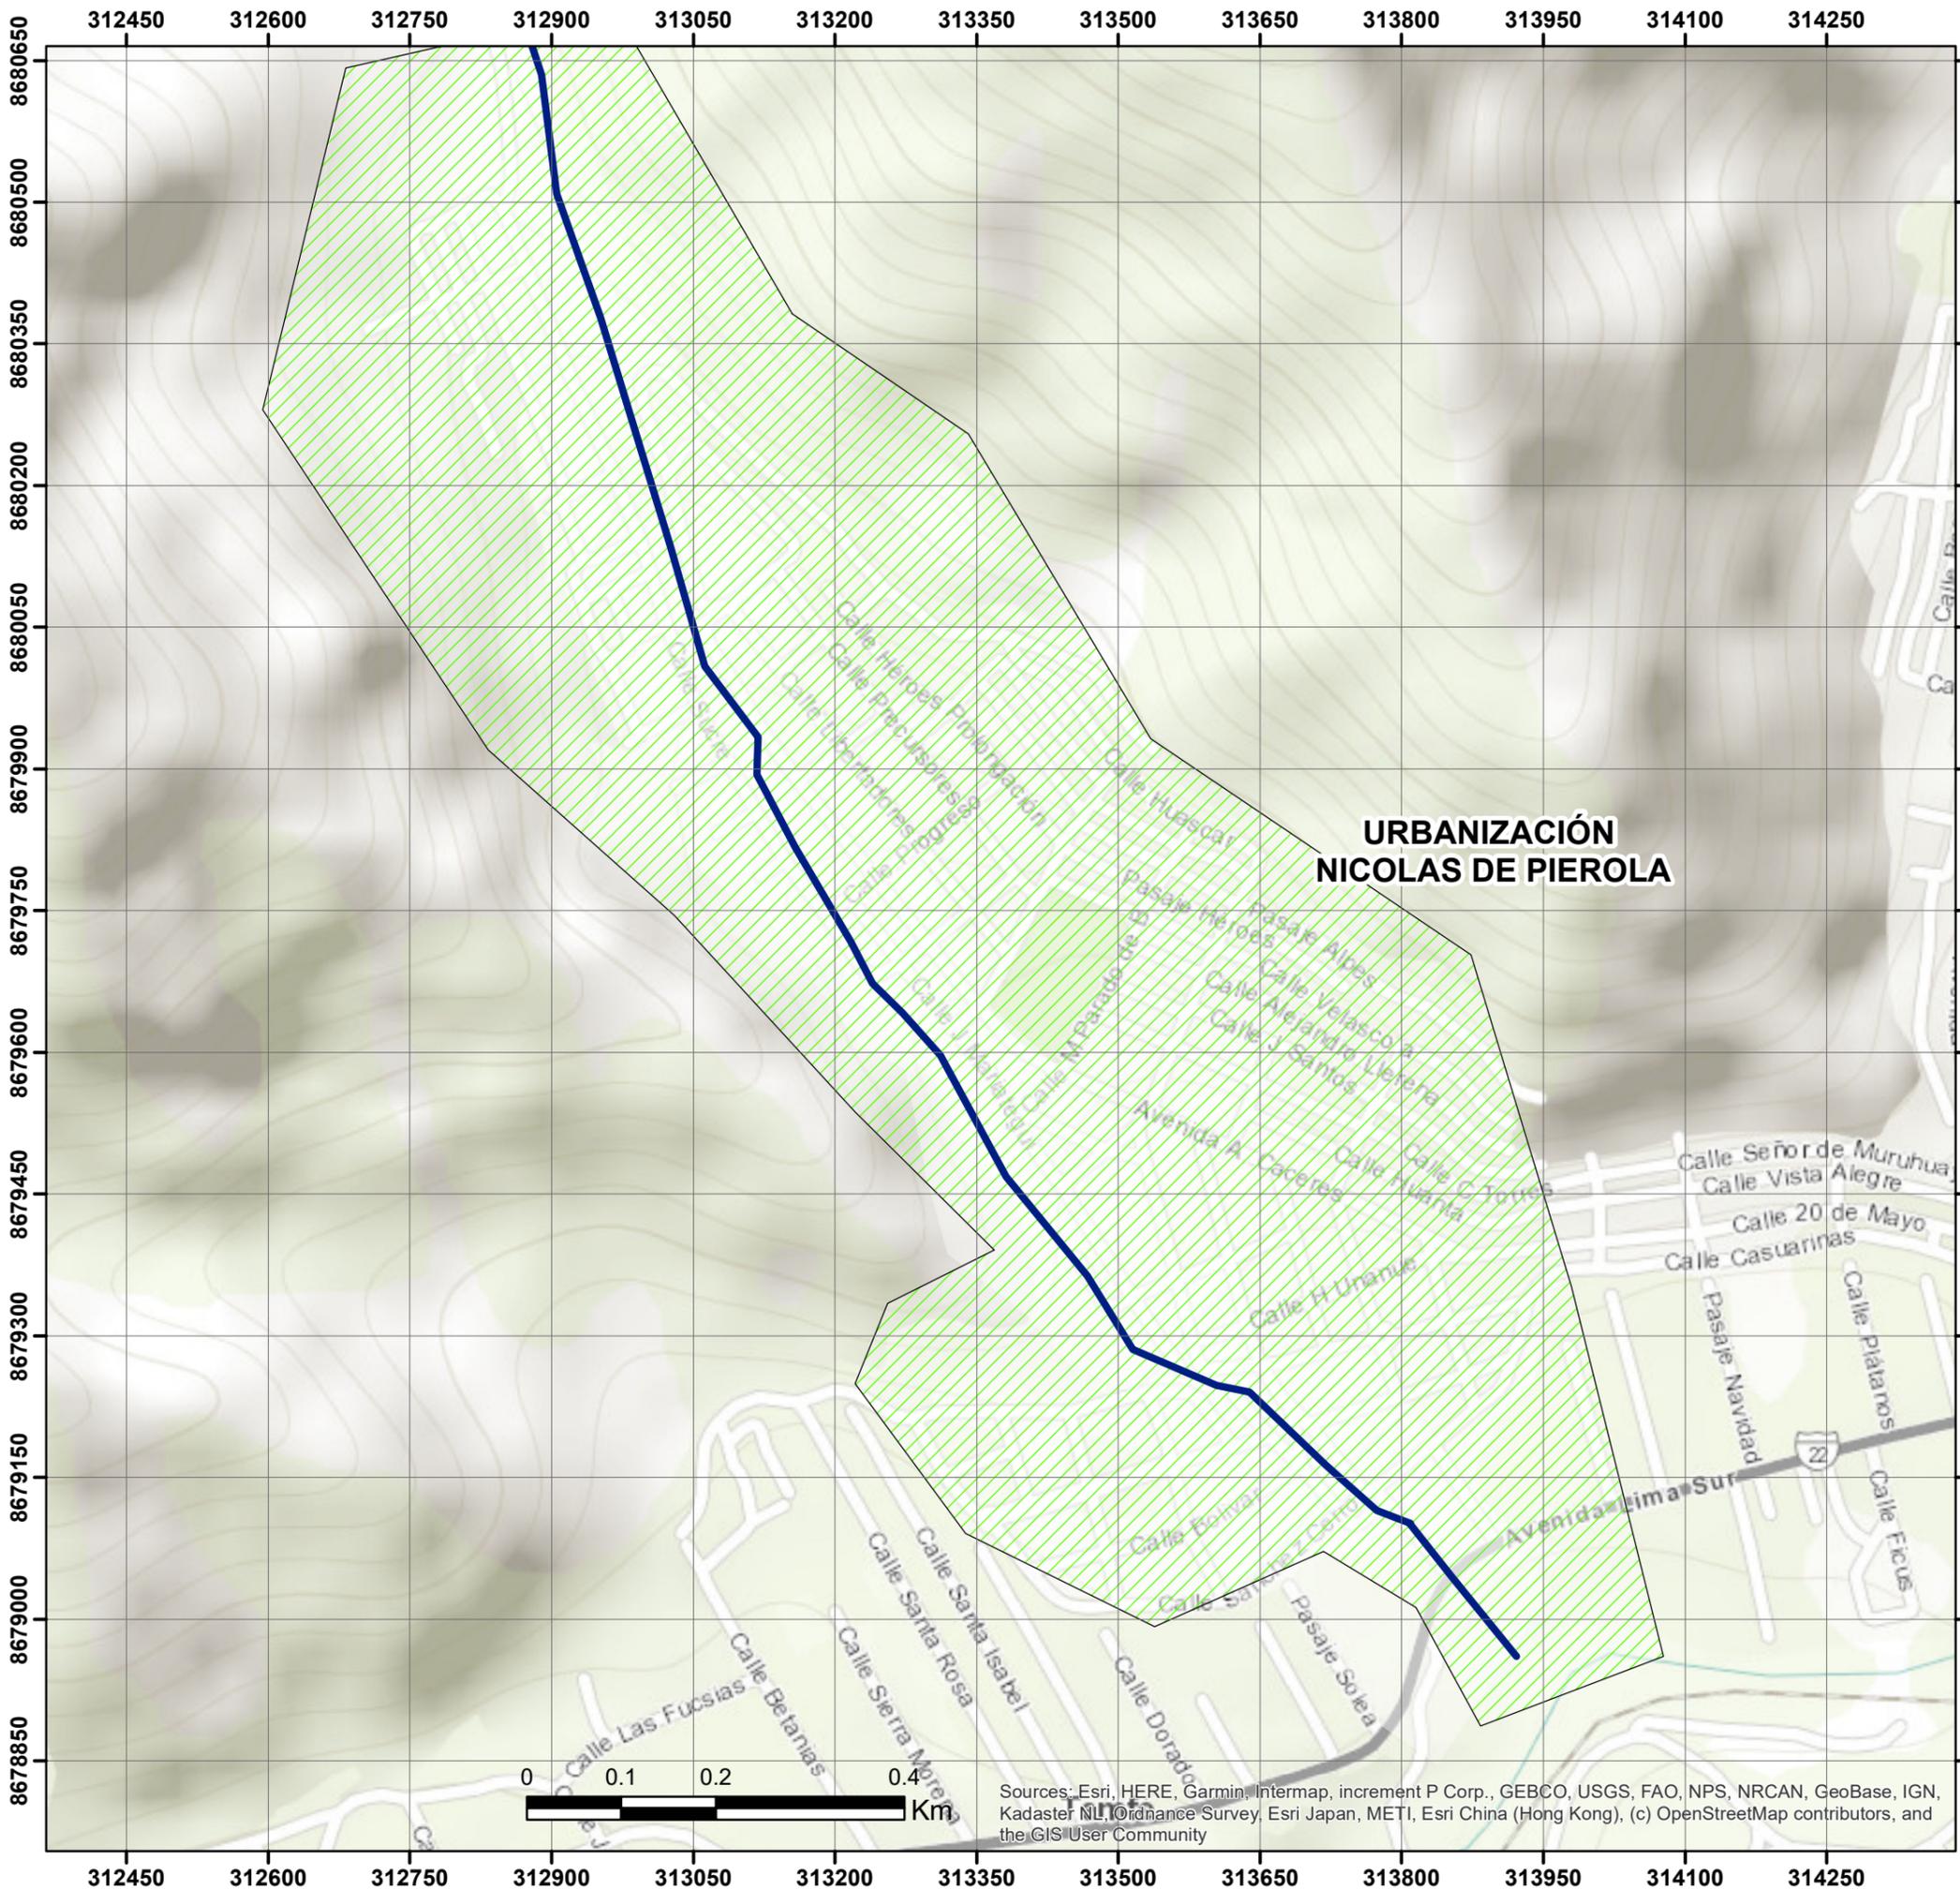
**URBANIZACIÓN
NICOLAS DE PIEROLA**

- URBANIZACIÓN NICOLAS DE PIEROLA
- QUEBRADA QUIRIO

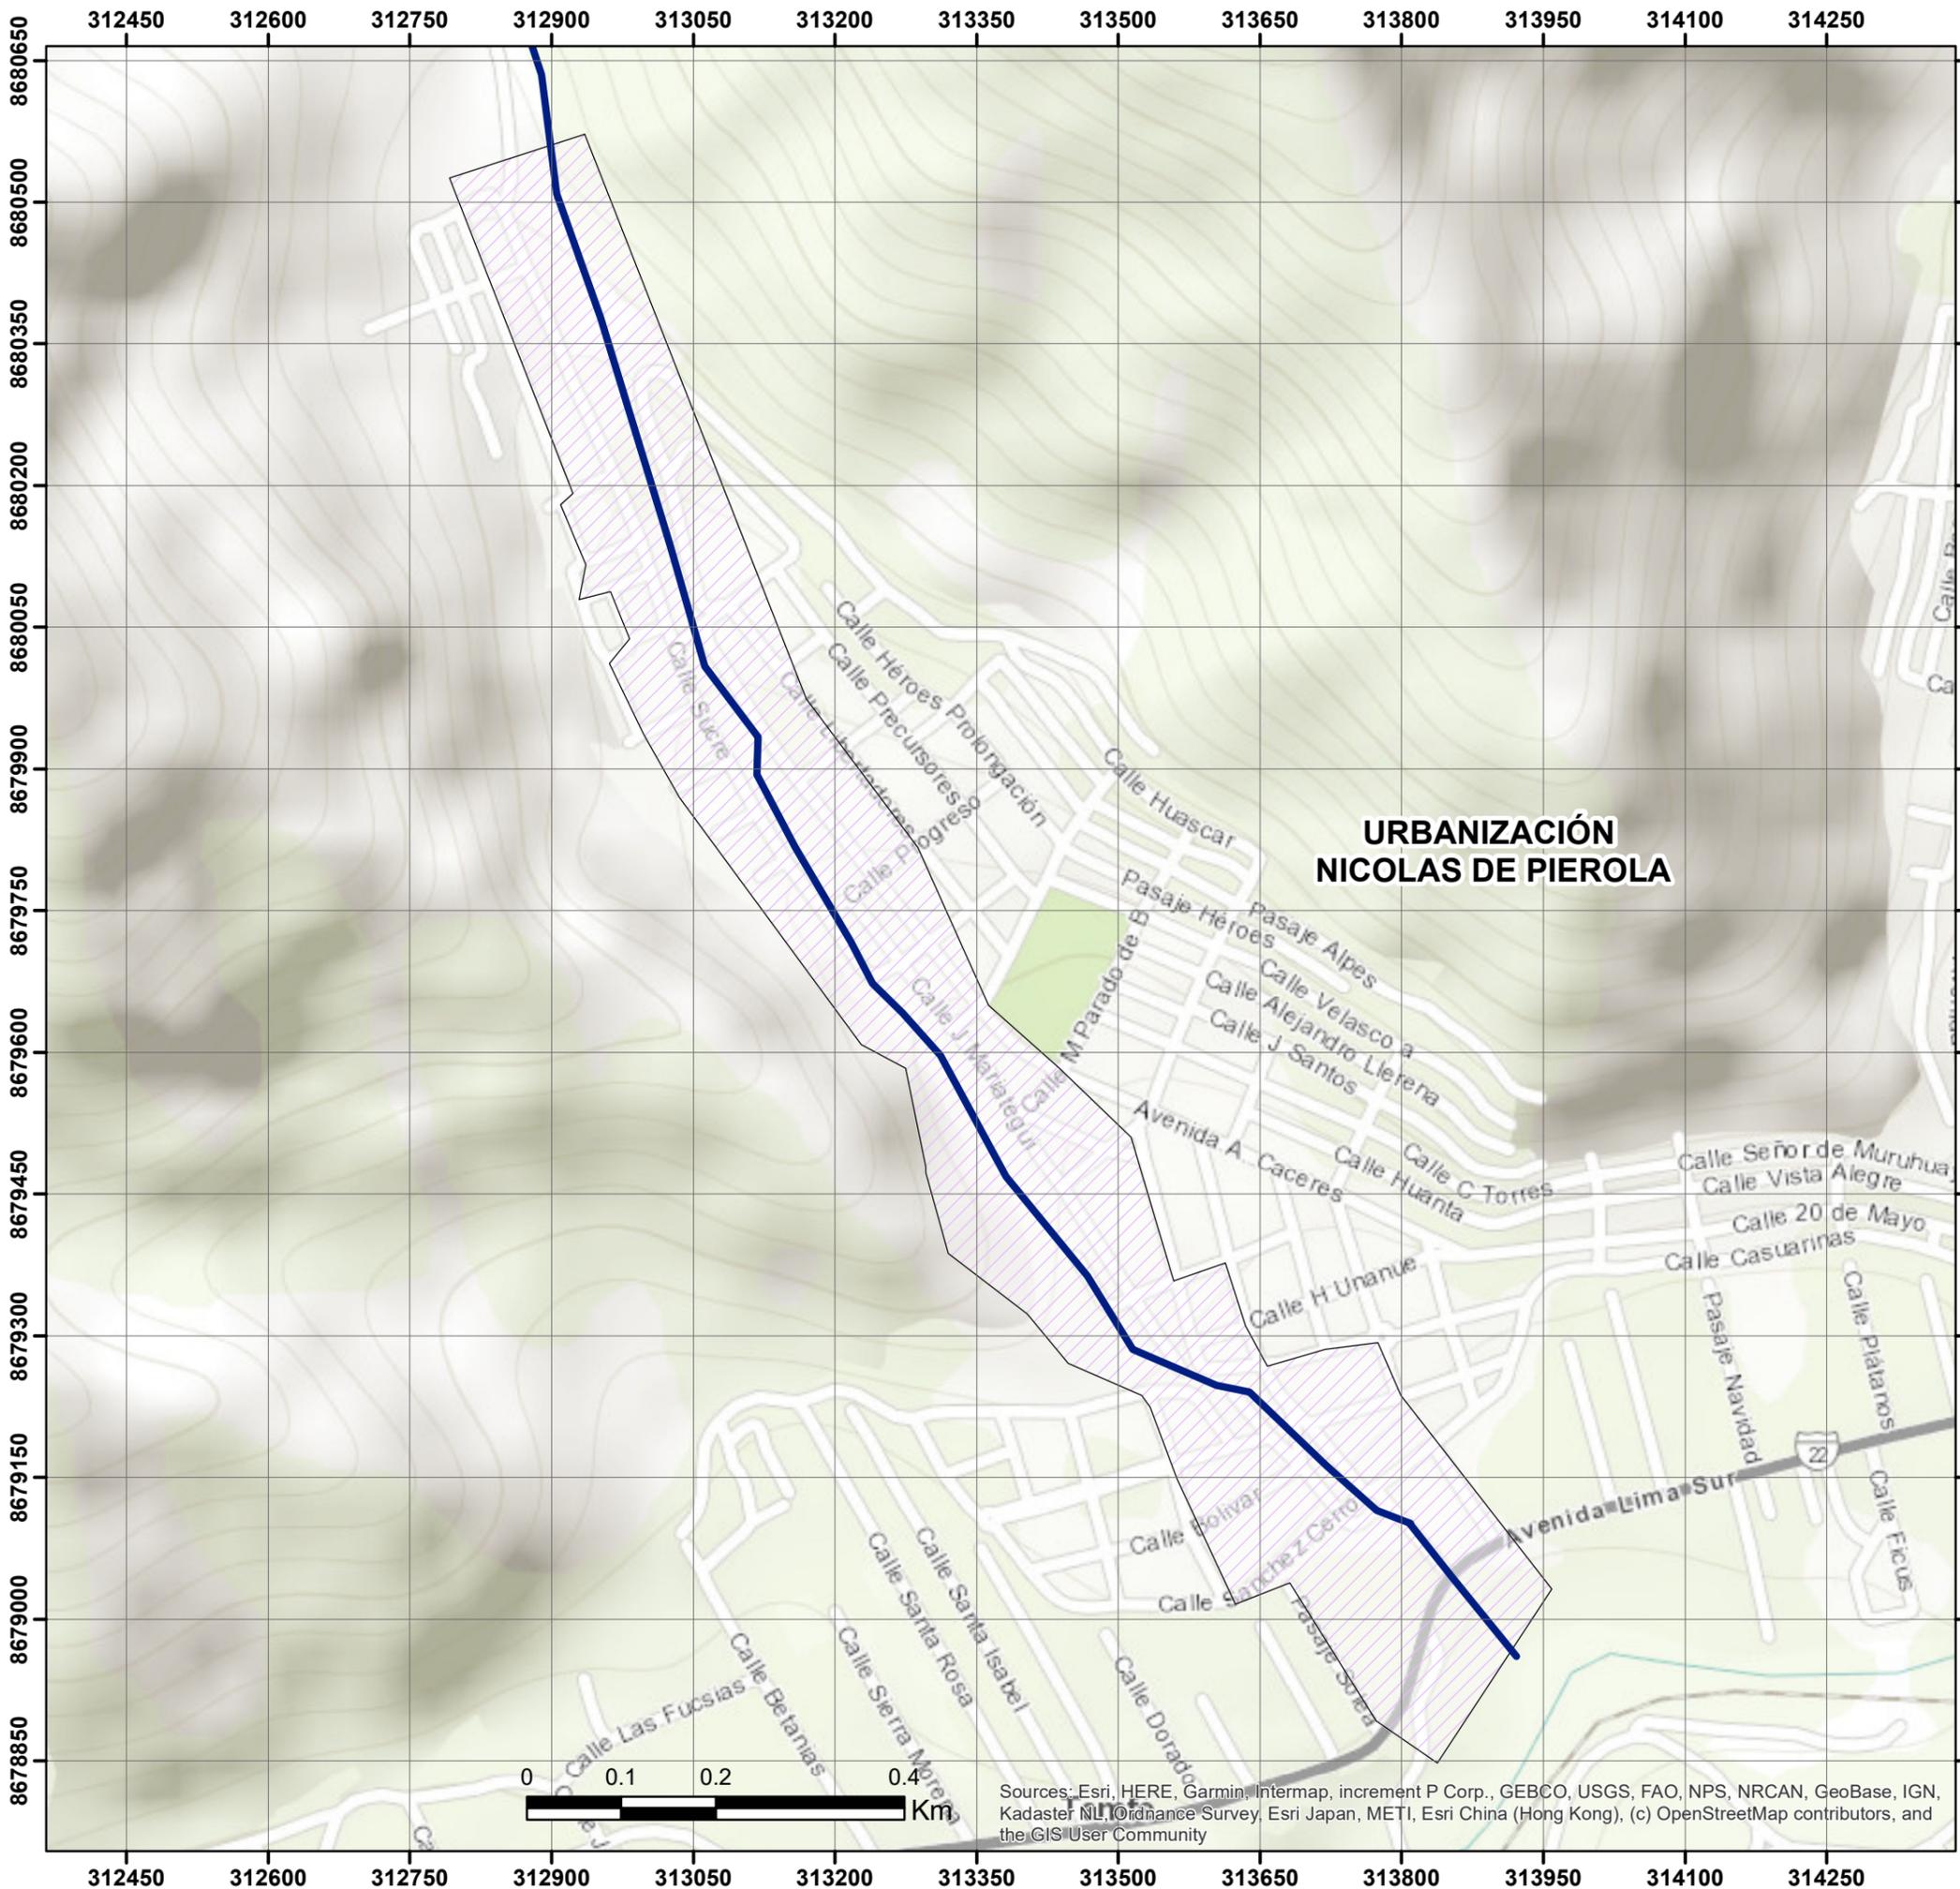
**URBANIZACIÓN
NICOLAS DE PIEROLA**

- ÁREA DE INFLUENCIA AMBIENTAL DIRECTA
- QUEBRADA QUIRIO

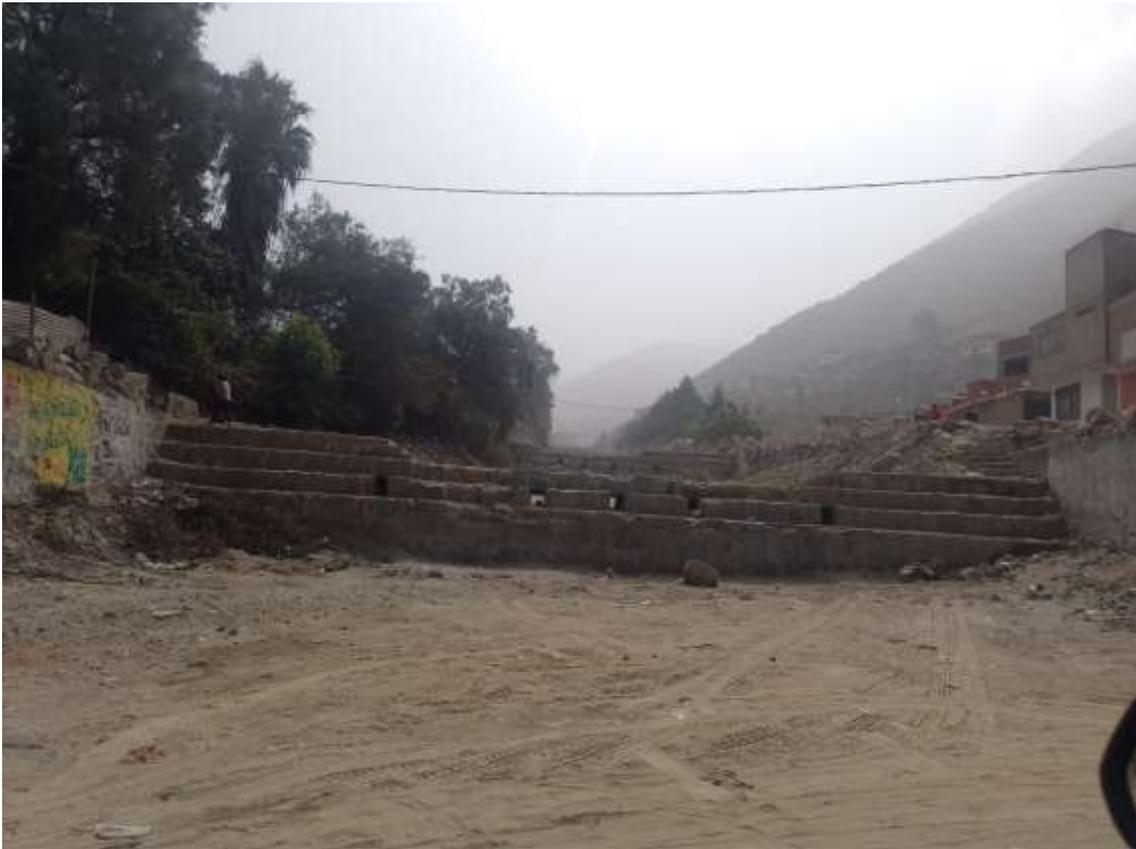
Fotografía de la quebrada Quirio en temporada seca
