Impacto urbano ambiental producido por el fenómeno ciclón Yaku
sobre la estructura urbana de la ciudad de Casma, 2023

TESIS PARA OBTENER EL TÍTULO PROFESIONAL DE:
Arquitecto

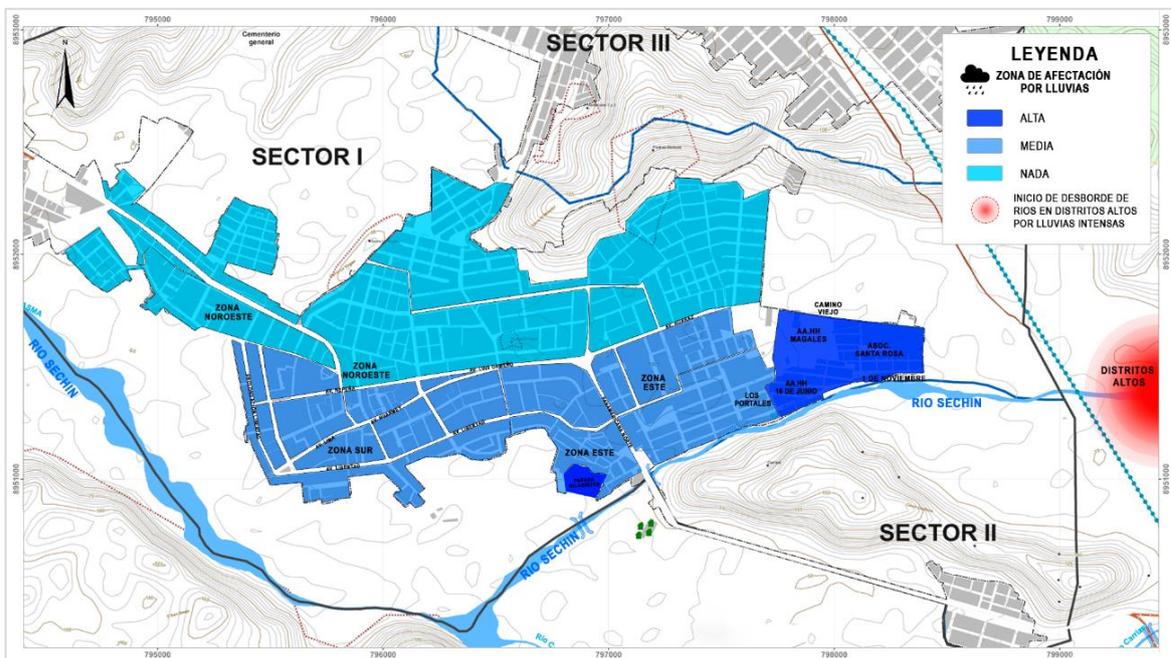
Figura 01: Mapa de afectación lluvias

EVENTO 01: En la Red Vial Nacional: PE-1N (Panamericana Norte), Tramo: Casma - Huarmey, el 10 de marzo de 2023, a las 18:00 horas, se produjo un aumento en el caudal del Río Sechín y posterior desborde, lo que afectó viviendas en la zona este y la vía nacional.

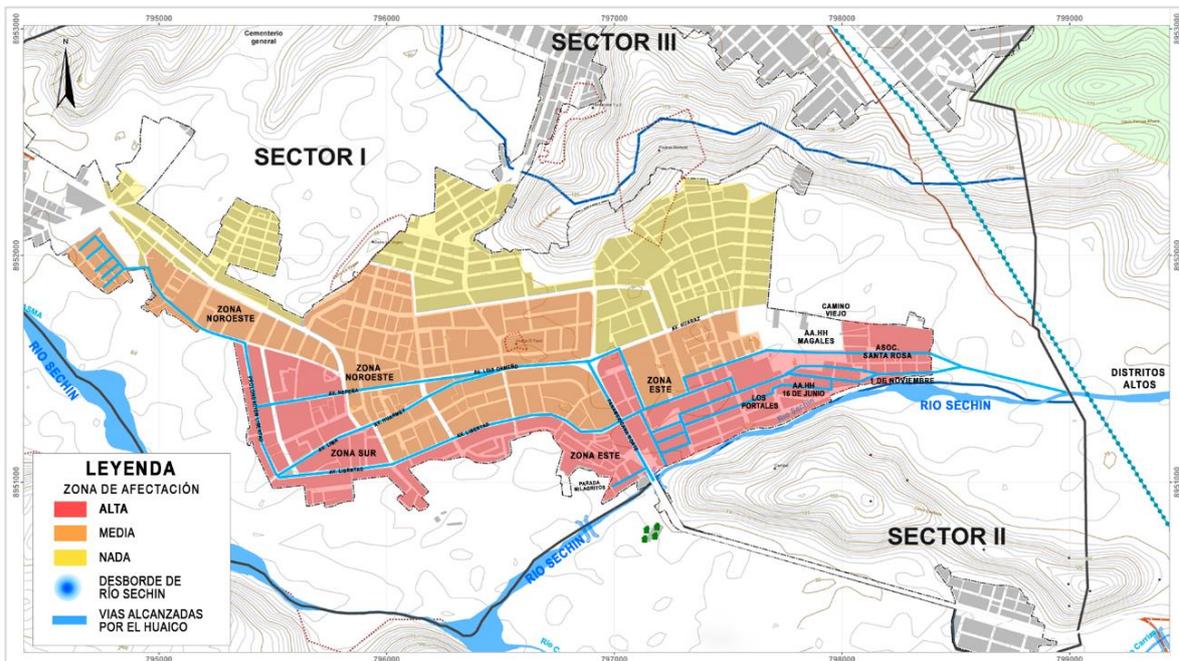
Figura 03: Mapa de afectación por inundación

Se estima que aproximadamente 100 viviendas y negocios aledaños resultaron afectados.

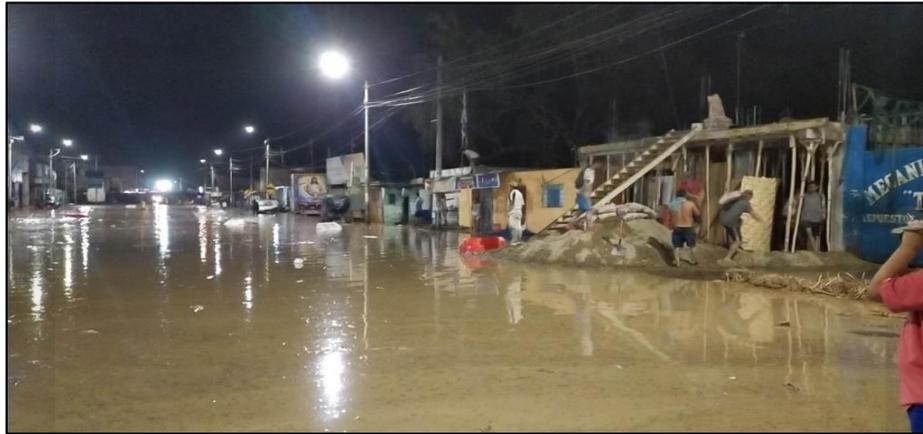
Figura 04: Panamericana norte: Viviendas afectadas alrededor del Puente Sechin

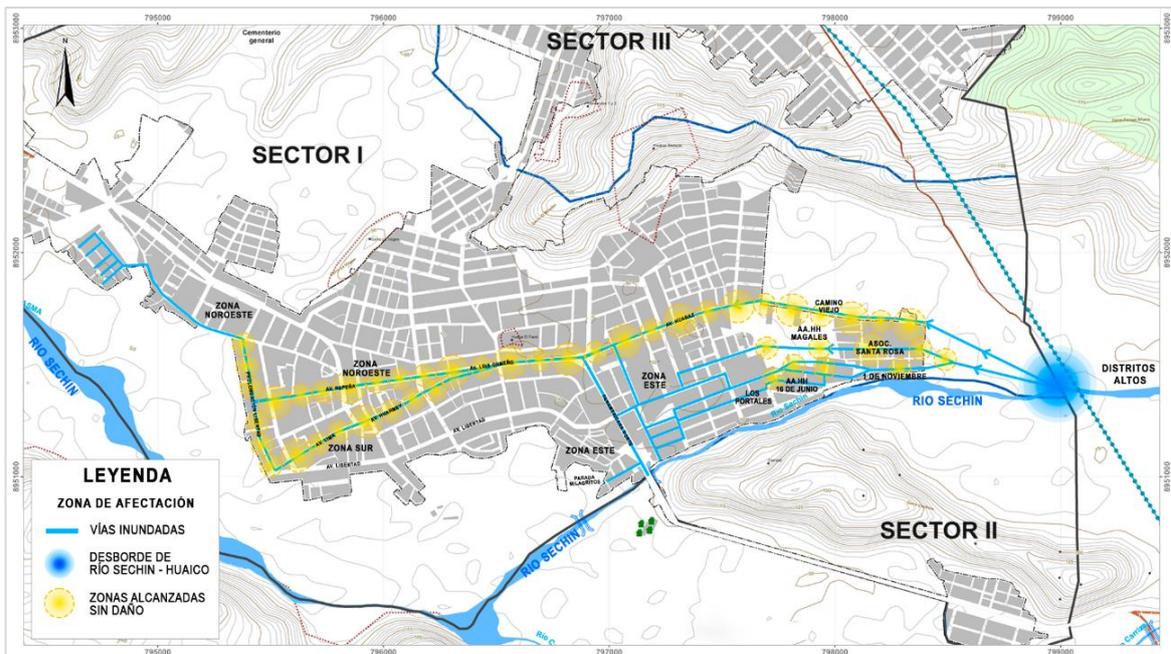
Figura 05: Mapa de afectación por Huaicos

Este desborde ocasionó daños materiales a las viviendas de los sectores zona Este de la ciudad de Casma y los asentamientos humanos aledaños como son:

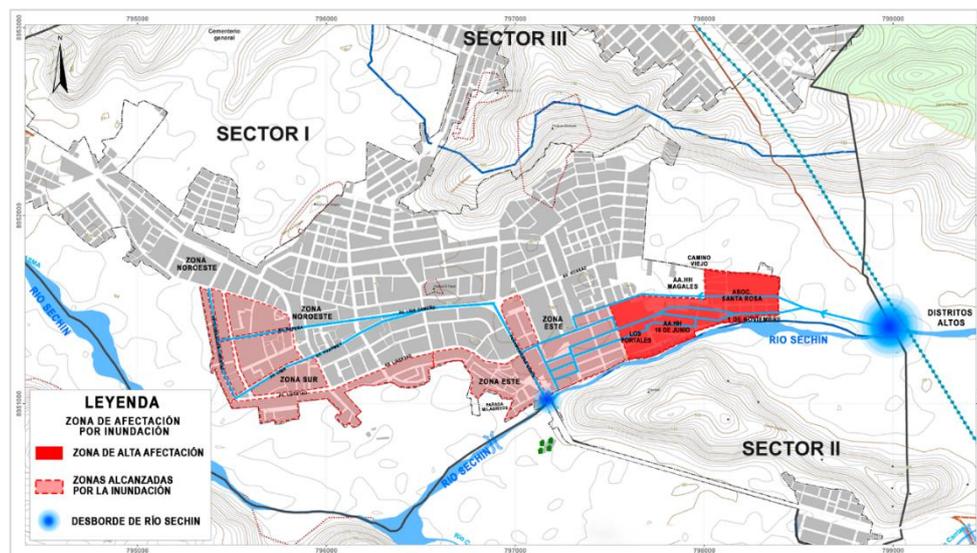
Figura 07: Mapa de Afectación por Inundación – Morfología Urbana / Después del ciclón Yaku

Tras la comparación del Antes y después del ciclón Yaku, se obtuvo:							
Morfología Urbana	Tipo de afectación	Nivel de alcance de daño			Hubo cambios después el ciclón Yaku		
	INUNDACIÓN	MUCHA	MEDIO	NADA	SI	POCO	NO
			X				X
Nivel de porcentaje		100%	50%	0%	100%	50%	0%

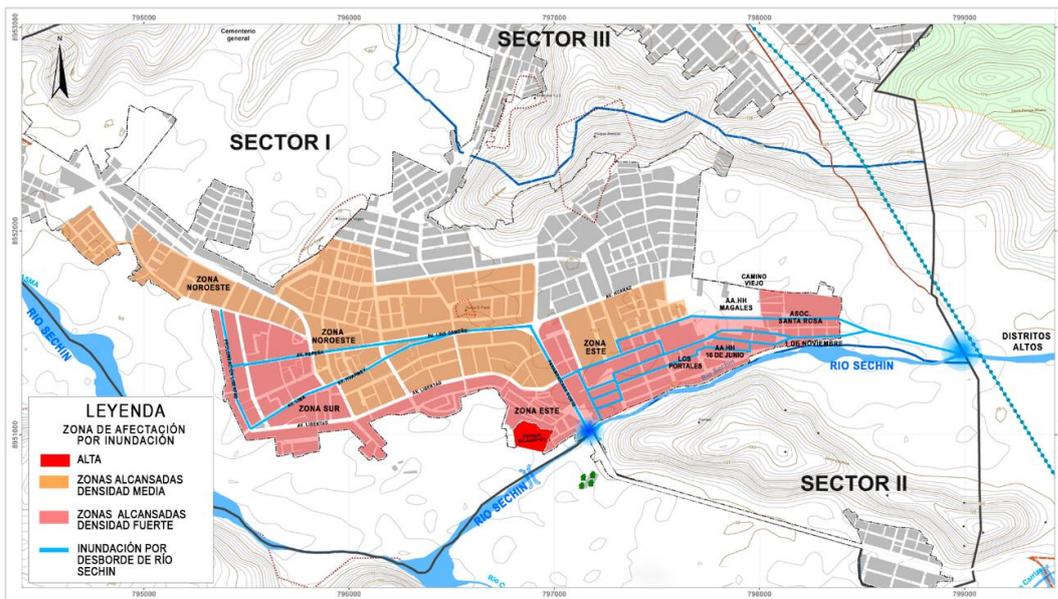
Figura 09: Mapa de afectación por inundación – Equipamiento urbano / Después del ciclón Yaku

Tras la comparación del Antes y después del ciclón Yaku, se obtuvo:							
Equipamiento urbano	Tipo de afectación	Nivel de alcance de daño			Hubo cambios después el ciclón Yaku		
	INUNDACIÓN	MUCHA	POCO	NADA	SI	POCO	NO
			X			X	
Nivel de porcentaje		100%	50%	0%	100%	50%	0%

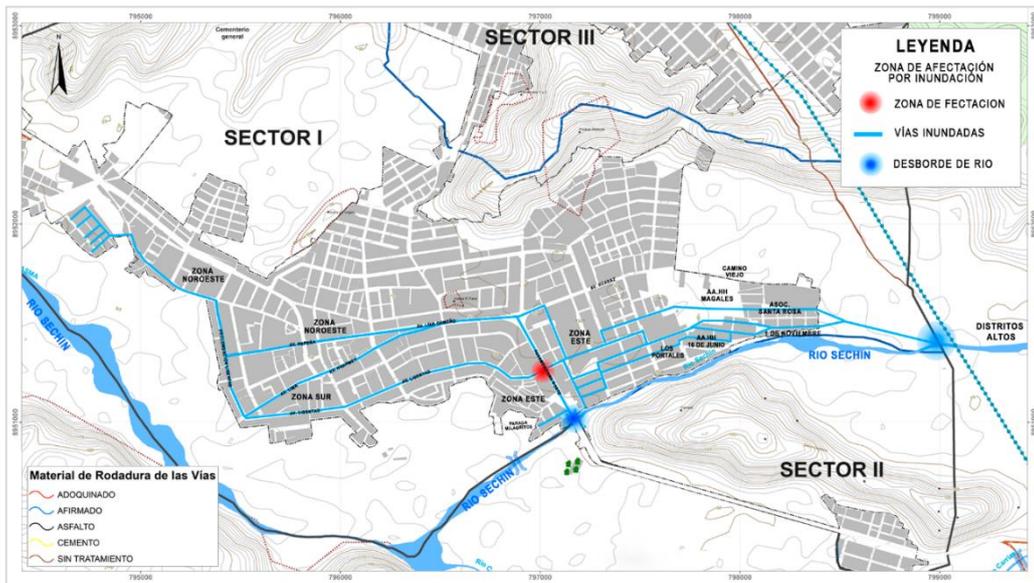
Figura 11: Mapa de afectación por inundación: Infraestructura vial / Después del ciclón Yaku

Tras la comparación del Antes y después del ciclón Yaku, se obtuvo:							
Infraestructura Vial	Tipo de afectación	Nivel de alcance de daño			Hubo cambios después el ciclón yaku		
	INUNDACIÓN	MUCHA	POCO	NADA	SI	POCO	NO
			X			X	
Nivel de porcentaje		100%	50%	0%	100%	50%	0%

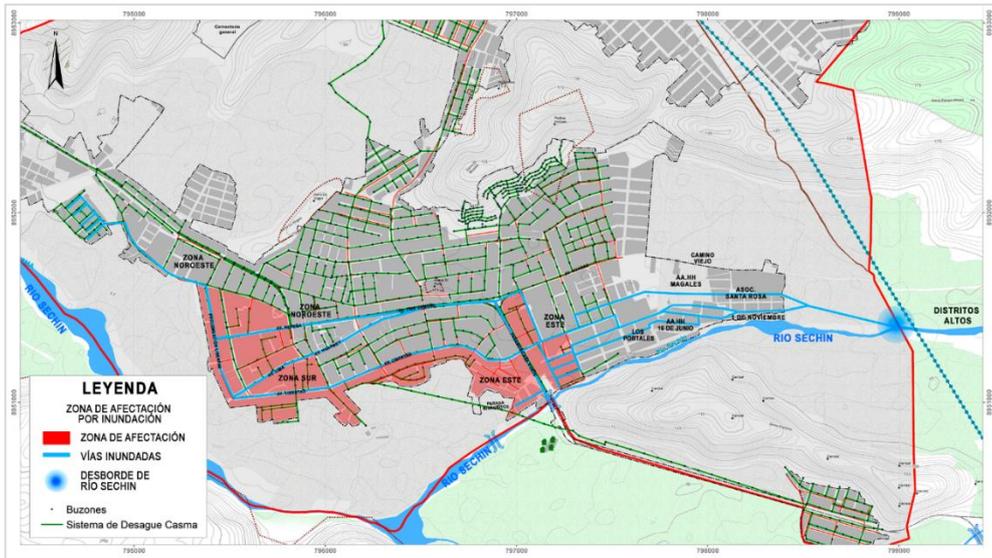
Figura 13: Mapa de afectación por inundación: Infraestructura vial / Después del ciclón

Tras la comparación del Antes y después del ciclón Yaku, se obtuvo:							
Infraestructura de servicios básicos	Tipo de afectación	Nivel de alcance de daño			Hubo cambios después del ciclón Yaku		
	INUNDACIÓN	MUCHA	POCO	NADA	SI	POCO	NO
			X			X	
Nivel de porcentaje		100%	50%	0%	100%	50%	0%

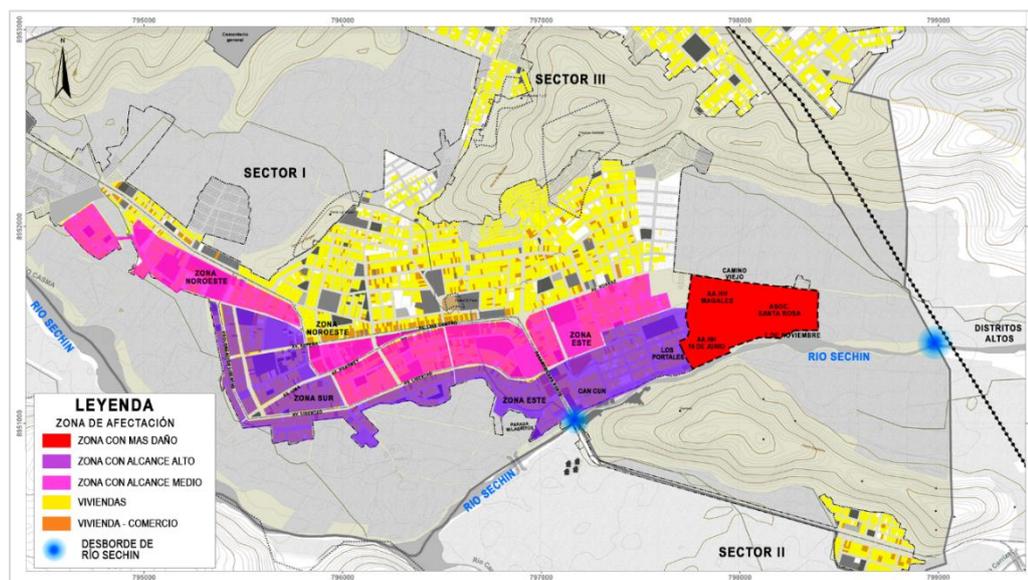
Figura 15: Mapa de afectación por inundación: viviendas / Después del ciclón Yaku

Tras la comparación del Antes y después del ciclón Yaku, se obtuvo:							
Viviendas	Tipo de afectación	Nivel de alcance de daño			Hubo cambios después el ciclón Yaku		
	INUNDACIÓN	MUCHO	REGULAR	NADA	SI	REGULAR	NO
			X			X	
Nivel de porcentaje		100%	50%	0%	100%	50%	0%

-Zonas con más daño: (AA.HH. 16 de junio, AA.HH. Mangales, Asoc. Santa Rosa, 1 de noviembre): 655 viviendas

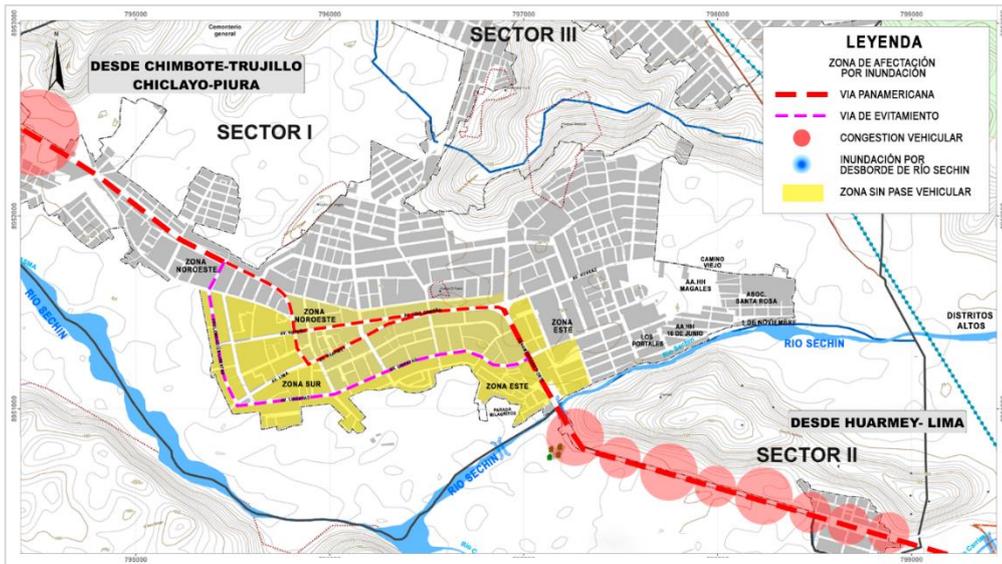
Figura 19: Mapa de afectación por inundación: Conectividad / Después del ciclón Yaku

Tras la comparación del Antes y después del ciclón Yaku, se obtuvo:							
Conectividad	Tipo de afectación	Nivel de alcance de daño			Hubo cambios después del ciclón Yaku		
	INUNDACIÓN	MUCHA	MEDIA	NADA	SI	POCO	NO
			X				X
Nivel de porcentaje		100%	50%	0%	100%	50%	0%

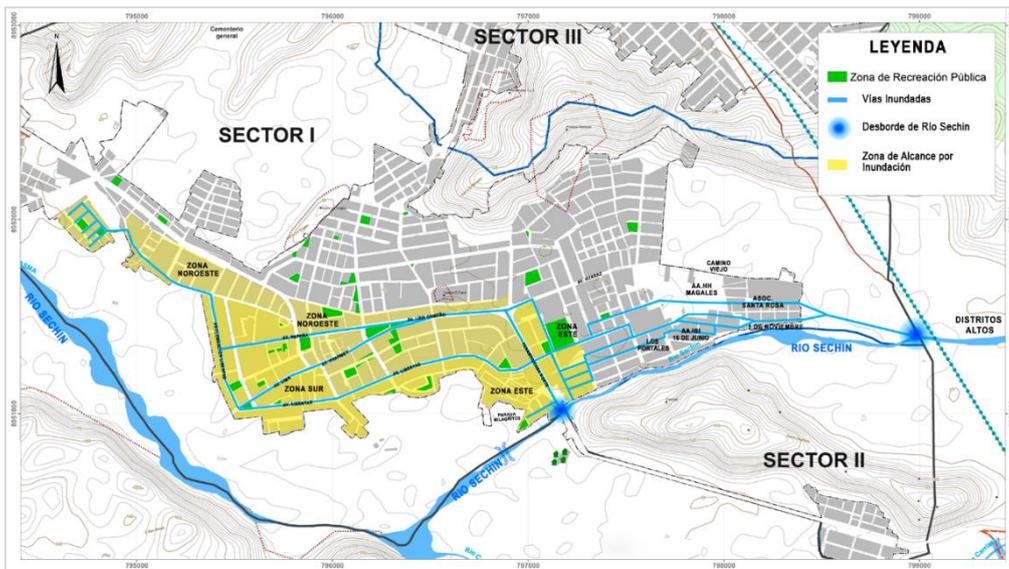
Figura 21: Mapa de afectación por inundación: Espacios públicos / Después del ciclón Yaku

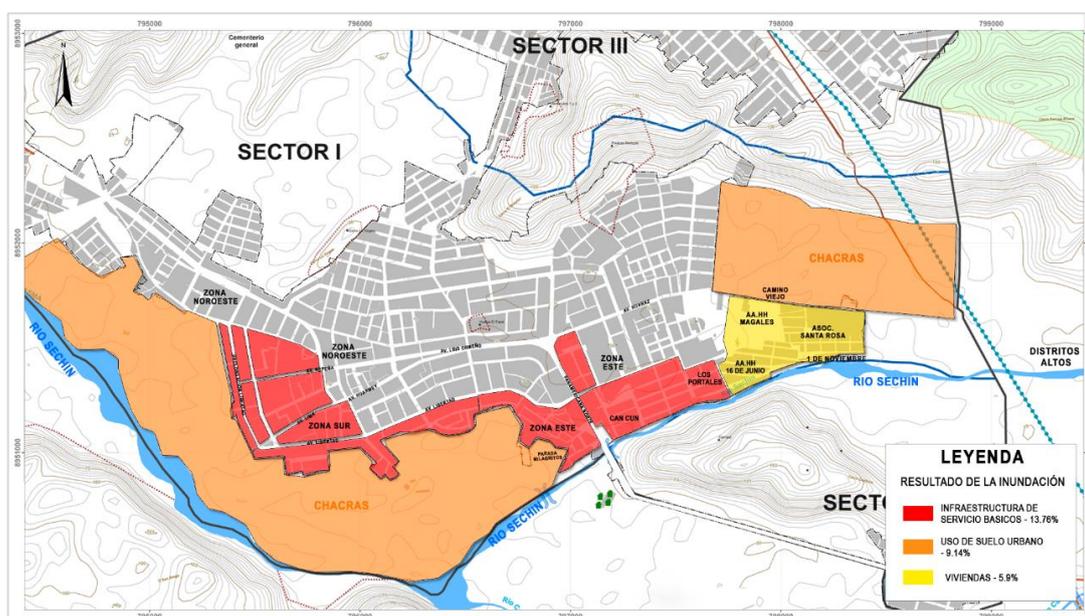
Figura 22: Mapa de Resultados de daños producidos por el ciclón Yaku en el Sector I – Casma

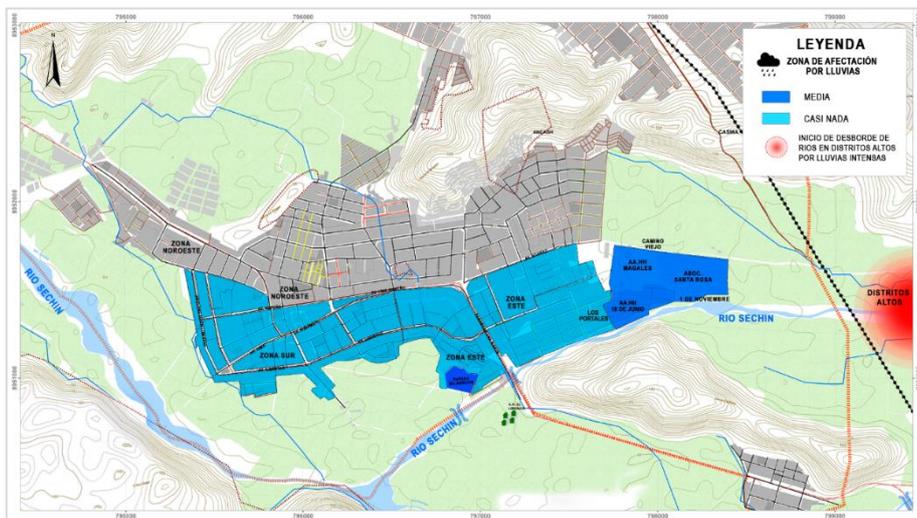
Figura 24: Mapa de Resultados de daños producidos por el ciclón Yaku en el Sector I – Casma

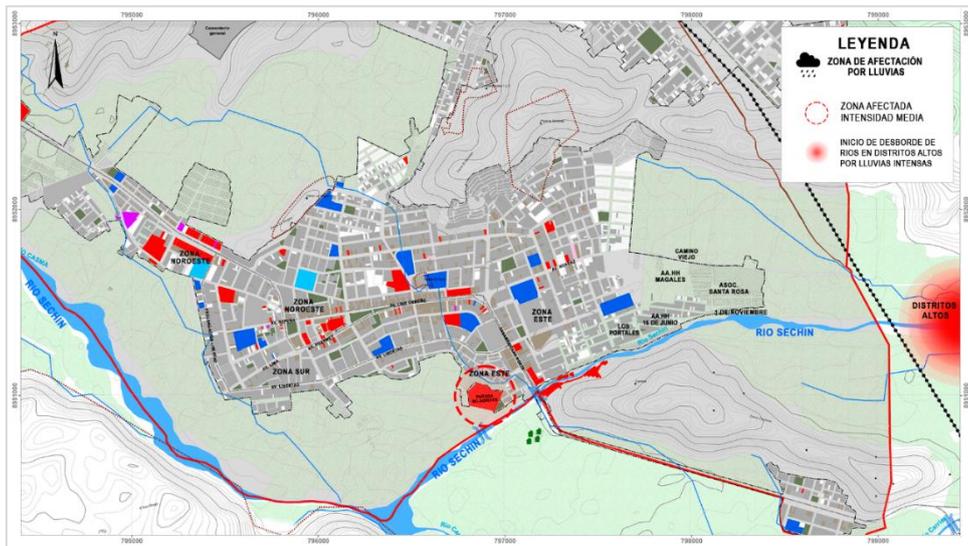
Figura 26: Mapa de afectación por lluvias – Equipamiento Urbana / Después del ciclón Yaku

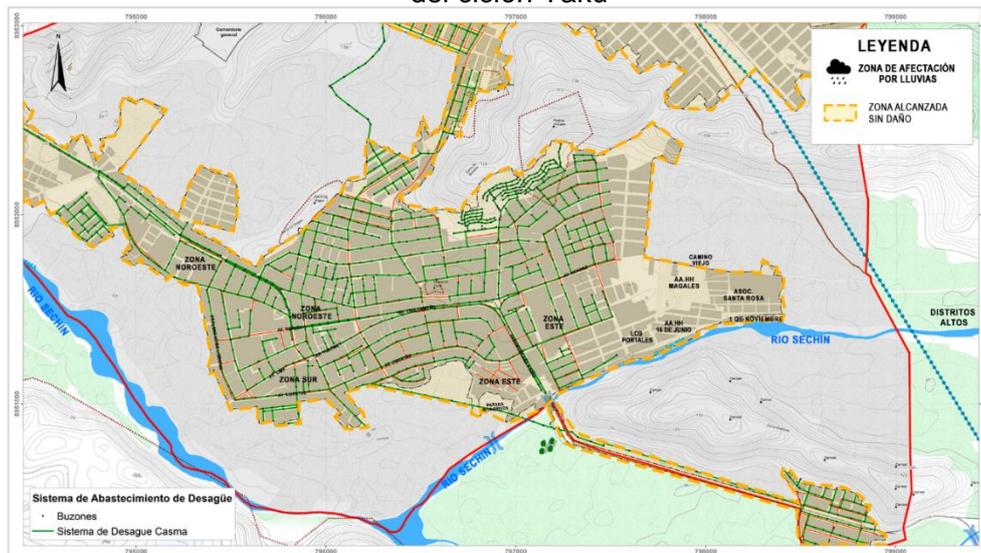
Figura 32: Mapa de afectación por lluvias – Infraestructura de servicios básicos / Después del ciclón Yaku

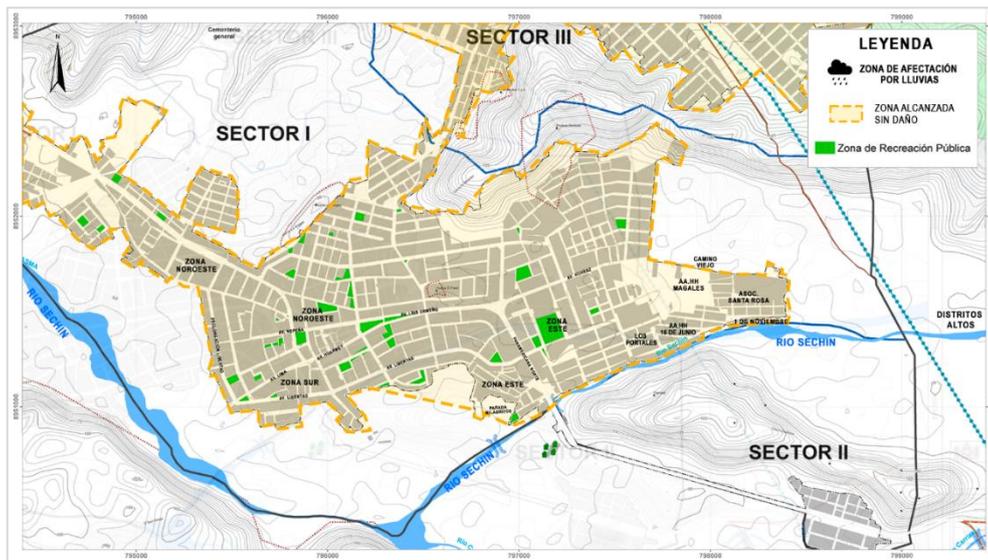
Figura 34: Mapa de afectación por lluvias – espacios públicos / Después del ciclón Yaku

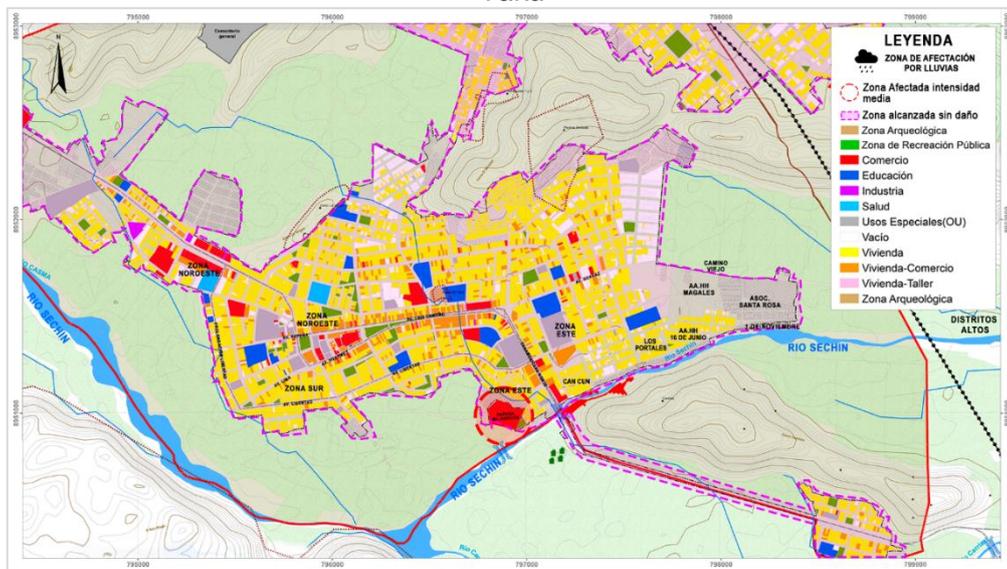
Figura 36: Mapa de afectación por lluvias – Uso de suelo urbano / Después del ciclón Yaku

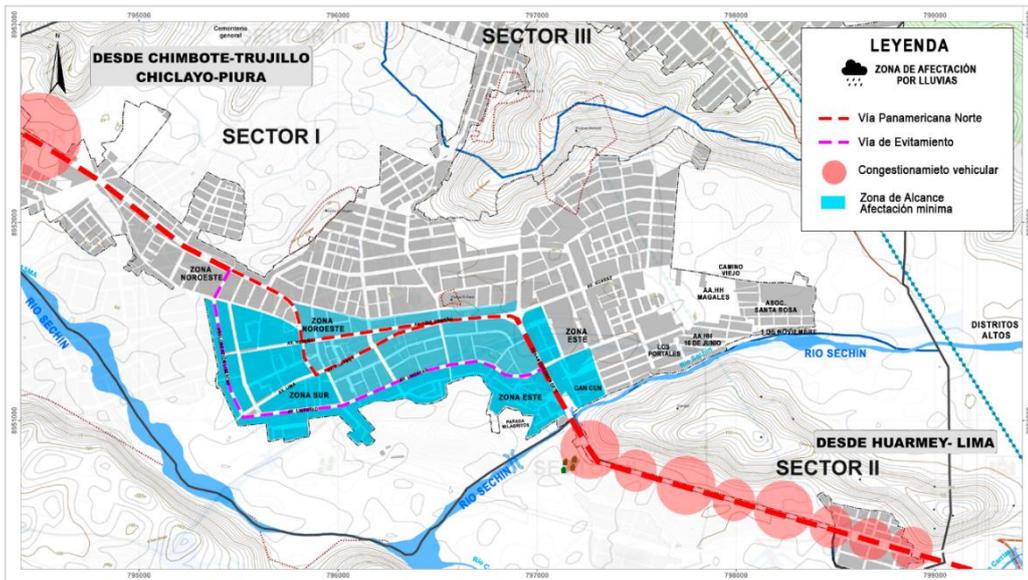
Figura 38: Mapa de afectación por lluvias – conectividad / Después del ciclón Yaku

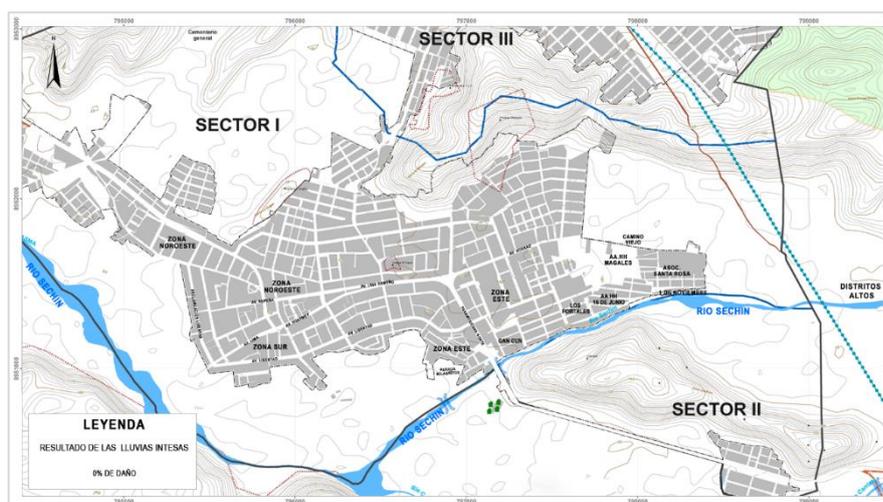
Figura 39: Mapa de Resultados de daños producidos por el ciclón Yaku en el Sector I - Casma

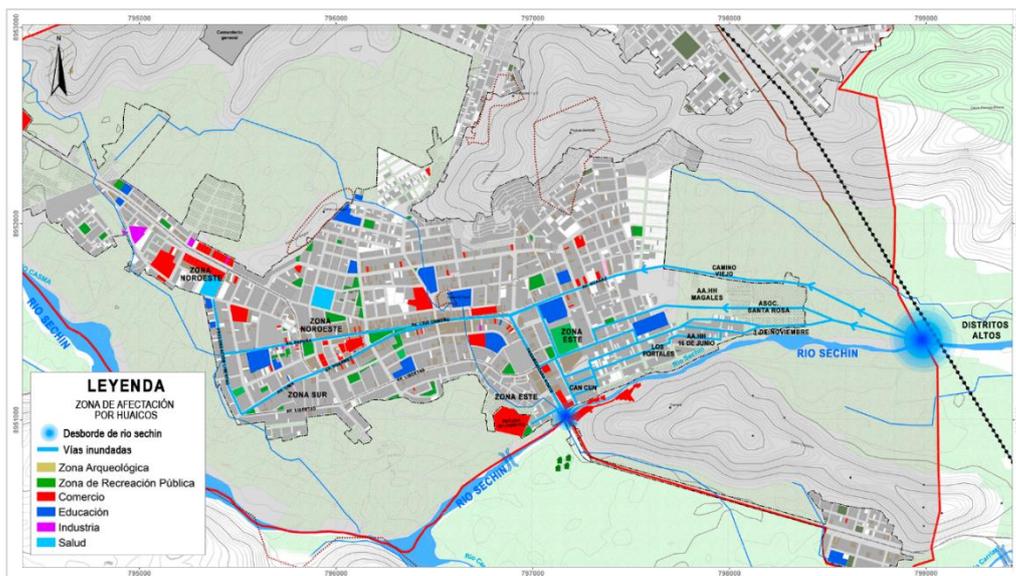
Figura 43: Mapa de afectación por Huaico – Equipamiento Urbano / Después del ciclón Yaku

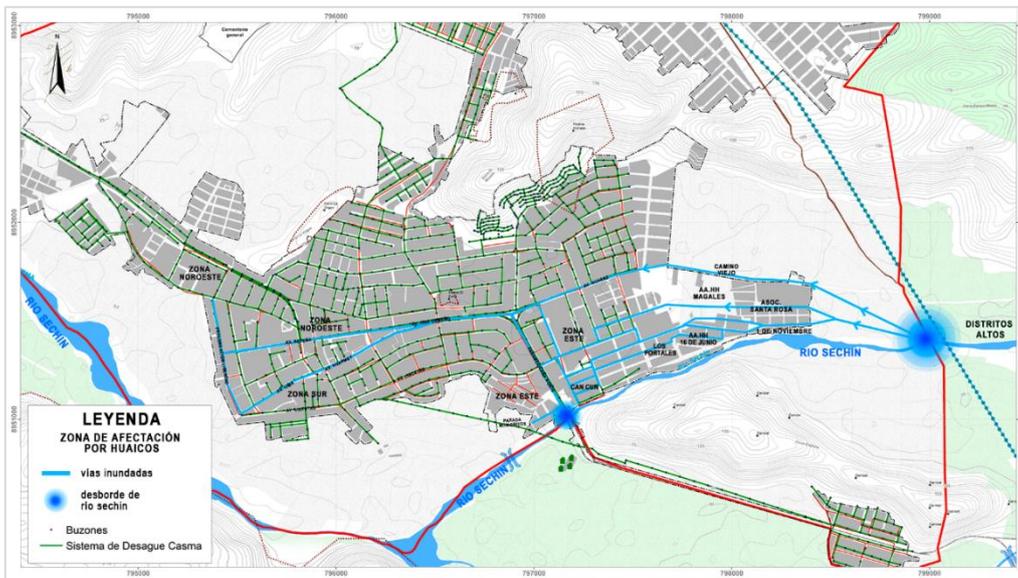
Figura 47: Mapa de afectación por Huaico – infraestructura de servicios básicos / Después del ciclón Yaku

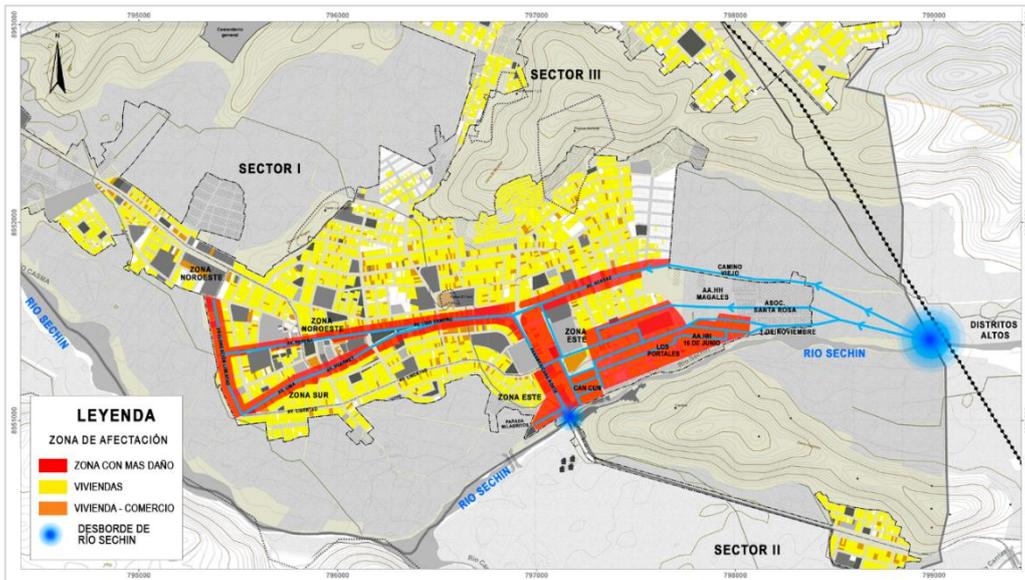
Figura 49: Mapa de afectación por Huaico – vivienda / Después del ciclón Yaku

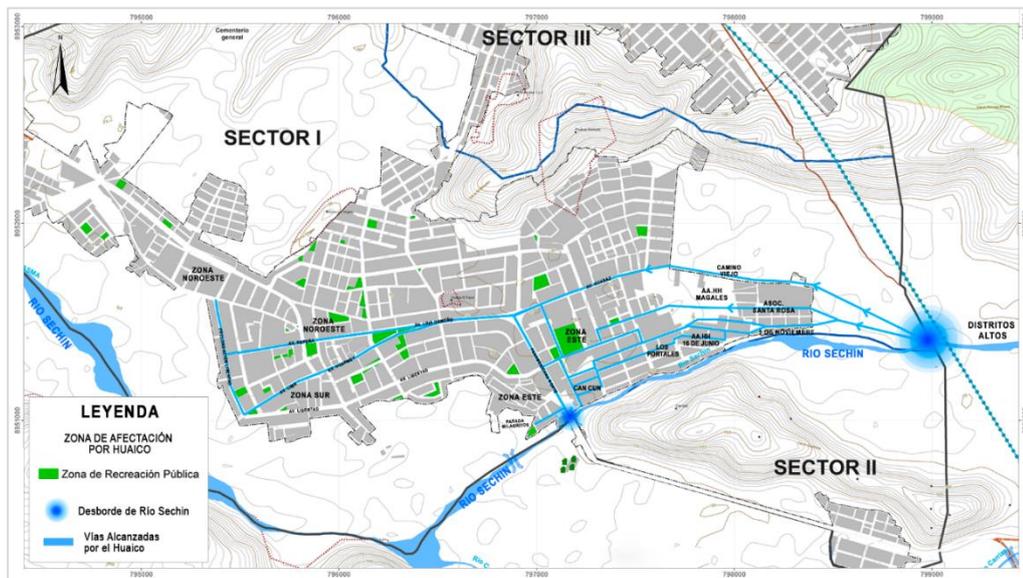
Figura 51: Mapa de afectación por Huaico – espacios públicos / Después del ciclón Yaku

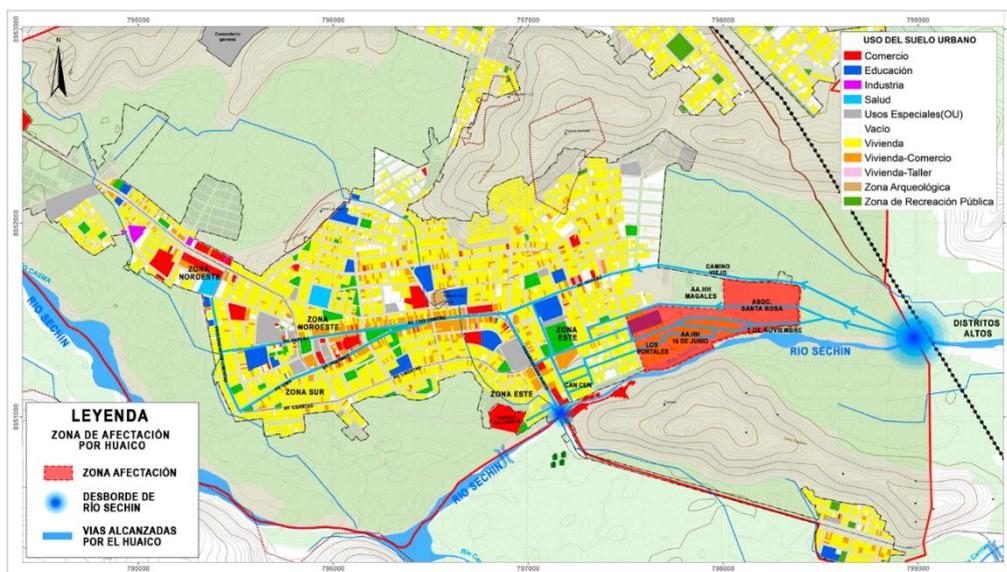
Figura 53: Mapa de afectación por Huaico – Uso de suelo urbano / Después del ciclón Yaku

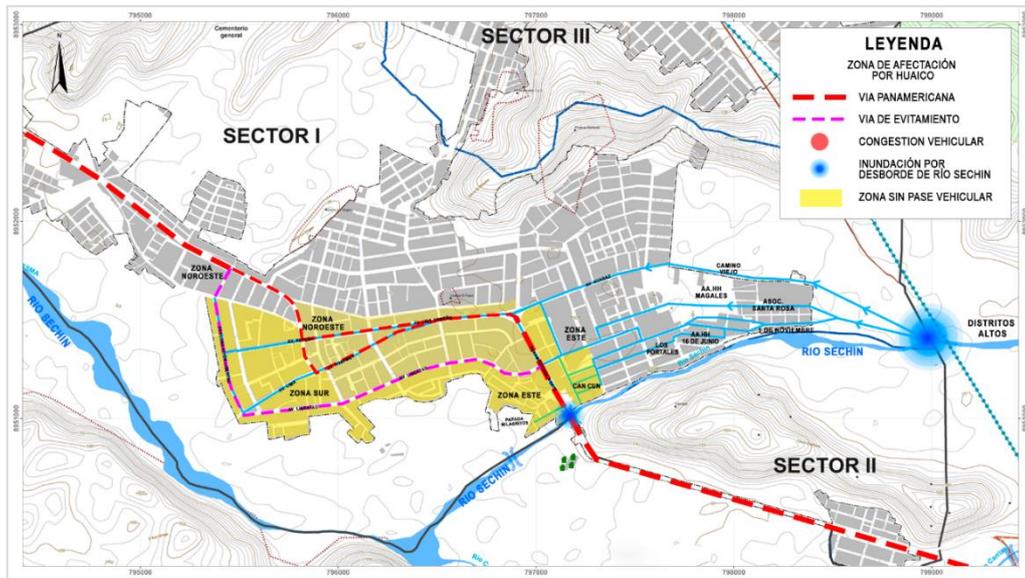
Figura 55: Mapa de afectación por Huaico – Conectividad / Después del ciclón Yaku

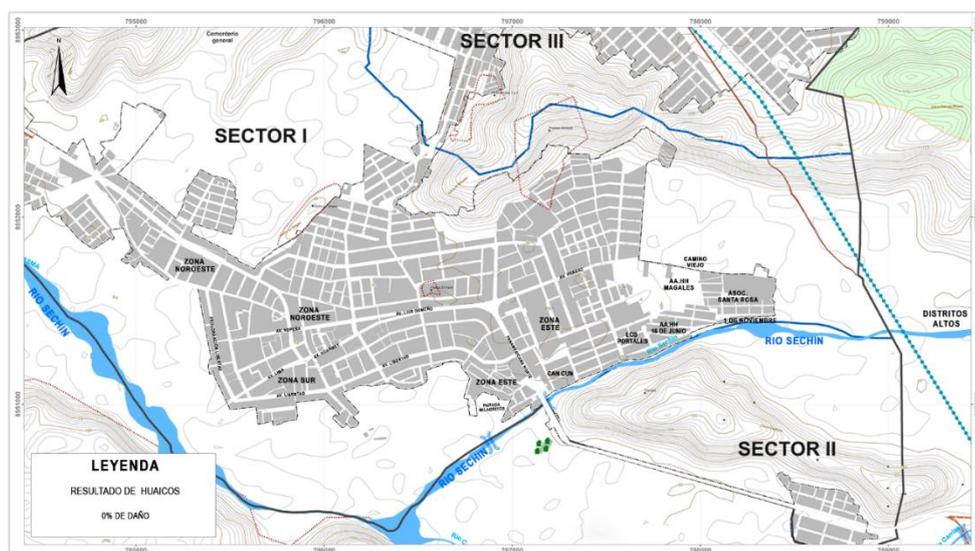
Figura 56: Mapa de Resultados de daños producidos por el ciclón Yaku en el Sector I - Casma

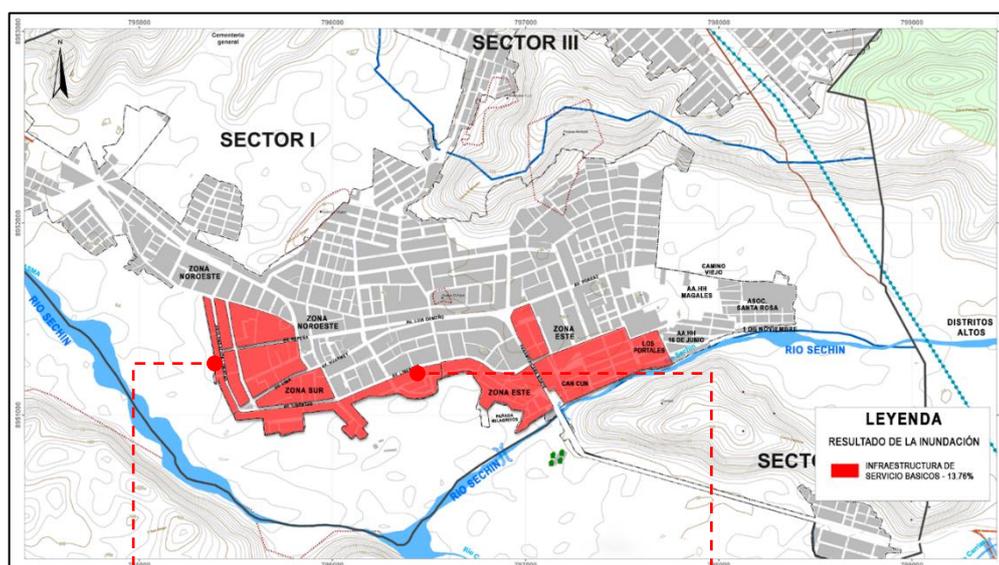
Figura 57: Mapa de resultados de inundación / Infraestructura de Servicios Básicos

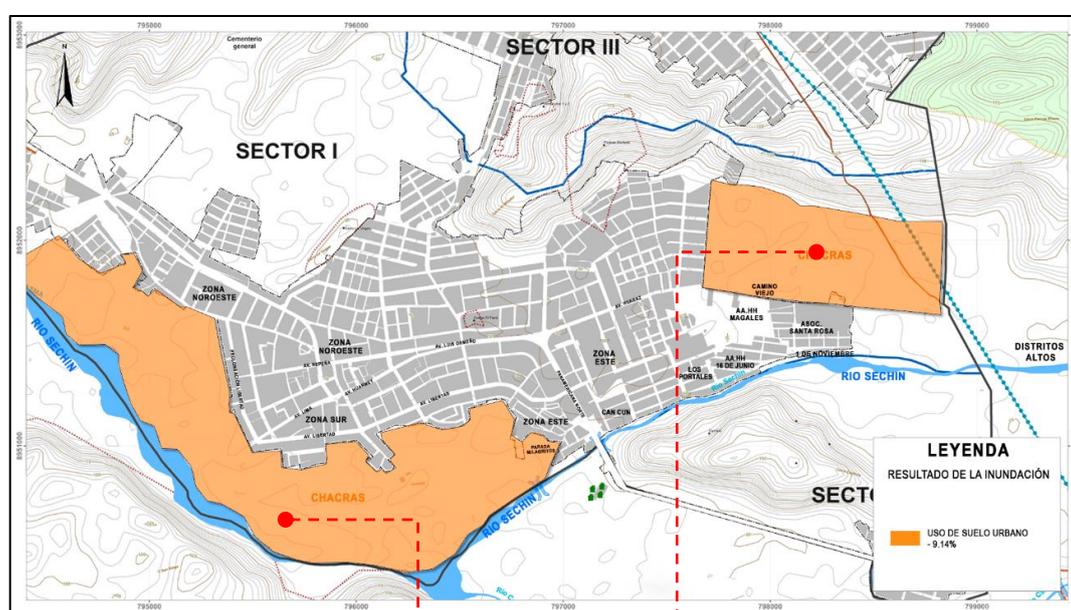
Figura 58: Mapa de resultados de inundación / Uso de suelo urbano

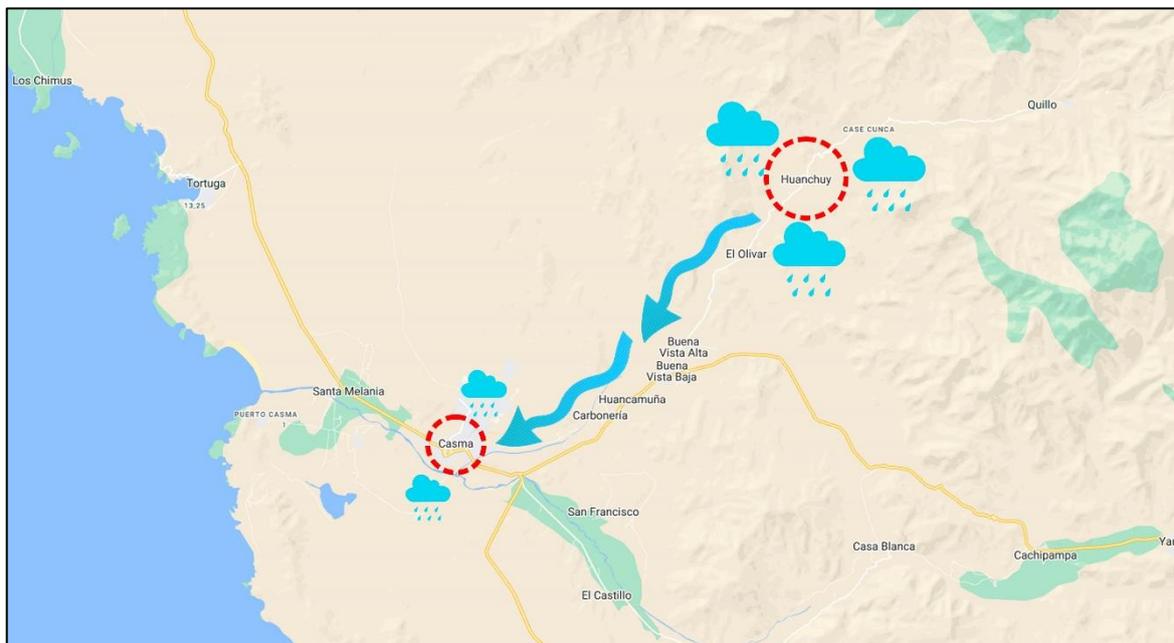
Figura 60: Plano de ubicación desde donde se originó el huayco en la ciudad de Casma

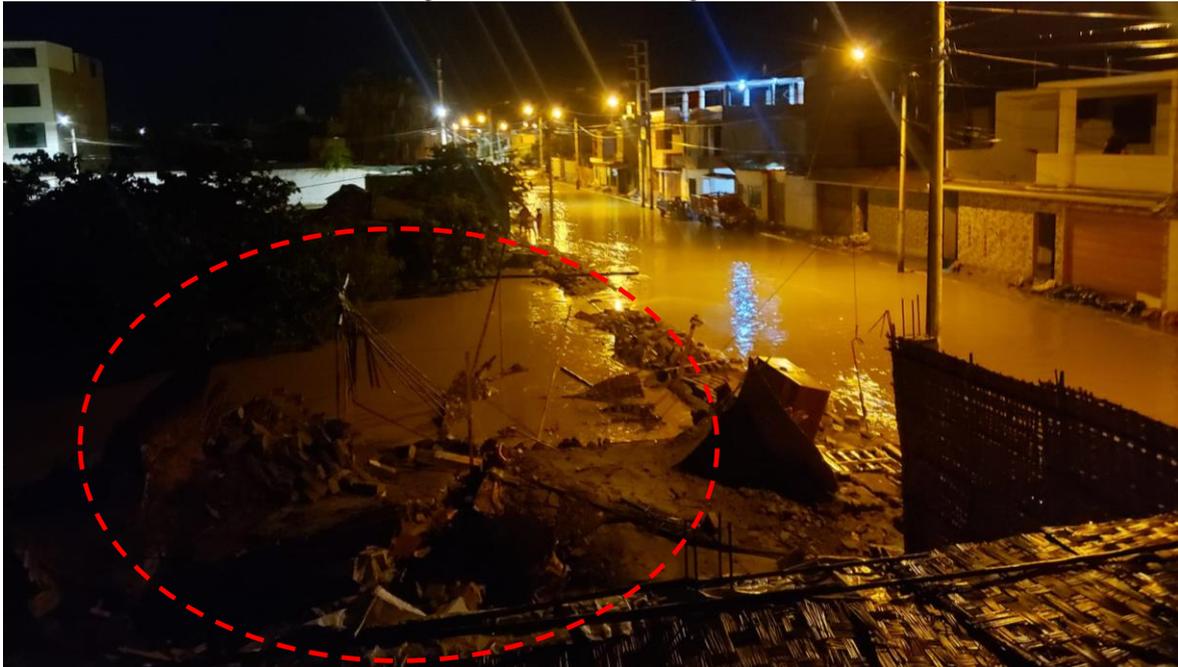
Figura 64: Viviendas destruidas a consecuencias del ciclón Yaku en la ciudad de Casma – imagen de la Av. Prolongación Libertad

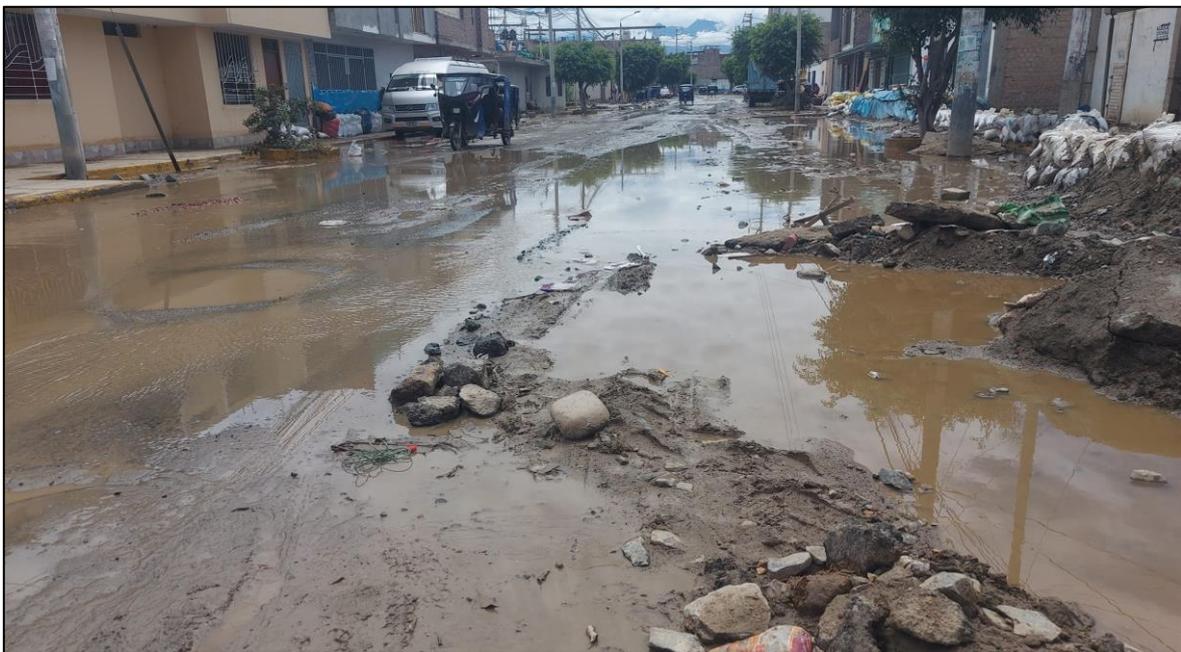
Figura 65: Calles con desechos residuales a consecuencias del ciclón Yaku en la ciudad de Casma – imagen de la Av. Bolívar

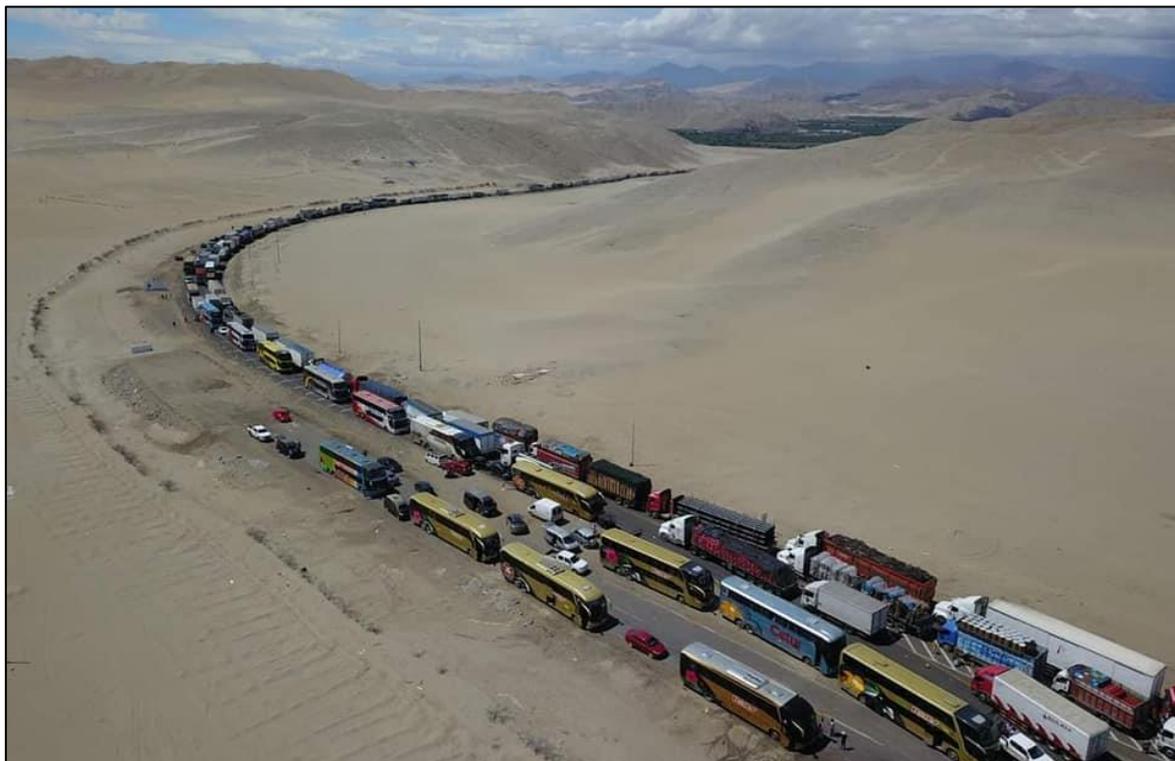
Figura 66: Congestión vehicular afueras de Casma por la zona norte a consecuencias del ciclón Yaku en la ciudad de Casma – imagen aérea.
