Determinación y evaluación patológicas del concreto $f_c=280\text{kg/cm}^2$ obteniendo el índice de integridad y condición operacional del pavimento rígido, Ayacucho
-2023

TESIS PARA OBTENER EL TÍTULO PROFESIONAL DE:

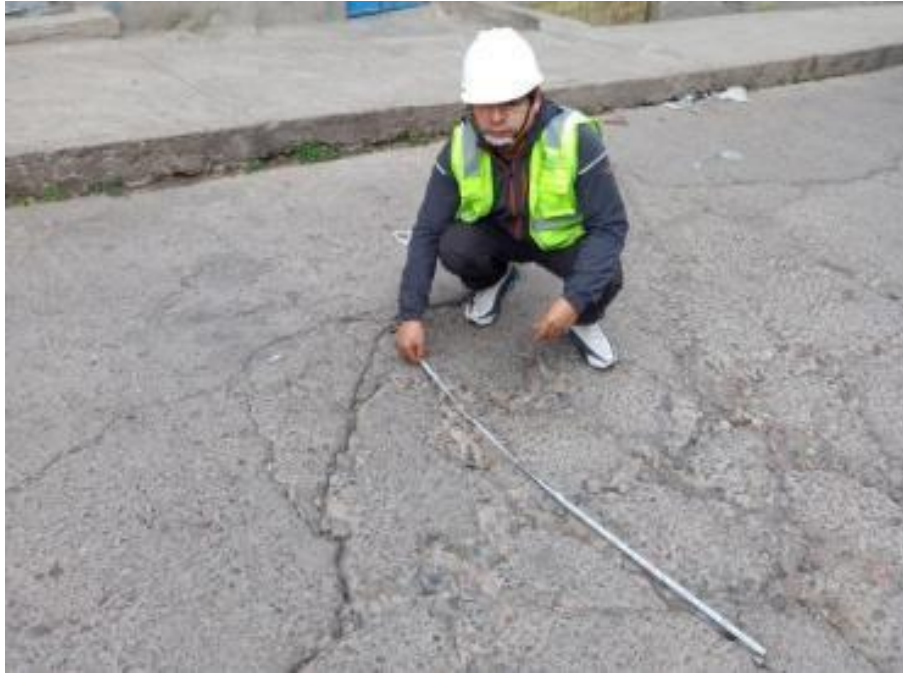
Figura 4

Identificación de Patologías en el Pavimento.

Nota: Esta figura muestra grietas longitudinales, transversales y en bloque de la primera y segunda cuadra de la Prolongación Callao en la Urb. Barrio El Calvario, La Libertad, Distrito Ayacucho – Ayacucho del Proyecto. *Elaboración Propia.*

En la imagen, se observa una grieta considerablemente grande en el pavimento. Las categorías generales de deterioro relacionadas con este tipo de patología que el PCI AASHTO podría incluir son:

Grietas longitudinales y transversales: Estas se evalúan en función de su frecuencia, longitud, ancho y profundidad. Las grietas pueden ser causadas por retracción, oxidación y endurecimiento del pavimento, reflejo de grietas desde una capa inferior, o por movimientos de la capa de base o subrasante.

Grietas en bloque: Si la grieta forma parte de un patrón que segmenta el pavimento en bloques cuadrados o rectangulares, esto podría indicar una patología diferente, asociada con la contracción y expansión térmica del pavimento y posiblemente un mal drenaje.

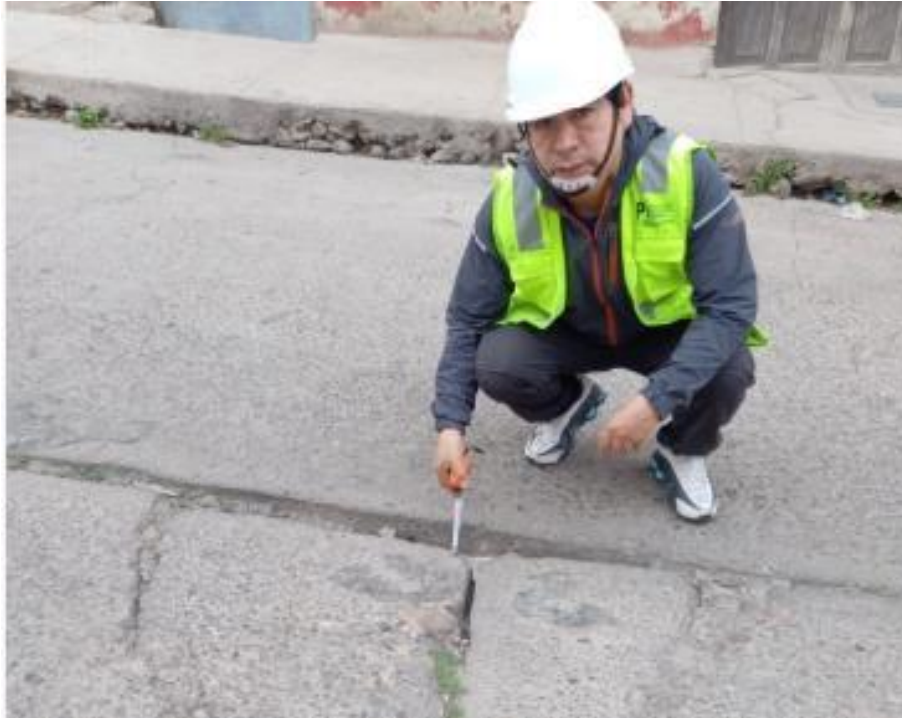
Figura 5

Identificación de Patologías en el Pavimento.

Nota: Esta figura muestra grietas longitudinales, transversales y desplazamiento de losas de la primera y segunda cuadra de la Prolongación Callao en la Urb. Barrio El Calvario, La Libertad, Distrito Ayacucho – Ayacucho del Proyecto. *Elaboración Propia.*

En la imagen proporcionada, se observan las siguientes posibles patologías:

Grietas transversales: Estas son grietas que se extienden a lo largo del pavimento, perpendiculares a la dirección del tráfico. Pueden ser causadas por contracciones térmicas, reacciones de hinchamiento, o relajaciones en el pavimento.

Grietas longitudinales: Son las que se desarrollan paralelas a la dirección del tráfico. A menudo resultan de una mala consolidación de las juntas durante la construcción, movimientos de la base o subbase, o por el envejecimiento y contracción del material del pavimento.

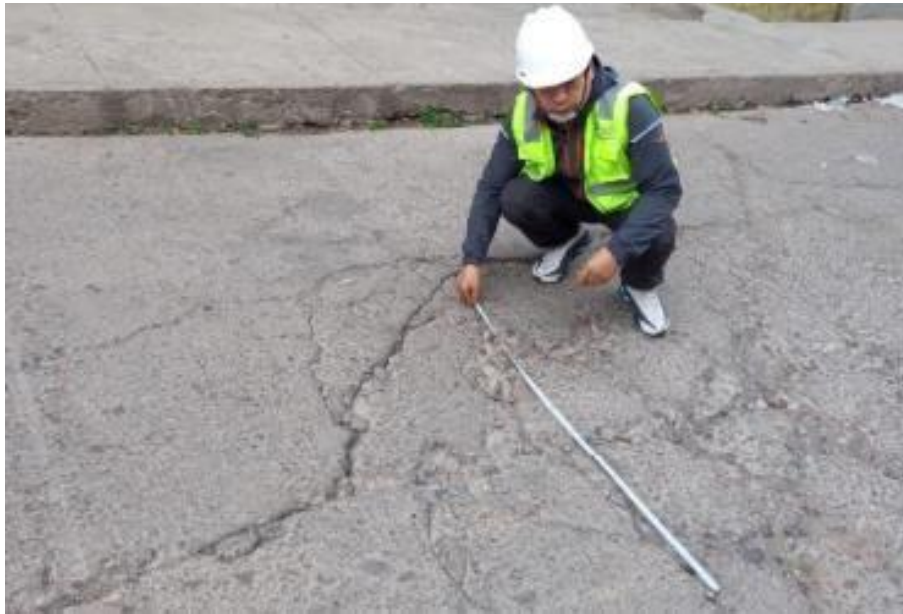
Figura 6

Identificación de Patologías en el Pavimento.

Nota: Esta figura muestra grietas longitudinales, transversales, intersección de grietas y erosión de la primera y segunda cuadra de la Prolongación Callao en la Urb. Barrio El Calvario, La Libertad, Distrito Ayacucho – Ayacucho del Proyecto. *Elaboración Propia.*

En la imagen proporcionada, vemos a una persona utilizando herramientas de medición para evaluar grietas en una superficie de pavimento. Basándome en las características visibles y asumiendo que se desea categorizar estas patologías según el Índice de Condición del Pavimento (PCI) de AASHTO, se pueden hacer las siguientes observaciones:

Grietas longitudinales: Se observan grietas que corren en la misma dirección que el tráfico. Estas pueden ser causadas por movimientos de la base o subbase, contracción del pavimento, o fatiga del material.

Grietas transversales: También hay grietas que cruzan la carretera perpendicularmente. Estas pueden ser resultado de ciclos de congelación y descongelación, movimientos de la base, o contracciones térmicas.

Intersección de grietas: La intersección de grietas longitudinales y transversales puede ser indicativa de deterioro por fatiga del material, lo que puede llevar a grietas en forma de piel de cocodrilo o 'alligator cracking'.

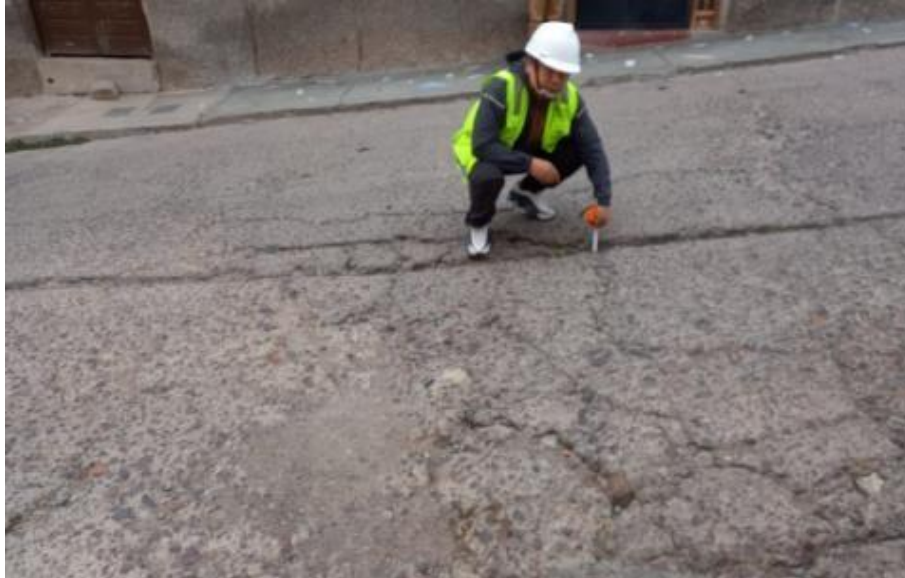
Identificación de Patologías en el Pavimento.

Nota: Esta figura muestra grietas longitudinales, transversales, en bloque y desgaste superficial de la primera y segunda cuadra de la Prolongación Callao en la Urb. Barrio El Calvario, La Libertad, Distrito Ayacucho – Ayacucho del Proyecto. *Elaboración Propia.*

A continuación se presenta una descripción basada en la información visible en la imagen que podría corresponder a categorías de deterioro en el PCI:

Grietas longitudinales: Estas grietas corren paralelas a la dirección del tráfico. Pueden ser causadas por la contracción del pavimento, asentamientos de la base o subbase, o por la junta longitudinal en pavimentos de concreto.

Grietas transversales: Las grietas que cruzan el pavimento perpendiculares a la dirección del tráfico suelen resultar de ciclos de temperatura que causan contracciones y expansiones del material del pavimento.

Grietas en bloque: Un patrón de grietas que divide el pavimento en aproximadamente cuadrados o rectángulos, indicando contracciones y expansiones por cambios de temperatura o problemas con los materiales subyacentes.

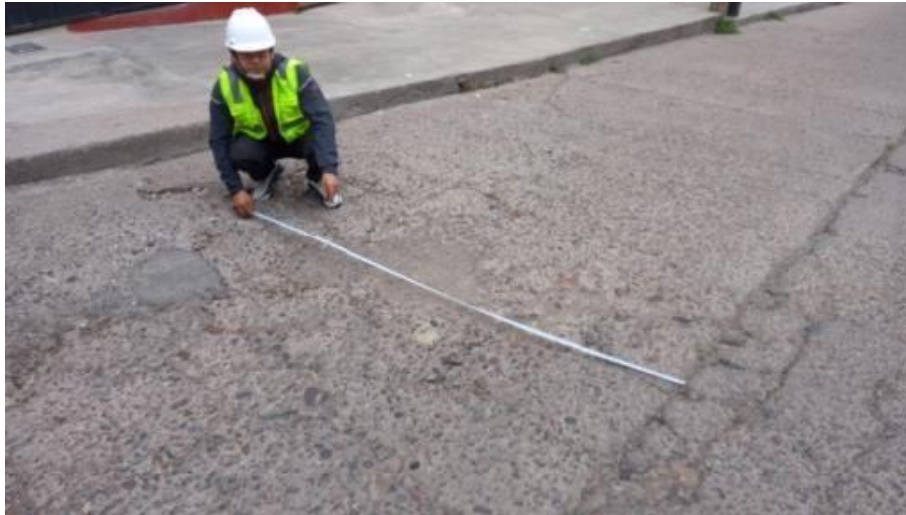
Identificación de Patologías en el Pavimento.

Nota: Esta figura muestra grietas longitudinales, transversales, superficial, pérdida de agregado, parches, baches y corrugaciones de la primera y segunda cuadra de la Prolongación Callao en la Urb. Barrio El Calvario, La Libertad, Distrito Ayacucho – Ayacucho del Proyecto. *Elaboración Propia.*

La clasificación de estas patologías según el Índice de Condición del Pavimento (PCI) de la AASHTO requeriría una evaluación en sitio, pero podemos describir y categorizar las patologías visibles que son típicamente incluidas en un análisis PCI:

Grietas longitudinales y transversales: La presencia de grietas que corren tanto paralelas como perpendiculares a la dirección del tráfico. Estas pueden ser causadas por la contracción del pavimento, movimientos en la base o la subbase, y/o fatiga de los materiales.

Baches: Las depresiones circulares o irregulares que indican la ausencia de material y pueden ser causadas por la infiltración de agua y el tráfico continuo.

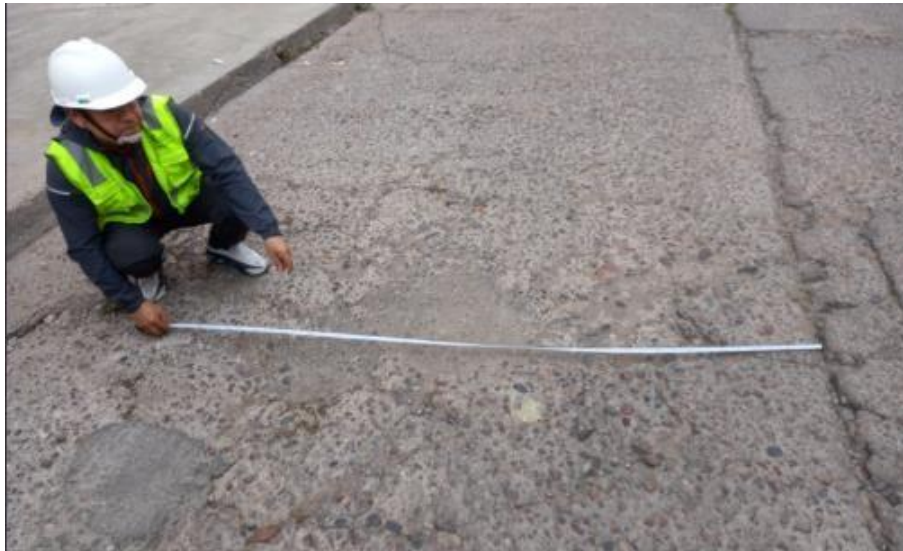
Identificación de Patologías en el Pavimento.

Nota: Esta figura muestra grietas longitudinales, transversales, desgaste, parches y desniveles de la primera y segunda cuadra de la Prolongación Callao en la Urb. Barrio El Calvario, La Libertad, Distrito Ayacucho – Ayacucho del Proyecto. *Elaboración Propia.*

En la imagen, se muestran las siguientes patologías:

Grietas transversales y longitudinales: Hay grietas visibles que cruzan la carretera y otras que corren a lo largo de ella. Estas pueden ser el resultado de la contracción del pavimento, movimientos de la base o subbase, o fatiga del material.

Desniveles o baches: No están claramente visibles en la imagen, pero si hubiera áreas donde el pavimento ha fallado y se ha formado un hueco, eso se catalogaría como bache.

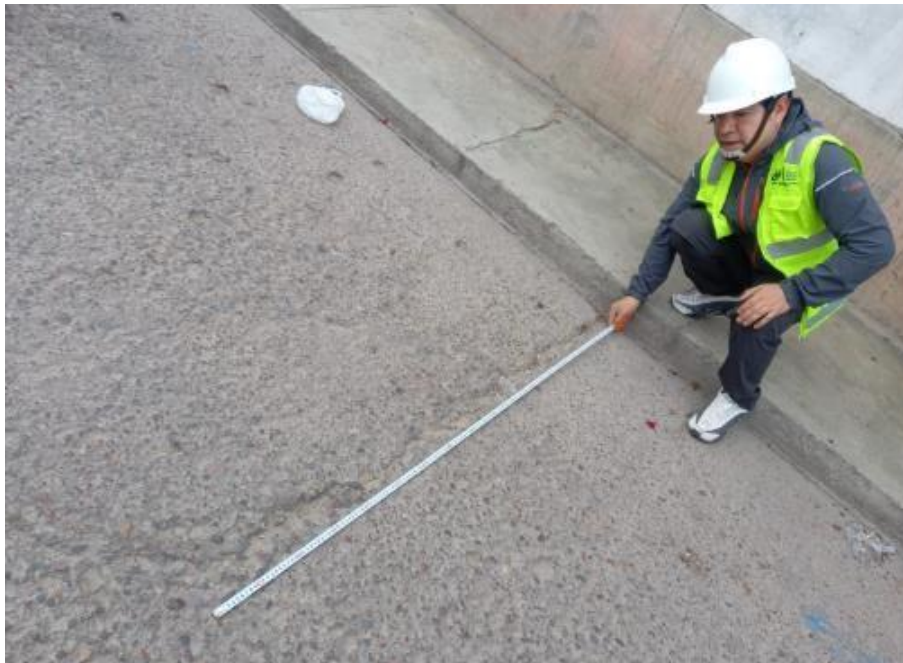
Identificación de Patologías en el Pavimento.

Nota: Esta figura muestra grietas longitudinales, transversales, desgaste superficial, parches y reparaciones de la primera y segunda cuadra de la Prolongación Callao en la Urb. Barrio El Calvario, La Libertad, Distrito Ayacucho – Ayacucho del Proyecto. *Elaboración Propia.*

La imagen muestra las siguientes patologías:

Grietas longitudinales: Estas se extienden en la dirección del flujo del tráfico y pueden ser causadas por el envejecimiento y la contracción del pavimento, desplazamientos de la base o subbase, o por la presión del tráfico.

Grietas transversales: Son las que cruzan el pavimento perpendicularmente a la dirección del tráfico y pueden ser causadas por cambios de temperatura que contraen y expanden el pavimento.

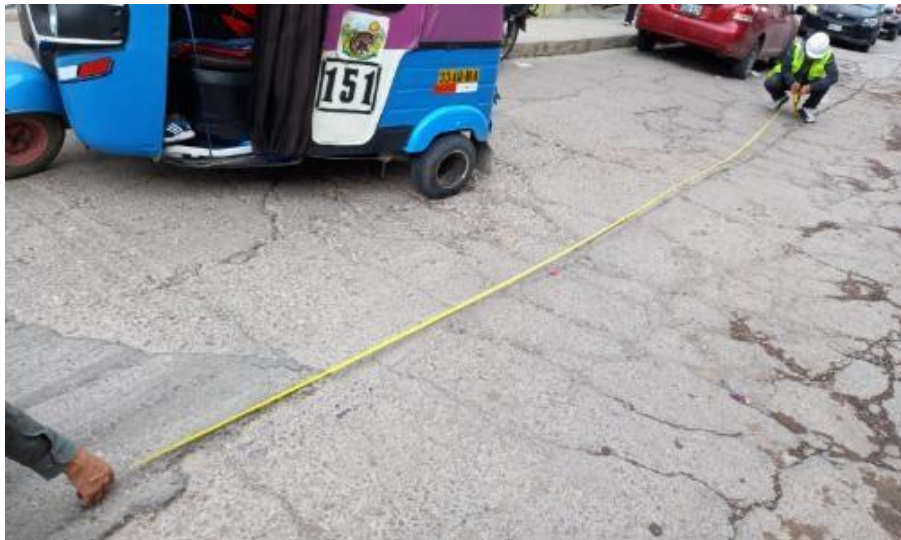
Identificación de Patologías en el Pavimento.

Nota: Esta figura muestra grietas longitudinales, transversales, desgaste superficial, deformaciones, parches y desniveles de la primera y segunda cuadra de la Prolongación Callao en la Urb. Barrio El Calvario, La Libertad, Distrito Ayacucho – Ayacucho del Proyecto. *Elaboración Propia.*

En la foto se pueden observar varias patologías en el pavimento:

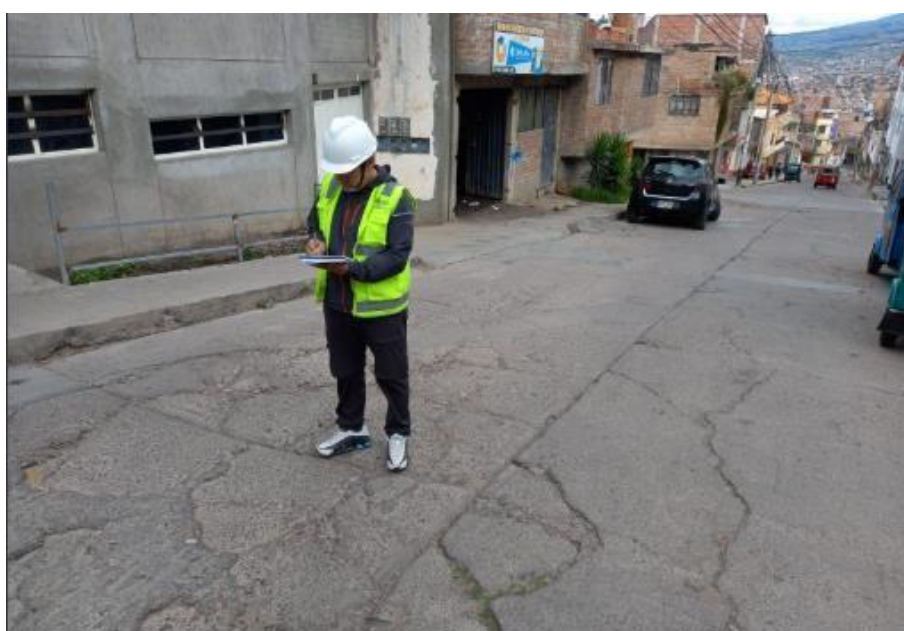
Recolección de datos por paños de Patologías en el Pavimento en paños intermedios.

Nota: Esta figura muestra el protocolo de recolección de datos por paños de las patologías en paños intermedios de la primera y segunda cuadra de la Prolongación Callao en la Urb. Barrio El Calvario, La Libertad, Distrito Ayacucho – Ayacucho del Proyecto. *Elaboración Propia.*

La imagen muestra que se está realizando una evaluación de la condición del pavimento, probablemente utilizando el método del Índice de Condición del Pavimento (PCI) según las especificaciones de AASHTO. La persona está anotando observaciones, que es un paso clave en la documentación de las patologías del pavimento para calcular el PCI.

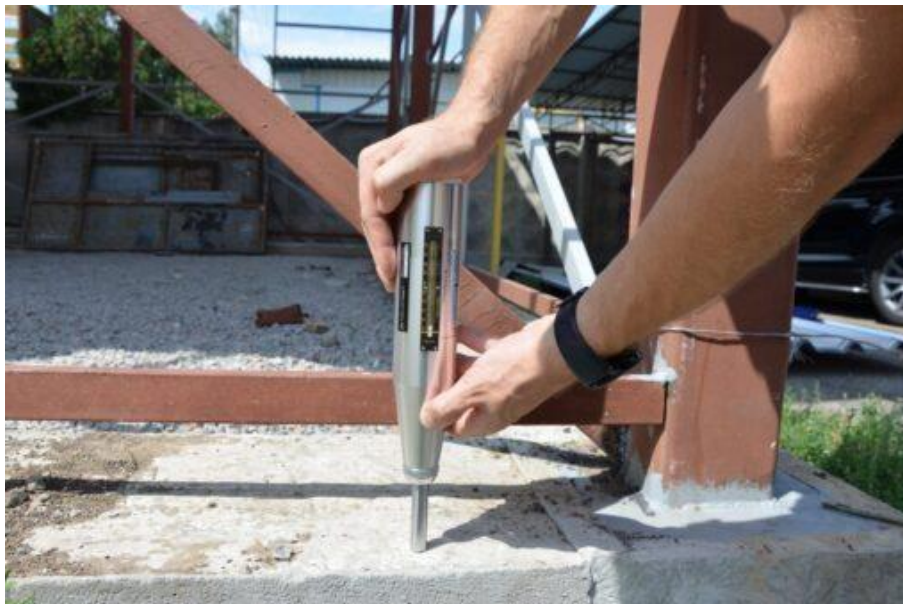
Martillo de Rebote Schidt.

Nota: Esta figura muestra el protocolo de recolección de datos por parte del martillo de rebote Schmidt en forma vertical en algunas partes de los paños más enteros de la primera y segunda cuadra de la Prolongación Callao en la Urb. Barrio El Calvario, La Libertad, Distrito Ayacucho – Ayacucho del Proyecto. *Elaboración Propia.*

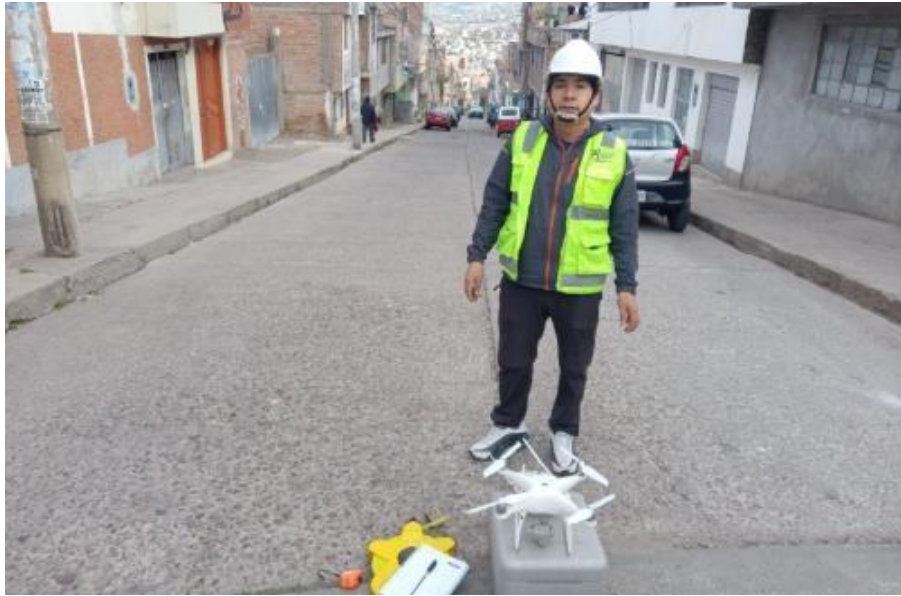
Equipos utilizados para el estudio de Fotogrametría.

Nota: Esta figura muestra los equipos utilizados para realizar el estudio de Fotogrametría de la primera y segunda cuadra de la Prolongación Callao en la Urb. Barrio El Calvario, La Libertad, Distrito Ayacucho – Ayacucho del Proyecto. *Elaboración Propia.*

La recolección de datos fotogramétricos para el análisis del pavimento rígido constituyó una etapa crítica en la evaluación de su integridad y operatividad. Utilizando un enfoque metodológico sistemático, se capturaron imágenes de alta resolución de la superficie del pavimento a lo largo de la Prolongación Callao. Estas imágenes fueron luego procesadas mediante software especializado, generando una nube de puntos detallada que captura las características topográficas y las anomalías del pavimento con una precisión milimétrica.

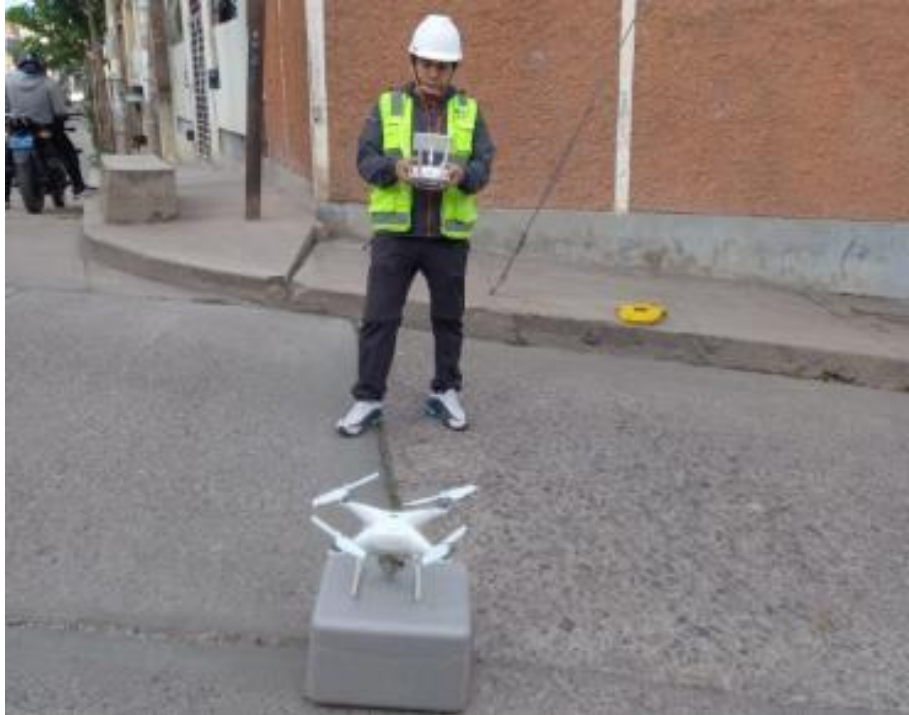
Figura 17

Vuelo del Dron Phantom Pro V. 4.0.

Nota: Esta figura muestra el inicio del vuelo del Dron Phantom Pro V. 4.0 para realizar el estudio de Fotogrametría de la primera y segunda cuadra de la Prolongación Callao en la Urb. Barrio El Calvario, La Libertad, Distrito Ayacucho – Ayacucho del Proyecto. *Elaboración Propia.*

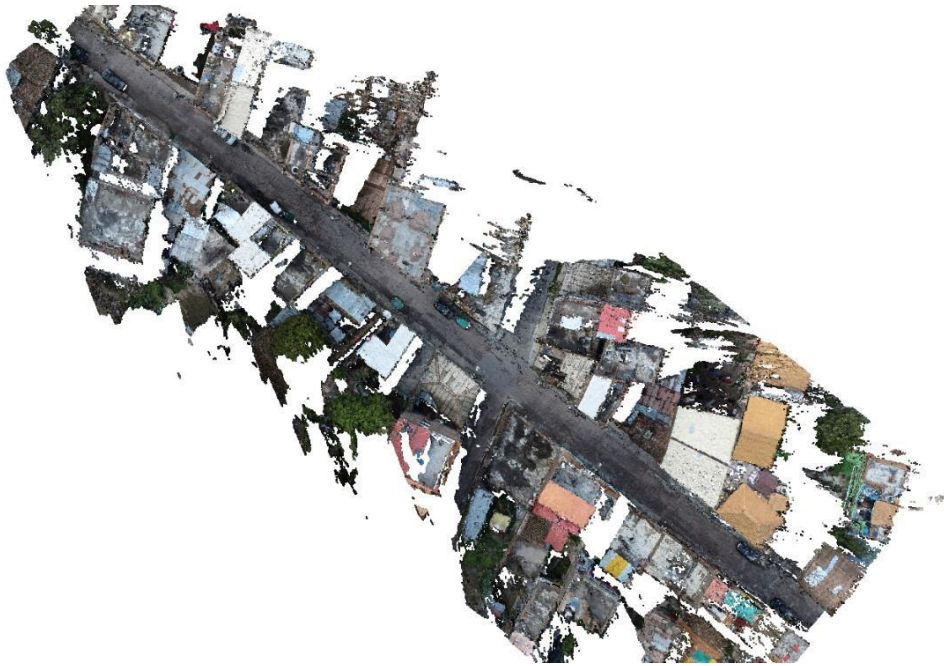
Nube de puntos Densa.

Nota: Esta figura muestra la nube de puntos densa, desarrollada en el programa Agisoft PhotoScan de la primera y segunda cuadra de la Prolongación Callao en la Urb. Barrio El Calvario, La Libertad, Distrito Ayacucho – Ayacucho del Proyecto. *Elaboración Propia.*

La elaboración de una nube de puntos densa, compuesta por 12,387,619 puntos precisos, recopilada en un tiempo de procesamiento de 4 minutos y 17 segundos utilizando una computadora con 56 GB de RAM y el software Agisoft Photoscan, ha permitido una visualización detallada del pavimento rígido. Este procesamiento avanzado ha proporcionado una imagen exhaustiva y multidimensional del área de estudio, destacando las variaciones superficiales que son críticas para la evaluación patológica del pavimento. A través de la nube de puntos, se han identificado con claridad las patologías clave como grietas profundas, desgaste de la superficie y posibles áreas de desprendimiento del concreto, lo cual es esencial para determinar la integridad estructural y evaluar la condición operacional del pavimento. La densidad de la nube de puntos asegura que se detecten incluso las anomalías más pequeñas, lo que es fundamental para la planificación de las estrategias de rehabilitación y mantenimiento, y para asegurar que el pavimento pueda soportar adecuadamente las cargas de tráfico previstas.

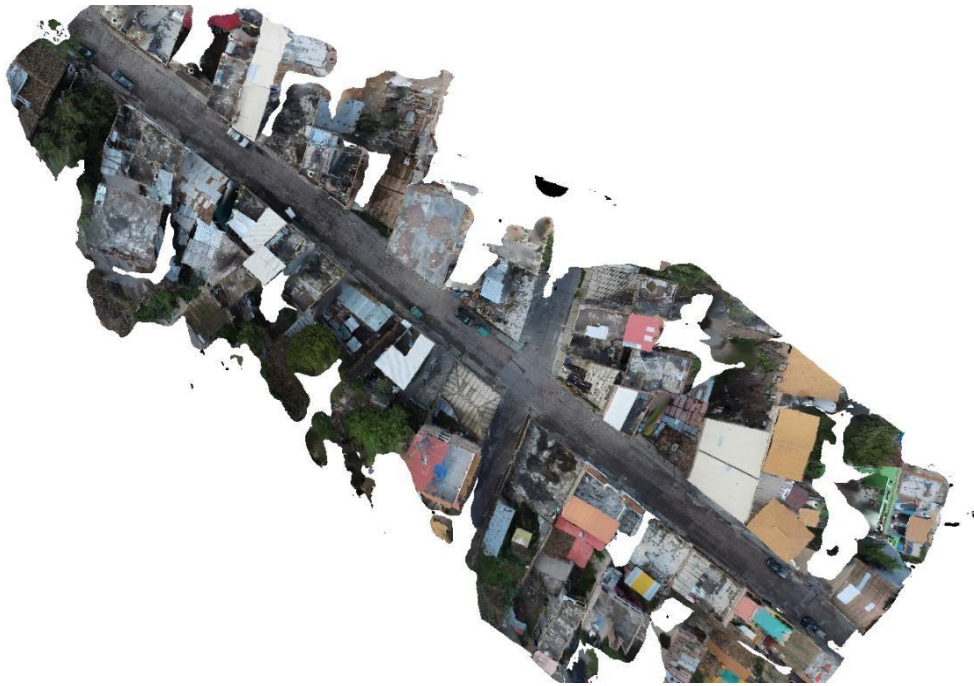
Modelo 3D – Malla con Texturas.

Nota: Esta figura muestra el modelo 3D, específicamente la malla con Texturas, desarrollada en el programa Agisoft PhotoScan de la primera y segunda cuadra de la Prolongación Callao en la Urb. Barrio El Calvario, La Libertad, Distrito Ayacucho – Ayacucho del Proyecto. *Elaboración Propia.*

El modelo 3D texturizado del pavimento rígido de la Prolongación Callao, generado mediante el procesamiento fotogramétrico en Agisoft Photoscan, ha producido una malla detallada de 275,278 caras y 142,591 vértices en un tiempo de procesamiento de 3 minutos y 57 segundos, utilizando una máquina con 56GB de RAM. La aplicación de texturas de alta resolución, con dimensiones de 4096x4096 y 4 bandas de color, ha permitido una representación visual realista y detallada de la superficie del pavimento, facilitando la identificación de las patologías del concreto. La claridad y precisión de las texturas aplicadas a la malla 3D resaltan las grietas, la segregación del agregado, y otros defectos superficiales que pueden comprometer la resistencia $f'c=280\text{kg/cm}^2$ y la integridad estructural del pavimento. Esta información es vital para evaluar el estado actual y predecir la condición

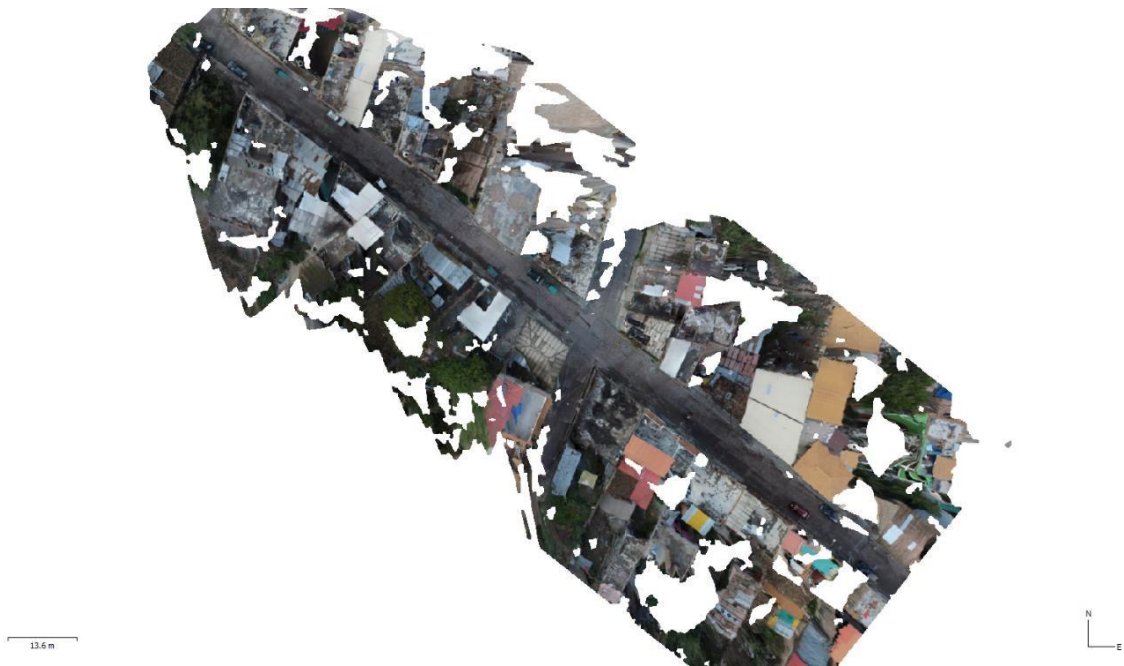
Ortomosaico del Modelo 3D.

Nota: Esta figura muestra el modelo 3D, específicamente el Ortomosaico, desarrollada en el programa Agisoft PhotoScan de la primera y segunda cuadra de la Prolongación Callao en la Urb. Barrio El Calvario, La Libertad, Distrito Ayacucho – Ayacucho del Proyecto. *Elaboración Propia.*

El procesamiento fotogramétrico realizado con Agisoft Photoscan ha dado como resultado un ortomosaico de alta resolución del pavimento rígido de la Prolongación Callao, con un tamaño de imagen de 21028x18452 píxeles y una resolución de 80.03 píxeles por imagen, completado en un tiempo de 5 minutos y 55 segundos en una estación de trabajo con 56 GB de RAM. La textura detallada de 4096x4096 con 4 bandas de color proporciona una representación visual precisa y detallada de la superficie del pavimento, que es crucial para la identificación de patologías del concreto como grietas, desprendimientos y desgastes que pueden afectar la resistencia especificada de $f'c=280\text{kg/cm}^2$. Este ortomosaico permite un análisis exhaustivo de la integridad del pavimento y de su condición operacional, ofreciendo una perspectiva integral y clara de las áreas que requieren atención para

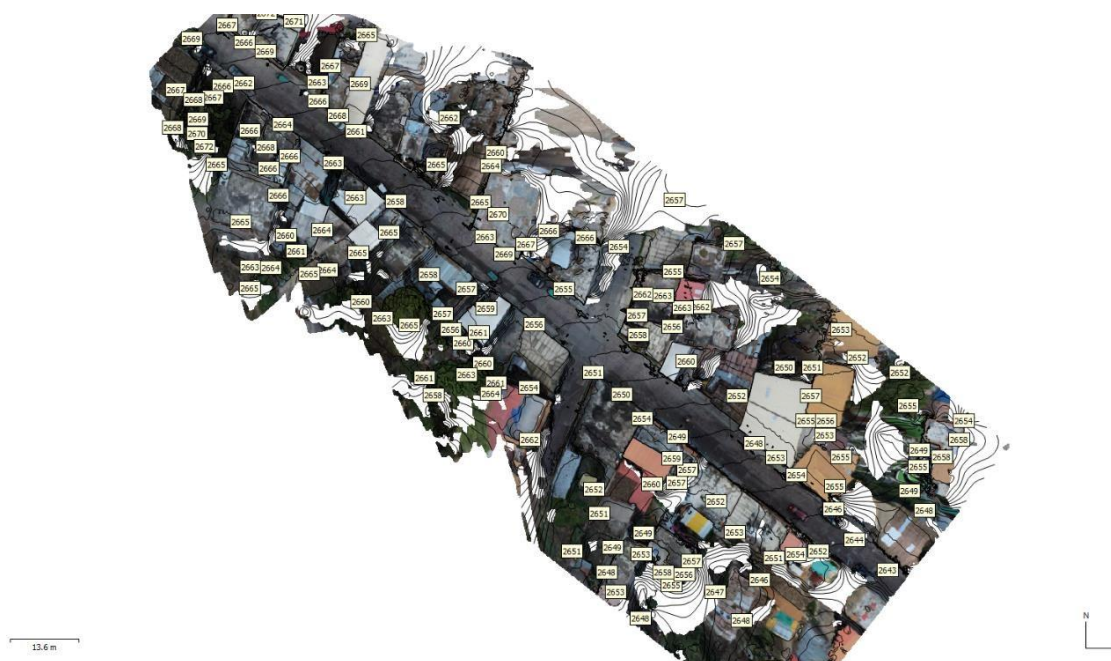
Modelo de Curvas de Nivel.

Nota: Esta figura muestra el modelo 3D, específicamente las curvas de nivel generadas sobre la Ortofoto, desarrollada en el programa Agisoft PhotoScan de la primera y segunda cuadra de la Prolongación Callao en la Urb. Barrio El Calvario, La Libertad, Distrito Ayacucho – Ayacucho del Proyecto. *Elaboración Propia.*

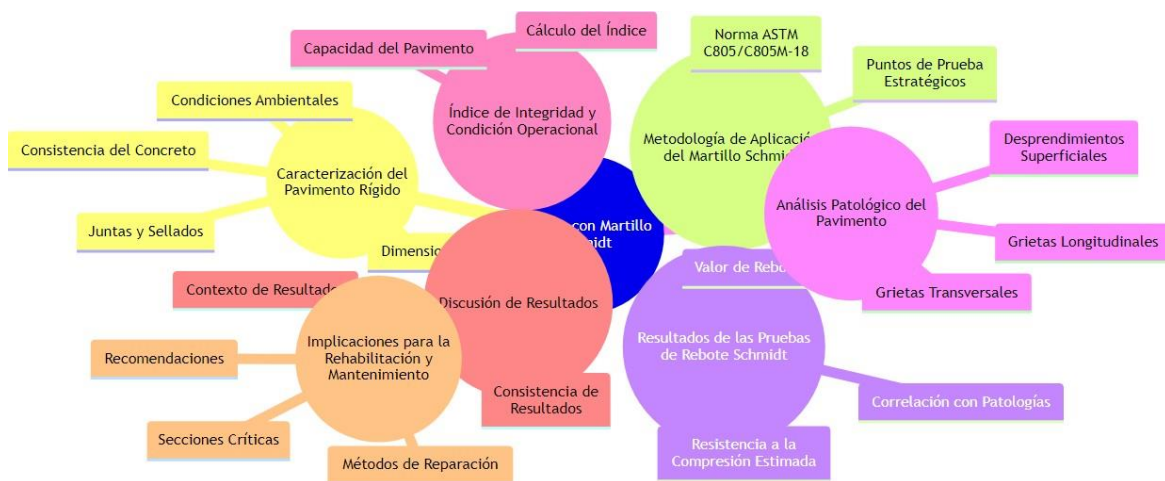
Protocolo a seguir para emplear el Martillo de Rebote Schidt.

Nota: Esta figura muestra el MindMap del protocolo de recolección de datos por parte del martillo de rebote Schmidt en forma vertical en algunas partes de los paños más enteros de la primera y segunda cuadra de la Prolongación Callao en la Urb. Barrio El Calvario, La Libertad, Distrito Ayacucho – Ayacucho del Proyecto. *Elaboración Propia.*

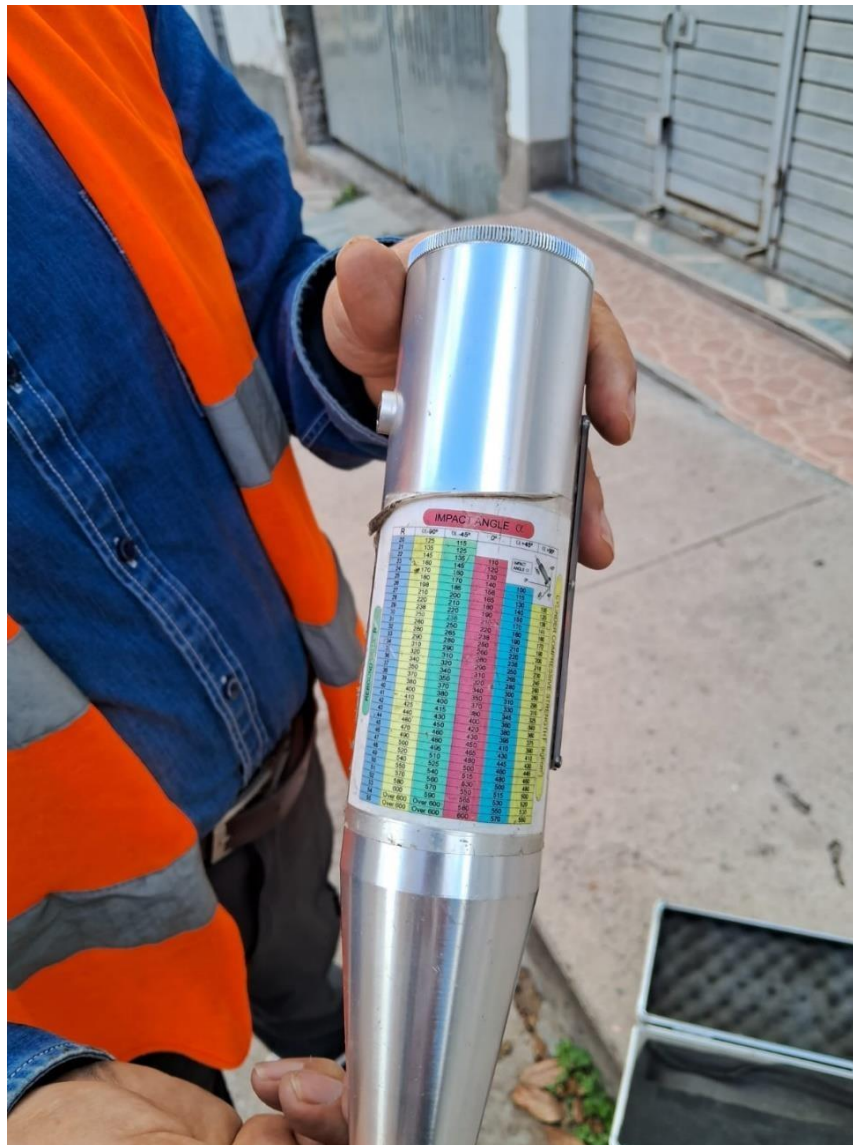
Equipo del Martillo de Rebote Schidt o Esclerómetro.

Nota: Esta figura muestra el Equipo del Martillo de Rebote Schidt o Esclerómetro que va a ser utilizado para la recolección de datos en forma vertical en algunas partes de los paños más enteros de la primera y segunda cuadra de la Prolongación Callao en la Urb. Barrio El Calvario, La Libertad, Distrito Ayacucho – Ayacucho del Proyecto. *Elaboración Propia.*
