Conservación del patrimonio cultural edificado. Caso de estudio el
ex inmueble la aduana de Paita, 2023

TESIS PARA OBTENER EL TÍTULO PROFESIONAL DE:

Arquitecta

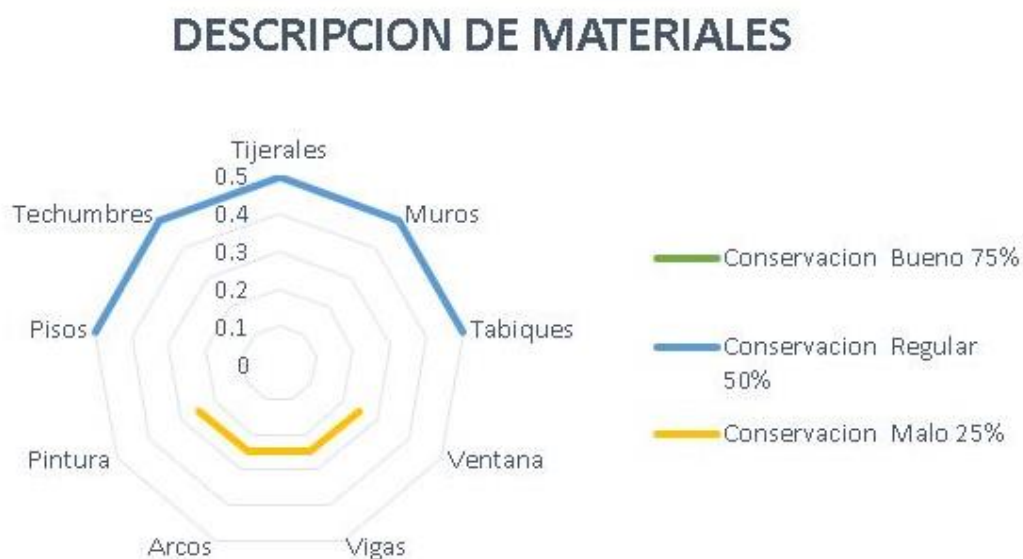
FIGURA 4. Nivel de estado de conservación de los materiales identificados en el inmueble entre bueno, regular y malo

Interpretación: La Figura 4 proporciona un análisis detallado de los materiales empleados en la ex aduana de Paita, destacando diversos elementos arquitectónicos relevantes. Los elementos estructurales, como los tijerales (estructuras triangulares que sostienen el techo) y los muros, fueron construidos utilizando adobe. La evaluación señala que estos materiales exhiben un estado regular de conservación, evaluado en un 50%. Este resultado sugiere que, aunque no se encuentran en condiciones óptimas, no presentan un deterioro significativo. Los pisos de la ex aduana están conformados por tablones de madera y, al igual que los tijerales y muros, se informa que se encuentran en un estado regular de conservación, con un nivel del 50%. La cubierta del techo está compuesta por calamina, un material comúnmente utilizado en estructuras de techumbres, y, al igual que los otros elementos, se clasifica en un estado regular de conservación, con un nivel del 50%. Las ventanas de la edificación presentan rejas de hierro y marcos de madera; no obstante, se destaca que estos elementos exhiben un nivel de conservación deficiente, evaluado en un 25%. Esto sugiere que podrían necesitar atención especial. Las vigas estructurales, también de madera, y la pintura especificada como de tipo "Call", ambos

elementos, se encuentran en un estado de conservación deficiente, con un porcentaje del 25%. Este dato indica que estos elementos muestran signos significativos de deterioro y podrían requerir intervenciones específicas.

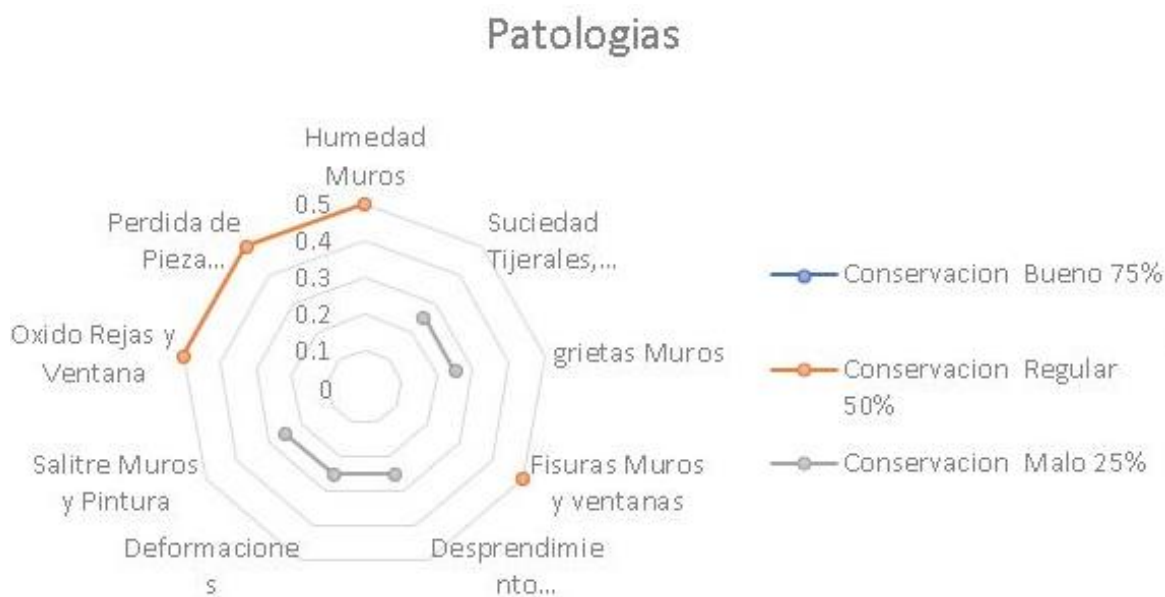
FIGURA 5. Nivel de estado de conservación de los materiales en base a las patologías evidenciadas entre bueno, regular y malo

Interpretación: En la figura 5 proporciona información detallada sobre las patologías evidenciadas en los materiales del inmueble. Los muros, se identifica la presencia de varias patologías, siendo la humedad la más prominente con un 50%. Las grietas representan un 25%, las fisuras un 50%, y el salitre un 25%. En general, se clasifica en un nivel malo, destacando la pérdida de pieza y la fragmentación como aspectos significativos de deterioro. Las ventanas muestran oxido en un 50%, y una pérdida de pieza del 50%, estas patologías, se clasifican en un nivel regular, indicando que aún son funcionales, pero requieren mantenimiento para conservar su estado. Se observa un gran desprendimiento en las vigas, alcanzando un 25%. Este nivel de deterioro sugiere que las vigas requieren atención y posiblemente restauración para evitar problemas estructurales mayores. Los pisos muestran una mayor cantidad de desperdicios y suciedad, con un 25%. Además, hay una pérdida de materiales del 50%, indicando un deterioro significativo. Esta condición sugiere que los

pisos necesitan limpieza y reparación para mantener su integridad.

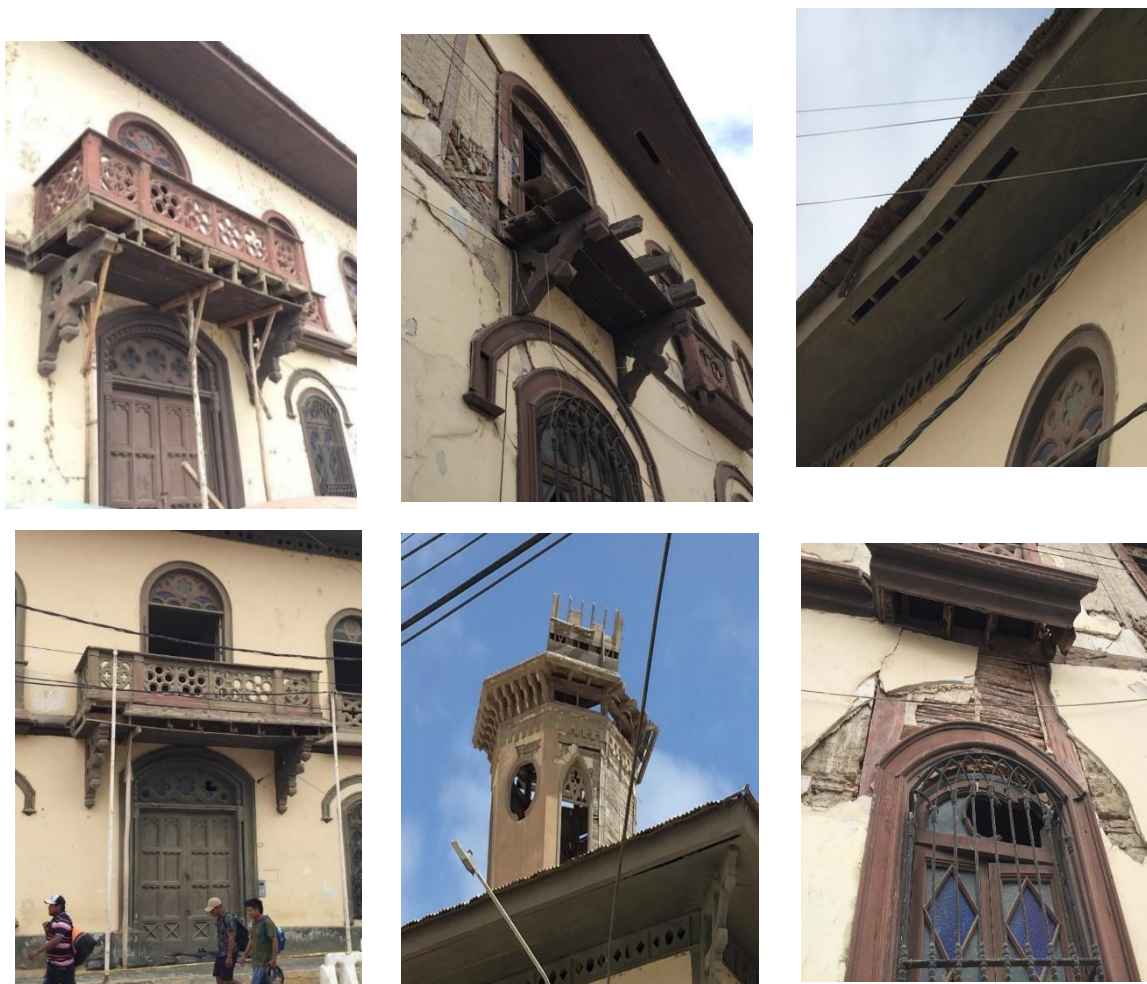
FIGURA 6. Nivel de conservación de la fachada del inmueble la ex aduana de Paíta en balcones y revestimiento.

Interpretación: La figura 6 proporciona un análisis detallado del estado actual del edificio, centrándose en la fachada, el balcón y las vigas de madera. Se evidencia un hundimiento en la zona del balcón más grande, donde las vigas de madera han cedido con el paso del tiempo. Para prevenir posibles caídas, se han instalado soportes adicionales y algunas partes de la fachada ya no presentan revestimiento, revelando el material utilizado en los muros. La parte inferior del techo de madera que cubre las tablillas muestra señales de deterioro, con algunas desprendidas o desclavadas, resultando en grietas y orificios. La parte superior del edificio está cubierta con calamina, indicando un material de techo convencional. La sección más alta de la construcción, completamente de

madera, exhibe un deterioro total con el paso del tiempo; la exposición prolongada al sol ha alterado el color natural de la madera. No se observan vidrios en la parte superior, lo que sugiere la desaparición con el tiempo del material original (vidrio).

La identifiqué varios problemas estructurales y de deterioro en la fachada del inmueble, incluyendo hundimientos, ceñimientos de vigas, falta de revestimiento, daños en el techo de madera y pérdida del material original en la parte alta. Estos hallazgos subrayan la necesidad de intervenciones y reparaciones para preservar la integridad y seguridad del edificio.

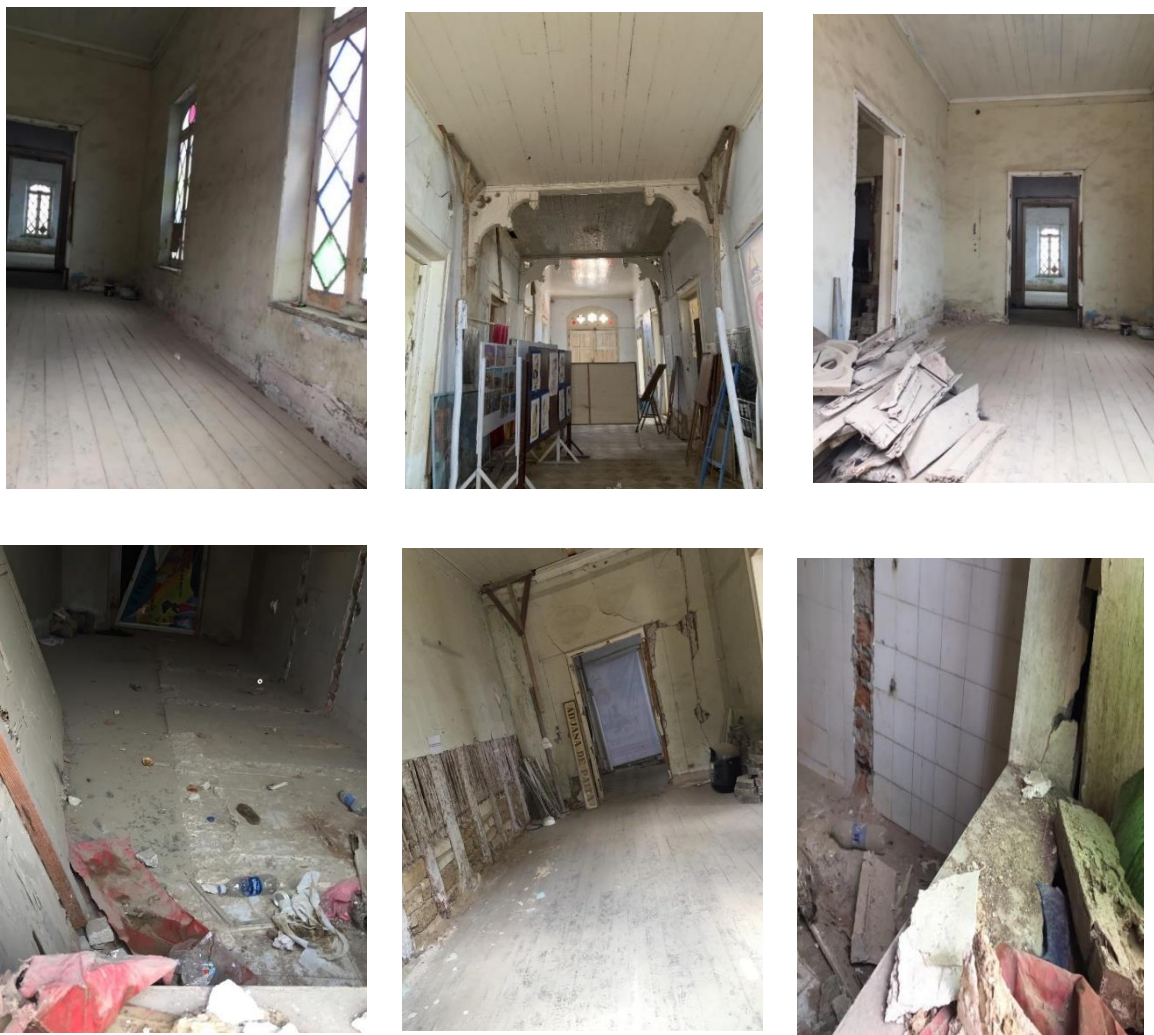
FIGURA 7. Nivel de conservación del interior, primer nivel del inmueble la ex aduana de Paíta.

Interpretación: La figura 7 detalla minuciosamente los Ambientes 1 y 5, que sirven como salas de exposiciones en la antigua Aduana de Paita. Se destaca que, con el transcurso del tiempo, estos espacios han experimentado un deterioro notable; sin embargo, es evidente que la luz natural penetra a través de las ventanas existentes. Se percibe un olor a humedad en las salas, donde las paredes se han empapado, presentando señales visibles de salitre, suciedad y desprendimiento de pintura. Estos indicios sugieren un descuido significativo, indicando que los ambientes han sido descuidados, con residuos orgánicos y materiales de construcción dispersos en el suelo debido al paso del tiempo.

El techo está cubierto con un material de pintura blanca, pero se observa que esta pintura está totalmente desgastada. Las paredes del primer nivel presentan grietas y fisuras, y algunas están despintadas.

La descripción sugiere que los Ambientes 1 y 5, utilizados como Sala de Exposiciones, han experimentado un deterioro significativo con el tiempo. Los problemas de humedad, la falta de mantenimiento y el descuido general han afectado la apariencia y la integridad de estos espacios, a pesar de que originalmente tenían un propósito cultural y expositivo relacionado con la historia de la región. La información proporcionada destaca la necesidad de intervenciones y cuidados para preservar estos ambientes históricos.

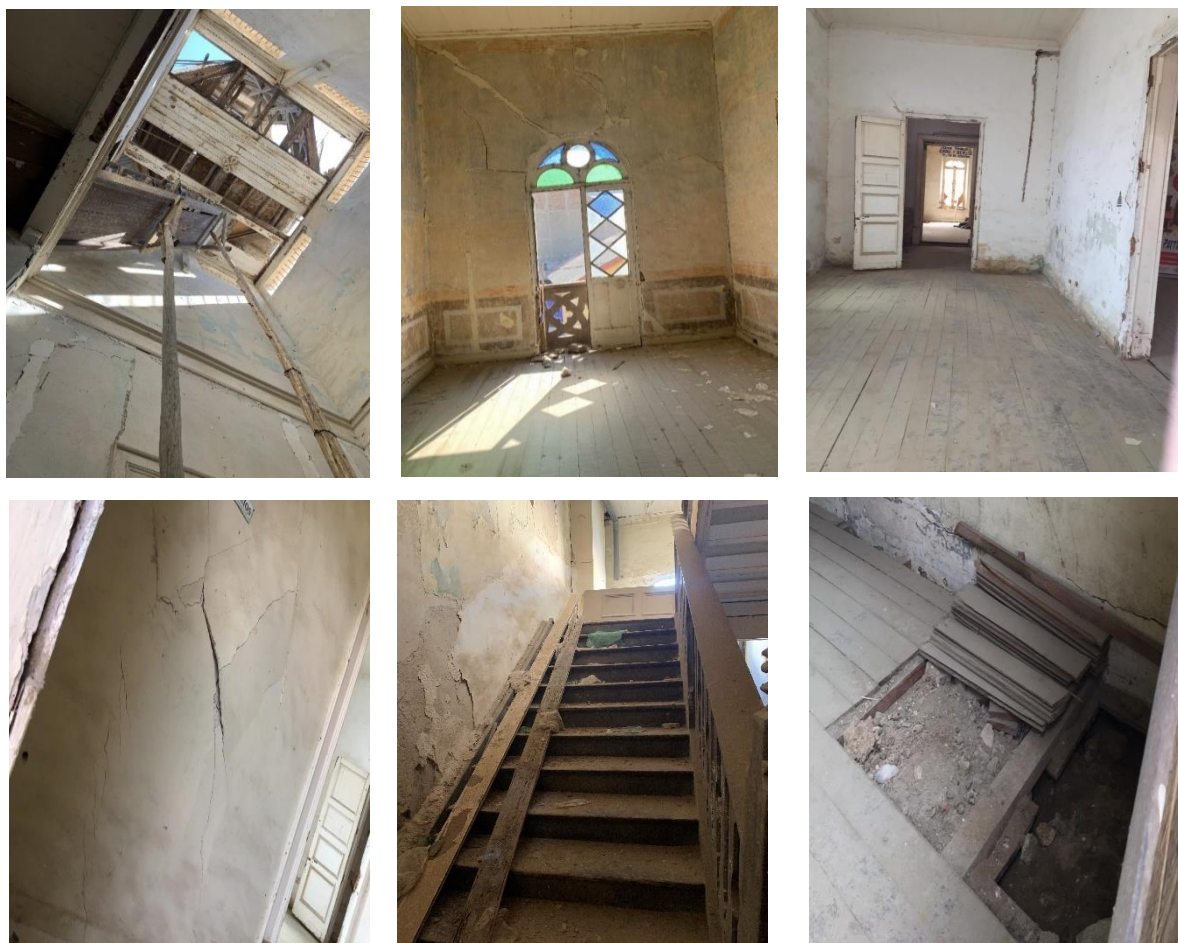
FIGURA 8. Nivel de conservación del interior, segundo nivel del inmueble la ex aduana de Paita.

Interpretación: La figura 8 ofrece una descripción detallada del estado de deterioro en diferentes niveles de la edificación, la edificación se organiza a partir de la escalera que se encuentra en el primer nivel, extendiéndose hasta el último nivel, se menciona que se encontraron espacios que anteriormente servían como dormitorios u oficinas, y actualmente se encuentran en condiciones extremas.

El primer nivel muestra un deterioro notable y luce olvidado. se observa una gran cantidad de desperdicios esparcidos en este nivel. La escalera se encuentra muy degradada y hay tablones de madera que se han desprendido, sugiriendo un riesgo de desplome inminente y las paredes de la escalera presentan grietas, salitre y textura rasposa.

En un mismo ambiente, hay 4 puertas accesibles para diferentes espacios, cada una con grietas en los vanos y pérdida de material. Las paredes de esta área están agrietadas, algunas están inutilizables y muestran pérdida de pintura. En el tercer piso, las vigas de madera muestran señales de desgaste y rotura, mientras que el techo está cubierto de aserrín y fragmentos de madera descompuesta en láminas pequeñas. El tramo final de la escalera se halla en un estado sumamente deteriorado y ya no es utilizable, ya que algunos escalones han cedido y los que permanecen no son seguros para su uso. Se observa un marcado deterioro en distintos niveles de la estructura, con problemas particulares en la escalera, puertas, paredes, suelos y techos. La acumulación de desechos y la inutilidad de la escalera subrayan la necesidad urgente de intervenciones.

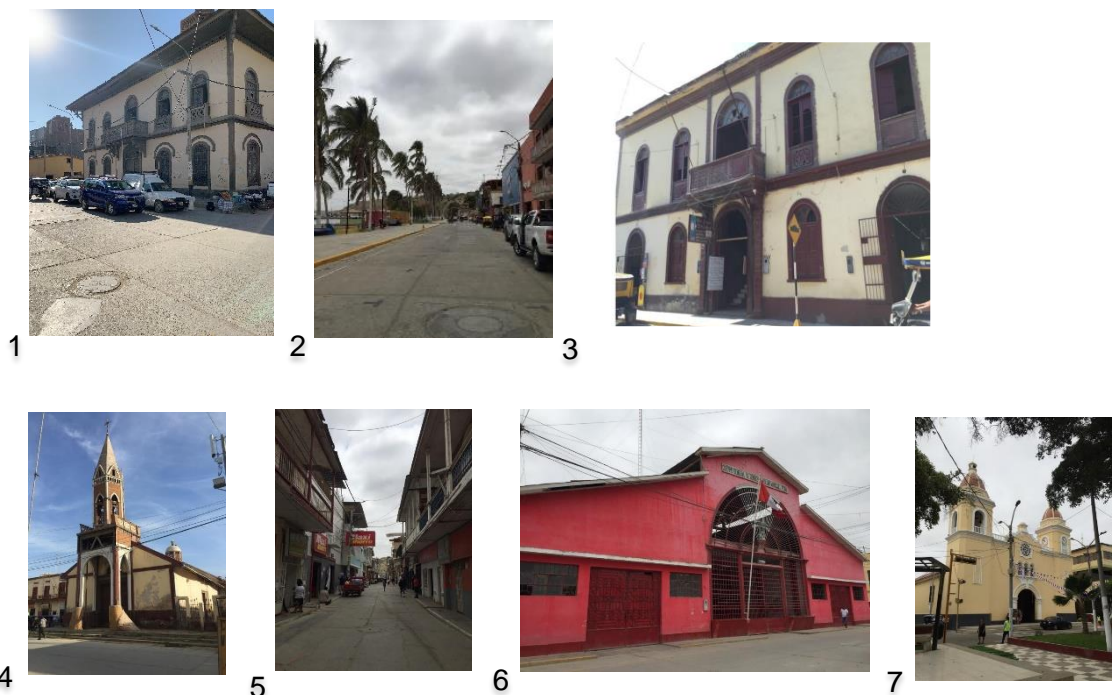
Interpretación: En la Figura 9, el Centro Histórico de Paita fue designado como Área Monumental en el año 2000 por el Instituto Nacional de Cultura de aquel entonces (actualmente Ministerio de Cultura), mediante la Resolución Directoral N° 921/INC. Desde entonces, ha sido escenario de numerosos eventos y actividades a lo largo de la historia debido a la abundancia de construcciones erigidas principalmente con adobe y quincha, conformando un monumento con características únicas y distintivas. Como se indicó previamente, en el Área Monumental se encuentran varios edificios que se destacan por poseer atributos particulares en términos de su valor arquitectónico y el papel que desempeñaron en la historia del puerto. Entre los monumentos históricos cercanos a la aduana se incluyen: la Iglesia La Merced, mientras que en el entorno urbano monumental se destacan: Jr. Jorge Chávez y Jr. Junín. Otros edificios significativos comprenden: Club Libertad, la Iglesia de San Francisco y las compañías de bomberos.

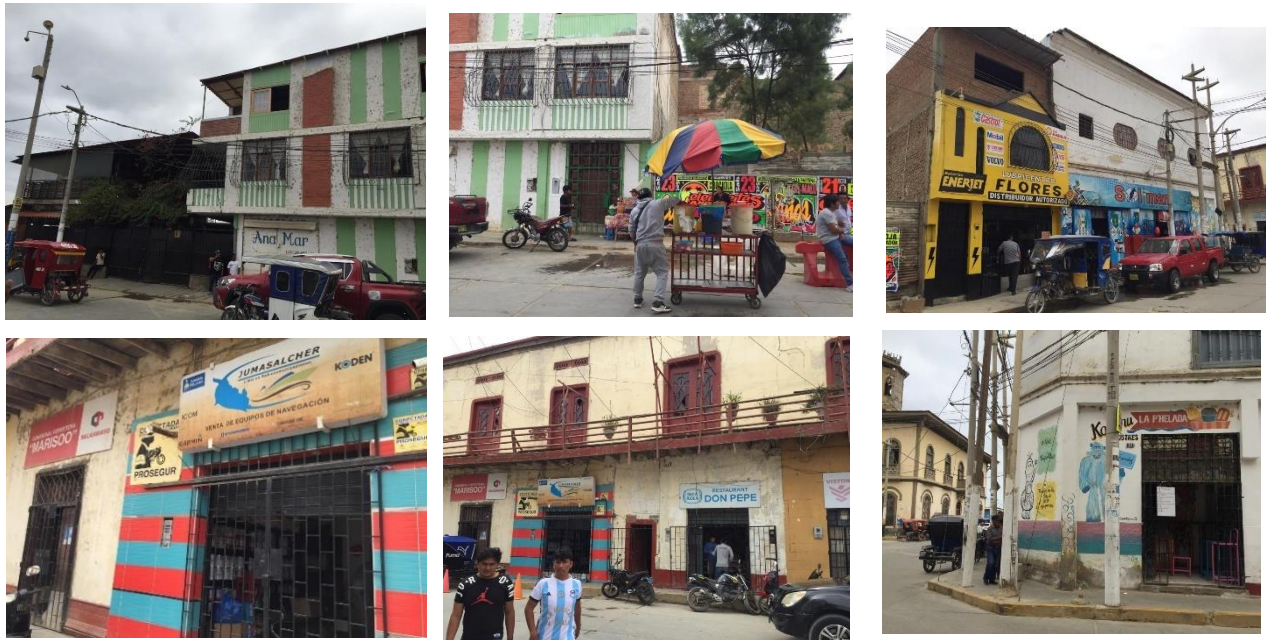
FIGURA 11. Nivel alto de comercio cerca al ex inmueble la aduana de Paita

Interpretación: En la figura 11, Se identificó que existe desconexión de la población local con el casco histórico cerca al inmueble se puede apreciar un alto nivel de comercio

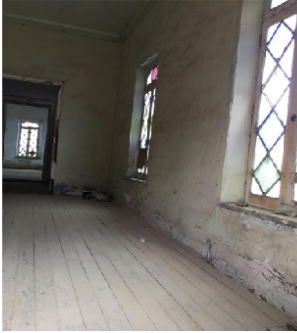
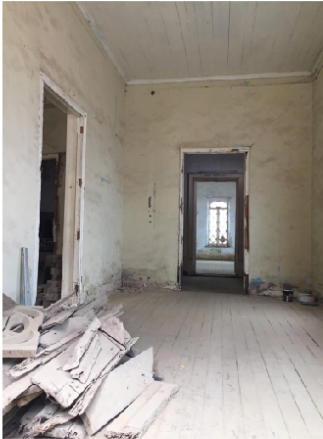
BUENO Presenta un estado optimo, funcional y seguro			
		REGULAR Es funcional requiere mantenimiento y conservacion			
		MALO Perdida de piezas y fragmentación			
		BUENO 75%	REGULAR 50%		MALO 25%
DESCRIPCION DE MATERIALES PATOLOGÍAS	TIJERALES				<div style="display: flex; flex-direction: column; align-items: center;">

NO PRESENTA.				
	MUROS			X	
	HECHOS DE ADOBE en L00 y hp 3,50 m				
	PISOS				
	PISO DE TABLONES DE MADERA	X			
	PUERTAS Y VENTANAS				
	PUERTAS PRINCIPAL DE 2,44 X 2,85 MADERA DE 2 HOJAS PUERTA 04 DE 1,89 X 2,85 DE MADERA DE 2 HOJAS VENTANA 01 DE 1,30 X 2,20 DE MADERA Y VIDRIO		X		
	REJAS Y ARCO				
	REJAS DE HIERRO Y ARCOS REBAJADO JAMBA DECORATIVAS DE MADERA Y ENTRE PAÑOS DECORATIVOS		X		
PINTURA					
PINTURA BLANCA DE SGASTADA Y CON TONOS BEIGE, CREMAS Y AMARILIENTOS, ALGUNAS PARTES SE ENCUENTRAN DE SPINTADAS Y CON GRIETAS			X		
TECHUMBRES					
CARA INFERIOR SON TABILLAS DE MADERA, LAS CUALES SE HAN DE SGASTADO O DE SCLAVADO		X

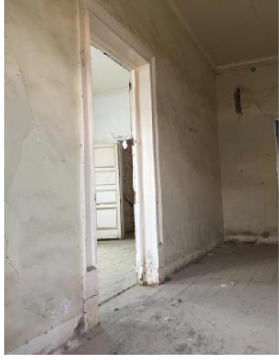
<p>Vista general del ambiente</p>
	MUROS			X

<p>Vista general del ambiente</p>
	HECHOS DE ADOBE es 1,00 y hp 3,50 m SE OBSERVA GRAN CANTIDAD DE GRIETAS Y DE SPRENDIMIENTO					
	PISOS			X

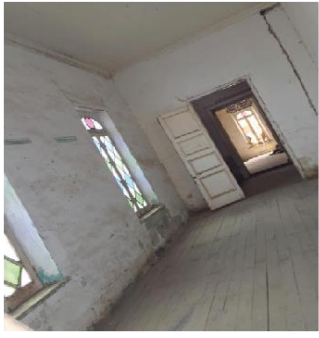
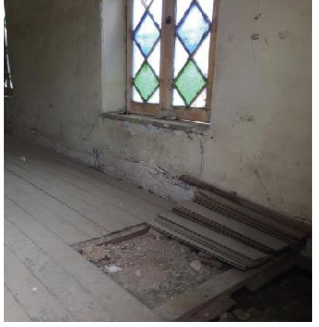
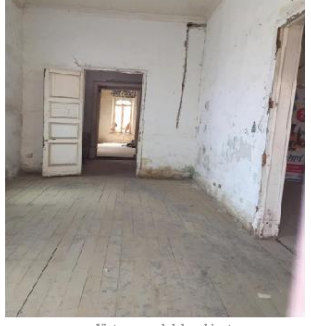
BUENO Presenta un estado óptimo, funcional y seguro			X		EL AMBIENTE S CUENTA CON UN ESTADO DE 50 Y 25% DE DAÑOS APROXIMADAMENTE DE MANERA GENERAL, ALGUNOS REQUIEREN DE MANTENIMIENTO		
			REGULAR Es funcional requiere mantenimiento y conservación							
			MALO Perdida de piezas y fragmentación							
			BUENO 75% REGULAR 50% MALO 25%

<p style="text-align: center;">Vista general del ambiente</p>		
	NO PRESENTA									
	MUROS					X				
	HECHOS DE ADOBE de 1.00 y hp 3.50 m SE OBSERVA GRAN CANTIDAD DE CRISTAS Y DESPRENDIMIENTO									
	PISOS					X				
	PISO DE TABLONES DE MADERA SE OBSERVA GRAN CANTIDAD DE SECHOS ORGANICOS Y MATERIALS RECAIDOS POR EL PISOSUCIEDAD									
	PUERTAS Y VENTANAS					X				
	PUERTA 03 DE 1.89 X 2.85 DE MADERA DE 2 HOJAS SE OBSERVA EL DESPRENDIMIENTO Y EL PICADO DE LA MADERA VENTANA 1 DE 1.17 X 2.20									
	REJAS Y ARCO					X				
	REJAS DE HIERRO Y ARCOS REBAJADO JAMBAS DECORATIVAS DE MADERA Y ENTREPAÑOS DECORATIVOS									
PINTURA					X

PINTURA BLANCA DESGASTADA Y CON TONOS BEIGE, CREMAS Y AMARILLENOS, ALGUNAS PARTES SE ENCUENTRAN DESPINTADAS Y CON CRISTAS Y SE OBSERVA EL MATERIAL										
TECHUMBRES					X					
CARA INFERIOR SON TABILLAS DE MADERA, LAS CUALES SE HAN DESGASTADO O DE SCLAVADO

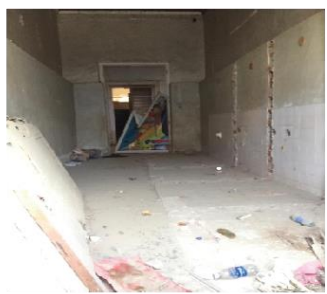
BUENO Presenta un estado optimo, funcional y seguro		X		EL AMBIENTE 7 CUENTA CON UN ESTADO DE 25% DE DAÑOS APROXIMADAMENTE DE MANERA GENERAL			
		REGULAR Es funcional requiere mantenimiento y conservacion							
		MALO Perdida de piezas y fragmentación							
		BUENO 75%							
		REGULAR 50%		MALO 25%					
DESCRIPCION DE MATERIALES Y PATOLOGÍAS		TIJERALES				FOTOS

<p style="text-align: center;">Vista general del ambiente</p>	
		HECHOS DE ADOBE es 1.00 y hp 3.50 m SE OBSERVA GRAN CANTIDAD DE GRIETAS Y DE SPRENDIMIENTO		X					
		PISOS

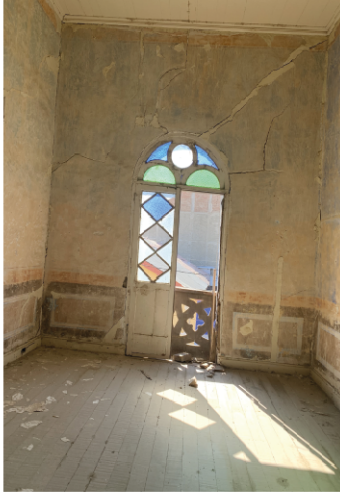
BUENO Presenta un estado optimo, funcional y seguro		BUENO 75%		
		REGULAR Es funcional requiere mantenimiento y conservacion				REGULAR 50%
		MALO Perdida de piezas y fragmentación				
DESCRIPCION DE MATERIALES Y PATOLOGÍAS	TIJERALES				VISTA DEL BALCON

NO PRESENTA.					
	MUROS					
	HECHOS DE ADOBE es 1.00 y hp 3.50 m SE OBSERVA GRAN CANTIDAD DE GRIETAS Y DE SPRENDIMIENTO			X		
	PISOS					
	PISO DE TABLONES DE MADERA SE OBSERVA GRAN CANTIDAD DE DE SECHOS ORGANICOS Y MATERIALES SRE GADOS POR EL PISOS		X			
	PUERTAS Y VENTANAS					
	PUERTA 03 DE 1.89 X 2.85 DE MADERA DE 2 HOJAS SE OBSERVA EL DE SPRENDIMIENTO Y EL PICADO DE LA MADERA VENTANA 1 DE 1.40 X 2.20			X		
	REJAS Y ARCO					
	REJAS DE HIERRO Y ARCOS REBAJADO JAMBAS DECORATIVAS DE MADERA Y ENTREPAÑOS DECORATIVOS			X		
PINTURA						
PINTURA BLANCA DE SGASTADA Y CON TONOS BEIGE, CREMAS Y AMARILLENOS, ALGUNAS PARTES SE ENCUENTRAN DE SPINTADAS Y CON GRIETAS Y SE OBSERVA EL MATERIAL			X			
TECHUMBRES						
NO PRESENTA.

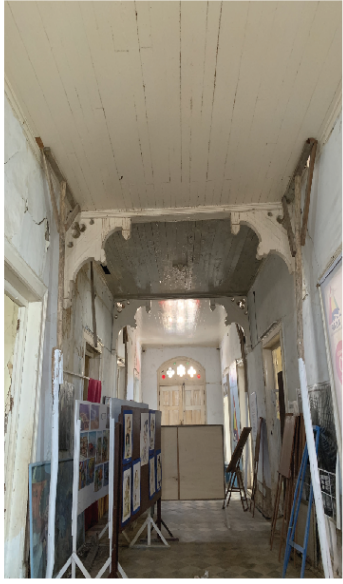
BUENO Presenta un estado optimo, funcional y seguro		PASADIZO CUENTA CON UN ESTADO DE 25% DE DAÑOS APROXIMADAMENTE DE MANERA GENERAL	
		REGULAR Es funcional requiere mantenimiento y conservacion			
		MALO Perdida de piezas y fragmentación			
		BUENO 75%	REGULAR 50%		MALO 25%
DESCRIPCION DE MATERIALES PATOLOGÍAS	TIJERALES

NO PRESENTA.				
	MUROS			X	
	HECHOS DE ADOBE es 1.00 y hp 3.50 m SE OBSERVA GRAN CANTIDAD DE GRIETAS Y DE SPRENDIMIENTO

PISOS		X		
	PISO DE TABLONES DE MADERA SE OBSERVA GRAN CANTIDAD DE DE SE CHOS ORGANICOS Y MATERIALES REGADOS POR EL PISOS				
	PUERTAS Y VENTANAS			X	
	PUERTA 03 DE 1.80 X 2.85 DE MADERA DE 2 HOJAS SE OBSERVA EL DE SPRENDIMIENTO Y EL PICADO DE LA MADERA VENTANA 1 DE 1.40 X 2.20				
	REJAS Y ARCO			X	
	REJAS DE HIERRO Y ARCOS REBAJADO JAMBAS DECORATIVAS DE MADERA Y ENTRE PAÑOS DECORATIVOS				
PINTURA			X		
PINTURA BLANCA DE SGASTADA Y CON TONOS BEIGE, CREMAS Y AMARILLENOS, ALGUNAS PARTES SE ENCUENTRAN DE SPINTADAS Y CON GRIETAS Y SE OBSERVA EL MATERIAL					
TECHUMBRES					
NO PRESENTA.

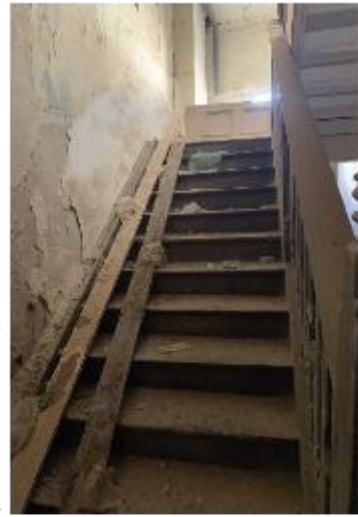
BUENO Presenta un estado óptimo, funcional y seguro		LA ESCALERA CUENTA CON UN ESTADO DE 25% DE DAÑOS APROXIMADAMENTE DE MANERA GENERAL					
		REGULAR Es funcional requiere mantenimiento y conservación							
		MALO Faltante de piezas y fragmentación							
		BUENO 75%	REGULAR 50%			MALO 25%			
DESCRIPCION DE MATERIALES PATOLOGÍAS		TIJERALES NO PRESENTA

MUROS HECHOS DE ADOBE de 1/2 y 1/4 2.50 m SE. OBSE IVA GRAN CANTIDAD DE GRIetas Y DESPRENDIMIENTO				X

PISOS PISO DE TABLONES DE MADERA SE CONSERVA GRAN CANTIDAD DE DESECHOS ORGANICOS Y MATERIALES SUELOS POR EL PISOS				X			
		PUERTAS Y VENTANAS NO PRESENTA							
		REJAS Y ARCO NO PRESENTA							
		PINTURA PINTURA BLANCA DEGASTADA Y CON TONOS BEIGE, CREMAS Y AMARILLENTO, ALGUNAS PARTES SE ENCUENTRAN DESPINTADAS Y CON GRIetas Y SE OBSERVA EL MATERIAL				X			
		TECHUMBRES NO PRESENTA							
								FOTOS	
								ESCALERA

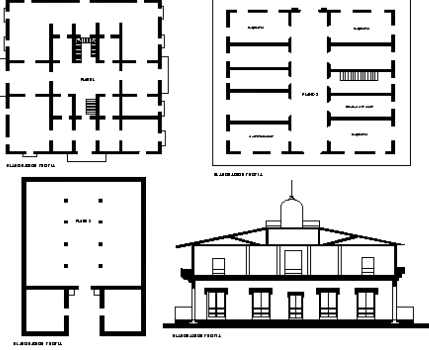
3.USO ANTIGUO		DESCRIPCION

EL EDIFICIO ERA DE 70 PIES CUADRADOS Y 75 METROS DE ALTURA. SE COMPONÍA DE DOS PISOS PRINCIPALES, UN TERCER PISO CON UN TECHO INCLINADO, Y DOS TORRES CIRCULARES EN LA PARTE SUPERIOR, UNA ENCIMA DE LA OTRA. LOS DOS PRIMEROS PISOS FUERON RODEADOS POR TERRAZAS CON BARANDILLAS DE HIERRO DECORATIVOS.		FOTOGRAFIA
