Centro cultural patrimonial para el mejoramiento del desarrollo turístico -
histórico - cultural en Moquegua, Mariscal Nieto, Moquegua, 2024

TESIS PARA OBTENER EL TÍTULO PROFESIONAL DE:

Arquitecto

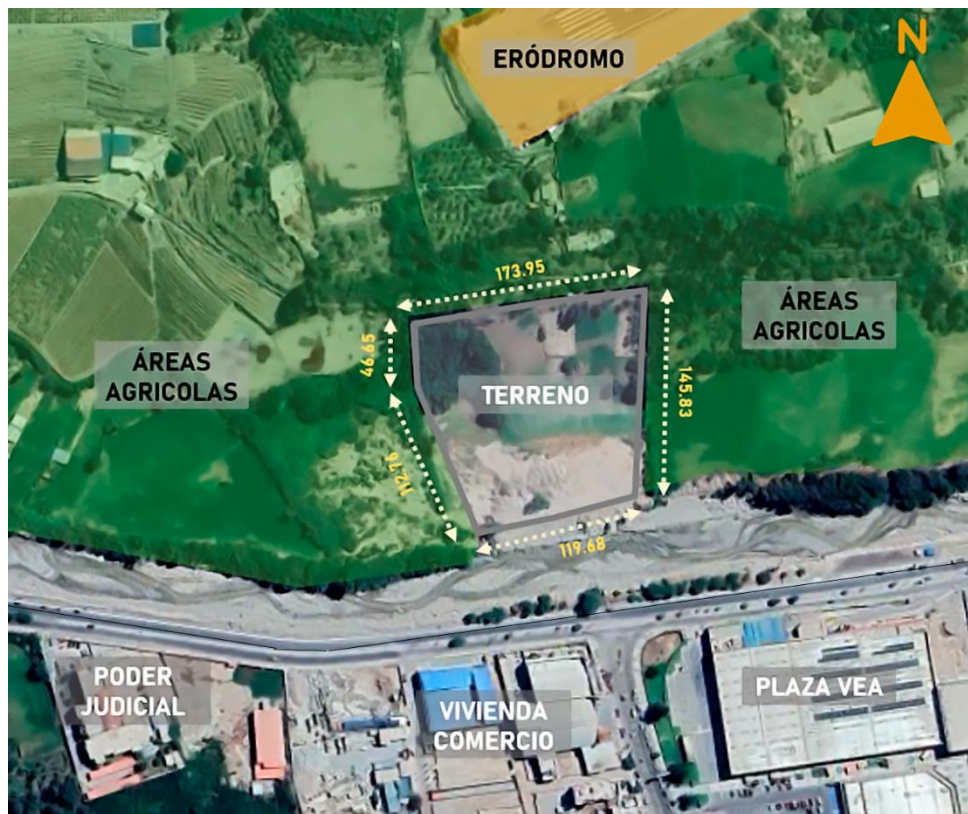
Morfología del terreno

De acuerdo con la clasificación sísmica y geotécnica de Moquegua, el terreno se encuentra en la Zona I A, que incluye la Ciudad de Moquegua CPM "Los Ángeles"; además, dado que esta área está compuesta por gravas con una matriz

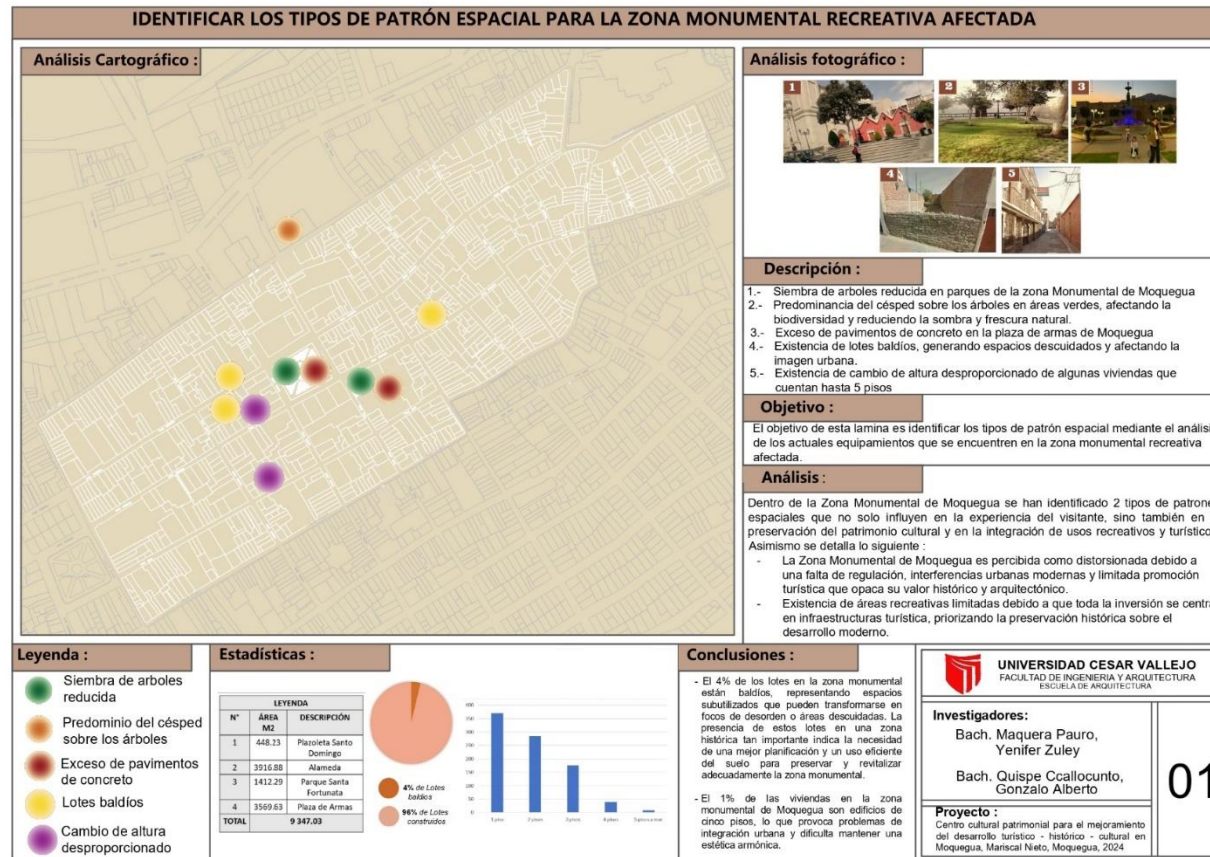
Figura 25.

Ficha de observación N° 1: Identificar los tipos de patrón espacial para la zona monumental recreativa afectada

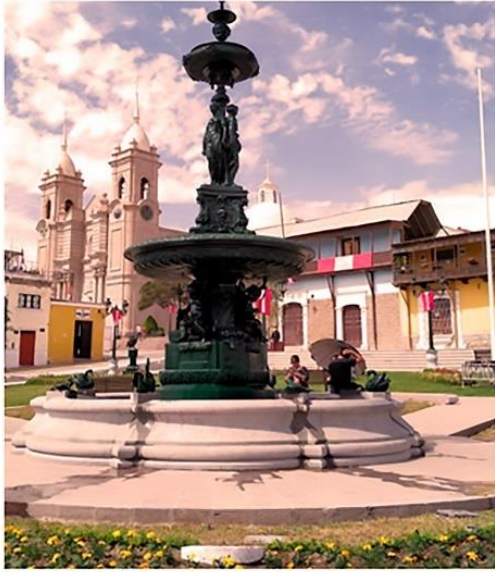
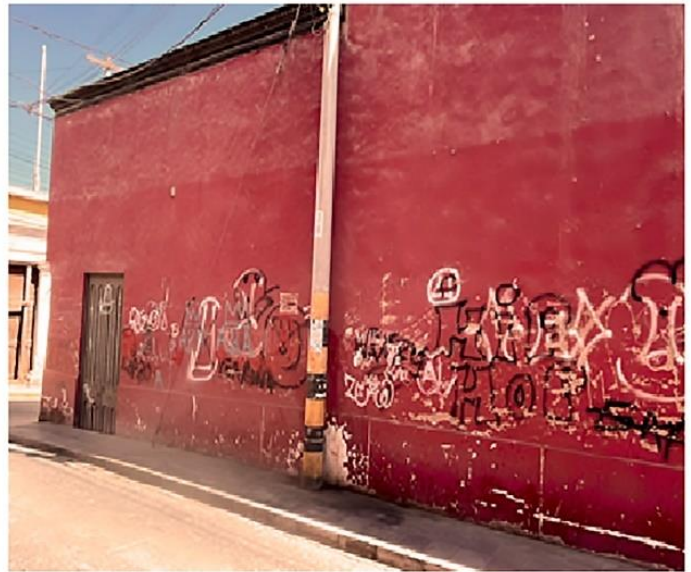
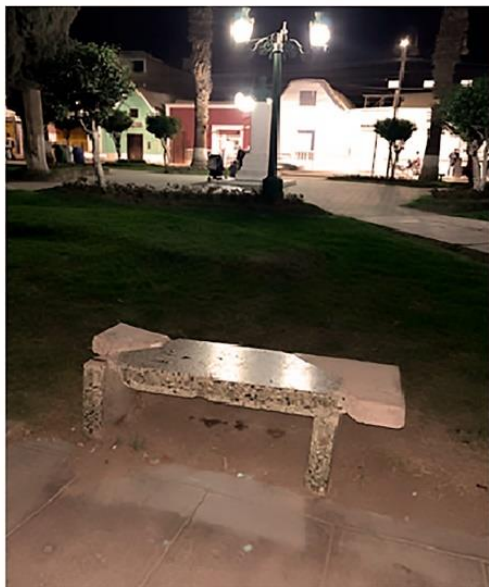
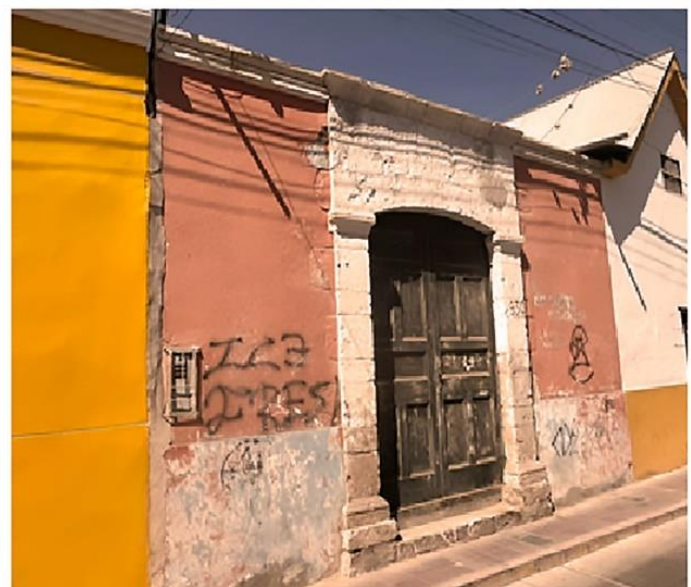
- 1.- Pileta ornamental con filtración de agua
- 2.- Fachada con grafiti significativo
- 3.- Degradación del material de la fachada de la casona Moqueguana
- 4.- Banco urbano roto y descuidado

Reconocimiento de trabajo de campo donde se identifica los tipos de transformaciones urbanas para el patrimonio afectado por arte callejero

- La presencia de arte urbano en las casonas históricas de Moquegua deteriora las fachadas y estructuras antiguas, además de provocar controversias sobre su valor estético y turístico.
- La afectación del patrimonio mobiliario en la Zona Monumental de Moquegua resulta perjudicial al disminuir la autenticidad histórica, restringir la experiencia cultural y afectar la percepción del valor patrimonial.

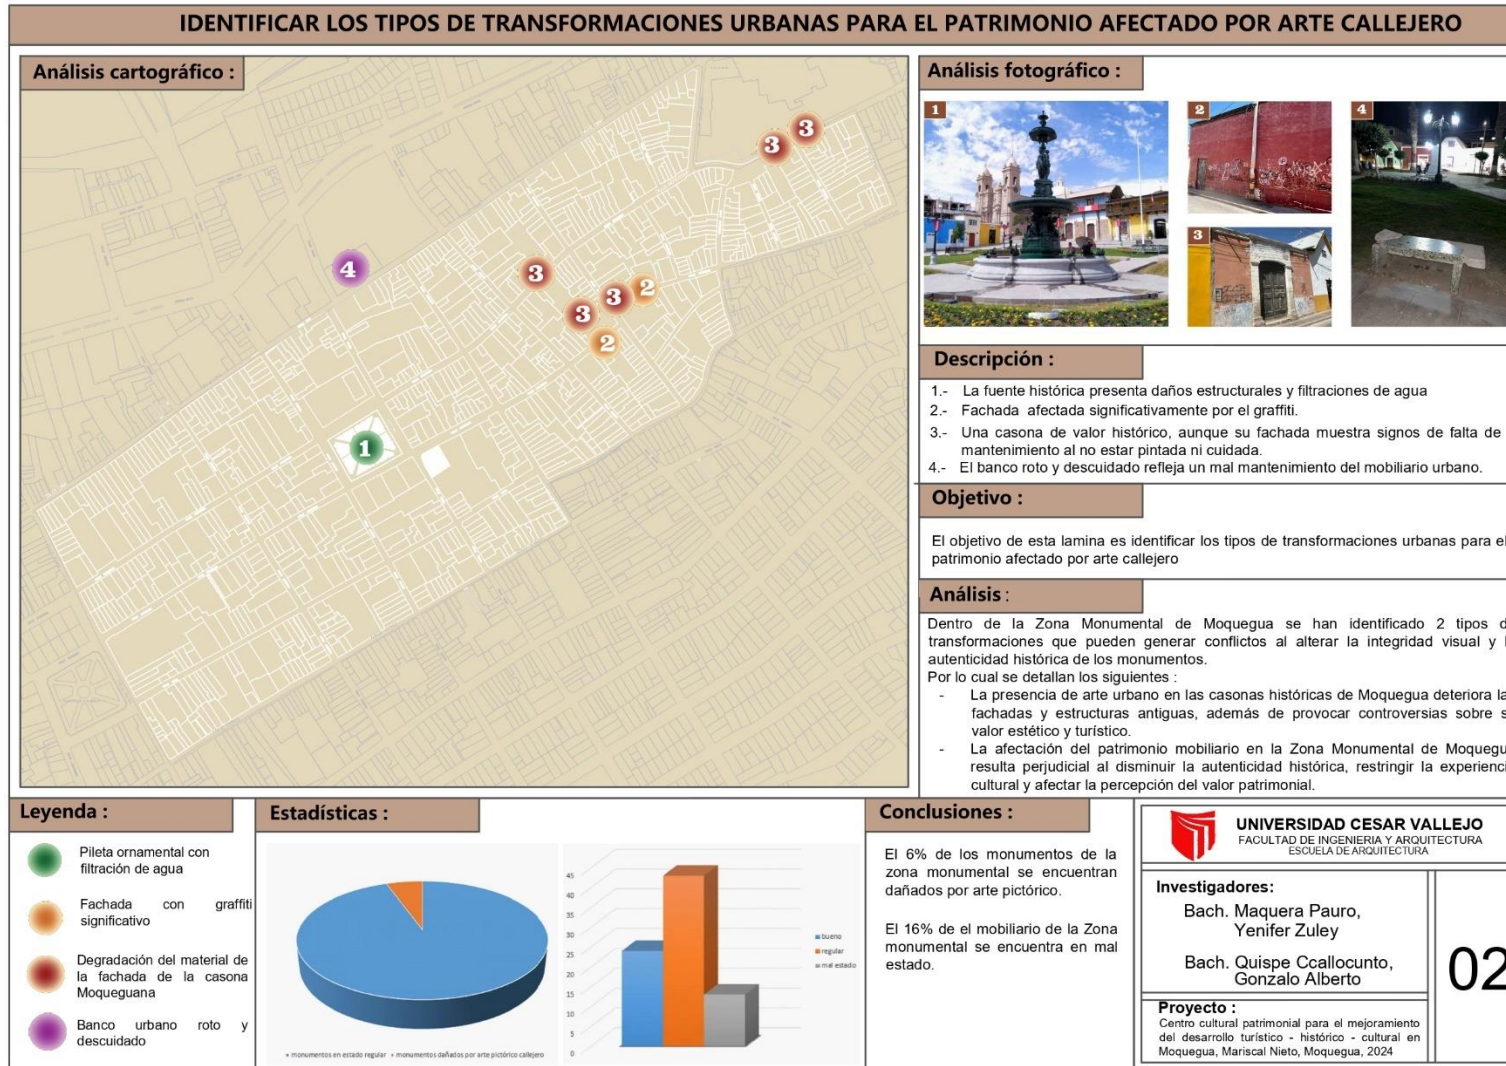
Figura 29.

Ficha de observación N° 2: Identificar los tipos de transformaciones urbanas para el patrimonio afectado por arte callejero

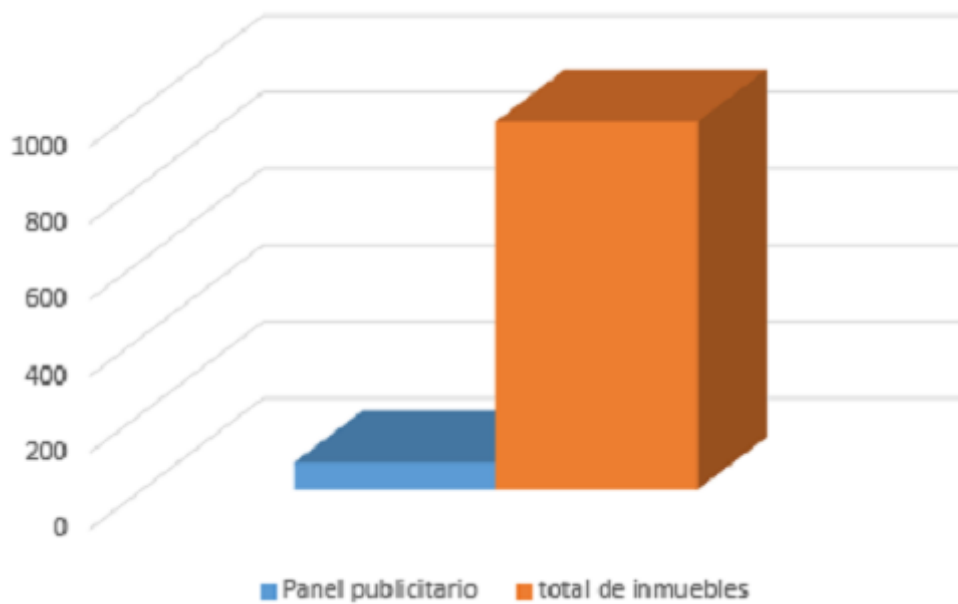
El uso de banderines sin autorización en la zona monumental de Moquegua, aunque representa solo el 7% de la publicidad en la calle, es perjudicial porque contribuye al desorden visual y degrada el valor histórico y estético del área.

Uso de panel publicitario (banderines) sin autorización en la Zona Monumental de Moquegua

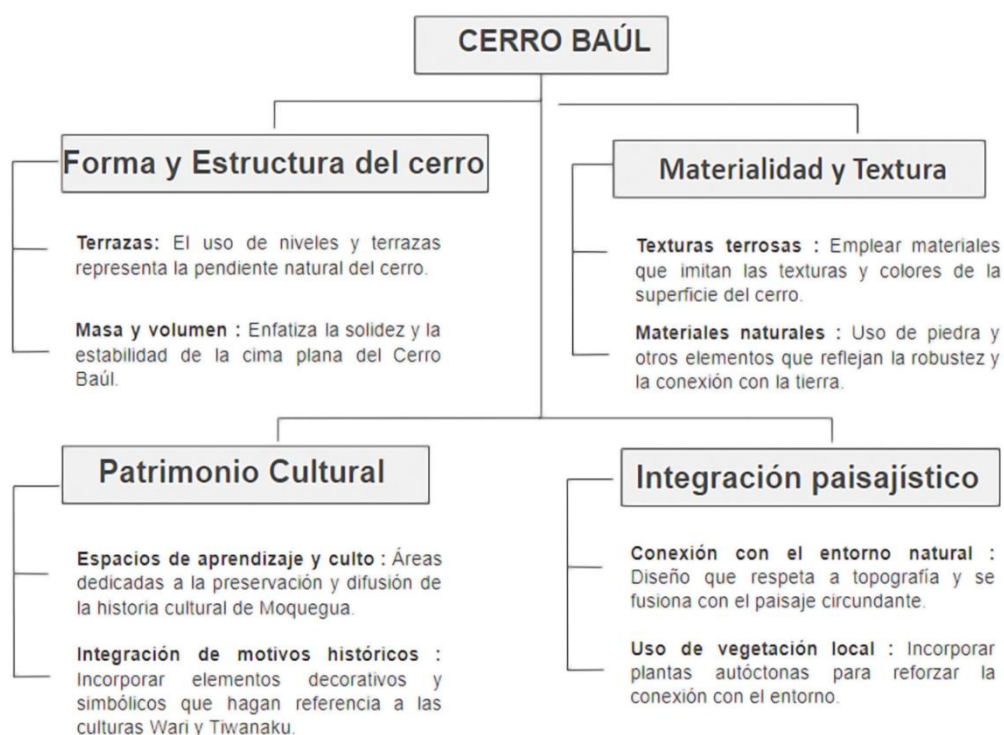
Ideograma conceptual

El ideograma conceptual con Cerro Baúl como idea rectora resalta la importancia y significancia de este elemento natural en la organización espacial, materialidad, y funcionalidad del proyecto, subrayando la resiliencia, continuidad, y el profundo vínculo cultural e histórico del lugar con la región.

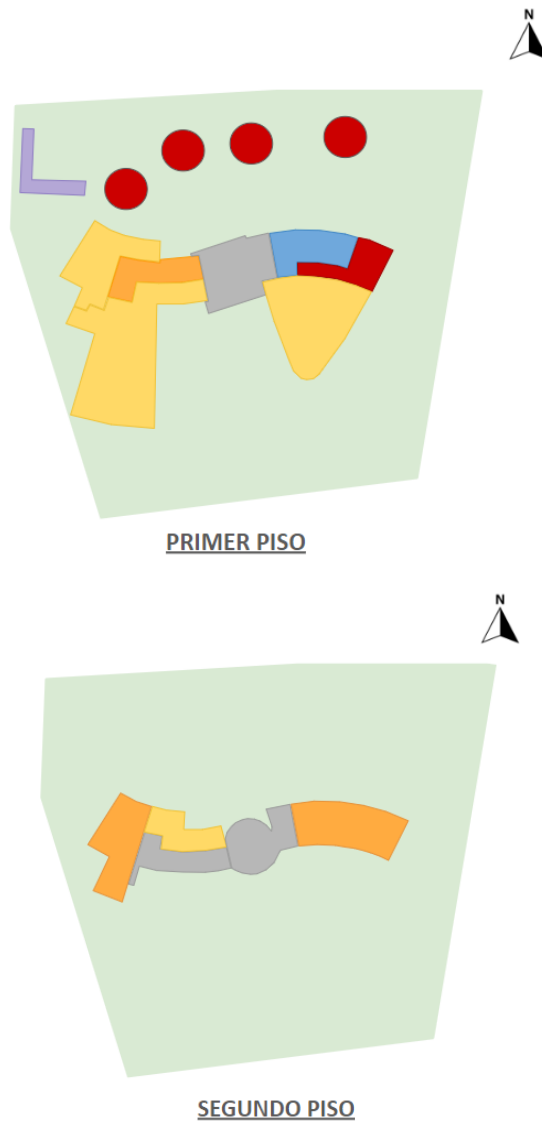
Figura 55.

Zonificación por niveles

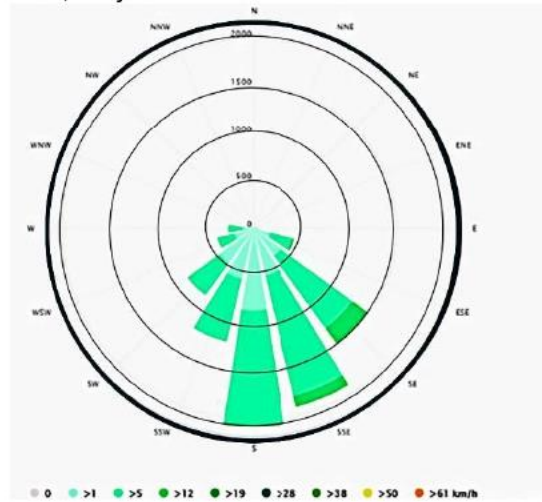
Los vientos predominantes son de dirección noroeste-este. Las aberturas se orientan norte-sur para aprovechar la ventilación cruzada natural, mejorando la circulación del aire.

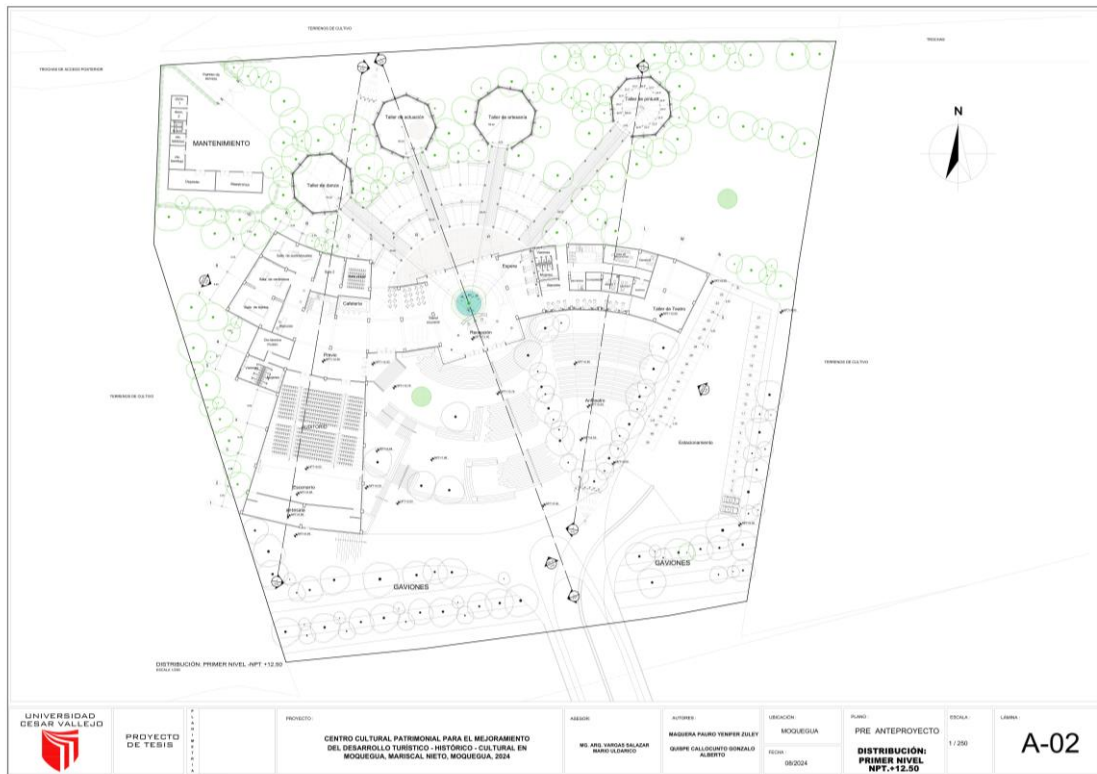
Distribución: Primer nivel NPT +12.50
