UNIVERSIDAD CÉSAR VALLEJO

**FACULTAD DE INGENIERÍA Y ARQUITECTURA
ESCUELA PROFESIONAL DE INGENIERÍA CIVIL**

**Evaluación y desempeño sísmico mediante el análisis Pushover
y métodos convencionales del Centro de Convenciones Sullana,
Piura - 2024**

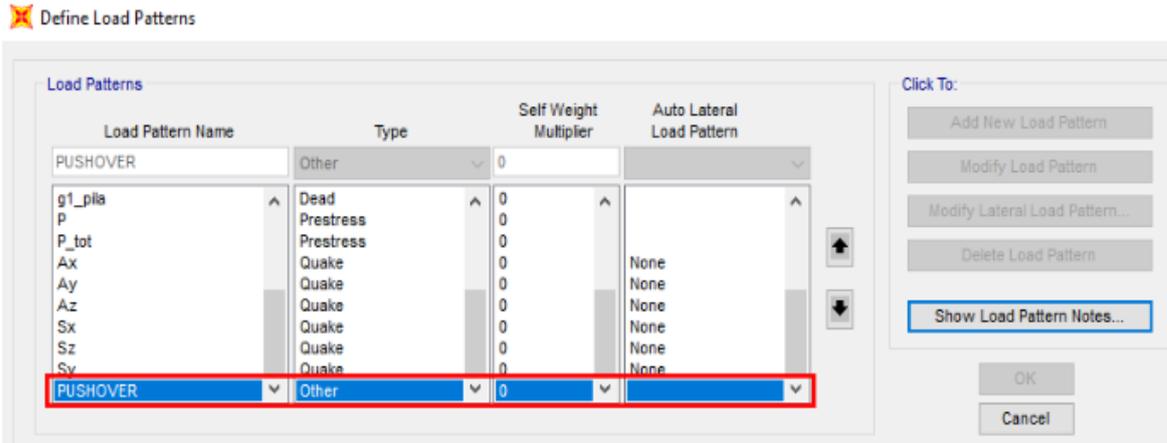
Figura 2. Generación del patrón de cargas laterales.

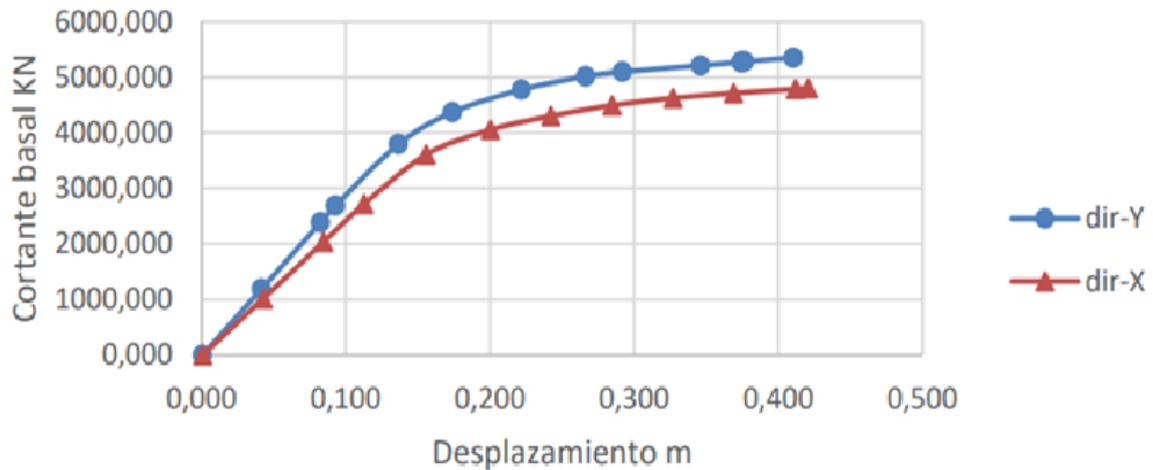
Figura 4. Curva de Capacidad.
Fuente: (QUINTO y chaverra, 2022, pág. 19)

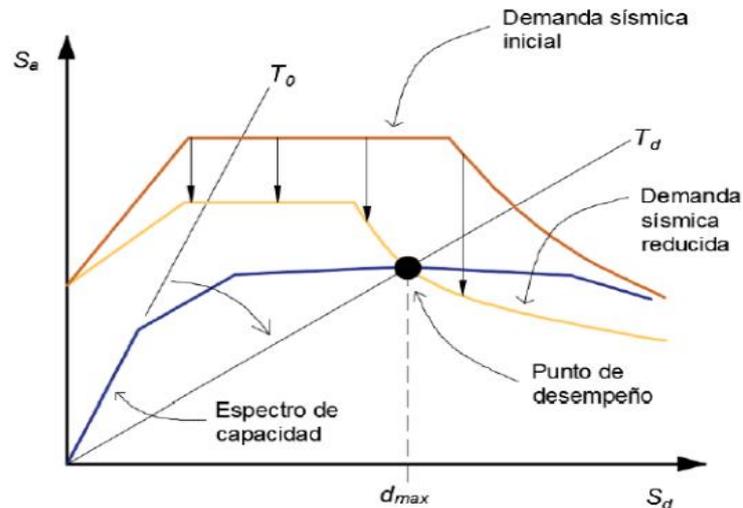
Figura 5. Representación gráfica del método del espectro de capacidad.

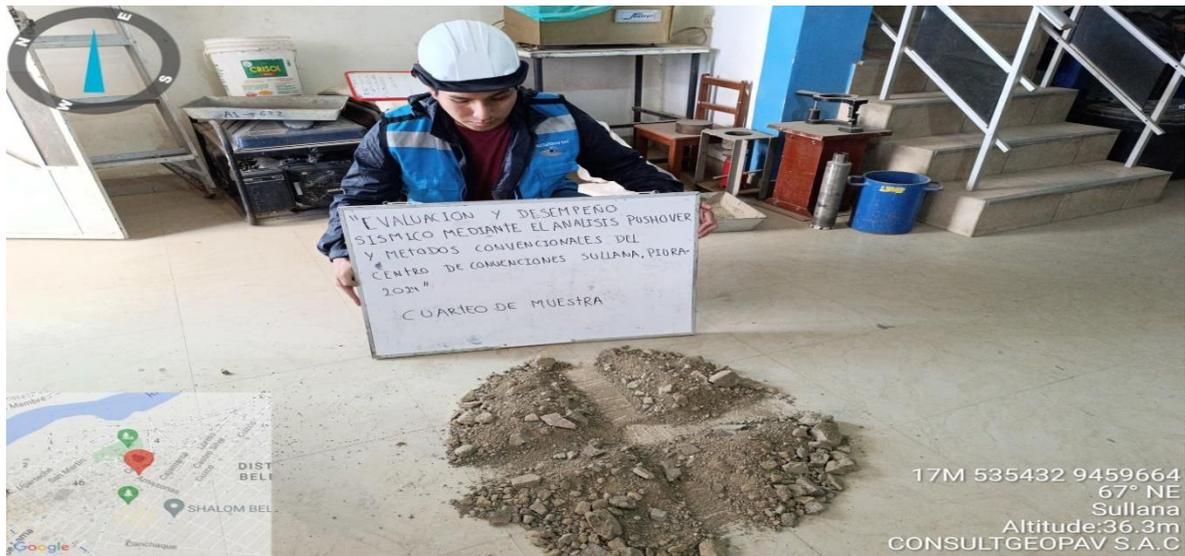
Figura 8: cuarteo de muestra

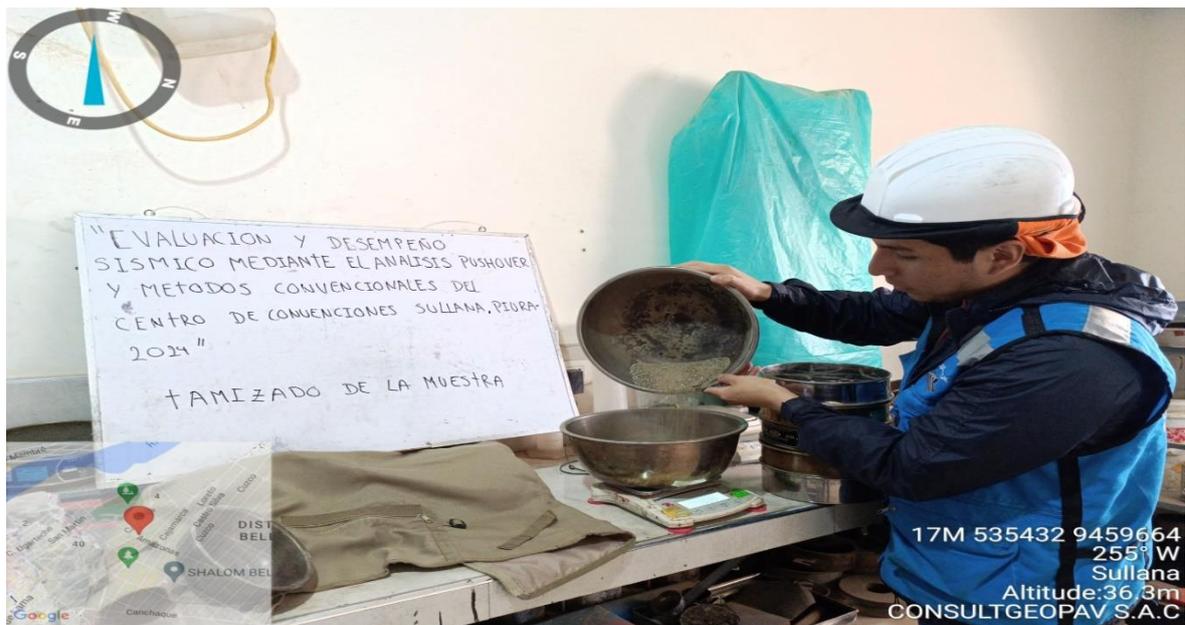
Figura 9: Tamizado de la muestra -01

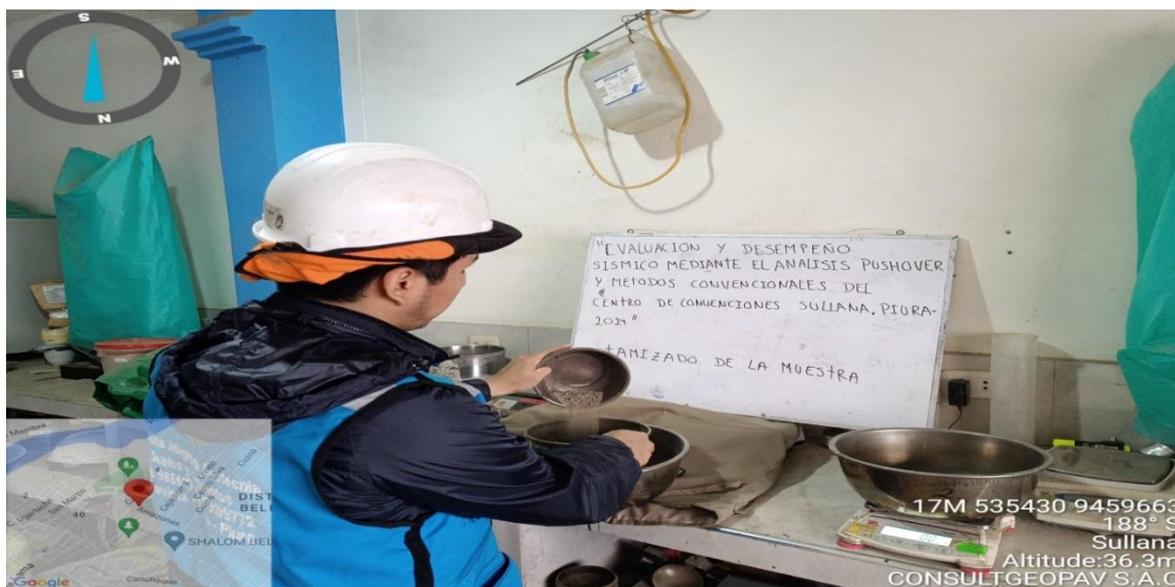
Figura 10: Tamizado de la muestra – 02

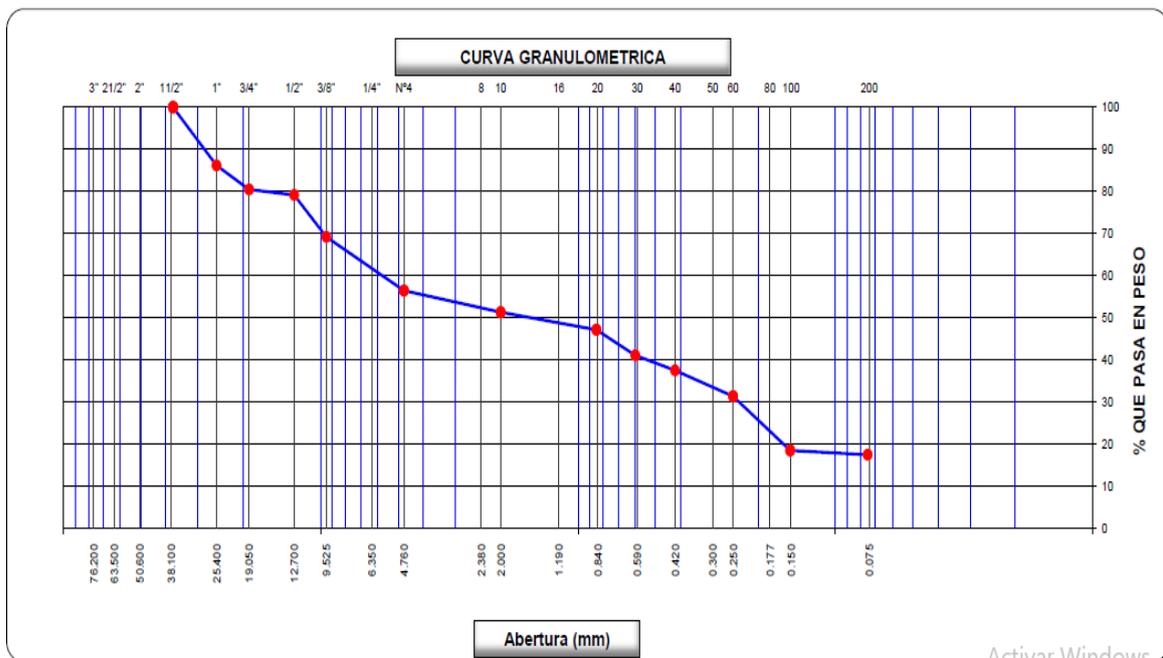
Figura 11: Curva granulométrica calicata 1

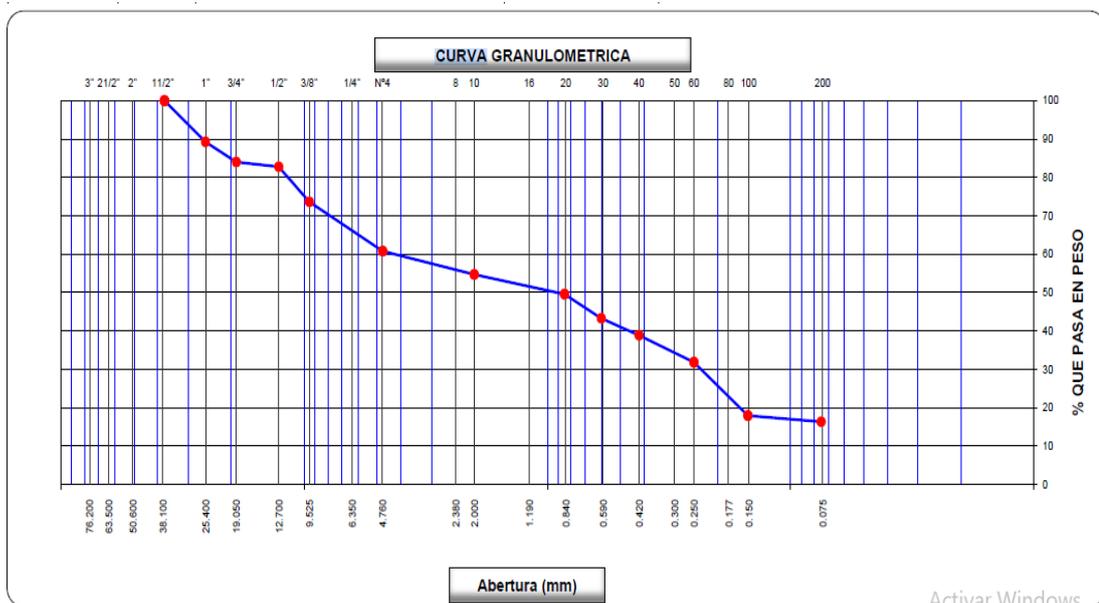
Figura 12: curva granulométrica calicata 2

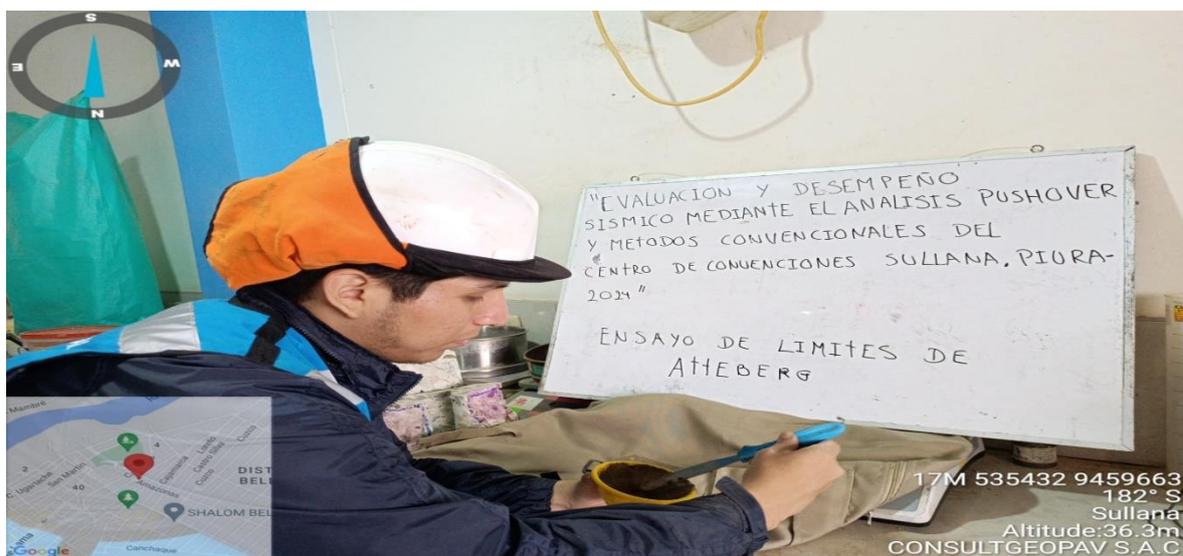
Figura13: ensayo Limite de Attenberg

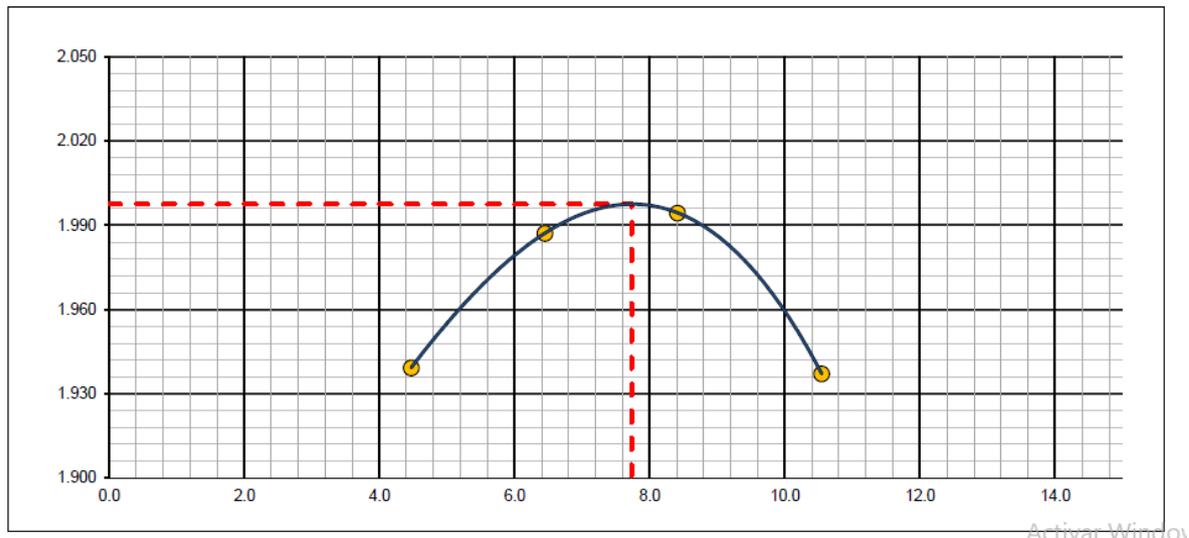
En la Tabla 41, se observa que la densidad máxima seca obtenida fue de 1.998 g/cm³, lo cual indica la densidad del suelo cuando está completamente compactado y seco. La humedad óptima, que es el contenido de agua en el suelo que permite alcanzar esta densidad máxima, es del 7.7%.

Figura 15: Relación humedad - densidad seca

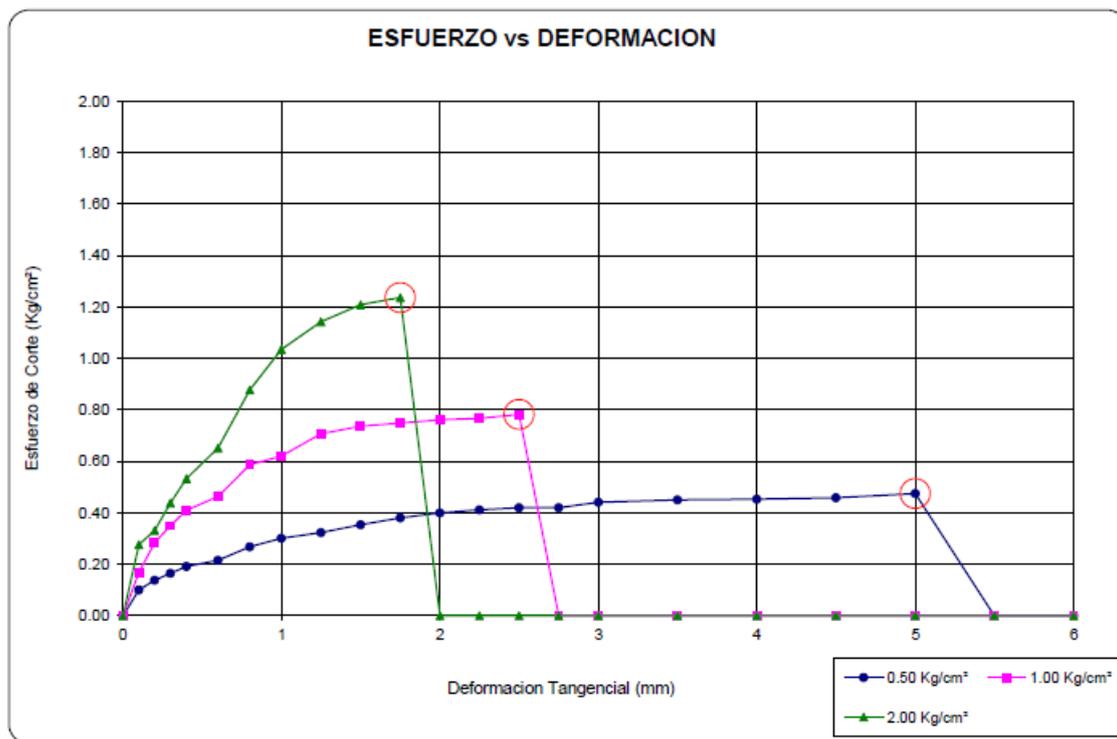
Figura 16: Esfuerzo de deformación

La Figura 16 muestra tres curvas que corresponden a diferentes niveles de esfuerzo normal aplicados al suelo: 0.50 kg/cm², 1.00 kg/cm² y 2.00 kg/cm². La curva azul, correspondiente a 0.50 kg/cm², muestra una progresión gradual del esfuerzo de corte, alcanzando un valor máximo de aproximadamente 0.50 kg/cm² antes de estabilizarse, indicando una capacidad de soporte moderada bajo este esfuerzo normal. La curva rosa, para 1.00 kg/cm², muestra un mayor esfuerzo de corte máximo de aproximadamente 0.80 kg/cm², seguido de una caída abrupta, sugiriendo que el suelo puede soportar mayores cargas, pero es más susceptible a fallas repentinas bajo esta condición. La curva verde, representando el esfuerzo normal de 2.00 kg/cm², muestra un esfuerzo de corte máximo de aproximadamente 1.20 kg/cm² antes de descender rápidamente, reflejando una mayor capacidad de carga del suelo, pero también una mayor susceptibilidad a fallas rápidas y significativas. Los puntos de falla de cada curva, resaltados en círculos rojos, ilustran las diferencias en la capacidad de carga del suelo bajo diversas condiciones de esfuerzo normal.

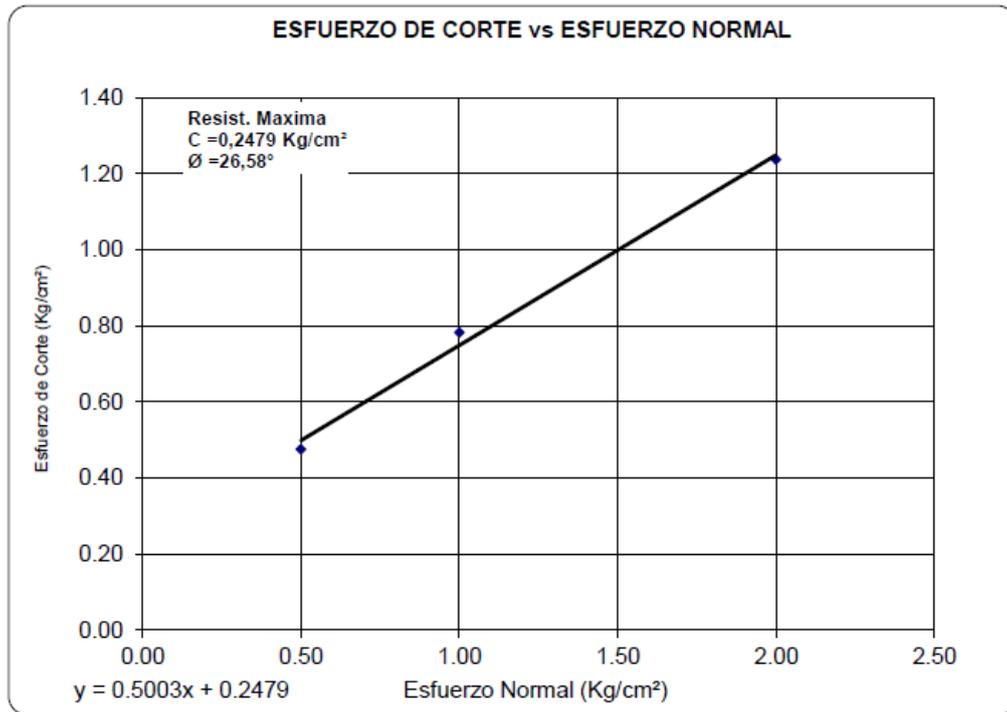
Figura 17: Esfuerzo de corte vs esfuerzo normal

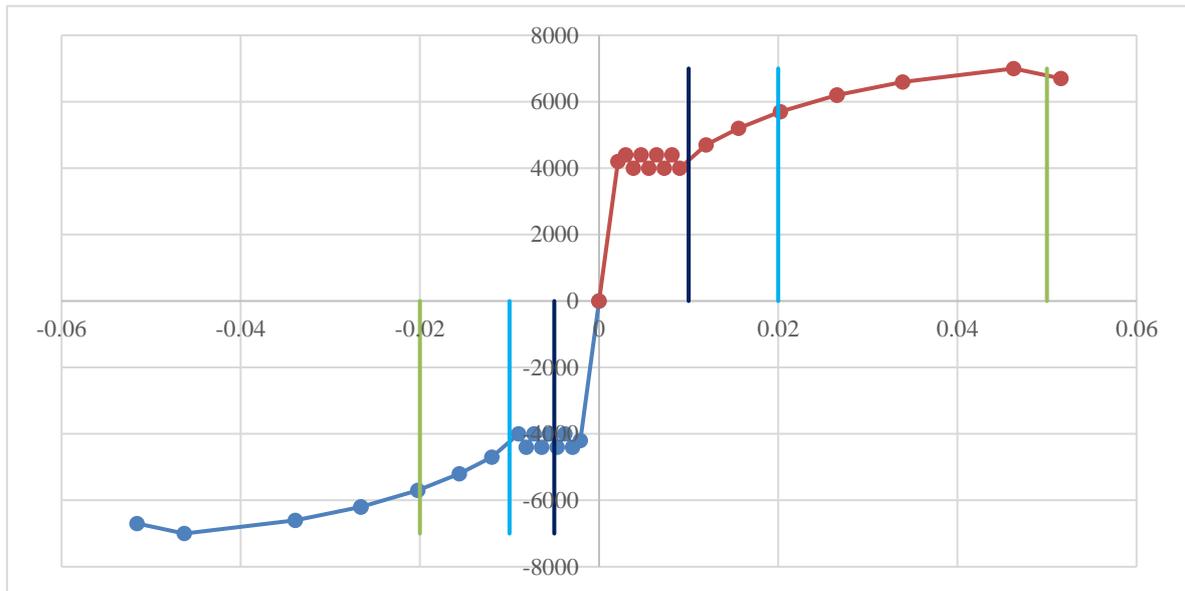
Figura 19: Curva esfuerzo-deformación del acero y sus propiedades

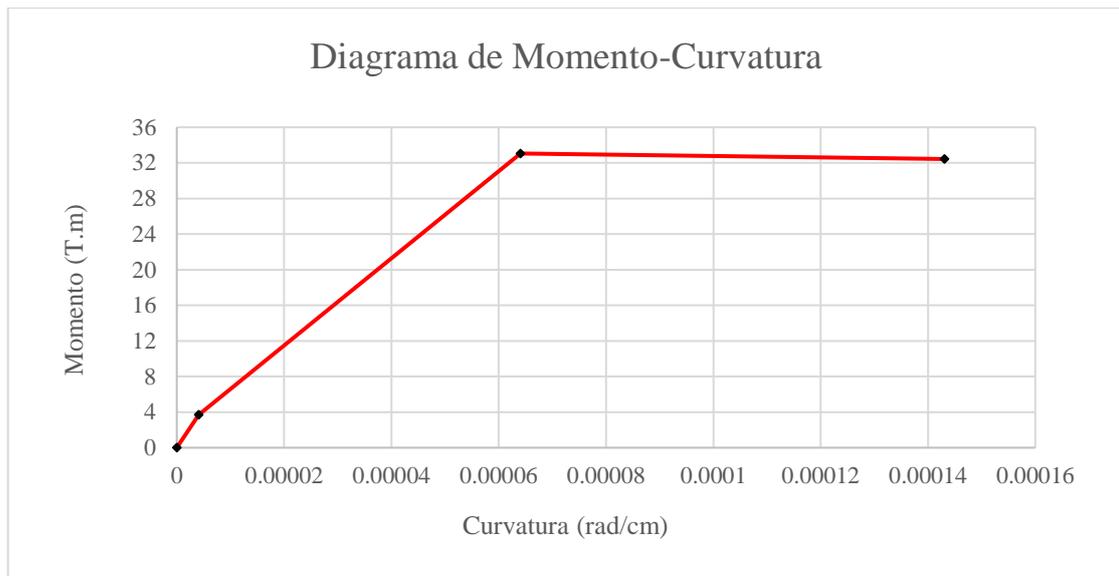
Figura 20: Diagrama de momento-curvatura y ductilidad de viga 25x50

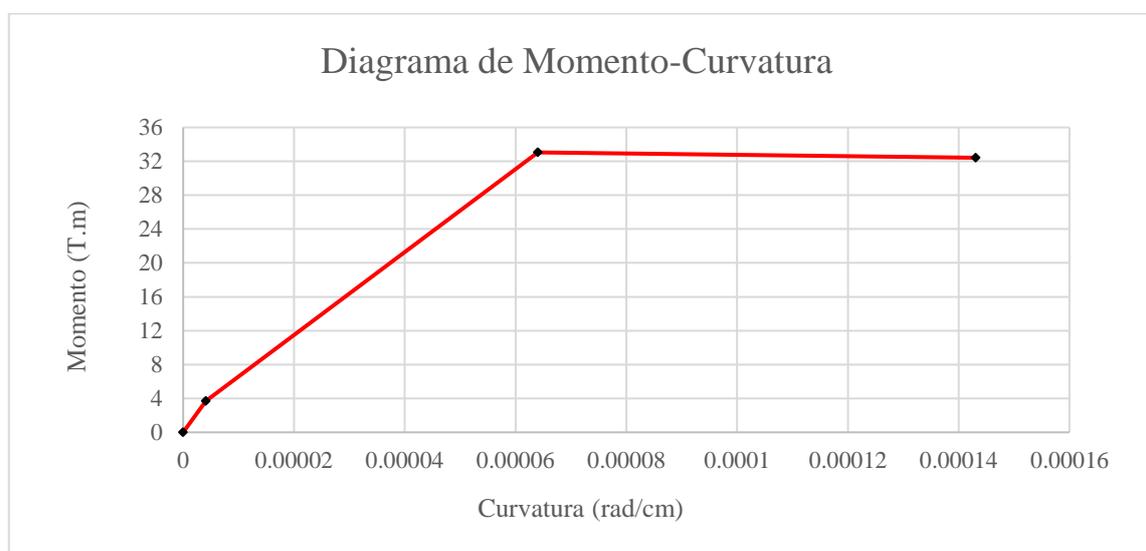
Figura 21: Diagrama de momento-curvatura y ductilidad de viga 25x60

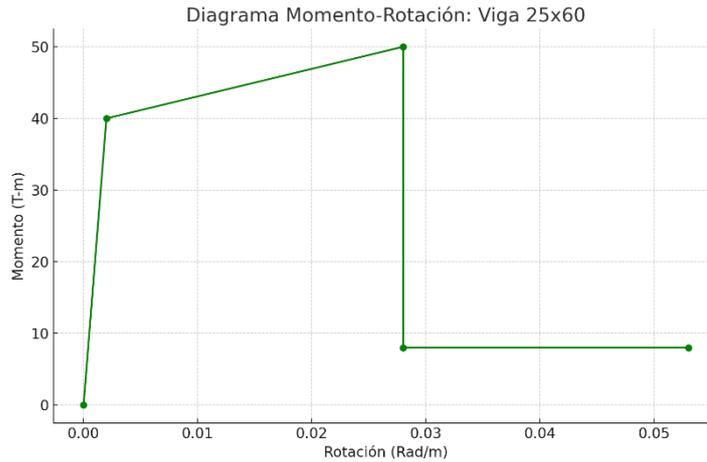
Figura 26: Diagrama momento/rotación viga 25X60

En la figura 26 respecto al momento-rotación de la viga 25x50 muestra que inicialmente, con una rotación de 0 rad/m, el momento fue 0.00. Conforme la rotación aumenta, el momento incrementa hasta alcanzar el estado de fluencia a 0.002 rad/m con un momento de 38.41 T-m. Al continuar la carga, el momento sigue aumentando hasta alcanzar su valor máximo en el estado último, con una rotación de 0.027 rad/m y un momento de 48.02 T-m. Esto representa la máxima capacidad de la viga para soportar el momento antes de que comience a degradarse. Posteriormente, el momento disminuyó bruscamente, indicando una pérdida de capacidad de carga, y se estabilizó en un estado residual con un momento de 7.682 T-m a la misma rotación de 0.027 rad/m. Finalmente, en el estado de colapso, la rotación aumentó a 0.052 rad/m, manteniendo el momento residual de 7.682 T-m, evidenciando que la viga, a pesar de tener una alta capacidad de carga inicial, perdió su capacidad drásticamente después de alcanzar el momento máximo, subrayando la importancia de un diseño con suficiente ductilidad para prevenir fallos frágiles y repentinos en condiciones extremas.

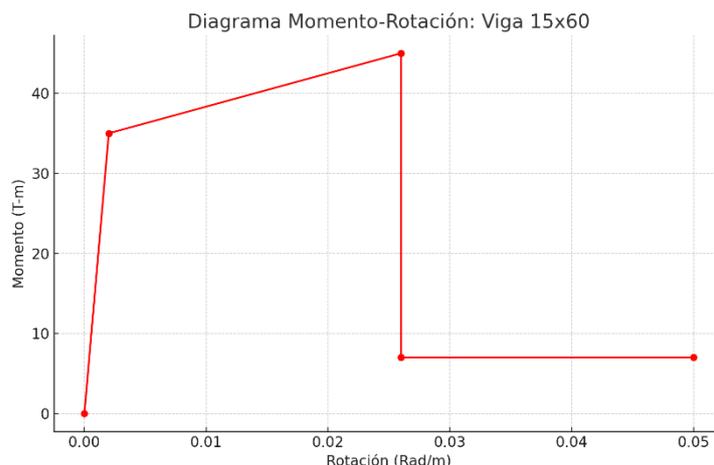
Figura 27: Diagrama momento/rotación viga 15X60

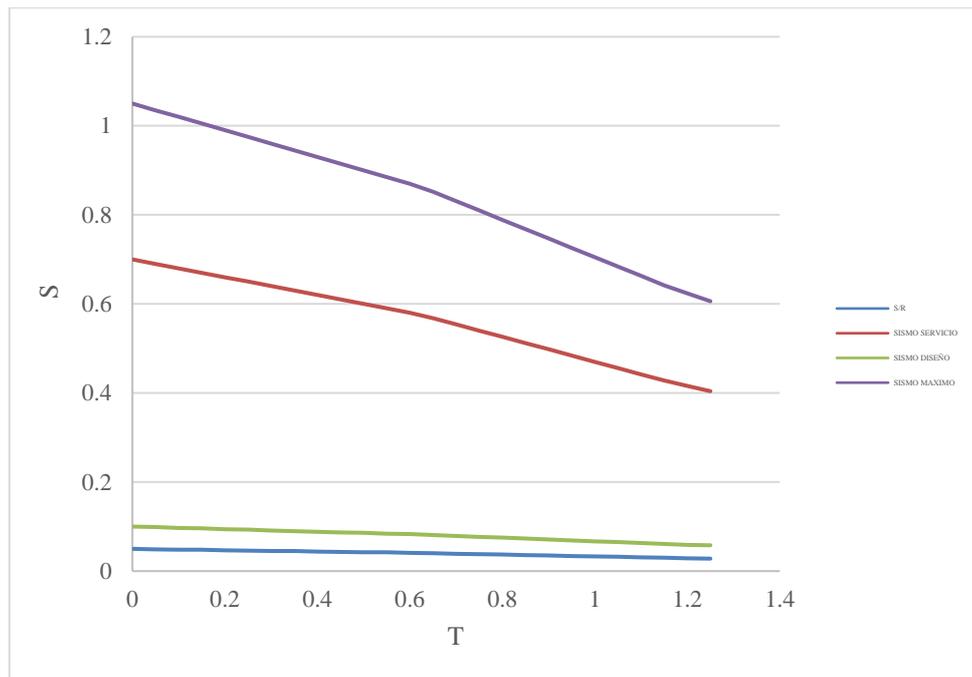
Figura 29: Espectros de Demanda ATC-40.

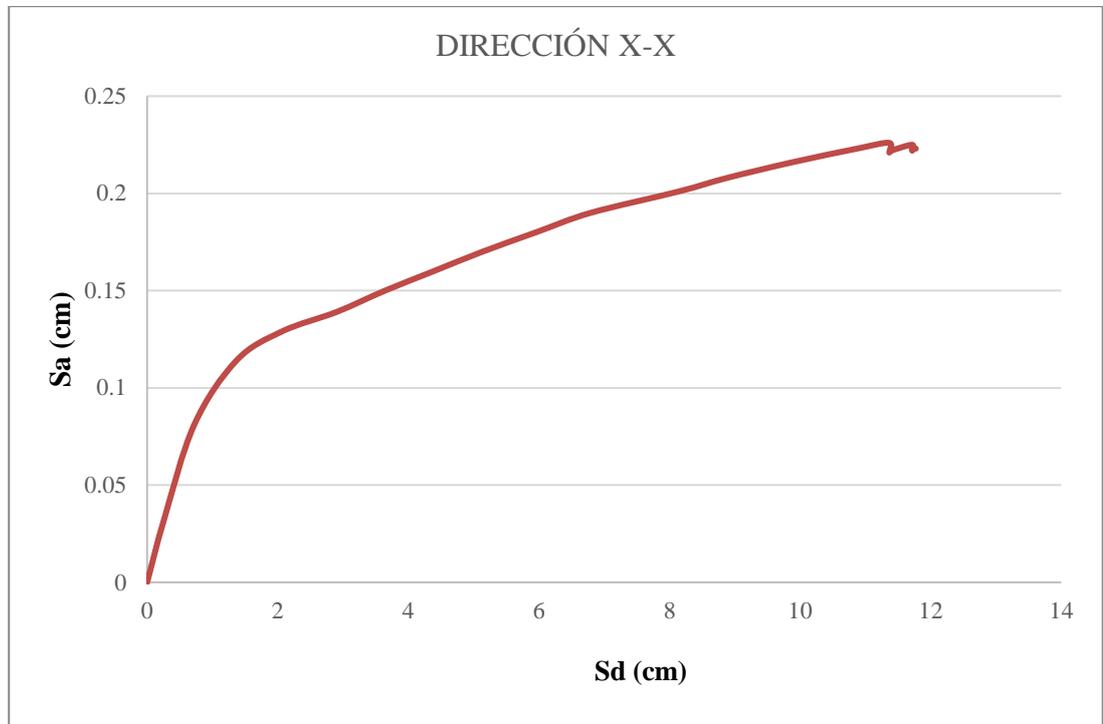
Figura 30: Espectro de capacidad dirección x-x

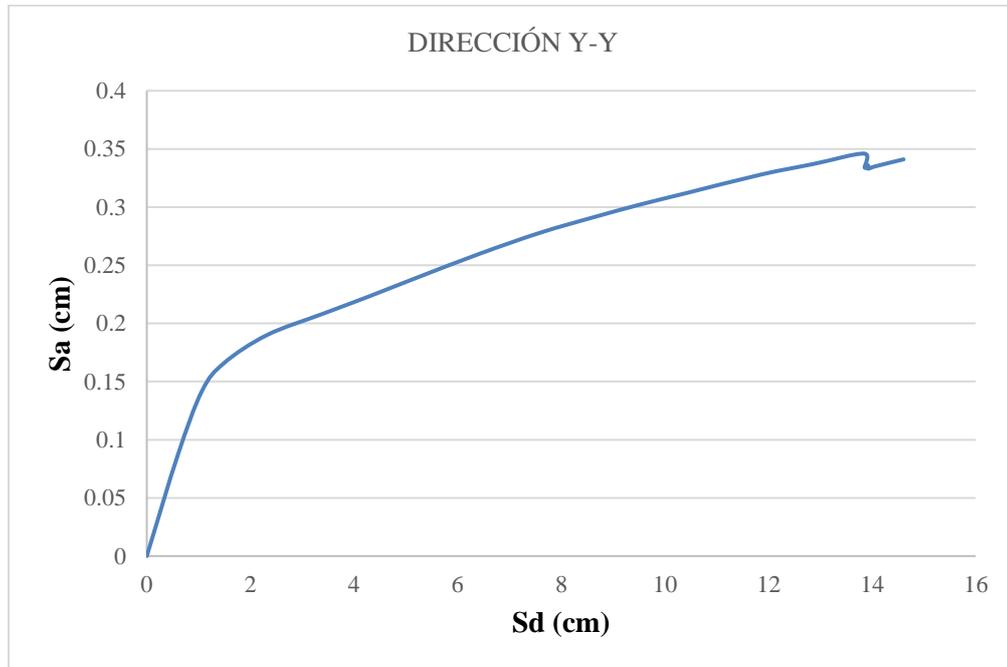
Figura 31: Espectro de capacidad dirección y-y

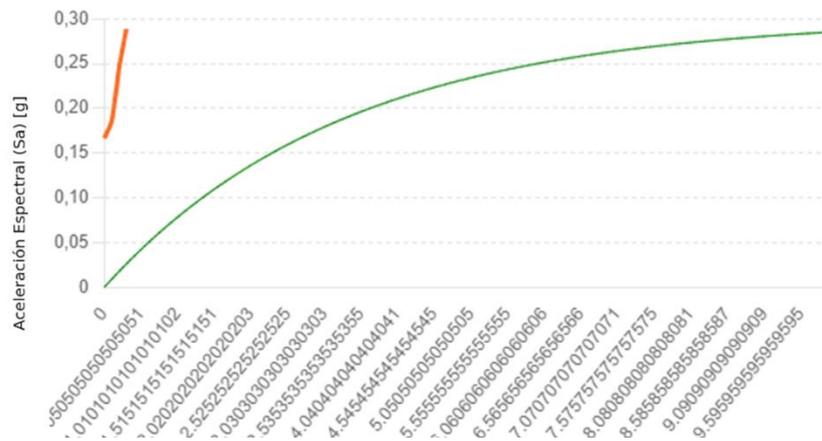
Figura 33: Espectro de capacidad y demanda Y-Y ATC – 40

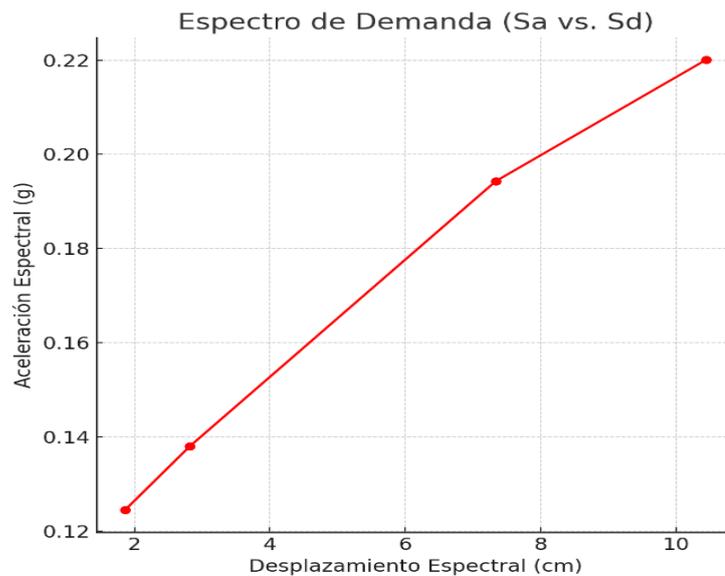
Figura 34: Espectro de demanda ATC- 40

La figura 34 muestra que, para un desplazamiento espectral de aproximadamente 2 cm, la aceleración espectral es de alrededor de 0.12 g, mientras que, para un desplazamiento de 10 cm, la aceleración aumenta a aproximadamente 0.22 g. Esta relación lineal entre S_a y S_d indica que la estructura responde de manera proporcional a las demandas sísmicas crecientes, lo cual es importante para evaluar su comportamiento bajo diferentes escenarios sísmicos y garantizar su capacidad para absorber y disipar energía sin colapsar.

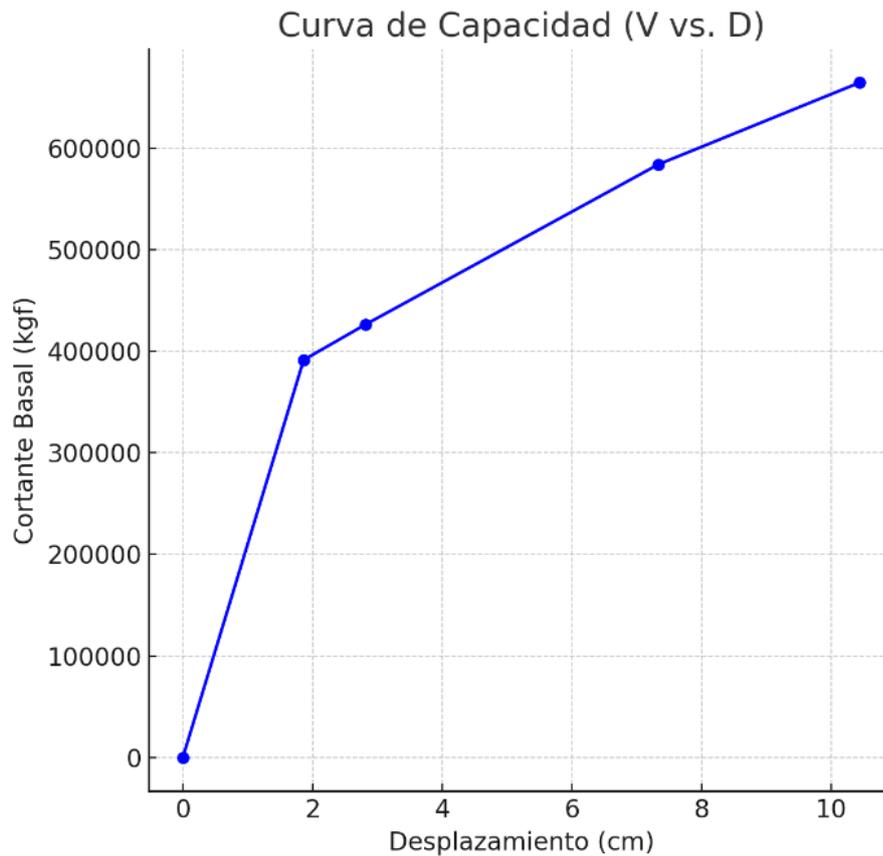
Figura 35: Curva de Capacidad ATC- 40

En la figura 35 se observa que la estructura puede resistir una fuerza cortante basal de aproximadamente 400,000 kgf con un desplazamiento de 2 cm, lo que corresponde al límite elástico de la estructura donde el comportamiento es reversible. A medida que el desplazamiento aumenta, la estructura sigue resistiendo mayores fuerzas cortantes, alcanzando hasta 600,000 kgf con desplazamientos de hasta 10 cm. Estos puntos representan la fase inelástica, donde la estructura sufre deformaciones permanentes, indicando su capacidad para disipar energía a través de deformaciones plásticas. En el punto final, la estructura alcanza su capacidad máxima de resistencia antes de que la fuerza cortante basal deje de aumentar significativamente con el desplazamiento, lo que refleja la capacidad última de la estructura para absorber y disipar energía sin colapsar. De manera que los valores de cortante basal y desplazamiento en la curva de capacidad confirman que la estructura puede disipar energía a través de deformaciones plásticas sin colapsar.

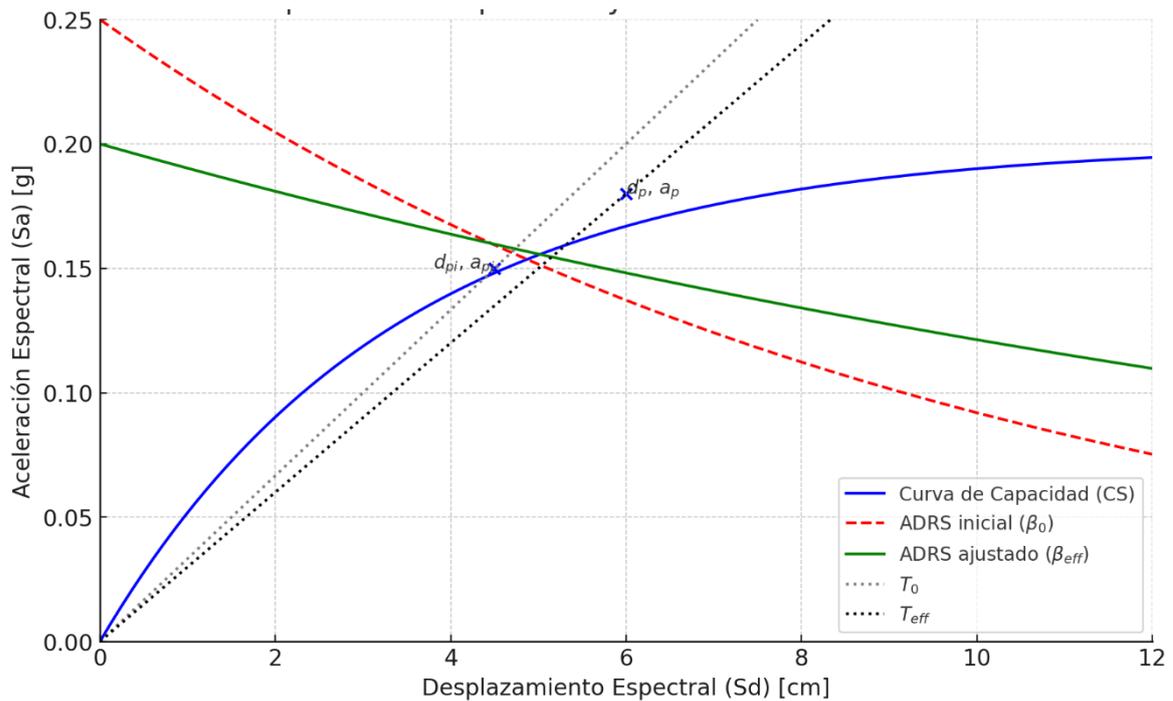
Figura 36: Curva de Capacidad y punto de Desempeño FEMA 440

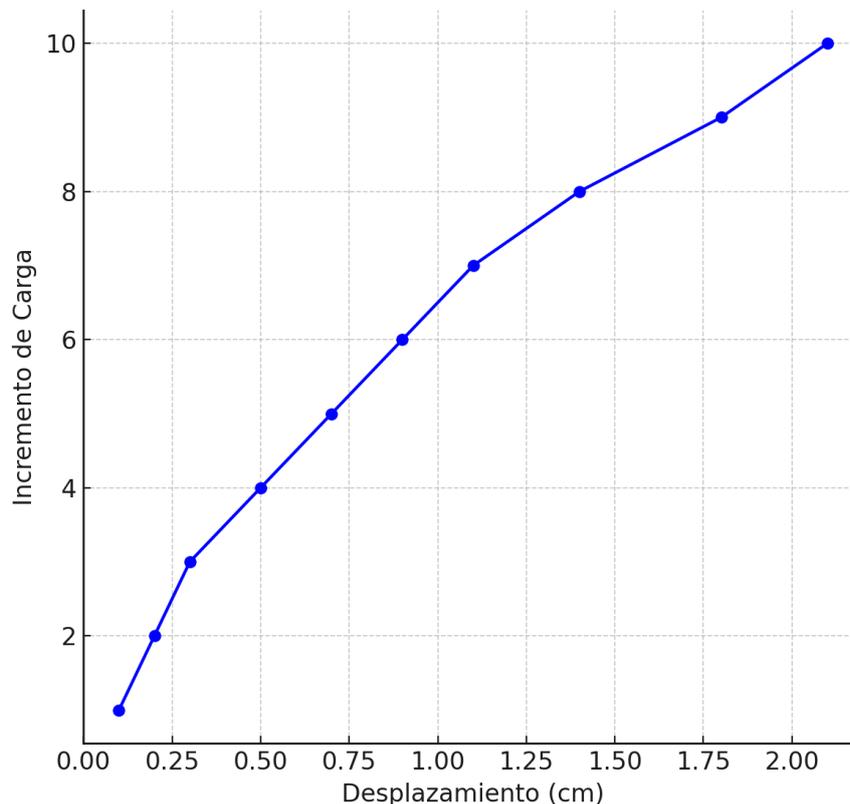
Figura 37: Desplazamiento en X-X

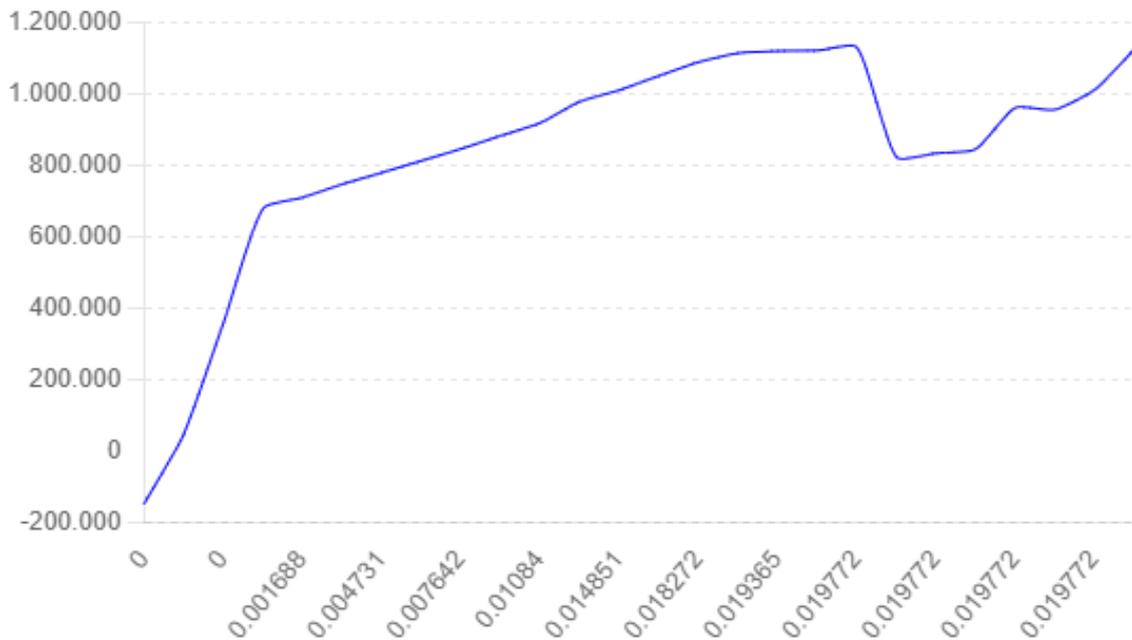
Figura 39: Momento-Rotación para la Viga

En la Figura 39, se observa un aumento rápido en el momento flector con pequeños incrementos de rotación, indicando un comportamiento elástico de la viga. A medida que la rotación continúa aumentando, el momento flector alcanza un valor máximo, señalando el inicio de la inelasticidad y la formación de rótulas plásticas. Después de este punto máximo, el momento flector se estabiliza e incluso disminuye en algunos puntos, reflejando la capacidad reducida de la viga para resistir más carga debido a la acumulación de daños. La curva muestra varias fluctuaciones, evidenciando episodios de redistribución de esfuerzos y las posibles fallas parciales antes de alcanzar un nuevo equilibrio, las cuales son indicativas de la capacidad de la viga para absorber y disipar energía a través de deformaciones inelásticas, un comportamiento deseable en estructuras sometidas a cargas sísmicas.

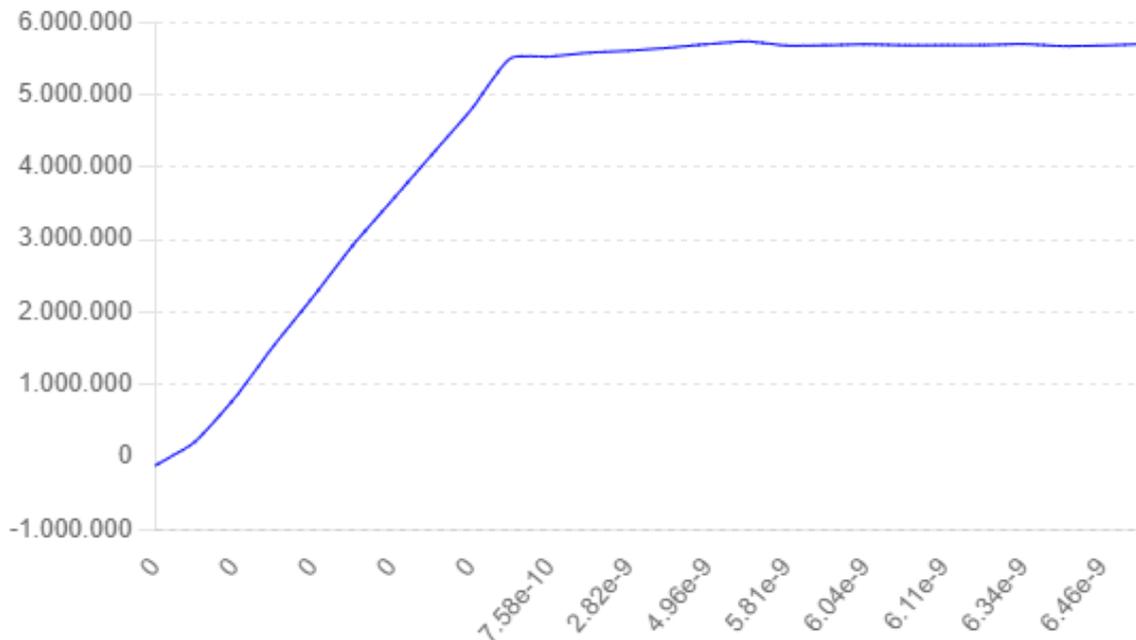
Figura 40: Momento-Rotación para la columna

La Figura 40 muestra que, al inicio, la curva refleja un rápido incremento en el momento flector con pequeñas rotaciones, indicando un comportamiento elástico. A medida que la rotación aumenta, el momento flector alcanza un valor máximo y se mantiene constante durante un intervalo significativo de rotaciones, evidenciando que la columna ha desarrollado rótulas plásticas y ha entrado en una fase de comportamiento inelástico estable, donde puede seguir soportando cargas sin un incremento significativo en el momento. La constancia del momento flector en el tramo superior de la curva indica que la columna tiene una buena capacidad de disipación de energía y redistribución de esfuerzos, características esenciales para la resistencia sísmica. La eventual estabilización del momento flector en niveles altos demuestra la capacidad de la columna para soportar grandes deformaciones antes de que ocurra el colapso.

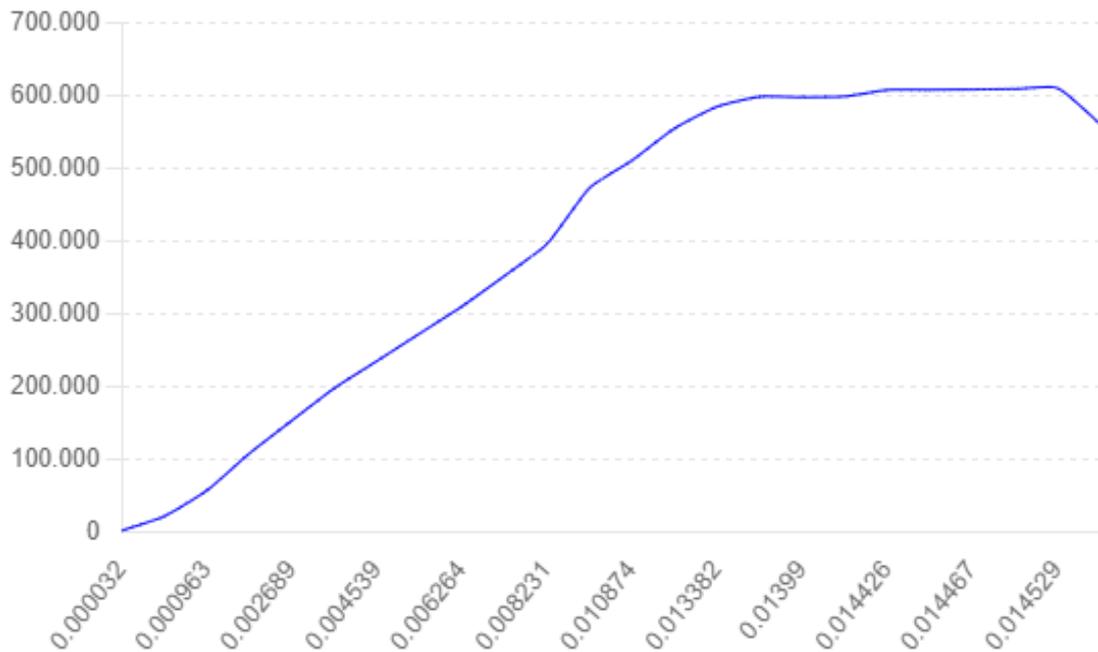
Figura 41: Momento-Rotación para placas

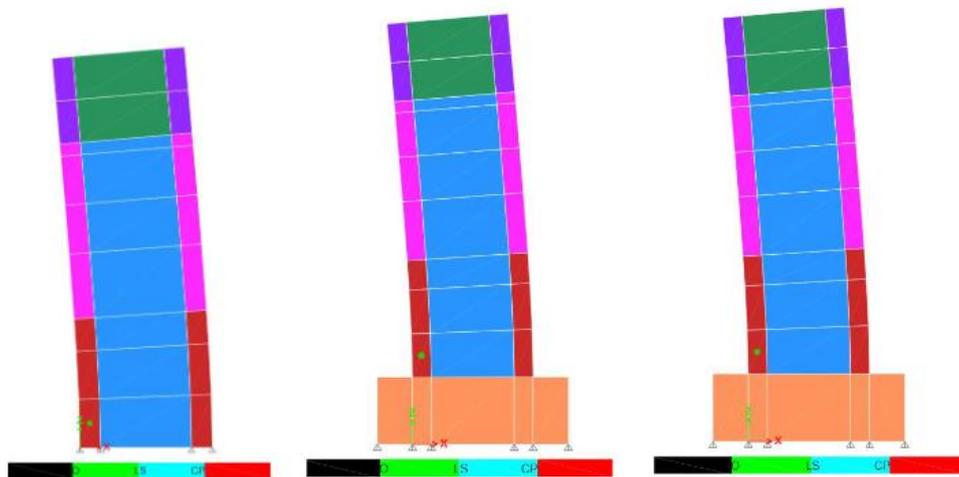
Figura 42: Formación de Rótulas Plásticas

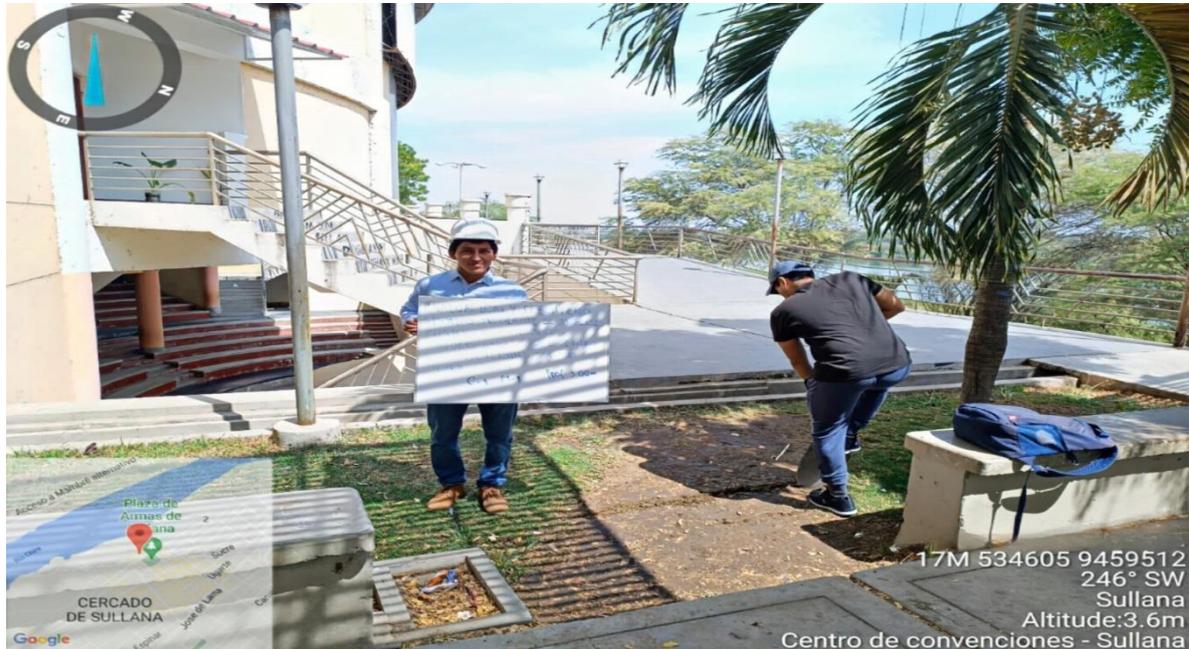
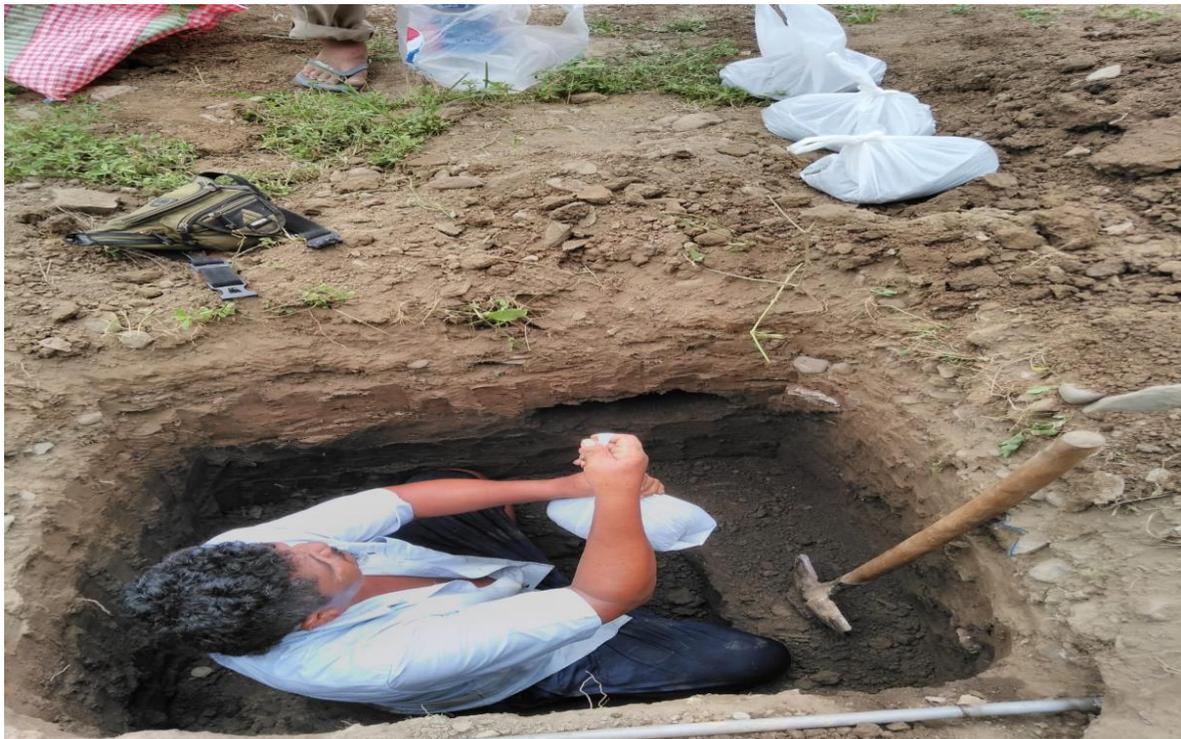
En esta imagen se observa la primera calicata, identificada como C-1, se ubicó a las coordenadas 17M 534605 9459512, con una orientación de 246° SW y una altitud de 3.6 metros. Durante este proceso, se procedió a excavar a con la barreta
