UNIVERSIDAD CÉSAR VALLEJO

**FACULTAD DE INGENIERÍA Y ARQUITECTURA
ESCUELA PROFESIONAL DE INGENIERÍA CIVIL**

**Evaluación y desempeño sísmico mediante el análisis Pushover
y métodos convencionales del Centro de Convenciones Sullana,
Piura - 2024**

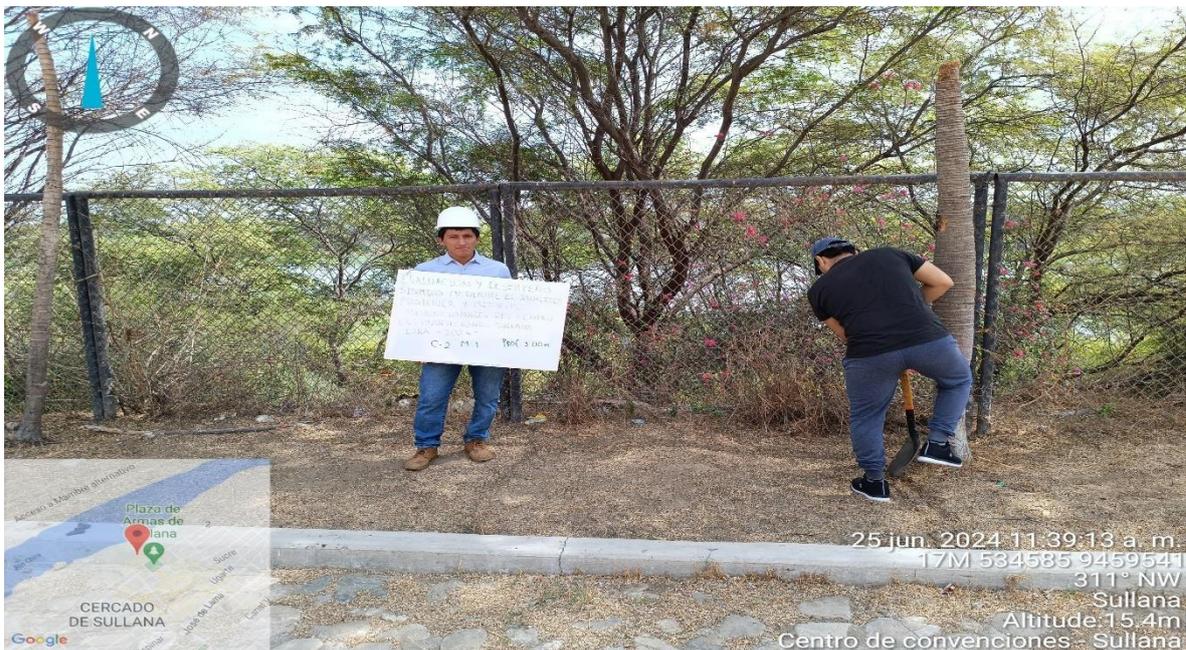
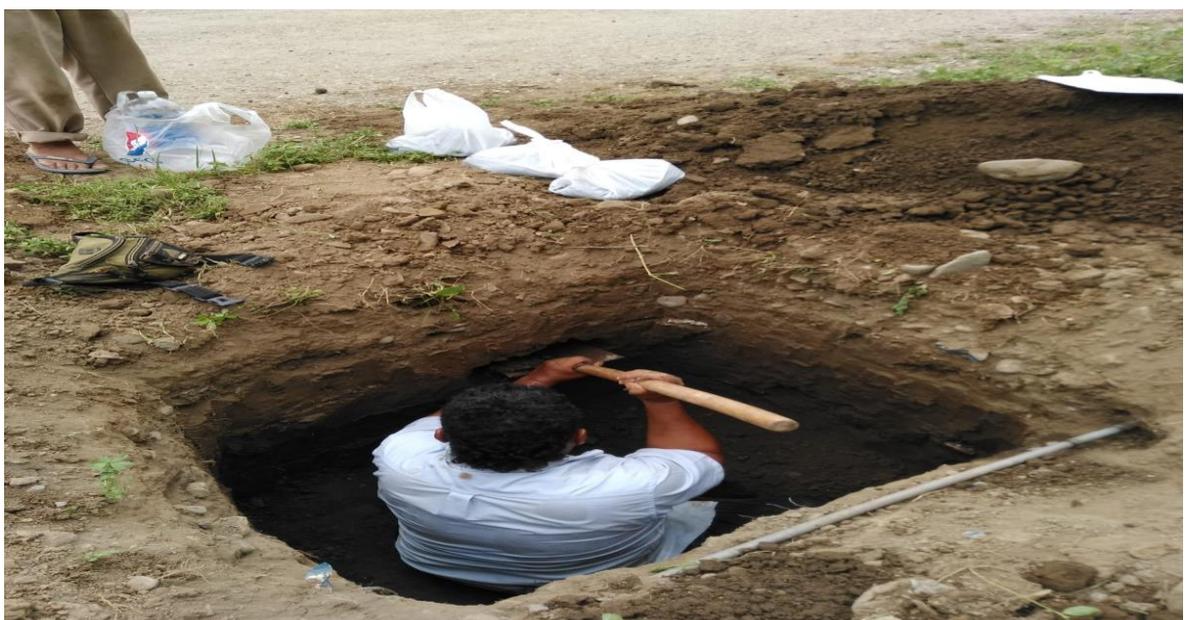
En la segunda calicata, identificada como C-2, situada en las coordenadas 17M 534585 9459542, con una orientación de 311° NW y una altitud de 16.4 metros, se llevó a cabo un procedimiento similar. La excavación manual alcanzó los 3 metros de profundidad, y las muestras de suelo obtenidas se destinaron a ensayos de laboratorio. Durante la excavación, se describieron detalladamente las características del suelo encontrado, siguiendo las normativas ASTM D-2488.
