Identificación y Evaluación de las fallas superficiales en los
pavimentos flexibles de algunas vías de la ciudad de
Barranca – 2017.

TESIS PARA OPTAR EL GRADO ACADÉMICO DE:
MAESTRO EN INGENIERÍA CIVIL CON MENCIÓN EN DIRECCIÓN
DE EMPRESAS DE LA CONSTRUCCIÓN

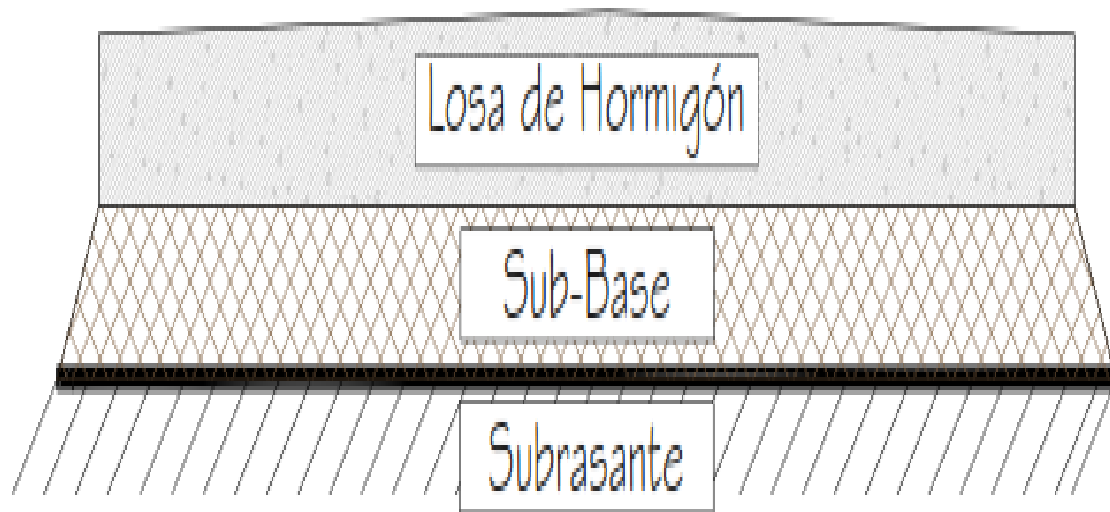
Figura 2. Sección de pavimento rígido

Pavimentos Rígidos: son pavimentos en los cuales su capa superior está compuesta por una losa de cemento hidráulico, la cual se encuentra apoyada sobre una capa de material denominada base o sobre la subrasante. En este tipo de pavimentos se pueden distinguir algunos tipos que son: hormigón simple con juntas con o sin barras de transferencia de carga, hormigón reforzado con juntas y barras de traspaso de cargas y hormigón continuamente reforzado.

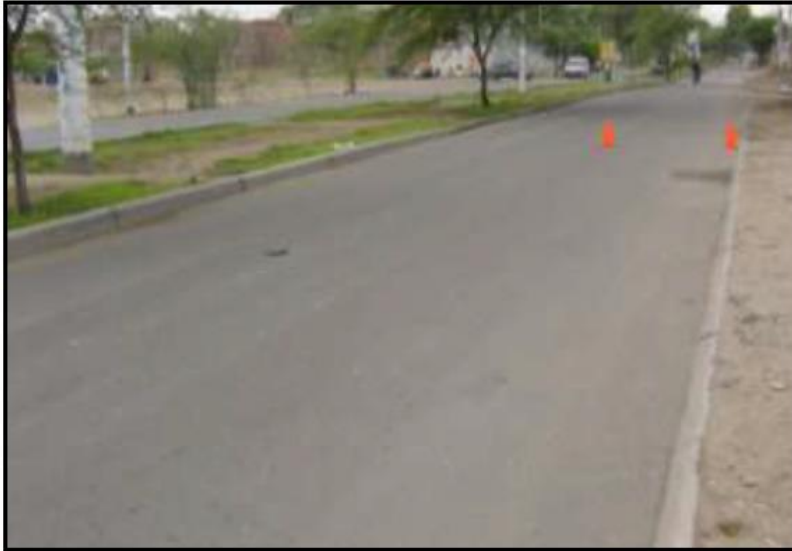
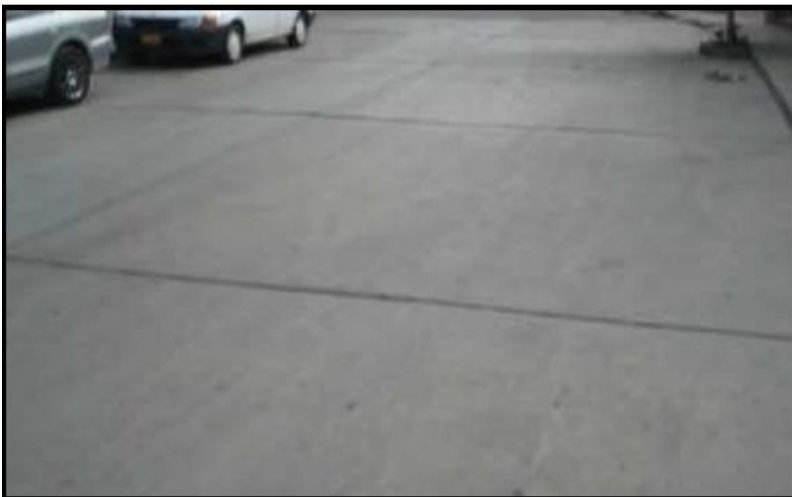
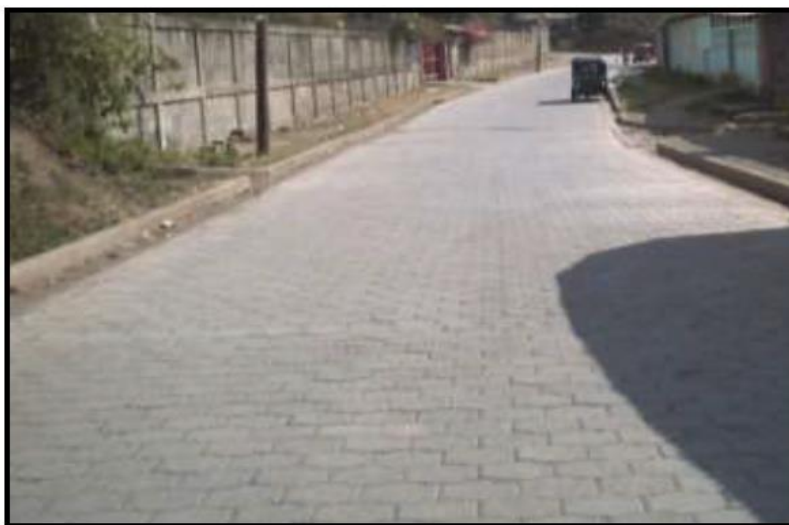
Figura 4. Clasificación de los pavimentos: flexibles, rígidos y articulados.

PAVIMENTO FLEXIBLE

PAVIMENTO RÍGIDO

PAVIMENTO ARTICULADO

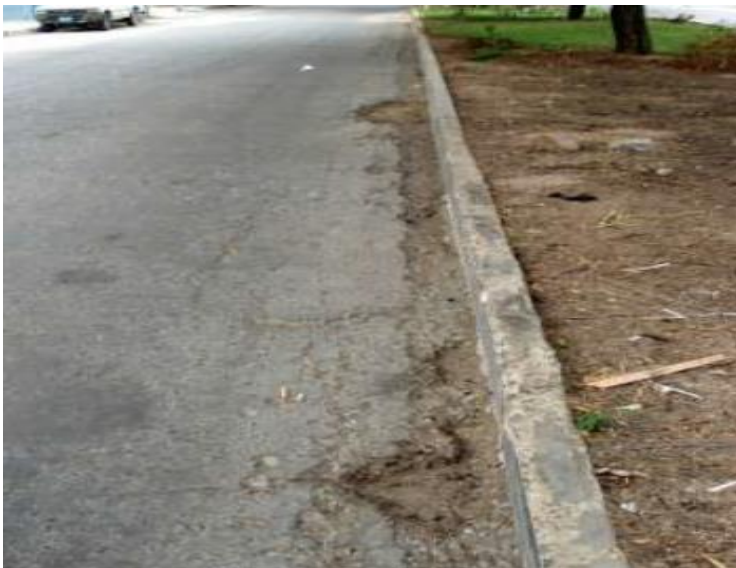
Figura 6. Fisura de borde, un tipo de falla muy común en zonas cerca de parques y bermas centrales

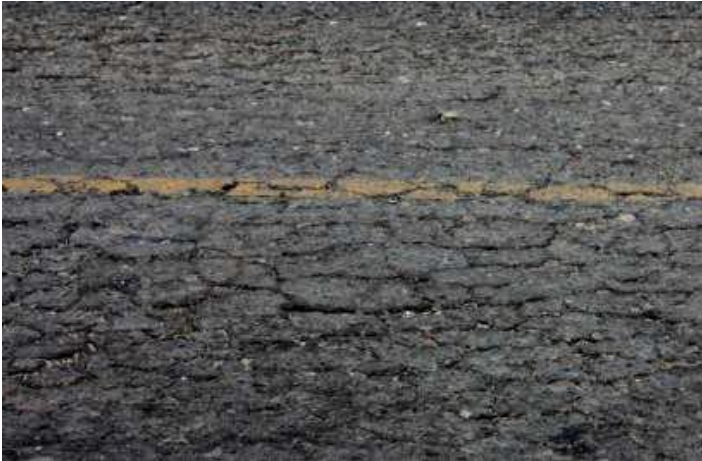
La piel de cocodrilo indica la pérdida de la capacidad estructural del pavimento, pues disminuye su capacidad de resistencia frente a sollicitaciones externas. Es por ello que sin el mantenimiento adecuado, el comportamiento del pavimento podría empeorar y podría pasar de una fisura a un desprendimiento (como por ejemplo, un bache), dañando significativamente la superficie de la vía. Ver imagen N° 2

Figura 8. Piel de Cocodrilo, falla tipo piel de cocodrilo: las fisuras se conectan unas con otras formando polígonos irregulares.

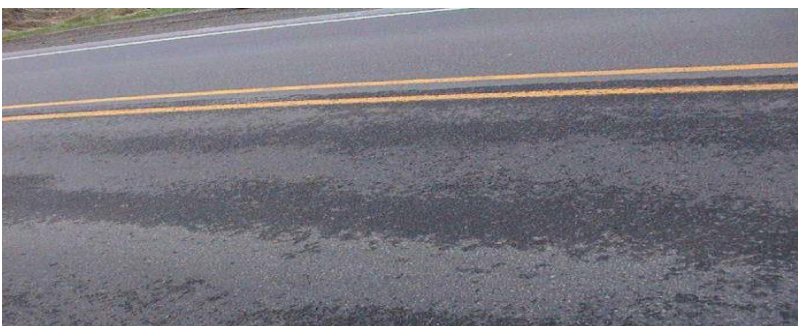
Esta falla puede ser causada por diversos factores, como: el exceso de ligante asfáltico en la dosificación (mezcla), el uso de un ligante asfáltico muy blando, la aplicación excesiva de un sello bituminoso, un deficiente porcentaje de vacíos, etc.

La exudación ocurre durante tiempo cálido, cuando el asfalto llena los vacíos de la mezcla y luego se expande en la superficie del pavimento. Debido a que el proceso de exudación no es reversible durante el tiempo frío, el asfalto se acumulará en la superficie. Ver Imagen N° 3.

Figura 9. Exudación. La exudación se evidencia a través de una película de asfalto que se extienden sobre la superficie de la pista

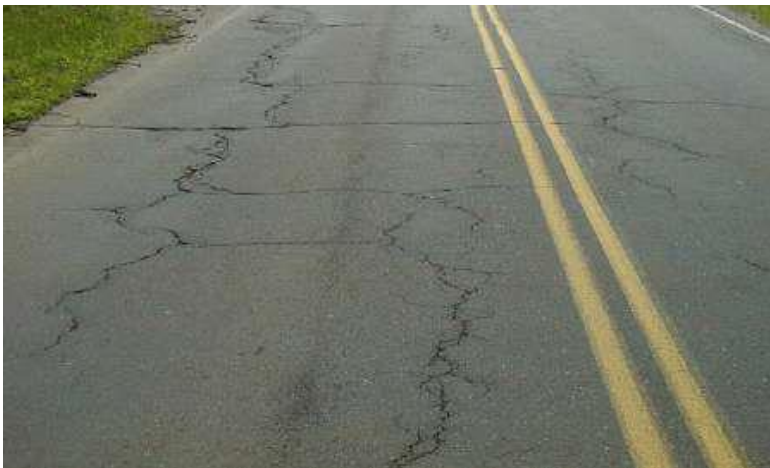
Figura 10. Fisuras en bloque

Las grietas en bloque son causadas principalmente por la contracción del concreto asfáltico y por la variación de temperatura, que origina ciclos diarios de esfuerzo / deformación unitaria. Esta falla indica que el asfalto se ha endurecido significativamente. Ver Imagen N° 4

En la figura se aprecian grietas interconectadas que forman bloques rectangulares de dimensiones variables

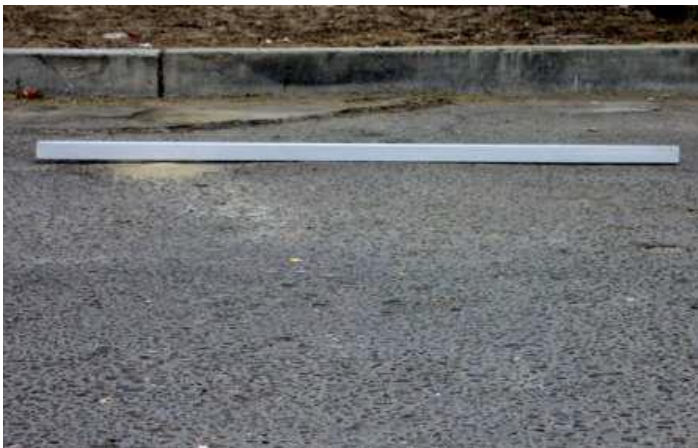
Si los abultamientos aparecen en un patrón perpendicular al flujo del tráfico y se encuentran separados unos de otros a menos de 3.00 m, la falla es denominada corrugación. En cambio, si aparecen sobre grandes áreas de la superficie del pavimento, causando grandes y largas depresiones, la falla se llama hinchamiento. Ver Imagen N° 5

Figura 11. Abultamientos y hundimientos, se señala el desplazamiento hacia arriba de la superficie del pavimento

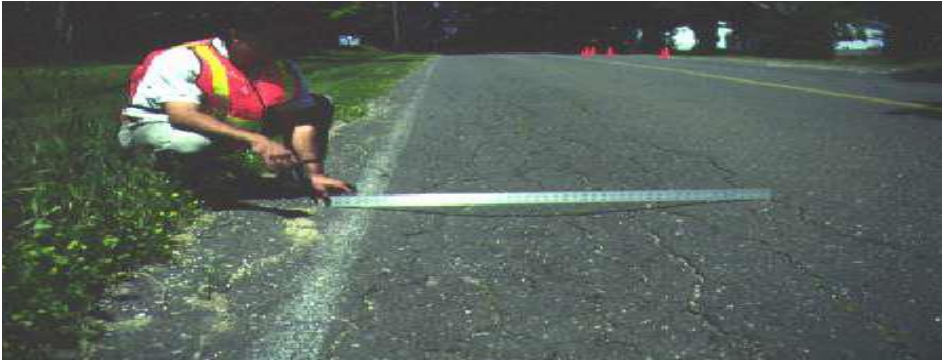
Figura 13. Depresión

Pueden causar alguna rugosidad en la superficie de la pista, y cuando son suficientemente profundas o están llenas de agua, pueden causar hidropneumático (los neumáticos de un vehículo pierden contacto con el pavimento a causa de una película de agua, eliminando así la adherencia de las ruedas con la superficie de rodadura). Imagen N° 7

El nivel del pavimento indicado, es menor al nivel del resto de la pista. Se aprecia un asentamiento considerable en la vía.

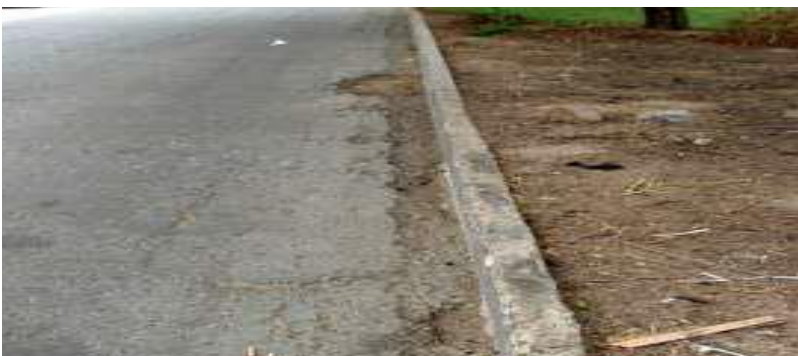
Ese tipo de falla se incrementa por la carga de tránsito y se origina debido al debilitamiento de la base o de la subrasante en áreas muy próximas al borde del pavimento, a causa de condiciones climáticas o por efecto abrasivo de arena suelta en el borde, que provoca peladuras que conducen a la desintegración.

Si el área entre la fisura y el borde del pavimento se encuentra agrietada, entonces pueden producirse desprendimientos, llegando al punto en que los fragmentos pueden removerse.

Figura 14. Fisuras de borde. Se aprecia que la grieta de borde que ha dañado severamente el borde de la vía.

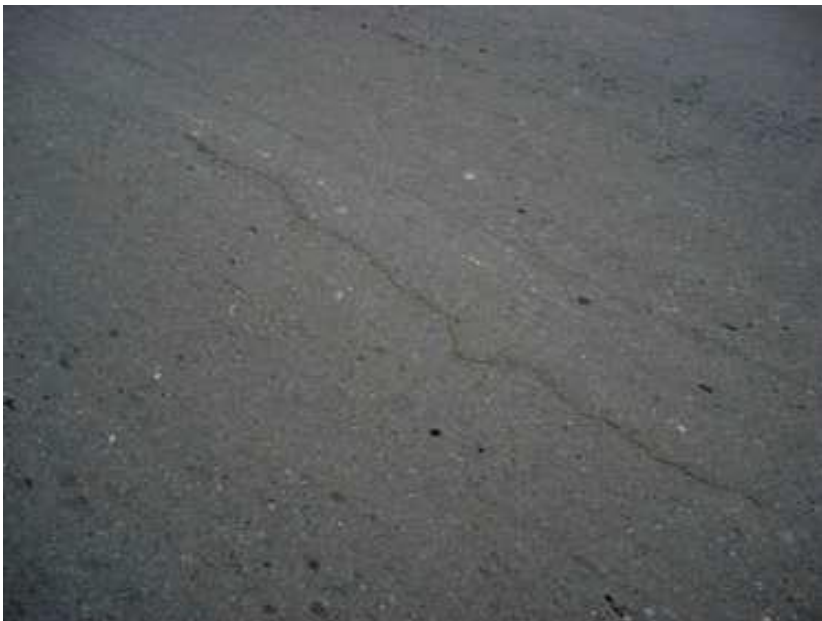
Figura 15. Fisuras longitudinales y transversales

Uso de ligantes (asfaltos) muy duros o envejecidos.

Gradiente térmico superior a los 30° C que produce ciclos de expansión - contracción de la mezcla asfáltica.

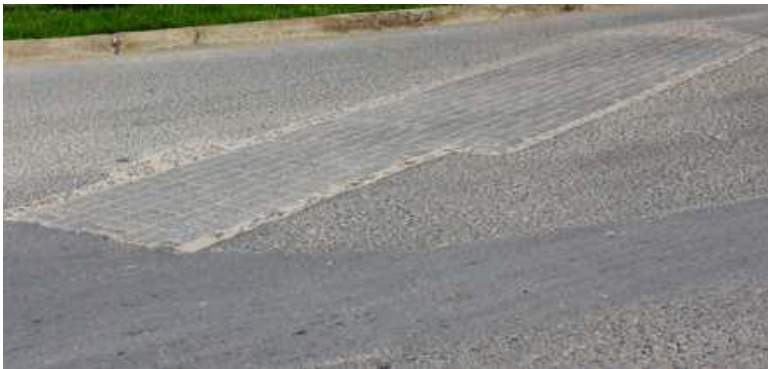
Figura 16. Parche

Los parches disminuyen el nivel de servicio de la vía, pues el comportamiento del área parchada es inferior a la del pavimento original, incluso el área adyacente al parche no se comporta tan bien como la sección original de pavimento. Ver Imagen N° 10 y 11

El área del pavimento es reemplazada por bloques de concreto

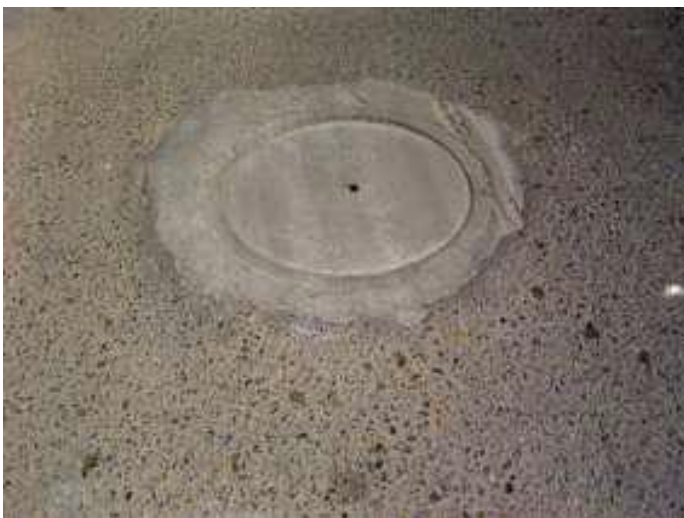
Figura 17. Parche de cortes utilitarios

Los buzones del sistema de alcantarillado, son considerados como parches de cortes utilitarios.

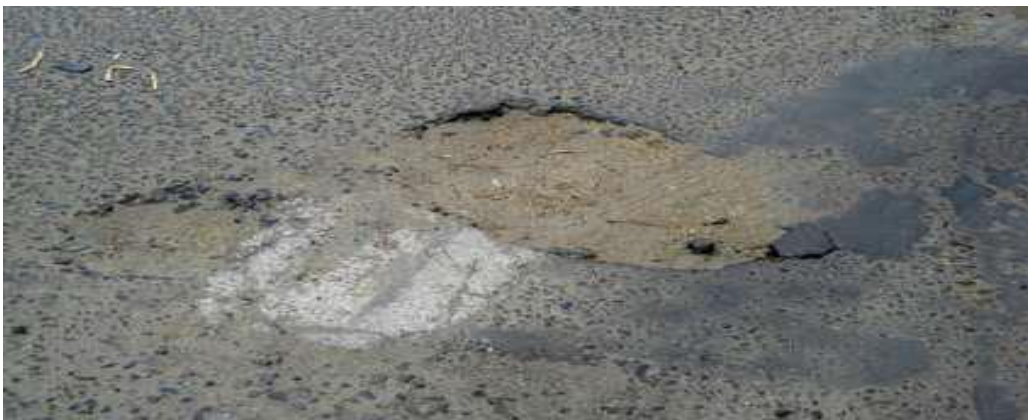
Figura 18. Baches

Subdrenaje inadecuado.

Mal diseño de las capas estructurales.

Bache encontrado en medio de la pista.22

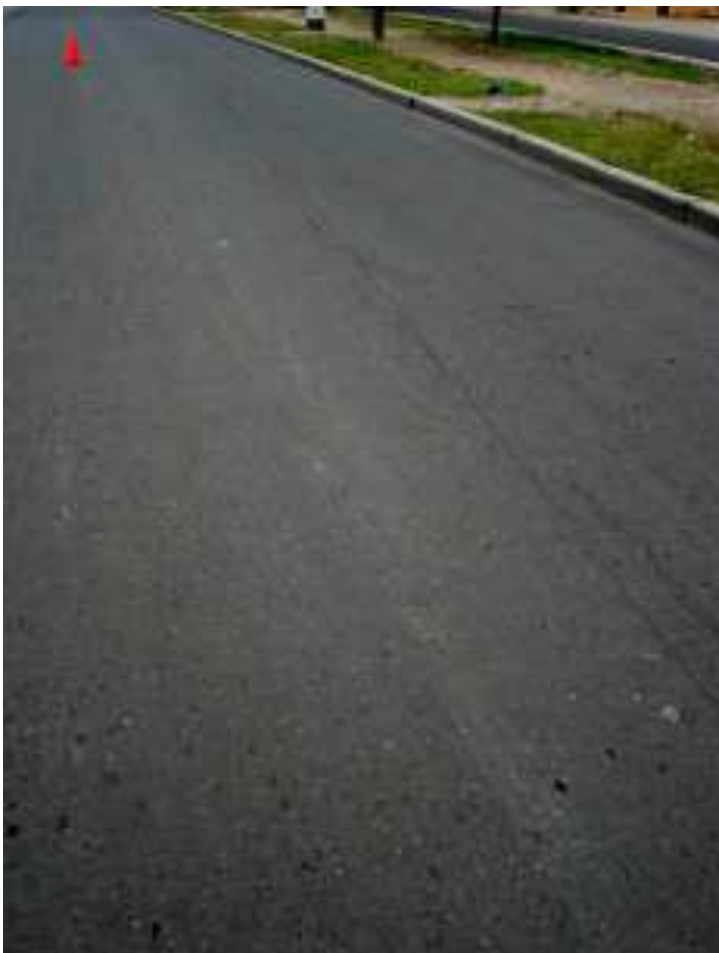
Figura 19. Ahuellamiento

Mal diseño del paquete estructural: espesores deficientes.

Mala calidad de materiales o deficiente control de calidad.

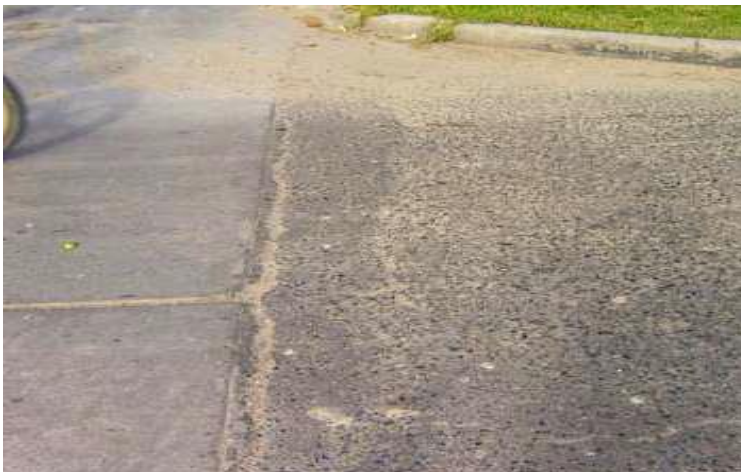
Figura 20. Desplazamiento.

Falta de confinamiento lateral.

Adherencia inadecuada por defectos en el riego de liga o de imprimación.

El corrimiento es originado por el aumento de longitud de las losas de concreto

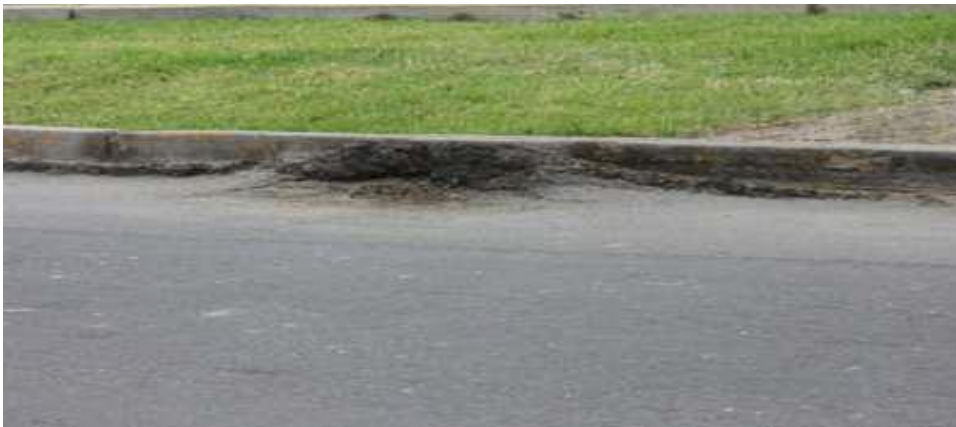
Figura 21. Hinchamiento

La causa principal de este tipo de falla es la expansión del suelo de fundación (suelos expansivos) y el congelamiento del material de la subrasante.

El hinchamiento puede estar acompañado de agrietamiento superficial.

La superficie del pavimento sufre un levantamiento, deformando el perfil de la vía

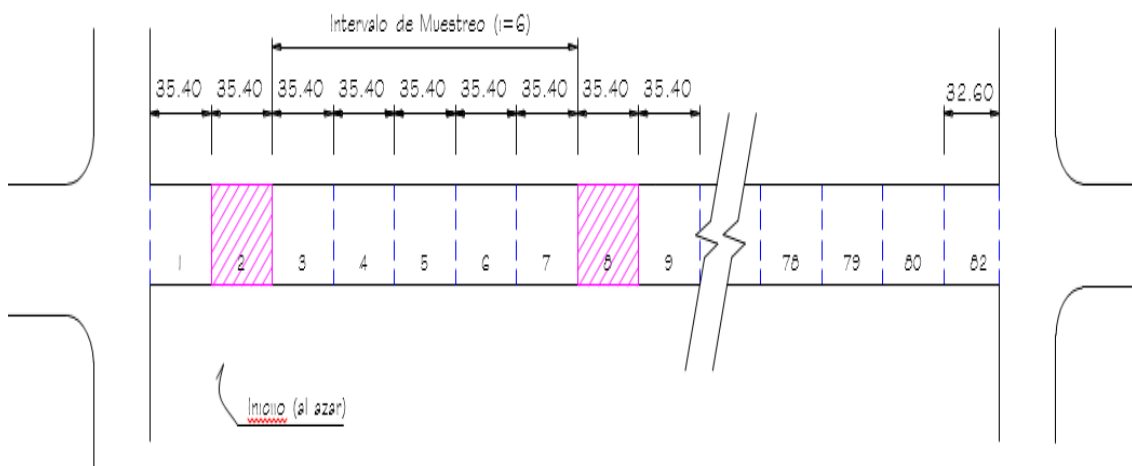
Figura 23. Ejemplo de la división en unidades de muestra para un pavimento flexible

Por lo tanto el intervalo de muestreo será igual a 6. Entonces se elige una unidad de muestra al azar, en este caso se ha adoptado 2, por lo tanto las unidades de muestreo a ser evaluadas serán 2, 8, 14, 20, etc., como se muestra en la figura 8.

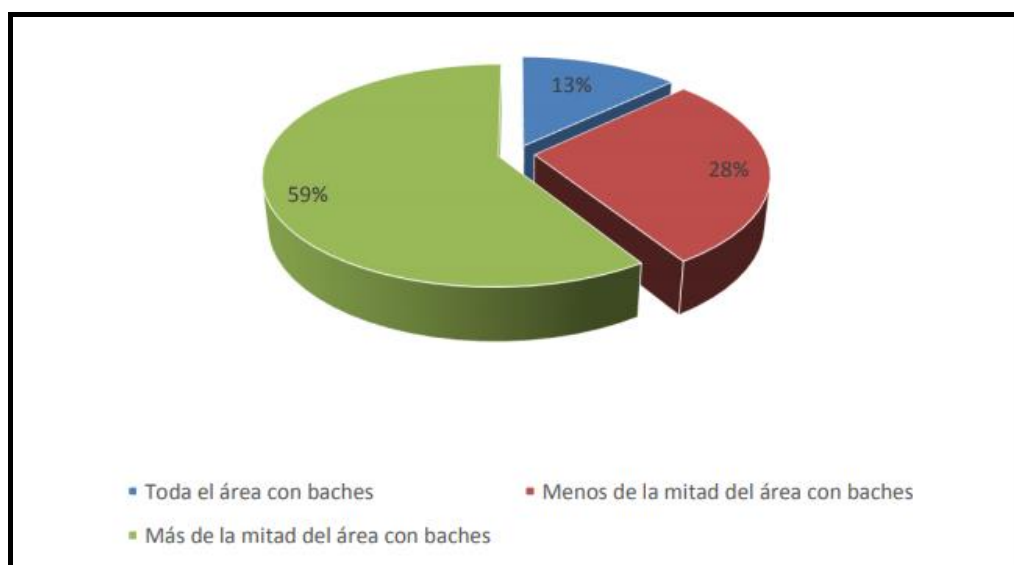
Grafico N° 2

Ahora, para la Baches, un 13% de las unidades de muestra, presentan todos los 228.75 m² de su área con baches. Un 28% de las unidades presentan esta falla en más de la mitad del área. Y por último, un 59% de las unidades de muestra tienen baches menos de la mitad de su área de pavimento. Ver gráfico 2.
