“Oferta Turística en Lima para Personas con Discapacidad Física”

**TESIS PARA OBTENER EL TÍTULO PROFESIONAL DE ADMINISTRADOR EN
TURISMO Y HOTELERIA**

Oferta Turística en Lima para Personas con Discapacidad Física, es una tesis orientada a conocer y describir comparativamente la infraestructura, necesaria para personas con discapacidad física, de los Museos del Centro Histórico de Lima. Tiene como objetivo principal identificar y evaluar la calidad de los servicios de los museos del centro histórico de Lima, en relación a sus niveles de accesibilidad. Como también determinar las causas por las que no se implementa esta infraestructura requerida y/o necesaria.

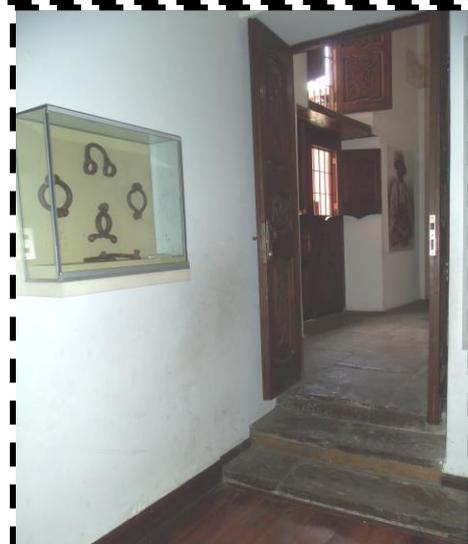
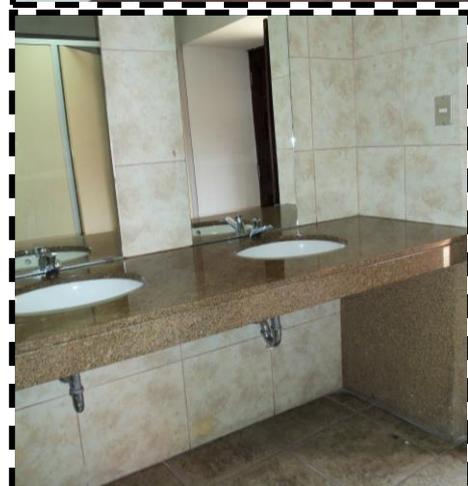
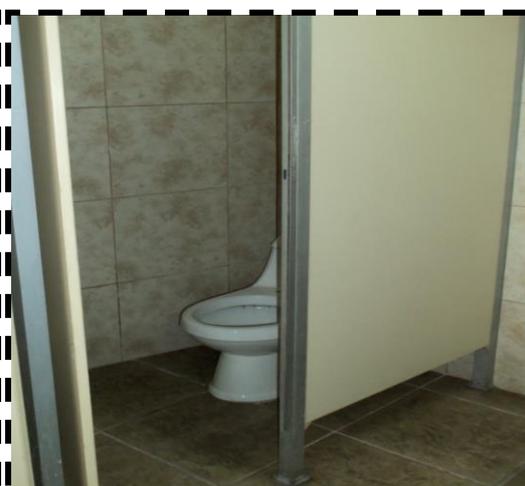
MUSEO NACIONAL AFRO PERUANO

EL MUSEO NACIONAL AFROPERUANO PRESENTA BARRERAS ARQUITECTONICAS DESDE EL INGRESO, YA QUE POSEE UNA PUERTA CON UN ESCALON, PISO APIEDRADO, ESCALONES EN LOS INTERIORES Y SERVICIOS HIGIENICOS COMUNES. DEBIDO A QUE ES UNA CASONA ANTIGUA QUE FORMA PARTE DEL PATRIMONIO CULTURAL.

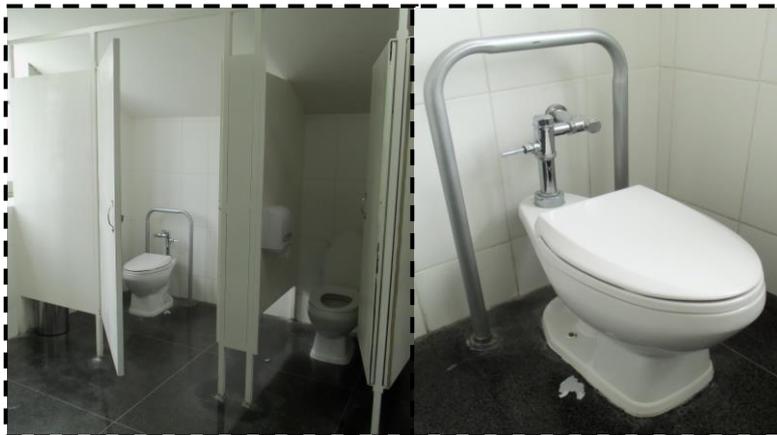
EL MUSEO DE ARTE DE LIMA CUENTA CON INSTALACIONES MODERNAS POR LO QUE CUENTA CON NIVELES DE ACCESIBILIDAD PARA PERSONAS CON DISCAPACIDAD FISICA. COMO: RAMPAS Y BARANDAS EN EL INGRESO, PUERTAS Y PASADIZOS AMPLIOS, SERVICIOS HIGIENICOS PARA DISCAPACITADOS, ESTACIONAMIENTO RESERVADO.

AUNUQUE LE FALTA COLOCAR SEÑALIZACIÓN PARA INDICAR SUS SERVICIOS ESPECIALES.

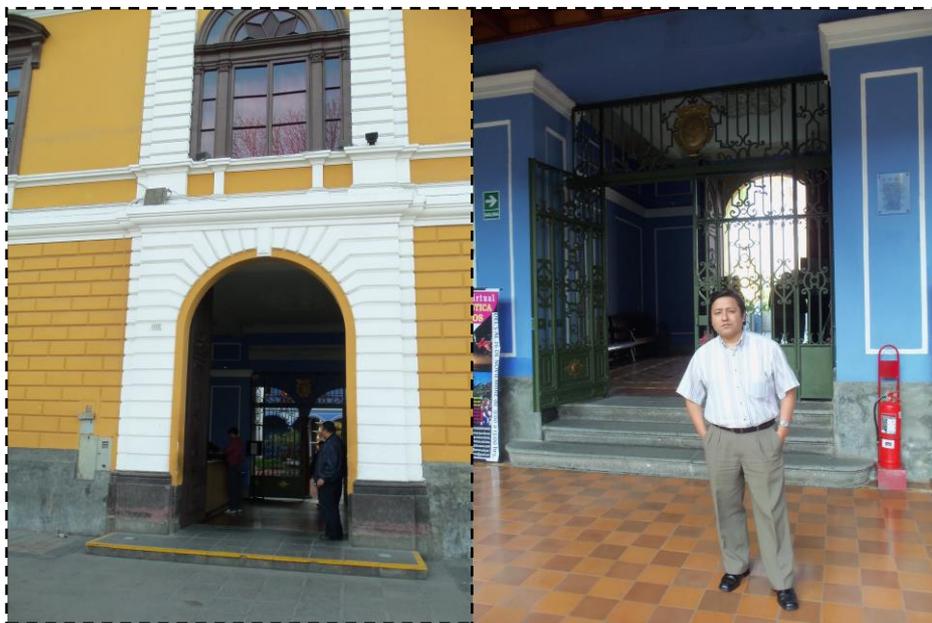
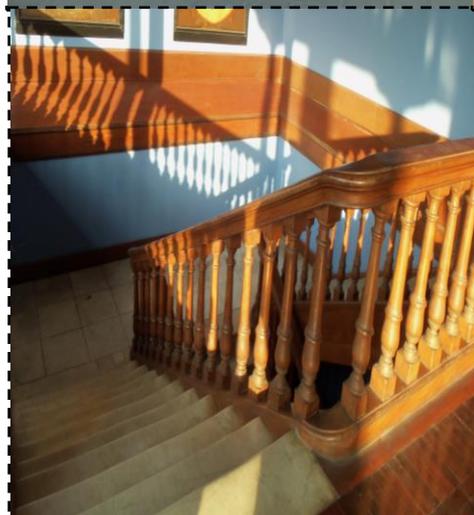
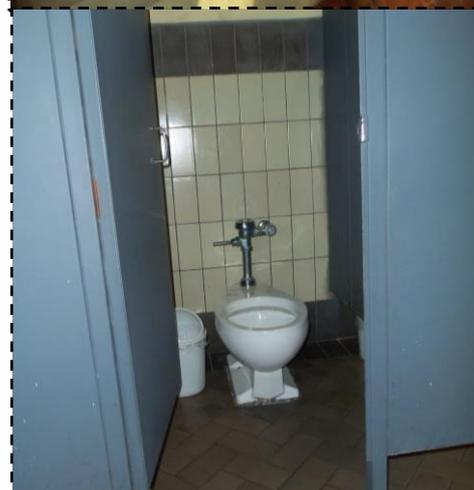
EL MUSEO DEL CENTRO
CULTURAL SAN MARCOS
CUENTA CON PUERTAS Y
PASADIZOS AMPLIOS. TAMBIEN
TIENE ESCALONES PARA EL
ACCESO A SUS DIVERS SALONES
Y NO CUENTA CON SERVICIOS
HIGIENICOS PARA
DISCAPACITADOS.

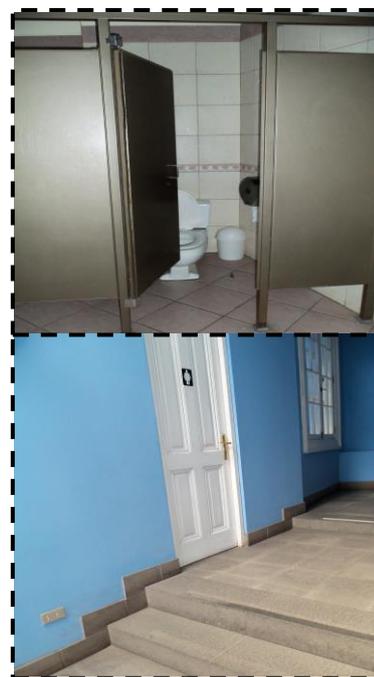
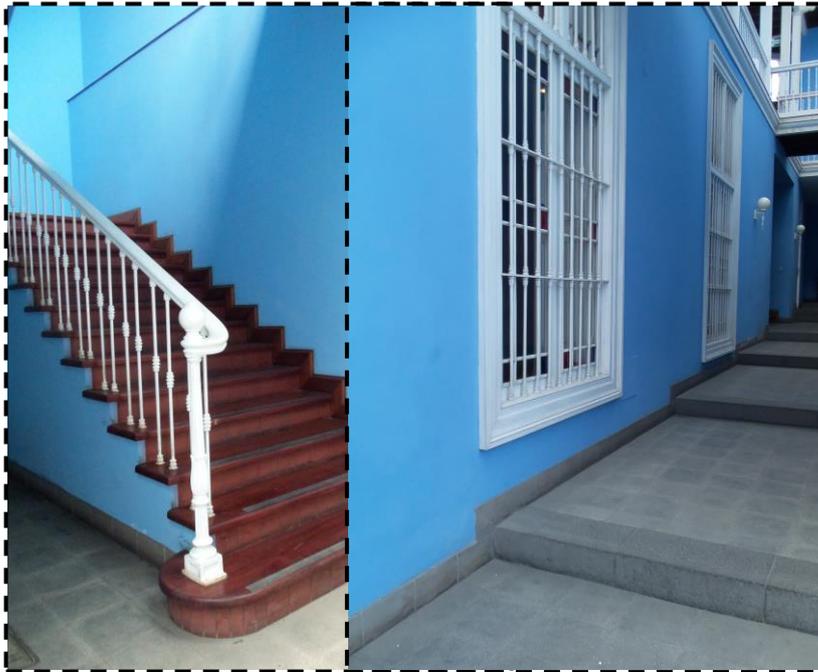
ANEXO N°10
MUSEO NUMISMÁTICO

EL MUSEO NUSMATICO CUENTA CON UNA ARQUITECTURA ANTIGUA Y MODERNA EN ALGUNOS ESPACIOS. SIN EMBARGO NO PRESENTAS NIVELES DE ACCESIBILIDAD PARA PERSONAS CON DISCAPACIDAD FISICA, YAQUE SE ACCEDE MEDIANTE ESCALONES A LAS DIVERSAS SALAS DE EXPOSICIÓN.

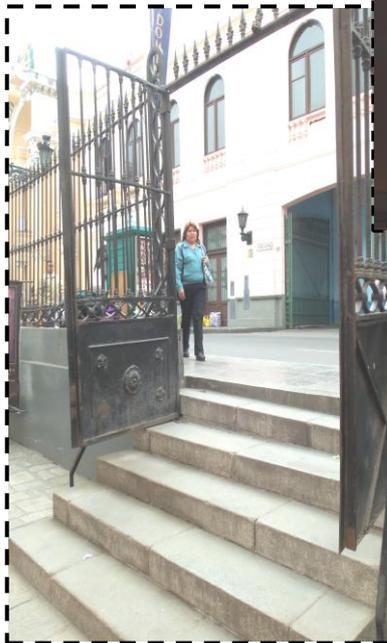
MUSEO DEL CONVENTO DE SANTO DOMINGO

LOS SERVICIOS HIGIENICOS SON TOTALMENTE ACCESIBLES YAQUE CUMPLEN CON LAS MEDIDAD NECESARIAS PARA LOS LAVATORIOS, BARRAS DE APOYO PUERTAS.

EL INGRESO AL CONVENTO ES MEDIANTE ESCALONES Y TAMBIEN EL INGRESO A LAS DIVERSAS AREAS DEL MUSEO. AUNQUE SE DEBE RESALTAR QUE CUENTAN CON UNA SILLA DE RUEDAS PARA SER USADO EN CASO DE RECIBIR A PERSONAS DISCAPACITADAS.

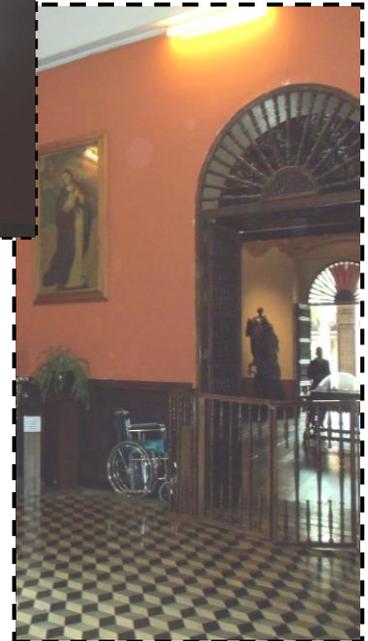
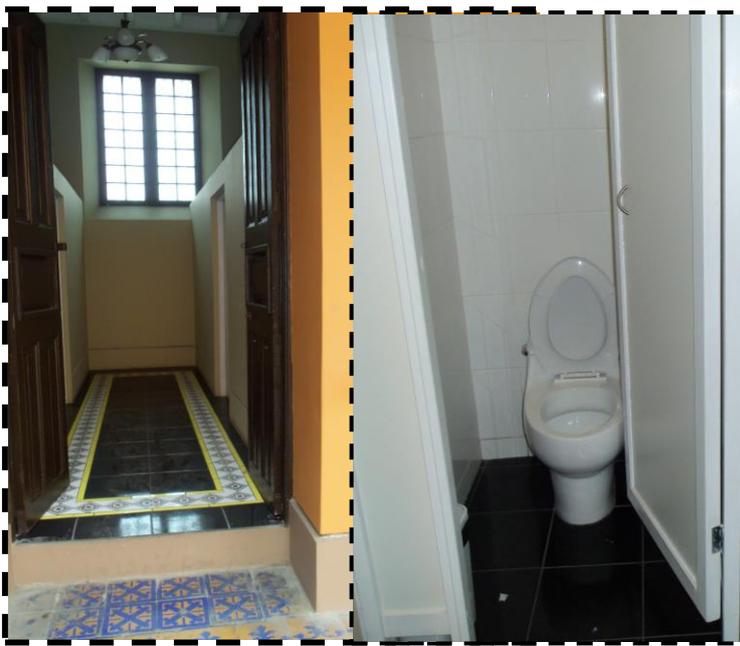
LOS SERVICIOS HIGIÉNICOS NO ESTAN ADAPTADOS PARA EL INGRESO DE PERSONAS DISCAPACITADAS, YAQUE CUENTAN CON UN ESCALÓN EN EL INGRESO Y NO CUMPLEN CON LAS MEDIDAS REQUERIDAS PARA EL INGRESO, NI LOS ACCESORIOS COMO LAS BARRAS DE APOYO.

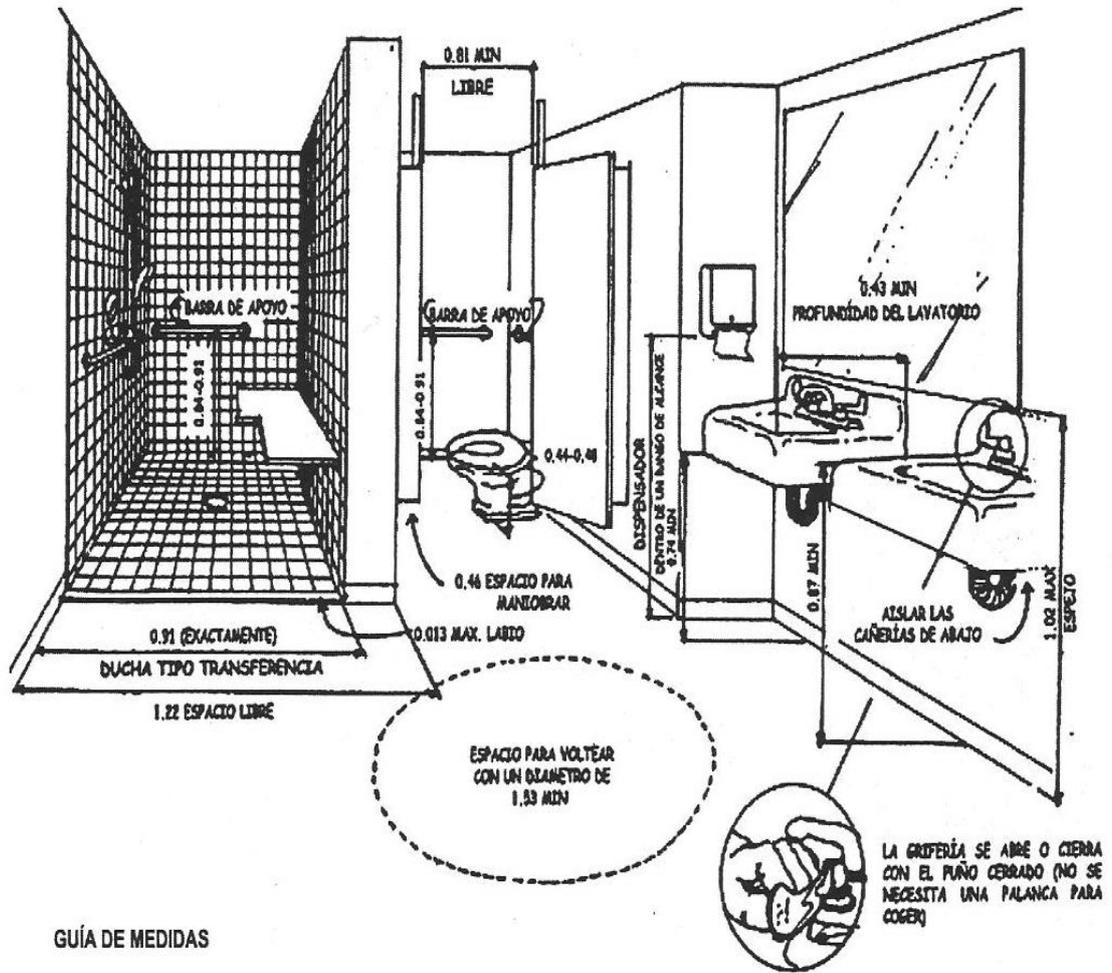
ANEXO N°14

MEDIDAS REQUERIDAS EN LOS SERVICIOS HIGIENICOS

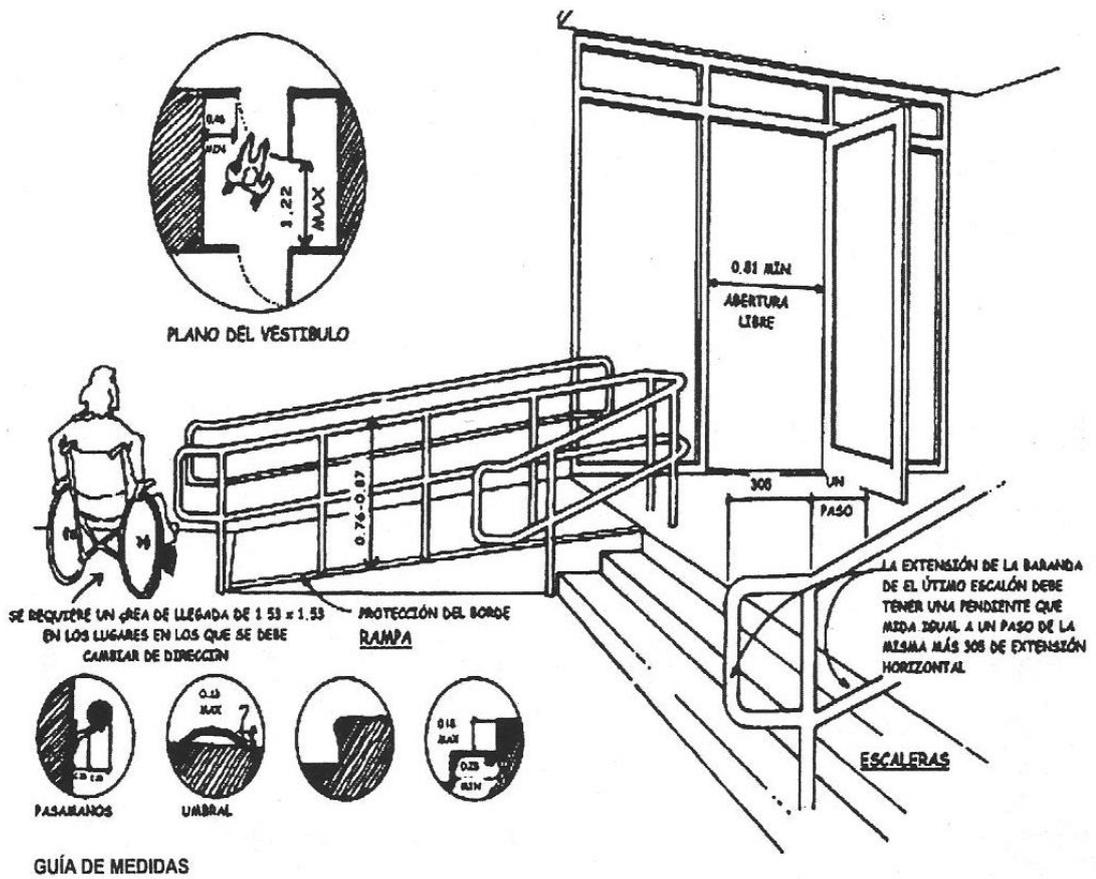
ANEXO N°15

MEDIDAS REQUERIDAS EN LA PUERTA DE INGRESO
