**FACULTAD DE INGENIERIA
ESCUELA PROFESIONAL DE INGENIERIA
CIVIL**

**“ESTUDIO PARA EL MANTENIMIENTO PERIODICO DE LA
CARRETERA JAUJA-RICRAN EN EL DESVIO DE TAMBILLO EN
EL 2017”**

Ingeniero Civil

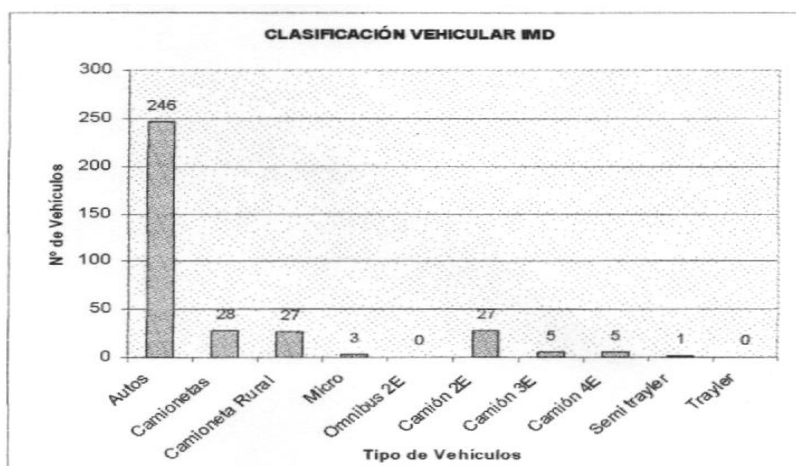
Grafico 2: En el grafico se da la clasificación vehicular IMD

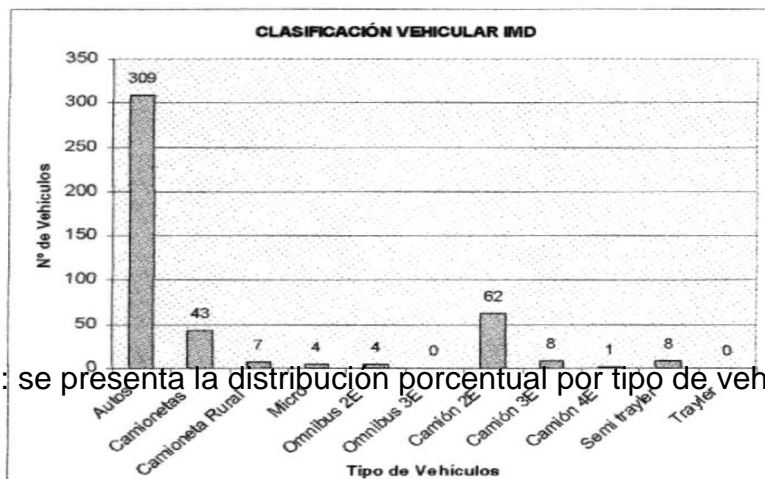
Gráfico 4: se da la clasificación vehicular IMD

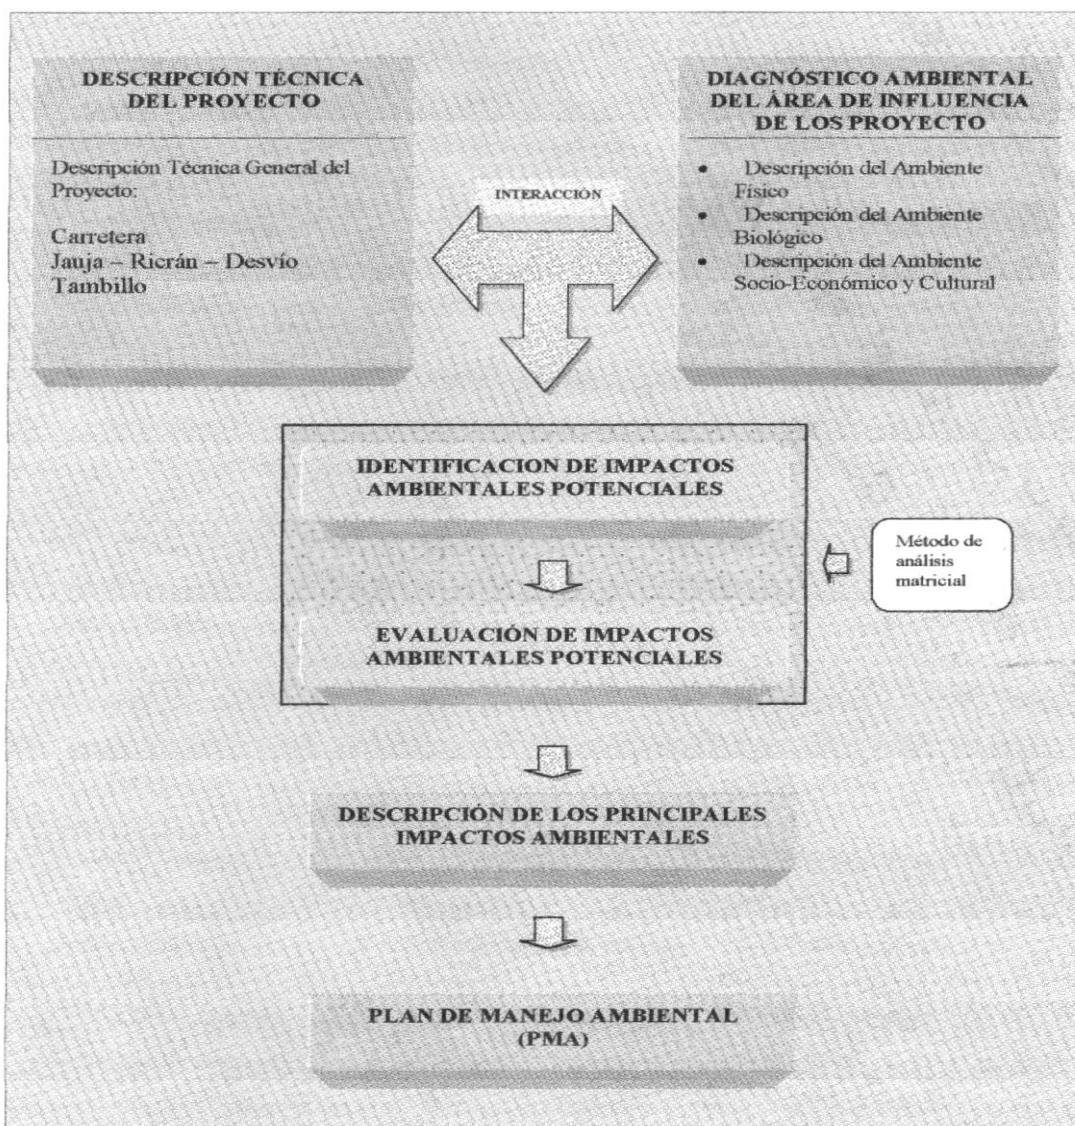
Grafico 6: Secuencia de la Evaluación del Impacto Ambiental preventivo.

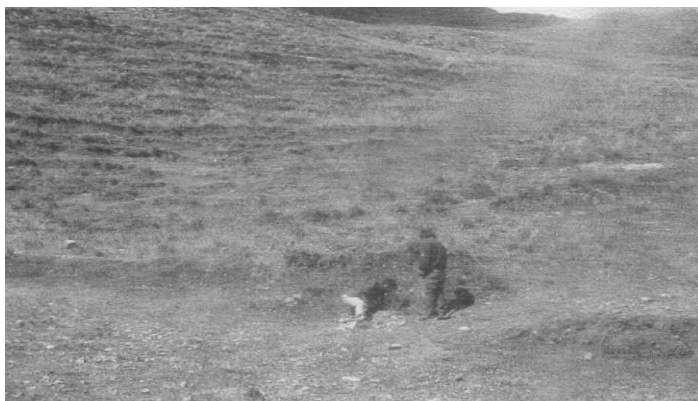
Grafico 7: Vista donde se observa el emplazamiento de la calicata en la cantera Km.35+0000.

CANTERA	km 35+000
Ubicación	km 35+000
Lado	Lado Derecho
Coordenadas	(443000, 8724000)
Acceso	Existe acceso vehicular
Distancia	80m.
Periodo de utilización	Abril - Agosto
Potencia	20,000 m3.
Uso	Afirmado
Rendimiento	80%
Equipo de Explotación	Convencional

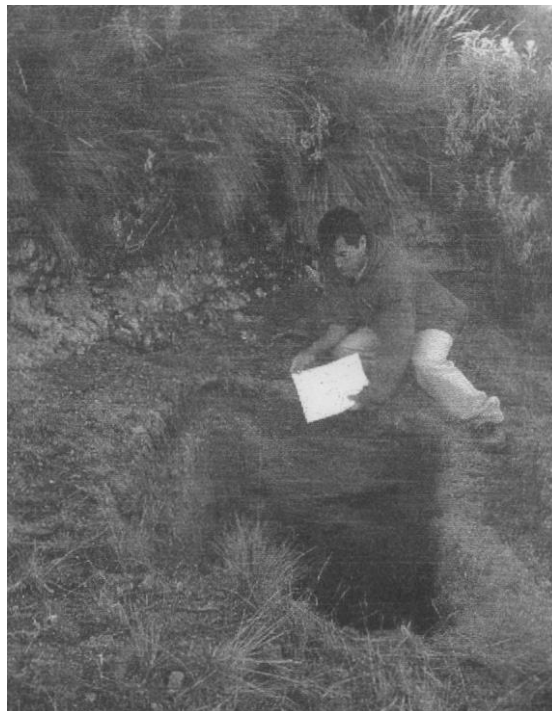
Grafico 8: Vista donde se observa el emplazamiento de la calicata en la cantera Km. 18+450

CANTERA	km 35+000
Ubicación	km 18+450
Lado	Lado izquierdo
Coordenadas	(446556 8710839)
Acceso	Existe acceso vehicular
Distancia	60m.
Periodo de utilización	Abril-Agosto
Potencia	20,000 m3.
Uso	Afirmado
Rendimiento	90%
Equipo de Explotación	Convencional

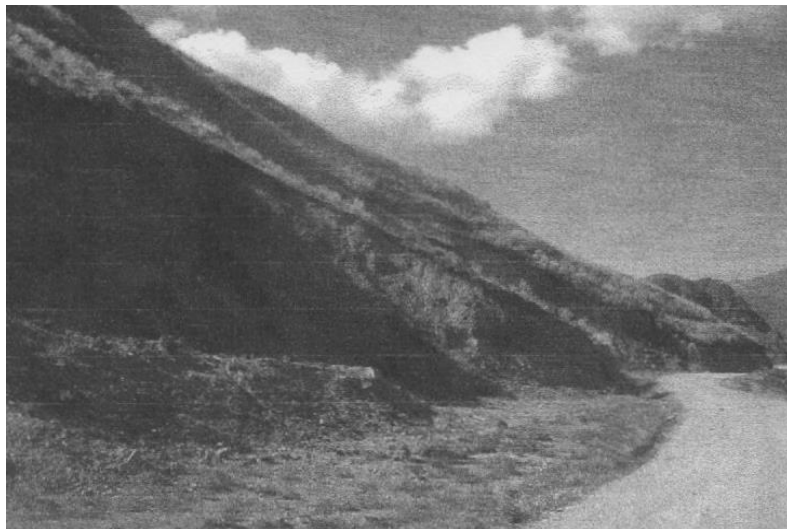
Grafico 9: Vista del talud de la cantera km 15+ 100.

CANTERA	km 35+000
Ubicación	Km 15+100
Lado	Lado izquierdo
Coordenadas	(446417,8709842)
Acceso	Existe acceso vehicular.
Distancia	Distancia de eje vía a cantera 30 m.
Periodo de utilización	Abril – Agosto
Potencia	La potencia estimada es de 25000 m3. Afirmado
Uso	90%
Rendimiento	Convencional
Equipo de Explotación

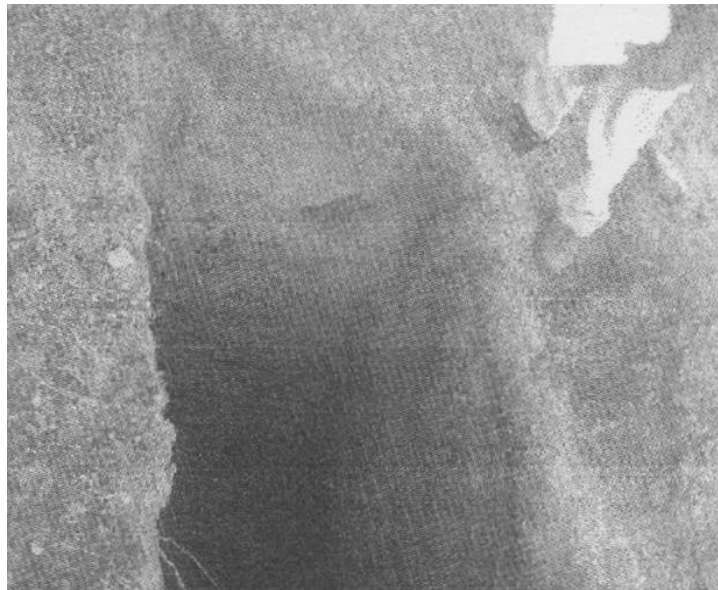
Grafico 10: Vista donde se observa la estratigrafía de las calicatas en la cantera Km.27+800.

CANTERA	km 35+000
Ubicación	Km 27400
Lado	Lado izquierdo
Coordenadas	(446360,8718080)
Acceso	Costado de vía de fácil acceso.
Distancia	Distancia de eje vía a cantera 30 m.
Periodo de utilización	Abril-Agosto
Potencia	La potencia estimada es de 10,000 m3.
Uso	Afirmado
Rendimiento	90%
Equipo de Explotación	Convencional

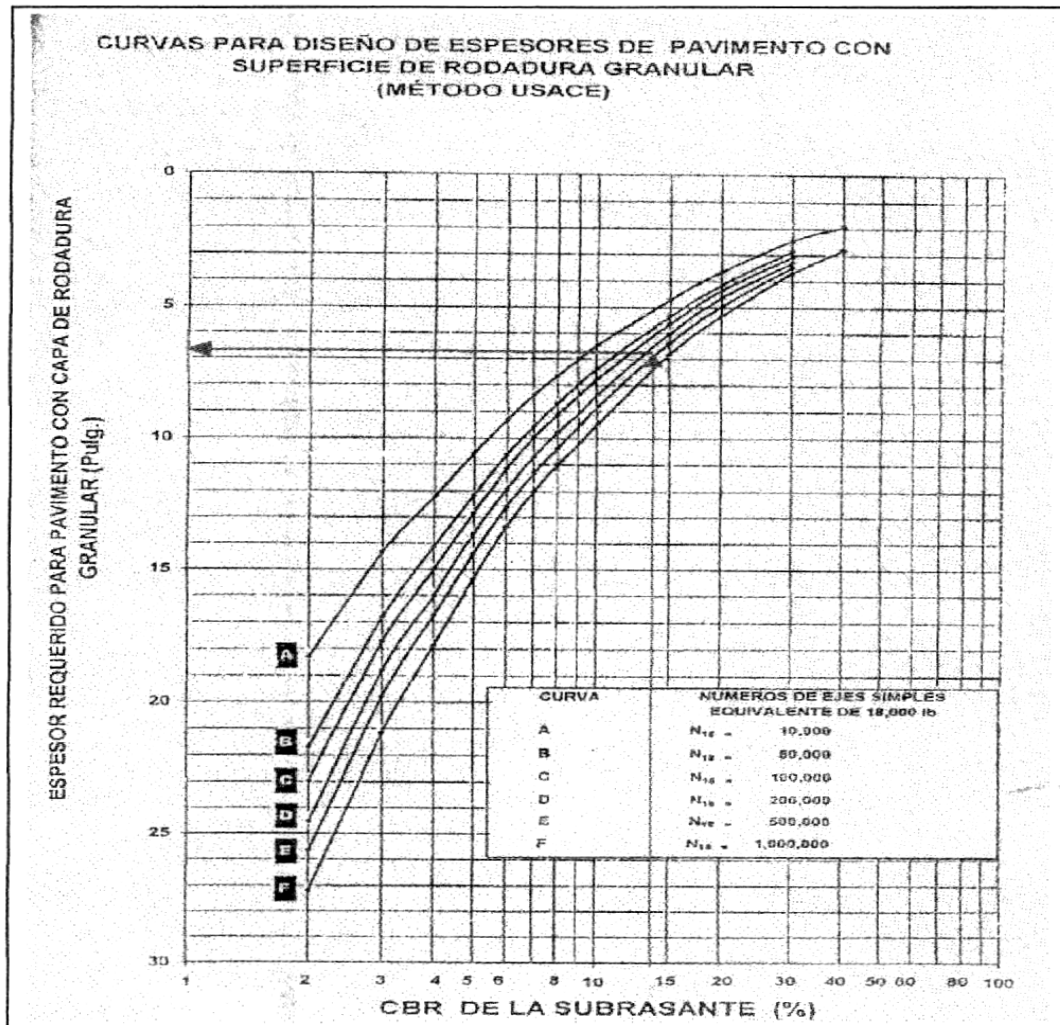
Grafico 11: NOMOGRAMA DE DISEÑO DE PAVIMENTOS - METODO USACE

Este tramo presenta como material de sub-rasante un relleno contaminado de un espesor variable de aproximadamente 0.60 mt el cual se recomienda escarificar, perfilar y compactar, para luego colocar la capa de rodadura en un espesor de 0.20 mt de material de afirmado en toda su extensión.

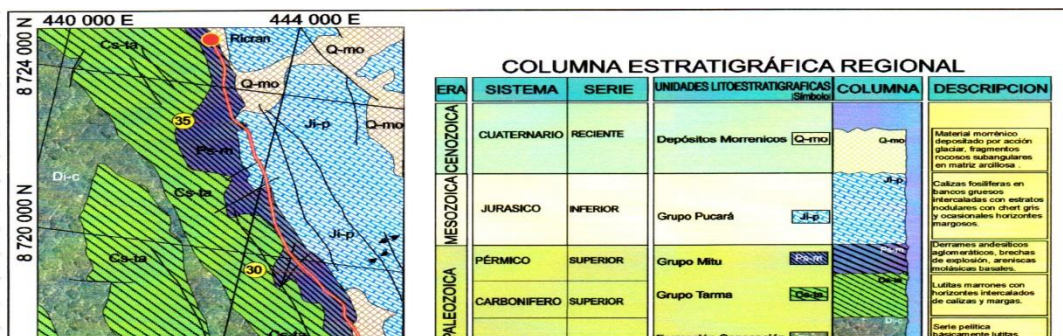
Grafico 12: Plano Geológico Regional

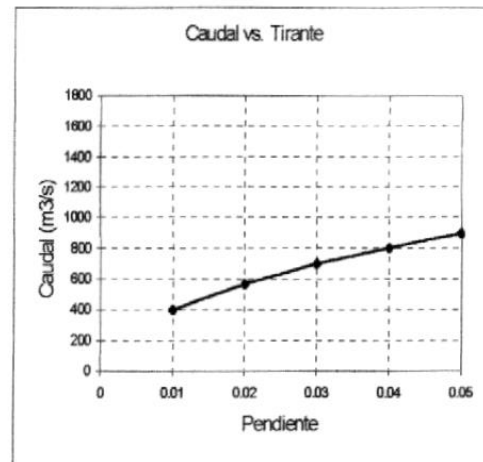
Grafico 13: Calculo hidráulico de la capacidad de las cunetas triangulares

Ze= 0.5		Zi= 2		n= 0.023			
H (m)	bl (m)	y (m)	A (m)	P (m)	R (m)	S	Q (lt/s)
0.40	0.10	0.30	0.113	1.006	0.112	0.010	113.7
0.40	0.10	0.30	0.113	1.006	0.112	0.020	160.7
0.40	0.10	0.30	0.113	1.006	0.112	0.030	196.8
0.40	0.10	0.30	0.113	1.006	0.112	0.040	227.3
0.40	0.10	0.30	0.113	1.006	0.112	0.050	254.1
0.40	0.10	0.30	0.113	1.006	0.112	0.060	278.4
0.40	0.10	0.30	0.113	1.006	0.112	0.070	300.7
0.40	0.10	0.30	0.113	1.006	0.112	0.080	321.5
0.40	0.10	0.30	0.113	1.006	0.112	0.090	341.0
0.40	0.10	0.30	0.113	1.006	0.112	0.100	359.4
0.40	0.10	0.30	0.113	1.006	0.112	0.110	376.9
0.40	0.10	0.30	0.113	1.006	0.112	0.120	393.7
0.40	0.10	0.30	0.113	1.006	0.112	0.130	409.8
0.40	0.10	0.30	0.113	1.006	0.112	0.140	425.2
0.40	0.10	0.30	0.113	1.006	0.112	0.150	440.2
