Reducción de costos en mantenimiento aplicando modelo de gestión para la
conservación vial en la carretera Lima – Canta, 2017

Tramo: Santa Rosa de Quives – Canta

TESIS PARA OBTENER EL TÍTULO PROFESIONAL DE:

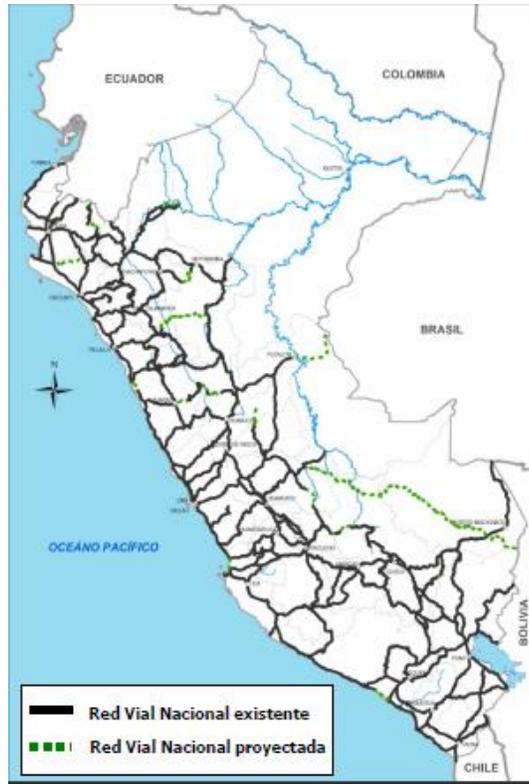
En el Perú actualmente nuestra red Vial Nacional, tiene una longitud alrededor de 23,072 km. de carreteras existentes y 2,458 km. futuras a proyecto. La cual está conformada por 120 Rutas divididos en: 3 Ejes Longitudinales, 20 Ejes Transversales, variantes y ramales en proyecto como lo indica el (Ministerio de Transportes y comunicaciones, 2011, p.21).

Figura 1. Composición de la Red Vial Nacional

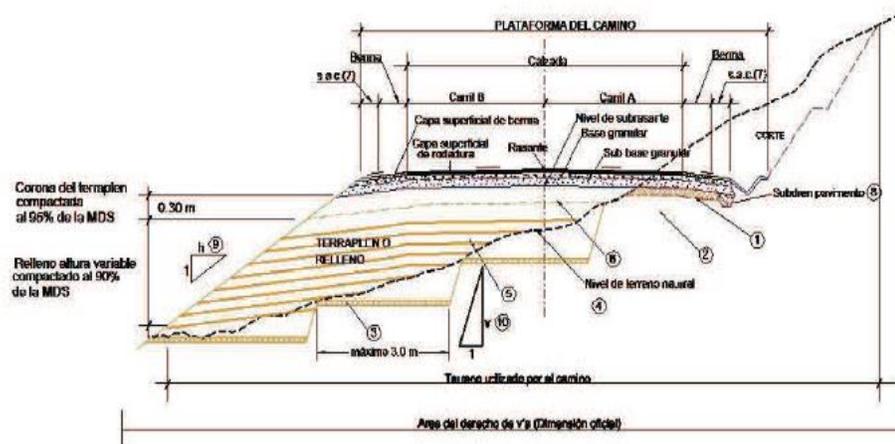
Figura 2. Sección típica de la infraestructura del camino

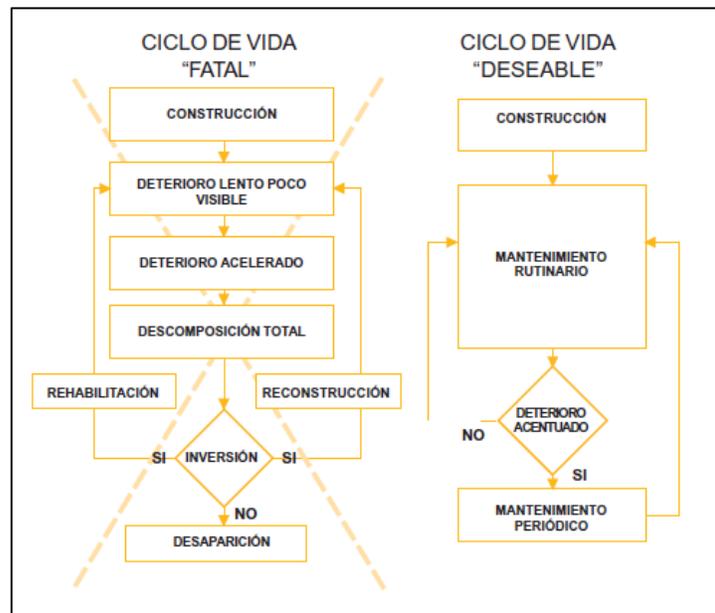
Figura 3. Diagrama de flujo del ciclo fatal y deseable

El nuevo enfoque se basa en aplicar desde un punto de vista técnico – económico, “intervenciones viales rutinarias con el propósito de evitar que se produzca su deterioro prematuro y efectuar intervenciones periódicas para recuperar las condiciones viales afectadas por el uso de las vías” (Ministerio de Transportes y Comunicaciones, 2007, p.11).

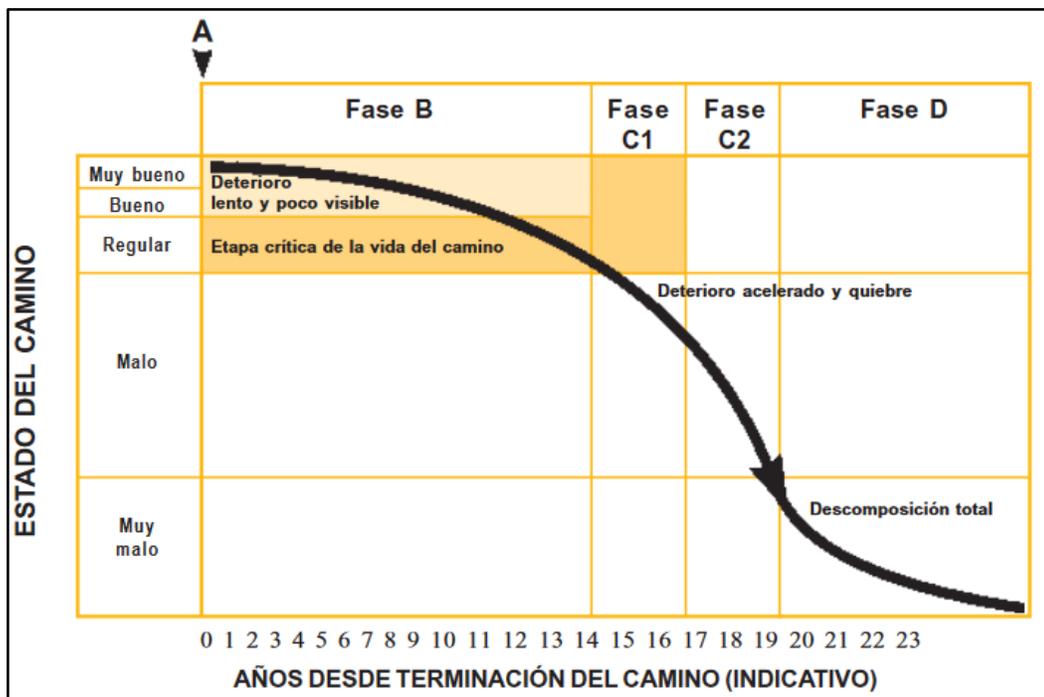
Los caminos están expuestos a sufrir el proceso de deterioro permanente debido a agentes que actúan sobre ellos como el agua, gravedad en taludes, el tráfico, etc., ya sea en menor o mayor medida, pero haciendo hincapié una vez más que este es permanente, el cual termina mostrando a la vía en un estado de deterioro, llevándolo hasta convertirlo en intransitable. Por lo mencionado, se ve que es necesario, la implantación del mantenimiento no como una acción que puede ser aplicada en cualquier momento, sino en el conjunto de acciones que se ven sostenidas a través del tiempo, para poder prevenir los efectos de los mencionados agentes. En contraste con la realidad, lo que hacen los encargados de la conservación vial es solo atender las fallas de emergencia o las más graves o ciertamente visibles basados en las asignaciones que resultan ser insuficientes, debido a ello las obras logran ser atrasadas dando como consecuencia un escenario de rehabilitar o reconstruir las vías, lo cual conlleva a mayores gastos. De acuerdo con (Menéndez, 2003, p. 4) Es así como se muestra las cuatro fases del ciclo fatal de los caminos:

Figura 4. Condición de la vía sin mantenimiento

Es cuando es apenas terminado el periodo de ejecución de la vía para entrar en funcionamiento. En ciertos casos en condiciones óptimas y en otras con defectos.

Fase B: Deterioro lento y poco visible

Fase C: Deterioro acelerado

Luego de ya muchos años, la superficie de rodadura y los demás elementos que la conforman están aún cada vez más agotados, la vía ha entrado a una etapa de deterioro acelerado, como consecuencia la resistencia a la carga vehicular es menor. Cada vez avanza esta fase C, las fallas graves de la superficie ha ido invadiendo parte de la estructura básica, la cual lamentablemente no puede ser identificada a simple vista y que está siendo dañada severamente.

Este representa la última etapa de existencia del camino y puede durar algunos años, es aquí donde el paso de los vehículos se ha visto duramente afectado, la velocidad de circulación baja considerablemente, además de su capacidad. Produciendo daños a los vehículos que transitan sobre ella, y la tasa de accidentes aumenta. Ya muchos

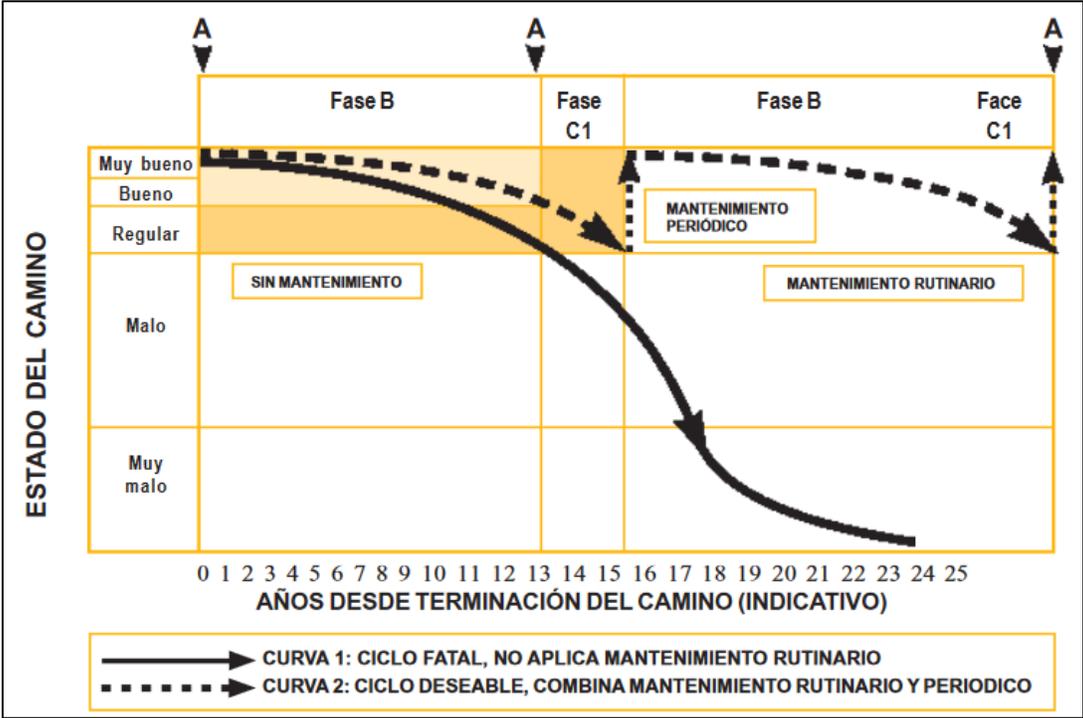
Menéndez (2003, p. 6 - 8), menciona que dentro de una vía sin mantenimiento se le denomina ciclo fatal, pues esta es conducida hacia el deterioro total del camino, pero dentro de lo que enmarca una adecuada conservación, puede mantenerse dentro de un rango de deterioro aceptable, como se muestra en la figura:

Figura 5. Condición de la vía con y sin mantenimiento

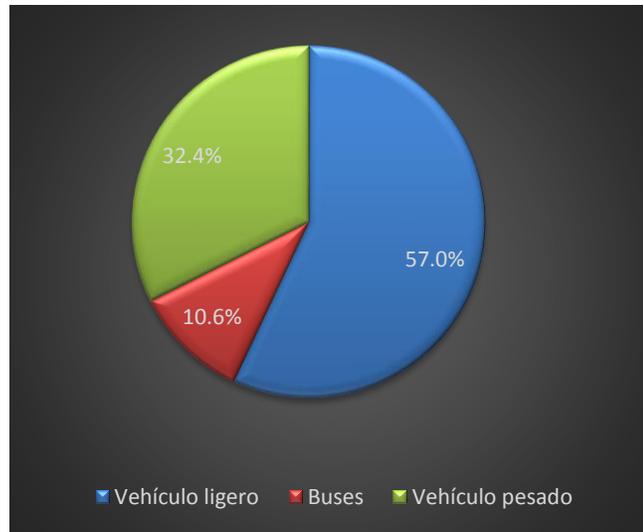
Figura 6. Composición del tráfico. Tramo: Santa Rosa de Quives – Canta, 2011

Tráfico Actual por tipo de vehículo						
Tipo de Vehículo	IMD	Distribución (%)				
Automóvil	422	42.63%	57.0%	Vehículo ligero		
Pick up	91	9.19%				
Camioneta	35	3.54%				
Micro	16	1.62%				
Bus 2 ejes	40	4.04%	10.6%	Buses		
Bus 3 ejes	65	6.57%				
Camión 2	106	10.71%	32.4%	Vehículo pesado		
Camión 3	47	4.75%				
Camión 4	12	1.21%				
T2S2	0	0.00%				
T2S3	42	4.24%				
T3S2	8	0.81%				
T3S3	93	9.39%				
C2T2	0	0.00%				
C2T3	0	0.00%				
C3T2	6	0.61%				
C3T3	7	0.71%				
IMD	990	100%

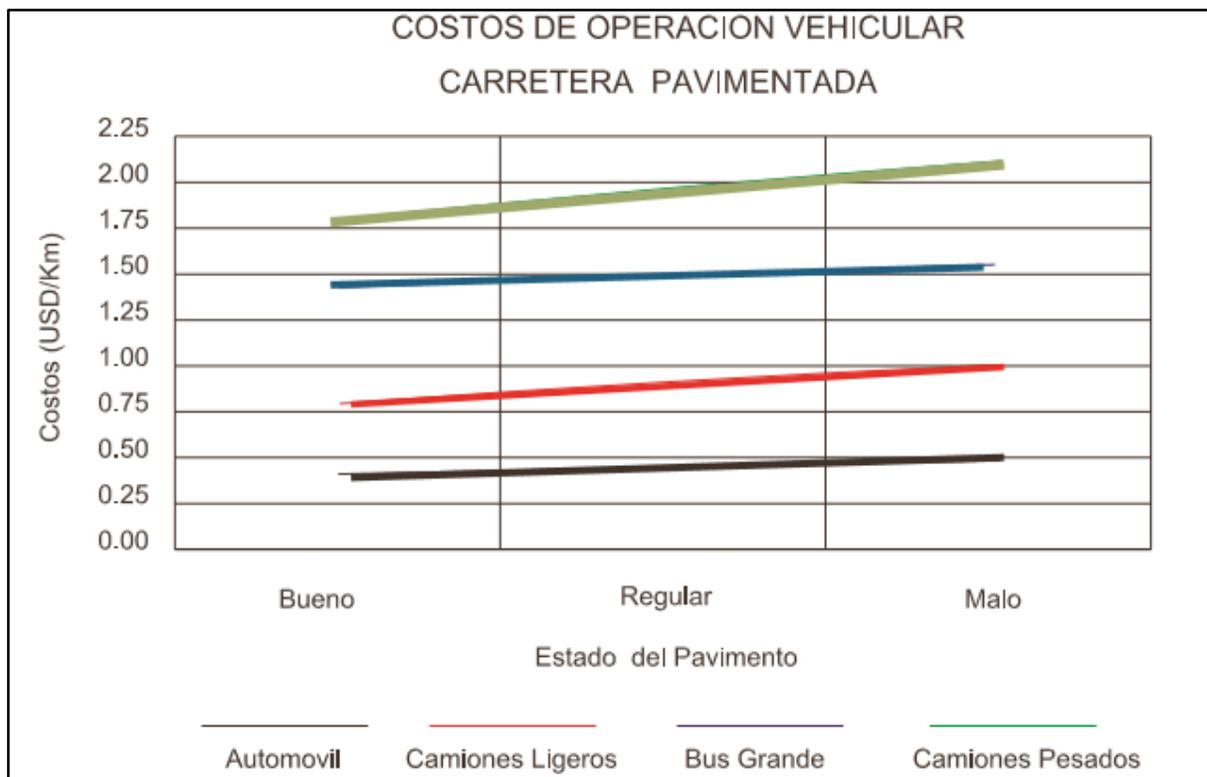
Este presenta un ábaco, para poder estimar los costos de ahorros de operación vehicular, que llegan a circular por una vía asfaltada en condiciones de van desde buena, regular o mala, y se miden en USD/km.

Figura 7. Costos de operación vehicular según INVÍAS

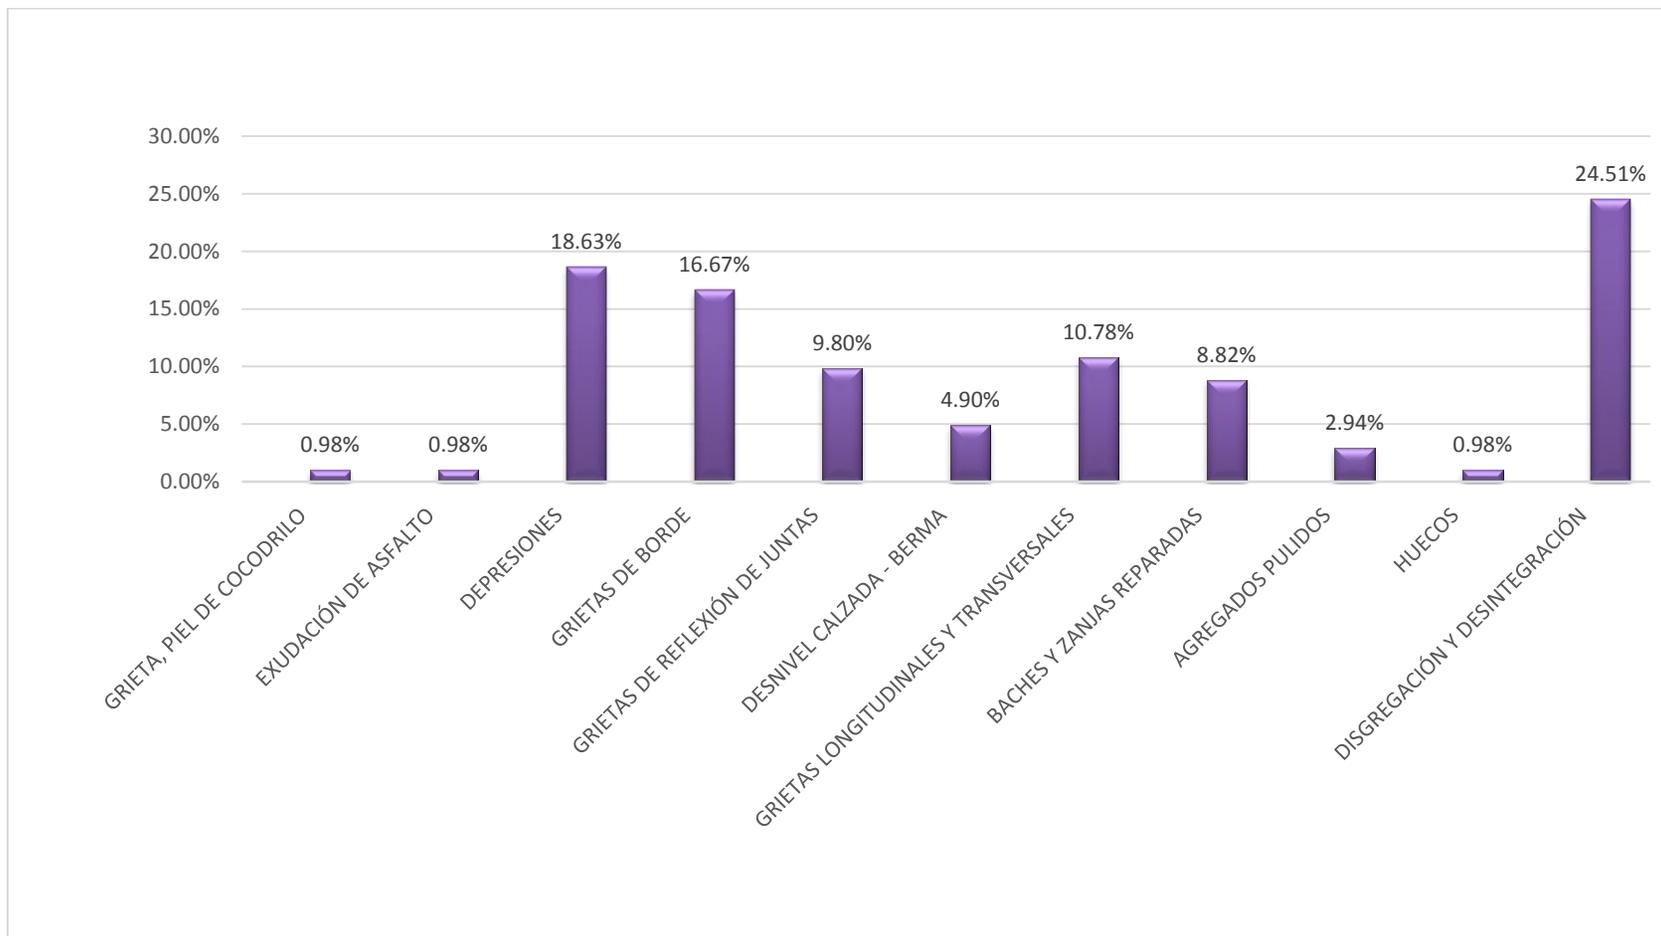
PORCENTAJE DE FALLAS EXISTENTES EN LA CARRETERA LIMA – CANTA, TRAMO SANA ROSA DE QUIVES

Grietas de borde, ocasionados al debilitamiento debido a condiciones climáticas de la base o sub rasante, cerca del borde de la calzada, el cual se ve afectado juntamente con las cargas provenientes del tránsito.

Consiguientemente en la escala de fallas que más afectan al tramo en evaluación, también se presenciaron las grietas longitudinales y transversales, debido a la contracción de su superficie por las bajas temperaturas o al propio envejecimiento del asfalto.

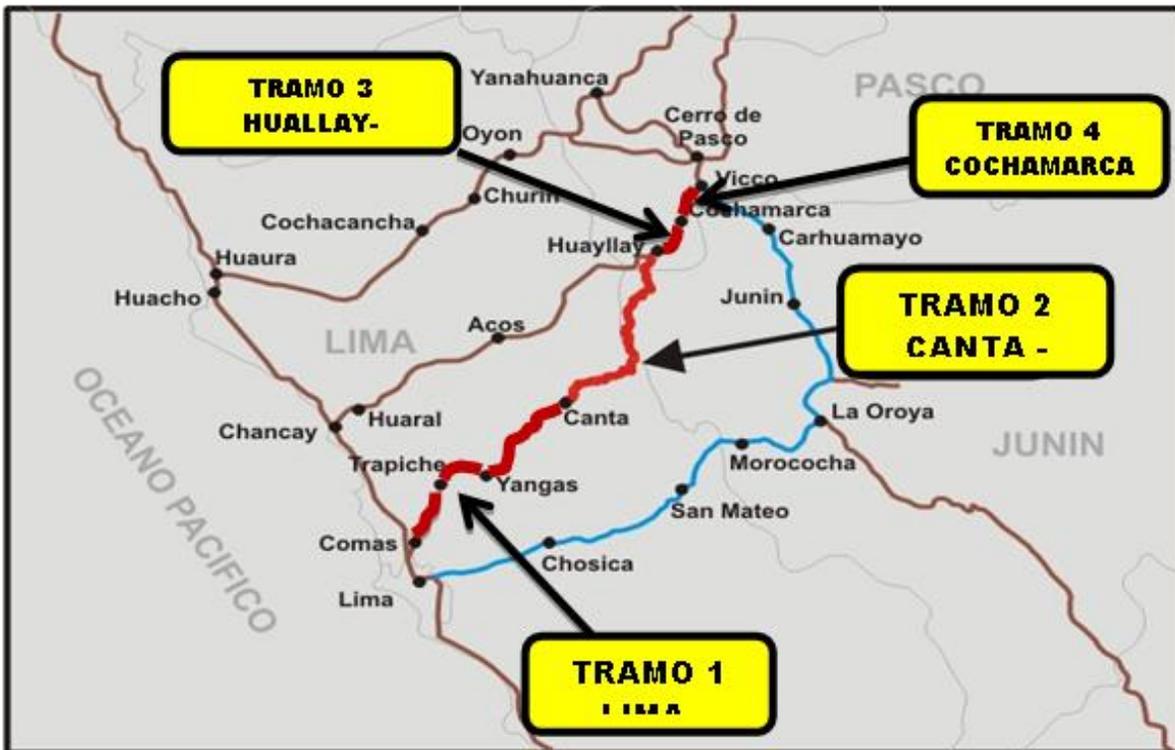
La carretera tiene una longitud de 207 Km, parte en la salida de Lima (Final de Av. Túpac Amaru asfaltada) a 261 msnm, llega a Canta a 2,850 msnm y asciende hasta el Abra la Viuda a los 4,690 msnm y llega a la localidad de Huayllay a los 4,310 msnm (empalme con la carretera a Cochamarca – Carretera Oroya – Pasco).

El estudio de este proyecto: Santa Rosa de Quives – Canta, se encuentra dentro del tramo 1 de la figura superior.
