UNIVERSIDAD CÉSAR VALLEJO

ESCUELA PROFESIONAL DE INGENIERÍA CIVIL

**Diagnóstico de la Vulnerabilidad Sísmica y Configuración Estructural
en Viviendas Autoconstruidas en el Distrito de Aucallama – Huaral –
Lima, 2017**

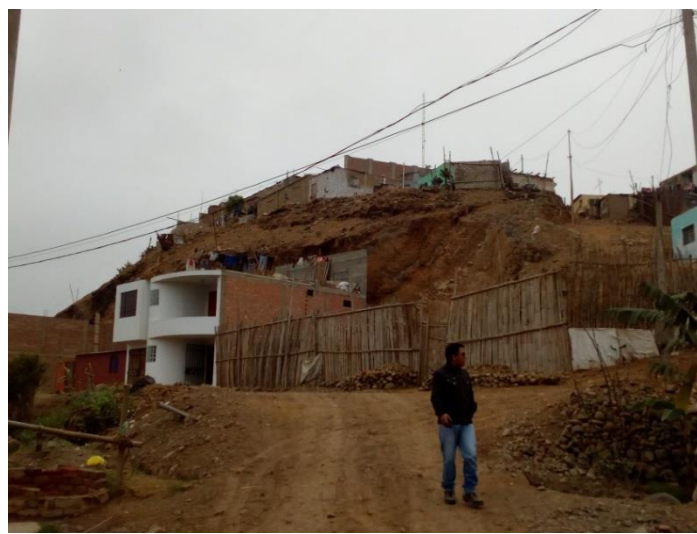
*Figura 17. Talud proyectado del centro Poblado la candelaria
Fuente: Elaboración propia.*

El problema principal que se observa en la zona son las rocas sueltas, como se muestran en las fotografías de la figura N° 17.

Donde el material presente, es producto de los diferentes cortes realizados por la población, para la construcción de sus viviendas todas en ladera del cerro.

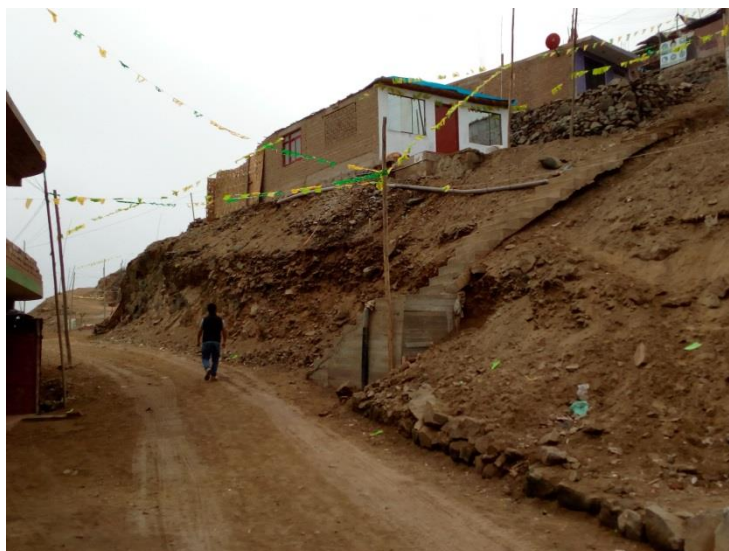
*Figura 22. Topografía de la Zona.
Fuente: Elaboración propia.*

Se observa que las viviendas en la zona, se encuentran distribuidas sobre un terreno altamente erosionable con desprendimiento de piedras, tal como podemos observar en la figura N° 22.

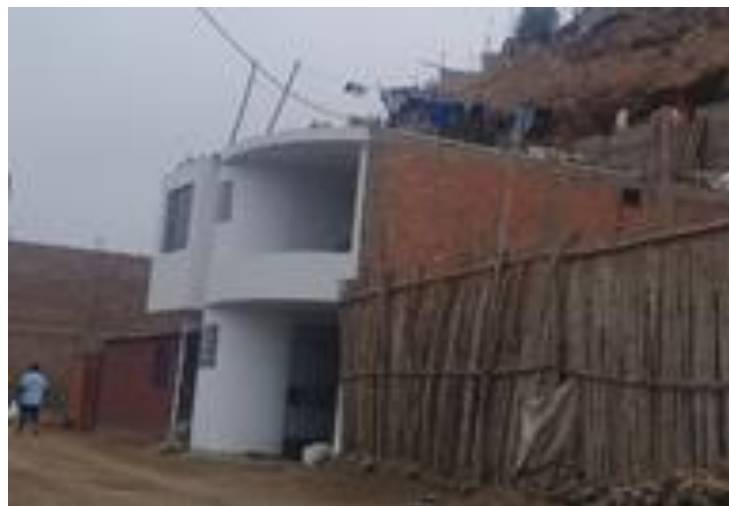
Figura N° Vivienda V1, presenta un volado en su fachada.

Se observa en la figura N°6.9, que la vivienda V1 presenta en el segundo nivel un volado de 0.50m, con el objeto de ganar espacio.

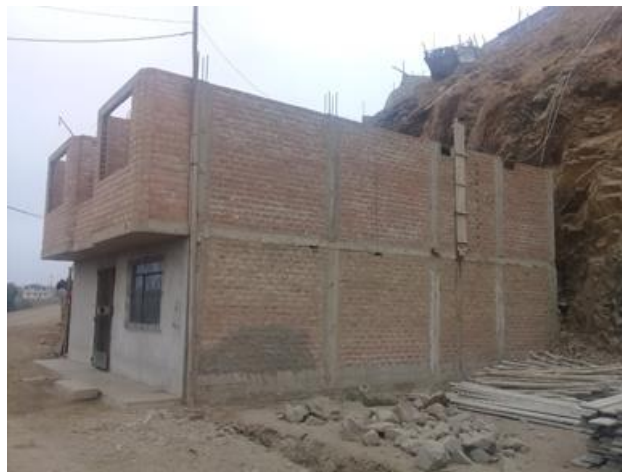
Fotografía N°. Ubicación de la vivienda. **Fuente:** Elaboración propia.

Se puede observar en la figura N°6.19, que según subimos a los pisos superiores, estas van volando en su fachada. El volado del segundo piso es de 0.90m y el tercer piso presenta un volado de 1.40m respecto al alineamiento de la fachada del primer piso.
