**UNIVERSIDAD CÉSAR VALLEJO**

“Riesgo Sísmico en el Centro Histórico de la ciudad de  
Trujillo – La Libertad”

TESIS PARA OBTENER EL TÍTULO PROFESIONAL DE INGENIERO CIVIL

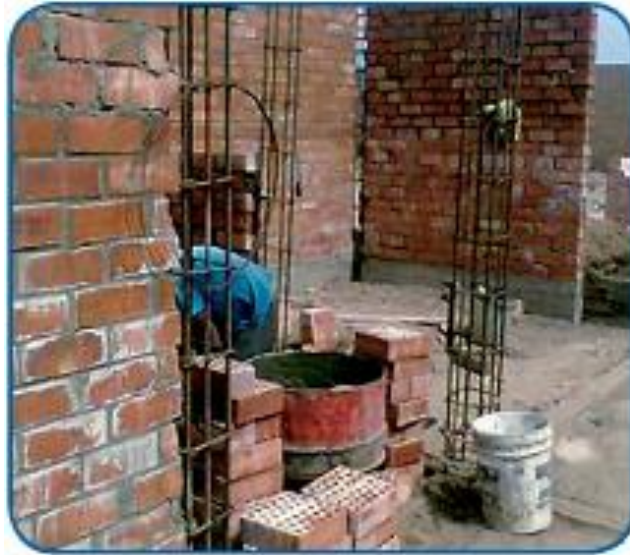
**FIGURA 13**

Edificaciones cuya técnica de construcción está enmarcada por pilares y cadenas de hormigón armado, se emplean normalmente para la construcción desde pequeñas, medianas edificaciones. En este tipo de construcción se utilizan ladrillos de arcilla cocida, columnas de amarre, vigas soleras, etc.

Albañilería Confinada

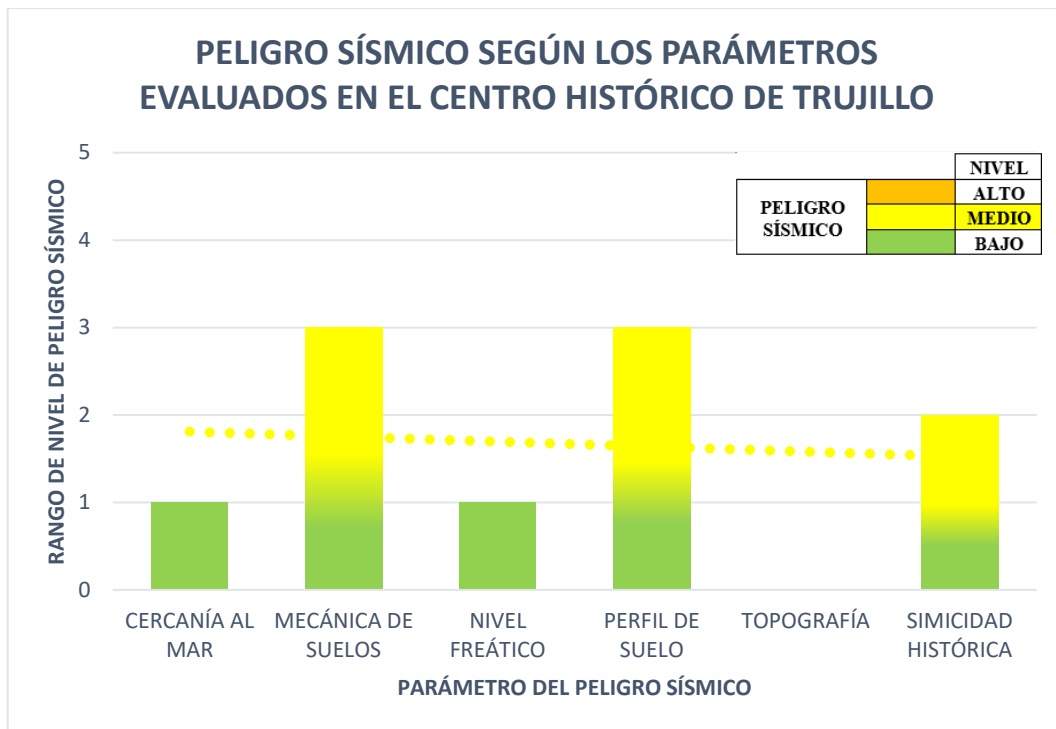
**FIGURA 24**

Tras evaluar cada uno de los parámetros del Peligro Sísmico, se puede resumir los resultados en la siguiente figura:

Peligro Sísmico según los parámetros evaluados en el Centro Histórico de Trujillo

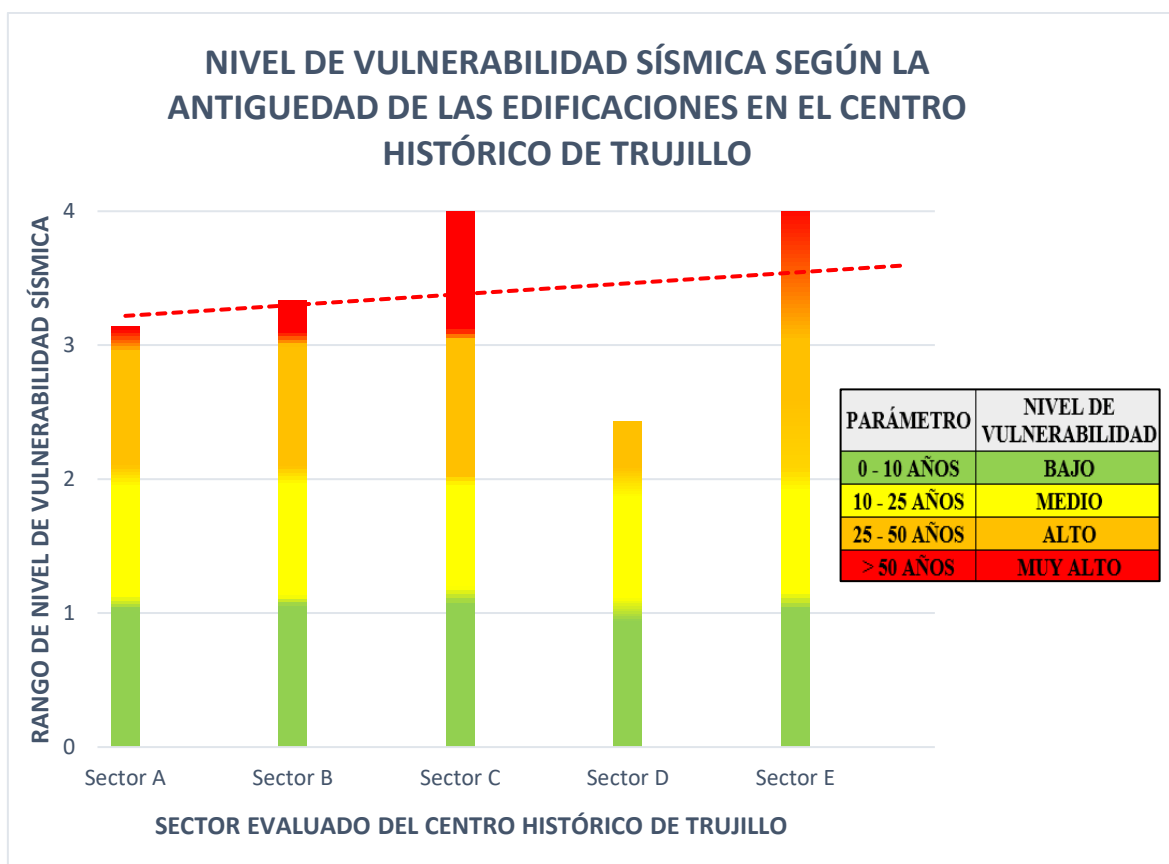
**Figura 24**

Nivel de Vulnerabilidad Sísmica según la Antigüedad de las edificaciones en el Centro Histórico de Trujillo

Finalmente, se puede inferir que, según la antigüedad de las edificaciones del Centro Histórico de Trujillo, el nivel de vulnerabilidad medio o de tendencia es **MUY ALTO**, pues las edificaciones superar los 50 años de antigüedad.
