**UNIVERSIDAD CÉSAR VALLEJO**

“Efectos de la socavación en el Puente Carrizal del río Casma como consecuencia del Niño Costero – propuesta de solución - 2018”

**TESIS PARA OBTENER EL TÍTULO PROFESIONAL DE  
INGENIERO CIVIL**

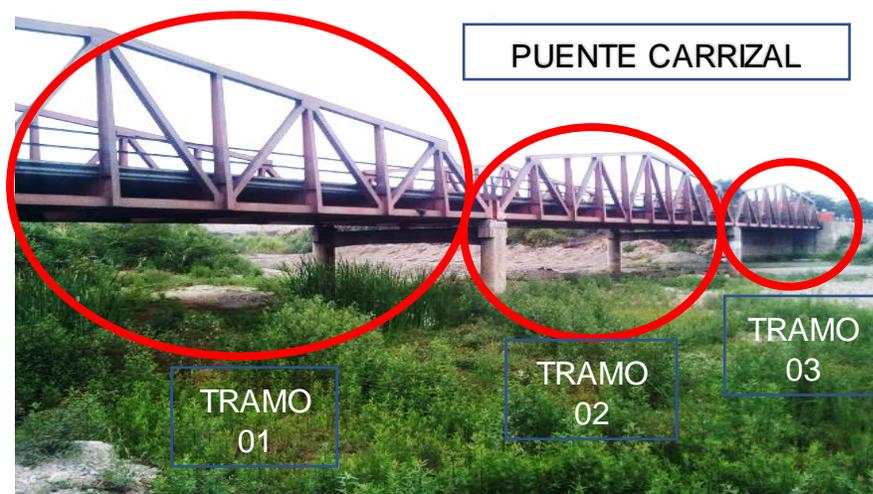
Figura 01. Tramos del puente a inspeccionar.

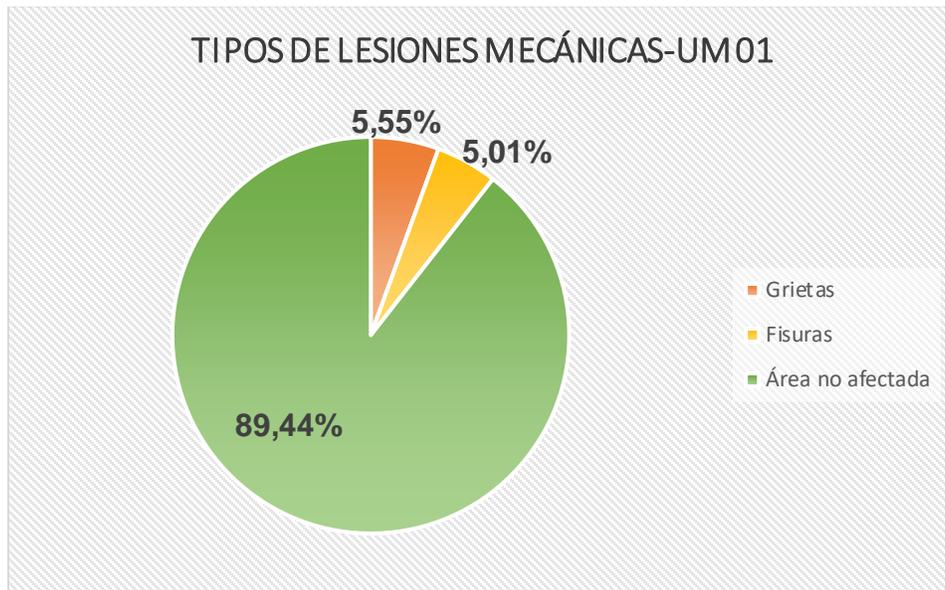
Gráfica 01: Tipos de lesiones mecánicas existentes en el Estribo Izquierdo.

**Descripción e Interpretación:** Se puede observar que en la Unidad de Muestra 1 los tipos de lesiones mecánicas que predominan son: Grietas, Fisuras. Por lo tanto, los tipos de mayor incidencia es las grietas, con un 5.55% y la de menor incidencia son las fisuras, con un 5.01%, como se puede apreciar en la gráfica 01; la muestra 01, está conformada por el estribo izquierdo del puente Carrizal - tramo 1, para obtener estos resultados se realizó una inspección visual de toda la área visible, teniendo un total de 95.82 m<sup>2</sup>, lo cual se toma como el 100%, donde el área afectada por los tipos mencionados anteriormente, pertenecen a un área total de 10.12 m<sup>2</sup>, lo que corresponde a un 10.58% y el área no afectada corresponde a un área total de 85.70 m<sup>2</sup>, consecuentemente es un 89.44% donde no presenta tipo alguno. De acuerdo al nivel de severidad en el estribo izquierdo del puente se puede sintetizar como Regular, con una calificación según la Guía de inspección de Puentes de número 2, de acuerdo a los tipos de lesiones presentados en la muestra, tal como se puede evidenciar en la tabla 1.

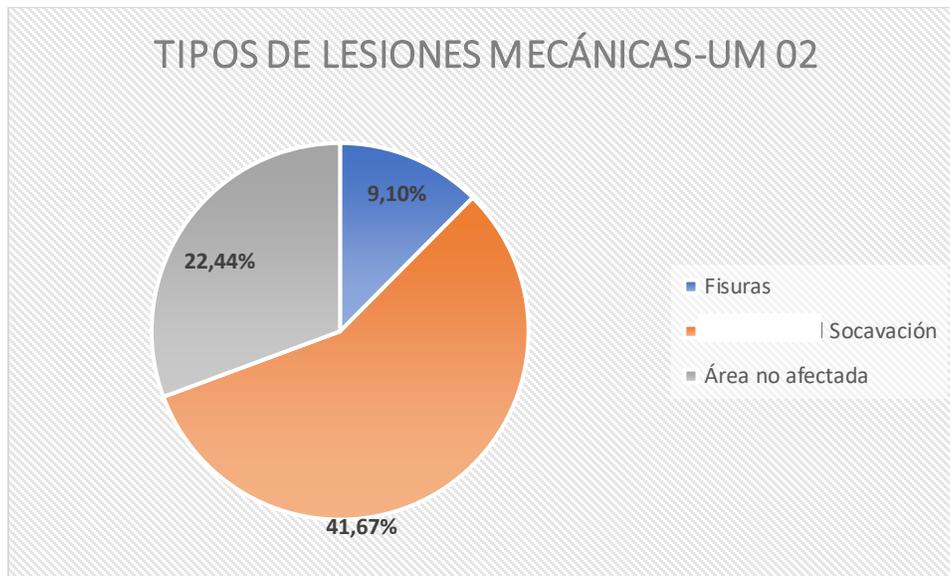
Gráfica 02: Lesiones mecánicas existentes en la Fundación del Estribo Izquierdo.

**Descripción e Interpretación:** Se puede observar que en la Unidad de Muestra 2 los tipos de lesiones que predominan son: Fisuras y Socavación. Por lo tanto, los tipos de mayor incidencia es la socavación, con un 41.67% y la de menor incidencia son las fisuras, con un 9.10%, como se puede apreciar en la gráfica 02; la muestra 02, está conformada por la fundación del estribo izquierdo del puente Carrizal - tramo 1, para obtener estos resultados se realizó una inspección visual de toda la área visible, teniendo un total de 15.60 m<sup>2</sup>, lo cual se toma como el 100%, donde el área afectada por los tipos mencionados anteriormente, pertenecen a un área total de 7.92 m<sup>2</sup>, lo que corresponde a un 50.77% y el área no afectada corresponde a un área total de 7.68 m<sup>2</sup>, consecuentemente es un 49.23% donde no presenta tipo alguno.

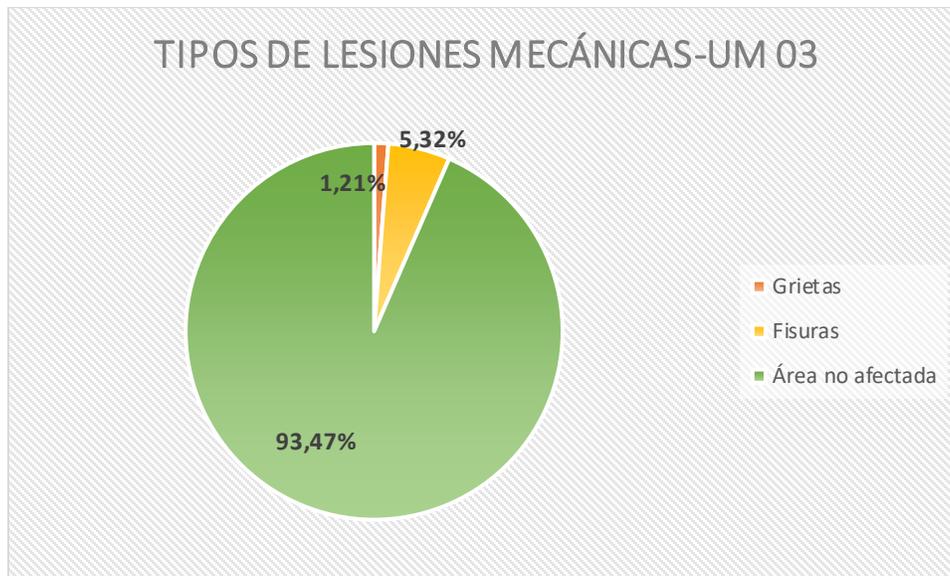
Gráfica 03: Lesiones mecánicas existentes en el Estribo Derecho.

**Descripción e Interpretación:** Se puede observar que en la Unidad de Muestra 3 los tipos de lesiones mecánicas que predominan son: Grietas, Fisuras. Por lo tanto, los tipos de mayor incidencia es las fisuras, con un 5.32% y la de menor incidencia son las grietas, con un 1.21%, como se puede apreciar en la gráfica 03; la muestra 03, está conformada por el estribo derecho del puente Carrizal - tramo 3, para obtener estos resultados se realizó una inspección visual de toda la área visible, teniendo un total de 99.59 m<sup>2</sup>, lo cual se toma como el 100%, donde el área afectada por los tipos mencionados anteriormente, pertenecen a un área total de 6.50 m<sup>2</sup>, lo que corresponde a un 6.53% y el área no afectada corresponde a un área total de 93.09 m<sup>2</sup>, consecuentemente es un 93.47% donde no presenta tipos alguno. De acuerdo al nivel de severidad en el estribo izquierdo del puente se puede sintetizar como Regular, con una calificación según la Guía de inspección de Puentes de número 2, de acuerdo a los tipos de lesiones mecánicas presentados en la muestra, tal como se puede evidenciar en la tabla 3.

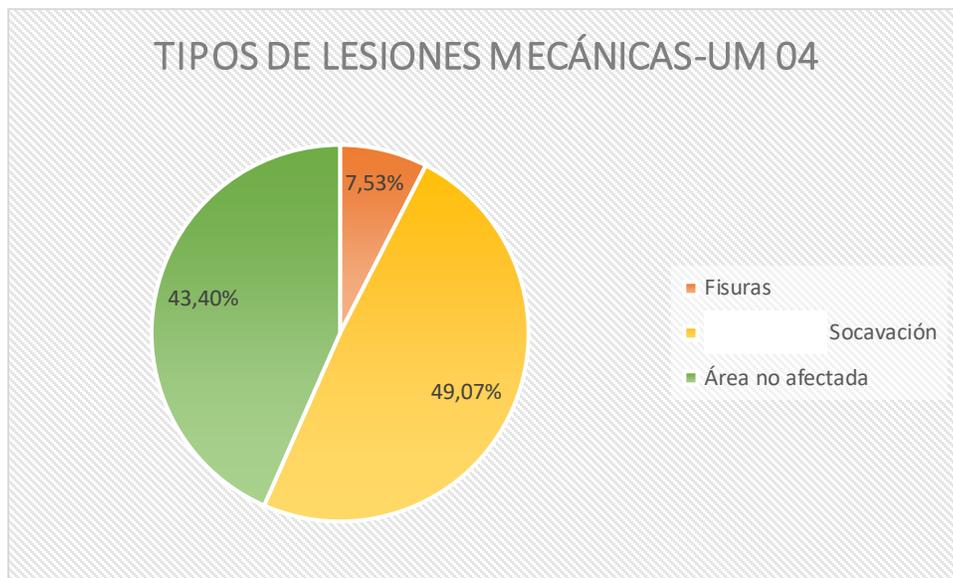
Gráfica 04: Tipos de lesiones mecánicas existentes en la Fundación del Estribo Derecho.

**Descripción e Interpretación:** Se puede observar que en la Unidad de Muestra 4 los tipos de lesiones mecánicas que predominan son: Fisuras, Socavación. Por lo tanto, los tipos de mayor incidencia es la socavación, con un 49.07% y la de menor incidencia son las fisuras, con un 7.53%, como se puede apreciar en la gráfica 04; la muestra 04, está conformada por la fundación del estribo derecho del puente Carrizal - tramo 3, para obtener estos resultados se realizó una inspección visual de toda la área visible, teniendo un total de 16.20m<sup>2</sup>, lo cual se toma como el 100%, donde el área afectada por los tipos mencionados anteriormente, pertenecen a un área total de 9.17 m<sup>2</sup>, lo que corresponde a un 56.60% y el área no afectada corresponde a un área total de 7.03 m<sup>2</sup>, el cual es un 43.40% donde no presenta tipo alguno.

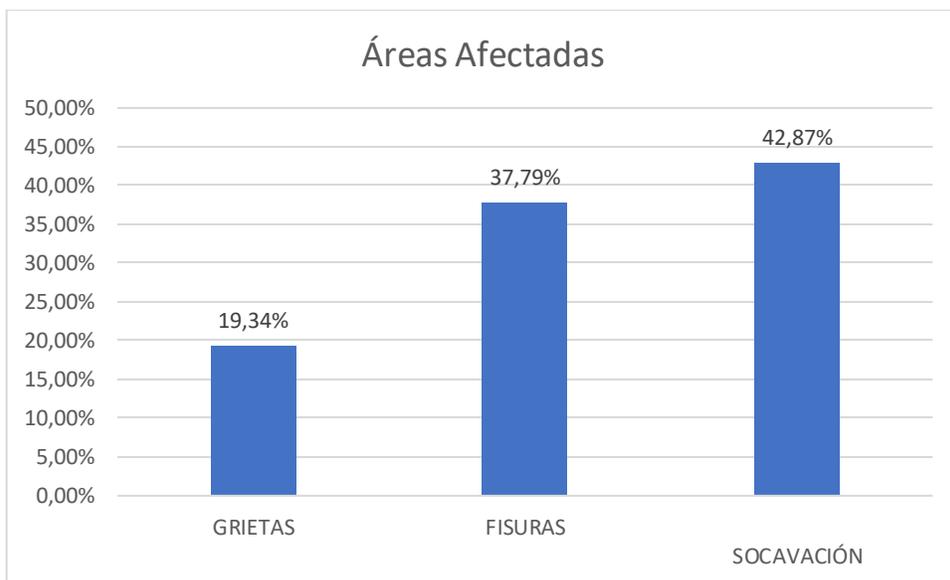
Gráfica 05. Tipos de lesiones mecánicas existentes en los estribos del puente según área afectada.

**Descripción e Interpretación:** De acuerdo a la Guía de inspección de Puentes, se pudo observar los tipos de lesiones presentes en los estribos, los cuales son: Grietas, fisuras, y socavación. Por lo tanto, tipos de mayor incidencia en los estribos es la socavación, con un 42.87% de área afectada y las de menor incidencia son las fisuras, grietas con un 19.34% y 37.79% respectivamente, como se puede apreciar en la gráfica 05; para obtener estos resultados se realizó una inspección visual de toda el área visible de los estribos, teniendo un total de 33.71m<sup>2</sup> de área afectada por dichos tipos, lo cual se toma como el 100%.

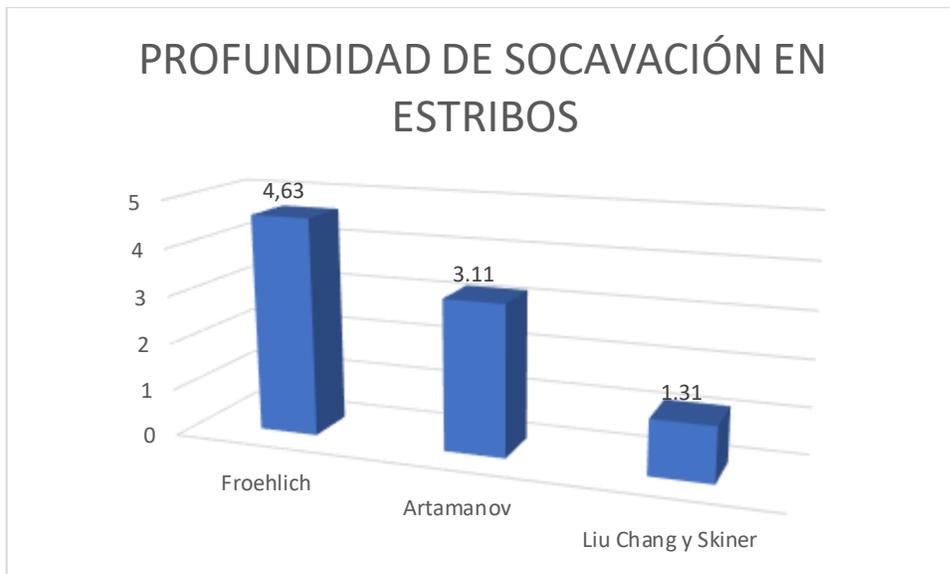
Gráfica 12: Resultados del efecto de profundidad de socavación en estribos.

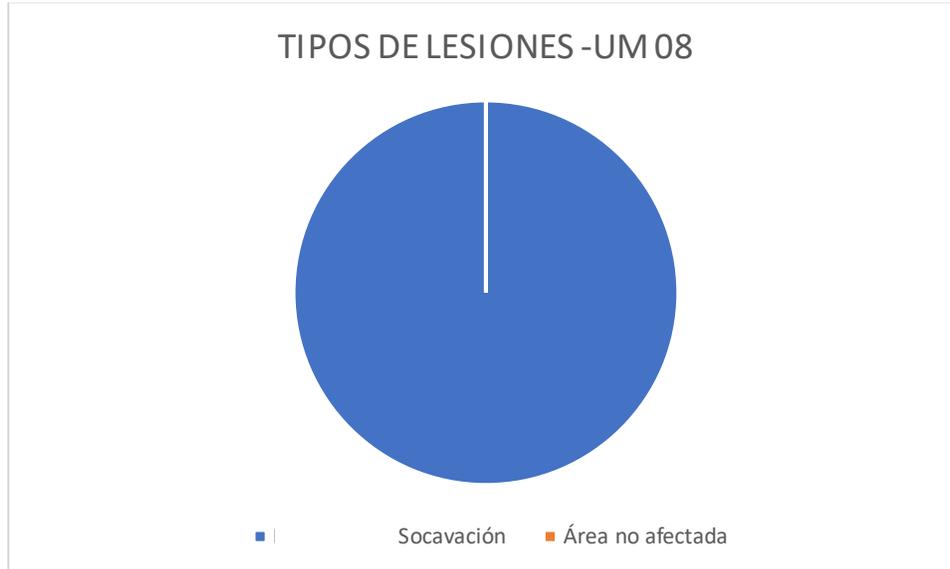
Gráfica 16: Tipos de lesiones existentes en fundación de los Pilares Derechos.

**Descripción e Interpretación:** Se puede observar que en la Unidad de Muestra 8 las lesiones que predominan son que la fundación de los pilares ubicados al margen derecho no está visible, esto debido al aumento de caudal del río Casma como consecuencia del Niño Costero, el cual provocó una socavación local. A su vez se puede observar que existe colocación de rocas en dicha fundación de pilas para contrarrestar dichos efectos. Por lo tanto, la mayor incidencia es la socavación, con un 100% y al no poder visualizar la fundación de los pilares de la parte izquierda del puente Carrizal - tramo 2 se consideró 0.00% de área afectada.

De acuerdo al nivel de severidad en la fundación de los pilares derechos del puente Carrizal se puede sintetizar como Malo, con una calificación según la Guía de inspección de Puentes de número 3, de acuerdo a los tipos de lesiones presentados en la muestra, tal como se puede evidenciar en la tabla 12.

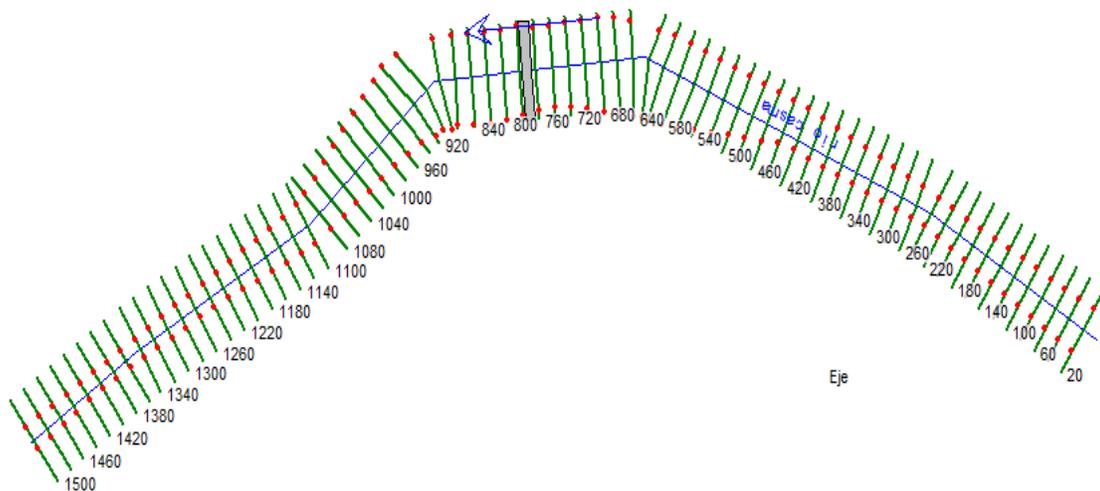
En primer lugar, se ingresa los componentes de datos geométricos en el cual se establece la conectividad en el sistema de un río y es representado por un esquema donde se representan el eje de río siguiendo el sentido positivo del flujo.

Gráfica 25. Topografía en HEC-RAS.

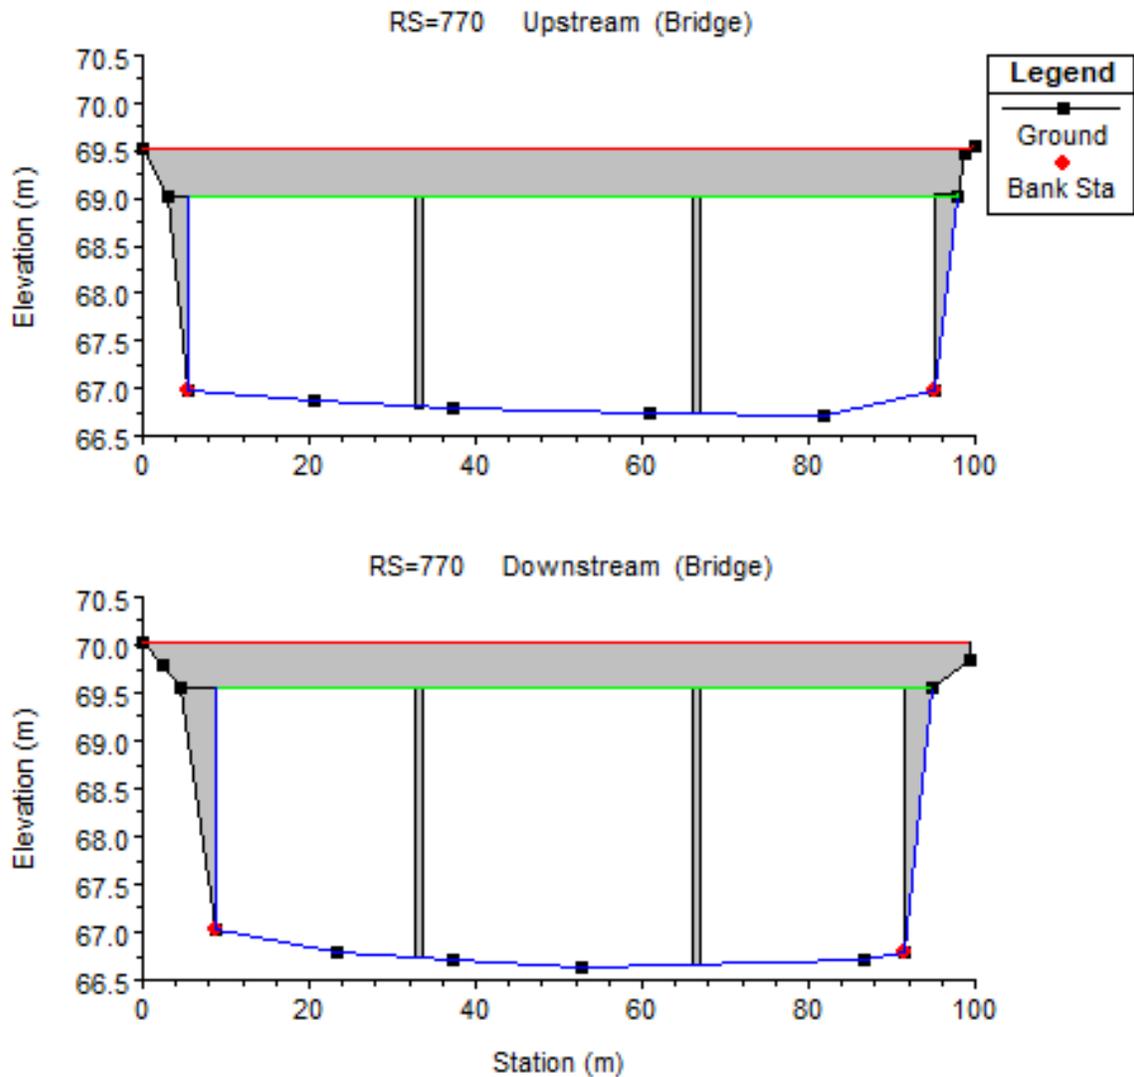
Insertaremos el diseño del puente en el Hec-ras y se debe introducirse manualmente dado que solo corresponde a su alineamiento y no a sus componentes geométricos. Sin embargo en la interfaz “Bridges and Curverts” del componente Geometric Data de Hec-ras, podemos encontrar todas las opciones necesarias para poder caracterizar de una forma fácil el tablero del puente, los pilares y los estribos.

Gráfica 26. Sección Transversal del Puente Carrizal, Aguas arriba y Aguas abajo.

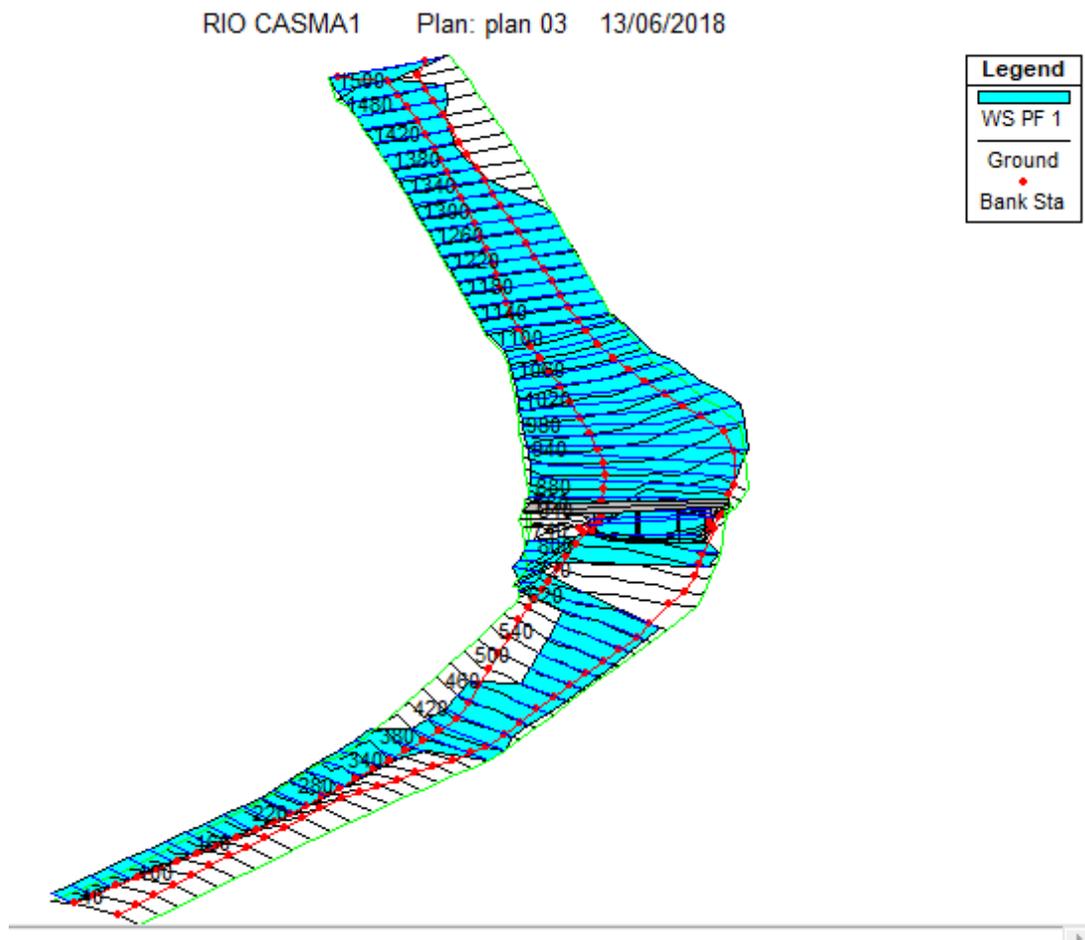
Una vez introducido las secciones y el diseño del puente, podremos observar el comportamiento del flujo en perfil:

Gráfica 27. Perfil longitudinal de los niveles de Agua.

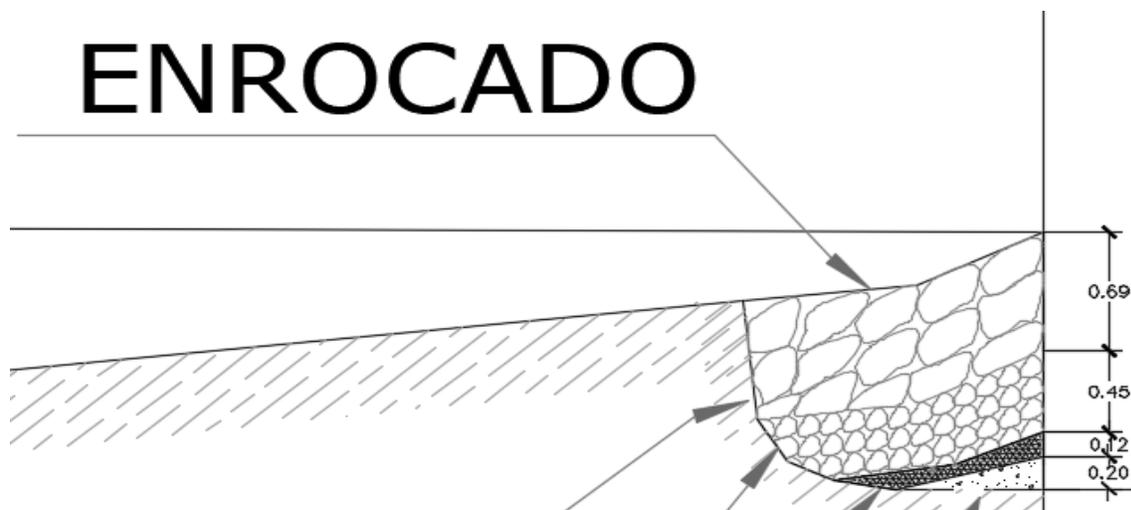
Figura 02: Detalle de Defensa de Enrocado – Pilares

A continuación, se observa el detalle del diseño de enrocado para pilares, el cual se realizó siguiendo las consideraciones para el diseño de HEC-18 (1993) (ver Anexo F).

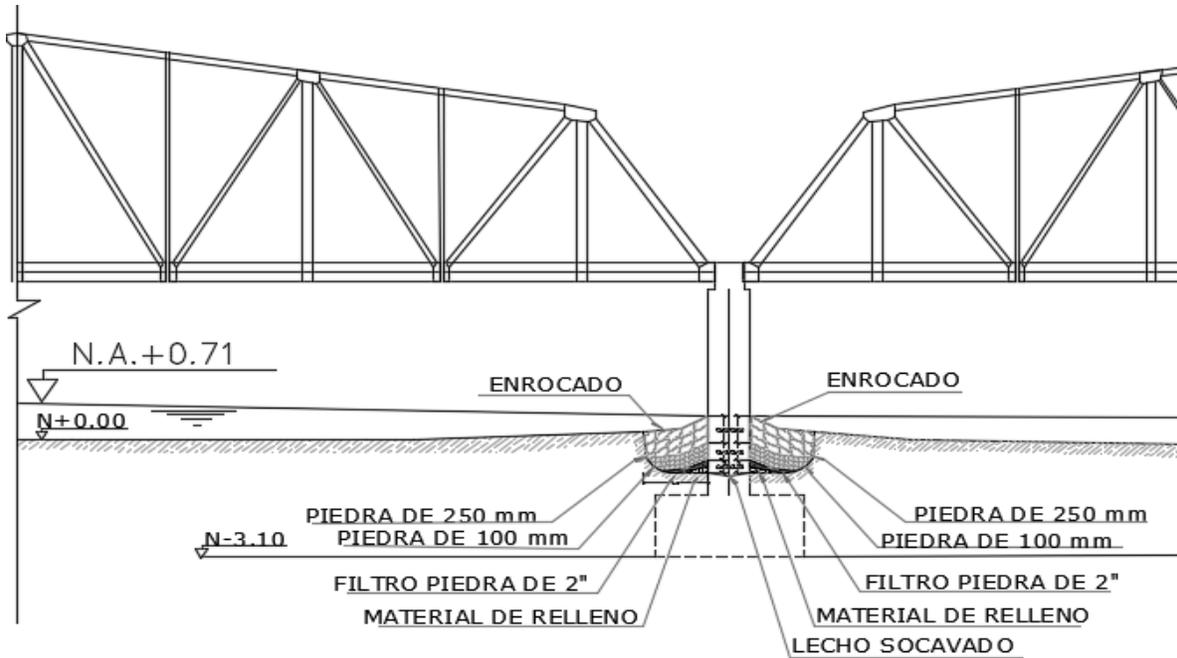
Figura 03: Defensa de Enrocado – Pilares izquierdo

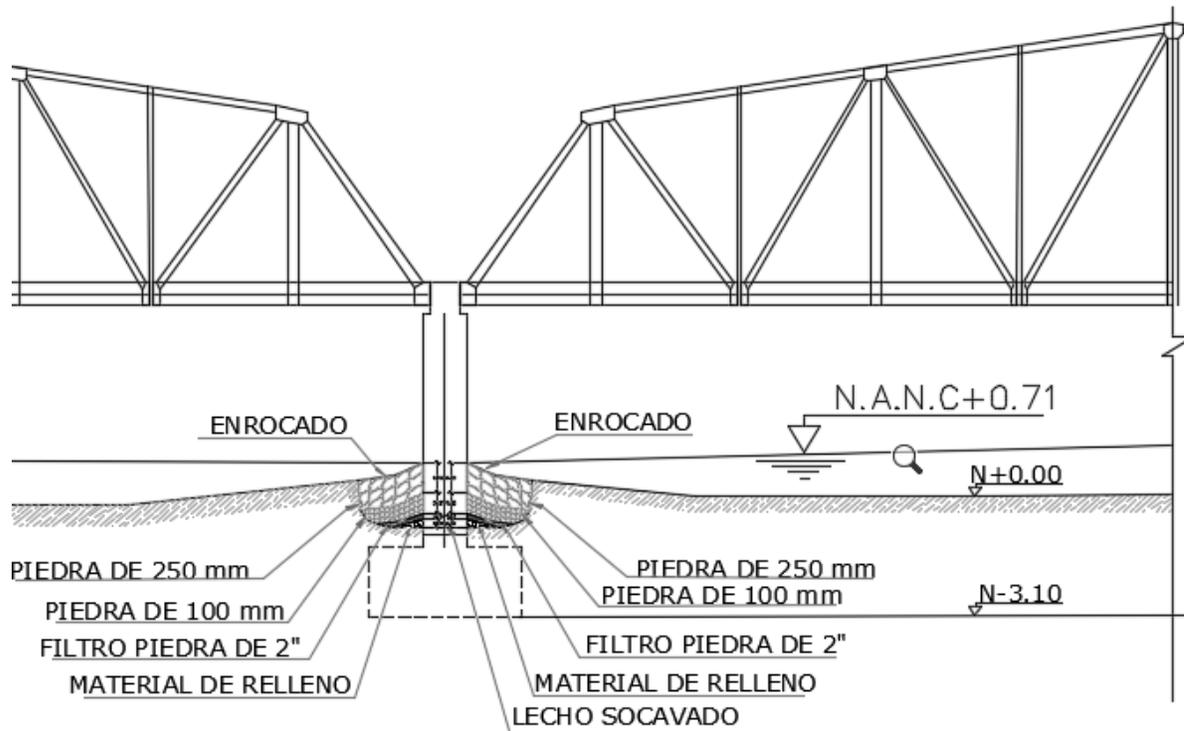
Figura 04: Defensa de Enrocado – Pilares derecho

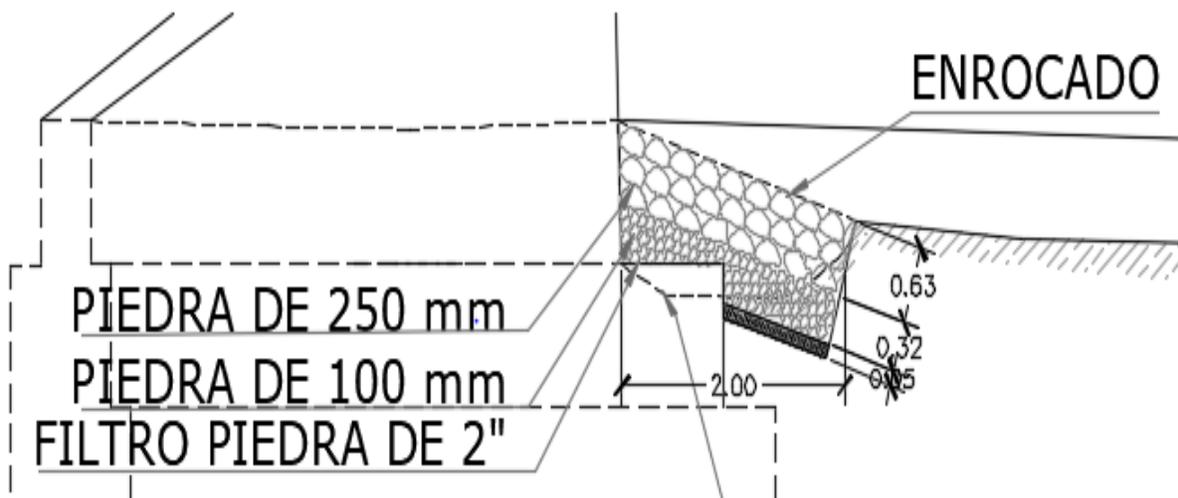
Figura 06: Detalle de Defensa de Enrocado – Estribo

A continuación, se observa el detalle del diseño de enrocado para estribos, el cual se realizó siguiendo las consideraciones para el diseño de HEC-18 (1993) (ver Anexo F).

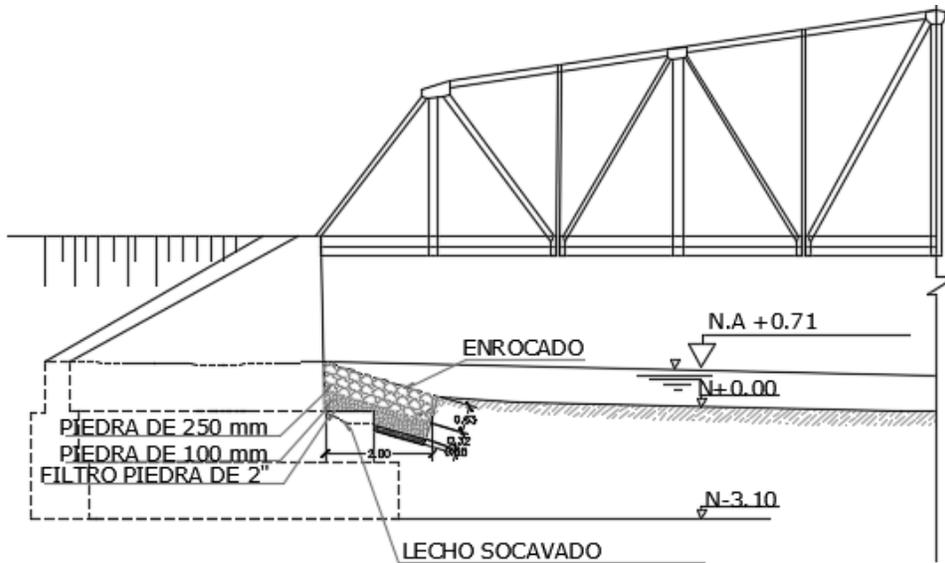
Figura 07: Defensa de Enrocado – Estribo Izquierdo

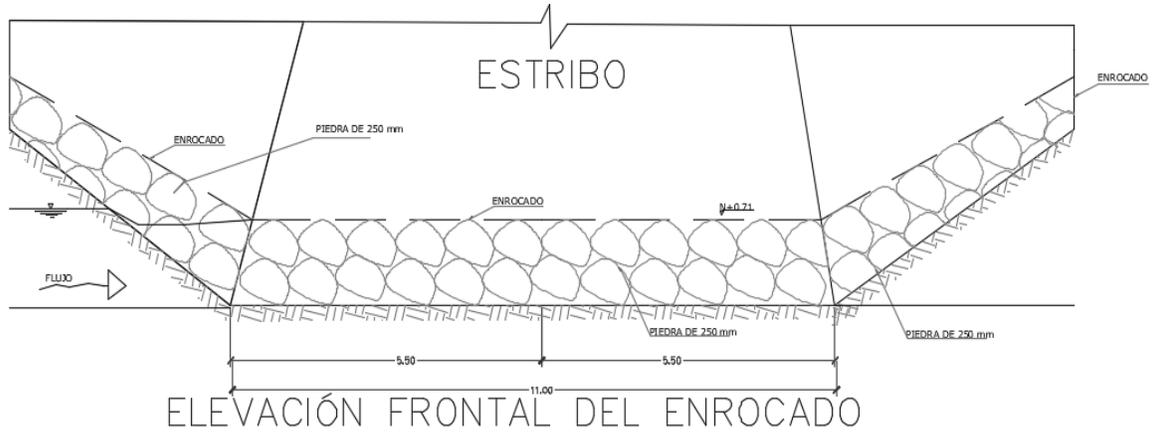
Figura 09: Detalle frontal de Defensa de Enrocado – Pilares derecho  
 Fuente: Elaboración Propia, 2018.

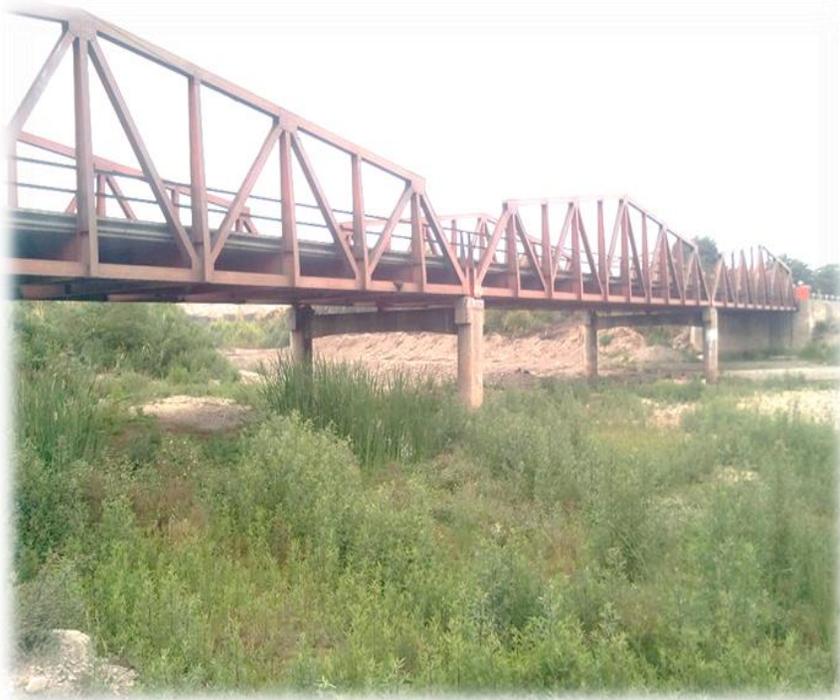
Figura Ñ-01: Puente Carrizal en el Río Casma donde se observa abundante vegetación en los pilares, los cuales están propensos a fallar por socavación local y tener una profundidad de socavación mayor. (Antes del F.N.C – 2017)

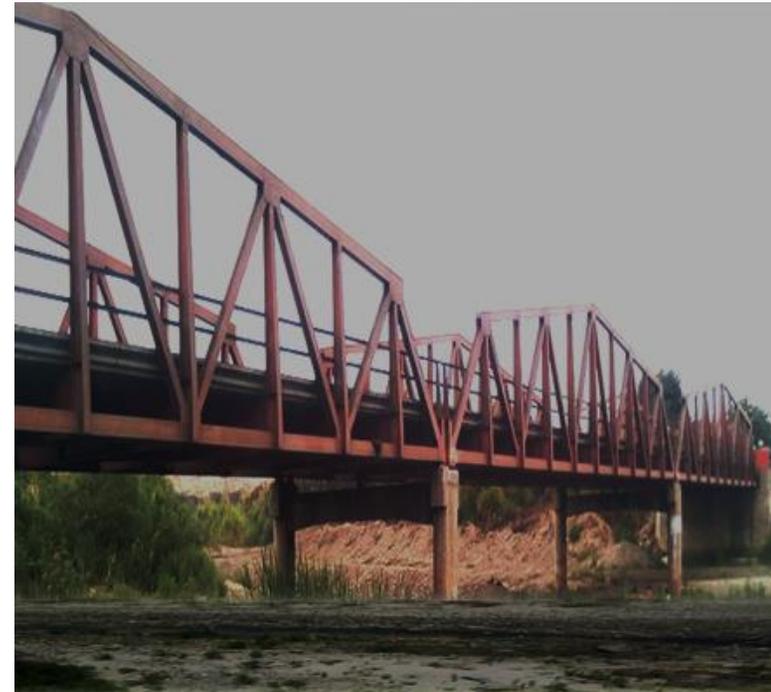
Figura Ñ-02: Puente Carrizal en el Río Casma donde se observa que ya hay escasa vegetación en los pilares, los cuales han sido afectados por la crecida de río producto de las fuertes precipitaciones del Niño Costero 2017. (Después del F.N.C – 2017)

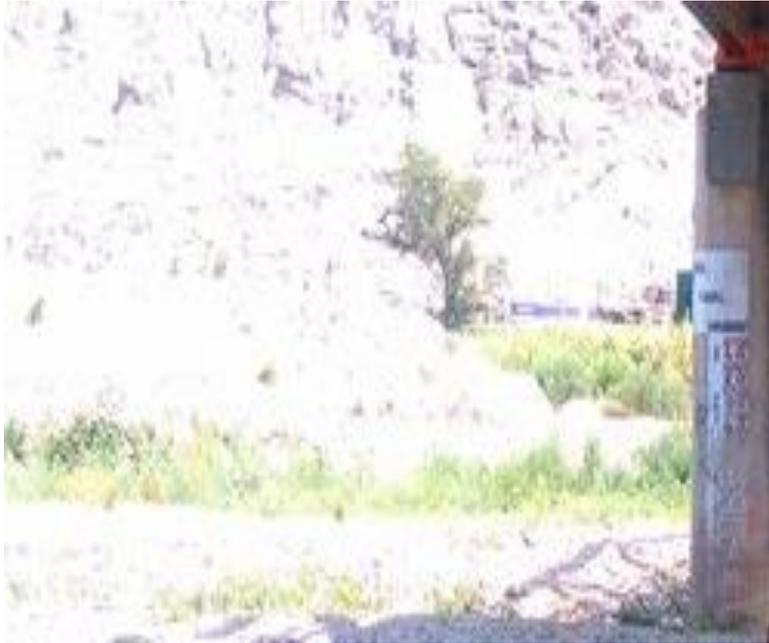
Figura Ñ-03: Se puede observar que en el pilar derecho del Puente Carrizal hay una profundidad de socavación, y tiene presencia de vegetación.

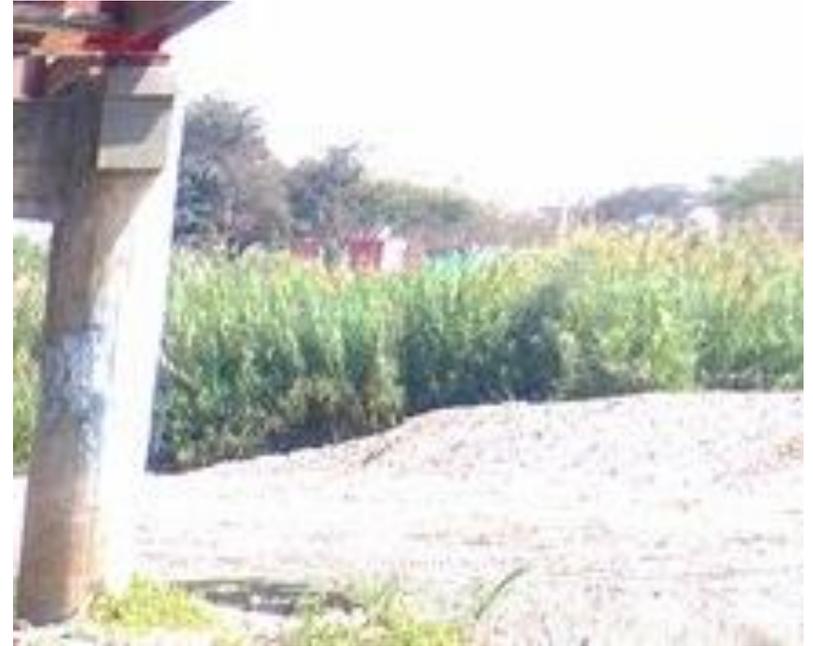
Figura Ñ-04: Se puede observar que en el pilar izquierdo del Puente Carrizal hay una profundidad de socavación, y tiene presencia de vegetación.

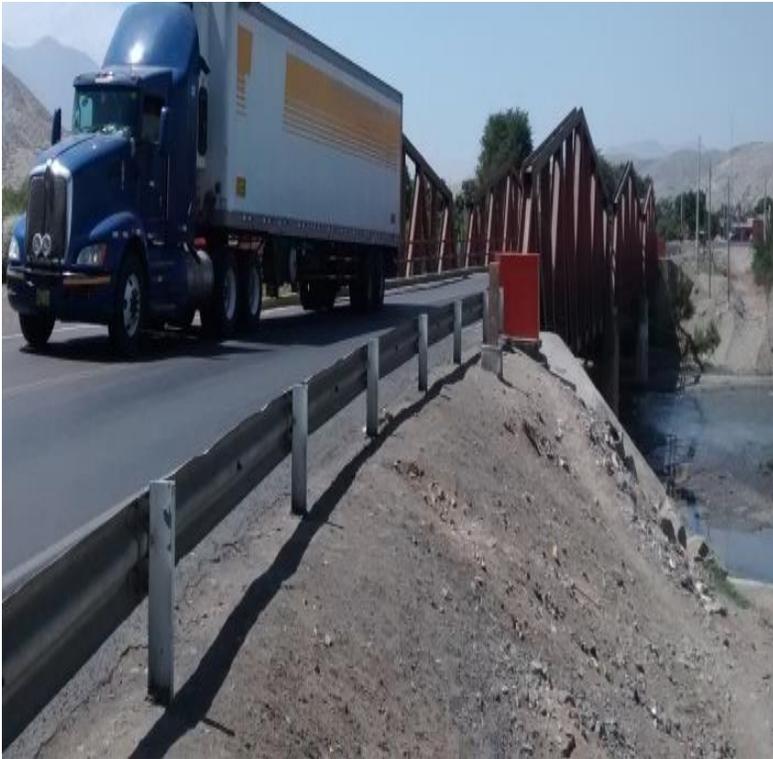
Figura Ñ-05: Se puede observar que el puente Carrizal soporta grandes cargas de los vehículos pesados, el cual está sobre el río Casma.

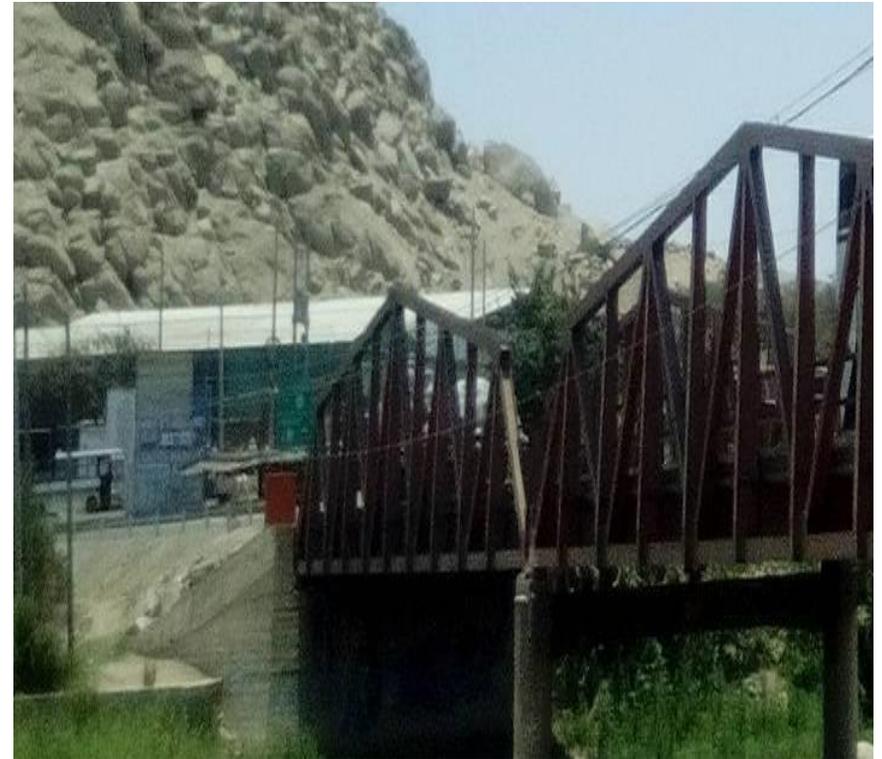
Figura Ñ-06: Se puede observar que en el estribos norte fue afectado por la socavación producto de ello se puede evidenciar mínimamente parte de la base y tiene además presencia de vegetación a lo largo de este.

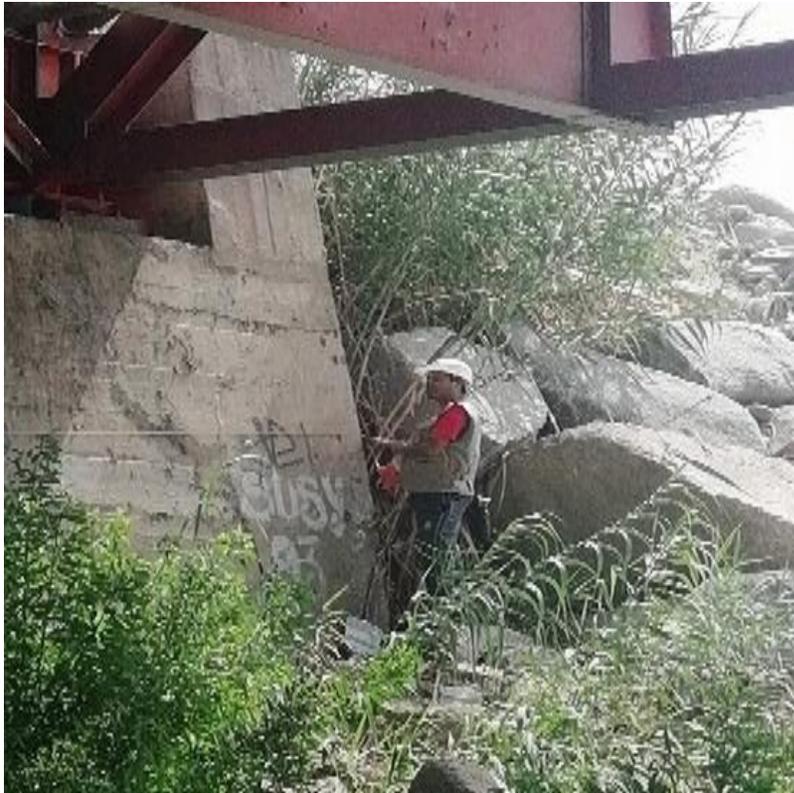
Figura Ñ-07: Se puede observar que el cuerpo del estribo presenta una lesión mecánica (grieta).

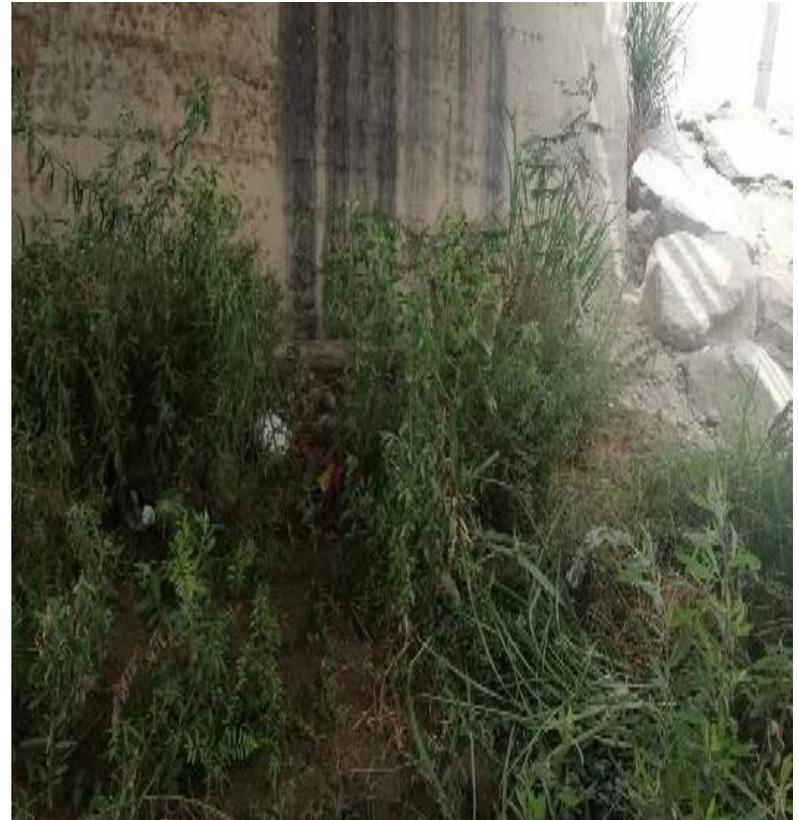
Figura Ñ-08: Se puede observar que la cimentación del estribo se encuentra expuesta debido a la socavación.

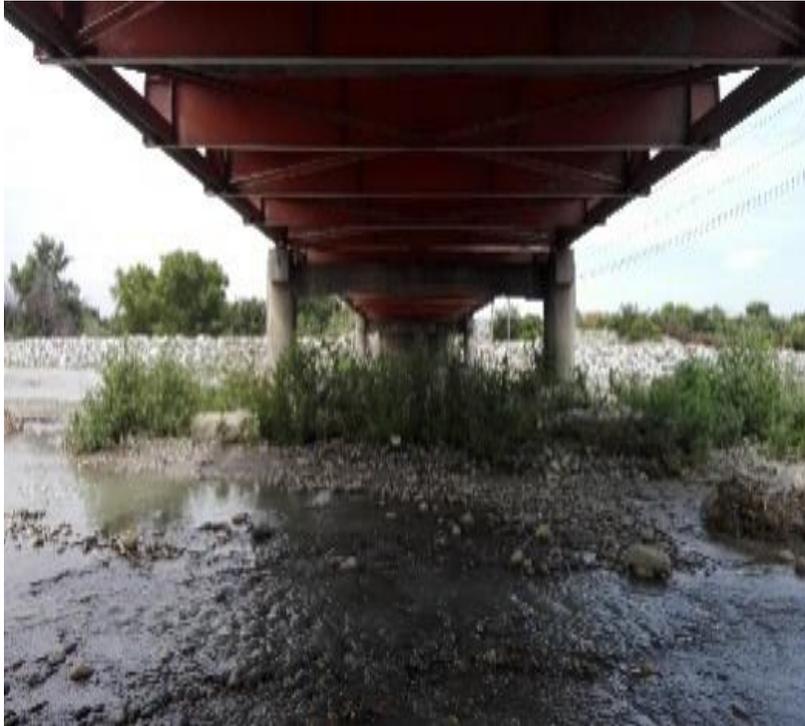
Figura Ñ-09: Se puede observar que los pilares presentan un tipo de protección de enrocado, debido a que existió socavación producto del niño costero.

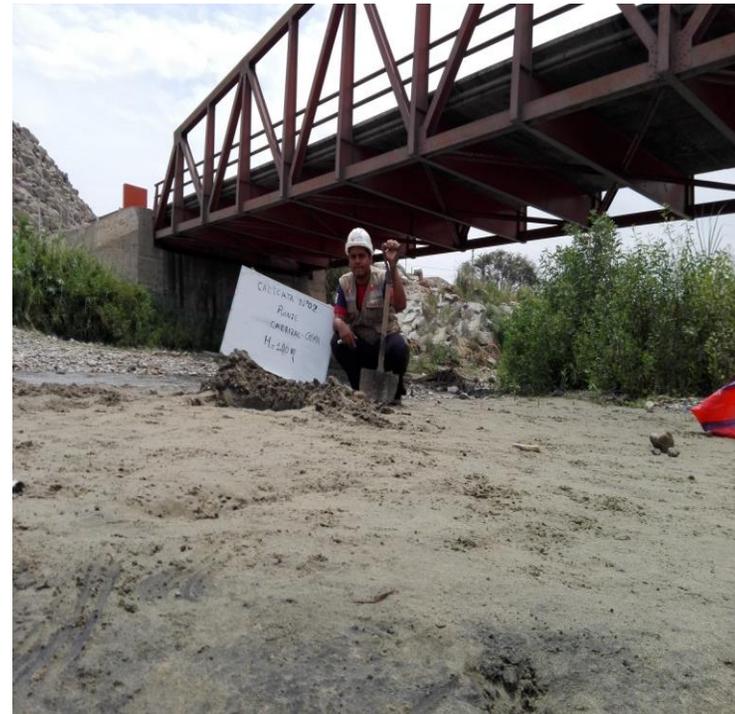
Figura Ñ-10: Se puede observar la realización de la calicata para la toma de muestra, para luego ser llevada al laboratorio.

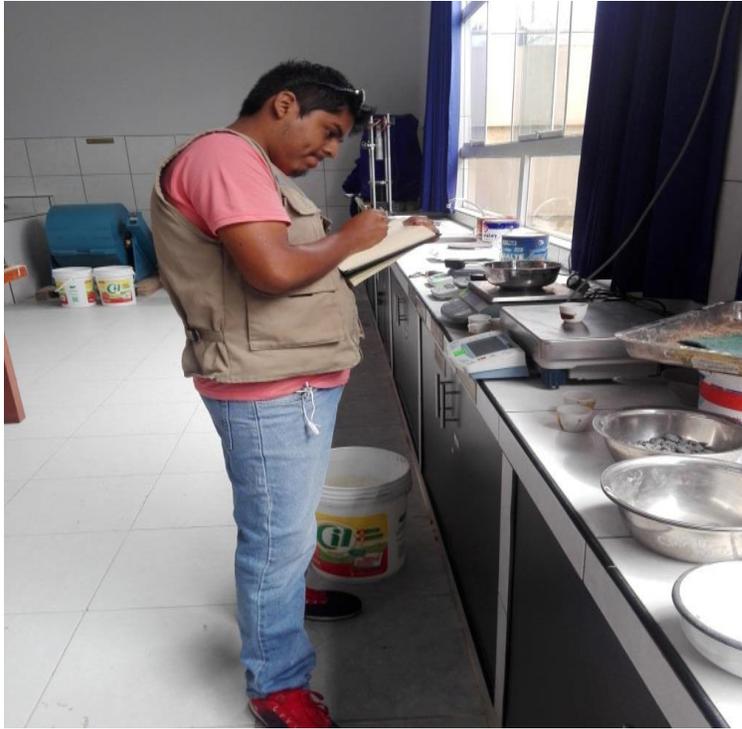
Figura Ñ-11: Se puede observar el pesado de las taras y el pesado de la tara más la muestra para la obtención del contenido de humedad.

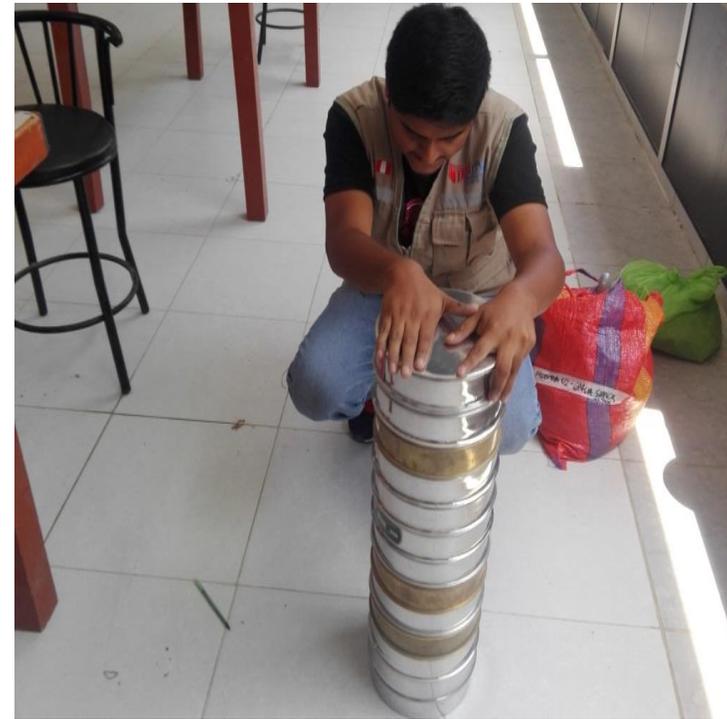
Figura Ñ-12: Se puede observar la realización del tamizado el cual tomara entre unos 10 a 15 minutos
