UNIVERSIDAD CÉSAR VALLEJO

**“Grado de vulnerabilidad frente a deslizamientos de suelos de las viviendas del
AA.HH Esperanza Alta, Distrito de Chimbote - 2018”**

DESARROLLO DE PROYECTO DE INVESTIGACIÓN

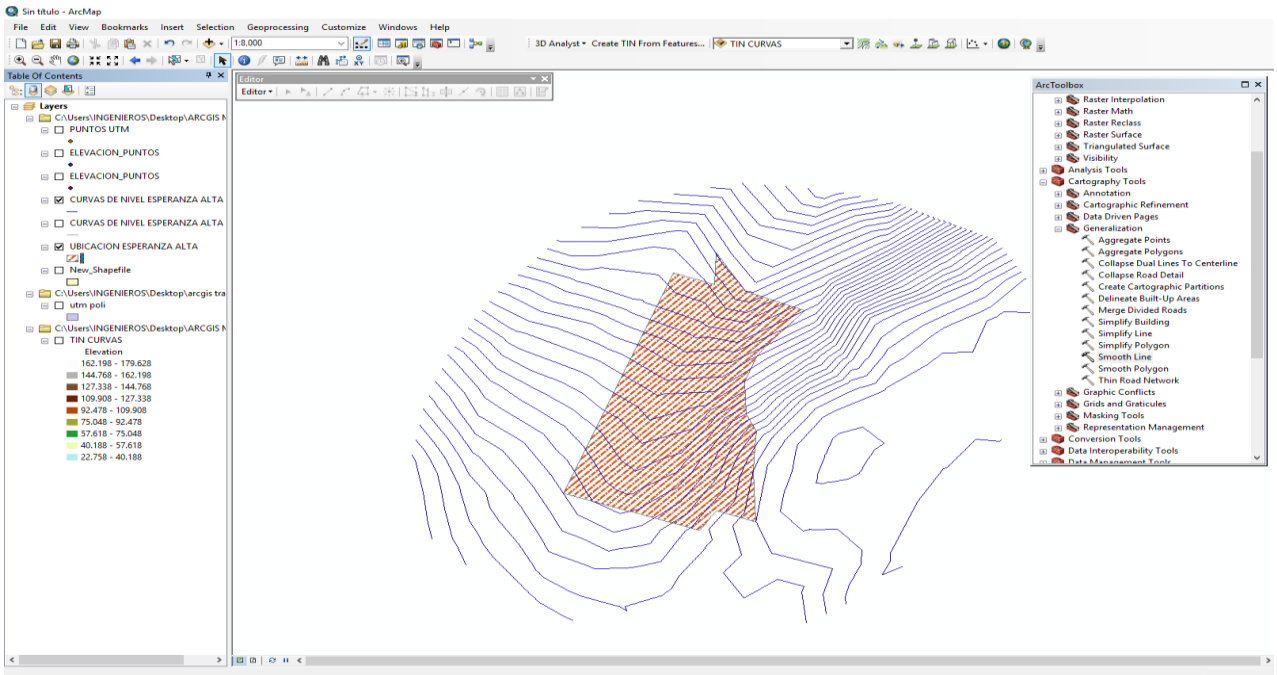
- Ahora una vez obtenido las curvas de nivel y el área de zona de estudio, se determina el volumen de los deslizamientos de tierras con dicho programa como se muestra en la siguiente imagen.

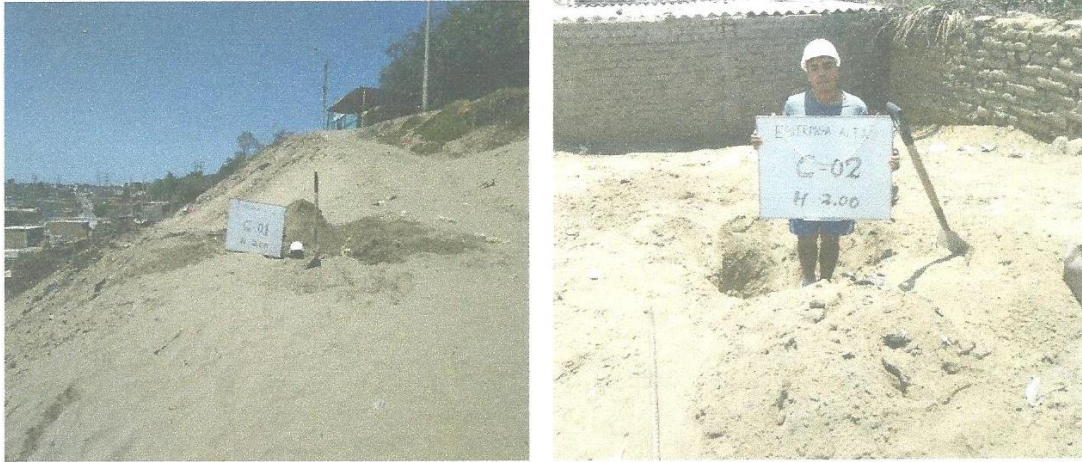
En la imagen se observa el inicio de la excavación de calicata para la extracción de muestra.

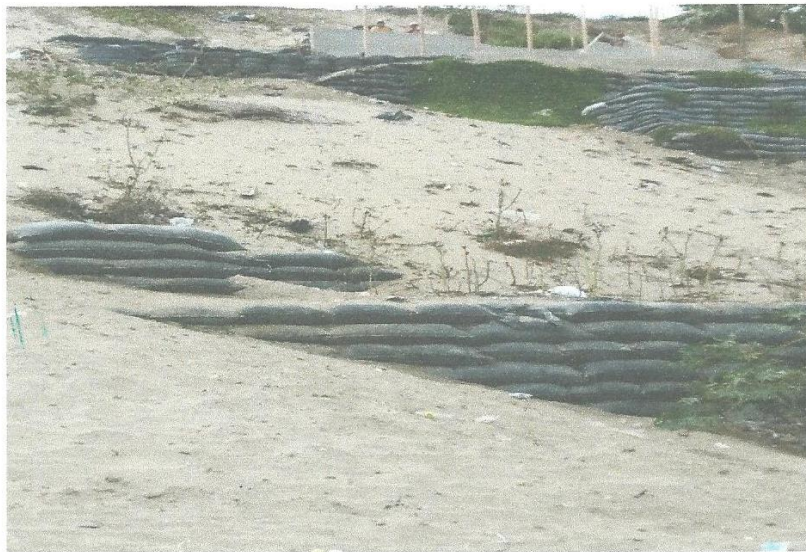
En la imagen se observa presencia de sacos como protección a deslizamientos por ser inestables

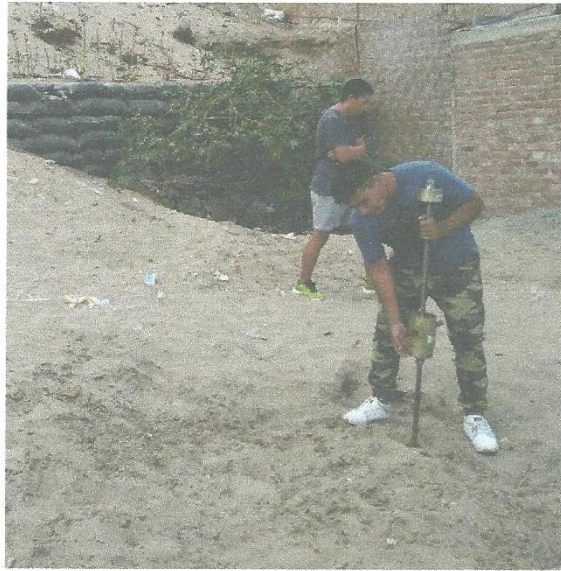
En la imagen se observa introducción del dpl para encontrar datos para la capacidad portante.

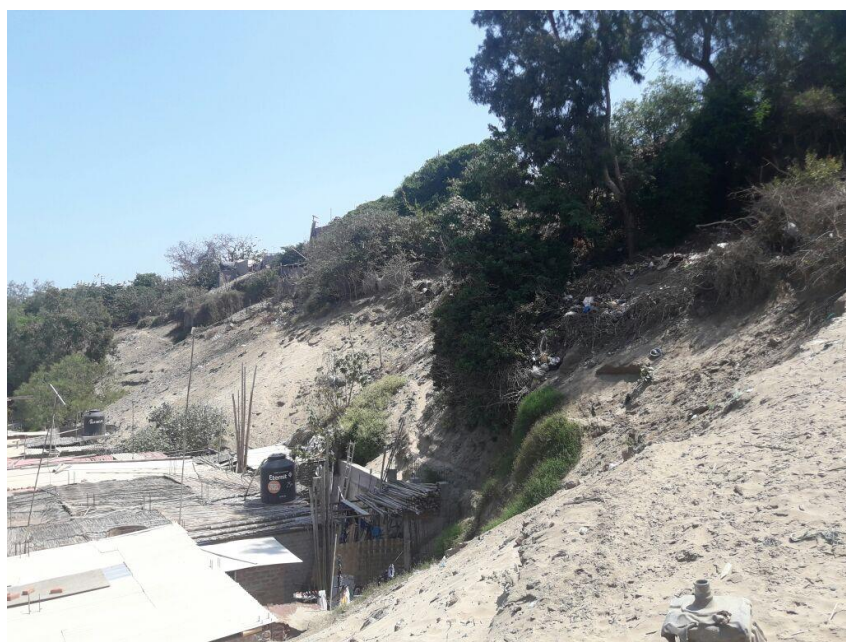
FOTO N°02: Podemos observar la problemática de presencia de los deslizamientos en la zona de estudio.

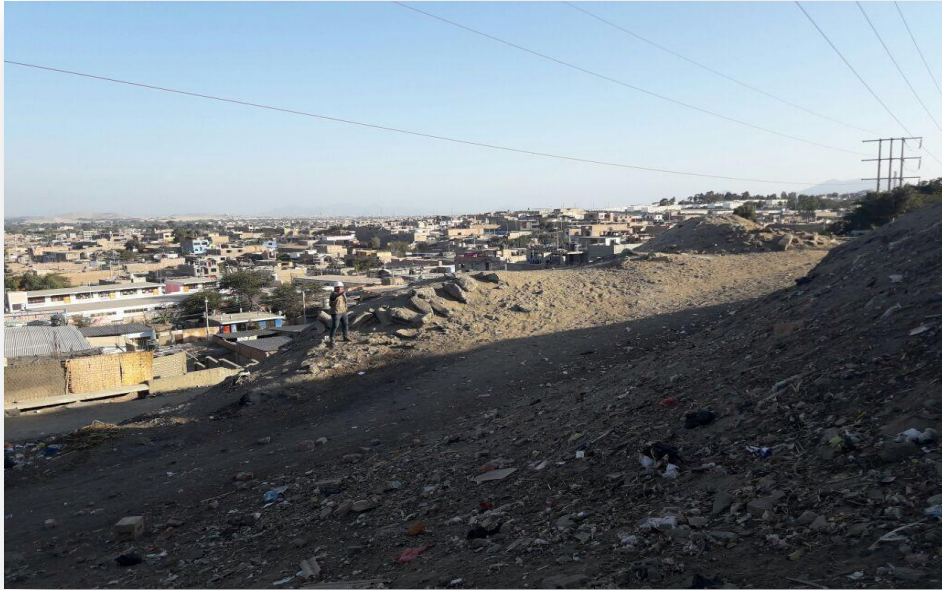
FOTO N°05: Se observa que los deslizamiento a menudo que haya precipitaciones van afectando a las viviendas.

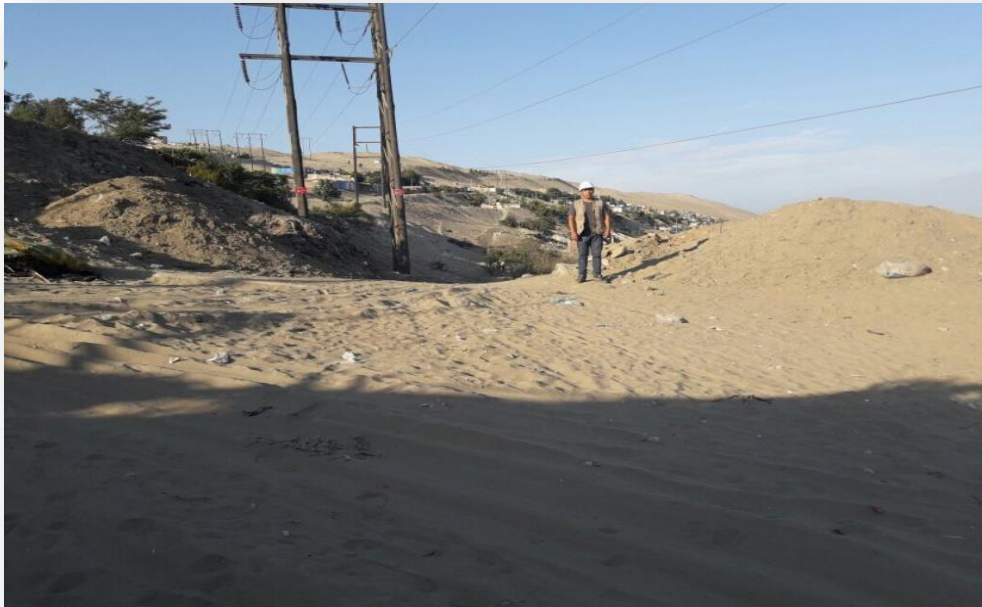
FOTO N°06: El AA.HH Esperanza Alta se encuentra en una zona con pendiente la cual acelera el efecto del deslizamiento.
