UNIVERSIDAD CÉSAR VALLEJO

“Análisis de Vulnerabilidad por inestabilidad de taludes en Fenómeno del Niño del Asentamiento Humano David Dasso – Nuevo Chimbote -2018-Alternativas de Solución”

**TESIS PARA OBTENER EL TITULO PROFESIONAL DE
INGENIERO CIVIL**

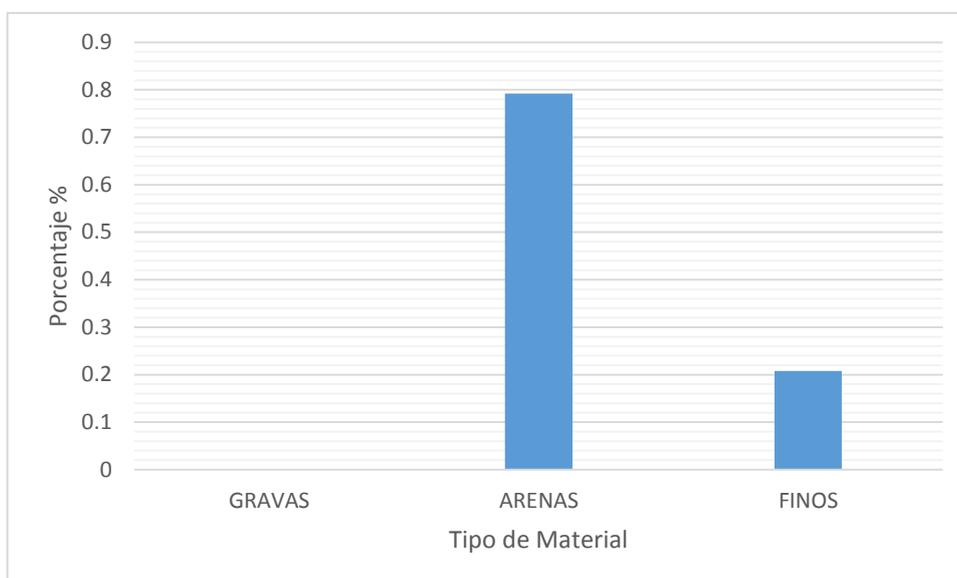
Grafico N° 1 Porcentaje de Materiales

Interpretación: Según el grafico se observa el porcentaje mayor de arenas con un 79.19% seguidamente de finos con un 20.81%, dándonos como resultado un suelo tipo SM.

Análisis: Según el grafico se puede observar que el porcentaje mayor es de arenas seguidamente por los finos lo cual nos da como resultado un suelo tipo SM, lo cual el sistema unificado de clasificación de suelos nos dice que es un suelo SM (Suelo Limoso), mientras el sistema AASHTO un suelo tipo A2-4

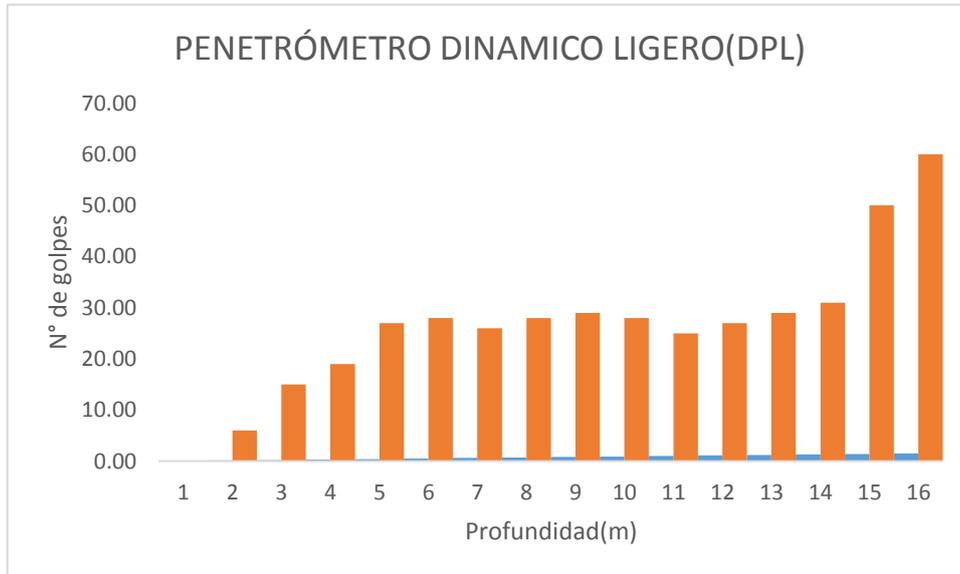
Grafico N° 2 Ensayo de Penetración Dinámica Ligera

Interpretación: En el siguiente grafico se observa el resultado obtenido después de realizarse el ensayo de penetración dinámica ligera tenido el número de golpes y la profundidad.

Análisis: Según los datos obtenidos de la gráfica se deduce que la capacidad portante es de 1.46kg/cm² y el ángulo de fricción es de ϕ 31.4 según la metodología dada por la NTP 339.159(DIN 4094).

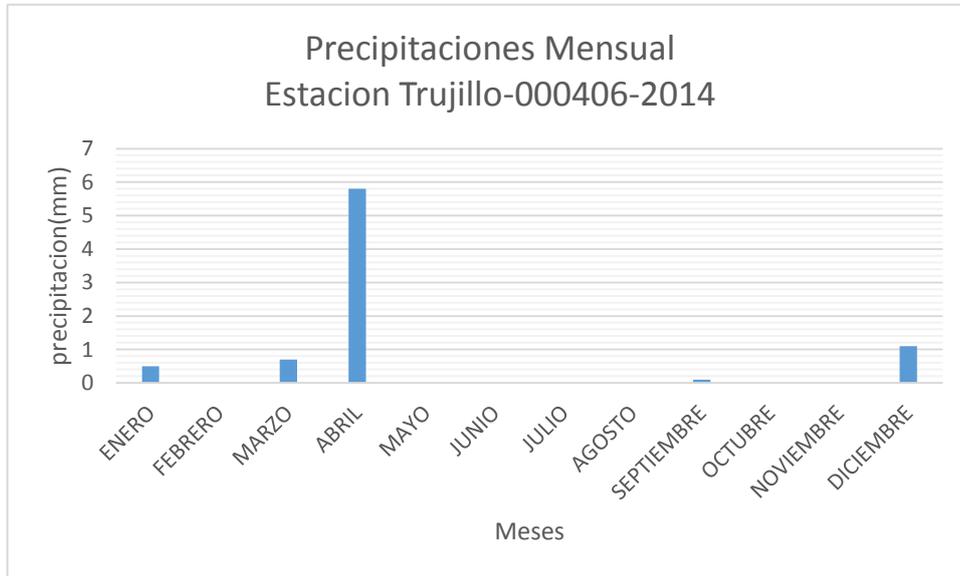
Grafico N° 3.- Precipitación Mensual -Estación Trujillo

Interpretación: En el siguiente grafico se observar que la precipitación máxima mensual se dio en el mes de abril llegando a los 5.8 mm seguidamente la segunda precipitación máxima se encontró en el mes de diciembre con 1.1 mm.

Análisis: Se observa que las precipitaciones obtenidas son de poca intensidad debido a que la estación meteorológica se encuentra en la zona costera a una altura de 44 m, nos encontramos en una región seca según en manual de Hidrología, Hidráulica y Drenaje.

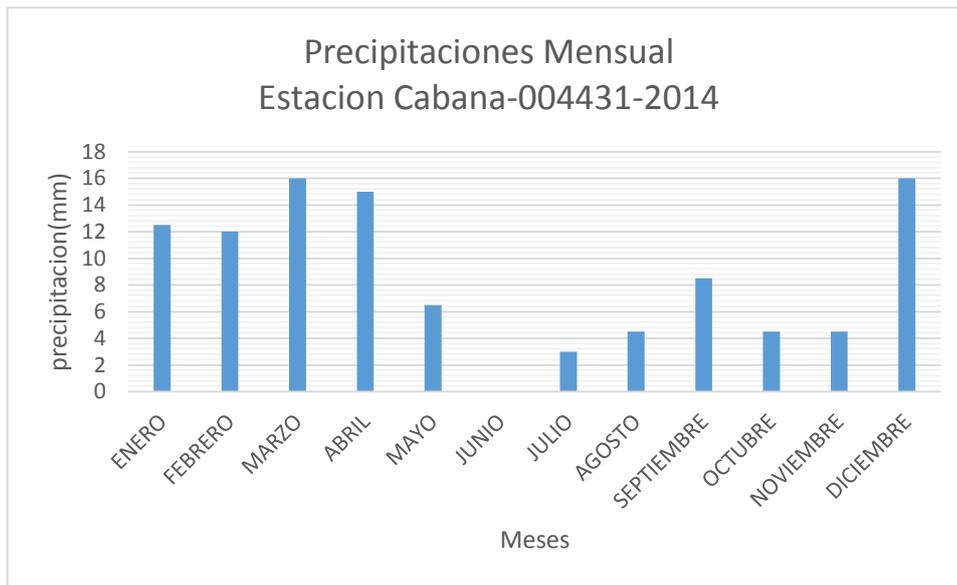
Grafico N° 4 Precipitación Mensual- Estación Cabana

Interpretación: En el siguiente grafico se observar que la precipitación máxima mensual se dio en el mes de marzo llegando a los 16.00 mm lo cual en el mes de diciembre alcanzo la misma intensidad de precipitación 16.00 mm

Análisis: Se observa que las precipitaciones obtenidas son de alta intensidad debido a que la estación meteorológica se encuentra en la zona rural a una altura de 3364m, nos encontramos en una región seca según en manual de Hidrología, Hidráulica y Drenaje.

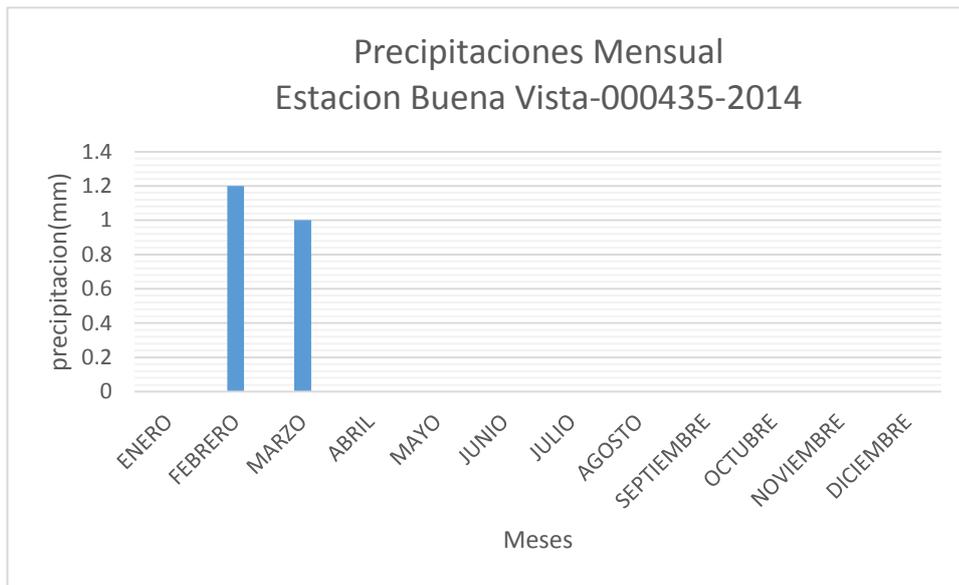
Grafico N° 5 Precipitación Mensual-Estación Buena Vista

Interpretación: En el siguiente grafico se observar que la precipitación máxima mensual se dio en el mes de febrero llegando a los 1.2 mm seguidamente la segunda precipitación máxima se encontró en el mes de marzo con 1.0 mm.

Análisis: Se observa que las precipitaciones obtenidas son de poca intensidad debido a que la estación meteorológica se encuentra en la zona costera a una altura de 213 m, nos encontramos en una región seca según en manual de Hidrología, Hidráulica y Drenaje.

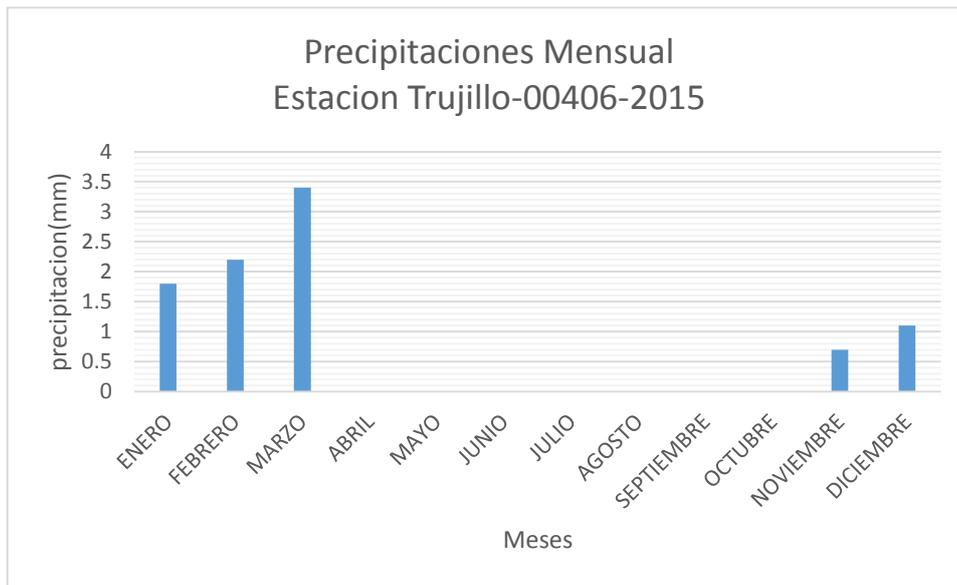
Grafico N° 6 Precipitación Mensual- Estación Trujillo

Interpretación: En el siguiente grafico se observar que la precipitación máxima mensual se dio en el mes de marzo llegando a los 3.4 mm seguidamente la segunda precipitación máxima se encontró en el mes de febrero con 2.2 mm.

Análisis: Se observa que las precipitaciones obtenidas son de poca intensidad debido a que la estación meteorológica se encuentra en la zona costera a una altura de 44 m, nos encontramos en una región seca según en manual de Hidrología, Hidráulica y Drenaje.

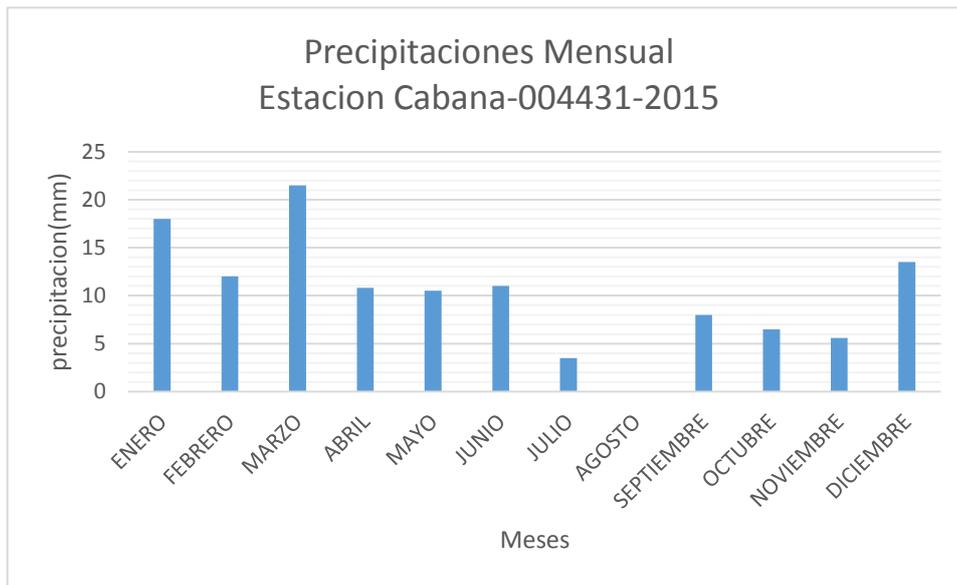
Grafico N° 7 Precipitación Mensual-Cabana

Interpretación: En el siguiente grafico se observar que la precipitación máxima mensual se dio en el mes de marzo llegando a los 21.5 mm seguidamente la segunda precipitación máxima se encontró en el mes de enero con 18.0 mm.

Análisis: Se observa que las precipitaciones obtenidas son de alta intensidad debido a que la estación meteorológica se encuentra en la zona rural a una altura de 3364 m, nos encontramos en una región seca según en manual de Hidrología, Hidráulica y Drenaje.

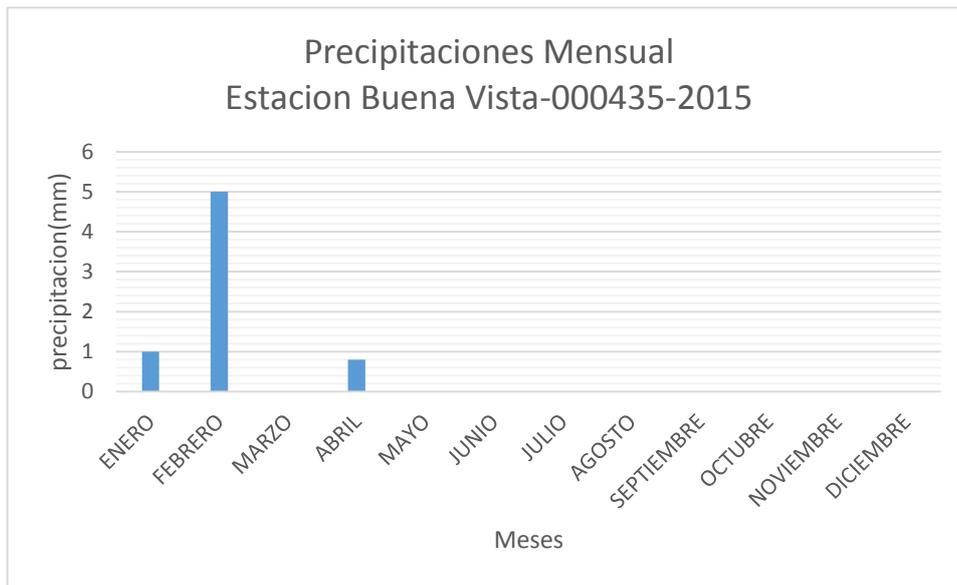
Grafico N° 8 Precipitación Mensual - Buena Vista

Interpretación: En el siguiente grafico se observar que la precipitación máxima mensual se dio en el mes de febrero llegando a los 5.0 mm seguidamente la segunda precipitación máxima se encontró en el mes de enero con 1.0 mm.

Análisis: Se observa que las precipitaciones obtenidas son de poca intensidad debido a que la estación meteorológica se encuentra en la zona costera a una altura de 213 m, nos encontramos en una región seca según en manual de Hidrología, Hidráulica y Drenaje.

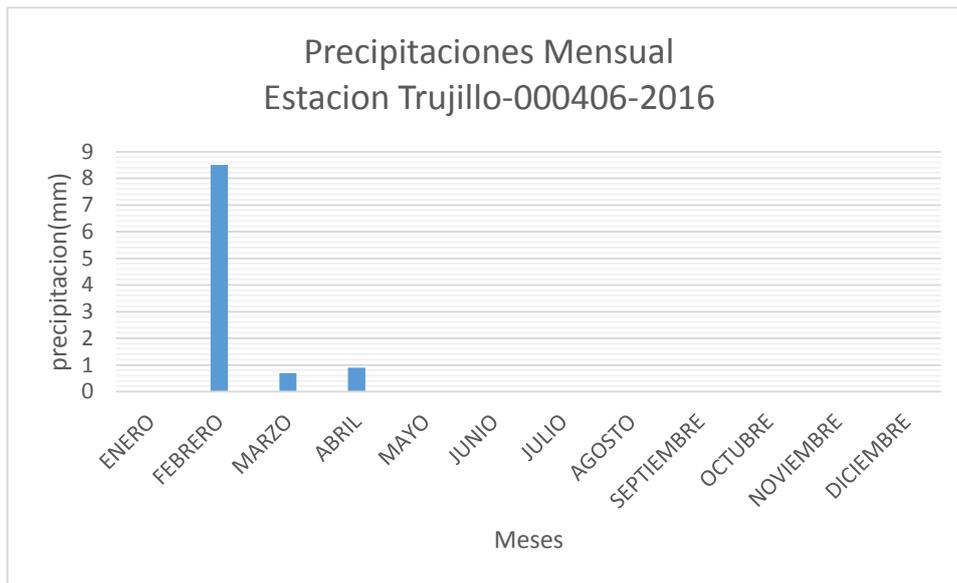
Grafico N° 9 Precipitación Mensual- Trujillo

Interpretación: En el siguiente grafico se observar que la precipitación máxima mensual se dio en el mes de febrero llegando a los 8.5 mm seguidamente la segunda precipitación máxima se encontró en el mes de abril con 0.9 mm.

Análisis: Se observa que las precipitaciones obtenidas son de poca intensidad debido a que la estación meteorológica se encuentra en la zona costera a una altura de 44 m, nos encontramos en una región seca según en manual de Hidrología, Hidráulica y Drenaje.

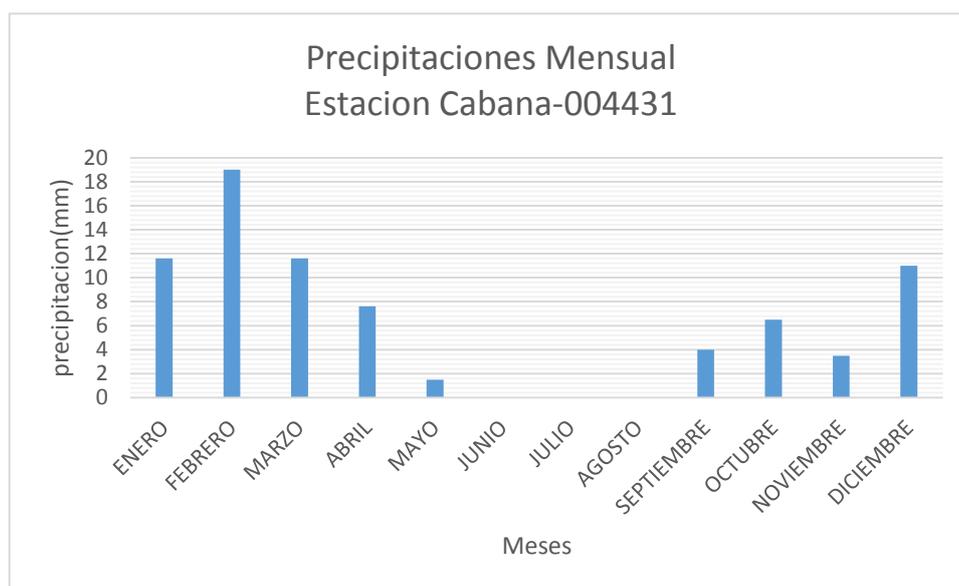
Grafico N° 10 Precipitación Mensual - Cabana

Interpretación: En el siguiente grafico se observar que la precipitación máxima mensual se dio en el mes de febrero llegando a los 19.0 mm seguidamente la segunda precipitación máxima se encontró en el mes de enero y marzo con 11.6 mm.

Análisis: Se observa que las precipitaciones obtenidas son de poca intensidad debido a que la estación meteorológica se encuentra en la zona costera a una altura de 3364 m, nos encontramos en una región seca según en manual de Hidrología, Hidráulica y Drenaje.

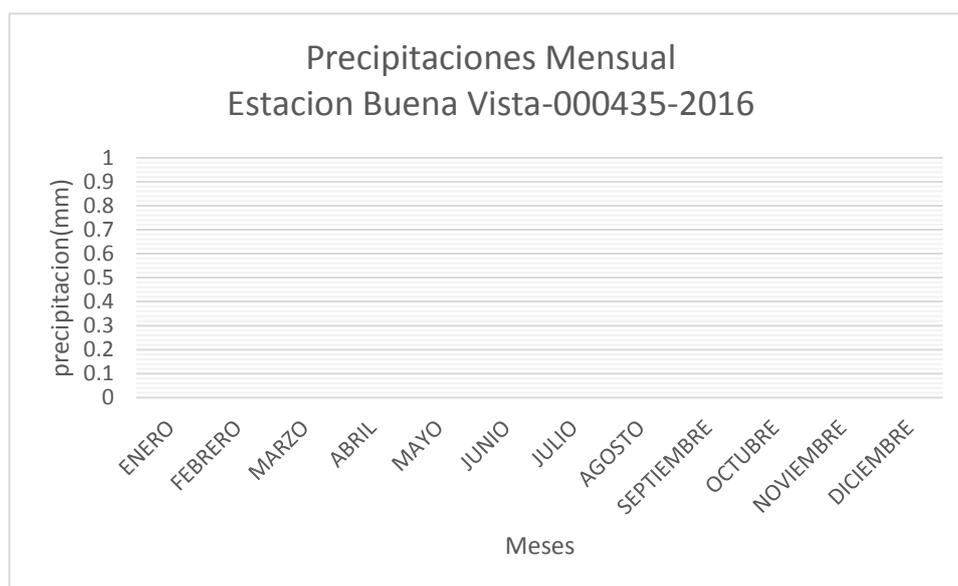
Grafico N° 11 Precipitación Mensual Buena Vista

Interpretación: En el siguiente grafico se observa que no hubo precipitación máxima en ningún mes del año llegando a 0.0 mm.

Análisis: Se observa que no hubo precipitación obtenida ya que la estación meteorológica se encuentra en zona costera a una altura de 213 m, nos encontramos en una región seca según en manual de Hidrología, Hidráulica y Drenaje.

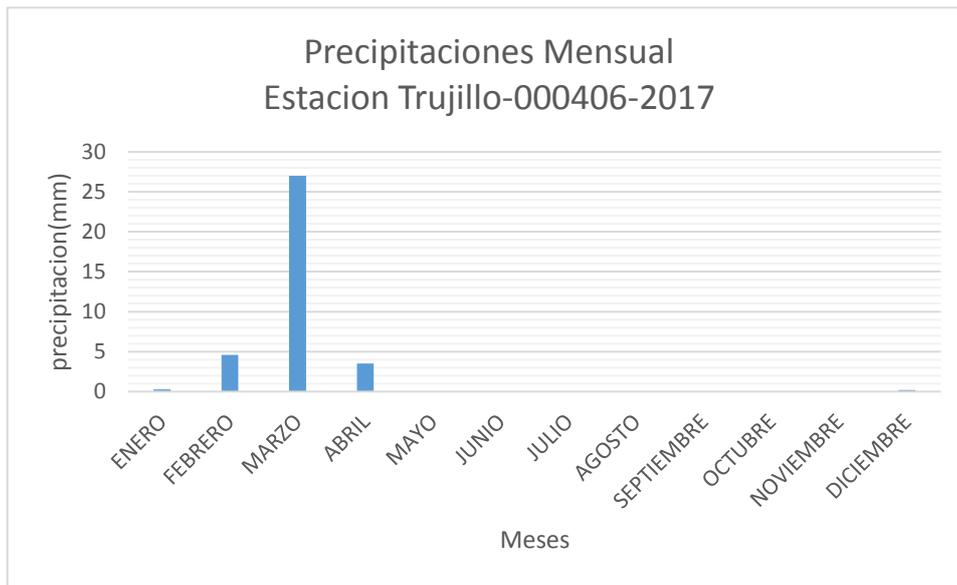
Grafico N° 12 Precipitación Mensual -Trujillo

Interpretación: En el siguiente grafico se observar que la precipitación máxima mensual se dio en el mes de marzo llegando a los 27.00 mm seguidamente la segunda precipitación máxima se encontró en el mes de febrero con 4.6 mm.

Análisis: Se observa que las precipitaciones obtenidas son de mayor intensidad debido a que la estación meteorológica se encuentra en la zona costera a una altura de 44m y se realizó el fenómeno del niño, nos encontramos en una región seca según en manual de Hidrología, Hidráulica y Drenaje.

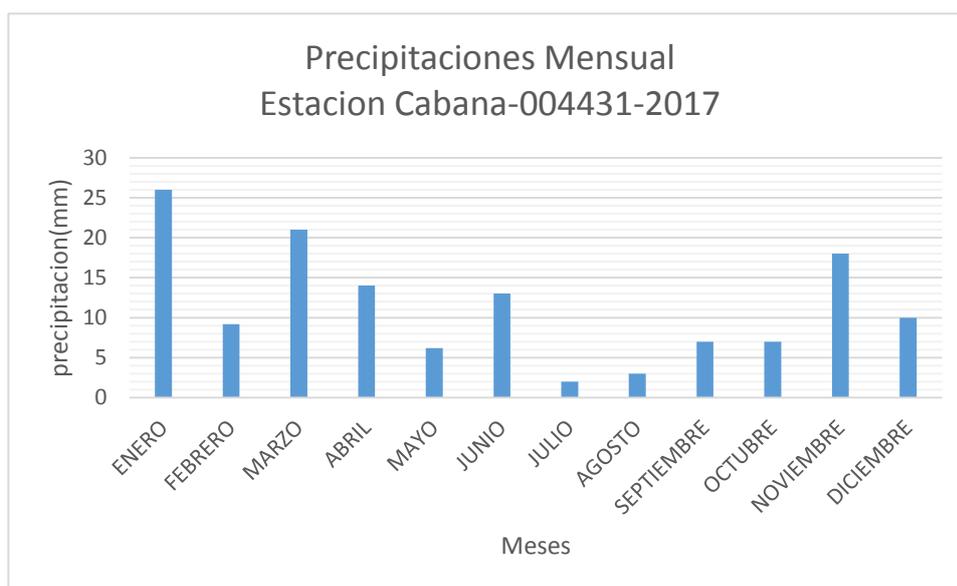
Grafico N° 13 Precipitación Mensual - Cabana

Interpretación: En el siguiente grafico se observar que la precipitación máxima mensual se dio en el mes de enero llegando a los 26.00 mm seguidamente la segunda precipitación máxima se encontró en el mes de marzo con 21.00 mm.

Análisis: Se observa que las precipitaciones obtenidas son de alta intensidad debido a que la estación meteorológica se encuentra en la zona rural a una altura de 3364 m, nos encontramos en una región seca según en manual de Hidrología, Hidráulica y Drenaje.

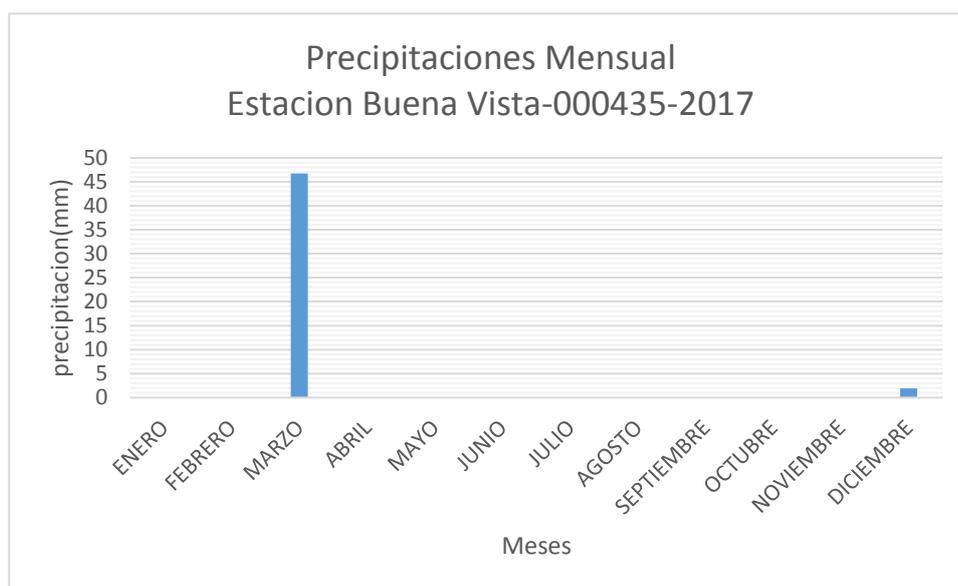
Grafico N° 14.- Precipitación Mensual- Buena Vista

Interpretación: En el siguiente grafico se observar que la precipitación máxima mensual se dio en el mes de marzo llegando a los 46.7 mm seguidamente la segunda precipitación máxima se encontró en el mes de diciembre con 1.9 mm.

Análisis: Se observa que las precipitaciones obtenidas son de alta intensidad debido a que la estación meteorológica se encuentra en la zona costera a una altura de 213 m y se realizó el fenómeno del niño, nos encontramos en una región seca según en manual de Hidrología, Hidráulica y Drenaje.

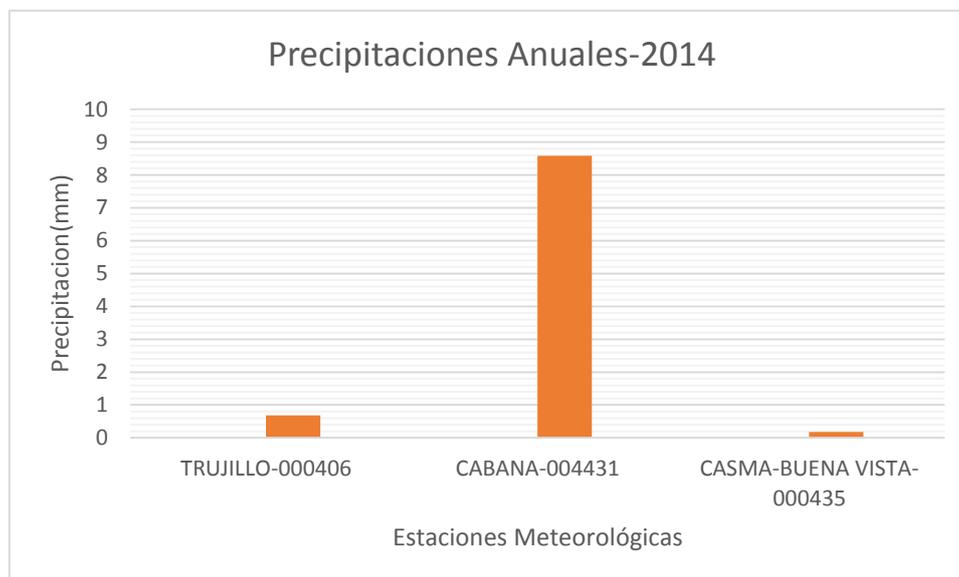
Grafico N° 15 Precipitaciones Anuales

Interpretación: En el siguiente grafico se observar que la precipitación máxima anual se dio en la estación meteorológica de cabana-004431 llegando a los 8.583 mm seguidamente la segunda precipitación máxima se encontró en la estación meteorológica de Trujillo-000406 con 0.683 mm.

Análisis: Se observa que la precipitación máxima anual se realizó en la estación meteorológica de cabana-004431 que se encuentra en la zona rural a una altura de 3364 m, nos encontramos en una región seca según en manual de Hidrología, Hidráulica y Drenaje.

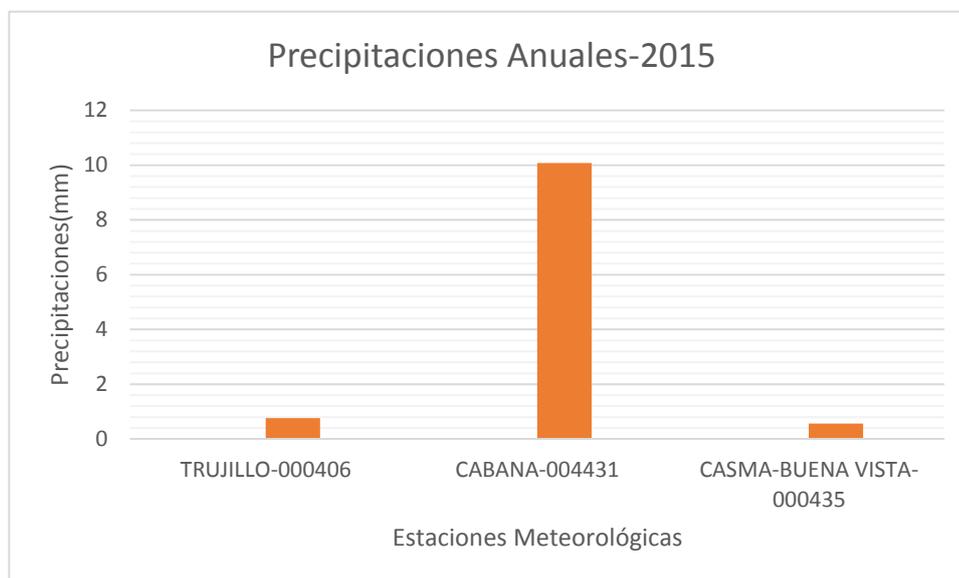
Grafico N° 16 Precipitaciones Anuales

Interpretación: En el siguiente grafico se observar que la precipitación máxima anual se dio en la estación meteorológica cabana-004431 llegando a los 10.075 mm seguidamente por la segunda estación meteorológica Trujillo-000406 llegando a 0.767 mm.

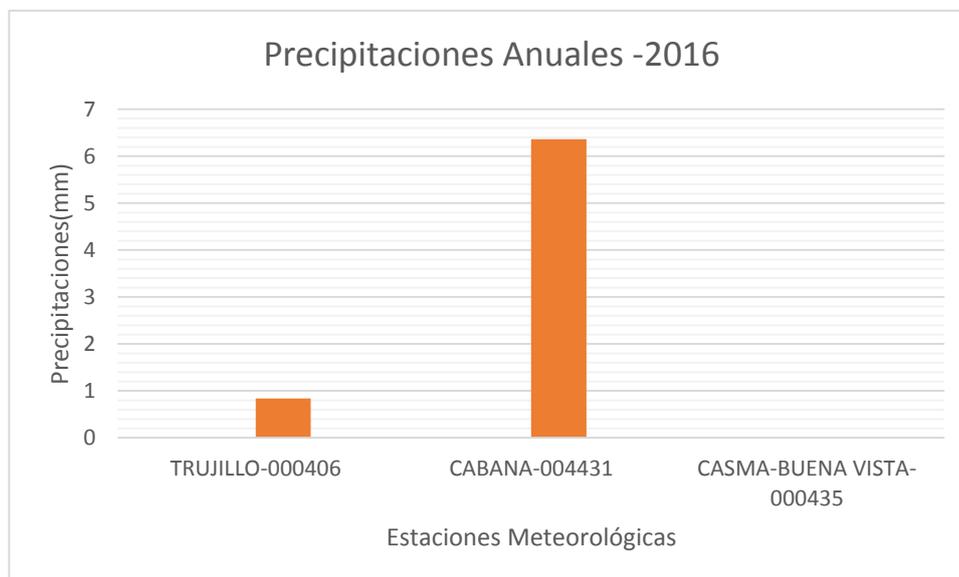
Grafico N° 17 Precipitaciones Anuales

Interpretación: En el siguiente grafico se observar que la precipitación máxima anual se registró en la estación meteorológica cabana-0004431 llegando a 6.358 mm seguidamente por la estación meteorológica Trujillo-000406 llegando a 0.842 mm.

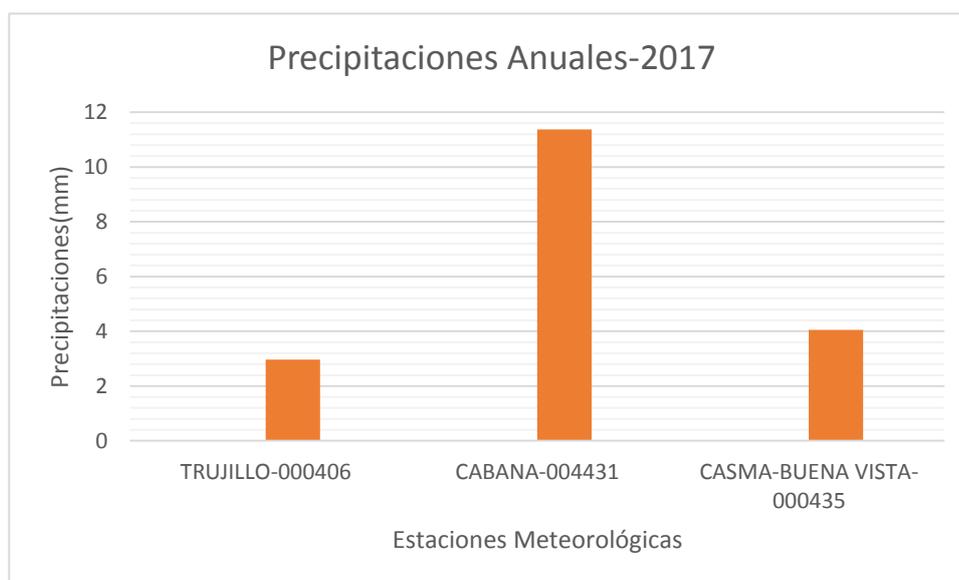
Grafico N° 18 Precipitaciones Anuales

Interpretación: En el siguiente grafico se observar que la precipitación máxima anual se registró en la estación meteorológica cabana-0004431 llegando a 11.367 mm seguidamente por la estación meteorológica Trujillo-000406 llegando a 4.50mm.

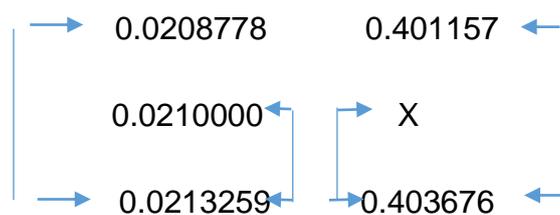
Interpolación para hallar valores de V_r/V_{ll}

$$V_r/V_{ll} = 0.40$$

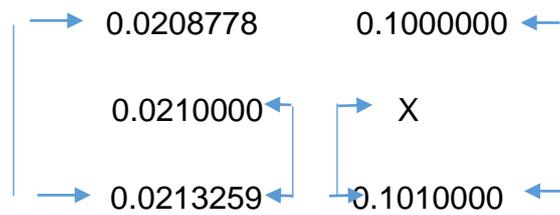
PASO N°15: Calculo de h/D

$$h/D = 0.100$$

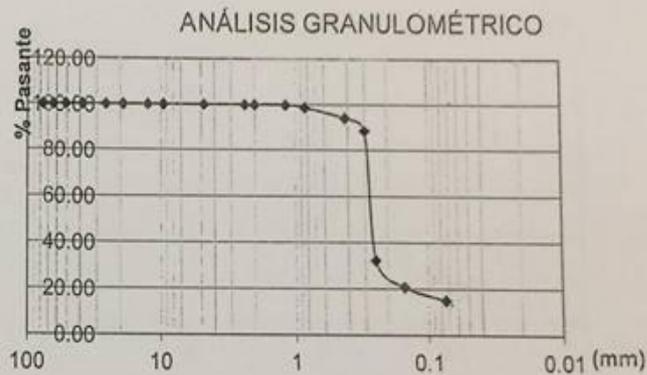
Grava (%)	0.00
Arena (%)	84.90
Finos (%)	15.10
Límite Líquido	NP
Límite Plástico	NP
Índice Plasticidad	NP
Clasif. SUCS	SM
Clasif. AASHTO	A2 - 4
Contenido de Humedad	1.32

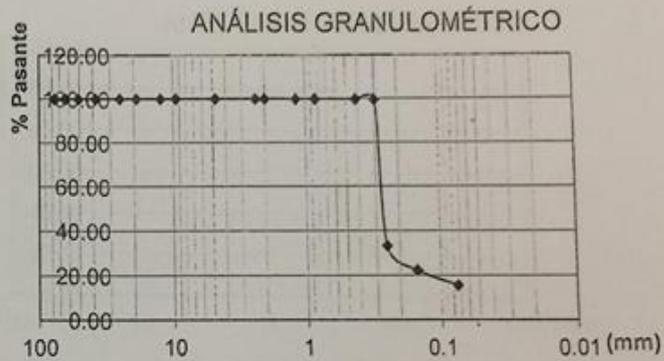
Grava (%)	0.00
Arena (%)	84.41
Finos (%)	15.59
Límite Líquido	NP
Límite Plástico	NP
Índice Plasticidad	NP
Clasif. SUCS	SM
Clasif. AASHTO	A3 - 4
Contenido de Humedad	0.87

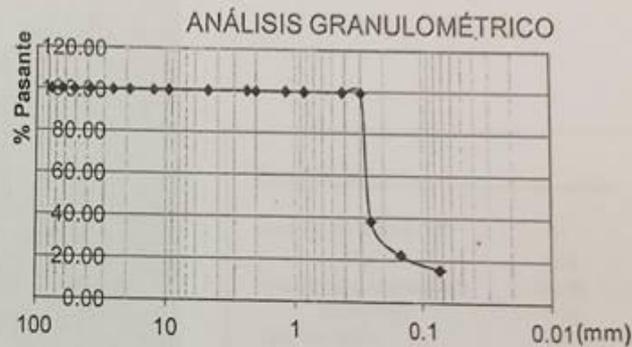
Grava (%)	0.00
Arena (%)	84.40
Finos (%)	15.60
Límite Líquido	NP
Límite Plástico	NP
Índice Plasticidad	NP
Clasif. SUCS	SM
Clasif. AASHTO	A2 - 4
Contenido de Humedad	0.93

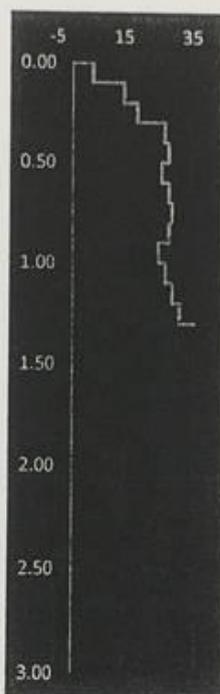
DPLZ	
Prof (m)	Nº Golpes
0.00	0
0.10	6
0.20	15
0.30	19
0.40	27
0.50	28
0.60	26
0.70	28
0.80	29
0.90	28
1.00	25
1.10	27
1.20	29
1.30	31
1.40	50
1.50	60

Resultados	
Ángulo de fricción (ϕ)	31
N_{60}	14.6
Grado de compactación q_u (kg/cm ²)	Media 1.46
Tipo de suelo	SP
Cohesión (kg/cm ²)	0.73
Presencia de arena mal graduada con poca presencia de material fino (limo o arcilla)

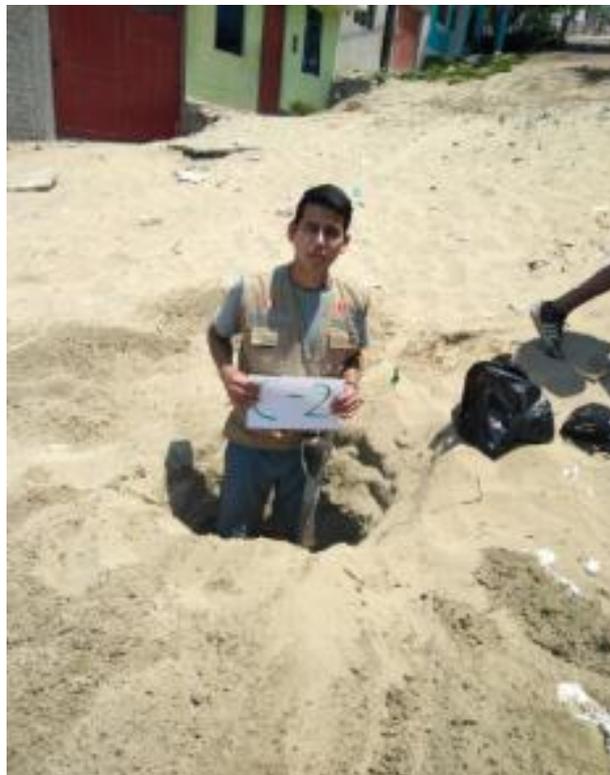
FOTO N°2: Se realizó las calicatas para poder obtener el tipo de suelo

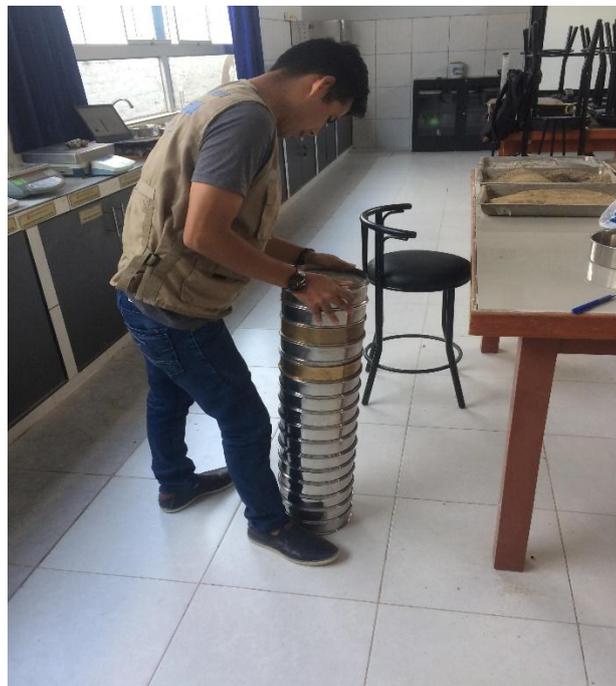
FOTO N°4: Se realizó el ensayo de granulometría por tamizado

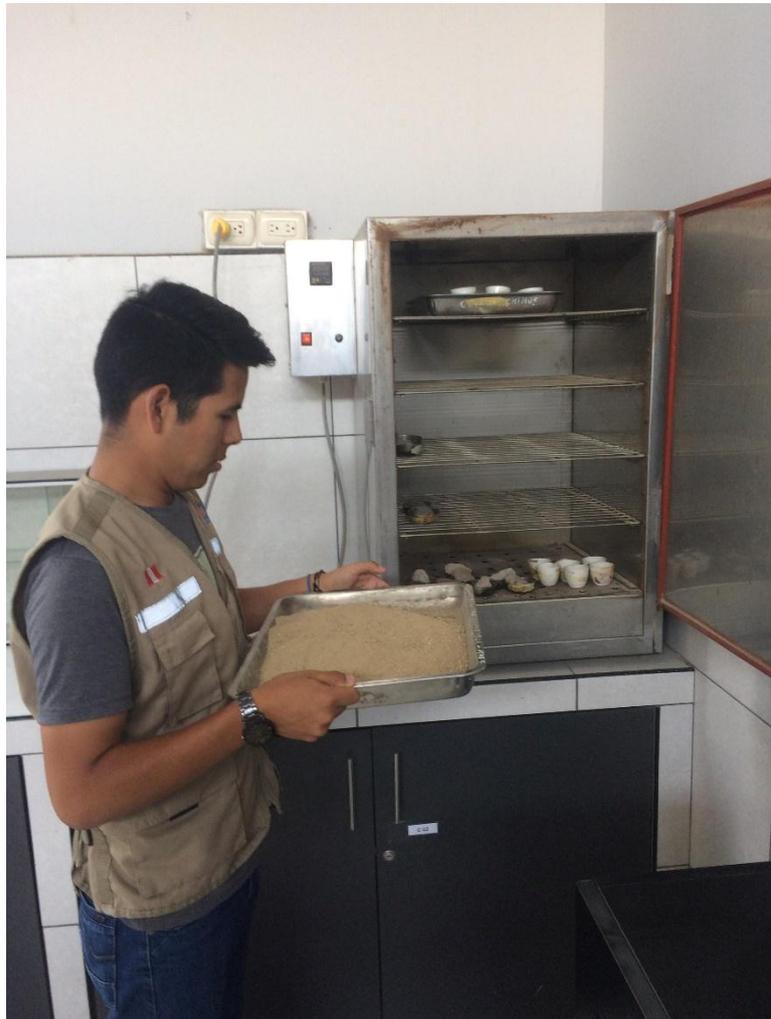
FOTO N°5: Se lleva a cabo el secado de la muestra en el horno a temperatura indicada
