Evaluación de vulnerabilidad sísmica y técnicas de reforzamiento estructural en viviendas autoconstruidas en unidades comunales de viviendas 110 y 120, AAHH Huaycán, 2018.

TESIS PARA OBTENER EL TÍTULO PROFESIONAL DE:

Ingeniero Civil

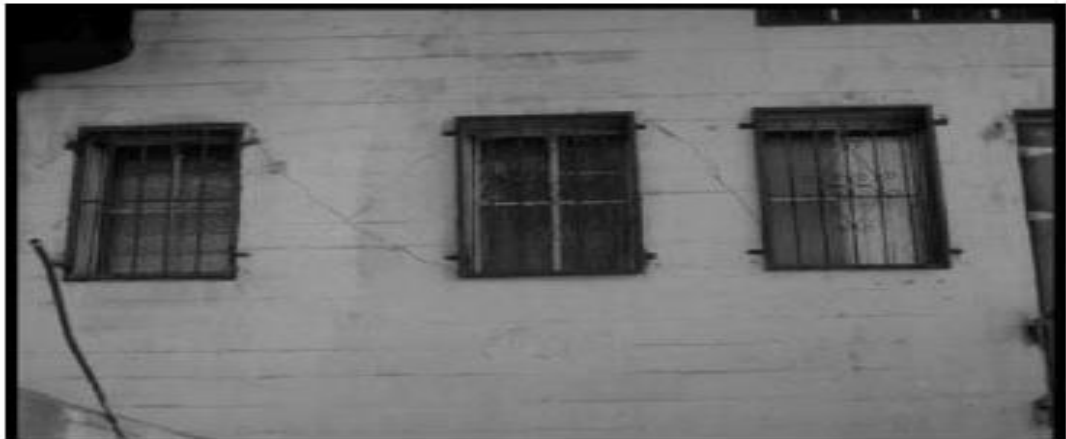
Giraldo y Méndez (2006), se presenta en forma de doble diagonal formando una cruz. Este tipo de fallas se caracteriza por ser una de los causantes del colapso estructuras de albañilería confinada. Este tipo de fallas generan grietas en edificios que tengan un elevado número de puertas y ventanas (p. 23).

Figura 10. Grietas formadas por tensión diagonal (Fuente: Giraldo y Méndez 2006)

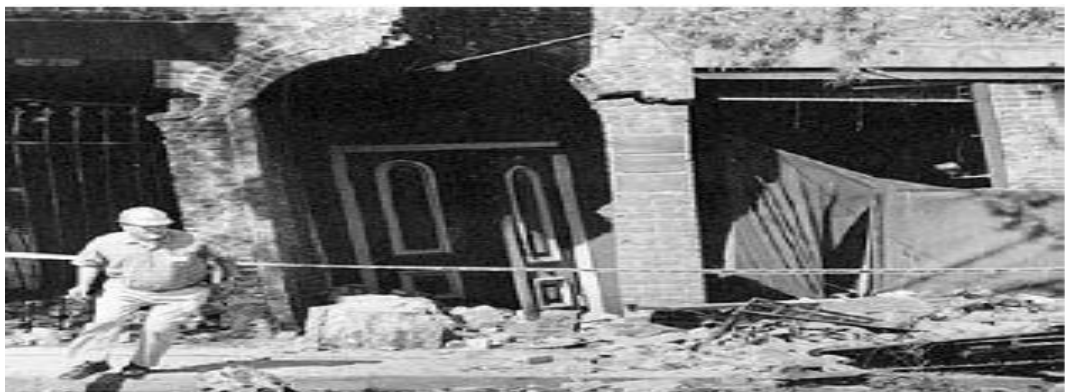
Giraldo y Méndez (2006), las grietas producidas por esfuerzos de flexión son generalmente horizontales y se forman en la parte superior e inferior de las columnas (p.23).

Figura 11. Ejemplo de fallas por flexión (Fuente: Giraldo y Méndez 2006)

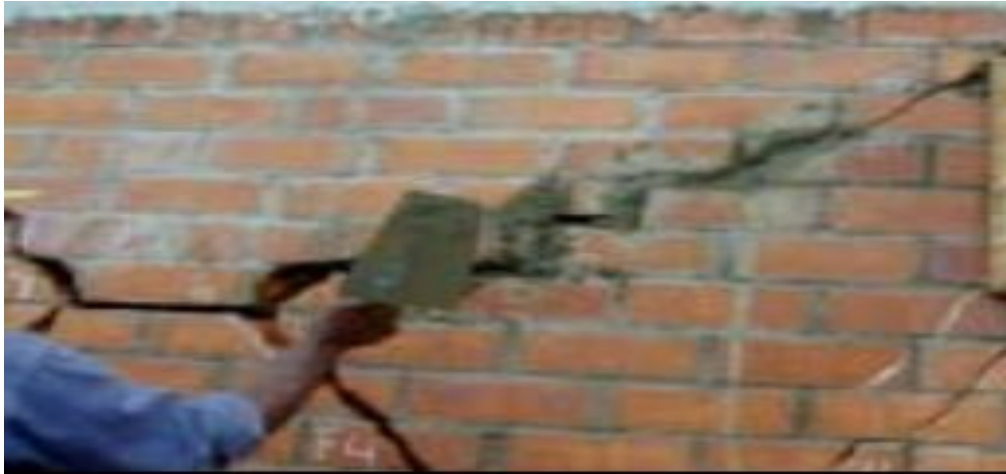
Mosqueira y Tarque (2005), el procedimiento es el siguiente: Picar y limpiar todas las fisuras gruesas que se puedan ver en el muro. Humedecer y rellenar con mortero todas las fisuras, la dosificación es de 1:3 cemento y arena respectivamente. Cambiar los ladrillos que están dañados e introducir concreto simple de dosificación 1:5 cemento y arena con grava. Cuando se encuentren daños en la unión columna – viga deberán ser reemplazados con el mismo procedimiento. Pañotear al muro con un mortero de dosificación (1:4), cemento y arena respectivamente. Perforar con una broca de ¼” o en todo caso usar un martillo y una varilla de ¼”, limpiar las perforaciones con aire comprimido. Colocar la malla electrosoldada en ambas caras del muro e interconectar usando alambre N°8 y a la vez amarrar los nudos de la malla con alambre N°16. Tapar las perforaciones con grout líquido y posteriormente tarrajear todo el muro (p.118).

Figura 15. Reparación de grietas gruesas (Fuente: Mosqueira y Tarque 2005)

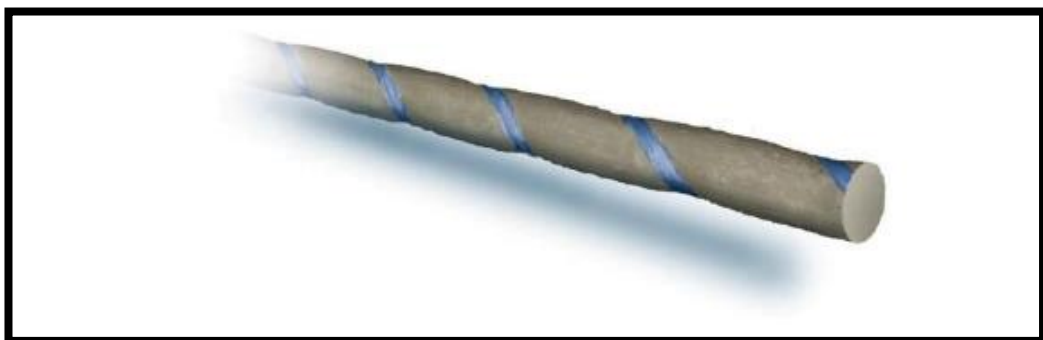
Para Loayza (2008), las varillas de refuerzo GFRP están compuestas de fibras de vidrio mezcladas con resina y no llevan acero, no son atacados por cloruros y componentes químicos, además no conducen a electricidad, tienen doble de resistencia a varillas de acero convencionales y pesan la cuarta parte. Son resistentes a la corrosión, no tiene necesidad de un buen recubrimiento (p. 4).

Proceso de fabricación de la varilla de polímero reforzado con fibra de vidrio GFRP

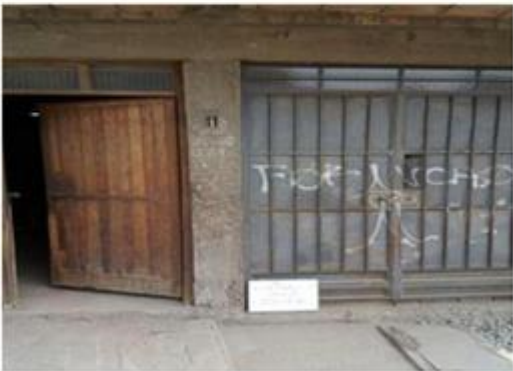
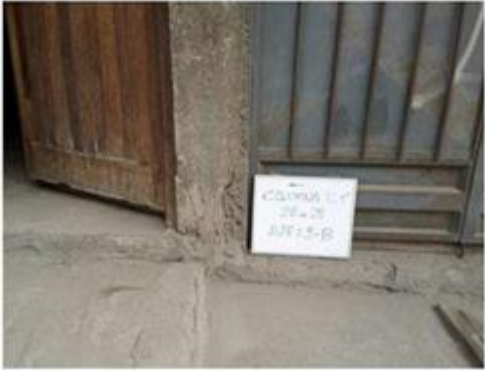
Figura 43. Ficha de observación del lote 39 – Parte 2 (Fuente: Elaboración Propia)

Datos de lo observado						
Presenta fisuras en la columna Presenta cangrejeras Inadecuado espaciamento de estribos						
Datos para parámetros de reforzamiento en columnas					Ubicación: Eje 5-B	
					Tipo: C1	
Altura (cm)	25	Resistencia a la compresión del concreto - F'c (kg/cm2)		Diámetro y cantidad de acero longitudinal (pulgadas)	4 Ø 1/2"	
Base (cm)	25					
Longitud (m)	2.6	Desnivel/ Plomada (cm)	0			
Recubrimiento (cm)	3					
Diámetro de acero en estribos (pulgadas)	Ø1/4"		Separación de estribos (cm)	Todo @ 20		
Fisuras: Si tiene						
<div style="display: flex; justify-content: space-around;">

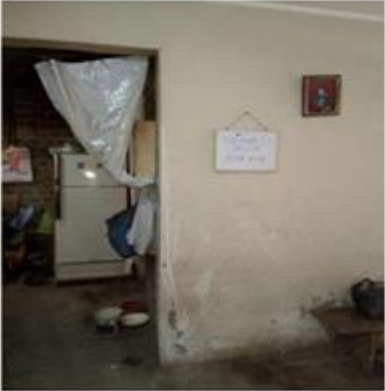
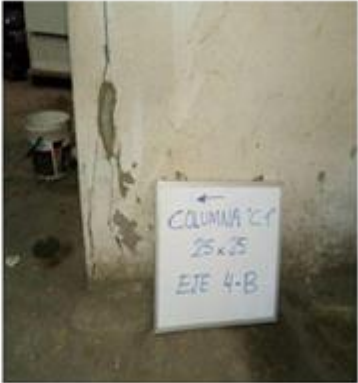
Figura 44. Ficha de observación del lote 39 – Parte 3 (Fuente: Elaboración Propia)

Datos de lo observado						
Presenta fisuras en la columna Presenta salitre Inadecuado espaciamento de estribos						
Datos para parámetros de reforzamiento en columnas					Ubicación: Eje 4-B	
					Tipo: C1	
Altura (cm)	25	Resistencia a la compresión del concreto - F'c (kg/cm2)		Diámetro y cantidad de acero longitudinal (pulgadas)	4 Ø 1/2"	
Base (cm)	25					
Longitud (m)	2.6	Desnivel/ Plomada (cm)	0			
Recubrimiento (cm)	3					
Diámetro de acero en estribos (pulgadas)	Ø1/4"		Separación de estribos (cm)	Todo @ 20		
Fisuras: Si tiene						
<div style="display: flex; justify-content: space-around;">

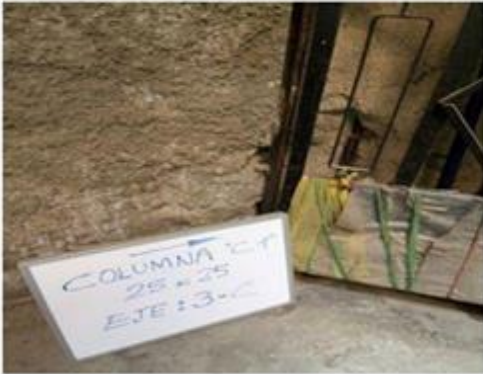
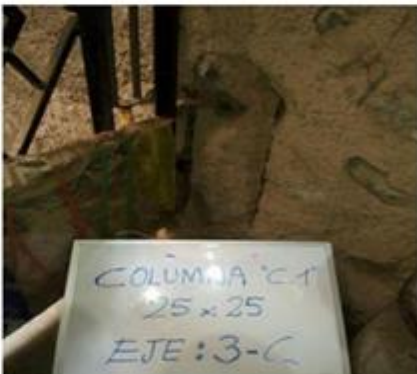
Datos de lo observado						
Presenta fisuras en la columna Presenta cangrejas Inadecuado espaciamento de estribos Acero longitudinal en proceso de corrosión						
Datos para parámetros de reforzamiento en columnas					Ubicación: Eje 3-C	
					Tipo: C1	
Altura (cm)	25	Resistencia a la compresión del concreto - F'c (kg/cm2)		Diámetro y cantidad de acero longitudinal (pulgadas)	4 Ø 1/2"	
Base (cm)	25					
Longitud (m)	2.6	Desnivel/ Plomada (cm)				
Recubrimiento (cm)	3					
Diámetro de acero en estribos (pulgadas)	Ø1/4"		Separación de estribos (cm)	Todo @ 20		
Fisuras: Si tiene						
<div style="display: flex; justify-content: space-around;">

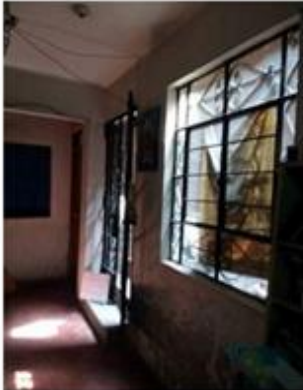
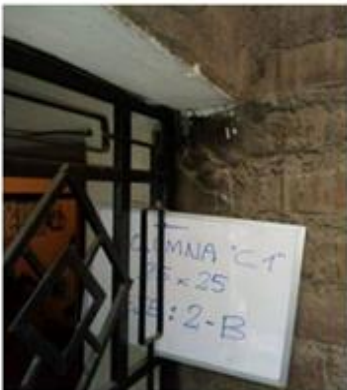
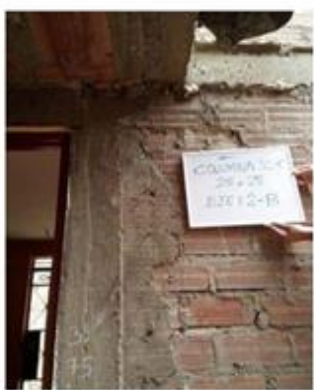
Datos de lo observado						
<p>La columna no esta alineada en el mismo eje de las demas Columna fue demolida y cambiada hace 5 años, por deficiencias No hay alineación entre ejes de columna - viga</p>						
Datos para parámetros de reforzamiento en columnas					Ubicación: Eje 2-B	
					Tipo: C1	
Altura (cm)	25	Resistencia a la compresión del concreto - F'c (kg/cm2)		Diámetro y cantidad de acero longitudinal (pulgadas)	4 Ø 1/2"	
Base (cm)	25					
Longitud (m)	2.6	Desnivel/ Plomada (cm)	0			
Recubrimiento (cm)	3					
Diámetro de acero en estribos (pulgadas)	Ø1/4"		Separación de estribos (cm)	Todo @ 20		
Fisuras: No tiene						
<div style="display: flex; justify-content: space-around;">

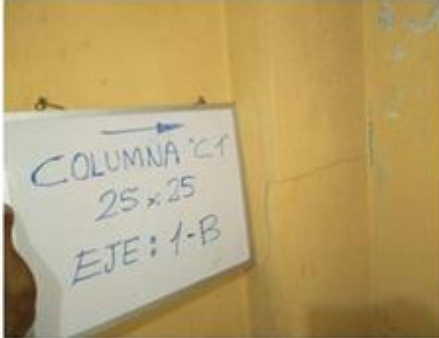
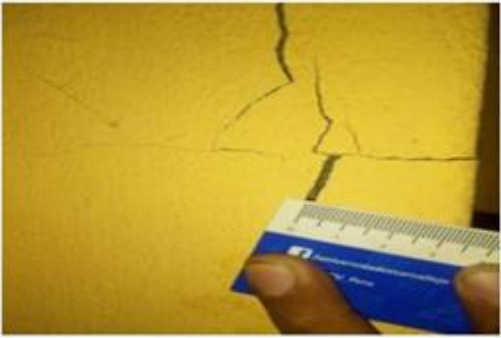
Figura 47. Ficha de observación del lote 39 – Parte 6 (Fuente: Elaboración Propia)

Datos de lo observado						
Presenta fisuras en toda la columna, la mayor fisura es de 2 mm Inadecuado espaciamento de estribos						
Datos para parámetros de reforzamiento en columnas					Ubicación: Eje 1-B	
					Tipo: C1	
Altura (cm)	25	Resistencia a la compresión del concreto - F'c (kg/cm2)		Diámetro y cantidad de acero longitudinal (pulgadas)	4 Ø 1/2"	
Base (cm)	25					
Longitud (m)	2.6	Desnivel/ Plomada (cm)	0			
Recubrimiento (cm)	3					
Diámetro de acero en estribos (pulgadas)	Ø1/4"		Separación de estribos (cm)	Todo @ 20		
Fisuras: Si tiene						
<div style="display: flex; justify-content: space-around;">

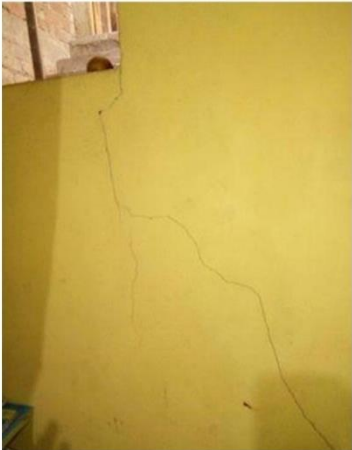
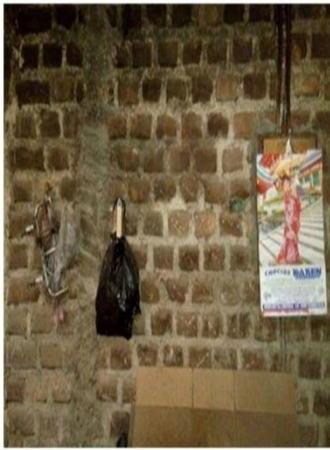
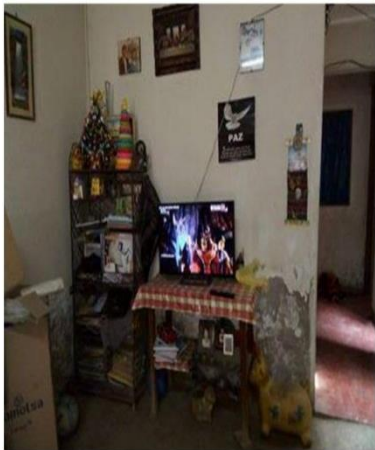
Pág. 4	FICHA DE OBSERVACIÓN PARA REFORZAMIENTO ESTRUCTURAL EN VIVIENDAS AUTOCONSTRUIDAS DE CONCRETO - MUROS PORTANTES					
Datos de lo observado						
<ul style="list-style-type: none"> * Se observo presencia agrietamiento en muros portantes * Uso de ladrillos arcilla King Kong sin huecos (ladrillos que no cumplen la norma) * Ladrillo en mal estado * Juntas gruesa en la direccion horizontal y vertical * No presenta refuerzos o anclajes de acero de muro - columna * Presencia de salitre en la parte superior e inferior 						
Datos para parámetros de reforzamiento en muros						
Espesor (cm)	15	Dosificación del mortero	1:5	Cantidad y diámetro de acero de refuerzo (pulgadas)	No tiene refuerzo	
Altura (cm)	270	Dentado del ladrillo (cm)	Si tiene			
Longitud (m)	---	Junta Horizontal (cm)	3			
Tipo de ladrillo	King kong artesanal	Junta Vertical (cm)	2			
Fisuras: Si tiene						
<div style="display: flex; justify-content: space-around;">

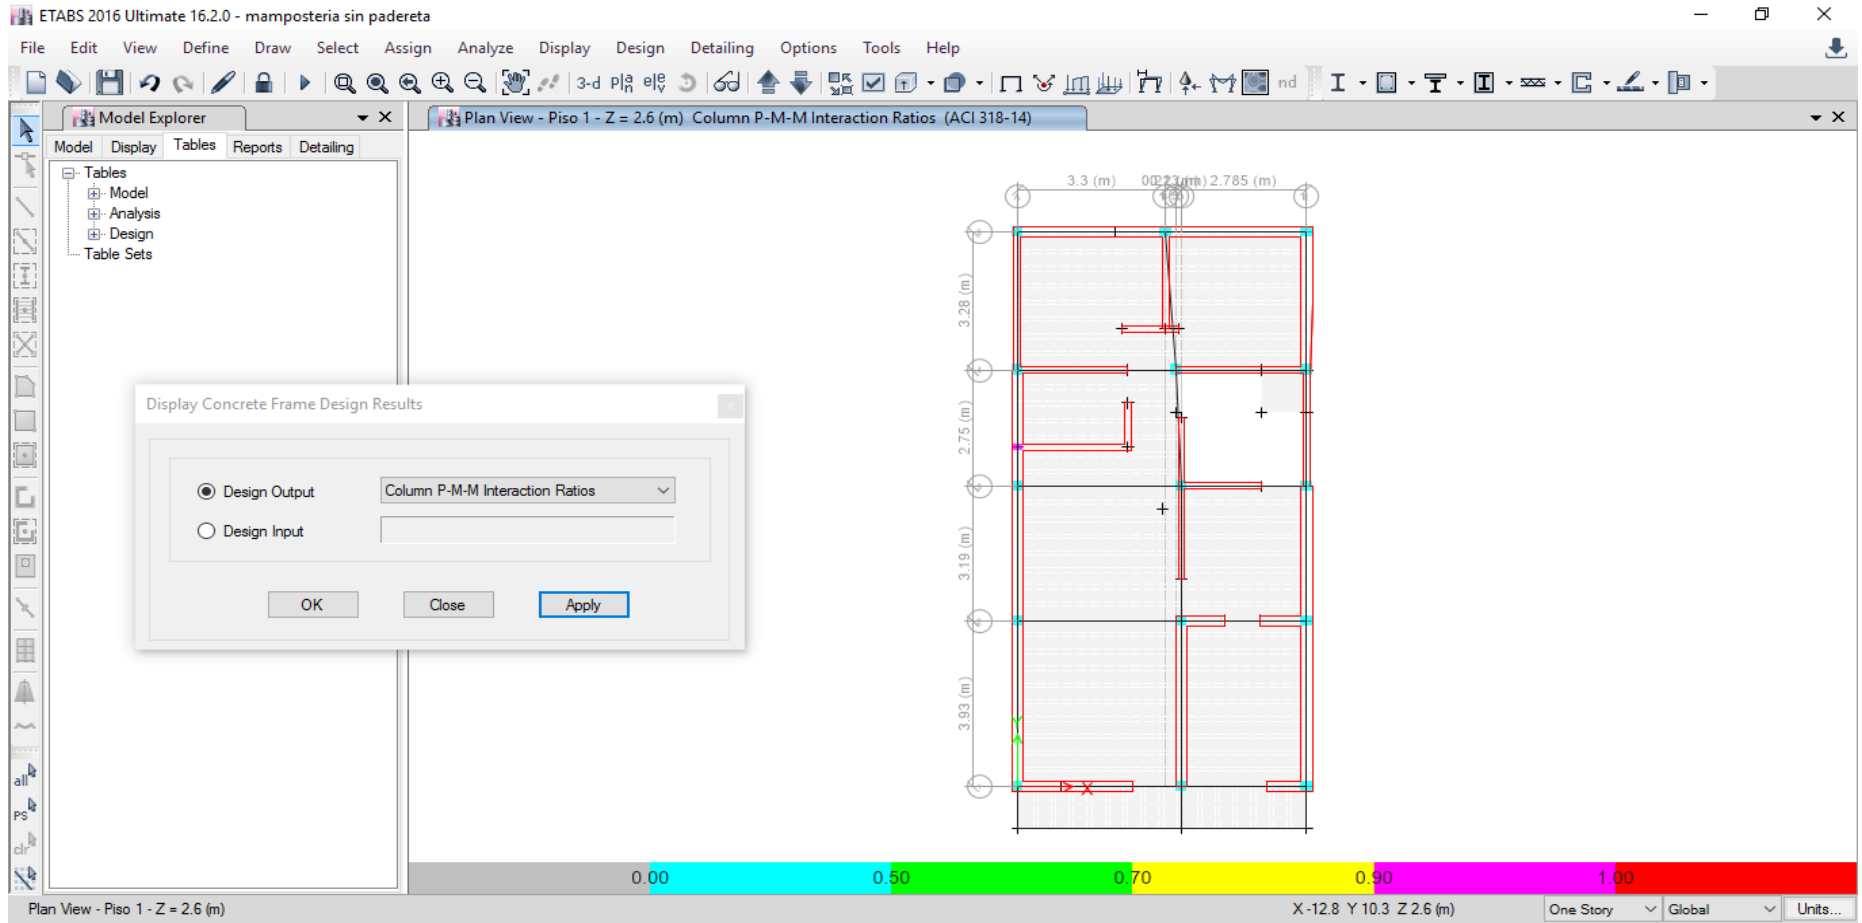
A continuación se muestra la vista en planta del primer piso para identificar los problemas por esfuerzos a flexo compresión axial mediante el programa ETABS 2016 V16.0.2, para poder realizar refuerzos si en caso presente problemas.

Figura 59. Esfuerzos a flexo compresión axial en la planta del primer piso - Lote 39 (Fuente: ETABS 2016 V16.0.2)

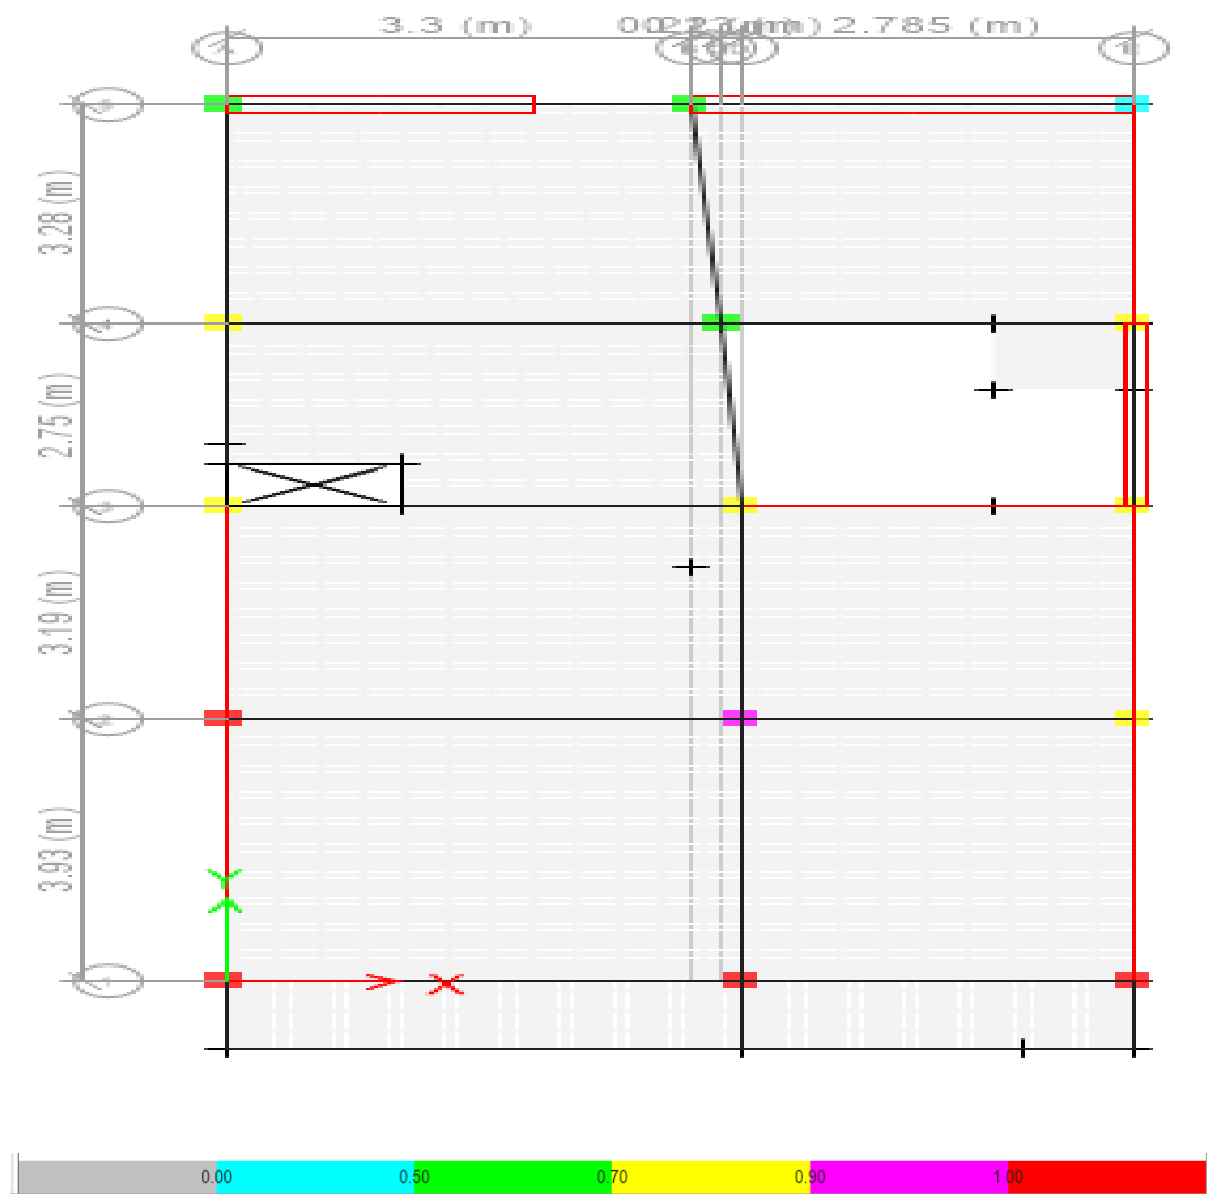
Figura 62. Porcentajes de esfuerzos a flexo compresión axial del segundo piso – Lote 39 (Fuente: ETABS 2016 V16.0.2)

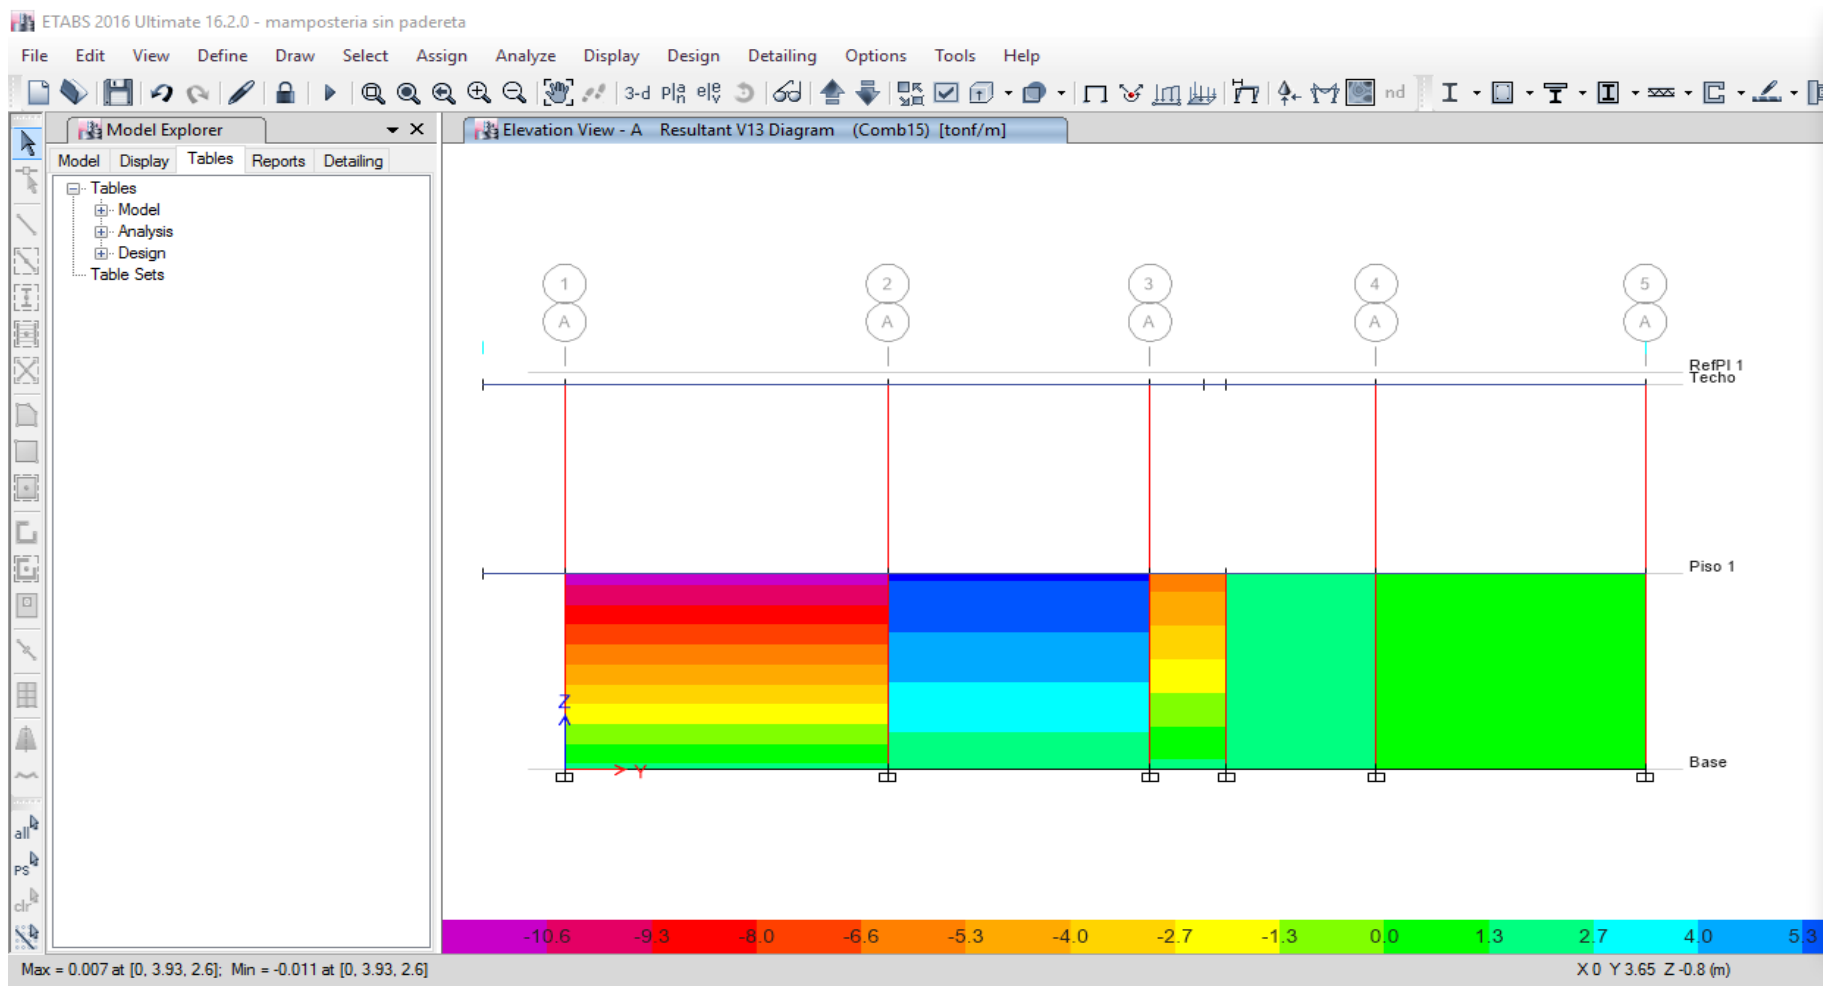
Figura 66. Esquema de muros a esfuerzos a cortante en el eje A/12345 - Lote 39 (Fuente: ETABS 2016 V16.0.2)

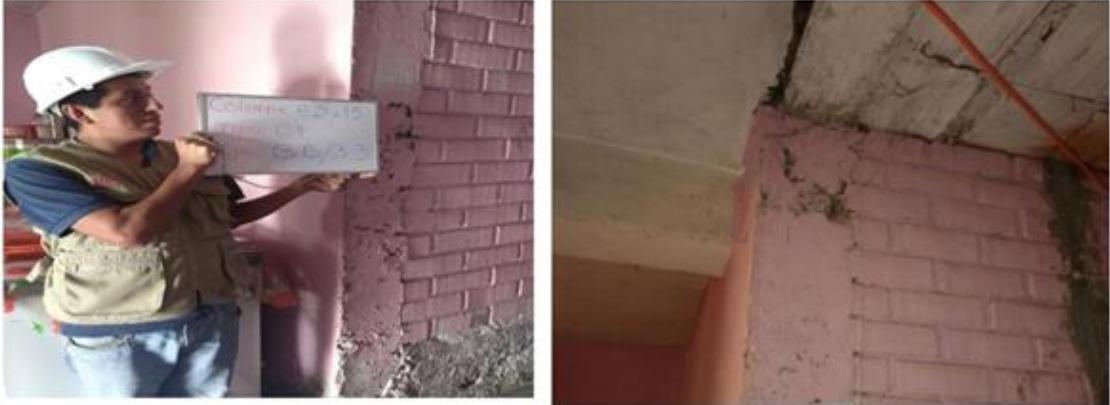
Figura 74. Ficha de observación del lote 64 – Parte 2 (Fuente: Elaboración propia)

Datos de lo observado						
Presenta cangrejas Inadecuado espaciamento de estribos Soporta una viga 50cm x 25 cm y una viga 25cm x 20						
Datos para parámetros de reforzamiento en columnas					Ubicación: Eje 3-B	
					Tipo: C1	
Altura (cm)	45	Resistencia a la compresión del concreto - F'c (kg/cm ²)		Diámetro y cantidad de acero longitudinal (pulgadas)	6 Ø 1/2"	
Base (cm)	15					
Longitud (m)	2.6	Desnivel/ Plomada (cm)	0			
Recubrimiento (cm)	3					
Diámetro de acero en estribos (pulgadas)	Ø1/4"		Separación de estribos (cm)	Todo @ 20		
Fisuras: No tiene

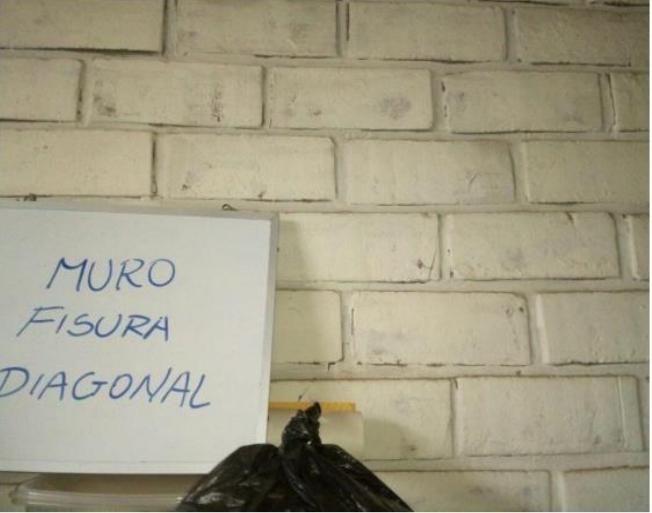
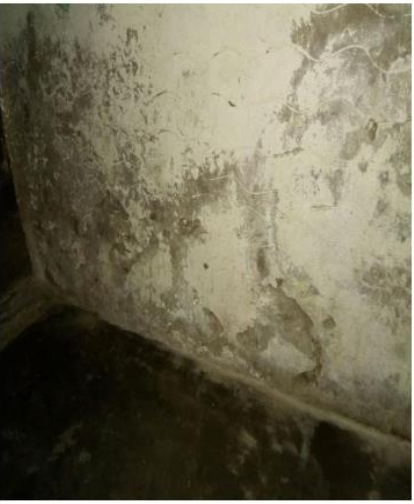
Figura 75. Ficha de observación del lote 64 – Parte 3 (Fuente: Elaboración propia)

Datos de lo observado						
<ul style="list-style-type: none"> * Se observo presencia agrietamiento en muros portantes * Uso de ladrillos industrial King Kong en el primer piso * Ladrillo en mal conservación * Presencia de salitre en la parte inferior * No presenta refuerzos o anclajes de acero de muro - columna 						
Datos para parámetros de reforzamiento en muros						
Espesor (cm)	15	Dosificación del mortero	1:5	Cantidad y diámetro de acero de refuerzo (pulgadas)	No tiene refuerzo	
Altura (cm)	270	Dentado del ladrillo (cm)	Si tiene			
Longitud (m)	---	Junta Horizontal (cm)	3			
Tipo de ladrillo	King kong artesanal	Junta Vertical (cm)	2			
Fisuras: Si tiene						
<div style="display: flex; justify-content: space-around;">

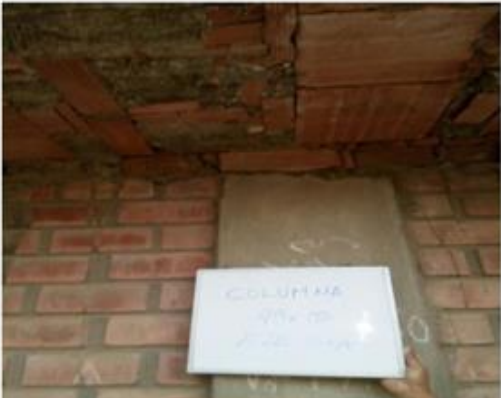
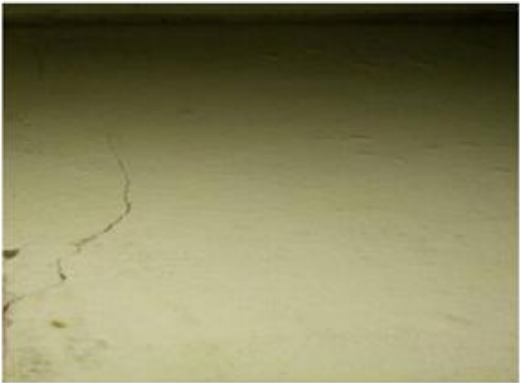
Figura 76. Ficha de observación del lote 64 – Parte 4 (Fuente: Elaboración propia)

Datos de lo observado						
No presenta alineación con viga - columna Presenta cangrejeras Inadecuado espaciamento de estribos						
Datos para parámetros de reforzamiento en columnas					Ubicación: Eje 3-A	
					Tipo: C1	
Altura (cm)	45	Resistencia a la compresión del concreto - F'c (kg/cm ²)	-	Diámetro y cantidad de acero longitudinal (pulgadas)	4 Ø 1/2"	
Base (cm)	15					
Longitud (m)	2.6	Desnivel/ Plomada (cm)	0			
Recubrimiento (cm)	3					
Diámetro de acero en estribos (pulgadas)	Ø1/4"		Separación de estribos (cm)	Todo @ 20		
Fisuras: No tiene

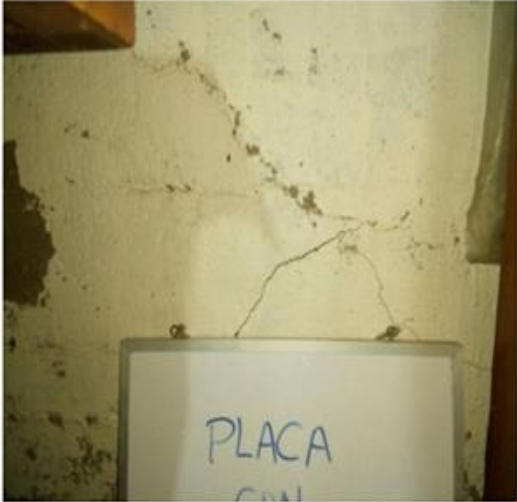
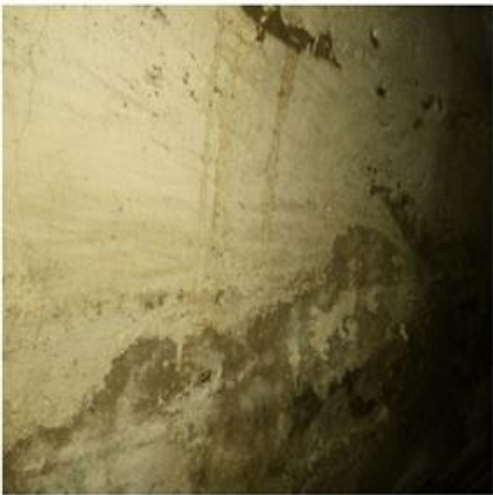
Figura 77. Ficha de observación del lote 64 – Parte 5 (Fuente: Elaboración propia)

Datos de lo observado						
Presenta fisuras en la placa Presenta salitre Desnivel en toda la cara del elemento						
Datos para parámetros de reforzamiento en columnas					Ubicación: Eje 1 - A/C	
					Tipo: C1	
Altura (cm)	130	Resistencia a la compresión del concreto - F'c (kg/cm2)		Diámetro y cantidad de acero longitudinal (pulgadas)	4 Ø 1/2"	
Base (cm)	25					
Longitud (m)	2.6	Desnivel/ Plomada (cm)	0			
Recubrimiento (cm)	3					
Fisuras: Si tiene						
<div style="display: flex; justify-content: space-around;">

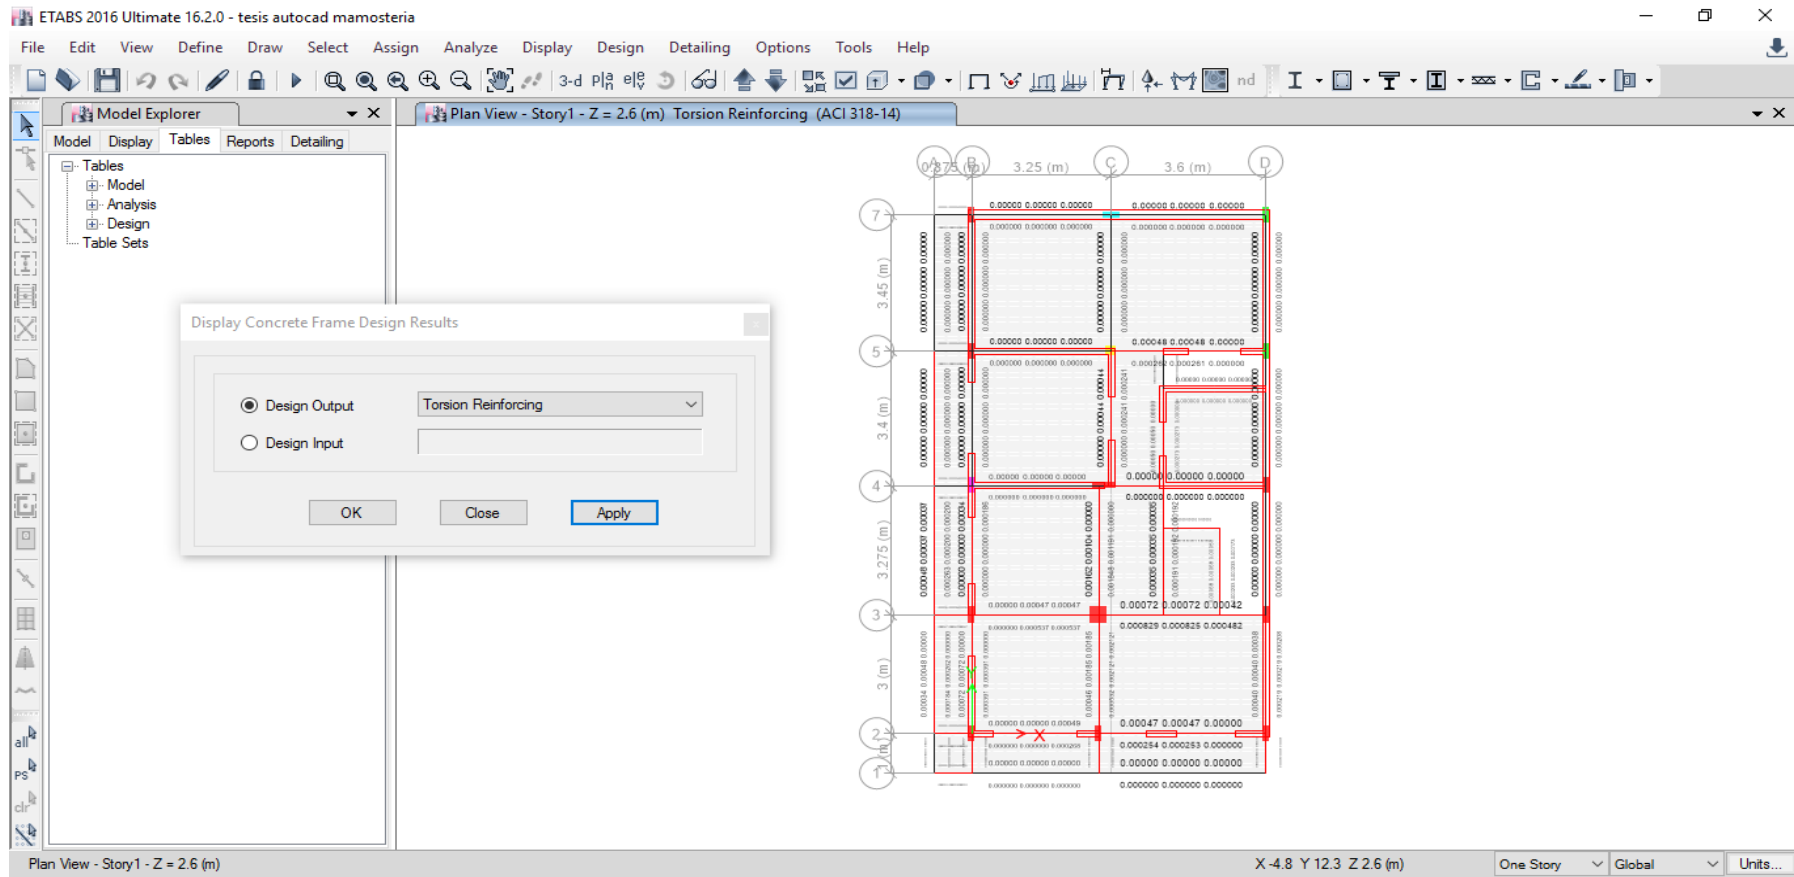
Figura 81. Esfuerzos a torsión en la planta del primer piso - Lote 64 (Fuente: ETABS 2016 V16.0.2)

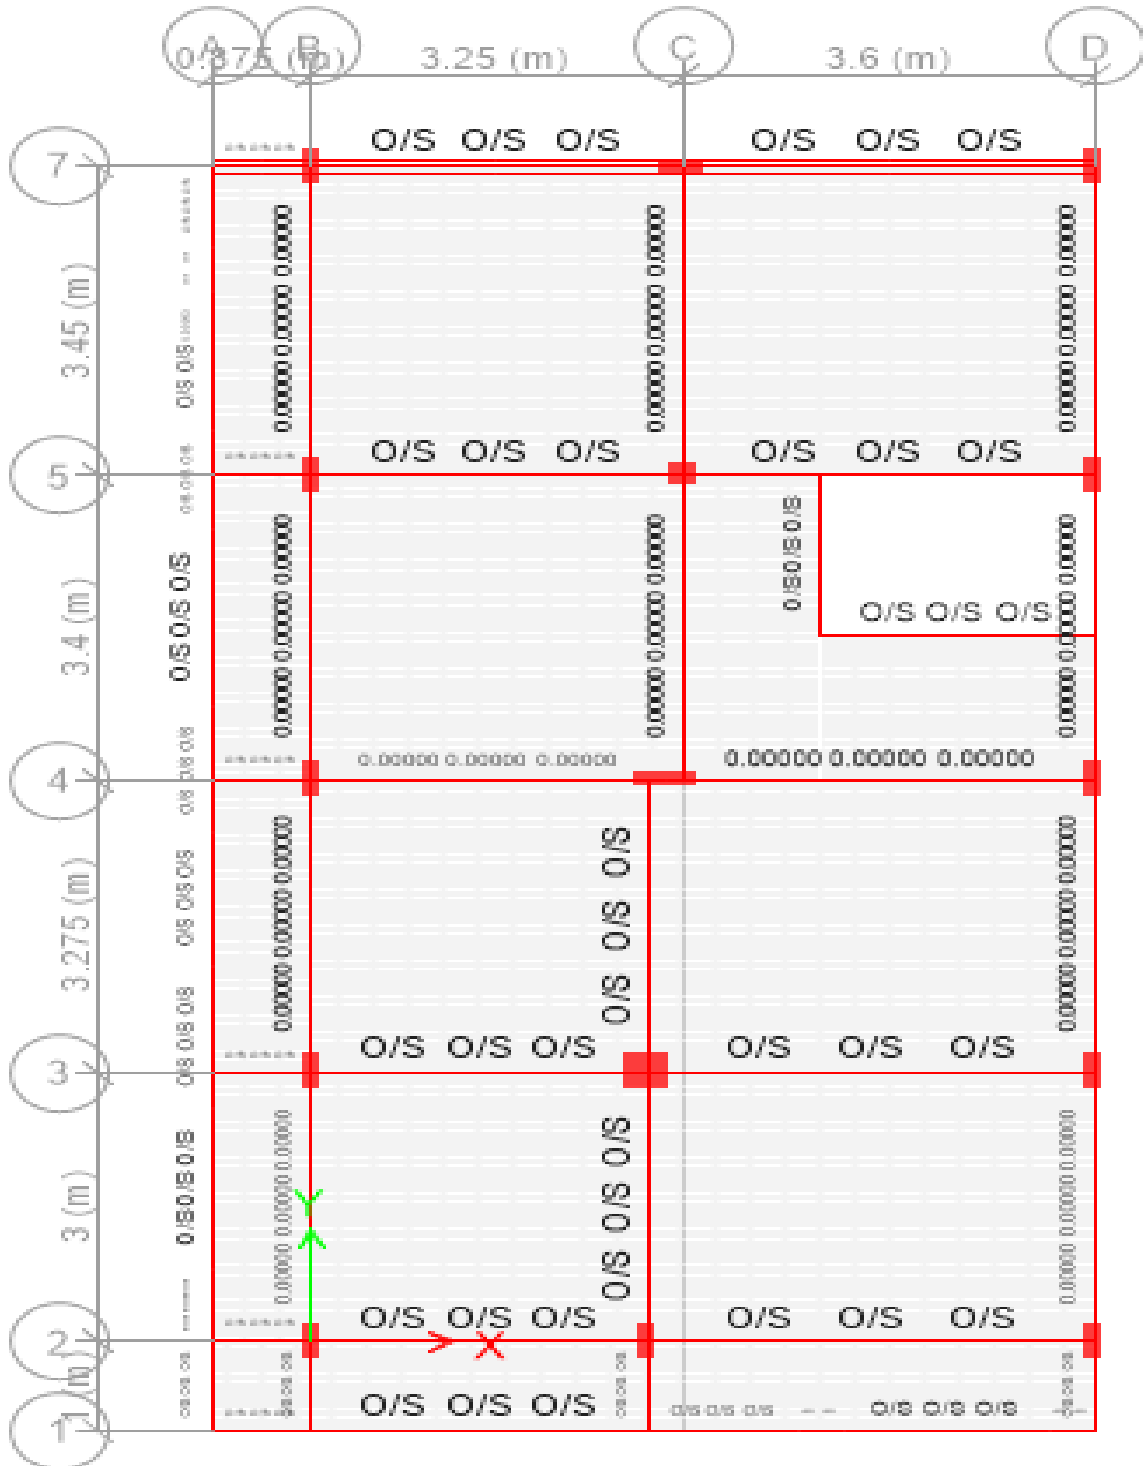
Figura 88. Valores numéricos de esfuerzos a cortante del segundo piso – Lote 64 (Fuente: ETABS 2016 V16.0.2)

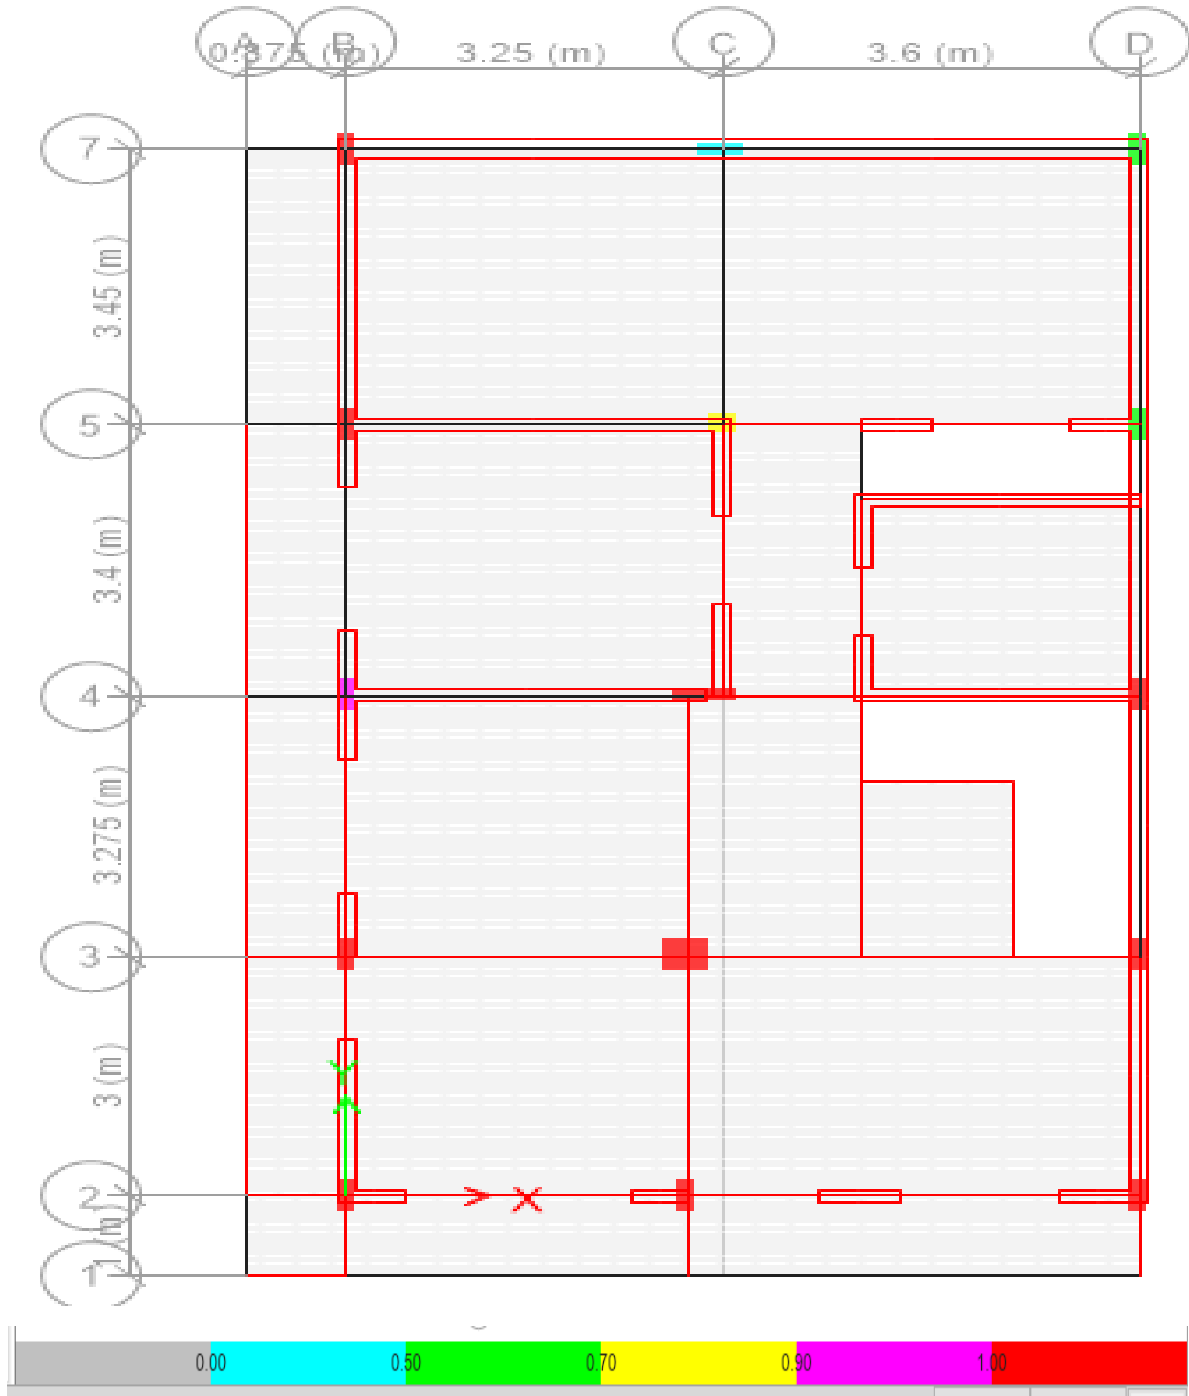
Figura 90. Porcentajes de esfuerzos a flexo compresión axial del primer piso – Lote 64 (Fuente: ETABS 2016 V16.0.2)

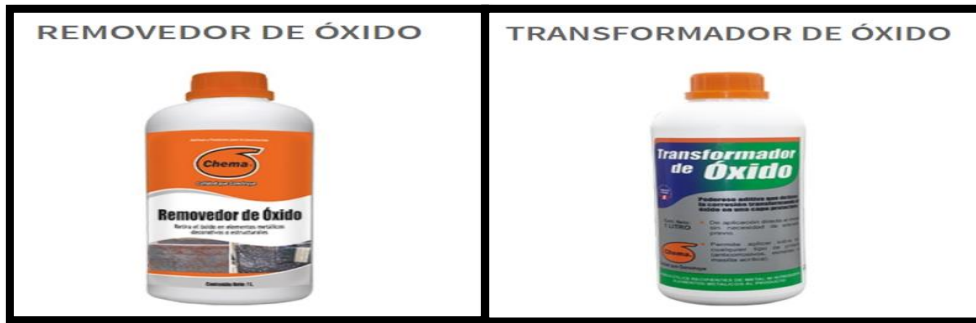
Verter una capa de removedor de óxido Chema hacia los aceros estructurales que presenten oxidación, lijar y posteriormente verter una capa de transformador de óxido Chema para evitar que vuelva a penetrar el óxido al acero estructural.

Figura 104. Productos para eliminar y evitar la oxidación en el acero estructural (Fuente: Productos Chema)

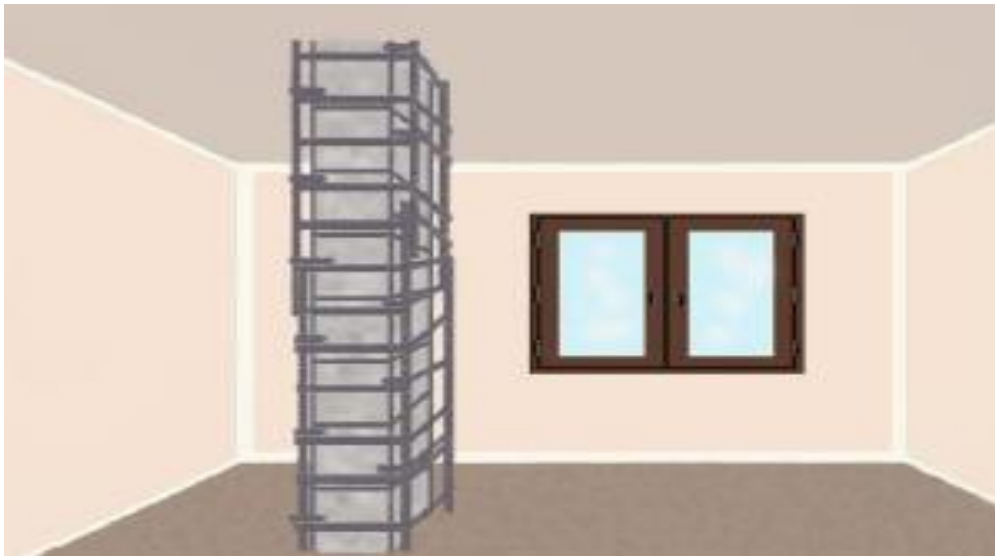
Colocar los estribos en los aceros longitudinales, teniendo en cuenta el doblé de estribo.

Figura 106. Colocar los estribos de la columna (*Fuente:* Silva 2014)

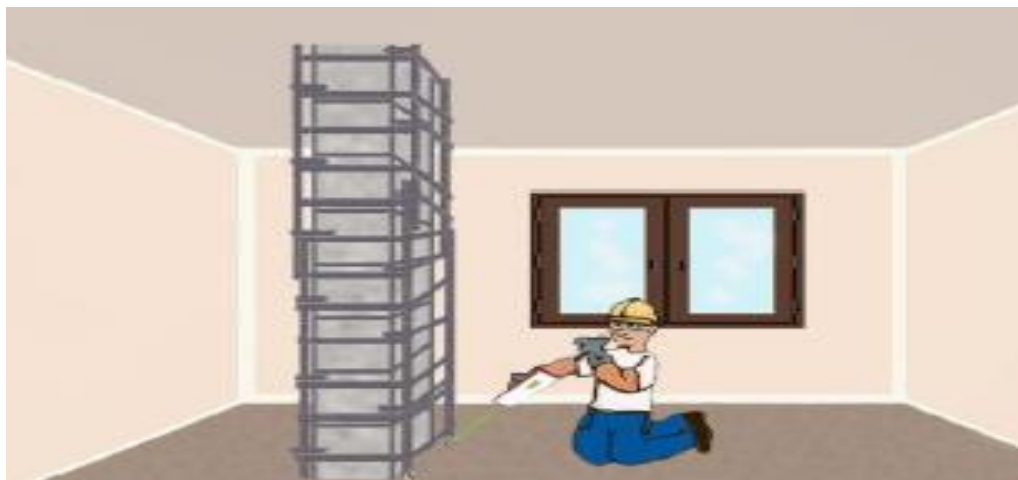
Colocar pegamento epóxico Sikadur 32 en toda la sección de la columna, tener muy en cuenta cuando el epóxico después de tres horas es inutilizable y pierde sus propiedades mecánicas para ello se tiene que tener con anticipación el encofrado de la columna. Usar una broma o pistola a presión.

Figura 107. Colocar los estribos de la columna (*Fuente:* Silva 2014)

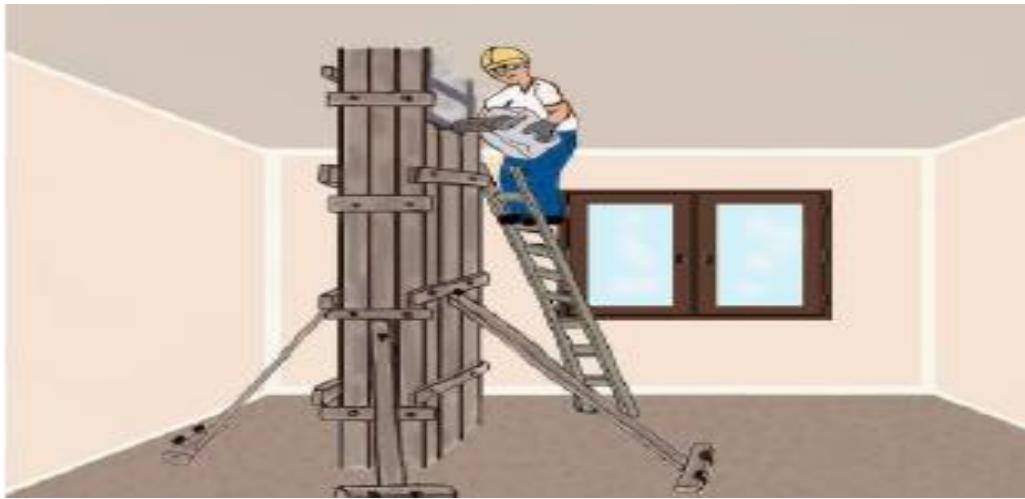
Apuntalar correctamente el encofrado. Preparar la mezcla de concreto en una maquina adecuada, teniendo en cuenta que no sea tan espeso para evitar cangrejas, utilizar aditivos para que la mezcla sea más fluida y trabajable, al mismo tiempo no pierda su resistencia ya que es muy incómodo utilizar un maquina vibradora por el espacio, dejar un espacio en la parte superior del encofrado en forma de embudo para verter la mezcla con mayor facilidad.

Figura 108. Verter el concreto con la ayuda de una escalera (Fuente: Silva 2014)

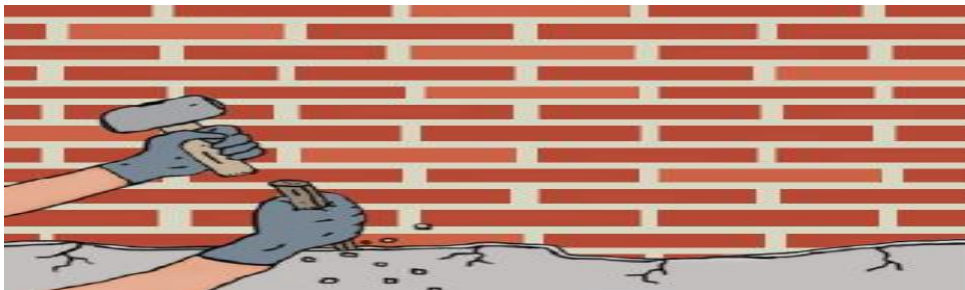
Figura 109. Retirar el tarrajeo del muro dañado (Fuente: Silva 2014)

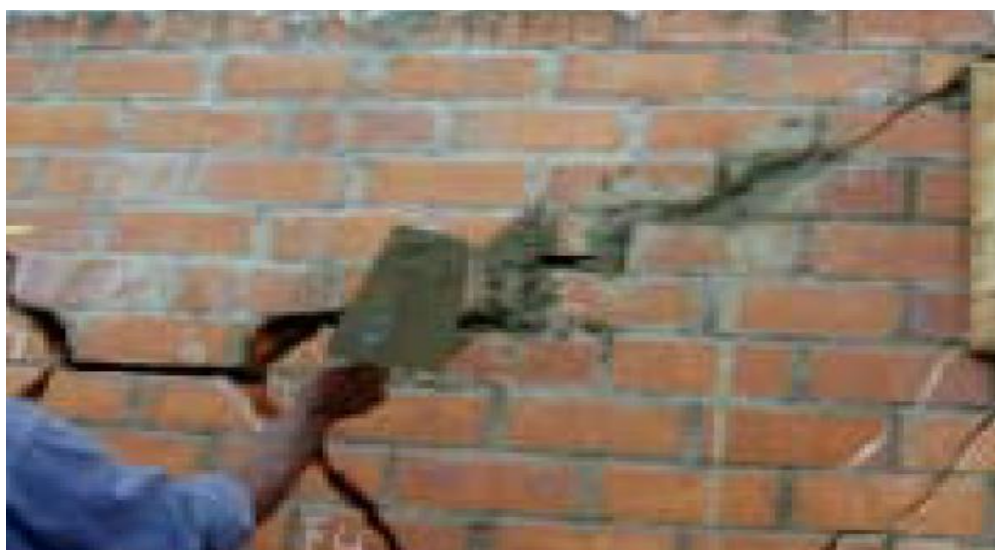
Picar y limpiar las fisuras gruesas para reparar el muro dañado, posteriormente humedecer y verter una mezcla de mortero de 1:3 (cemento y arena respectivamente)

Figura 112. Reparación de fisuras gruesas (*Fuente:* Mosqueira y Tarque, 2005)

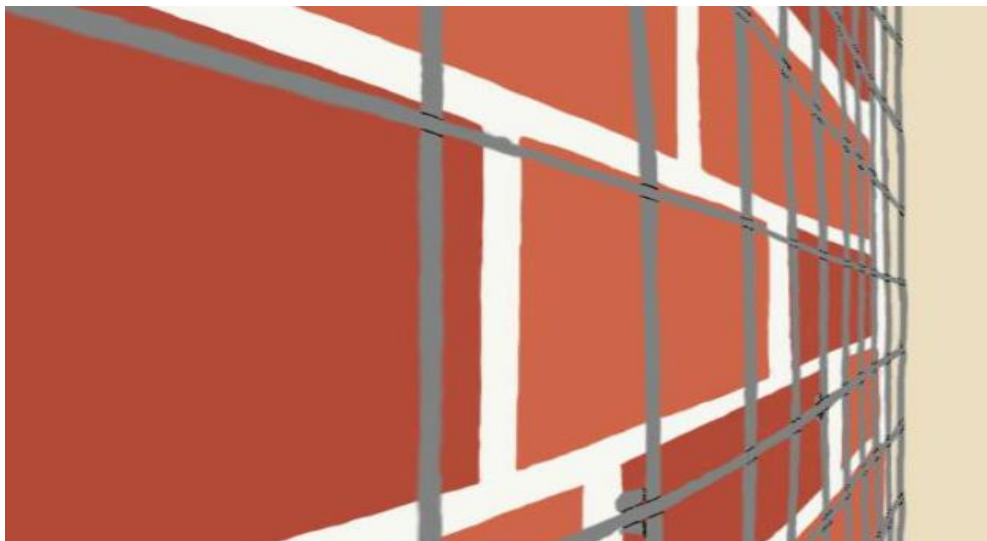
Unir las mallas electrosoldadas en ambas caras del muro, usando alambre número 16. Tener en cuenta la separación entre la malla y el muro, mínimo de separación de 1 cm con la finalidad que el acero este embebido de mortero.

Figura 114. Perforar a cada 45 cm, especialmente en lo nudos (Fuente: Silva 2014)

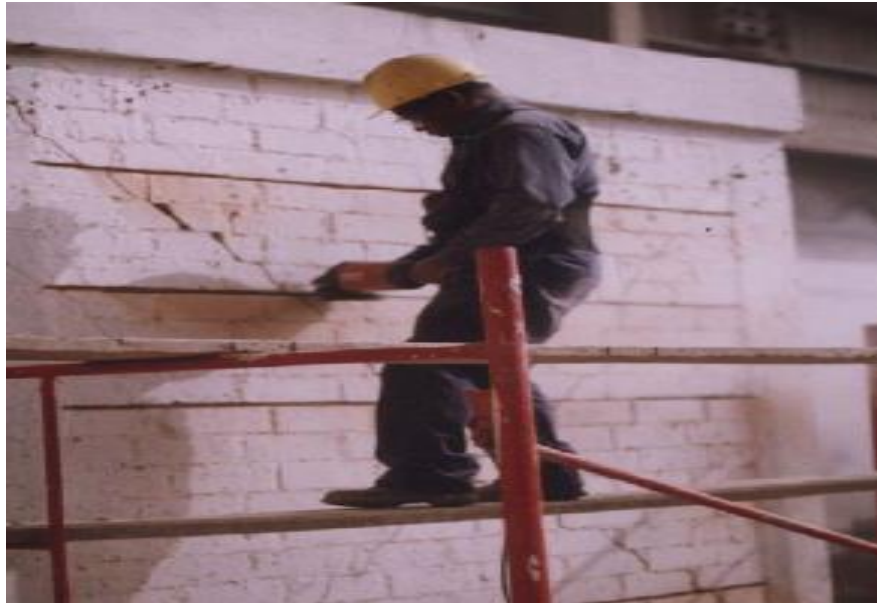
Ranurado de las juntas horizontales del muro dañado, con una profundidad de 1.5 cm. Usar andamio para realizar el ranurado en partes altas y para el ranurado Utilizar una amoladora con disco de corte para concreto (usar los equipos de protección individual para evitar accidentes)

Figura 117. Ranurado de las juntas horizontales (Fuente: Loayza 2008)
