Evaluación de vulnerabilidad sísmica y técnicas de reforzamiento estructural en viviendas autoconstruidas en unidades comunales de viviendas 110 y 120, AAHH Huaycán, 2018.

TESIS PARA OBTENER EL TÍTULO PROFESIONAL DE:

Ingeniero Civil

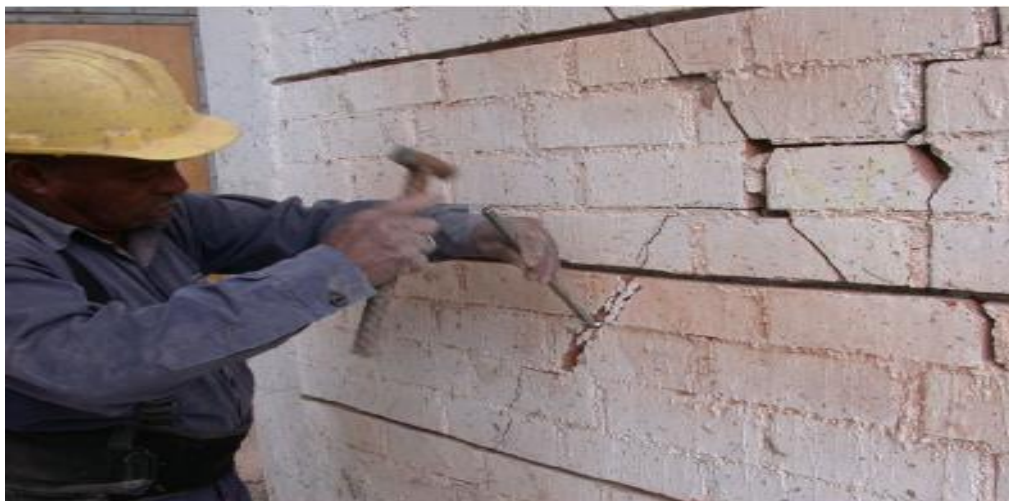
Picado de las fisuras gruesas con una profundidad de 1.5 cm (usar un martillo y cincel), luego humedecer todas las fisuras.

Figura 119. Picado de fisuras en el muro dañado de albañilería (Fuente: Loayza 2008)

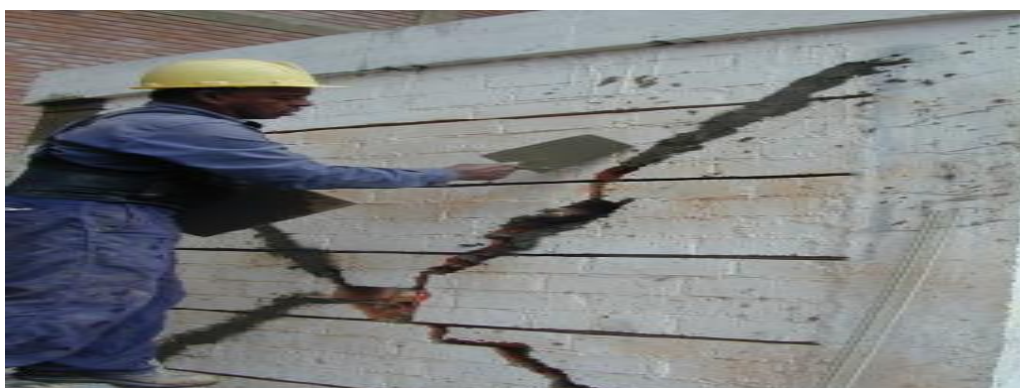
Resanar o sellar los muros con mortero de reparación SIKA o mortero convencional con proporción de 1:4 (cemento y agua respectivamente). Usar una batea para mezclar los agregados, cemento y aguas, además utilizar una plancha de batir y fortacho.

Figura 120. Resanar el muro con mortero de reparación SIKA o convencional (Fuente: Loayza 2008)

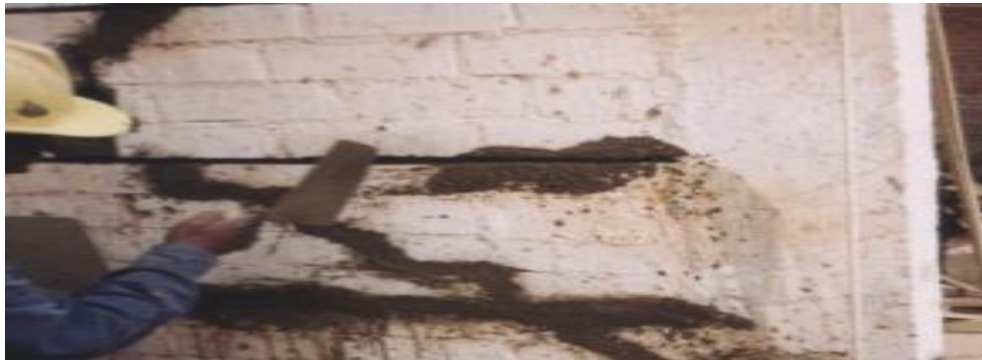
Antes de colocar los refuerzos, primero se tiene que limpiar las ranuras con un compresor de aire para que tenga mejor adherencia con el muro, para posteriormente humedecerlas, segundo verter una capa delgada de mortero aguada dentro de las ranuras donde reposara el refuerzo.

Figura 121. Verter una primera capa de mortero poco aguado (*Fuente:* Loayza 2008)

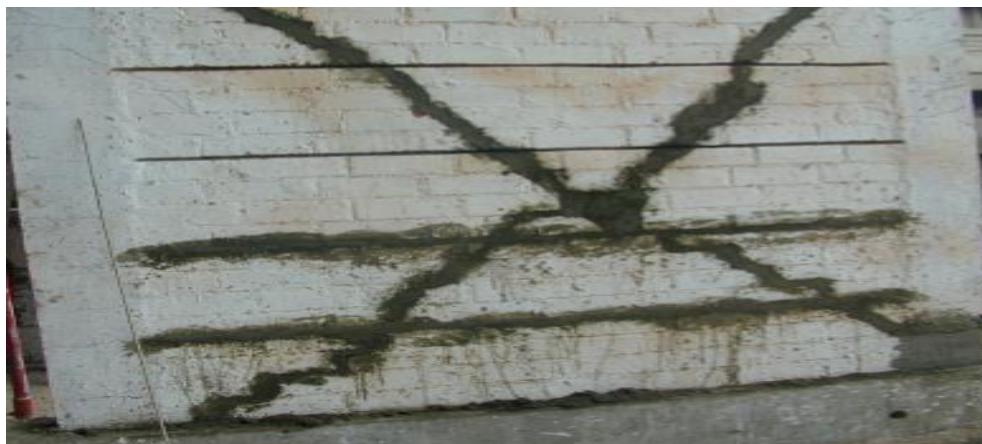
Colocar la varilla de refuerzo (tener en cuenta que la varilla no contiene algún aditivo de fijación o soporte) observar que repose dentro de la cama de mortero, luego verificando que la varilla este instalada se procedió a recubrirla con una capa de mortero poco espeso de manera que quede al ras del muro.

Figura 122. Sellado de la ranura donde se colocó el refuerzo (*Fuente:* Loayza 2008)

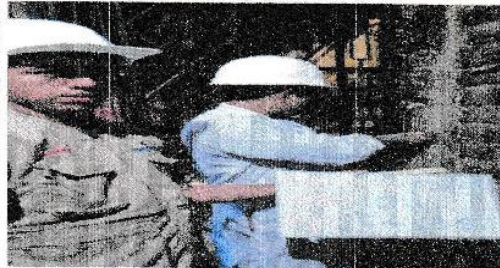
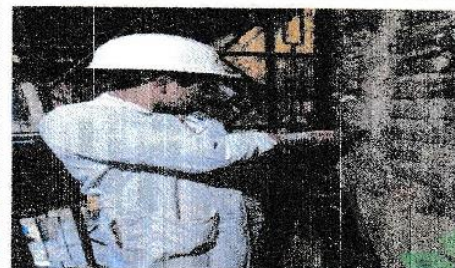
NOTA: Se identifica la columna de concreto armado de edificación que sirve para soportar el peso de la vivienda autoconstruida de dos pisos, a la cual se le aplicó el ensayo de esclerómetro sobre la cara de la columna. Obteniendo valores variados dentro del área aplicada.

FOTO N° 1 : COLUMNA C-1, UBICADO EN EL 1ER. PISO EJE 3-3/C-C, SE UBICA A LA PUERTA DE LA COCINA CON EL TRAGALUZ

FOTO N° 2 : COLUMNA C-1, UBICADO EN EL 1ER. PISO EJE 3-3-CC, SE UBICA A LA PUERTA DE LA COCINA CON EL TRAGALUZ

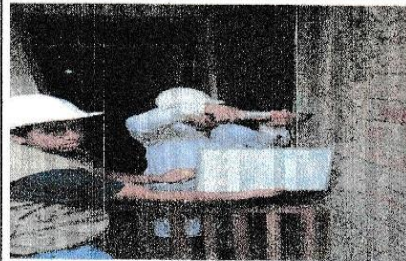
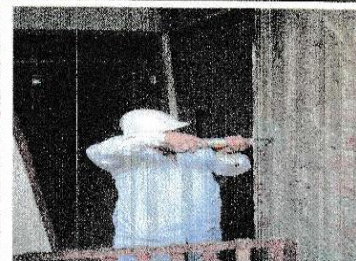
NOTA: Se identifica la columna de concreto armado de edificación que sirve para soportar el peso de la vivienda autoconstruida de dos pisos, a la cual se le aplicó el ensayo de esclerómetro sobre la cara de la columna. Obteniendo valores variados dentro del área aplicada.

FOTO N° 1 : COLUMNA UBICADO EN EL 2DO PISO EJE 2-2/B-B, SE UBICA EN LA PARTE EXTERIOR DE LA SALA

FOTO N° 2 : COLUMNA UBICADO EN EL 2DO PISO EJE 2-2/B-B, SE UBICA EN LA PARTE EXTERIOR DE LA SALA

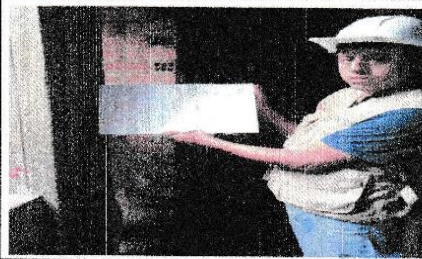
NOTA: Se identifica la columna de concreto armado de edificación que sirve para soportar el peso de la vivienda autoconstruida de dos pisos, a la cuál se le aplicó el ensayo de esclerómetro sobre la cara de la columna. Obteniéndose valores variados dentro del área aplicada.

FOTO N° 1: COLUMNA UBICADO EN EL 2DO PISO EJE 3-3/B-B, SE UBICA EN EL COSTADO DE LA LAVANDERIA DEL SEGUNDO PISO

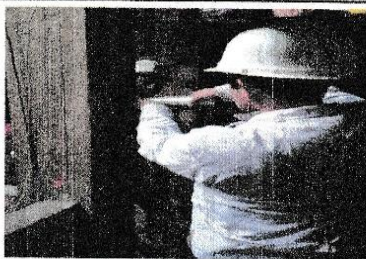
FOTO N° 2: COLUMNA UBICADO EN EL 2DO PISO EJE 3-3/B-B, SE UBICA EN EL COSTADO DE LA LAVANDERIA DEL SEGUNDO PISO

NOTA: Se identifica la columna de concreto armado de edificación que sirve para soportar el peso de la vivienda autoconstruida de dos pisos, a la cual se le aplicó el ensayo de esclerómetro sobre la cara de la columna. Obteniendo valores variados dentro del área aplicada.

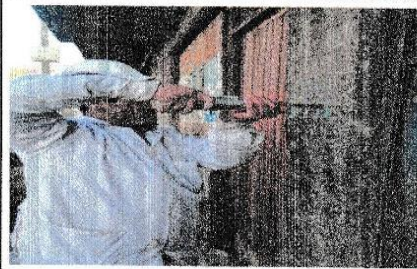
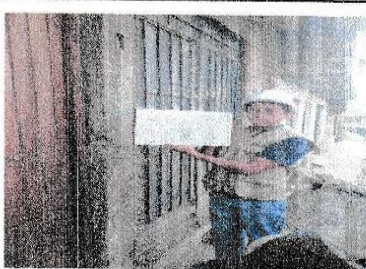
FOTO N° 1 : COLUMNA UBICADO EN EL 1ER PISO EJE S-5/B-8, SE UBICA EN LA PUERTA DE LA FACHADA

FOTO N° 2 : COLUMNA UBICADO EN EL 1ER PISO EJE S-5/B-8, SE UBICA EN LA PUERTA DE LA FACHADA

NOTA: Se identifica la columna de concreto armado de edificación que sirve para soportar el peso de la vivienda autoconstruida de dos pisos, a la cual se le aplicó el ensayo de esclerómetro sobre la cara de la columna. Obteniendo valores variados dentro del área aplicada.

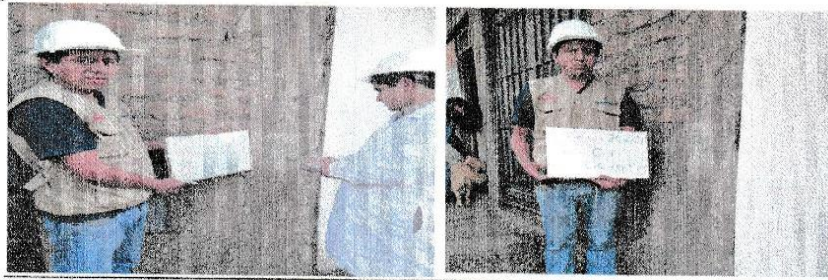
FOTO N° 1 : COLUMNA UBICADO EN EL 1ER PISO EJE 5-5/A-A, SE UBICA A LA DERECHA DE LA PUERTA DE LA FACHADA

FOTO N° 2 : COLUMNA UBICADO EN EL 1ER PISO EJE 5-5/A-A, SE UBICA A LA DERECHA DE LA PUERTA DE LA FACHADA

NOTA: Se identifica la columna de concreto armado de edificación que sirve para soportar el peso de la vivienda autoconstruida de dos pisos, a la cual se le aplicó el ensayo de esclerómetro sobre la cara de la columna. Obteniendo valores variados dentro del área aplicada.

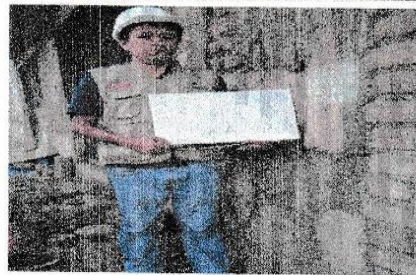
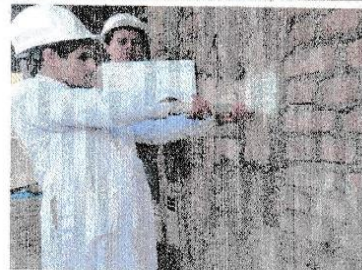
FOTO N° 1 : COLUMNA UBICADO EN EL 1ER PISO EJE S-S/A-A, SE UBICA A LA IZQUIERDA DE LA PUERTA DE LA FACHADA

FOTO N° 2 : COLUMNA UBICADO EN EL 1ER PISO EJE S-S/A-A, SE UBICA A LA IZQUIERDA DE LA PUERTA DE LA FACHADA

NOTA: Se identifica la columna de concreto armado de edificación que sirve para soportar el peso de la vivienda autoconstruida de dos pisos, a la cuál se le aplicó el ensayo de esclerómetro sobre la cara de la columna. Obteniéndose valores variados dentro del área aplicada.

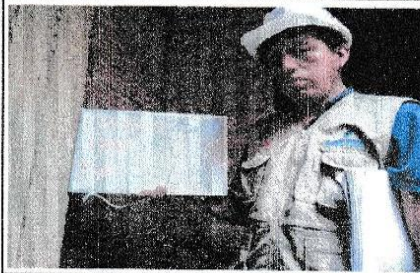
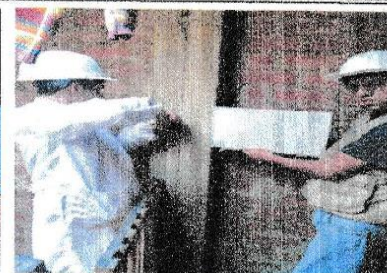
FOTO N° 1 : COLUMNA UBICADO EN EL 2DO PISO EJE 3-3/C-C, SE UBICA AL COSTADO DE LA COCINA DEL SEGUNDO PISO

FOTO N° 2 : COLUMNA UBICADO EN EL 2DO PISO EJE 3-3/C-C, SE UBICA AL COSTADO DE LA COCINA DEL SEGUNDO PISO

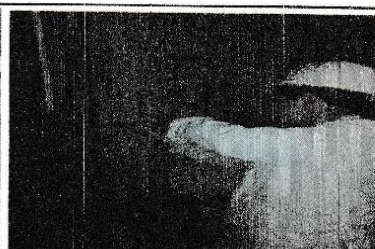
FOTO N° 2 : COLUMNA UBICADO EN EL 2DO PISO EJE B-8/4-4, SE UBICA AL COSTADO DE LA COCINA DEL SEGUNDO PISO

NOTA: Se identifica la columna de concreto armado de edificación que sirve para soportar el peso de la vivienda autoconstruida de dos pisos, a la cuál se le aplicó el ensayo de esclerómetro sobre la cara de la columna. Obteniendo valores variados dentro del area aplicada.

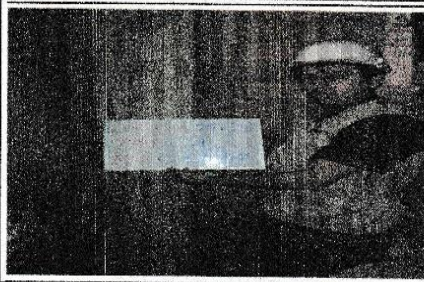
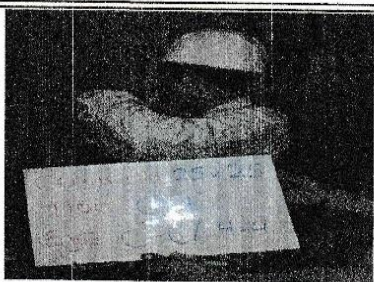
FOTO N° 1 : COLUMNA UBICADO EN EL 2DO PISO EJE C-C/4-4, SE UBICA AL COSTADO DE LA COCINA DEL SEGUNDO PISO

FOTO N° 2 : COLUMNA UBICADO EN EL 2DO PISO EJE C-C/4-4, SE UBICA AL COSTADO DE LA COCINA DEL SEGUNDO PISO

NOTA: Se identifica la columna de concreto armado de edificación que sirve para soportar el peso de la vivienda autoconstruida de dos pisos, a la cual se le aplicó el ensayo de esclerómetro sobre la cara de la columna. Obteniendo valores variados dentro del área aplicada.

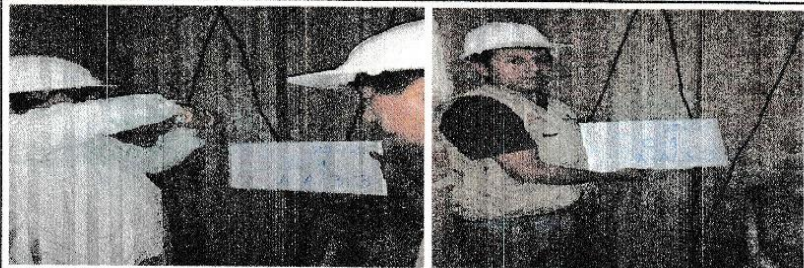
FOTO N° 1: COLUMNA UBICADO EN EL 2DO PISO EJE A-A/3-3, SE UBICA AL COSTADO DE LA LAVANDERIA DEL SEGUNDO PISO

FOTO N° 2: COLUMNA UBICADO EN EL 2DO PISO EJE A-A/3-3, SE UBICA AL COSTADO DE LA LAVANDERIA DEL SEGUNDO PISO

NOTA: Se identifica la columna de concreto armado de edificación que sirve para soportar el peso de la vivienda autoconstruida de dos pisos, a la cuál se le aplicó el ensayo de esclerómetro sobre la cara de la columna. Obteniéndose valores variados dentro del area aplicada.

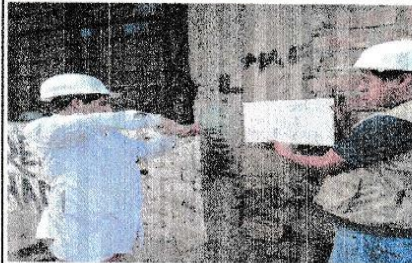
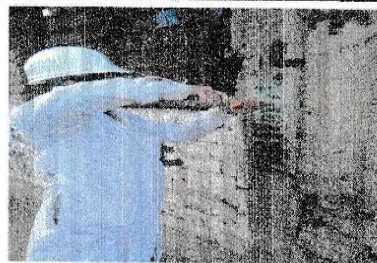
FOTO N° 1: COLUMNA UBICADO EN EL 2DO PISO EJE A-A/1-1, SE UBICA EN LA PARTE DE TRAS DE LA SALA DEL SEGUNDO PISO

FOTO N° 2: COLUMNA UBICADO EN EL 2DO PISO EJE A-A/1-1, SE UBICA EN LA PARTE DE TRAS DE LA SALA DEL SEGUNDO PISO

NOTA: Se identifica la columna de concreto armado de edificación que sirve para soportar el peso de la vivienda autoconstruida de dos pisos, a la cuál se le aplicó el ensayo de esclerómetro sobre la cara de la columna. Obteniéndose valores variados dentro del area aplicada.

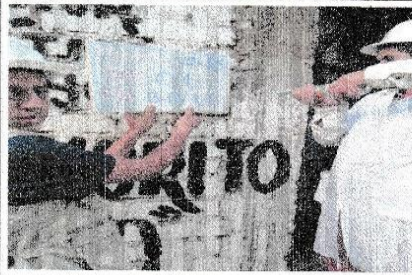
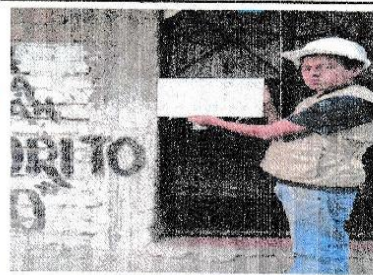
FOTO N° 1: COLUMNA UBICADO EN EL 2DO PISO EJE B-B/1-1, SE UBICA EN LA PUERTA DE TRAS DE LA SALA DEL SEGUNDO PISO

FOTO N° 2: COLUMNA UBICADO EN EL 2DO PISO EJE B-B/1-1, SE UBICA EN LA PUERTA DE TRAS DE LA SALA DEL SEGUNDO PISO

NOTA: Se identifica la columna de concreto armado de edificación que sirve para soportar el peso de la vivienda autoconstruida de dos pisos, a la cuál se le aplicó el ensayo de esclerómetro sobre la cara de la columna. Obteniéndose valores variados dentro del area aplicada.

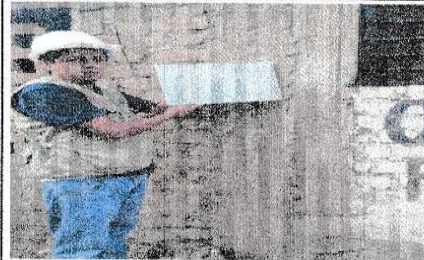
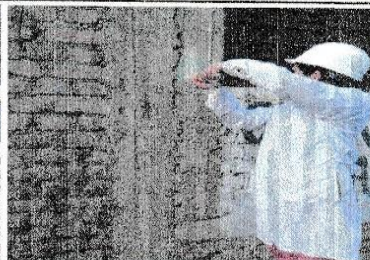
FOTO N° 1: COLUMNA UBICADO EN EL 2DO PISO EJE C-C/1-1, SE UBICA EN LA PARTE DE TRAS DE LA SALA DEL SEGUNDO PISO

FOTO N° 2: COLUMNA UBICADO EN EL 2DO PISO EJE C-C/1-1, SE UBICA EN LA PARTE DE TRAS DE LA SALA DEL SEGUNDO PISO

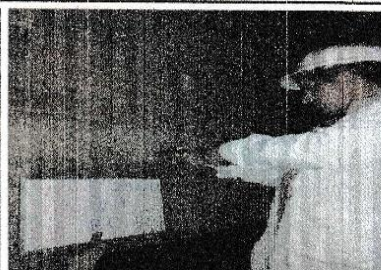
FOTO N° 2: VIGA UBICADO EN EL 2DO. PISO EJE B-C/4-4, SE UBICA A LA ENCIMA DE LA VENTANA POR LA ESCALERA

NOTA: Se identifica la columna de concreto armado de edificación que sirve para soportar el peso de la vivienda autoconstruida de dos pisos, a la cuál se le aplicó el ensayo de esclerómetro sobre la cara de la columna. Obteniéndose valores variados dentro del área aplicada.

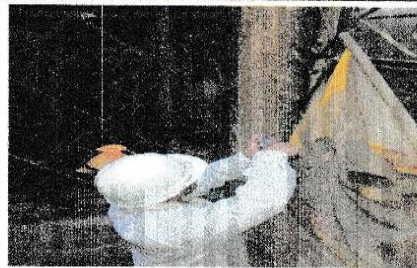
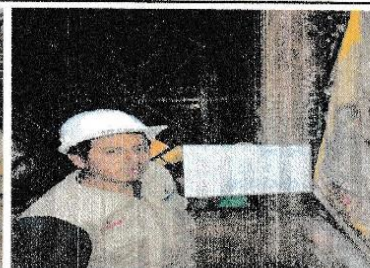
FOTO N° 1 : COLUMNA UBICADO EN EL 1ER PISO EJE B-8/3-3, SE UBICA CERCA LA COCINA DEL PRIMER PISO.

FOTO N° 2 : COLUMNA UBICADO EN EL 1ER PISO EJE B-8/3-3, SE UBICA CERCA LA COCINA DEL PRIMER PISO.

NOTA: Se identifica la columna de concreto armado de edificación que sirve para soportar el peso de la vivienda autoconstruida de dos pisos, a la cuál se le aplicó el ensayo de esclerómetro sobre la cara de la columna. Obteniendo valores variados dentro del área aplicada.

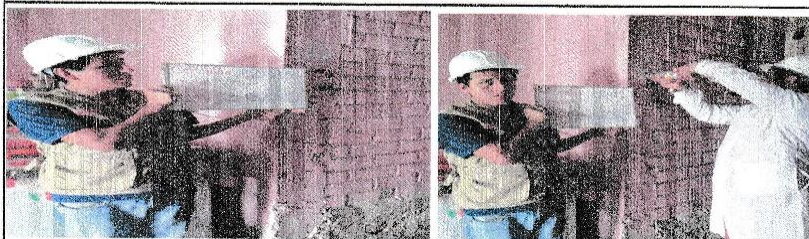
FOTO N° 1: COLUMNA C1 UBICADO EN EL 1ER. PISO EJE B-B/3-3, SE UBICA EN LA SALA DEL PRIMER PISO

FOTO N° 2: COLUMNA C1 UBICADO EN EL 1ER. PISO EJE B-B/3-3, SE UBICA EN LA SALA DEL PRIMER PISO

NOTA: Se identifica la columna de concreto armado de edificación que sirve para soportar el peso de la vivienda autoconstruida de dos pisos, a la cuál se le aplicó el ensayo de esclerómetro sobre la cara de la columna. Obteniéndose valores variados dentro del area aplicada.

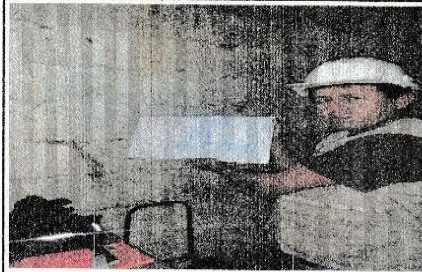
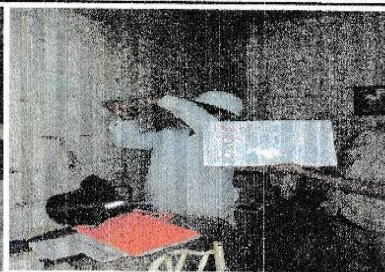
FOTO N° 1 : PLACA 25cm UBICADO EN EL 1ER. PISO EJE B-C/1-1 SE UBICA EN EL ÚLTIMO DORMITORIO

FOTO N° 2 : PLACA 25cm UBICADO EN EL 1ER. PISO EJE B-C/1-1 SE UBICA EN EL ÚLTIMO DORMITORIO

NOTA: Se identifica la columna de concreto armado de edificación que sirve para soportar el peso de la vivienda autoconstruida de dos pisos, a la cual se le aplicó el ensayo de esclerómetro sobre la cara de la columna. Obteniéndose valores variados dentro del area aplicada.

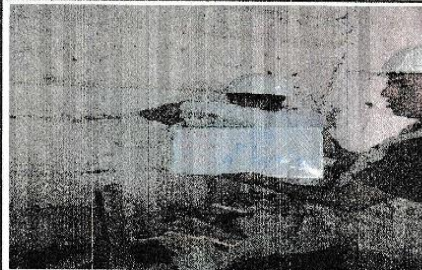
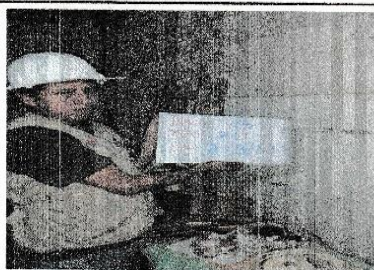
FOTO N° 1 : PLACA 25cm UBICADO EN EL 1ER. PISO EJE A-B/1-1 SE UBICA EN EL ÚLTIMO DORMITORIO

FOTO N° 2 : PLACA 25cm UBICADO EN EL 1ER. PISO EJE A-B/1-1 SE UBICA EN EL ÚLTIMO DORMITORIO

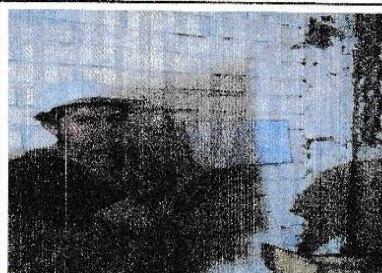
FOTO N° 2: COLUMNA C2 UBICADO EN EL 1ER. PISO EJE C-C/2-2 SE UBICA A LA IZQUIERDA DE LA VENTANA DEL TRAGALUZ

NOTA: Se identifica la columna de concreto armado de edificación que sirve para soportar el peso de la vivienda autoconstruida de dos pisos, a la cuál se le aplicó el ensayo de esclerómetro sobre la cara de la columna. Obteniéndose valores variados dentro del área aplicada.

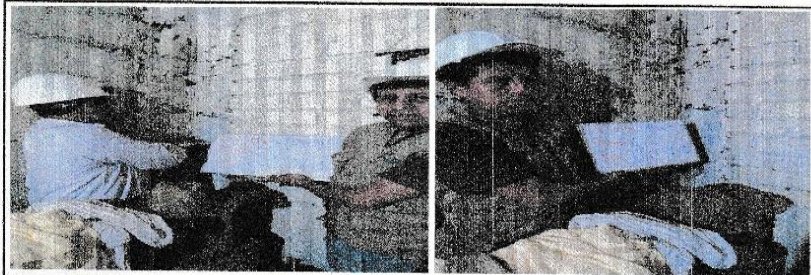
FOTO N° 1 : COLUMNA C2 UBICADO EN EL 1ER. PISO EJE C-C/1-1, SE UBICA EN EL ÚLTIMO DORMITORIO

FOTO N° 2 : COLUMNA C2 UBICADO EN EL 1ER. PISO EJE C-C/1-1, SE UBICA EN EL ÚLTIMO DORMITORIO

NOTA: Se identifica la columna de concreto armado de edificación que sirve para soportar el peso de la vivienda autoconstruida de dos pisos, a la cuál se le aplicó el ensayo de esclerómetro sobre la cara de la columna. Obteniéndose valores variados dentro del área aplicada.

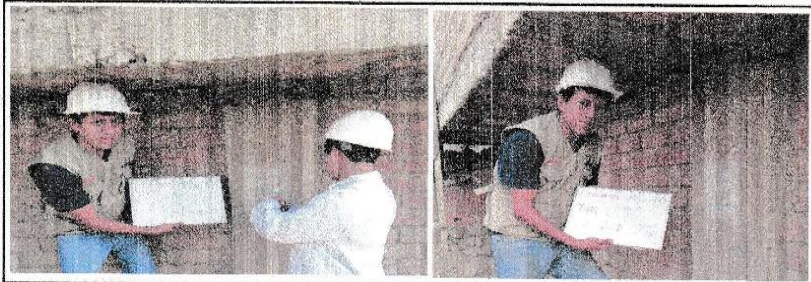
FOTO N° 1 : COLUMNA C2 UBICADO EN EL 1ER PISO EJE A-A/2-2, SE UBICA A LA IZQUIERDA DE LA VENTANA DEL DORMITORIO

FOTO N° 2 : COLUMNA C2 UBICADO EN EL 1ER PISO EJE A-A/2-2, SE UBICA A LA IZQUIERDA DE LA VENTANA DEL DORMITORIO

NOTA: Se identifica la columna de concreto armado de edificación que sirve para soportar el peso de la vivienda autoconstruida de dos pisos, a la cuál se le aplicó el ensayo de esclerómetro sobre la cara de la columna. Obteniéndose valores variados dentro del área aplicada.

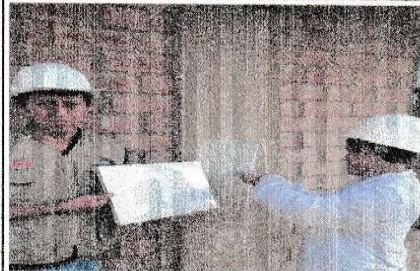
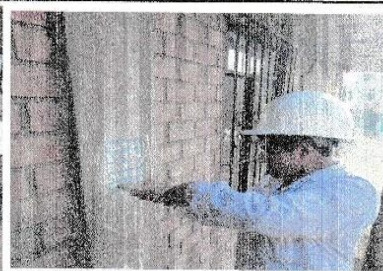
FOTO N° 1 : COLUMNA C2 UBICADO EN EL 1ER PISO EJE A-A/3-3, SE UBICA A LA IZQUIERDA DE LA VENTANA DE LA SALA

FOTO N° 2 : COLUMNA C2 UBICADO EN EL 1ER PISO EJE A-A/3-3, SE UBICA A LA IZQUIERDA DE LA VENTANA DE LA SALA

NOTA: Se identifica la columna de concreto armado de edificación que sirve para soportar el peso de la vivienda autoconstruida de dos pisos, a la cuál se le aplicó el ensayo de esclerómetro sobre la cara de la columna. Obteniéndose valores variados dentro del área aplicada.

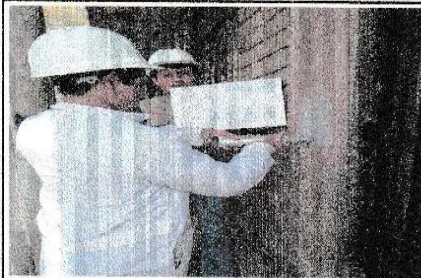
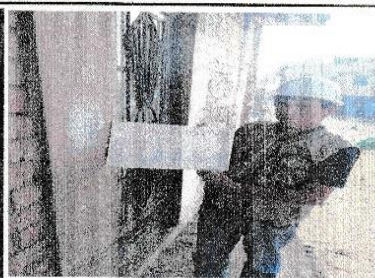
FOTO N° 1: COLUMNA C2 UBICADO EN EL 1ER PISO EJE A-A/4-4, SE UBICA A LA IZQUIERDA DE LA PUERTA SECUNDARIA

FOTO N° 2: COLUMNA C2 UBICADO EN EL 1ER PISO EJE A-A/4-4, SE UBICA A LA IZQUIERDA DE LA PUERTA SECUNDARIA

NOTA: Se identifica la columna de concreto armado de edificación que sirve para soportar el peso de la vivienda autoconstruida de dos pisos, a la cuál se le aplicó el ensayo de esclerómetro sobre la cara de la columna. Obteniéndose valores variados dentro del área aplicada.

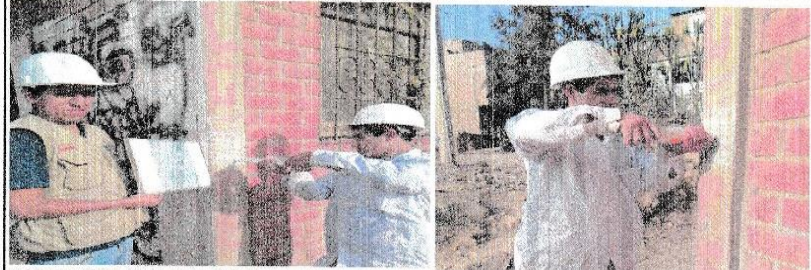
FOTO N° 1 : COLUMNA C2 UBICADO EN EL 1ER PISO EJE A-A/5-5, SE UBICA A LA IZQUIERDA DE LA PUERTA PRINCIPAL

FOTO N° 2 : COLUMNA C3 UBICADO EN EL 1ER PISO EJE A-A/5-5, SE UBICA A LA IZQUIERDA DE LA PUERTA PRINCIPAL

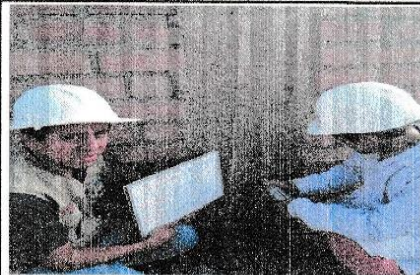
NOTA: Se identifica la columna de concreto armado de edificación que sirve para soportar el peso de la vivienda autoconstruida de dos pisos, a la cuál se le aplicó el ensayo de esclerómetro sobre la cara de la columna. Obteniéndose valores variados dentro del area aplicada.

FOTO N° 1 : COLUMNA C2 UBICADO EN EL 2DO. PISO EJE C-C/4-4, SE UBICA DORMITORIO DEL SEGUNDO PISO

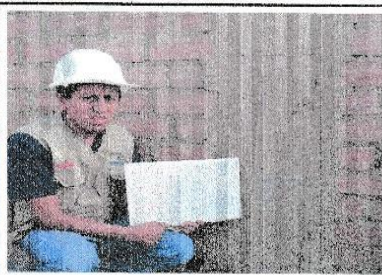
FOTO N° 2 : COLUMNA C2 UBICADO EN EL 2DO. PISO EJE C-C/4-4, SE UBICA DORMITORIO DEL SEGUNDO PISO

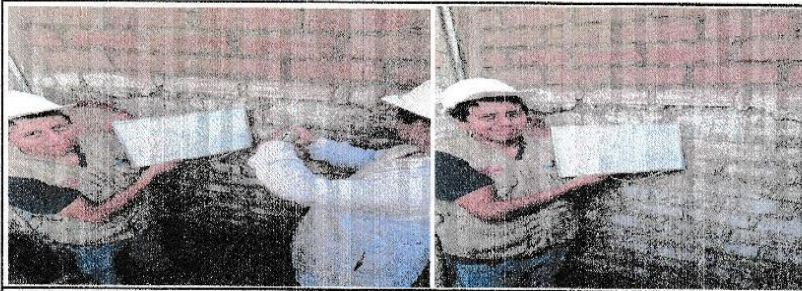
NOTA: Se identificó la viga de concreto armado de edificación que sirve para soportar el peso de la vivienda autoconstruida de dos pisos, a la cual se le aplicó el ensayo de esclerómetro sobre la cara de la viga. Obteniendo valores variados dentro del área aplicada.

FOTO N° 1: VIGA V1 UBICADO EN EL 2DO. PISO EJE C-C/2-3, SE UBICA EN LA ESCALERA DEL SEGUNDO PISO

FOTO N° 2: VIGA V1 UBICADO EN EL 2DO. PISO EJE C-C/2-3, SE UBICA EN LA ESCALERA DEL SEGUNDO PISO

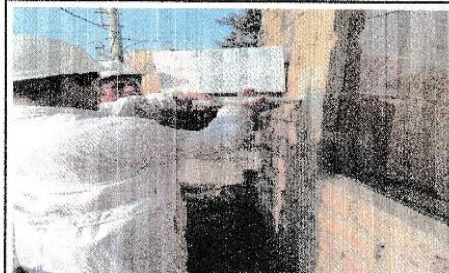
NOTA: Se identificó la columna de concreto armado de edificación que sirve para soportar el peso de la vivienda autoconstruida de dos pisos, a la cuál se le aplicó el ensayo de esclerómetro sobre la cara de la columna. Obteniendo valores variados dentro del área aplicada.

FOTO N° 1 : COLUMNA C2 UBICADO EN EL 2DO. PISO EJE A-A/5-5, SE UBICA COSTADO DE LA VENTANA DEL DORMITORIO CERCA AL BALCÓN

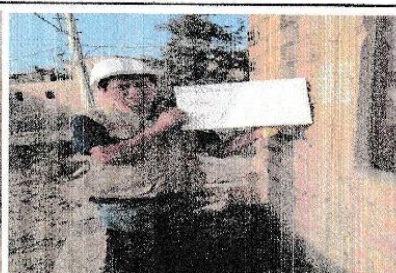
FOTO N° 2 : COLUMNA C2 UBICADO EN EL 2DO. PISO EJE A-A/5-5, SE UBICA COSTADO DE LA VENTANA DEL DORMITORIO CERCA AL BALCÓN

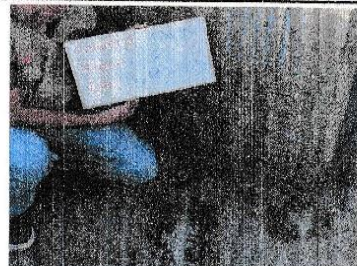
FOTO N° 2 : COLUMNA C2 UBICADO EN EL 2DO. PISO EJE B-B/5-S, SE UBICA CERCA AL DORMITORIO DEL BALCON EN EL SEGUNDO PISO.
