UNIVERSIDAD CÉSAR VALLEJO

ESCUELA PROFESIONAL DE INGENIERÍA CIVIL

Análisis exploratorio del desgaste de la carpeta asfáltica relacionado al clima, tráfico y tiempo de servicio - Av. Ampliación Oeste, 2018

Diseño de infraestructura vial

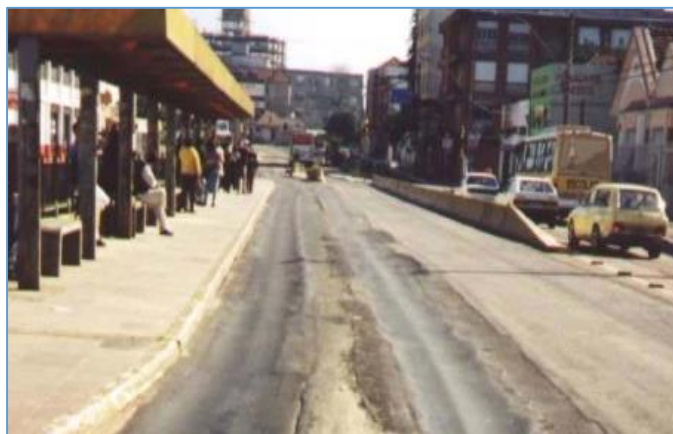
Figura 2. Falla por ahuellamiento.

Este tipo fallas se da debido a la insuficiencia de capacidad portante de soportar cargas pesadas, puede ser por la mezcla asfáltica débil, a cada paso de cargas pesadas, esto acumula pequeñas deformaciones convirtiéndose en ahuellamiento.

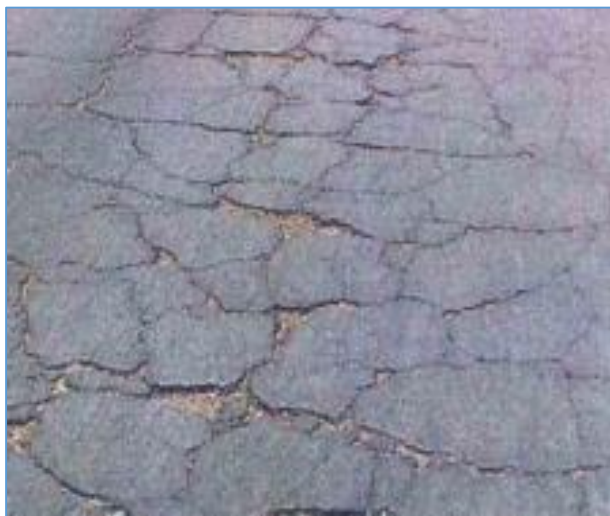
*Figura 3. Agrietamiento por fatiga.
Fuente: Garnica, Gómez, Sesma (2002).*

El rompimiento por fatiga es una falla en el pavimento como el de piel de cocodrilo, este deterioro se forma debido a las repeticiones de cargas de vehículos, por lo general este tipo de fallas son fraccionamientos que están interconectadas entre sí, formando grietas en forma de polígonos como la piel de un cocodrilo. También es producida por la magnitud de carga y el número de ciclos que se aplica al pavimento lo cual puede hacer llegar a la ruptura de la estructura del asfalto y a esto se denomina falla por fatiga.

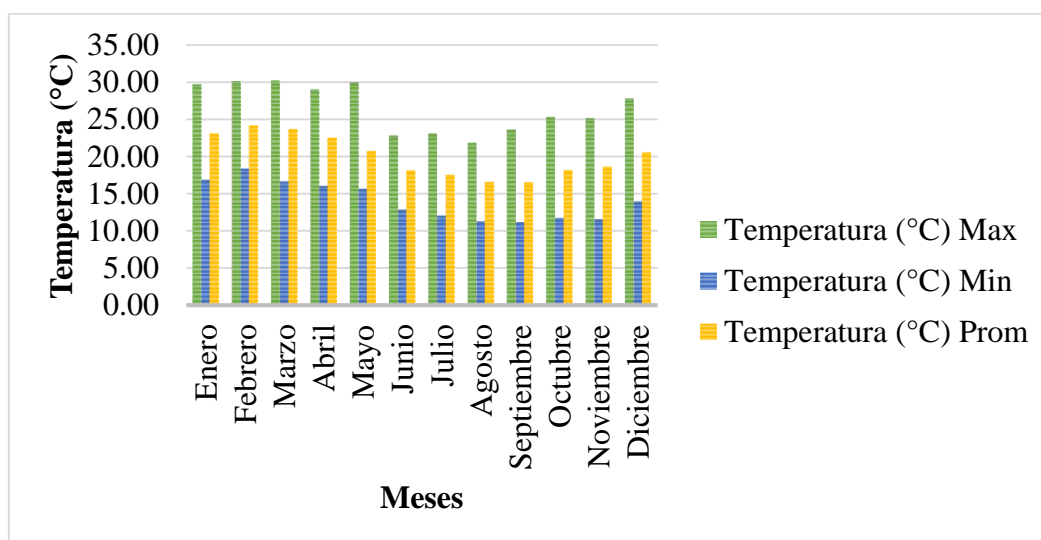
Figura 5. Temperatura anual 2017.
 Fuente: SENAMHI, (2018).

En la figura 5. Se muestra que en las estaciones calurosas la temperatura máxima es de 30.20 °C en el mes de marzo y la temperatura mínima es de 11.10 °C en el mes de

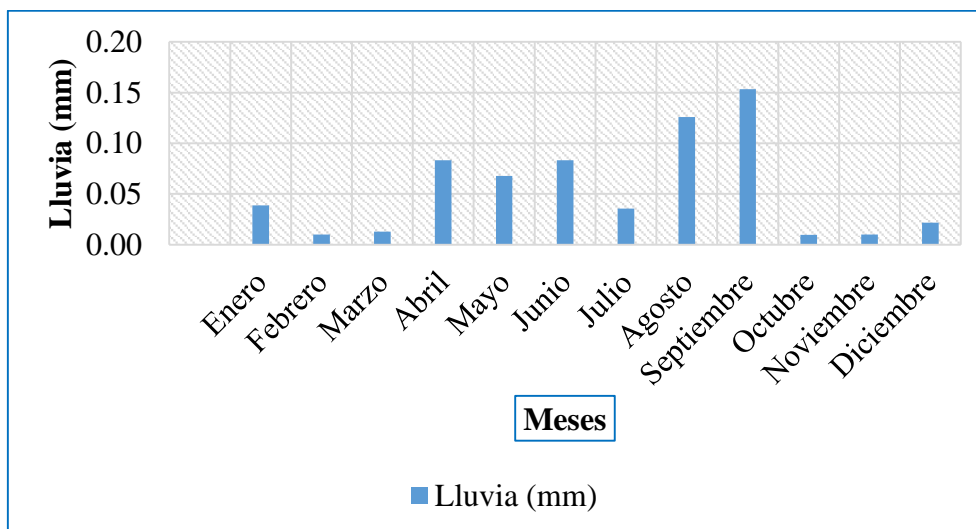
Figura 6. Precipitación en 2017.
Fuente: SENAMHI, (2018).

En la figura 6. Se muestra la precipitación registrada en los meses del año 2017, en el grafico se puede apreciar que en los meses abril, mayo, junio, julio, agosto, setiembre; son los meses de mayor precipitación. Como es de conocimiento general en todo diseño de pavimento en carretas o vías, que debe tomar en cuenta las mediciones pluviométricas de la zona de trabajo, para diseñar según trate ya sea cunetas, u otro para que ayude un correcto drenaje y evacuación de aguas de lluvias. Como el estudio se realiza en la costa, en la ciudad de lima tiene una baja precipitación.

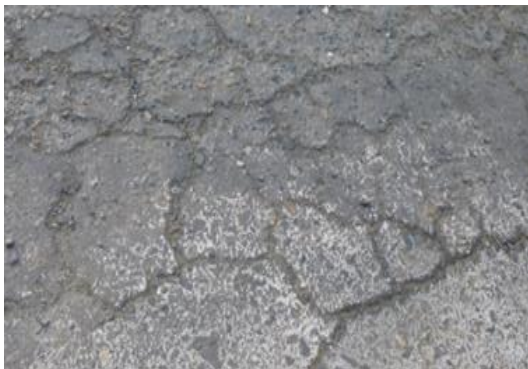
Figura 8. Falla piel de cocodrilo.
Fuente: Elaboración propia.

- Agrietamiento piel de cocodrilo; son grietas que tienen una forma de un polígono con una longitud que puede alcanzar a medir los 0.5 m. de manera que las grietas son producidas en lugares donde hay gran actividad de tránsito vehicular.
- Fisura en bloque; una grieta en bloque representa a las interrupciones que cortan el asfalto en piezas interconectadas de forma rectangular considerando que el agrietamiento en bloque puede ocurrir en zonas de baja actividad vehicular, esto hace que se tenga una relación con el endurecimiento del asfalto. Para Rondón y Reyes (2015), la figuración es causada principalmente por los cambios de temperatura

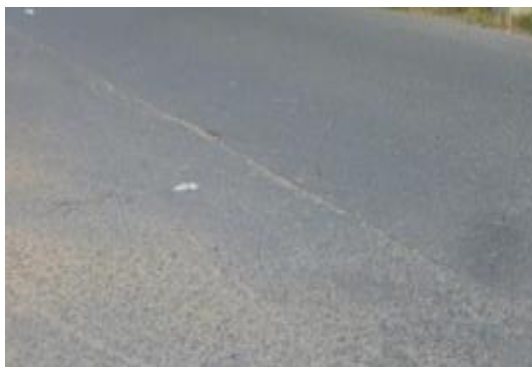
Figura 9. Fisura transversal y longitudinal.
Fuente: Elaboración propia.

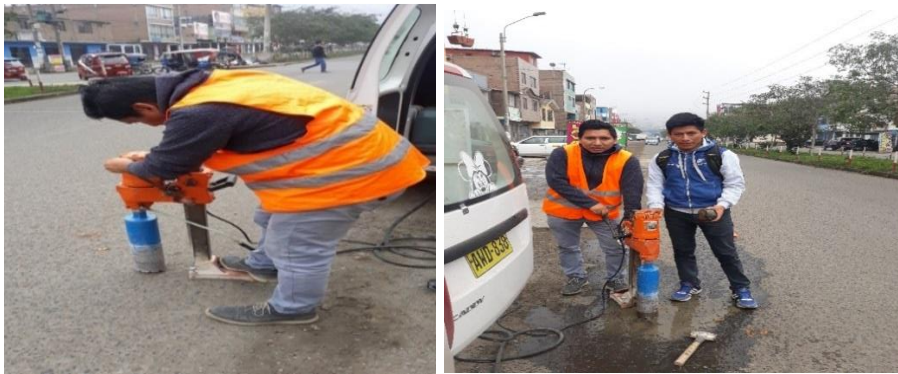
Figura 12. Extracción de núcleo de la carpeta asfáltica.
Fuente: Elaboración propia.

La extracción del núcleo nos permite conocer es espesor de la carpeta asfáltica de rodadura, así mismo ver los tipos de materiales empleados para su construcción del mismo modo ayuda conocer la calidad del material, la extracción de un espécimen de asfalto consiste en una excavación de una profundidad pequeña utilizando un taladro con una brocha de forma de corona de 4" de diámetro. Se obtiene una muestra en forma de cilindro, luego se toma nota lo siguiente la medida de los espesores. Una vez en el laboratorio el espécimen o muestra de asfalto se tiene que romper para obtener resultados sobre el tipo de agregado la cantidad de asfalto entre otros, así se obtendrá datos sobre el tipo de material empleado en el pavimento flexible a estudiar. Para nuestro análisis se ha extraído 2 núcleos del pavimento de la capa de rodadura en la Av. Ampliación Oeste y se tomó como referencia a la cuadra 10 de dicha avenida que vendría a representar a toda la zona de estudio. Para ello se contó con un técnico especialista en temas de pavimentos y la cual fue proporcionada por el personal del laboratorio MTL geotecnia.

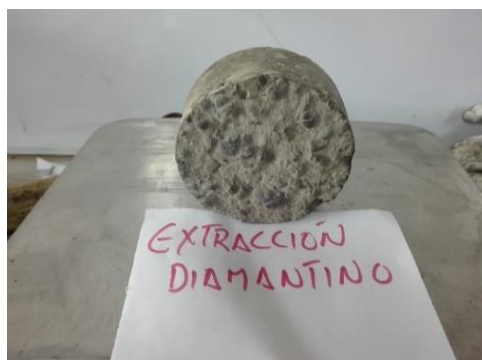
Figura 13. Núcleo de la capa de rodadura.
Fuente: Elaboración propia.

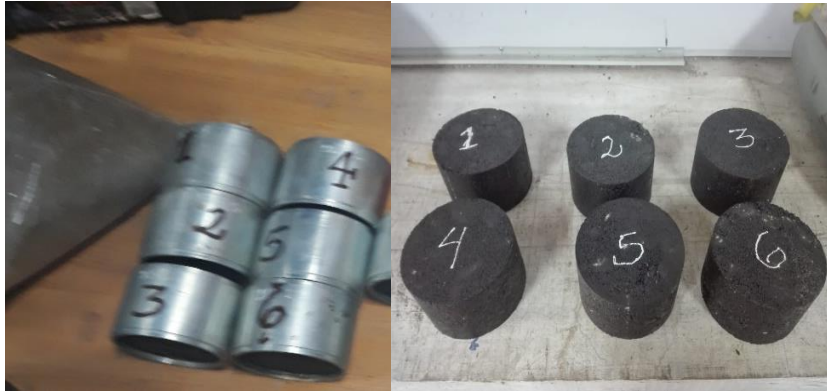
Figura 14. Probetas en molde y extraídas.
Fuente: Elaboración propia.

El presente de trabajo se realizó 6 probetas con el mismo diseño del pavimento de av. Ampliación Oeste, para la elaboración de la mezcla se realizó una compra de una mezcla asfáltica convencional a la empresa QUIMISA PERU dedicado a la producción de mezclas asfálticas para la construcción de carreteras y pistas para calles ubicado en el distrito del Rimac, la mezcla comprada tiene las mismas características con el cual fue

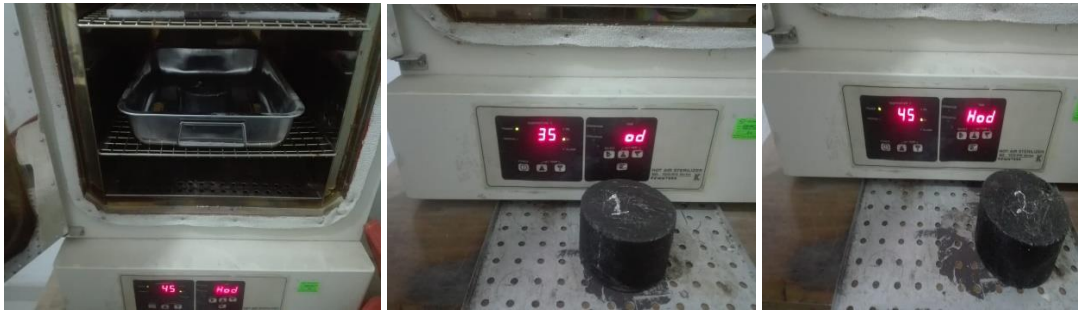
Figura 15. Horno calibrado a la temperatura de ensayo de susceptibilidad térmica.

- Este ensayo requiere de un acondicionamiento previo a la prueba por desgaste en la máquina de Los Ángeles, que consiste en someter 2 probetas a una temperatura determinada (35 y 45 ° C,) y debe mantenerse el tiempo necesario para adquirir la temperatura de ensayo. Estas probetas serán ensayadas a 300 revoluciones.
- El ensayo se realiza en la máquina de Los Ángeles, que debe encontrarse ubicada en una habitación a 25°C.
- La probeta debe introducirse a un horno, una vez regulada la temperatura del mismo, y dejarse por un periodo de 12 horas. Al extraer las probetas, estas deben permanecer por lo menos durante 24 horas a temperatura ambiente ($\pm 25^{\circ}\text{C}$) antes de ser ensayada.

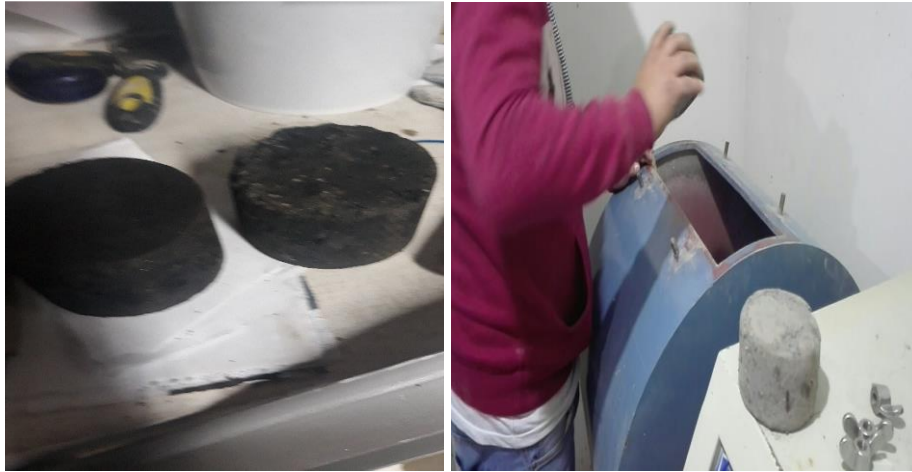
Figura 17. Probetas listas para ser ensayadas en la máquina de los Ángeles.
Fuente: Elaboración propia.

- Este ensayo será ensayado a 100 y 300 revoluciones.
- El único requerimiento que deben cumplir estas probetas, es dejar la probeta durante 24 horas a temperatura ambiente ($\pm 25^{\circ}\text{C}$) antes de ser ensayada.
- Se prosigue con el paso de anotar el peso de cada probeta antes de introducirla a la máquina de Los Ángeles y tomarlo nuevamente al finalizar la prueba, proporcionando los siguientes resultados.

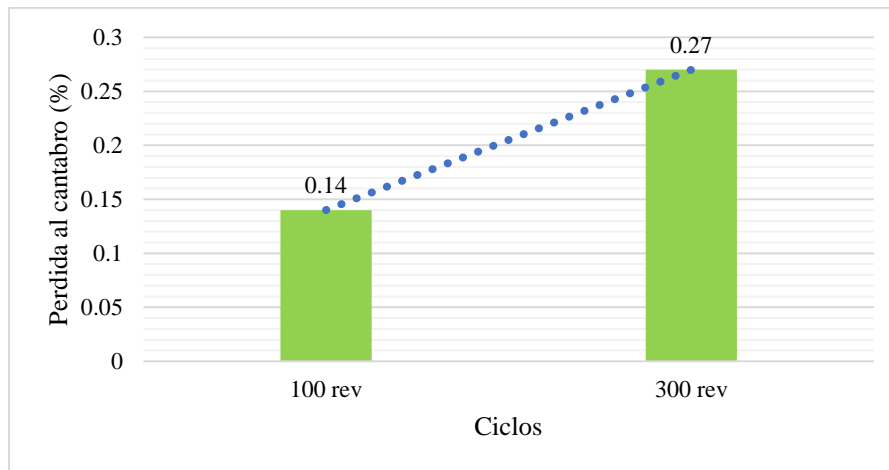
Figura 18. Perdida al cántabro (%) debido a ciclos.
Fuente: Elaboración propia.

En la figura 18. Se puede observar el comportamiento de las probetas asfálticas a sometidas a distintos ciclos para evaluar cohesión del asfalto. Una probeta sometida a 100 revoluciones su porcentaje de pérdida es menor de 0.14% y una probeta sometida a 300 revoluciones la pérdida es mayor 0.27%. A partir de los resultados mostrados en el gráfico se puede decir que a mayores ciclos se incrementa la pérdida por desgaste.

N° probetas	Revoluciones	ENSAYO DE COHESIÓN			
		Masa Inicial (gr)	Masa Final (gr)	Masa Perdida (gr)	%
1	100	1196.46	1194.75	1.71	0.14
1	300	1198.79	1195.53	3.26	0.27

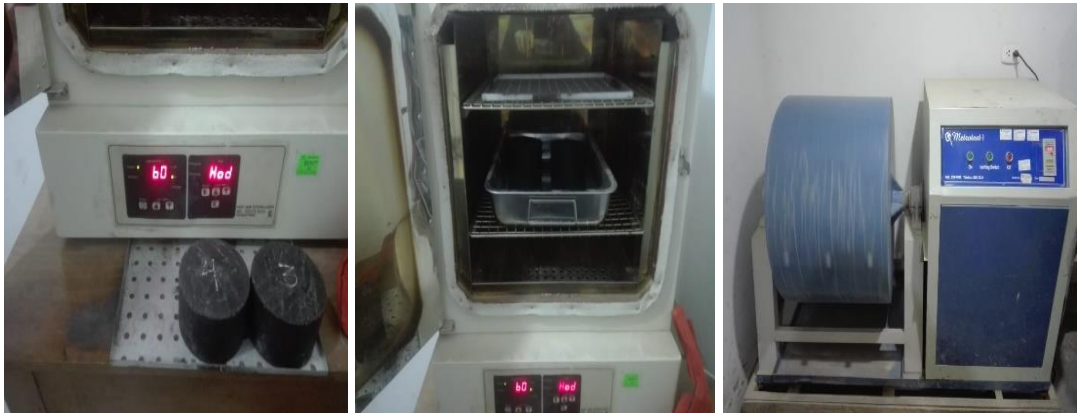
Figura 19. Horno calibrado a la temperatura de ensayo de durabilidad.

- Período de envejecimiento dentro del horno de 6 y 12 horas.
- Este ensayo será ensayado a 300 revoluciones.
- Las probetas deben introducirse a un horno, una vez regulada la temperatura del mismo, y dejarse por el periodo determinado. Al extraer las probetas, estas deben permanecer por lo menos durante 24 horas a temperatura ambiente ($\pm 25^{\circ}\text{C}$) antes de ser ensayada.

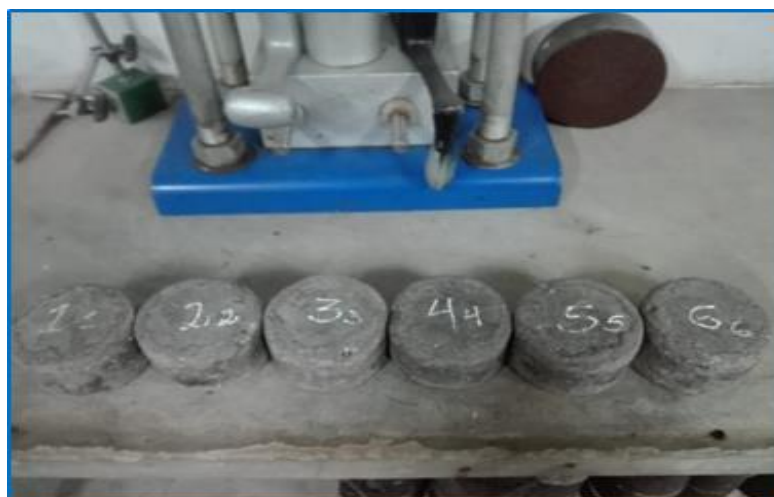
Figura 21. Probetas al final de la prueba de ensayo.

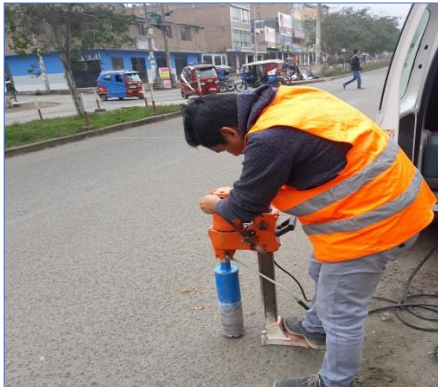
Descripción: estación de equipo para la extracción del núcleo del asfalto.

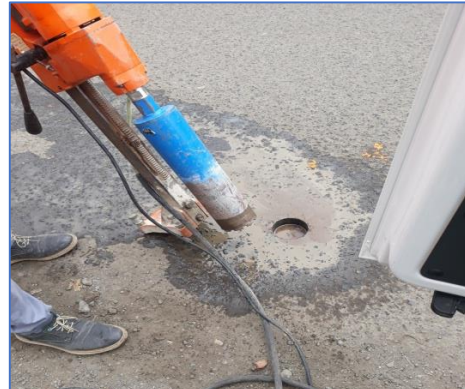
Descripción: Término de la perforación al asfalto.

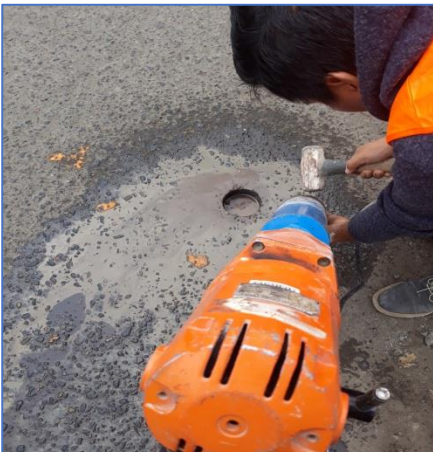
Descripción: Extrayendo la diamantina del equipo.

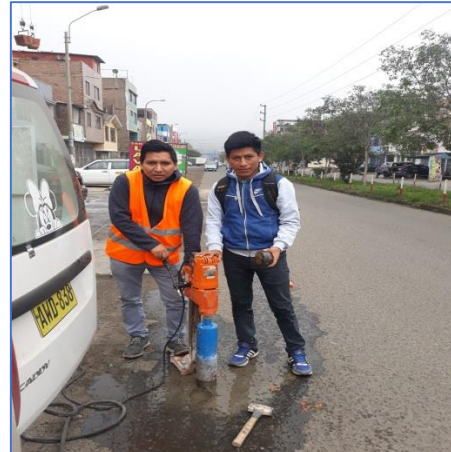
Descripción: núcleo del asfalto extraído.

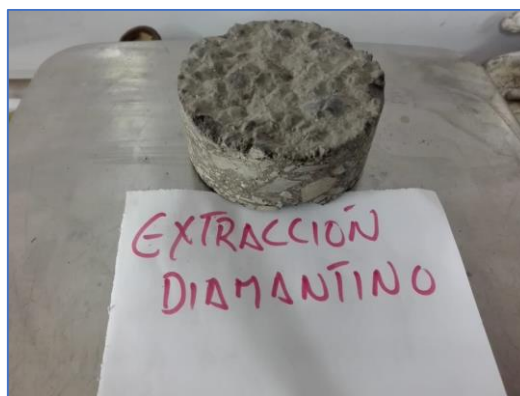
Descripción: núcleo del asfalto extraído en el laboratorio.

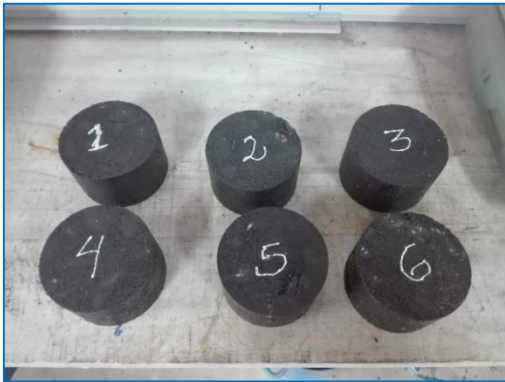
Probetas listas para ensayarse

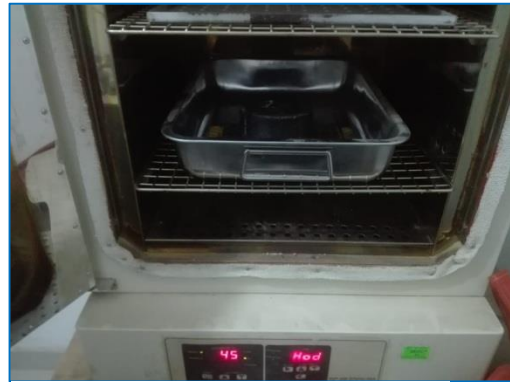
Horno gradúa a 45 °C

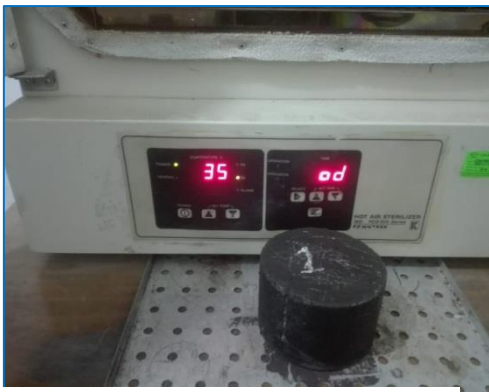
Probeta lista a someterse a 35 °C temperatura

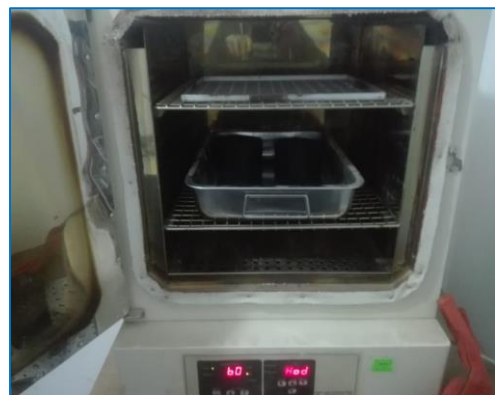
Horno graduada a 60 °C para envejecimiento de probeta.

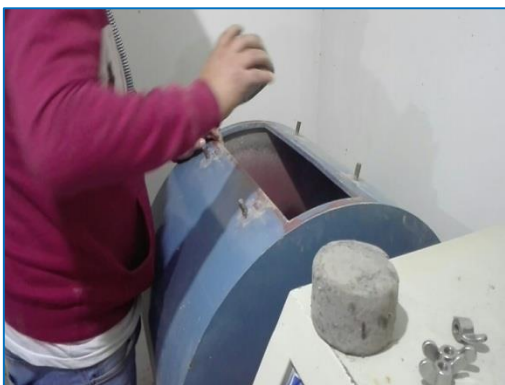
Probetas ensayadas en la máquina de los ángeles.

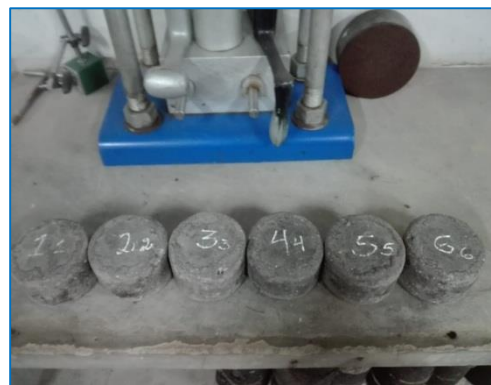
Probetas al término de los ensayos.

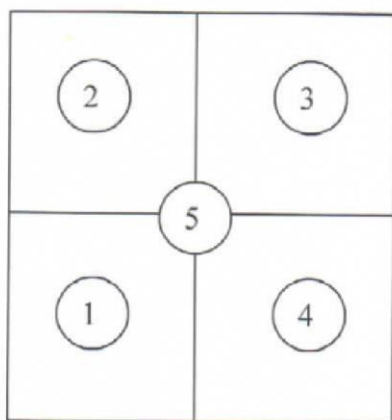
NIVEL INFERIOR

DISTRIBUCIÓN DE LA TEMPERATURA EN EL ESPACIO PARA 110 °C
