UNIVERSIDAD CÉSAR VALLEJO

“Reducción de no conformidades y observaciones en la obra mi casita social utilizando la ISO 9001:2015 en Héroes del Cenepa, Ventanilla - 2018”

TESIS PARA OBTENER EL TITULO PROFESIONAL DE
INGENIERA CIVIL

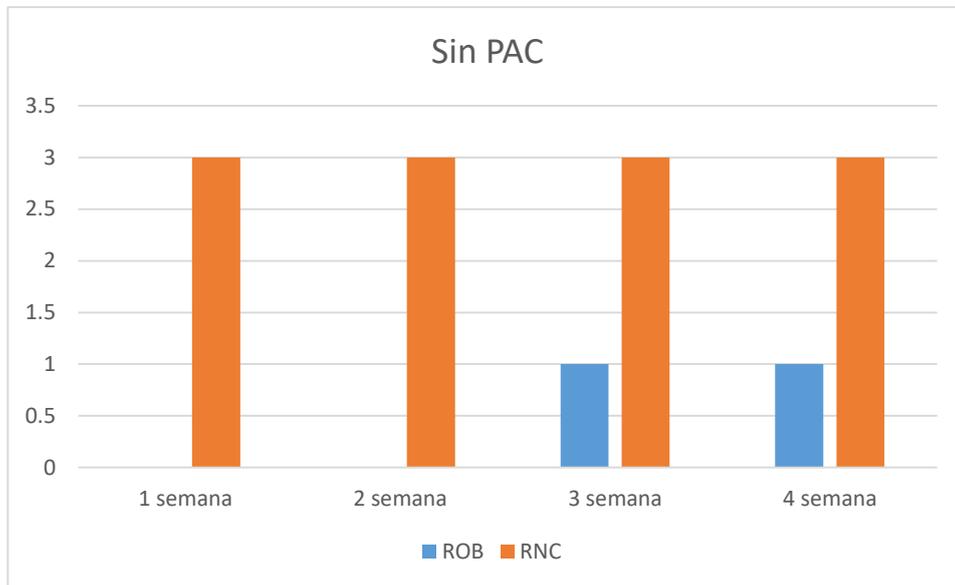
Dentro de este gráfico de barras se demuestra en las primeras semanas donde aún no se implanta el PAC, mayores registros de No Conformidades que de Observaciones.

Gráfico 2. Sin PAC (Plan de aseguramiento de la calidad)

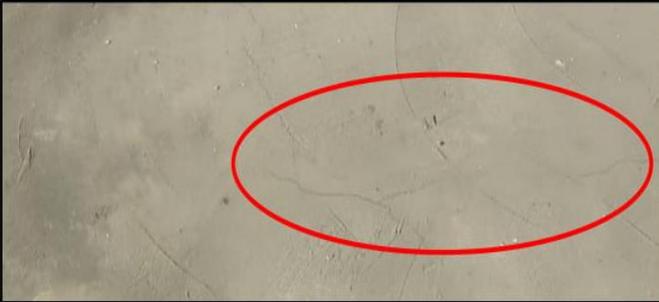
INSPECCIÓN VACIADO DE LOSA PRIMER NIVEL				
		DETALLE DE LA NO CONFORMIDAD:				
		PRESENCIA DE FISURAS, EN LOSA DE CIMENTACION DEL JIRÓN 4 EN HEROES DEL CENEP, MZ. A, LOTE 5 (PRIMER NIVEL), ÁREA DE 40 M2.				
		ACCIONES INMEDIATAS A TOMAR:				
		REALIZAR EL CURADO CORRECTAMENTE Y LUEGO VERIFICAR SI TODOS LOS TRAZOS DE LA LOSA ESTAN CORRECTAMENTE REALIZADOS				
TRATAMIENTO DE LA NO CONFORMIDAD:						
DIAGRAMA DE ISHIKAWA		5 PORQUES

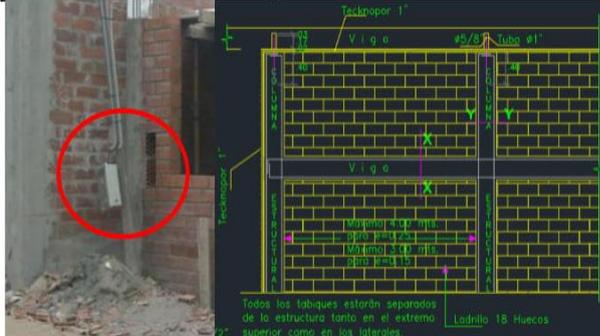
HUECO EN MURO DE ALBAÑILERIA DONDE NO CUMPLE CON EL PLANO, EN JIRÓN 4 EN HEROES DEL CENEP, MZ. A, LOTE 5 (PRIMER NIVEL)

CAPACITAR A TODO EL PERSONAL QUE SE ENCARGA DE CADA PROCESO CONSTRUCTIVO EN OBRA (PREVENCION Y CONTROL DE FALLAS)

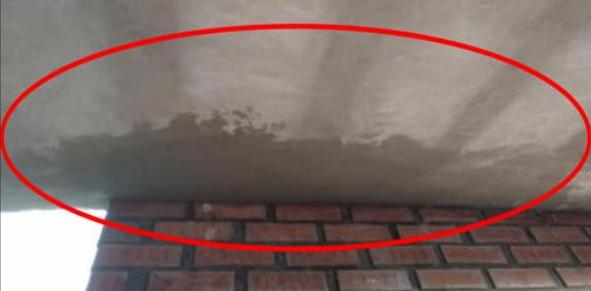
DEFICIENTE EMPASTADO DE CIELO RASO																
	DETALLE DE LA NO CONFORMIDAD:																
	CIELO RASO PRESENTÓ DESPRENDIMIENTOS DE EMPASTADO REALIZADO UN DIA ANTES, EN LA PUERTA DE ENTRADA EN JIRÓN 4 EN HEROES DEL CENEP, MZ. A, LOTE 5 (PRIMER NIVEL)																
	ACCIONES INMEDIATAS A TOMAR:																
		PICAR UN POCO LOS LADOS QUE ESTAN HUECOS, VOLVER A REALIZAR OTRO EMPASTADO															
TRATAMIENTO DE LA NO CONFORMIDAD:																	
DIAGRAMA DE ISHIKAWA		5 PORQUES

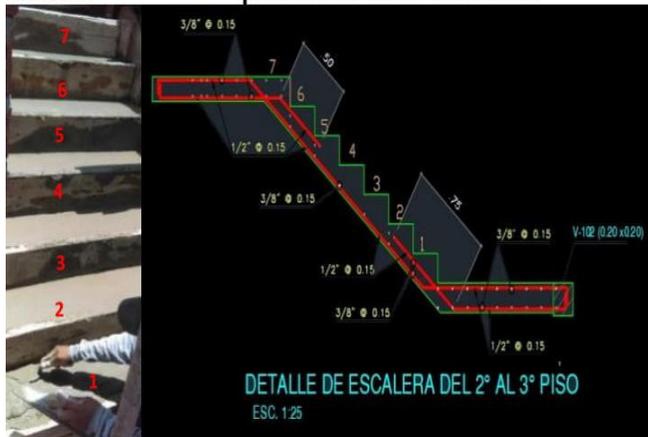
ESCALERA DE CONCRETO CON DEFICIENCIA EN TAMAÑOS DE PASOS (INCUMPLEN CON EL PLANO DE ESTRUCTURAS) ENCOFRADO SE ENCUENTRA EN PESIMAS CONDICIONES, EL HABILITADO DE PASOS ESTA MAL COLOCADO.

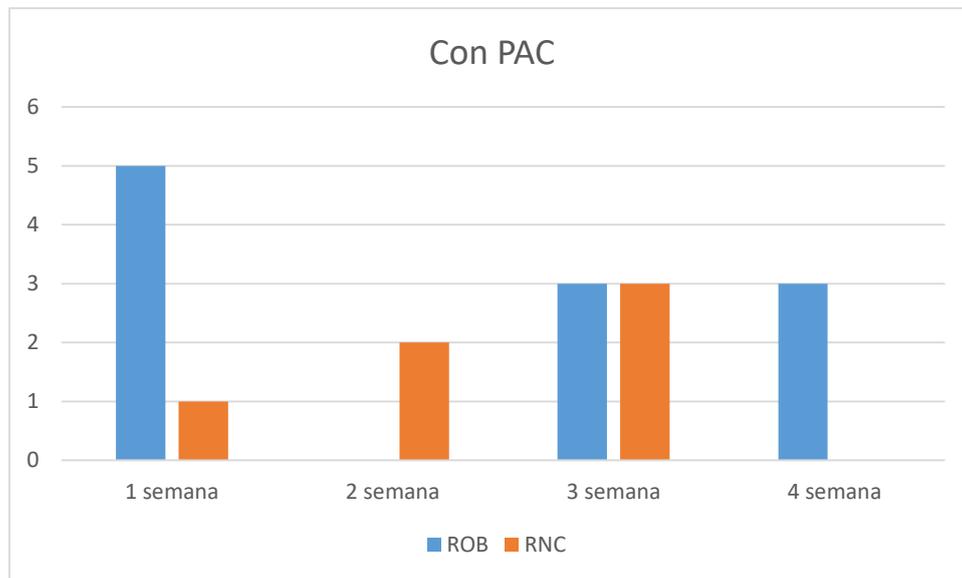
En este gráfico de barras se evidencia que en las siguientes semanas donde se implanta el PAC, obtuvimos mayores registros de Observaciones a diferencia de las No Conformidades.

Gráfico 3. Con PAC (Plan de aseguramiento de la calidad)

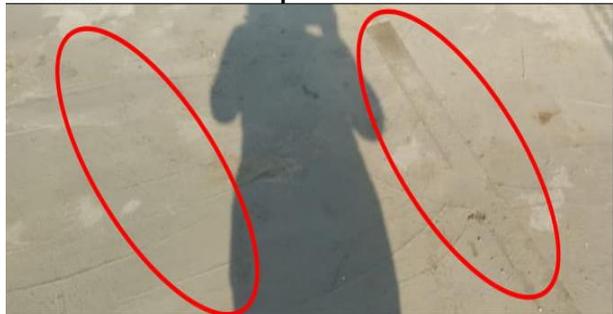
LOSA PRESENTA DESNIVEL Y GRUMOS, EN JIRÓN 4 EN HEROES DEL CENEP, MZ. A, LOTE 5 (SEGUNDO NIVEL)

LOSA PRESENTA DESNIVEL Y GRUMOS (MUY MAL ACABADO) POR DEFICIENTE COLOCACION DE CONCRETO, EN JIRÓN 4 EN HEROES DEL CENEP, MZ. A, LOTE 5 (SEGUNDO NIVEL)

MAQUINA PUESTA EN OBRA DEFICIENTE A CARGO DEL CONTRATISTA, LA MALA COLOCACION DE CONCRETO DEJARON FALLAS EN EL PROCESO.

IMPLEMENTAR UN PROCEDIMIENTO DE CONTROL COLOCACION DE CONCRETO, CONJUNTAMENTE CON EL INGENIERO RESPONSABLE HACER LA VERIFICACION DE TODOS LOS EQUIPOS QUE SE UTILICEN EN OBRA, PARA EVITAR FUTURAS DEFICIENCIAS EN OBRA.

UTILIZAR LAS HORAS HOMBRES NECESARIAS PARA RESARCIR LA DEFICIENCIA E IMPLEMENTAR UN PROCEDIMIENTO DE CONTROL COLOCACION DE CONCRETO, TODO ELLO SE LLEVARÁ A CABO DE FORMA QUE LA EMPRESA NO SE VEA AFECTADA ECONOMICAMENTE PERO SE TENDRÁ QUE HACERLO EN BUEN TIEMPO PARA NO RETRASAR LA ENTREGA DEL PROYECTO.

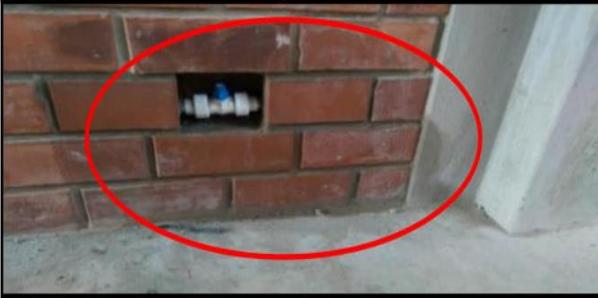
FILTRACION DE AGUA EN LLAVE DE PASO PRIMER NIVEL

LLAVE DE PASO SE ENCUENTRA FUGANDO AGUA EN EL PAÑO DEL PRIMER PISO DEL JIRON 4, MANZANA A, LOTE 5

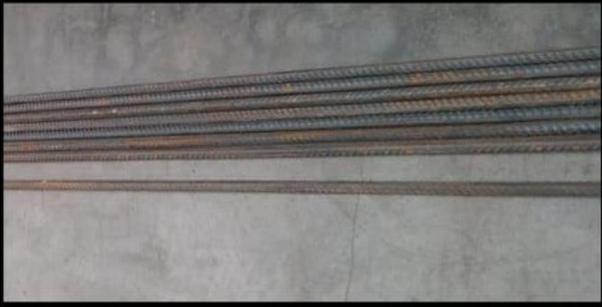
ACERO EN OBRA																
	DETALLE DE LA OBSERVACION:																
	DEFICIENTE CALIDAD DEL ACERO PARA EL FIERRADO DE LA LOSA DE CINMENTACION DENTRO DE LA VIVIENDA, EN JIRON 4 LOTE 5 MZ. A.																
	ACCIONES INMEDIATAS A TOMAR:																
RETIRO DE 10 VARILLAS CON PRESENCIA DE OXIDO EN TODA SU EXTENSION																	
TRATAMIENTO DE LA OBSERVACION:																	
DIAGRAMA DE ISHIKAWA		5 PORQUES

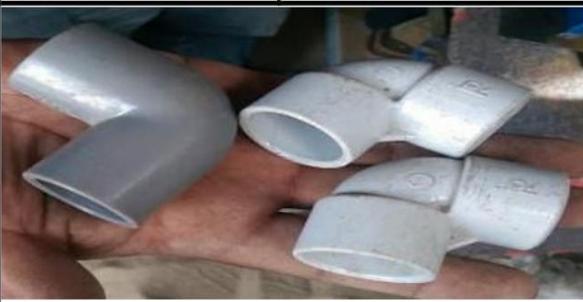
MATERIAL DEFICIENTE EN OBRA																
	DETALLE DE LA OBSERVACION:																
	CODOS DE 1/2 PARA EL SISTEMA DE AGUA, MATERIAL PVC EN DEFICIENTE ESTADO, ALMACENERO ENVIA MALOS MATERIALES A OBRA Y NO SE ESPECIFICA EN LA GUIA DE REMISION SU DISTRIBUCION MASIVA.																
	ACCIONES INMEDIATAS A TOMAR:																
CAMBIAR LOS MATERIALES ANTES DE SER USADOS EN OBRA.																	
TRATAMIENTO DE LA OBSERVACION:																	
DIAGRAMA DE ISHIKAWA		5 PORQUES

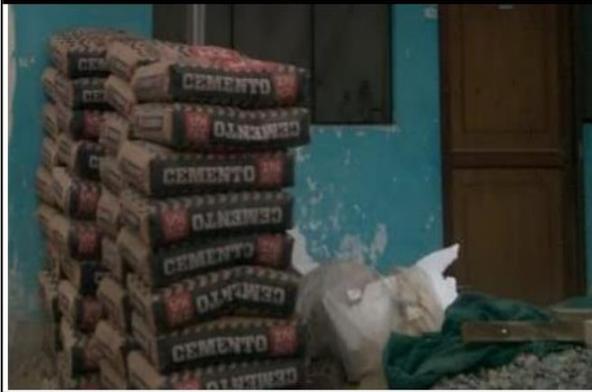
MATERIAL A LA INTERPERIE

MOVER LAS BOLSAS DE CEMENTO HACIA UN LUGAR SECO, CUBIERTOS CON PLASTICO PARA SU NO DETERIORO DENTRO DE LA VIVIENDA, DE IGUAL MANERA MANEJAR EL REGISTRO DE CONTROL DE SUMINISTROS.

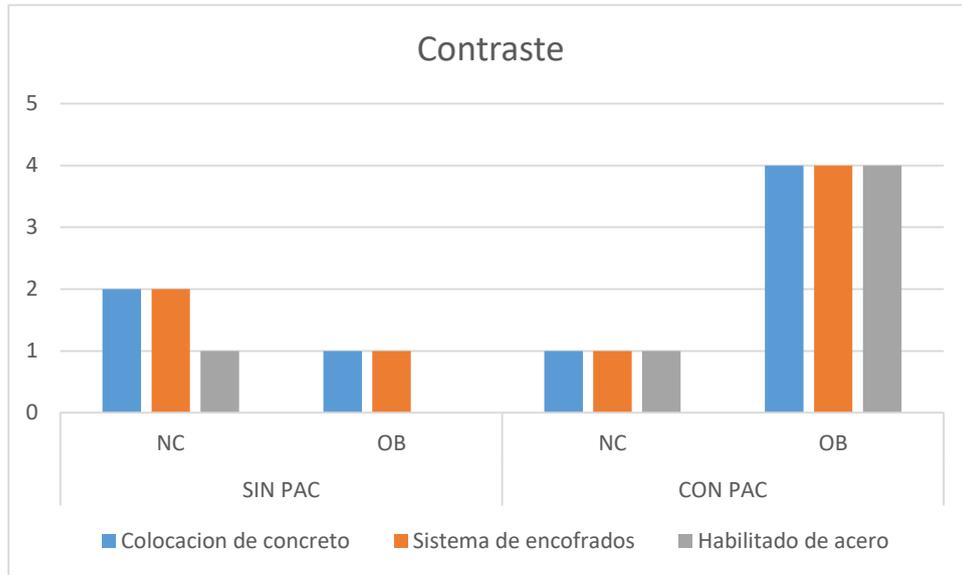
Gráfico 4. Contraste antes de implementar nuestro PAC durante la ejecución de la obra mi casita social.
