**ESCUELA PROFESIONAL DE INGENIERÍA  
CIVIL**

“Influencia del mantenimiento preventivo en la eficiencia del  
Sistema de agua potable del C.P. rural La Campiña de Supe,  
Barranca, 2018”

**TESIS PARA OBTENER EL TÍTULO PROFESIONAL DE:  
Ingeniera Civil**

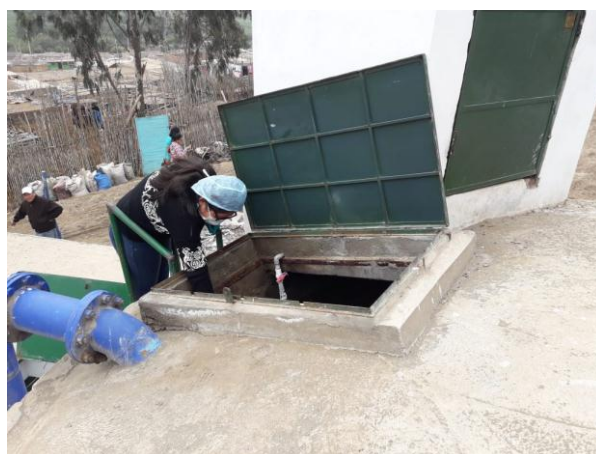
*Figura 01. Recolección de la muestra en el reservorio.*

Se toma una muestra en el reservorio para llevar a laboratorio, para luego ser analizados y después recoger los resultados completos de físico químico- metales.

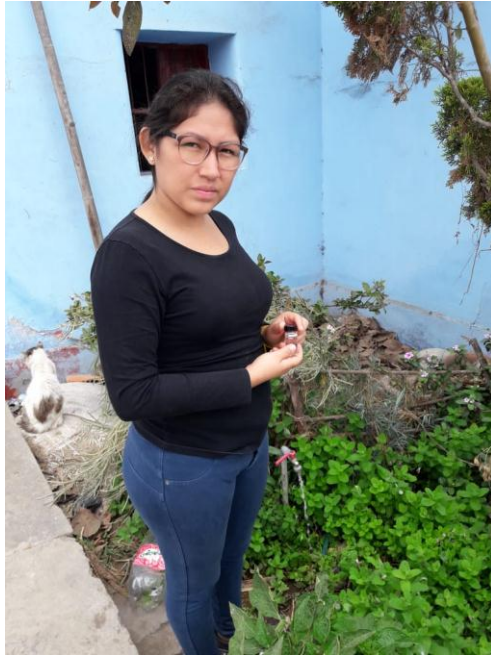
*Figura 02. Recolección de la muestra en la red de distribución.*

Se toma una muestra en el uno de los grifos de la red de distribución para llevar ser llevados a laboratorio y después recoger los resultados completos de físico químico-metales.

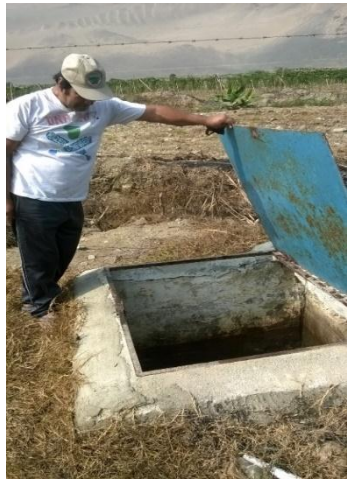
<i>Figura 07. Cámara de reunión</i>					<i>Figura 08. Tapa sanitaria de la Captación</i>			
<b>Estado de Conservación de la Captación:</b>								
<p>Como se puede observar en la en la Fig. 07. La cámara de reunión es de concreto armado, con una tapa sanitaria de concreto, en la Fig. 08. Se observa la tapa sanitaria de la Captación, se puede observar las paredes interiores de la estructura. No hubo presencia de excremento y charcos de agua a un radio de 25 metros, pero si se pudo observar la actividad agrícola cerca a la captación y por ultimo no hubo presencia de residuos sólidos en las inmediaciones.</p>

<b>Beneficiarios directos:</b> Aproximadamente 1853 habitantes del CCPP La Campiña								
<b>Prioridad, impacto</b>								
<b>Prioridad</b>	Alta							
<b>Impacto</b>	Impacto positivo del conocimiento exacto de las condiciones en que se encuentra la cámara de reunión, y la apreciación del deterioro de la tapa sanitaria de la cámara de reunión.							
<b>Objetivos</b>								
<b>Objetivo Principal</b>	Elaborar esta ficha identificando los problemas que afectan a la estructura.							
<b>Descripción de la ficha</b>								
<p>El informe consiste en el desarrollo de la ficha, ubicando el lugar donde se encuentra la segunda captación Virgen de las Mercedes que permita la elaboración de una propuesta técnica, debido a que se presenta deterioro de la tapa sanitaria de la cámara de reunión, y las paredes de concreto.</p> <p>El estudio hará posible que se realice el cambio de la tapa sanitaria y el mantenimiento al interior de la caja para proteger al agua captada.</p>

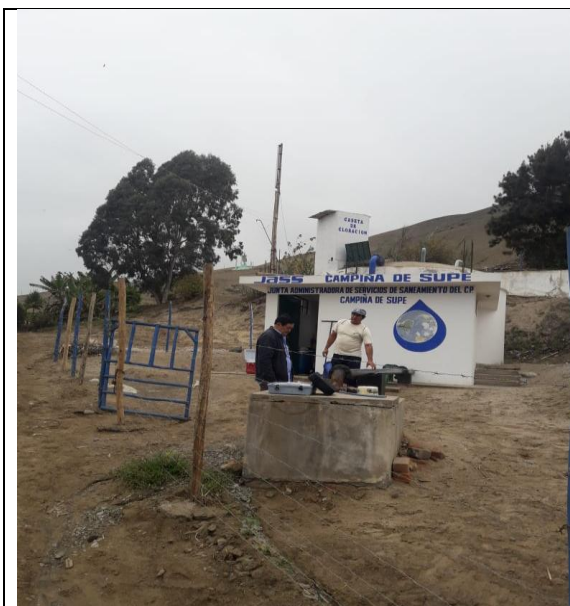
Figura 09. Cerco perimétrico del reservorio

Como se puede observar en la en la Fig. 09. El cerco perimétrico está construido a base de palos y alambres de púa, cuenta con tapa sanitaria en buen estado y con seguridad únicamente la persona que tiene la llave es el operador. La estructura está libre de rajaduras y no existe fugas de agua, el interior de la estructura está limpio y libre de materiales extraños.

El estudio hará posible que se realice la inspección al reservorio, y verificar si las válvulas presentan fugas o deterioros, por otro lado, la caseta de cloración requiere un refuerzo ya que solo cuenta con división de triplay.

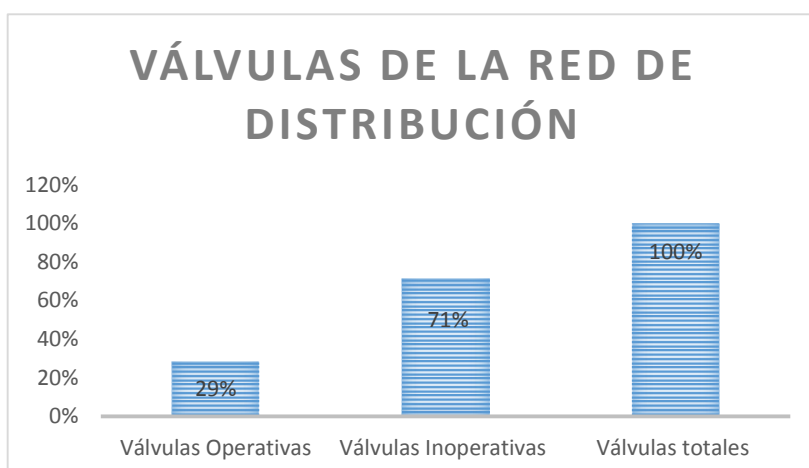
**Tabla 21.** Resultado estadístico de las válvulas de la red de distribución

En la tabla se observa que el 71% del total de válvulas se encuentran inoperativas requiriendo su mantenimiento para mejorar su continuidad de servicio, ya que esto produce la ineficiencia de todo el servicio de agua potable, porque no se puede trabajar con el 29% de tuberías operativas ya que el propósito es cumplir el 100%.

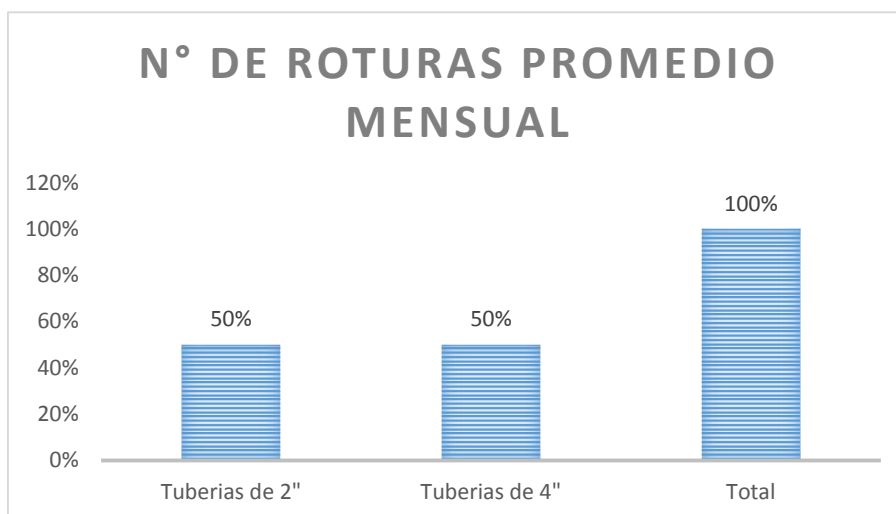
**Tabla 27.** Resultado de las roturas de las tuberías realizando el mantenimiento

En la tabla se aprecia que el número de roturas en las tuberías de 2'' y 4'' pulgadas se redujo al 50%, supongamos que en el mes de octubre hubo 2 roturas y que al siguiente mes se reduce a 1.

- Se determina que a través de las fichas técnicas para el indicador de continuidad (ver tabla 18), se obtuvo información real de cómo se encuentra la estructura sanitaria dentro de la red de distribución, en la primera inspección las válvulas instaladas en todo el recorrido de las cuales el 71% están inoperativas (ver tabla 21), posteriormente se realizó una segunda inspección habiendo realizado la segunda inspección habiendo presentado las observaciones, obteniendo una mejora en el funcionamiento operativo de las válvulas al 100% (ver tabla 25), en cuanto a las roturas de tuberías de 2" y 4" pulgadas de las cuales (ver tabla 22), de las cuales habiendo realizado una segunda inspección hubo una reducción del 50% de roturas de tuberías (ver tabla 27).
