ESCUELA PROFESIONAL DE INGENIERÍA CIVIL

“Influencia de las defensas ribereñas en el nivel de vulnerabilidad de las viviendas aledañas al Río Chillón, Callao 2018”

**TESIS PARA OBTENER EL TÍTULO PROFESIONAL DE
INGENIERO CIVIL**

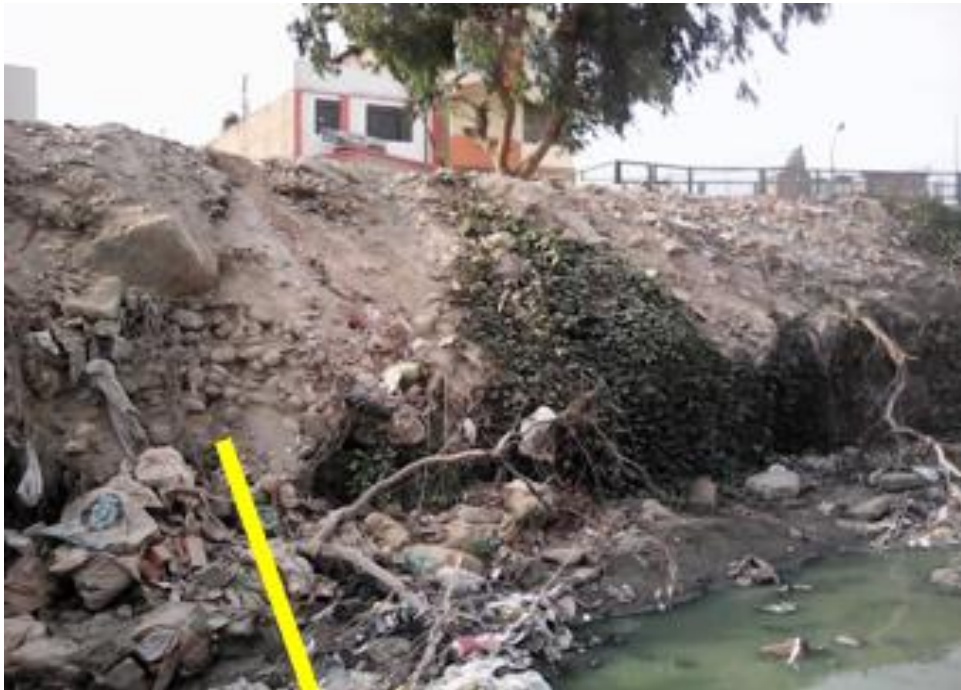
Figura 2. Protección actual en la zona de estudio del río chillón.
(Fuente: Imagen Propia, 2018)

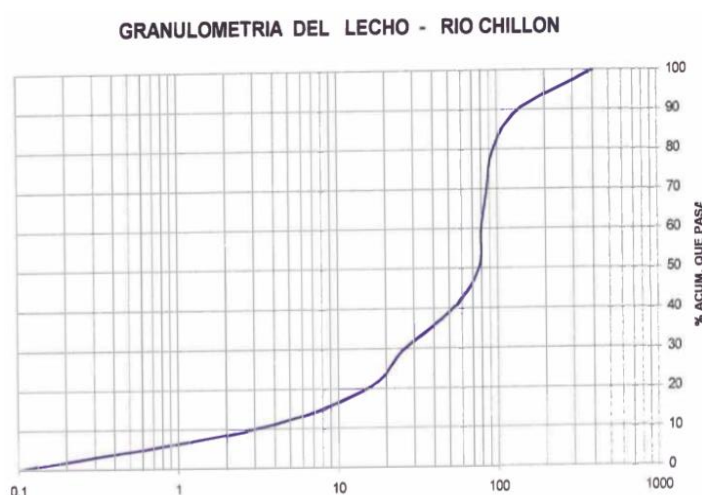
Figura 4. Granulometría del río Chillón. (Fuente: Huacoto, 1997)

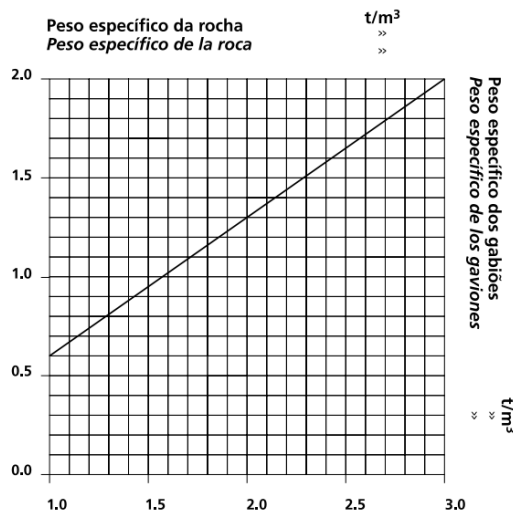
En cuanto al peso específico del gavión, este se encuentra en función al peso específico del material de relleno, el siguiente ábaco muestra esta relación.

Figura 10. Ábaco para el peso específico del gavión.

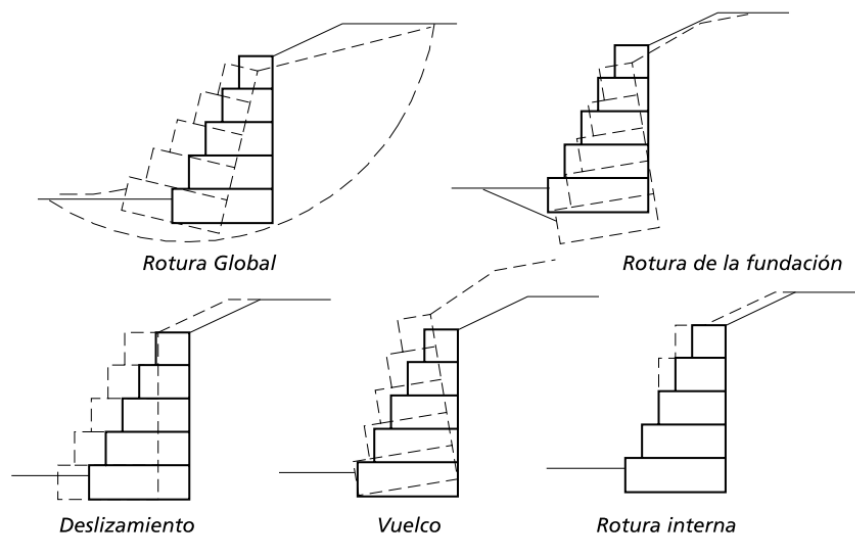
1. **Rotura global del macizo:** Envuelve al sistema de protección dentro de la extensión de superficie de falla con el fin de deslizarla.
2. **Rotura de la fundación o asentamientos excesivos:** Se presenta cuando la capacidad admisible del suelo no es suficiente para contrarrestar las presiones del sistema de protección.
3. **Deslizamiento sobre la base:** Ocurre cuando el efecto de fuerza activa actuante supera la capacidad al deslizamiento por todo el largo de la base del gavión más la fuerza activa que halla en la cara del sistema.
4. **Vuelco:** Sucede cuando el momento de empuje activo es mayor al momento de estabilidad que genera el propio peso del gavión en función al lugar de volteo.
5. **Rotura interna de la estructura:** Ruptura en los componentes internos del gavión, ocasionado por gran cantidad de fuerza normal o por deslice del sistema. (pp. 69-70)

Figura 12. Tipos de rotura de muros de gaviones. (Fuente: De Almeida Barros, 2005)

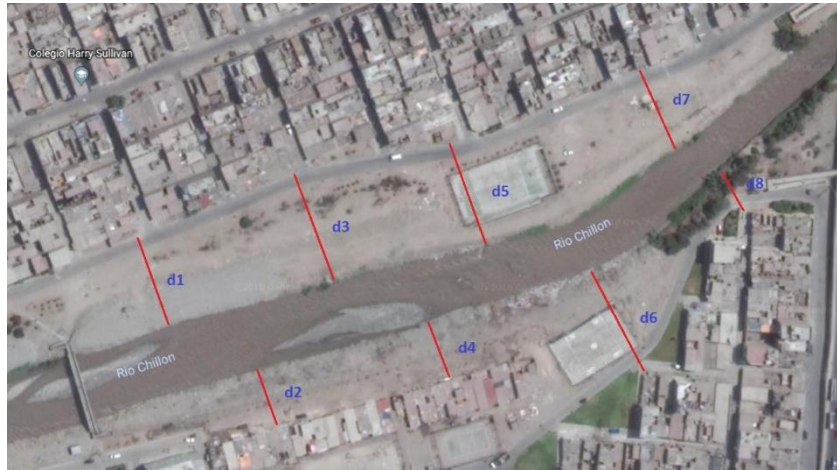
Para el aspecto de análisis se maneja 4 aspectos respecto a la cercanía de las viviendas cerca al cauce principal para ver la vulnerabilidad posible de inundación. La Figura 14 muestra la forma de medición realizada en campo.

Figura 14. Distancias variadas de las casas. (Fuente: Google Earth, 2018)

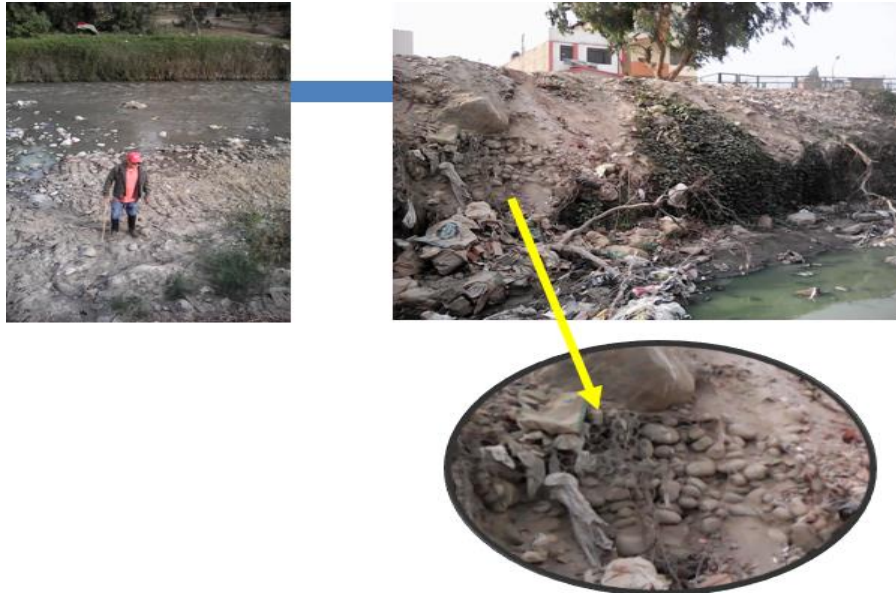
De esta manera estas protecciones antiguas ya no poseen la misma resistencia o características mecánicas iniciales, lo cual incide en la vulnerabilidad de la ribera y por ende a las de las personas aledañas a la zona. Las obras más convencionales constructivamente son muros de gaviones, enrocados o muros de concreto; aunque a veces se encuentra ausencia de estas defensas ribereñas lo cual genera más peligrosidad en la zona.

Figura 16. Estado actual de las defensas ribereñas. (Fuente: Imagen propia, 2018)

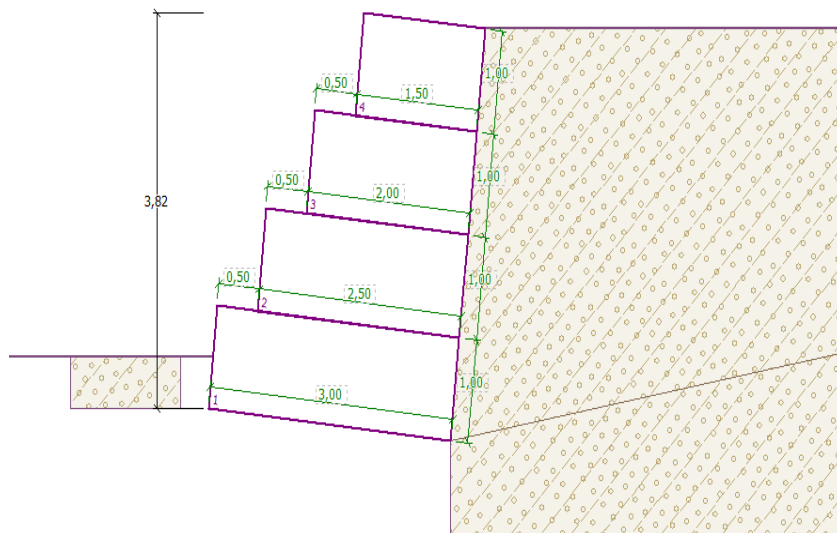
$$L_c = 2.00 * 0.10 = 0.20 \text{ m (no es necesario colchón antisocavante)}$$

Figura 19. Geometría final del gavión. (Fuente: Elaboración propia, 2018)

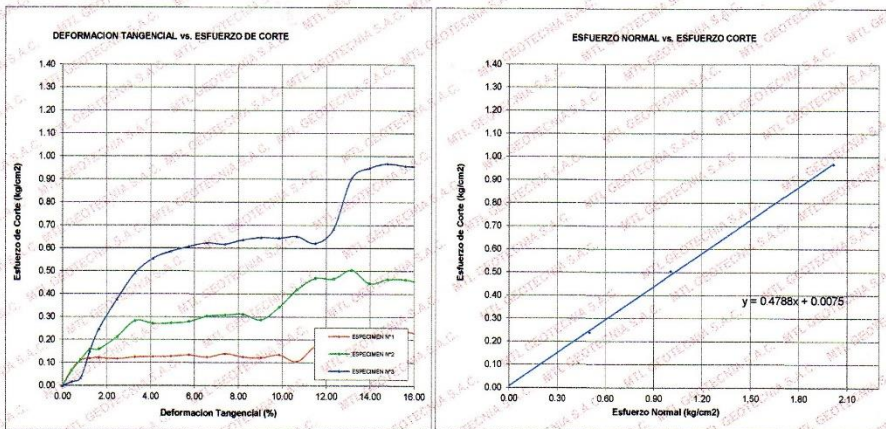
Resultados:
Cohesión c : 0.01 kg/cm²
Angulo de fricción (ϕ) : 25.6°

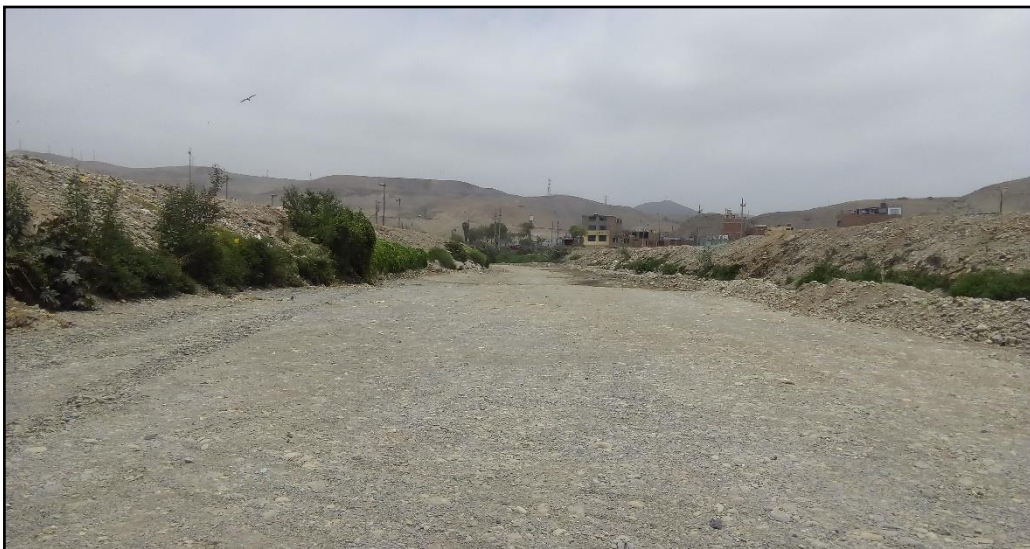
Figura 41. Sección transversal del cauce en época de estiaje.

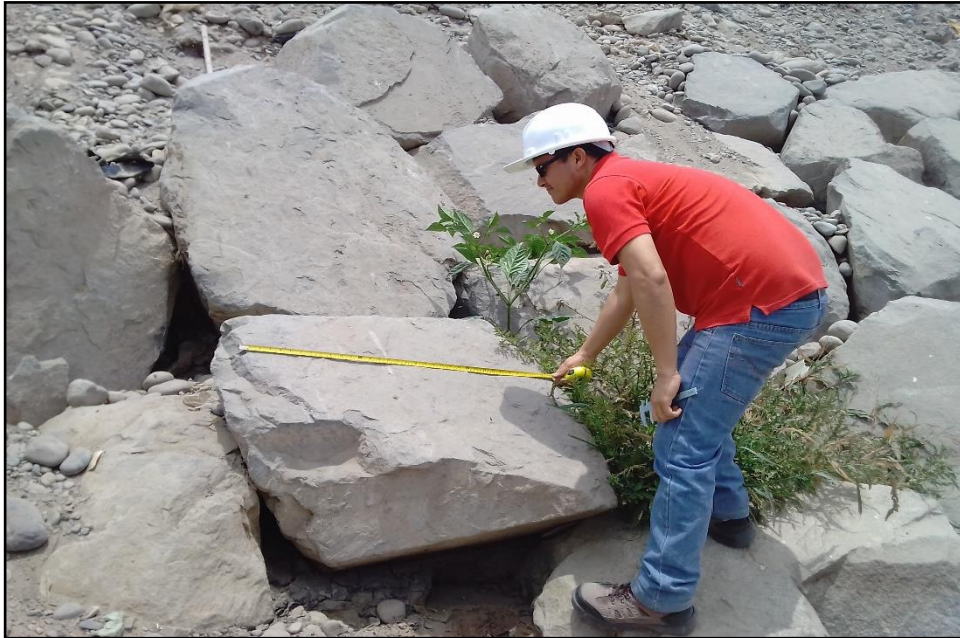
Figura 46. Verificación de estado actual del enrocado. (Fuente: Elaboración propia, 2018)

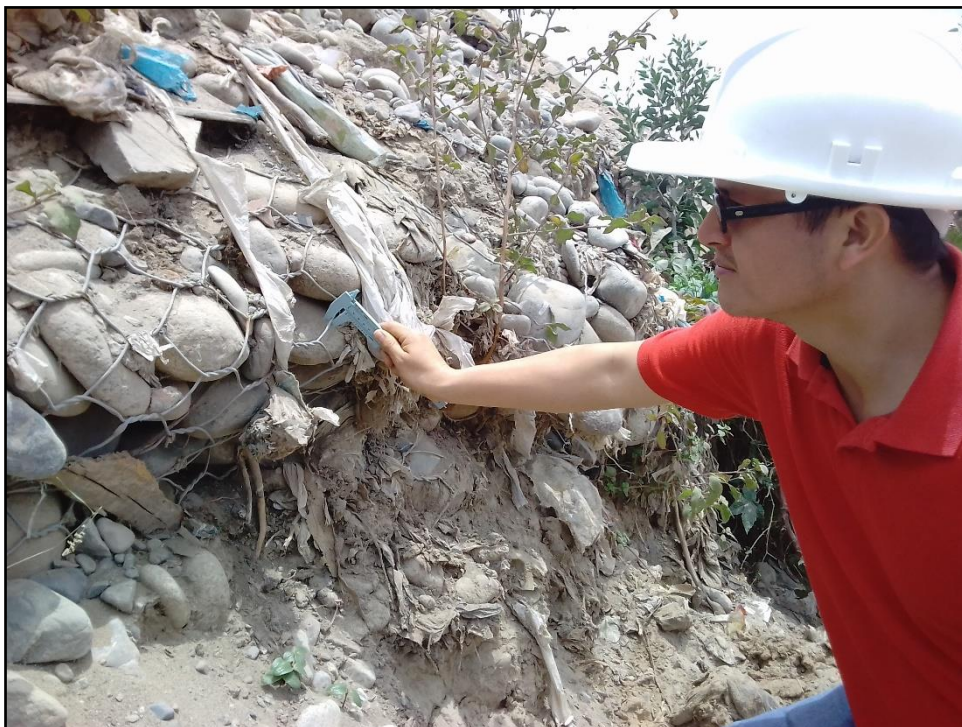
Figura 47. Verificación de estado actual del gabi6n. (Fuente: Elaboraci6n propia, 2018)
