ESCUELA PROFESIONAL DE INGENIERÍA CIVIL

“VULNERABILIDAD SÍSMICA EN VIVIENDAS CON MUROS DE
DUCTILIDAD LIMITADA - PASEO DEL MAR - II ETAPA - NUEVO
CHIMBOTE”

**TESIS PARA OBTENER EL TÍTULO PROFESIONAL DE
INGENIERO CIVIL**

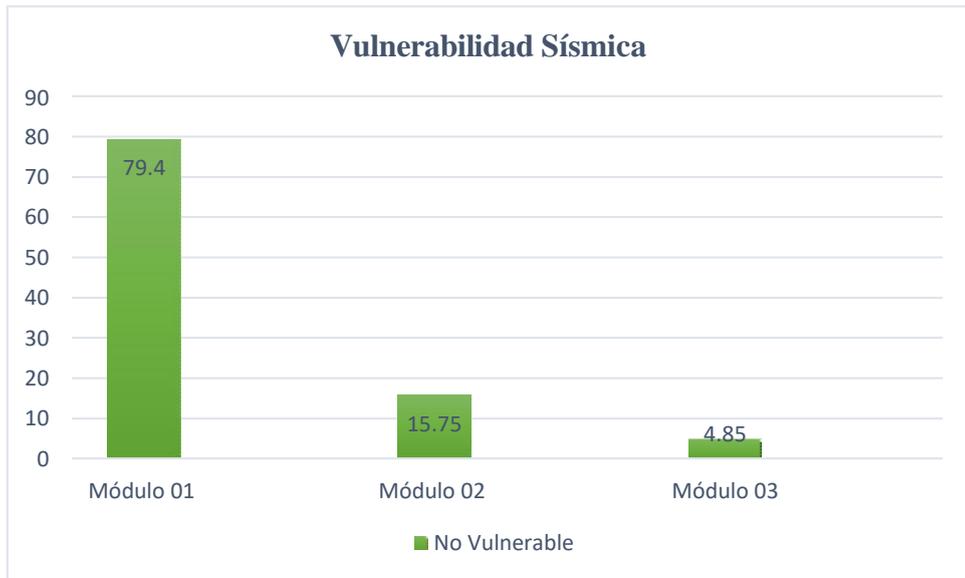
Se evaluó la Vulnerabilidad Sísmica modelando las estructuras de cada tipo de vivienda con el programa Etabs, donde se ingresaron los valores reales de las dimensiones, propiedades mecánicas del concreto y acero, parámetros sísmicos para finalmente obtener las derivas, los procedimientos que se siguieron se encuentran detallados en el anexo de la presente investigación, a continuación se muestra una gráfica indicando la vulnerabilidad de cada modulo

Figura 3. Vulnerabilidad Sísmica

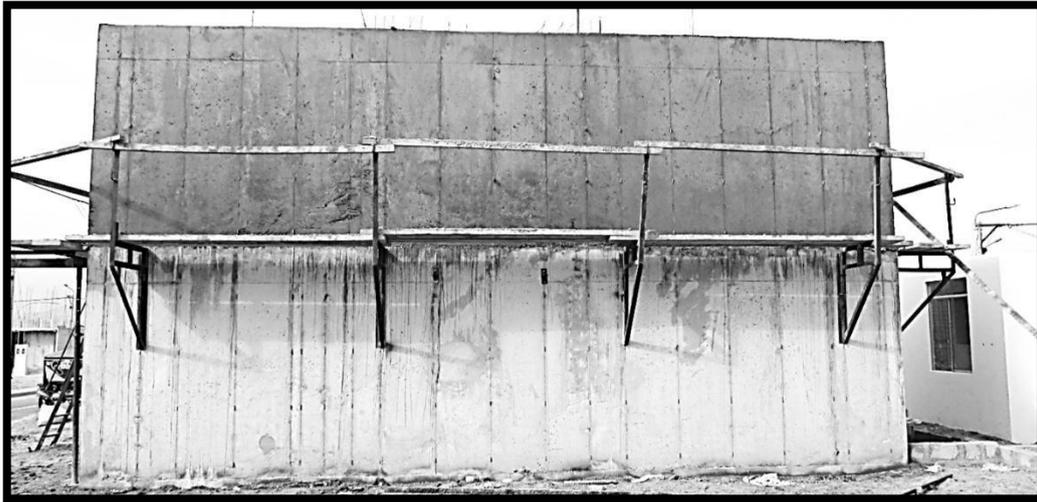
Los muros con dimensiones de más de 4 metros deben de tener una junta de dilatación, en la siguiente Figura se observa cómo no se realizó la junta de dilatación.

Figura 4. Muros sin junta de dilatación.

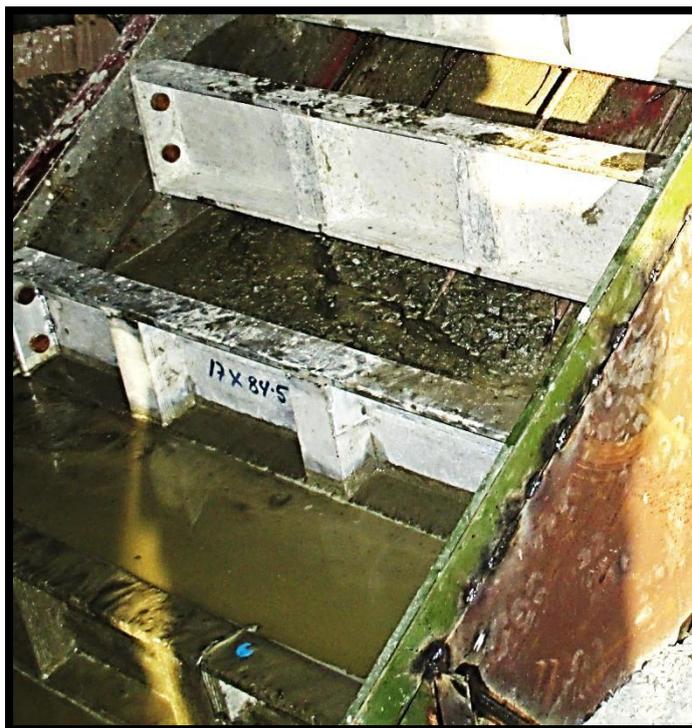
cumplió, en la siguiente fotografía se puede observar que el ancho del encofrado es 84.5 cm.

Figura 5. Dimensión reducida de escalera

- La escalera metálica cuenta con un presupuesto incluyendo supervisión de s/. 3,995.06 que cuenta con las características y dimensiones acorde con las viviendas.
- A continuación se muestra el modelo con las características de la escalera que se debió colocar, para el acceso a la azotea.

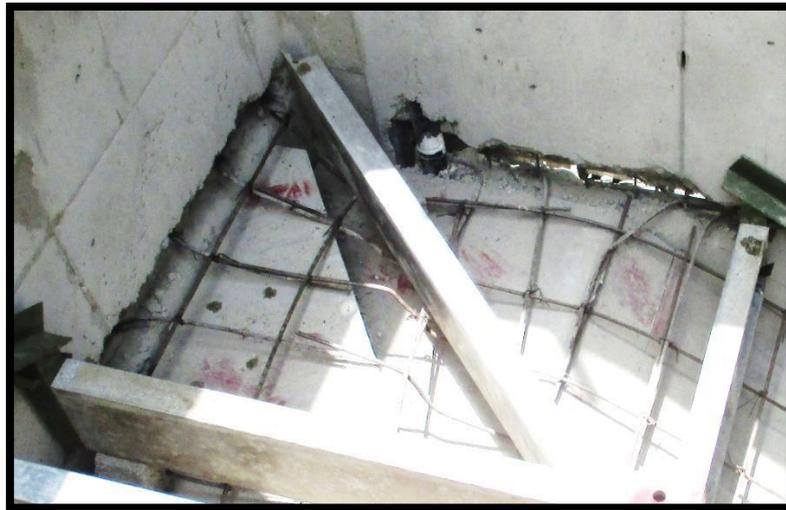
Figura 7. Fallas en escaleras de concreto

El refuerzo de acero de la escalera de concreto para ser traslapado tuvieron que realizar demoliciones y cortes en las estructuras (muro); en la fotografía anterior se observan los errores debido a que primero realizaron el vaciado de la losa maciza (Techo) los muros cumplen dos funciones, la primera como caja de la escalera y la segunda como soporte de la losa y esfuerzos internos, al realizar eso se crea una rotula debido a que no cuentan con un traslape adecuado, y el muro es seccionado.

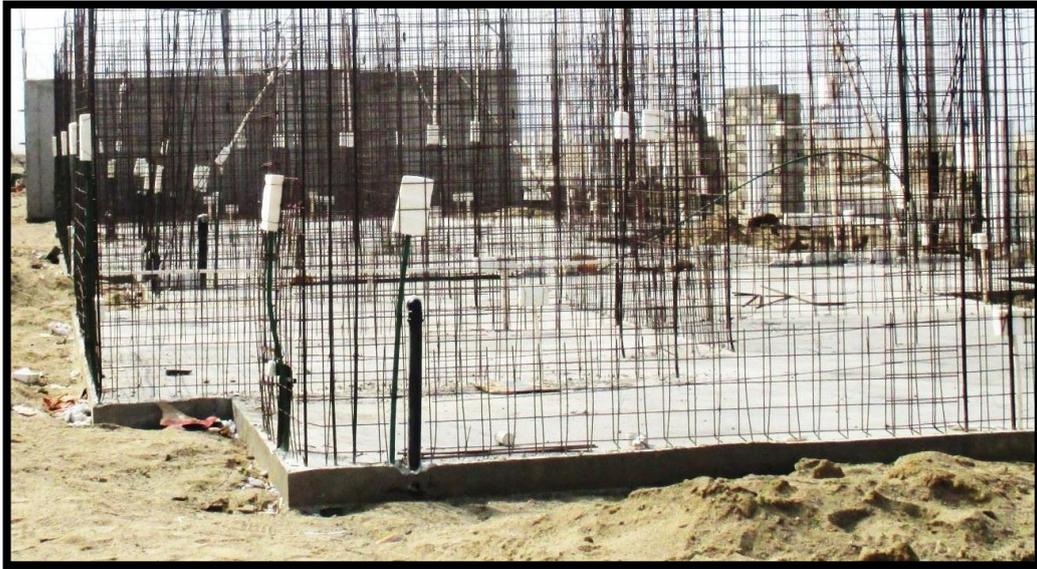
*Figura 8.*Platea de cimentación.

Para la platea de cimentación de los tres módulos (35.50, 40.35, 87.25) m² se usó un peralte de 0.20 metros, debió de usarse un espesor de 0.50 metros tal como lo recomienda el laboratorista. **Ver anexo (Informe geotécnico)**

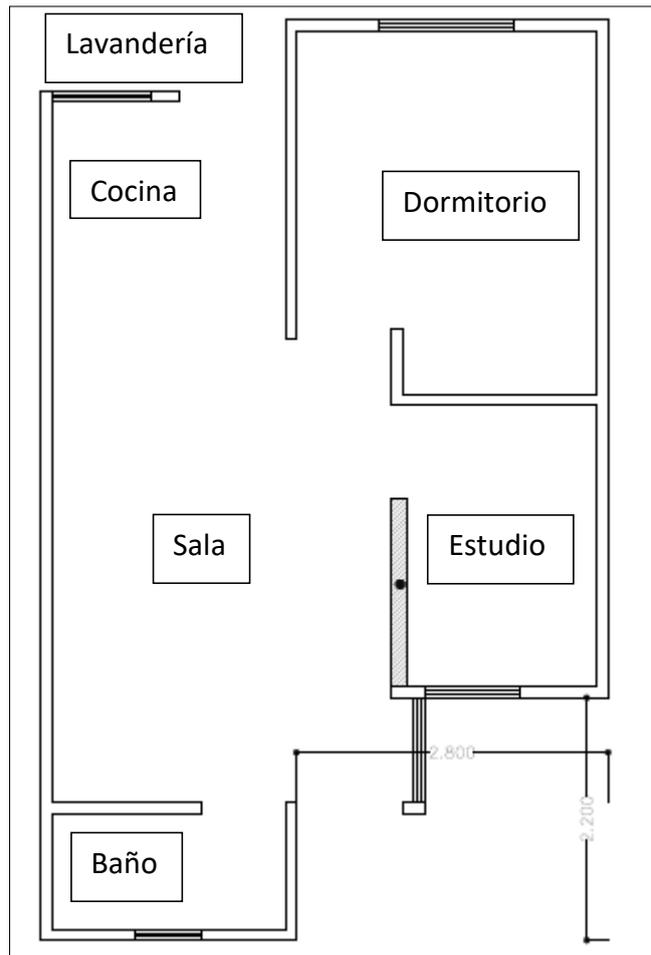
Se usaron los planos en planta, verificando las dimensiones, si una esquina entrante es mayor al 20% a la dimensión en planta de la dirección evaluada, entonces se considera Irregular, a continuación se observa la distribución arquitectónica de la vivienda y la Tabla de verificación.

Figura 10. Esquinas entrantes del Módulo N° 01

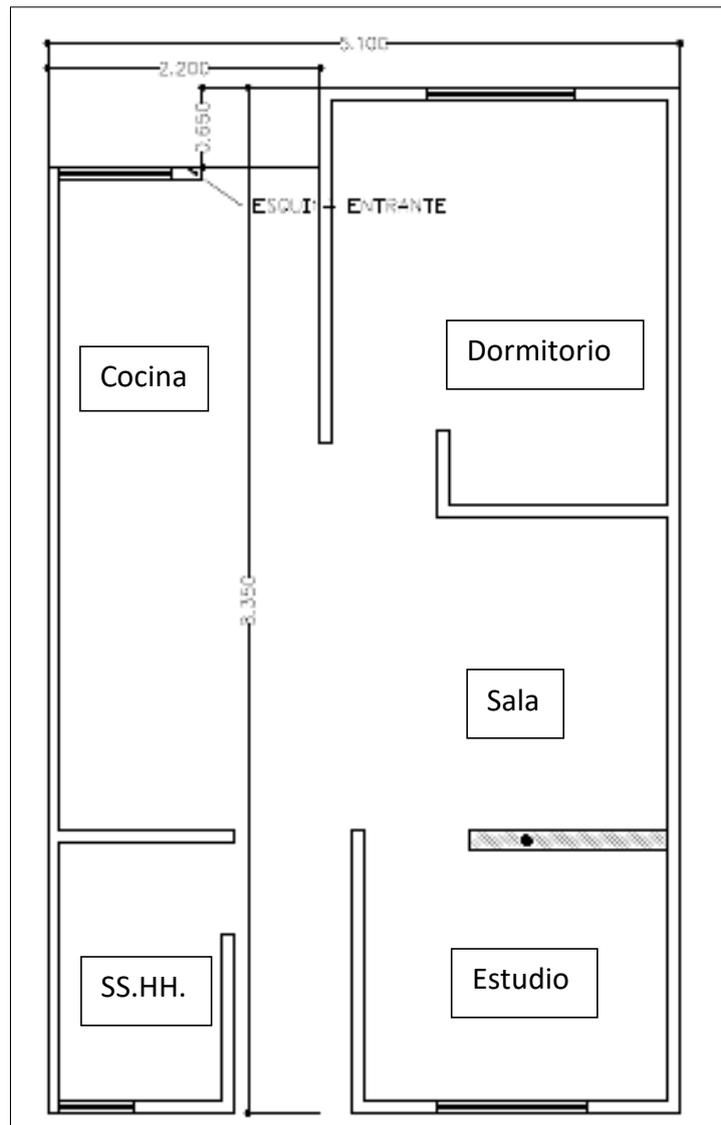
Figura 11. Dimensiones de esquinas entrantes Módulo N° 02

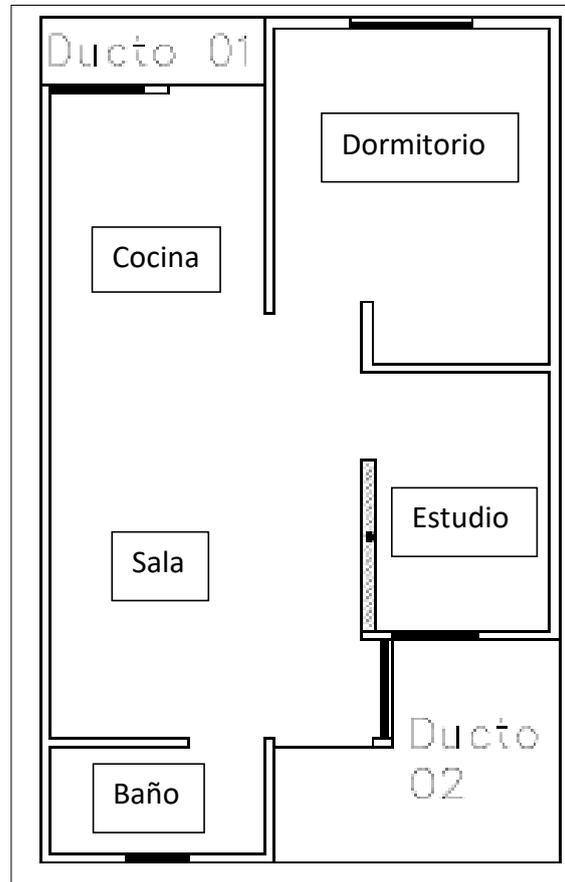
Existe Irregularidad cuando se tiene una sección transversal del diafragma con un área neta resistente menor que 25% del área de la sección transversal total de la misma dirección, o cuando se tiene un área resistente en cualquier dirección menor al 25% del área de la sección transversal total.

Figura 12. Verificación de discontinuidad de diafragma

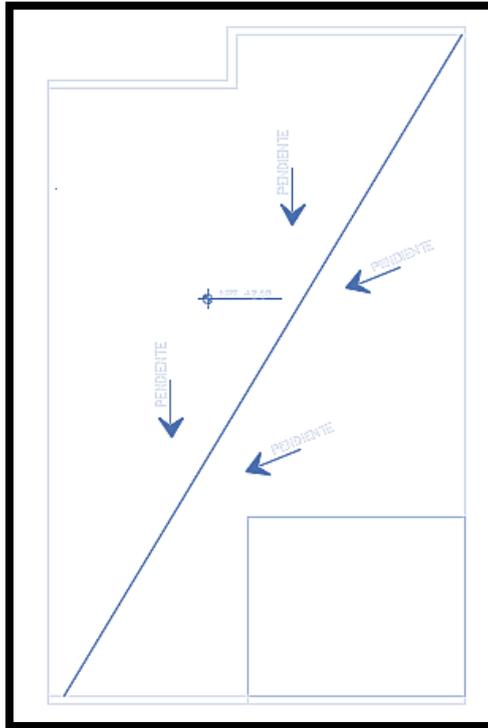
Las imágenes presentadas anteriormente dan cuenta que ambos bloques no presentan áreas abiertas en toda el área de los diafragmas como se puede observar en la siguiente figura:

Figura 13. Verificación de continuidad de diafragma

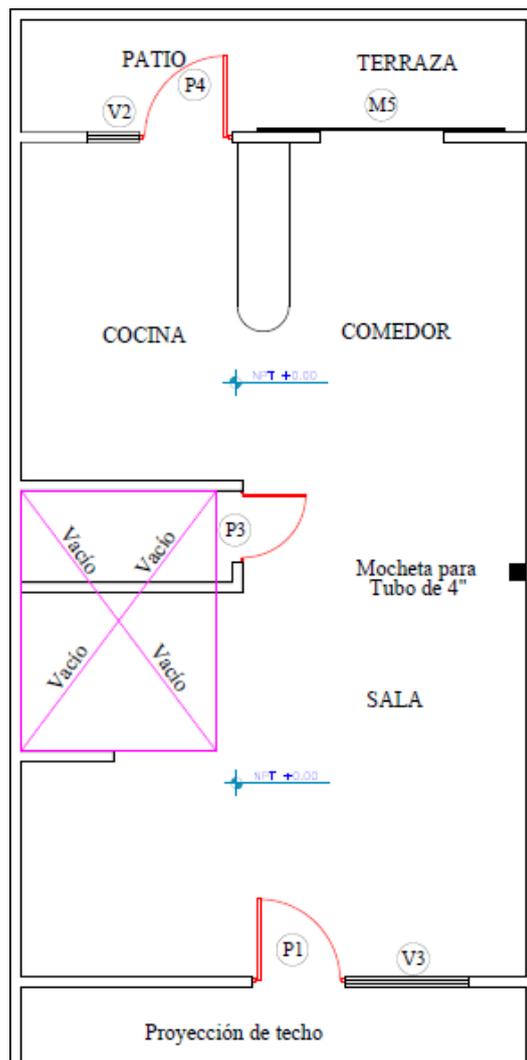
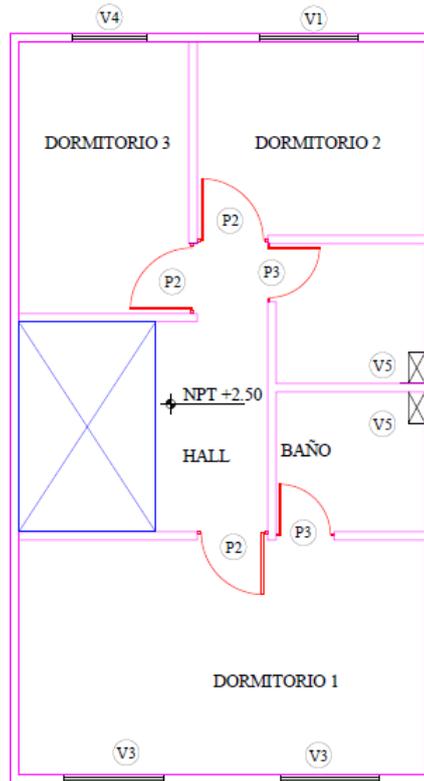
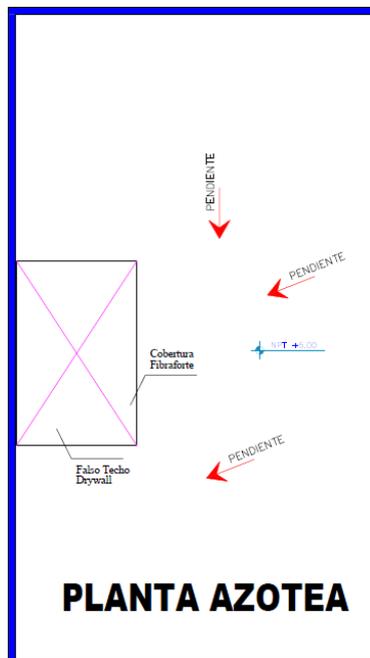
Figura 15. Verificación de continuidad de diafragma 1º nivel

Figura 16. Diafragma segundo nivel

Figura 17. Planta de techo

Se observa en las Figuras anteriores que los diafragmas cuentan con aberturas para el acceso que permiten la circulación en las escaleras

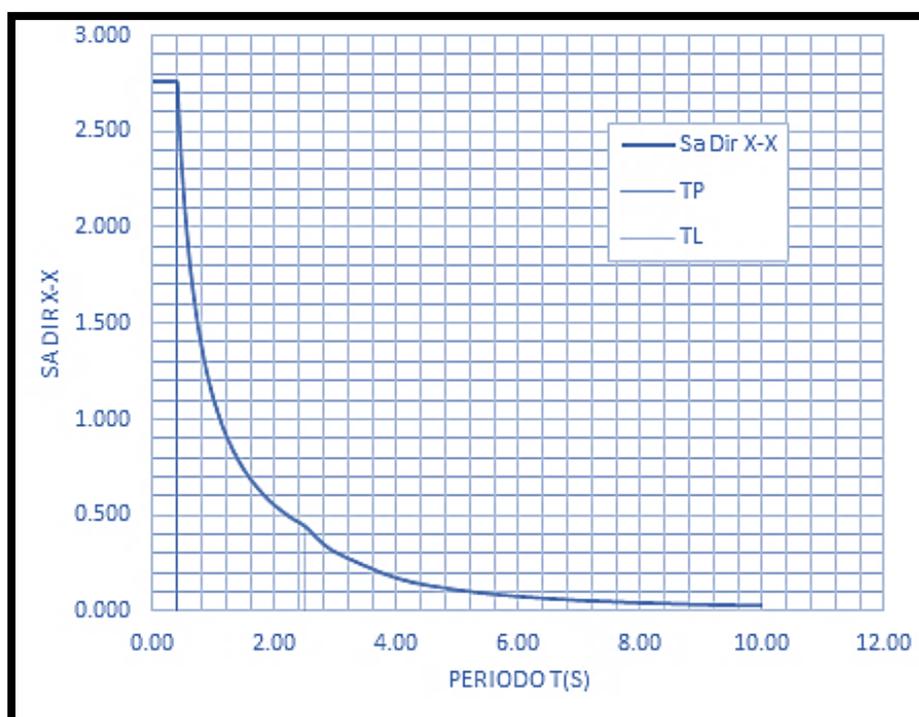
Figura 24. Espectro de pseudo-aceleraciones en el eje "X"

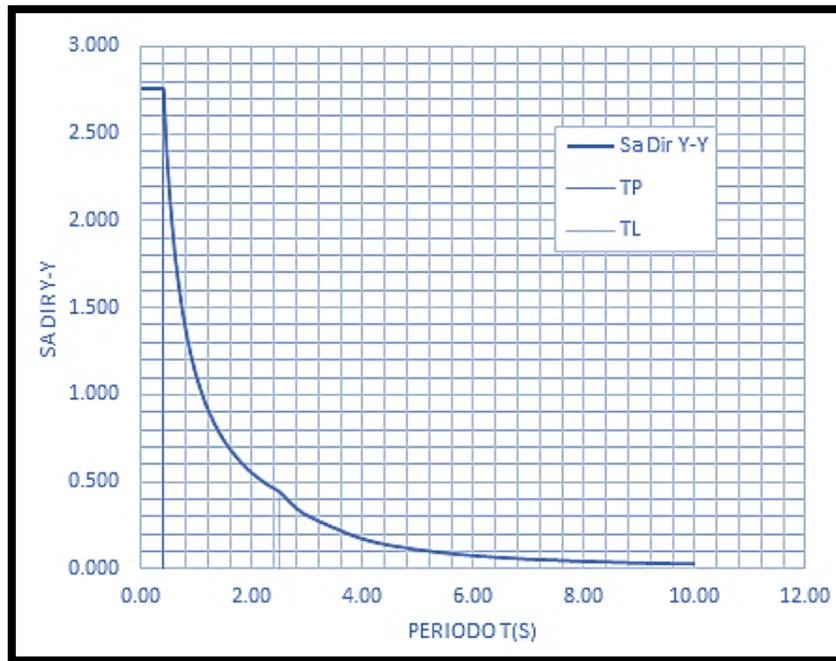
Figura 25. Espectro de pseudo-aceleraciones en el eje "Y"

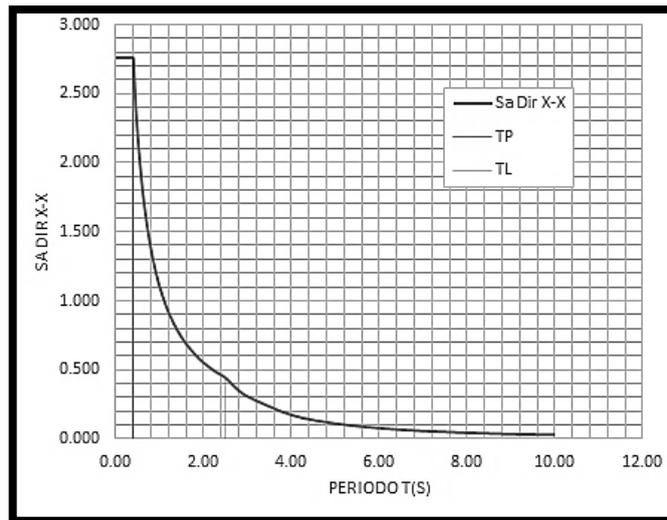
Figura 32. Espectro de pseudo-aceleraciones en el eje "X"

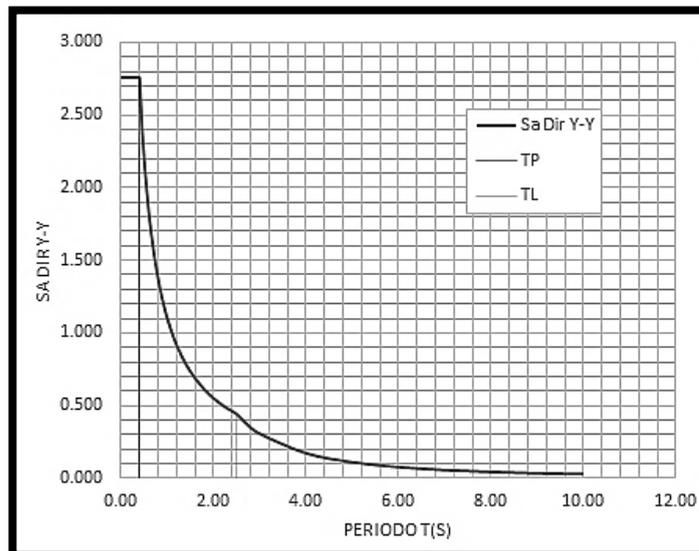
Figura 33. Espectro de pseudo aceleraciones en el eje "Y"

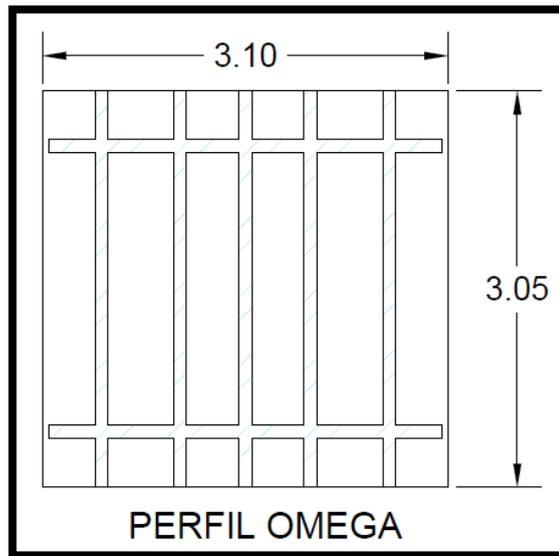
Figura 43. Perfiles omega en la cobertura

En la figura anterior se observa que en la dirección “Y” van 05 perfiles omegas, y en la dirección “X” van 02 perfiles, por lo tanto se debe **adquirir 07 perfiles omega.**

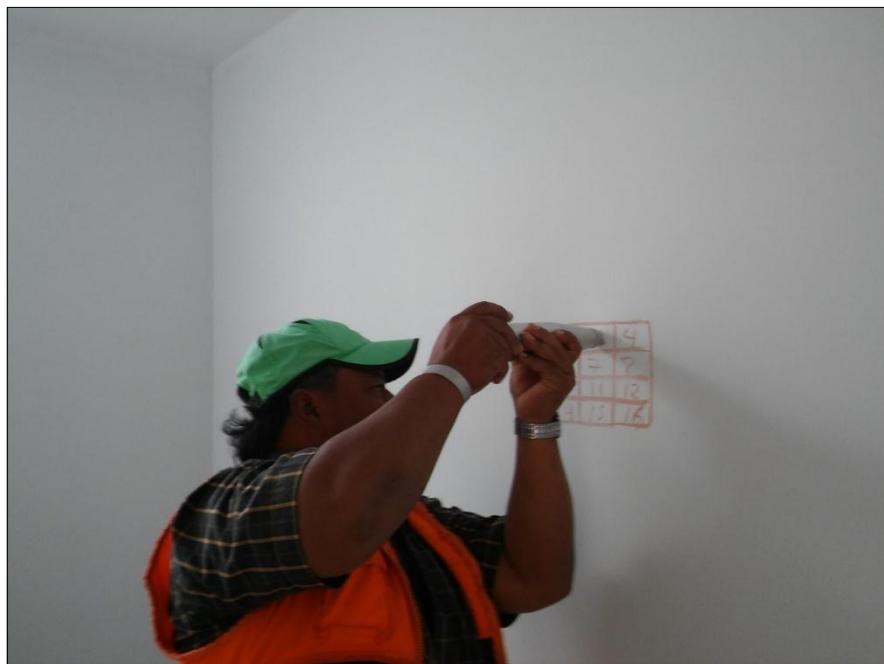
Figura 56. Medición del valor de rebote

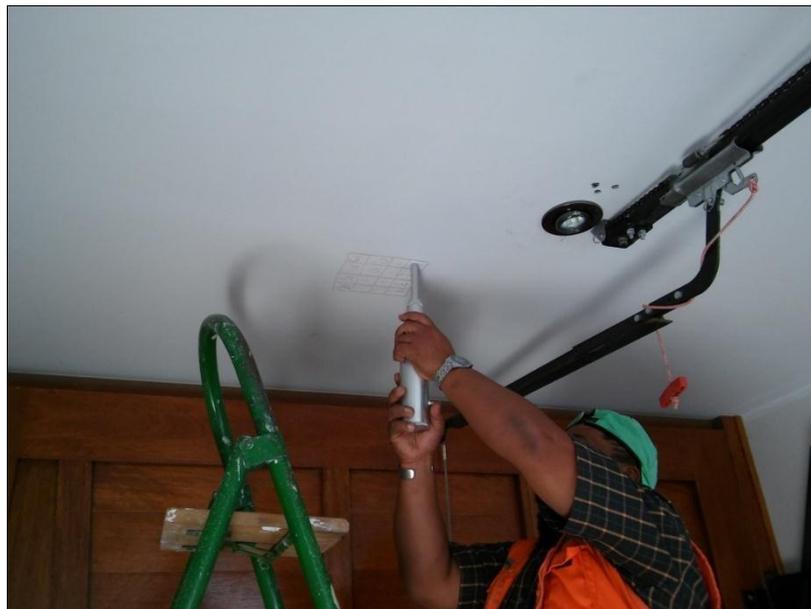
Figura 58. Ensayo de martillo de rebote en losa

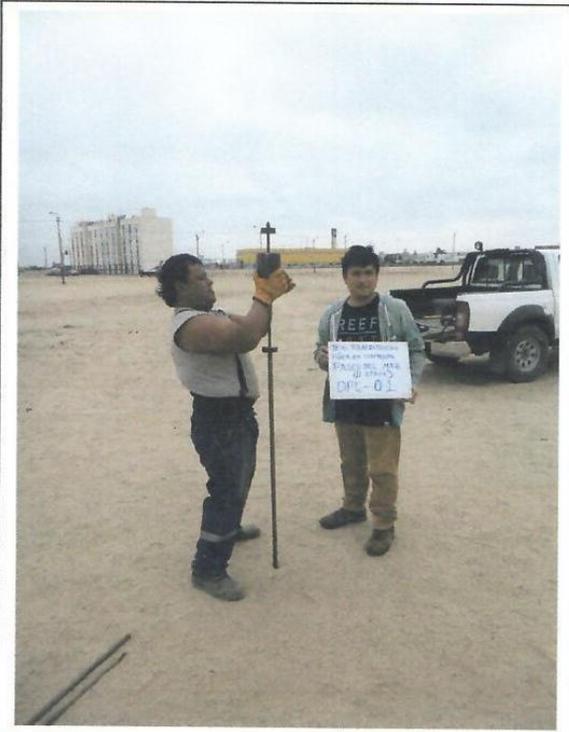
Foto N°03: Vista de ubicación del DPL-01, el suelo está constituido desde la superficie por arena mal graduada (SP), medianamente compacto a compacto, ligeramente húmedo color beige claro.

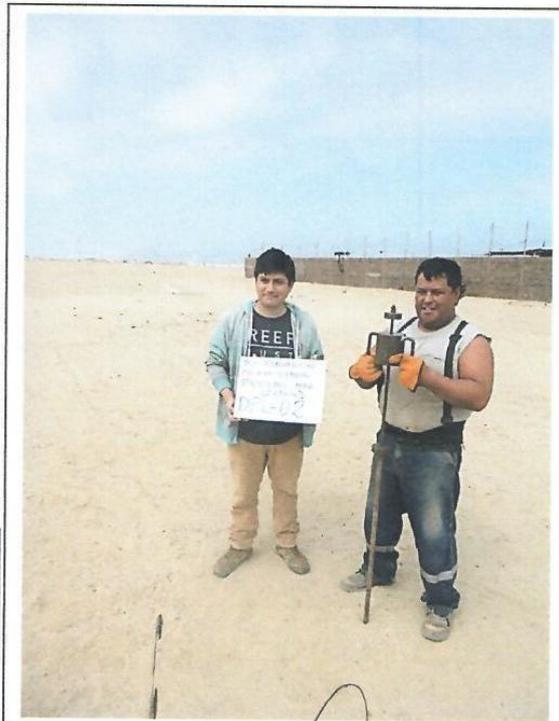
Foto N°04: Vista de ubicación del DPL-02, el suelo está constituido desde la superficie por arena mal graduada (SP), medianamente compacto a compacto, ligeramente húmedo color beige claro.

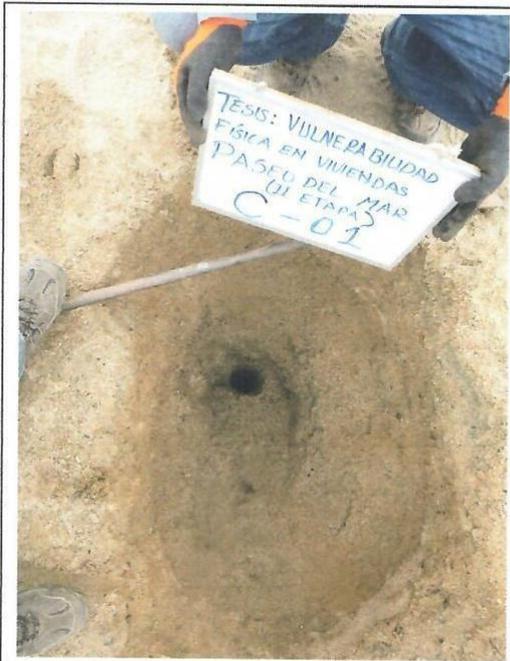
Foto N°01: Vista de la calicata C-01, el suelo está constituido desde la superficie por arena mal graduada (SP), medianamente compacto a compacto, ligeramente húmedo de color beige claro.

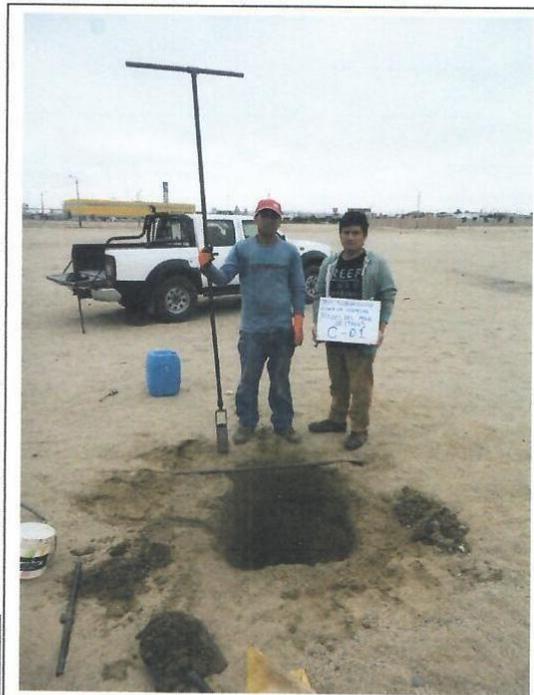
Foto N°02: Vista panorámica de ubicación de la calicata C-01.
