“VULNERABILIDAD SÍSMICA EN LAS VIVIENDAS
AUTOCONSTRUIDAS DE ALBAÑILERÍA EN EL DISTRITO DE TARICA
_ANCASH 2018”

**TESIS PARA OBTENER EL TÍTULO PROFESIONAL DE
INGENIERO CIVIL**

DISEÑO SÍSMICO Y ESTRUCTURAL

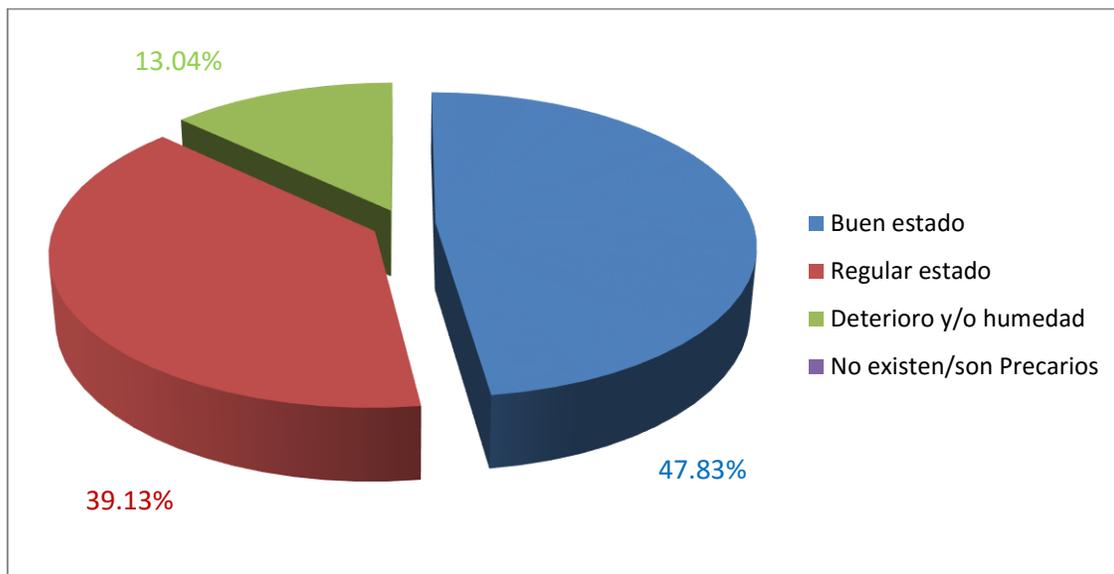
Figura 13. En los principales elementos se observa.

De la figura mostrada se puede determinar que 13.04% presentan en los elementos estructurales deterioro y/o humedad, 39.13% en regular estado, 47.83% en buen estado.

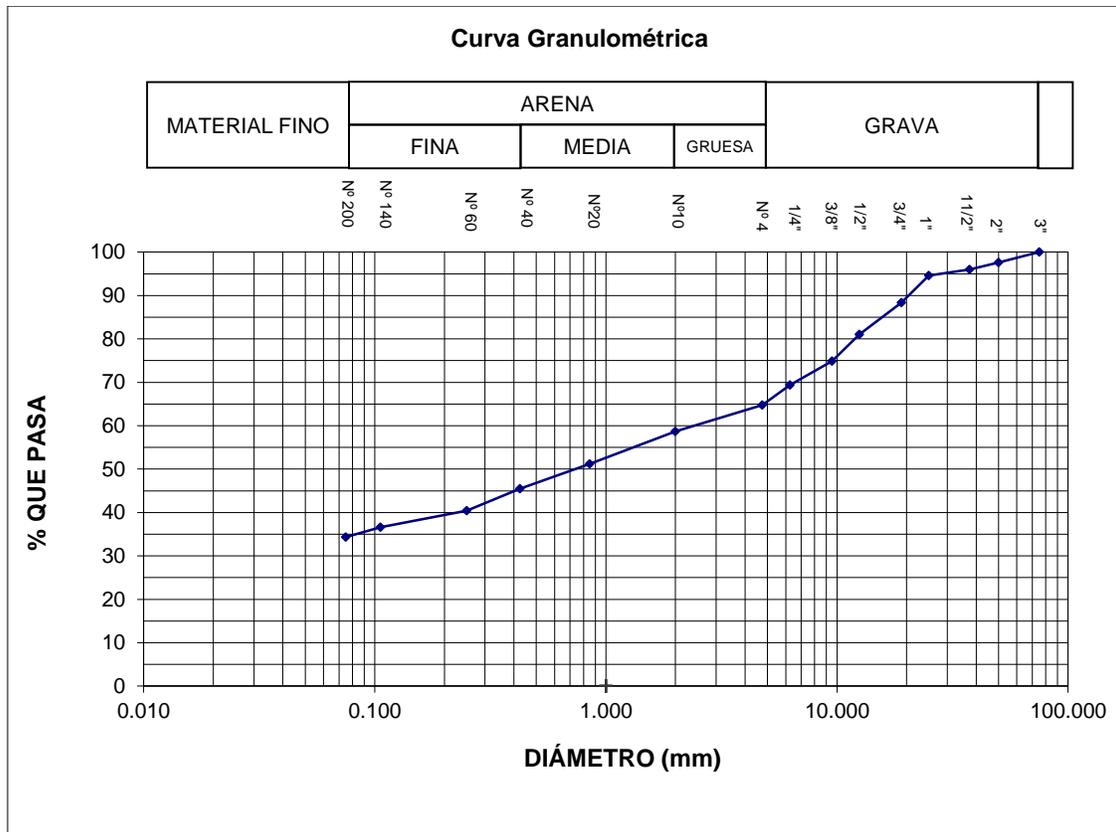
Figura 16. Curva granulométrica C-01.

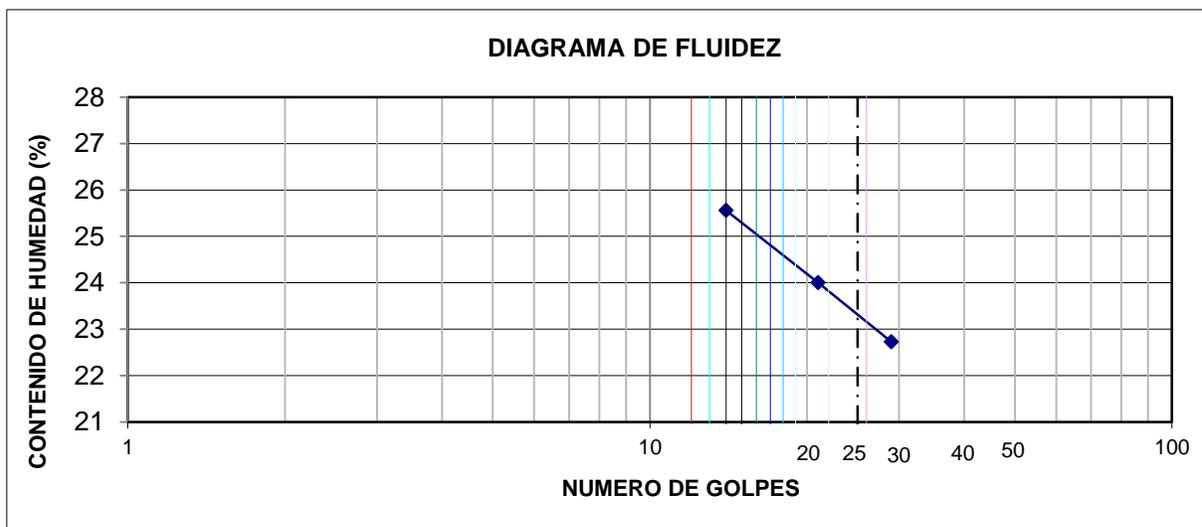
Figura 17. Diagrama de fluidez C-01.

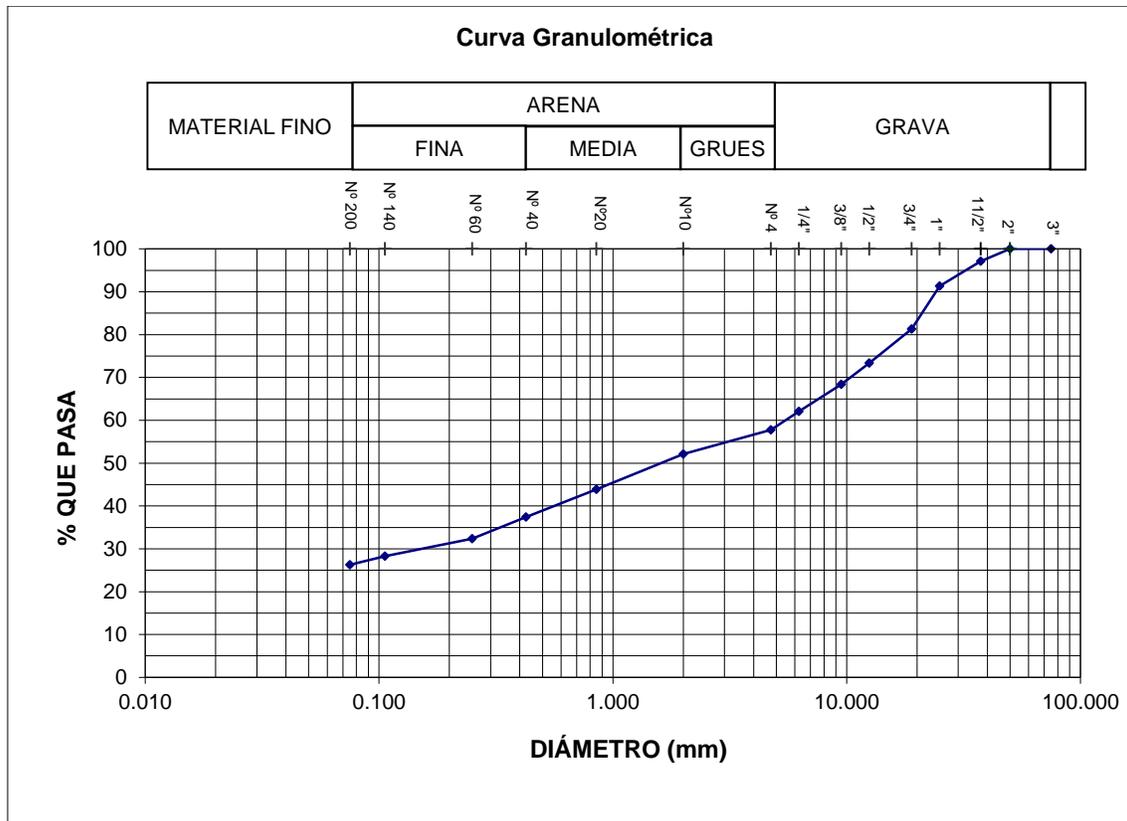
Figura 19. Curva granulométrica C-02.

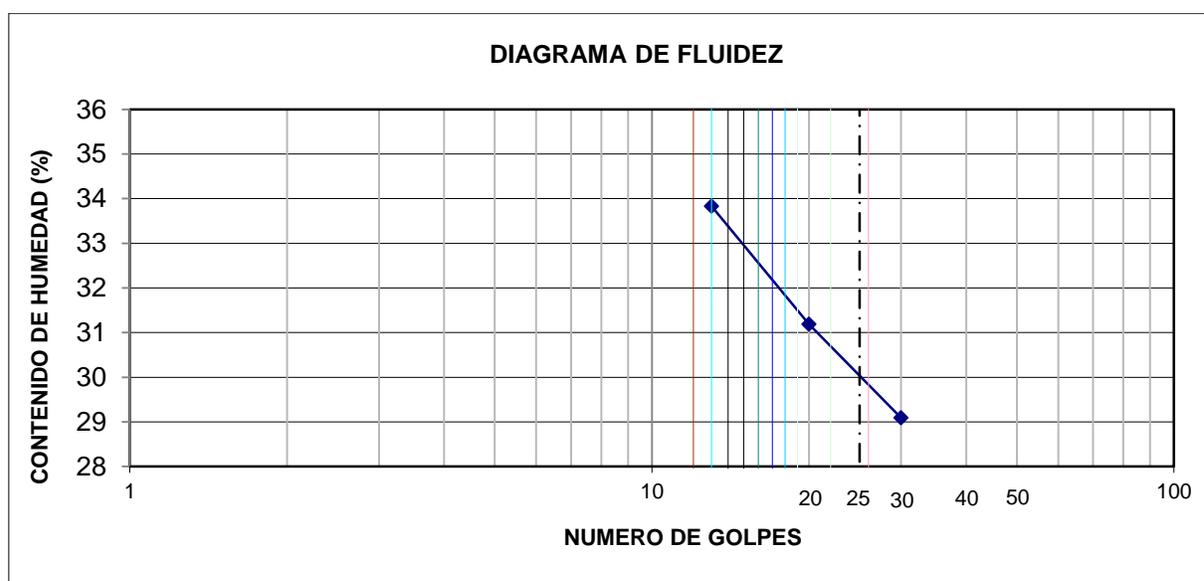
Figura 20. Diagrama de fluidez C-02.

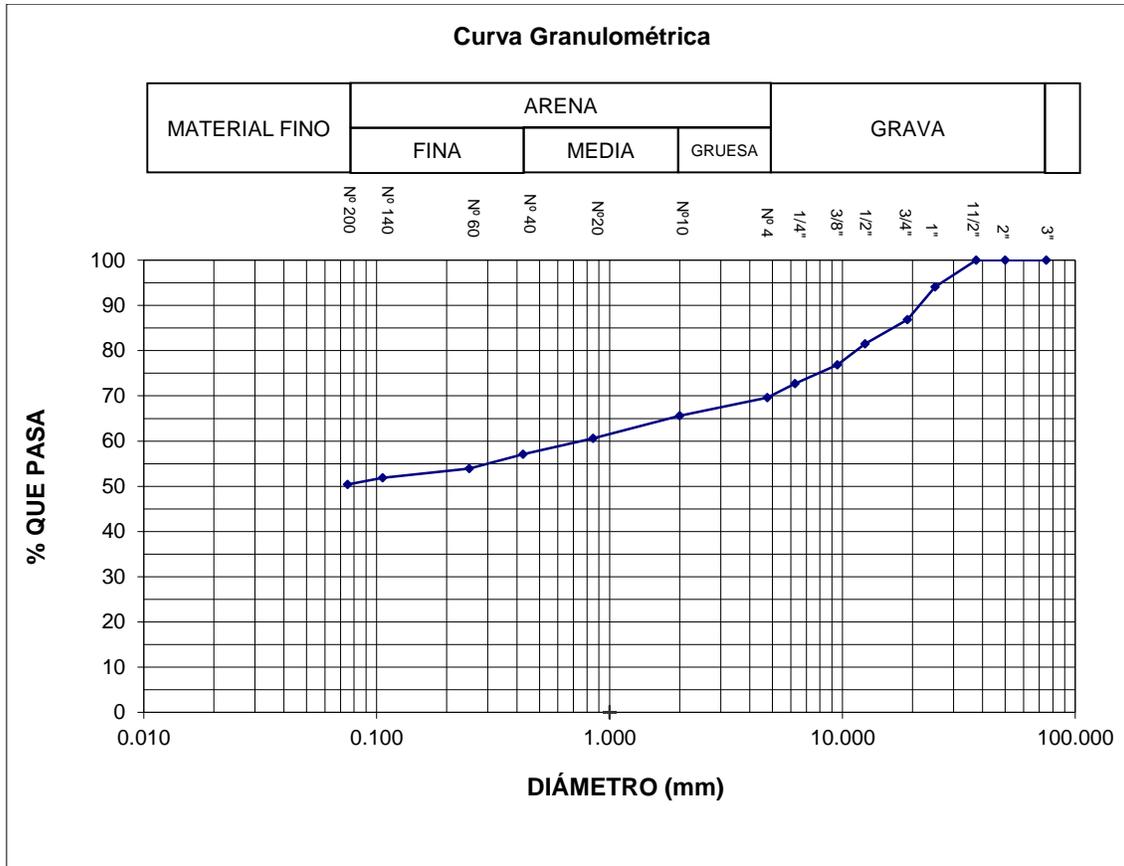
Figura 22. Curva granulométrica C-03.

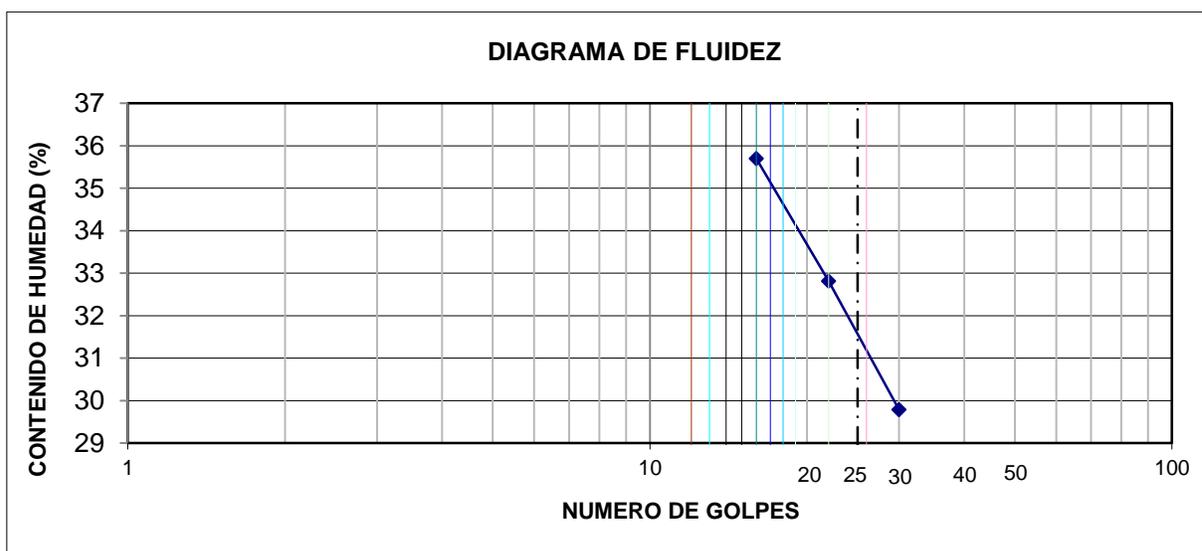
Figura 23. Diagrama de fluidez C-03.

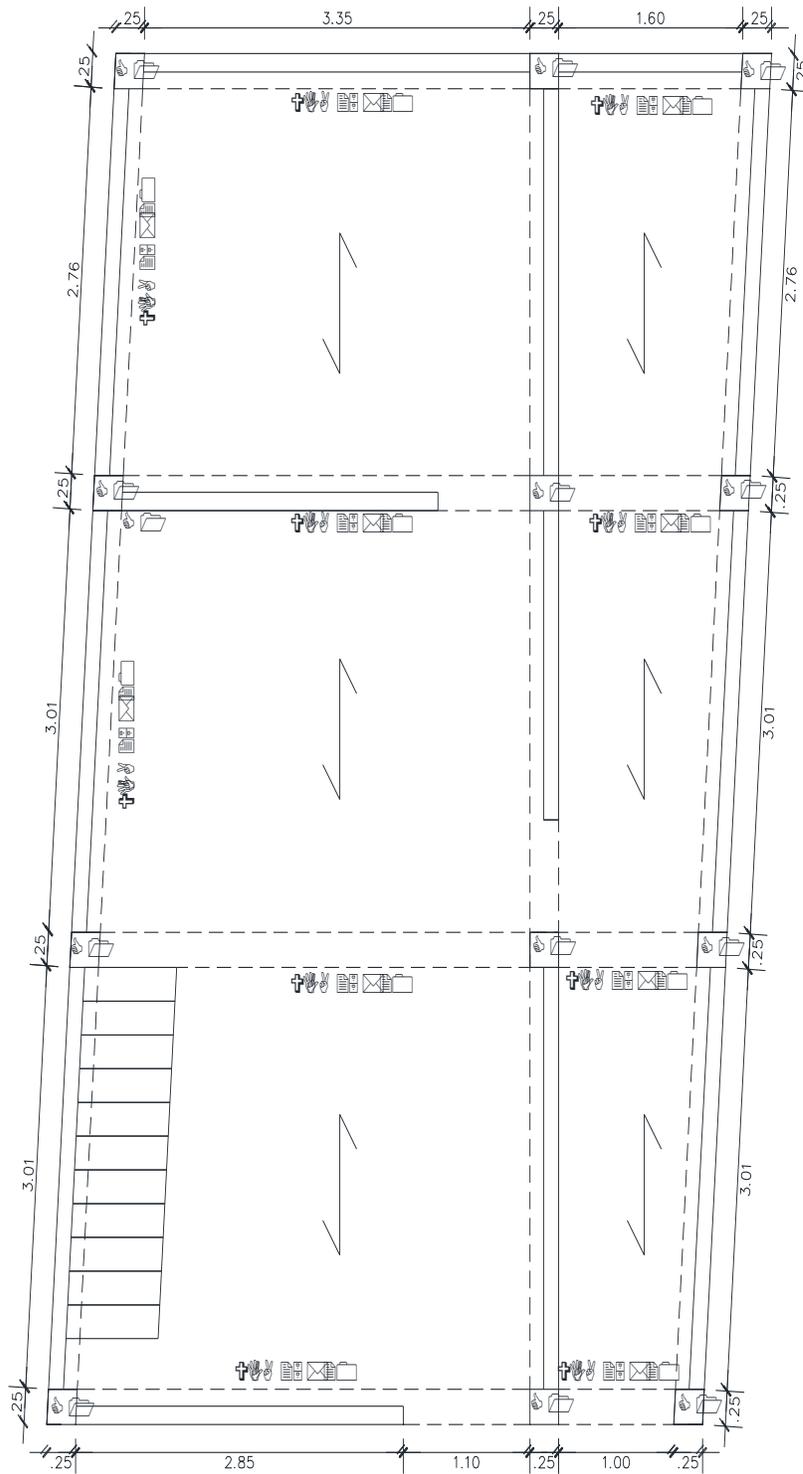
La vivienda le pertenece al señor Norabuena Salazar Hugo en el jirón las palmas (al costado de la capilla de ramos) distrito de Tarica, identificado con DNI: 316448658, el inmueble esta habita el total de ocupantes es de 6 personas, según a sus características de la construcción de la vivienda posee un nivel de vulnerabilidad muy alto.

Figura 24. Configuración estructural en planta de la vivienda N°01.

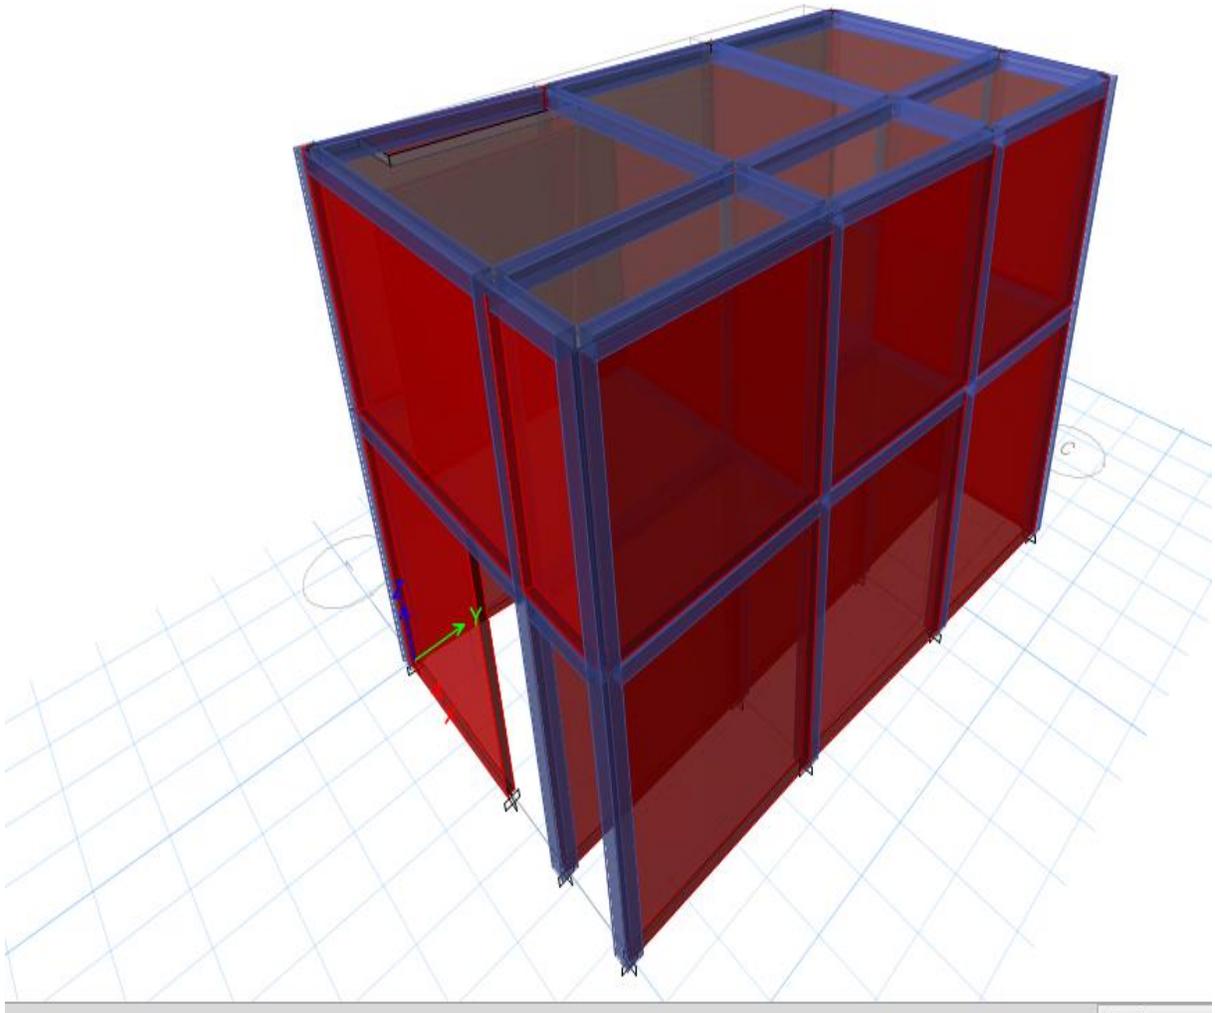
El análisis sísmico de la edificación fue desarrollado en el programa computacional ETABS v.16.2.0, en la que se procesaron el análisis estático y el análisis dinámico modal, a continuación, se ve el modelamiento de la vivienda de albañilería confinada más vulnerable.

Figura 25. Modelamiento de la vivienda N°01.

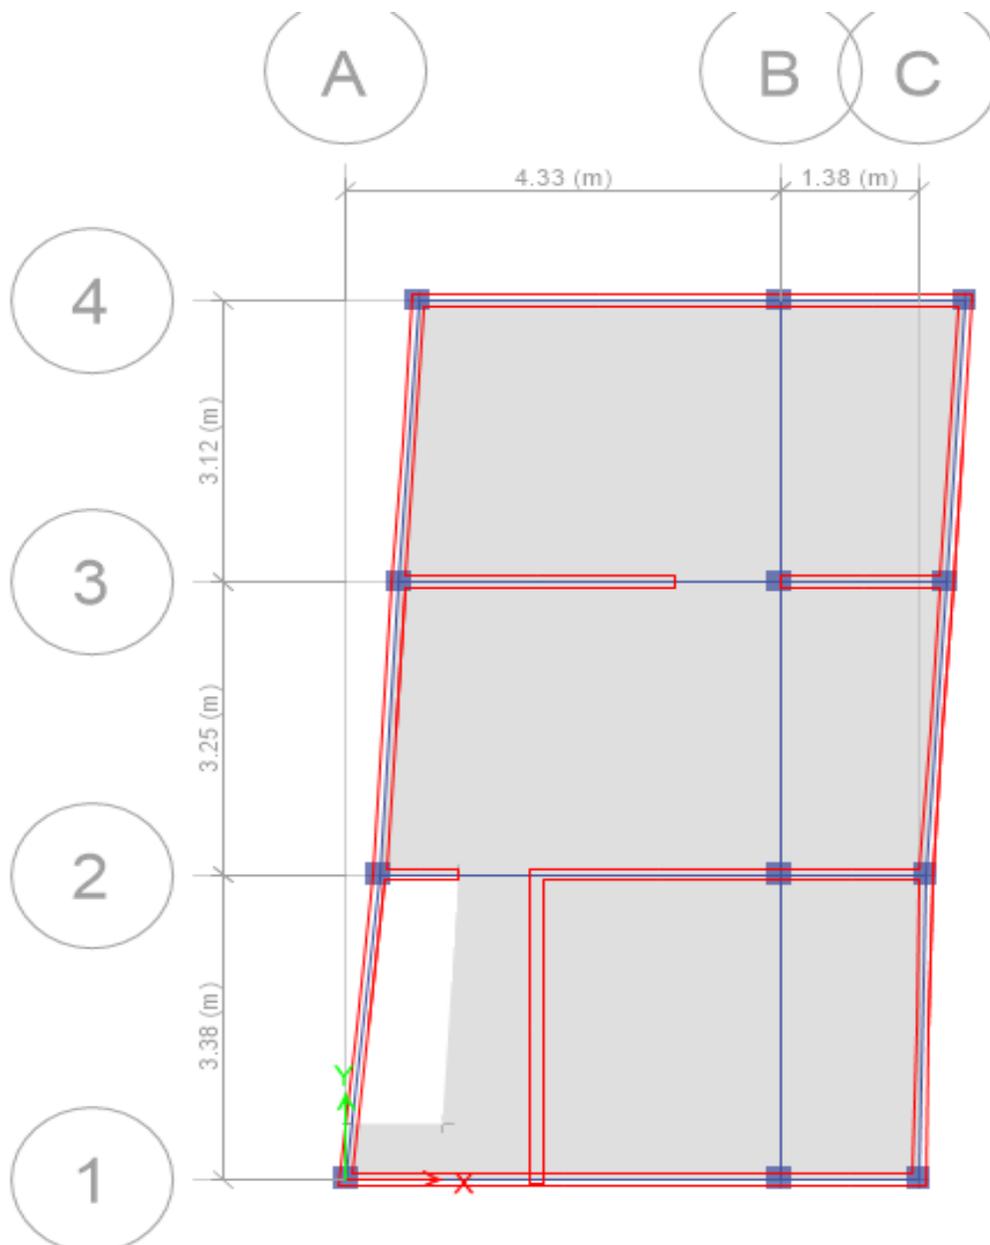
para el analisis sismico primero se tendra que realizar la estructuracion del edificio en planta para llevar a cabo los objetivos planteados, la estructuracion en plata se muestra en el programa ETABS.

Figura 26. Estructuración en planta en el programa Etabs de la vivienda N°01.

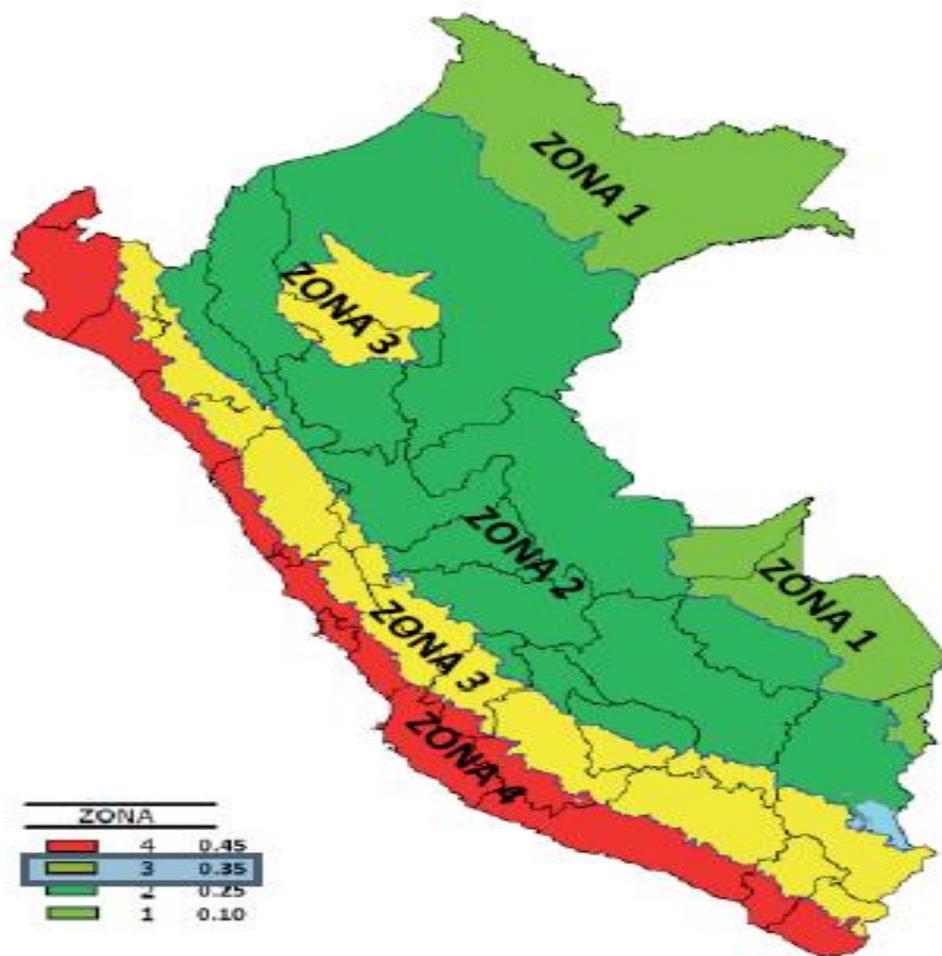
Las dos viviendas con un nivel muy alto de vulnerabilidad sísmica, se ubica en distrito de Tarica, provincia de Huaraz, departamento de Ancash, se ubica localizada en una zona 3, de acuerdo al siguiente grafico de la norma técnica de edificaciones E.030.

Figura 27. Factor de zonificación sísmica.

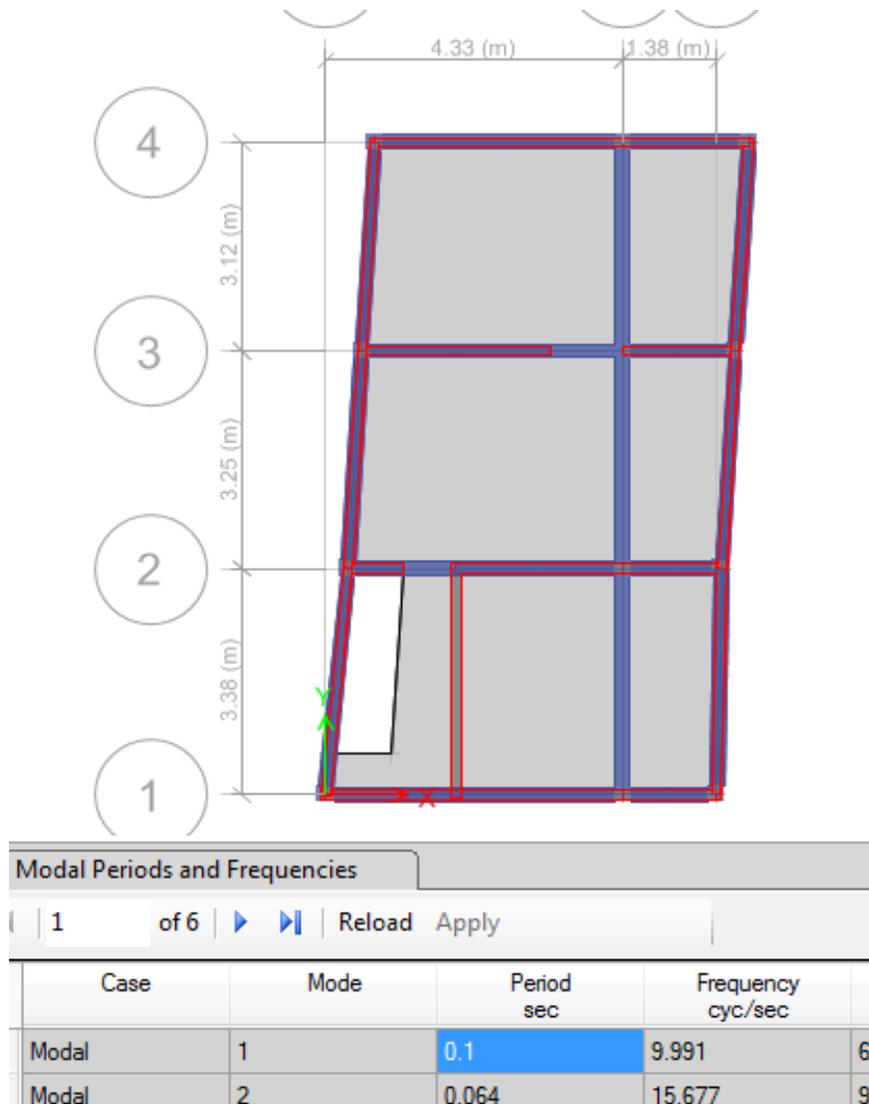
Figura 28. Periodo fundamental de la vivienda N°01.

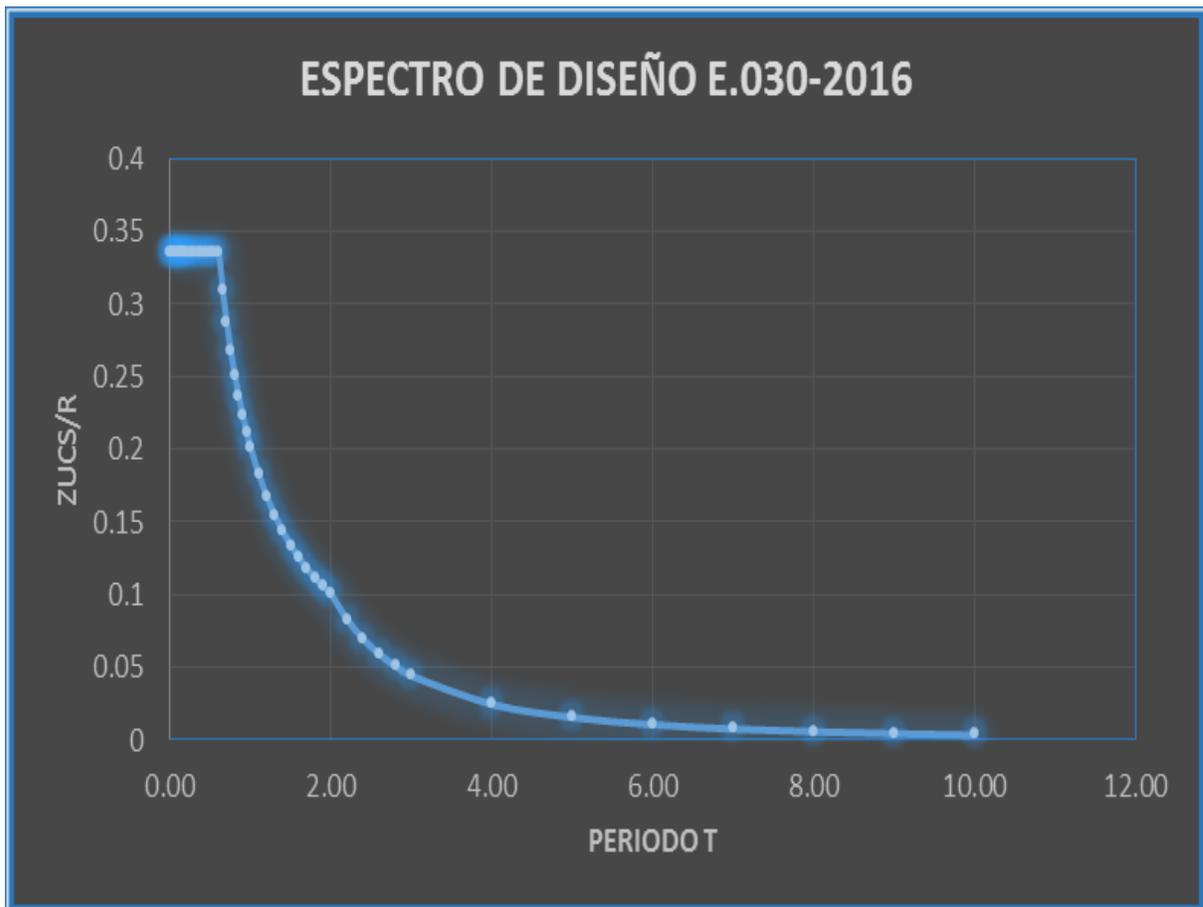
Se consideró: $T < T_p$; $C = 2.5$

Figura 30. Espectro de diseño de la vivienda N°01.

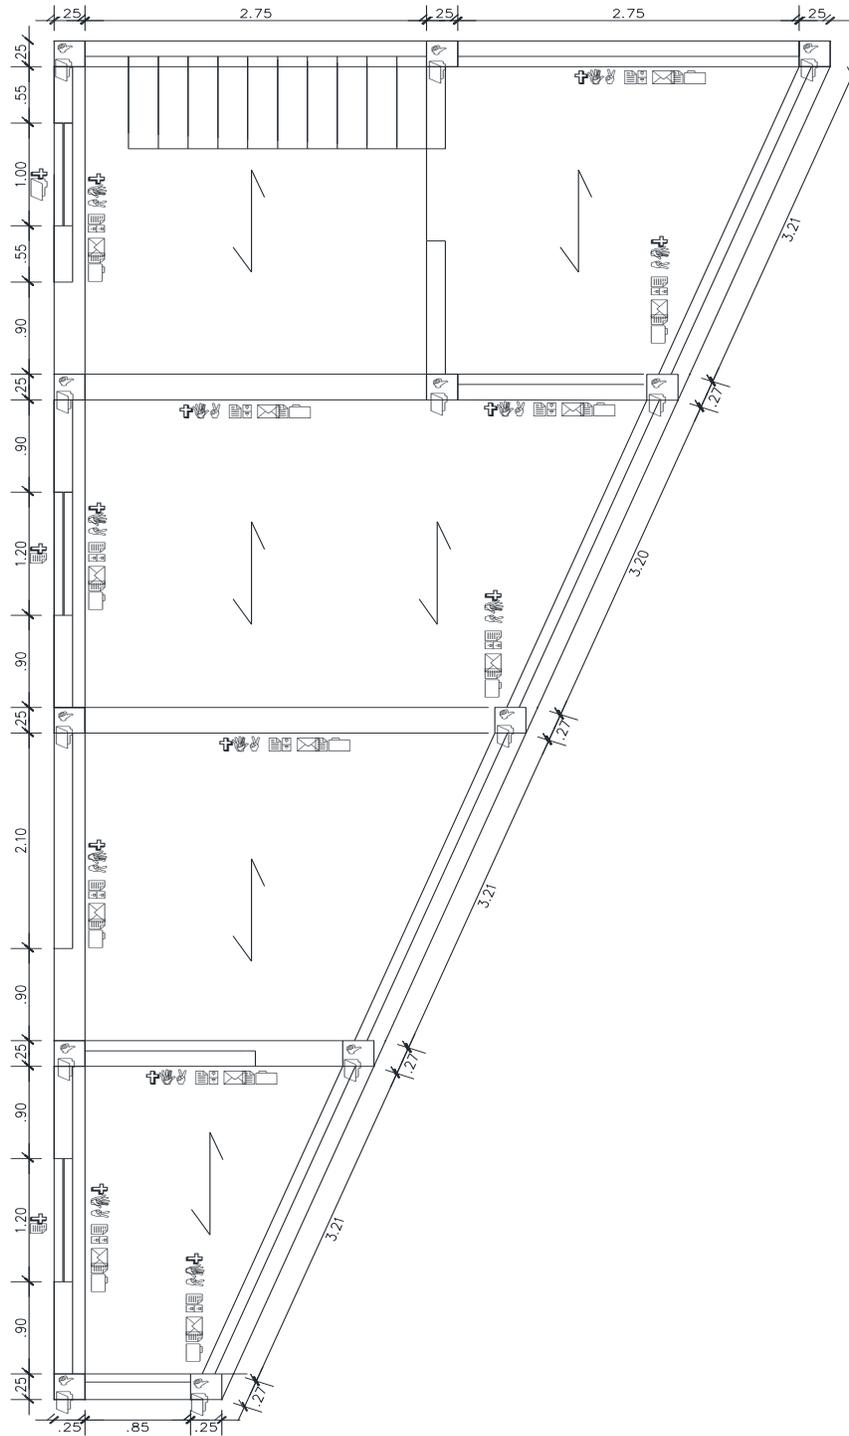
La vivienda le pertenece a la señora Salaz Leiva Rosalía, está ubicado en el barrio Quicqui (a una cuadra de Word visión), distrito de Tarica, identificado con dni: 32467856, el inmueble esta habita el total de ocupantes es de 4 personas, según a sus características de la construcción de la vivienda posee un nivel de vulnerabilidad muy alto.

Figura 31. Configuración estructural en planta de la vivienda N°02.

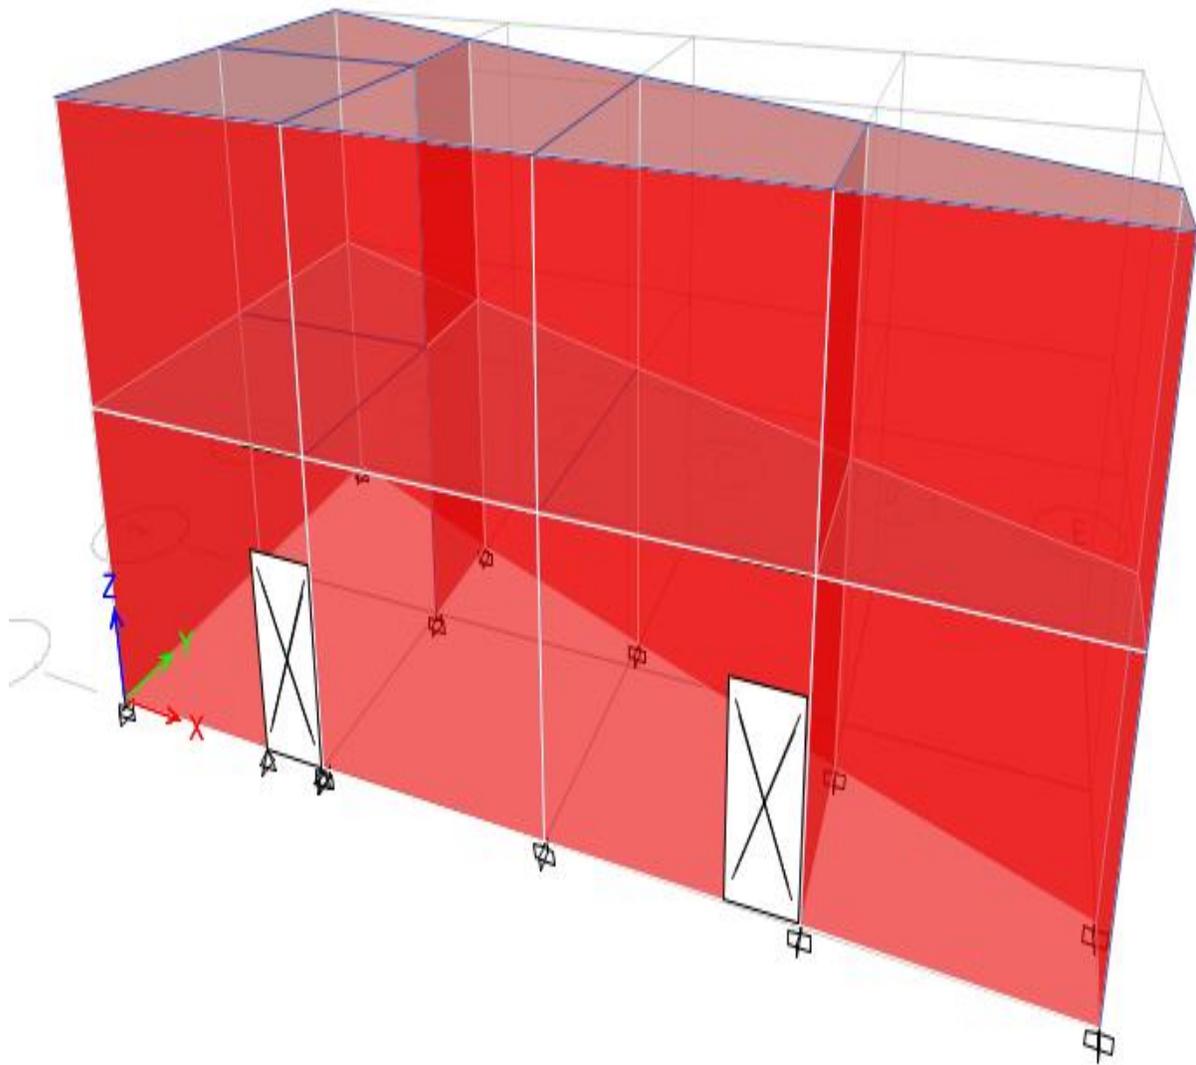
El análisis sísmico de la edificación fue desarrollado en el programa computacional ETABS v.16.2.0, en la que se procesaron el análisis estático y el análisis dinámico modal, a continuación, se ve el modelamiento de la vivienda de albañilería confinada más vulnerable.

Figura 32. Modelamiento de la vivienda N°02.

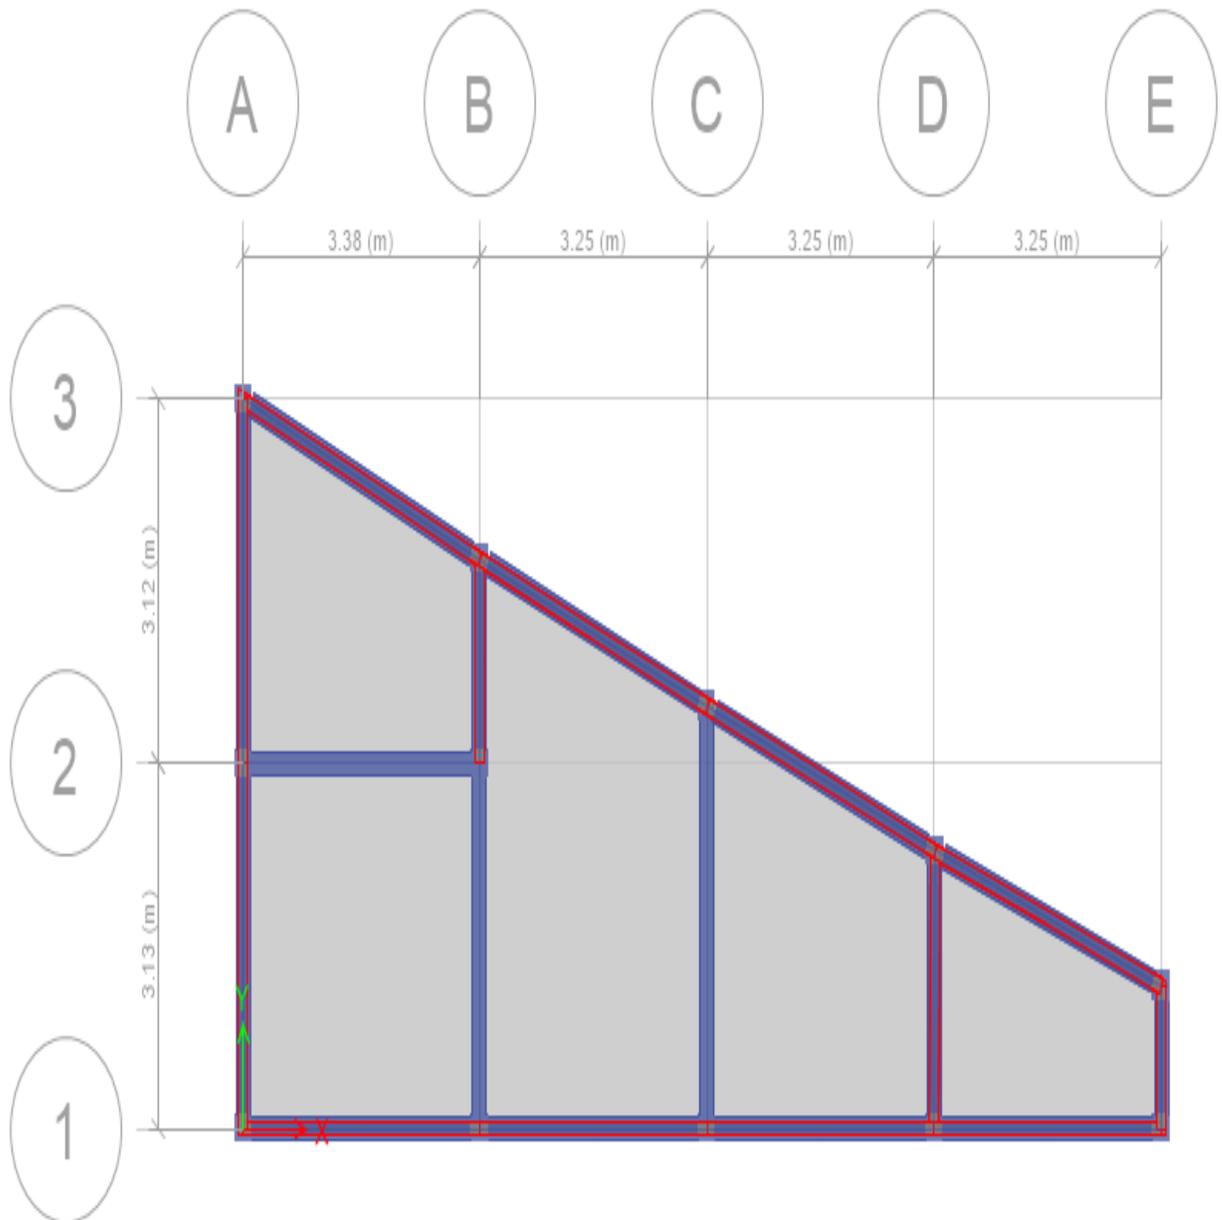
para el analisis sismico primero se tendra que realizar la estructuracion del edificio en planta para llevar a cabo los objetivos planteados, la estructuracion en plata se muestra en el programa ETABS.

Figura 33. Estructuración en planta en el programa Estabs de la vivienda N°02.

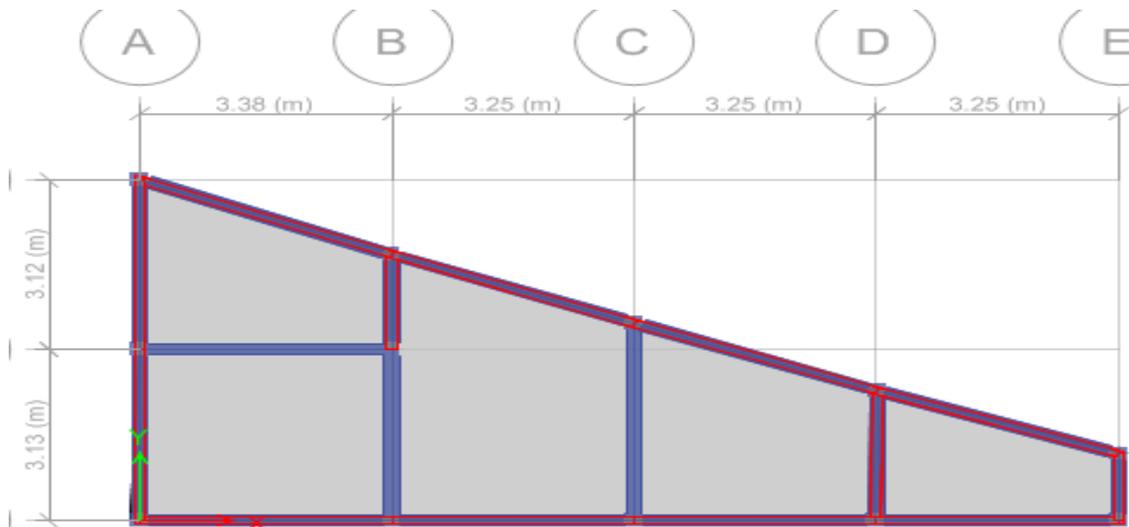
El periodo fundamental propio de la estructura

Modal Periods and Frequencies				
1 of 6 Reload Apply				
Case	Mode	Period sec	Frequency cyc/sec	Circular Frequency
Modal	1	0.092	10.848	68.1622
Modal	2	0.068	14.608	91.782

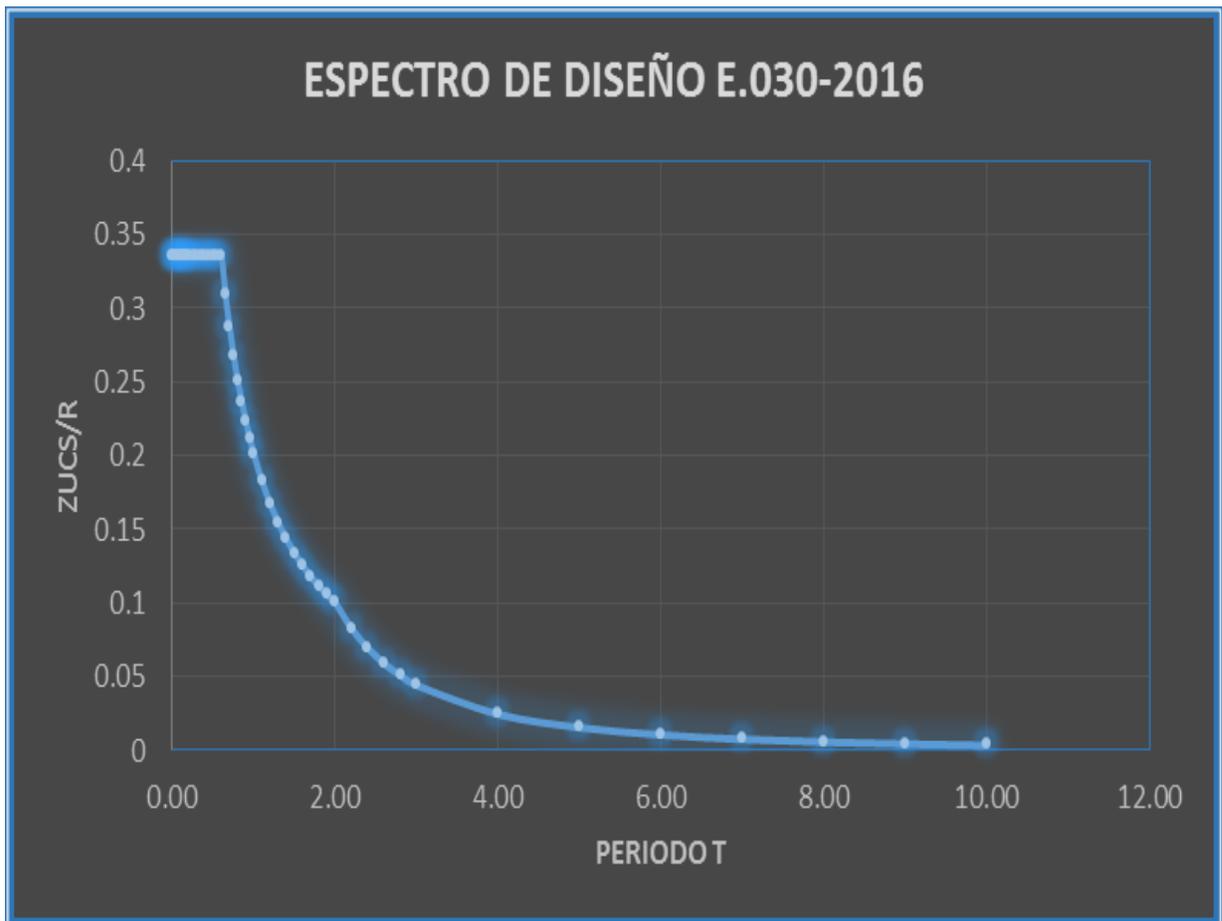
Se consideró: $T < T_p$; $C = 2.5$

Figura 36. Espectro de diseño de la vivienda N°02.

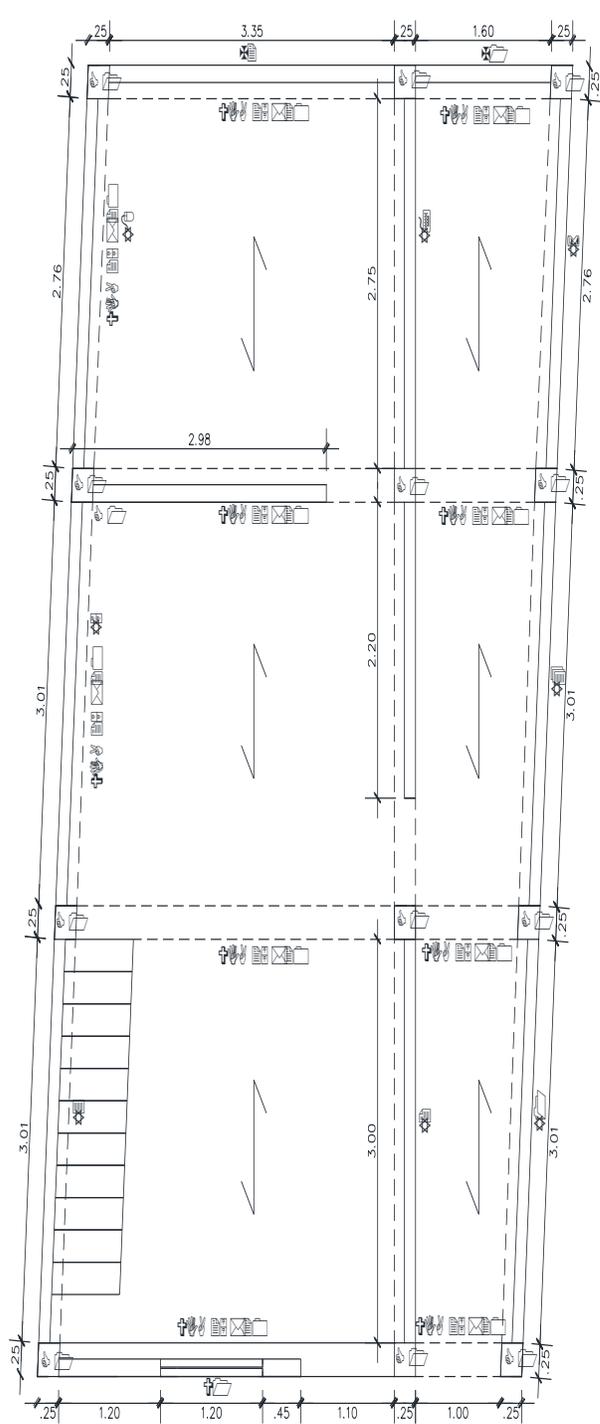
Planta - vivienda N° 1
Situación actual

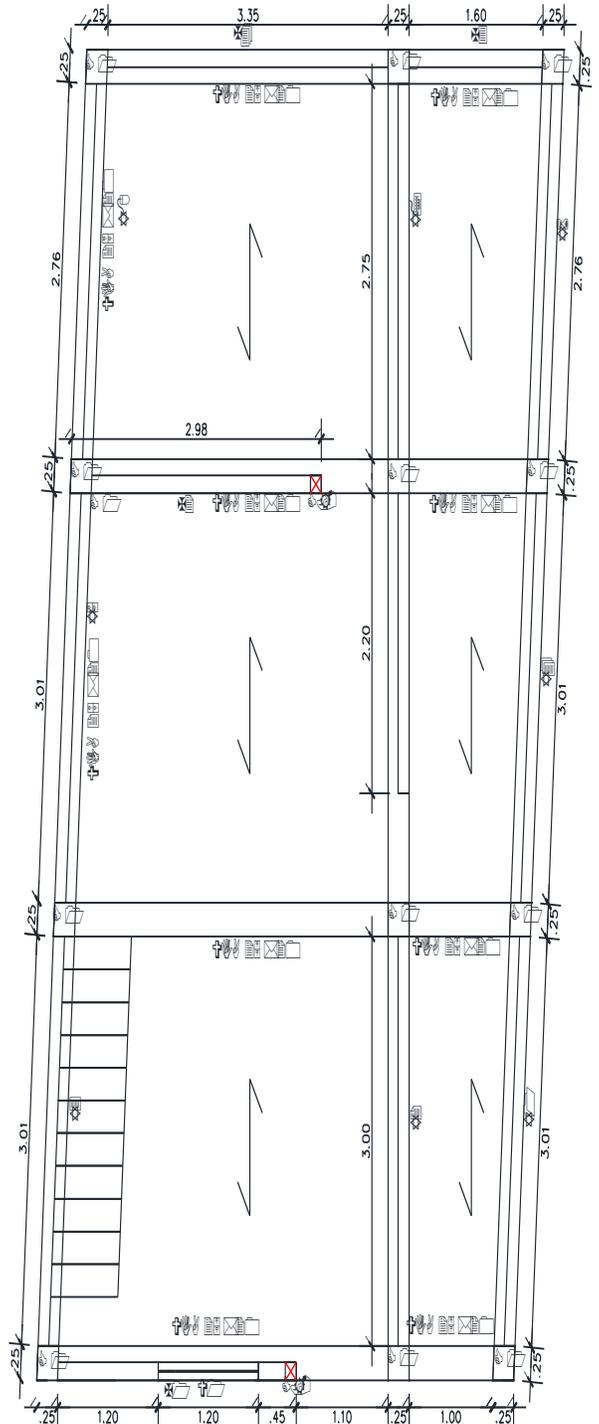
Se realiza la comparación de la primera vivienda con refuerzo sísmico en la dirección “X”, $0.028 \geq 0.014$, por lo tanto ahora si cumple con las condiciones establecidas en la norma E-0.70, construyendo columnas de 15*15, por confinamiento con el muro, con la condición de que sea muro portante.

Planta – vivienda N° 1
propuesta de refuerzo sísmico

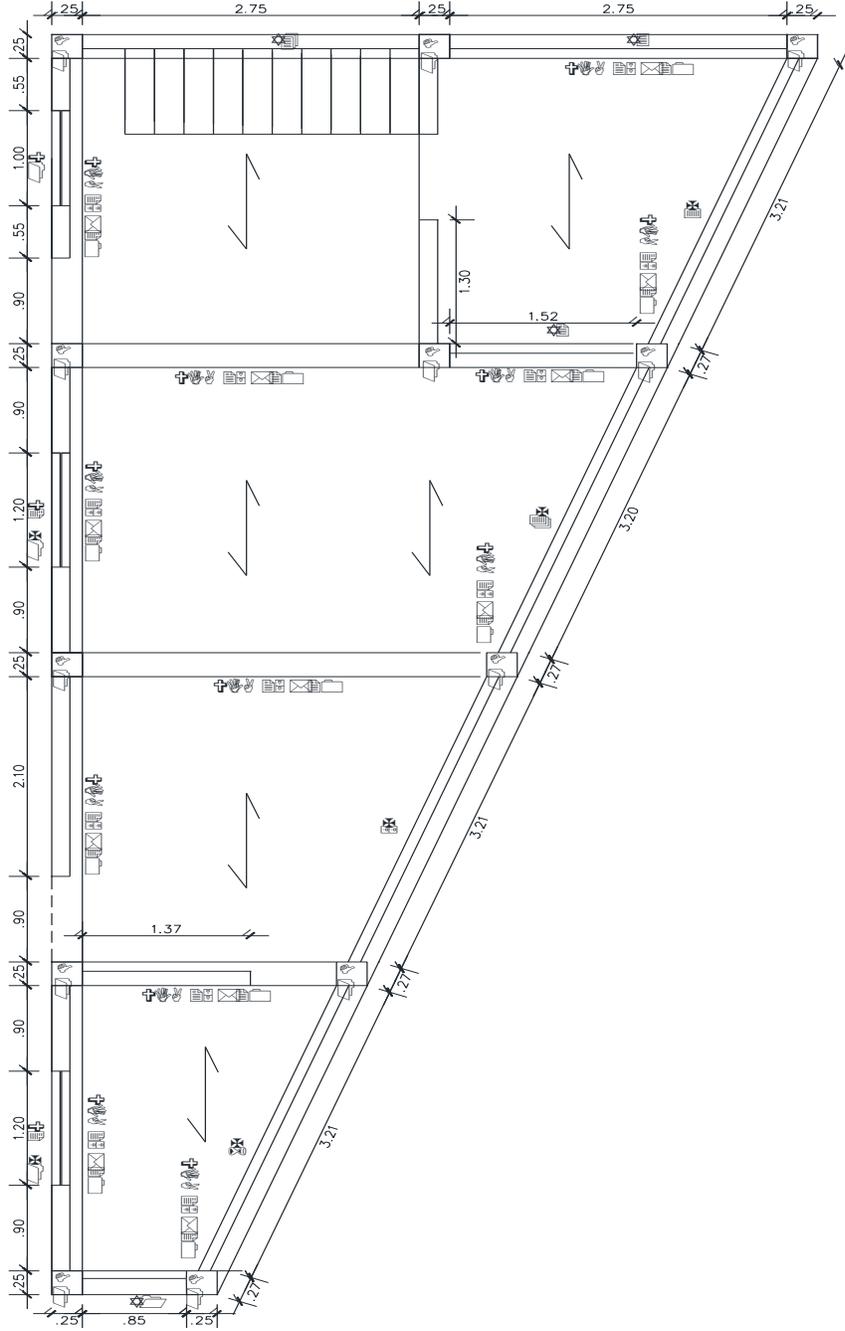
Se concluyó en la verificación de la densidad de muros de la vivienda 2, de acuerdo a la norma E-070, que cumple con las condiciones adecuadas de densidad de muros.

Figura 38. Diseño en planta de la segunda vivienda en la situación actual sin propuesta de refuerzo sísmico.

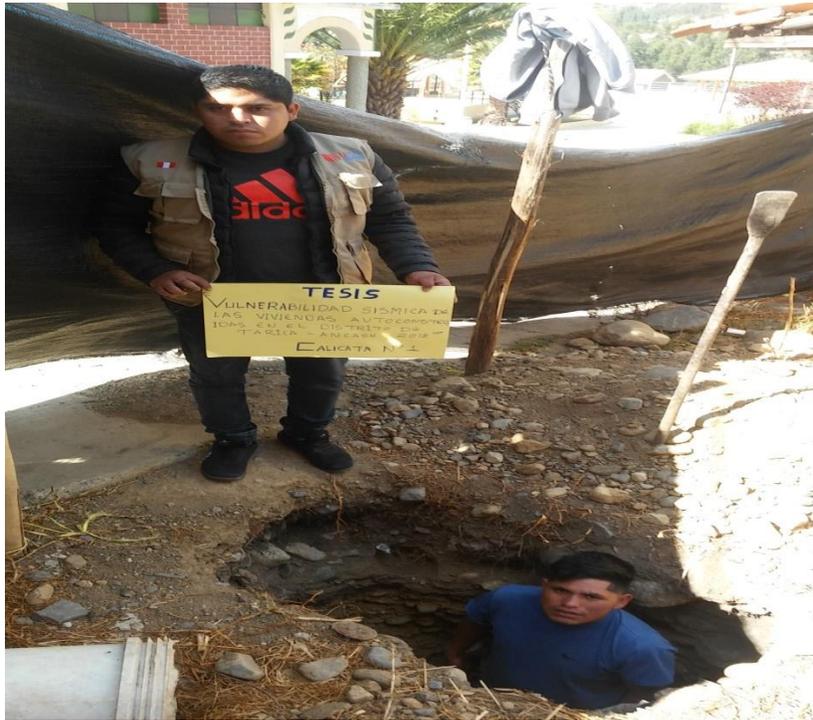
Fotografia 6. Calicata N° 02.

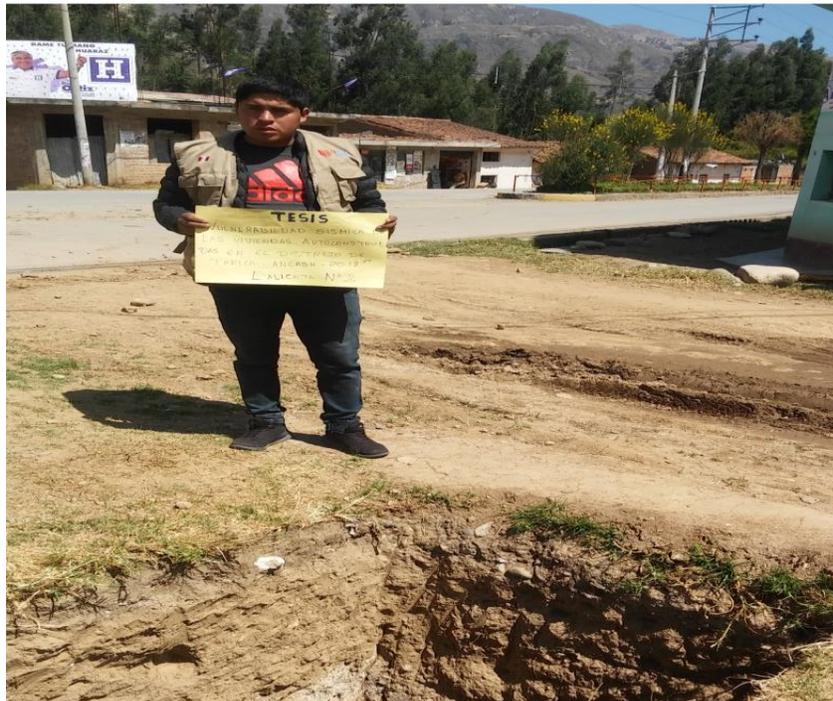
Fotografia 7. Calicata N° 03.
