“VULNERABILIDAD SÍSMICA EN LAS VIVIENDAS
AUTOCONSTRUIDAS DE ALBAÑILERÍA EN EL DISTRITO DE TARICA
_ANCASH 2018”

**TESIS PARA OBTENER EL TÍTULO PROFESIONAL DE
INGENIERO CIVIL**

DISEÑO SÍSMICO Y ESTRUCTURAL

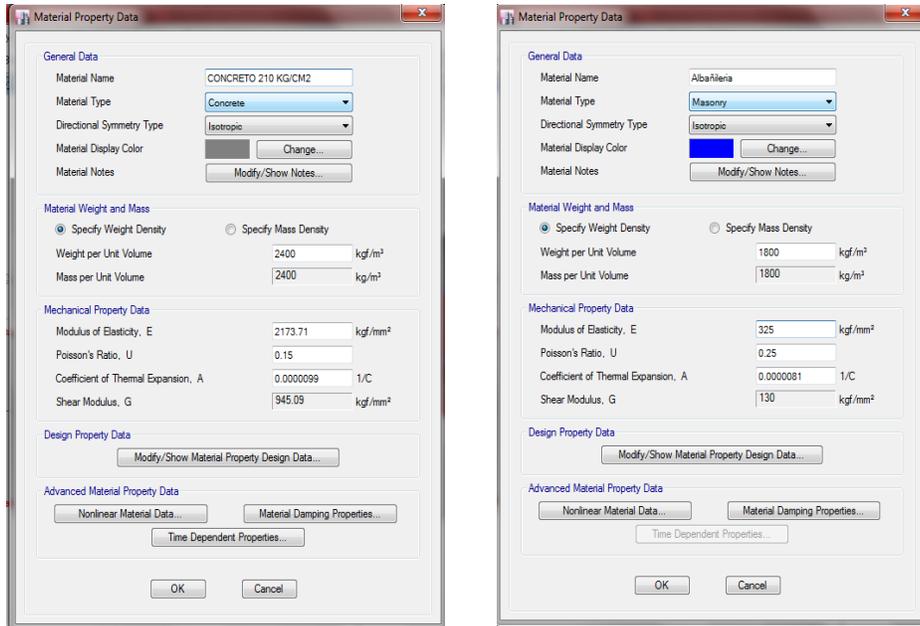
Donde seleccionamos la opción “concrete” para definir el concreto y “masonry” para definir la albañilería, entendiéndose que este mismo proceso se hizo por separado para cada material, donde colocamos los datos proporcionados al principio del presente manual, en la ventana emergente, para finalmente dar “ok” a todas las opciones mencionadas.

Figura 05: Propiedades del material “concreto $f_c=210 \text{ kg/cm}^2$ ” y “albañilería”

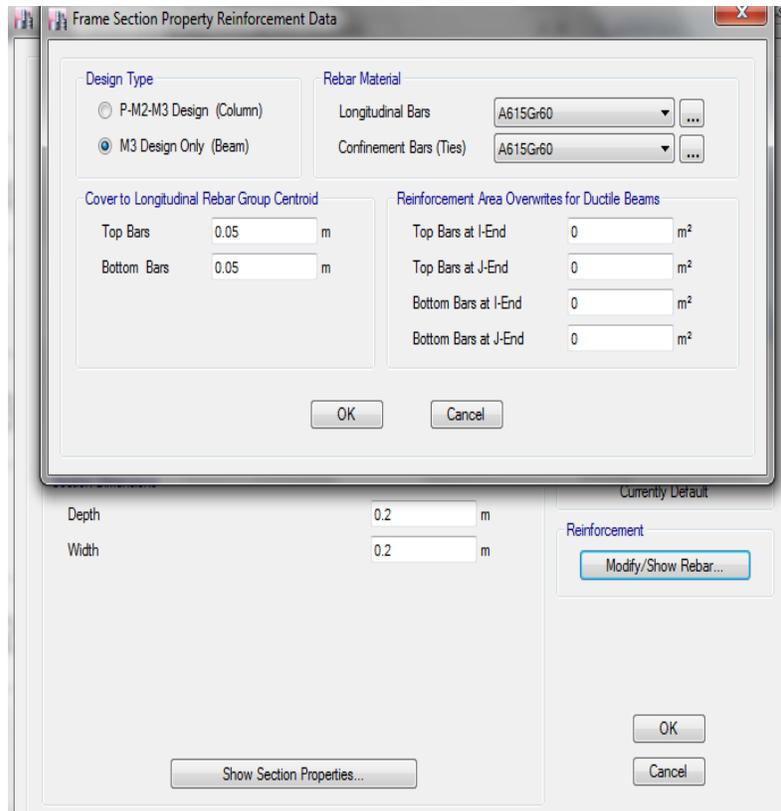
Repetimos el mismo proceso para las vigas con la diferencia que en la ventana emergente de la figura 08 seleccionamos la opción “M3 Design only (Beam)” en las opciones “top bars” y bottom bars” colocamos 5 cm (50mm) de la siguiente manera:

Figura 09: Acero mínimo en vigas

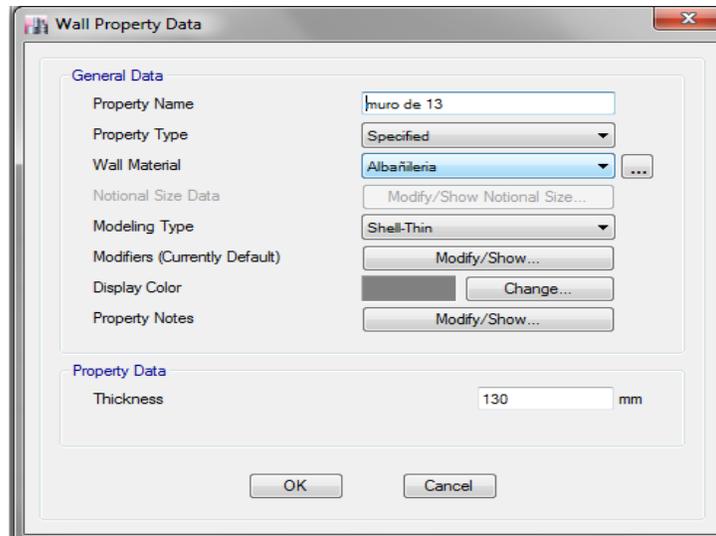
Seleccionamos en la barra de herramientas superior la pestaña “define” y luego “section properties” en esta seleccionamos “Wall sections” en esta ventana entonces escogimos “add new property” dentro de esta nueva ventana seleccionamos en la pestaña “wall material” el material “albañilería” creada anteriormente, especificamos el espesor en “thickness” dejando lo demás por defecto de la siguiente manera:

Figura 10: Definición de muros

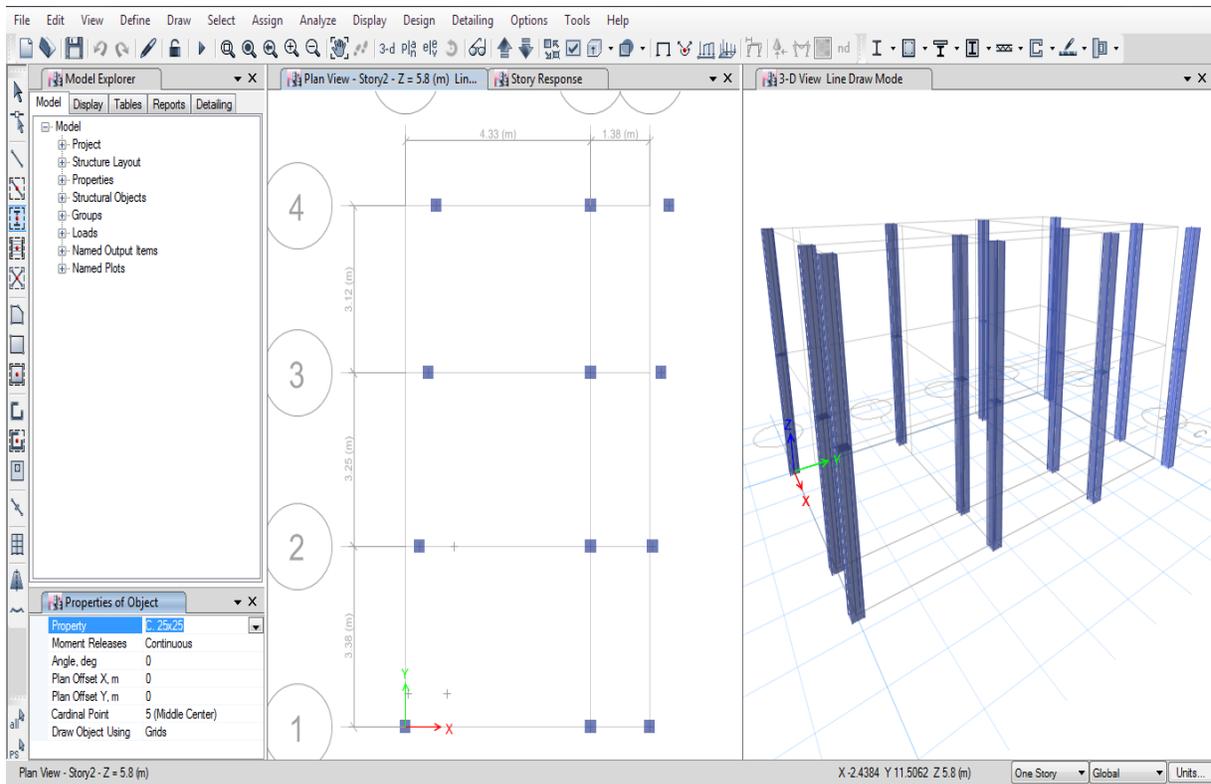
En la parte inferior derecha del software seleccionamos la opción “similar stories” para que las secciones de columnas se asignen en todos los entre pisos, después en la barra de herramientas lateral izquierda seleccionamos la opción “quick draw columns” seleccionamos en la ventana inferior izquierda en la opción “property” la sección de columna creada anteriormente (C. 25x25) y comenzamos a dar click sobre los nodos de la grilla, o considerando la distancia adecuada sobre la cual se ubicaban las columnas como se muestra a continuación:

Figura 13: Asignación de columnas al modelo

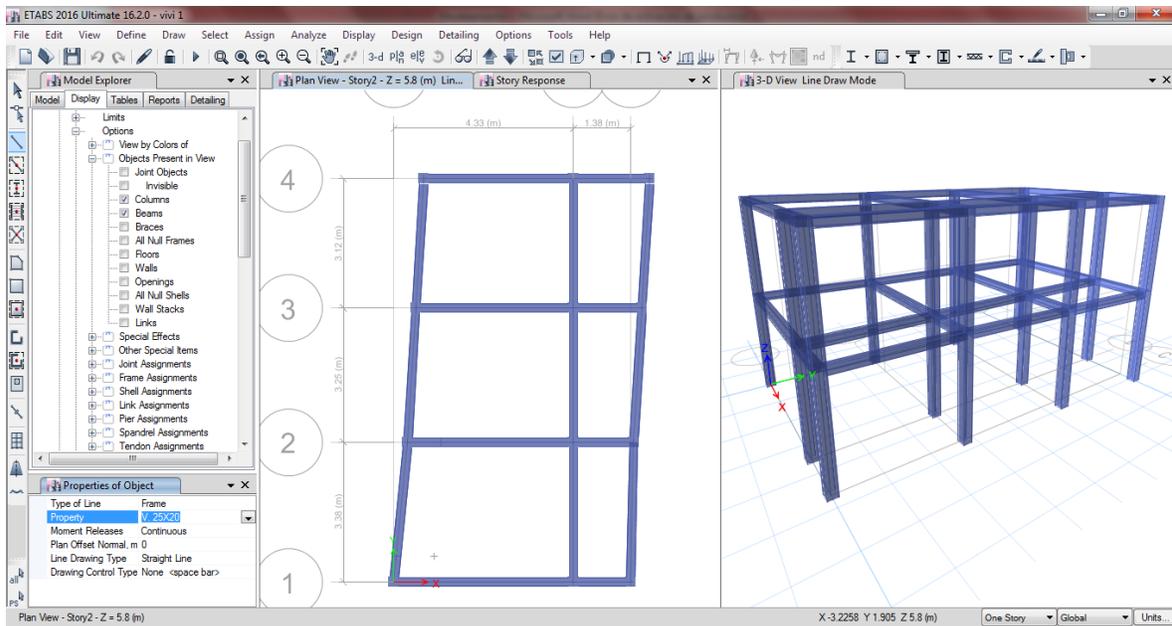
En la parte inferior derecha del software seleccionamos la opción “similar stories” para que las secciones de vigas se asignen en todos los entre pisos, después en la barra de herramientas lateral izquierda seleccionamos la opción “draw beam/column/brace” seleccionamos en la ventana inferior izquierda en la opción “property” la sección de viga creada anteriormente (V. 25x20) y comenzamos a dar click sobre los ejes de las columnas ya asignadas y unimos con la columna correspondiente, realizada de esta manera en este caso, debido a la inclinación existente entre los ejes de las columnas en la dirección “Y” en los ejes “A, C” mostrado a continuación:

Figura 14: Asignación de vigas al modelo

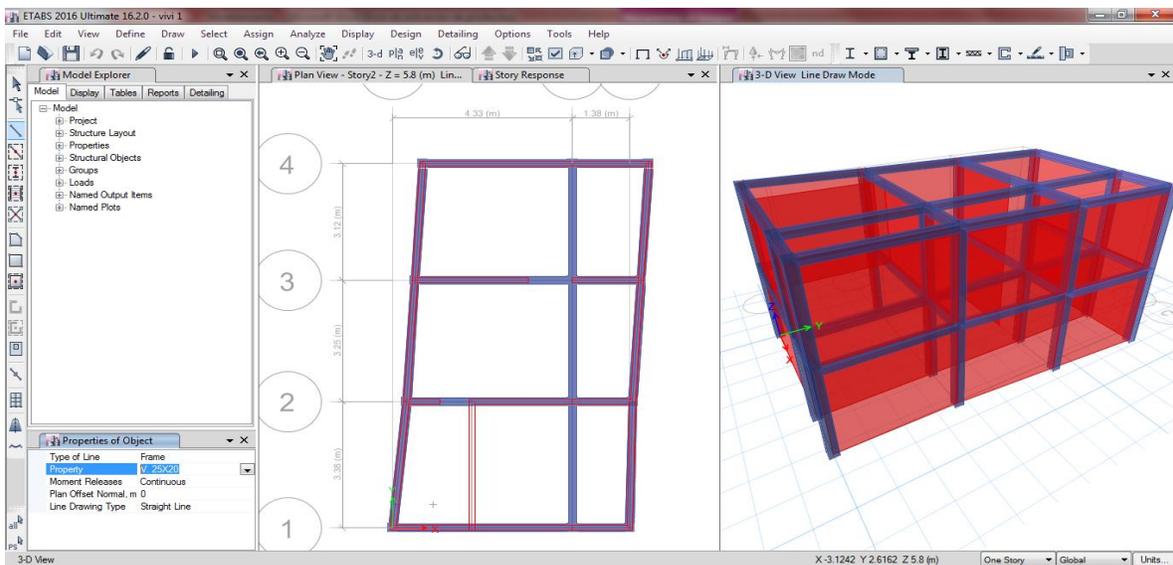
Trabajando también en “similar stories” en la barra de herramientas lateral izquierda seleccionamos la opción “draw walls (plan)” seleccionamos en la ventana inferior izquierda en la opción “property” la sección de muro creada anteriormente (muro de 13) y comenzamos a dar click sobre los ejes de las columnas ya asignadas y unimos con la columna correspondiente, de manera similar a lo realizado con las vigas:

Figura 15: Asignación de muros de albañilería

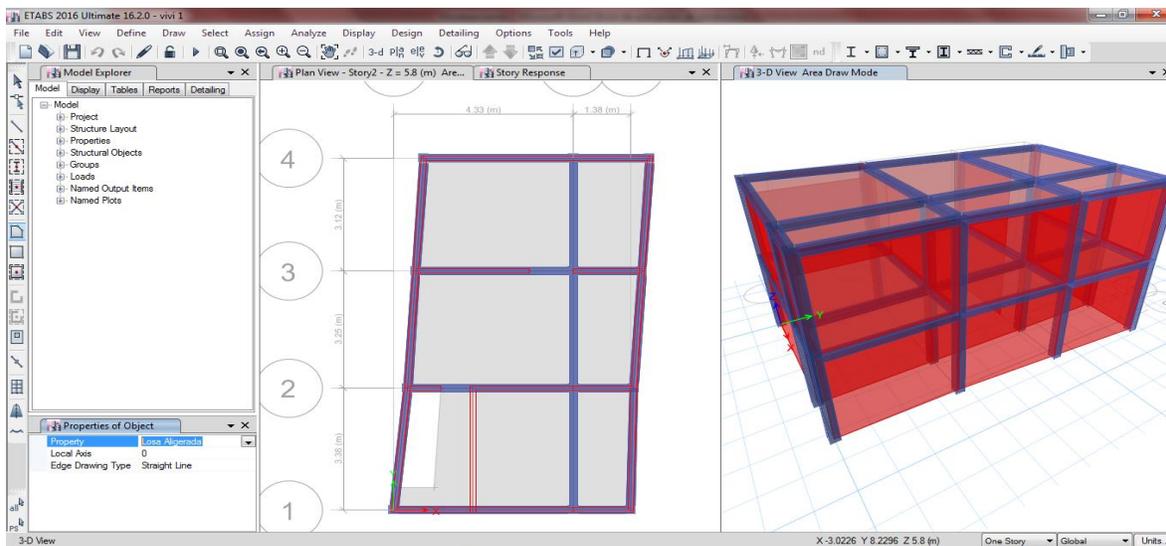
Trabajando también en “similar stories” nos dirigimos a la barra de herramientas lateral izquierda y seleccionamos la opción “draw floor/wall (plan, elev, 3D)” aparecerá un cuadro de opciones en la parte inferior izquierda del programa donde seleccionaremos en la opción “property” de dicha ventana la sección de losa (losa aligerada) creada anteriormente y comenzamos a dar click sobre los ejes de las columnas ubicadas en el perímetro de la edificación dando un doble click cuando se halla rodeado el perímetro:

Figura 16: Asignación de losas aligeradas

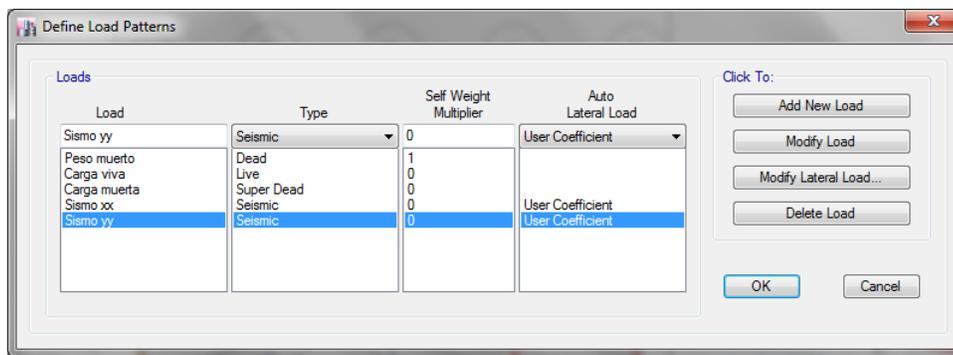
Tras el primer análisis del programa nos dirigimos a la opción “Define” del menú de herramientas de la parte superior seguido de esto seleccionamos “Load patterns” y con este seleccionamos la pestaña desplegable “type” y escogemos la opción “seismic” y en la parte de “auto lateral load” desplegamos la opción “user coefficient” dando click en “add new load” guardamos con el nombre de sismo x, en este caso simplemente repetimos el proceso para la dirección “y” al ser el mismo sistema estructural en ambas direcciones.

Figura 10: Sismo estático en X, Y

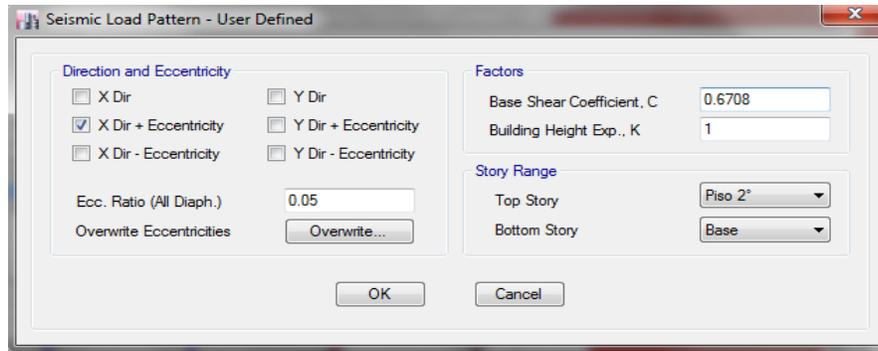
Dentro de la ventana de la figura 08 seleccionamos la carga de “sismo xx”, tras esto escogemos la opción de la derecha “modify lateral load” donde marcaremos solo la opción “x dir+eccentricity” y añadiremos el coeficiente obtenido de la formula $ZUCS/R$ que en este caso es 0.335416667, repitiendo este proceso en la carga de “sismo yy” con la diferencia que marcaremos solo la opción “y dir+eccentricity” en esta para ambos caso se deja como esta o en su defecto tal como se muestra en la figura:

Figura 11: Sismo estático en “x”, “y”

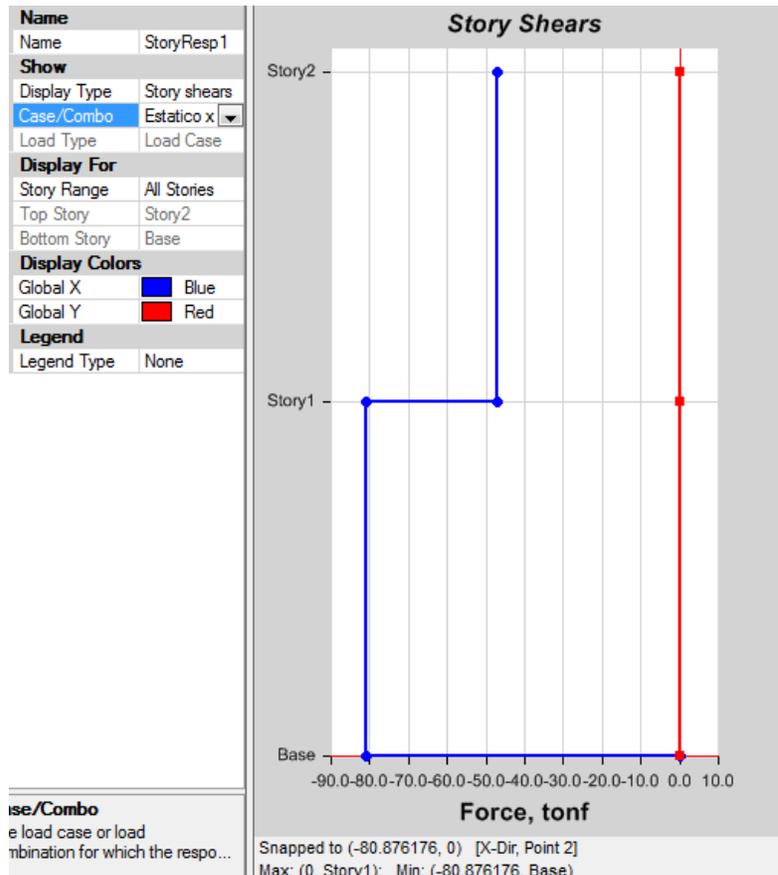
Nos dirigimos a la barra de herramientas superior y en la pestaña “display” damos click en “story response plots” estando aquí en “display type” desplegábamos la opción “story shears” para poder visualizar la cortante basal tanto para “sismo xx” como para “sismo yy:

Figura 13: Cortante basal de la estructura

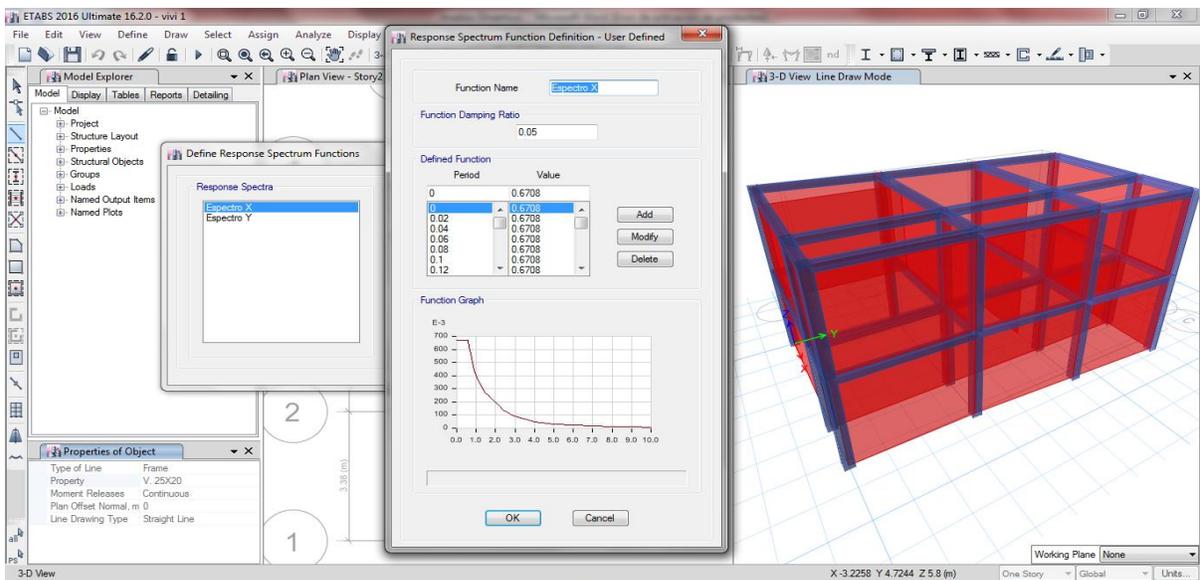
Abierto el programa nos dirigimos a la opción “define” de la barra de herramientas superior escogimos “functions” y damos click en “response spectrum” de donde desplegamos la opción “from file” y dimos click en “add new function” en esta ventana emergente dimos click en “browse” y buscamos en nuestro equipo el espectro previamente calculado y guardado como hoja de texto, luego dimos click en la opción “convert to user defined” para finalmente dar click en “ok” este proceso se debe realizar tanto para la dirección “x” como “y” independientemente si el espectro es el mismo o no.

Figura 01: Ingreso del espectro dentro del software

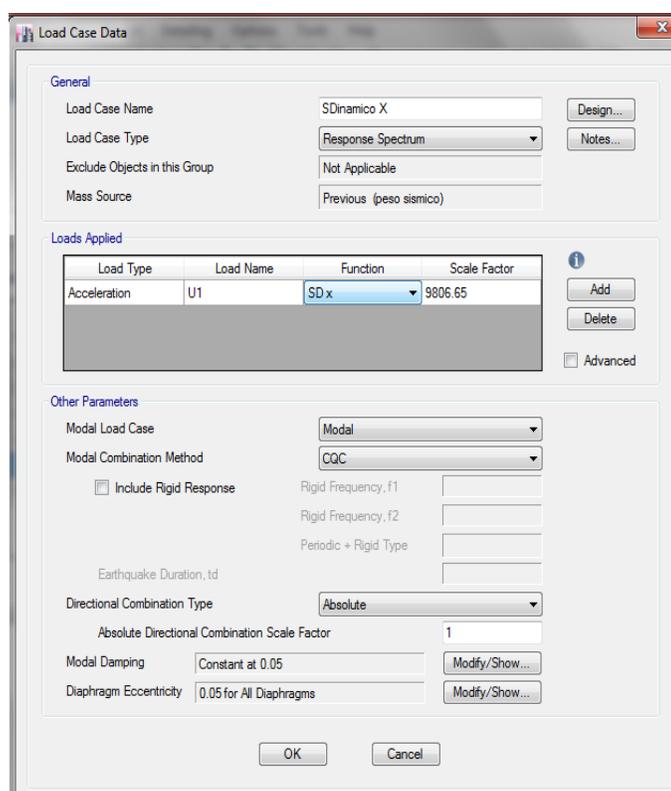
Nos dirigimos a la opción “define” de la barra de herramientas superior escogimos “load cases” y dimos click en “add new case” de donde debíamos configurar el caso de carga para el sismo dinámico en x, como tipo “response spectrum” en “line type” como “acceleration” en “load name” para x se emplea U1, en “function” buscamos el espectro en la dirección x ingresado en el paso anterior y el factor de escala se deja por defecto el cual está en función de la gravedad, se añade en la parte inferior un 5% de excentricidad del diafragma (0.05) y en valores absolutos de “1” dejando la configuración de la manera siguiente:

Figura 02: Caso de carga, sismo dinámico en “x”

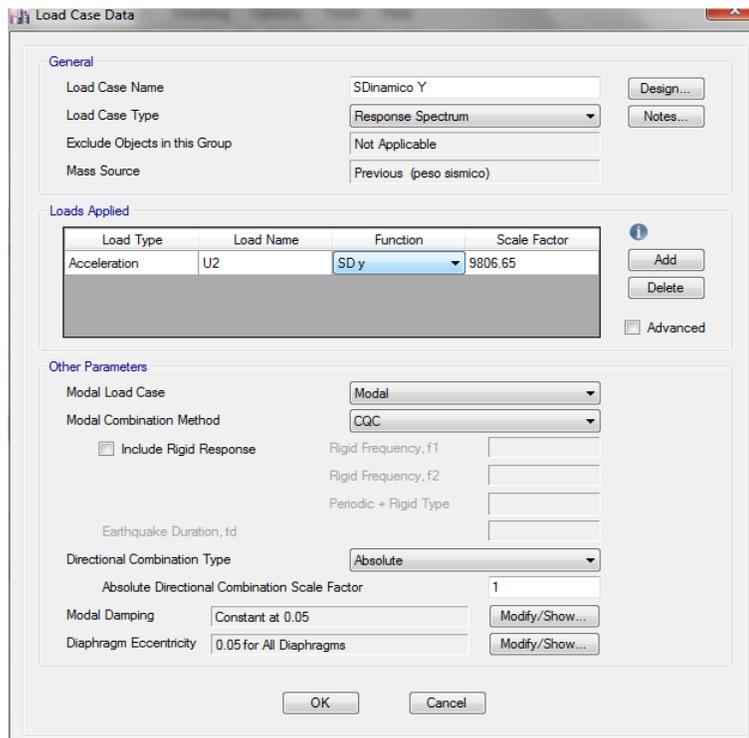
Para el caso del sismo dinámico en la dirección “y” procedemos de la misma manera con la diferencia que para esta dirección en “load name” para “y” se emplea U2, en “function” buscamos el espectro en la dirección “y” ingresado en el paso anterior, lo demás se realiza de forma similar al caso de la dirección “x” dejando la configuración para el sismo de “y” de la siguiente manera:

Figura 03: Caso de carga, sismo dinámico en “y”

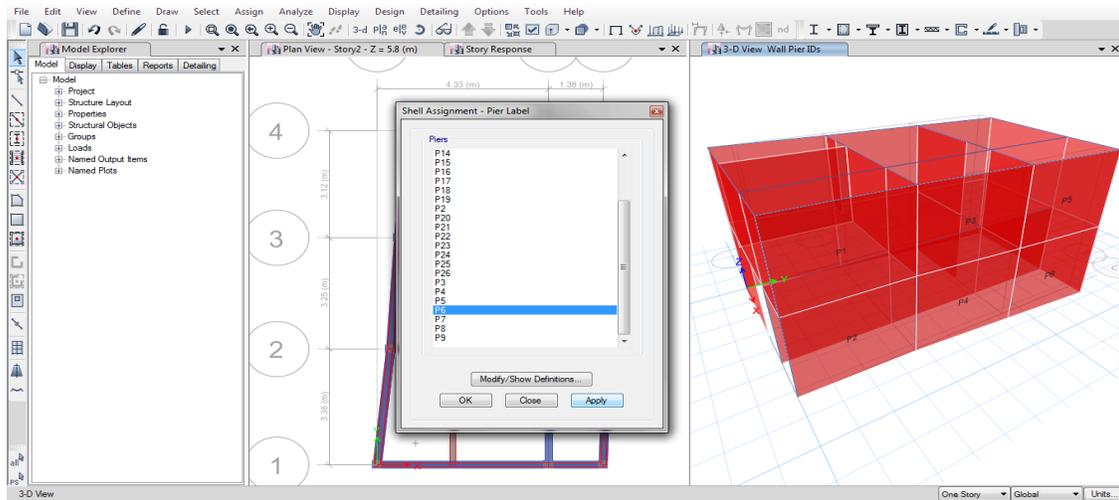
Definidas las etiquetas para los muros nos dirigimos a la opción “assign” de la barra de herramientas superior escogemos “shell” y damos click en “pier label” de donde con ayuda del modelo 3D iremos seleccionando un muro a la vez escogiendo una etiqueta p1, p2, p3, etc, y dando click en “aply” hasta que cada muro tenga asignada una etiqueta:

Figura 05: Etiquetación de muros como portantes

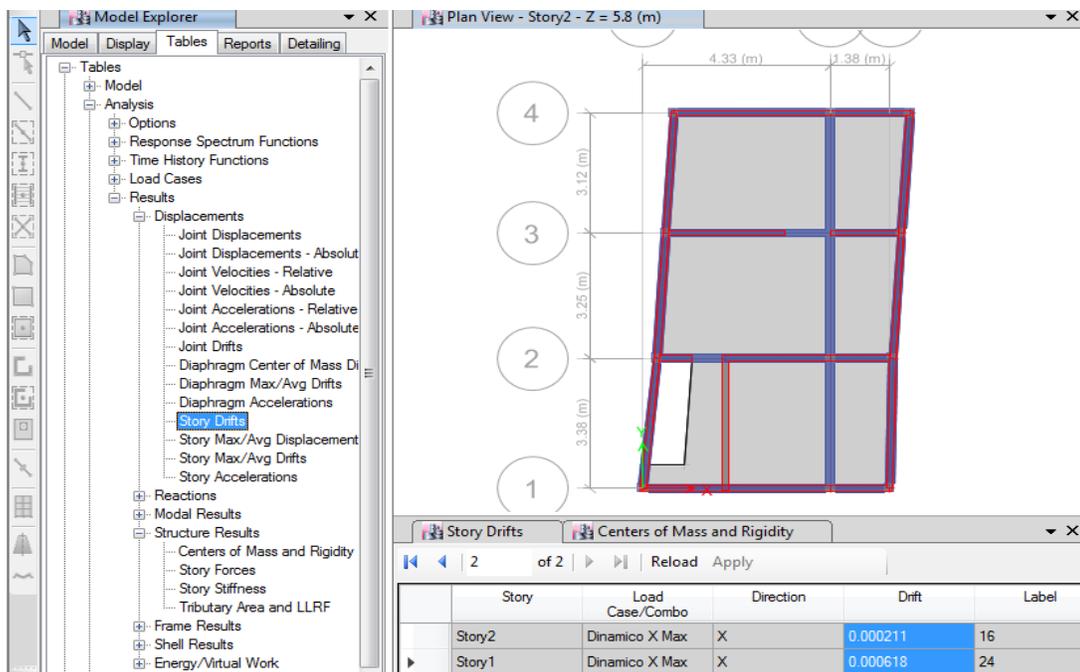
Tras el paso anterior pudimos correr el programa esperamos a que se ejecute y nos dirigimos a la opción al apartado izquierdo de “model explorer” donde seleccionamos la pestaña “tables” Nos dirigimos a la opción “analysis” luego en “results” y dimos doble click en “story drifts” donde en la parte inferior nos salió una tabla de la cual en “load case/combo” dimos un click derecho y escogimos solo el sismo dinámico en “x” o el sismo dinámico en “y”, además en “direction” seleccionamos también la dirección correspondiente a cada sismo, el resultado mostrado en “drifts” son las derivas elásticas, las cuales pudimos seleccionar y dando click derecho pudimos copiarlas a una hoja de Excel para su mejor trabajo, este proceso se realiza por igual para ambas direcciones de sismo, x, y. Todo el proceso nos debe quedar de la siguiente manera:

Figura 07: Obtención de las derivas elásticas

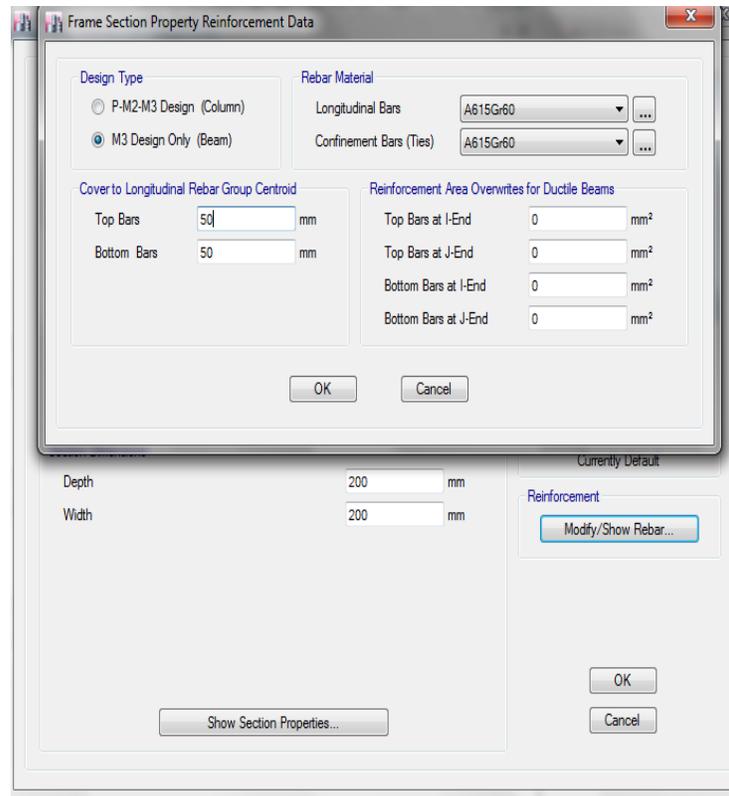
Repetimos el mismo proceso para las vigas con la diferencia que en la ventana emergente de la figura 08 seleccionaremos la opción “M3 Design only (Beam)” en las opciones “top bars” y bottom bars” colocamos 5 cm (50mm) de la siguiente manera:

Figura 09: Acero mínimo en vigas

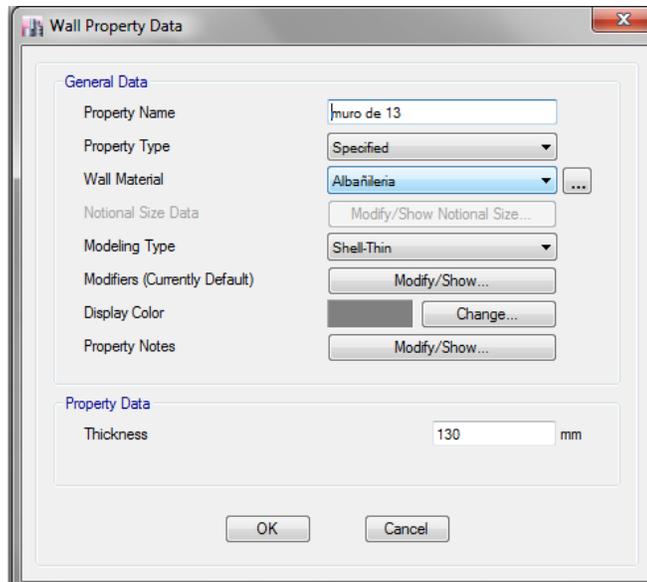
Seleccionamos en la barra de herramientas superior la pestaña “define” y luego “section properties” en esta seleccionamos “Wall sections” en esta ventana entonces escogimos “add new property” dentro de esta nueva ventana seleccionamos en la pestaña “wall material” el material “albañilería” creada anteriormente, especificamos el espesor en “thickness” dejando lo demás por defecto de la siguiente manera:

Figura 10: Definición de muros

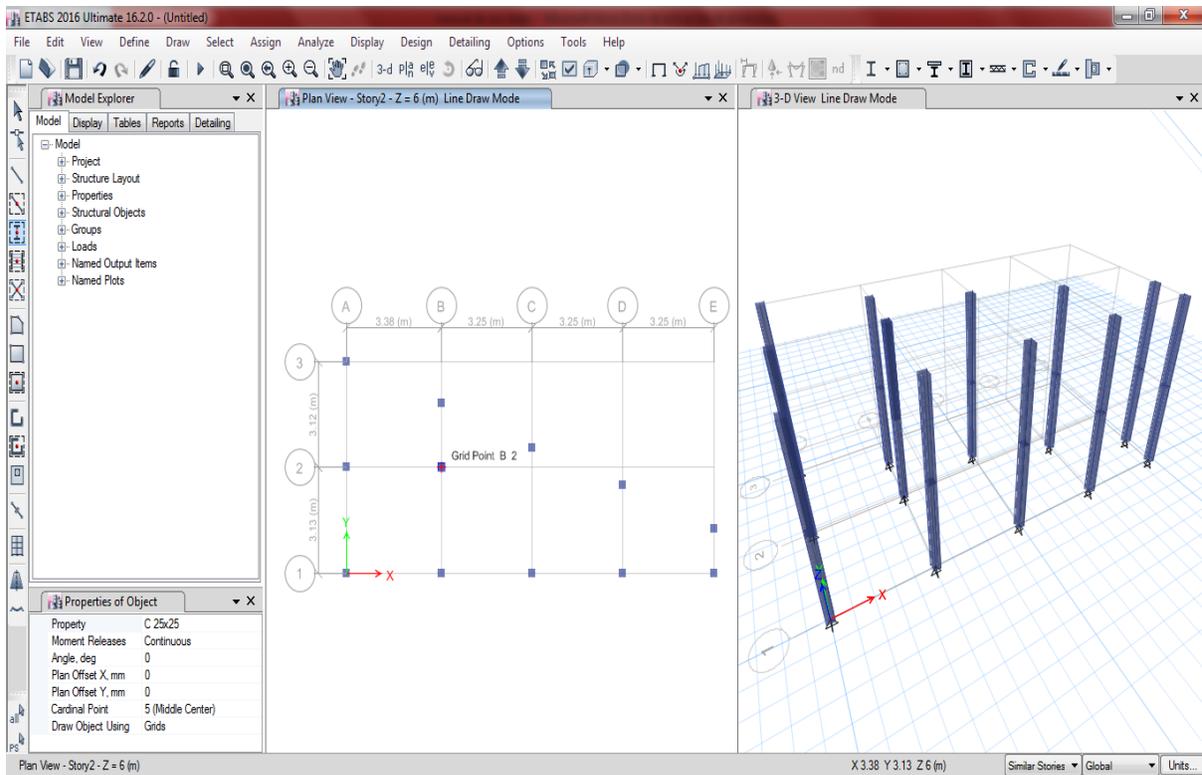
Figura 13: Asignación de columnas al modelo

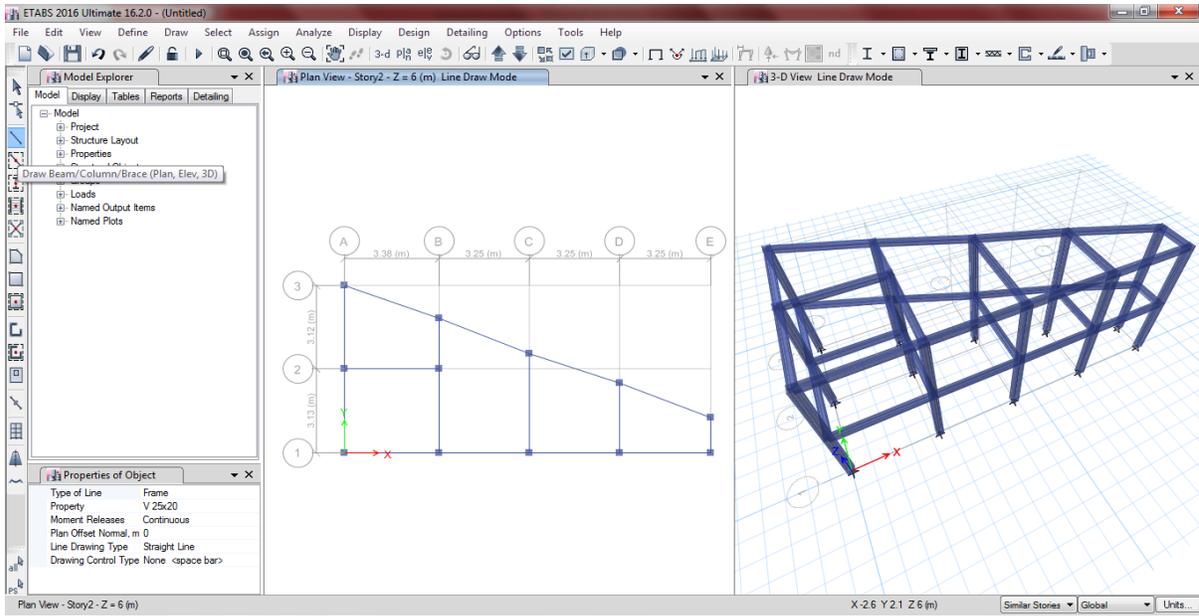
Figura 14: Asignación de vigas al modelo

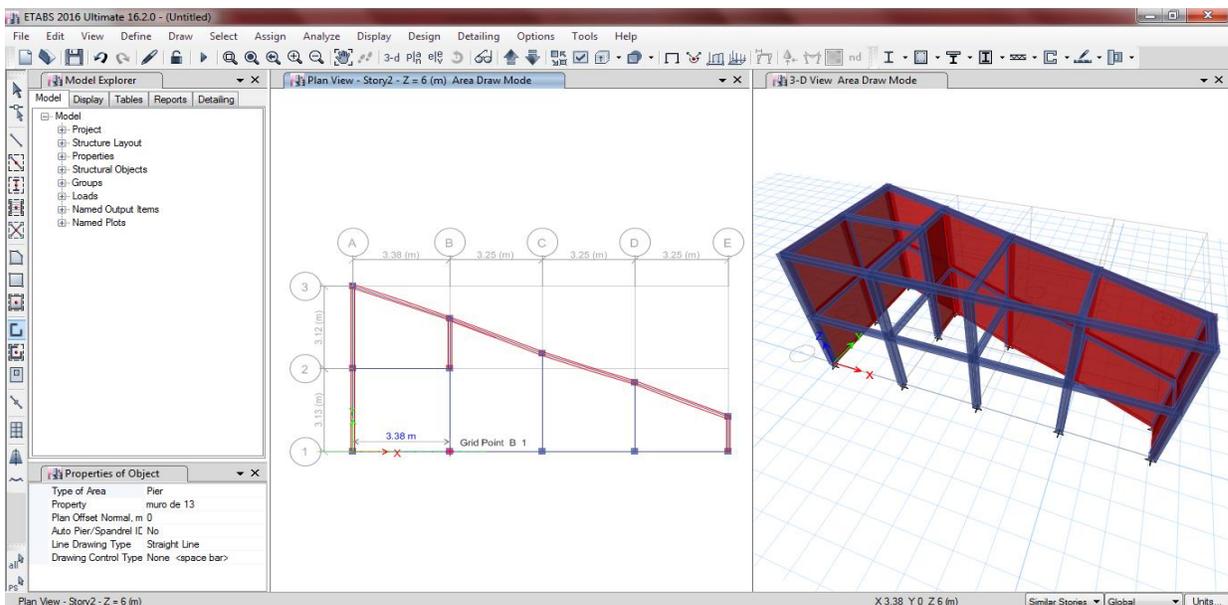
Figura 15: Asignación de muros de albañilería

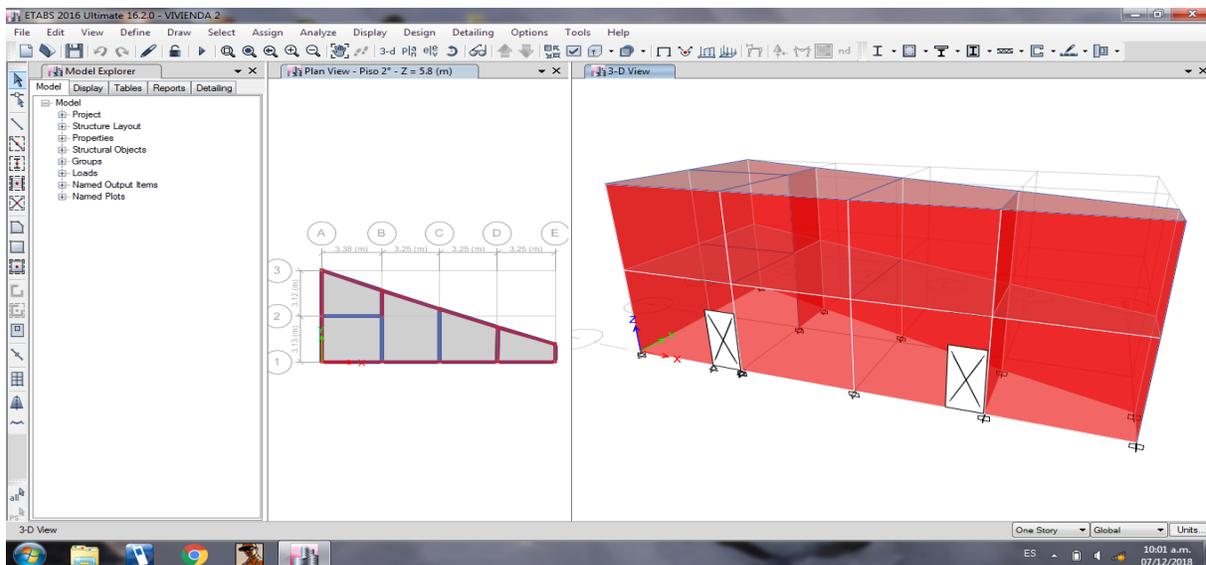
Figura 16: Asignación de losas aligeradas

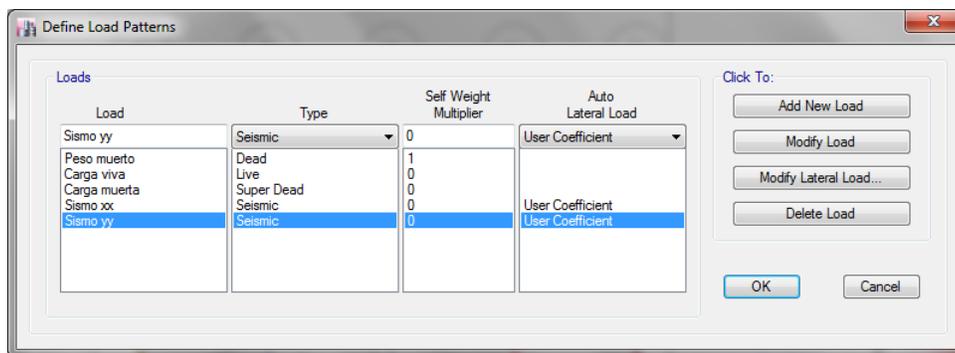
Figura 10: Sismo estático en X, Y

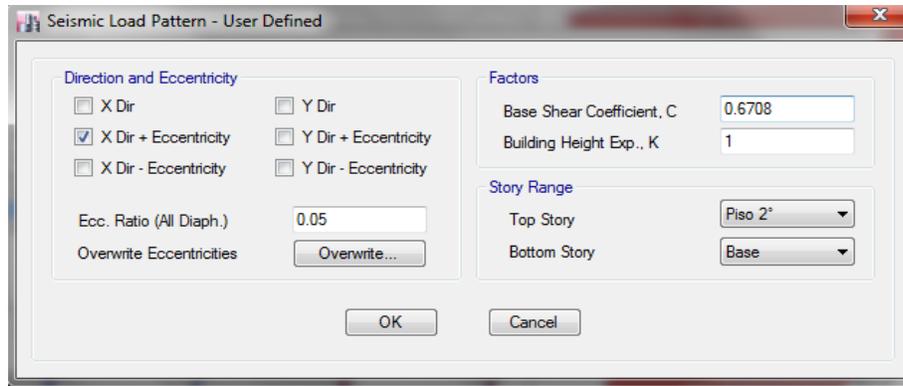
Dentro de la ventana de la figura 08 seleccionamos la carga de “sismo xx”, tras esto escogemos la opción de la derecha “modify lateral load” donde marcaremos solo la opción “x dir+eccentricity” y añadiremos el coeficiente obtenido de la formula $ZUCS/R$ que en este caso es 0.335416667, repitiendo este proceso en la carga de “sismo yy” con la diferencia que marcaremos solo la opción “y dir+eccentricity” en esta para ambos caso se deja como esta o en su defecto tal como se muestra en la figura:

Figura 11: Sismo estático en “x”, “y”

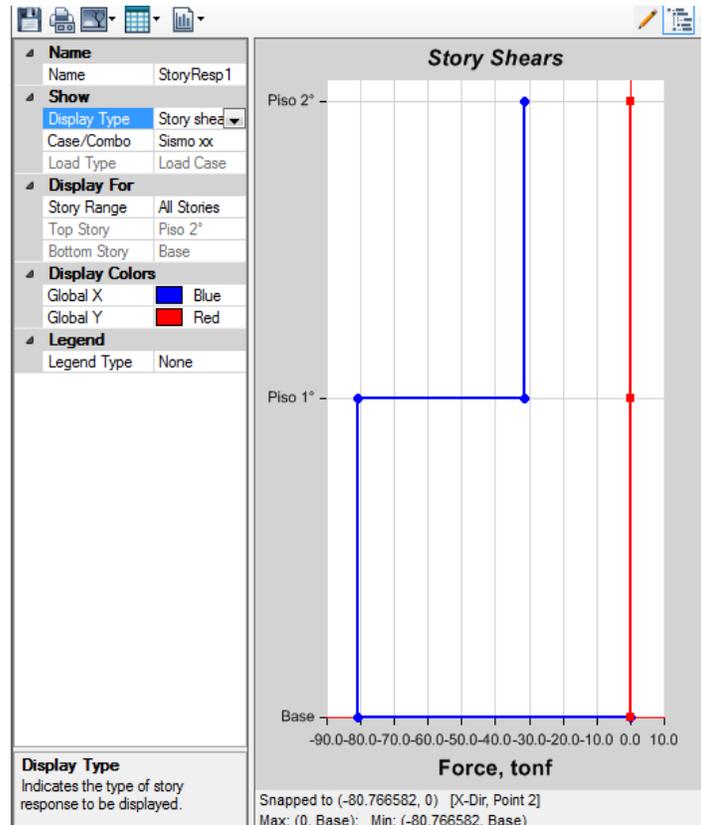
Figura 13: Cortante basal de la estructura

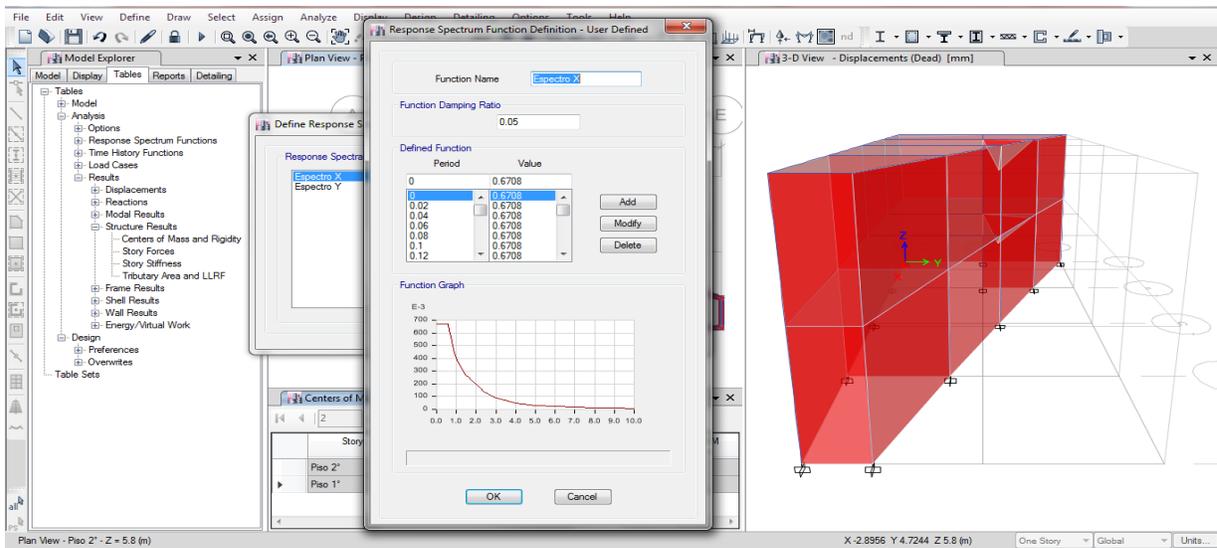
Figura 01: Ingreso del espectro dentro del software

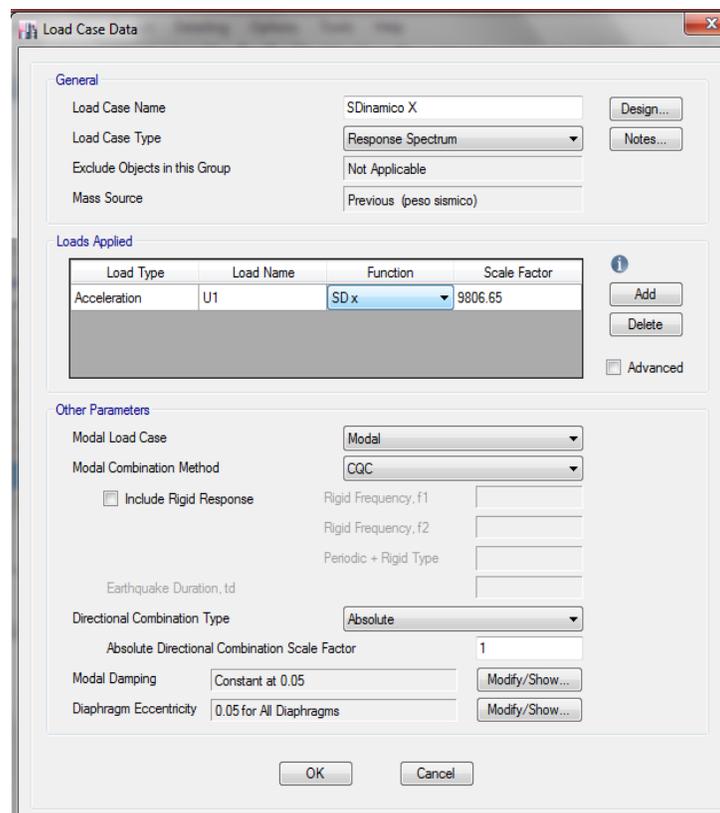
Figura 02: Caso de carga, sismo dinámico en “x”

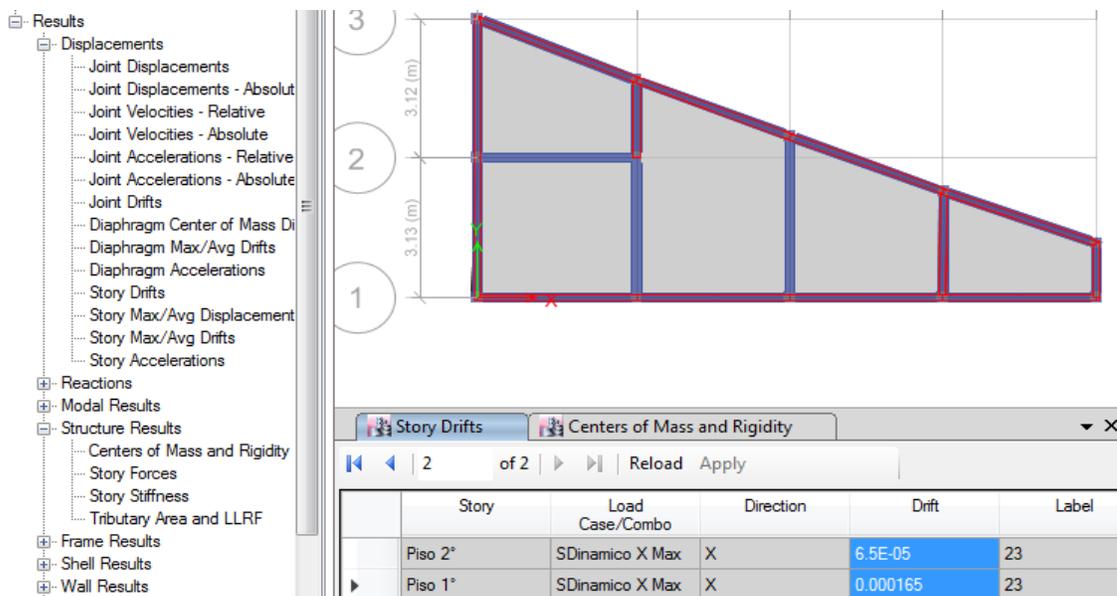
Figura 07: Obtención de las derivas elásticas
