UNIVERSIDAD CÉSAR VALLEJO

**“ESTABILIZACIÓN DE SUBRASANTE CON MATERIAL DE
DEMOLICIONES EN AVENIDA MALECÓN CHECA, SAN JUAN DE
LURIGANCHO EN EL 2017”**

**TESIS PARA OBTENER EL TITULO PROFESSIONAL DE:
INGENIERO CIVIL**

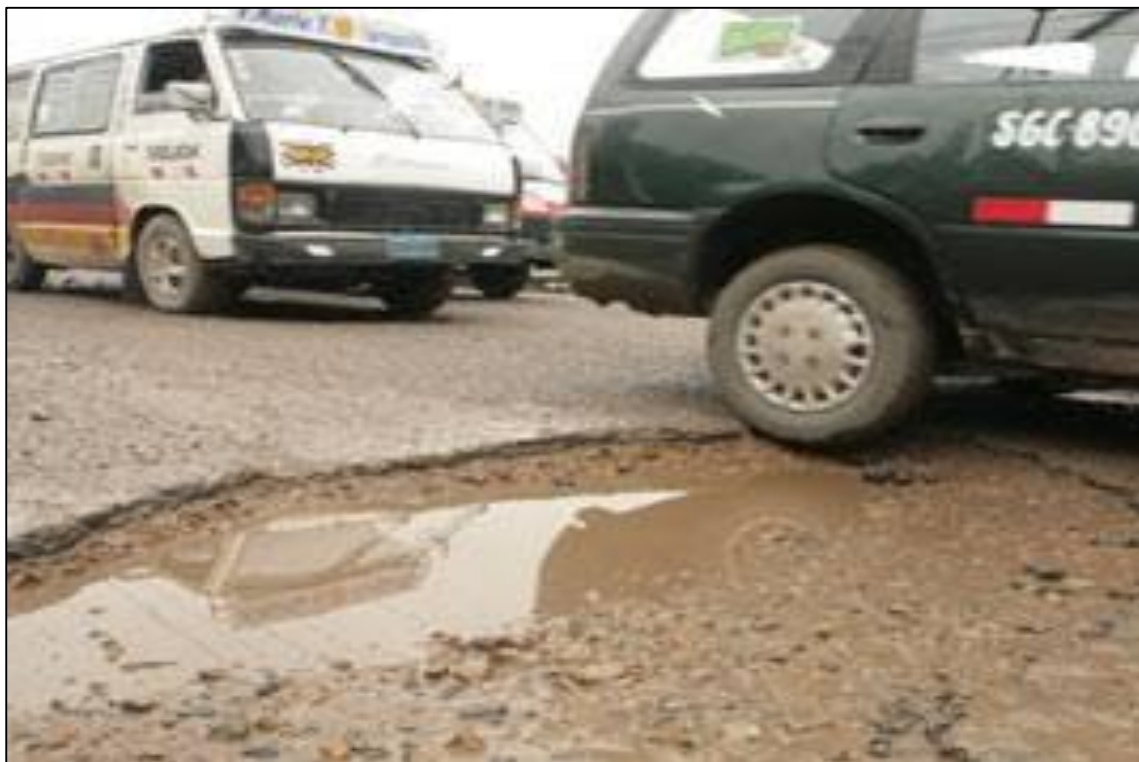
Figura 01: Zona afectada en Avenida Malecón Checa.

La problemática que existe en esta zona de estudio es que se observa un deterioro a lo largo de su recorrido, como es el caso de baches o huecos, hundimiento de via en algunos tramos de la avenida. De tal manera este proyecto de investigacion, se enfoca en una zona altamente vulnerable por su mal estado que se encuentra.

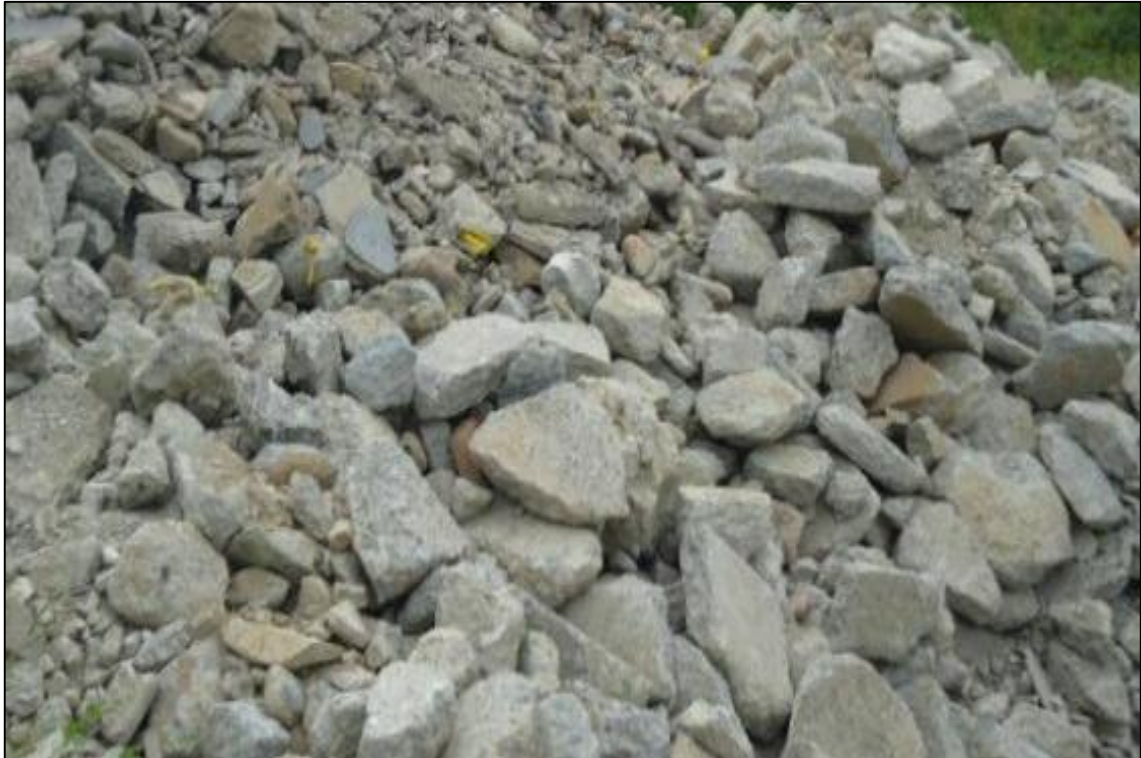
Figura 02: Material de demolición reciclado

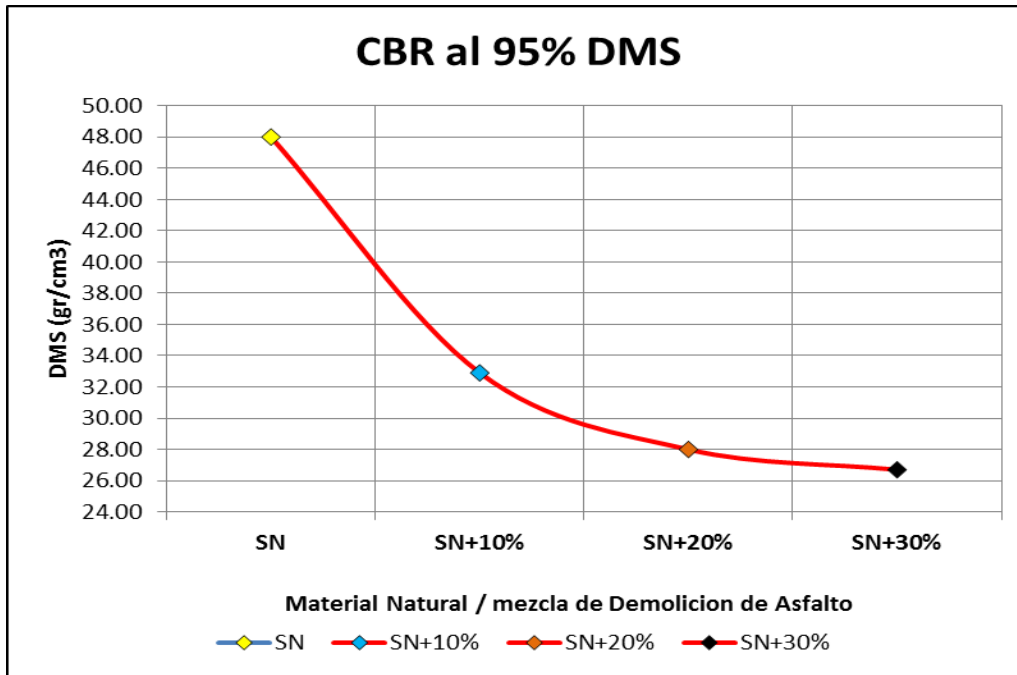
Figura 9: Ensayo de CBR al 95% de la densidad máxima seca

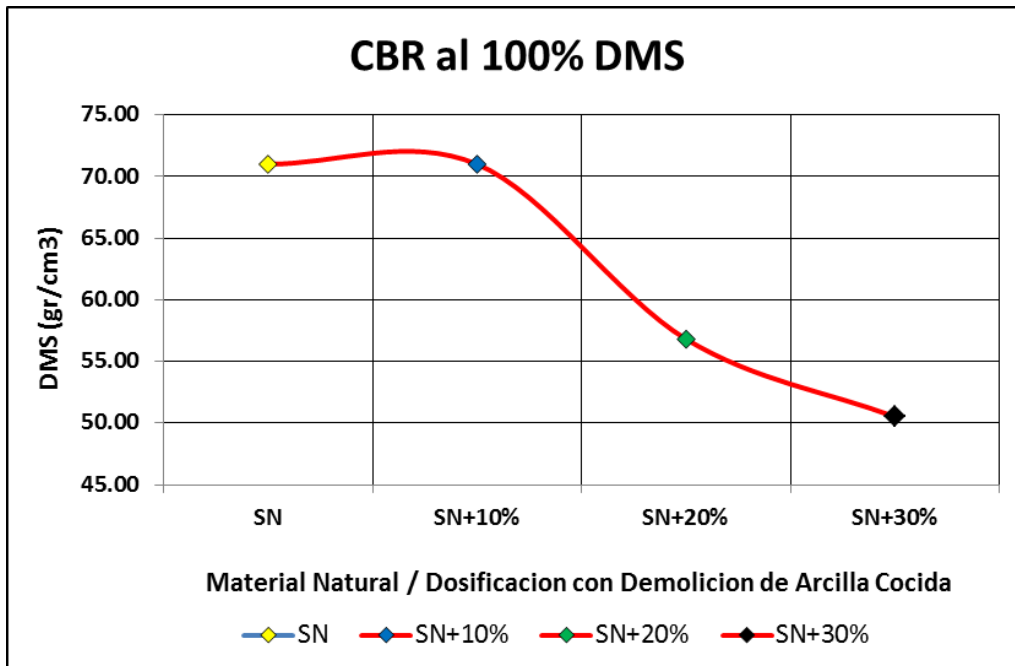
Figura 16: CBR 100% de la máxima densidad seca

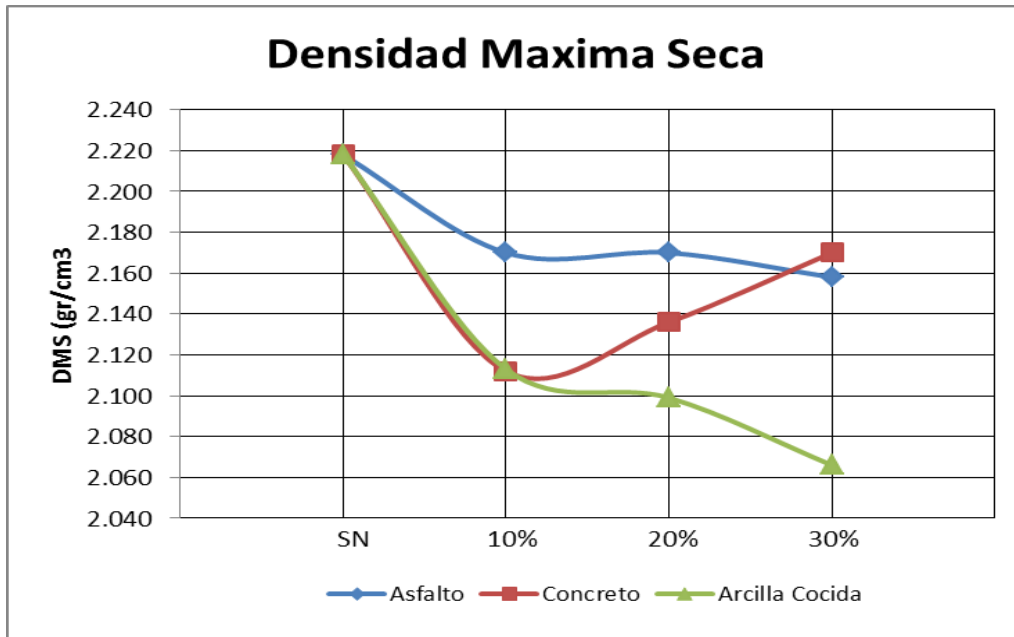
Figura 18: Densidad máxima seca

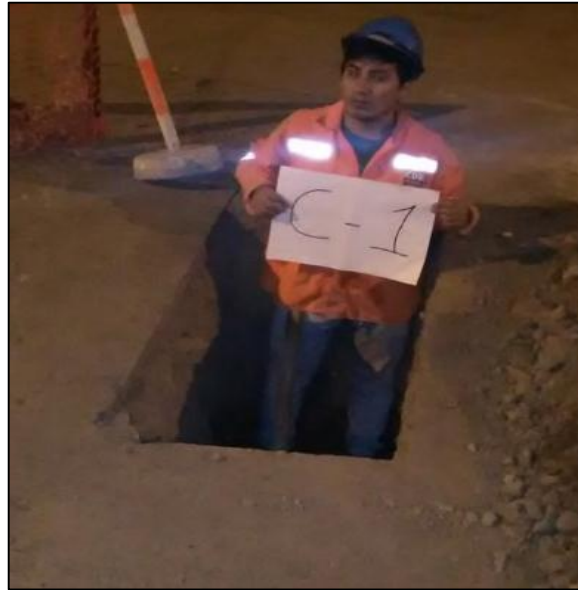
Figura 26: Calicata N° 01

- **Calicata N° 01.** Extrayendo una muestra a 1.50m de profundidad, en la avenida malecon checa interseccion con la avenida san martin.

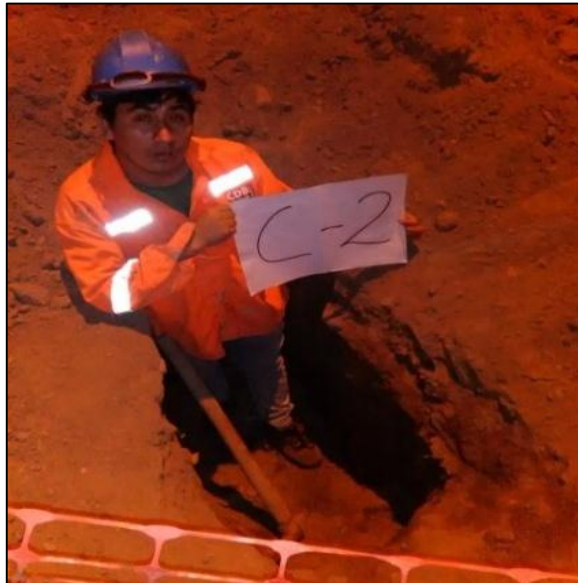
Figura 27: Calicata N° 02

- **Calicata N° 02.** Extrayendo una muestra a 1.50m de profundidad, en la avenida malecon checa interseccion con la avenida Tottus

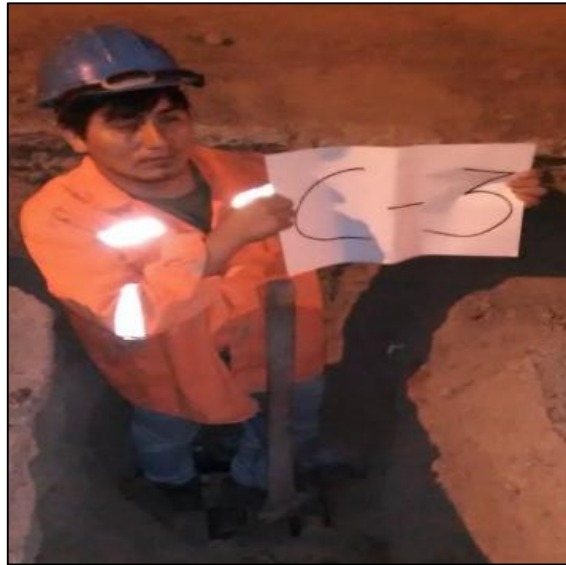
Figura 28: Calicata N° 03

- **Calicata N° 03.** Extrayendo una muestra a 1.50m de profundidad, en la avenida malecon checa interseccion con la avenida Proceres.

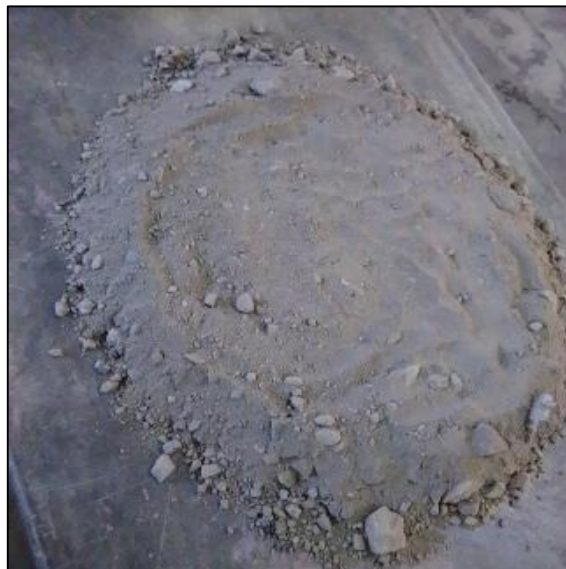
Las muestras que fueron extraídas de cada calicata, fueron elaboradas de 1.50 metros de profundidad, el cual se observa en las siguientes fotos

Figura 29: Material de suelo natural

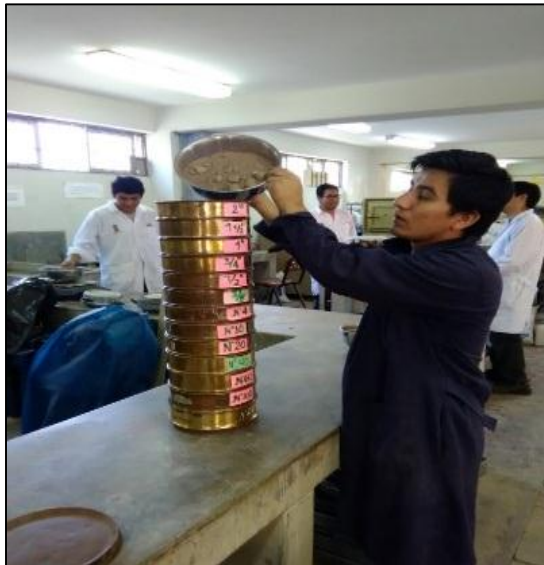
- **Ensayo de granulometría por tamizado.-** Se realizo en analisis granulometrico por tamizado ASTM 0422, Se tomaron muestras cada calicata.

Figura 33: Fotos de granulometría por tamizado

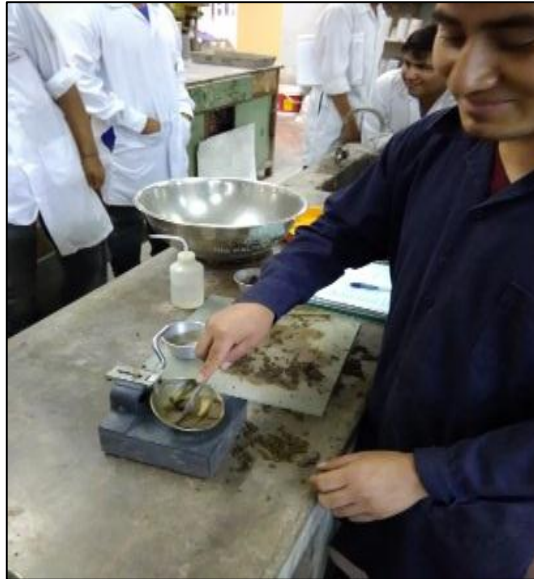
✓ **Limite líquido:** se realizó el límite líquido, tal como se observa en el gráfico.

Figura 34: Fotos de límites de consistencia

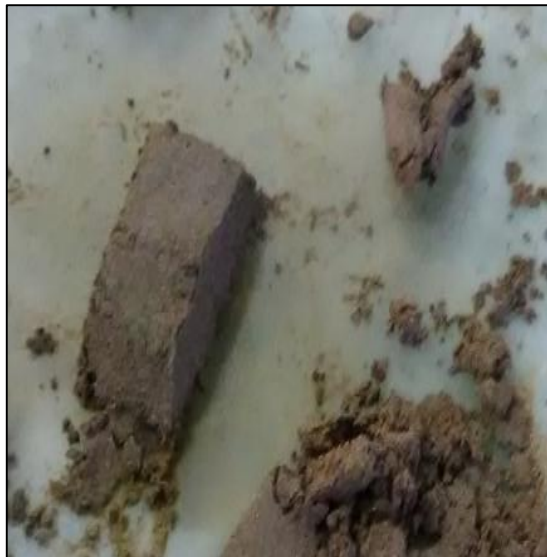
✓ **Limite plástico:** se realizó el límite líquido, tal como se observa en el gráfico.

Figura 35: Limite plástico
