PROYECTO DE INVERSIÓN PÚBLICA APLICADO AL SERVICIO EDUCATIVO
EN LA I.E. RAMÓN ESPINOZA SIERRA N°11006 – PJ EL PORVENIR,
CHICLAYO

**TESIS PARA OBTENER EL TITULO PROFESIONAL DE
INGENIERO EMPRESARIAL**

“MEJORAMIENTO DEL SERVICIO EDUCATIVO DE LA I.E. RAMÓN ESPINOZA SIERRA N°11006 DEL P.J EL PORVENIR, DISTRITO DE CHICLAYO, PROVINCIA DE CHICLAYO – DEPARTAMENTO DE LAMBAYEQUE”

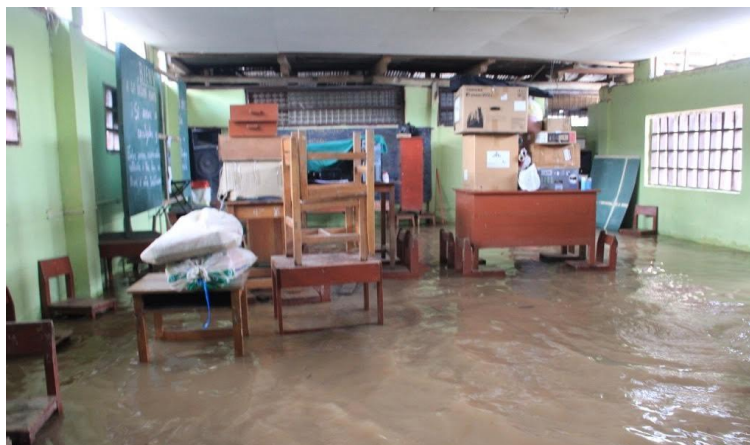
Ilustración 42: Aulas inundadas por fenómeno del Niño Costero

Exposición: El distrito de Chiclayo, no cuenta con un sistema pluvial frente a desastres naturales lo que ocasiona que el centro educativo se vea expuesto a inundaciones y colapsos de los servicios de desagüe; sin embargo, las lluvias no son continuas en la ciudad.

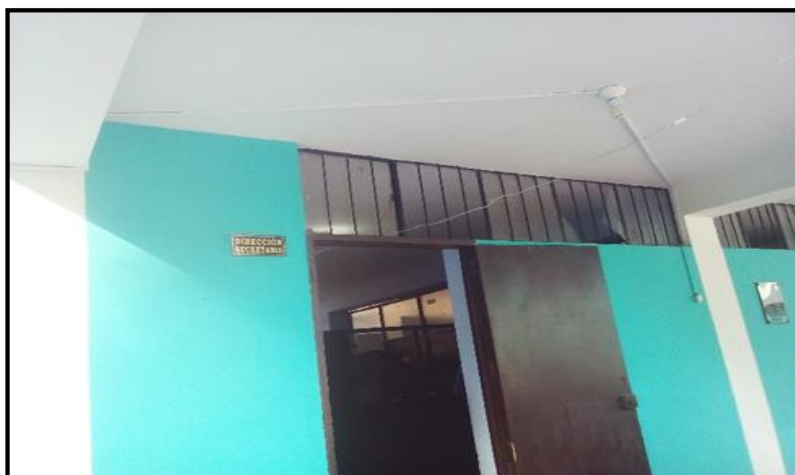
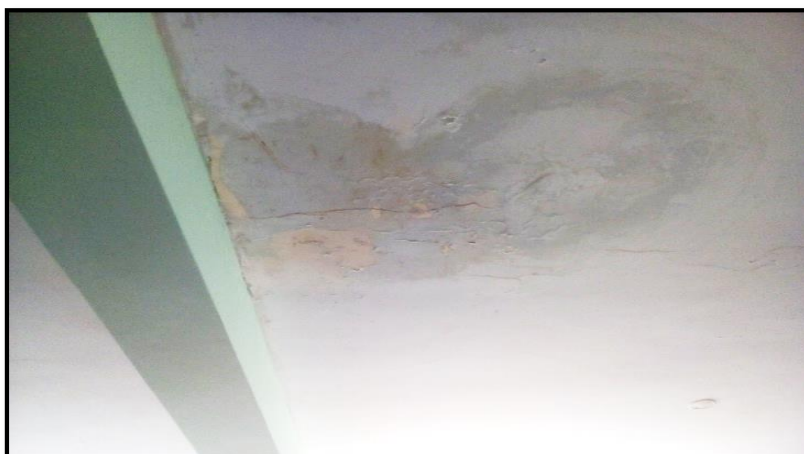
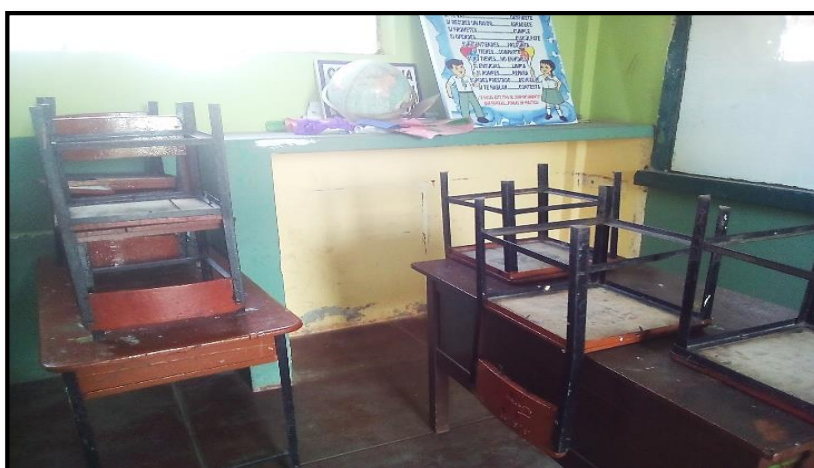
Aparentemente los elementos estructurales se encuentran en estado regular, excepto la losa que presenta fallas por humedad como se muestra en la figura, esto es debido a la falta de pendiente para el desfogue de aguas pluviales. De igual manera, el muro también presenta fallas causadas por el salitre. Además, conexiones eléctricas expuestas a la intemperie; debido a que no se consideró el diseño para las instalaciones de energía eléctrica. En cuanto a puertas y ventanas, éstas se encuentran en mal estado por falta de mantenimiento.

El modulo asignado a dirección y administración es un aula común adaptada para dicho uso, tiene un área de 52.76 m²; sin embargo, la Norma para el Diseño de Locales de Educación Básica Regular establece que se debe proveer ambientes separados para dirección y administración, con 35 m² como área máxima cada uno, respectivamente. Por otro lado, el aula 02 destinada para el 1° año de secundaria tiene un área de 51 m²,

la cual no cumple con el rango de área neta que es de 56 m2 según la norma. En suma, las áreas son inapropiadas en dimensión, pues no cumplen con el reglamento básico.

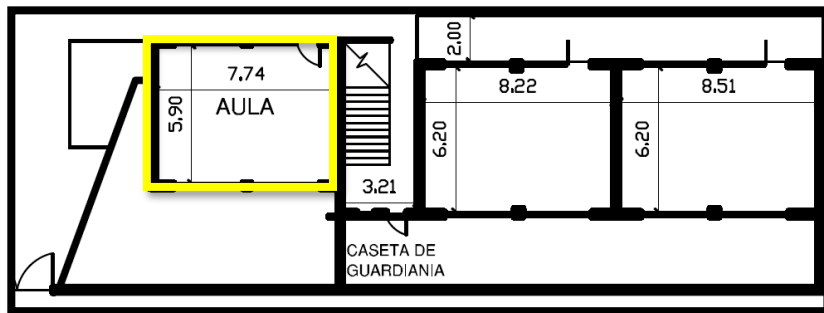
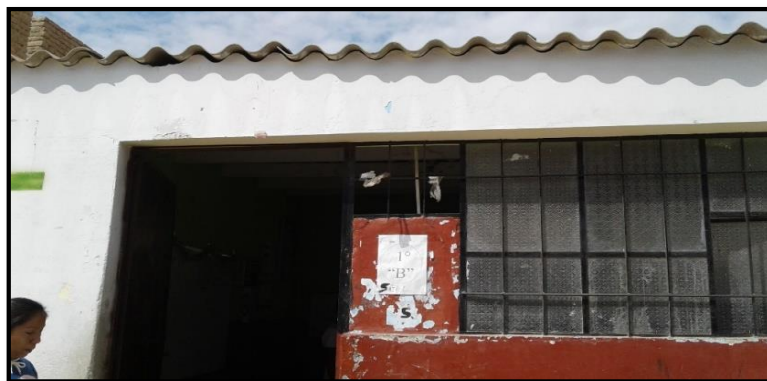
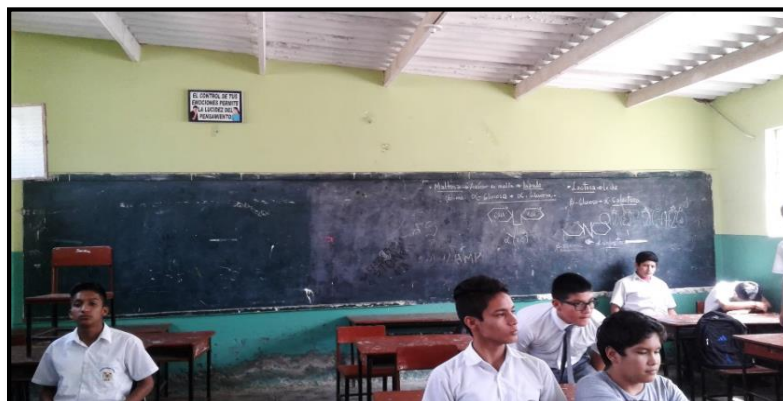
Aula 03 – Bloque I

Este módulo no presenta losa aligerada, sino simplemente un techo de fibrocemento y carece también de elementos estructurales como vigas secundarias; esto sería desfavorable en caso se presente algún tipo de sismo. En cuanto a los muros presenta problemas causados por el salitre. Los alumnos manifiestan incomodidad en épocas de calor debido al material de la cobertura.

El área total del módulo es de 50.96 m², que no corresponde al rango de área mínima que es 56 m² para un aula común de nivel secundario según el reglamento del MINEDU.

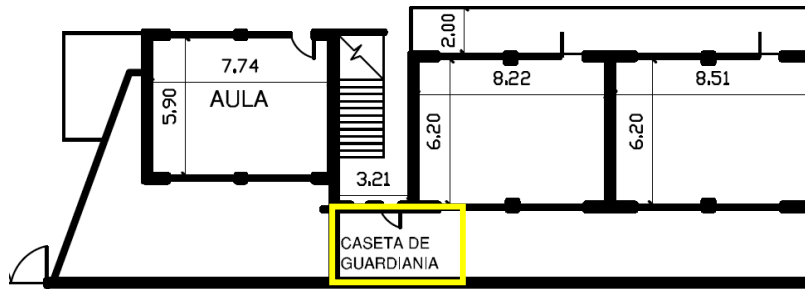
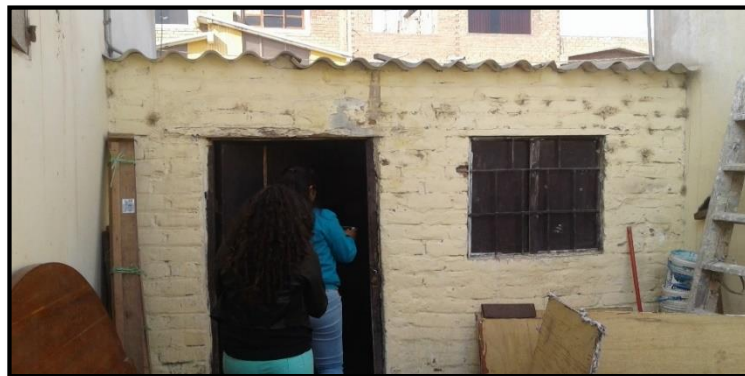
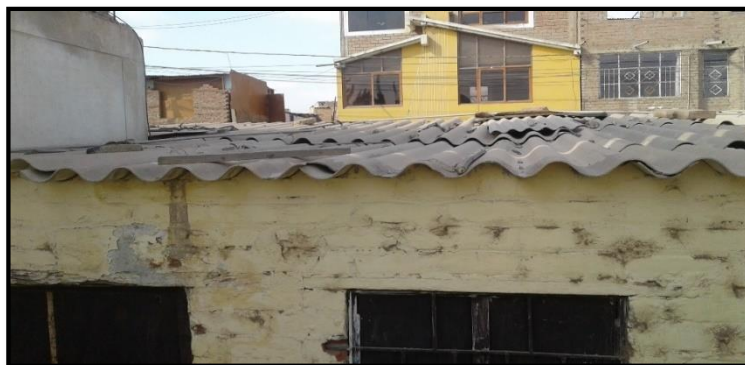
Ambiente 01 – Bloque I

Ambiente destinado para guardianía. Este módulo no cumple con las principales medidas de seguridad, es decir, no tiene los elementos estructurales básicos de una construcción, y los materiales de los muros y la cobertura de fibrocemento ya cumplieron su vida útil.

El ambiente cumple con el área mínima de 10 m² que menciona la norma para el diseño de locales de educación, sin embargo, como ya se mencionó el ambiente es inadecuado para el uso que se le está dando, por las características de la construcción.

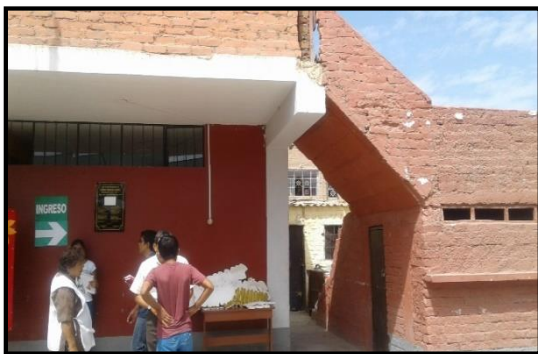
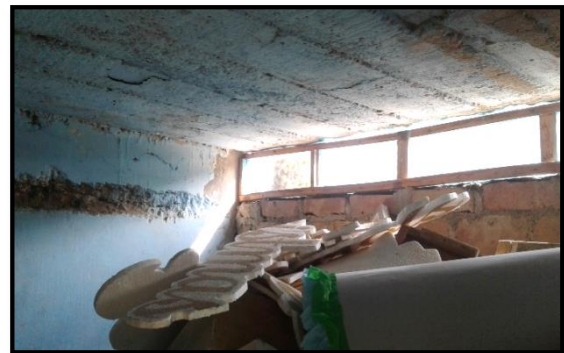
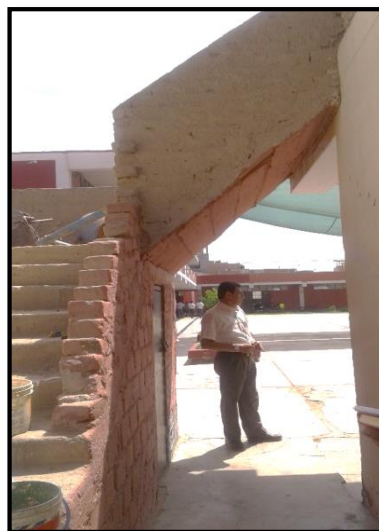
Ambiente 02 – Bloque I

Este ambiente es utilizado para almacén de mobiliario en desuso. Se encuentra ubicado debajo de una escalera construida sin ningún criterio técnico, esto supone un riesgo de caída o desplazamiento ya que no tiene la resistencia y los elementos de apoyo y sujeción necesarios para su utilización; además los muros presentan notables fisuras. Como se puede apreciar en las imágenes, el depósito de objetos en dicho ambiente forma la acumulación de polvo y roedores, así lo manifestó el personal. Se puede concluir que las condiciones que presenta esta construcción es un peligro latente para los alumnos y docentes.

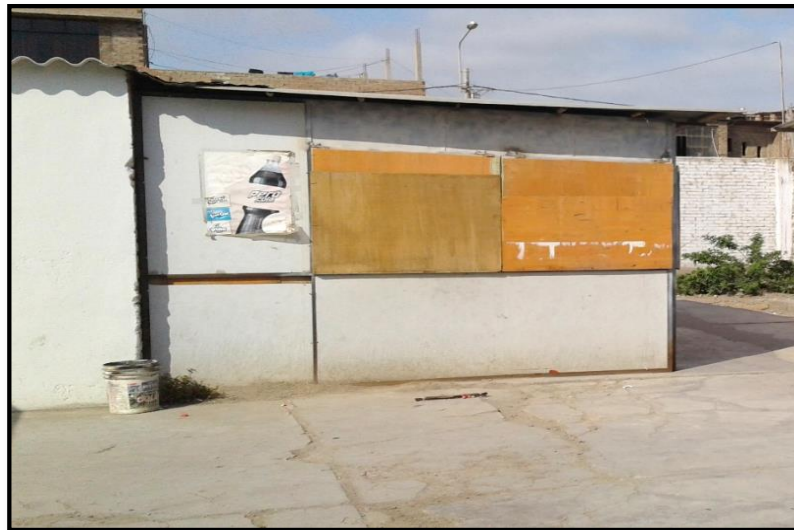
Ambiente 03 – Bloque I

Ambiente acondicionado para quiosco del nivel secundario, construido con material de madera blanda y techo de calamina. El reglamento menciona que, a partir de 5 secciones por nivel educativo, debe haber un área exclusiva para el expendio de productos alimenticios con puntos de agua y desagüe, en este caso el modulo provisional no cumple siquiera con las normas básicas.

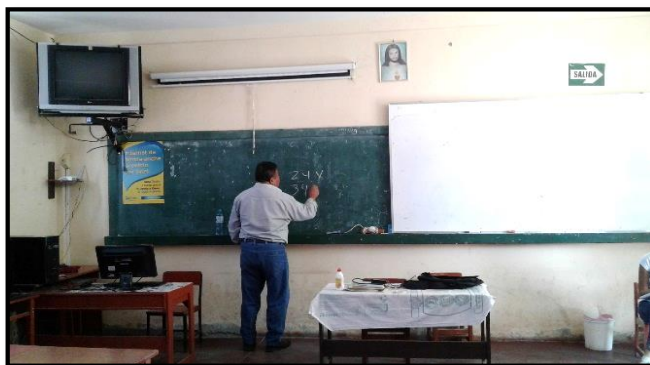
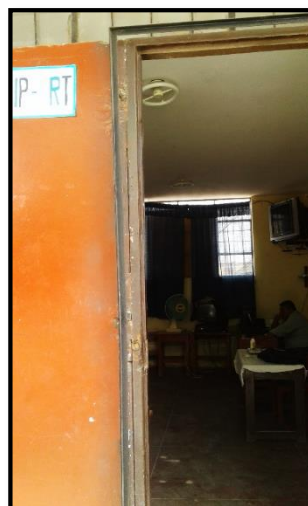
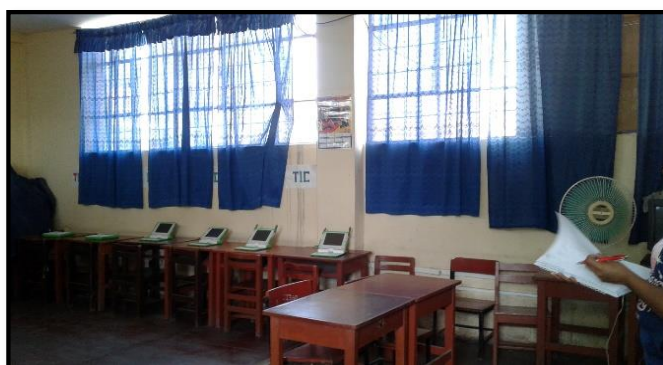
La estructura del Aula de Innovación Pedagógica (AIP) se encuentra en regular estado, excepto los muros que presentan deficiencias como en la mayoría de aulas, por causa del salitre y humedad; también, el pulido simple del piso presenta descascaramiento de material por el tiempo de vida y el discontinuo mantenimiento; además de las ventanas y puertas corroídas por el óxido.

inadecuado sistema de dimensionamiento del cableado eléctrico en los ambientes del centro educativo. Lo que sería riesgoso en caso haya descargas de energía eléctrica.

Por otro lado, el reglamento para locales de educación básica regular manifiesta un rango entre 85 m² y 112 m² para las AIP a partir de 5 secciones, sin embargo, este módulo no cumple siquiera con el rango mínimo, ya que tiene un área de 51 m² al igual que la mayoría de aulas comunes en el centro educativo.

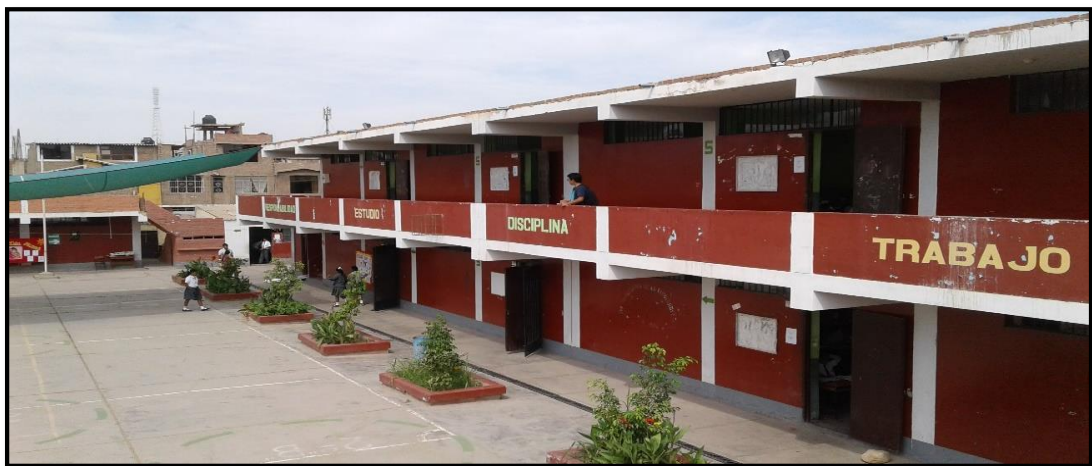
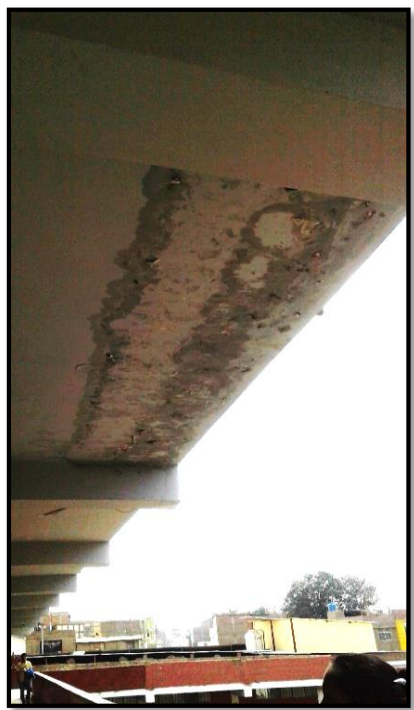
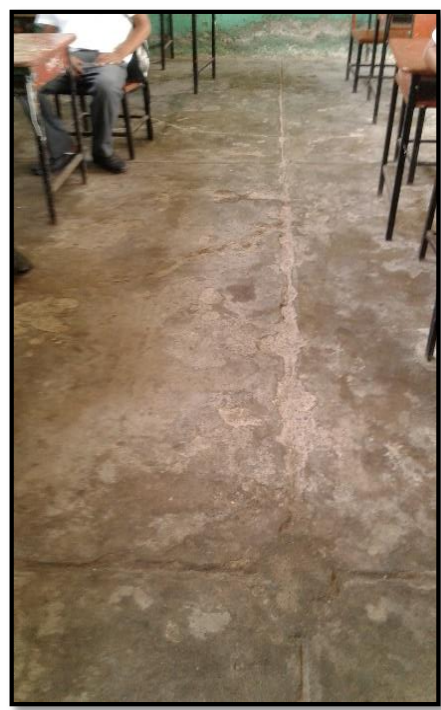
Aulas del nivel secundario – Bloque II

Es una construcción con sistema mixto, tipo de confinamiento con dirección longitudinal. Se empleó en su construcción un sistema a porticado con losa, viga y columna, tres elementos resistentes, siendo su elemento principal el acero estructural.

Las tomas evidenciadas son en resumen las deficiencias más significativas de las 8 aulas comunes del nivel secundario pertenecientes a este bloque.

Se aprecia claramente la presencia de anomalías en la losa debido a la humedad consecuencia de la falta de pendiente para el drenaje pluvial en dicha construcción. También se observa deficiencias en los muros por una de las fallas más comunes en el centro educativo, salitre; además en estos se encuentran traslapes corrugados expuestos a la intemperie y parte de estos sin tarrajeo.

Por otro lado, se evidencia importantes cangrejeras en los pisos de las aulas; también en pisos del pasadizo externo a las aulas, se observa anomalías como grietas y fisuras.

Otro de los problemas comunes es la corrosión en puertas y ventanas.

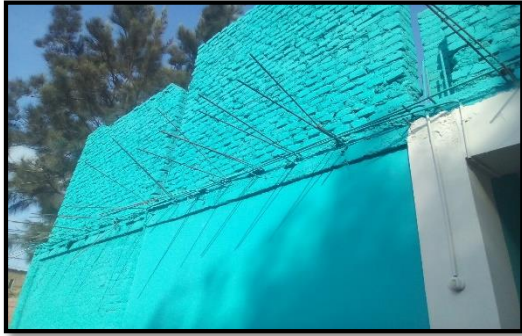
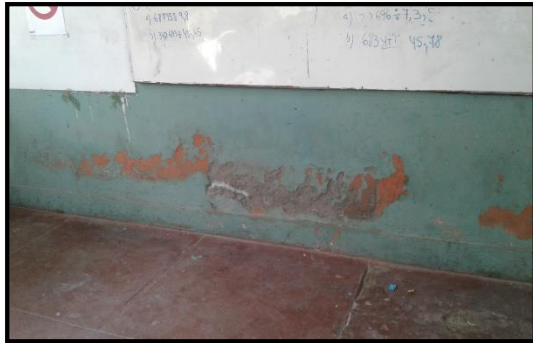
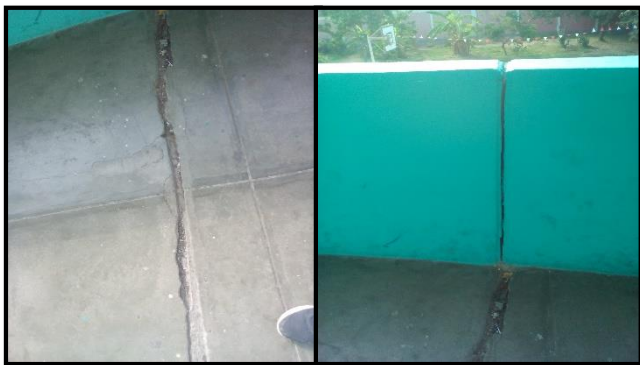
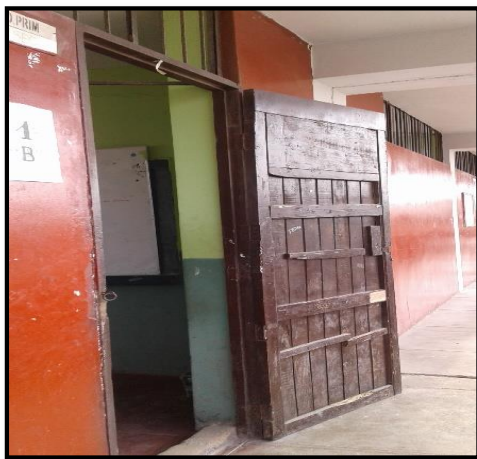
En cuanto a conexiones eléctricas, estas se encuentran expuestas a la intemperie, se aprecia en las imágenes cables atados manualmente, esto evidencia la ausencia de un

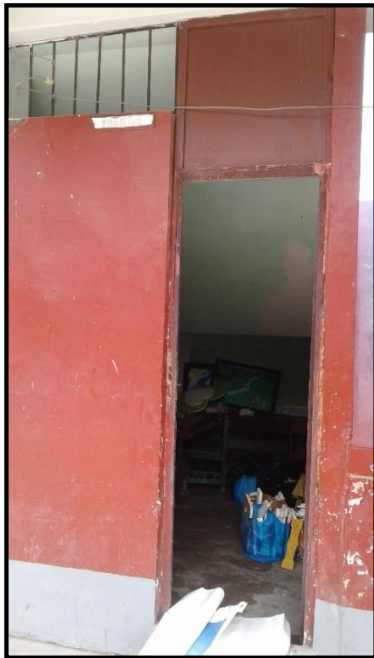
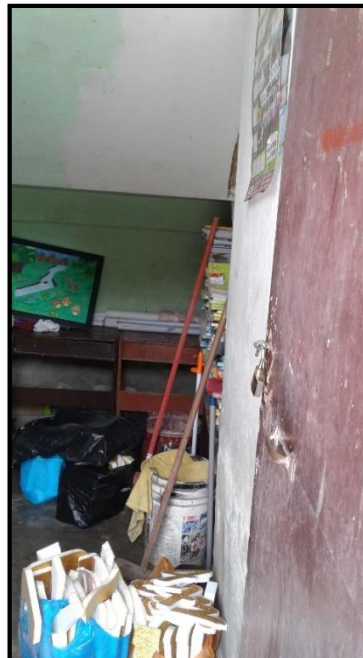
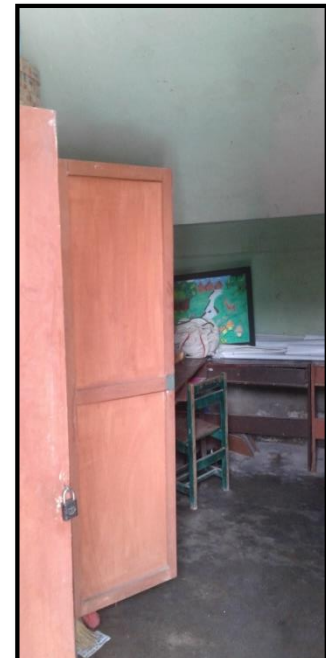
Este módulo es utilizado para almacén de artículos de limpieza, jardinería y mantenimiento. Las anomalías que presenta son comunes en la construcción del centro educativo, como salitre y humedad en muros y pisos, además de puertas y ventanas dañadas por su antigüedad. Según el reglamento este tipo de espacios para maestranza y limpieza debería ocupar como mínimo 6 m², en este caso el área no alcanza el rango mínimo.

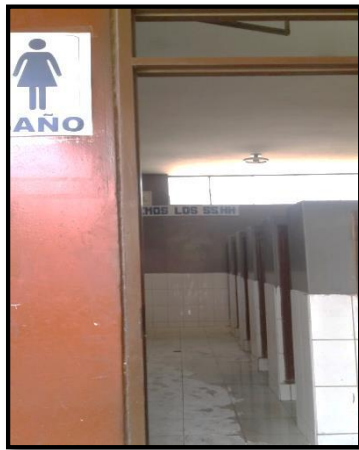
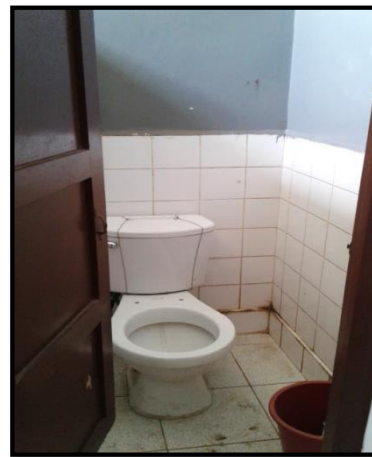
Se pudo observar fallas en la batería de servicios higiénicos, como cisternas de inodoros deterioradas por el uso, goteo en grifos de paso, además de tuberías lentas en drenaje debido a desagües obstruidos lo que ocasiona la acumulación de agua sucia y restos. También se observó importantes filtraciones en los inodoros debido a tuberías rotas y accesorios malogrados.

Además el reglamento menciona espacios indispensables en un centro educativo, como servicios higiénicos para alumnos/as con discapacidad física, así también baterías para docentes y administrativos que se encuentren separados de aulas y baterías del alumnado, así como vestidores y duchas con casilleros para guardar ropa; de los cuales ninguno ha sido acondicionado en la institución, motivo por el cual los

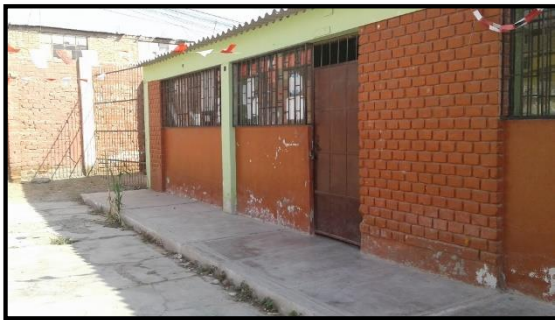
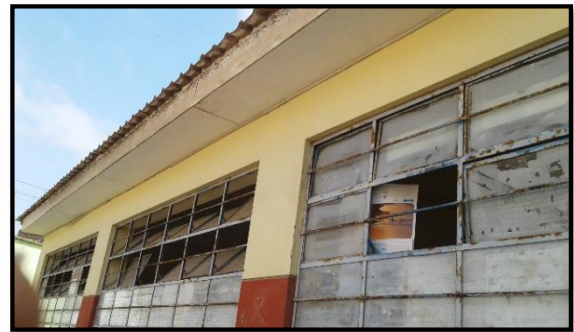
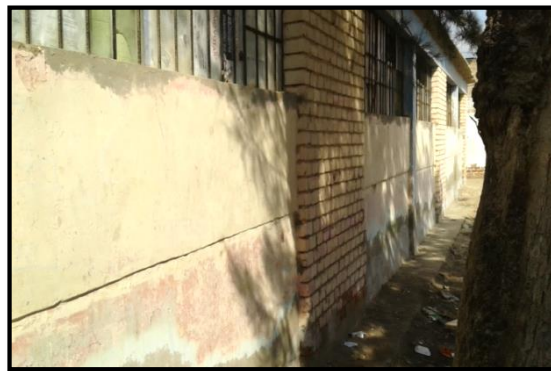
También, el material de las losas es de fibrocemento, el mismo que está deteriorado lo que ha ocasionado en épocas de lluvias importantes filtraciones, este material no ofrece garantías a los estudiantes.

Así también, se observa anomalías comunes en toda la infraestructura de la institución, como suelo salitroso, pisos con losas deterioradas, además de ventanas en mal estado corroídas por el óxido, muchas de estas sin vidrios que los protejan.

Las aulas del nivel primario tienen en promedio un área de 46.9 m², las mismas que no cumplen con las medidas reglamentarias para el diseño de locales de educación básica regular, en la menciona que el rango mínimo de un aula común es de 56 m², para un correcto desenvolvimiento y aprendizaje de los niños/as.

Se puede analizar que, el sistema estructural de estas aulas utilizado en su construcción no cumple con las nuevas normas de diseño sismo resistente por lo que se recomienda su demolición.

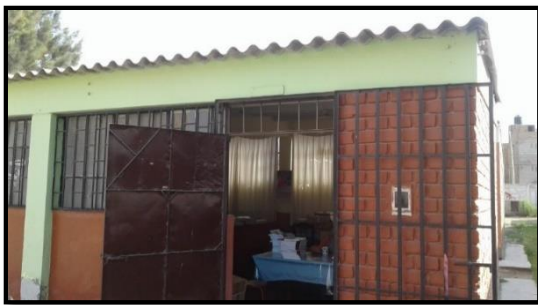
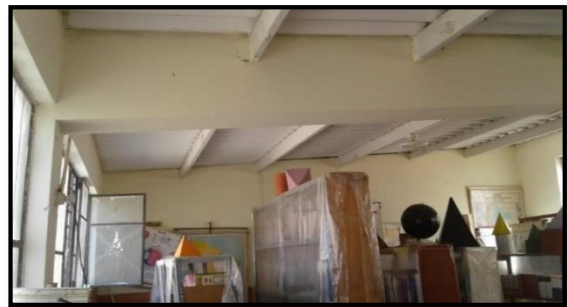
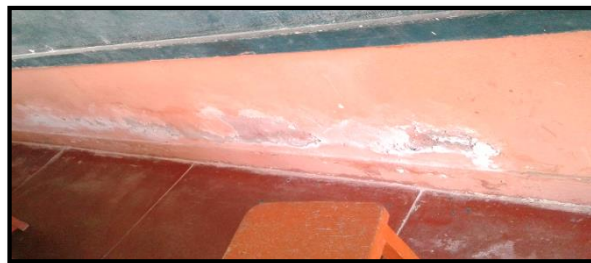
Centro de Recursos Educativos – Bloque IV

El centro de recursos educativo de la institución fue adaptado por practicantes de la UDCH, hace varios años. Se puede apreciar la erosión del revestimiento de los muros a causa de la humedad, también la cobertura de fibrocemento inapropiada para este tipo de espacios. Ventanas y puertas en mal estado, las cuales ya han sido soldadas reiteradamente para prolongar su uso. El área del módulo es de 49.1 m², la cual no cumple con las medidas reglamentarias. Además, este espacio debe ser anexo al aula de innovación pedagógica, en este caso esta disposición tampoco es cumplida por la institución.

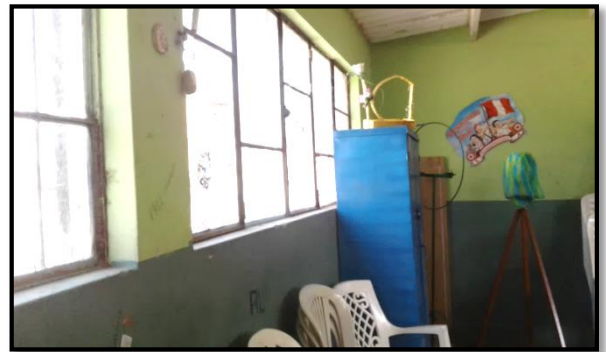
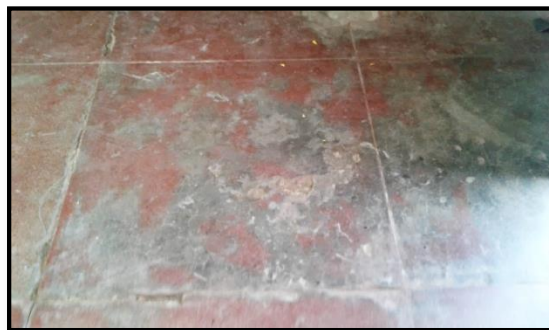
Sala de Profesores – Bloque IV

También se puede apreciar disgregación de componentes en pisos y muros salitrosos. Además, parte de las ventanas han sido clausuradas por el mal estado en que se encuentran.

El módulo con cumple con las normas básicas que aseguren la integridad de los docentes quienes hacen uso del espacio.

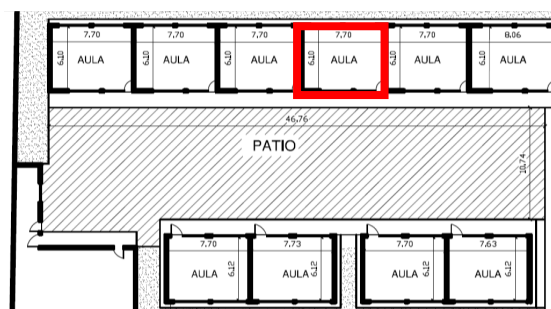
Tópico, Psicología y Tutoría – Bloque IV

El módulo de psicología y tutoría, como se observa en la primera imagen se encuentra separado por una plancha de madera blanda adjunta de manera rustica a la cobertura de fibrocemento con la que cuenta el espacio.

Además, la losa de fibrocemento presenta fallas significativas, puesto que el material no es resistente en el tiempo, el personal ha creído conveniente parchar dichas fallas para no ocasionar incomodidad en los alumnos/as, todos estos arreglos se han realizado sin ningún criterio técnico. Por otro lado, la presencia de suelo salitroso ocasiona erosiones en muros y pisos.

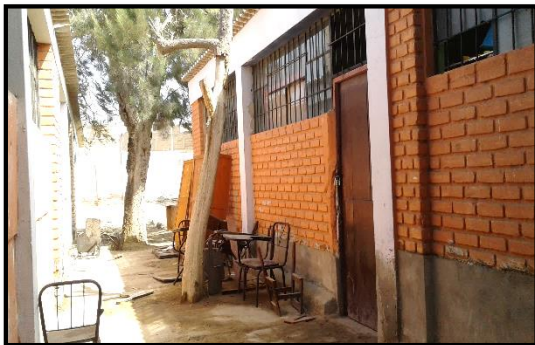
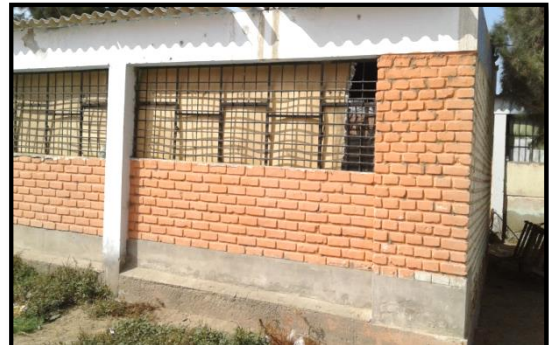
Batería de SS. HH de docentes – Bloque V

Anteriormente, este espacio fue asignado como SS.HH. para docentes. En la actualidad estas instalaciones se encuentran inactivas, debido a su pésimo estado de conservación, puesto que grifos, inodoros y lavaderos ya cumplieron su vida útil; además, este módulo es inhabitado ya que presenta fallencias en sus elementos estructurales que lo hacen propenso a desplomarse.

A pesar que el espacio no es usado actualmente, las conexiones sanitarias del módulo no han sido clausuradas, esto provoca filtraciones significativas, así como humedad en pisos y muros. Se recomienda la demolición del módulo.

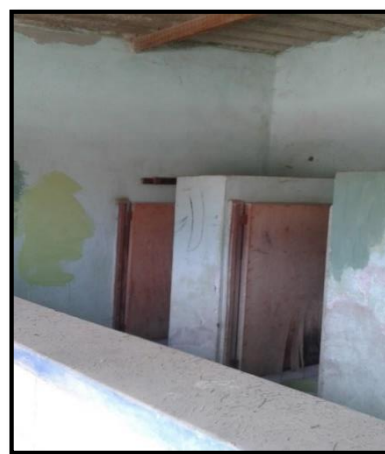
Batería de SS. HH de nivel primario – Bloque V

En cuanto a los elementos estructurales del módulo, se puede identificar columnas deterioradas y esto se exterioriza con el desprendimiento del recubrimiento y exposición

Por otro lado, las baterías de servicios higiénicos, se encuentran en mal estado de conservación, los accesorios en inodoros están deteriorados por el uso, así también puertas en mal estado.

En suma, el espacio no se encuentra apto para el uso que se le está dando, pues su construcción y adecuación es desfavorable para los niños/as.

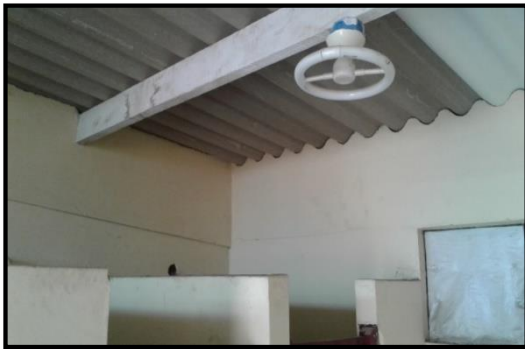
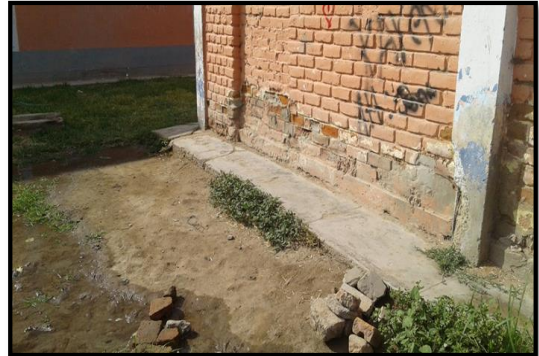
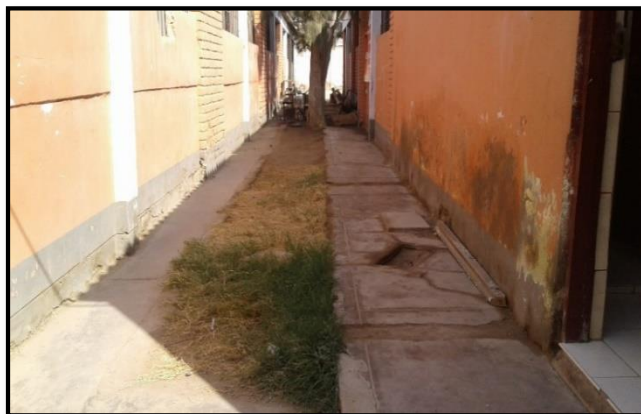
Áreas Recreativas y de Circulación

Se observan fisuras y superficies desgastadas de las veredas en áreas de circulación general y exteriores a las aulas, que están distribuidos de manera deficiente en el colegio, se recomienda la demolición de estas para permitir la construcción de nuevas vías de concreto.

Los juegos recreativos se ubican en un espacio sin construir, acumulado por polvo seco, esto es desfavorable para los niños/as. Además, dichos juegos se encuentran en mal estado de conservación, corroídos por el óxido, debido a la falta de mantenimiento.

Las áreas verdes que se hallan en el nivel secundario, se les da mantenimiento periódicamente, excepto las que se encuentran en la parte posterior de la institución, como se puede observar las plantas han crecido alrededor de la plataforma deportiva y en los exteriores de las aulas en terreno seco y sin cimentar, la humedad es la principal causa de ello.

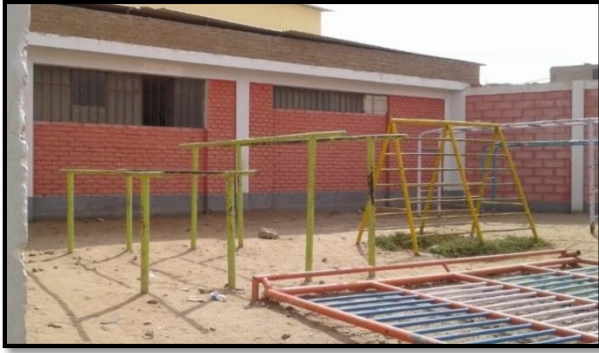
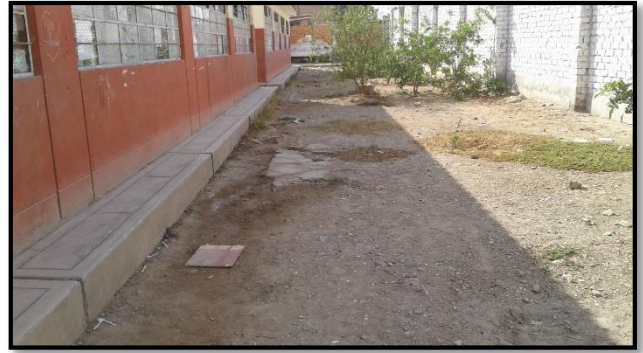
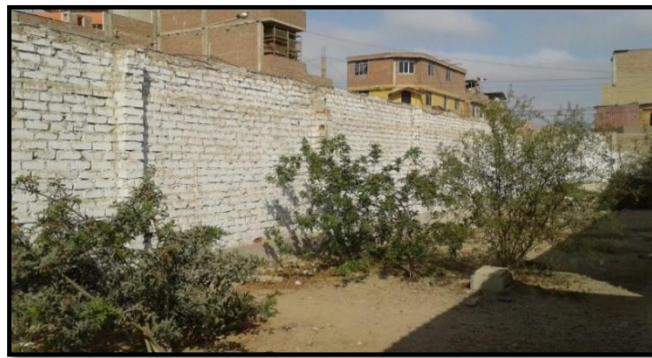
Patios y plataforma deportiva

La institución cuenta con un patio de formación ubicado en el espacio del nivel secundario con un área de 536.26 m², donde se realiza diariamente las formaciones de ambos niveles, la losa presenta fisuras, desprendimiento del material rígido.

También un patio exclusivo para el nivel primario con un área de 502.20 m², el cual se encuentra en pésimo estado, dicha losa es un permanente riesgo para los niños que se desplazan diariamente allí. Las deficiencias que presenta son significativas, como disgregación de componentes de la losa, grietas, por lo que ya cumplió su vida útil.

Los elementos deportivos como arcos, redes e voleibol, cobertura, tableros de básquet, se encuentran desgastados por su uso y es necesario reponerlos.

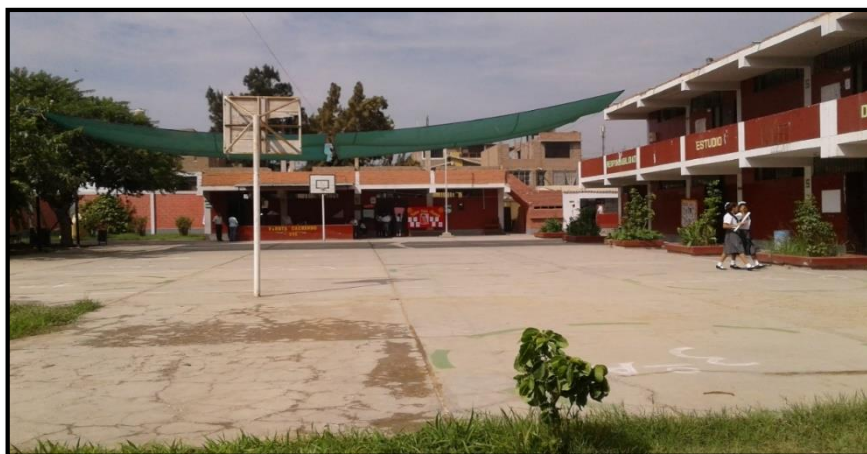
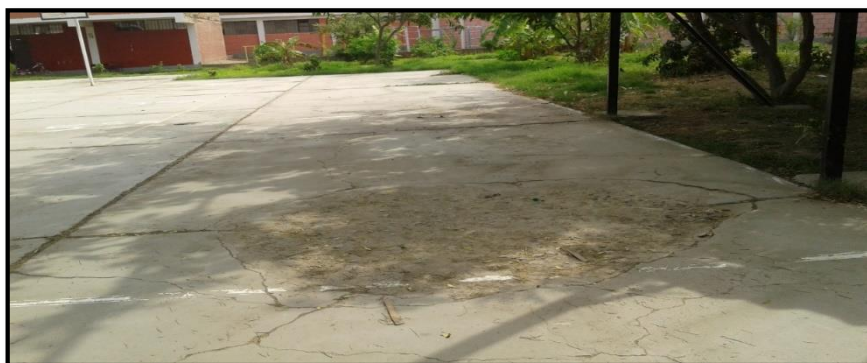
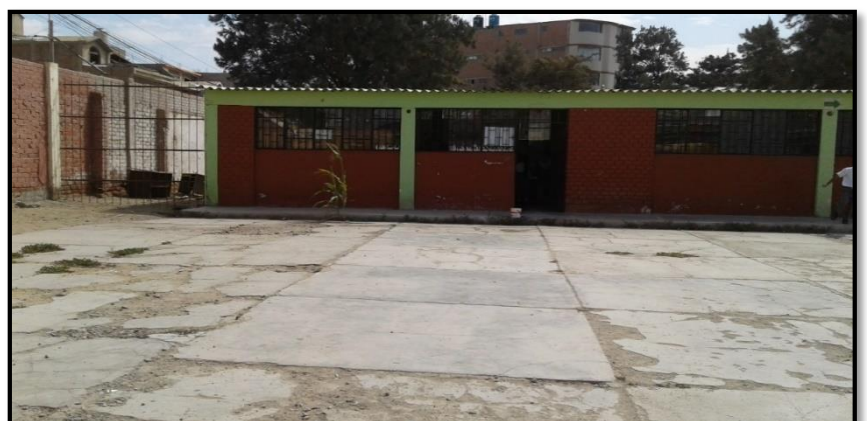
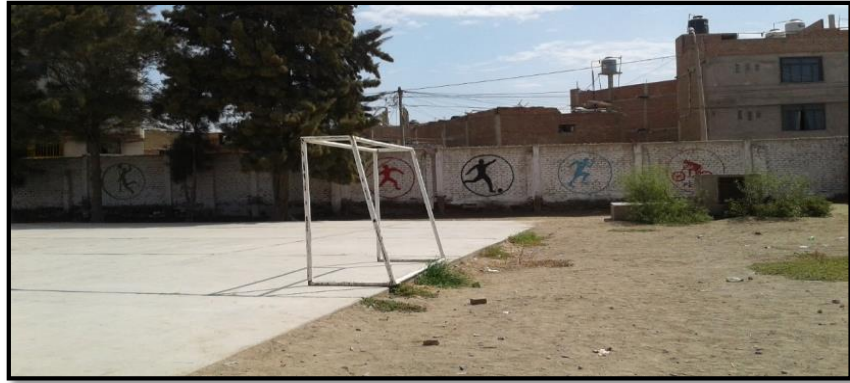
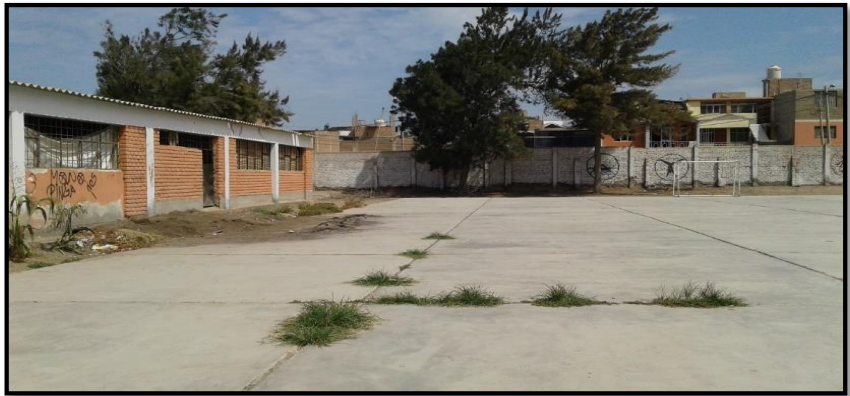
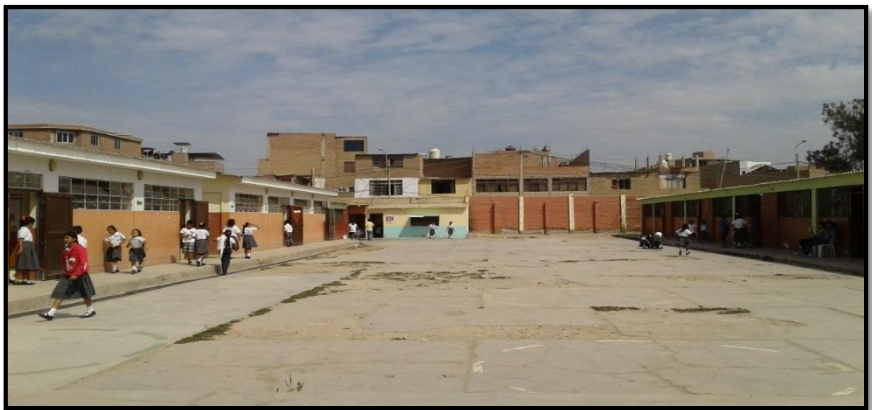
Sistema de Agua Potable y Alcantarillado

La institución educativa dispone del abastecimiento de agua que viene desde la red pública, a través de un sistema de captación del tanque elevado y pozo de agua potable, esta se distribuye a todo el colegio y actualmente se encuentra operativo.

También se visualizan deficiencias en las cajas registro de agua, que se hallan en malas condiciones, al igual que las tuberías y conexiones expuestas a la intemperie, tal como se observa,

Así mismo, el sistema de alcantarillado presenta anomalías como cajas de registro cubiertas por desperdicios, dimensión de las tuberías inadecuadas en relación a la cantidad de alumnos en la institución. Esto genera una deficiente evacuación de las aguas servidas de los baños y laboratorio.

Se recomienda su total demolición y la construcción de nuevos sistemas de alcantarillado y agua potable.

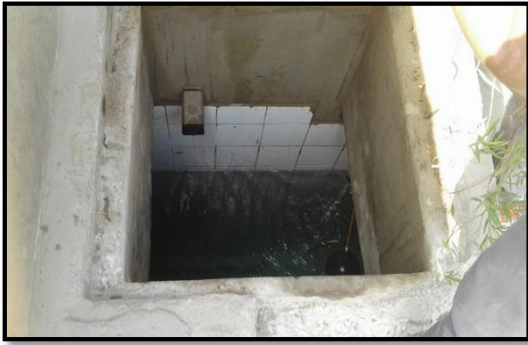
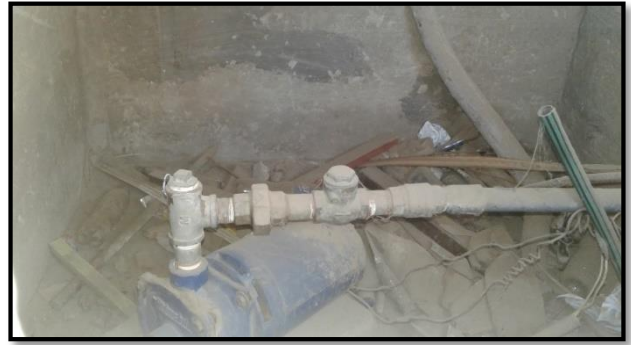
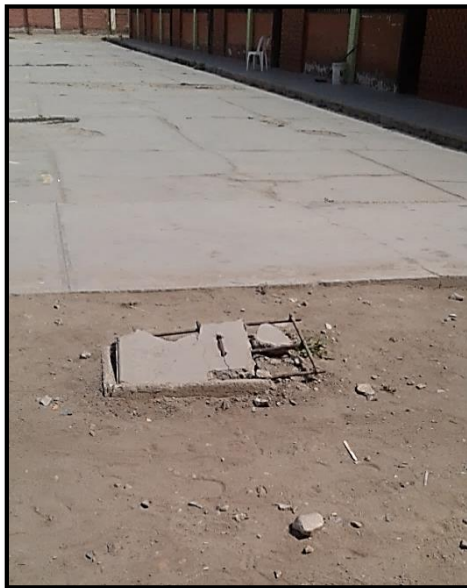
Sistema Eléctrico

El sistema eléctrico con el que cuenta la institución educativa se halla en mal estado, se puede apreciar el desgaste de las redes, la mala distribución de los tableros generales y las malas instalaciones en los ambientes, con cables sin entubar y recogidos de forma manual, puesto que las conexiones actuales han sido dimensionadas sin ningún criterio técnico. Se recomienda su total desinstalación y la construcción de un nuevo sistema eléctrico.

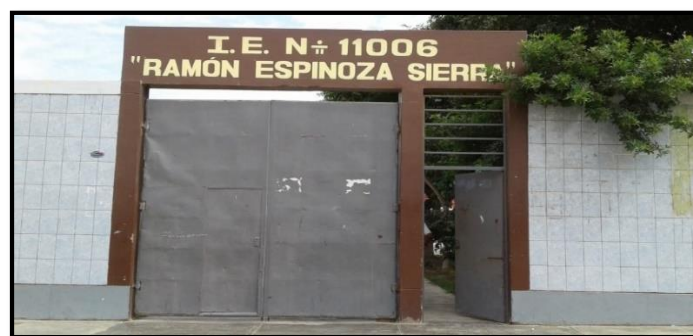
Cerco Perimétrico

Se visualiza en el exterior de la institución educativa, la fachada deteriorada por el uso y antigüedad, que presenta fallas que son disimuladas por pintados recientes y parches de soldadura.

Hace aproximadamente cinco años se rehabilitó la parte frontal del cerco perimétrico, por lo cual aún se encuentra en buen estado de conservación. Sin embargo, la parte posterior del cerco en la institución, no ha sido reforzada desde su construcción que data hace 45 años, por ello se observa ladrillos disgregados y carcomidos por el alto grado de ataque de sulfatos. Además de moquetas de ladrillo que cumplen la función de columna de confinamiento, lo cual no brinda la resistencia necesaria a la construcción, siendo esto un factor que pone en riesgo la integridad de la población escolar frente a un desplomamiento.

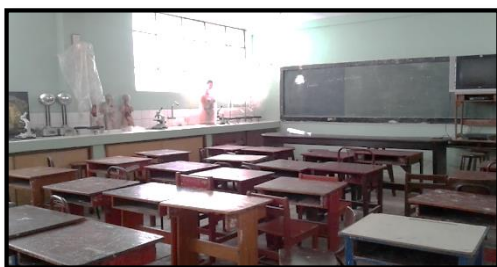
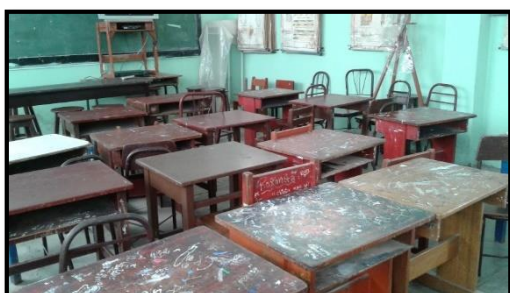
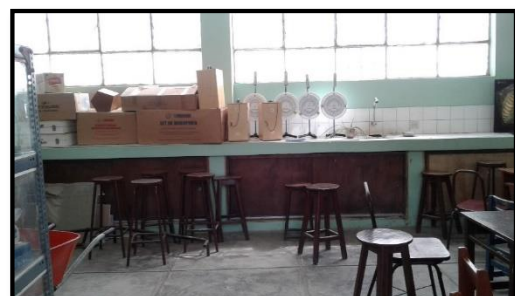
Se aprecia mesas y sillas en pésimo estado e inadecuadas para desarrollar clases con normalidad, el material educativo en desuso es almacenado en cajas que ocupa un gran espacio dentro del aula, el cual podría tener un mejor uso, no cuenta con vitrinas para exponer trabajos de los alumnos y guardar de manera adecuada los equipos, aún se utiliza pizarras de tiza en clase, y para finalizar no cuenta con equipos tecnológicos que sirvan de apoyo didáctico al docente.

El modulo asignado para laboratorio en un centro educativo, según el reglamento de diseño de locales, debe tener elementos indispensables como equipamiento suficiente para ciencia, tecnología y ambiente en relación al número de alumnos, con vitrinas y espacios para guardar laminas guías y otros, además de depósitos y caseta de gas; sin embargo, en este caso la situación referente al mobiliario y equipamiento del aula de ciencias, no cumple siquiera con las disposiciones básicas del reglamento.
