FACULTAD DE ARQUITECTURA

**CENTRO DE INTERPRETACIÓN PATRIMONIAL EN LA CASA
HACIENDA “BUENA VISTA” Y SU RELACIÓN CON EL
FORTALECIMIENTO DEL ESPACIO PÚBLICO EN EL DISTRITO
DE LURÍN EN EL AÑO 2017**

**TESIS PARA OBTENER EL TÍTULO PROFESIONAL DE
ARQUITECTO**

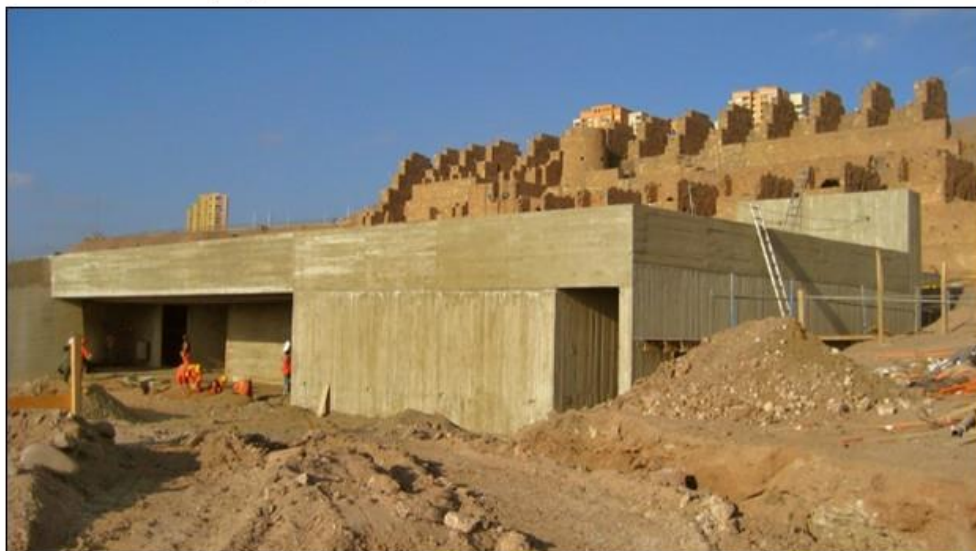
El aporte constructivo de este proyecto es de como la implementación del museo se complementa a la condición topográfica del terreno de la ruina. La totalidad del proyecto esta construido con concreto armado.

La geometría del edificio surge rigurosamente del trazado del monumento, de sus ritmos de repetición de llenos y vacíos; es así como la construcción de las cinco salas rampantes intercaladas por patios calzan matemáticamente con las torretas del nivel intermedio de la ruina, potenciando el dialogo entre lo preexistente y lo nuevo. La sucesión de patios además de resolver los aspectos climáticos e introducir la luz natural, son el soporte de nítidos recuadros a la ruina. (Archdaily,2011, párr.20)

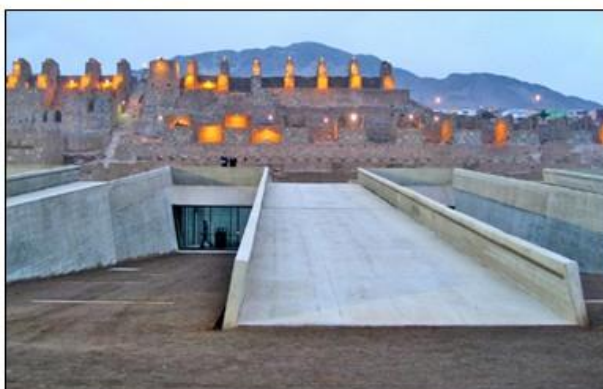
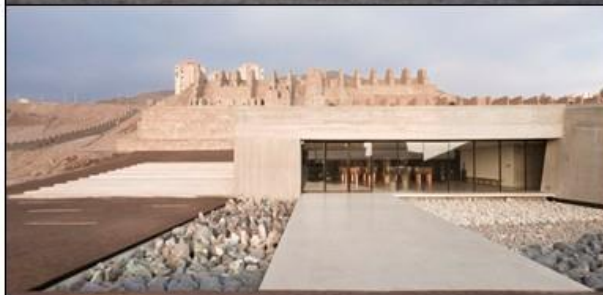
Figura 6:P2.2 Tratamiento espacial

Con respecto al tratamiento espacial su porte consiste en el diseño de espacios que ofrecen inmortalizar la memoria antropológica, arqueológica y astronómica en un contenido de expansión e implementación museográfica abierta a la colectividad.

La topografía existente del terreno juega con el desnivel, donde se divide dos explanadas en el monumento, haciendo la diferencia de alturas con el talud de la tierra. Da sentido a la inclusión de un edificio en zócalo como sustentáculo y sujeción de la tierra, como parte del suelo, a través de su forma corrediza se convierte en un corredor, relacionando los niveles que anteponen al Monumento, intentando mantener de manera intactas las vistas a las Ruinas de Huanchaca. (Archdaily, 2011, párr. 19)

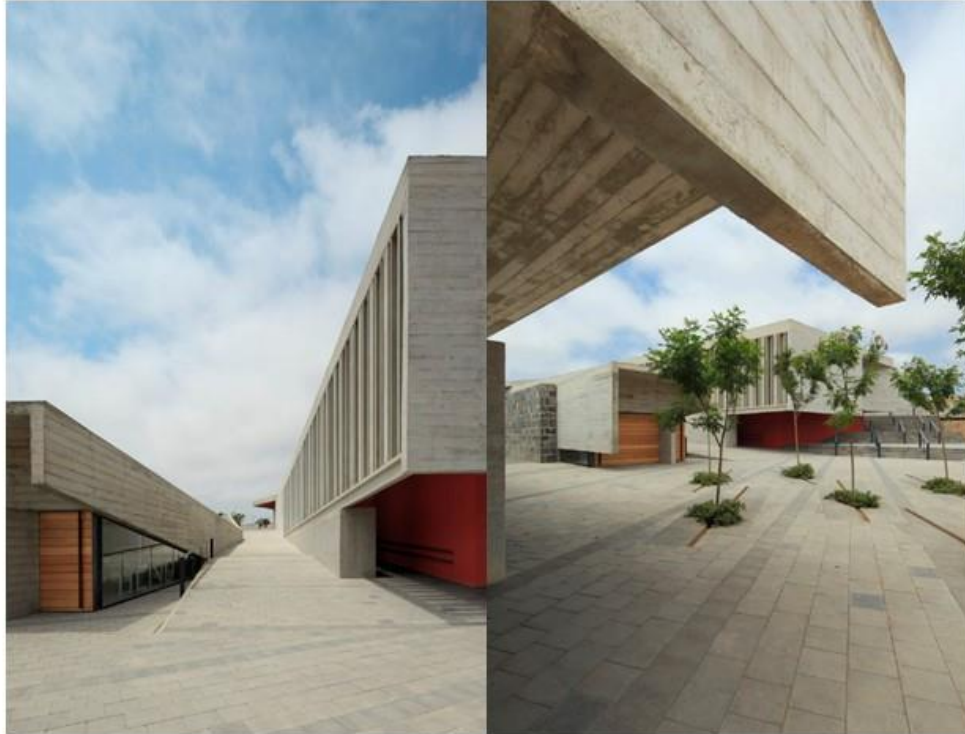
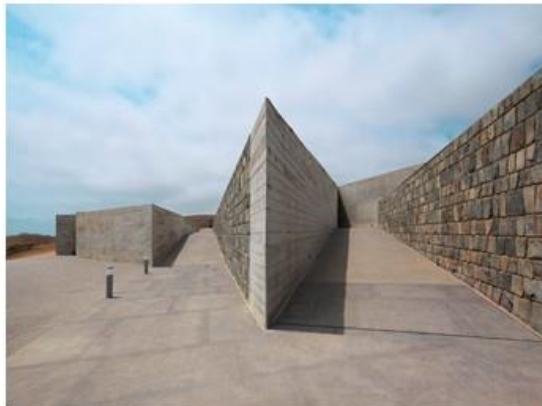
Su masa expresada en los muros de concreto caravista de encofrado en tablón rugoso lo asocian a los muros de tierra prehispánicos, en un intento de construir la tipología de la sombra, el proyecto evita la composición de vanos y perforaciones. El proyecto define su forma desde el muro. (Archdaily, 2016, párr.7)

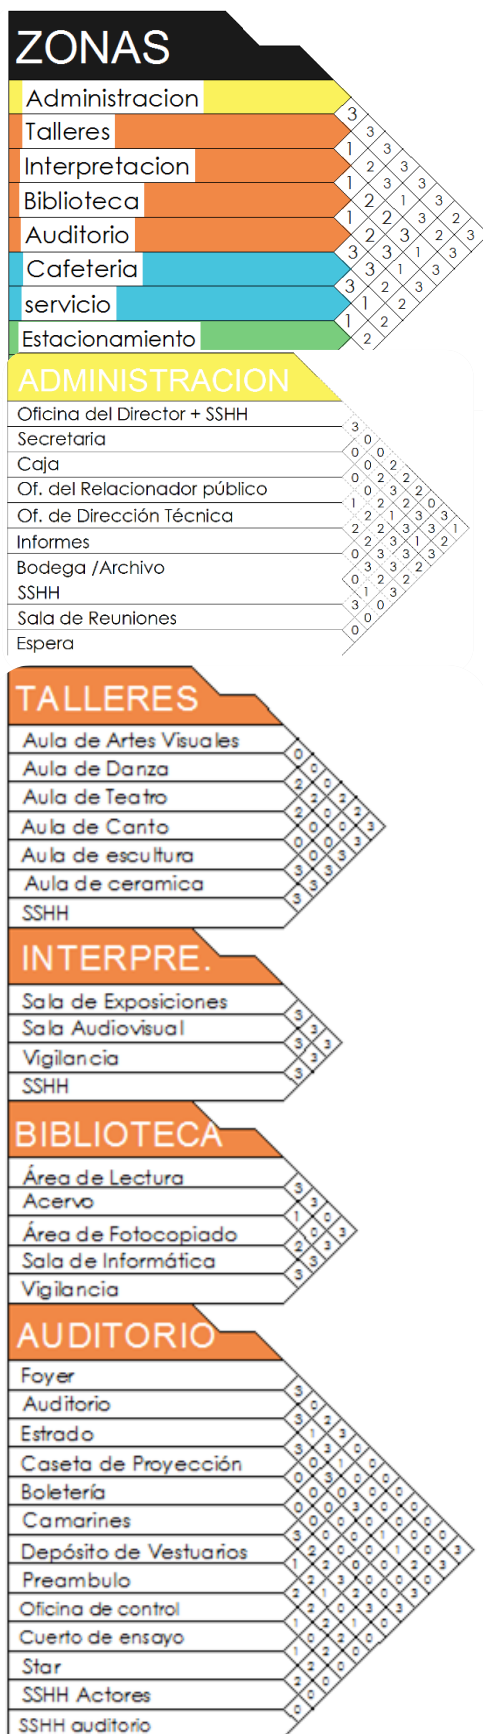
Figura 25:Matriz de relaciones

■	CENTRO DE INTERPRETACION
■	BIBLIOTECA
■	TALLERES
■	CAFETERIA
■	AUDITORIO
■	ESTACIONAMIENTO
■	ADMINISTRACION

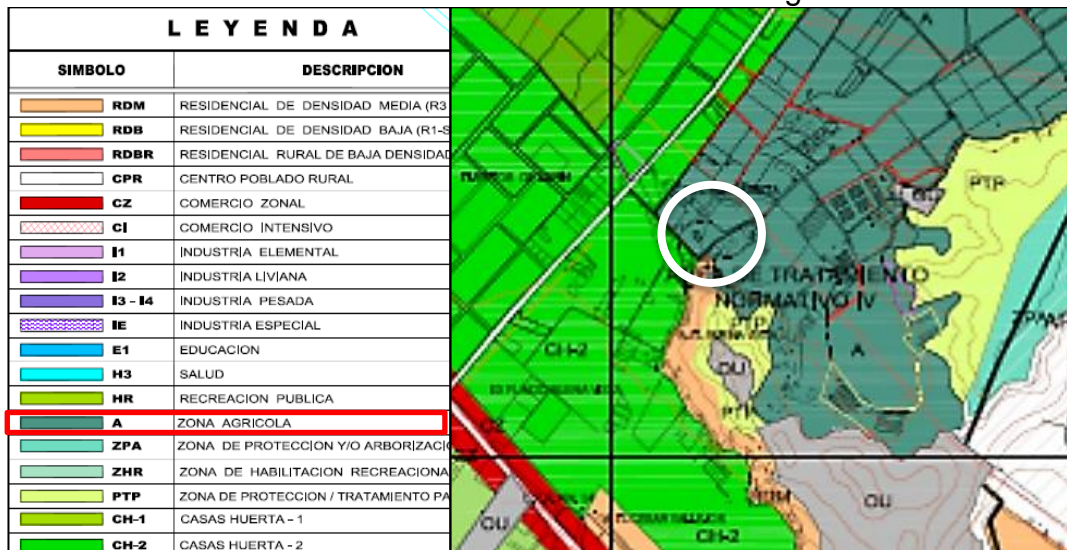
Figura 30: Zonificación

Según la propuesta del plan urbano del distrito de Lurín al 2021 las, se encuentra en el área de tratamiento normativo I y IV. Es por ello que la parcela D-52A casa hacienda Buena Vista se encuentra en el área de tratamiento normativo IV de zonificación A zona agraria como muestra.

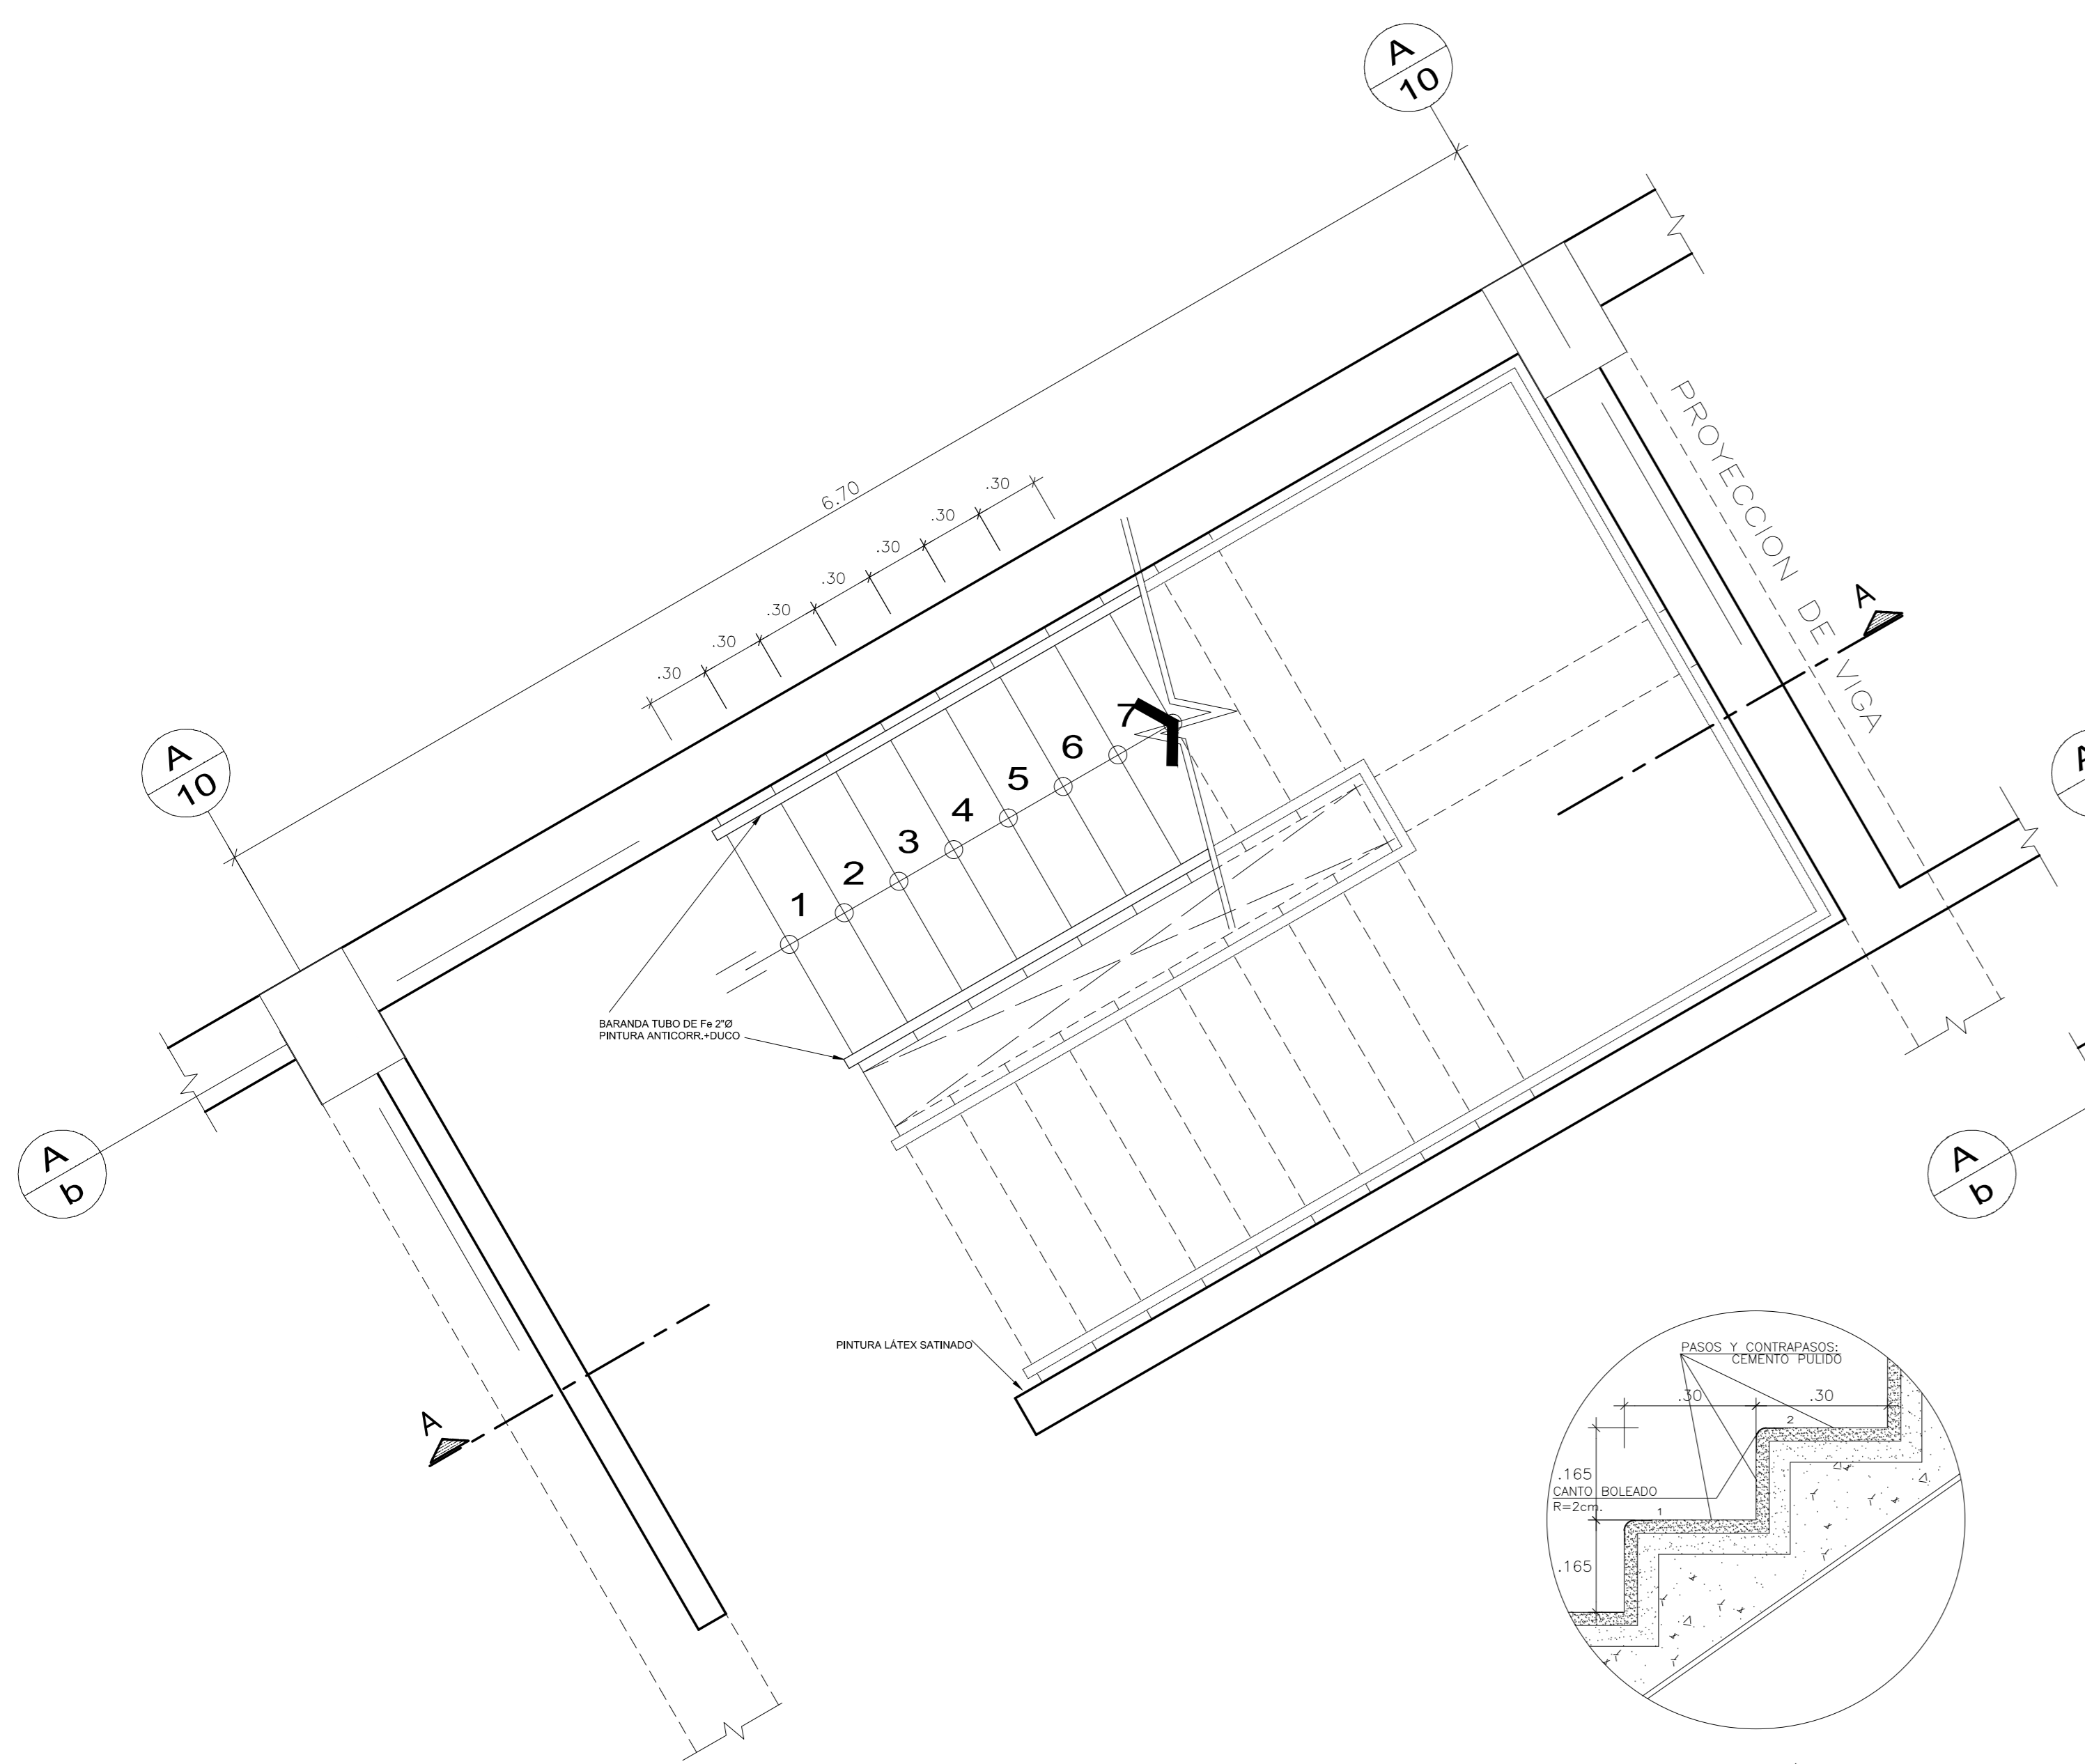
PLANTA ESCALERA N°1
ESC. 1/25

DETALLE TÍPICO
PASO Y CONTRAPASO
ESCALERA 3, 4, 5, 6, 7, 8, 9, 10
11, 12, 17, 18, 19, 21
ESC: 1/5

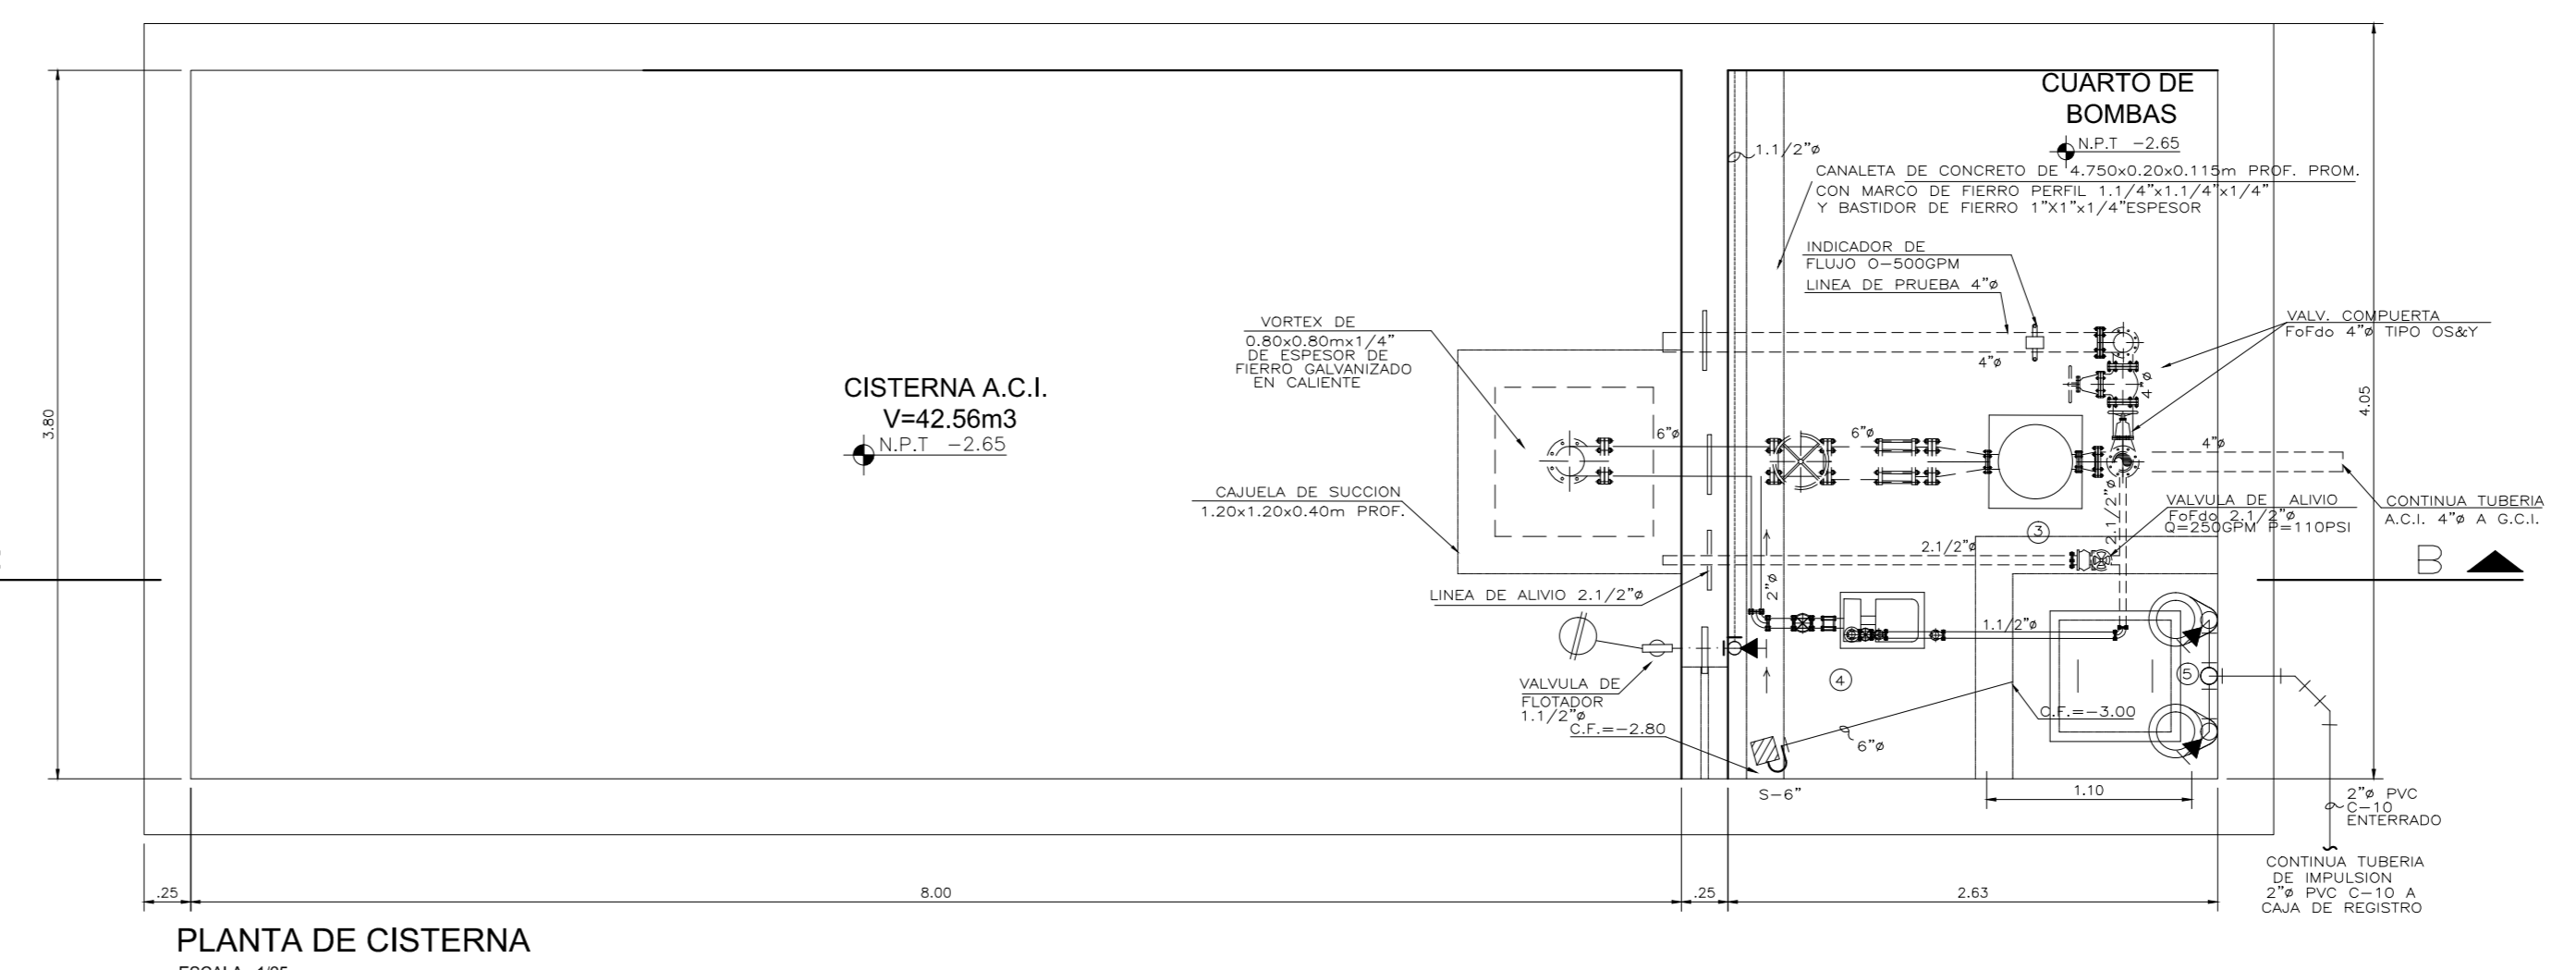
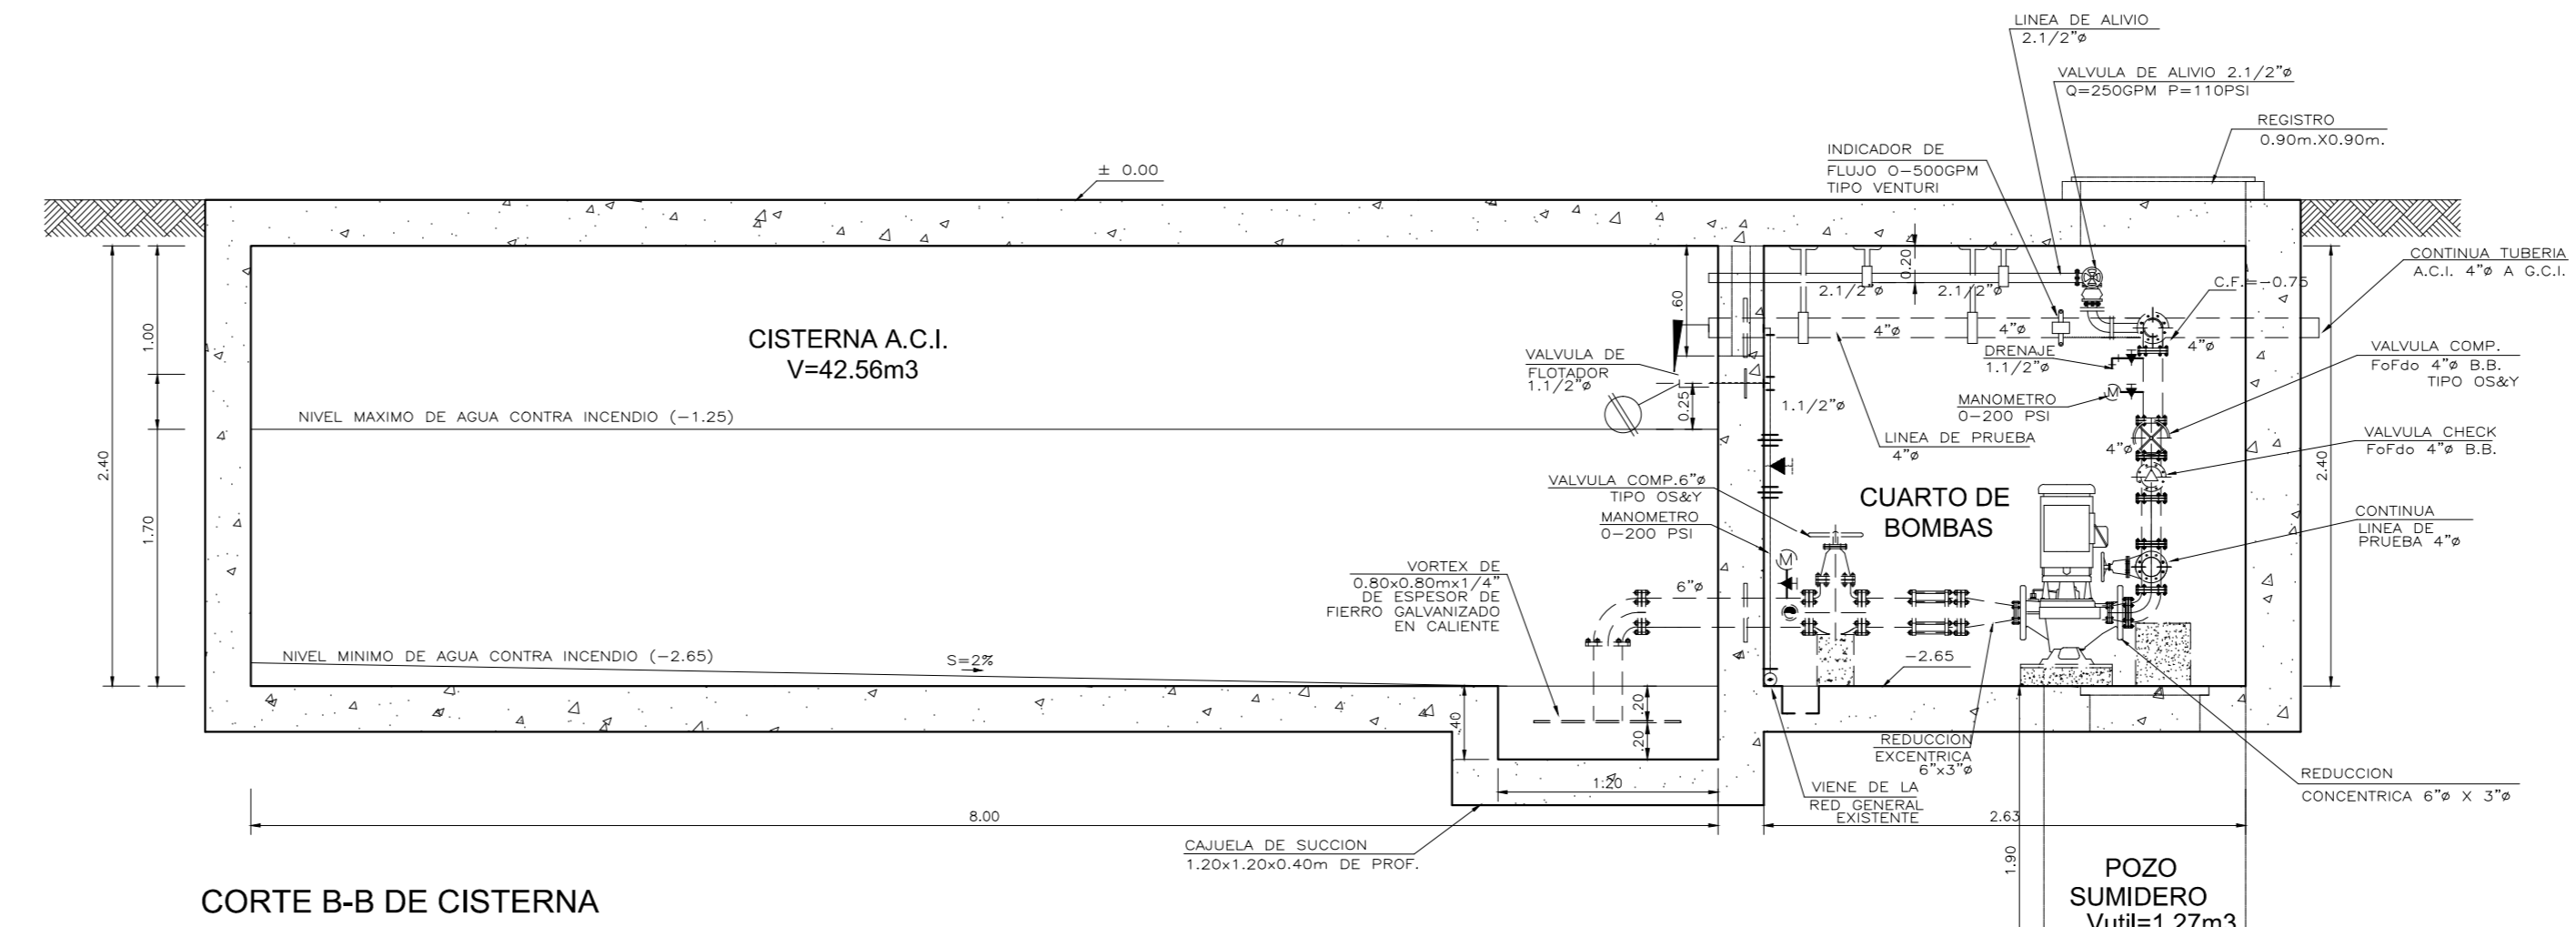
CARACTERISTICAS DE ELECTROBOMBA PARA AGUA CONTRA INCENDIO

CANTIDAD	01 UNIDAD
TIPO	VERTICAL CERTIFICADA
CAUDAL	200 G.P.M. (757 L.P.S.)
A.S.L.	203.41 PIES (62.00 m.)
POT. APROX. MOT.	30 H.P.-34-220V-60Hz

- ① ELECTROBOMBA AGUA FRIA
- ② TANQUE HIDRONEUMATICO PRECARGADO
- ③ ELECTROBOMBA CONTRA INCENDIO
- ④ ELECTROBOMBA JOCKEY
- ⑤ ELECTROBOMBA SUMIDERO
