UNIVERSIDAD CÉSAR VALLEJO

**“Afectación socio-ambiental en el barrio El Porvenir, distrito y provincia
de Bellavista, por descarga de aguas residuales municipales en el río
Huallaga, región San Martín, año 2017”**

**TESIS PARA OBTENER EL TÍTULO PROFESIONAL DE
INGENIERO AMBIENTAL**

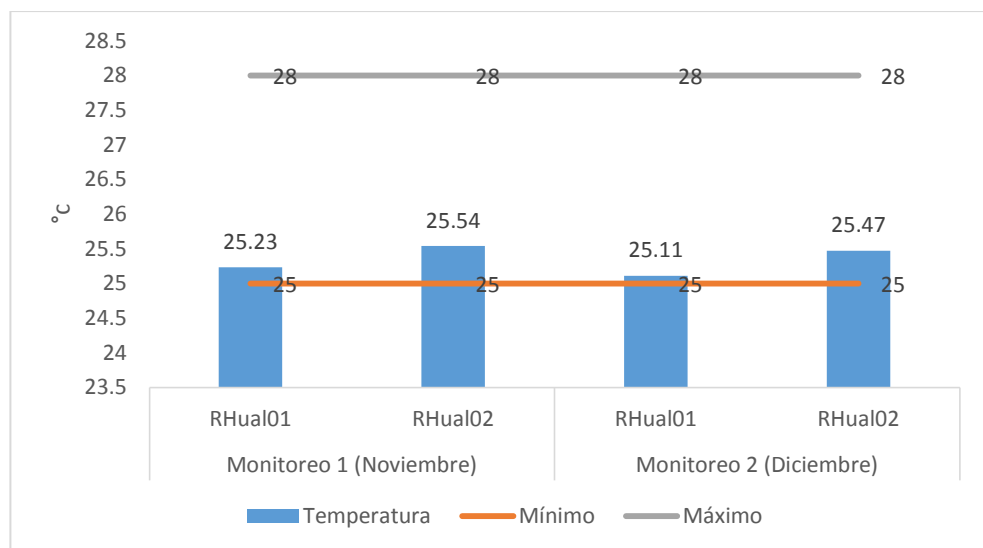
Figura 13. Resultados de temperatura

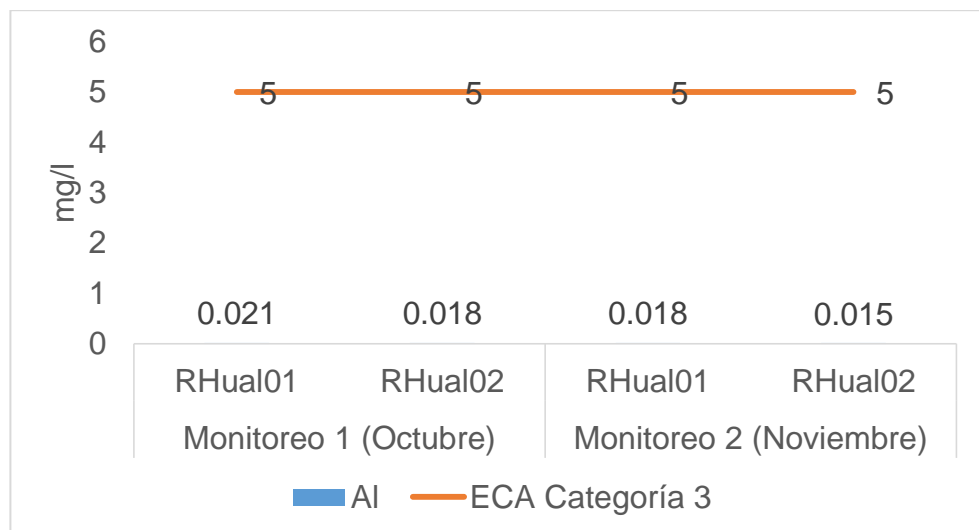
Figura 22. Resultados de Aluminio

En la figura 22 se observa los datos correspondientes a los dos monitoreos realizados. En el mes de Octubre se obtuvo los siguientes resultados: Para el punto RHual01 se obtuvo 0.021 mg/l y en el punto RHual02 posterior a la descarga, se obtuvo 0.018 mg/l. En el mes de Noviembre se obtuvo los siguientes resultados: Para el punto RHual01 se obtuvo 0.018 mg/l y en el punto RHual02 posterior a la descarga, se obtuvo 0.015 mg/l. Ambos puntos se encuentran dentro de los estándares de calidad ambiental categoría 3 con 5 mg/l para riego de vegetales (D1) y bebida de animales (D2).

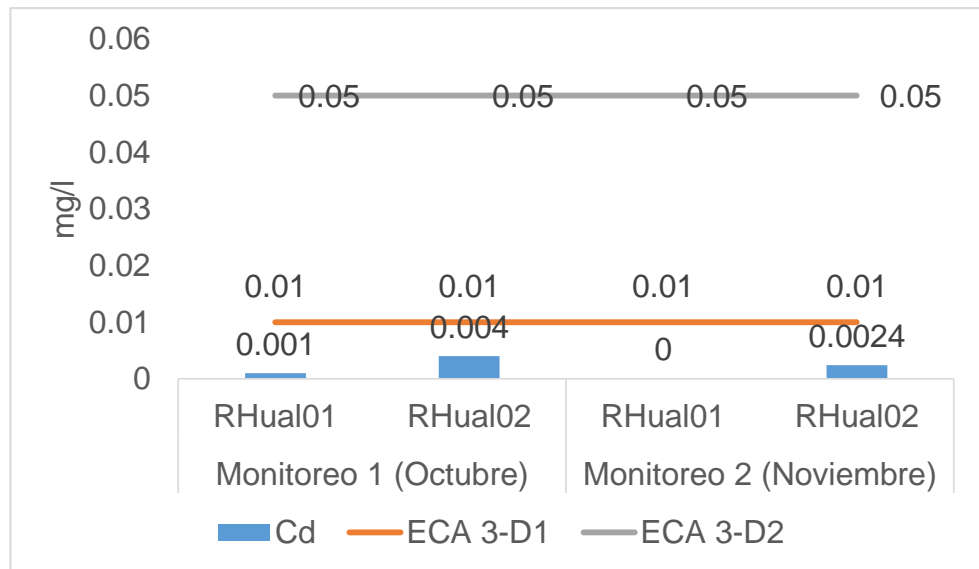
Figura 24. Resultados de Cadmio

En la figura 24 se observa los datos correspondientes a los dos monitoreos realizados. En el mes de Octubre se obtuvo los siguientes resultados: Para el punto RHual01 se obtuvo 0.001 mg/l y en el punto RHual02 posterior a la descarga, se obtuvo 0.004 mg/l. En el mes de Noviembre se obtuvo los siguientes resultados: Para el punto RHual01 se obtuvo 0 mg/l y en el punto RHual02 posterior a la descarga, se obtuvo 0.0024 mg/l. Ambos puntos se encuentran dentro de los estándares de calidad ambiental categoría 3 con 0.1 mg/l para riego de vegetales (D1) y 0.05 mg/l para bebida de animales (D2).

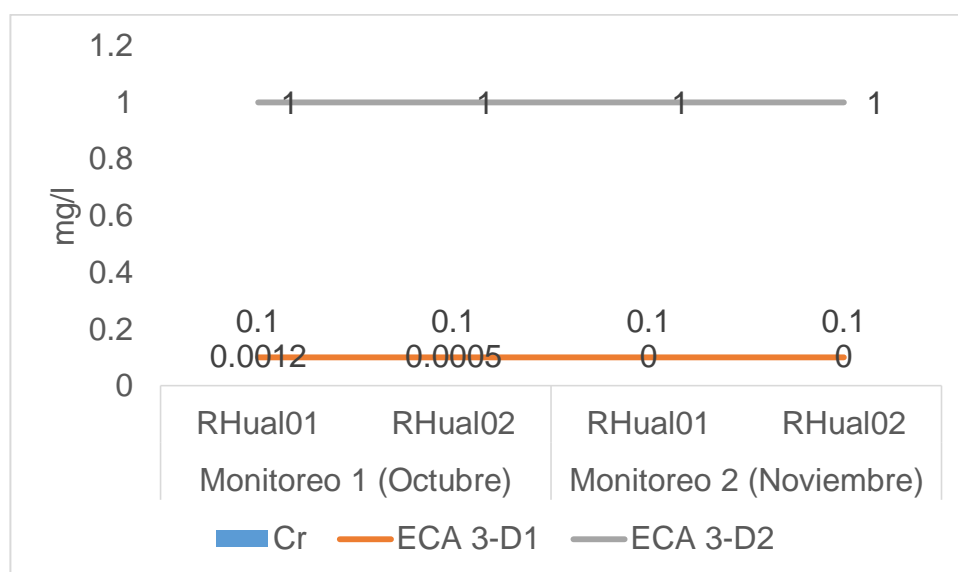
Figura 26. Resultados de Cromo

3 con 0.1 mg/l para riego de vegetales (D1) y 1 mg/l para bebida de animales (D2).

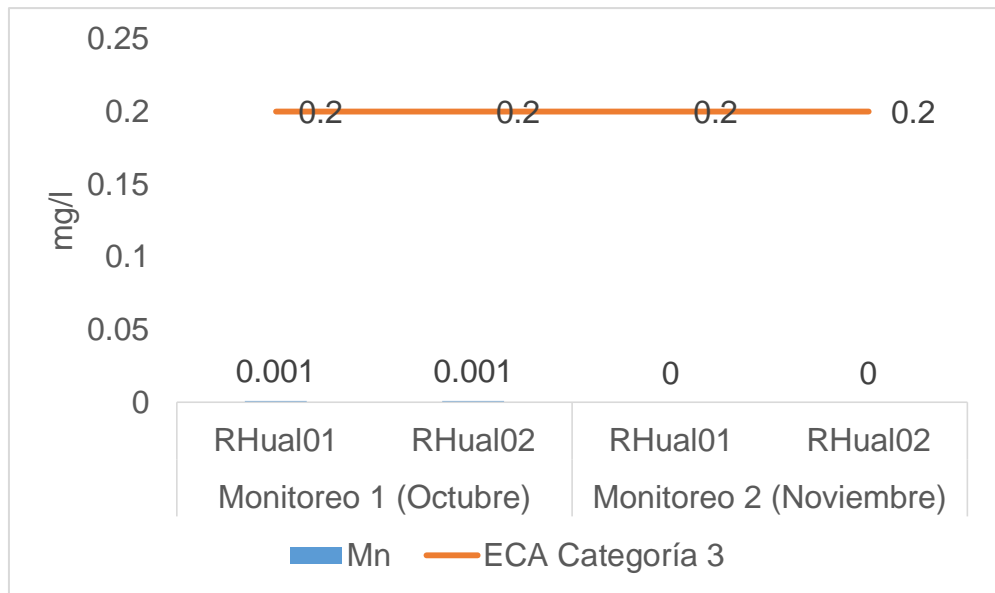
Figura 28. Resultados de Manganeso

En la figura 28 se observa los datos correspondientes a los dos monitoreos realizados. En el mes de Octubre se obtuvo los siguientes resultados: Para el punto RHual01 se obtuvo 0.001 mg/l y en el punto RHual02 posterior a la descarga, se obtuvo 0.001 mg/l. En el mes de Noviembre se obtuvo los siguientes resultados: Para el punto RHual01 se obtuvo 0 mg/l y en el punto RHual02 posterior a la descarga, se obtuvo 0 mg/l. Ambos puntos se encuentran dentro de los estándares de calidad ambiental categoría 3 con 0.2 mg/l para riego de vegetales (D1) y bebida de animales (D2).

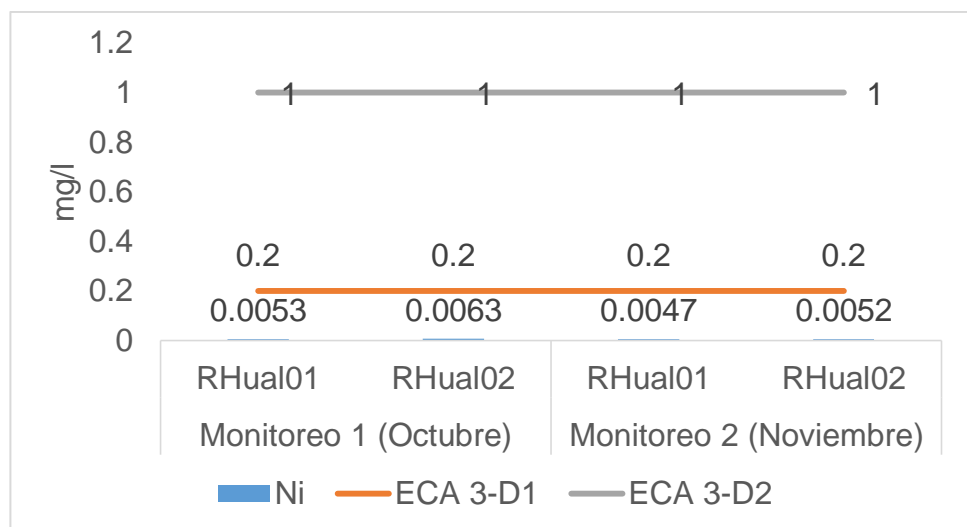
Figura 29. Resultados de Níquel

En la figura 29 se observa los datos correspondientes a los dos monitoreos realizados. En el mes de Octubre se obtuvo los siguientes resultados: Para el punto RHual01 se obtuvo 0.0053 mg/l y en el punto RHual02 posterior a la descarga, se obtuvo 0.0063 mg/l. En el mes de Noviembre se obtuvo los siguientes resultados: Para el punto RHual01 se obtuvo 0.0047 mg/l y en el punto RHual02 posterior a la descarga, se obtuvo 0.0052 mg/l. Ambos puntos se encuentran dentro de los estándares de calidad ambiental categoría 3 con 0.2 mg/l para riego de vegetales (D1) y 0.1 mg/l para bebida de animales (D2).

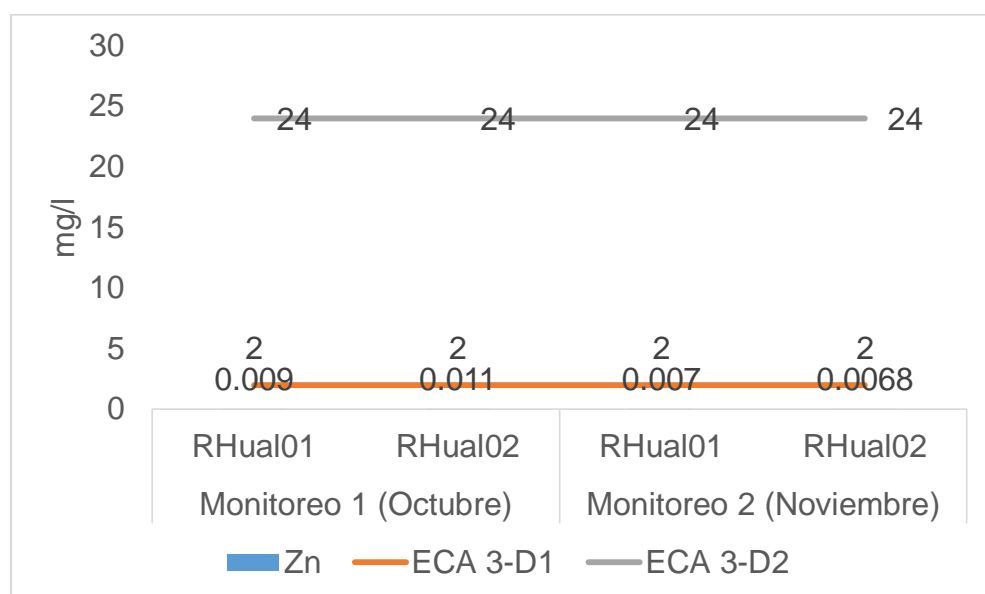
Figura 31. Resultados de Zinc

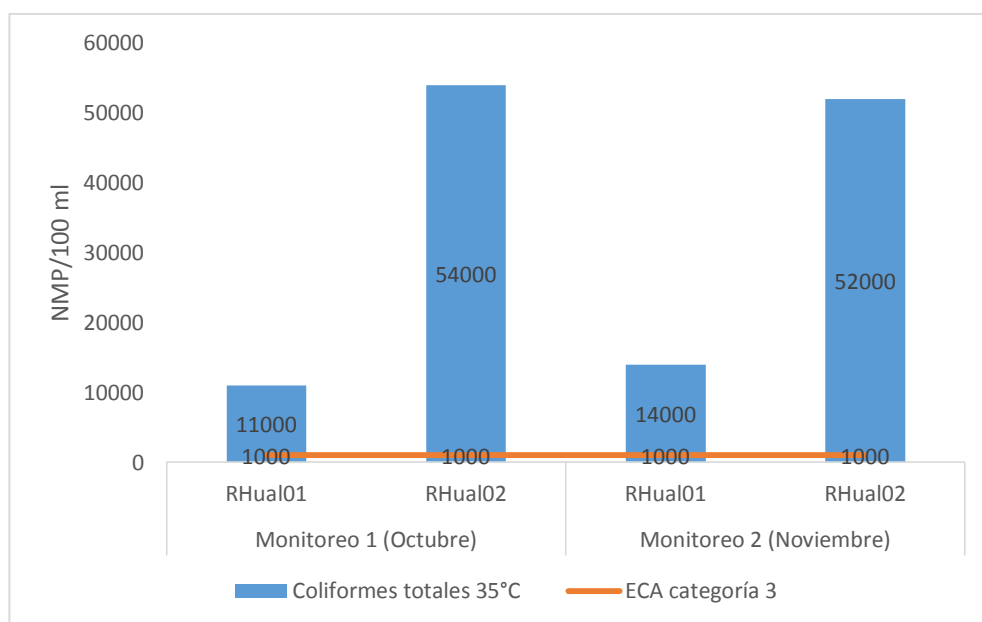
Figura 32. Resultados de Coliformes totales

En la figura 32 se observa los datos correspondientes a los dos monitoreos realizados. En el mes de Octubre se obtuvo los siguientes resultados: Para el punto RHual01 se obtuvo 1.1×10^4 NMP/ 100 ml y en el punto RHual02 posterior a la descarga, se obtuvo 5.4×10^4 NMP/ 100 ml. En el mes de Noviembre se obtuvo los siguientes resultados: Para el punto RHual01 se obtuvo 1.4×10^4 NMP/ 100 ml y en el punto RHual02 posterior a la descarga, se obtuvo 5.2×10^4 NMP/ 100 ml. Ambos puntos sobrepasan los estándares de calidad ambiental categoría 3 para riego de vegetales (D1) y bebida de animales (D2) de 1000 NMP/ 100 ml.

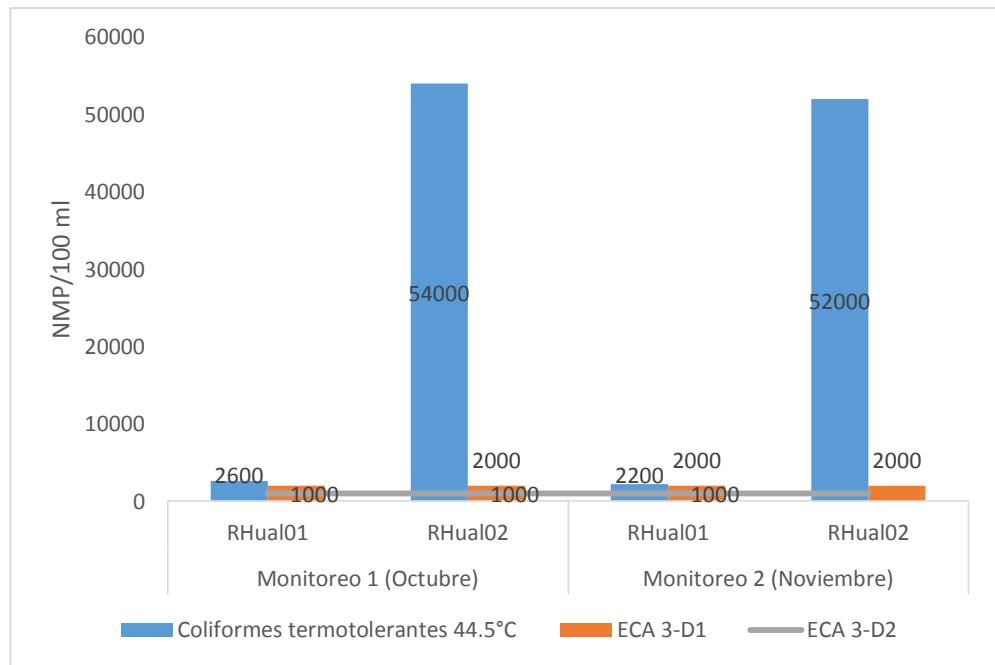
Figura 33. Resultados de Coliformes termotolerantes

En la figura 33 se observa los datos correspondientes a los dos monitoreos realizados. En el mes de Octubre se obtuvo los siguientes resultados: Para el punto RHual01 se obtuvo 2.6×10^3 NMP/ 100 ml y en el punto RHual02 posterior a la descarga, se obtuvo 5.4×10^4 NMP/ 100 ml. En el mes de Noviembre se obtuvo los siguientes resultados: Para el punto RHual01 se obtuvo 2.2×10^3 NMP/ 100 ml y en el punto RHual02 posterior a la descarga, se obtuvo 5.2×10^4 NMP/ 100 ml. Ambos puntos sobrepasan los estándares de calidad ambiental categoría 3 para riego de vegetales (D1) 1×10^3 NMP/ 100 ml y bebida de animales (D2) 2×10^3 NMP/ 100 ml en los meses de Octubre y Noviembre.

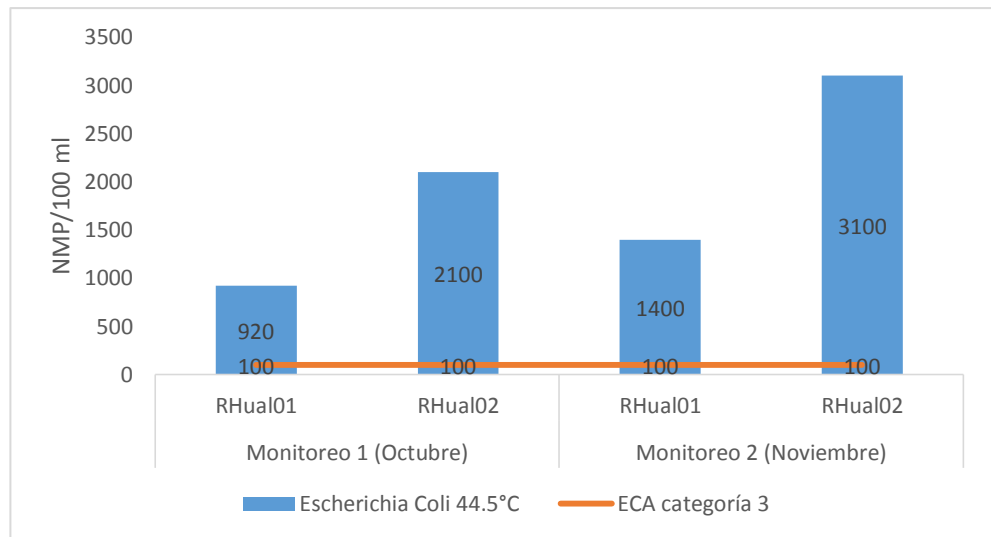
Figura 34. Resultados de *Escherichia coli*

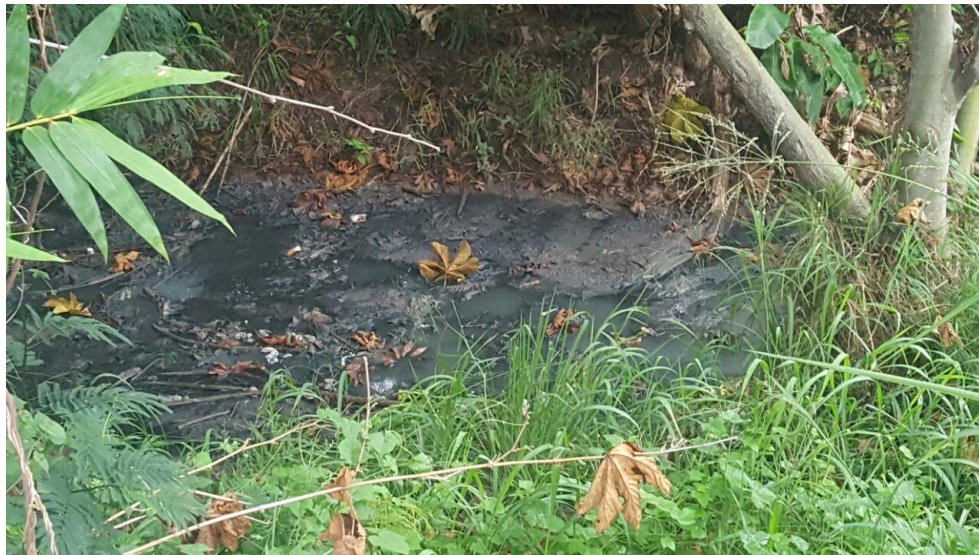
Figura 36. Presencia de aguas negras producto de la descarga de aguas residuales municipales de la ciudad de Bellavista.

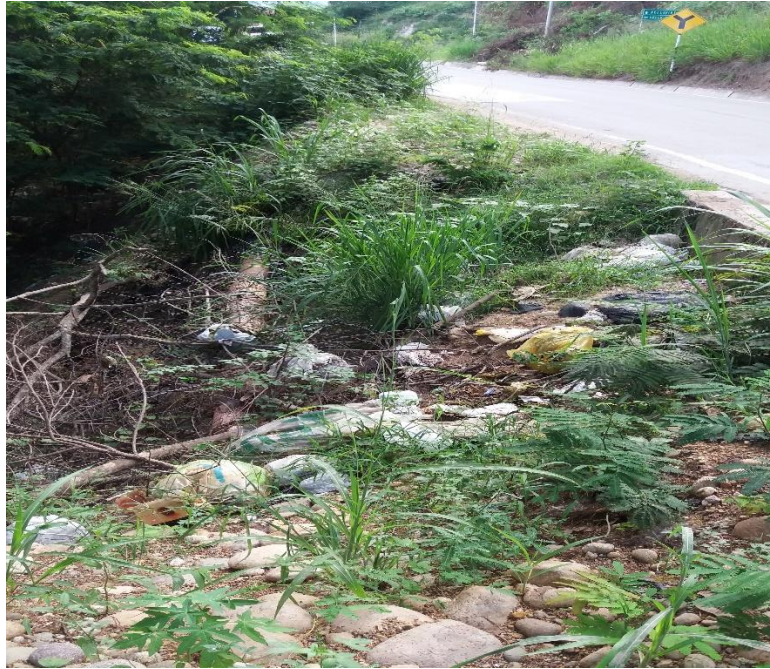
Figura 37. *Presencia de residuos sólidos a orillas de la zona de descarga de aguas residuales municipales de la ciudad de Bellavista.*

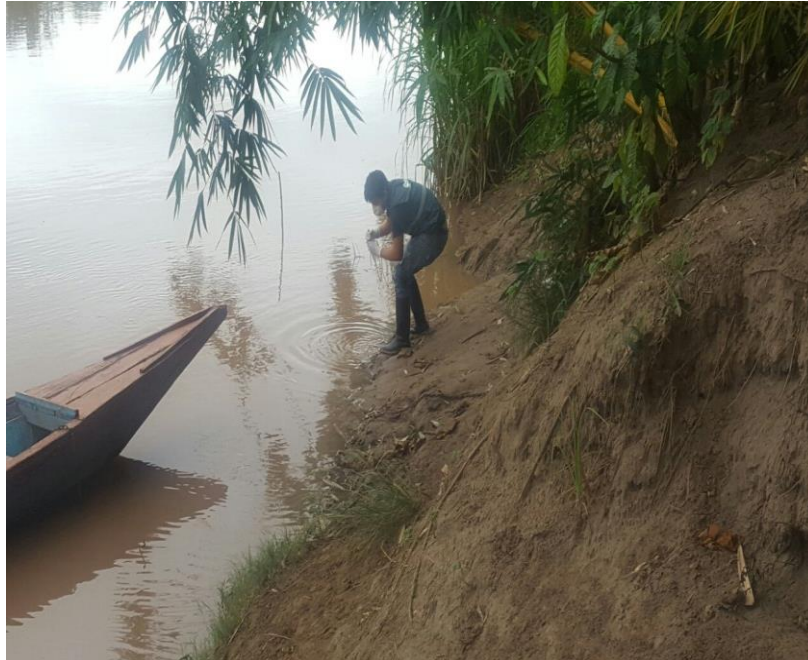
Figura 39. Toma de muestra aguas debajo de la descarga.

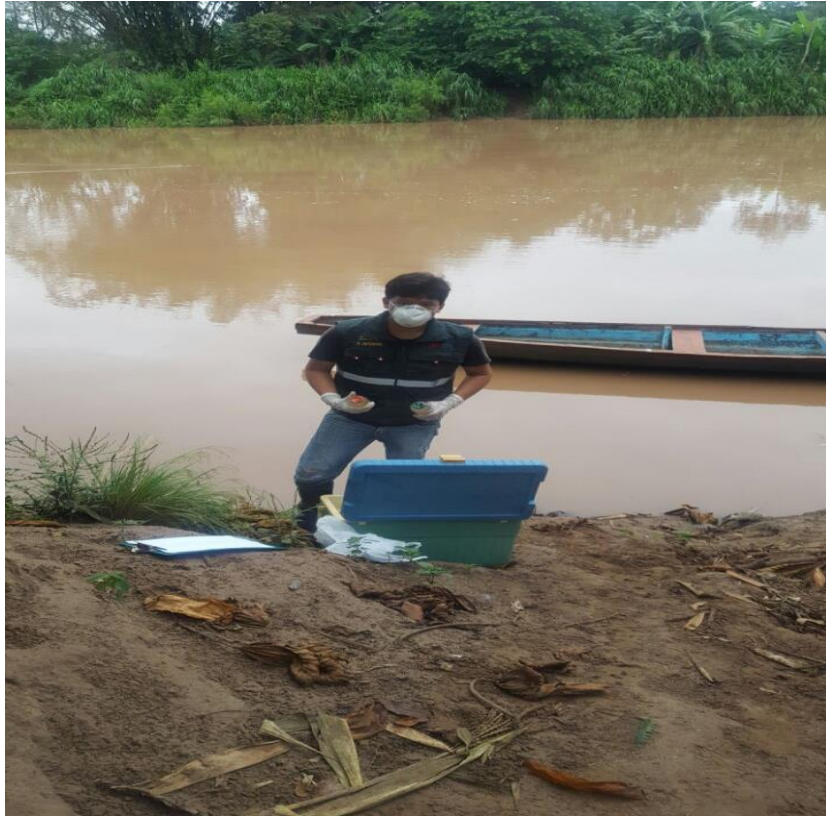
Figura 41. *Preservación de las muestras en un cooler para su transporte respectivo*

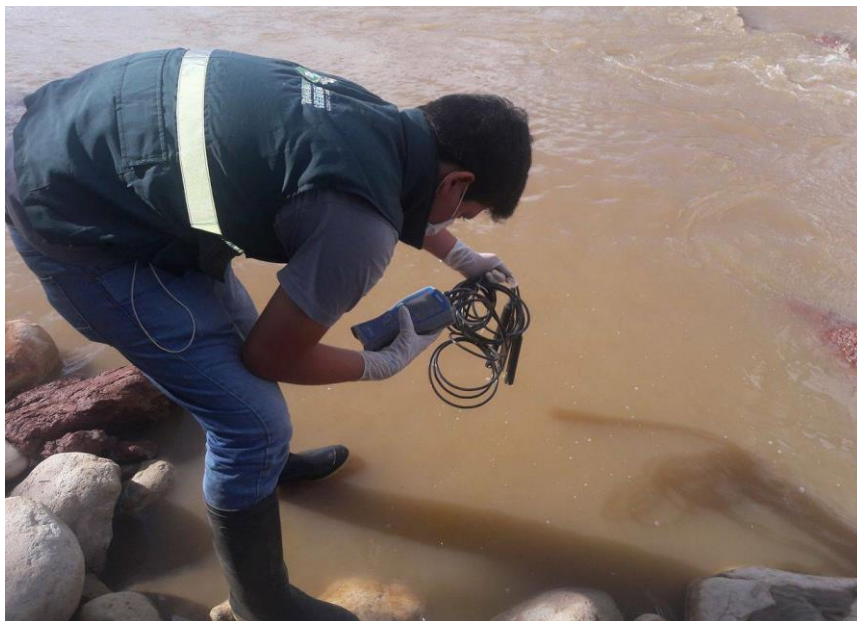
Figura 42. *Realizando la medición de parámetros de campo con ayuda del equipo multiparámetro marca PONSEL modelo ODEON*

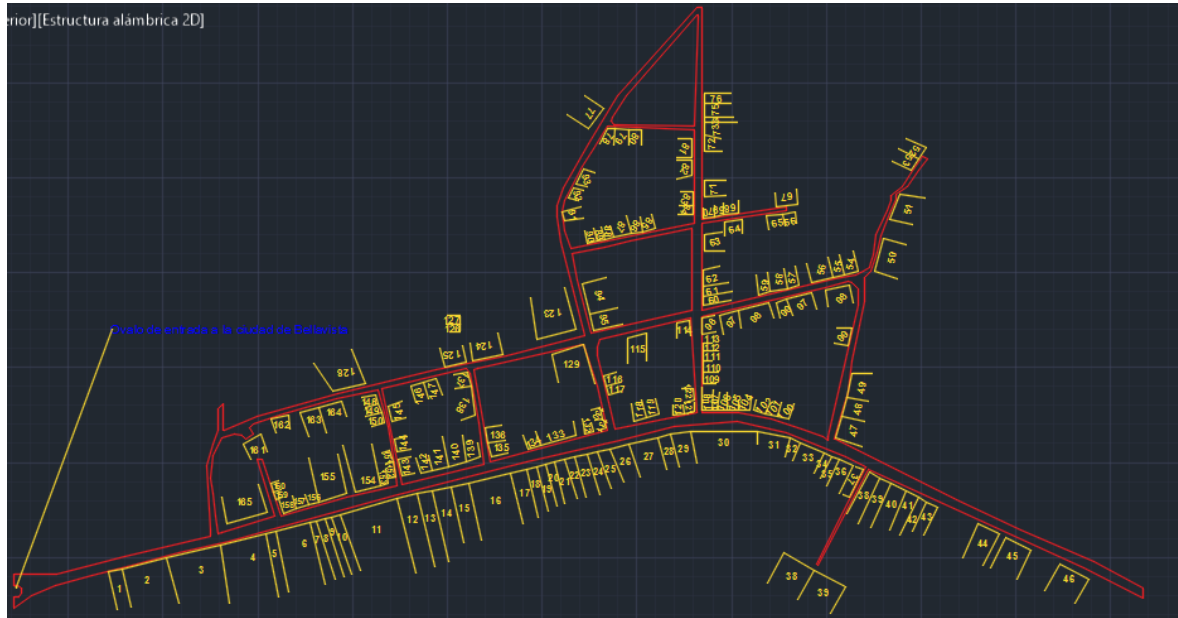
Figura 43. Lotización de viviendas en el barrio.
