“Control de calidad para asegurar el mejoramiento de subrasante,
suelo de fundación ceniza volcánica - carretera Moquegua-Omate-
Arequipa, Moquegua 2018”

**TESIS PARA OBTENER EL TÍTULO PROFESIONAL DE:
INGENIERA CIVIL**

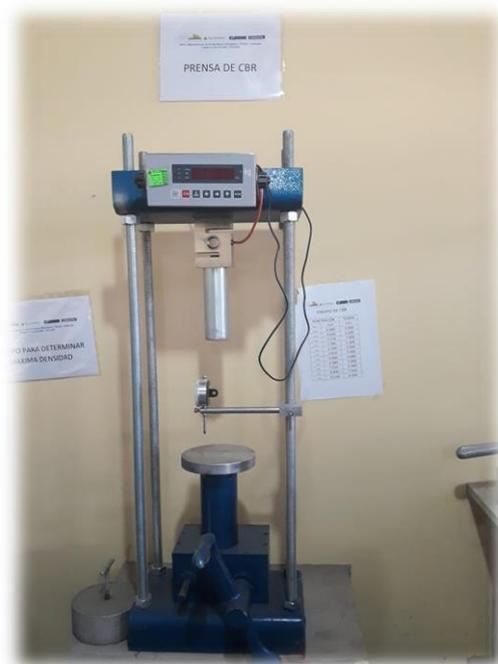
Este ensayo es utilizado para calcular y diseñar la estructura del pavimento flexible (subrasante, sub base y base). Para los cuales el CBR es el parámetro de resistencia indicada.

Figura 8: Ensayo de la prensa de C.B.R

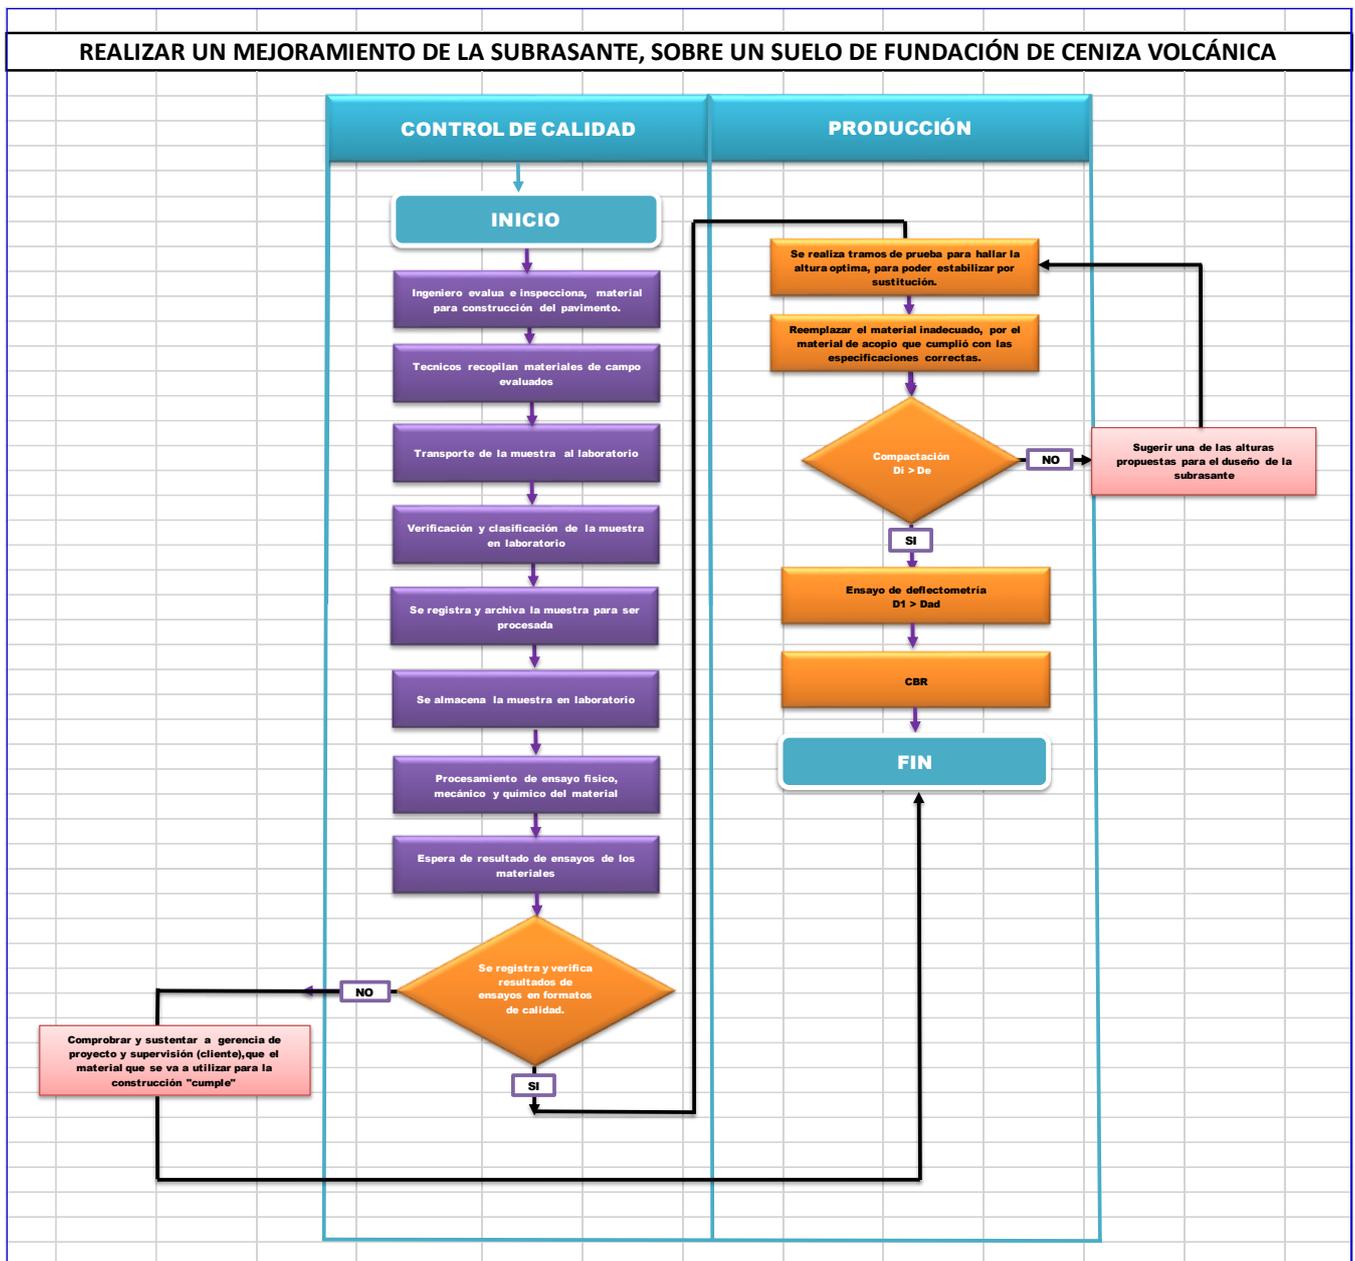
Al realizar mi tabla de ASME-VM puedo enlistar mis actividades las cuales voy a realizar, identificando el tipo (operación, revisión, traslado, espera o archivo), el personal encargado de cada área y el tiempo que toma en promedio y el tipo de valor que se otorga al trámite. De esa manera puedo detectar que actividades son innecesarias y si se debe replantear la misma actividad.

Figura 12. Diagrama de bloques.

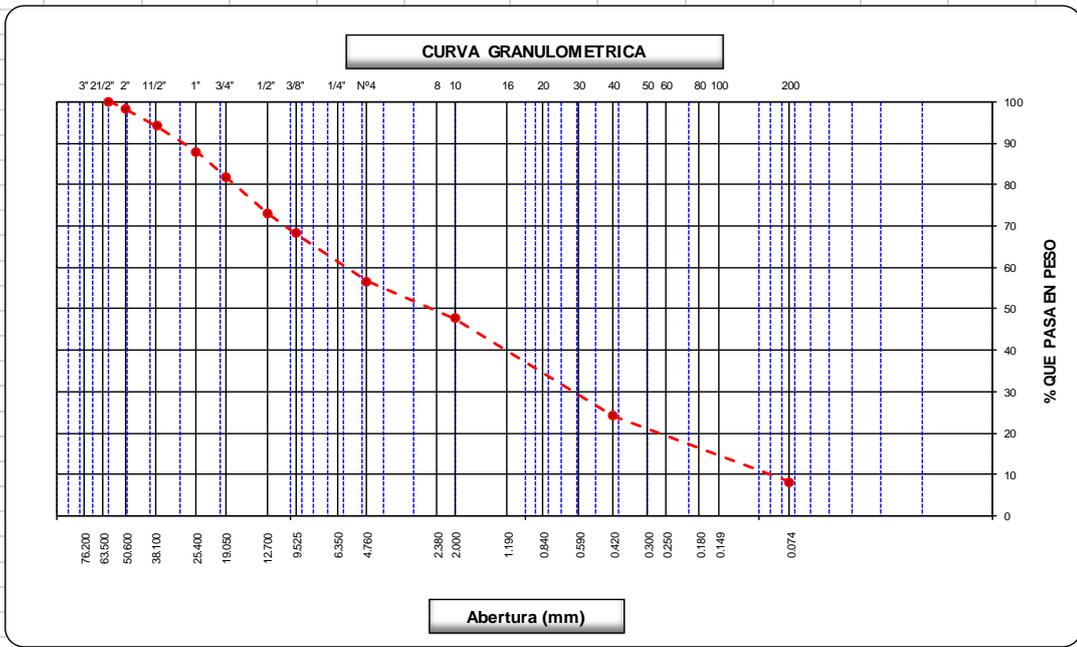
Figura 13. Ensayo de granulometría, Tramo: 79+840 – 79+940.

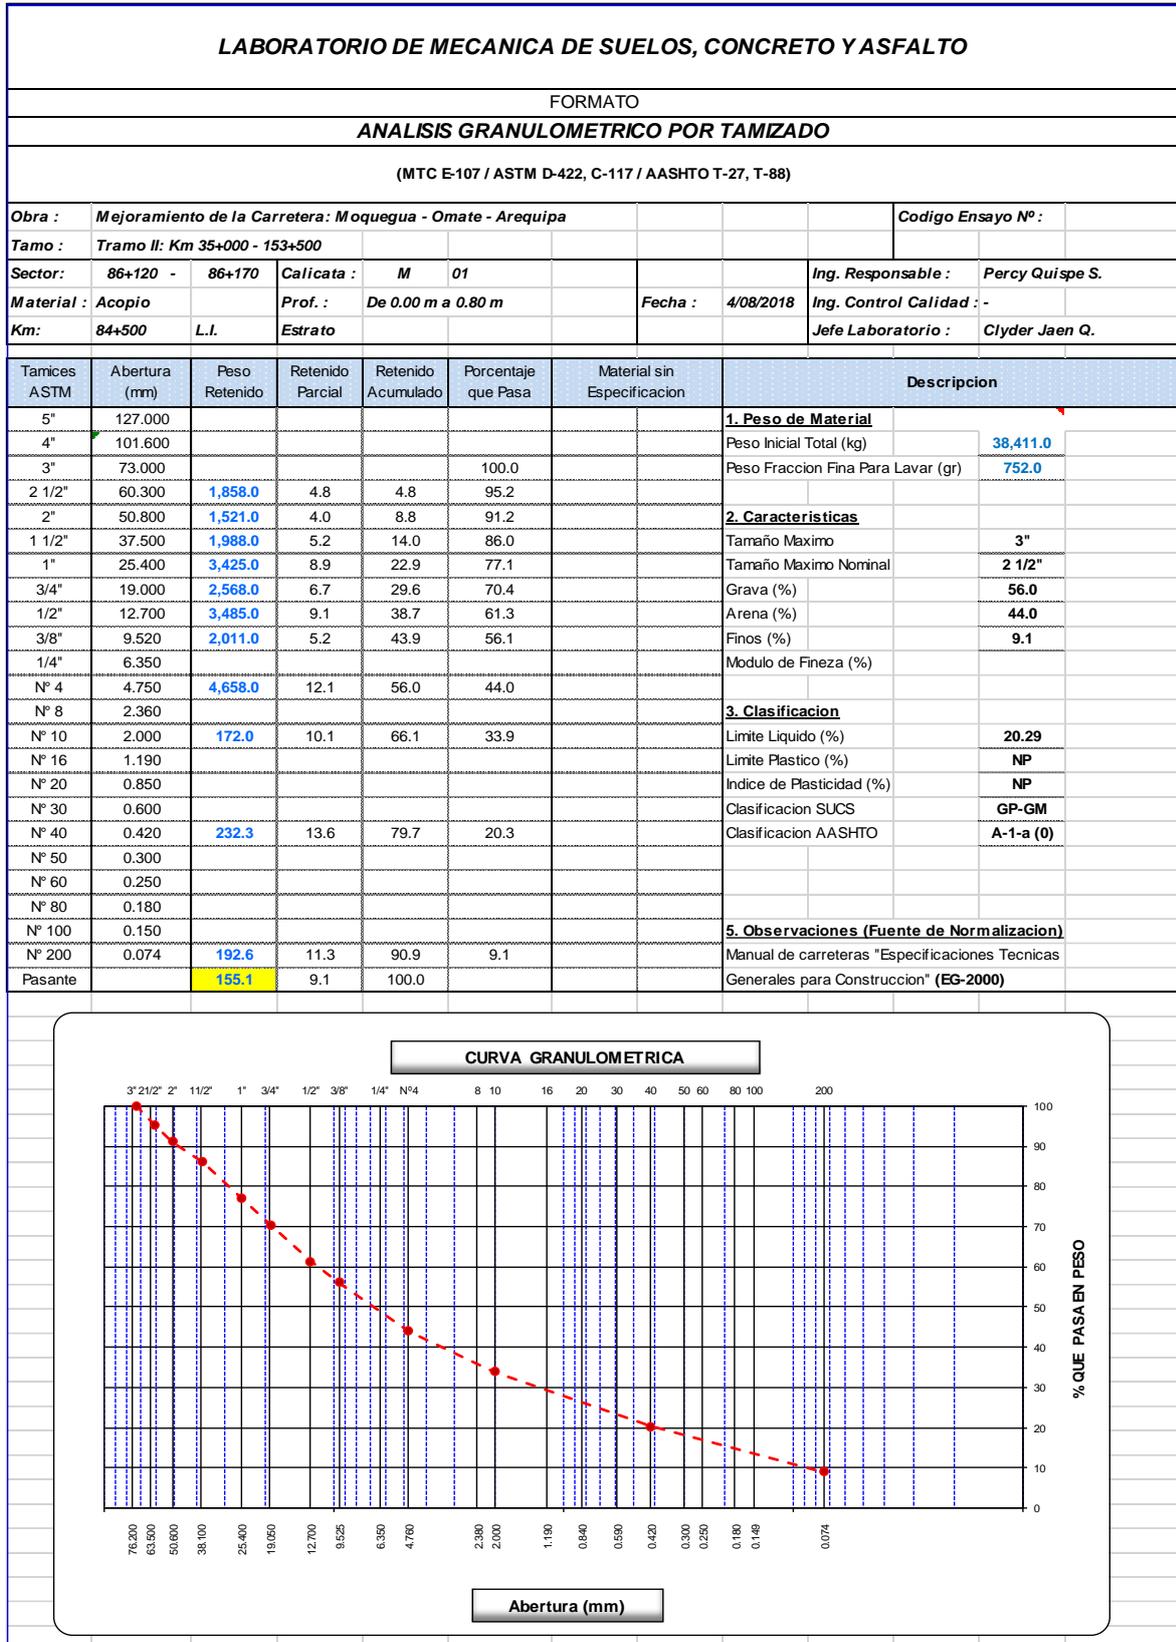
Figura 17. Ensayo de granulometría, Tramo: 86+120 - 86+170.

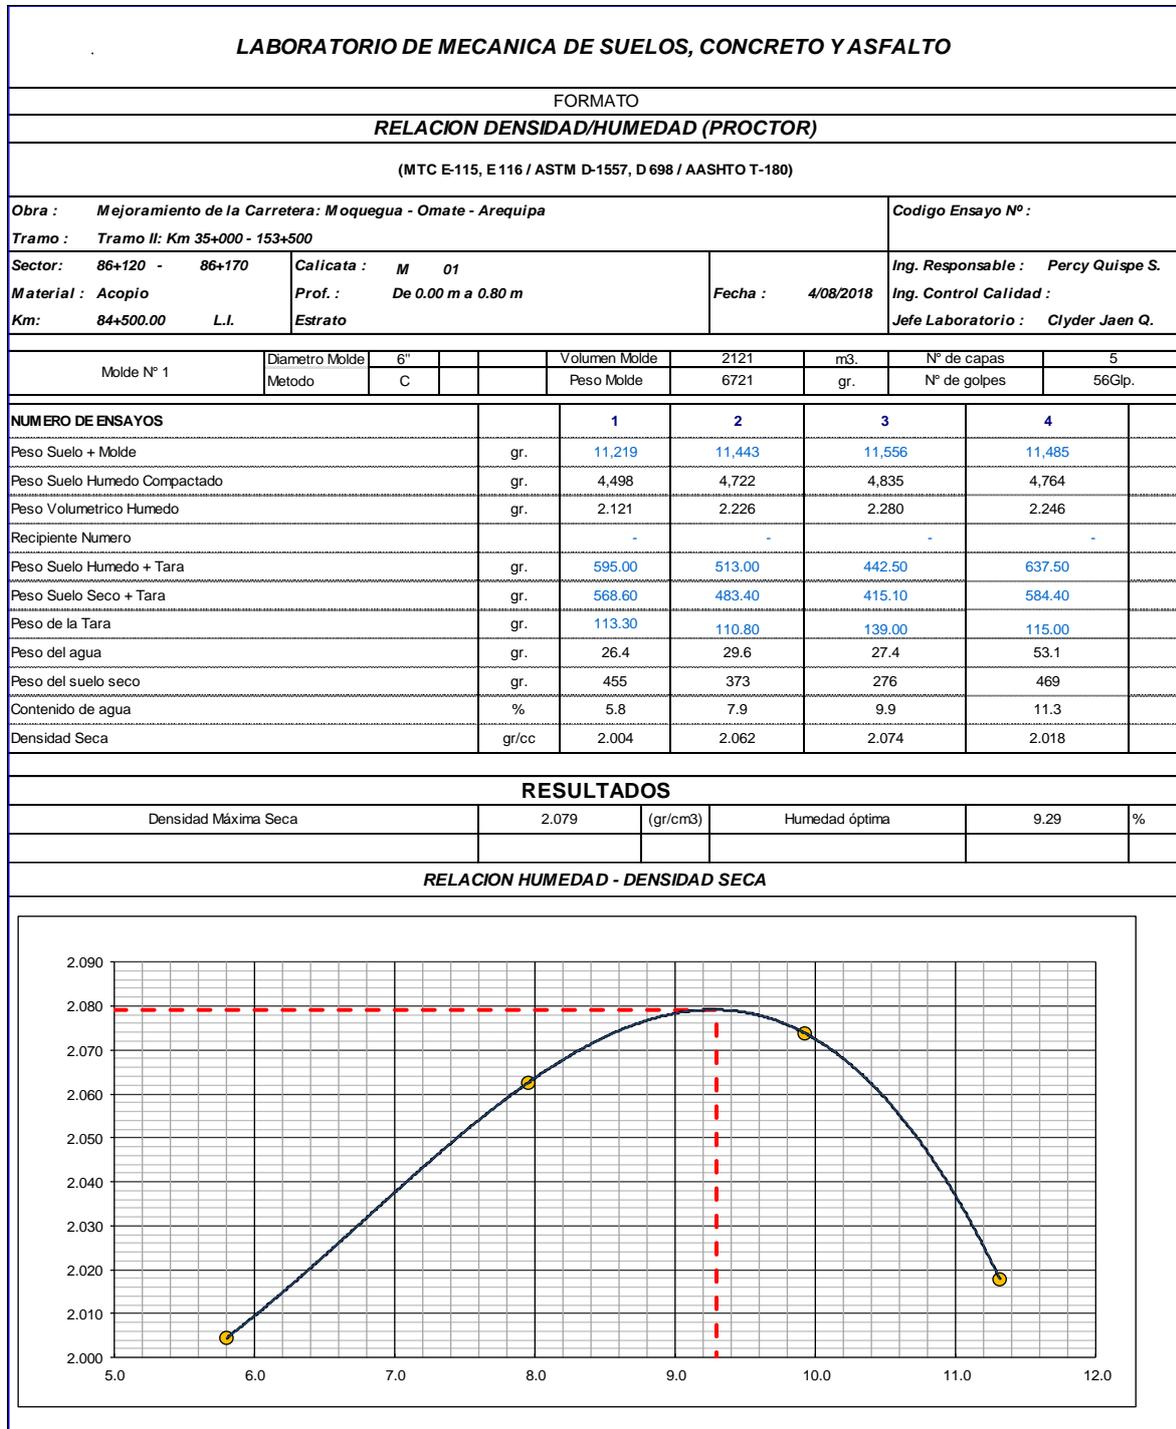
Figura 20. Ensayo de Proctor, Tramo: 86+120 - 86+170.

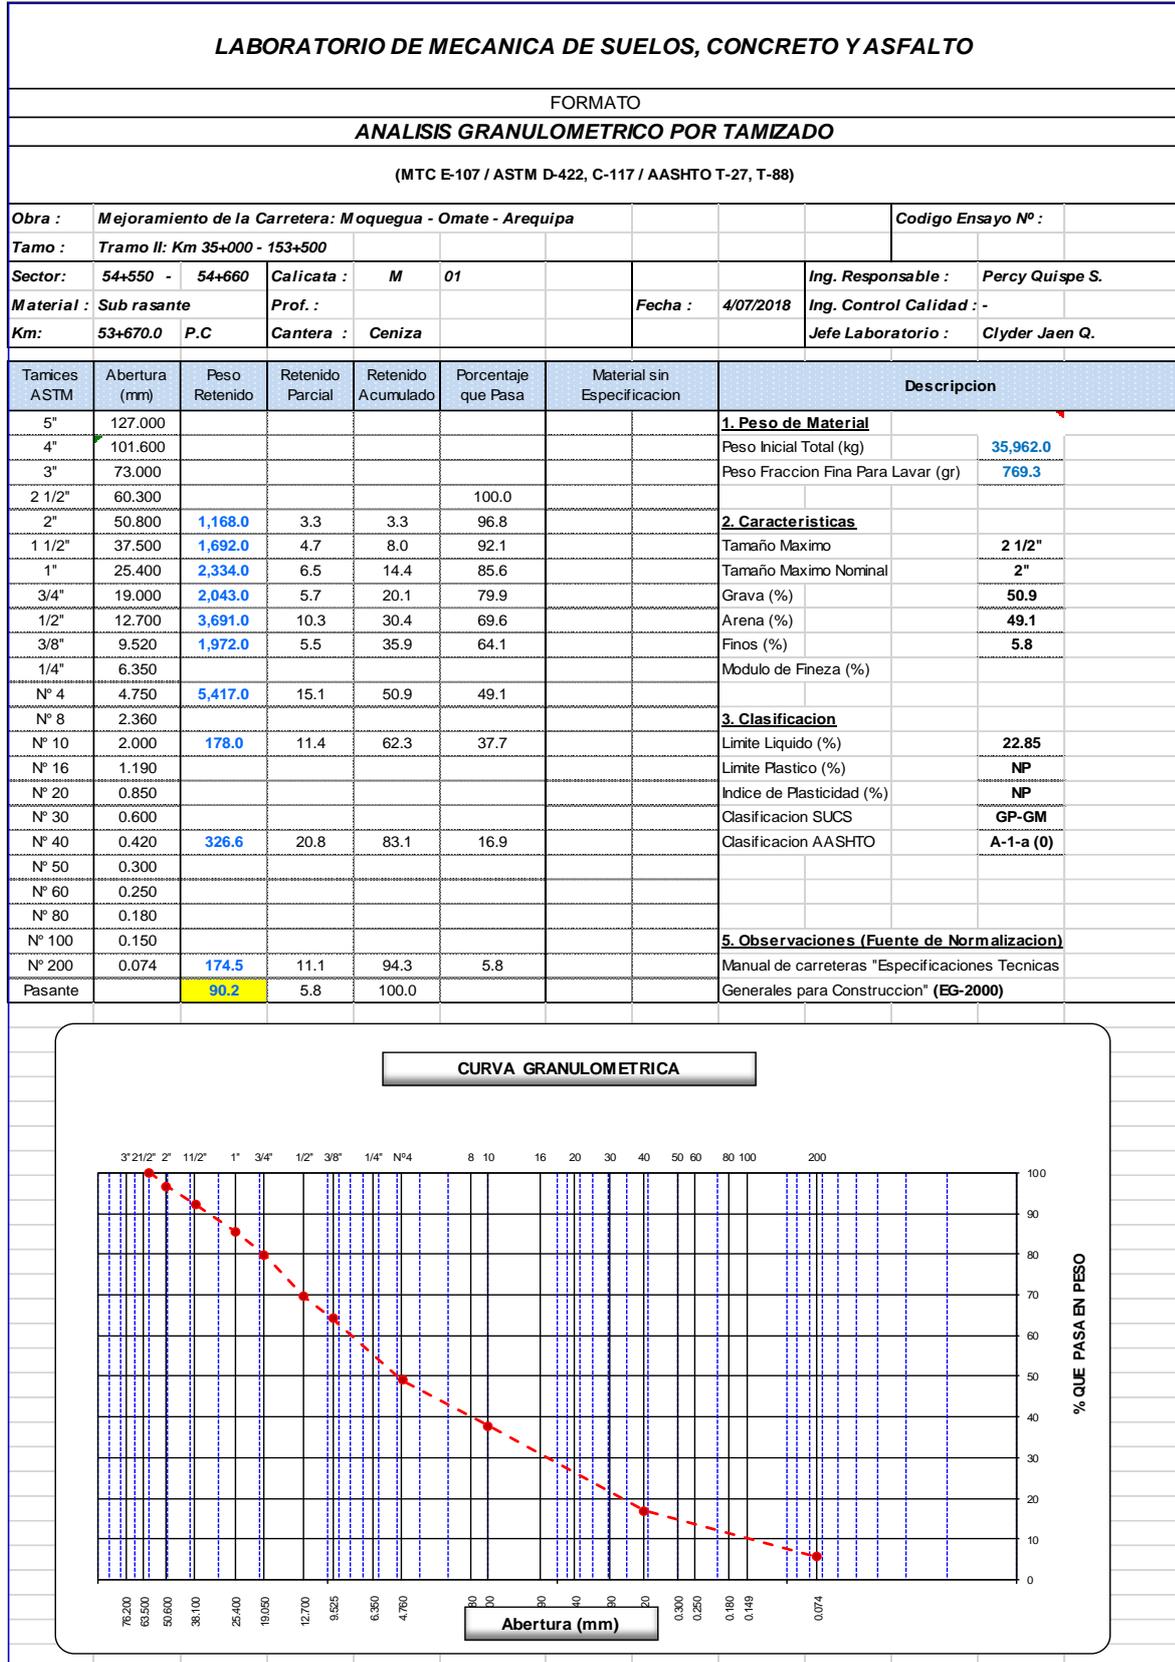
Figura 21. Ensayo de granulometría, Tramo: 54+550 - 54+660.

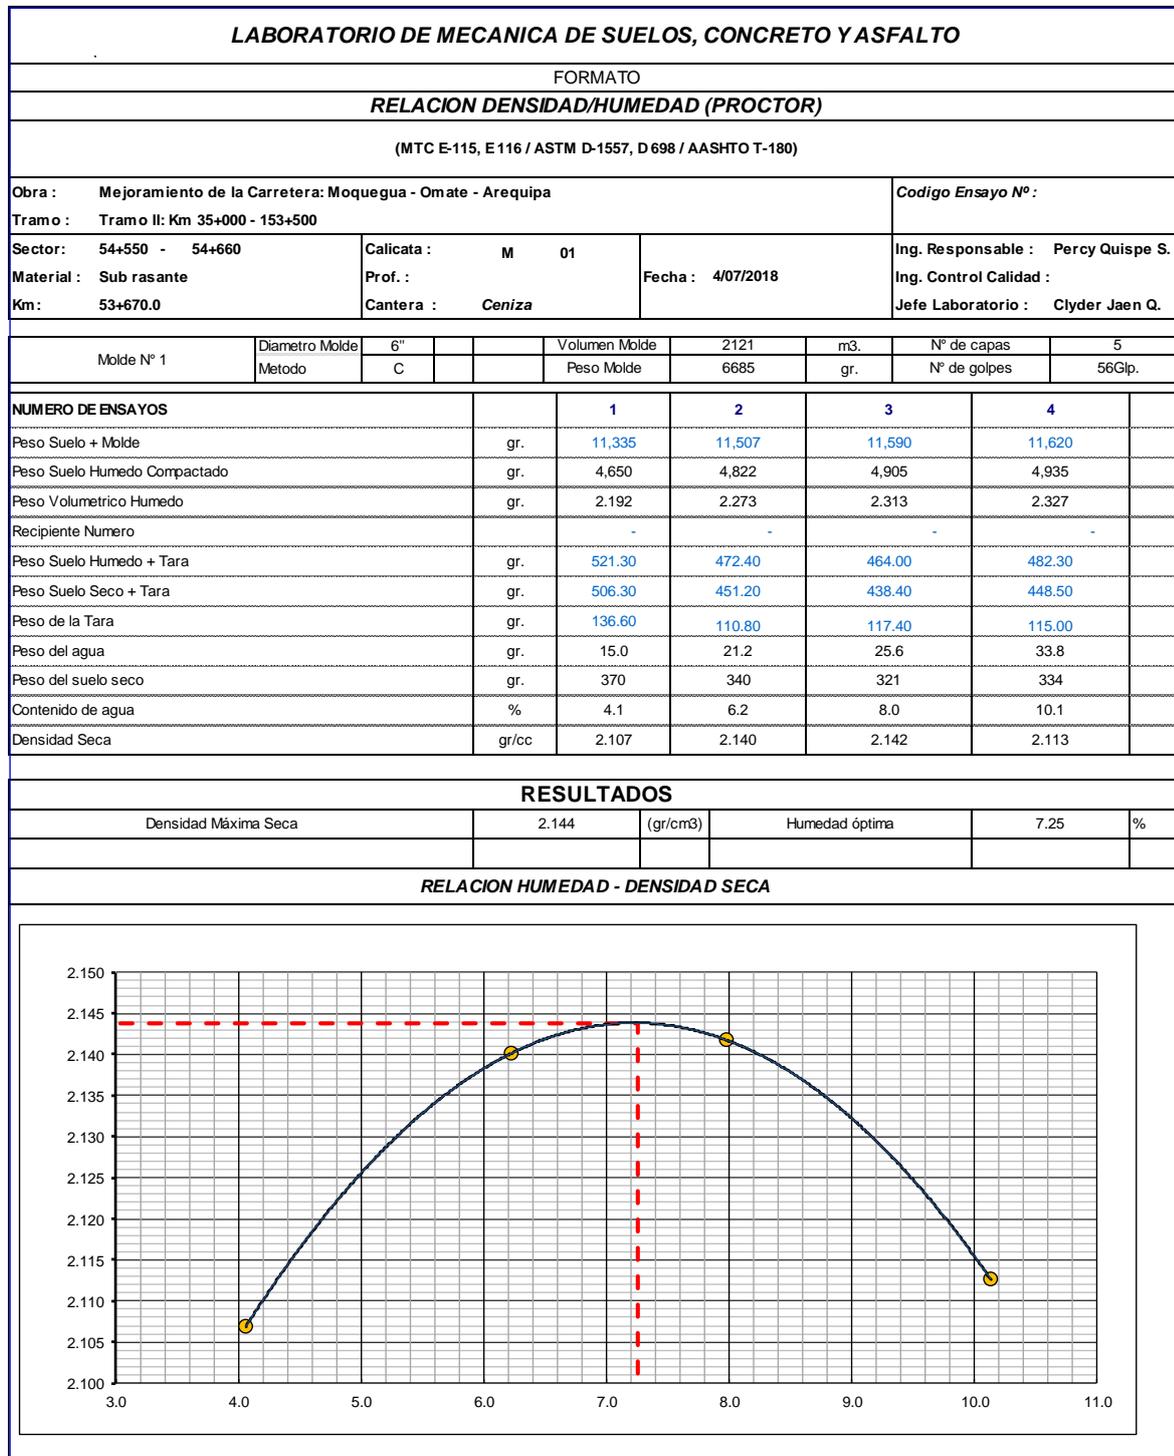
Figura 24. Ensayo de Proctor, Tramo: 54+550 - 54+660.

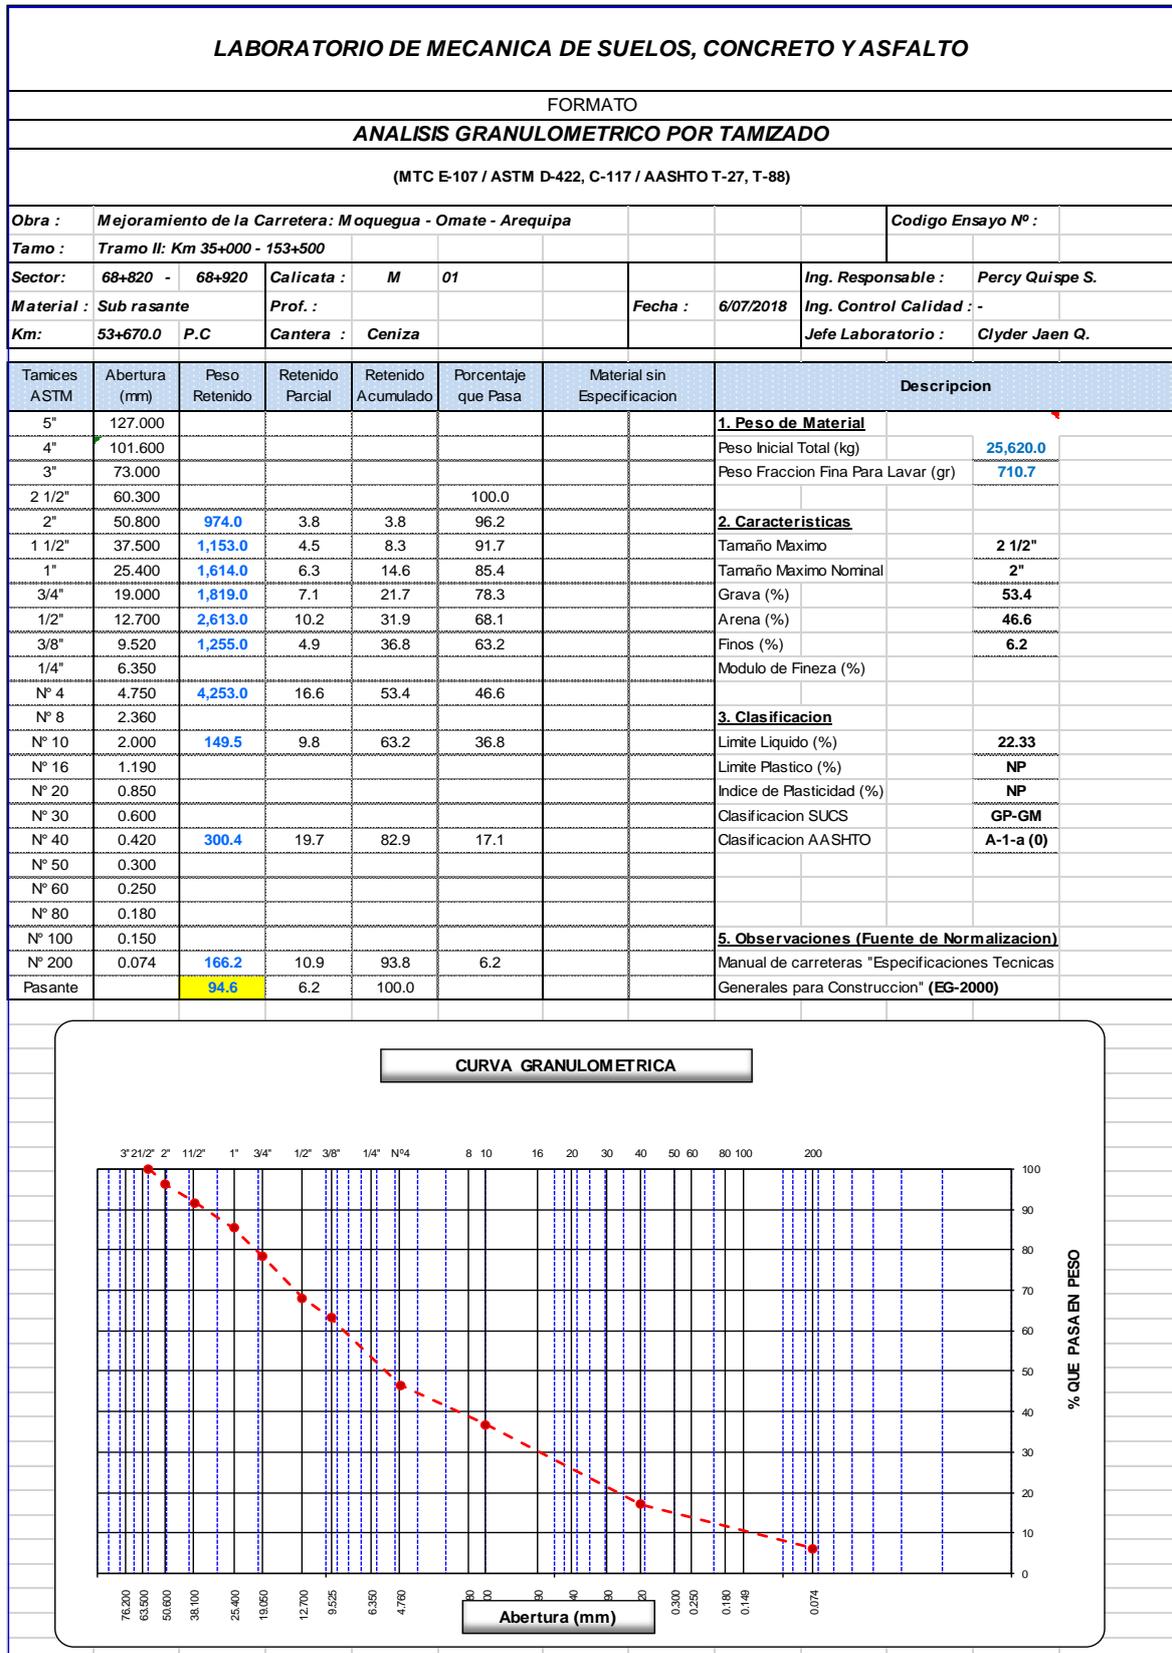
Figura 25. Ensayo de granulometría, Tramo: 68+820 - 68+920.

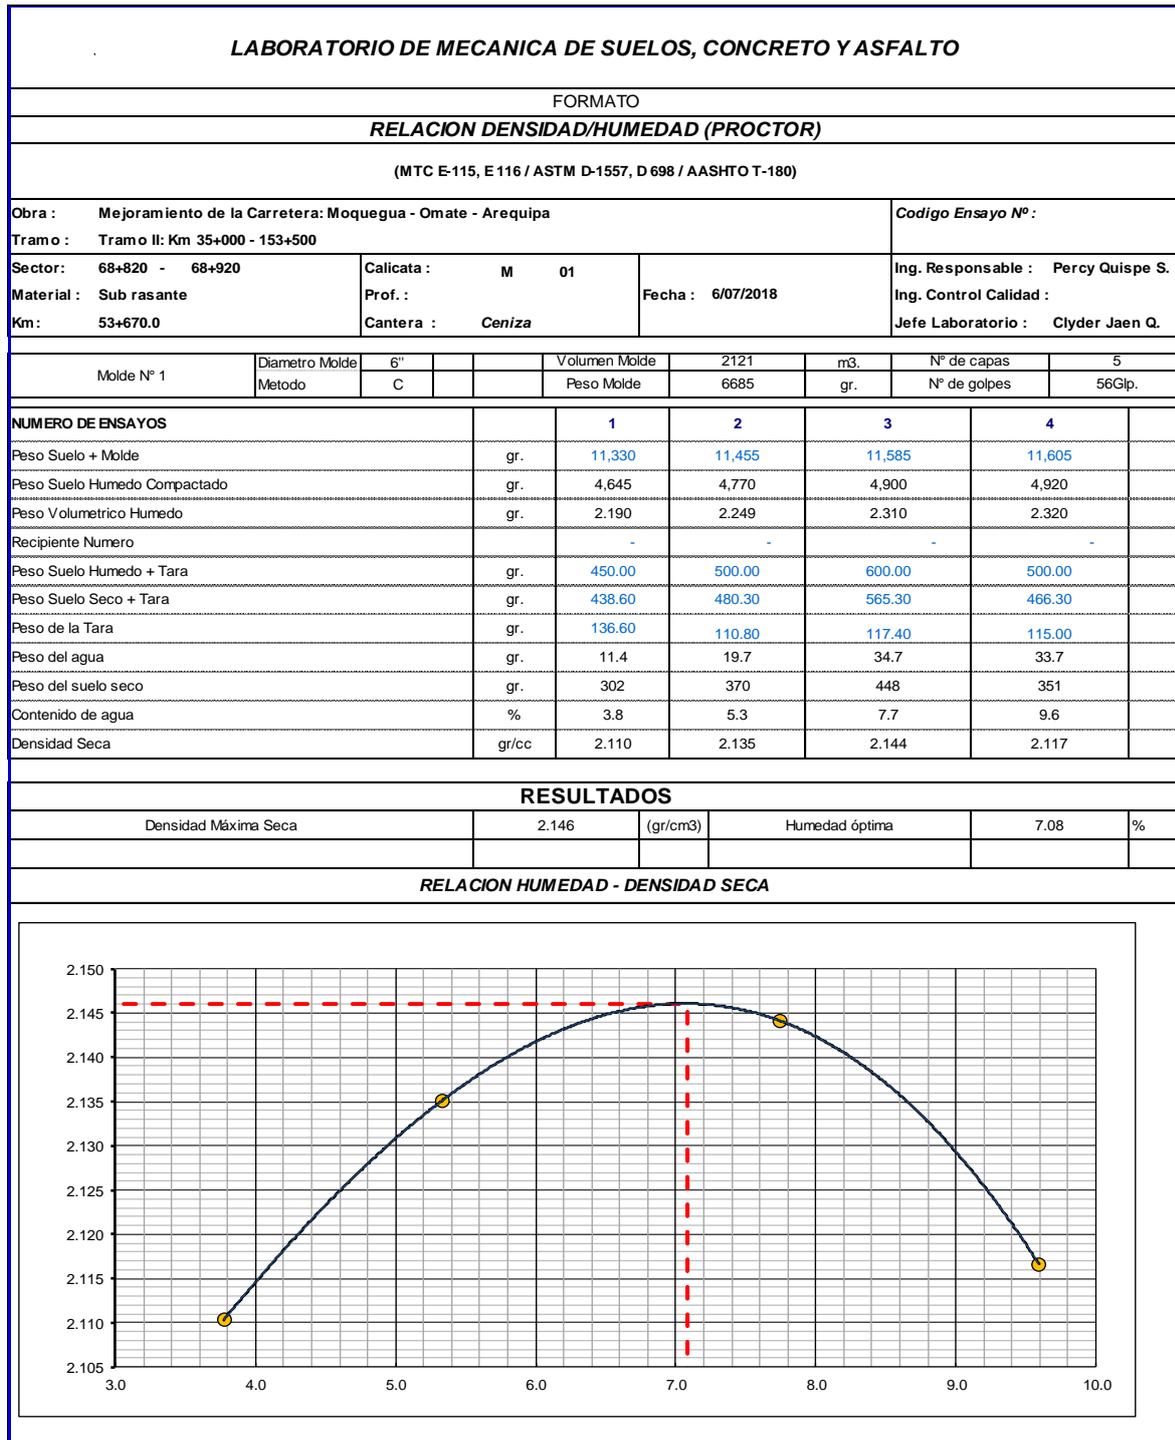
Figura 28. Ensayo de Proctor, Tramo: 68+820 - 68+920.

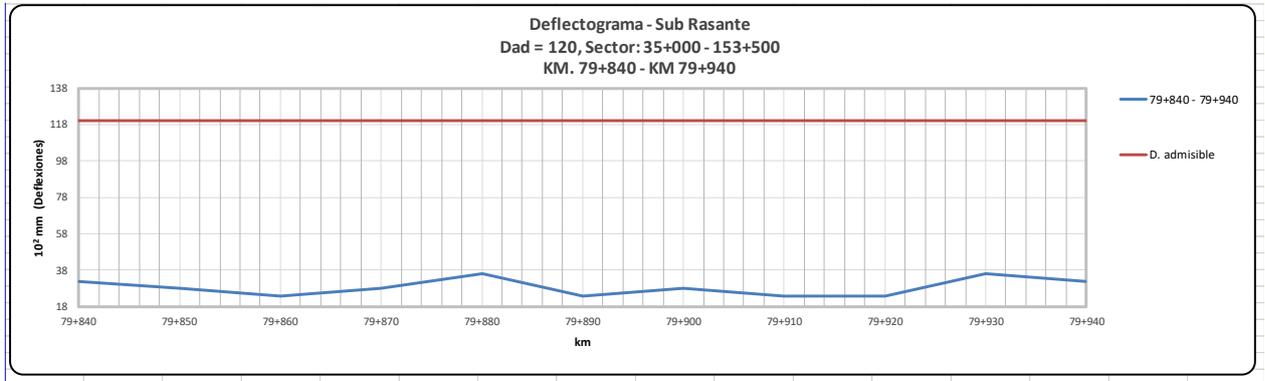
en la figura 50. En los cuales se puede apreciar que la lectura máxima en el carril derecho fue de 36×10^{-2} mm de deflexión en el tramo Km. 79+840 – 79+940.

Figura 43. Grafica de la Curva de deflexiones – Tramo: 79+840 – 79+940 (Lado Derecho).

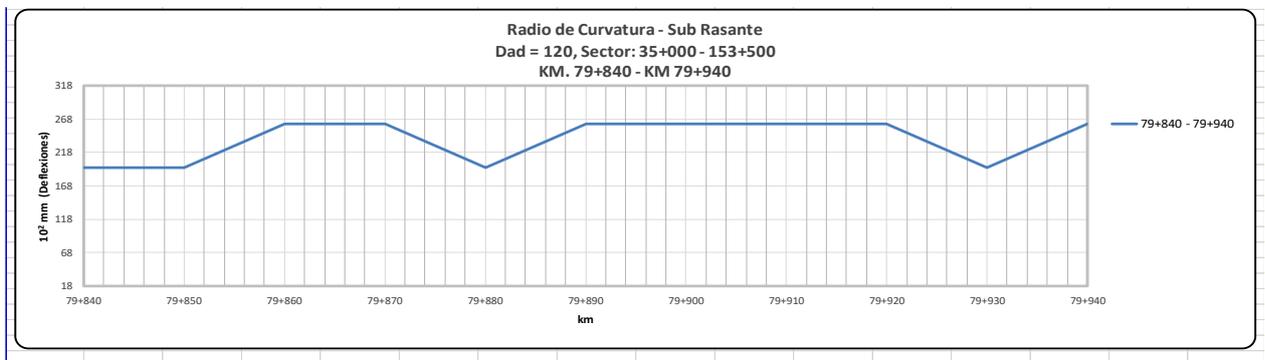
Figura 44. Grafica del radio de curvatura – Tramo: 79+840 – 79+940 (Lado Derecho).

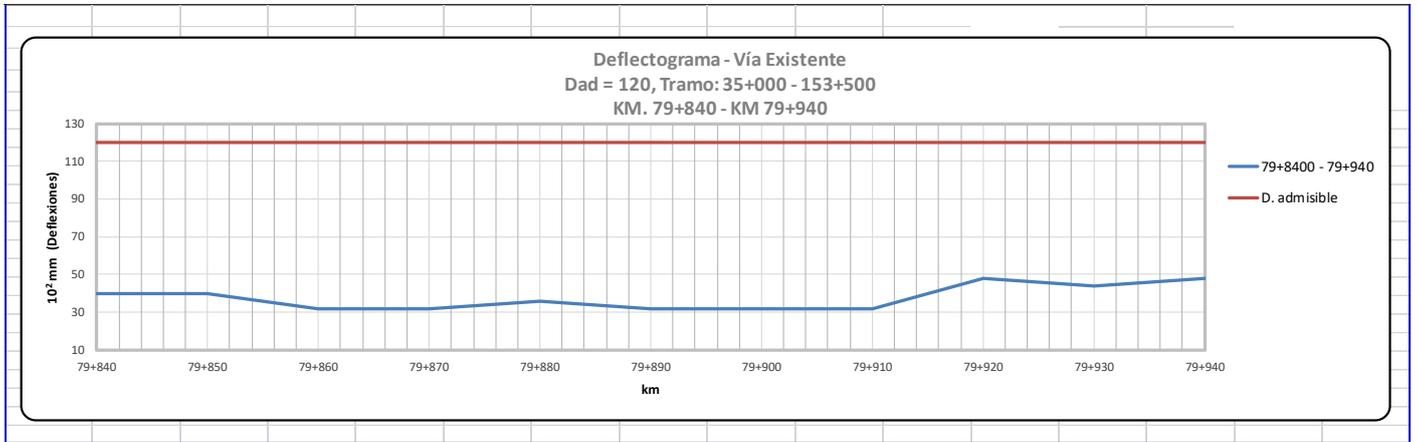
La evaluación que se le realizó con la viga Benkelman, los brazos están en proporción de 1 en 4 dando como resultado lecturas por debajo de límite máximo permitido como se muestra en la figura 53. En los cuales se puede apreciar que la lectura máxima en el carril Izquierdo fue de 48×10^{-2} mm de deflexión en el tramo Km. 79+840 – 79+940.

Figura 48. Grafica de la curva de deflexiones - Tramo: 79+840 – 79+940 (Lado Izquierdo).

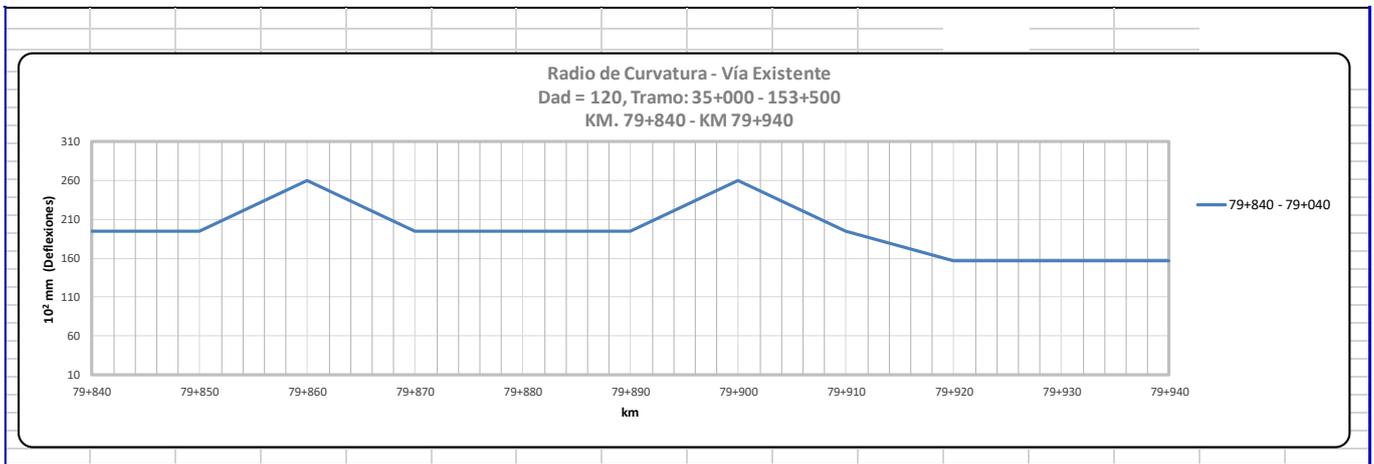
Figura 49. Grafica del radio de curvatura - Tramo: 79+840 – 79+940 (Lado Izquierdo).

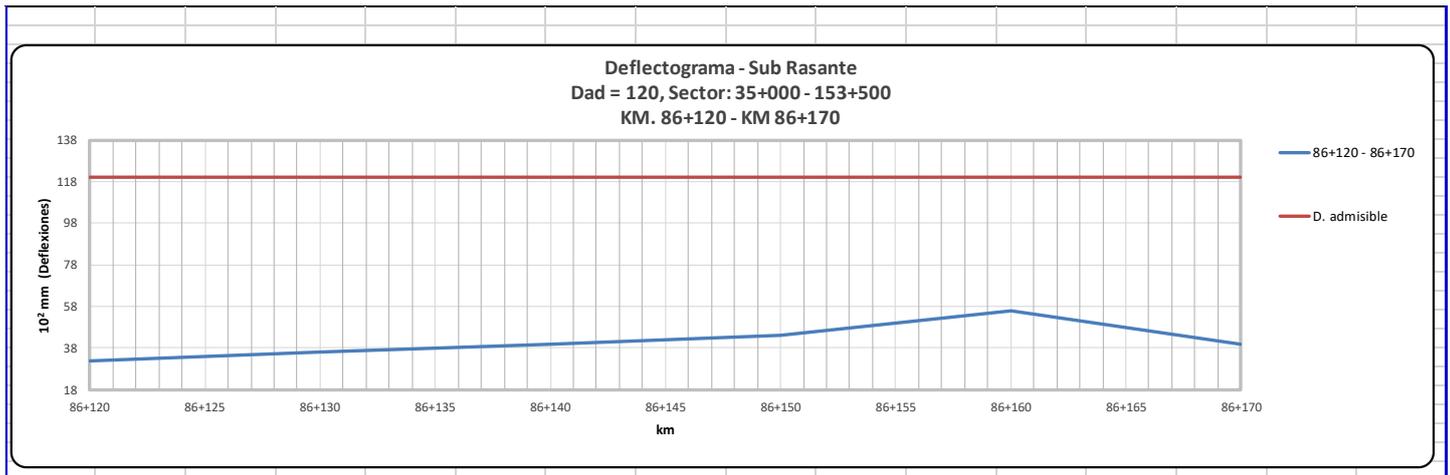
La evaluación que se le realizó con la viga Benkelman, los brazos están en proporción de 1 en 4 dando como resultado lecturas por debajo de límite máximo permitido como se muestra en la figura 56. En los cuales se puede apreciar que la lectura máxima en el carril derecho fue de 56×10^{-2} mm de deflexión en el tramo Km. 86+120 – 86+170.

Figura 51. Grafica de la curva de deflexiones - Tramo: 86+120 – 86+170 (Lado Derecho).

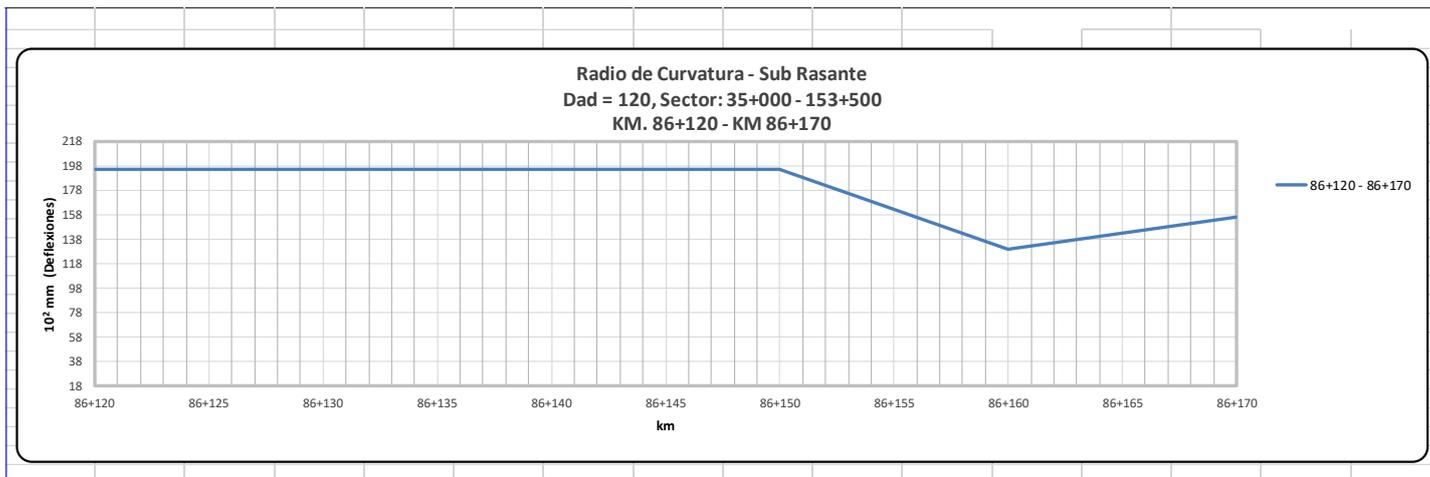
Figura 52. Grafica del radio de curvatura - Tramo: 86+120 – 86+170 (Lado Derecho).

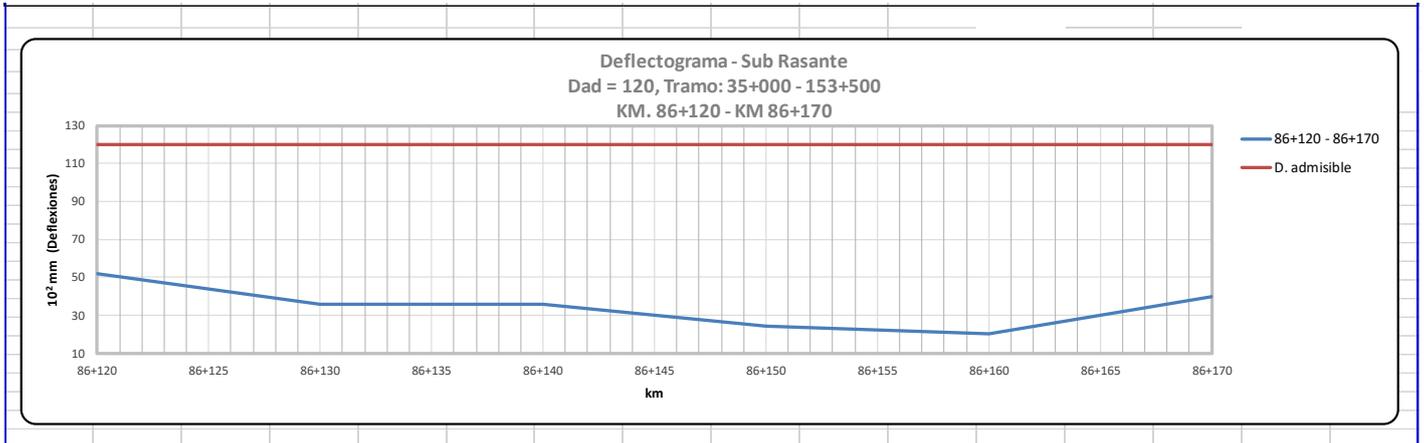
en la figura 59. En los cuales se puede apreciar que la lectura máxima en el carril Izquierdo fue de 52×10^{-2} mm de deflexión en el tramo Km. 86+120 – 86+170

Figura 54. Grafica de la curva de deflexiones - Tramo: 86+120 – 86+170 (Lado Izquierdo).

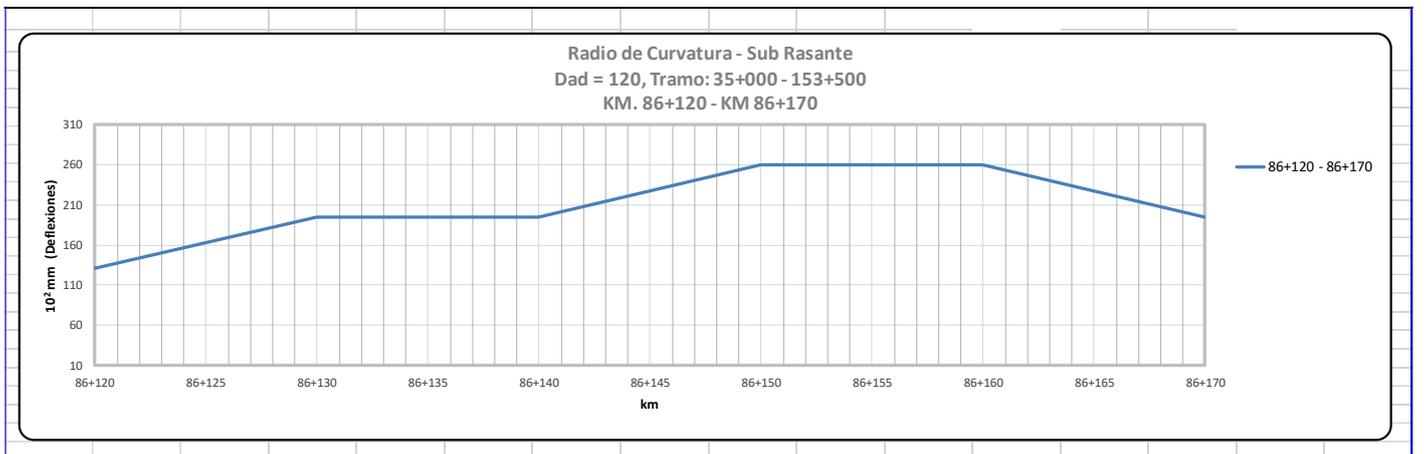
Figura 55. Grafica del radio de curvatura - Tramo: 86+120 – 86+170 (Lado Izquierdo).

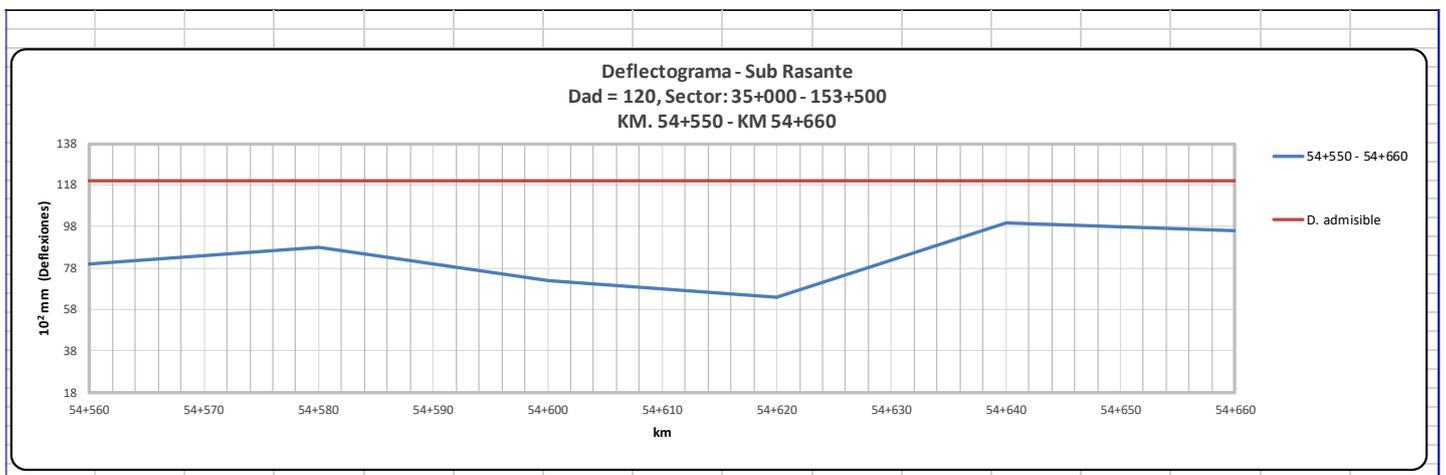
La evaluación que se le realizó con la viga Benkelman, los brazos están en proporción de 1 en 4 dando como resultado lecturas por debajo de límite máximo permitido como se muestra en la figura 62. En los cuales se puede apreciar que la lectura máxima en el carril derecho fue de 100×10^{-2} mm de deflexión en el tramo Km. 54+550 – 54+660.

Figura 57. Grafica de la curva de deflexiones - Tramo: 54+550 – 54+660 (Lado derecho).

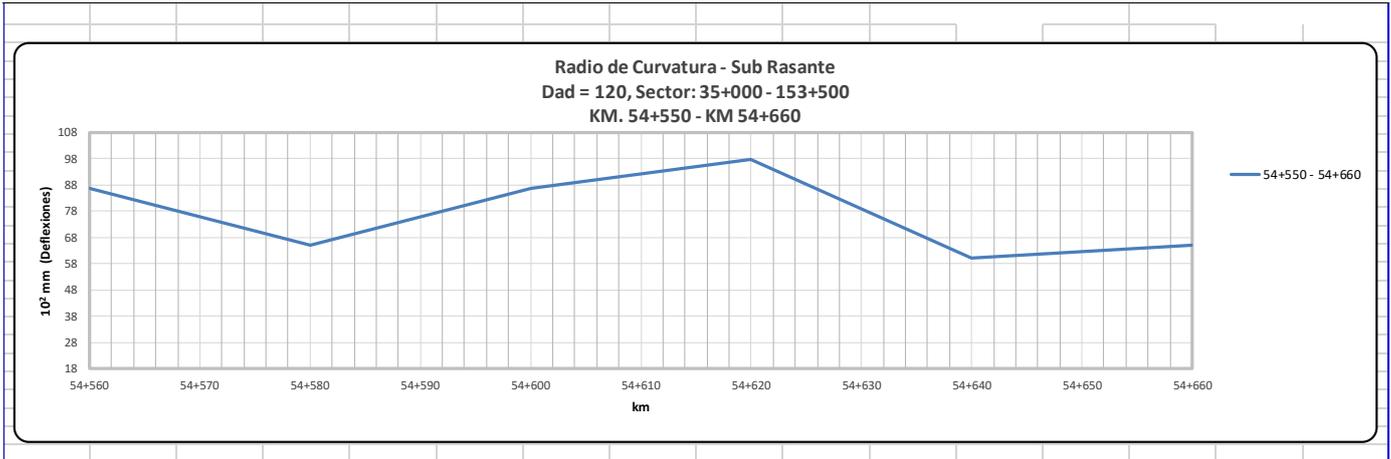
Figura 58. Grafica del radio de curvatura - Tramo: 54+550 – 54+660 (Lado Derecho).

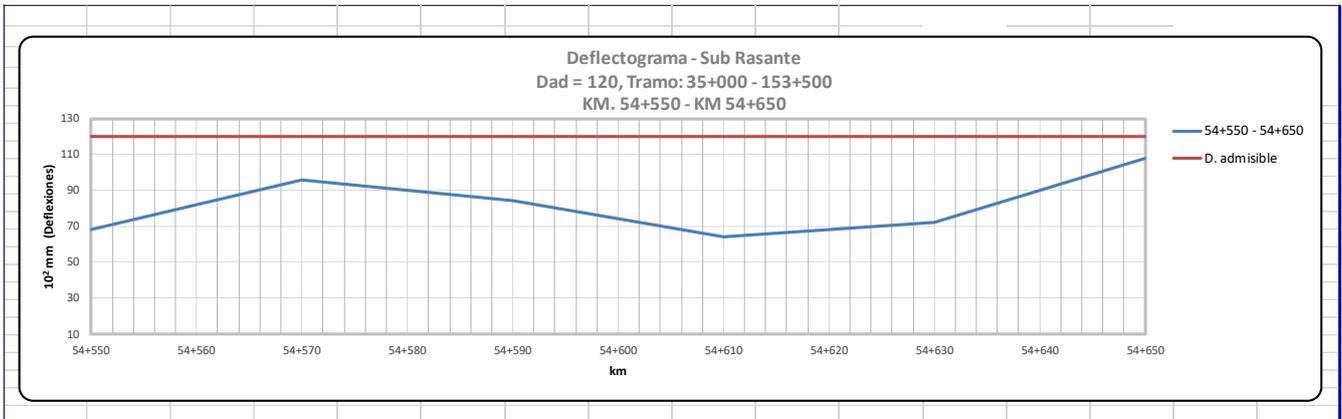
La evaluación que se le realizó con la viga Benkelman, los brazos están en proporción de 1 en 4 dando como resultado lecturas por debajo de límite máximo permitido como se muestra en la figura 65. En los cuales se puede apreciar que la lectura máxima en el carril derecho fue de 108×10^{-2} mm de deflexión en el tramo Km. 54+550 – 54+660.

Figura 60. Grafica de la curva de deflexiones - Tramo: 54+550 – 54+660 (Lado Izquierdo).

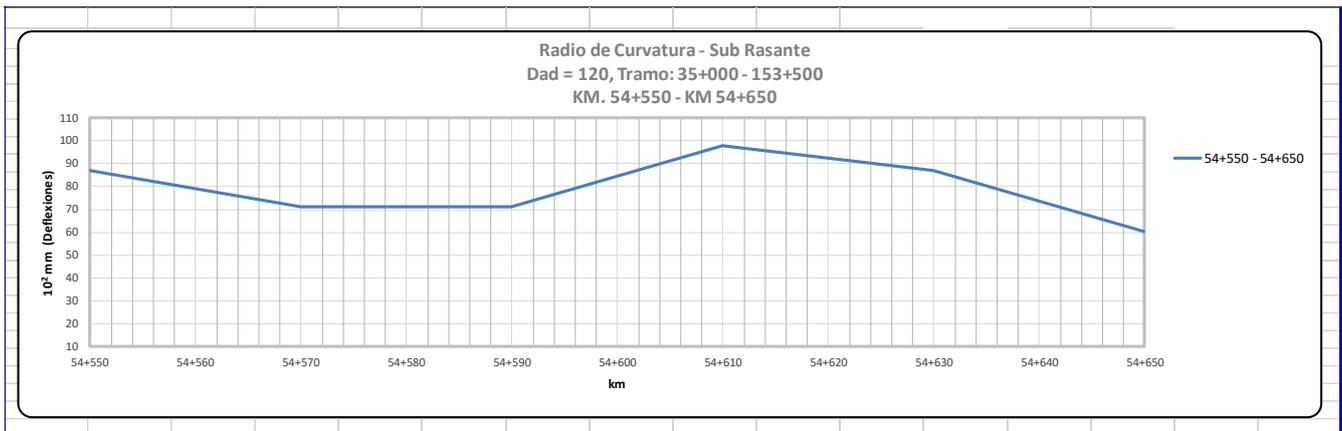
Figura 61. Grafica del radio de curvatura - Tramo: 54+550 – 54+660 (Lado Izquierdo).

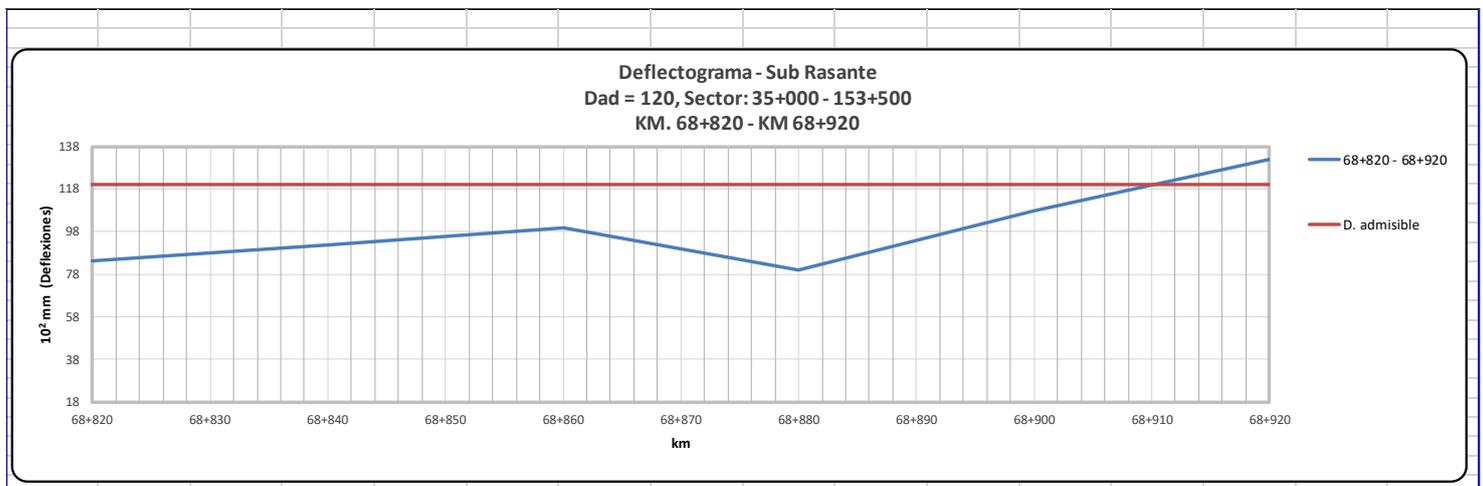
La evaluación que se le realizó con la viga Benkelman, los brazos están en proporción de 1 en 4 dando como resultado lecturas por debajo de límite máximo permitido como se muestra en la figura 68. En los cuales se puede apreciar que la lectura máxima en el carril derecho fue de 132×10^{-2} mm de deflexión en el tramo Km. 68+820 – 68+920.

Figura 63. Grafica de la curva de deflexiones - Tramo: 68+820 – 68+920 (Lado derecho).
