“Control de calidad para asegurar el mejoramiento de subrasante,
suelo de fundación ceniza volcánica - carretera Moquegua-Omate-
Arequipa, Moquegua 2018”

**TESIS PARA OBTENER EL TÍTULO PROFESIONAL DE:
INGENIERA CIVIL**

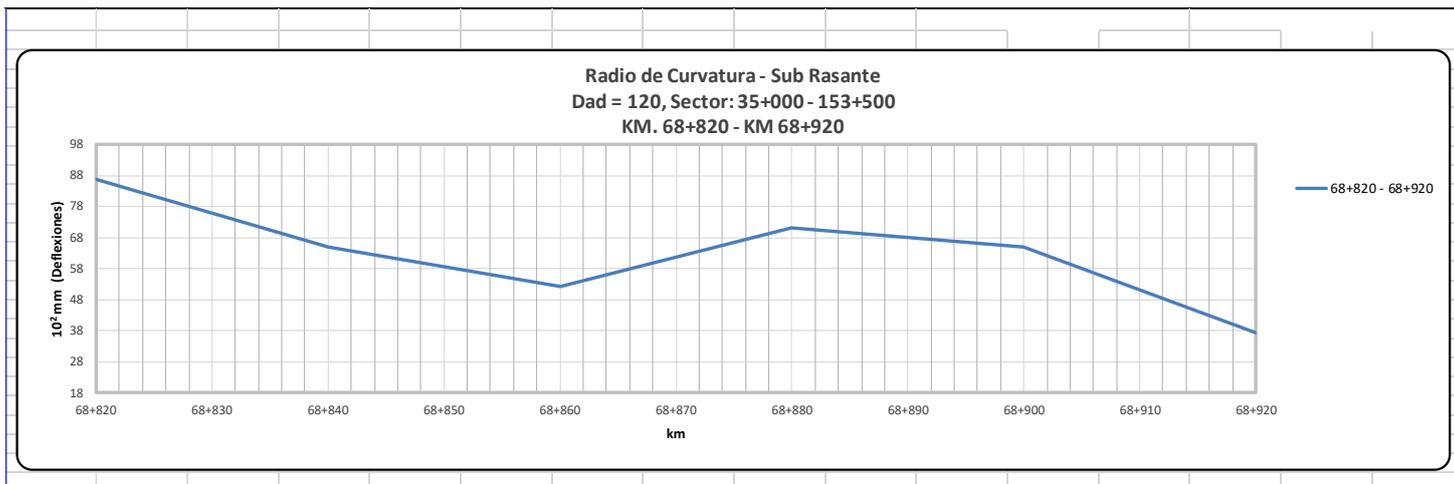
Figura 64. Grafica del radio de curvatura - Tramo: 68+820 – 68+920 (Lado derecho).

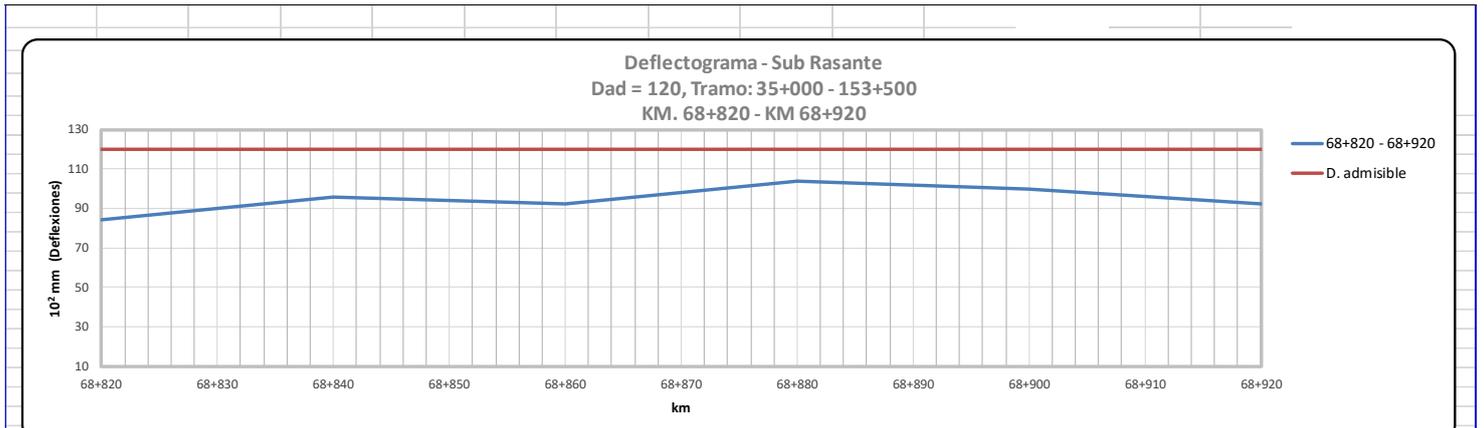
La evaluación que se le realizó con la viga Benkelman, los brazos están en proporción de 1 en 4 dando como resultado lecturas por debajo de límite máximo permitido como se muestra en la figura 71. En los cuales se puede apreciar que la lectura máxima en el carril derecho fue de 104×10^{-2} mm de deflexión en el tramo Km. 68+820 – 68+920.

Figura 66. Grafica de la curva de deflexiones - Tramo: 68+820 – 68+920 (Lado Izquierdo).

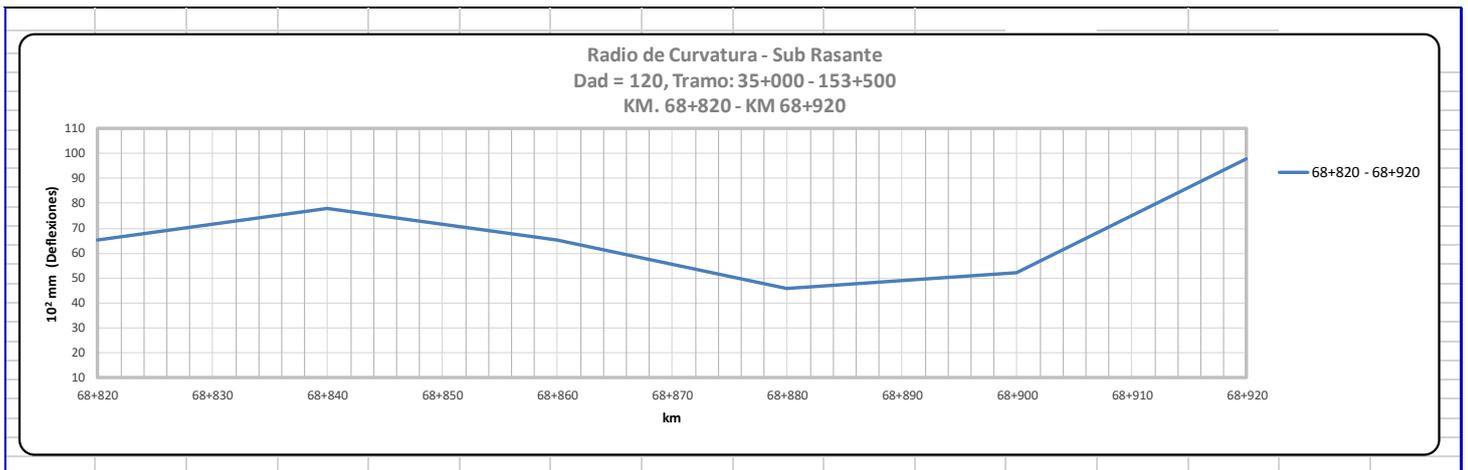
Figura 67. Grafica del radio de curvatura - Tramo: 68+820 – 68+920 (Lado Izquierdo).

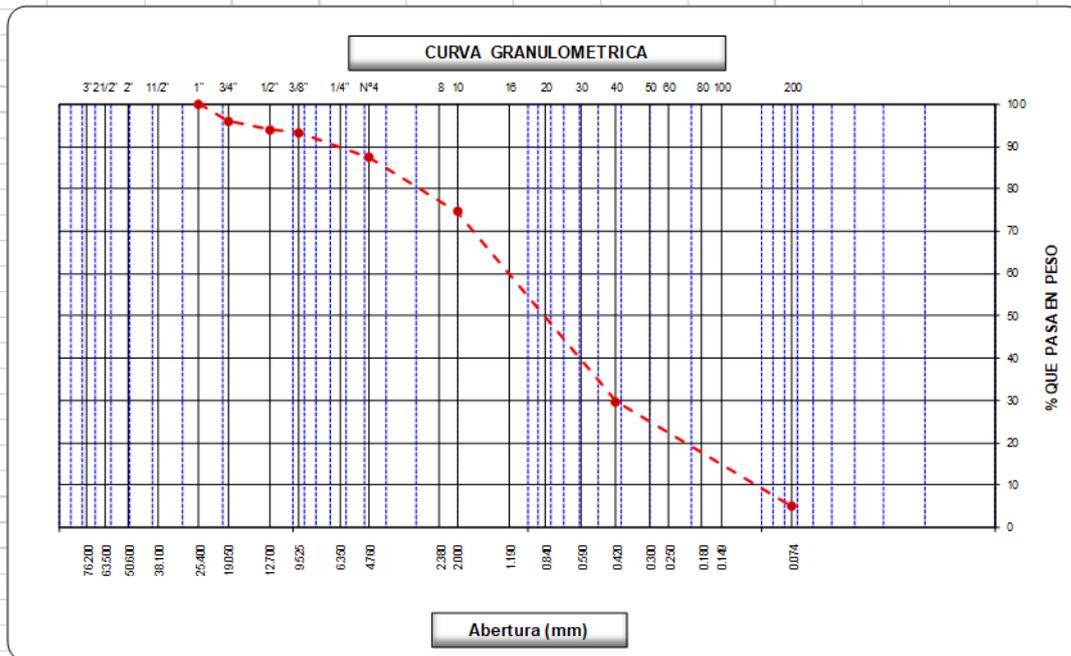
Figura 70. Ensayo de granulometría, con material ceniza volcánica – Tramo: 79+840 – 79+940.

El ensayo de granulometría, determinados según el manual de Carreteras “Suelos, Geología, Geotecnia y Pavimentos” Sección: Suelos y Pavimentos, primero se debe saturar por una semana ya que el material (ceniza volcánica) no se desintegra con facilidad. Por último se tamiza. En este caso es 4.9% (Ceniza volcánica), y su clasificación según SUCS es SP Y según AASHTO es A-1-b(0), las cual es una subrasante buena según su clasificación.

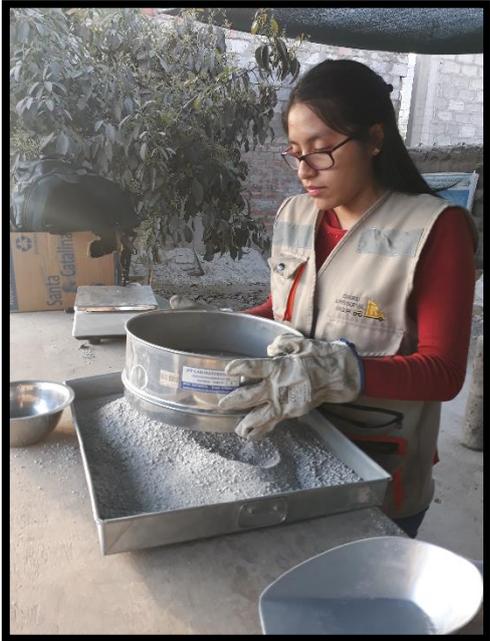
Figura 71. Tamizado de la ceniza volcánica.

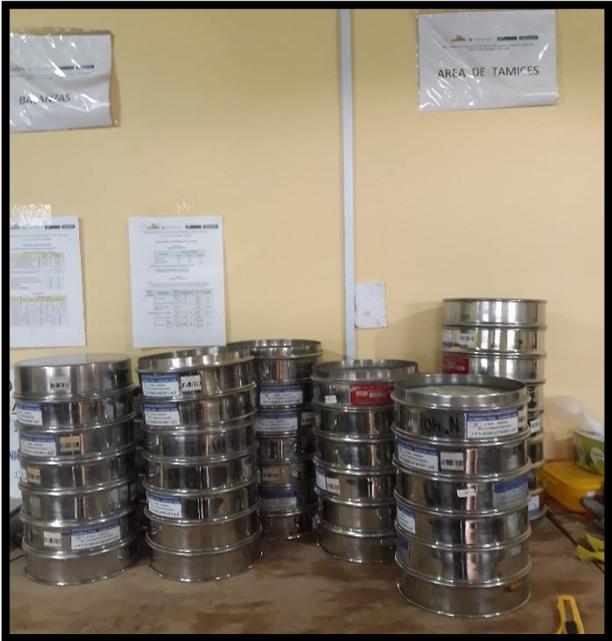
Figura 72. Equipo de granulometría.

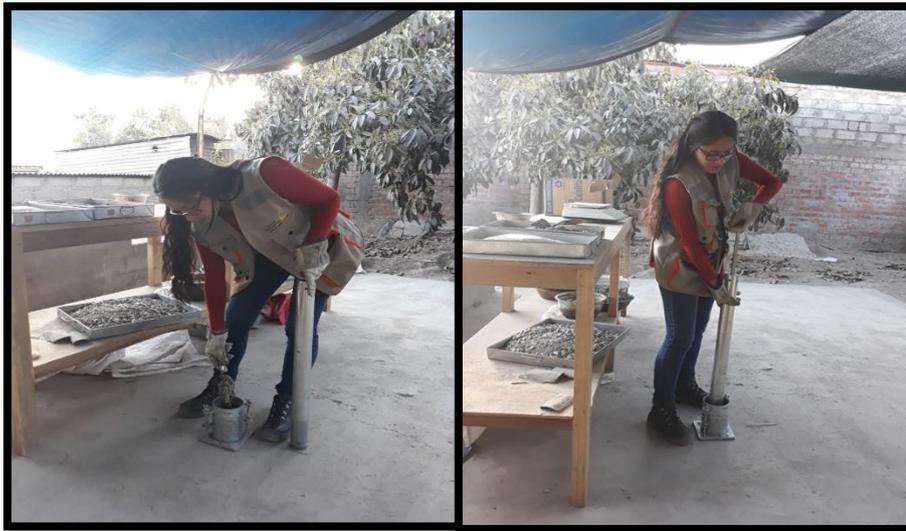
Figura 82. Ensayo de Proctor estándar.

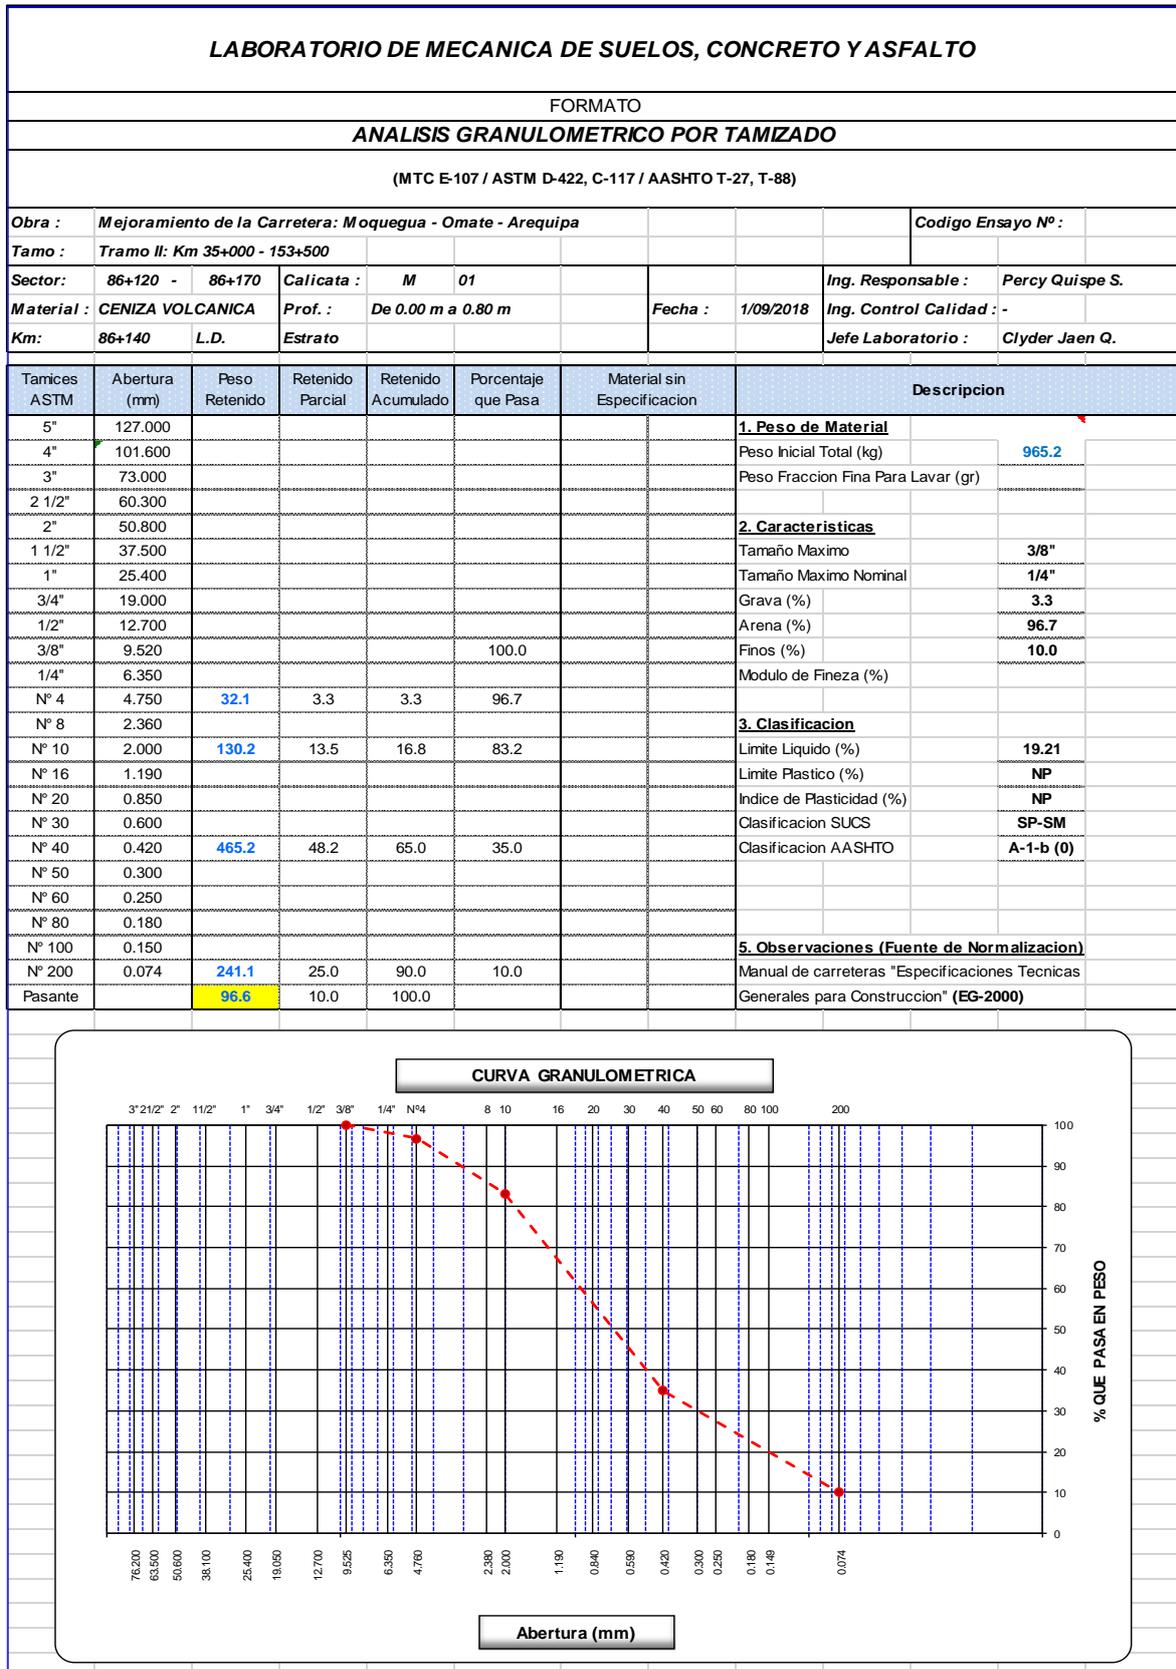
Figura 87. Ensayo de granulometría, con material ceniza volcánica – Tramo: 86+120 – 86+170.

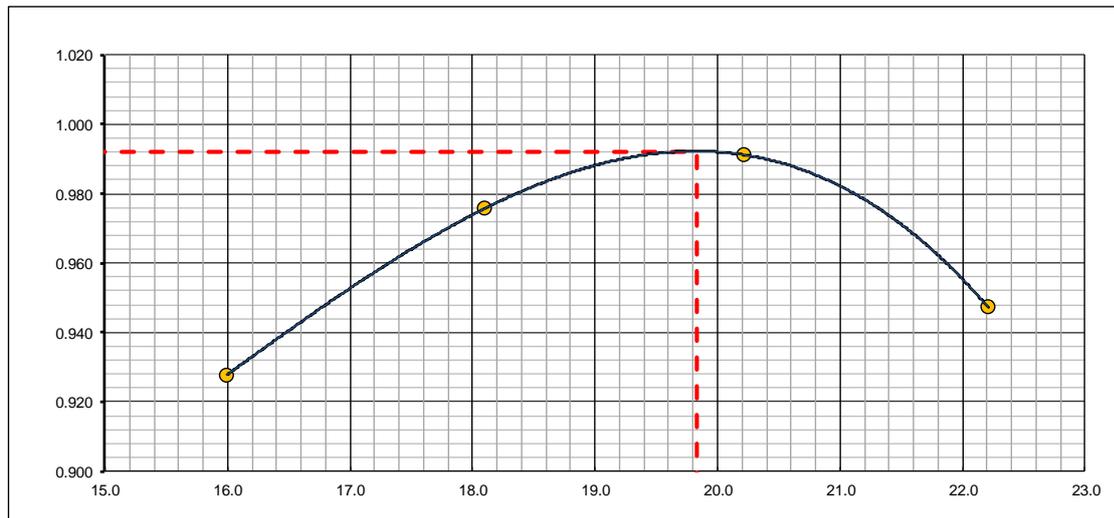
Figura 90. Ensayo de Proctor, con material ceniza volcánica – Tramo: 86+120 – 86+170.

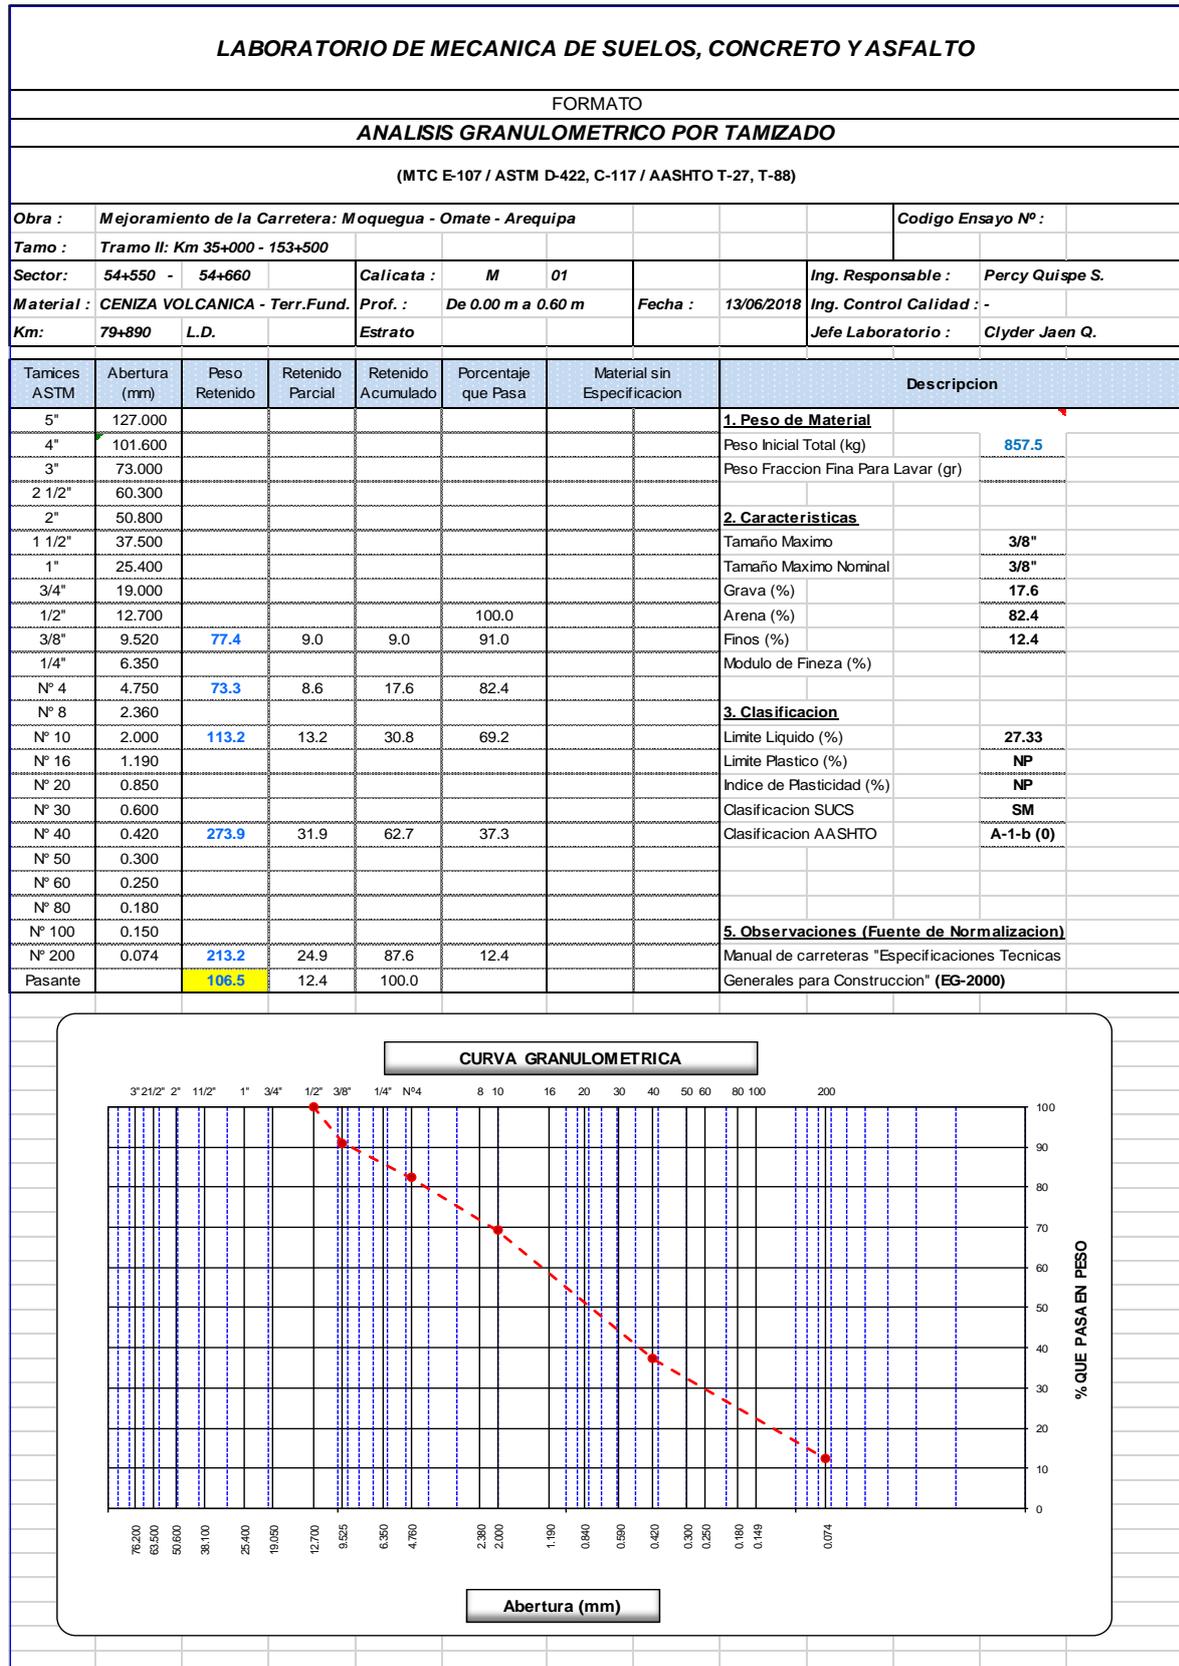
Figura 93. Ensayo de granulometría, con material ceniza volcánica – Tramo: 54+550 – 54+660.

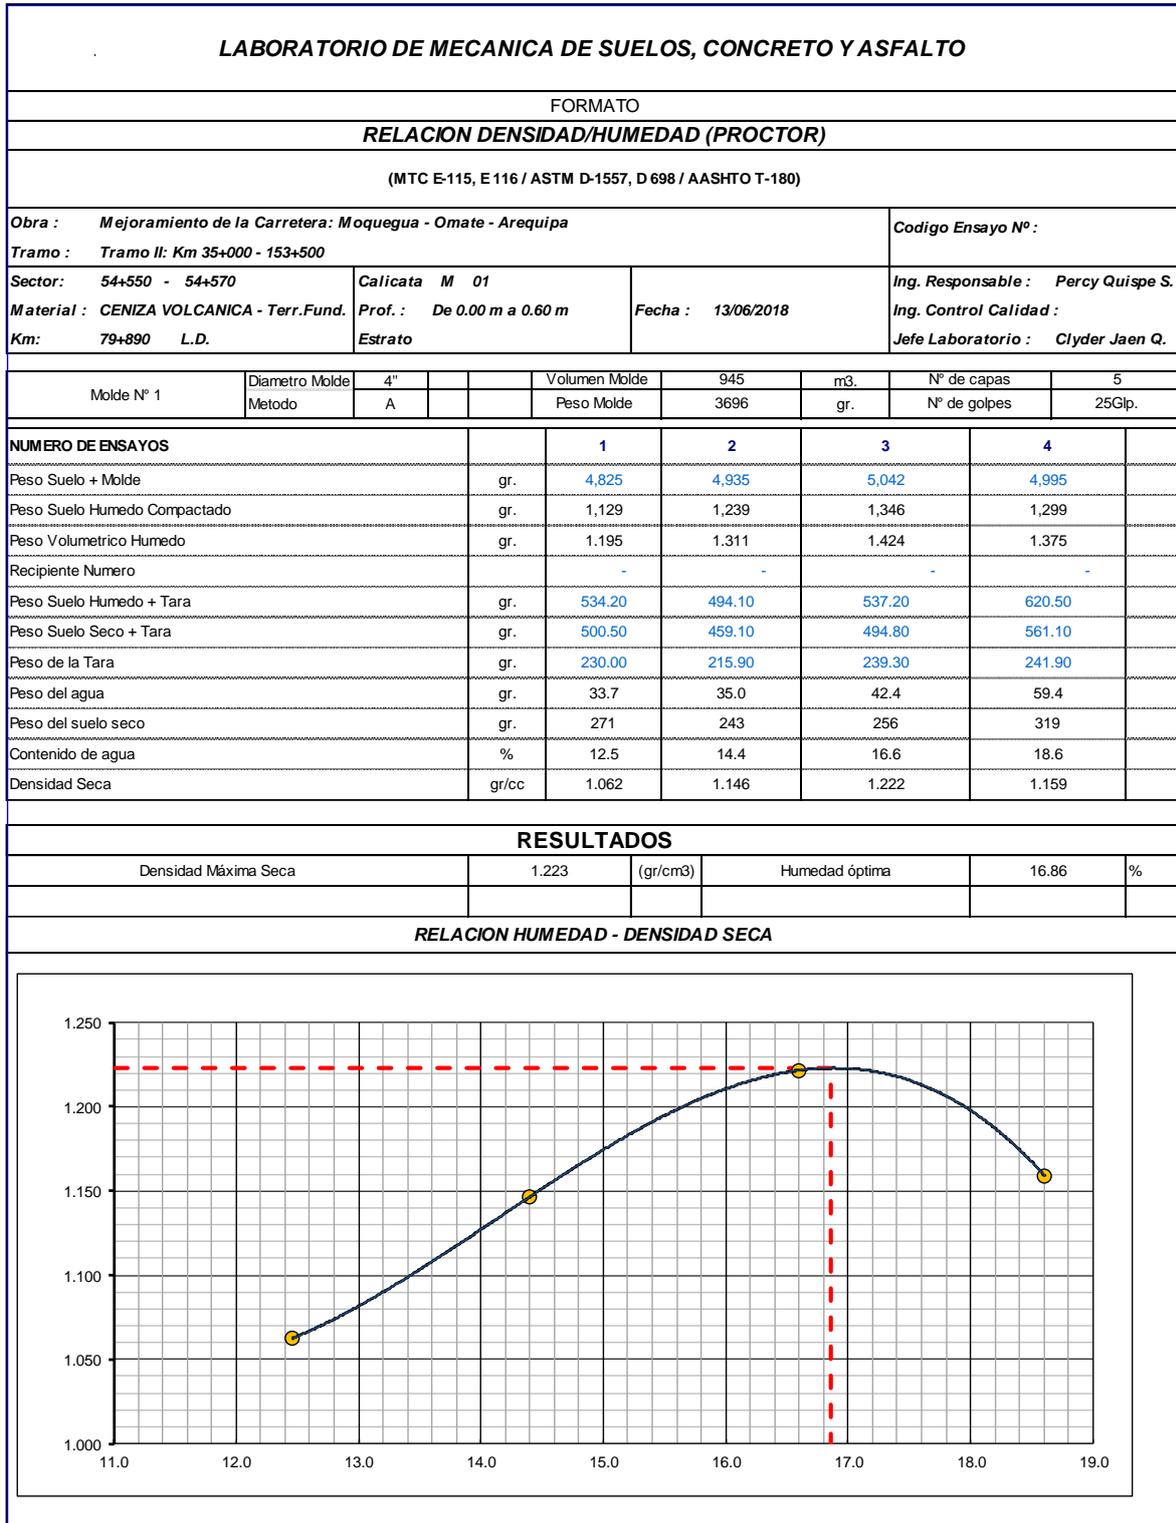
Figura 96. Ensayo de Proctor, con material ceniza volcánica – Tramo: 54+550 – 54+660.

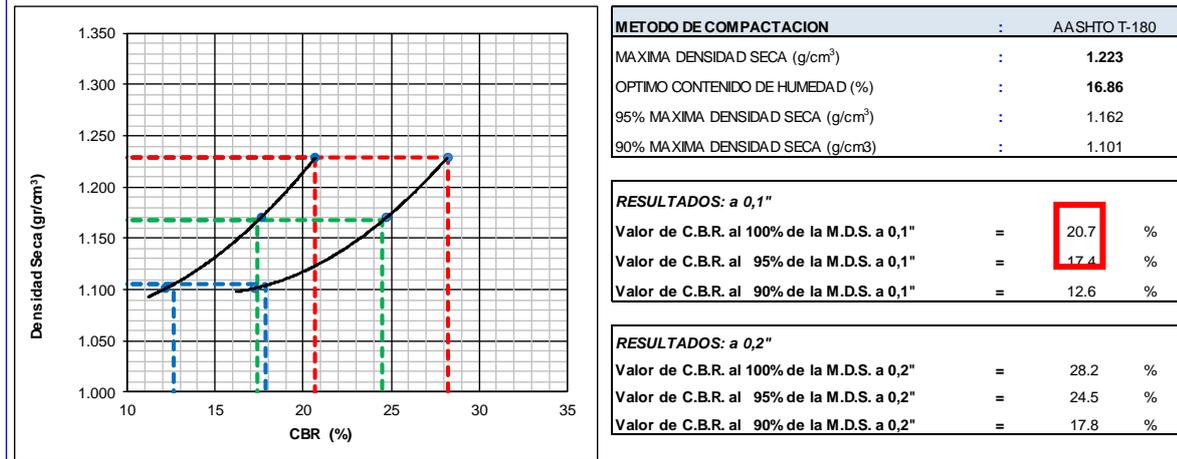
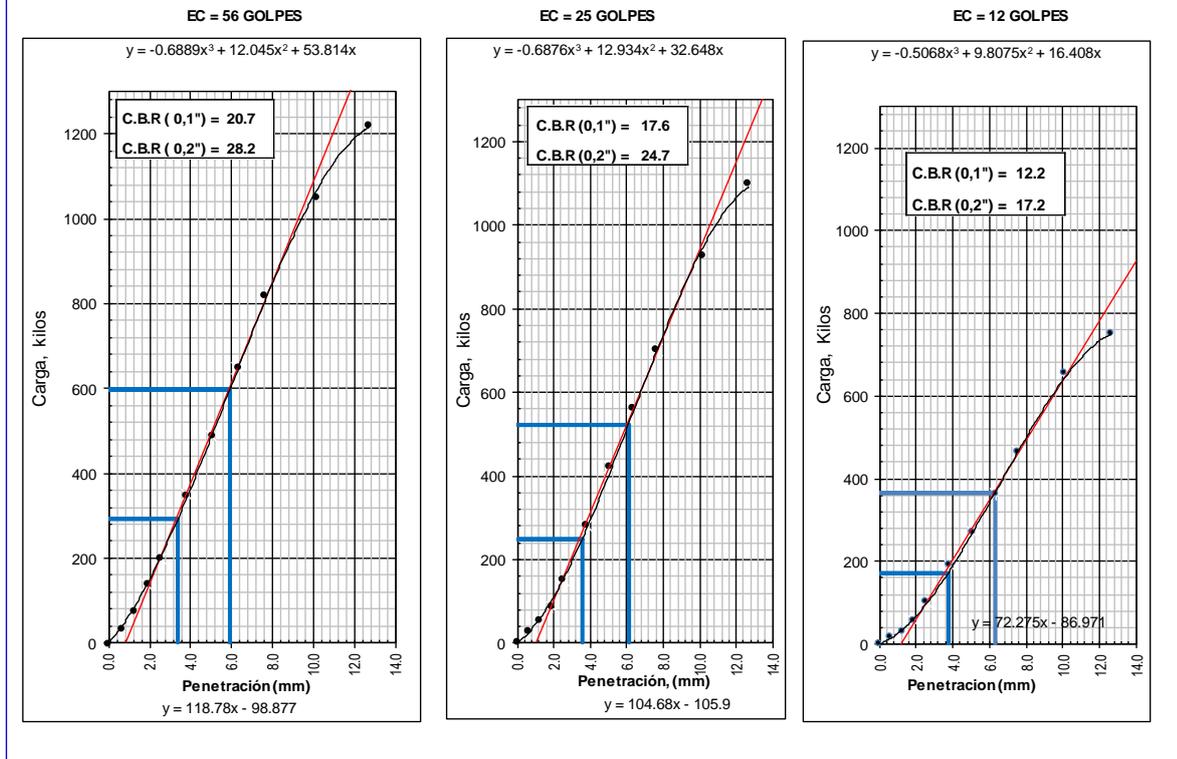
Figura 98. Grafica de las curvas del ensayo CBR, con material ceniza volcánica – Tramo: 54+550 – 54+660.

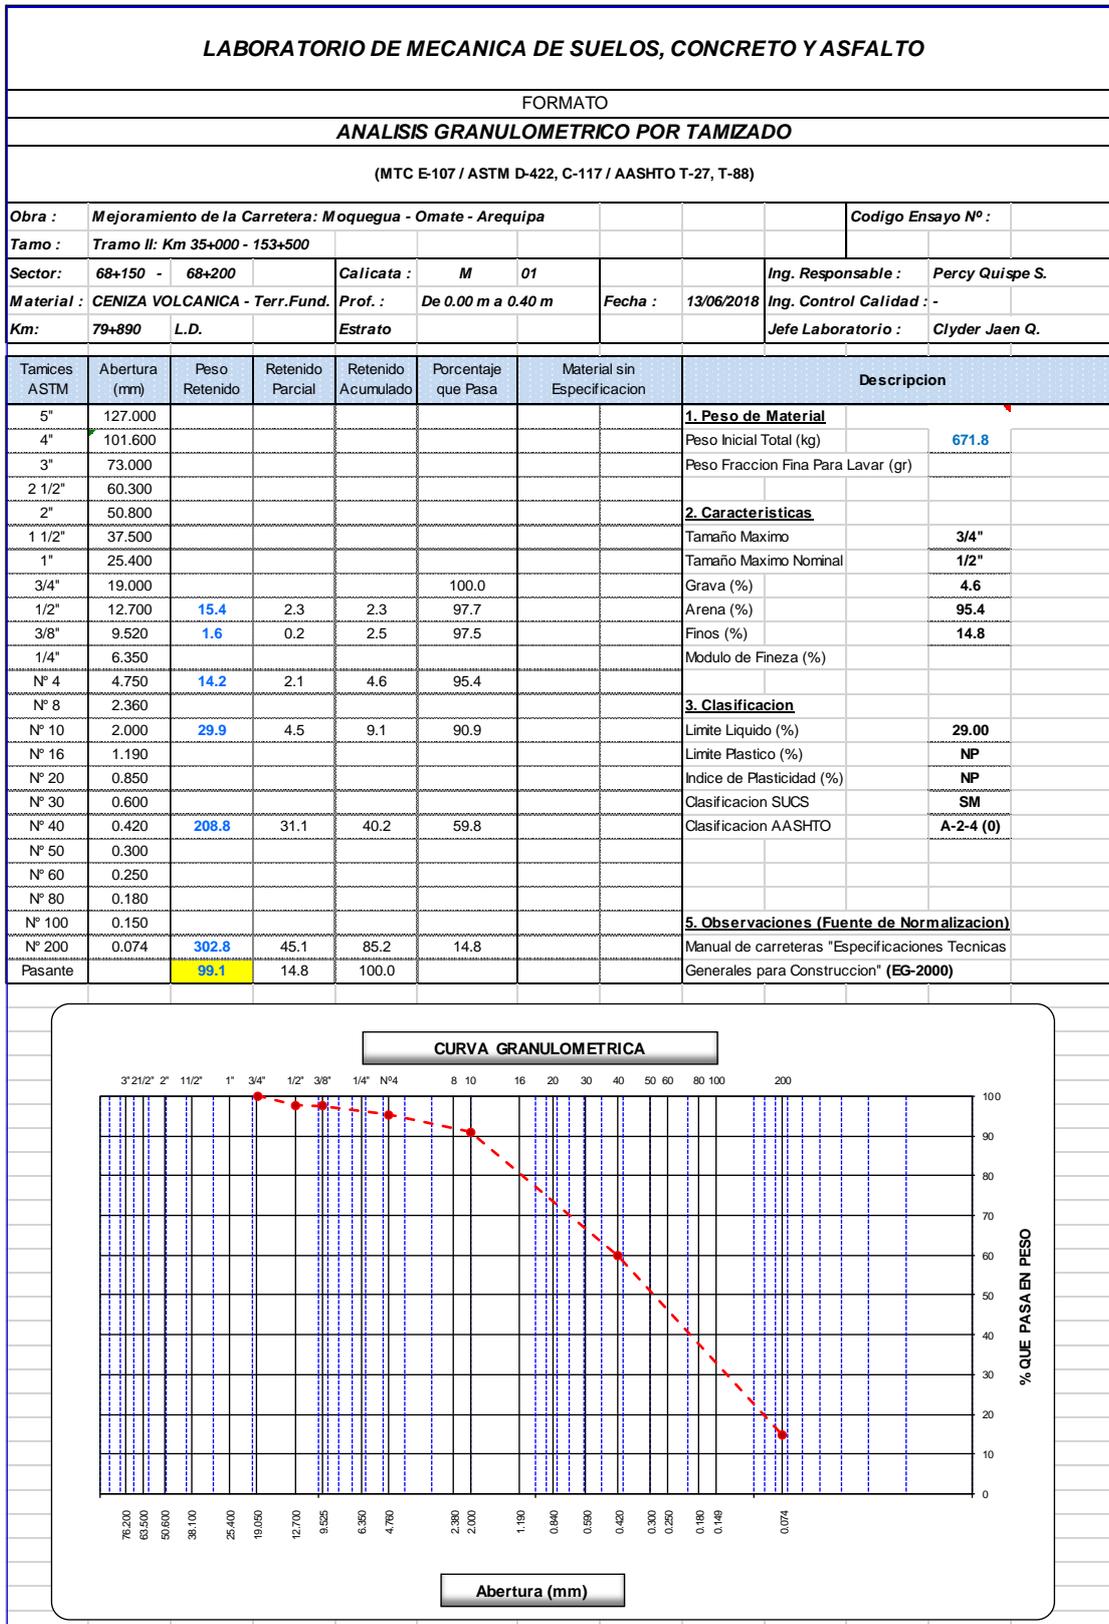
Figura 99. Ensayo de granulometría, con material ceniza volcánica – Tramo: 68+820 – 68+920.

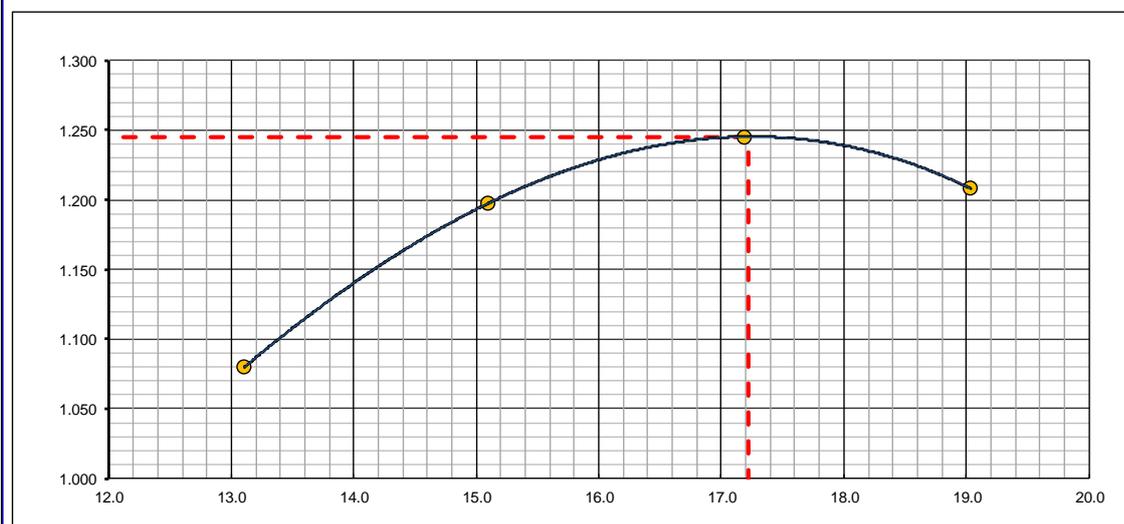
Figura 102. Ensayo de Proctor, con material ceniza volcánica – Tramo: 68+820 – 68+920.

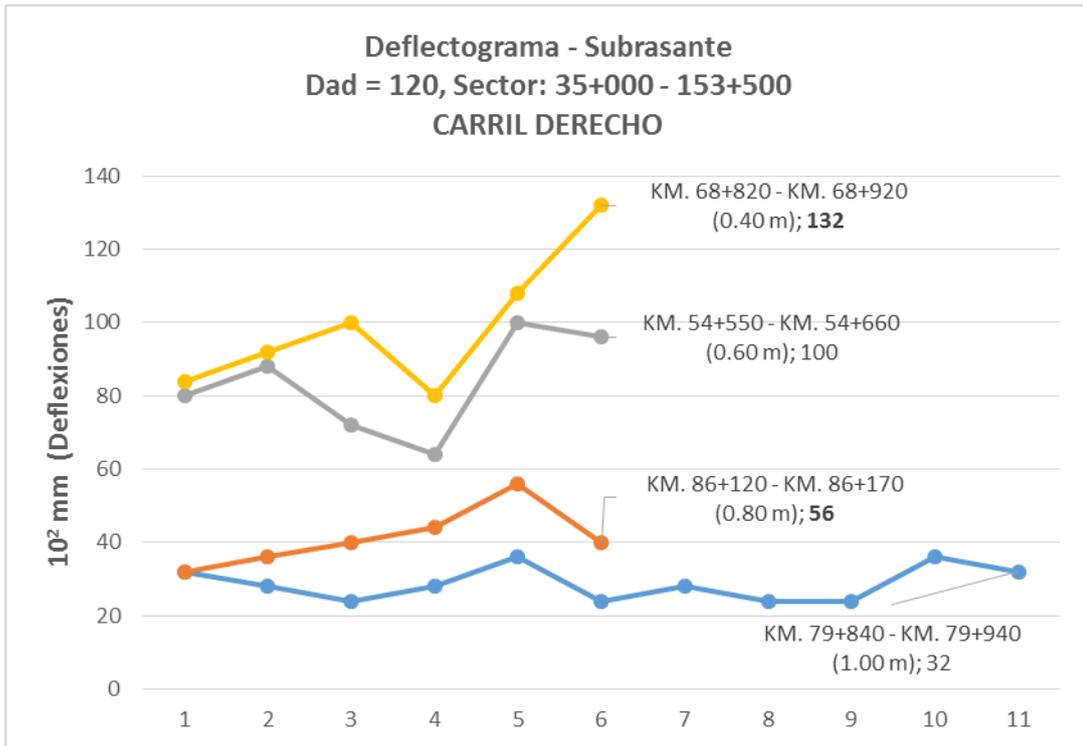
- Terminado la ejecución del mejoramiento de 0.40 mt de profundidad se procedió a evaluar las deflexiones, los resultados fueron óptimos ya que los valores no superaron en el carril derecho el $132 \times 10^{-2} \text{ mm}$ y el carril izquierdo el $104 \times 10^{-2} \text{ mm}$; como se puede apreciar en las figuras N° 93 y N° 94; frente a la deflexión máxima admisible de $120 \times 10^{-2} \text{ mm}$.
- Además, se controló de forma visual in situ el rebote o vibración el cual no fue nulo cuando transita un vehículo pesado (volquetes cargados de 20m³ de capacidad).

Figura 108. Cuadro resumen de las deflexiones en el carril derecho.

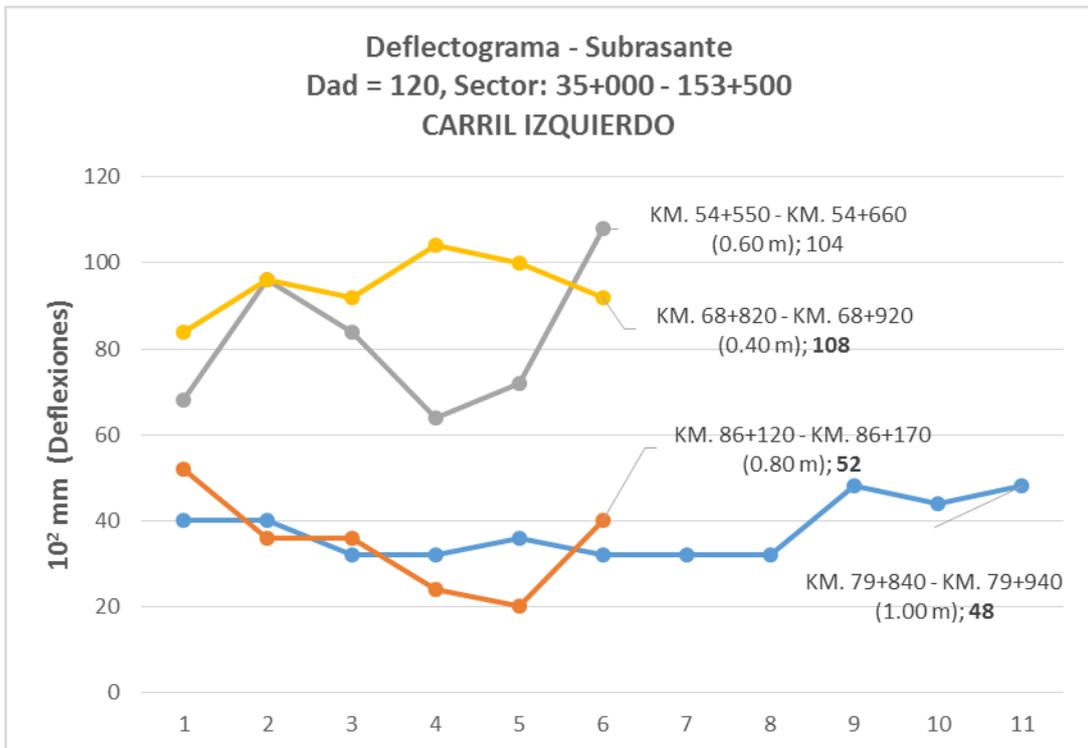
Figura 109. Cuadro resumen de las deflexiones en el carril izquierdo.

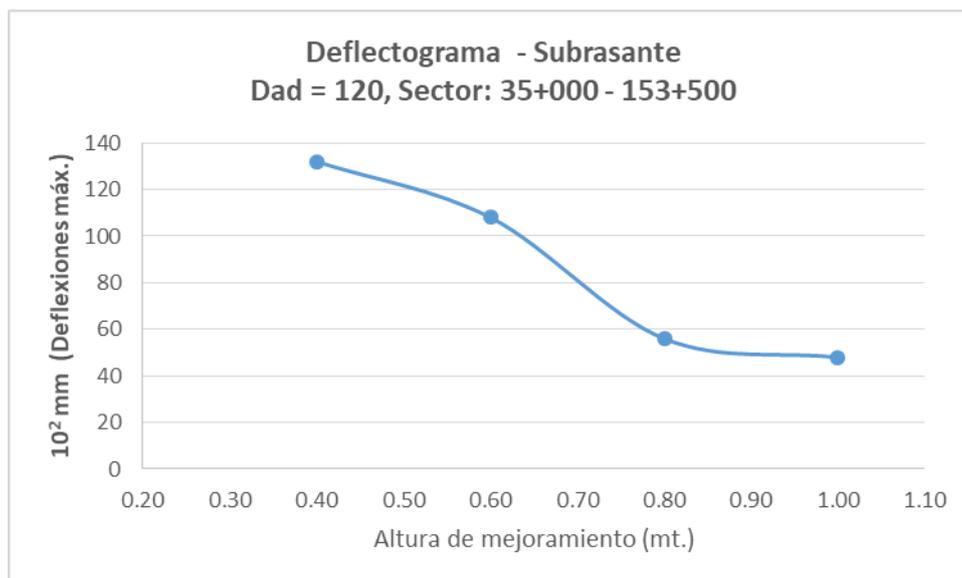
- **Conclusión 3:** En relación al objetivo específico 3 “OE3: Evaluar cómo me asegura el control de calidad en la elección del espesor óptimo de mejoramiento de la subrasante con suelo de fundación ceniza volcánica-carretera Moquegua-Omate-Arequipa, Moquegua”, Luego de realizar calicatas en suelo con presencia de cenizas volcánicas se logró visualizar que estos superan los 2 mt de profundidad esto hace que los suelos no reúnan las condiciones apropiadas como soporte de obras viales, por lo tanto se realizaron tramos de pruebas con diferentes alturas de mejoramiento mencionados anteriormente. Determinando que existe una relación inversamente proporcional entre la altura de mejoramiento y los resultados de la deflectometría, en consecuencia se toma como altura optima de mejoramiento el de 0.80 mt debido a que mejora el comportamiento físico (fisuras y asentamiento o ahuellamiento superficial) y mecánico (deflectometría y capacidad portante) de la subrasante frente al tráfico vial; como se puede apreciar en la figura N° 95, el comportamiento de la curva (deflexiones máximas Vs altura de mejoramiento).

Figura 110. Deflectograma de las lecturas máximas de la viga Benkelman.
