Alternativas económicas de protección frente al análisis de la estabilidad de laderas en la Asociación Robles del Ermitaño, Independencia – Lima 2018.

**TESIS PARA OBTENER EL TÍTULO PROFESIONAL DE:
Ingeniero Civil**

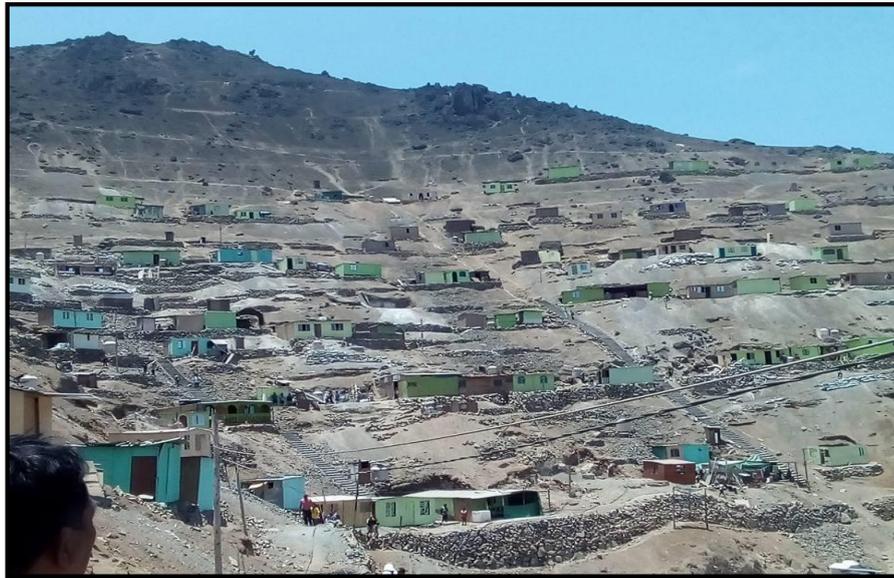
Figura N° 02: Foto de la Asociación Robles del Ermitaño. Fuente: Propia.

En la Figura N° 02, se puede observar que las casas habitadas son de material pre fabricado en su totalidad, algunas de las cuales se encuentran sobre las llamadas pircas, según comentan, hechas por los habitantes de cada lote, sin intervención de la municipalidad. Las viviendas que no se encuentran sobre esta base de piedras son evidentemente más propensas a sufrir un deslizamiento ante cualquier movimiento sísmico o en caso de alguna precipitación extensa, como se ha visto en otros distritos.

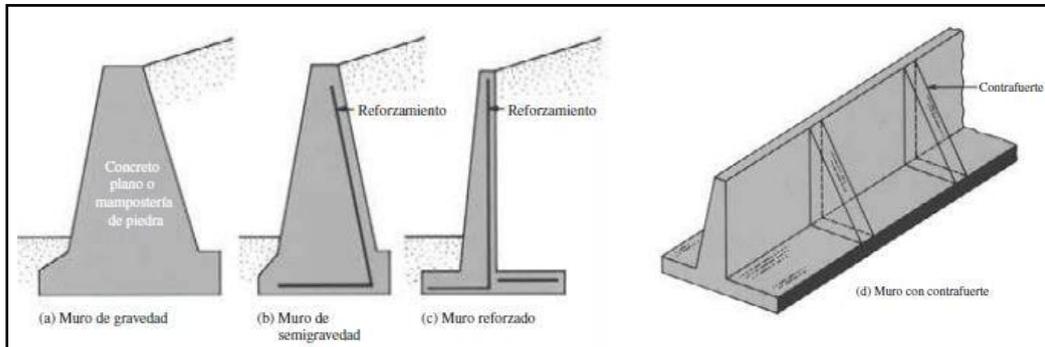
Figura N° 03: Tipos de muros de contención. Fuente: Braja M. Das (2013).

Los muros de gravedad pueden ser de concreto o mampostería de piedra. Estos muros dependen de su propio peso y el peso del suelo sobre la mampostería para brindar estabilidad.

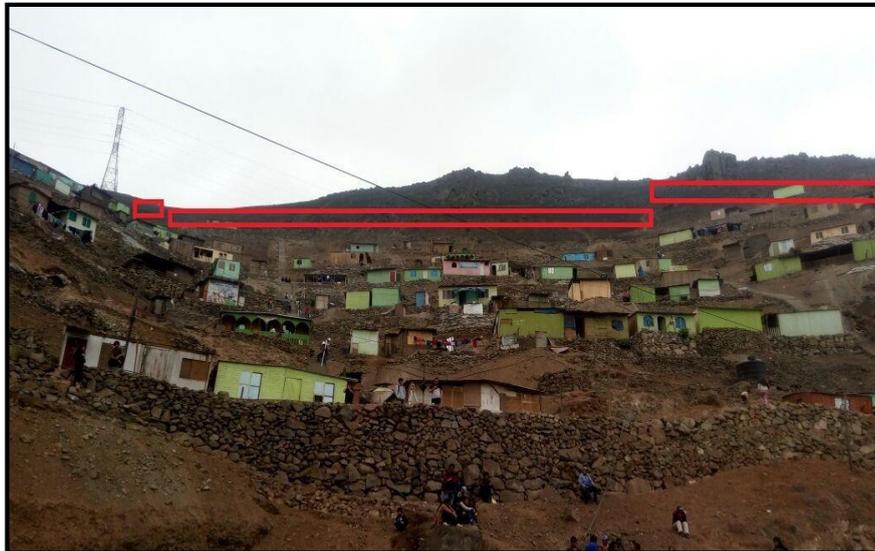
Figura N° 07: Zona propensa a fallar en lugar de estudio. Fuente Propia.

Es por conveniencia ya que se tomará para el análisis de la estabilidad de la ladera a la zona más propensa a una falla, en este caso como se aprecia en la imagen a continuación se ha señalado una zona que cuenta con mayor pendiente que se encuentra sobre las viviendas pre fabricadas. También se pudo comprobar en campo que algunos cortes de talud que han realizado los pobladores están

propensos a que suceda alguna falla, por lo que se propondrá una solución que pueda mitigar los riesgos que presenta la zona.

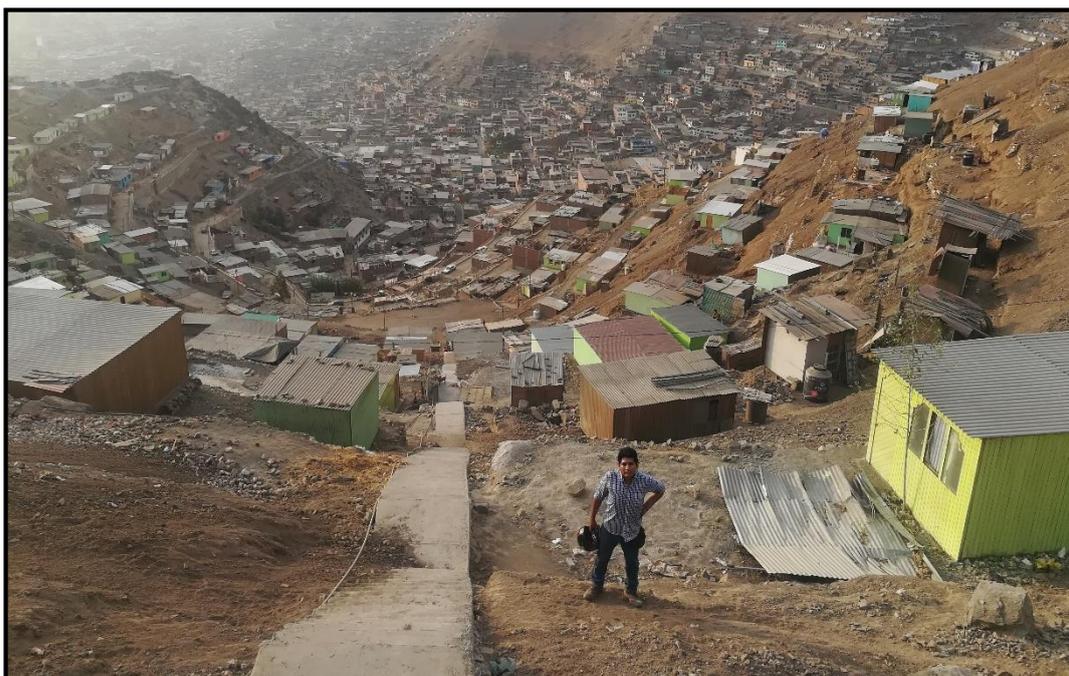
Figura Nº 09: Vista desde parte superior de la zona de estudio. Fuente: Propia.

El acceso hacia la parte más alta de la zona de estudio es dificultoso a pesar de contar con dos escaleras, ya que han sido construidas con deficiente dosificación y variación en las alturas de contrapasos, que obliga a escalar la elevada pendiente exponiéndose a una caída o deslizamiento del terreno.

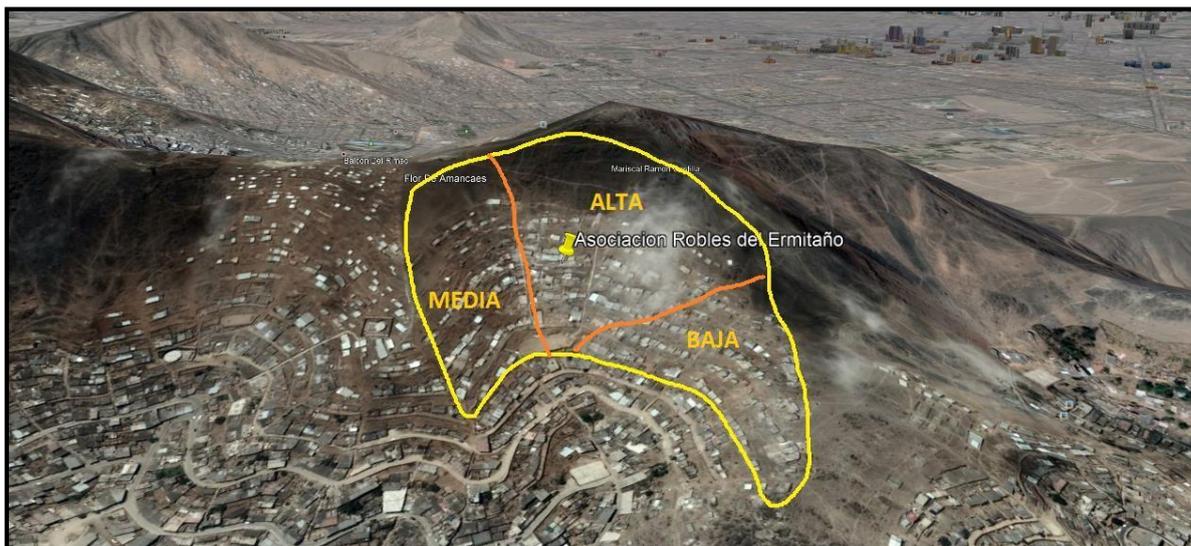
Figura Nº 10: Delimitación por nivel de peligrosidad en zona de estudio. Fuente: Google earth.

Para poder realizar los estudios de estabilidad de taludes y una posible solución se tiene que conocer las propiedades de ese suelo, de que está compuesto, cuál es su topografía, etc. Y con la ayuda del software SLIDE 6.0 podremos revisar la estabilidad o inestabilidad del talud en condiciones estáticas y Pseudo Estáticas.

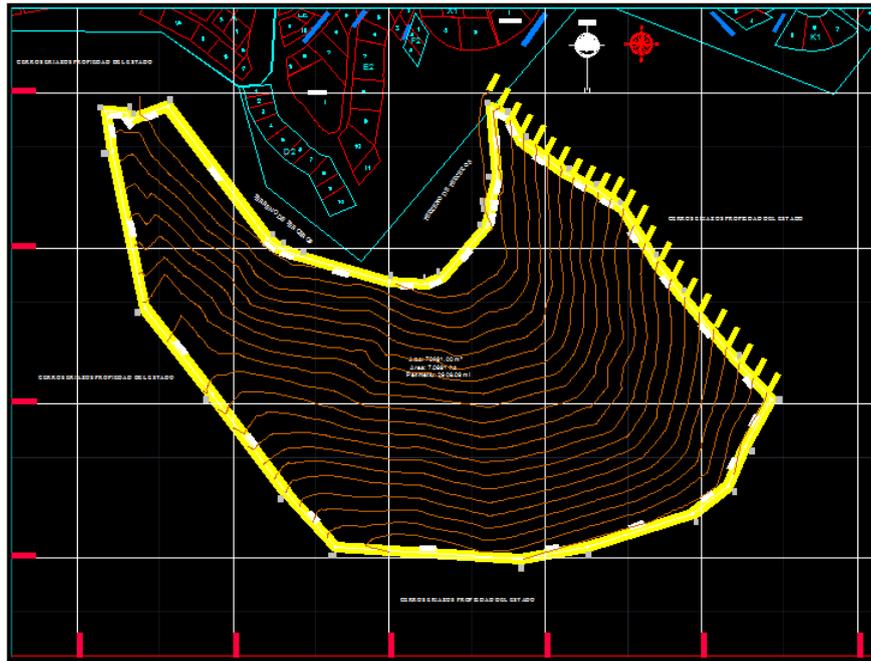
Figura N° 11: Topografía de la zona de estudio. Fuente: Propia.

Mediante la topografía se conocerá la geometría de la zona de estudio para luego hacer unos perfiles longitudinales, que serán ingresados al software para verificar la estabilidad de la ladera. En este caso se contó con apoyo de los dirigentes de la comunidad que facilitaron un plano de curvas de nivel y lotización que hicieron con apoyo de un ingeniero civil.

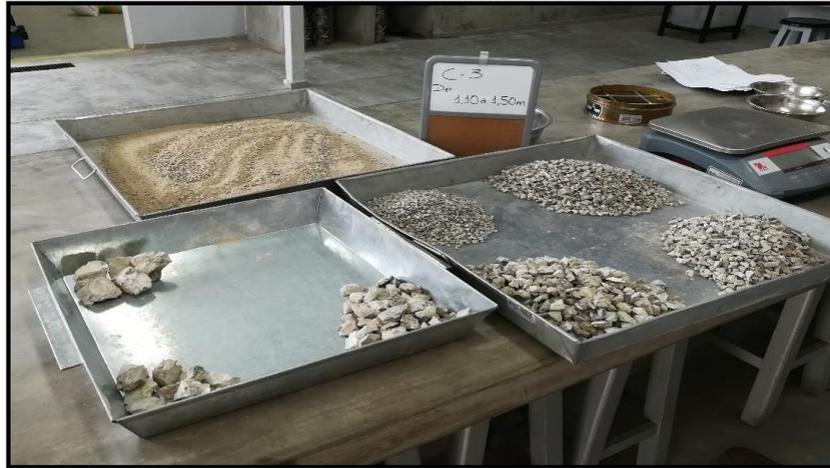
Figura Nº 14: Tamizado en muestra de calicata C-3. Fuente: propia.

La granulometría se realizó en el Laboratorio Mecánica de Suelos y Materiales de la U.C.V. Lima Norte, donde se pudo hacer la distribución por tamaño de las partículas de las muestras tomadas en campo mediante el uso de tamices con malla de alambre y aberturas (15 kg por muestra), todo aplicable según la norma ASTM C 136.

Como se puede observar en la anterior imagen, luego del tamizado manual que se realizó se procedió a pesar cada material retenido en los tamices para luego hacer una clasificación de suelos granulares o finos.

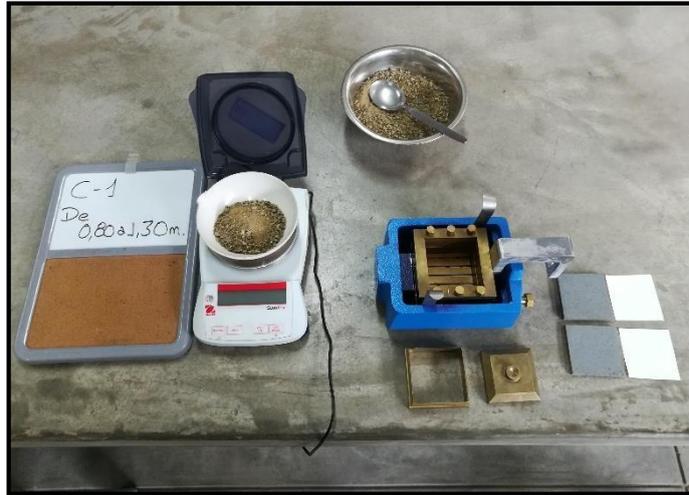
Figura N° 15: Muestra para ensayo de Corte Directo. Fuente: propia.

El ensayo de corte directo se realizó también con apoyo del Laboratorio Mecánica de Suelos y Materiales de la U.C.V. Lima Norte, en el que se pudo obtener datos característicos de nuestra muestra de suelo, la cual fue sometida a esfuerzos cortante y normal que provocaron deformaciones en la muestra que se pueden presentar en el terreno real por cargas distintas.

La muestra fue colocada en la caja de corte por capas para luego ser llevada a la máquina de corte directo automatizado, que nos brindara las deformaciones unitarias y esfuerzos cortantes sometidos a nuestra muestra.

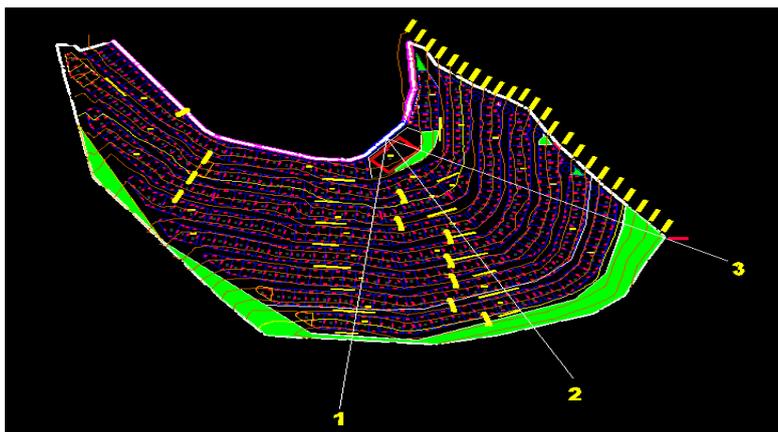
Figura N° 17: Secciones para Perfiles Longitudinales. Fuente propia.

Con el software AutoCAD 2014 se pudo revisar las curvas de nivel y realizar así los perfiles longitudinales. El procedimiento consistió en trazar una recta que pasa inicia en la ubicación de las calicatas C-1, C-2 y C-3 que se juntan en la parte más baja del terreno que pertenece a la asociación en la que tienen un espacio destinado a sus reuniones dominicales y como cancha de futbol.

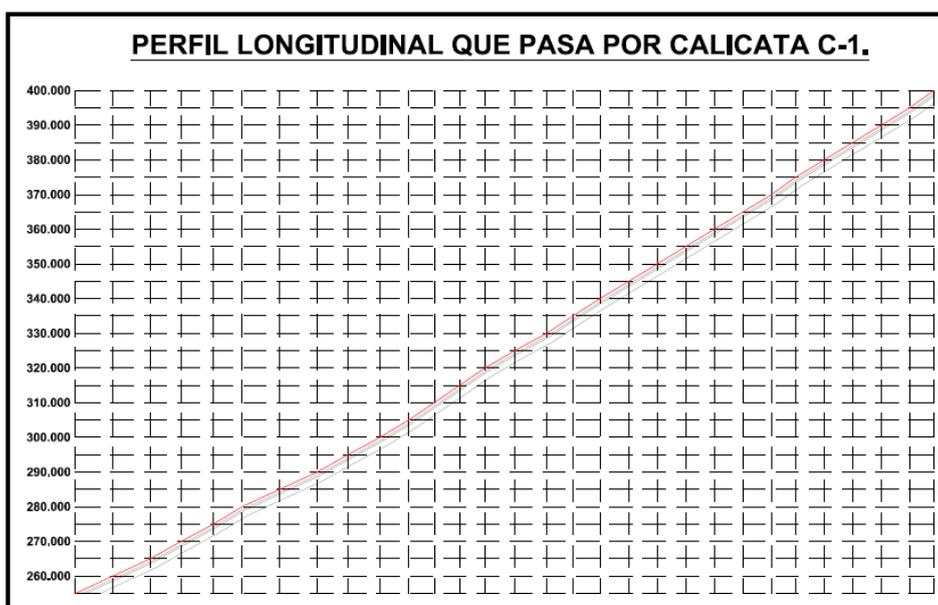
Figura N° 18: Perfil Longitudinal C-1. Fuente: Propia.

Se verificó la continuidad aproximada en profundidad de los estratos y se pudo trazar el perfil longitudinal.

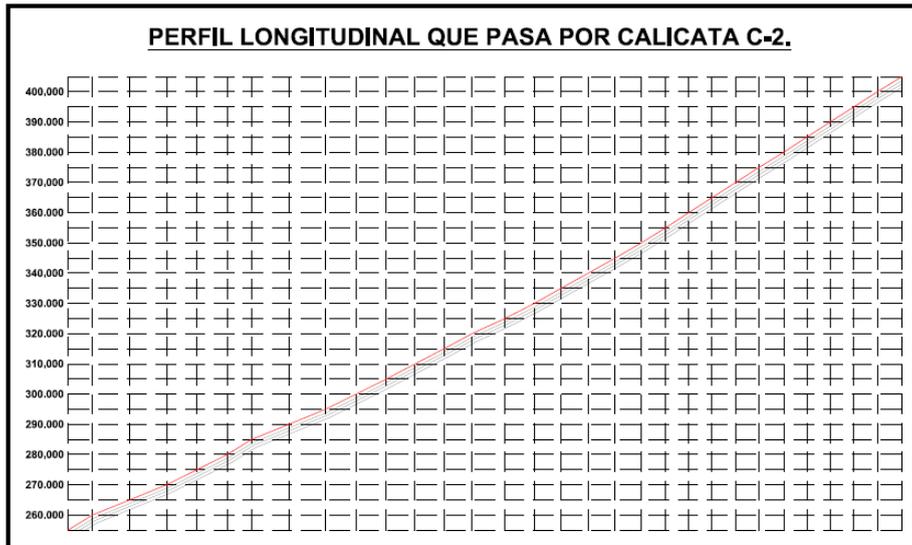
Figura Nº 19: Perfil Longitudinal C-2. Fuente: Propia.

Se verificó la continuidad aproximada en profundidad de los estratos y se pudo trazar el perfil longitudinal.

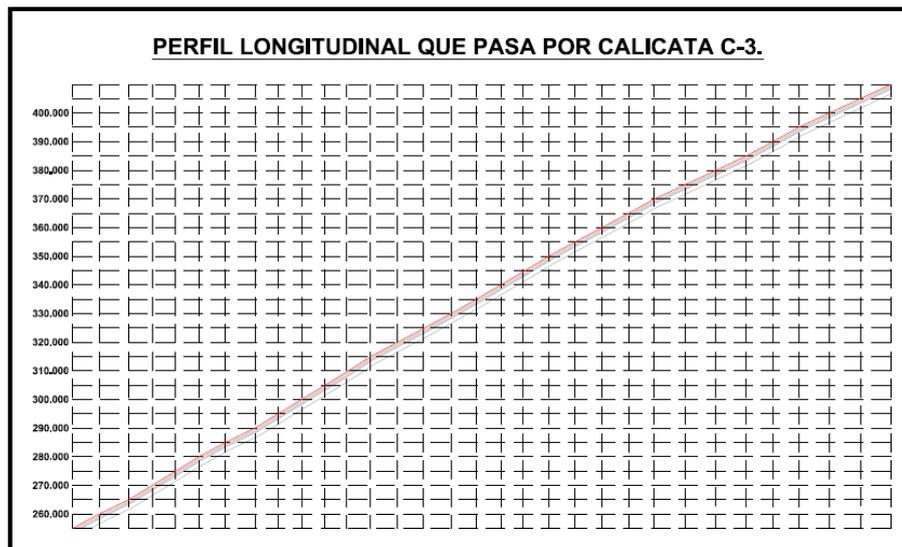
Figura Nº 20: Perfil Longitudinal C-3. Fuente: Propia.

Se verificó la continuidad aproximada en profundidad de los estratos y se pudo trazar el perfil longitudinal.

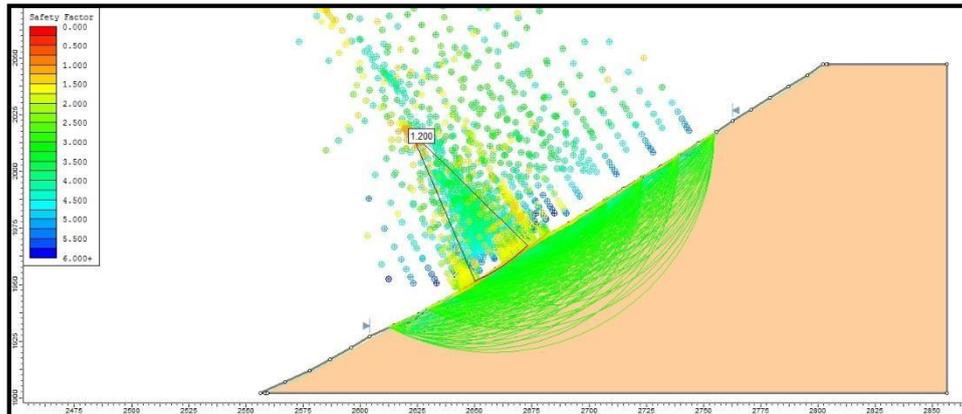
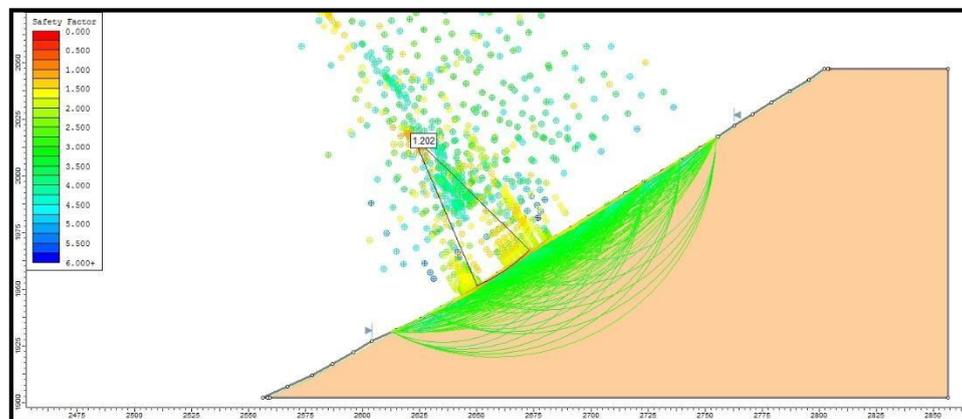
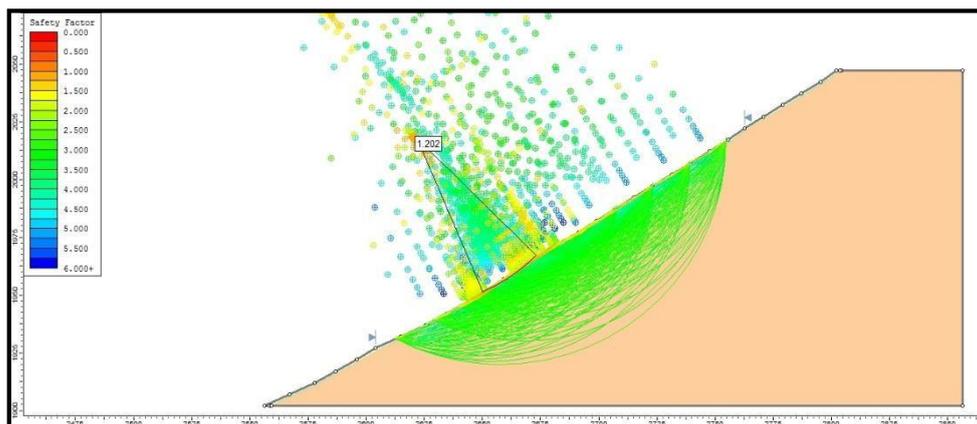
A) Análisis de Estabilidad (Estático) en Perfil Longitudinal C-1.

Figura Nº 21: Análisis Est. por M. Bishop. Fuente: Slide 6.0.

Figura Nº 22: Análisis Est. Por M. de Spencer. Fuente: Slide 6.0.

Figura Nº 23: Análisis Est. Por M. Mongenstern-Price. Fuente: Slide 6.0.

Luego de hacer el análisis de la estabilidad del talud de la investigación, se puede observar que las curvas de falla más profundas presentan factores de seguridad por encima de lo requerido por la normativa vigente. Sin embargo también se aprecia de unos factores de seguridad tienen valores por debajo del 1.5 que se debe respetar para diseño de estabilidad de talud.

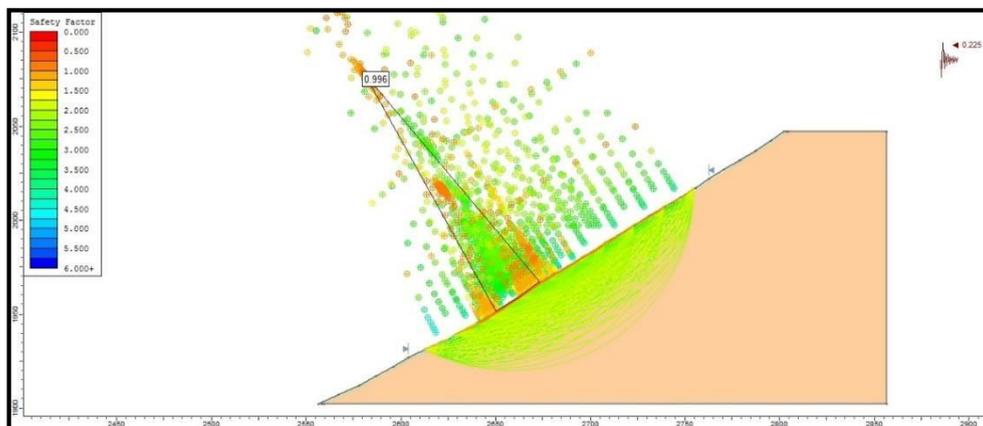
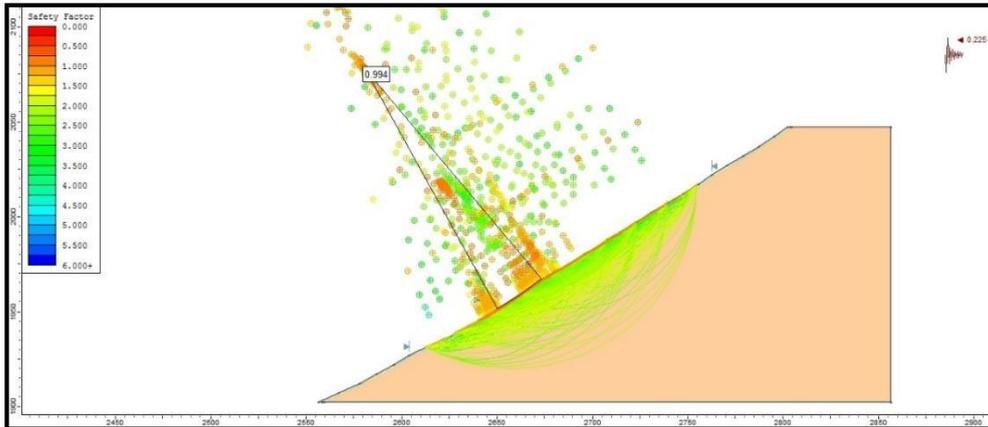
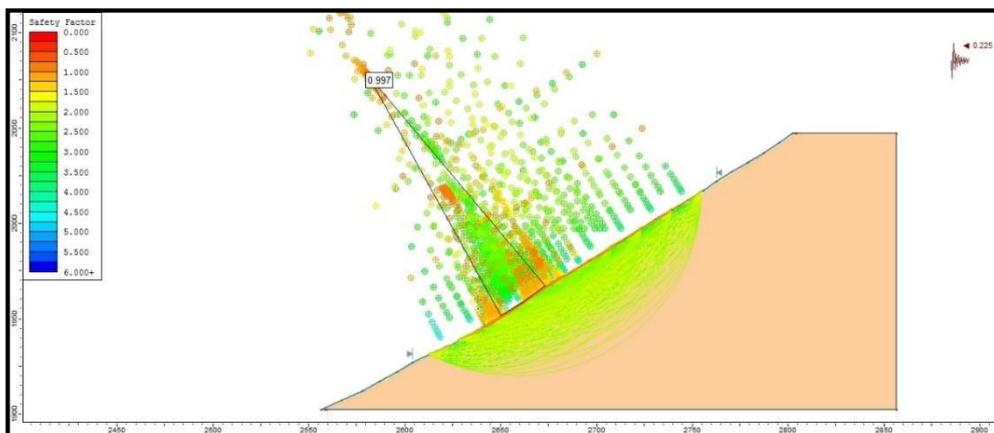
A) Análisis de Estabilidad (Pseudoestático) en Perfil Longitudinal C-1.

Figura N° 25: Análisis Pseudoest. por M. de Bishop Simplificado. Fuente: Slide 6.0.

Figura N° 26: Análisis Pseudoest. por M. de Spencer. Fuente: Slide 6.0.

Figura N° 27: Análisis Pseudoest. por M. de Mongenstern-Price. Fuente: Slide 6.0.

Se verifica nuevamente que en algunos puntos los estratos de la superficie del talud están propensos a fallar ya que presentan curvas de falla menores a la unidad. En este caso se pueden plantear diversas soluciones que mejoran la estabilidad de un talud, como es la modificación de la topografía, muros de concreto armado, muros de concreto ciclópeo.

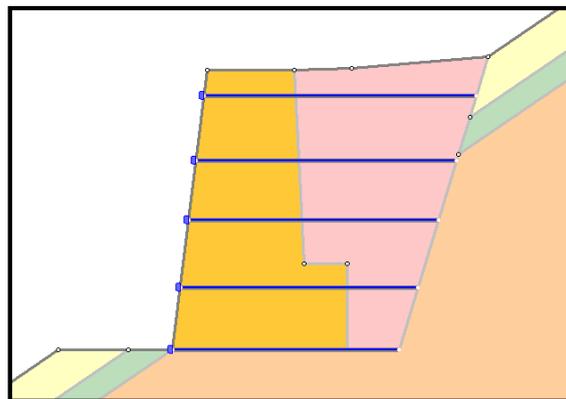
Figura Nº 28: Muro de Contención propuesto. Fuente: AutoCAD.

Considerar una tubería para el drenaje en caso se presente una fuerte lluvia que pueda infiltrarse en la parte superior al muro de contención.

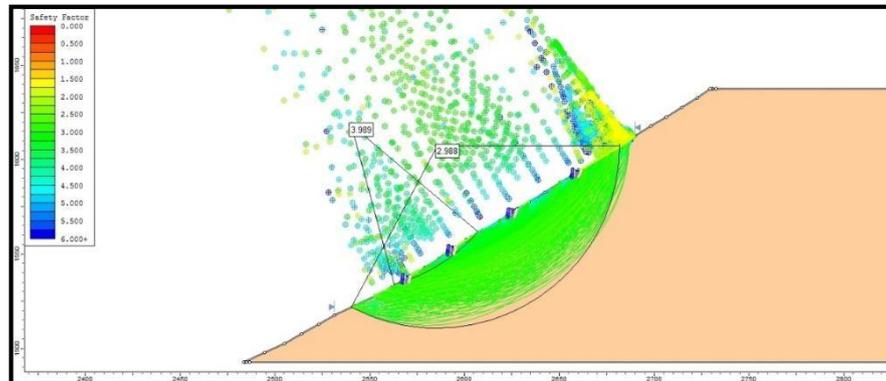
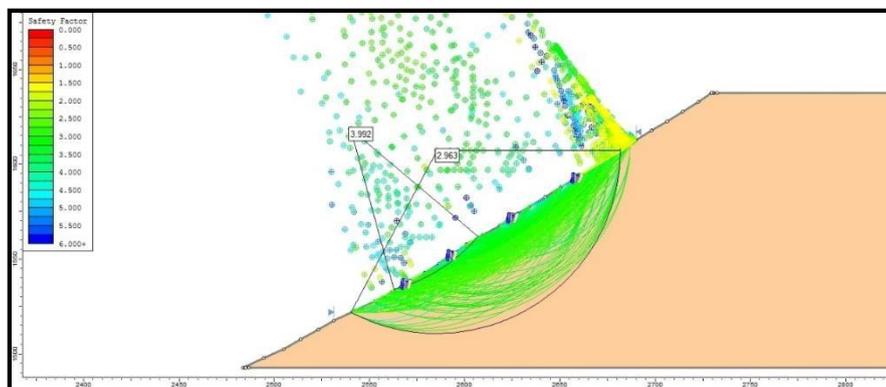
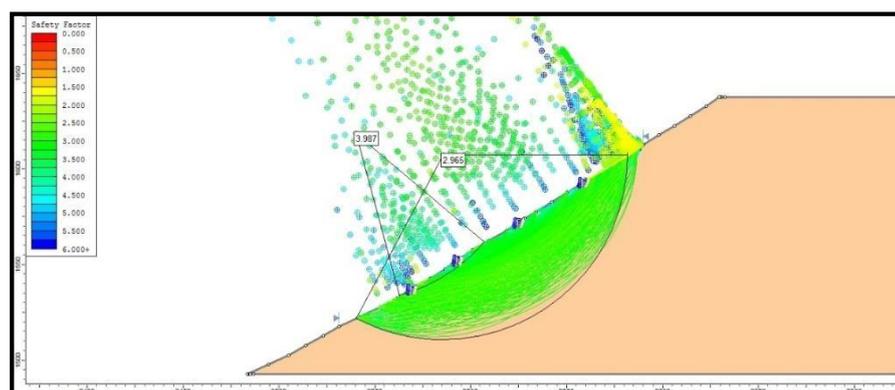
A) Análisis de Estabilidad Estático de Perfil Longitudinal C-1 – Con Muro de Contención.

En el análisis de estabilidad de los perfiles longitudinales en forma natural se pudo verificar que las curvas de falla se presentaban en los estratos superiores, en algunos casos a lo largo de todo el talud. Al momento de hacer el modelamiento en el software se ha considerado entre 4 a 5 anillos de muros de contención para poder estabilizar toda la ladera, consiguiendo de forma exitosa una mejora en los factores de seguridad.

Figura Nº 29: Método de Bishop Simplificado. Fuente: Slide 6.0.

Figura Nº 30: Método de Spencer. Fuente: Slide 6.0.

Figura Nº 31: Método de Morgenstern-Price. Fuente: Slide 6.0.

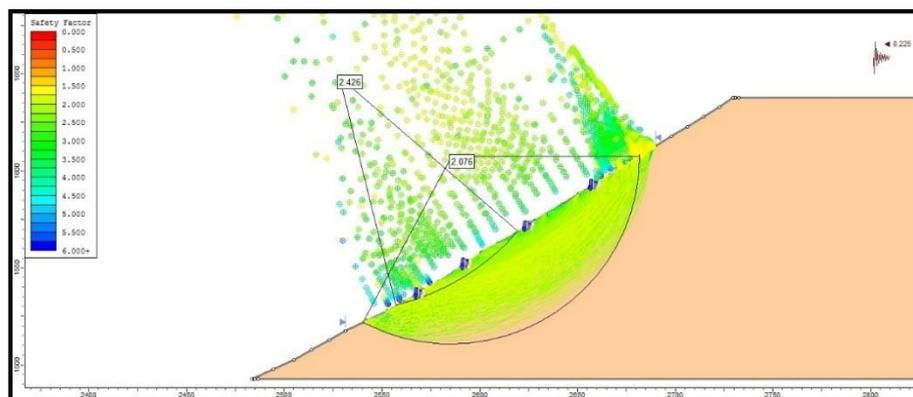
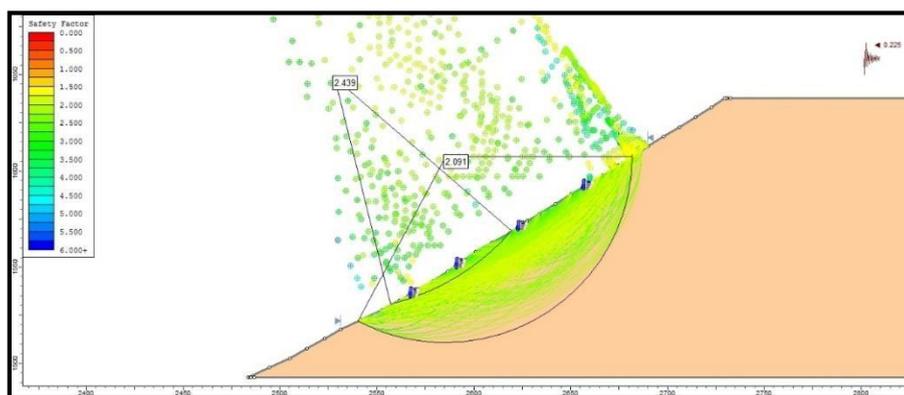
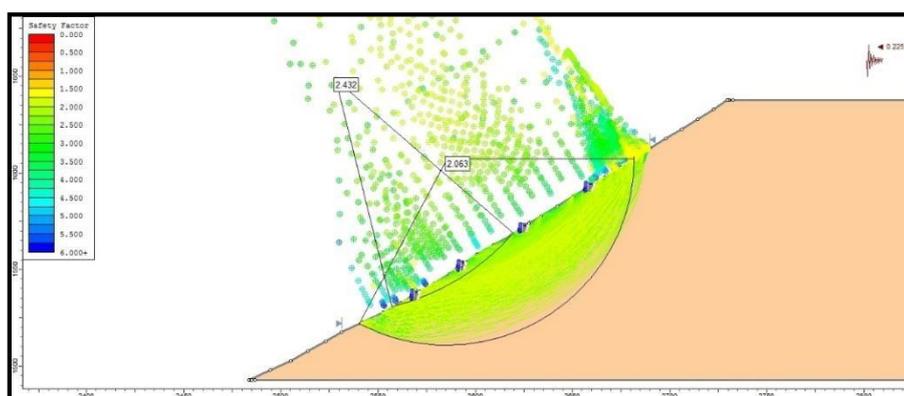
B) Análisis de Estabilidad Pseudoestático de Perfil Longitudinal C-1 – Con Muro de Contención.

Figura Nº 32: Método de Bishop Simplificado. Fuente: Slide 6.0.

Figura Nº 33: Método de Spencer. Fuente: Slide 6.0.

Figura Nº 34: Método de Mongenstern-Price. Fuente: Slide 6.0.

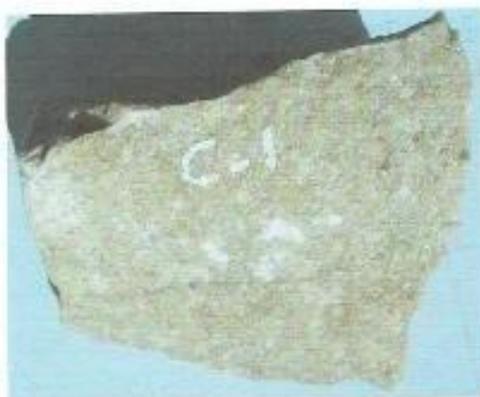
MUESTRA:	C-1
NOMBRE DE LA ROCA:	GRANODIORITA
CLASE SEGÚN ORIGEN:	Roca ígnea
COLOR:	Gris claro a beige
MINERALES VISIBLES:	Cuarzo, feldespato
TAMAÑO DE GRANO:	De 1 a 3 mm
TEXTURA:	Interlock
GRADO DE COHESIÓN:	Alto
GRADO DE DUREZA:	Duro
GRADO DE ALTERACIÓN:	Liger
FRACTURAS:	Algunas
MATERIAL REFINO FRATURAS:	
GRADO DE RESISTENCIA:	Muy resistente (>1625.80 kg/cm ²)
REACCIÓN AL ÁCIDO:	Ninguna

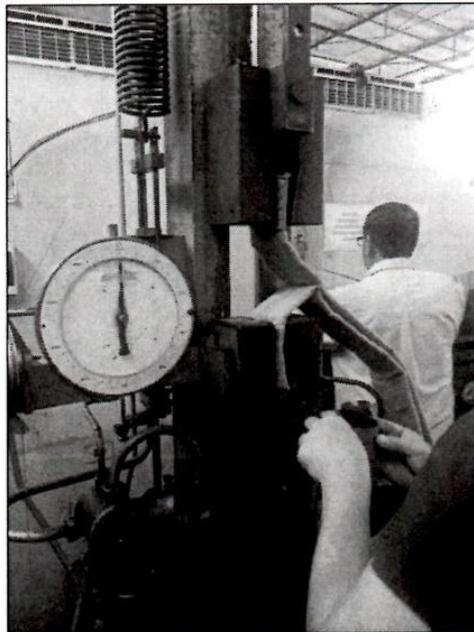
La muestra de Bioweb es asegurada a las mordazas de la máquina de tracción.

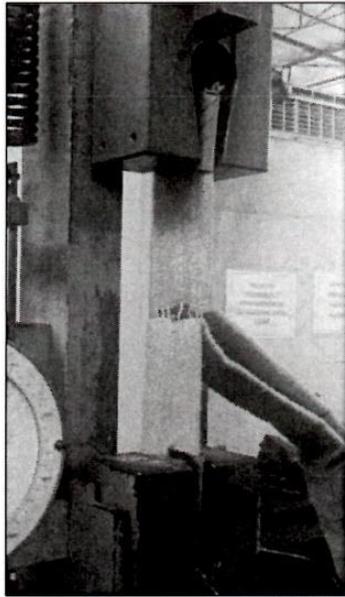
1. *Primera muestra: Esta muestra presenta valores menores a las siguientes muestras, el lote de fabricación fue diferente, se presume que la fabricación apresurada del producto pudo influir en la conformación del conjunto de yute, cartón interior, y por consiguiente, de la costura.*

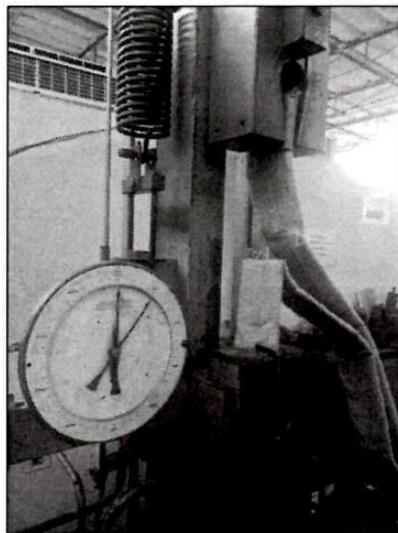
2. *Segunda muestra: Se observa la falla desde el interior hacia el exterior de la costura.*

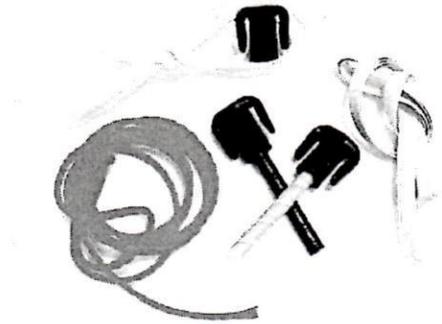
GAMA DE TENDONES

PRESTO PRODUCTS utiliza una gran variedad de tendones para distribuir y disipar adecuadamente las cargas transferidas por las fuerzas desestabilizantes que se generan en las distintos tipos de aplicaciones que posee las geoceldas Geoweb.

Los tendones son generalmente de poliéster y vienen en cartones o bobinas de 500 a 750 metros lineales.

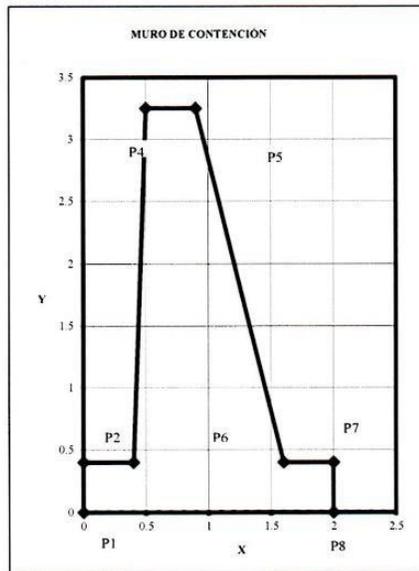
AREA DE MURO	3.080 m ²
AREA DE RELLENO	7.390 m ²
CG muro	Xcg = 1.072 m
	Ycg = 1.634 m
CG relleno	Xcg = 1.800 m
	Ycg = 0.282 m

Punto donde actúa el empuje:
 Brazo en eje X = 1.667
 Brazo en eje Y = 1.083
