UNIVERSIDAD CÉSAR VALLEJO

ESCUELA PROFESIONAL DE INGENIERÍA CIVIL

“Desarrollo del análisis estructural para mejorar el equilibrio sísmico,
pabellón B del colegio Virgen de la Puerta, Los Olivos, 2018”

**TESIS PARA OBTENER EL TÍTULO PROFESIONAL DE:
INGENIERO CIVIL**

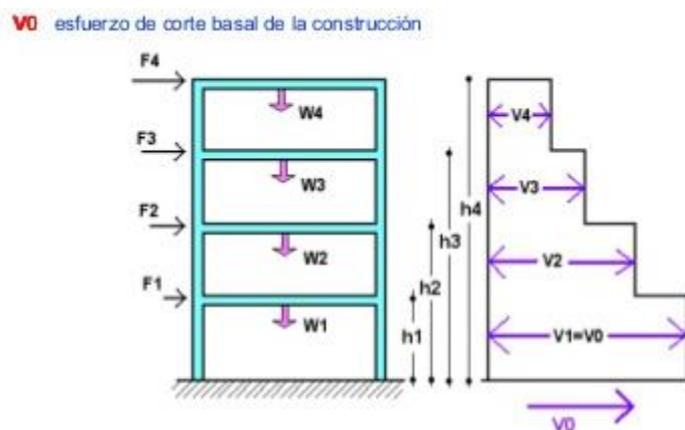
Fuerza cortante basal: “El cortante basal en una edificación es la provisión gradual de las fuerzas cortantes de cada piso, el cual se refleja en la base del mismo. Estos cortantes en cada piso no son más que la aplicación de la fuerza sísmica en una elevación terminante y que se va acopiando a medida que nos vamos aproximando a la base”. (Abanto, Flavio 2000, p.21)

Figura No. 03: Esfuerzo de corte basal de la construcción

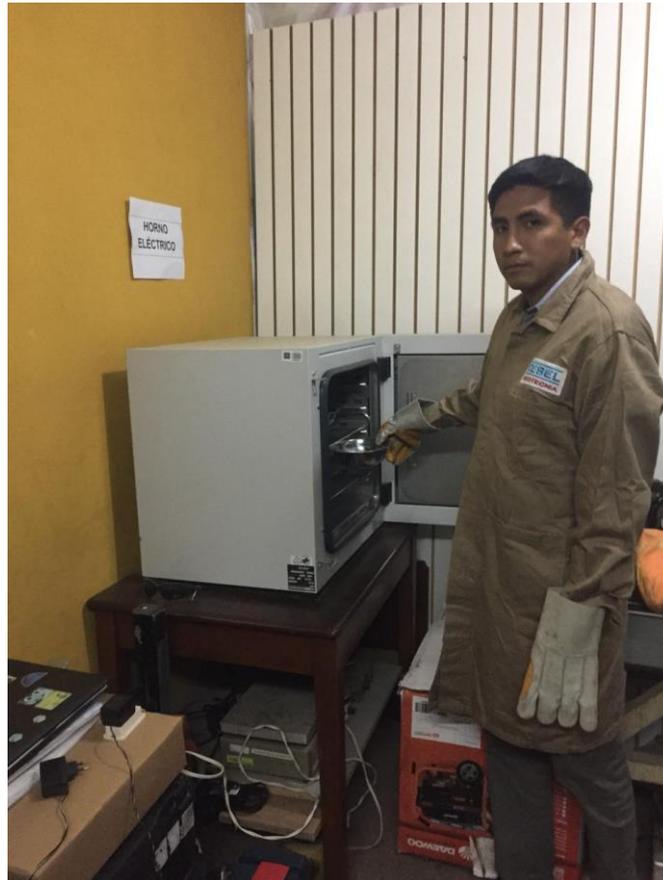
La muestra, antes de tamizarse fue lavada y secada en el horno por 24 horas y una temperatura de $110^{\circ}\text{C} \pm 5^{\circ}\text{C}$.

Imagen No. 4. Secado de material en horno.

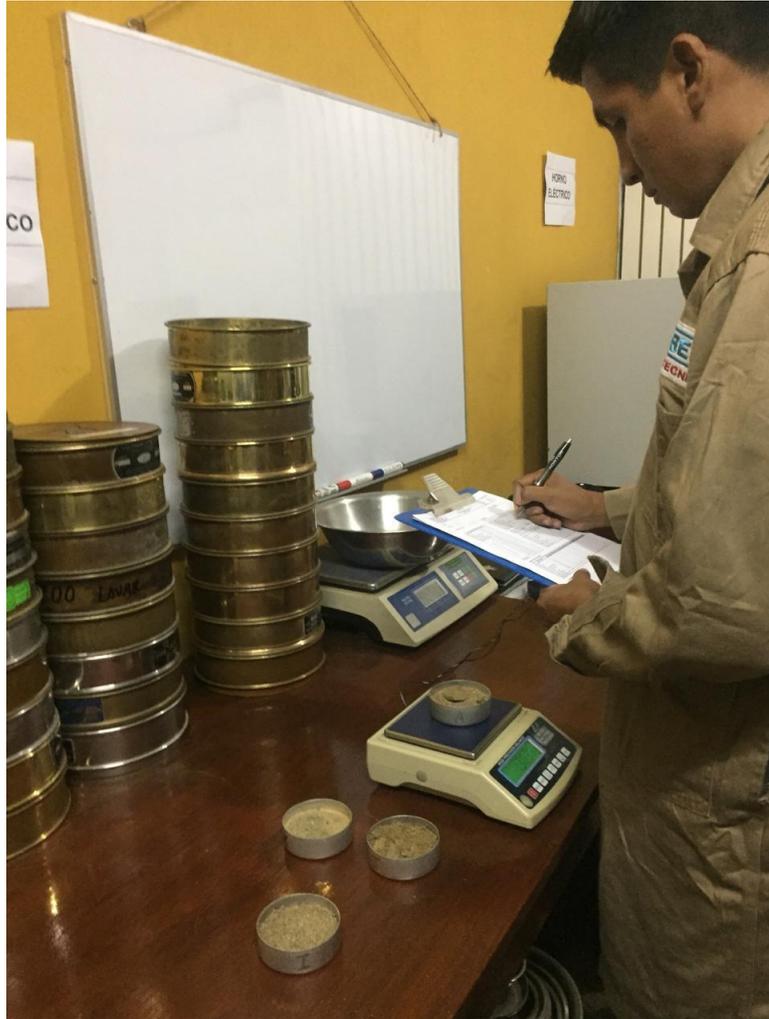
Toda cantidad obtenida fue pesada, así como también el que quedó en la base, se deberá pesar todo el material previamente, para luego compararla con la suma obtenida en los retenidos de las mallas, cuya diferencia no debe exceder el 0.3%.

Imagen No. 5: Pesado de muestra de material.

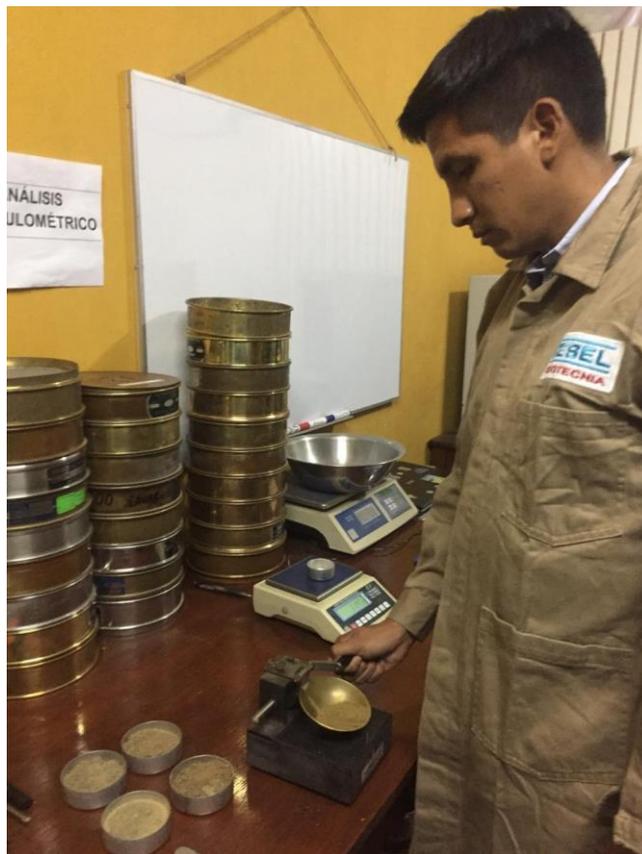
Imagen No. 6: Límite líquido.

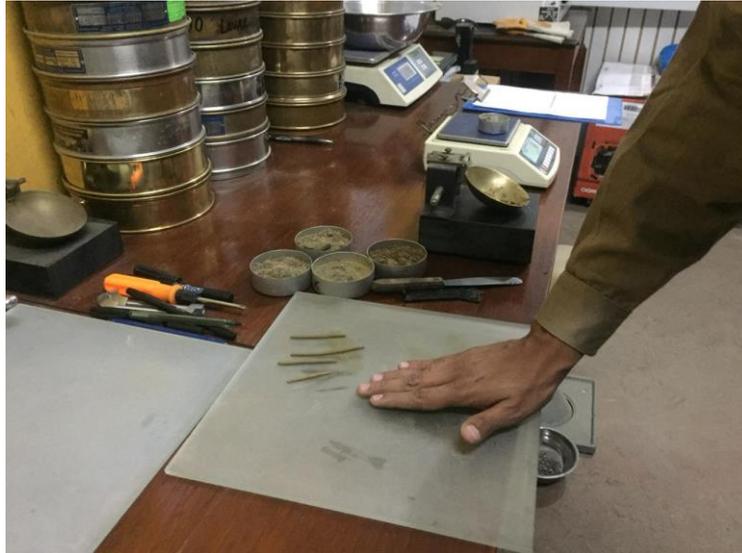
- De la pasta elaborada para el ensayo anterior se tomó porciones pequeñas formando esferas (aprox. 6) que se situaron sobre la placa de vidrio para comenzar la prueba del límite plástico una vez concluido el ensayo del límite líquido.

Imagen No. 7: Límite plástico.

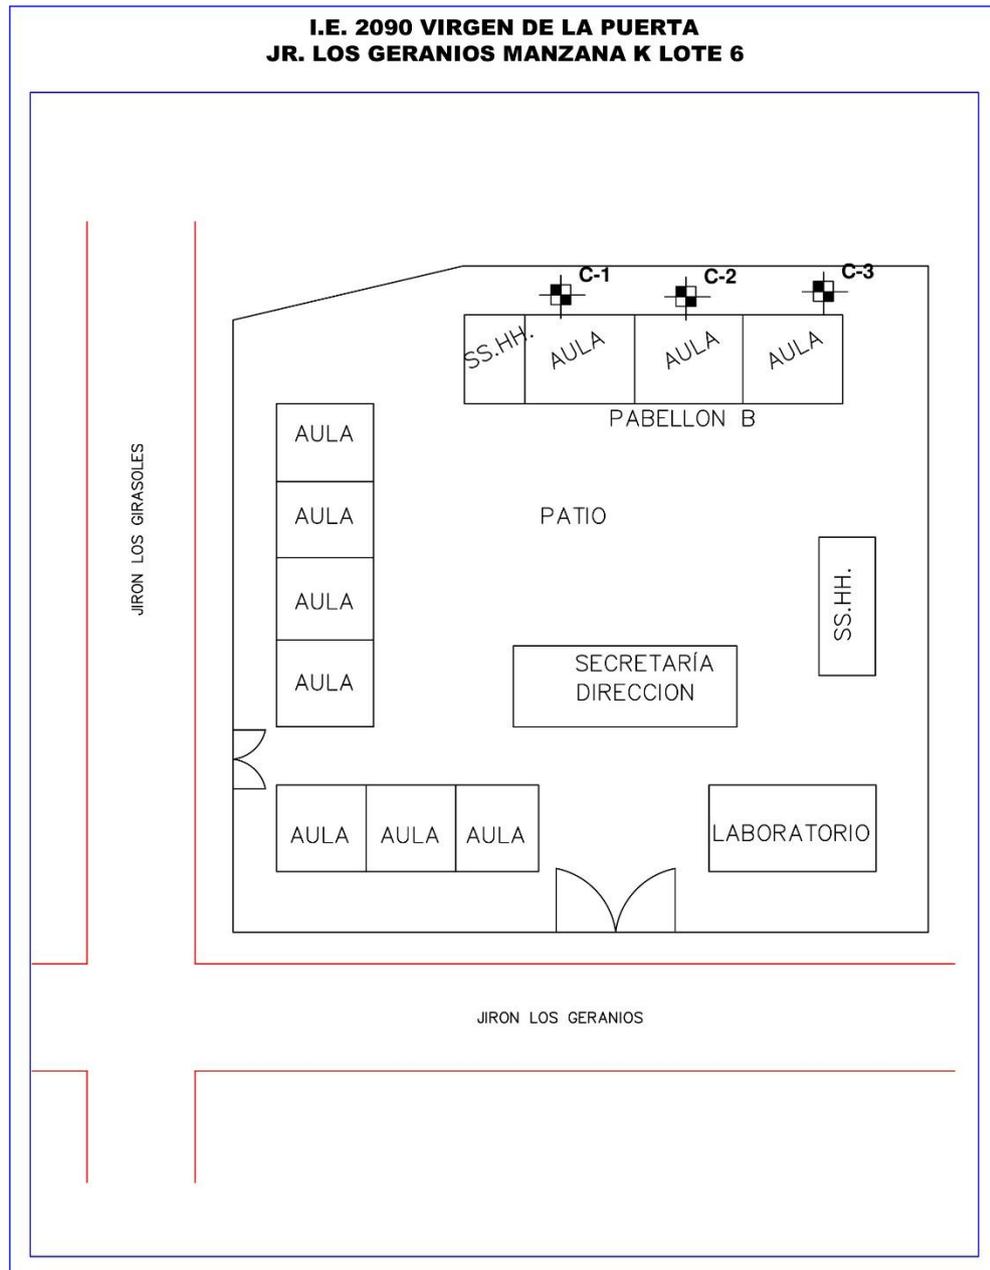
Figura No. 5. Plano de ubicación de calicatas.

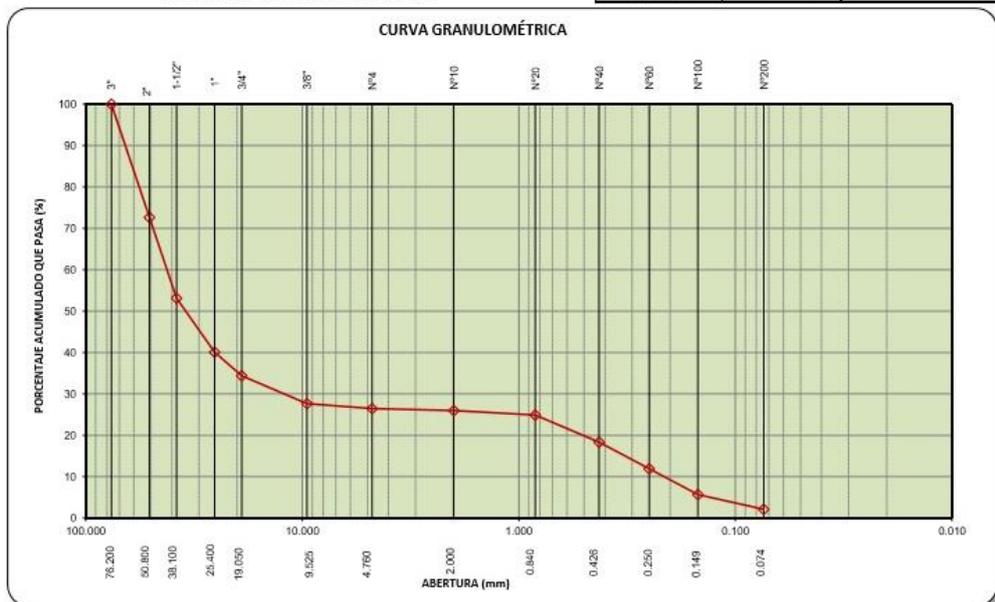
Figura No. 9: Calicata C-1 Muestra M-1

Partículas >3" (%) :	---	D10 :	0.21	Tamiz	Abertura (mm)	% Acumulado que pasa
Grava (%) :	73.5	D30 :	12.11	3"	76.200	100.0
Arena (%) :	24.3	D60 :	42.16	2"	50.800	72.7
Limos y Arcillas (%) :	2.1	Cu :	197.89	1 1/2"	38.100	53.1
		Cc :	16.32	1"	25.400	40.1
Limites de Atterberg:				3/4"	19.050	34.4
LL (%) :	NP			3/8"	9.525	27.7
LP (%) :	NP			Nº4	4.760	26.5
IP (%) :	NP			Nº10	2.000	26.0
Humedad (%) :	4.5			Nº20	0.840	24.9
Clasificación SUCS :	GP			Nº40	0.426	18.4
	Grava mal gradada con arena			Nº60	0.250	11.9
				Nº100	0.149	5.6
				Nº200	0.074	2.1

Según los resultados de análisis granulométrico por tamizado ASTM –D422 de la calicata (C-1), muestra (M-1), se logró determinar su clasificación SUCS como GP que es un tipo de suelo denominado “Grava mal gradada con arena”, el cual tiene 73.5% de grava, 24.3% de arena, 2.1% de limos y arcillas. Tiene un 4.5% de humedad, presenta un límite líquido de 0%, límite plástico de 0%, y un índice de plasticidad de 0%. Ver Imagen No. 10 de Límites de Atterberg.

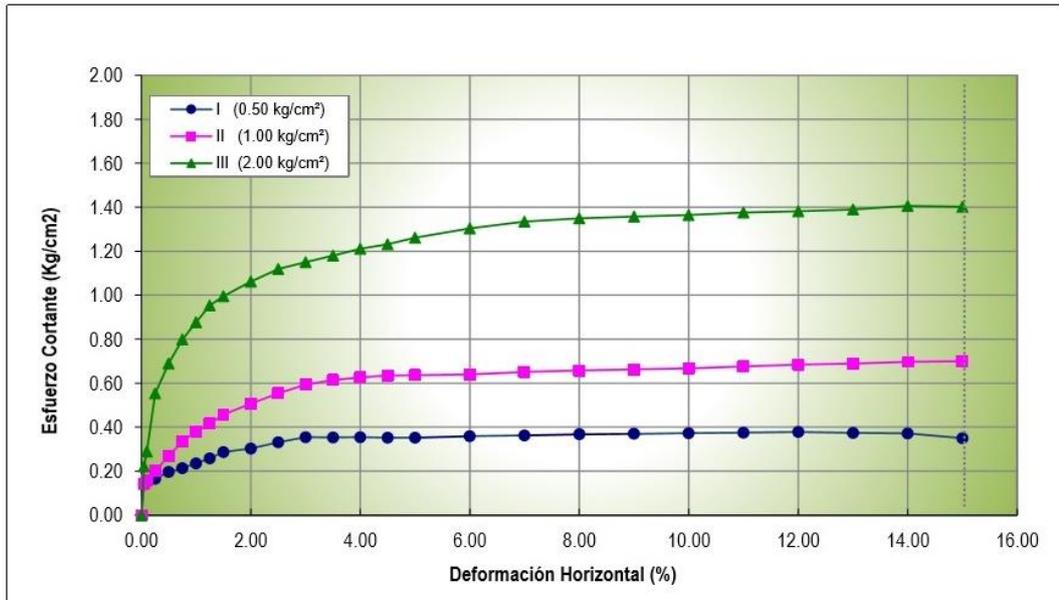
Figura No. 18: Ensayo de corte directo Calicata C-1 muestra M-1, prof. 0.50 a 2.50mt.

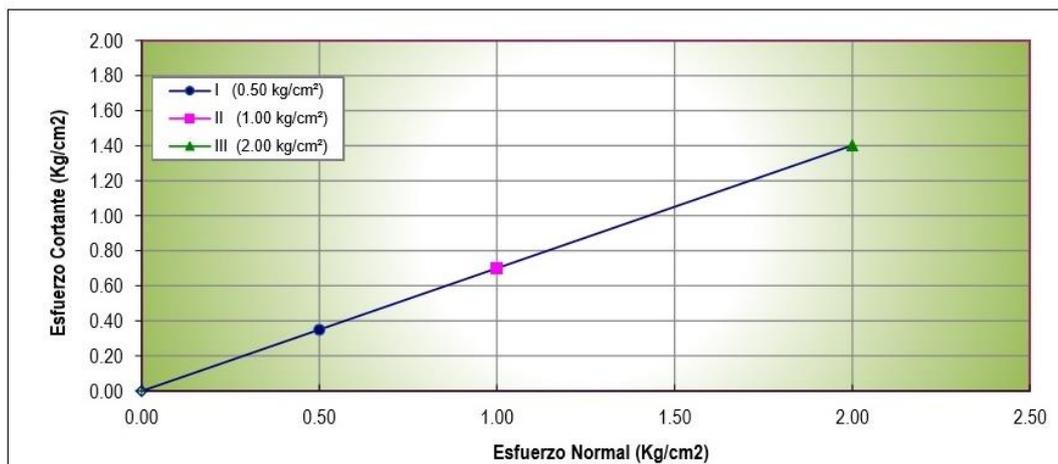
Figura No. 19: Curva deformación tangencial vs esfuerzo de corte.

RESULTADOS	
Ángulo de Fricción Interna :	35.0 Grados
Cohesión :	0.00 kg/cm ²

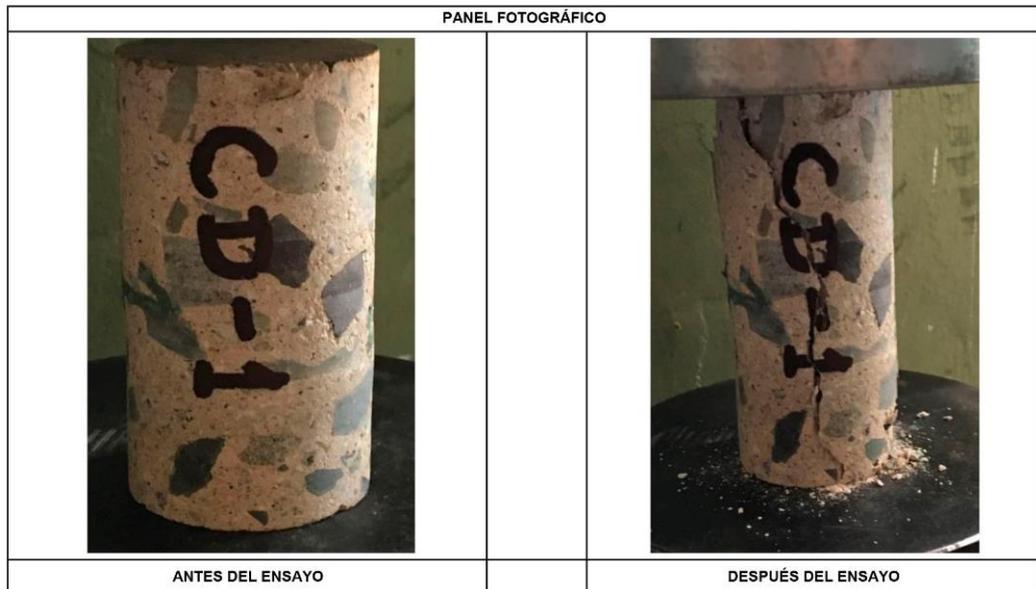
Figura No. 21: Resistencia a la compresión. Estructura: columna piso 3.

Interpretación: Del ensayo realizado en la columna del 3er. piso, se observa, material de grava subangulosa con arena color gris verdoso, presentando un tipo de fractura 3, grietas perpendiculares columnares en ambas bases, conos no bien formados.

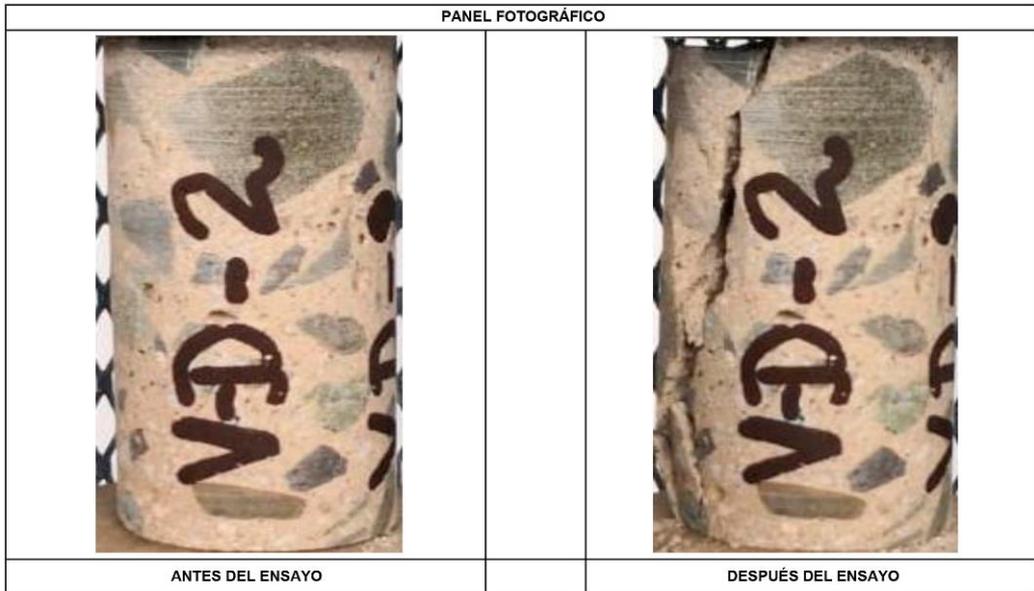
Figura No. 22: Resistencia a la compresión. Estructura: viga piso 3.

Interpretación: Del ensayo realizado en la viga del 3er. piso, se observa, material de grava subangulosa con arena color gris verdoso, presentando un tipo de fractura 3, grietas verticales columnares en ambas tablados, conos no bien formados.

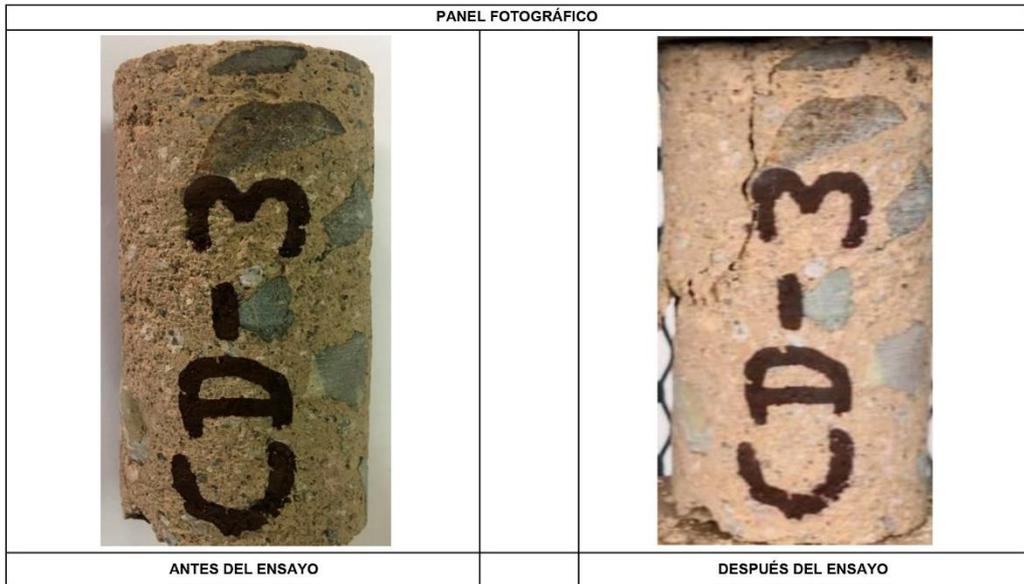
Figura No. 23: Resistencia a la compresión. Estructura: columna piso 2.

Interpretación: Del ensayo realizado en la columna del 2do. piso, se observa, material de grava subangulosa con arena color gris verdoso, presentando un tipo de fractura 5, fracturas de lado en las bases (elevado o abajo) ocurren comúnmente con las capas de embonado.

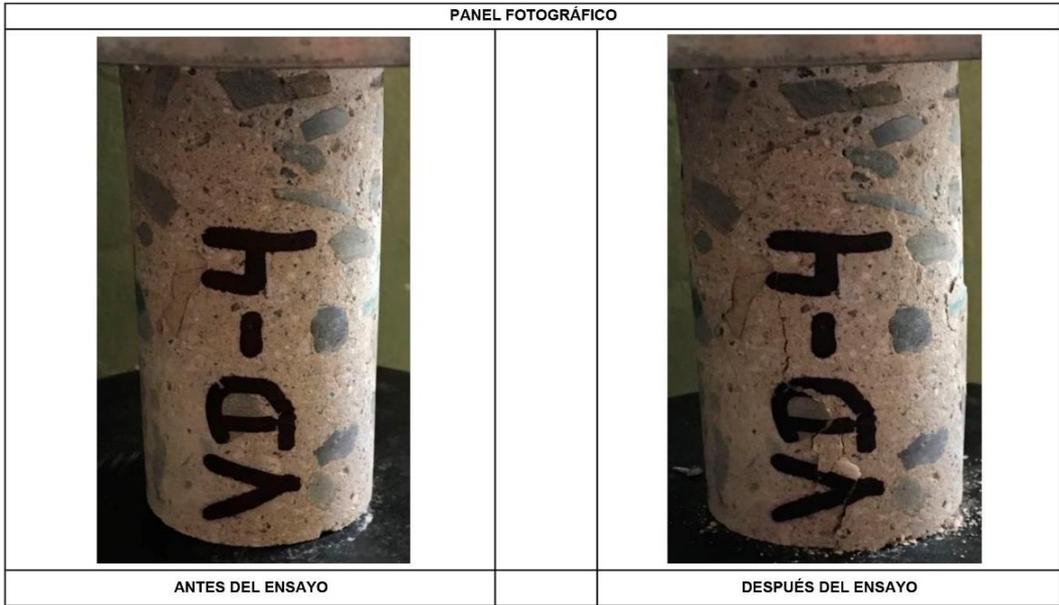
Figura No. 24: Resistencia a la compresión. Estructura: viga piso 2.

Interpretación: Del ensayo realizado en la viga del 2do. piso, se observa, material de grava subangulosa con arena color gris verdoso, presentando un tipo de fractura 2, como bien formado sobre una plataforma, desplazamiento de fisuras verticales a través de los estratos, como no bien específico en la otra base.

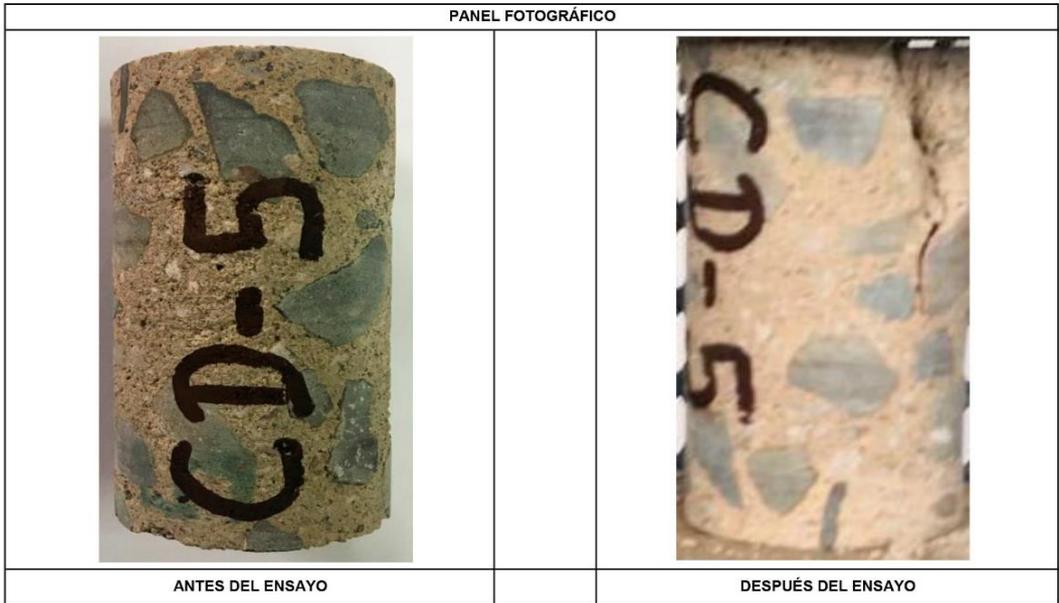
Figura No. 25: Resistencia a la compresión. Estructura: columna piso 1.

Interpretación: Del ensayo realizado en la columna del 1er. piso, se observa, material de grava subangulosa con arena color gris verdoso, presentando un tipo de fractura 5, fracturas de lado en las bases (superior o inferior) ocurren comúnmente con los estratos de embonado.

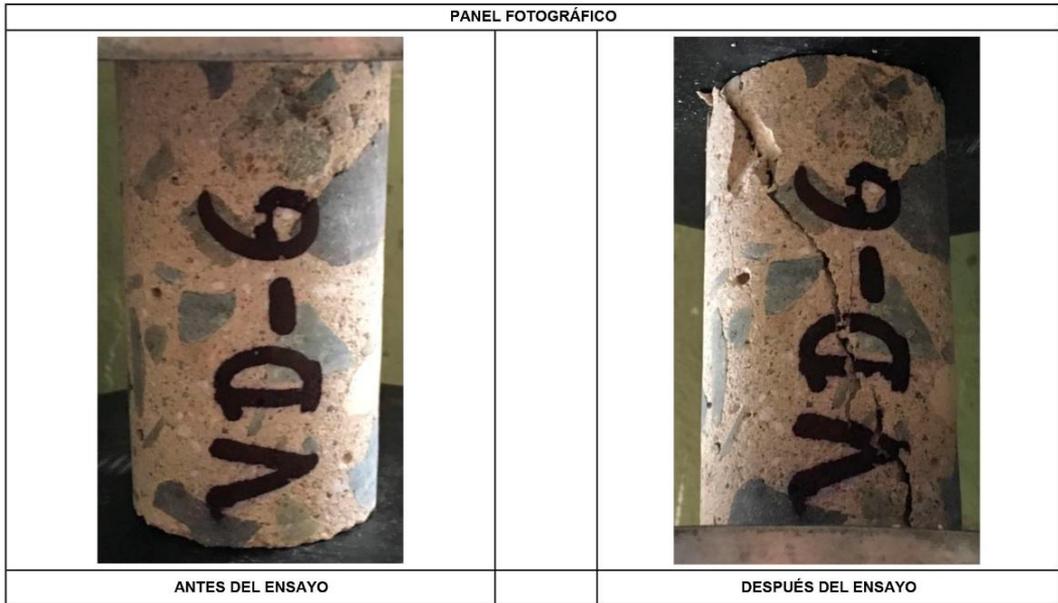
Figura No. 26: Resistencia a la compresión. Estructura: viga piso 1.

Interpretación: Del ensayo realizado en la columna del 2do. piso, se observa, material de grava subangulosa con arena color gris verdoso, presentando un tipo de fractura 3, grietas perpendiculares columnares en cada una de las bases, conos no bien formados.

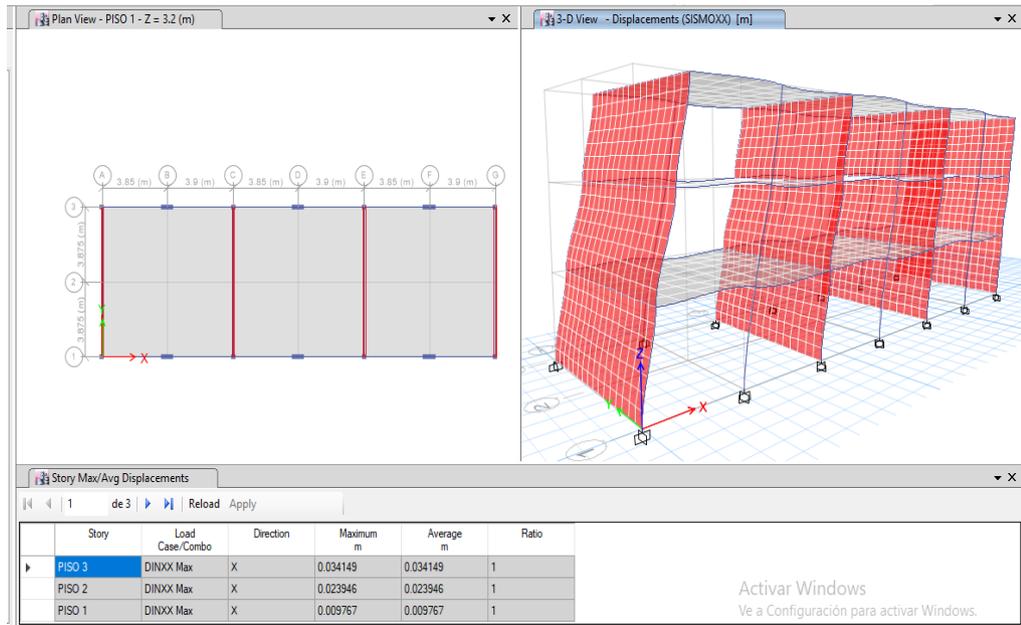
Figura No. 27: ETABS. Desplazamiento (SISMOXX) (m) falla.

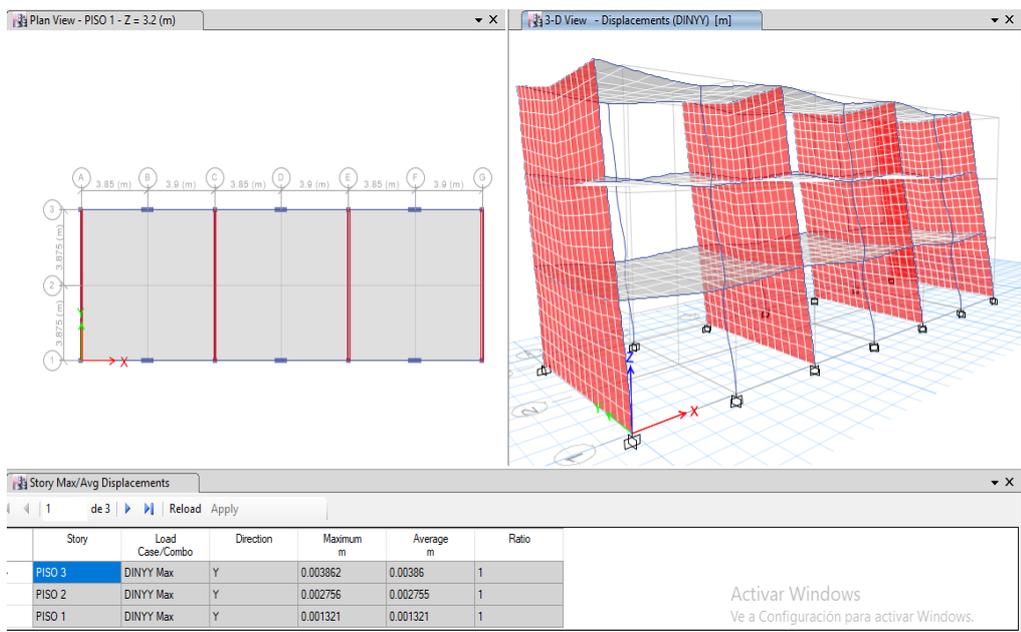
Figura No. 28: ETABS: desplazamiento (DINYY) (m) falla.

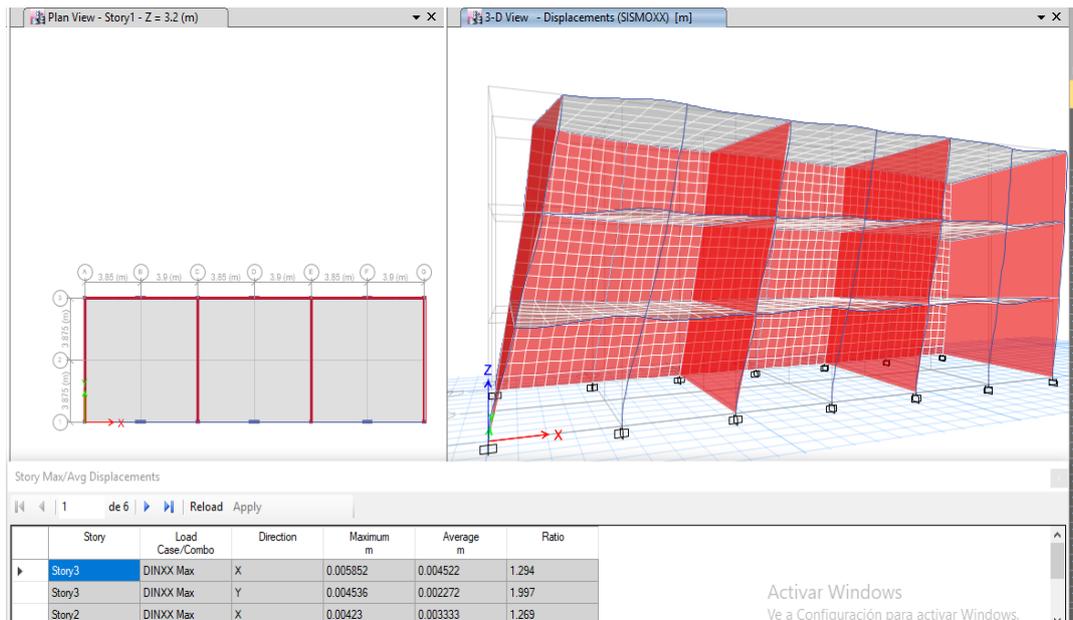
Figura No. 29: ETABS: desplazamiento (SISMOXX)1 (m) corregido.

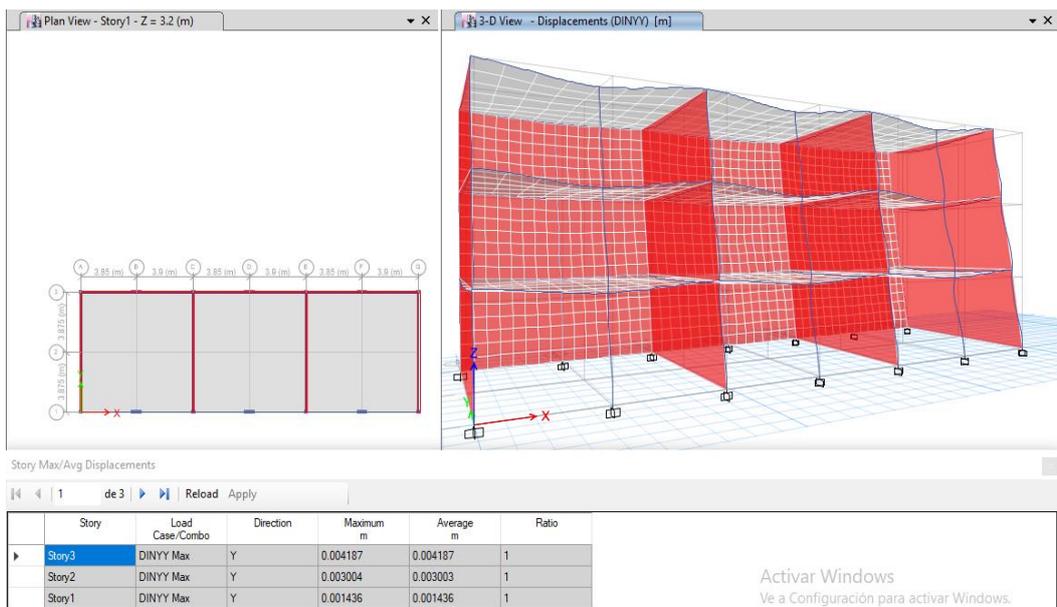
Figura No. 30: ETABS: desplazamiento (DINYY)1 (m) corregido.

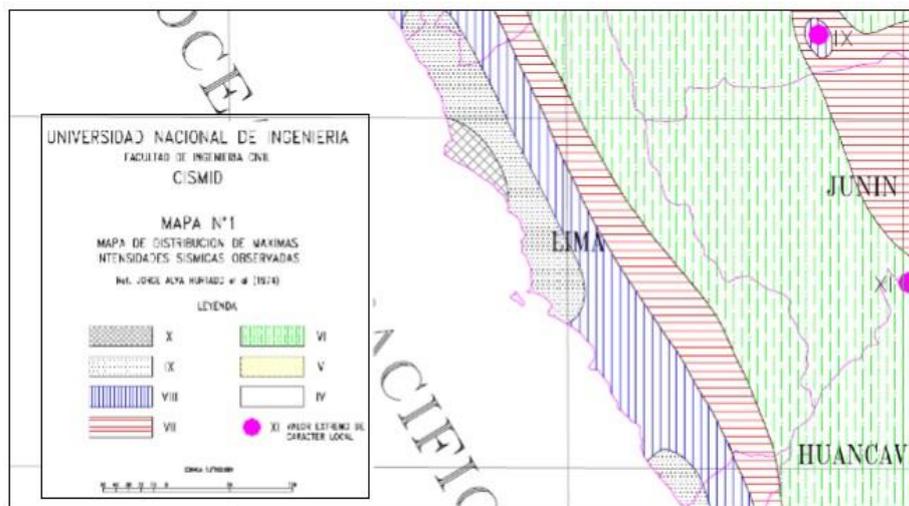
*"El área en estudio, corresponde a la zona 4, el factor de zona se descifra como la rapidez máxima del terreno con una posibilidad de 10 % de ser sobrepasada en 50 años".

Figura No. 31: Intensidades sísmicas de la zona de estudio.

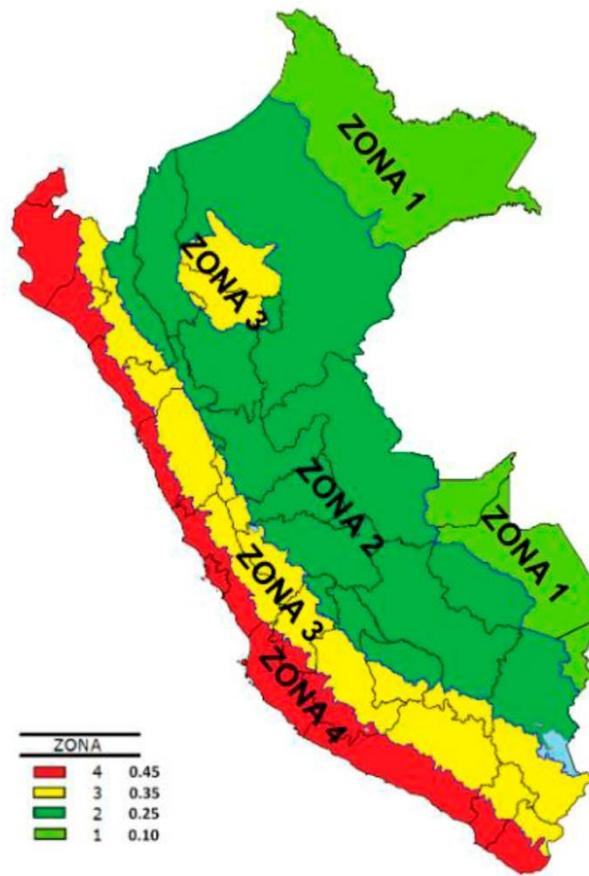
Figura N°04: Mapa de Zonificación Sísmica

Desde el punto de vista sísmico, el territorio peruano, pertenece al Círculo Circumpacífico, que comprende las zonas de mayor actividad sísmica en el mundo y por lo tanto se encuentra sometido con frecuencia a movimientos telúricos. Pero, dentro del territorio nacional, existen varias zonas que se diferencian por su mayor ó menor frecuencia de estos movimientos, así tenemos que las Normas Sismo - resistentes del Reglamento Nacional de Construcciones, divide al país en cuatro zonas encontrándose el terreno en estudio en la Zona 4, de Muy Alta Sismicidad. A pesar de ello, en sus características estructurales no se identifican rasgos sobre fenómenos de tectonismo que hayan influido en la estructura geológica de la zona (Ver Figura N° 04).

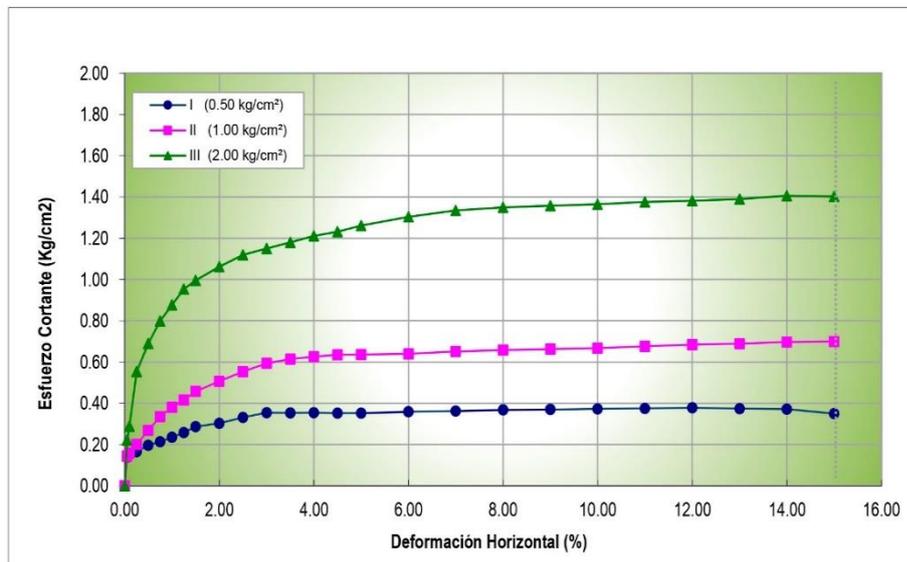
GRÁFICO DE CURVA DEFORMACIÓN TANGENCIAL vs ESFUERZO DE CORTE

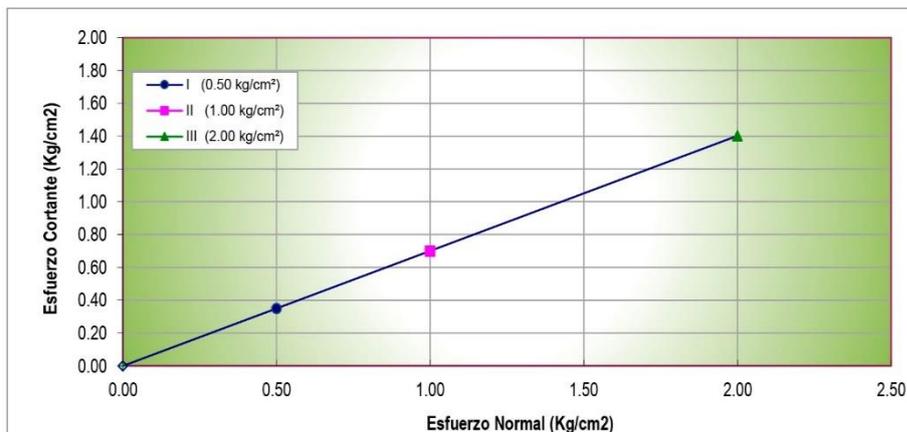
GRÁFICO DE CURVA ESFUERZO NORMAL vs ESFUERZO DE CORTE

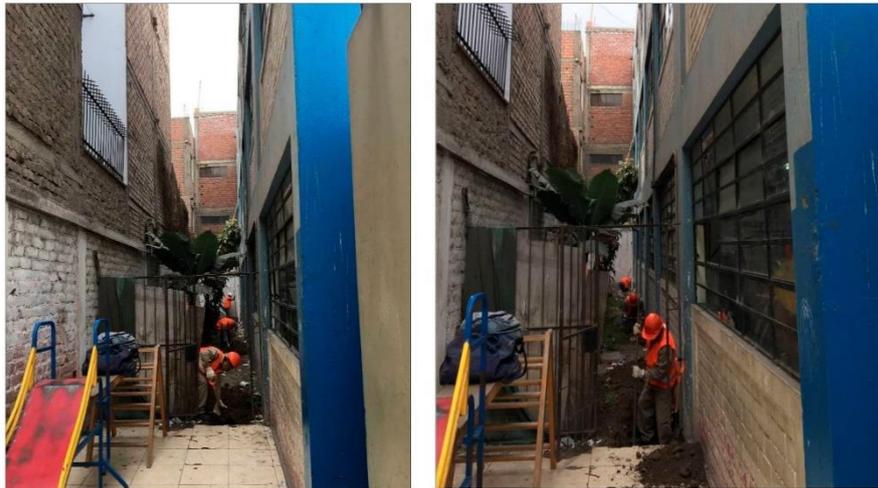
Foto N°03: Vista panorámica de la ubicación de las calicatas.

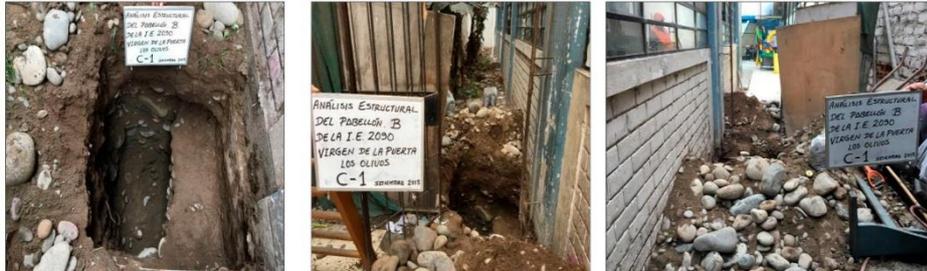
Foto N°04: Vista de la calicata N°1 donde se aprecia la profundidad de la cimentación y el material granular existente en la zona.

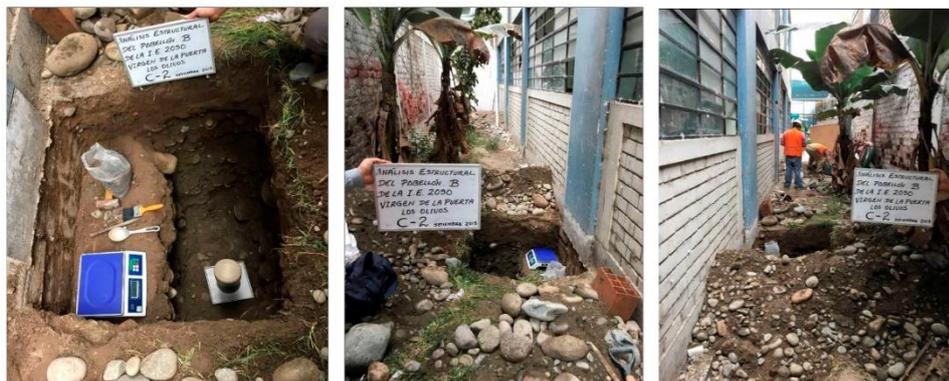
Foto N°05: Vista del ejecución del ensayo de densidad natural, donde se aprecia también el material granular existente en la zona.

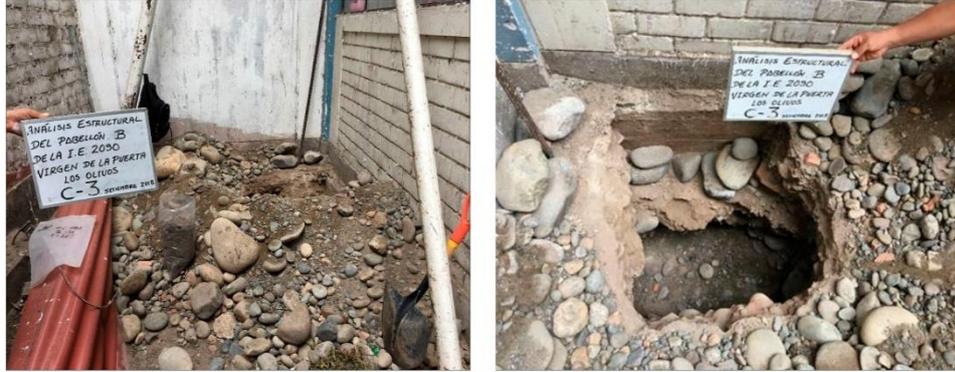
Foto N°05: Se observa la profundidad de la cimentación y el material granular existente en la zona..

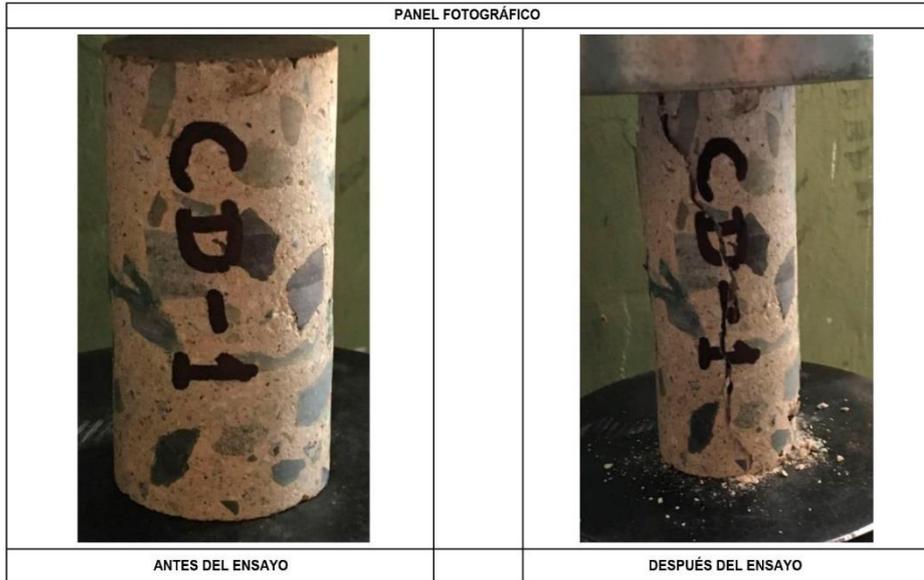
Identificación de la Muestra	Fecha de Extracción	Diámetro (cm)	Altura (cm)	Área (cm ²)	Carga Total (Kg)	Factor de Corrección (Altura/ Diámetro)	Resistencia a la Compresión (Kg/cm ²)	Resistencia a la Compresión (MPa)	Tipo de Fractura
IEVP-CD-1	30/10/2018	5.80	12.0	26.4	1886	1.0	73	7.2	3

Observaciones: Se observa un material de grava subangulosa con arena color gris verdoso.

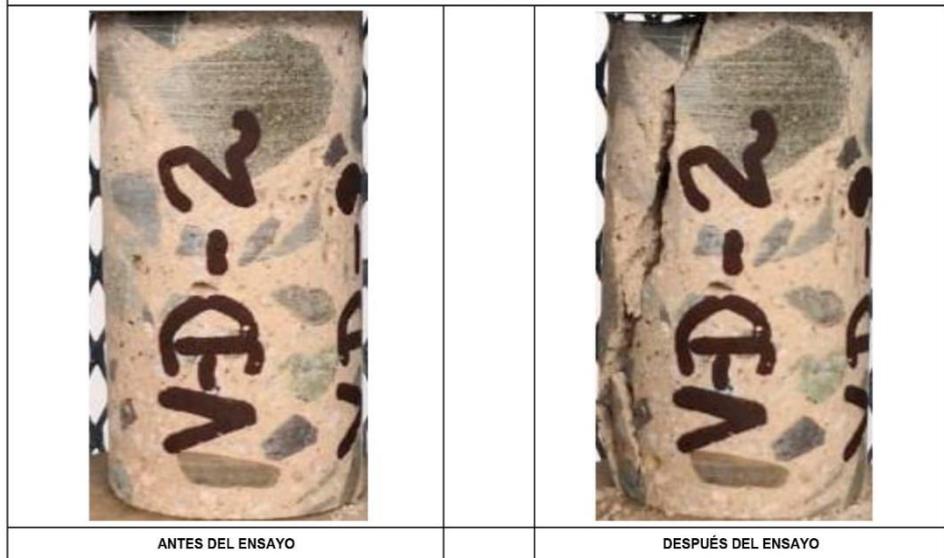
Identificación de la Muestra	Fecha de Extracción	Diámetro (cm)	Altura (cm)	Área (cm ²)	Carga Total (kg)	Factor de Corrección (Altura/ Diámetro)	Resistencia a la Compresión (Kg/cm ²)	Resistencia a la Compresión (MPa)	Tipo de Fractura
IEVP-VD-2	30/10/2018	5.80	12.0	26.4	1340	1.0	53	5.2	3

Observaciones: Se observa un material de grava subangulosa con arena color gríz verdoso.

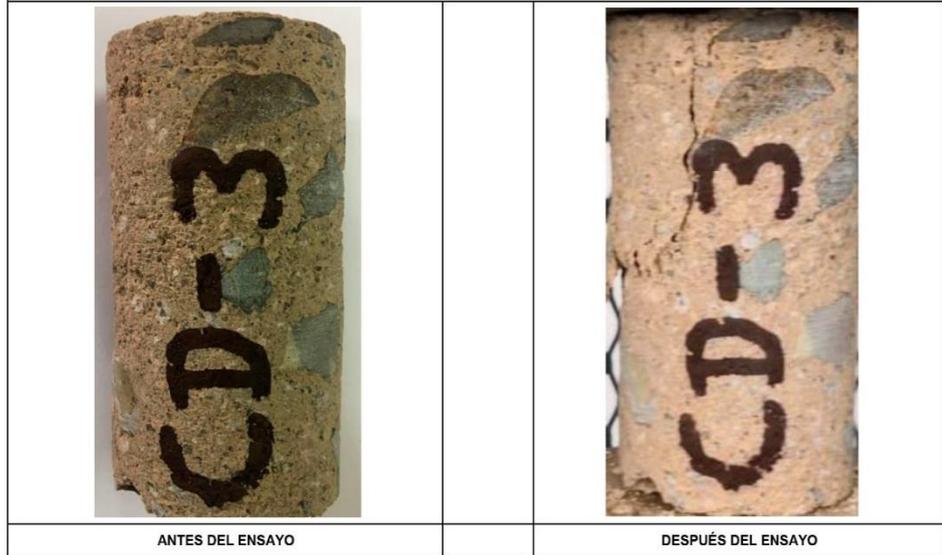
Identificación de la Muestra	Fecha de Extracción	Diámetro (cm)	Altura (cm)	Área (cm ²)	Carga Total (kg)	Factor de Corrección (Altura/ Diámetro)	Resistencia a la Compresión (Kg/cm ²)	Resistencia a la Compresión (MPa)	Tipo de Fractura
IEVP-CD-3	30/10/2018	5.80	12.0	26.4	1040	1.0	41	4.0	5

Observaciones: Se observa un material de grava subangulosa con arena color griz verdoso.

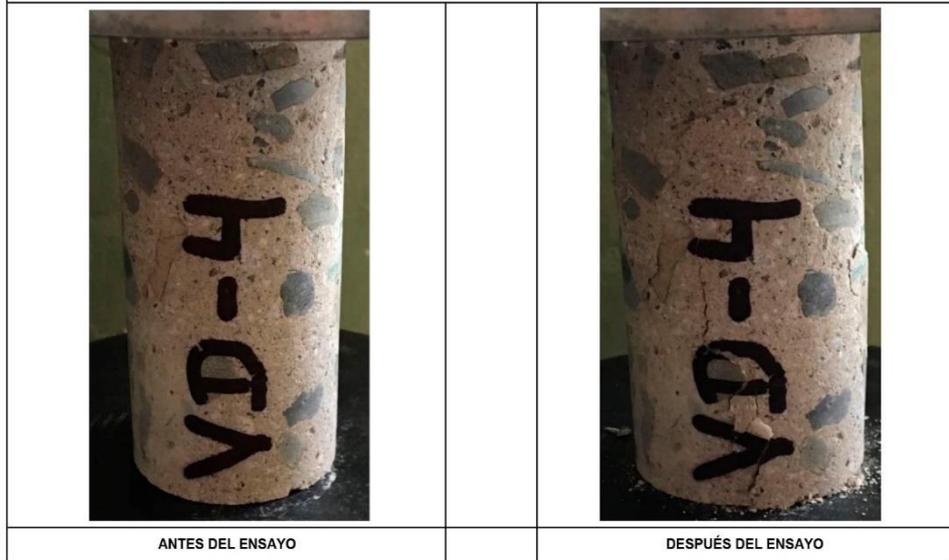
Identificación de la Muestra	Fecha de Extracción	Diámetro (cm)	Altura (cm)	Área (cm ²)	Carga Total (kg)	Factor de Corrección (Altura/Diámetro)	Resistencia a la Compresión (Kg/cm ²)	Resistencia a la Compresión (MPa)	Tipo de Fractura
IEVP-VD-4	30/10/2018	5.80	12.0	26.4	1988	1.0	77	7.6	2

Observaciones: Se observa un material de grava subangulosa con arena color griz verdoso.

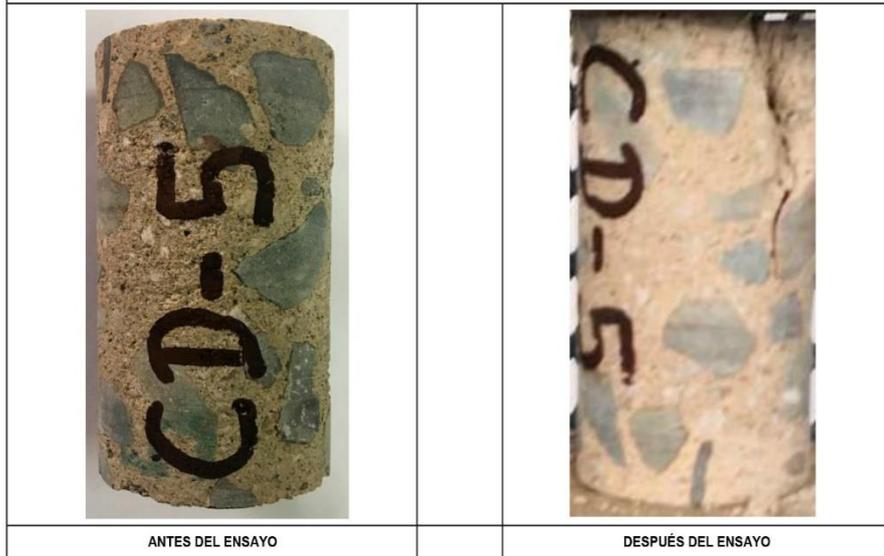
Identificación de la Muestra	Fecha de Extracción	Diámetro (cm)	Altura (cm)	Área (cm ²)	Carga Total (kg)	Factor de Corrección (Altura/ Diámetro)	Resistencia a la Compresión (Kg/cm ²)	Resistencia a la Compresión (MPa)	Tipo de Fractura
IEVP-CD-5	30/10/2018	5.80	12.0	26.4	1100	1.0	44	4,3	5

Observaciones: Se observa un material de grava subangulosa con arena color griz verdoso.

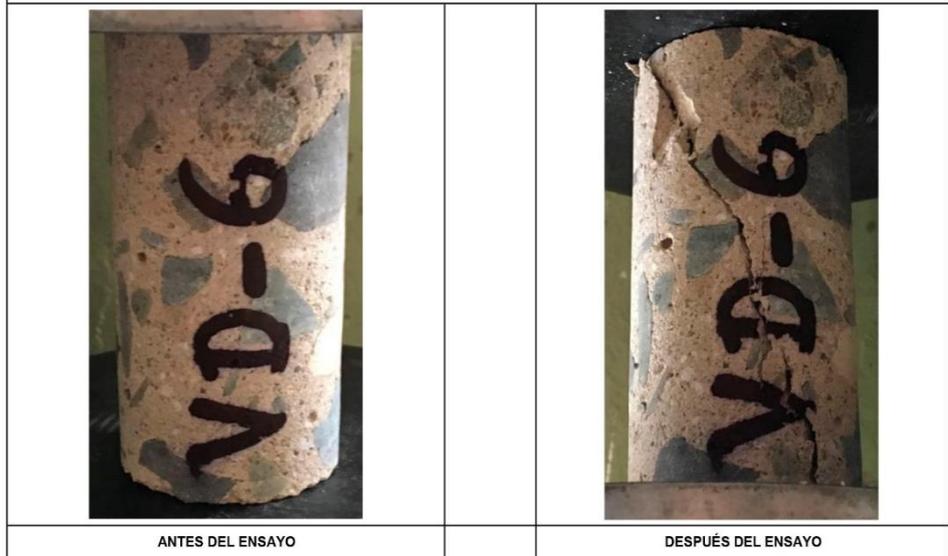
Identificación de la Muestra	Fecha de Extracción	Diámetro (cm)	Altura (cm)	Área (cm ²)	Carga Total (kg)	Factor de Corrección (Altura/ Diámetro)	Resistencia a la Compresión (Kg/cm ²)	Resistencia a la Compresión (MPa)	Tipo de Fractura
IEVP-VD-6	30/10/2018	5.80	12.0	26.4	1220	1.0	48	4.7	3

Observaciones: Se observa un material de grava subangulosa con arena color gríz verdoso.
