**UNIVERSIDAD CÉSAR VALLEJO**

Mantenimiento periódico para la conservación del Puente Capelo en  
el Distrito San Luis de Shuaro – Chanchamayo – Junín -2018

**TESIS PARA OBTENER EL TÍTULO  
PROFESIONAL DE INGENIERO CIVIL**

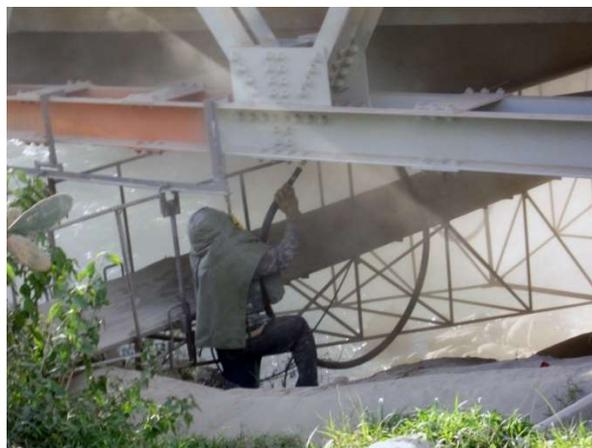
*Figura 2. Arenado en estructura metálica*

El arenado consiste en dar un golpe o impacto de arena a gran velocidad sobre un lugar o superficie. Esta técnica tiene como finalidad la de eliminar óxidos, corrosión o pintura en mal estado. Para que la arena llegué a gran velocidad, se recurre a la presión de aire. Como se sabe, la arena es un silicato de costo accesible. Luego de dos proyecciones o tratados, la arena debe ser reemplaza, ya que puede convertirse en polvo o talco (FINLES, 2013, p. 20).

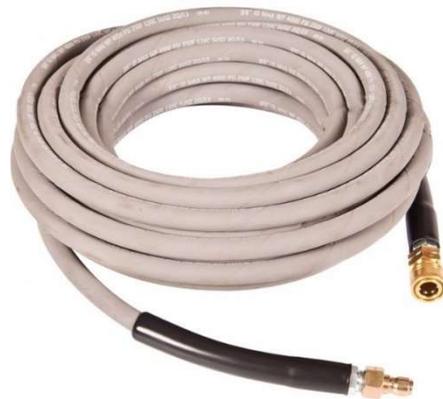
*Figura 4. Manguera de alta presión*

- Mangueras para elevada presión y apropiada amplitud para suministrar el trabajo desde el lugar más alejado al compresor, además se utilizaron picos de toberas de distintos tamaños para proyectar la arena, los cuales son de elementos de cerámica o de amalgamas de muy alta firmeza para soportar la fricción que el deslizamiento de la arena le ocasiona a las toberas.

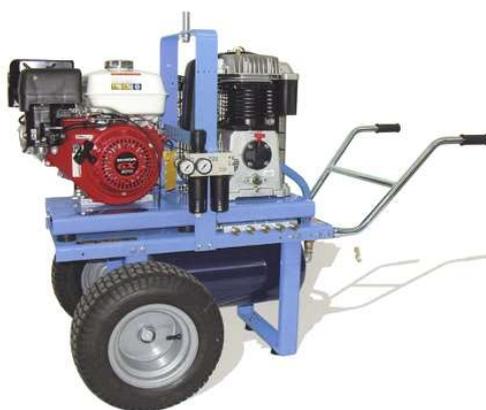
*Figura 5. Motocompresor de aire*

- Otros de los equipos más importantes fueron los motocompresores de aire, los cuales tenían que ser de gran capacidad o volumen de reposición y alta presión (810 Kgs/cm<sup>2</sup> aproximado). Estos se emplean para el proceso de arenado y pintura.

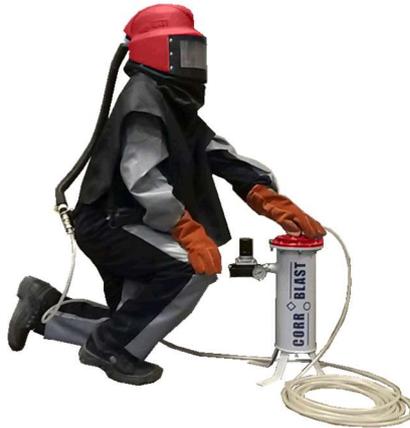
*Figura 6.* Casco y protección presurizado con aire filtrado

- Elementos de protección personal como casco de protección presurizado con abastecimiento de aire filtrado y presión efectiva en su interior para impedir la aspiración del polvo de arena, que podría deteriorar los pulmones, por parte del operario. Así mismo, la utilización de ropa de trabajo con protección idónea. La arena descargada a presión puede generar heridas en la piel con facilidad.

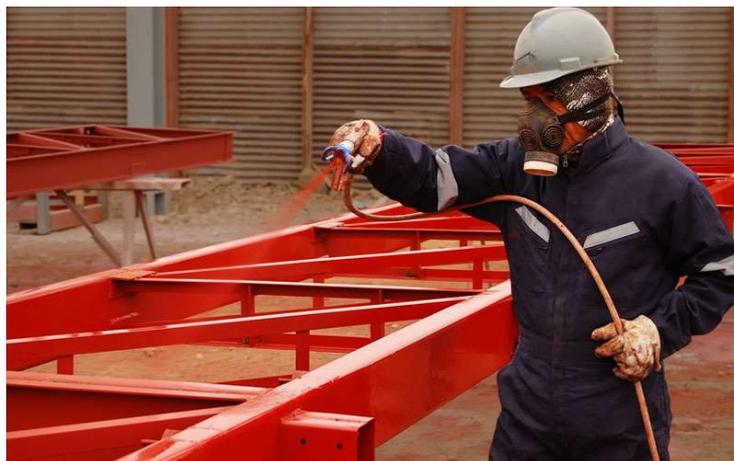
*Figura 7.* Pintado de estructura metálica con pistola

Además, las pinturas no deberían ser aplicadas cuando el área de pintura fresca pueda ser deteriorada por aguacero, niebla o polvo. Las superficies que se encuentren lo suficientemente calientes, no pueden ser pintadas, ya que puede provocar ampollas, una película porosa o que distorsione los matices de la pintura.

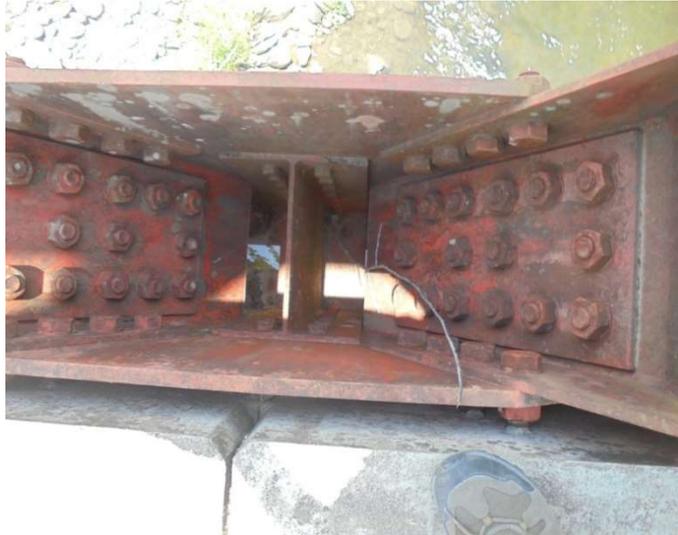
Un segundo proceso muy importante para el mantenimiento del puente fue el cambio de pernos y tuercas. El deterioro de estos recursos es muy notorio, solo como ejemplo, en el nudo de la brida inferior con diagonales, tal como se observa en la siguiente figura:

*Figura 11.* Pernos en regular estado de conservación en puente reticulado de 80.00m

Al encontrarse la pintura corroída, casi el 50% de los 8 mil pernos y tuercas, se encontraban en un estado no recomendable para la perdurabilidad del puente Capelo. Esto se debe a que los pernos cumplen la función de presión y apriete en los puntos de ensamblaje. Además, las placas de ensamblaje de fierro estaban debilitadas. Para el debido mantenimiento, se recurrió al cambio de pernos. Estos debían ser pernos inteligentes, de alta resistencia (7/8" y 1"), así como tuerca estructural DIN 6915.

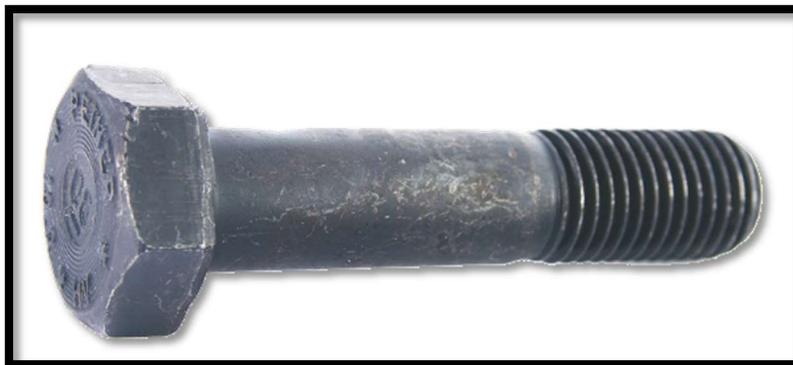
Los pernos estructurales debían ser de cabeza hexagonal para tornillería de alta resistencia HV según DIN 6914, en calidad 10.9 con un rango comprendido entre métrica 16 hasta métrica 72 en distintas longitudes hasta 800 mm.

*Figura 12.* Pernos estructurales DIN 6914

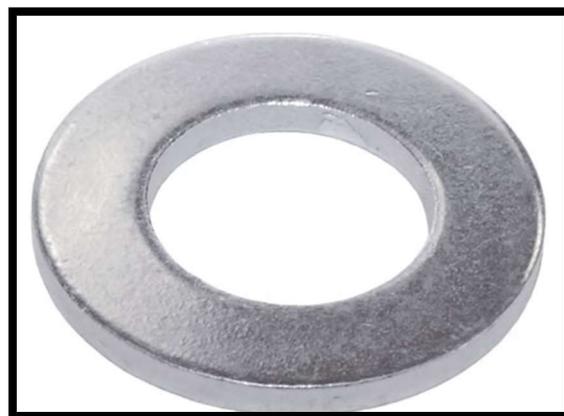
Asimismo, al adquirirse pernos de alta resistencia para intercambiarlos por los deteriorados o corrosivos, es menester la adquisición de tuercas o arandelas, para su debido apriete o sujeción. Para el mantenimiento del puente Capelo, se recurrió a las arandelas estructurales DIN 6916, tal como se observa en la siguiente figura:

Figura 14. Arandela estructural DIN 6916

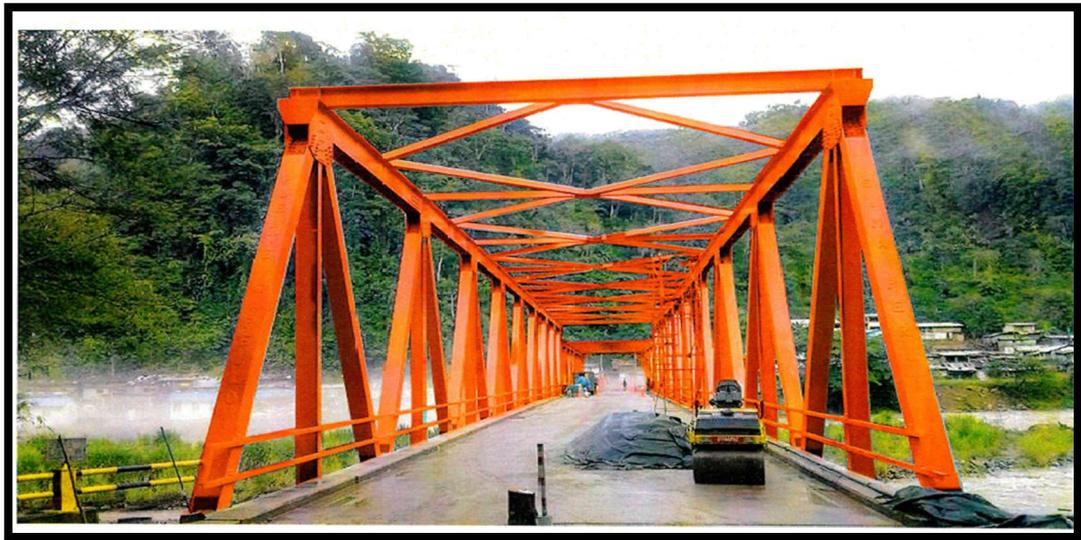
*Figura 16.* Obra entregada Vista de Puente de 02 tramos desde estribo izquierdo.

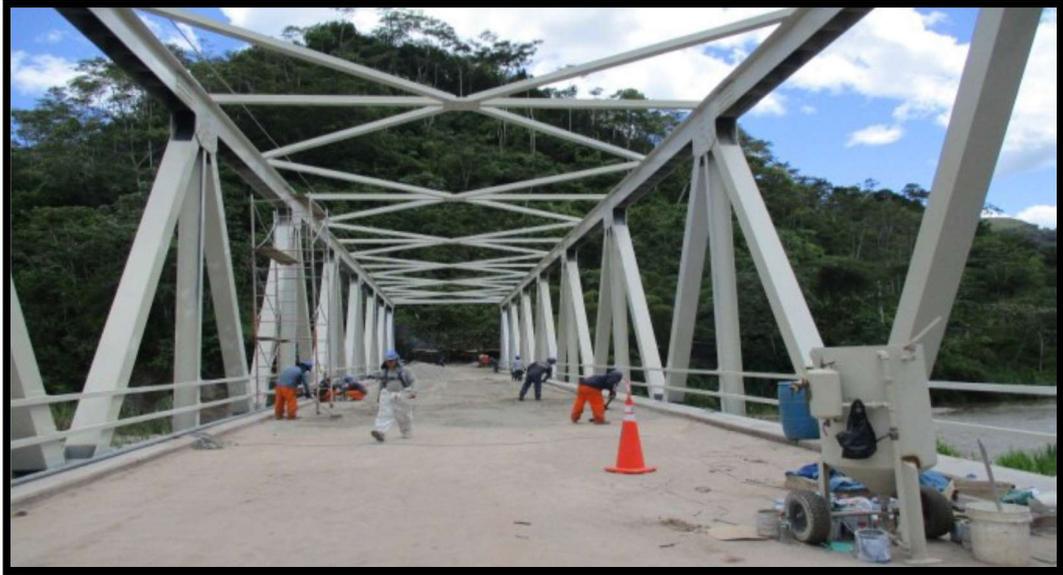
La primera dimensión señalará si es que, debido al mantenimiento periódico, gracias al arenado y pintado, mejoró la conservación del puente Capelo. Para el logro de lo anterior, es menester verificar que en el mantenimiento se haya realizado las maniobras debidas en la limpieza previa y el pintado de las estructuras. La conservación de las estructuras metálicas es más significativa cuando las capas del pintado cuentan con el espesor requerido. Ello se puede verificar en la siguiente figura:

*Figura 17.* Pintado con INTERPOXY FINISH 680 AL

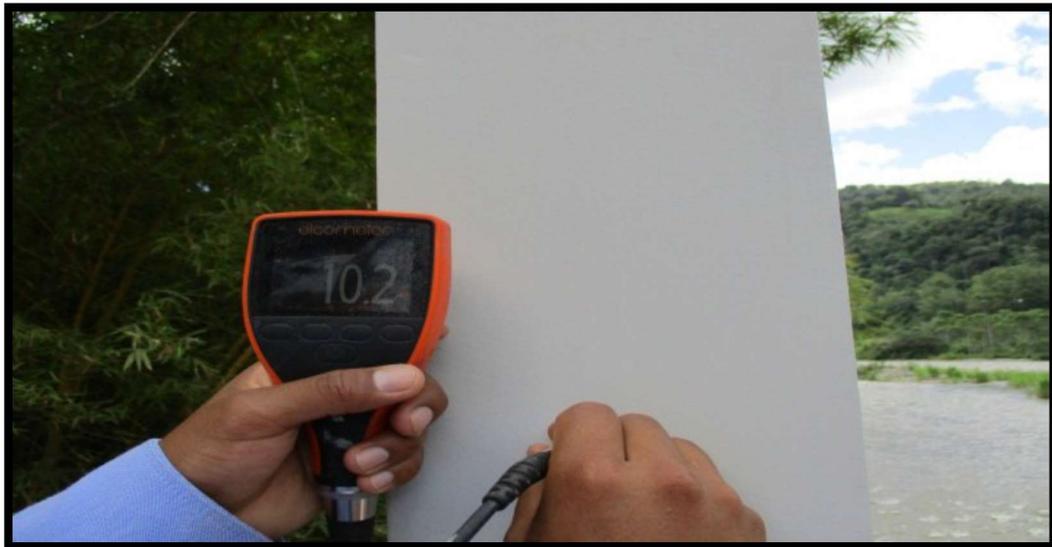
Muy a parte de las capas de pintura, estas deben cumplir con el espesor mínimos (9 mils). En el caso del puente Capelo, se puede verificar que en el mantenimiento, la capa tuvo un espesor por mayor de los establecido (10.2 como se observa en la figura 18), fomentando ello una conservación más significativa en la actualidad.

*Figura 18.* Medidor de espesor de pintura con ELCOMETER

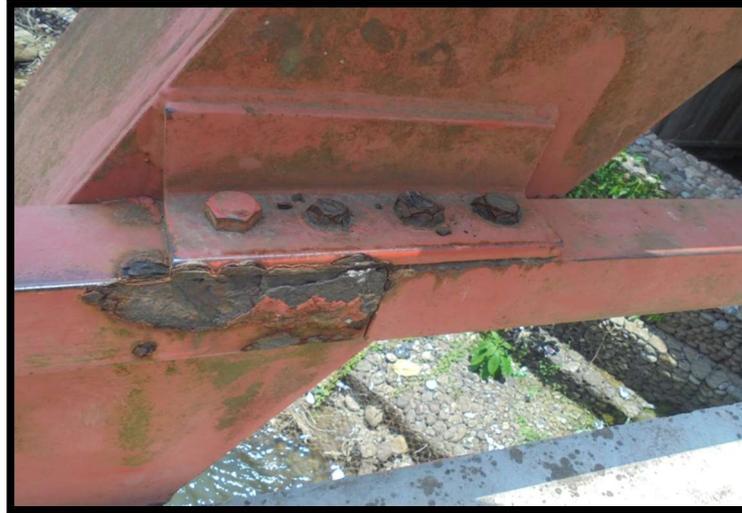
Como segunda dimensión, se señalará si es que debido al mantenimiento periódico debido al cambio de pernos mejoró la conservación del puente. Para el logro de lo anterior, es menester verificar que el método de apriete sea el adecuado para que la conservación del puente. Antes del mantenimiento, el estado de los pernos y tuercas eran deficientes, debido a la corrosión o deterioro, tal como se puede verificar en la siguiente figura:

Figura 19. Pernos deteriorados en el Reticulado metálico de 50.00m

Ante tal situación, para que en la actualidad se asuma que el puente está conservado, en el mantenimiento periódico se debió cambiar por pernos que no puedan ser corroídos por el impacto del clima o del tiempo. Es por ello que una buena opción fue la adquisición de pernos estructurales de cabeza hexagonal para tornillería de alta resistencia HV según DIN 6914, en calidad 10.9, los cuales son galvanizados.

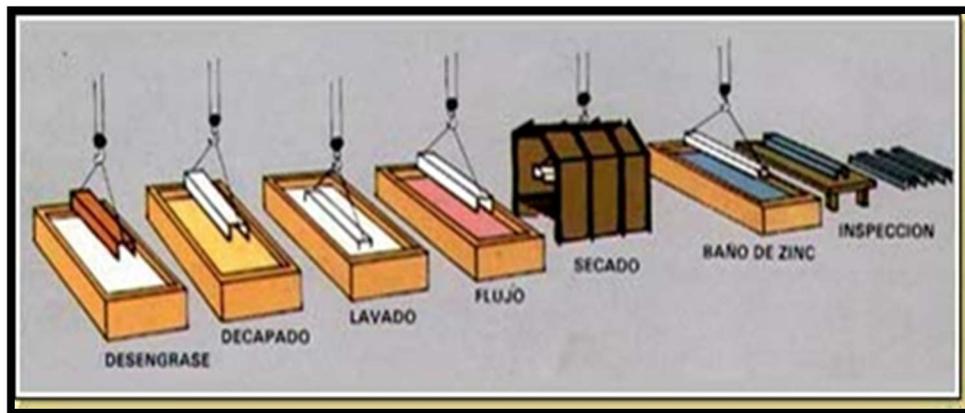
Figura 20. Pernos. Proceso de galvanizado en caliente

Este proceso, que consiste en la inmersión total de acero en soluciones de limpieza y zinc fundido, cubre toda la superficie del perno (interior y exterior) para que no exista ningún orificio o huecos. Esta limpieza disminuye el impacto de la corrosión con el paso del tiempo. Asimismo, las arandelas, para empernarse del acero estructural de la fuerza, deben cumplir con la norma DIN 6916 para la respectiva sujeción.

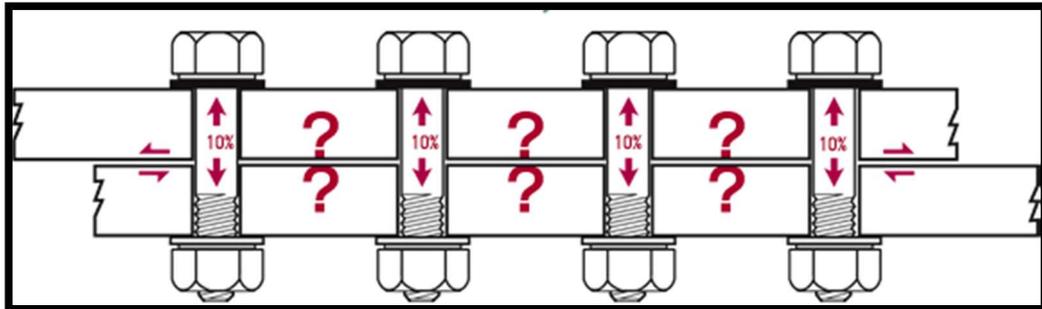
Por otro lado, para que estos pernos cumplan su función de sujeción, deben corresponder al método de apriete. Este método, para que su ejecución sea adecuada, tanto los pernos y las tuercas deben estar en unión firme antes de realizar cualquier tensión.

*Figura 21. Conexión ajustada*

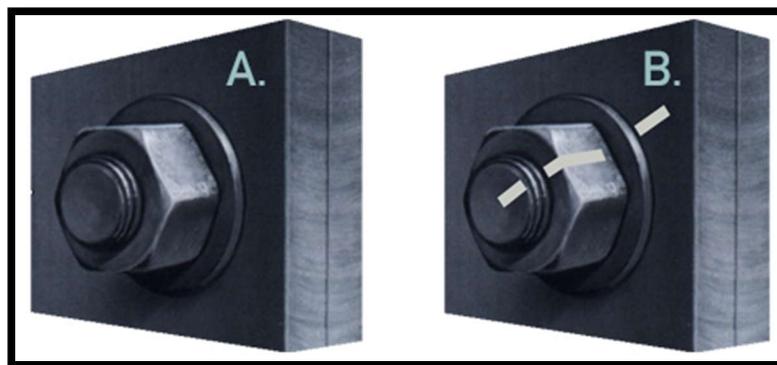
Luego, estas deben apretarse acorde a las marcas de correspondencia. A consecuencia de ello, las uniones atornilladas laterales serán de alta resistencia y sistemáticamente pretensables para construcciones metálicas. Estas propiedades permiten pretensar sistemáticamente la unión atornillada.

*Figura 22. Marcado de correspondencia*

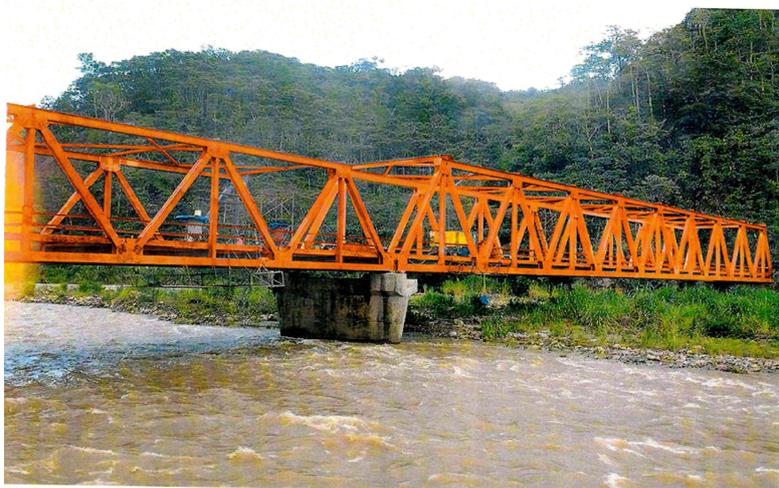
Figura 23. Puente capelo vista tramo en la actualidad (2018)

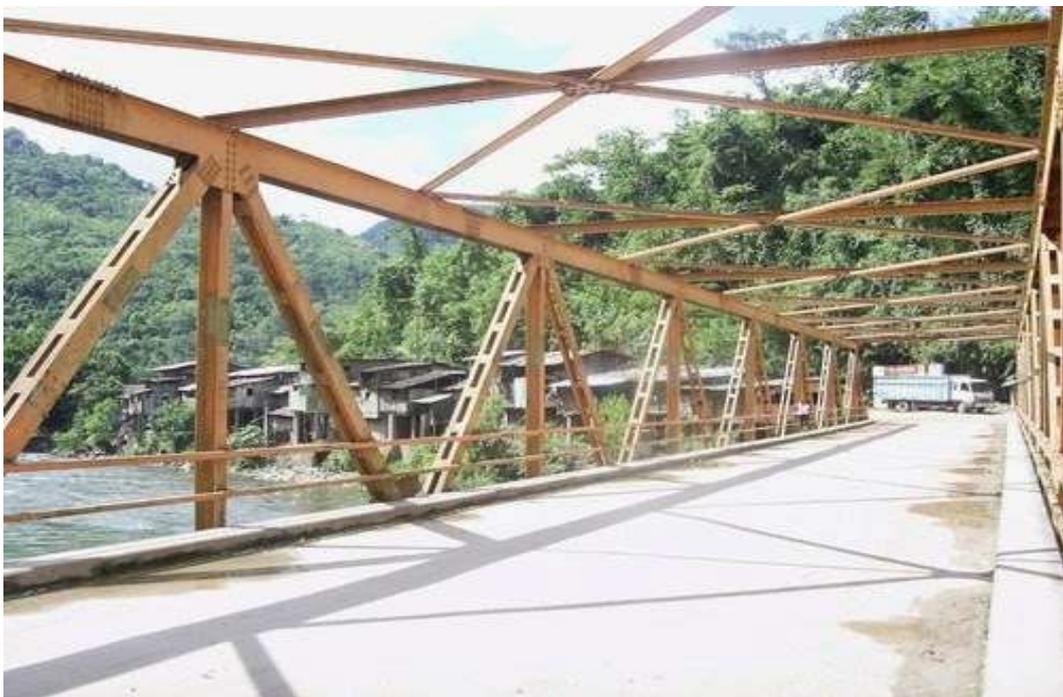
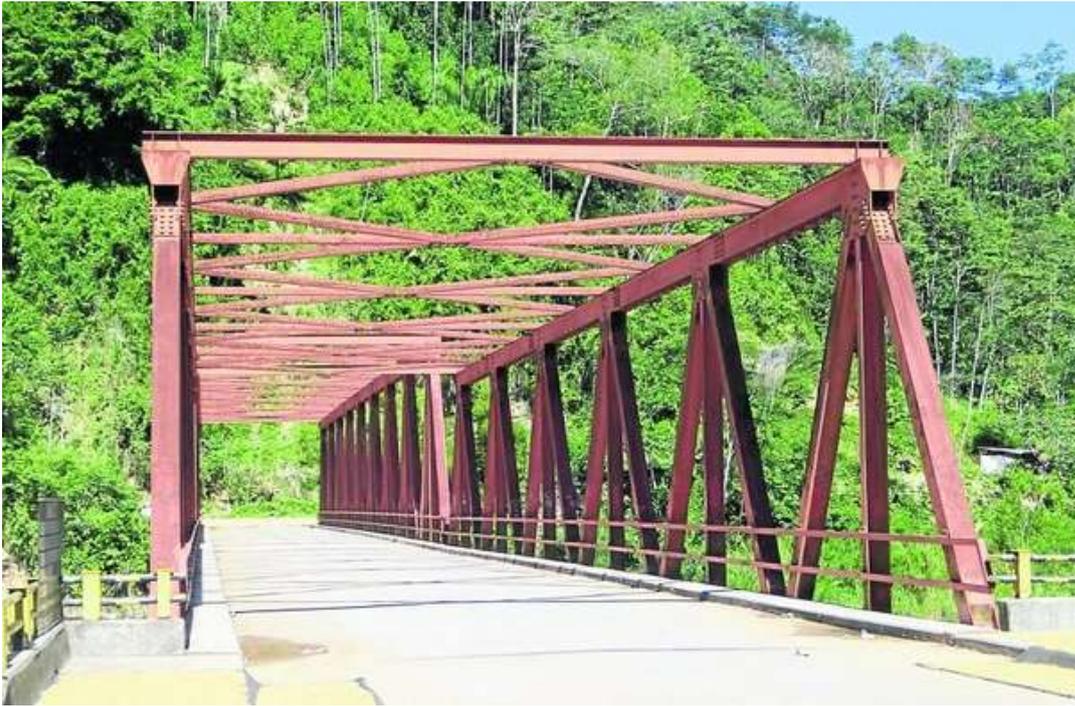
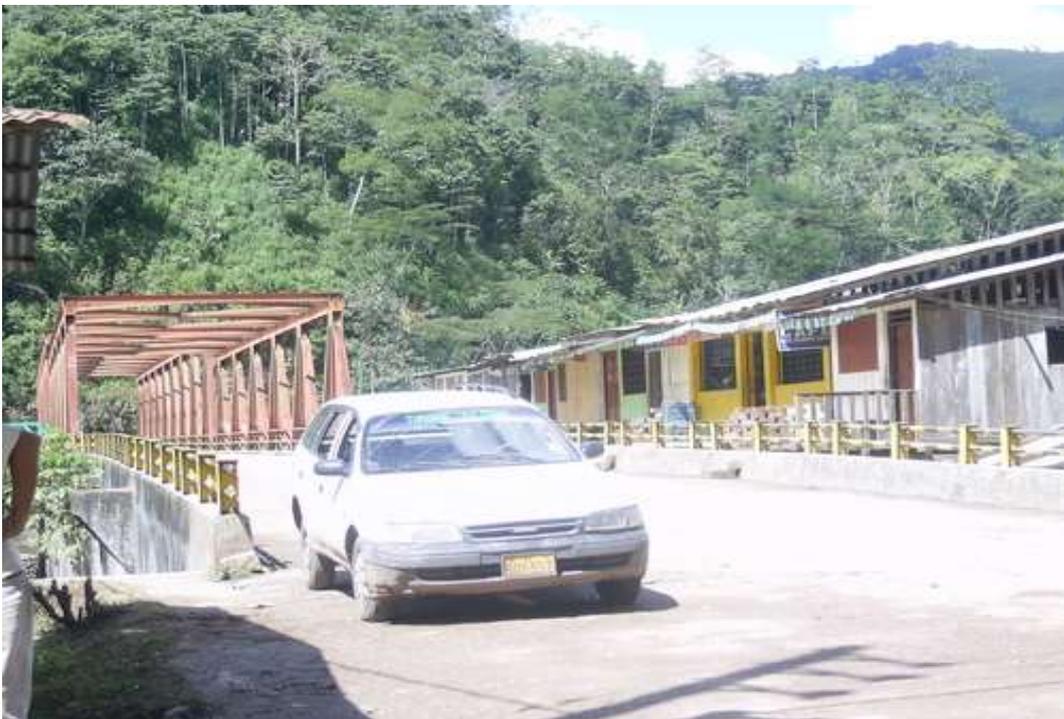
El Diario Correo, en una publicación de 22 de octubre de 2014, informó sobre las condiciones preocupantes en que se encontraba el puente Capelo. Este puente rotulado del distrito de San Luis de Shuaro se encontraba en peligro por el alto grado de colapsamiento. Ello se reflejaba debido a la falta de mantenimiento y en la pintura deteriorada por el clima severo (DIARIO CORREO, 2014).

El puente Capelo fue inaugurado en 1998, en medio de la algarabía de cientos de agricultores de la zona, "desde entonces han transcurrido 16 años, pero ante la indiferencia de los funcionarios del MTC y Provias nunca recibió el mantenimiento adecuado", indicó Omer Socualaya Aliaga alcalde del centro poblado Sanchirio Palomar. El Informe indicó que la pintura del puente se encuentra corroída, en los puntos de ensamblaje se utilizaron más de 8 mil pernos de los cuales el 50% deben cambiarse, las placas de ensamblaje de fierro se encuentran debilitadas, tuercas y placas están oxidadas (DIARIO CORREO, 2014).

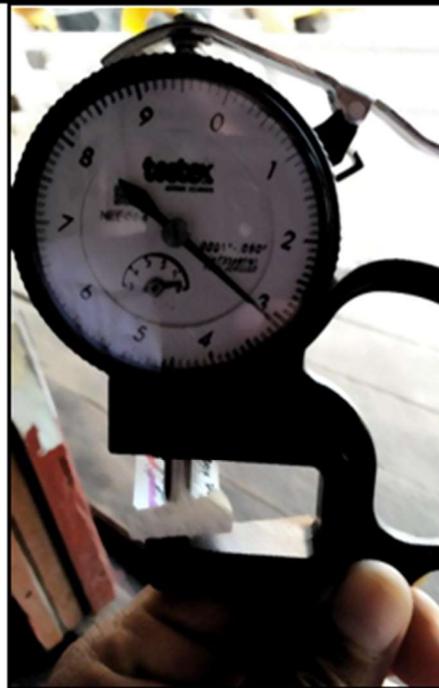
Medición de perfil de Rugosidad BRIDA  
SUPERIOR EJE 16 – 17 MARGEN IZQUIERDO  
3.1 *mils*.

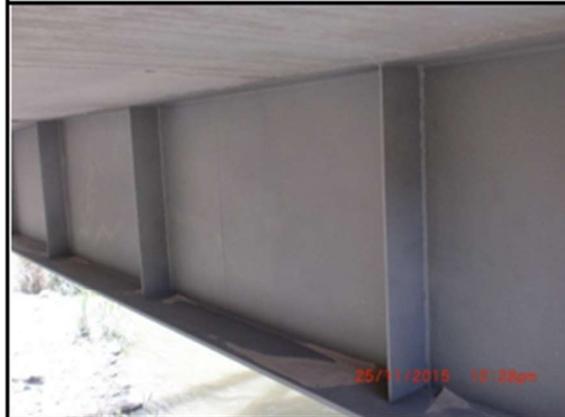
**VIGA DE PLATAFORMA EJE 15**

**PERFIL DE RUGOSIDAD VIGA DE PLATAFORMA EJE 15  
3.5 MILS**

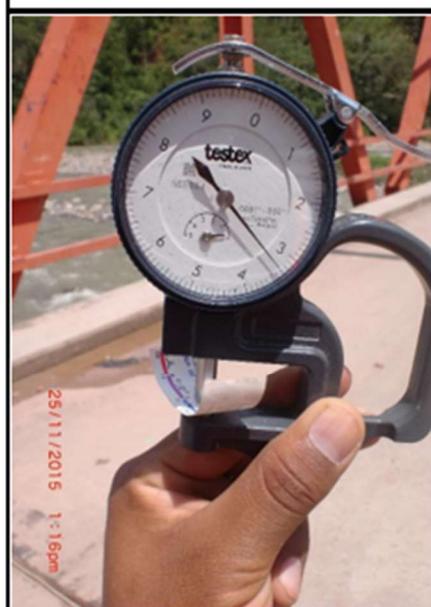
**PERFIL DE RUGOSIDAD BRIDA INFERIOR EJE 9 - 10  
3.3 MILS**

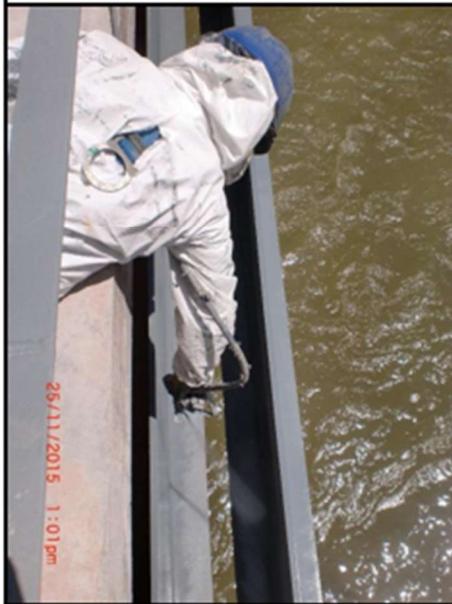
APLICACIÓN DE INTERPOXY PRIMER 048 OZ

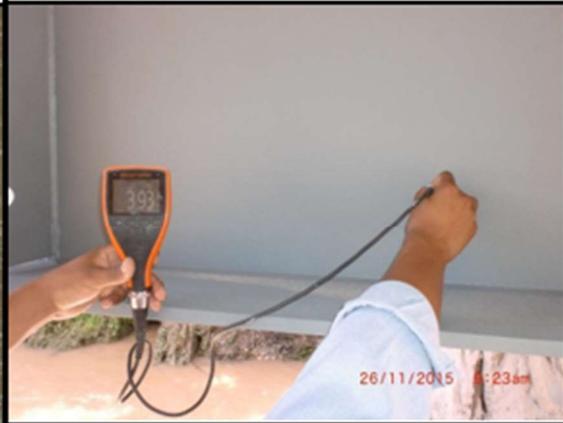
MEDICIÓN DE ESPESORES EN VIGA DE PLATAFORMA
