UNIVERSIDAD CÉSAR VALLEJO

Análisis de las viviendas informales y recomendaciones técnicas de la vulnerabilidad
sísmica en el distrito de Independencia, eje zonal Tahuantinsuyo 2019

TESIS PARA OBTENER EL TITULO PROFESIONAL DE:

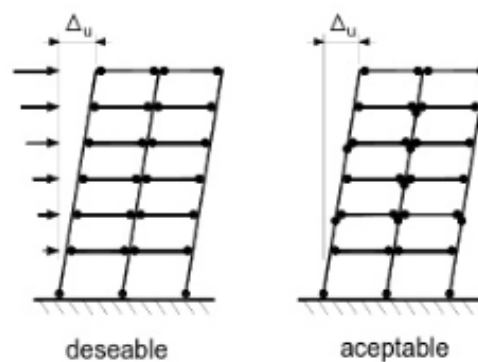
Figura N° 5. Pórtico dúctil

La ductilidad es el correcto comportamiento sismorresistente de una estructura ante el movimiento. Un sistema es dúctil cuando es capaz de experimentar deformaciones substanciales bajo una carga constante sin perder resistencia o sin sufrir daños graves. Ver Figura N° 5:

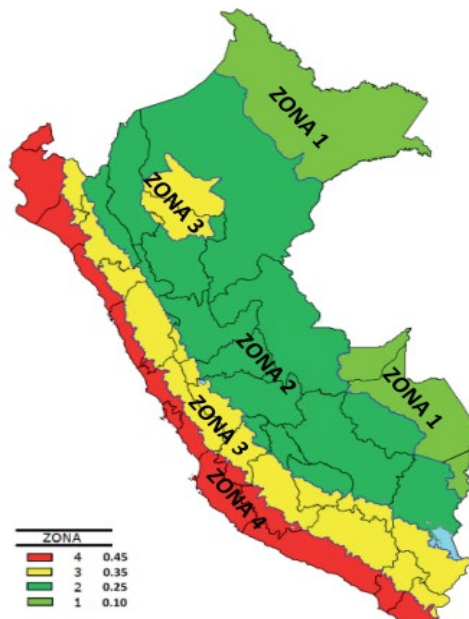
Figura N° 9. Zonas sísmicas

“La Norma E-030 actualizada en febrero del 2016 nos dice, el territorio peruano está dividido en cuatro zonas como se observa en la Figura N° 9. La distribución propuesta tiene origen principalmente en la zonificación espacial observada de la sismicidad” (Capítulo 2: Zonificación, 2016, párr. 10)

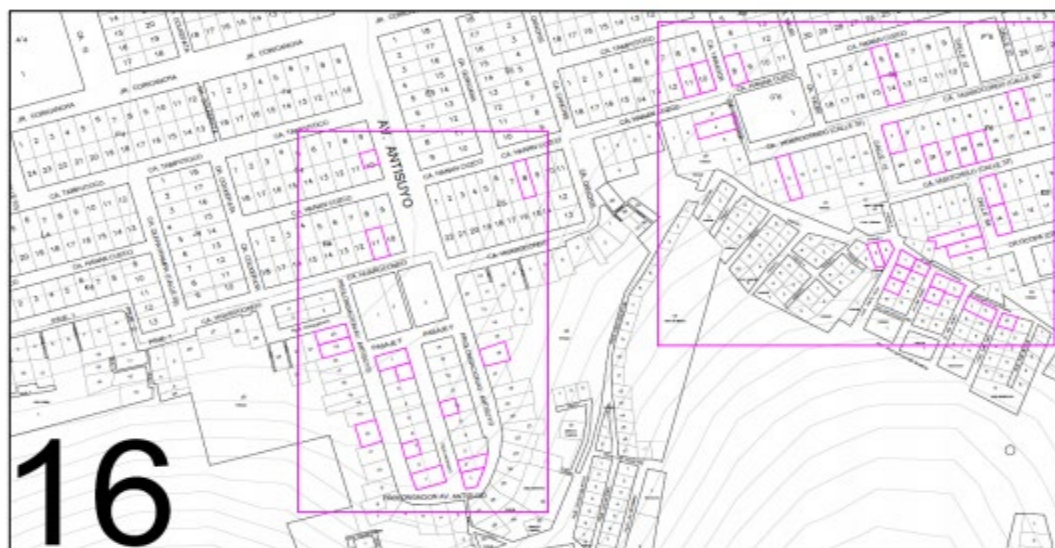
Figura N° 14. Selección de viviendas a encuestar (Municipalidad de Independencia, 2018).

Por lo tanto, la magnitud muestral para esta investigación lo constituyen **37 viviendas** autoconstruidas, que están ubicadas en el distrito de Independencia, eje zonal Tahuantinsuyo. Ver figura N° 13:

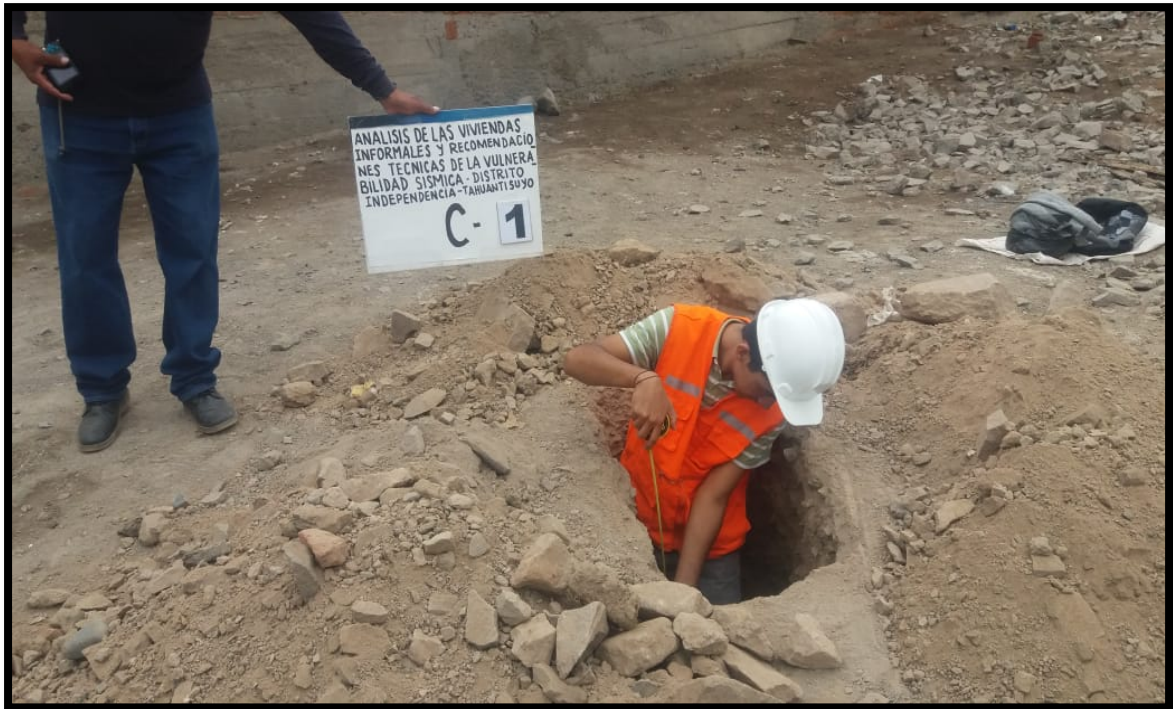
Figura N° 17. Muestra extraída N° 1

zonal Tahuantinsuyo, distrito de Independencia y se obtuvo una muestra a una profundidad de 1.20m. Ver Figura N° 17:

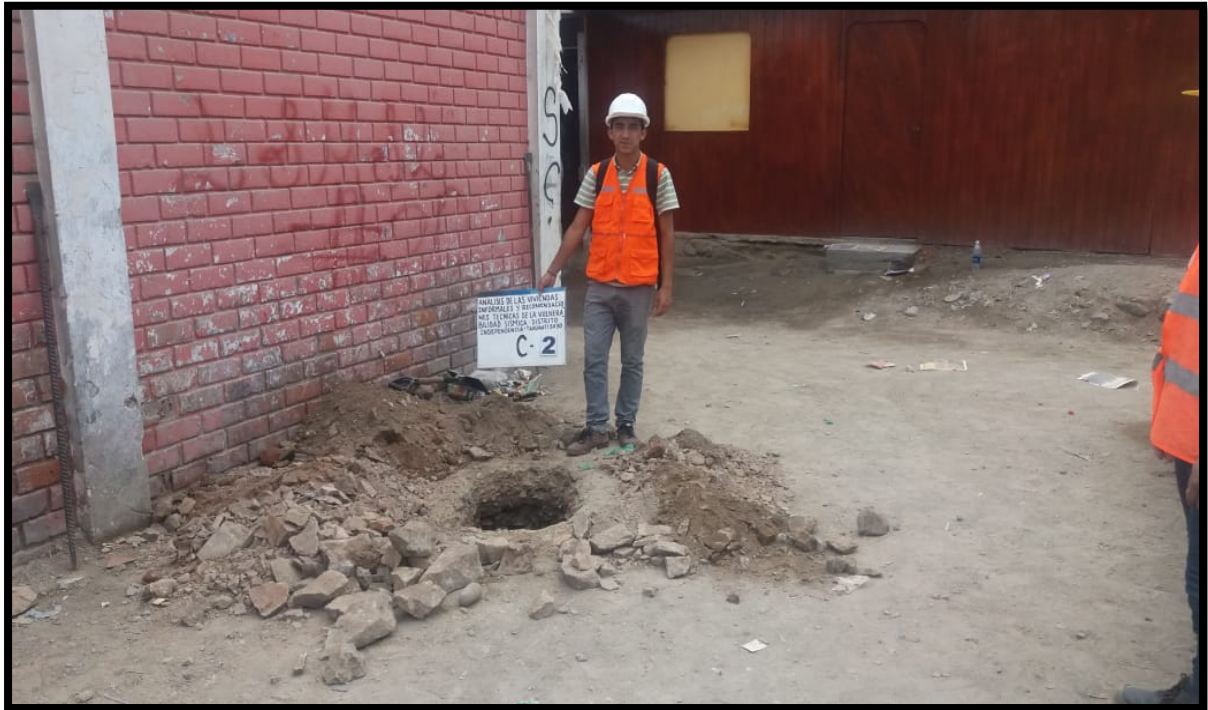
Figura N° 18. Extracción muestra N° 2

Se tomo otro punto para extraer otra muestra, excavando igual a una profundidad de 1.20 en el sector Tahuantinsuyo, distrito de Independencia. Ver Figura N° 18:

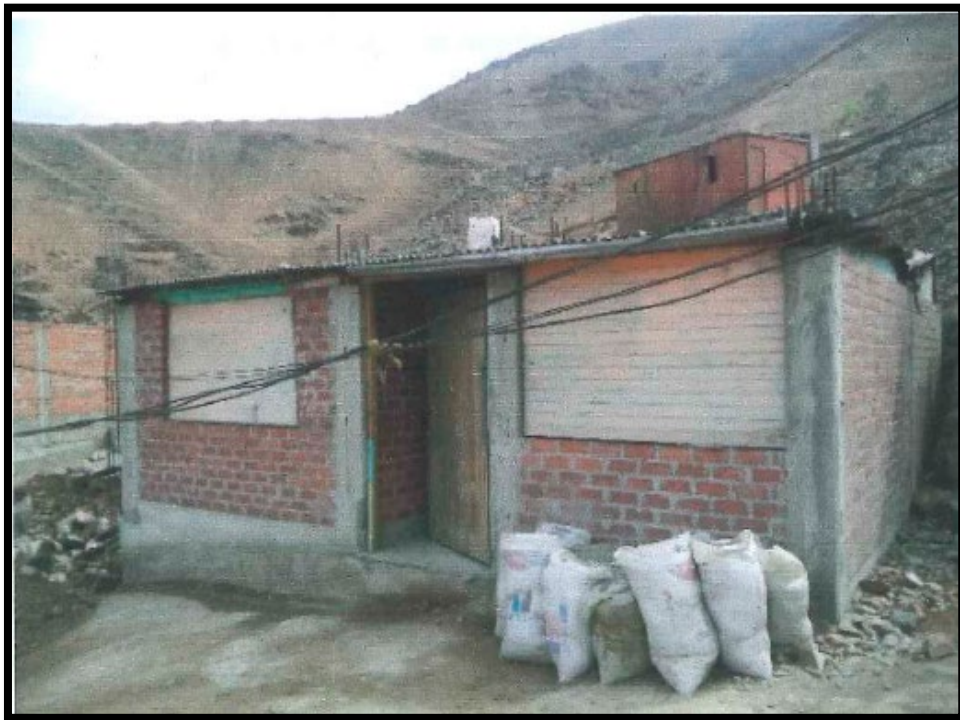
Figura N° 18. Imagen de vivienda N° 4.

- Distancia desde zona llana = 65m
- Pendiente del terreno natural = 25° grados
- Área construida = 141.50m²
- Número de pisos = 1 nivel
- Suelo de cimentación = Grava pobremente graduada con limo y arena
- Tipo de cimentación = Escalonada
- Sistema estructural = Albañilería confinada
- Densidad de muros promedio = 3.2%

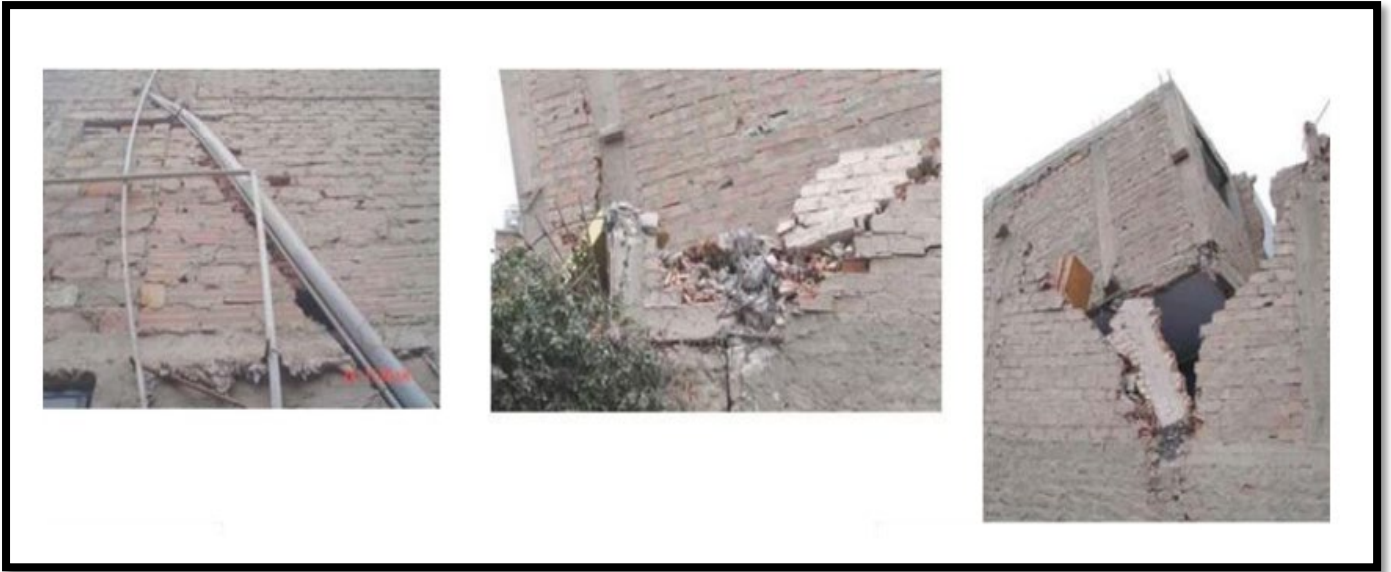
En las zonas sísmicas están prohibidos usar ladrillos pandereta ya que son extremadamente débiles que hace que se pulvericen cuando fallan y presentan una baja capacidad portante. Ver la Figura N° 44:

Figura N° 44. Muro de ladrillo fallado

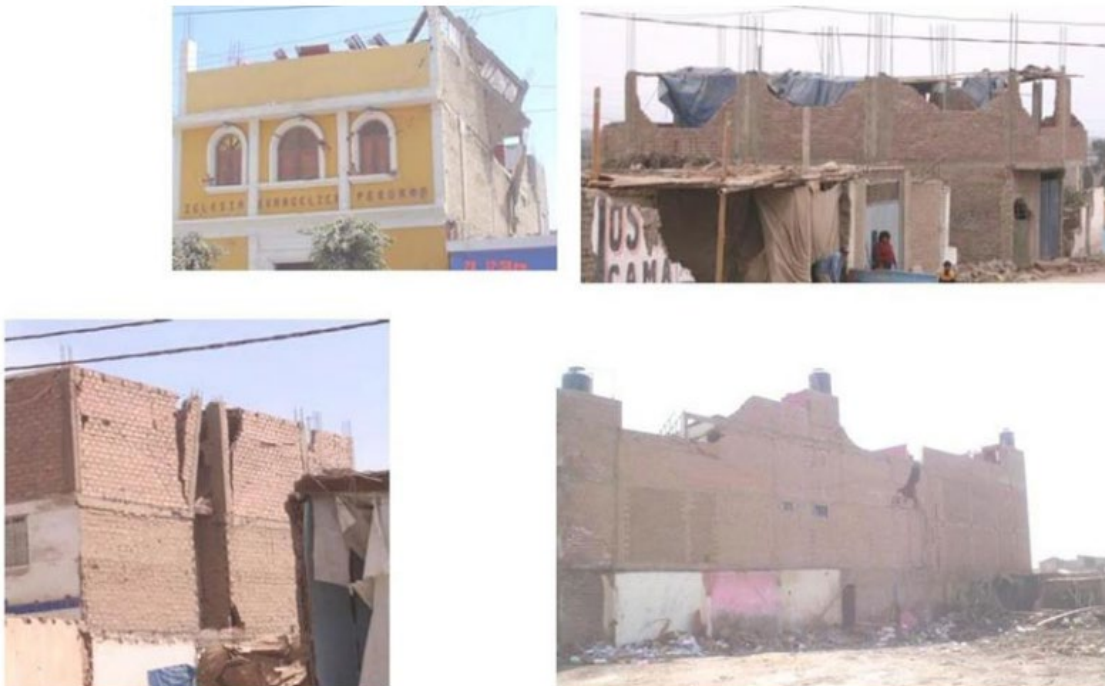
Los últimos pisos llamados techos generalmente se quedan sin construir, por lo tanto, los muros del último piso no se encuentran arriostrados, lo que produce un vaciamiento lateral de los muros o parte de ellos en ocasiones de sismos. Ver Figura N° 45:

Figura N° 45. Falla de muros por falta de arriostre superior

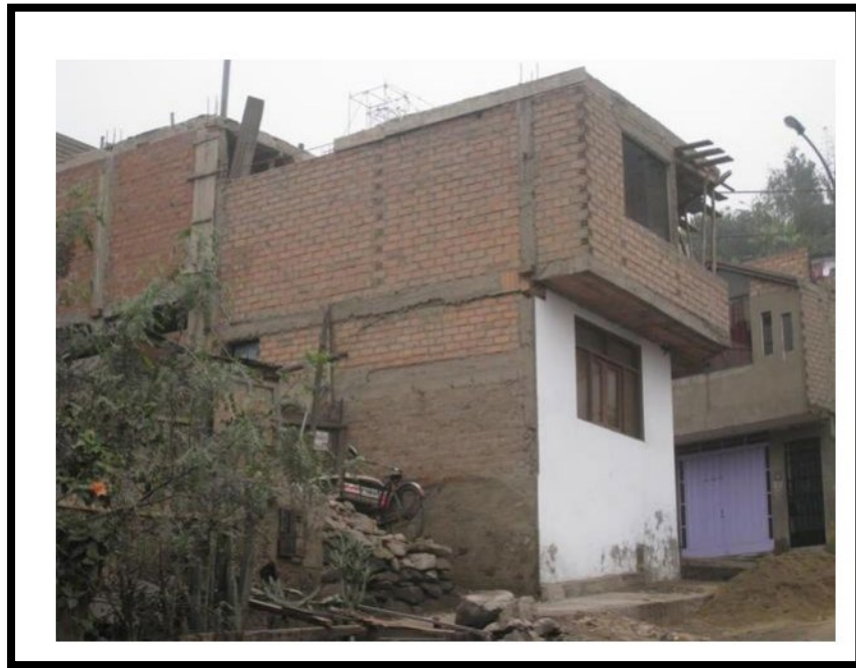
Figura N° 46. Vivienda informal

La deficiencia constructiva más común es la ausencia de elementos de arrioste de muros y confinamiento en las fachadas de las viviendas de dos o más pisos, lo que ocasiona que las columnas de la fachada del primer piso queden retrancadas en los pisos superiores y la fachada sea de mampostería simple. Ver figuras 46,47 y 48:

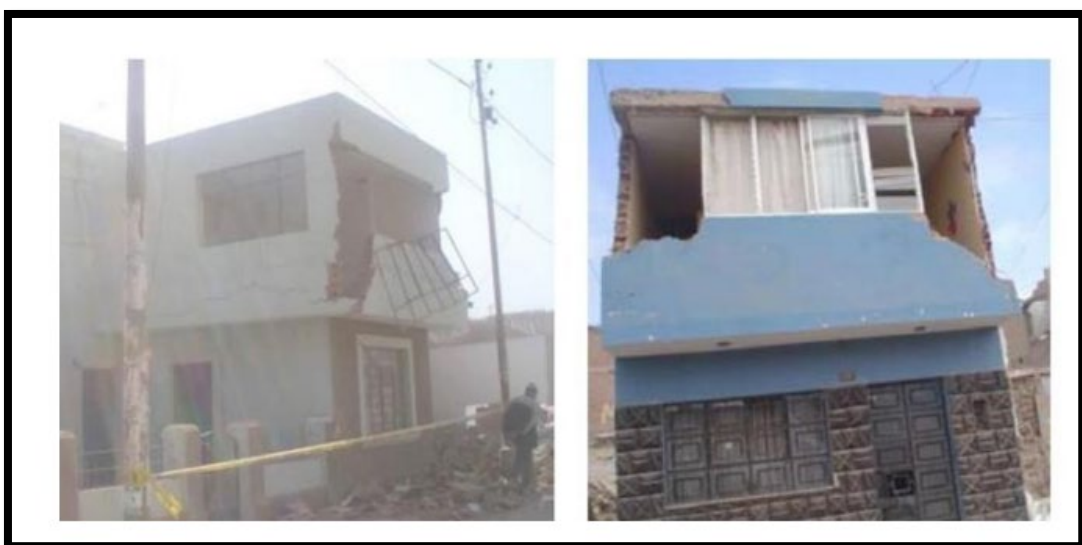
Figura N° 47. Fachadas no confinadas producto del sismo

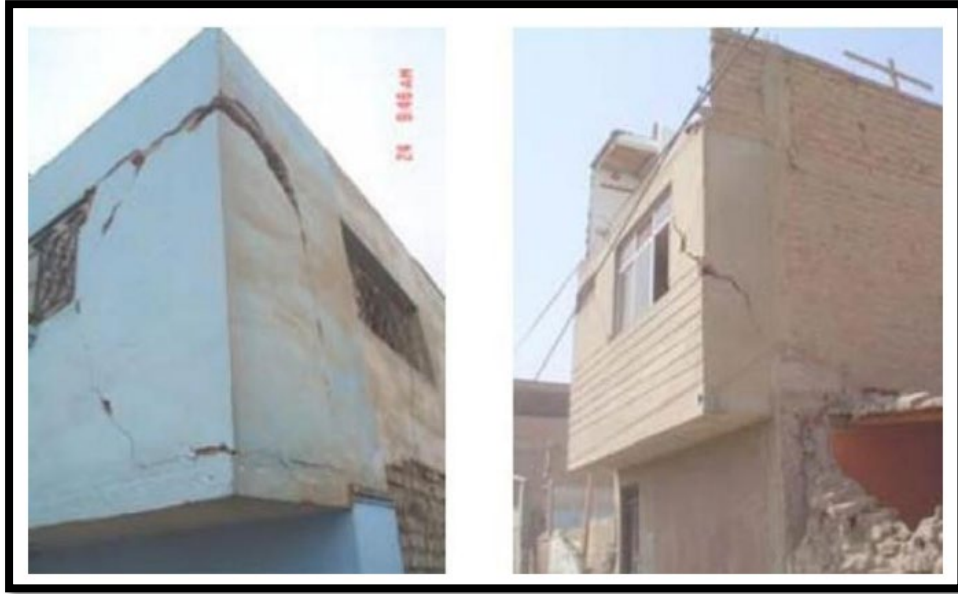
Figura N° 48. Fachadas no confinadas producto del sismo.

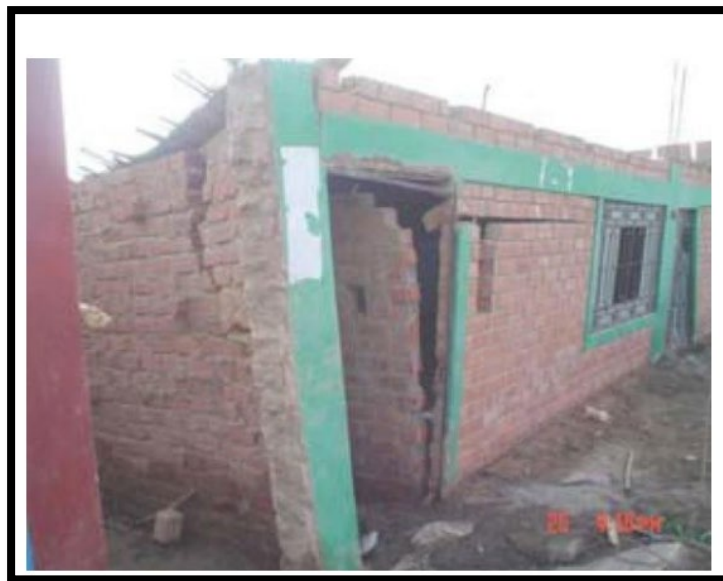
Figura N° 49. Vivienda sin confinamiento de vigas ni columnas, se produce la desintegración de muros y colapso total.

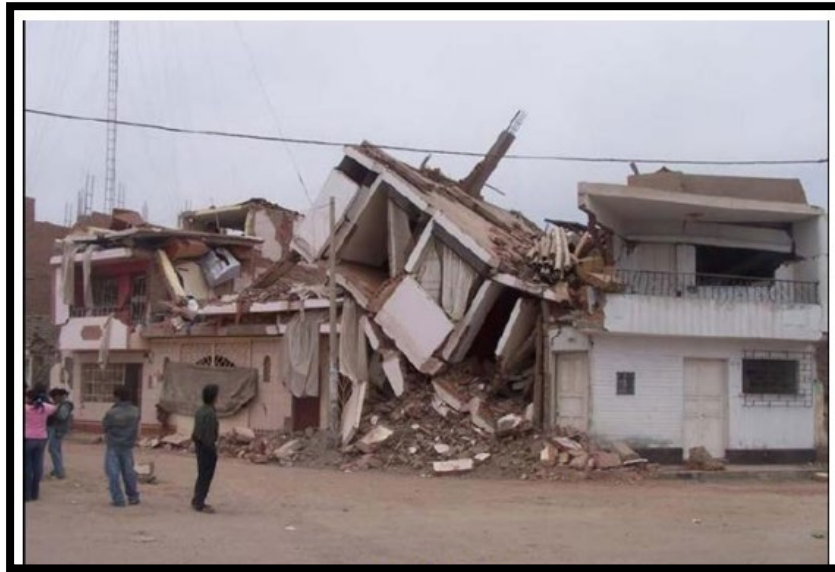
Si tiene elementos de confinamientos de concreto armado en vigas y columnas, no nos garantiza un buen comportamiento si hay otros factores como mala calidad del empleo de mampostería por materiales defectuosos. Ver figura N° 50:

Figura N° 50. Calidad baja de mampostería

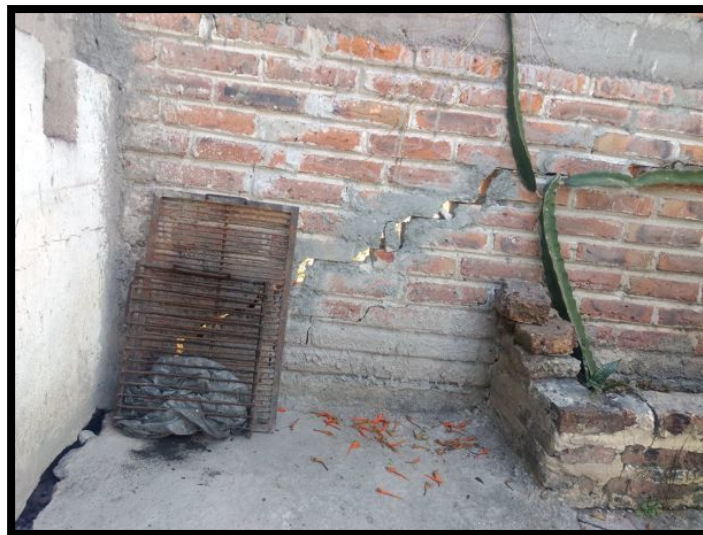
Figura N° 54. Reparación de grietas gruesas

El siguiente paso es cambiar o reemplazar los ladrillos triturados por concreto (cemento: hormigón, 1:5).

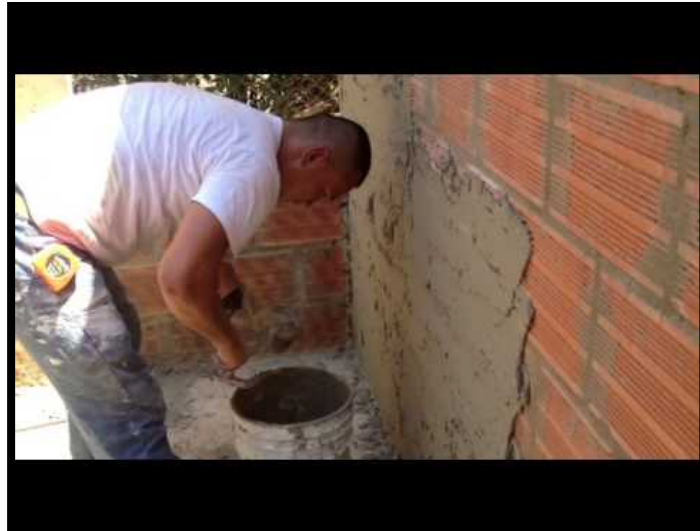
Figura N° 55. Pañeteo de muro

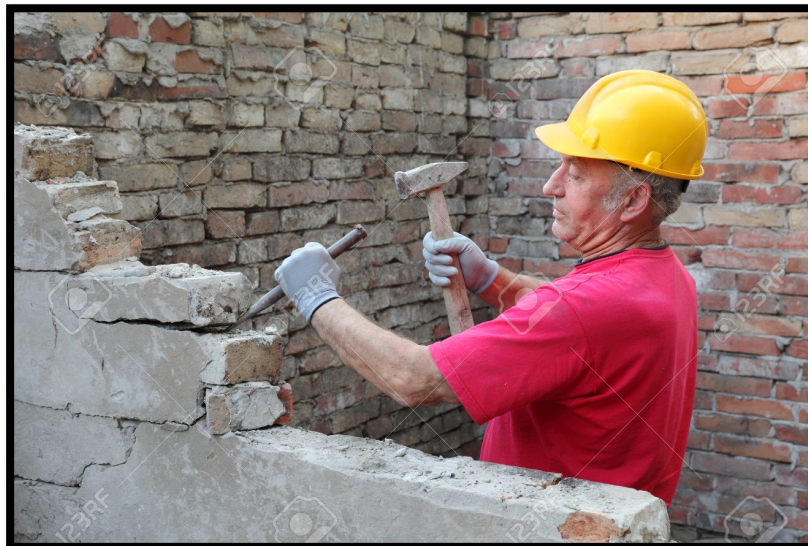
El siguiente paso es hacer hueco al muro con cincel cada 45cm para conectar las mallas electro soldadas.

Figura N° 56. Perforación de muro

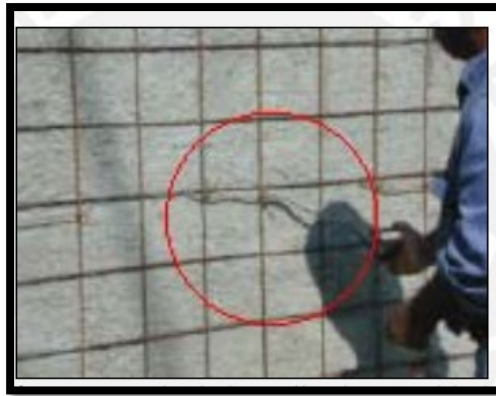
Figura N° 57. Fijado de malla

Colocar las mallas en los dos lados del muro y conectarlos con alambres de #8, y para los nudos de la malla los alambres de #8 se debe amarrar con los #16. Ver figura N° 57:

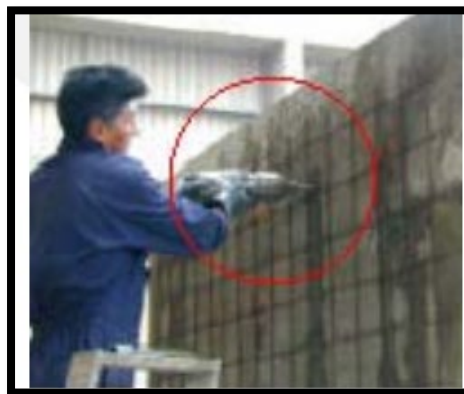
Figura N° 58. Inyección de perforaciones

Finalmente, todas las perforaciones hechas se deben de tarrajear y llenar con lechada de cemento. Ver figura N° 58:

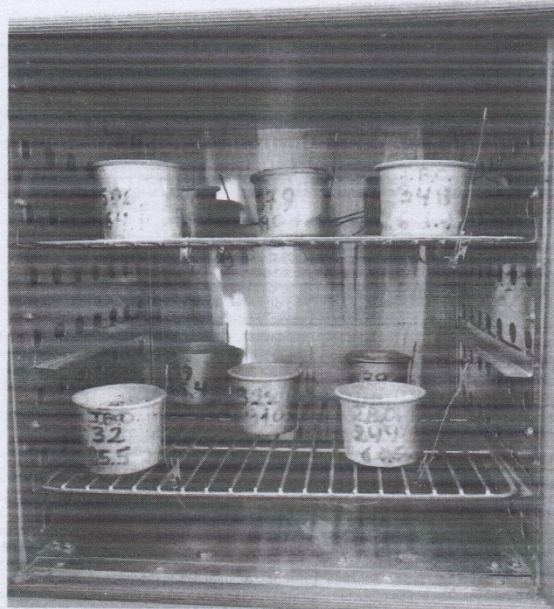
Foto de distribución de la carga y termopares dentro de cámara del Horno.

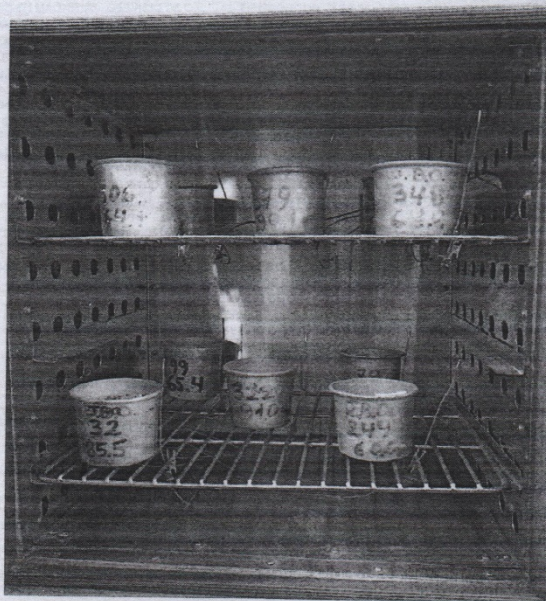
Foto de distribución de la carga y termopares dentro de cámara del Horno.
