ESCUELA ACADÉMICO PROFESIONAL DE INGENIERÍA CIVIL

“Peralte mínimo de losa aligerada en el análisis de vulnerabilidad sísmica de una vivienda multifamiliar, San Martín de Porres, Lima - 2018”

TESIS PARA OBTENER EL TÍTULO PROFESIONAL DE INGENIERO CIVIL

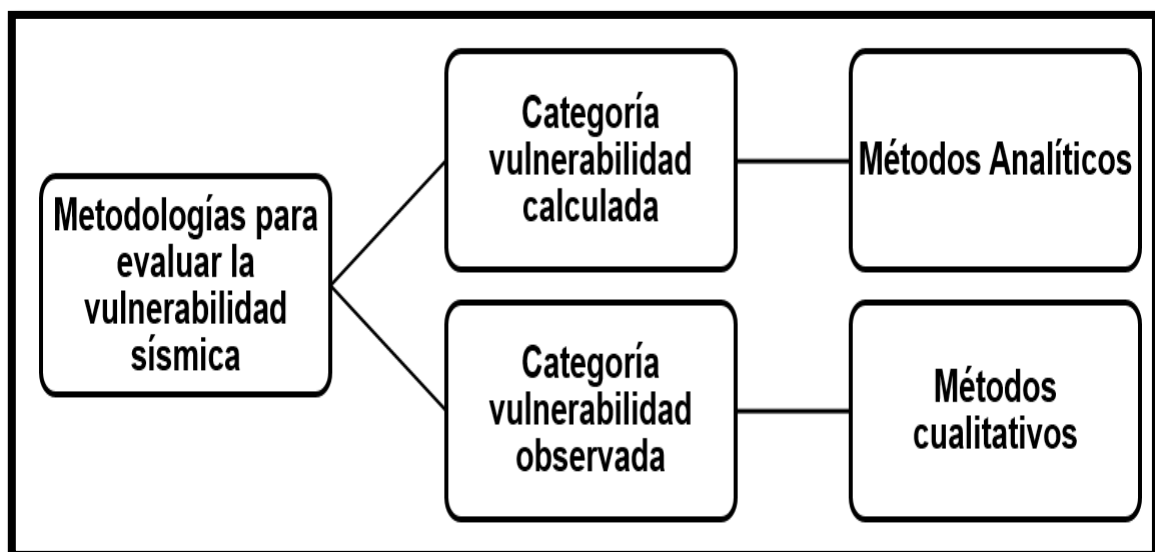
Figura 1. Metodología para evaluar la vulnerabilidad sísmica

Para realizar la vulnerabilidad consta de dos métodos específicos en la cual nos indica en la figura 01. El primer método trata sobre la realización de modelamientos estructurales en programas para ver su comportamiento sísmico y ensayos para ver el daño global que presenta la edificación. Este lo llamamos método analítico en la cual se relaciona con vulnerabilidad calculada. (Peralta, 2002, p. 185).

El segundo método trata sobre el enfoque de la observación del daño ocasionado en las edificaciones durante un evento sísmico, mediante apuntes en campo de MIV o la ponencia relativa de especialistas sobre el comportamiento sísmico de desemejantes características constructivas. Este lo llamamos métodos cualitativos en la cual se relaciona con vulnerabilidad observada (Peralta, 2002, p. 186).

De acuerdo a lo mencionado, los métodos para evaluar la vulnerabilidad sísmica constan de dos métodos analíticos y cualitativos. Por lo tanto, se dará a conocer a continuación su definición de cada uno. En la figura 01 nos indica la metodología para evaluar la vulnerabilidad sísmica.

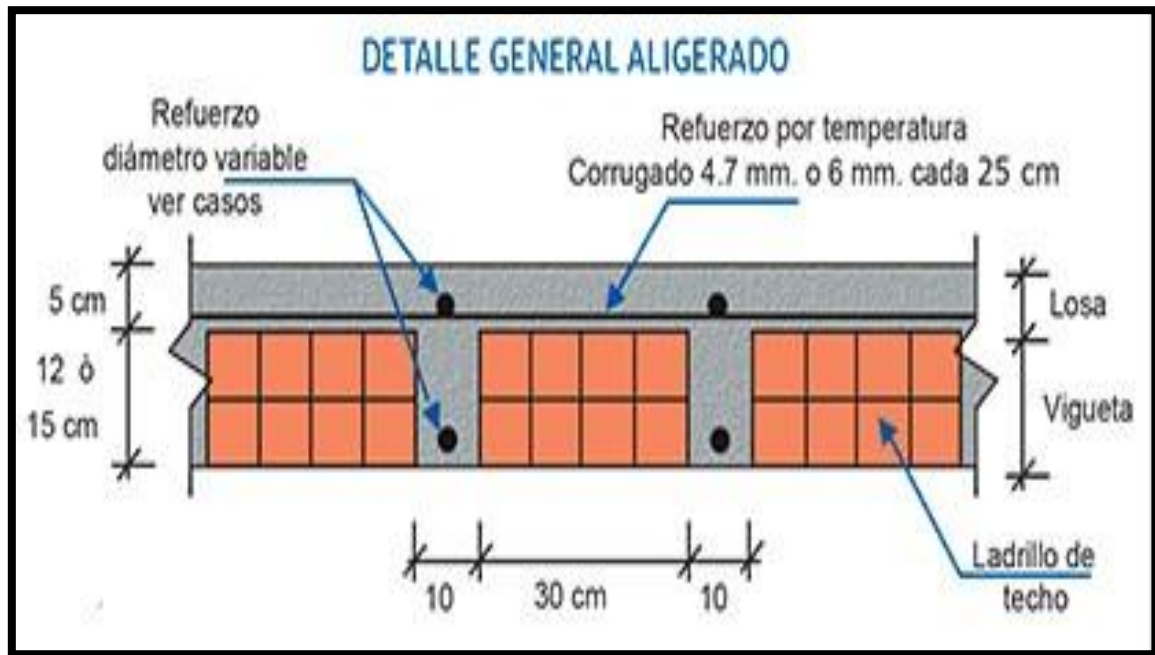
La losa aligerada se compone por elementos una torta inferior que va sobre la tabla de la formaleta, una vigueta y la bovedilla. En la figura 2 se detalla las partes de la losa.

Figura 2. Detalle general de la losa aligerada

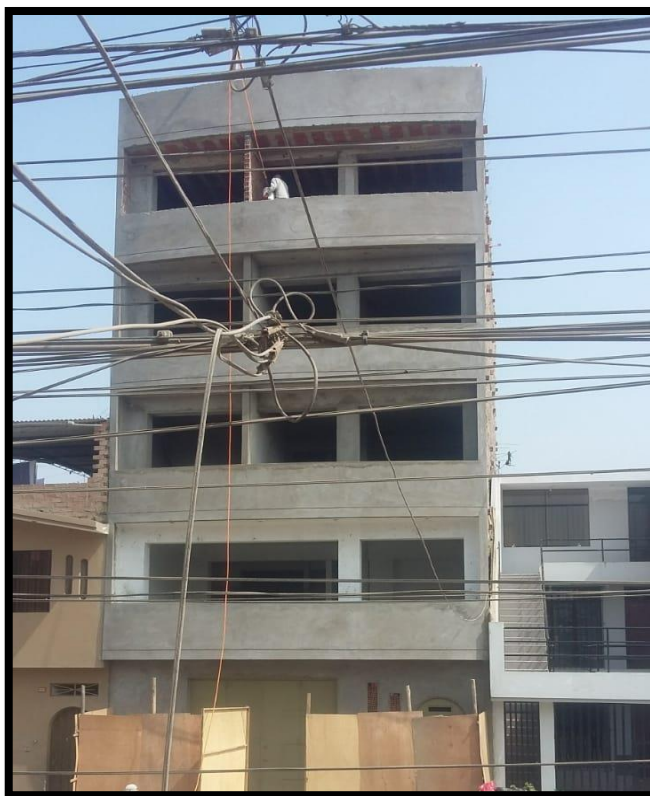
Los muros portantes serán de ladrillo K.K donde fueron fabricados según las normas ITINTEC 331.017 y las losas aligeradas son de una dirección de ladrillo de arcilla 0.30m x 0.30m x 0.20m.

Figura 3. Vivienda multifamiliar

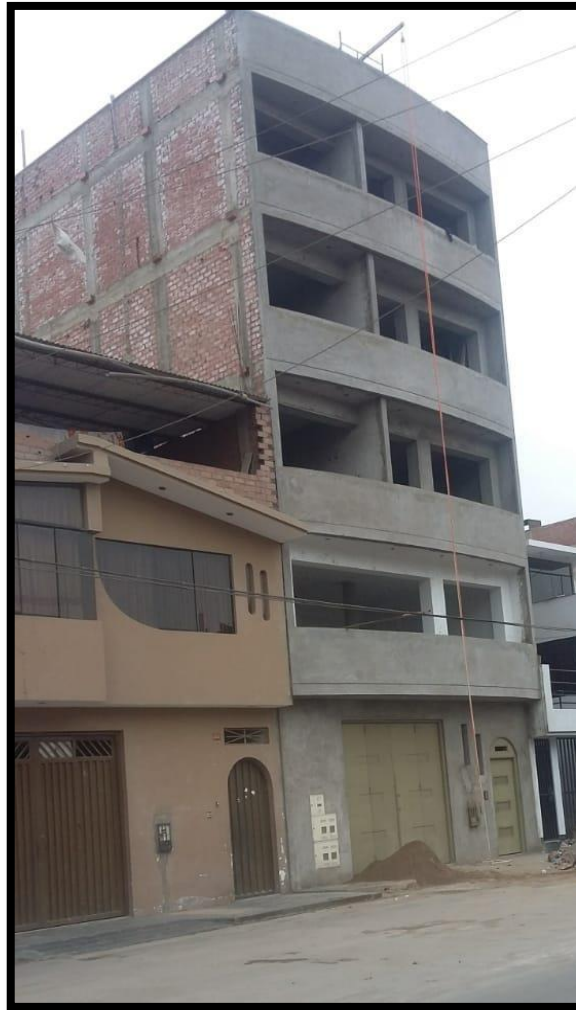
La vivienda multifamiliar está edificada en un terreno homogéneo y en un suelo estable con una pendiente transversal lo que significa que el terreno es plano y sobre todo no se observa que este afectada con ningún terraplén lo que significa que este parámetro los calificamos como **A**.

Figura 4. Aplicación para parámetro posición del edificio y cimentación

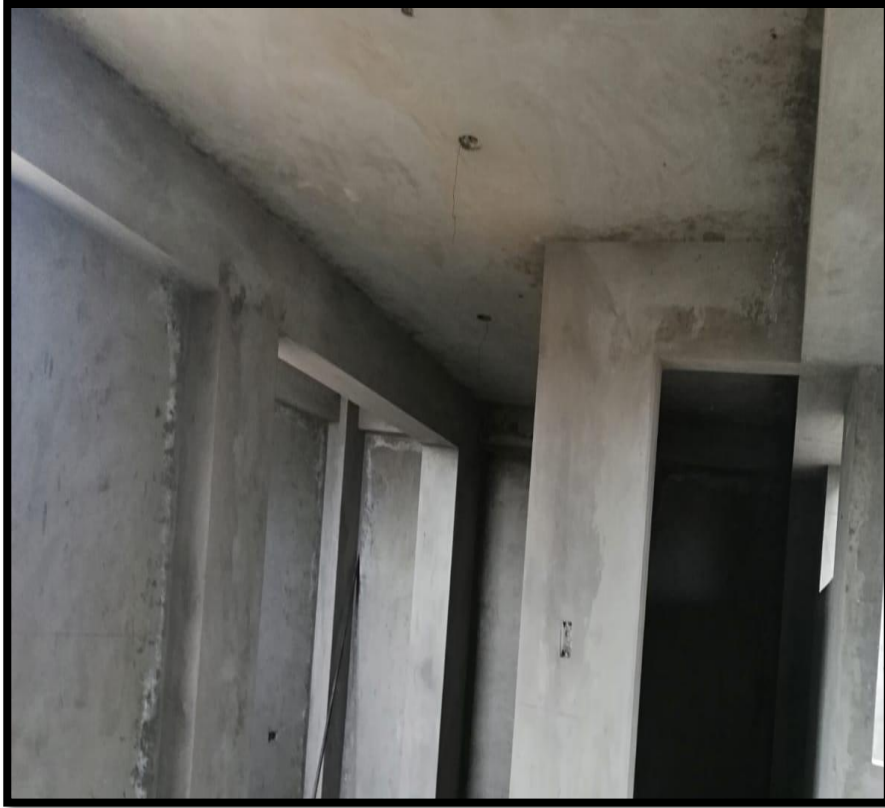
Para el análisis correspondiente de este parámetro consideramos la distancia de desniveles, su abertura del diafragma que sea menos al 30% y que sea eficaz entre la unión del muro y diafragma, entonces si esto se cumple lo determinamos como indicador A. Por tanto, según lo observado en campo determinamos que la vivienda multifamiliar no presenta una buena unión entre muros, lo cual lo calificamos como **D**.

Figura 5. Diagramas horizontales

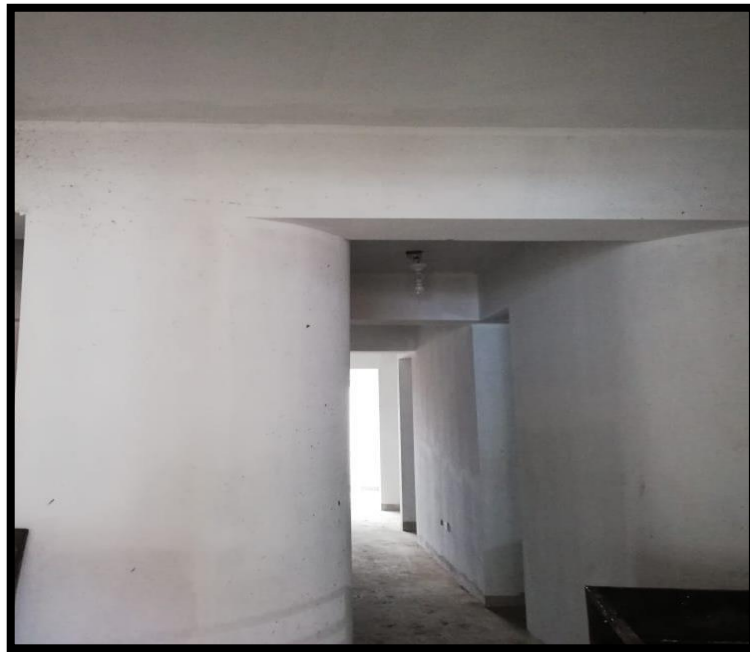
Para análisis correspondiente de este parámetro determinamos en las condiciones en que se encuentra la edificación a la vez el aspecto de patologías que pueda presentar la vivienda multifamiliar. Por lo consiguiente, la vivienda multifamiliar es una edificación nueva por lo que no se encuentra en malas condiciones, por tal motivo este parámetro lo calificamos como **A**.

Figura 8. Aplicación para parámetro de estado de conservación

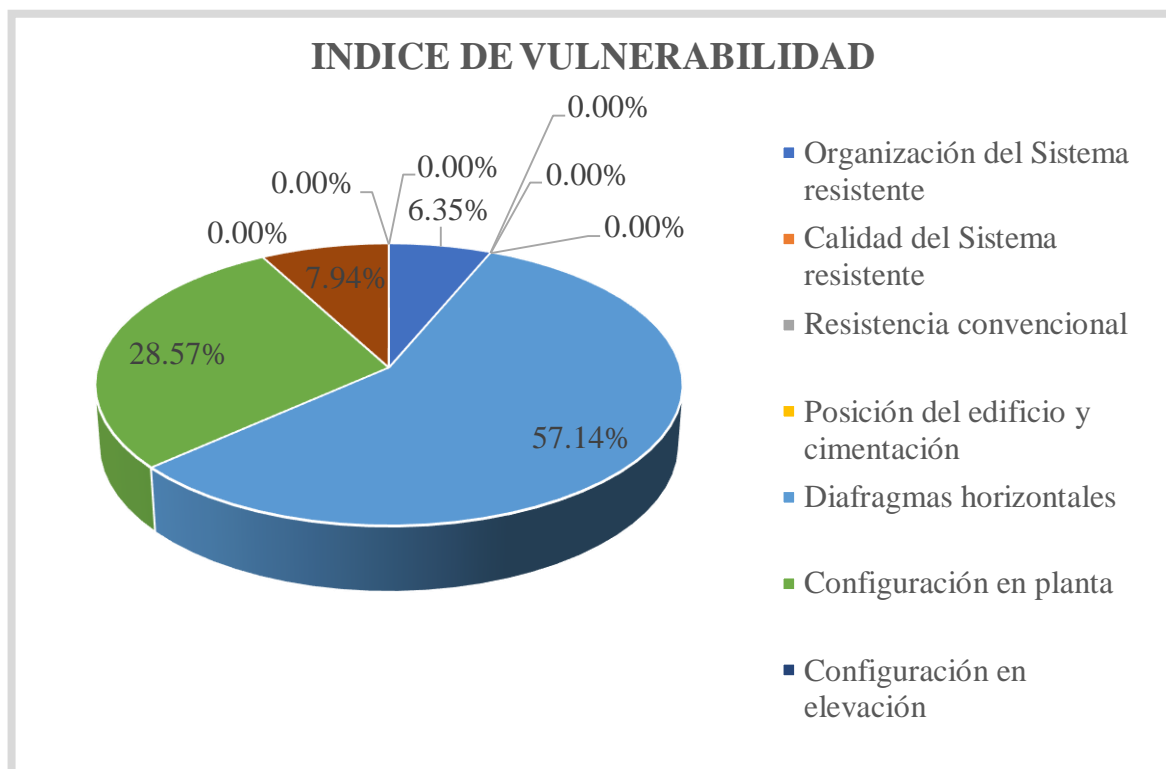
Por lo tanto, se afirma que el 6.35% de la Organización del Sistema resistente, el 57.14% de la Diafragmas horizontales, el 28.57% de la Configuración en planta y el 7.94% de la Separación máxima entre muros de la vivienda multifamiliar de la Calle Santa María Reyna - San Martín de Porres de Lima tienen una baja vulnerabilidad, donde son necesarios para una intervención a largo plazo.

Figura 9. Índice de vulnerabilidad sísmica de la zona de estudio

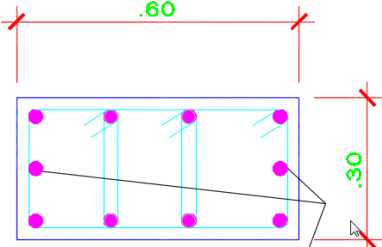
<p> $8 \text{ } \varnothing \text{ } 3/4'' + 2 \text{ } \varnothing \text{ } 5/8''$ $3 \text{ } \square \text{ } \varnothing 3/8'' \text{ } 1@.05, 4 @.10,$ $4@.15, 4 @.20, \text{R. } @.25$ </p> <p>COLUMNA C-1</p>

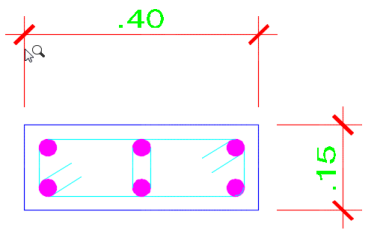
<p> $6 \text{ } \varnothing \text{ } 5/8''$ $\square \text{ } \varnothing 3/8'' \text{ } 1@.05, 4 @.10,$ $4@.15, 4 @.20, \text{R. } @.25$ </p> <p>COLUMNA C-4</p>

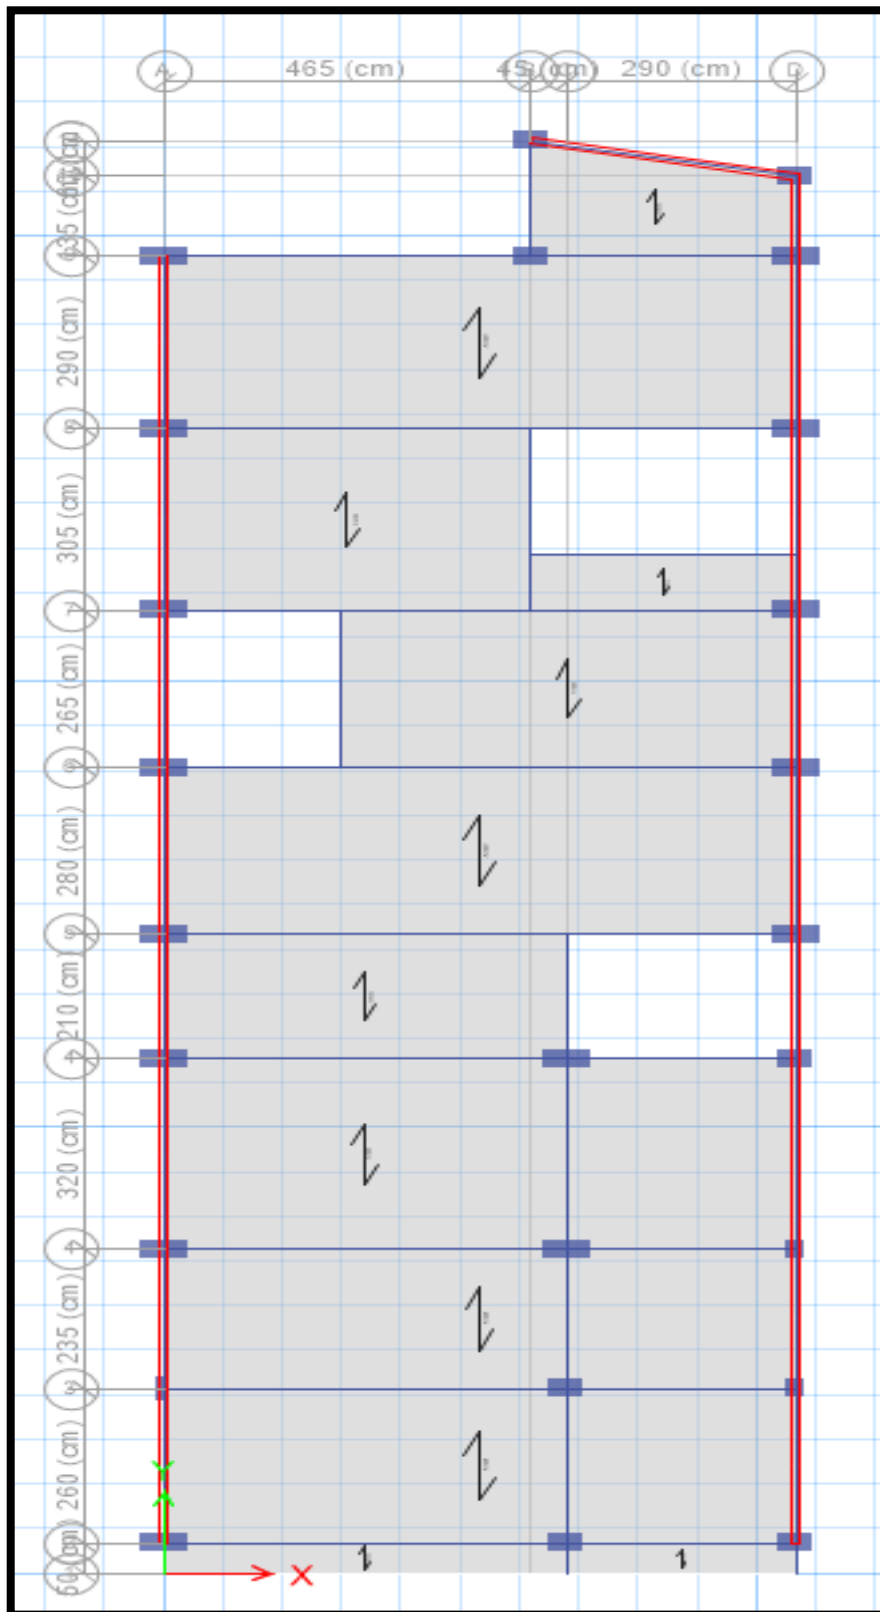
Figura 12. Vista en Planta

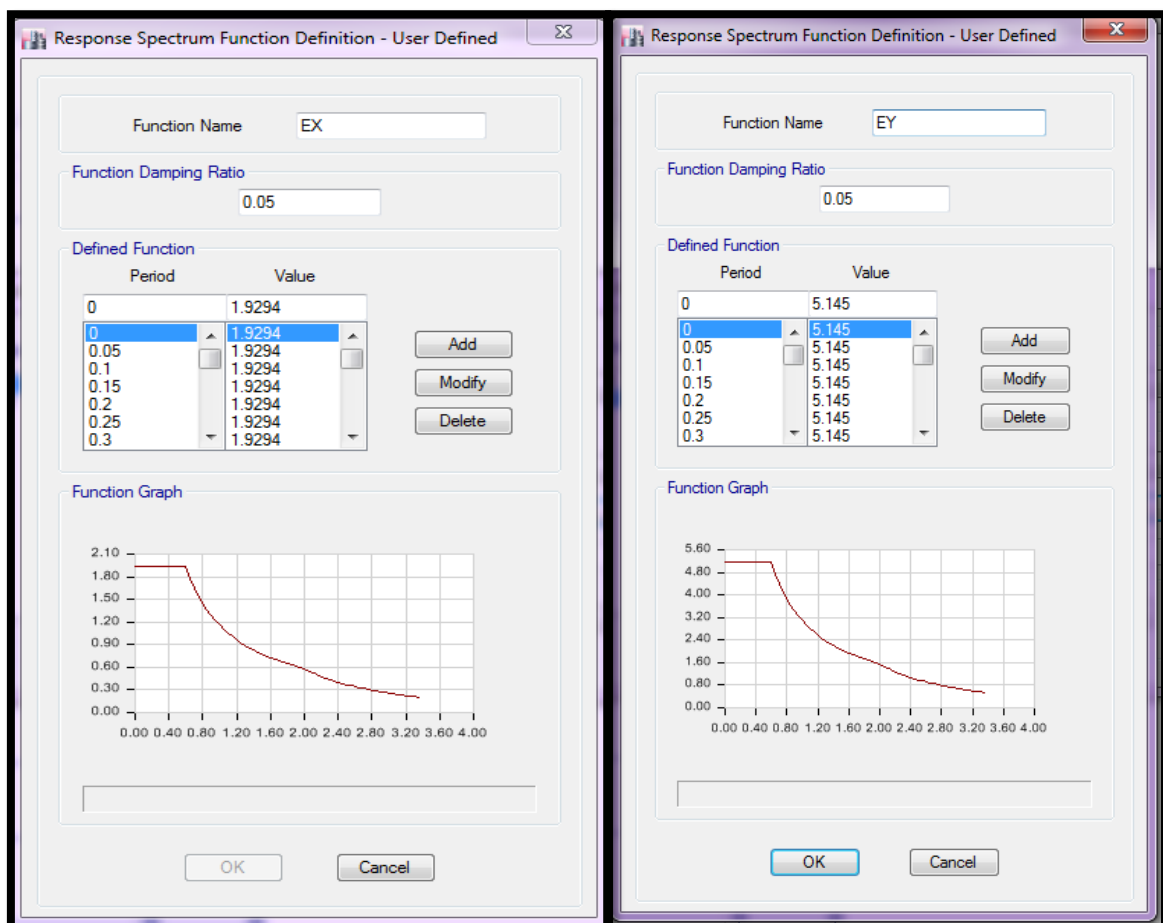
Figura 17. Espectro de respuesta

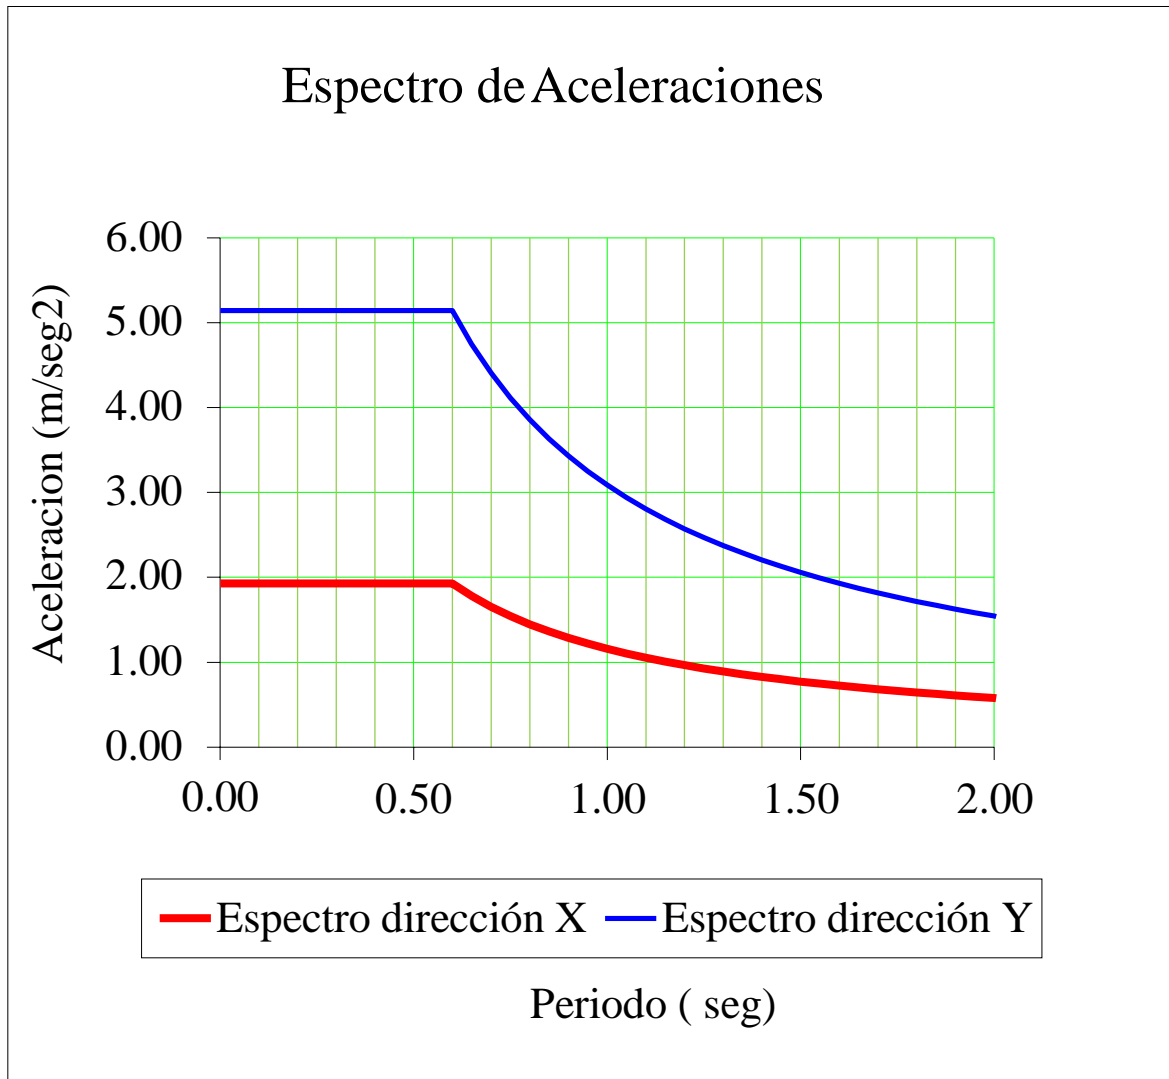
A continuación se observa el resumen de la grafica del espectro de respuesta que viene ser lo mismo el espectro de aceleraciones donde nos detalla como reaciona la vivienda multifamiliar.

Figura 18. Resumen del espectro de respuesta (espectro de aceleraciones).

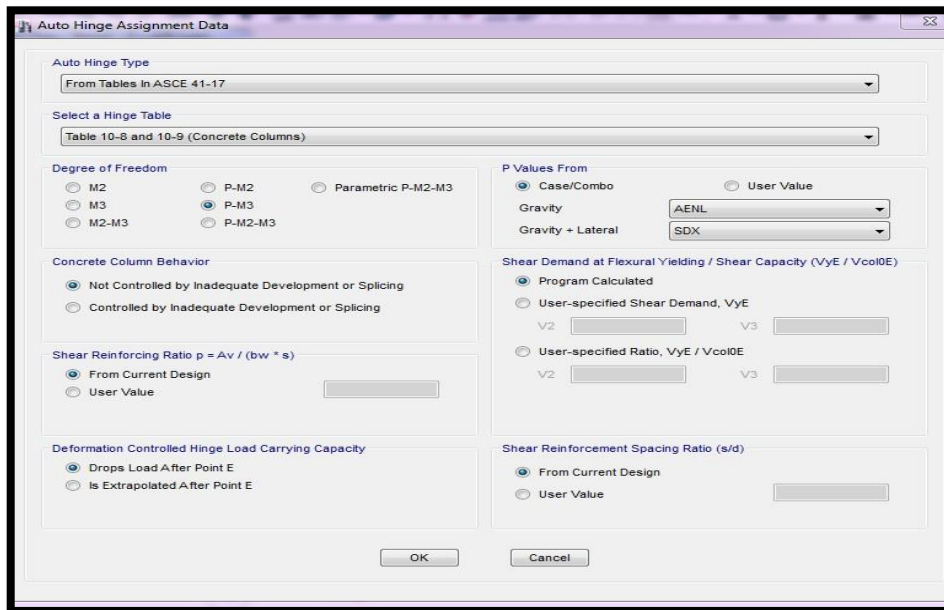
Figura 23. Columnas rotulas plásticas

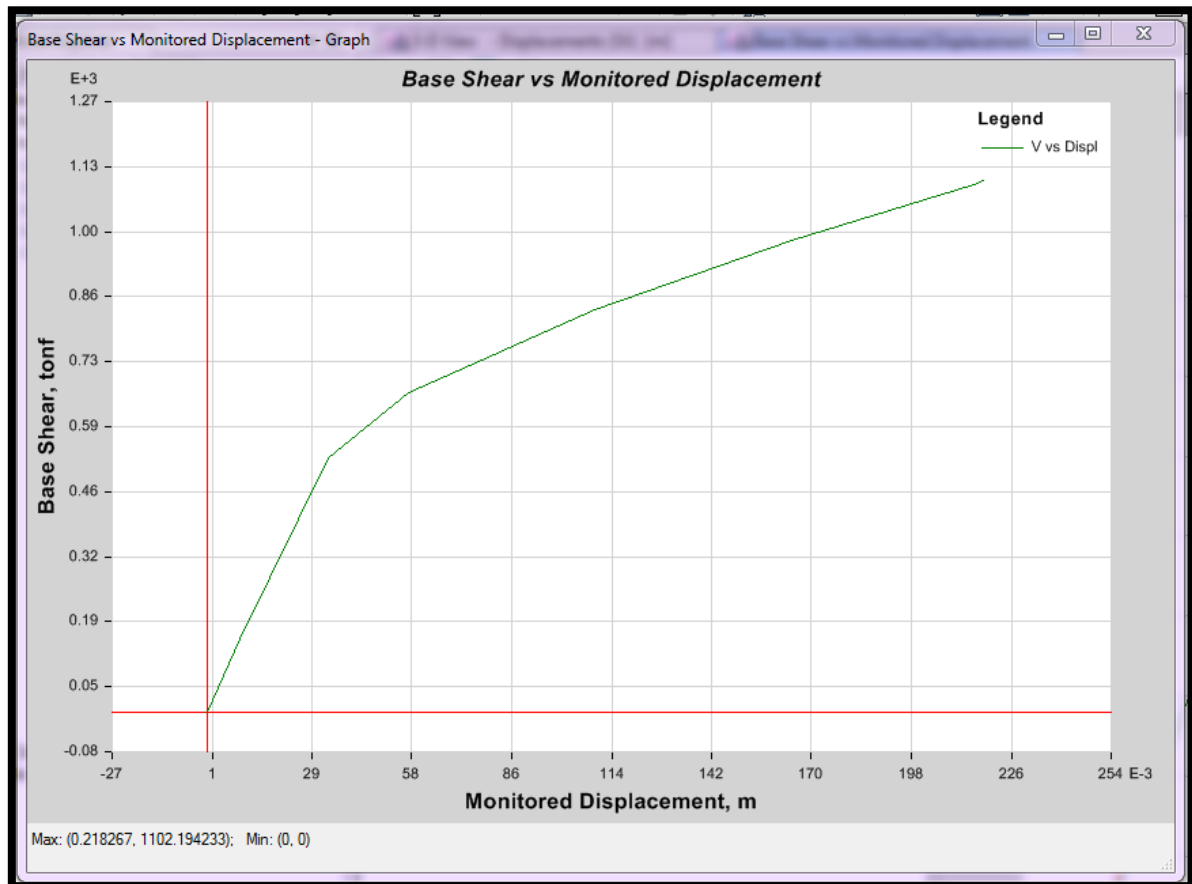
Finalmente determinamos la curva de capacidad de la estructura en el ETABS 2017 lo observamos a continuación en la figura 26

Figura 26. Curva de capacidad

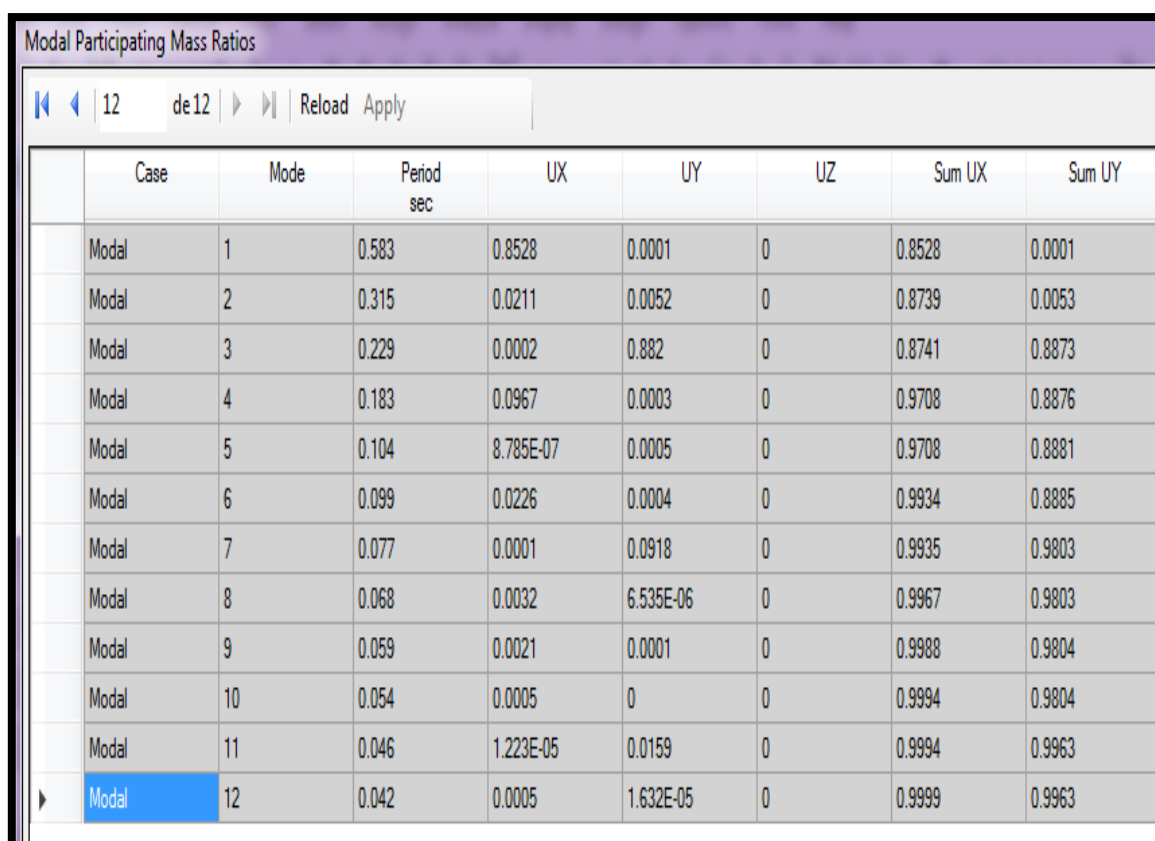
Tabla 15. Ratios de masas modales participantes.

Case	Mode	Period sec	UX	UY	UZ	Sum UX	Sum UY
Modal	1	0.583	0.8528	0.0001	0	0.8528	0.0001
Modal	2	0.315	0.0211	0.0052	0	0.8739	0.0053
Modal	3	0.229	0.0002	0.882	0	0.8741	0.8873
Modal	4	0.183	0.0967	0.0003	0	0.9708	0.8876
Modal	5	0.104	8.785E-07	0.0005	0	0.9708	0.8881
Modal	6	0.099	0.0226	0.0004	0	0.9934	0.8885
Modal	7	0.077	0.0001	0.0918	0	0.9935	0.9803
Modal	8	0.068	0.0032	6.535E-06	0	0.9967	0.9803
Modal	9	0.059	0.0021	0.0001	0	0.9988	0.9804
Modal	10	0.054	0.0005	0	0	0.9994	0.9804
Modal	11	0.046	1.223E-05	0.0159	0	0.9994	0.9963
Modal	12	0.042	0.0005	1.632E-05	0	0.9999	0.9963

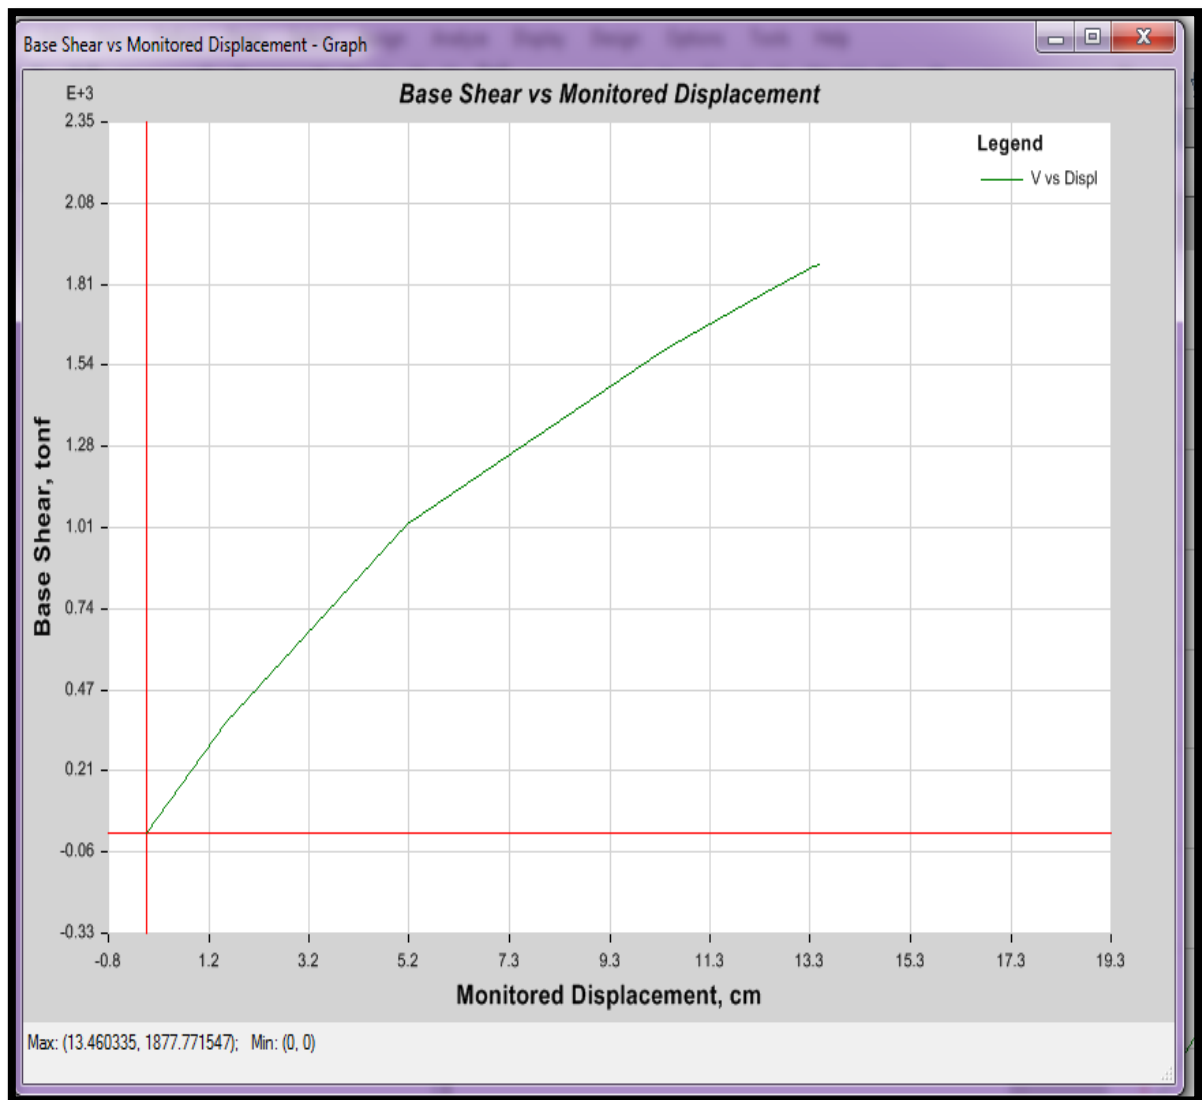
Figura 29. Curva de capacidad

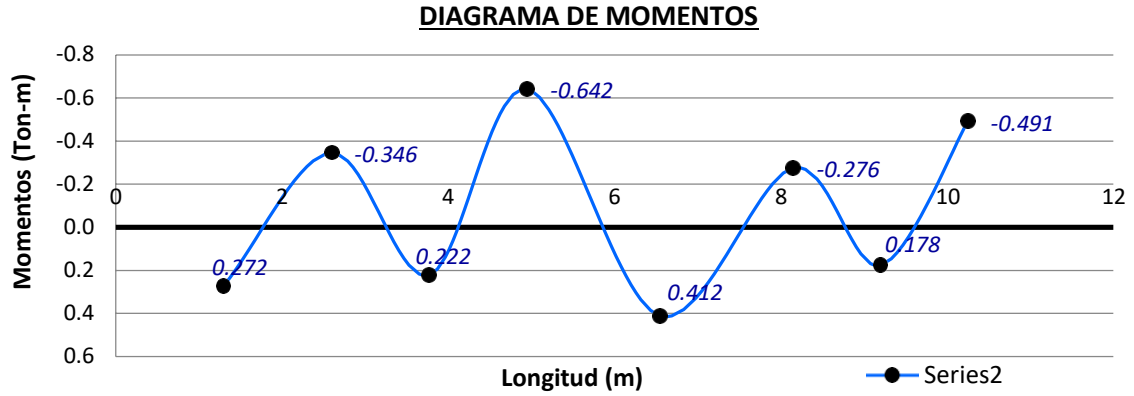
Figura 33. Diagrama de momentos

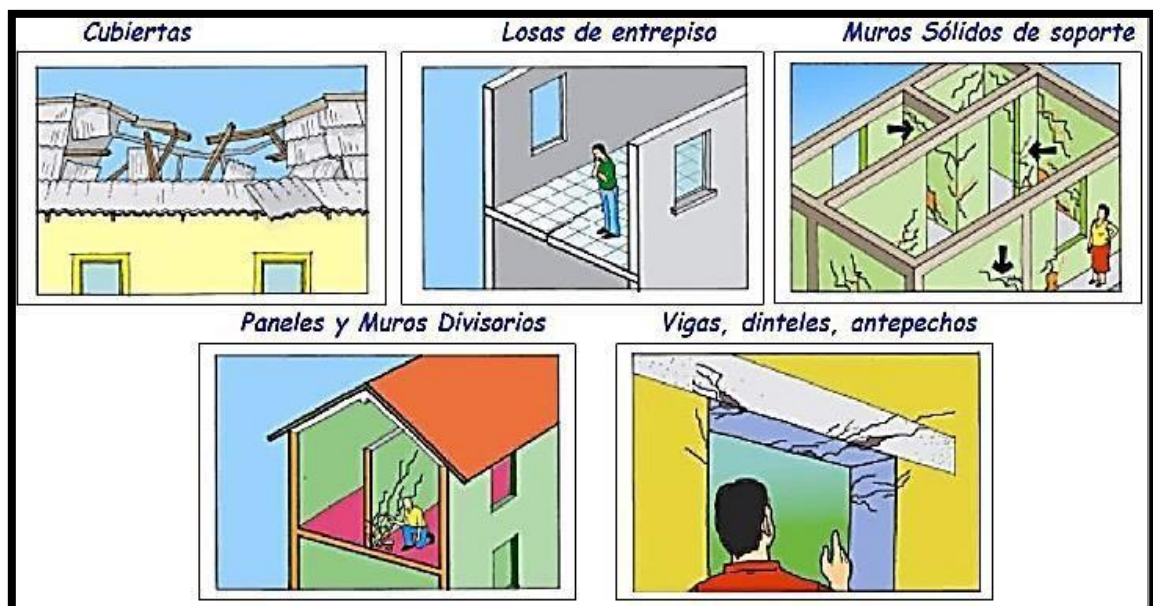
Figura 39. Ejemplo de estado de conservación

De acuerdo a lo mencionado, el estado de conservación hace que la edificación sea clasificada como muy bueno (mantenimiento permanente y sin deterioro alguno), bueno (sostenimiento indisoluble y menudos desperfectos en los acabados), regular (mantenimiento esporádico y sin deterioro alguno y con deterioros, sin compromisos subsanables o deterioros visibles en los acabados), malo (sin mantenimiento frecuente y con deterioros en función a compromisos sin riesgo de derribo y visibles desperfectos en los acabados e subestructuras) o muy malo (presencia de deterioro y posible colapso con el único valor de los materiales recuperables), de acuerdo a la conformidad de la evaluación derivada de los rubros de la construcción. De tal forma, se ven en la figura ilustrativa (ver anexo 06).

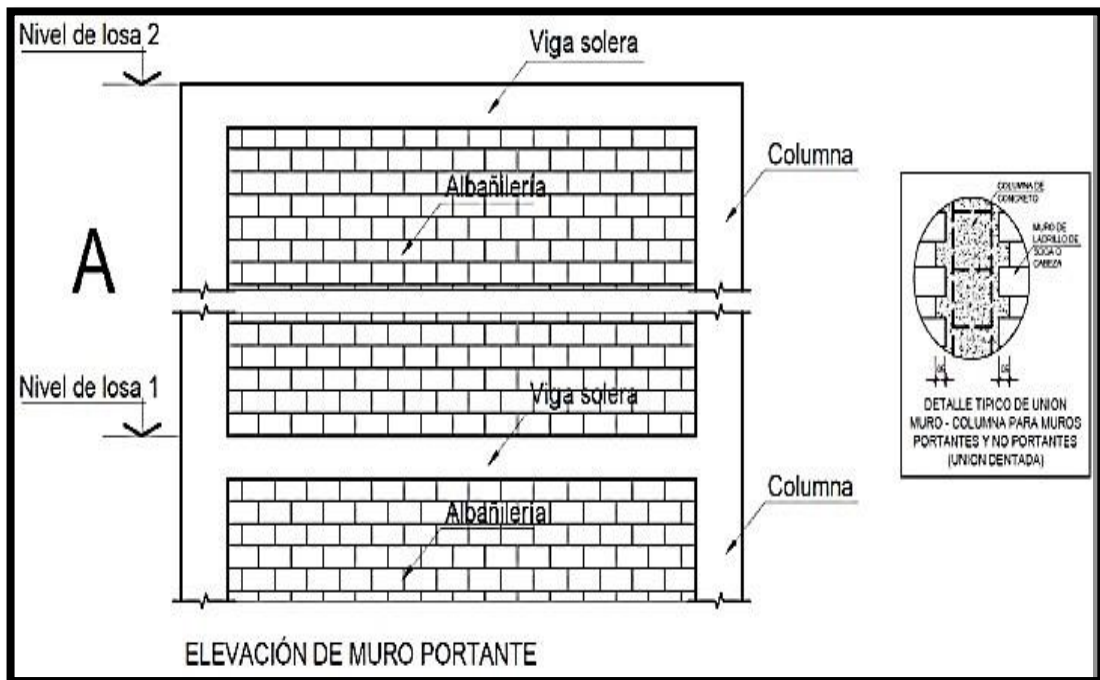
Figura 40. Ejemplo A de organización del sistema resistente

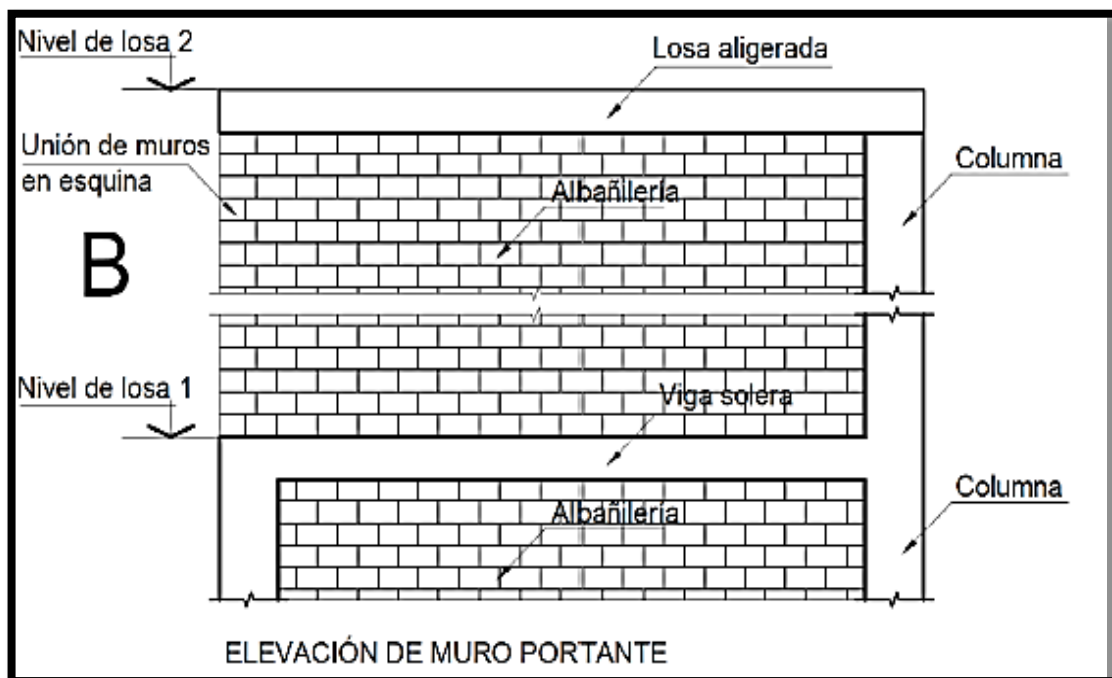
Figura 41. Ejemplo B de organización del sistema resistente

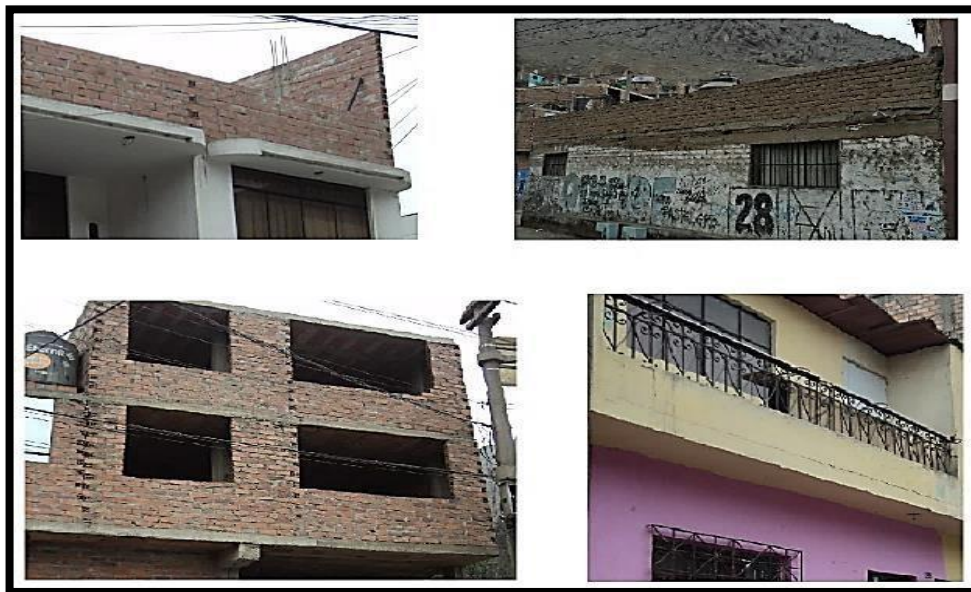
Figura 45. Ejemplo de elementos no estructurales
