UNIVERSIDAD CÉSAR VALLEJO

ESCUELA ACADÉMICO PROFESIONAL DE INGENIERÍA CIVIL

Evaluación estructural aplicando el método de índices de vulnerabilidad en la
I.E. Santa Lucía, Provincia Ferreñafe – Región Lambayeque

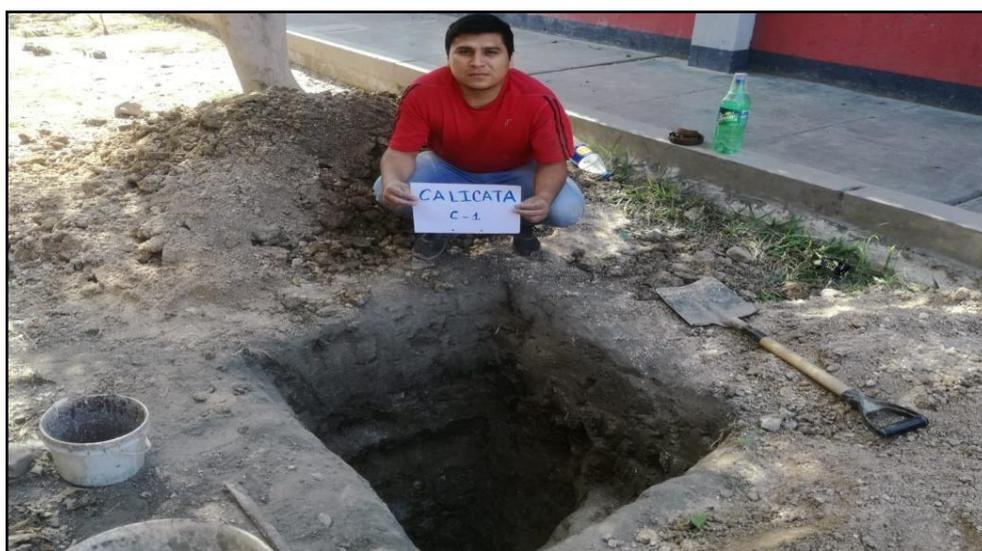
Se comenzó con la extracción de muestras en el interior de la I.E. “Santa Lucía”, en el cual se realizaron 3 puntos de extracción de muestras (calicatas).

Figura 1 . I.E “Santa lucía”, Excavación de la calicata N° 01, 2018

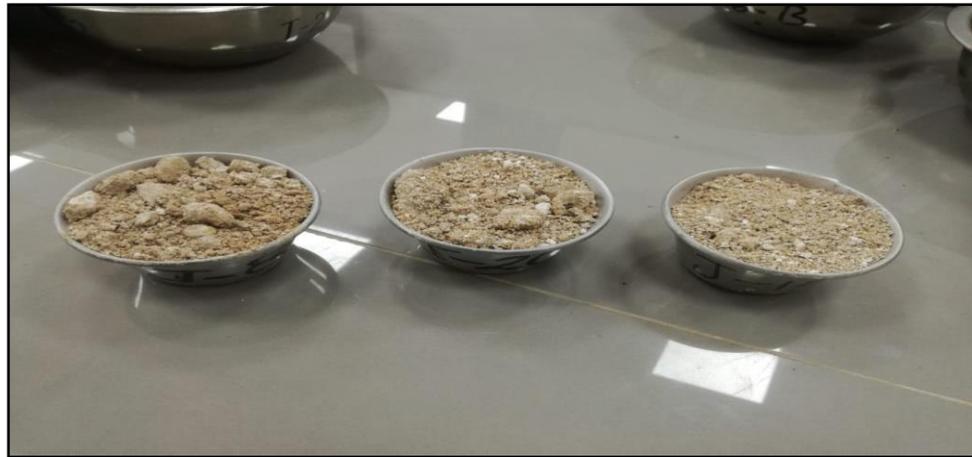
Figura 2 . *Laboratorio de Ingeniería Civil de la Universidad Cesar Vallejo, Proceso de secado en horno de la muestra, 2018*

Consiste en determinar y documentar la masa de un contenedor limpio, posteriormente se verterá parte de la muestra en estado natural, y se registrara la masa, luego se secura la muestra al horno capaz de conservar la T° de 110 +/-5 °C.

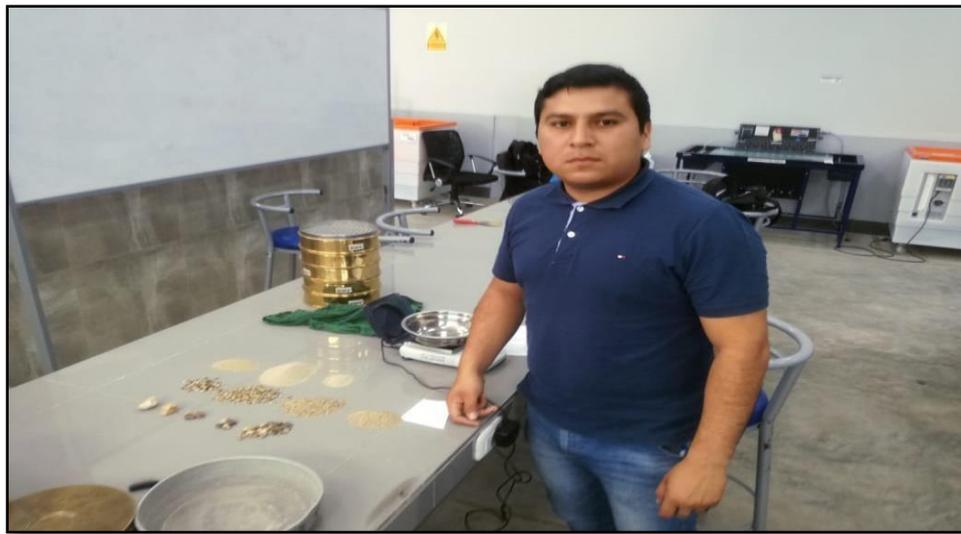
Figura 3 . Laboratorio de Ingeniería Civil de la Universidad Cesar Vallejo, Proceso de tamizado de las muestras, 2018

Se inició cuarteando el material secado al horno, luego se saturó y se procedió a lavar empleando la malla N°200, para eliminar material fino tales como arcillas y limos. Nuevamente se seca el material al horno durante 24 horas y se realizó el tamizado correspondiente por las mallas N°4, N°10, N°20, N°40, N°60, N°140 y N°200, y finalmente se pesó el material retenido en cada una de las mallas.

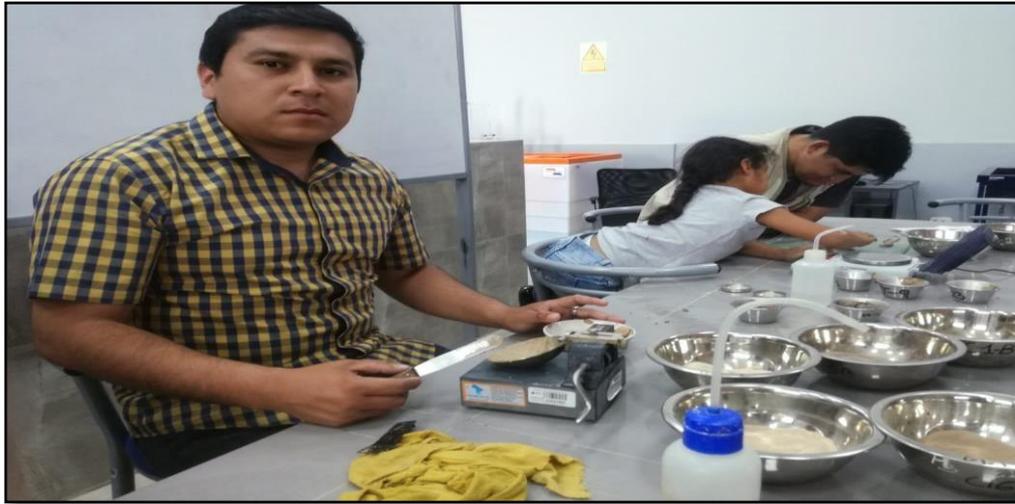
Figura 4. Laboratorio de Ingeniería Civil de la Universidad Cesar Vallejo, Proceso de límite líquido de las muestras, 2018

Primero se tamizó el material seco por la malla N°40, Para determinar el límite líquido se varió el contenido de humedad de la muestra agregándole diferentes cantidades de agua destilada al contenedor donde se encontraba la muestra y se colocó una porción de la muestra en la copa de Casagrande previamente calibrado, y con un acanalador se le hace una ranura a la muestra ubicada paralela al superficie donde reposa la copa de Casa grande, y con la manivela se procedió a dar los golpes necesario para que la ranura se cerrara, finalmente la muestra se pesó y se lleva al horno para determinar su contenido de humedad, esto procedimiento se realizó hasta tener 3 contenidos de humedad diferentes en un intervalo de número de golpes que van de 15 a 20, de 20 a 25 y de 25 a 30.

Para determinar el Límite plástico con la misma muestra se procedió a realizar bastoncillos de 3 a 5 mm de diámetro sobre el vidrio esmerilado, hasta que en este se generaron fisuras, luego se pasó a determinar su contenido de humedad.

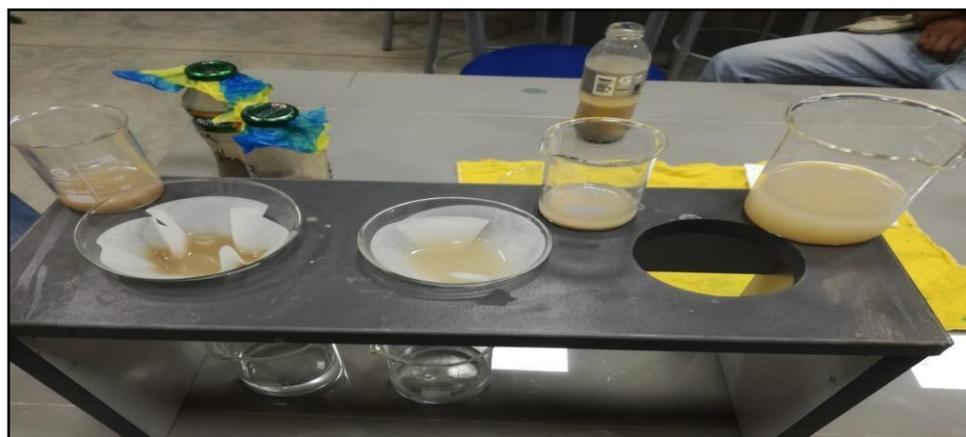
Figura 5. Laboratorio de Ingeniería Civil de la Universidad Cesar Vallejo, Proceso de destilación de sales de las muestras, 2018

Primero se trituro la muestra para poder facilitar su disolución, se tomaron 100 gr de muestra de cada calicata, se le añadió 300 ml de agua destilada para poder disolver las sales solubles y se comenzó a agitar. Terminando el proceso de agitado por 3 horas se dejó que se asienten la muestra para luego proceder a filtrar la solución pasándolo por un tubo de ensayo y papel filtro. Se hizo la medición de la muestra pasante (80 ml) y se llevó al horno por 24 horas, para luego proceder con la anotación de las sales solubles.

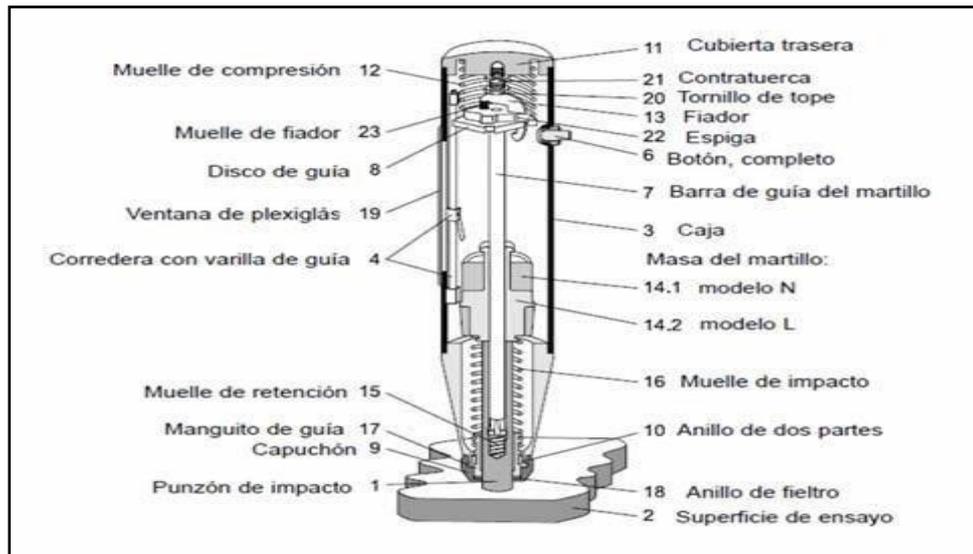
En 1948 fue diseñado el primer esclerómetro para la medición no destructiva del hormigón. Patentado por el suizo Ernst Schimidth. Se ha convertido en el procedimiento más utilizado, a nivel mundial, para el control no destructivo del hormigón. Además se emplean para evaluar la uniformidad del hormigón in situ, delinear zonas de hormigón deteriorado o baja calidad o estimar el desarrollo de resistencias in situ.

Figura 6. *Esclerómetro tradicional.*

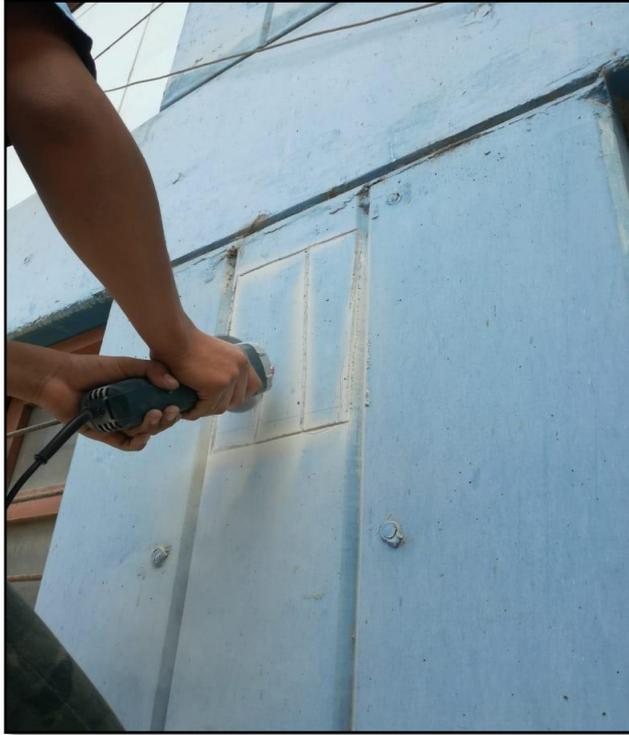
Figura 9. I.E “Santa lucía”, Ubicación y demarcación de columna Modulo 1, 2018

Se comenzó con la ubicación y demarcación de los elementos estructurales (vigas, columnas, losa) de los módulos de la Institución Educativa “Santa Lucía”, a los que se les va aplicar el ensayo de resistencia a la comprensión.

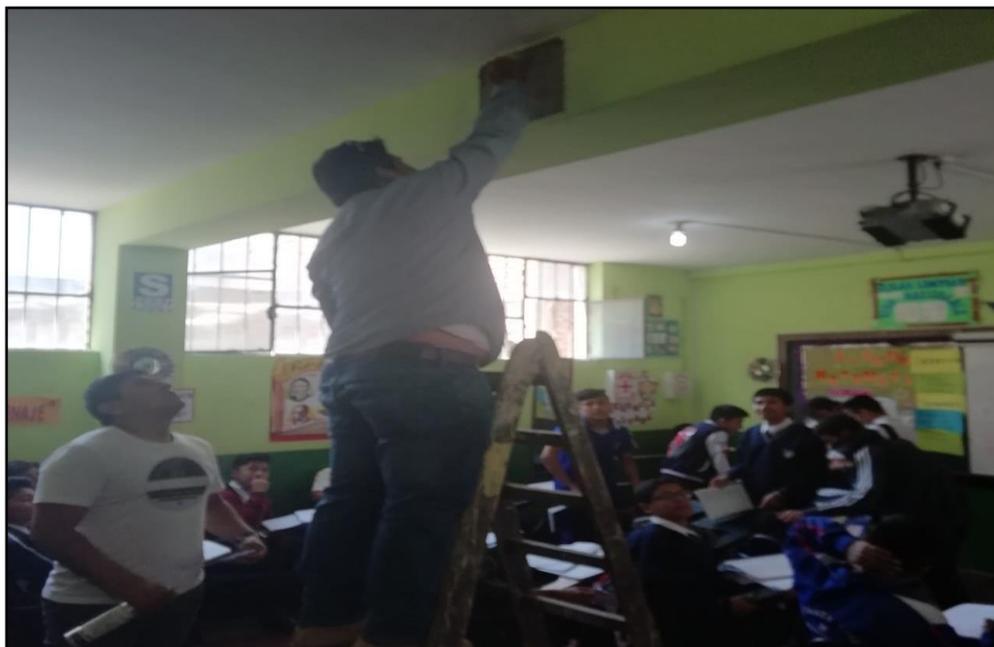
Se prepara la zona de muestra en los módulos de la Institución Educativa “Santa Lucía”, en donde se dibuja la circunferencia para la delimitación de puntos, los cuales deben de tener una separación de 1” o 2.5 cm.

Figura 11. . I.E “Santa lucía”, Delimitación de Puntos para el ensayo, Módulo 2, 2018

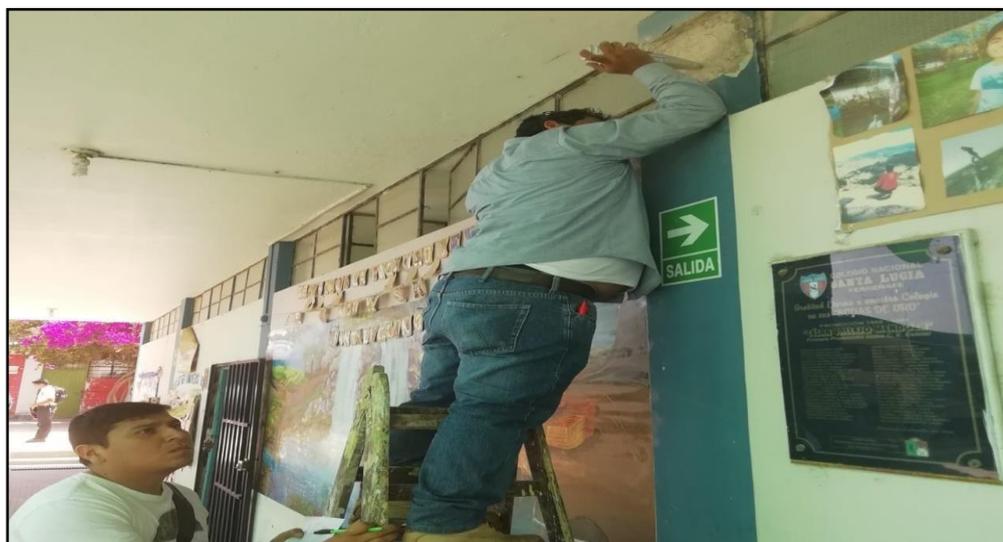
Se coloca el esclerómetro en posición de 0° grados y se posiciona sobre los puntos marcados de la zona de muestra, en donde se van a realizar 10 puntos de muestra como mínimo para su posterior procesamiento en gabinete.

Figura 12. I.E “Santa lucía”, Realización de ensayo, Modulo 5, 2018

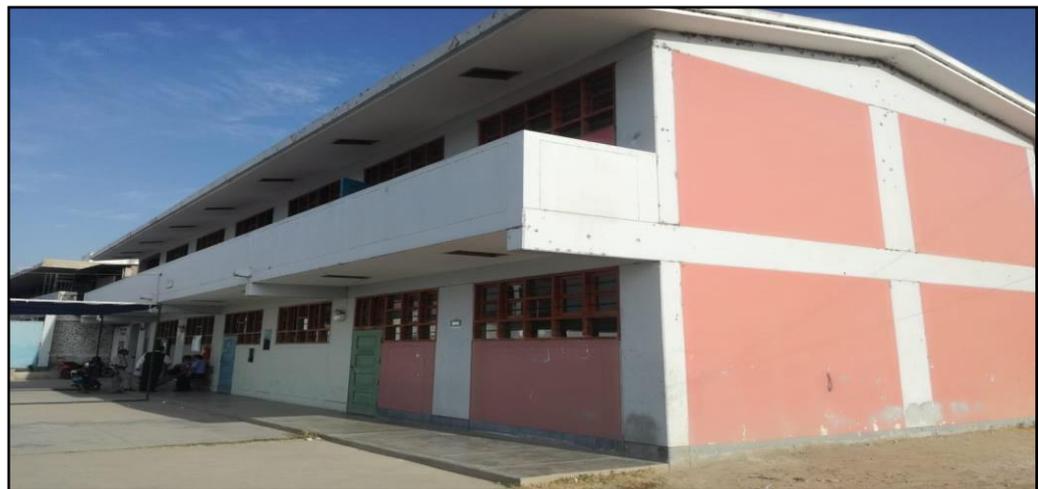
Figura 14. Módulo 1, I.E “Santa Lucía”.

Descripción: Se puede visualizar que el módulo “A” presenta confinamiento parcial de las vigas y columnas con los muros portantes de la edificación, por lo tanto se le asigna una clasificación de categoría C.

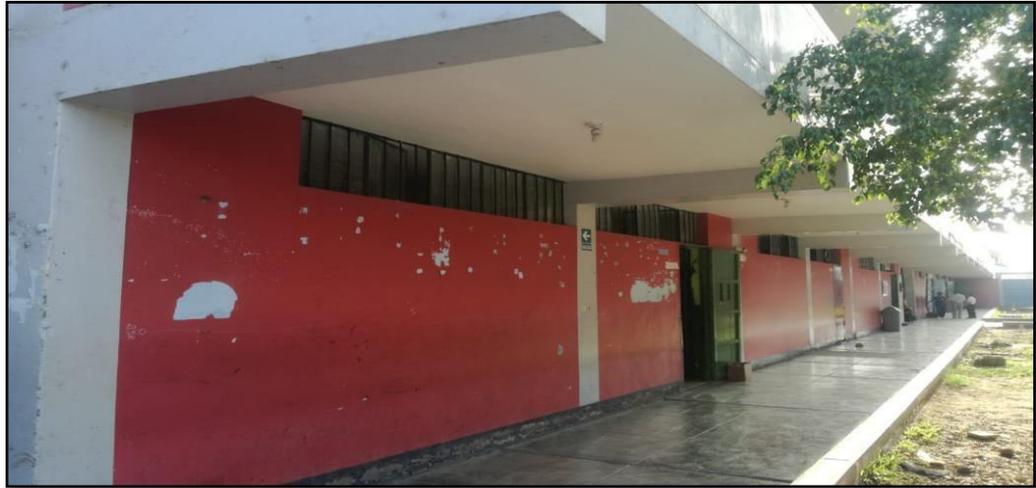
Figura 15. Módulo 2 y 3, I.E “Santa Lucía”.

Descripción: Se puede visualizar que el módulo 2 y 3 presentan confinamiento parcial de las vigas y columnas con los muros portantes de la edificación, por lo tanto se le asigna una clasificación de categoría C.

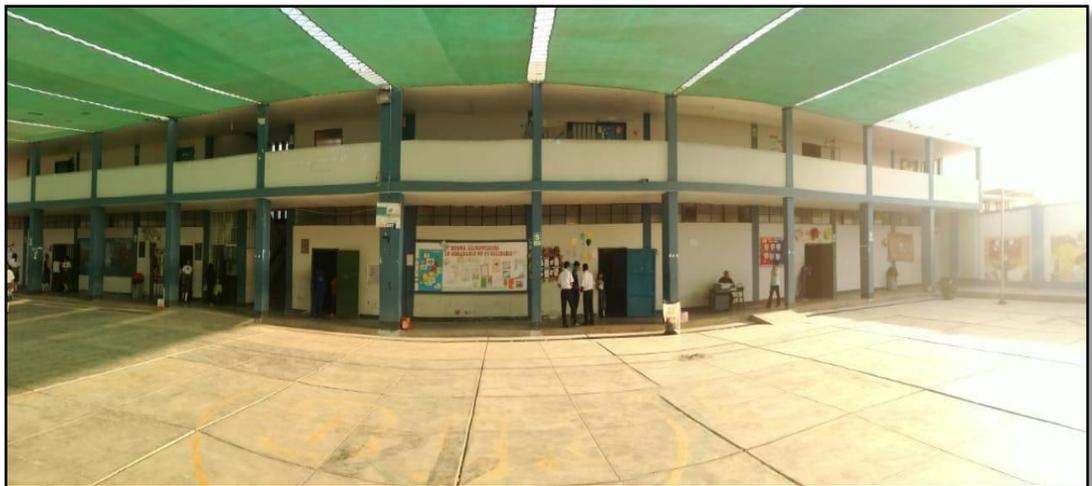
Figura 16. Módulo 4 y 5, I.E “Santa Lucía”.

Descripción: Se puede visualizar que el módulo 4 y 5 presentan confinamiento parcial de las vigas y columnas con los muros portantes de la edificación, por lo tanto se le asigna una clasificación de categoría C.

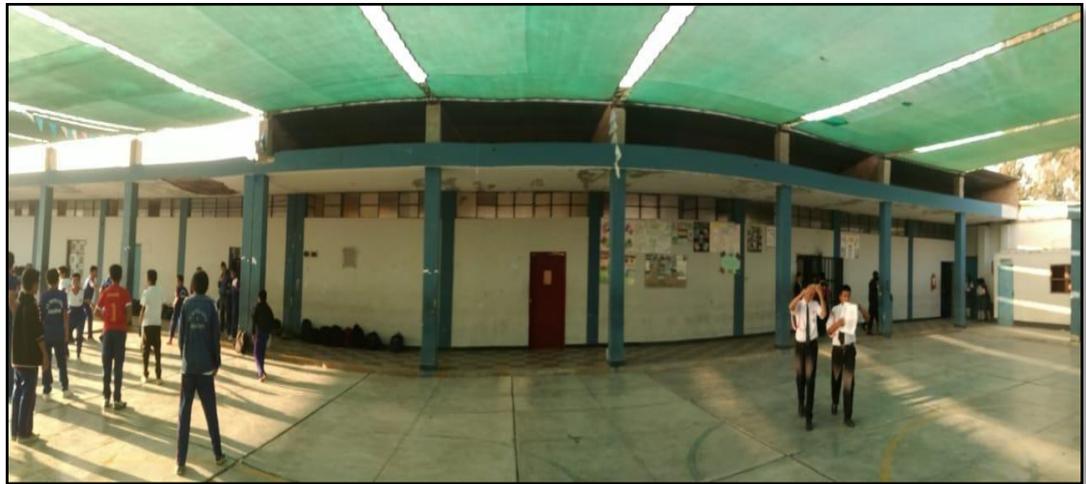
Figura 17. Módulo 6 y 7, I.E “Santa Lucía”.

Descripción: Se puede visualizar que el módulo 6 y 7 presentan confinamiento parcial de las vigas y columnas con los muros portantes de la edificación, por lo tanto se le asigna una clasificación de categoría C.

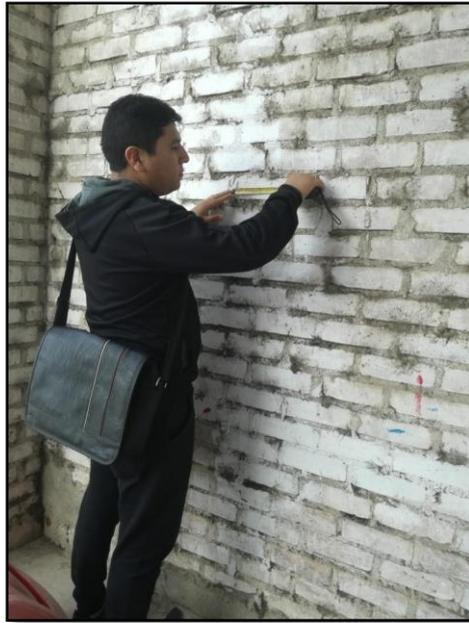
Figura 18 . Módulo 1, I.E “Santa Lucía”.

Descripción: Se puede visualizar que el módulo 1 no existe la homogeneidad de ladrillo, mortero superior a los 1.5 cm, deficiente amarre entre las unidades de albañilería, por lo tanto se le asigna una clasificación de categoría D.

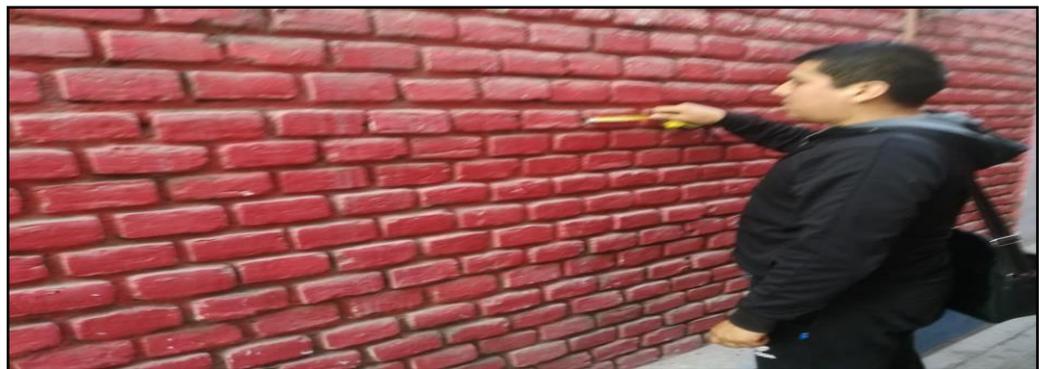
Figura 19. Módulo 2 y 3, I.E “Santa Lucía”

Descripción: Se puede visualizar que el módulo 2 y 3 no existe la homogeneidad de ladrillo, mortero superior a los 1.5 cm, deficiente amarre entre las unidades de albañilería, por lo tanto se le asigna una clasificación de categoría D. Estas mismas deficiencias se visualizan en los módulos 4, 5, 6 y 7.

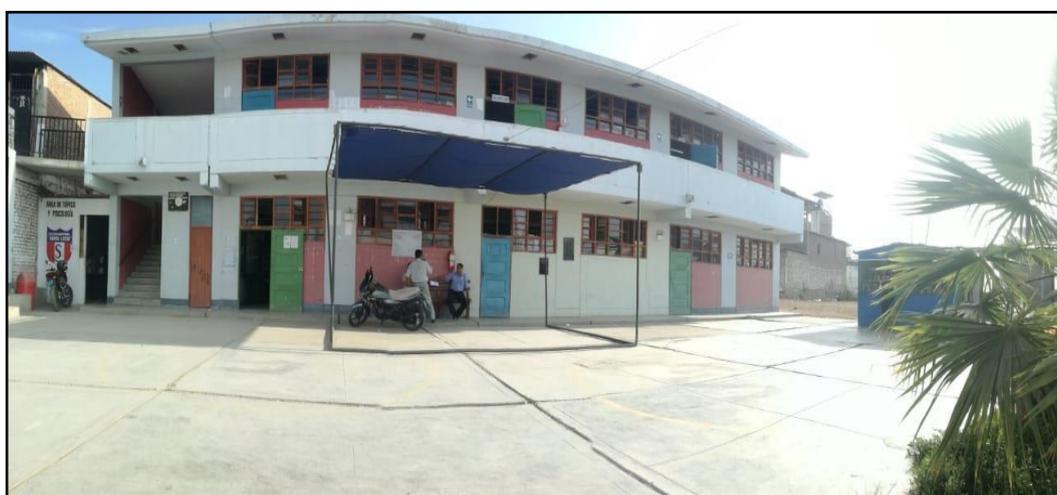
Figura 27. Módulo 1, I.E “Santa Lucía”

Descripción: Se puede visualizar que el módulo 1 presenta un suelo intermedio y flexible, sin presencia de humedad ni sales, además presenta pendiente igual a 0, por lo tanto se le asigna una clasificación de categoría B.

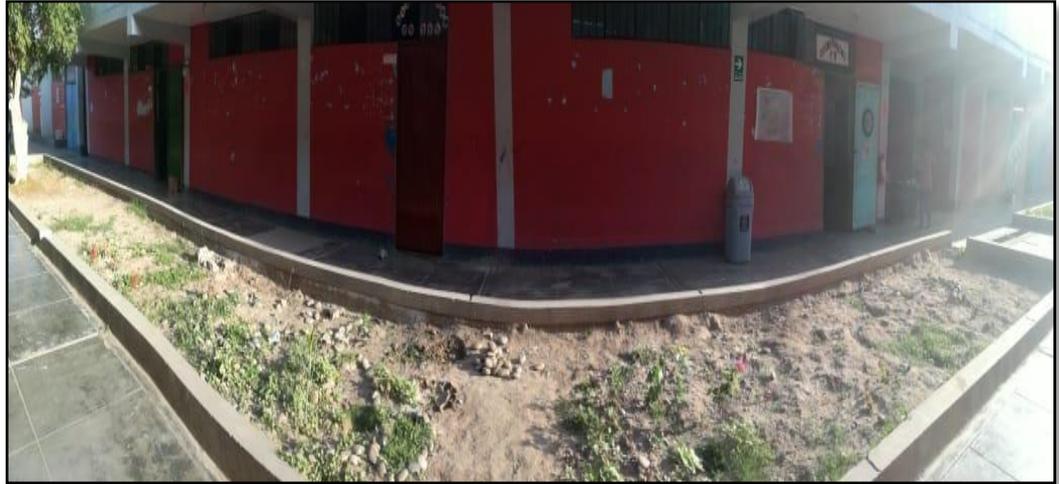
Figura 28. Módulo 2 y 3, I.E “Santa Lucía”

Descripción: Se puede visualizar que el módulo 2 y 3 presenta un suelo intermedio y flexible, sin presencia de humedad ni sales, además presenta pendiente igual a 0, por lo tanto se le asigna una clasificación de categoría B.

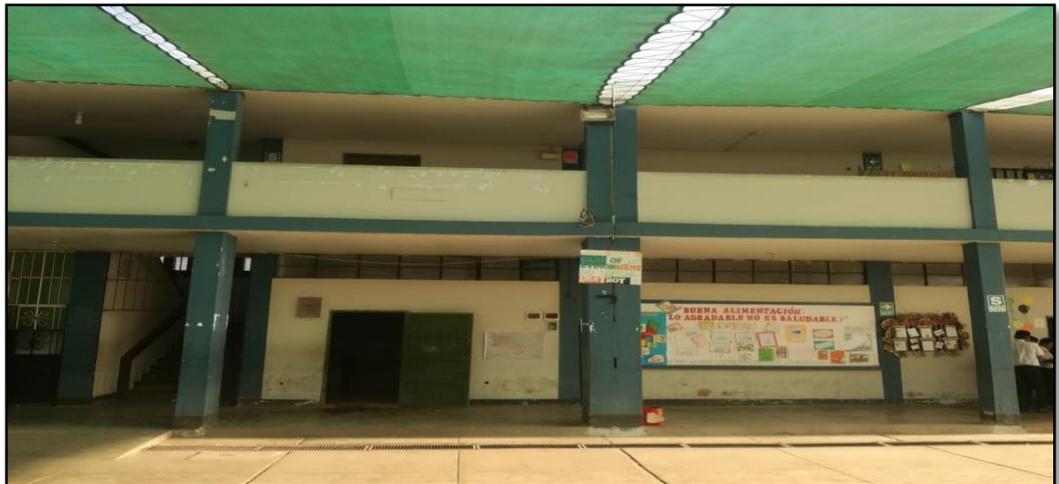
Figura 29. Módulo 4 y 5, I.E “Santa Lucía”

Descripción: Se puede visualizar que el módulo 4 y 5 presenta un suelo intermedio y flexible, sin presencia de humedad ni sales, además presenta pendiente igual a 0, por lo tanto se le asigna una clasificación de categoría B.

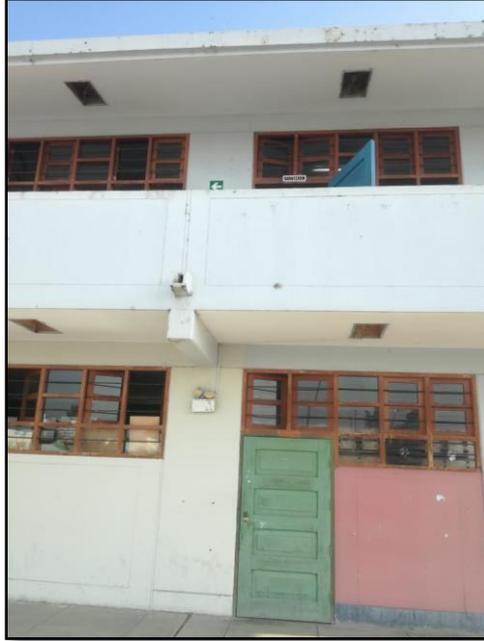
Figura 31. Módulo 1, I.E “Santa Lucía”

Descripción: Se puede visualizar que el módulo 1 presenta una mala conexión de muro y diafragma, la losa aligerada presenta deformabilidad, por lo tanto se le asigna una clasificación de categoría D.

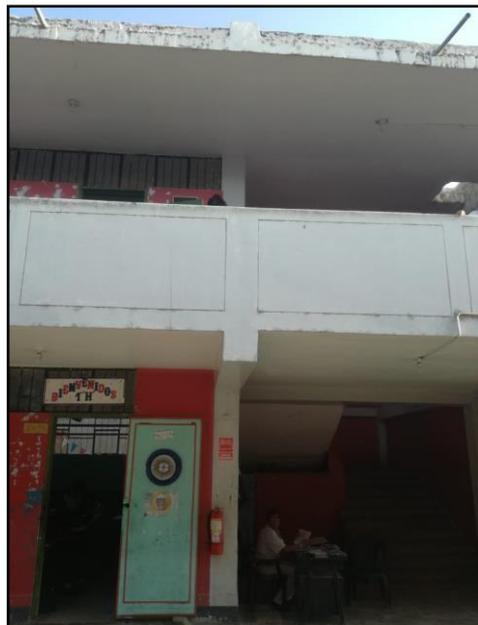
Figura 32. Módulo 2 y 3, I.E “Santa Lucía”

Descripción: Se puede visualizar que el módulo 2 y 3 presenta una mala conexión de muro y diafragma, la losa aligerada presenta deformabilidad, por lo tanto se le asigna una clasificación de categoría D.

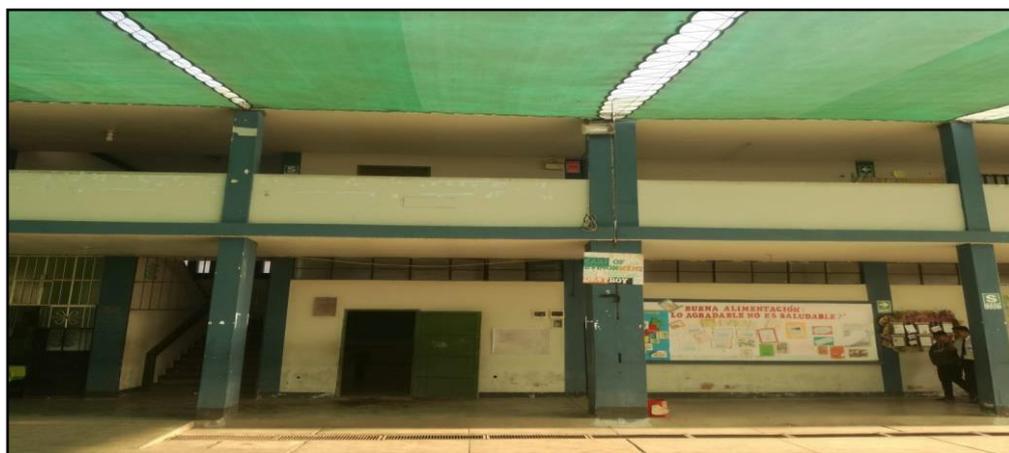
Figura 33 . Módulo 4 y 5, I.E “Santa Lucía”

Descripción: Se puede visualizar que el módulo 4 y 5 presenta una mala conexión de muro y diafragma, la losa aligerada presenta deformabilidad, por lo tanto se le asigna una clasificación de categoría D.

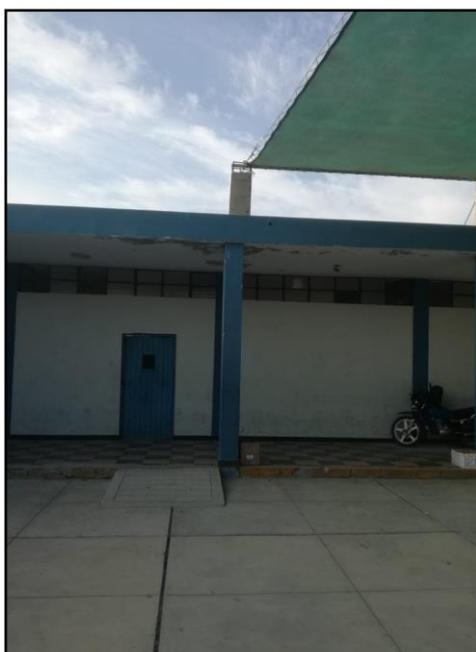
Figura 34. Módulo 6 y 7, I.E “Santa Lucía”

Descripción: Se puede visualizar que el módulo 6 y 7 presenta una mala conexión de muro y diafragma, la losa aligerada presenta deformabilidad, por lo tanto se le asigna una clasificación de categoría D.

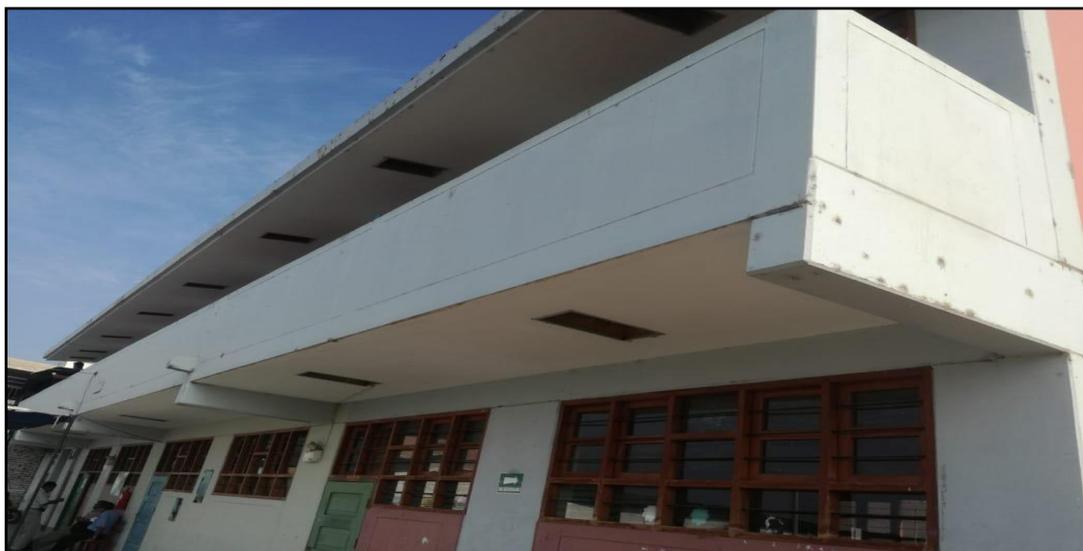
Figura 42. Módulo 1, I.E “Santa Lucía”

Descripción: Se puede visualizar que el módulo 1 presenta inestabilidad y existe la presencia de regulares condiciones, por lo tanto se le asigna una clasificación de categoría B.

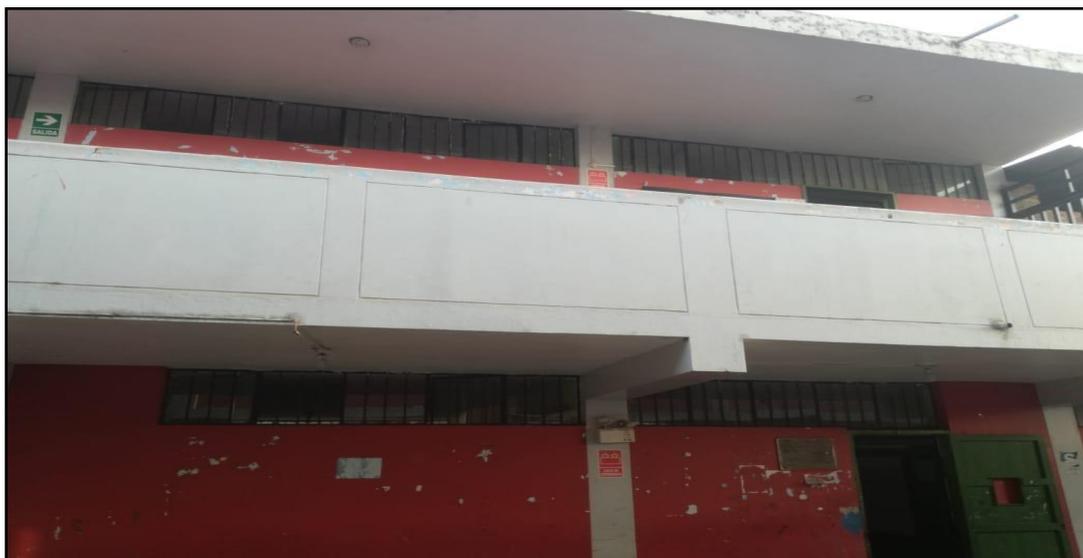
Figura 43. Módulo 2 y 3, I.E “Santa Lucía”

Descripción: Se puede visualizar que el módulo 2 y 3 presenta inestabilidad y existe la presencia de regulares condiciones, por lo tanto se le asigna una clasificación de categoría B.

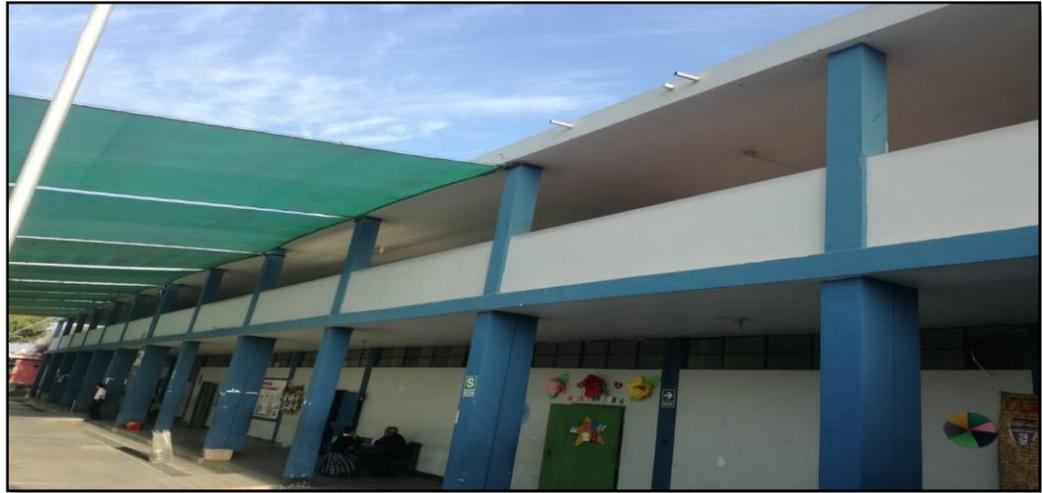
Figura 44. Módulo 4 y 5, I.E “Santa Lucía”

Descripción: Se puede visualizar que el módulo 4 y 5 presentan inestabilidad y existe la presencia de malas condiciones, por lo tanto se le asigna una clasificación de categoría C.

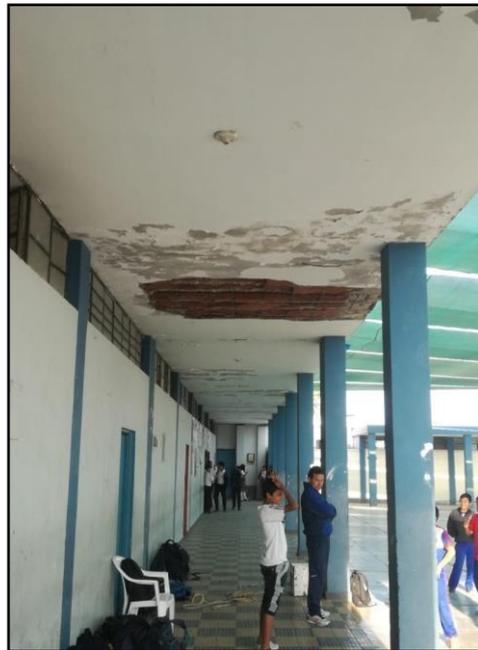
Figura 45. Módulo 6 y 7, I.E “Santa Lucía”

Descripción: Se puede visualizar que el módulo 6 Y 7 presentan inestabilidad y existe la presencia de malas condiciones, por lo tanto se le asigna una clasificación de categoría D.

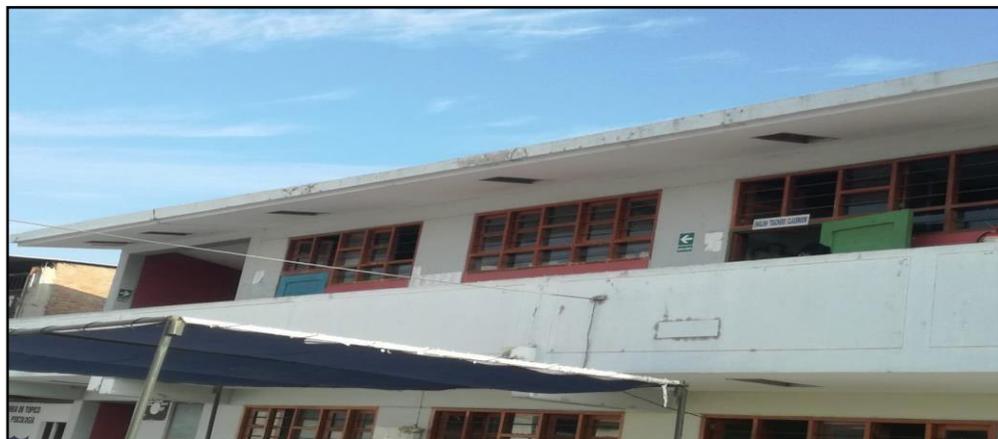
Figura 46. Módulo 1, I.E “Santa Lucía”

Descripción: Se puede visualizar que el módulo 1 presenta parapetos conectados de manera correcta al sistema resistente, por lo tanto se le asigna una clasificación de categoría B.

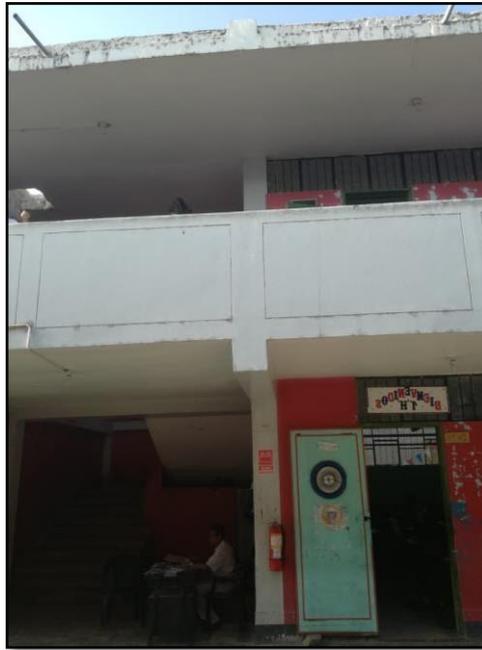
Figura 47. Módulo 2 y 3, I.E “Santa Lucía”

Descripción: Se puede visualizar que el módulo 2 y 3 presenta parapetos conectados de manera correcta al sistema resistente, por lo tanto se le asigna una clasificación de categoría B.

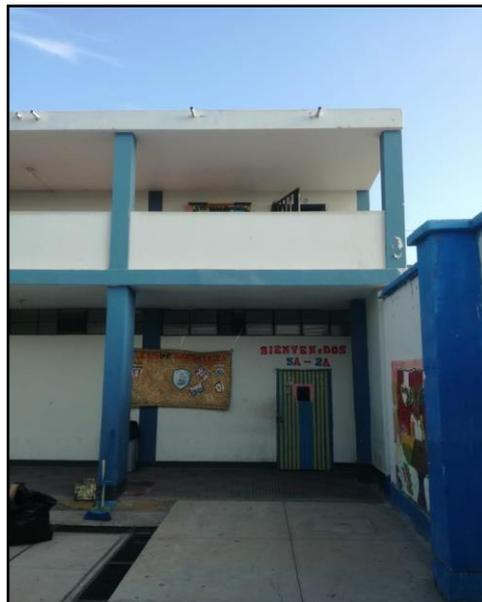
Figura 48. Módulo 4 y 5, I.E “Santa Lucía”

Descripción: Se puede visualizar que el módulo 4 y 5 presenta parapetos mal conectados al sistema resistente, por lo tanto se le asigna una clasificación de categoría C.

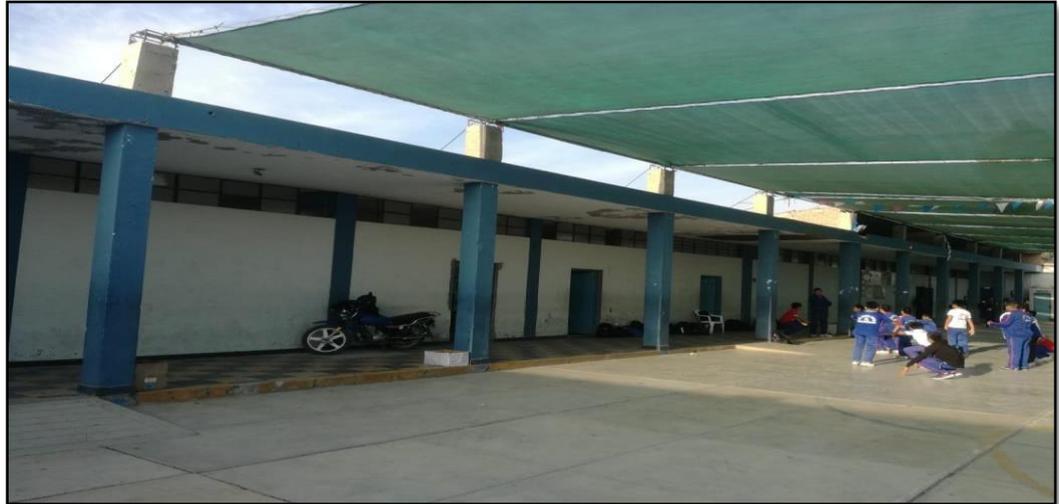
Figura 49. Módulo 6 y 7, I.E “Santa Lucía”

Descripción: Se puede visualizar que el módulo 6 y 7 presenta parapetos mal conectados al sistema resistente y con presencia de desplome en caso de sismo, por lo tanto se le asigna una clasificación de categoría D.

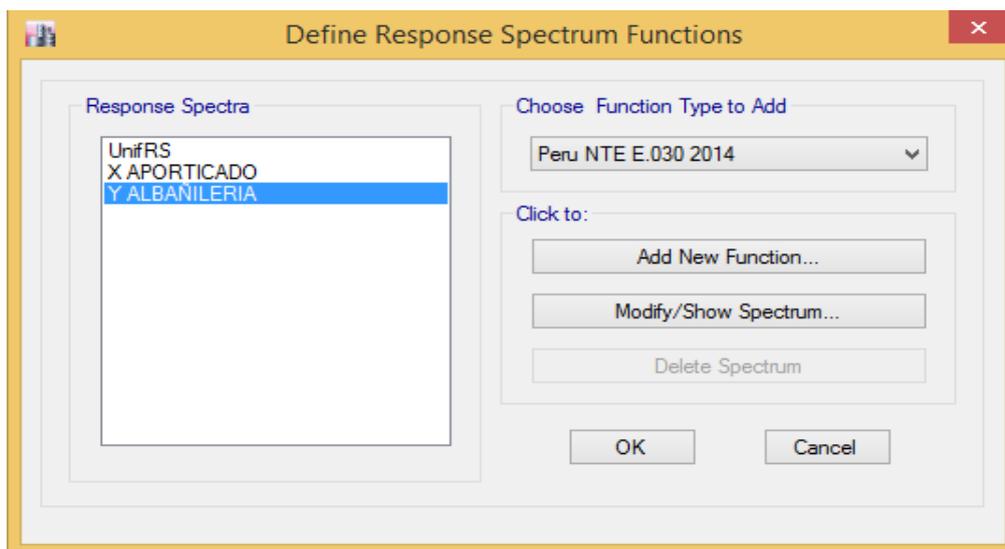
Para crear los espectros de respuesta en los dos ejes, se tiene en consideración lo siguiente: en el eje X la zona=4, Categoría=A, Tipo de Suelo= S3, Factor=8, y el eje Y la zona=4, Categoría=A, Tipo Suelo= S3, Factor=3.

Figura 61. Ventana de visualización de los dos espectros de respuesta creados.

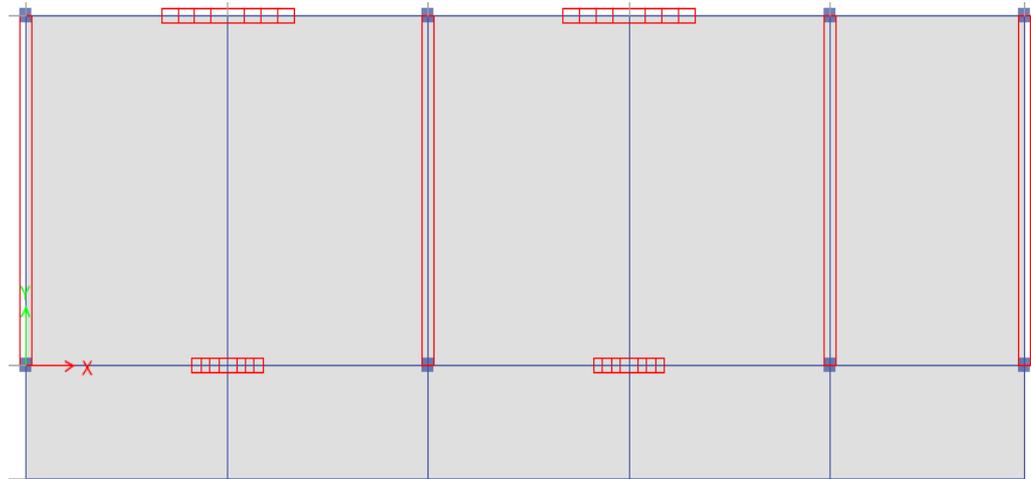
Figura 93. Distribución de muros de corte. Vista en planta.

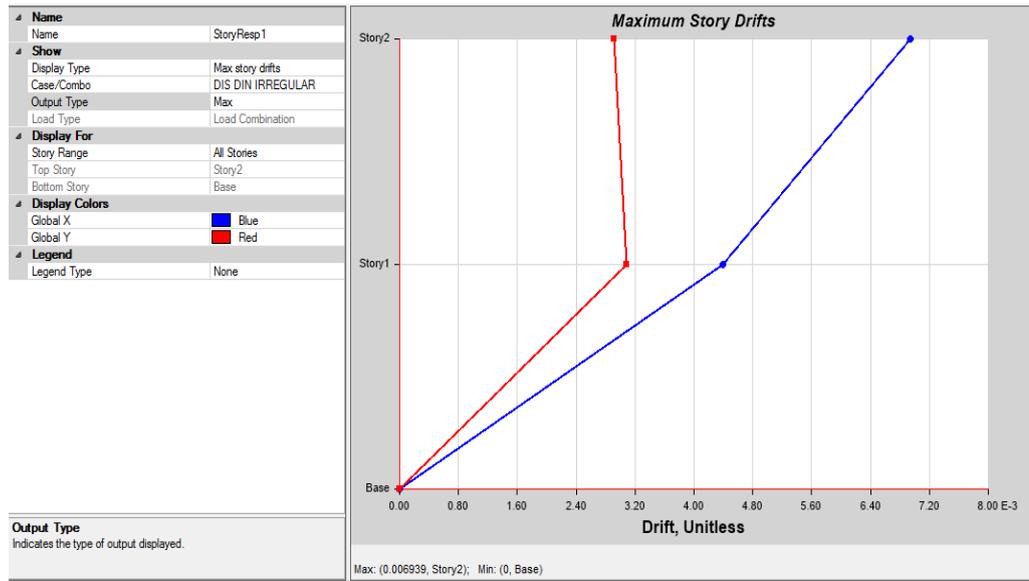
Figura 95. Cumplimiento de distorsión con muros de corte.

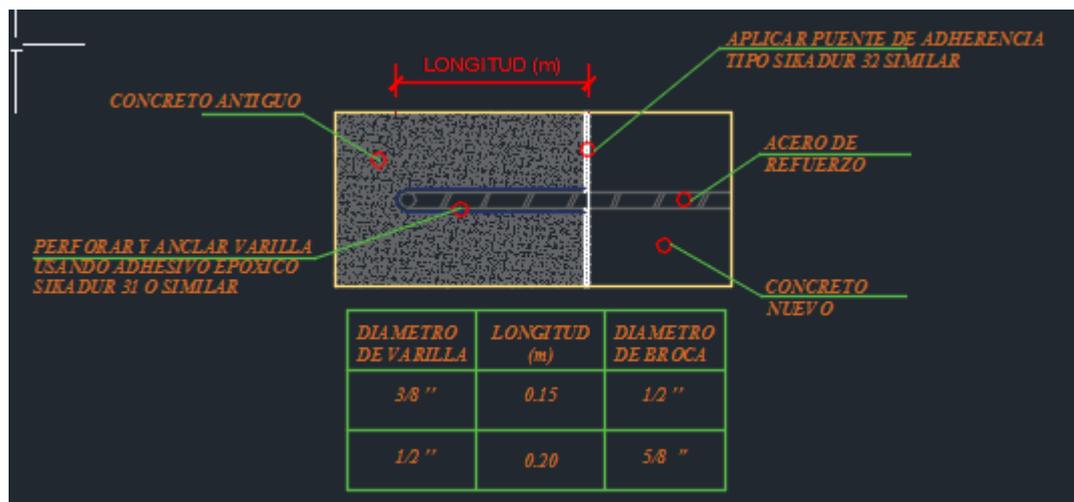
Figura 107. Anclaje típico de refuerzo proyectado en concreto existente.

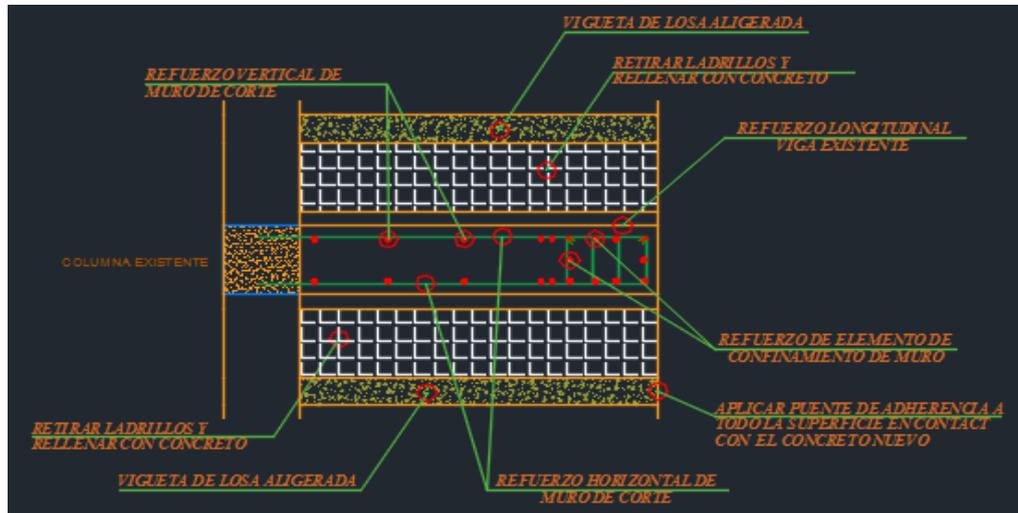
Figura 108. Unión típica de Viga – Losa - Placa

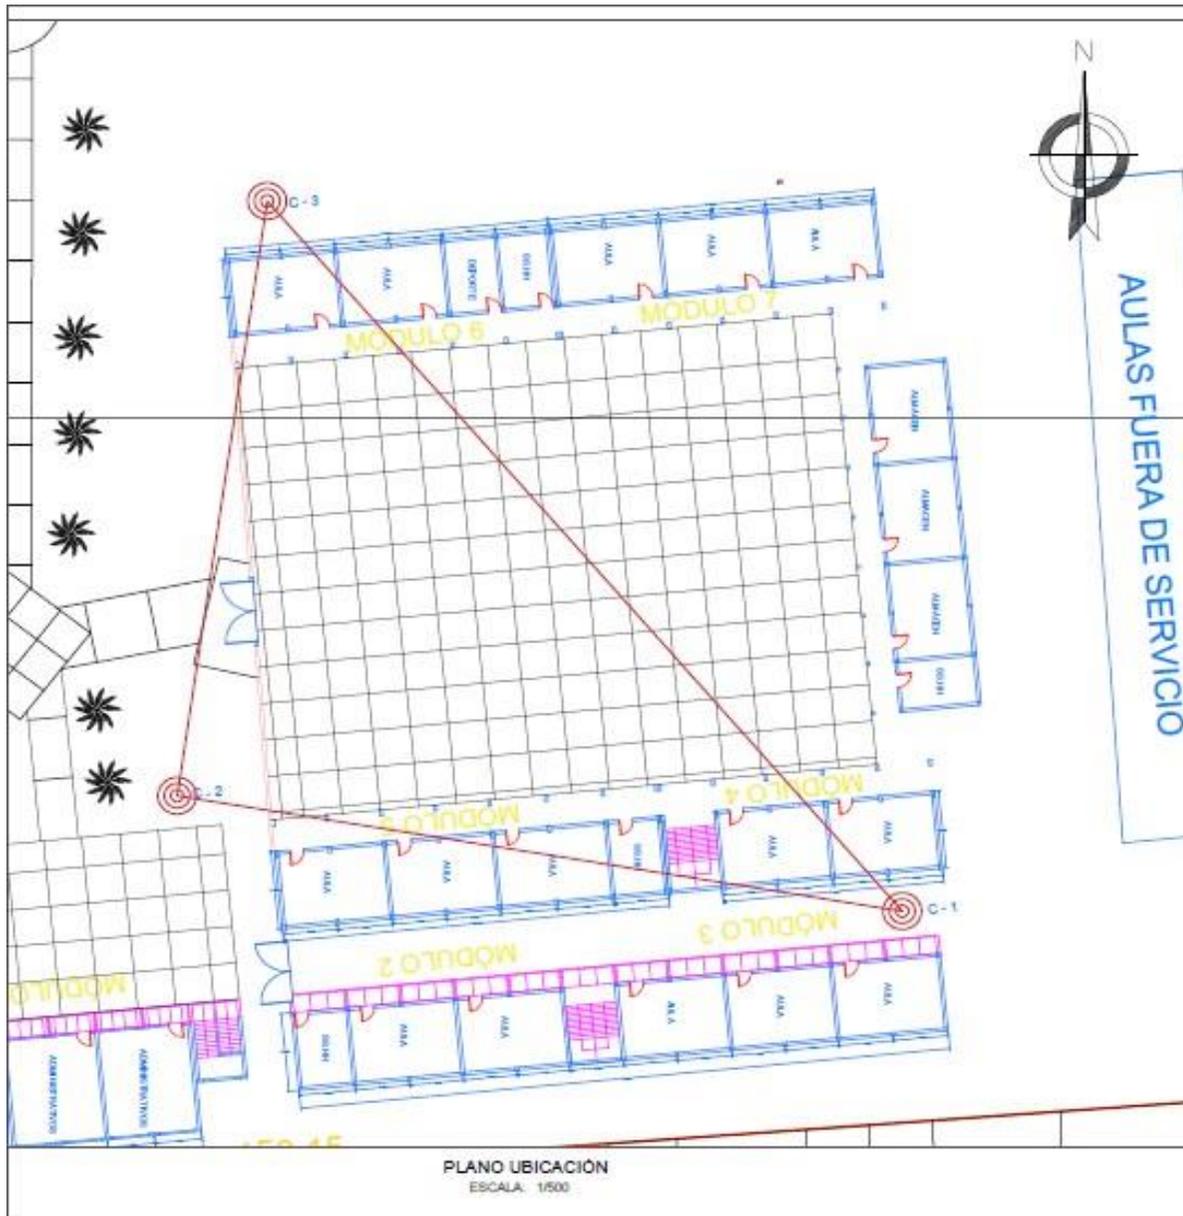
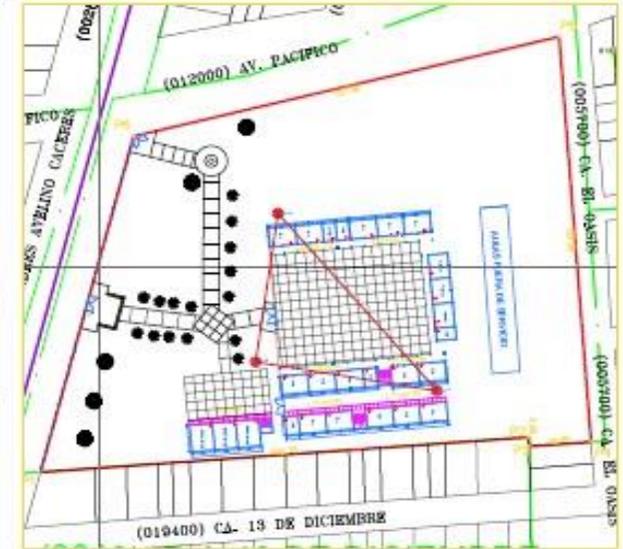
CALICATA	LADO	DIST.	ESTE	NORTE
C - 1	C1 - C2	57.49	634113.78	9265573.11
C - 2	C2 - C3	49.34	634057.07	9265582.60
C - 3	C3 - C1	76.60	634064.12	9265631.43
