ESCUELA PROFESIONAL DE INGENIERÍA CIVIL

“EVALUACIÓN DEL PAVIMENTO FLEXIBLE
POR EL MÉTODO PCI Y VIZIR, TRAMO
REJOPAMPA – CHAUPELANCHE, DISTRITO DE
CHOTA, CAJAMARCA-2018.”

TESIS PARA OBTENER EL TÍTULO PROFESIONAL DE INGENIERO
CIVIL

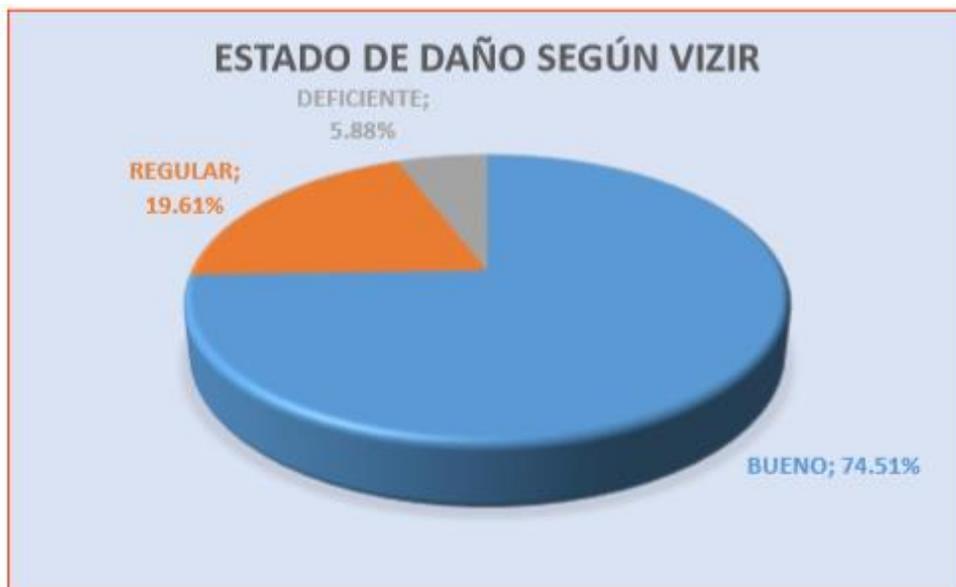
RESUMEN VIZIR TRAMO EVALUADO CARRETERA REJOPAMPA - CHAUPELANCHE							
SECCION	UNIDAD DE MUESTRA	AREA DE MUESTRA (A)	Is DE LA MUESTRA (B)	A x B	Ps UNTARIO	D/C	ESTADO DE LA SECCION
UNICA	UM1	660	2	1320	BUENO	2.37	BUENO
	UM2	660	4	2640	REGULAR		
	UM3	660	3	1980	REGULAR		
	UM4	660	2	1320	BUENO		
	UM5	660	2	1320	BUENO		
	UM6	660	2	1320	BUENO		
	UM7	660	3	1980	REGULAR		
	UM8	660	2	1320	BUENO		
	UM9	660	4	2640	REGULAR		
	UM10	660	2	1320	BUENO		
	UM11	660	3	1980	REGULAR		
	UM12	660	4	2640	REGULAR		
	UM13	660	2	1320	BUENO		
	UM14	660	2	1320	BUENO		
	UM15	660	2	1320	BUENO		
	UM16	660	1	660	BUENO		
	UM17	660	2	1320	BUENO		
	UM18	660	3	1980	REGULAR		
	UM19	660	2	1320	BUENO		
	UM20	660	2	1320	BUENO		
	UM21	660	2	1320	BUENO		
	UM22	660	2	1320	BUENO		
	UM23	660	2	1320	BUENO		
	UM24	660	2	1320	BUENO		
	UM25	660	2	1320	BUENO		
	UM26	660	5	3300	DEFICIENTE		
	UM27	660	2	1320	BUENO		
	UM28	660	2	1320	BUENO		
	UM29	660	3	1980	REGULAR		
	UM30	660	5	3300	DEFICIENTE

UM31	660	2	1320	BUENO
UM32	660	3	1980	REGULAR
UM33	660	1	660	BUENO
UM34	660	1	660	BUENO
UM35	660	2	1320	BUENO
UM36	660	4	2640	REGULAR
UM37	660	2	1320	BUENO
UM38	660	2	1320	BUENO
UM39	660	2	1320	BUENO
UM40	660	2	1320	BUENO
UM41	660	2	1320	BUENO
UM42	660	1	660	BUENO
UM43	660	2	1320	BUENO
UM44	660	1	660	BUENO
UM45	660	2	1320	BUENO
UM46	660	2	1320	BUENO
UM47	660	7	4620	DEFICIENTE
UM48	660	2	1320	BUENO
UM49	660	1	660	BUENO
UM50	660	2	1320	BUENO
UM51	481.8	2	963.6	BUENO
sumatoria de A (C)	33481.8	sumatoria de Ax(B)(D)	79503.6

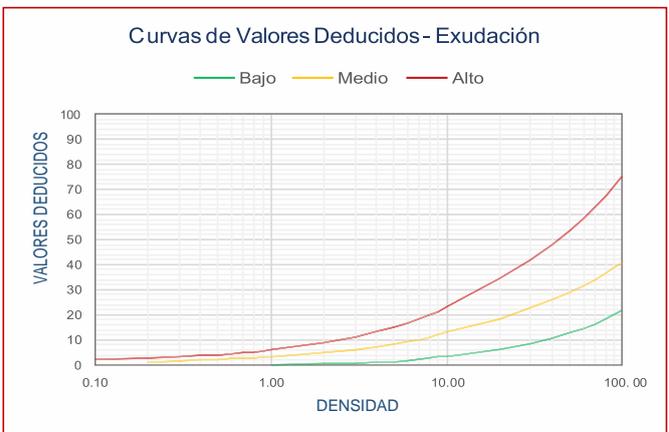
2. EXUDACIÓN

DENSIDAD	VALOR DEDUCIDO		
	Bajo	Medio	Alto
0.10			2.20
0.20		0.80	2.70
0.30		1.40	3.10
0.40		1.80	3.50
0.50		2.10	3.90
0.60		2.40	4.30
0.70		2.60	4.70
0.80		2.80	5.10
0.90		2.95	5.50
1.00	0.10	3.30	5.80
2.00	0.30	5.00	8.70
3.00	0.60	6.00	11.00
4.00	0.90	7.00	13.10
5.00	1.20	8.10	14.90
6.00	1.70	9.10	16.60
7.00	2.10	10.10	18.20
8.00	2.60	11.20	19.70
9.00	3.10	12.20	21.10
10.00	3.40	13.00	23.00
20.00	5.90	18.30	34.10
30.00	8.20	22.40	41.60
40.00	10.30	25.80	47.90
50.00	12.40	28.80	53.40
60.00	14.30	31.50	58.40
70.00	16.20	34.00	63.00
80.00	18.10	36.40	67.30
90.00	19.90	38.60	71.30
100.00	21.60	40.60	75.10

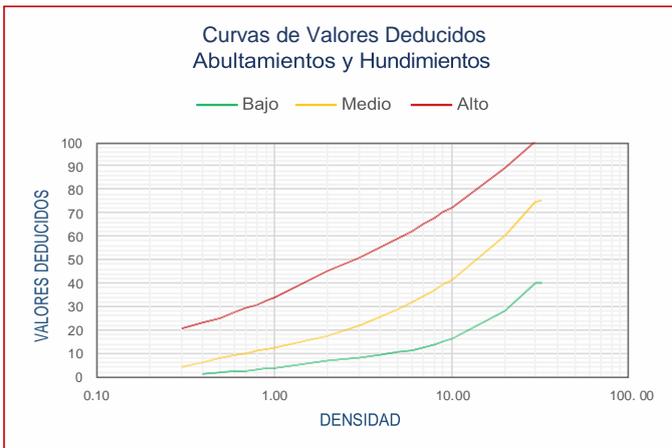
4. ABULTAMIENTOS Y HUNDIMIENTOS

DENSIDAD	VALOR DEDUCIDO		
	Bajo	Medio	Alto
0.10			
0.20			
0.30		4.40	20.50
0.40	0.90	6.40	23.10
0.50	1.60	7.90	25.30
0.60	2.20	9.20	27.30
0.70	2.70	10.20	29.10
0.80	3.20	11.20	30.80
0.90	3.60	12.00	32.30
1.00	3.90	12.70	33.70
2.00	6.80	17.60	44.80
3.00	8.00	21.90	50.50
4.00	9.20	25.50	55.00
5.00	10.40	28.70	58.80
6.00	11.50	31.70	62.10
7.00	12.70	34.40	65.00
8.00	13.90	36.90	67.60
9.00	15.10	39.30	70.00
10.00	16.30	41.60	72.30
20.00	28.10	60.20	88.80
30.00	39.90	74.80	100.20
32.00	40.00	75.00	100.30
50.00			
60.00			
70.00			
80.00			
90.00			
100.00

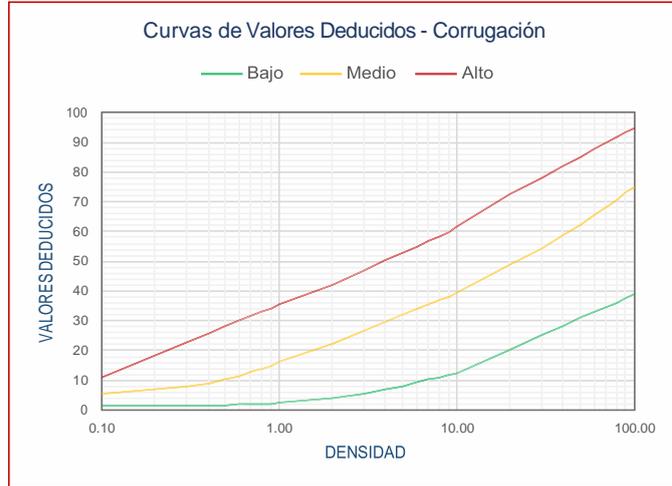
5. CORRUGACION

DENSIDAD	VALOR DEDUCIDO		
	Bajo	Medio	Alto
0.10	1.40	5.50	10.90
0.20	1.50	6.70	18.30
0.30	1.60	7.90	22.60
0.40	1.60	9.00	25.70
0.50	1.70	10.20	28.00
0.60	1.80	11.40	30.00
0.70	1.80	12.60	31.60
0.80	1.90	13.80	33.00
0.90	2.00	15.00	34.30
1.00	2.40	16.20	35.50
2.00	4.20	22.40	41.90
3.00	5.60	26.70	46.70
4.00	6.90	29.70	50.10
5.00	8.10	32.00	52.80
6.00	9.20	33.90	55.00
7.00	10.30	35.50	56.80
8.00	11.10	36.90	58.40
9.00	11.80	38.10	59.80
10.00	12.50	39.50	61.60
20.00	20.40	48.80	72.30
30.00	25.00	54.40	78.00
40.00	28.30	58.80	82.00
50.00	30.90	62.40	85.10
60.00	32.90	65.50	87.60
70.00	34.70	68.30	89.80
80.00	36.20	70.80	91.70
90.00	37.60	73.00	93.30
100.00	38.80	75.10	94.80

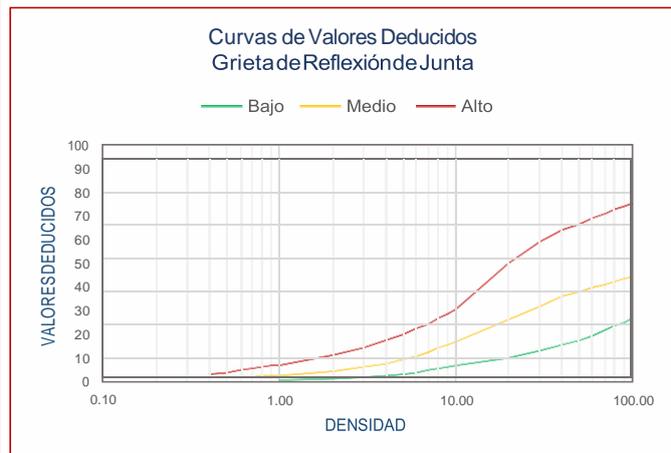
8. GRIETA DE REFLEXION DE JUNTA

DENSIDAD	VALOR DEDUCIDO		
	Bajo	Medio	Alto
0.10			
0.20			
0.30			
0.40		1.60	2.80
0.50		1.80	4.00
0.60		2.00	5.00
0.70		2.10	5.80
0.80		2.30	6.50
0.90		2.50	7.10
1.00	0.40	2.60	7.10
2.00	1.10	4.30	11.20
3.00	1.90	5.90	14.40
4.00	2.60	7.50	17.30
5.00	3.30	9.20	19.90
6.00	4.00	10.80	22.30
7.00	4.70	12.50	24.50
8.00	5.40	14.10	26.70
9.00	6.10	15.70	28.70
10.00	6.60	16.60	30.70
20.00	10.10	26.20	49.50
30.00	12.90	31.80	59.00
40.00	15.30	36.10	63.80
50.00	17.50	38.10	66.60
60.00	19.50	39.80	68.90
70.00	21.50	41.20	70.80
80.00	23.30	42.20	72.50
90.00	25.00	43.50	73.90
100.00	26.60	44.40	75.30

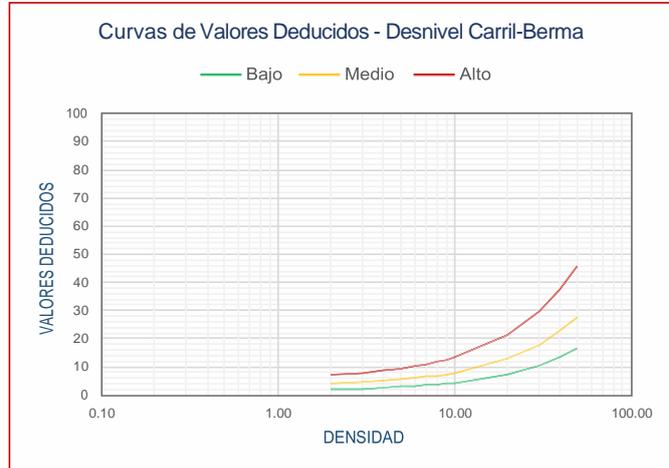
9. DESNIVEL CARRIL-BERMA

DENSIDAD	VALOR DEDUCIDO		
	Bajo	Medio	Alto
0.10			
0.20			
0.30			
0.40			
0.50			
0.60			
0.70			
0.80			
0.90			
1.00			
2.00	1.90	3.90	7.00
3.00	2.20	4.40	7.80
4.00	2.50	4.90	8.60
5.00	2.80	5.40	9.40
6.00	3.10	5.90	10.20
7.00	3.40	6.40	11.00
8.00	3.70	6.90	11.80
9.00	4.00	7.40	12.60
10.00	4.30	7.90	13.40
20.00	7.30	12.80	21.50
30.00	10.30	17.80	29.60
40.00	13.40	22.70	37.60
50.00	16.40	27.70	45.70
60.00			
70.00			
80.00			
90.00			
100.00

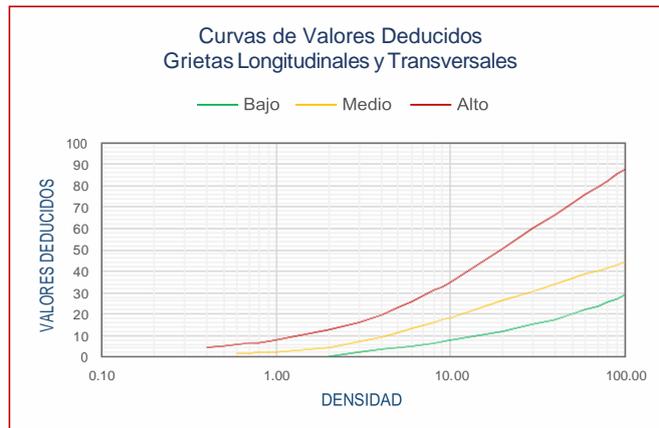
10. GRIETAS LONGITUDINALES Y TRANSVERSALES

DENSIDAD	VALOR DEDUCIDO		
	Bajo	Medio	Alto
0.10			
0.20			
0.30			
0.40			4.30
0.50			4.90
0.60		1.40	5.60
0.70		1.70	6.20
0.80		1.90	6.70
0.90		2.10	7.30
1.00		2.40	7.80
2.00	0.10	4.60	12.30
3.00	2.00	6.90	16.10
4.00	3.30	9.20	19.50
5.00	4.30	11.50	22.60
6.00	5.10	13.00	25.50
7.00	5.80	14.30	28.20
8.00	6.40	15.80	30.80
9.00	7.00	17.10	32.50
10.00	8.00	18.30	34.30
20.00	12.20	26.10	50.30
30.00	15.10	30.60	59.70
40.00	17.70	33.90	66.30
50.00	19.90	36.40	71.50
60.00	22.00	38.40	75.70
70.00	23.90	40.10	79.30
80.00	25.60	41.60	82.30
90.00	27.30	43.00	85.10
100.00	28.90	44.20	87.50

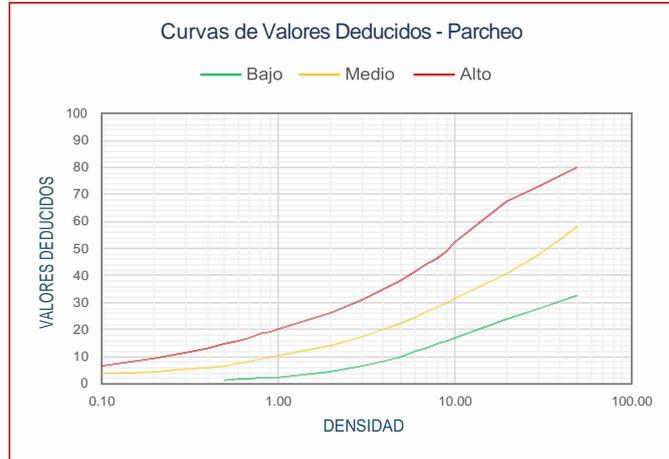
11. PARCHEO

DENSIDAD	VALOR DEDUCIDO		
	Bajo	Medio	Alto
0.10		3.70	6.50
0.20		4.50	9.20
0.30		5.20	11.20
0.40		6.00	12.90
0.50	1.20	6.70	14.40
0.60	1.40	7.50	15.80
0.70	1.60	8.20	17.10
0.80	1.90	9.00	18.30
0.90	2.10	9.70	19.00
1.00	2.30	10.10	20.00
2.00	4.40	14.30	26.00
3.00	6.60	17.40	30.80
4.00	8.00	20.10	34.80
5.00	9.90	22.40	38.20
6.00	11.70	24.60	41.20
7.00	13.20	26.50	44.00
8.00	14.60	28.30	46.50
9.00	15.70	30.00	48.90
10.00	16.80	31.50	52.00
20.00	23.70	41.00	67.50
30.00	27.80	47.90	73.10
40.00	30.70	53.40	77.00
50.00	32.90	58.20	80.10
60.00			
70.00			
80.00			
90.00			
100.00

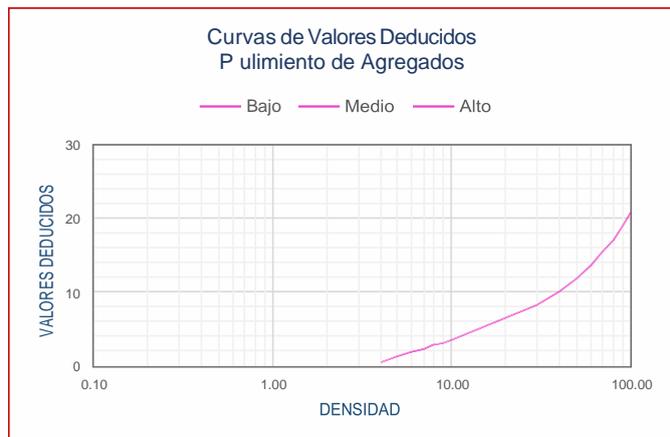
12. PULIMIENTO DE AGREGADOS

DENSIDAD	VALOR DEDUCIDO		
	Bajo	Medio	Alto
0.10			
0.20			
0.30			
0.40			
0.50			
0.60			
0.70			
0.80			
0.90			
1.00			
2.00			
3.00			
4.00		0.50	
5.00		1.20	
6.00		1.80	
7.00		2.30	
8.00		2.80	
9.00		3.10	
10.00		3.50	
20.00		6.50	
30.00		8.30	
40.00		10.10	
50.00		11.80	
60.00		13.60	
70.00		15.40	
80.00		17.10	
90.00		18.90	
100.00		20.70

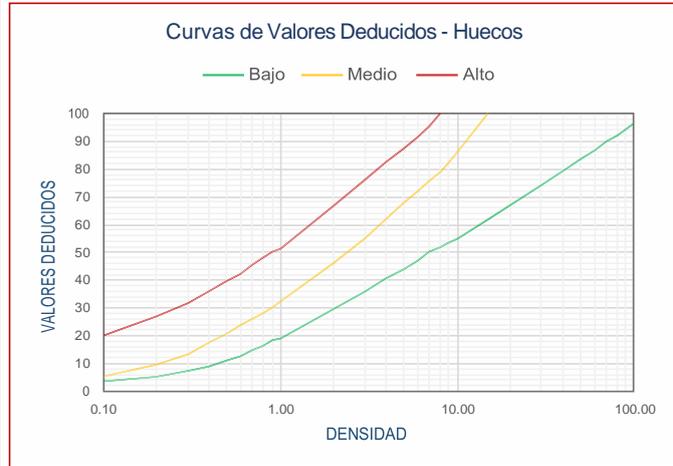
13. HUECOS

DENSIDAD	VALOR DEDUCIDO		
	Bajo	Medio	Alto
0.10	3.50	5.20	19.90
0.20	5.30	9.40	26.70
0.30	7.20	13.40	31.70
0.40	9.10	17.20	35.80
0.50	10.90	20.50	39.40
0.60	12.80	23.90	42.50
0.70	14.60	25.90	45.40
0.80	16.50	27.80	48.00
0.90	18.30	30.00	50.50
1.00	18.80	32.00	51.40
2.00	29.70	46.00	66.90
3.00	36.10	55.00	76.00
4.00	40.60	62.10	82.40
5.00	44.10	67.60	87.40
6.00	46.90	72.10	91.50
7.00	50.00	75.50	95.00
8.00	52.00	79.10	100.0
9.00	53.30	82.00	
10.00	55.00	86.50	
15.00	62.00	100.00	
30.00	74.30		
40.00	79.50		
50.00	83.60		
60.00	87.00		
70.00	89.80		
80.00	92.20		
90.00	94.40		
100.00	96.30

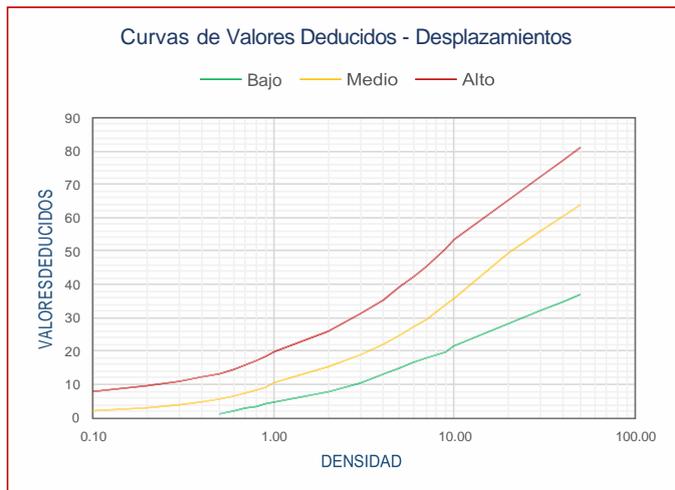
16. DESPLAZAMIENTO

DENSIDAD	VALOR DEDUCIDO		
	Bajo	Medio	Alto
0.10		2.20	8.00
0.20		3.10	9.63
0.30		4.00	10.70
0.40		4.80	12.00
0.50	1.10	5.70	13.30
0.60	2.00	6.60	14.60
0.70	2.80	7.50	15.90
0.80	3.50	8.30	17.20
0.90	4.10	9.20	18.60
1.00	4.60	10.50	19.50
2.00	7.70	15.40	26.10
3.00	10.60	19.00	31.20
4.00	13.00	22.10	35.40
5.00	14.90	24.80	39.00
6.00	16.50	27.30	42.30
7.00	17.80	29.60	45.20
8.00	18.90	31.70	48.00
9.00	19.90	33.70	50.50
10.00	21.30	35.60	53.10
20.00	28.00	49.30	65.20
30.00	31.90	55.90	72.30
40.00	34.60	60.50	77.30
50.00	36.80	64.10	81.20
60.00			
70.00			
80.00			
90.00			
100.00

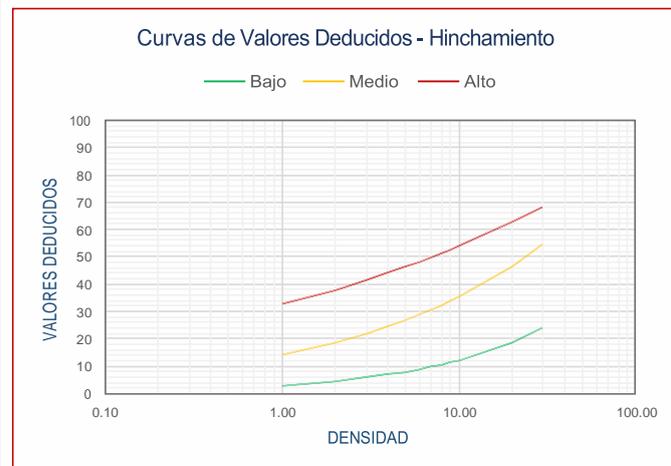
18. HINCHAMIENTO

DENSIDAD	VALOR DEDUCIDO		
	Bajo	Medio	Alto
0.10			
0.20			
0.30			
0.40			
0.50			
0.60			
0.70			
0.80			
0.90			
1.00	2.80	14.10	32.50
2.00	4.40	18.50	37.80
3.00	5.70	21.80	41.30
4.00	6.80	24.40	44.00
5.00	7.80	26.70	46.20
6.00	8.70	28.70	48.10
7.00	9.60	30.50	49.80
8.00	10.50	32.20	51.30
9.00	11.30	33.80	52.60
10.00	12.00	35.20	53.80
20.00	18.60	46.40	62.70
30.00	23.90	54.60	68.50
40.00			
50.00			
60.00			
70.00			
80.00			
90.00			
100.00

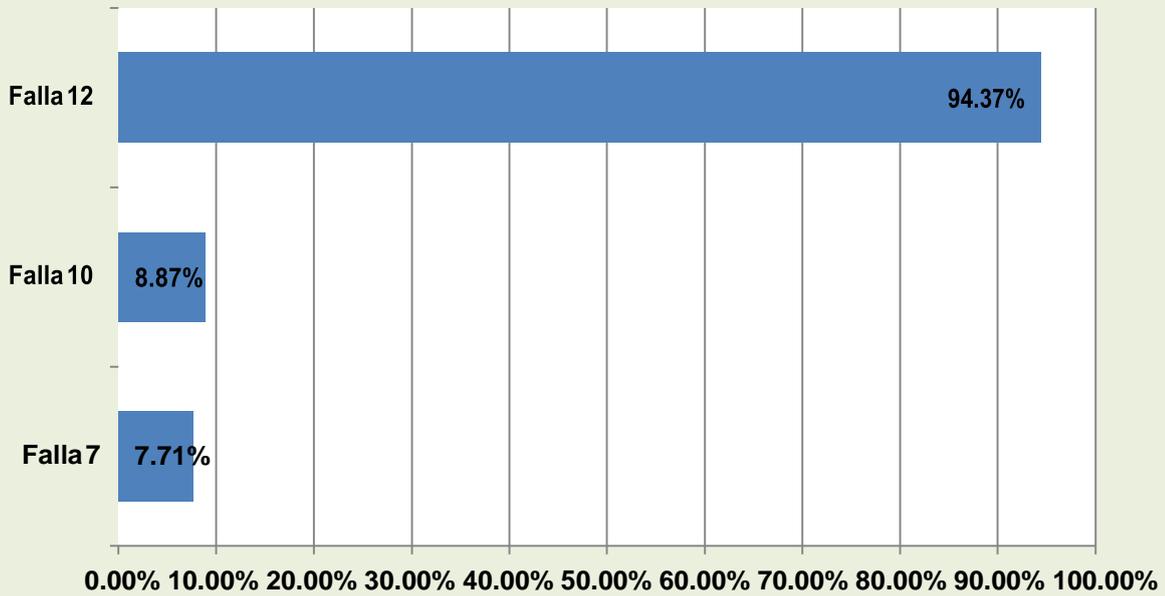
UNIDAD DE MUESTREO -19

Tipo de falla y porcentaje de densidad en la unidad muestral

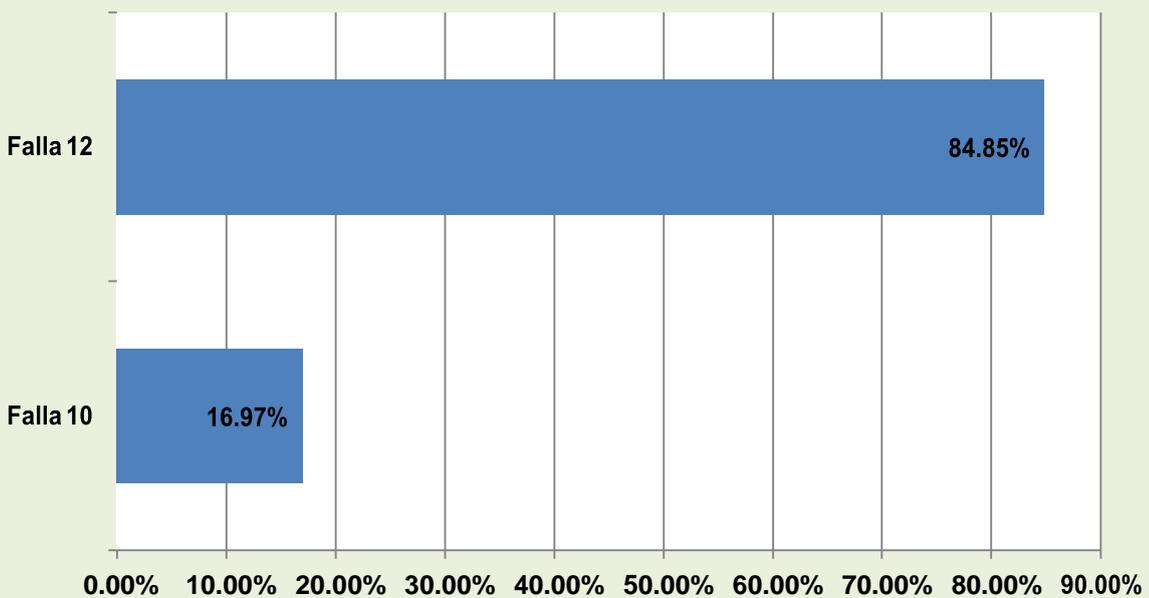
UNIDAD DE MUESTREO -20

Tipo de falla y porcentaje de densidad en la unidad muestral

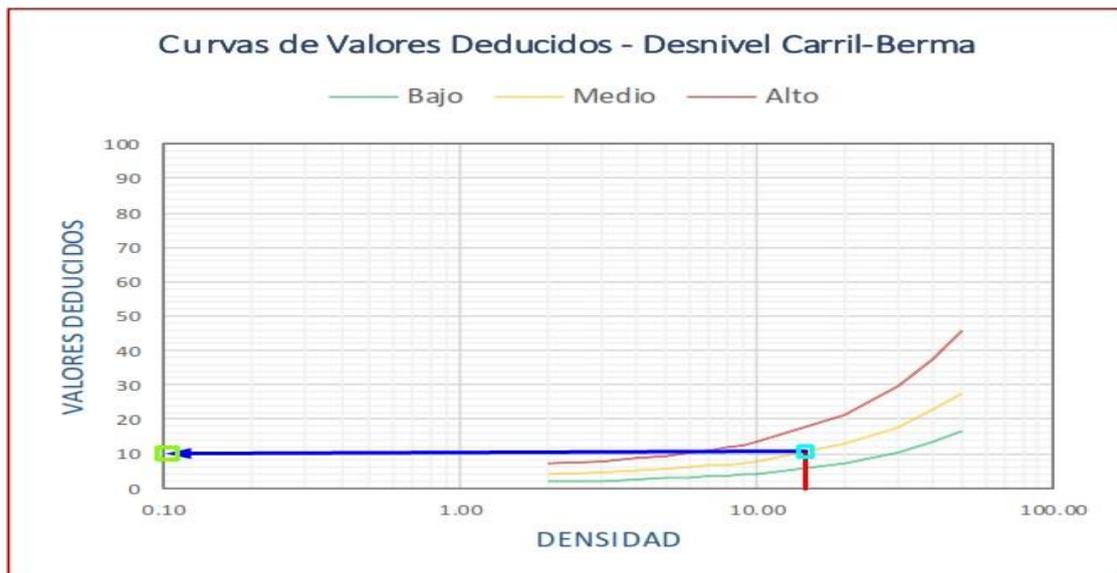
Para el valor deducido se halla con la densidad vs severidad de cada tipo de falla

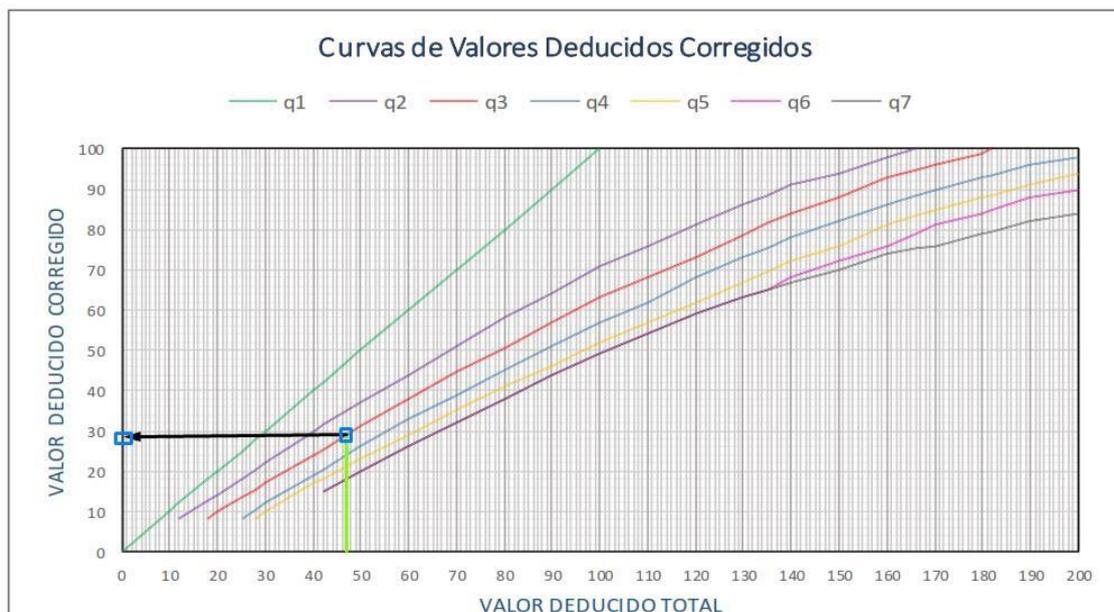
CALCULO DEL PCI											
#	valores deducidos							VDT	q	vdc	
1	20.7	16	10.2					47	3	29	
2	20.7	16	2					39	2	29	
3	20.7	2	2					25	1	25

Para hallar el valor deducido corregido se interseca ingresando con VDT vs q

- Calculo de PCI

$$PCI = 100 - \max VDC$$

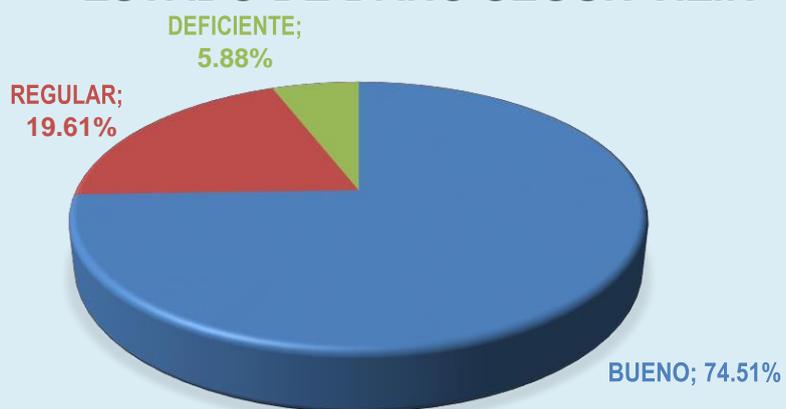
ESTADO DE DAÑO SEGÚN VIZIR

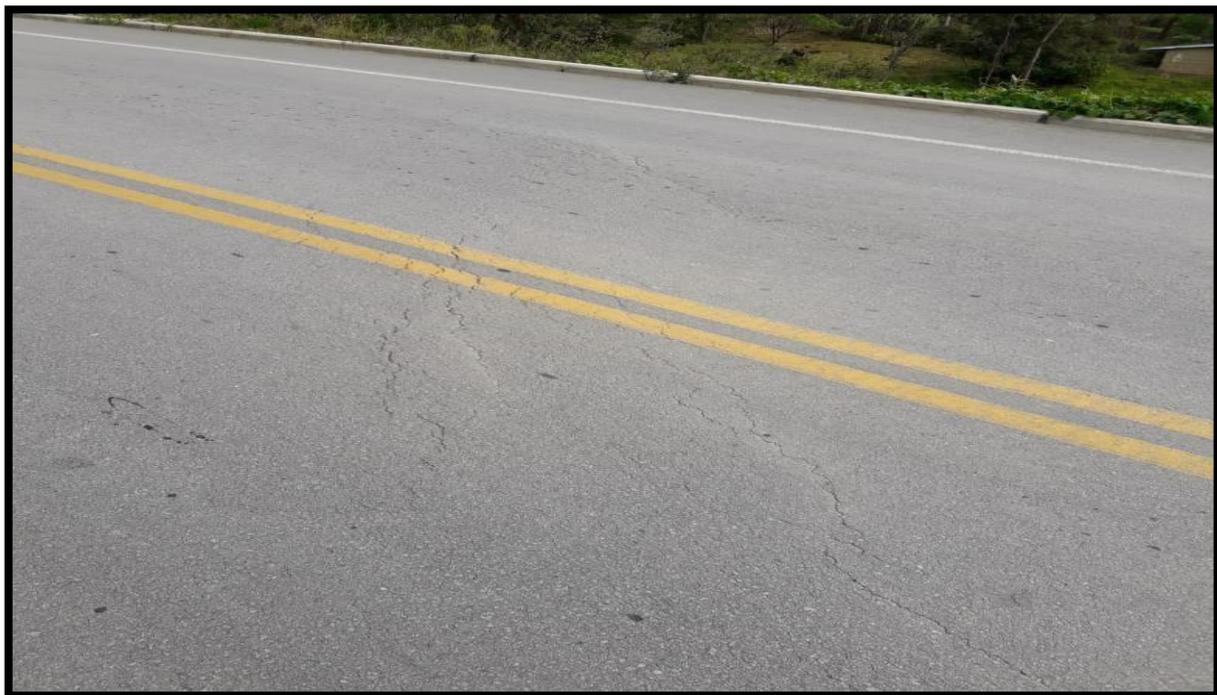
TOMA 02:

En la toma 01 se puede mostrar el inicio del tramo en estudio y podemos observar que se presenta grietas longitudinales y peldura por interperismo de una severidad baja. En la toma 02 se observan grietas longitudinales y transversales y ligero asentamiento.

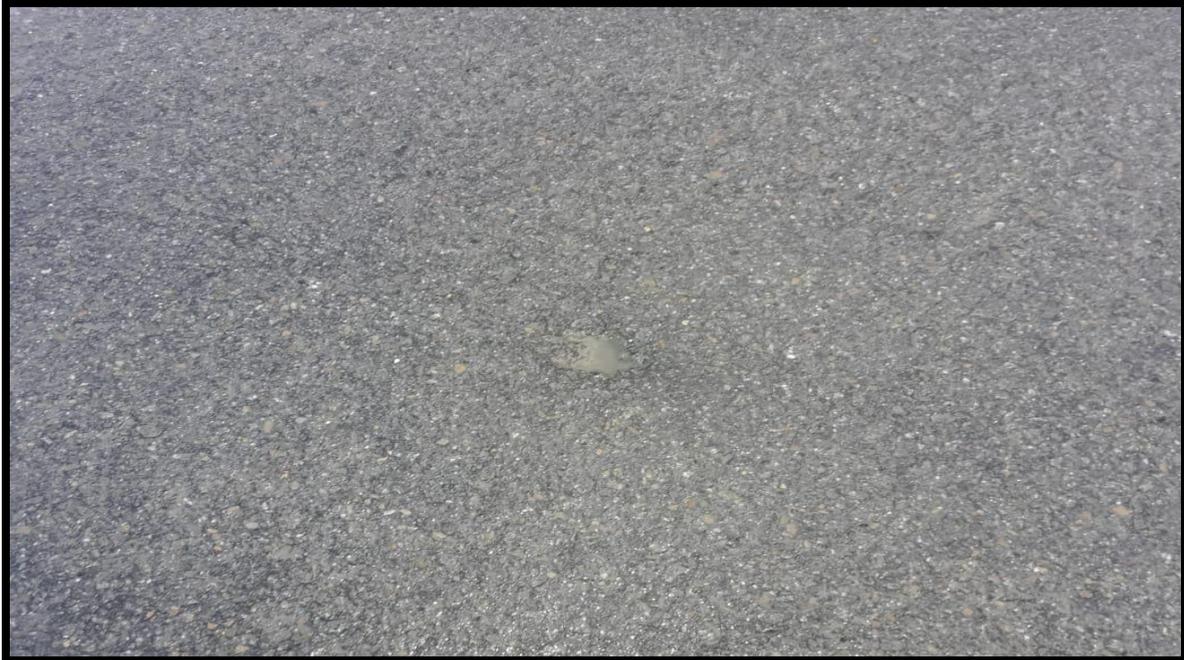
TOMA 03:

En la toma 03 se puede observar pulimiento de agregados en lo que corresponde a pci. En la toma 04 se presentan fallas correspondientes a los dos métodos aplicados como: Depresiones, grietas longitudinales.

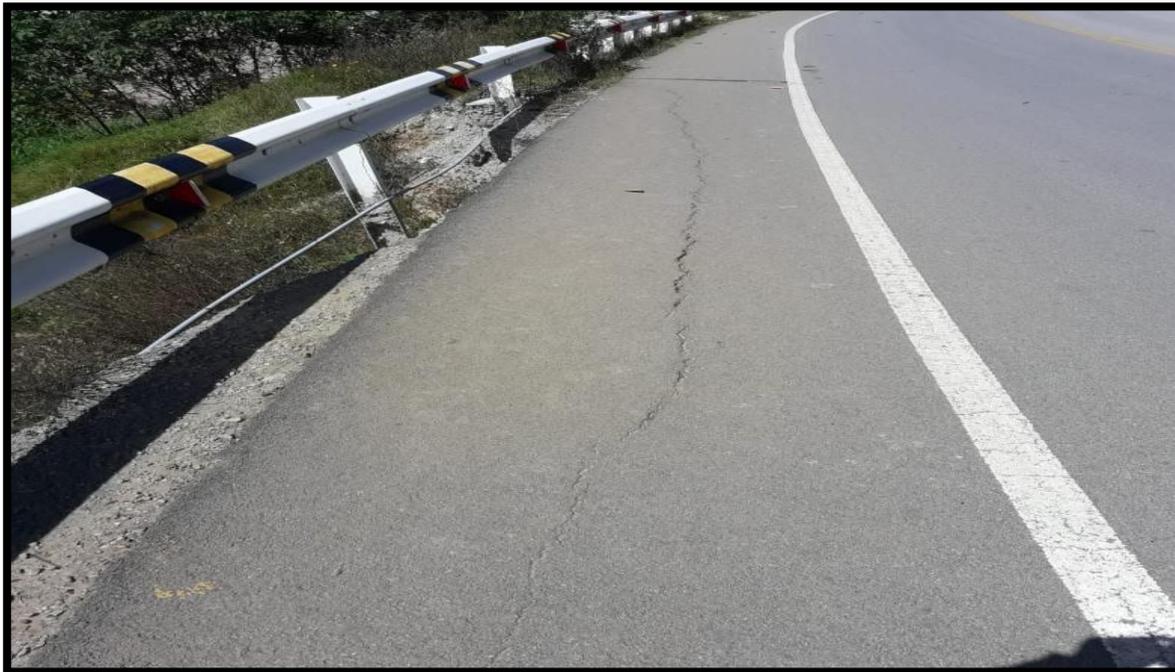
TOMA 06:

En la toma 05 se puede observar desprendimiento de agregados, segregación. En la toma 06 se presenta grieta de borde, peladura por interperismo en severidad vaja.

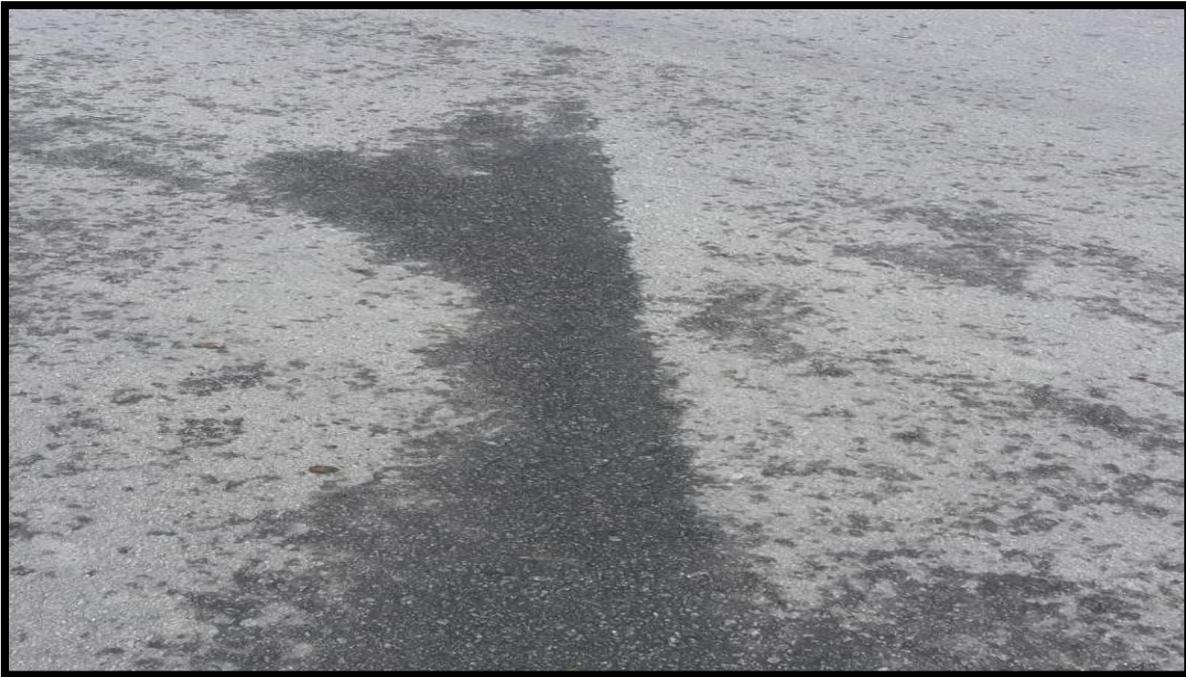
TOMA 07:

En la toma 07 se presenta exudación, y pulimiento de agregados. En la toma 08 presenta desnivel carril/berma, grietas longitudinales.

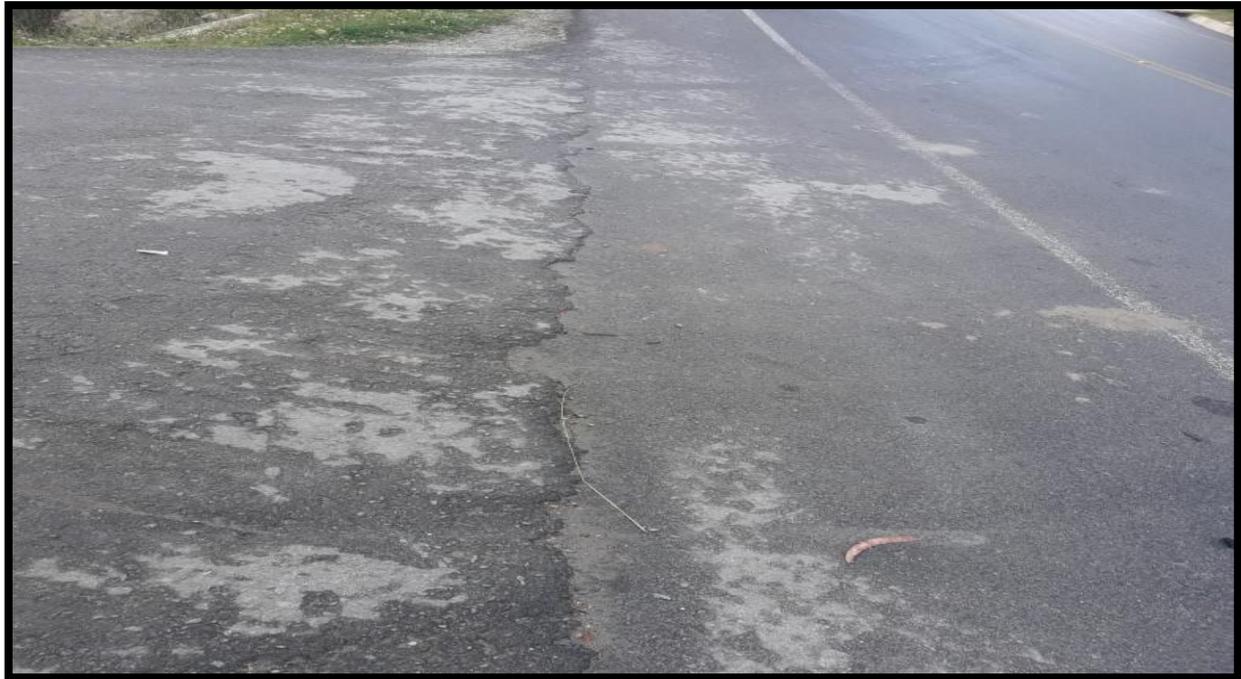
TOMA 09:

En la toma 09 se presenta grieta de reflexión en junta, exudación y peladura por interperismo. En la toma 10 se observa parcheo y pulimiento de agregados.
