**ESCUELA DE POSGRADO
PROGRAMA ACADÉMICO DE MAESTRÍA EN ARQUITECTURA**

**Rehabilitación arquitectónica habitacional industrial azucarera degradada para el
mejoramiento de la ciudad de Tumbán**

**TESIS PARA OBTENER EL GRADO ACADÉMICO DE:
Maestra en Arquitectura**

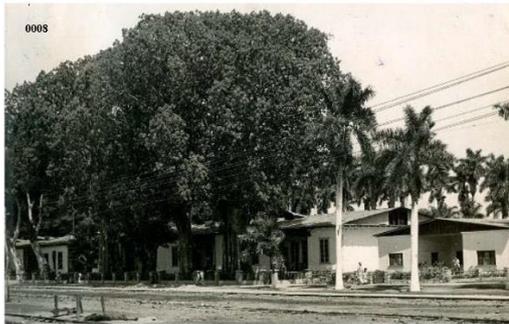
Figura 1. Viviendas para ingenieros
Recuperado de: Biblioteca central de Tumán

Las primeras viviendas que se construyeron fueron en 1919, apareciendo los chalets para los ingenieros, reconocidos por sus frondosos árboles en el ingreso; y las viviendas para los empleados, caracterizadas por el uso de jambas de ladrillo en puertas y ventanas. Después se construyeron las viviendas para obreros en 1935, del noreste al noroeste, presentando la ciudad una configuración inicial en forma de “T” (Figura 3). Sin embargo, debido al fenómeno del niño, las viviendas ubicadas al noreste fueron derrumbadas y en 1945 se construyeron en su lugar más viviendas para empleados, creciendo la ciudad de manera espontánea hacia el norte (Figura 4). Hasta que, Ortiz de Cevallos Arquitectos en 1952 realiza un plan regulador con un crecimiento radial de la ciudad, formado por conjuntos de viviendas agrupadas en 18 blocks con sus respectivas áreas verdes, marcando así una nueva etapa de desarrollo, muy distinta a la anterior.

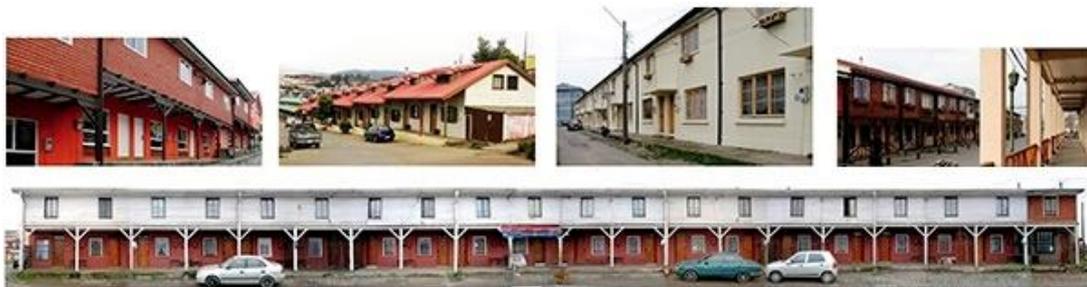
*Figura 7. Vivienda minera en Chile. Pabellones rehabilitados.
Recuperado de: "La rehabilitación arquitectónica planificada"*

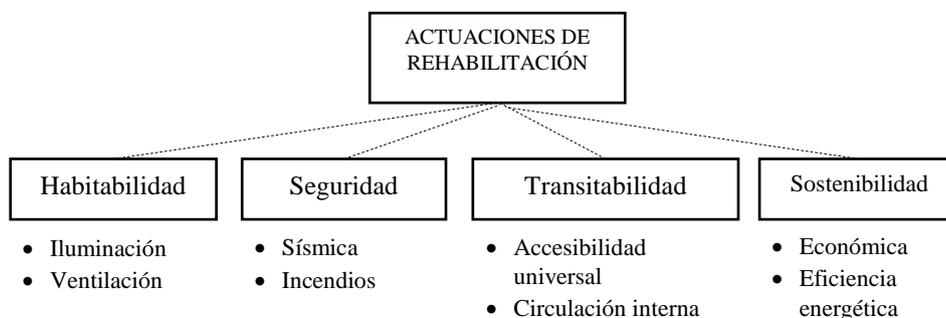
*Figura 8. Ámbitos de actuación en los proyectos de rehabilitación arquitectónica
Recuperado de: "La rehabilitación arquitectónica planificada"*

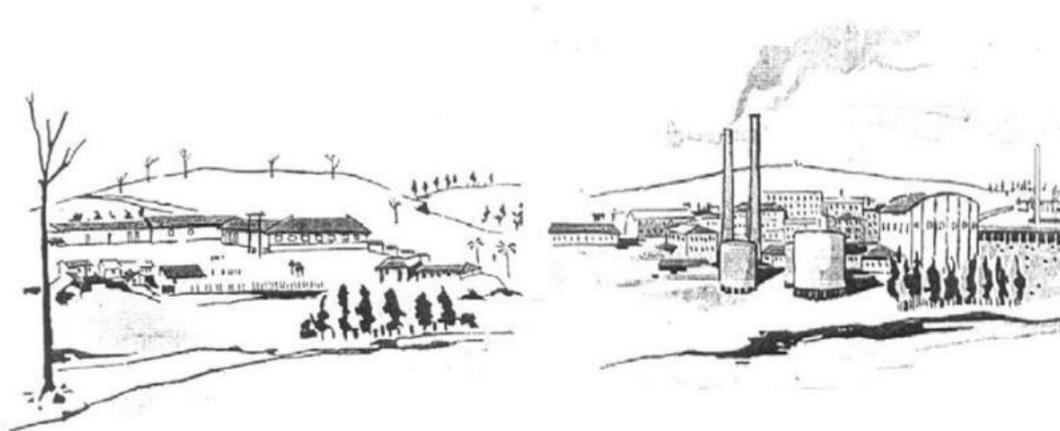
Figura 9. Transformación de Monte Alegre de 1845 a 1959
Recuperado de: “Usinas de açúcar: habitação e patrimônio industrial”

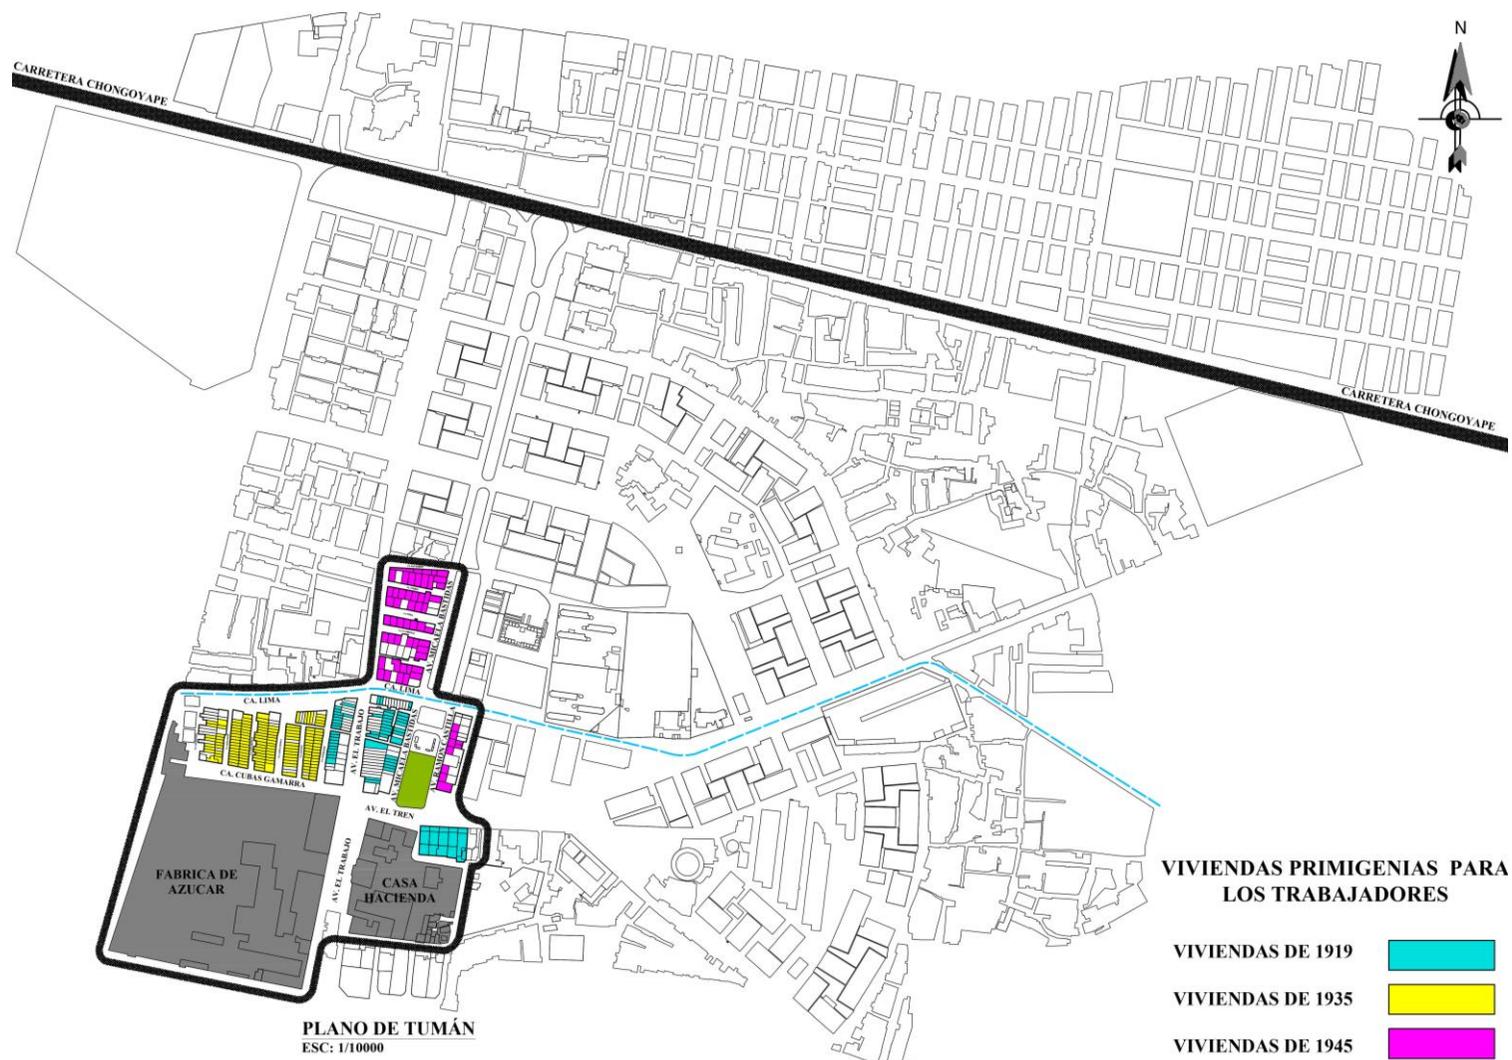
Figura 16. Viviendas primigenias en la ciudad de Tuman desde 1919 hasta 1952.
Elaboración propia

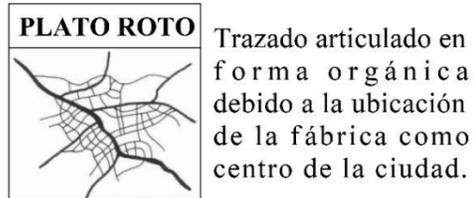
Figura 18. Análisis de morfología urbana.
Realizado en base a trabajo de campo

TRAZADO URBANO

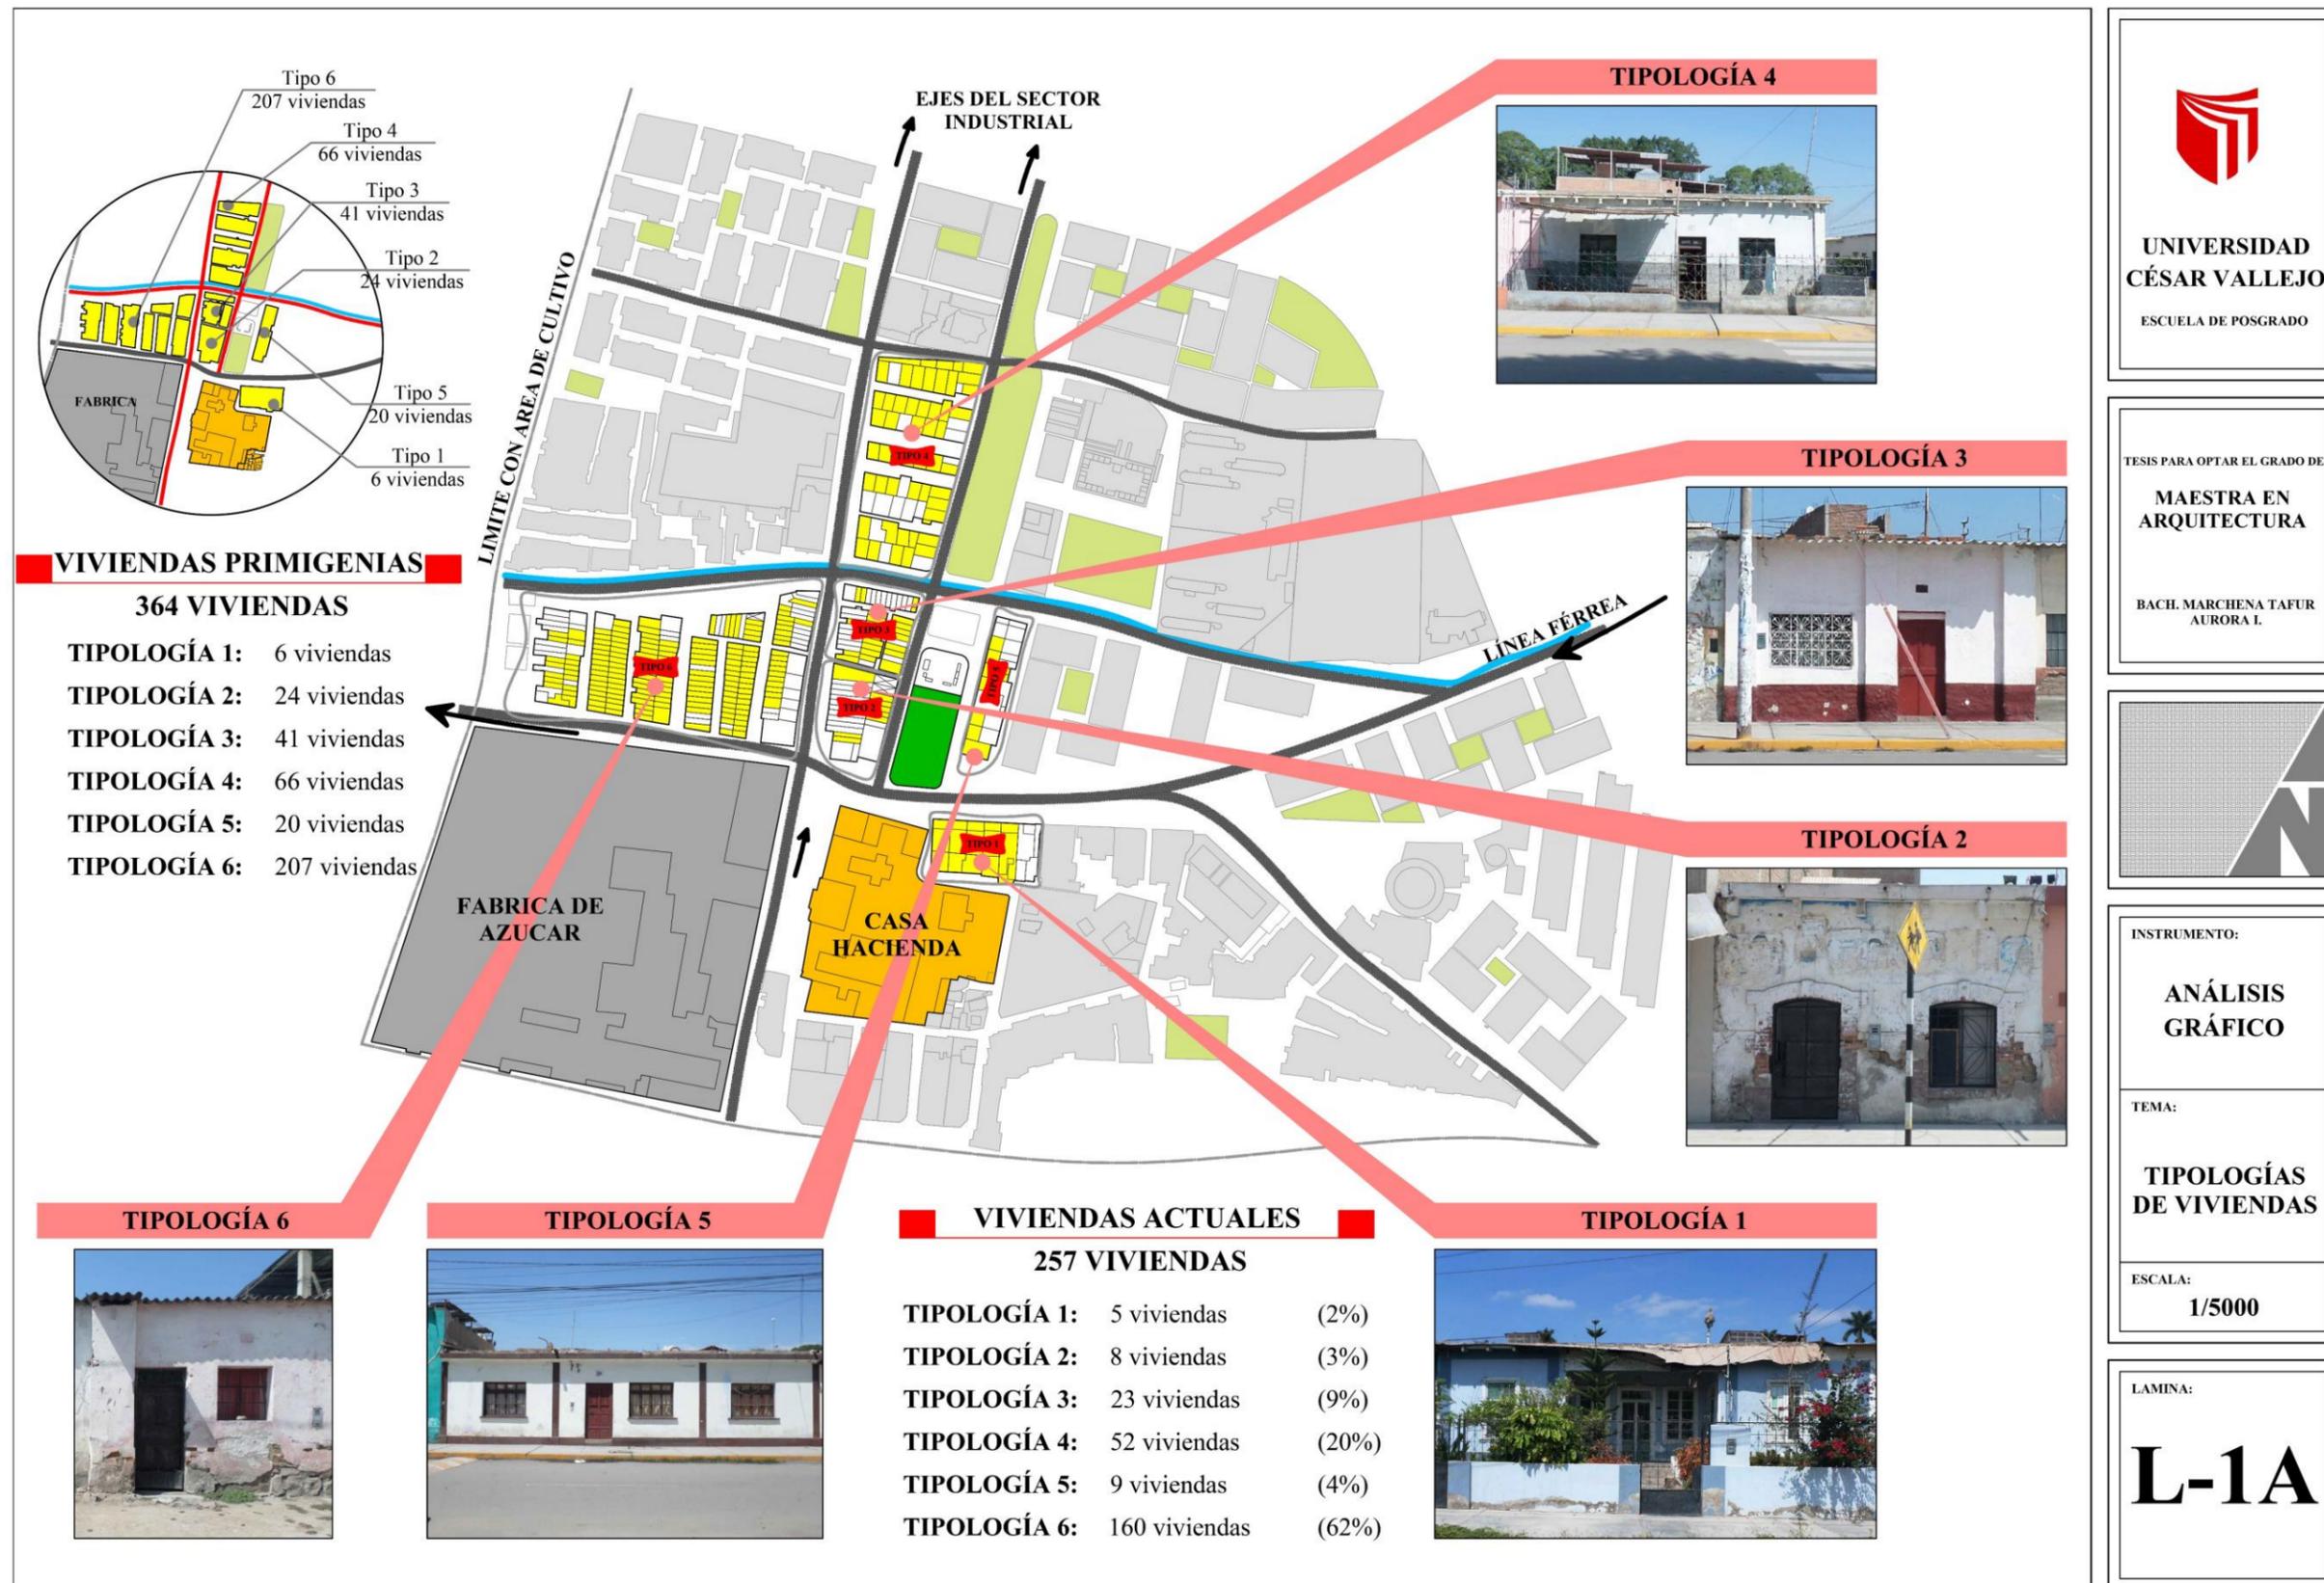
Figura 19. Análisis de las tipologías existentes. Realizado en base a trabajo de campo

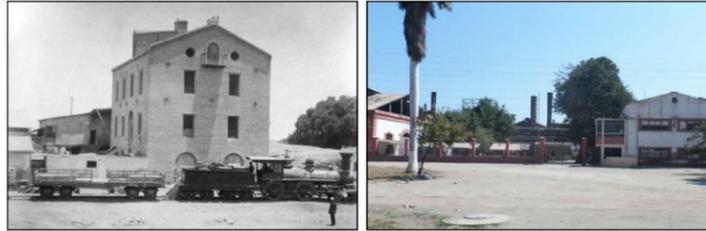
ZONA INDUSTRIAL

Conformada por la fábrica de azúcar y sus instalaciones

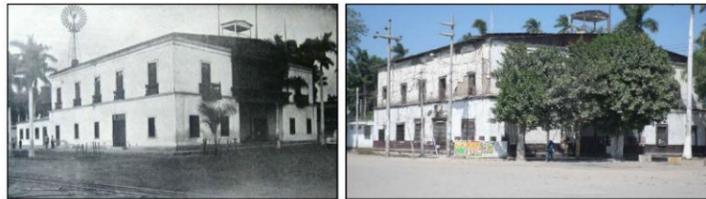
ZONA ADMINISTRATIVA

Ubicada a lado de la zona industrial

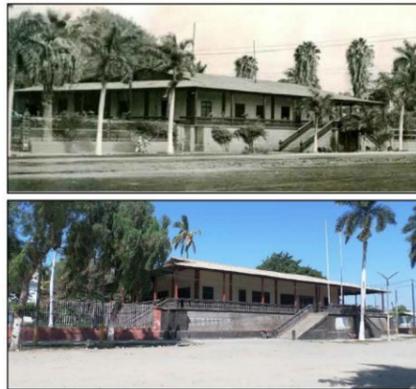
ZONA RESIDENCIAL DE LOS PATRONES

Cuenta con jardines, capilla y casa de huéspedes.

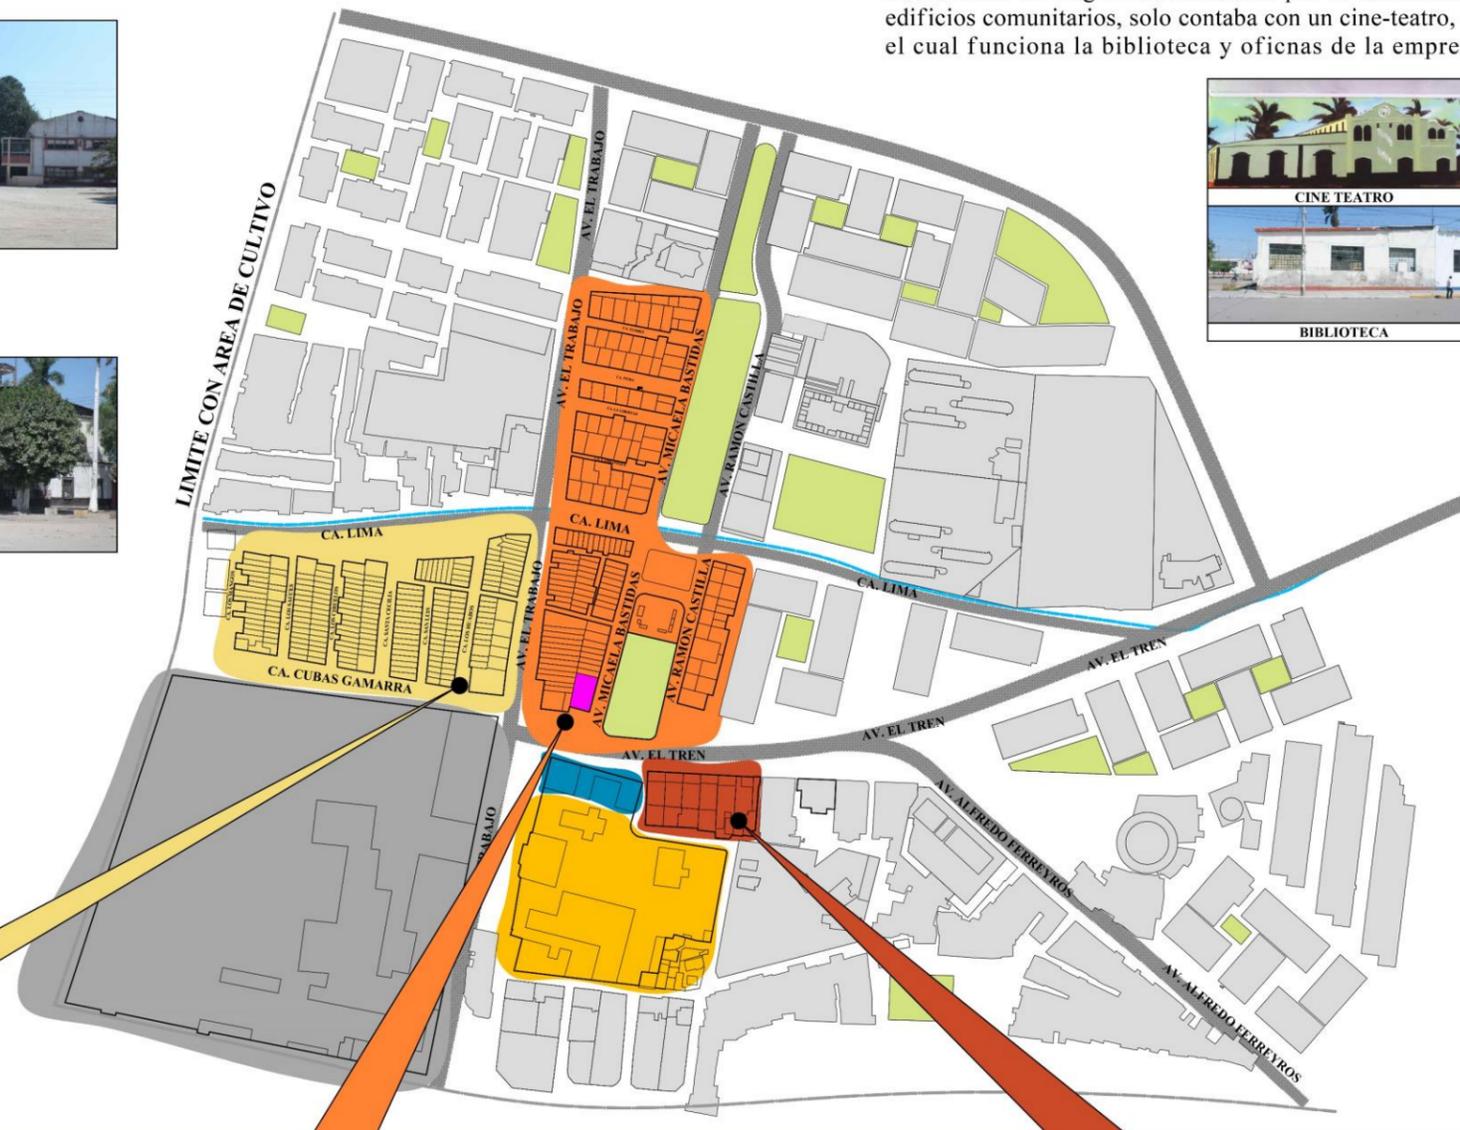
Figura 20. Análisis de zonificación urbana.
Realizado en base a trabajo de campo

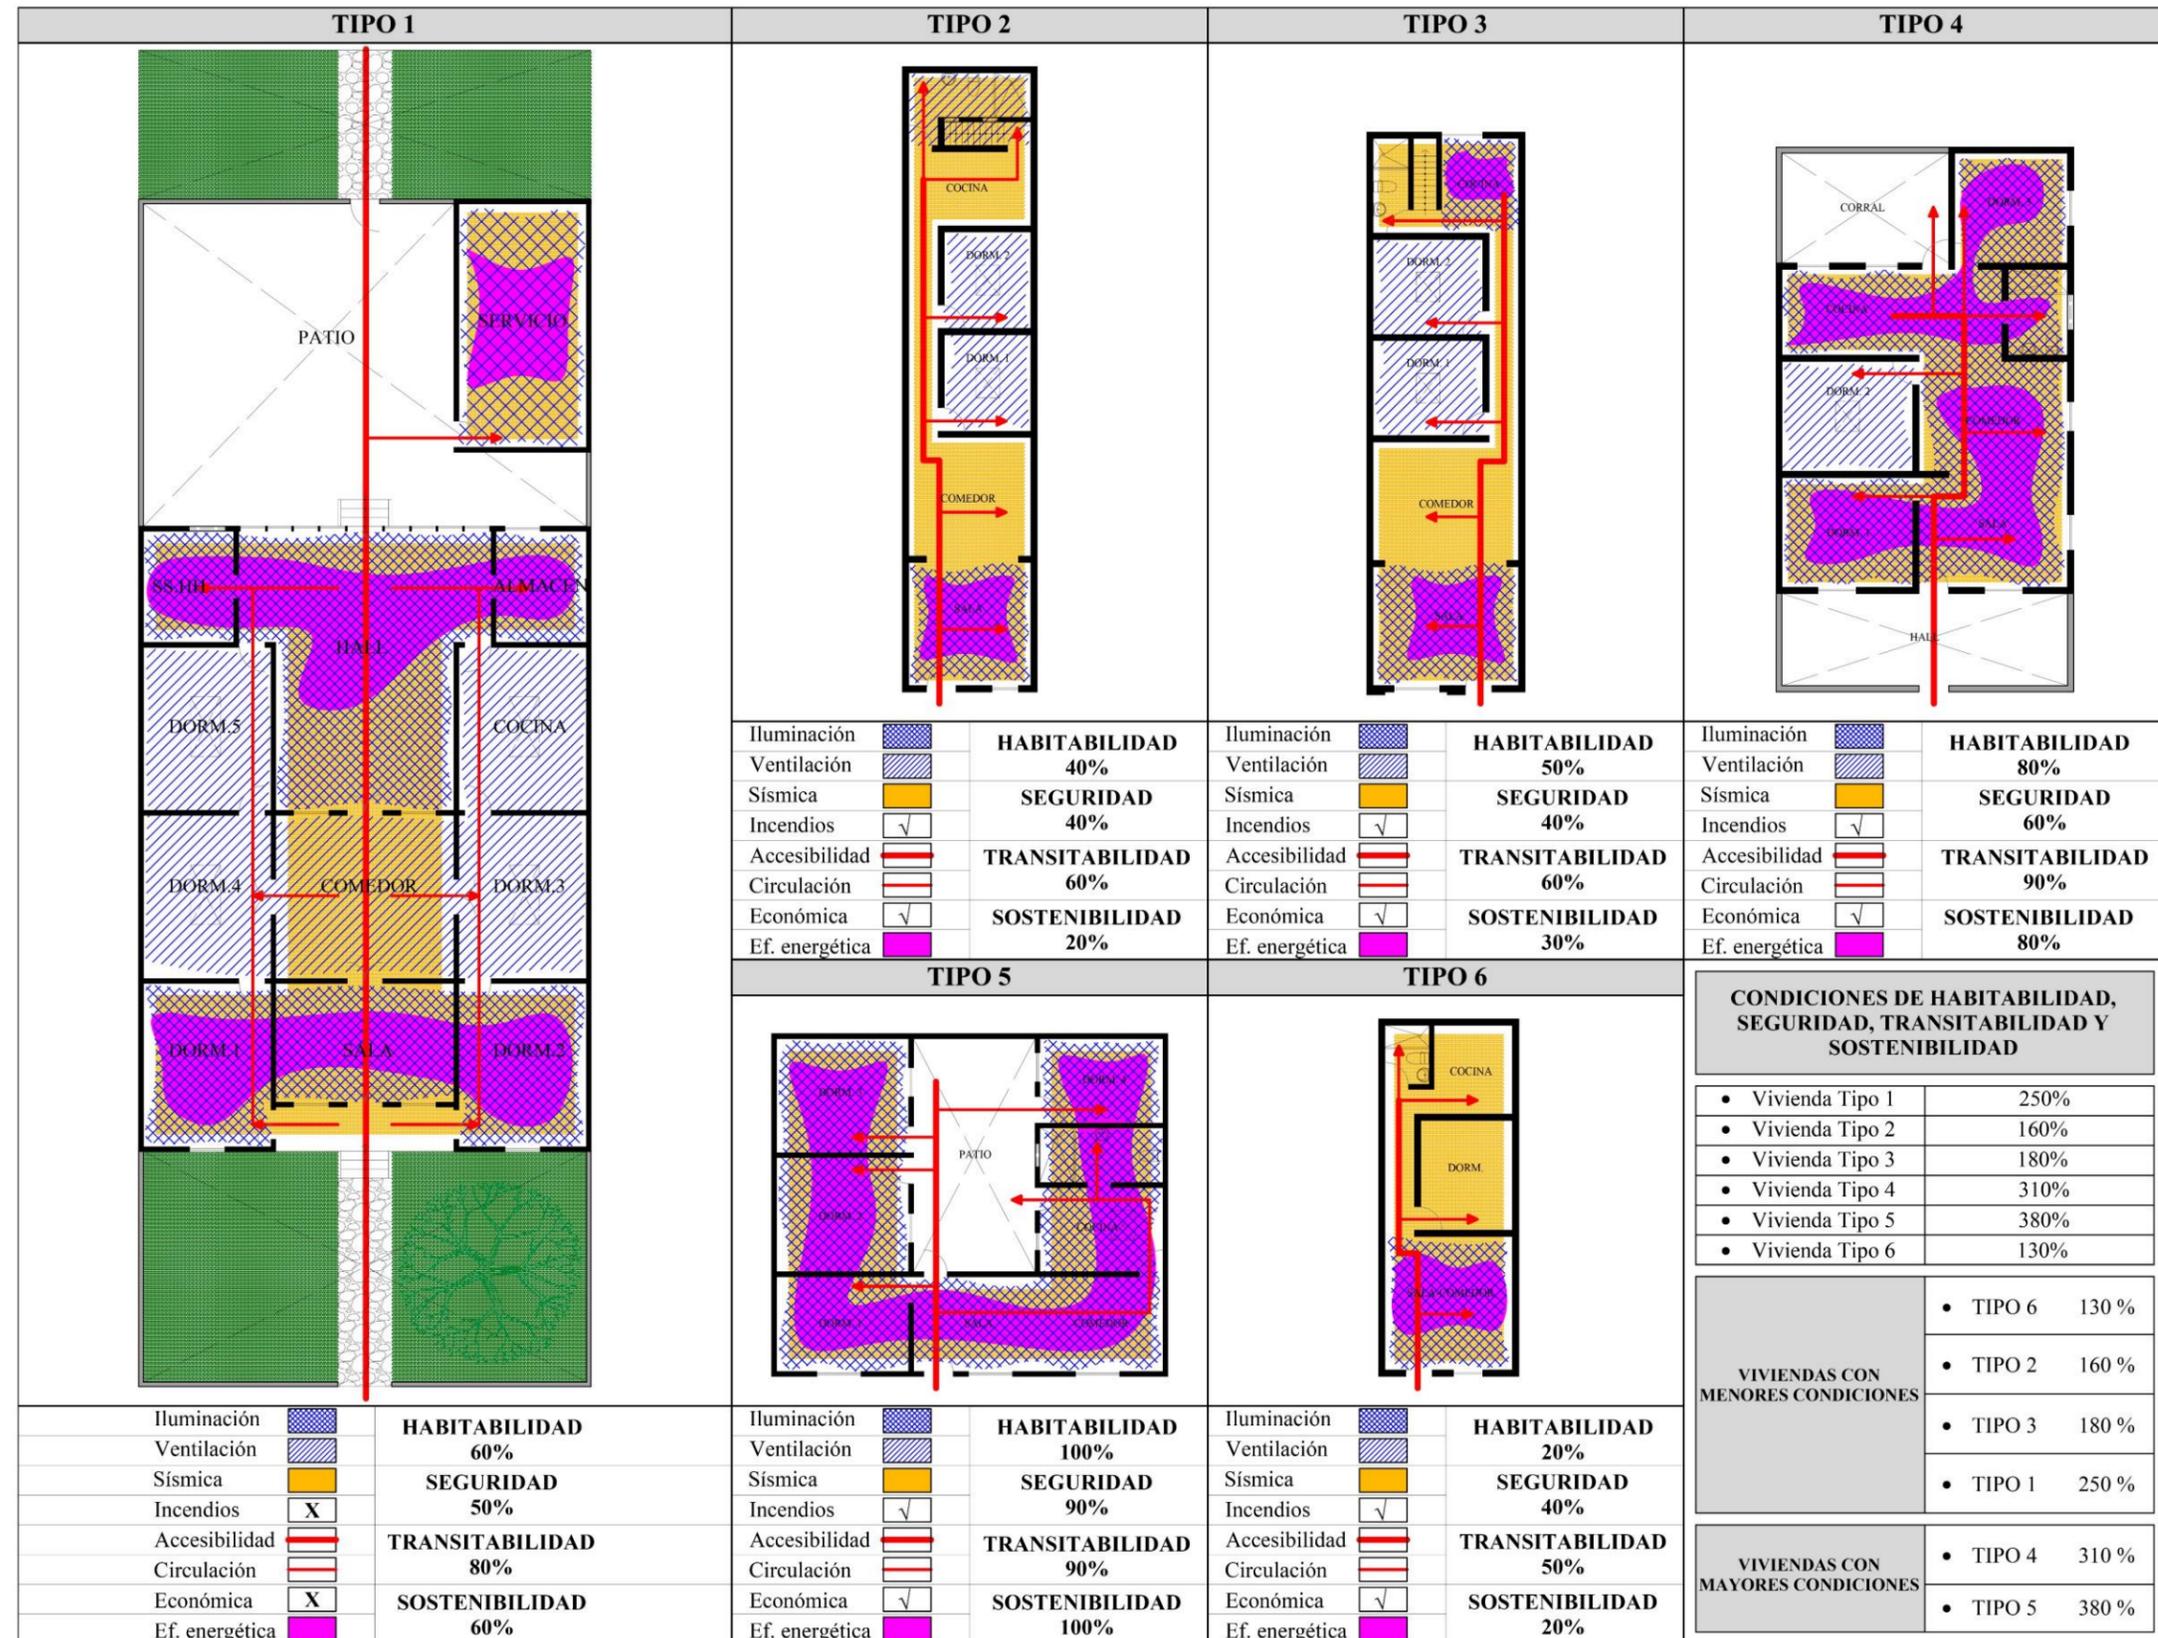
Figura 21. Análisis de rehabilitación de tipologías de vivienda. Realizado en base a trabajo de campo

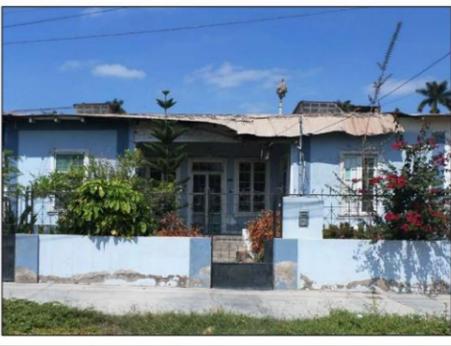
<p>TIPO 1</p> <ol style="list-style-type: none"> Colocación de rejas metálicas en puertas principales, que originalmente son de madera. Rejas metálicas en cerco de las viviendas, alterando la uniformidad de la fachada. Muros de concreto en hall de ingreso. <p>Valoración</p> <table border="0"> <tr><td>2 Puertas y ventanas:</td><td>1</td></tr> <tr><td>2 Ornamentación :</td><td>0.5</td></tr> <tr><td>2 Cubierta :</td><td>1</td></tr> <tr><td>2 Muros :</td><td>0.5</td></tr> <tr><td>2 Estructura :</td><td>0.5</td></tr> </table> <p style="text-align: right;">3.5</p>	2 Puertas y ventanas:	1	2 Ornamentación :	0.5	2 Cubierta :	1	2 Muros :	0.5	2 Estructura :	0.5

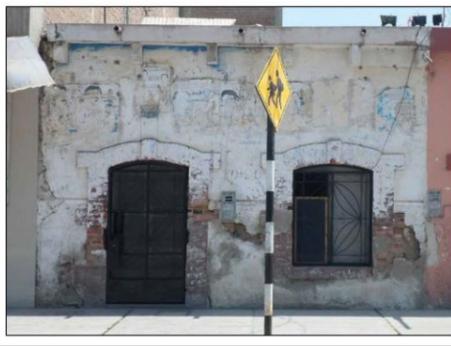
<p>TIPO 2</p> <ol style="list-style-type: none"> Eliminación de jambas de ladrillo alrededor de puertas y ventana. Cambio de puertas y ventanas de madera a puertas y ventanas metálicas. Cambio de cubierta por teja ondulada de cemento. <p>Valoración</p> <table border="0"> <tr><td>2 Puertas y ventanas:</td><td>2</td></tr> <tr><td>2 Ornamentación :</td><td>2</td></tr> <tr><td>2 Cubierta :</td><td>1</td></tr> <tr><td>2 Muros :</td><td>1</td></tr> <tr><td>2 Estructura :</td><td>0.5</td></tr> </table> <p style="text-align: right;">6.5</p>	2 Puertas y ventanas:	2	2 Ornamentación :	2	2 Cubierta :	1	2 Muros :	1	2 Estructura :	0.5

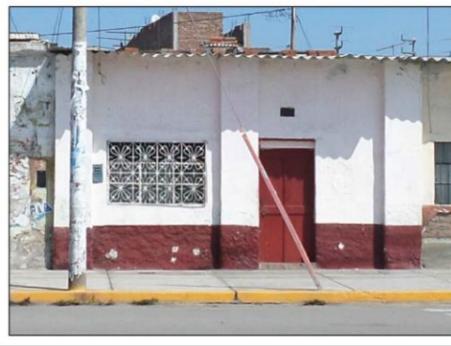
<p>TIPO 3</p> <ol style="list-style-type: none"> Cambio de puertas de madera por puertas metálicas enrollables. Diferentes protectores metálicos en ventanas. Cubierta de calamina. Cubierta de teja ondulante de cemento. <p>Valoración</p> <table border="0"> <tr><td>2 Puertas y ventanas:</td><td>2</td></tr> <tr><td>2 Ornamentación :</td><td>0</td></tr> <tr><td>2 Cubierta :</td><td>2</td></tr> <tr><td>2 Muros :</td><td>1</td></tr> <tr><td>2 Estructura :</td><td>0.5</td></tr> </table> <p style="text-align: right;">5.5</p>	2 Puertas y ventanas:	2	2 Ornamentación :	0	2 Cubierta :	2	2 Muros :	1	2 Estructura :	0.5

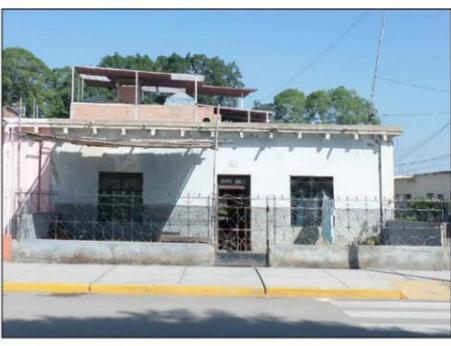
<p>TIPO 4</p> <ol style="list-style-type: none"> Muros altos de ladrillo cercando todo el hall. Puertas y ventanas al limite de fachada, sin retiro. Cerramiento metalico y techado del hall. Vanos en forma de arco. <p>Valoración</p> <table border="0"> <tr><td>2 Puertas y ventanas:</td><td>2</td></tr> <tr><td>2 Ornamentación :</td><td>0</td></tr> <tr><td>2 Cubierta :</td><td>2</td></tr> <tr><td>2 Muros :</td><td>2</td></tr> <tr><td>2 Estructura :</td><td>1</td></tr> </table> <p style="text-align: right;">7</p>	2 Puertas y ventanas:	2	2 Ornamentación :	0	2 Cubierta :	2	2 Muros :	2	2 Estructura :	1

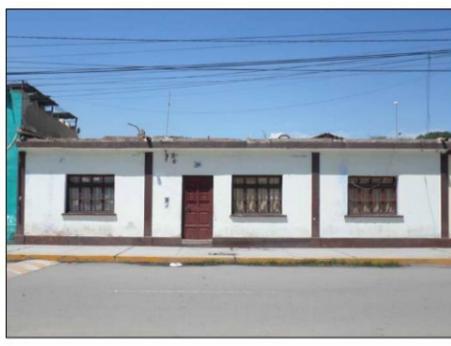
<p>TIPO 5</p> <ol style="list-style-type: none"> Puertas con diferente ancho y protectores metálicos. Aumento de tamaño de ventanas y colocación de protectores metálicos. <p>Valoración</p> <table border="0"> <tr><td>2 Puertas y ventanas:</td><td>2</td></tr> <tr><td>2 Ornamentación :</td><td>1</td></tr> <tr><td>2 Cubierta :</td><td>0.5</td></tr> <tr><td>2 Muros :</td><td>0</td></tr> <tr><td>2 Estructura :</td><td>0</td></tr> </table> <p style="text-align: right;">3.5</p>	2 Puertas y ventanas:	2	2 Ornamentación :	1	2 Cubierta :	0.5	2 Muros :	0	2 Estructura :	0

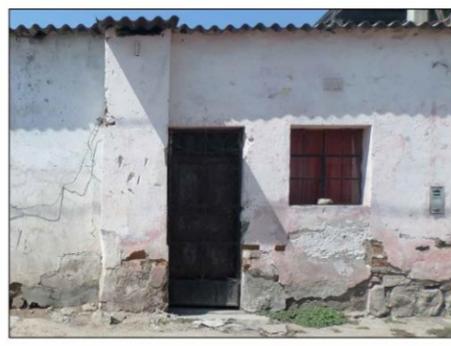
<p>TIPO 6</p> <ol style="list-style-type: none"> Columnas de concreto para reforzar la estructura. Muros de ladrillo para cercar espacio de la vía pública Estructura de guayaquil para colocar toldos. <p>Valoración</p> <table border="0"> <tr><td>2 Puertas y ventanas:</td><td>2</td></tr> <tr><td>2 Ornamentación :</td><td>0</td></tr> <tr><td>2 Cubierta :</td><td>2</td></tr> <tr><td>2 Muros :</td><td>2</td></tr> <tr><td>2 Estructura :</td><td>2</td></tr> </table> <p style="text-align: right;">8</p>	2 Puertas y ventanas:	2	2 Ornamentación :	0	2 Cubierta :	2	2 Muros :	2	2 Estructura :	2

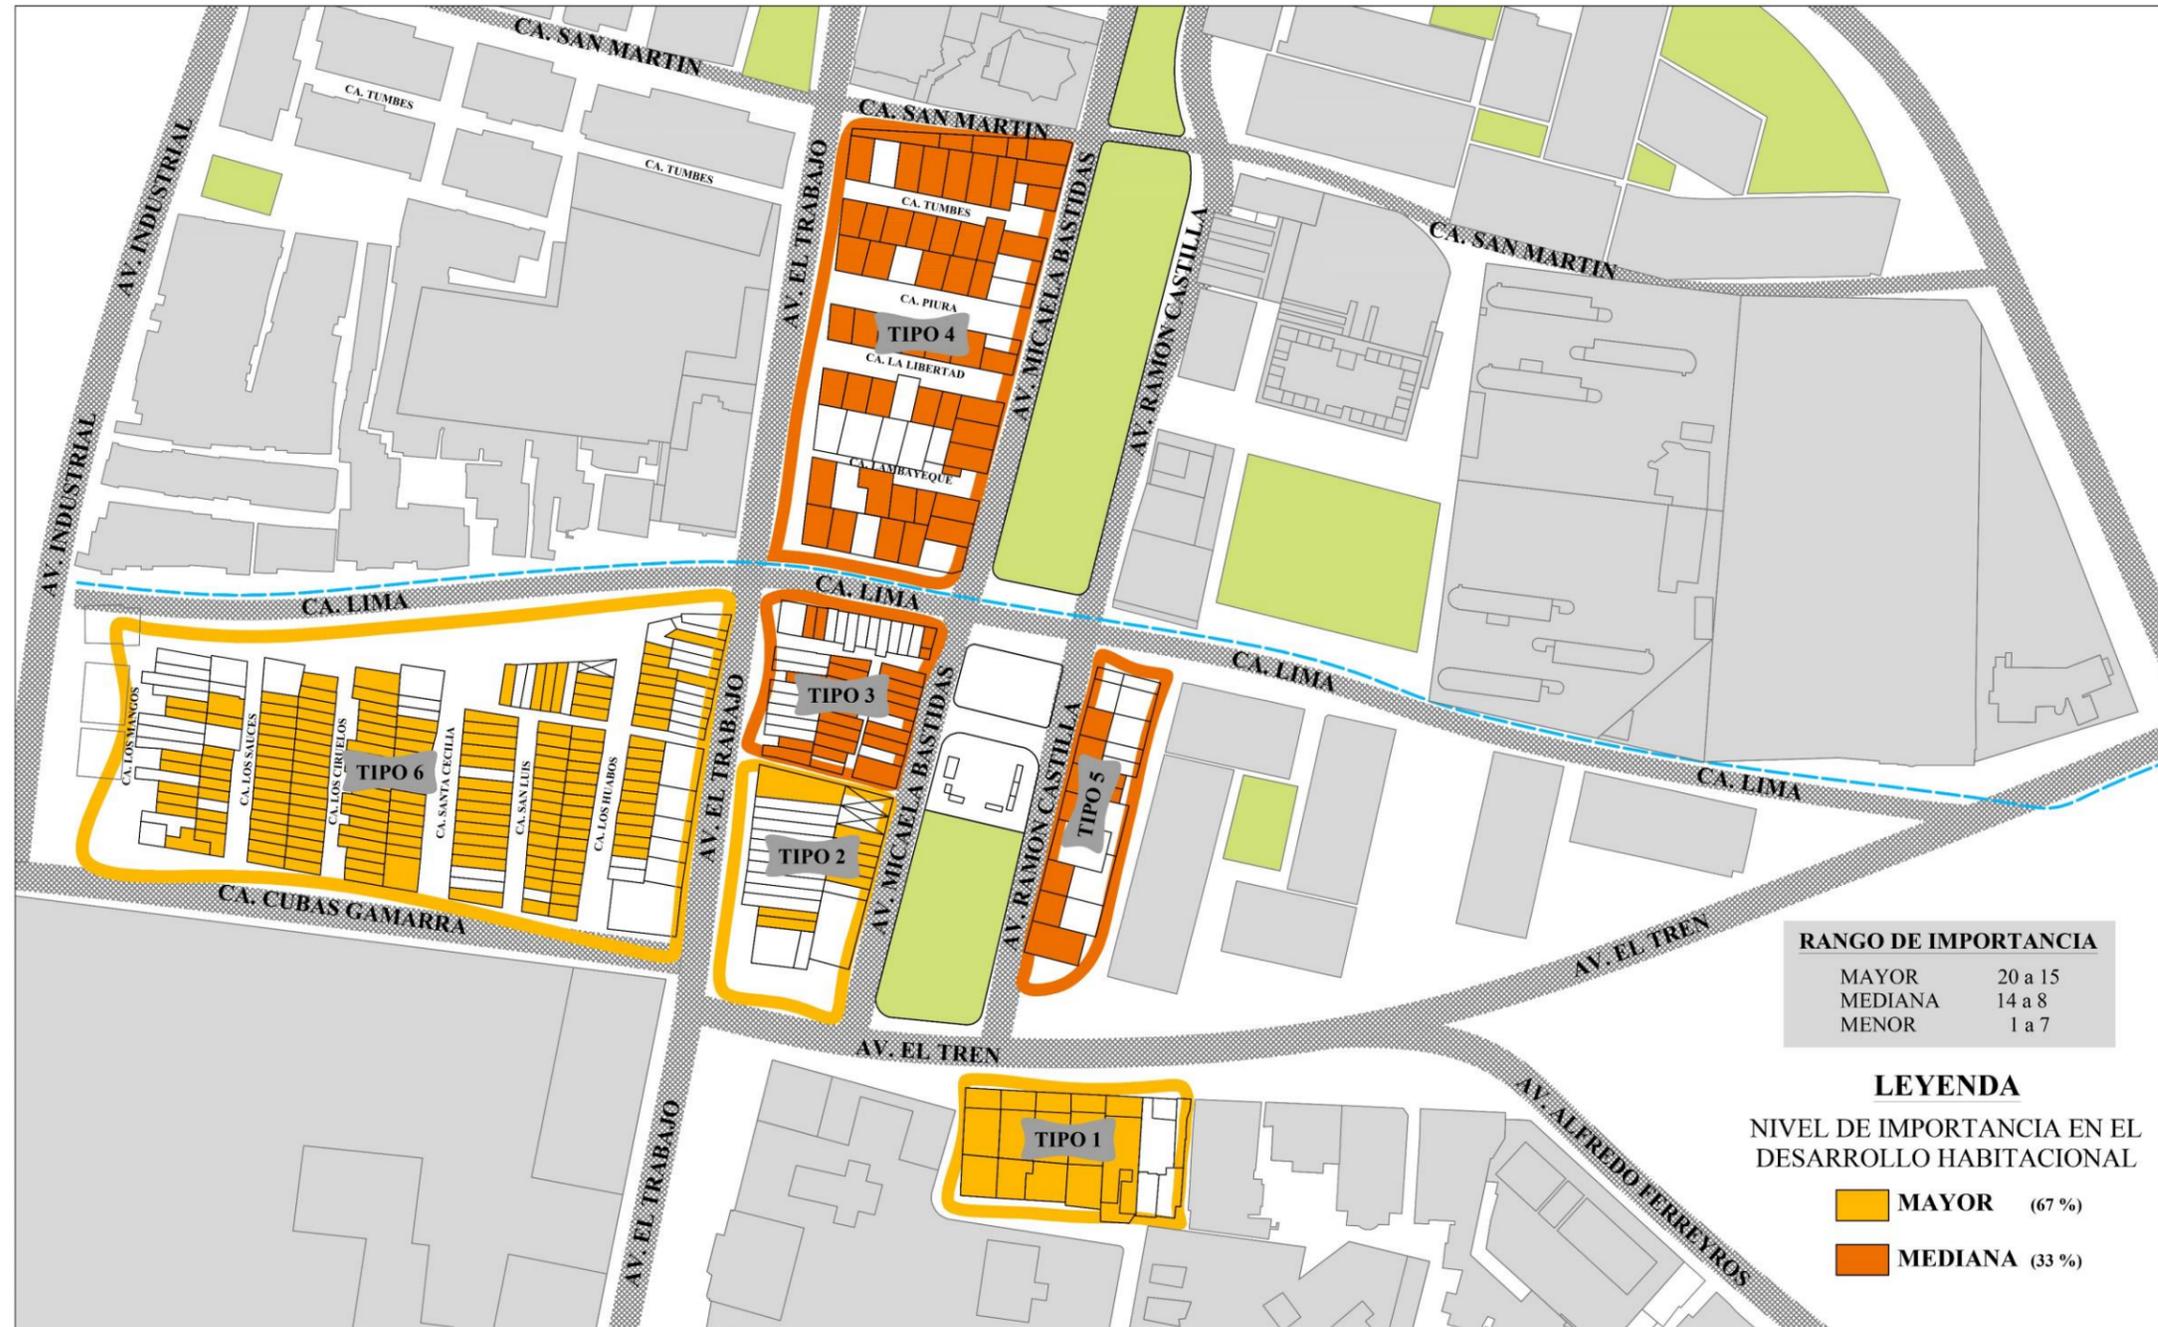
RANGO DE IMPORTANCIA

MAYOR	20 a 15
MEDIANA	14 a 8
MEJOR	1 a 7

Figura 26. Estructura del desarrollo habitacional industrial. Realizado en base a análisis

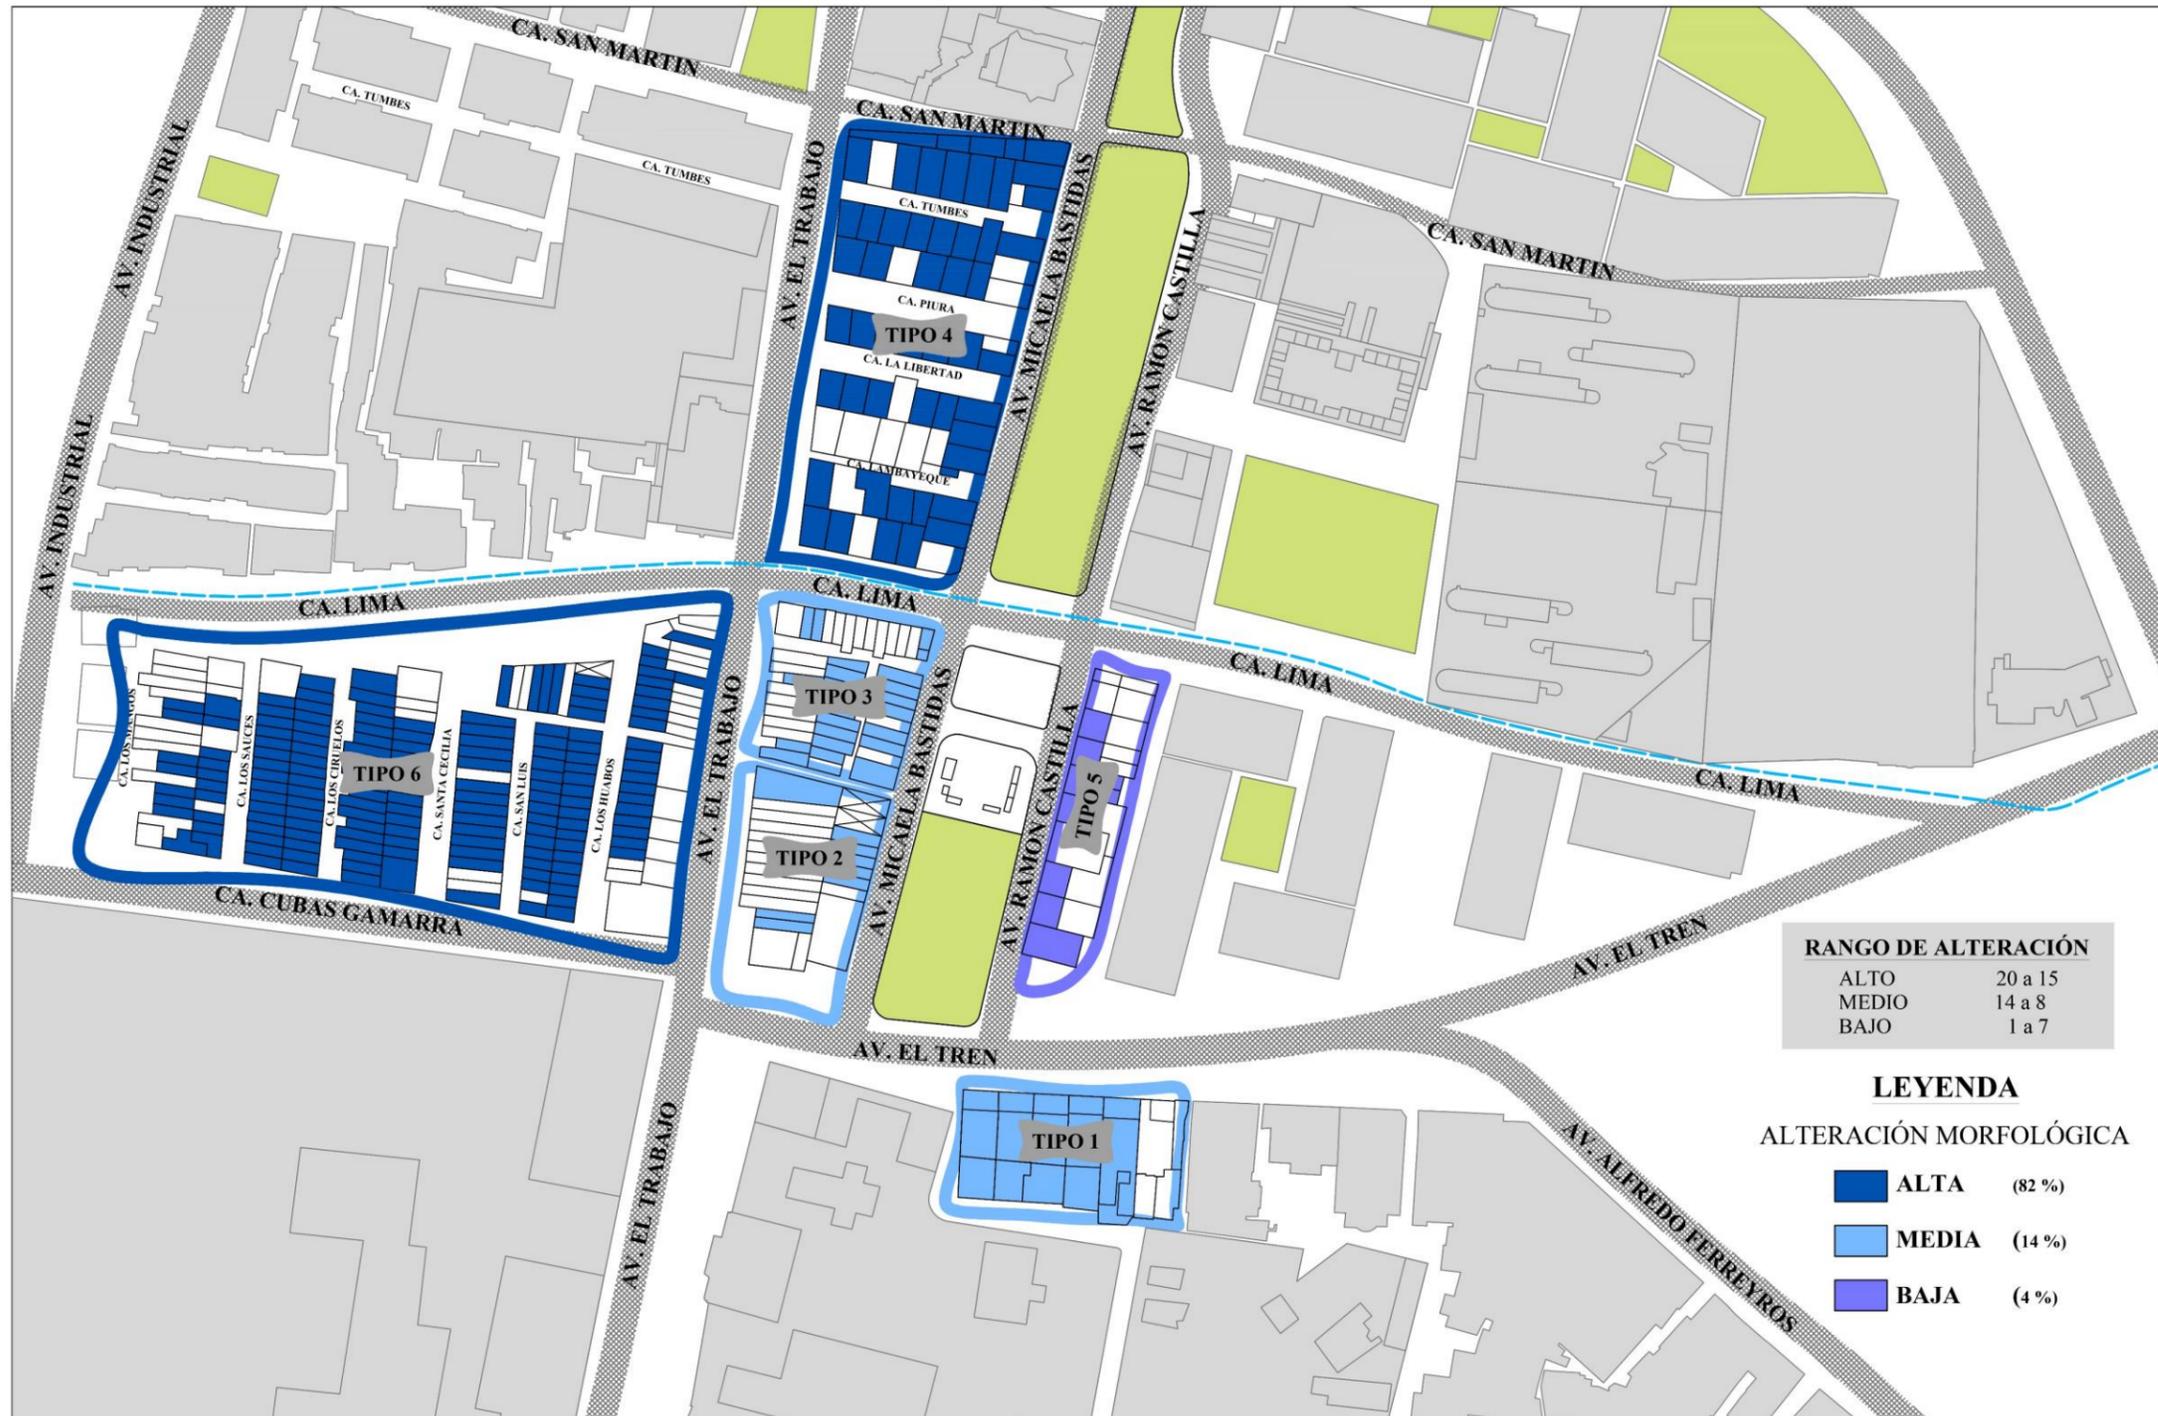
RANGO DE ALTERACIÓN

ALTO	20 a 15
MEDIO	14 a 8
BAJO	1 a 7

Figura 27. Estructura de las alteraciones morfológicas. Realizado en base a análisis

La ponderación y valoración de los análisis de rehabilitación de tipologías de vivienda, alteración de materiales, alteraciones morfo-funcionales y deterioro, estableció la estructuración de las alteraciones morfológicas en las viviendas, tal como se detalla en la lámina R2, obteniendo que:
