**ESCUELA DE POSGRADO
PROGRAMA ACADÉMICO DE MAESTRÍA EN ARQUITECTURA**

**Rehabilitación arquitectónica habitacional industrial azucarera degradada para el
mejoramiento de la ciudad de Tumbán**

**TESIS PARA OBTENER EL GRADO ACADÉMICO DE:
Maestra en Arquitectura**

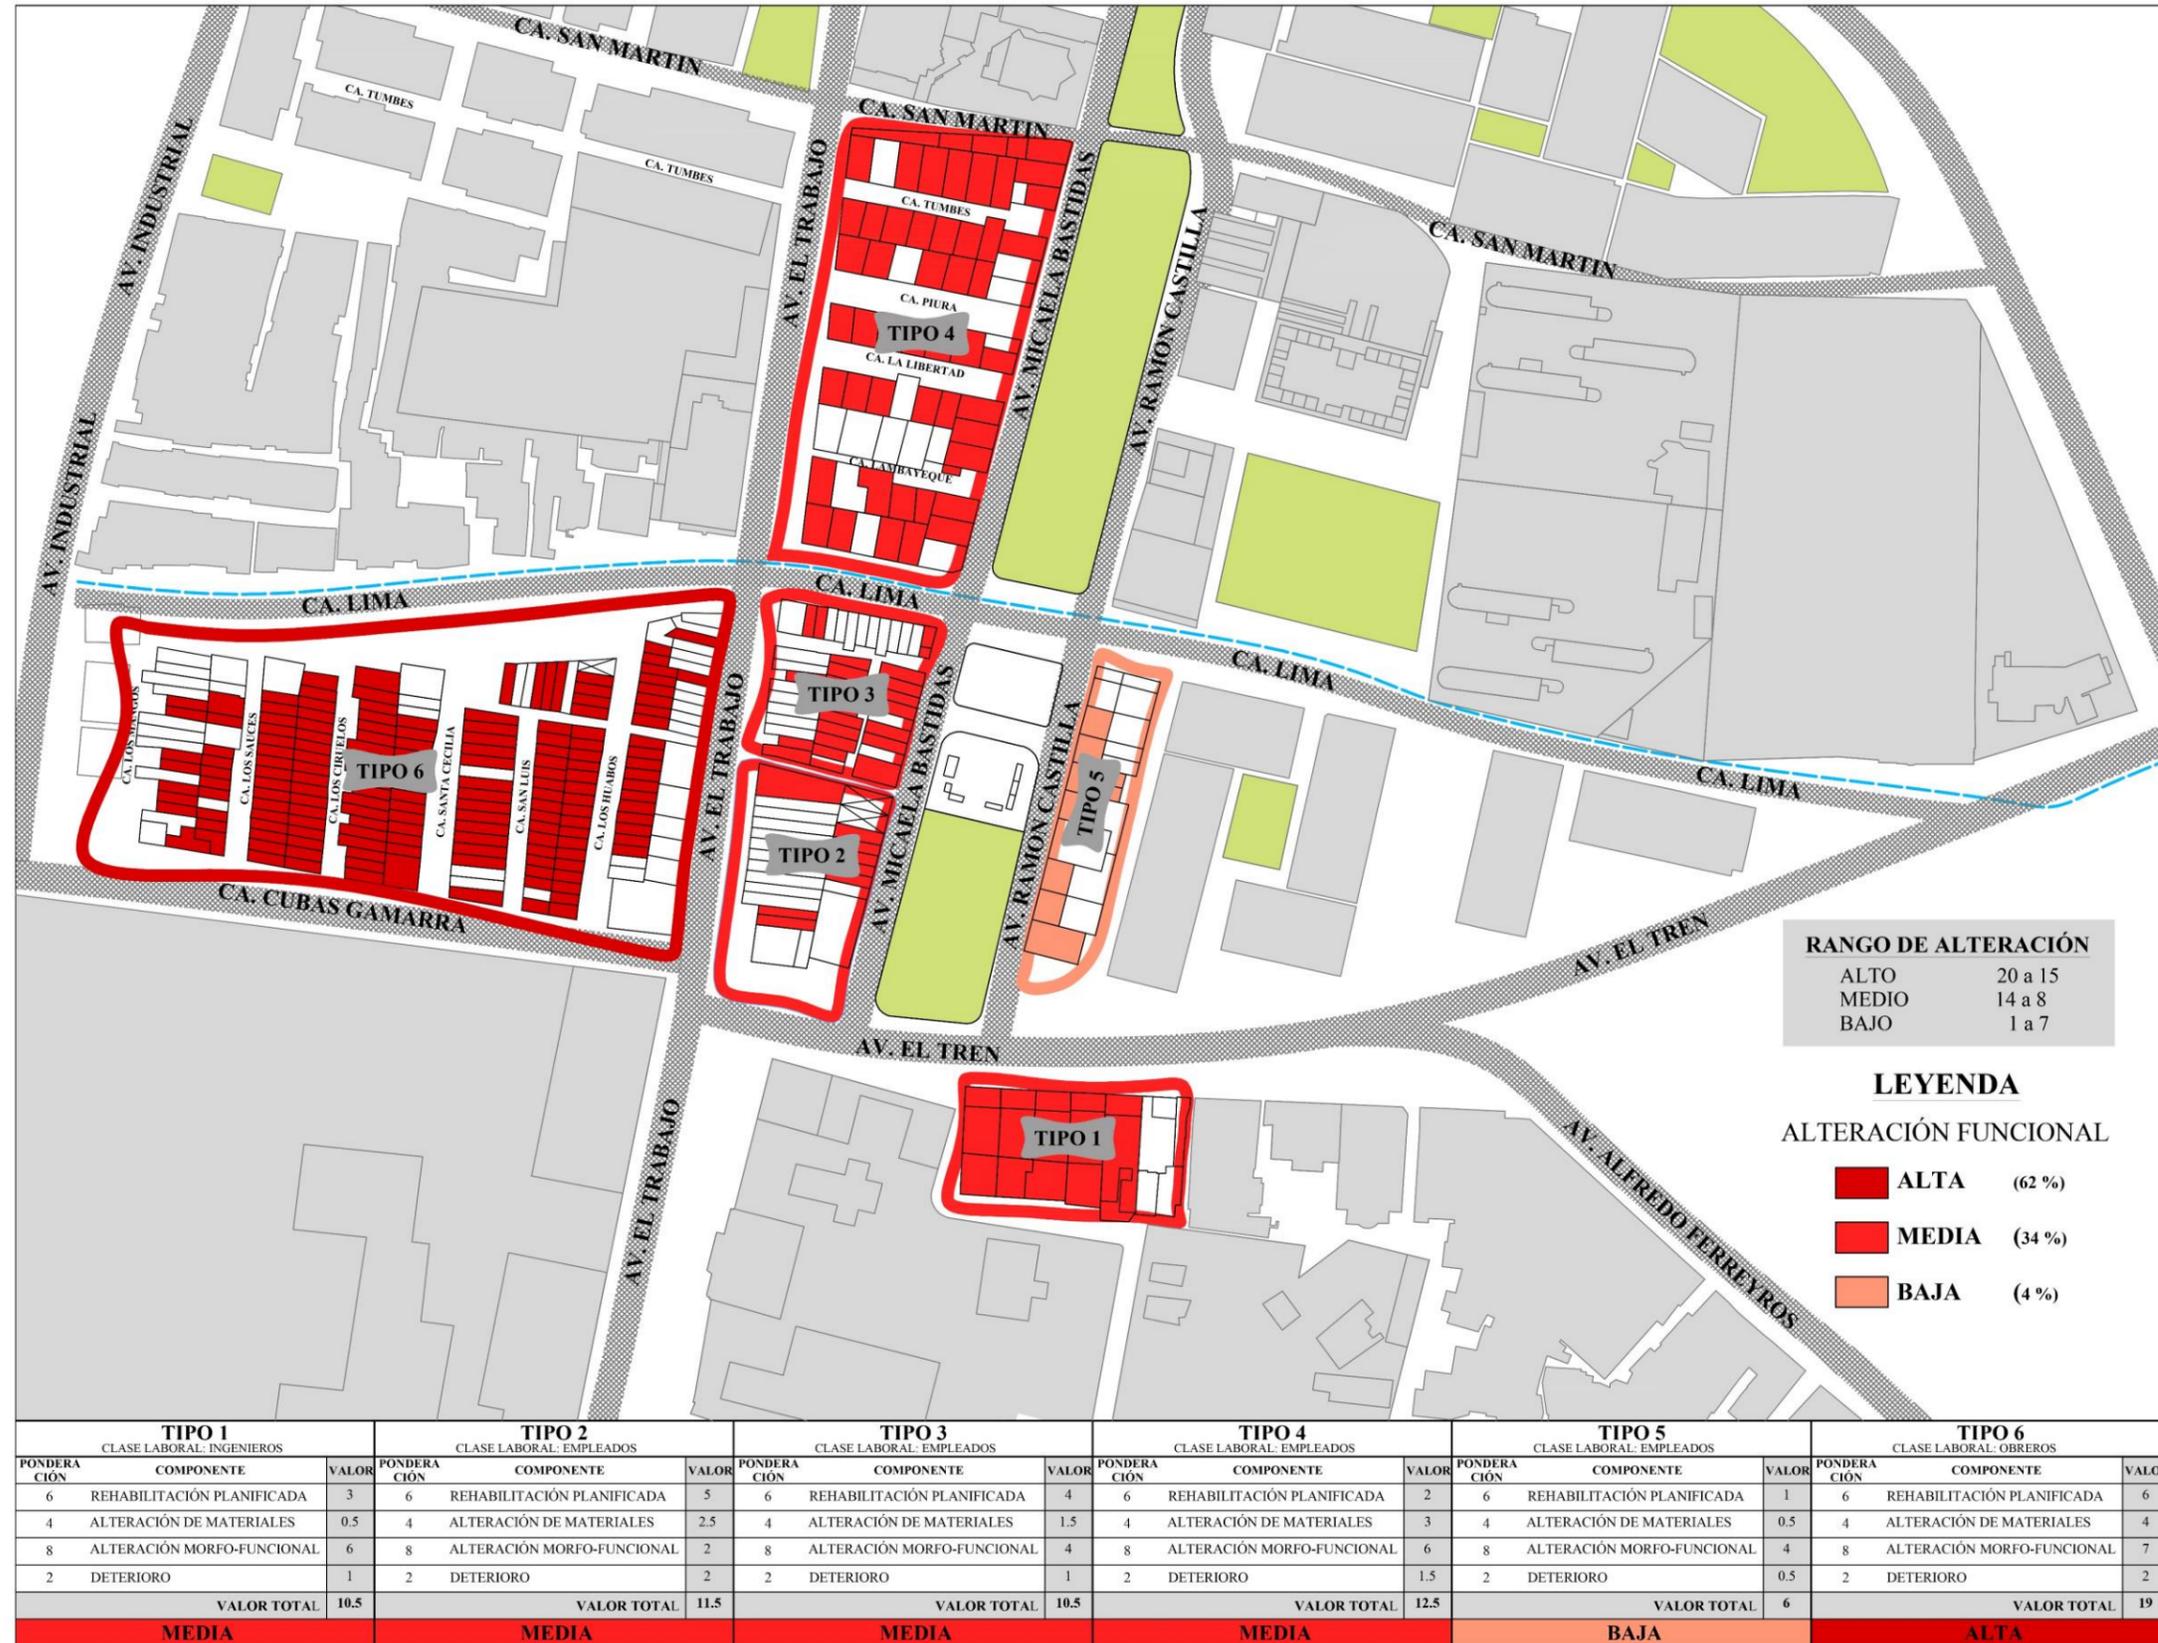
Figura 28. Estructura de las alteraciones funcionales. Realizado en base a análisis

La ponderación y valoración de los análisis de rehabilitación de tipologías de vivienda, alteración de materiales, alteraciones morfo-funcionales y deterioro, permitió la estructuración de las alteraciones funcionales en las viviendas, detallado en la lámina R3, manifestando los siguientes resultados:

- El tipo de vivienda con un alto nivel de alteración funcional es el **TIPO 6** (viviendas para obreros), equivalente al **62%** (160 viviendas) de la población total.
- Los tipos de vivienda con un nivel medio de alteración funcional son el **TIPO 1** (viviendas para ingenieros), **TIPO 2, 3 y 4** (viviendas para empleados), equivalente al **34%** (88 viviendas) de la población total.

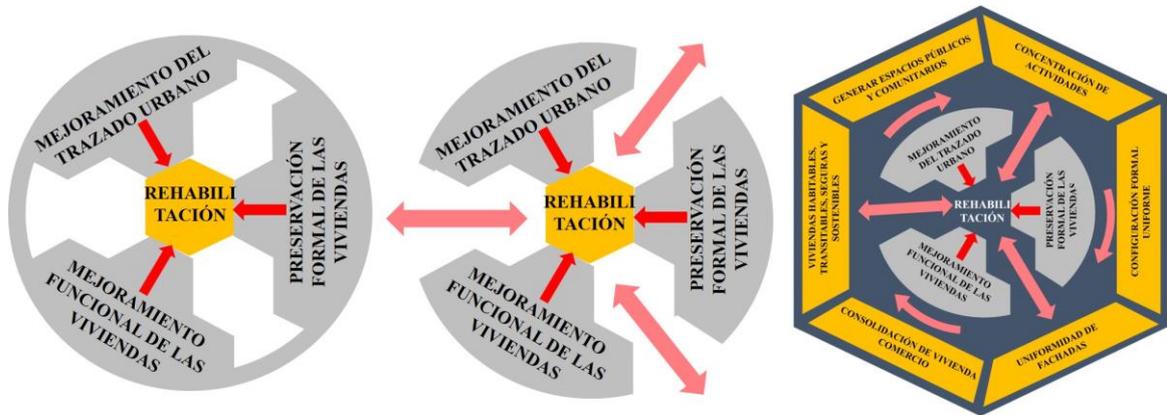
Figura 29. Modelo teórico de rehabilitación arquitectónica
Elaboración propia

El modelo de propuesta de rehabilitación arquitectónica, se basa en los componentes primarios de: mejoramiento del trazado urbano, mejoramiento funcional y preservación formal de las mismas, todo ellos obtenidos de la discusión de resultados, los cuales generan el siguiente modelo teórico:

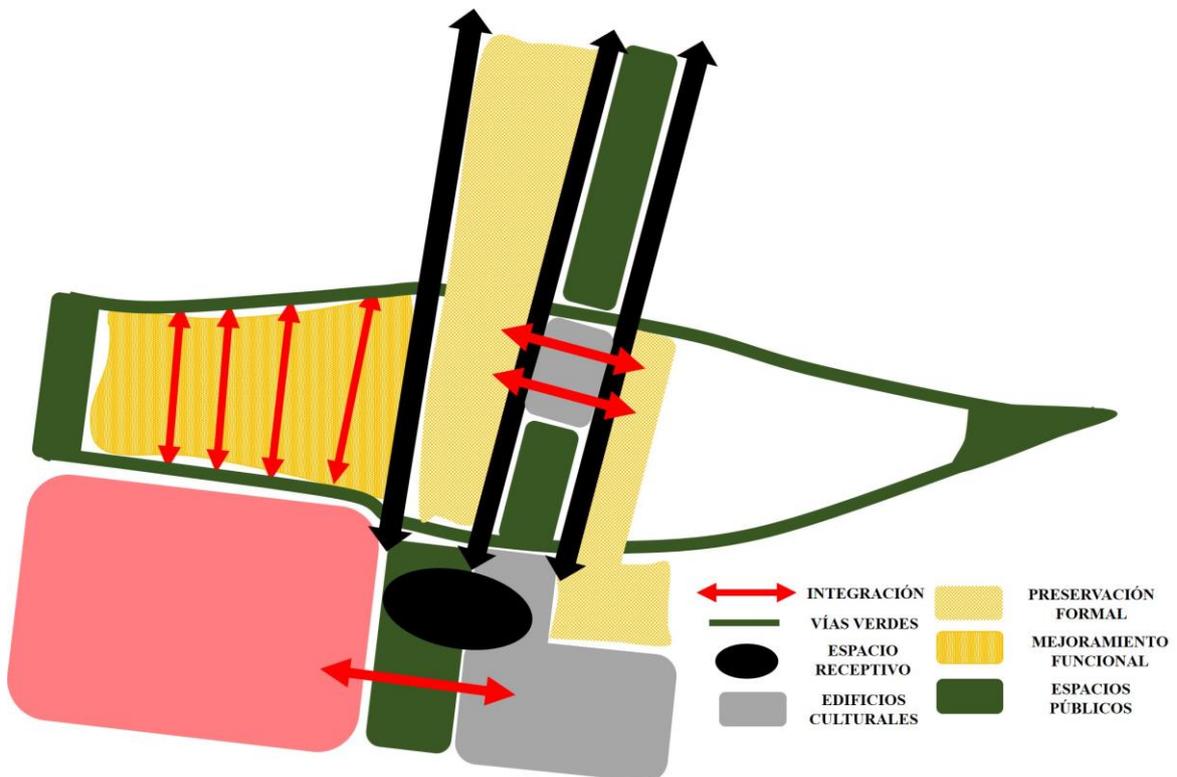
Figura 30. Modelo físico de rehabilitación arquitectónica
Elaboración propia

La integración de cada componente, conlleva al siguiente modelo físico, donde el desarrollo de cada uno de ellos, configura la consolidación de la rehabilitación arquitectónica, con proyectos puntuales de intervención, tal como se detalla en el Anexo 01.

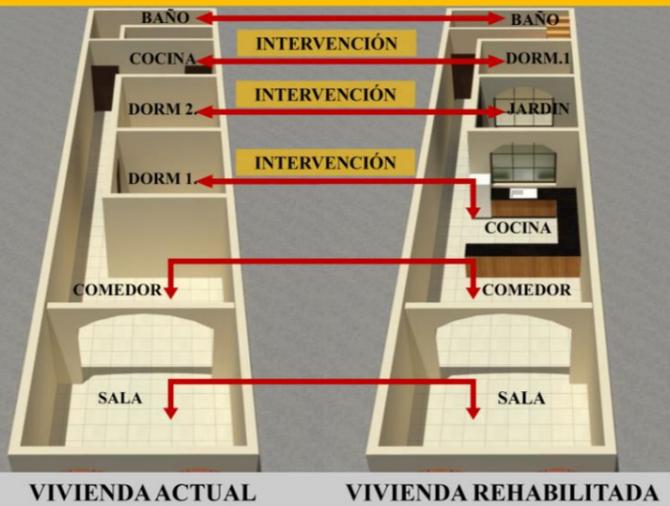
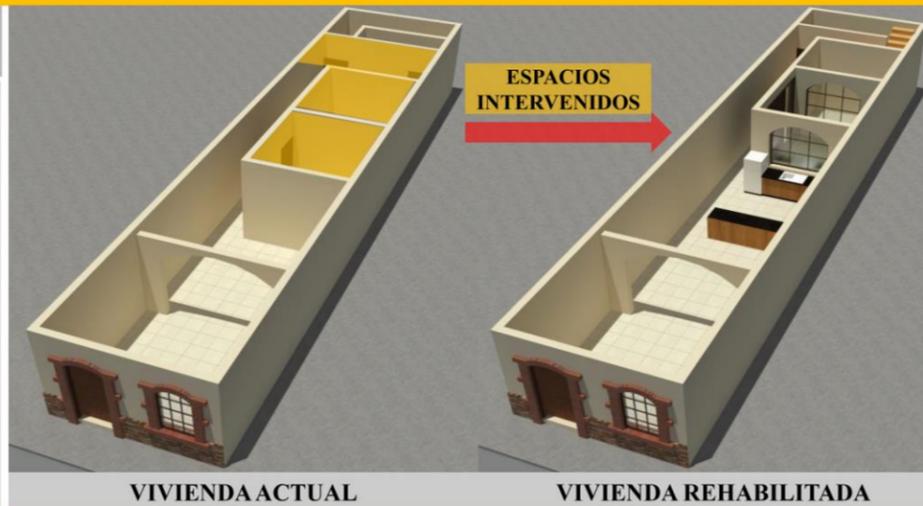
CONSIDERACIONES PARA LA UNIFORMIDAD EN CONFIGURACIÓN

- Las intervenciones en los espacios interiores deberán realizarse dentro de los límites de la vivienda, sin alterar la forma rectangular de su planta.
- El mejoramiento funcional de la vivienda no deberá alterar las características de la fachada, para lo cual se propone:
 - Cambiar de posición la cocina para colocarla próxima al comedor, debido a su estrecha relación funcional.
 - Agregar un jardín donde funcionaba el dormitorio, para iluminar y ventilar los espacios interiores.
 - Colocar el dormitorio donde funcionaba la cocina, iluminado y ventilado a través del jardín.

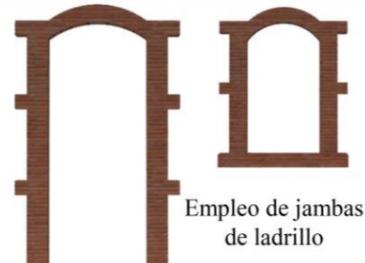
➤ ORNAMENTACIÓN

Empleo de jambas de ladrillo

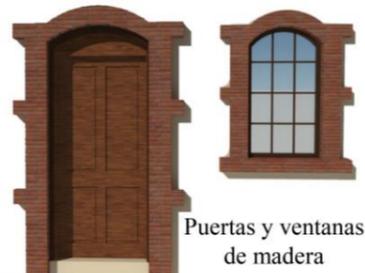
➤ MATERIALES

Puertas y ventanas de madera

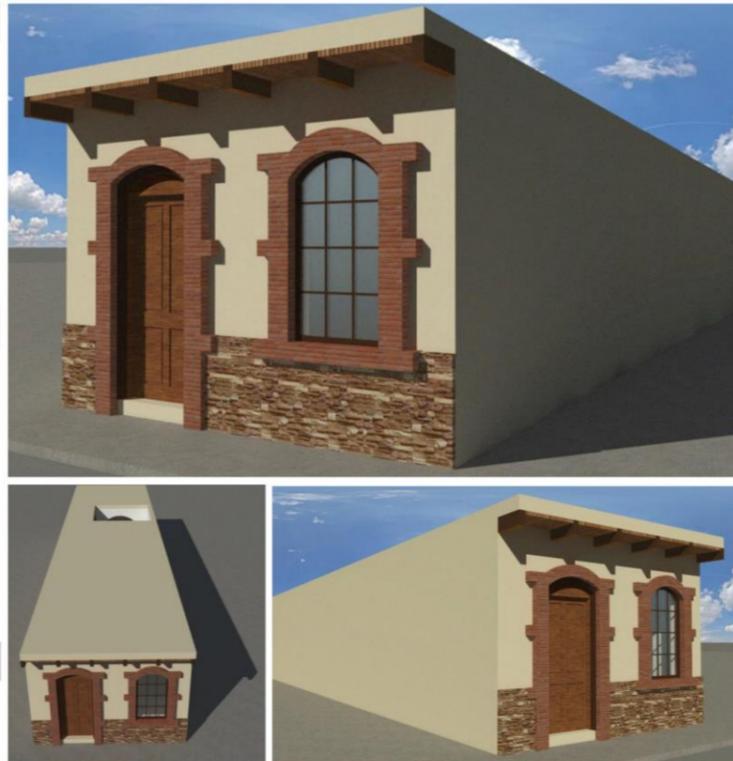
Muros portantes de ladrillo y no de adobe. Empleo de piedra laja como zócalo en muro de fachada.

CONSIDERACIONES PARA LA UNIFORMIDAD DE FACHADA

- Mantener la ornamentación original de la vivienda, colocando jambas de ladrillo en puerta y ventana principal.
- Utilización de madera para puertas y ventanas, evitando el uso de hierro.
- Empleo de muros de ladrillo, reemplazando los muros de adobe.
- Mantener las vigas de madera en alero y añadir caña tejida en la parte inferior de este.
- Incluir un zócalo de piedra laja en tonos tierra para que combine con la madera.
- Aumento proporcional de la altura de los vanos.

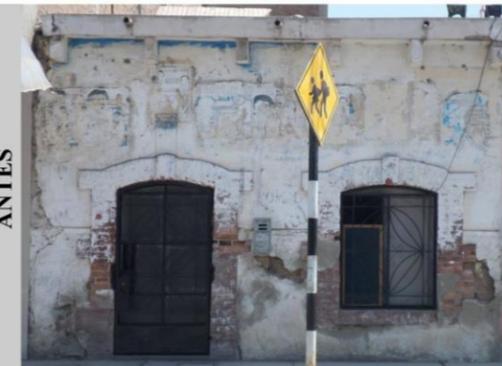
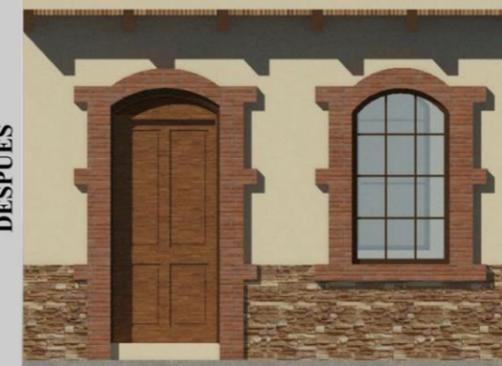
ANTES

DESPUES

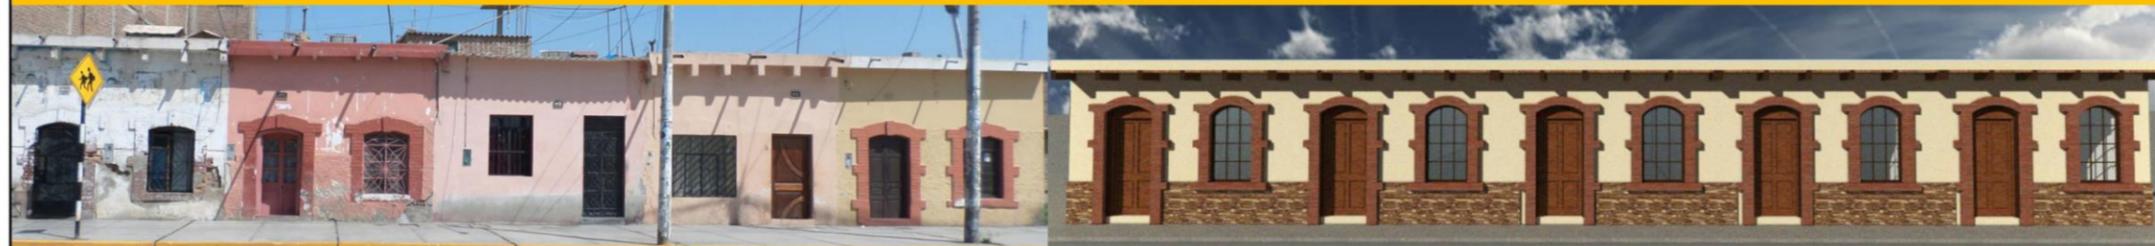
UNIFORMIDAD DE FACHADAS

PERFIL DE MANZANA ACTUAL

PERFIL DE MANZANA REHABILITADA

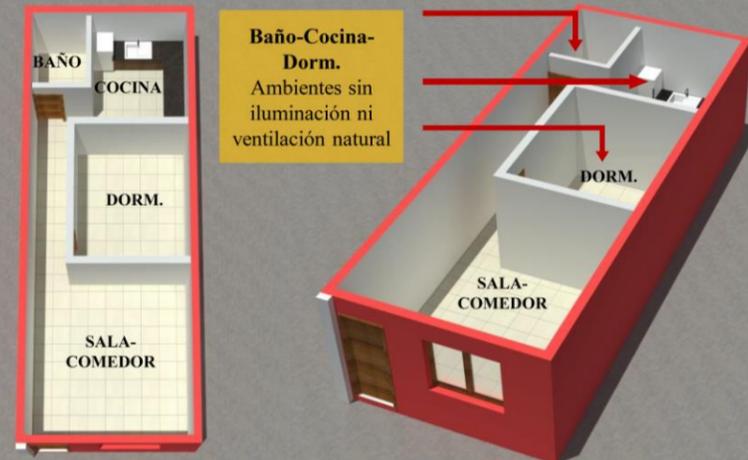
VIVIENDA ACTUAL

Baño-Cocina-Dorm.
Ambientes sin iluminación ni ventilación natural

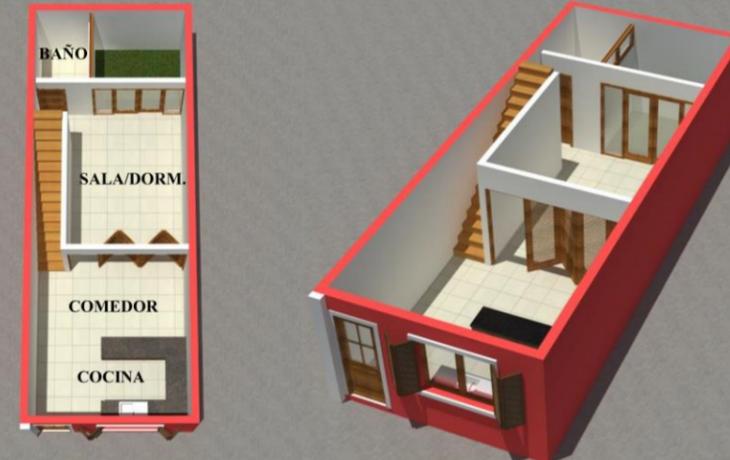
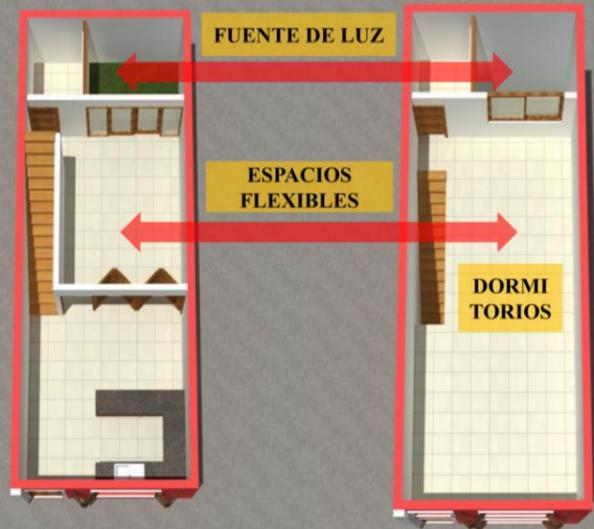
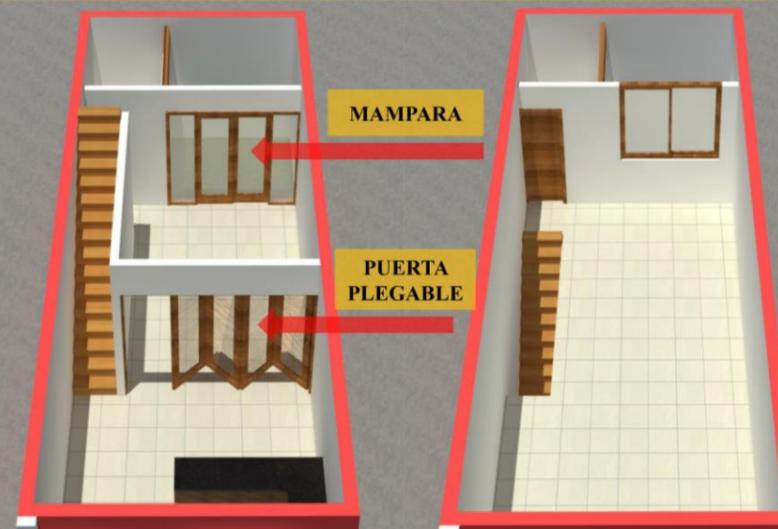
VIVIENDA REHABILITADA

- El mejoramiento funcional para esta vivienda de 60 m² deberá considerar **espacios flexibles**, debidamente iluminados y ventilados, que puedan adaptarse a diferentes actividades. Para lo cual se propone:
- Cambiar de posición la cocina y colocar en su lugar un jardín posterior que ilumine y ventile a los demás ambientes.
- Considerar la proyección de una segunda etapa debido al área reducida de las viviendas.

- Ubicar en este nivel la zona íntima, con dormitorios separados por muros equipados.

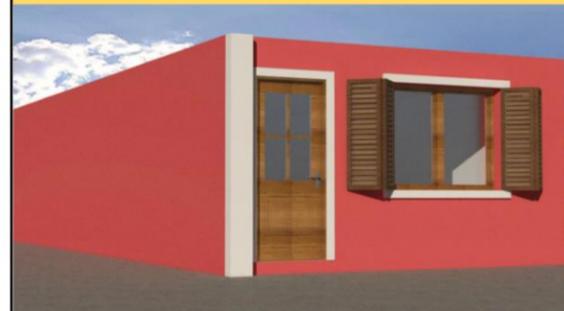
MUROS PERIMÉTRICOS DE LADRILLO, PUERTA DE MADERA Y PROTECTOR DE CAÑA TEJIDA

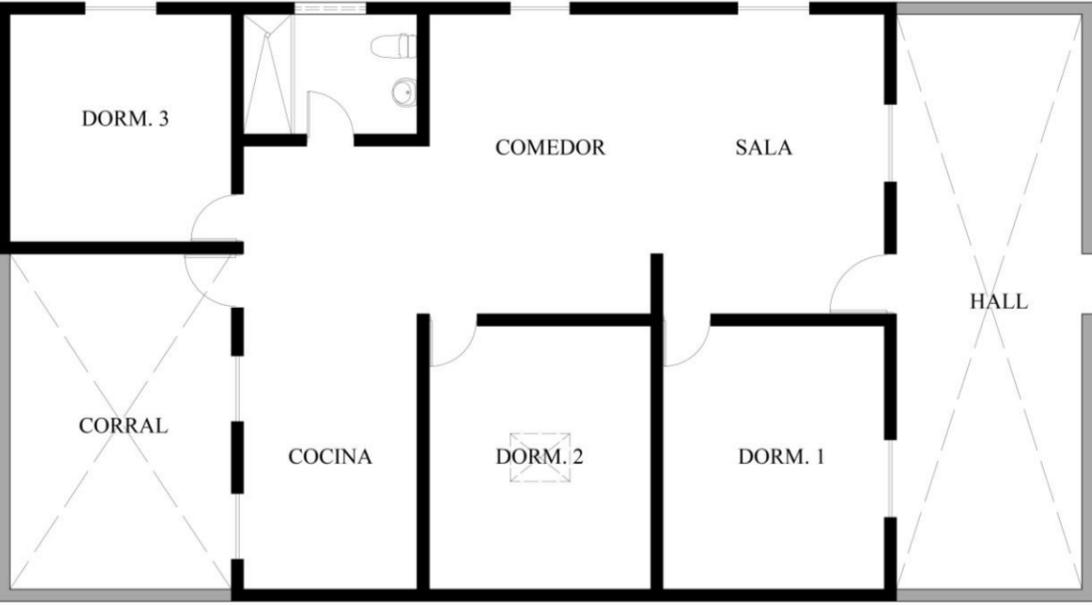
CROQUIS DE LA VIVIENDA	
<p>PLANTA TIPO 4 (10.00m x 18.30m)</p>
