“Diagnóstico Urbano Arquitectónico para la Propuesta de Remodelación y Ampliación del Mercado de Abastos “Acomimar” en La Esperanza”

Mercado de Abasto Minorista “Acomimar”

**TESIS PARA OBTENER EL TÍTULO PROFESIONAL DE
ARQUITECTO**

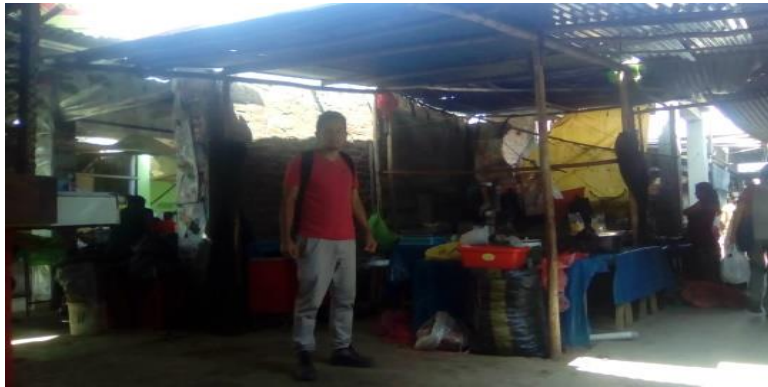
Figura 1: Puestos de venta de verduras, no están aptos para la venta de productos comestible.

Como se muestra en a la imagen 1ª, el puesto de venta donde se comercializa los productos comestibles se encuentra en malas condiciones, ya que gran porcentaje están construidos con palos, costales, esteras y en piso natural. El muro perimétrico de este equipamiento urbano se encuentra construido con adobe y reforzado con mochetas de adobe. Con el transcurrir del tiempo las lluvias ocasionaron el deterioro de los muros de adobe, tanto en el interior como el exterior dando mal aspecto urbano. El mercado no cuenta con una cubierta general para la protección interna del equipamiento. Los pisos de circulación interna están echas de concreto y se encuentran deterioradas y otros en terreno natural, lo cual impide la circulación de los usuarios al realizar sus compras con sus carritos de carga. Áreas venta: estas áreas de venta están en piso de terreno natural, lo cual esta en contacto

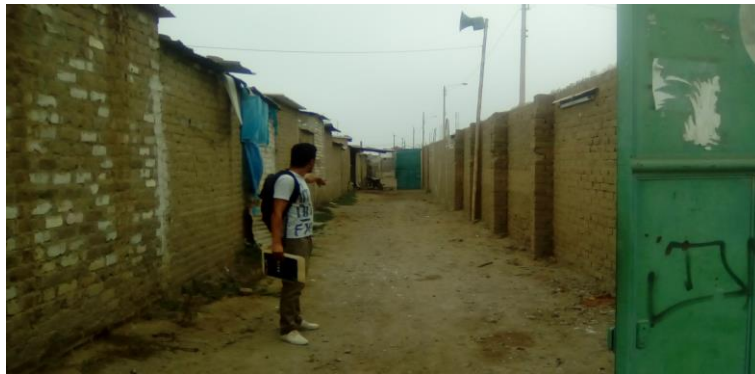
Figura 2: Espacio sin uso. Este espacio se encuentra deshabitado y esta frente a la avenida principal.

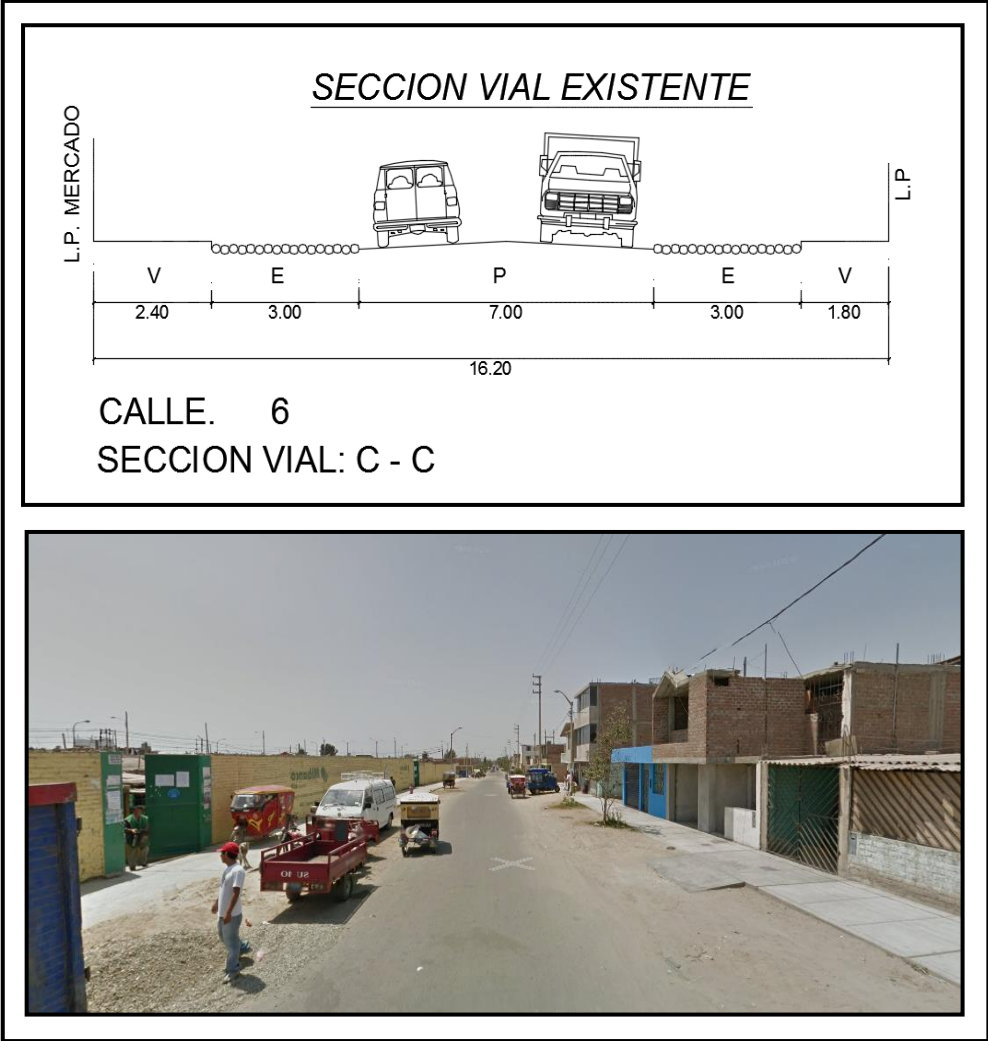
Calle 6 Sección C – C’: esta sección vial es donde acceden las personas al mercado que son los lados laterales y también donde se estacionan motaxis, carros y carros de carga y descarga; cuenta con una vía de doble sentido de circulación y estacionamientos, lo cual este tramo vial tiene una sección de 16.20 m, la superficie de rodamiento está a base de brea asfáltica con agregado y las veredas cuenta con superficie de concreto.

Figura 12: Sección vial de la Calle 6.
Fuente: Elaboración propia del Autor - AutoCAD

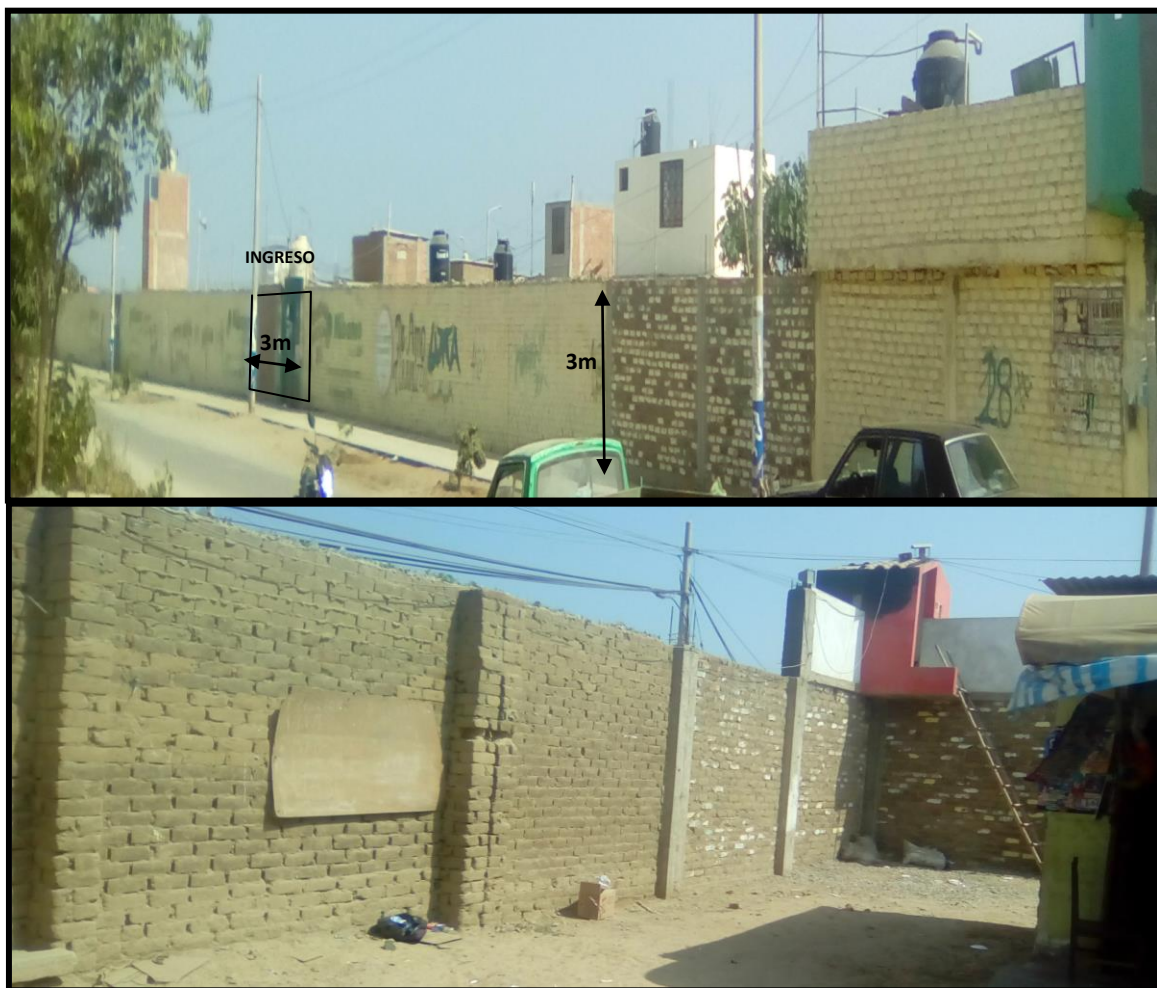
Figura 16: Estado de conservación del mercado, como muros, columnas y pisos, etc.
Fuente: Elaboración propia del autor

El muro perimétrico del mercado es de adobe, que tiene un tiempo 20 años de antigüedad, y tiene mal aspecto físico y en malas condiciones de deterioro y no cuenta con buenas estructuras de concreto, lo cual también el muro no cuenta con un diseño y ni un perfil arquitectónico.

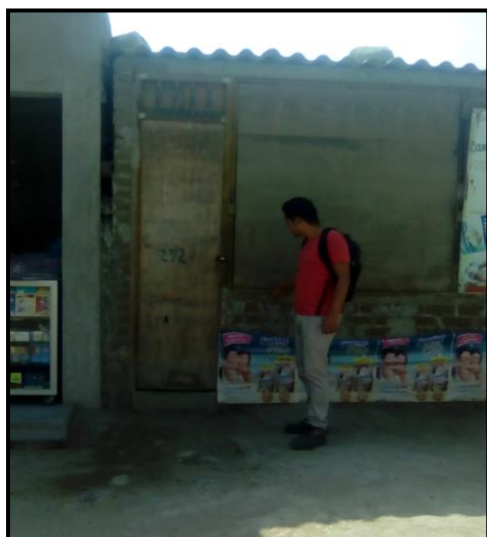
Figura 20: Puesto frutas
Fuente: Elaboración propia del autor

PISO:	NATURAL
ESTRUCTURA:	NO CUENTA
MUROS:	ADOBE
SEGURIDAD DE CIERRE:	MADERA
TECHO:	CALAMINA
ÀREA:	9 m3

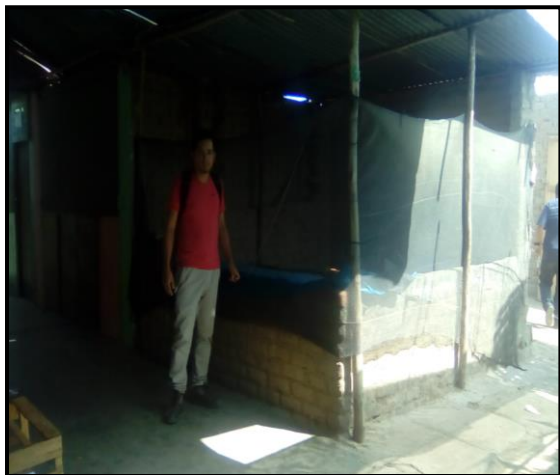
Figura 21: Puesto de verduras
Fuente: Elaboración propia del autor

PISO:	NATURAL
ESTRUCTURA:	PALOS
MUROS:	ADOBE
SEGURIDAD DE CIERRE:	REDES
TECHO:	CALAMINA
ÀREA:	9 m3

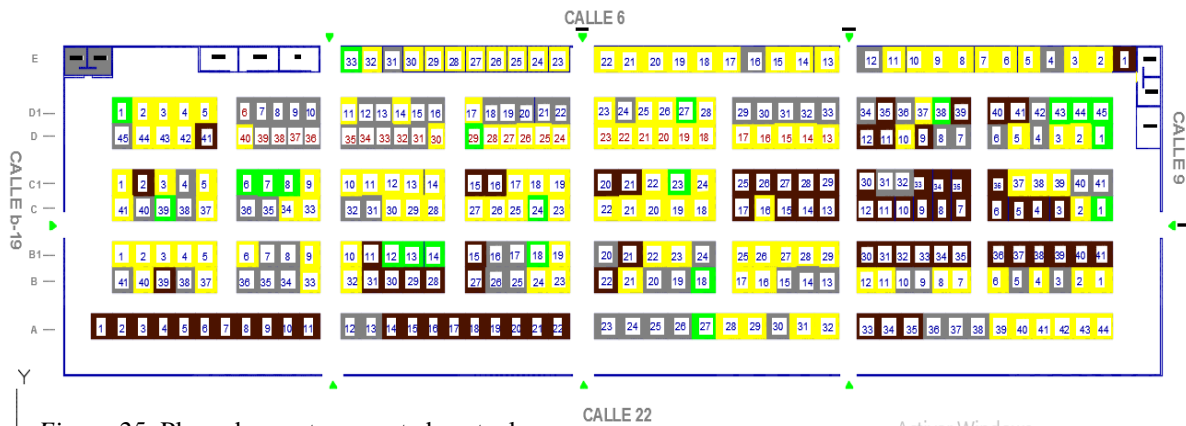
Plano referencial del mercado en AutoCAD, esto se realizó para contabilizar que puestos de venta serán **demolidas** y que puestos de venta serán **conservadas**, de acuerdo a su aspecto y condición que se encuentre, para así poder realizar una remodelación y ampliación de puestos.

Figura 25: Plano de puestos en estado actual

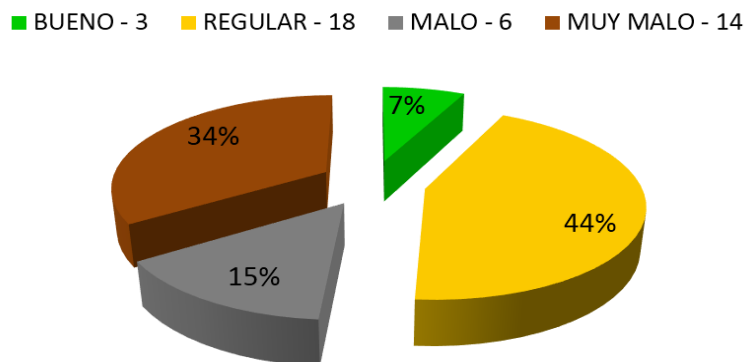
Figura 29: Estado de conservación de bloque C

Interpretación: en el gráfico vemos los porcentajes de estado de conservación por bloques, en este caso es el bloque “C” de acuerdo al diseño referencial de AutoCAD, tenemos un 7% de puestos de venta en buen estado; un 44% de puestos de venta en estado regular; un 15% de puestos de venta en muy mal estado; y un 34% de puestos se encuentran en mal estado.

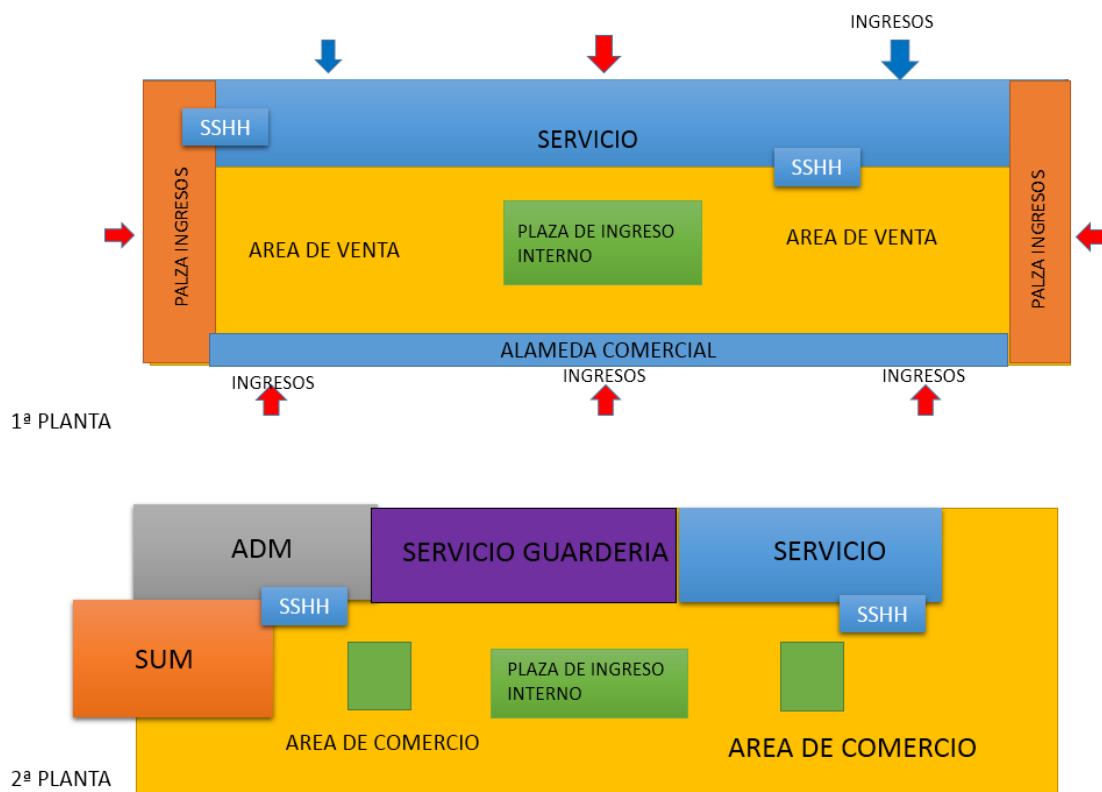
Figura 43: Diagrama de Zonificación del Mercado

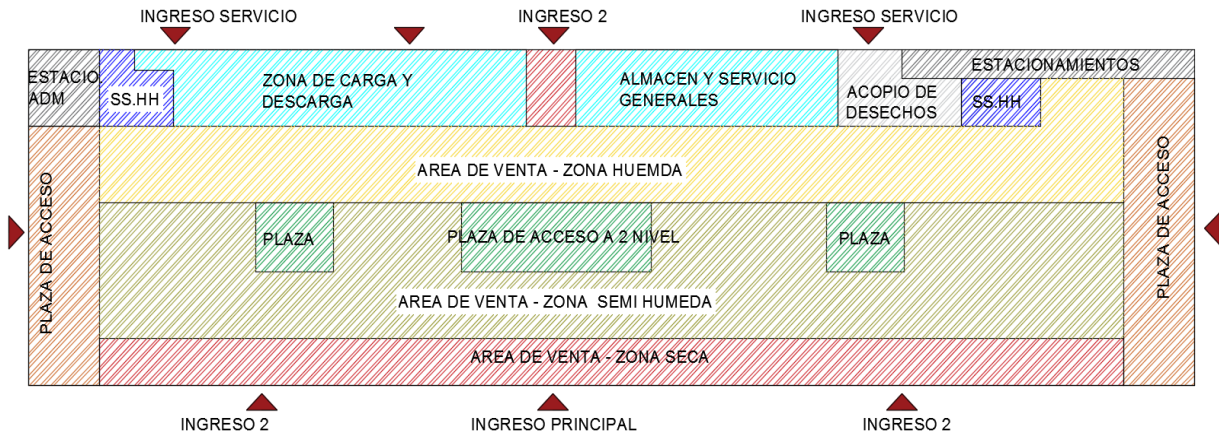
Figura 44: Propuesta de zonificación del Mercado
Fuente: Elaborado por el propio autor

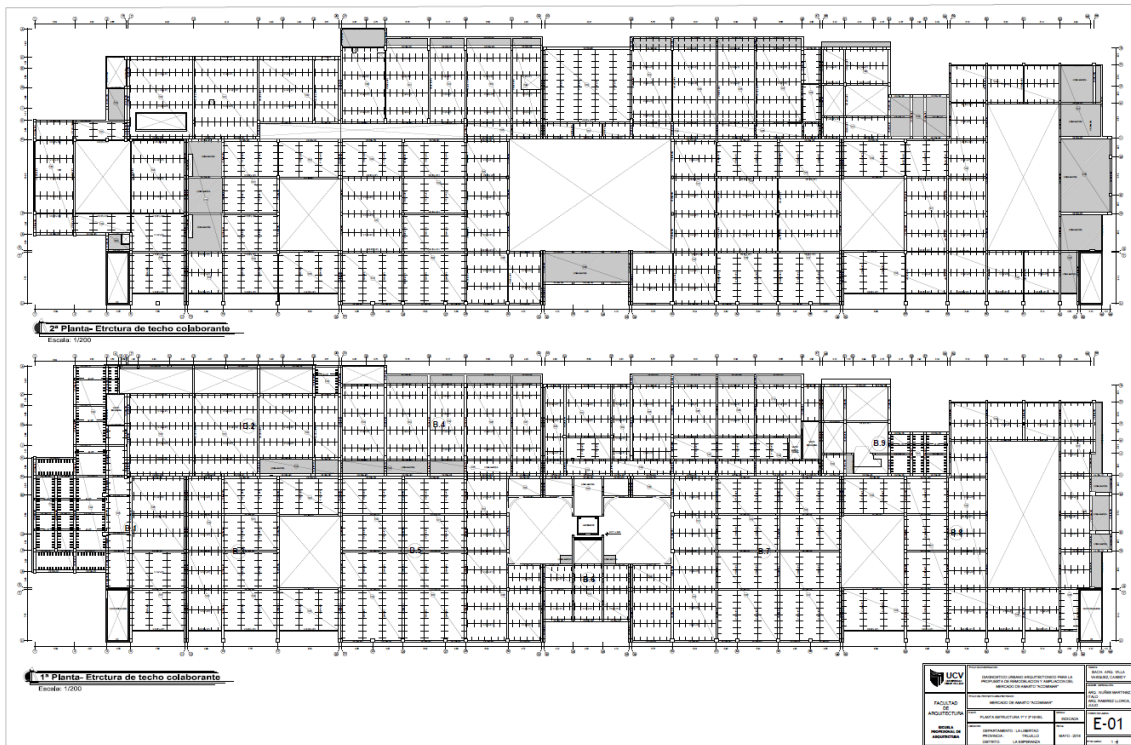
Figura 50: Diseño estructural
