UNIVERSIDAD CÉSAR VALLEJO

“Evaluación del Pavimento Flexible Mediante Métodos Del Pci y Vizir en el
Tramo de La Carretera de Monsefu - Puerto Etén.”

**TESIS PARA OBTENER EL TÍTULO PROFESIONAL DE:
Ingeniero Civil**

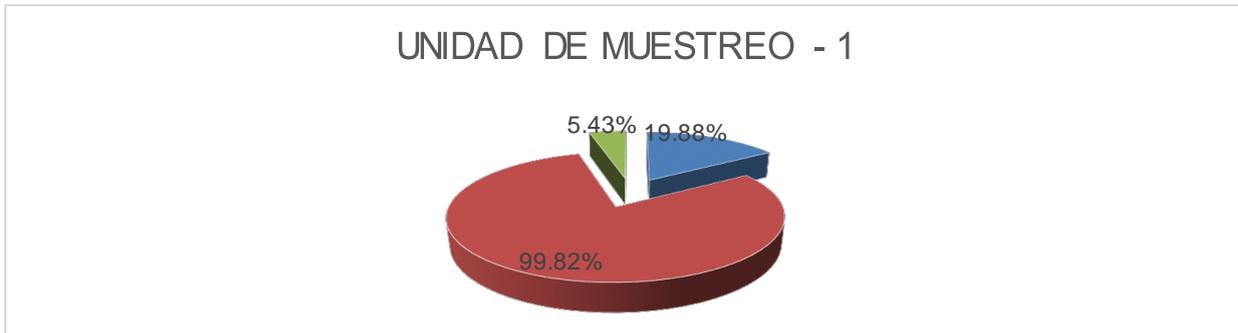
Gráfico 2:Densidad y falla UM1.

En su grafica nos muestra que el 99.82%, corresponde a la falla de pulimiento de agregados con una severidad (H) alta; el 19.88% corresponde a grietas longitudinales y transversales con severidad alta (H); y por ultimo nos muestra con un 5% a la falla tipo hinchamiento que posee una severidad media.

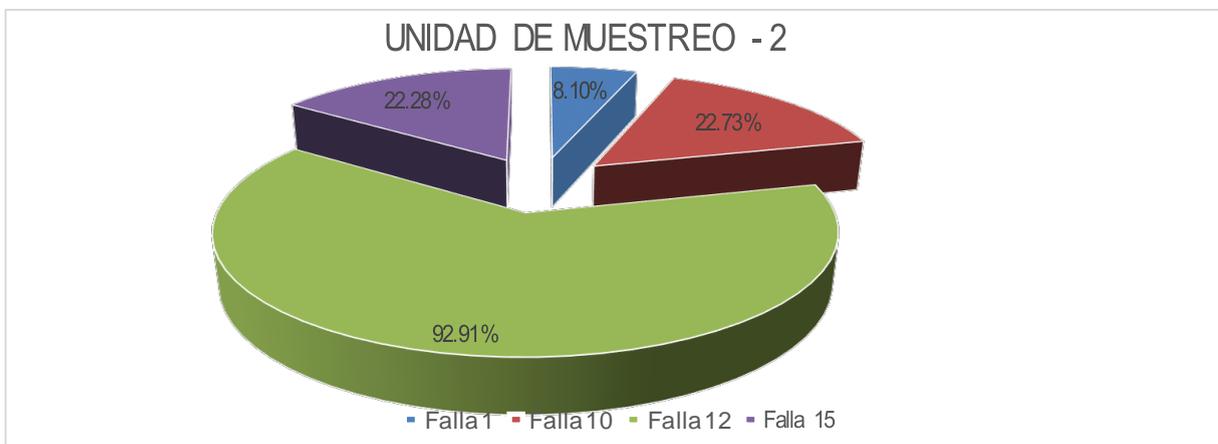
Gráfico 3:Densidad UM2.

Gráfico nos muestra que el 92.91%; corresponde a la falla de Pulimiento de agregados con una severidad (M) media; el 22.73%; corresponde a Grietas Longitudinales y trasversales con una severidad (M); 22.8% corresponde a la falla de Ahuellamiento con una severidad alta (H) ; y por ultimo nos muestra con un 8.10% a la falla de tipo Piel coco drilo que posee un severidad (H) alta.

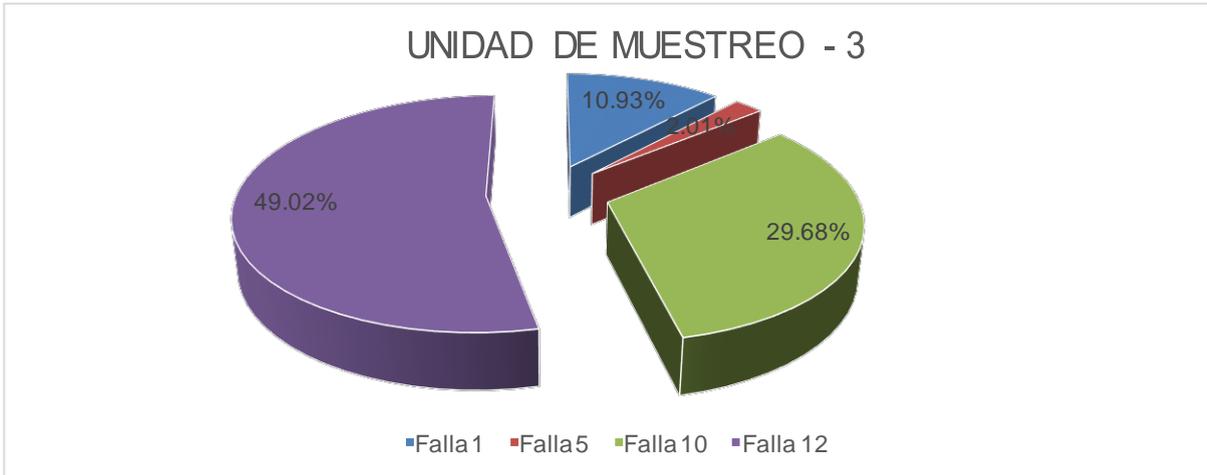
Gráfico 4: Densidad y falla UM3

Según la unidad muestra nº3 muestra que el 49.02% corresponde a la falla de Pulimiento de agregados con una severidad (H) alta; el 29.68% corresponde a Grietas Longitudinales y transversales con una severidad (M); 10.93% corresponde a la falla Piel Cocodrilo con una severidad alta (H); y por último nos muestra con un 2.01% Corrugación que tiene una severidad (M) media.

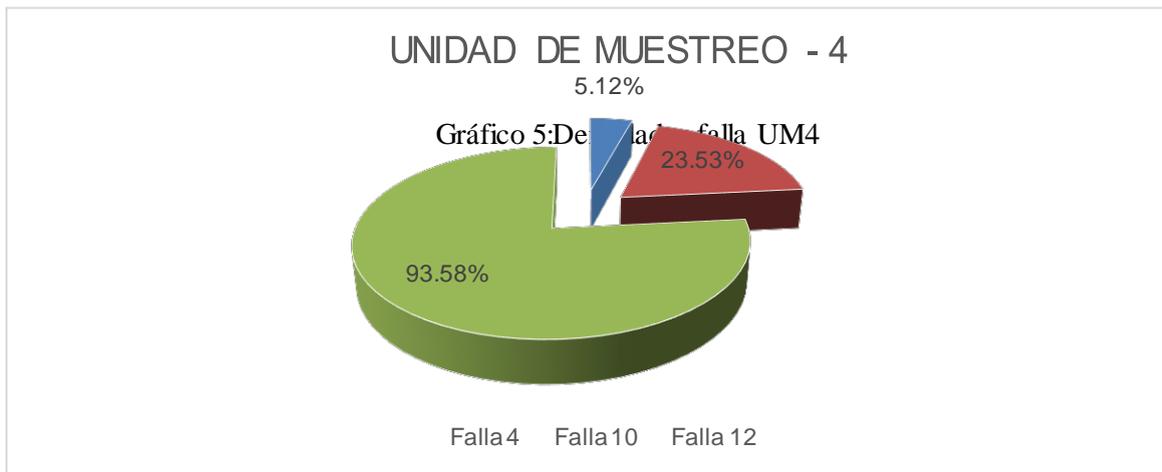
Según la unidad de muestreo 4 en su grafica nos muestra que el 93.58%, corresponde a la falla de pulimiento de agregados con una severidad (H) alta; el 23.53% corresponde a grietas longitudinales y transversales con severidad alta (H); y por último nos muestra con un 5.12% a la falla tipo Abultamiento y Hinchamiento que posee una severidad media.

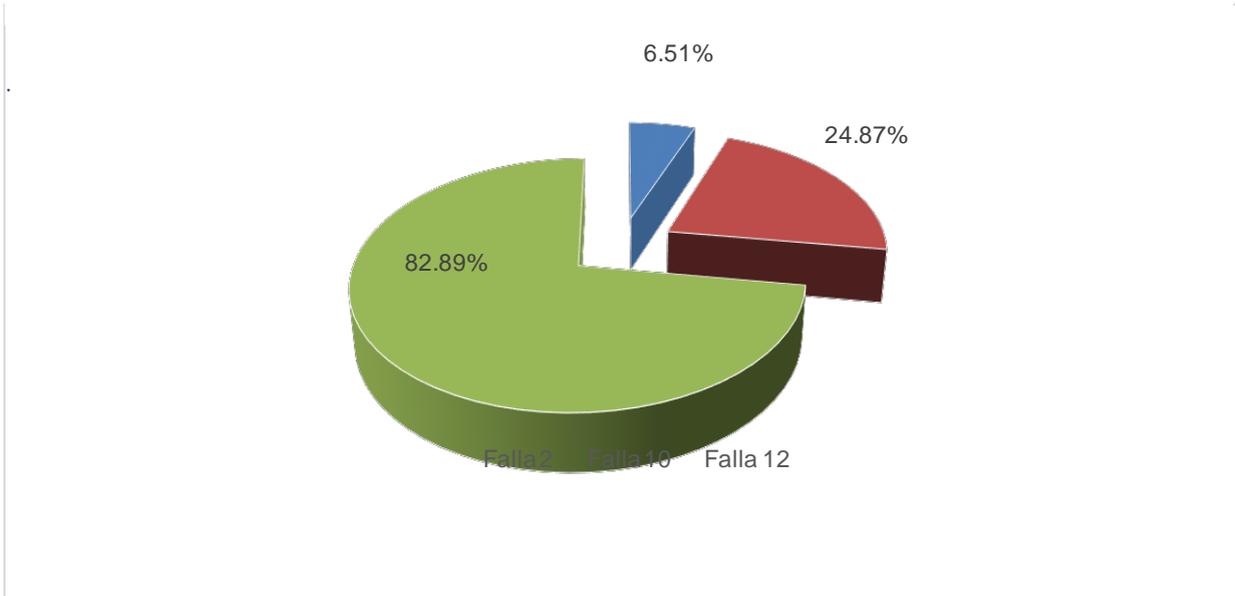
Gráfico 6:Densidad y falla UM5

En su grafica nos muestra que el 82.89% corresponde a la falla de pulimiento de agregados con una severidad (M) media ; el 24.87% corresponde a grietas longitudinales y transversales con severidad alta (H);y por ultimo nos muestra con un 6.51% a la falla tipo Abultamiento y Hinchamiento que posee una severidad media (M).

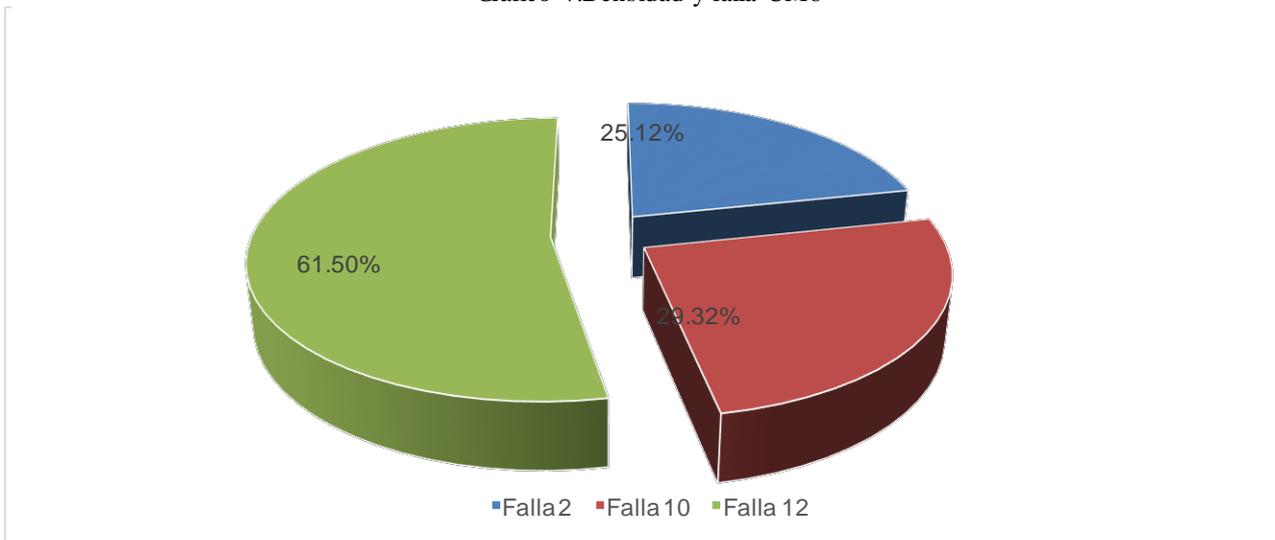
Gráfico 7:Densidad y falla UM6

Según la unidad de muestreo -6 en su grafica nos muestra que el 61.50 % corresponde a la falla de pulimiento de agregados con una severidad (M) media ; el 29.32% corresponde a grietas longitudinales y transversales con severidad alta (H);y por ultimo nos muestra con un 25.12% a la falla tipo Abultamiento y Hinchamiento que posee una severidad media (M).

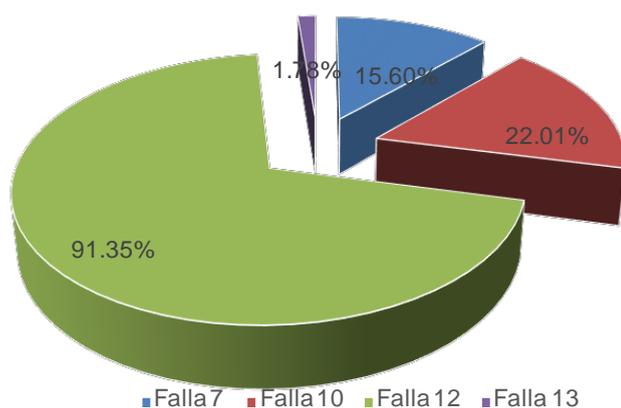
Gráfico 8:Densidad y falla UM7

Según la unidad muestra -7 en su gráfico nos muestra que el 91.35%; corresponde a la falla de Pulimiento de agregados con una severidad (M) mediana; el 22.01% corresponde a Grietas Longitudinales y transversales con una severidad (H) alta; 15.60% corresponde a la falla Grietas en borde con una severidad media (M); y por último nos muestra con un 1.78% Huecos /Baches que tiene una severidad (H) alta.

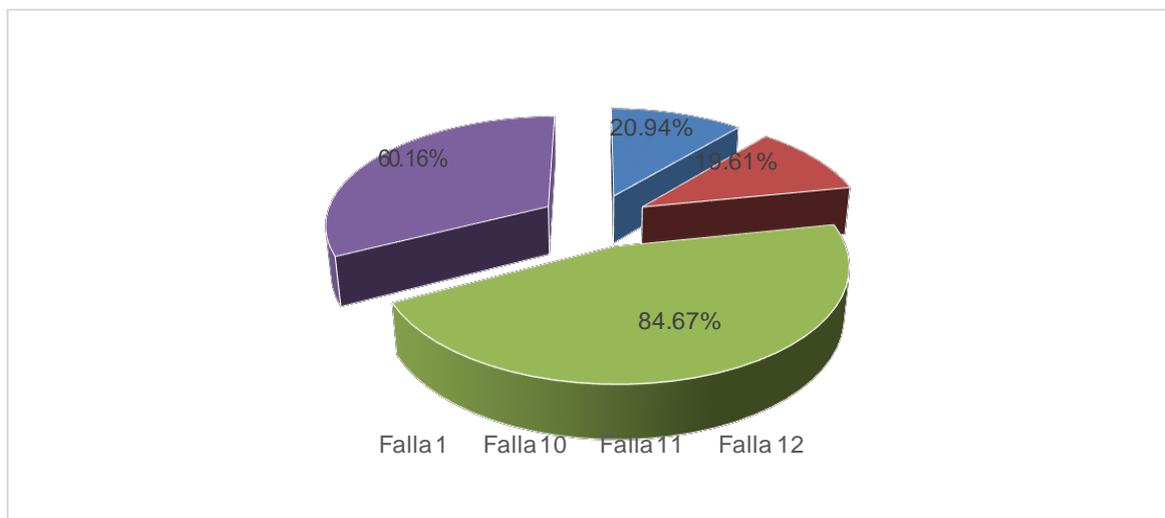
Gráfico 9:Densidad y falla UM8

Según la unidad muestra -8 en su gráfico nos muestra que el 84.67%; corresponde a la falla de Parcheo con una severidad (H) alta; el 60.16% corresponde a Pulimiento de agregados con una severidad (H) alta; 20.94% corresponde a la falla Piel de Cocodrilo con una severidad media (M); y por último nos muestra con un 19.61% Grietas Longitudinales y transversales una severidad (M) media.

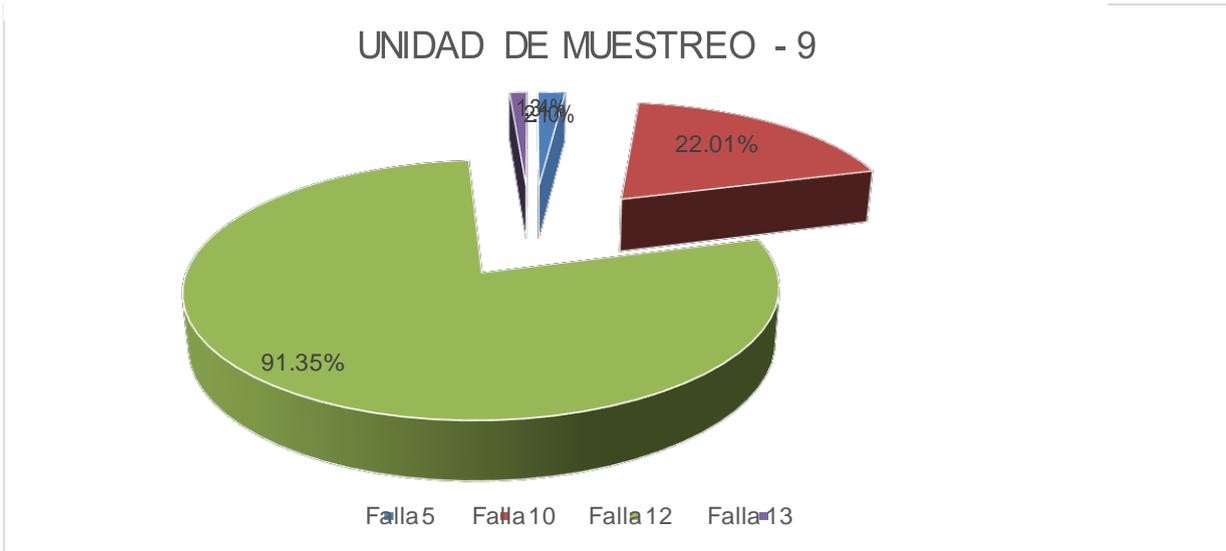
Gráfico 10:Densidad y falla UM9

Según la unidad muestra -9 en su grafico nos muestra que el 91.35%;corresponde a la falla de Parcheo con una severidad (M) media; el 22.01 % corresponde a Grietas Longitudinales y transversales con una severidad (H) alta; 2.10%Corrugación con una severidad media (M) y por ultimo nos muestra cob 1.34 % de falla tipo Huecos / Baches.

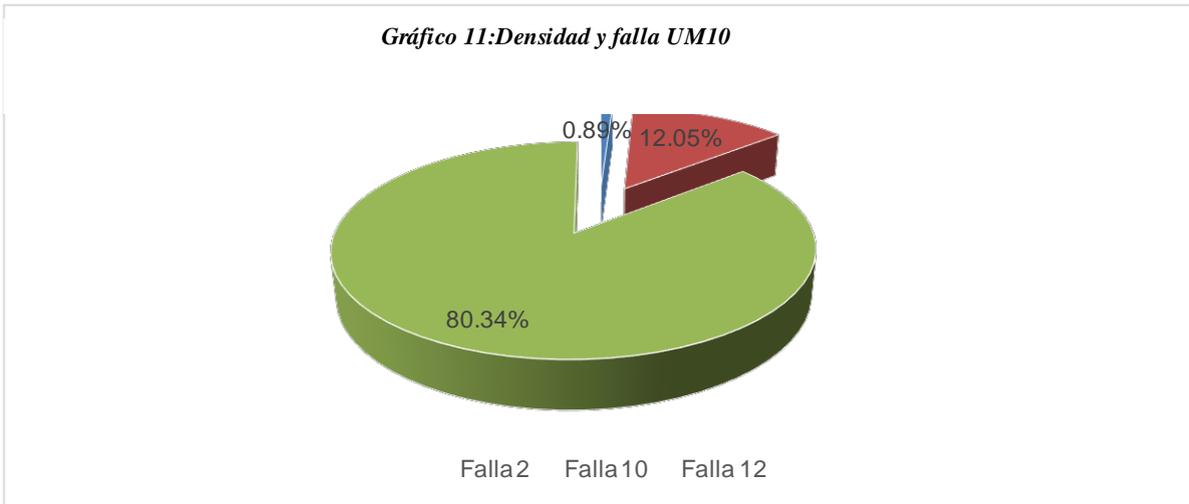
Gráfico 11:Densidad y falla UM10

Según la unidad de muestreo -10 en su grafica nos muestra que el 80.34 % corresponde a la falla de pulimiento de agregados con una severidad (M) media; el 12.05% corresponde a grietas longitudinales y transversales con severidad media (M);y por ultimo nos muestra con un 0.89% a la falla tipo Abultamiento y Hinchamiento que posee una severidad media.

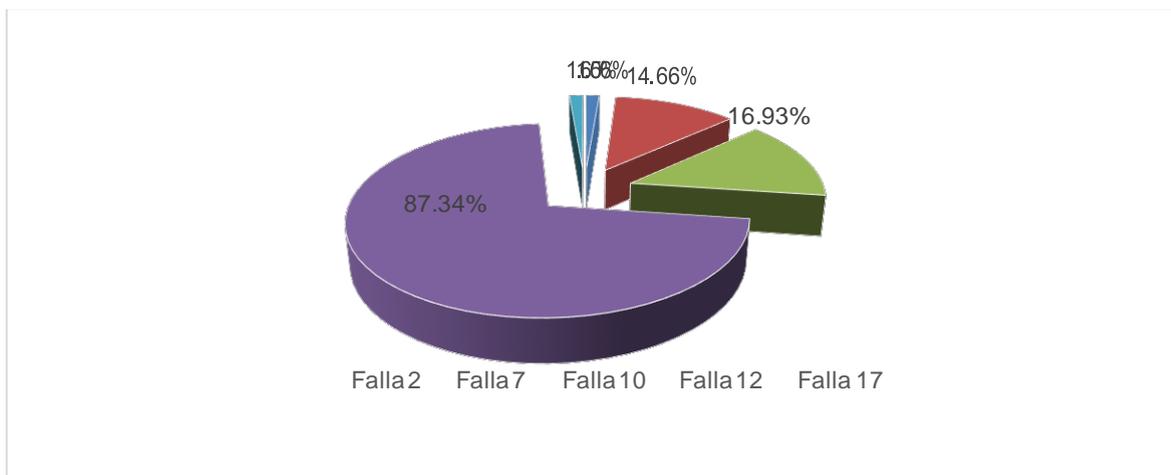
Gráfico 12:Densidad y falla UM11

Según la unidad muestra -11 en su gráfico nos muestra que el 87.43%; corresponde a la falla de Pulimiento de agregados con una severidad (M) media; el 16.93% corresponde a Grietas Grietas Longitudinales y Transversales con una severidad (M) Media; 14.66% corresponde a la falla Grietas en borde. Con una severidad media (M); 1.60% corresponde a la falla Grietas parabólicas con una severidad alta (H); y por último 1.56% corresponde a la falla Exudación con una severidad media (M).

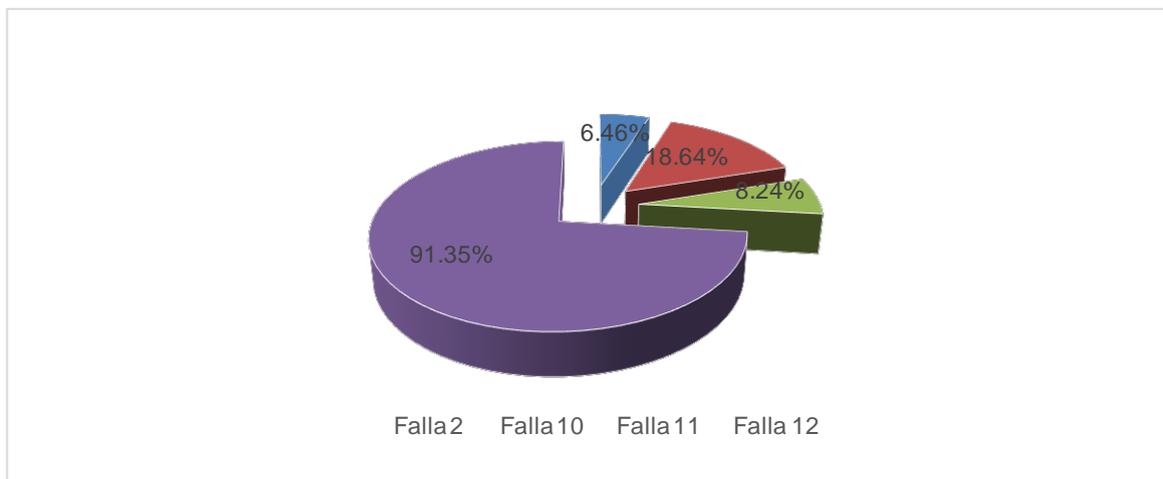
Gráfico 13:Densidad y falla UM12

Según la unidad muestra -12 en su gráfico nos muestra que el 91.35%; corresponde a la falla de Pulimiento de Agregados con una severidad (M) media; el 18.64% corresponde a Pulimiento de Grietas Longitudinales y Transversales con una severidad (M) media; 8.24% corresponde a la falla Parcheo con una severidad (H) alta; y por último 6.46% a la falla tipo Exudación con una severidad media (M).

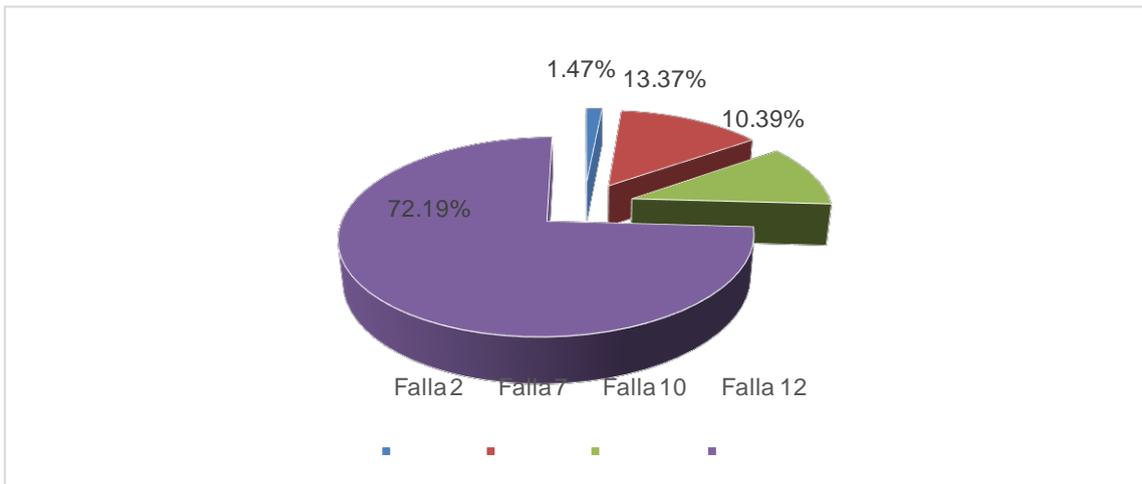
Gráfico 14:Densidad y falla UM13

Según la unidad muestra -13 en su gráfico nos muestra que el 72.19%; corresponde a la falla de Pulimiento de Agregados con una severidad (M) media; el 13.37% corresponde a Pulimiento de Grieta de borde con una severidad (H) alta ; 10.39% corresponde a la falla Grietas longitudinales y transversales con una severidad (M) media; y por último 1.47% a la falla tipo Exudación con una severidad media (M).

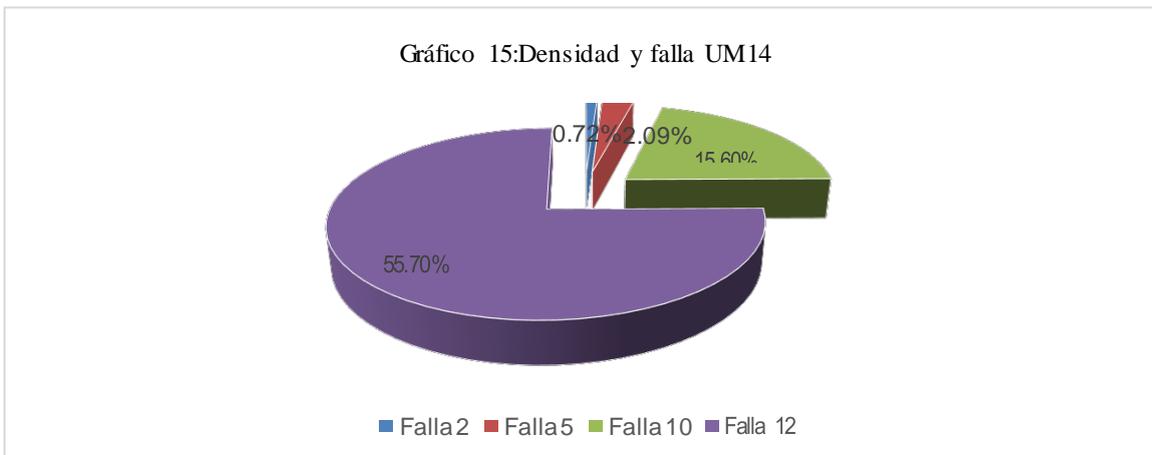
Gráfico 15:Densidad y falla UM14

Según la unidad muestra -14 en su gráfico nos muestra que el 55.70%; corresponde a la falla de Pulimiento de Agregados con una severidad (M) media; el 15.60% corresponde a Pulimiento Grietas Longitudinales y Transversales con una severidad (M) media ; 2.09% corresponde a la falla Corrugación con una severidad (M) media; y por último 0.72% a la falla tipo Exudación con una severidad media (M).

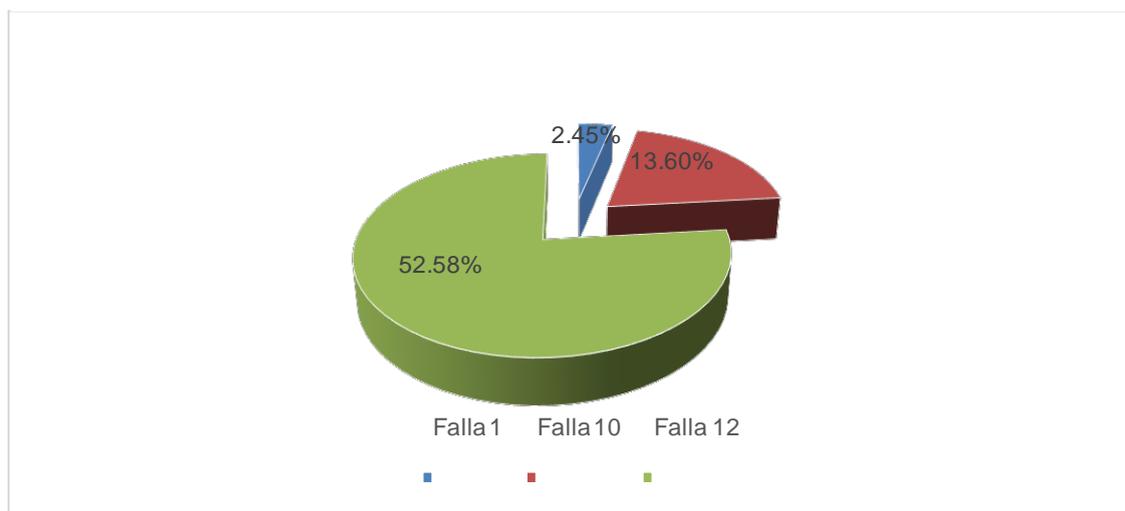
Gráfico 16:Densidad y falla UM15

Según la unidad muestra -15 en su gráfico nos muestra que el 52.58%; corresponde a la falla de Pulimiento de Agregados con una severidad (M) media; el 13.60% corresponde a Pulimiento Grietas Longitudinales y Transversales con una severidad (H) alta; y por último 2.45% a la falla tipo Piel de Cocodrilo con una severidad alta (H).

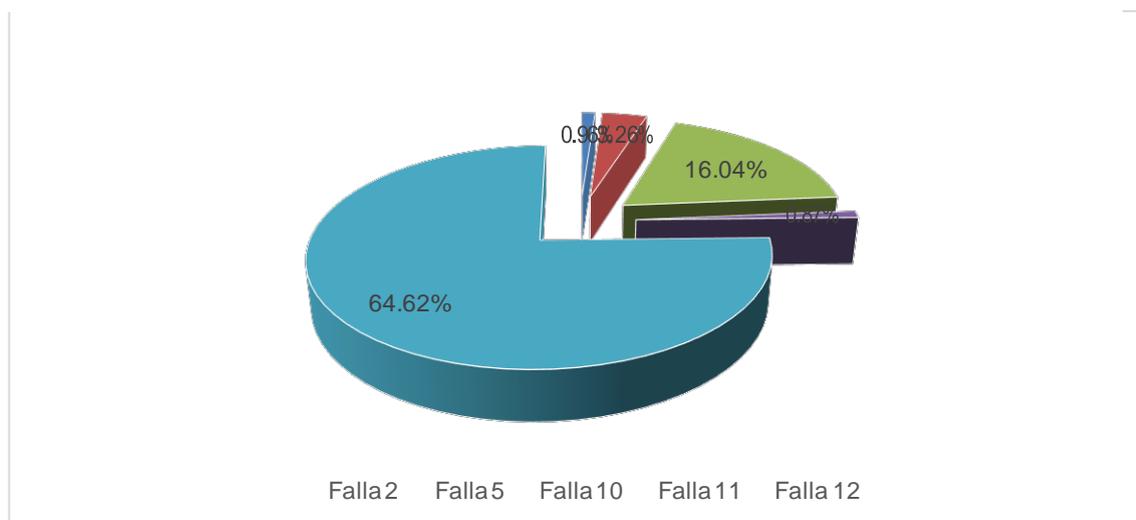
Gráfico 17: Densidad y falla UM16

Según la unidad muestra -16 en su gráfico nos muestra que el 64.62%; corresponde a la falla de Pulimiento de Agregados con una severidad (M) media; el 16.04% corresponde a Pulimiento Parcheo (M) media; 3.26% corresponde a la falla Grietas Longitudinales y Transversales con una severidad (M) media; el 0.96% corresponde a la falla Corrugación con una severidad (M) media y por último 0.87% a la falla tipo Exudación con una severidad media (M) media.

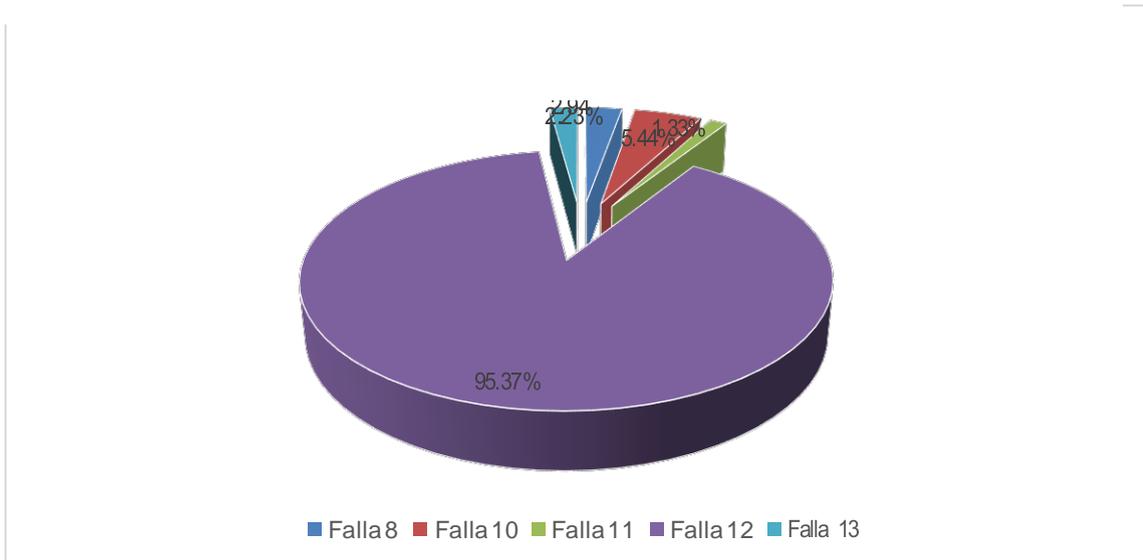
Gráfico 18:Densidad y falla UM17

Según la unidad muestra -17 en su gráfico nos muestra que el 95.37%; corresponde a la falla de Pulimiento de Agregados con una severidad (M) media; el 5.44% corresponde a Grietas Longitudinales y Transversales con una severidad (H) alta; 2.94% corresponde a la falla Grieta de Reflexión en Junta con una severidad (H) alta; el 2.23% corresponde a la falla Huecos/Baches con una severidad (H) alta y por último 1.33% a la falla tipo Parcheo con una severidad media (M)

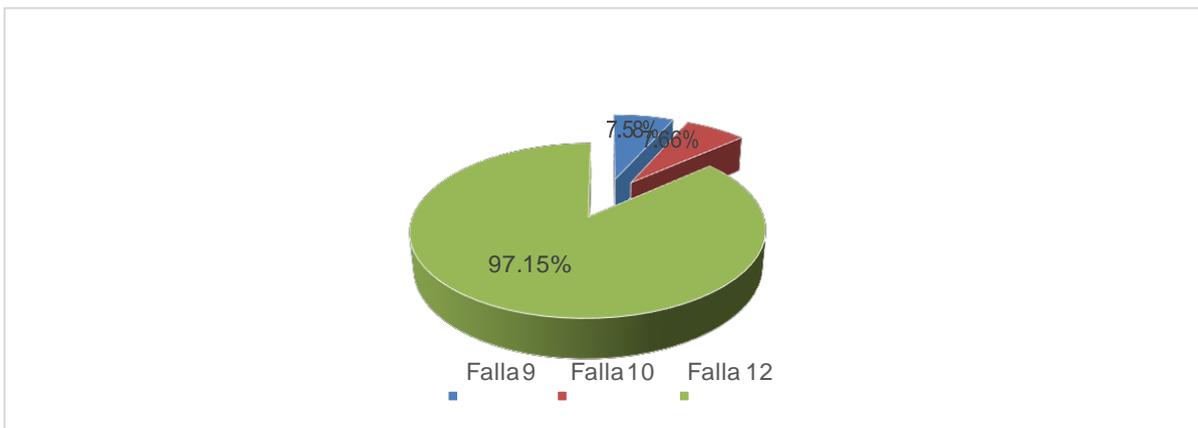
Gráfico 19:Densidad y falla UM18

Según la unidad muestra -18 en su gráfico nos muestra que el 97.15%; corresponde a la falla de Pulimiento de Agregados con una severidad (M) media; el 7.66% corresponde a Pulimiento Grietas Longitudinales y Transversales con una severidad (H) alta; y por último 7.58% a la falla tipo Desnivel Carril/Berma con una severidad alta (M) media.

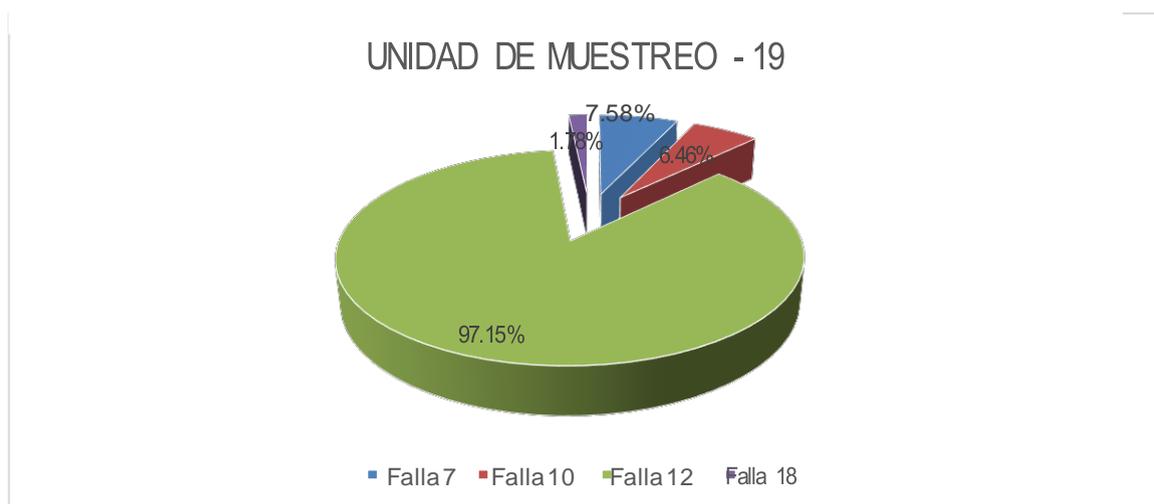
Gráfico 20:Densidad y falla UM19

Según la unidad muestra -19 en su grafico nos muestra que el 97.15%;corresponde a la falla de Pulimiento de Agregados con una severidad (M) media; el 7.58% corresponde a la falla Grieta de Borde con una severidad (M) media ; 6.46% corresponde a la falla Grietas Longitudinales y Trasversales con una severiadad (M) media; y por ultimo 1.78% a la falla tipo Hinchamiento con una severidad media (M).

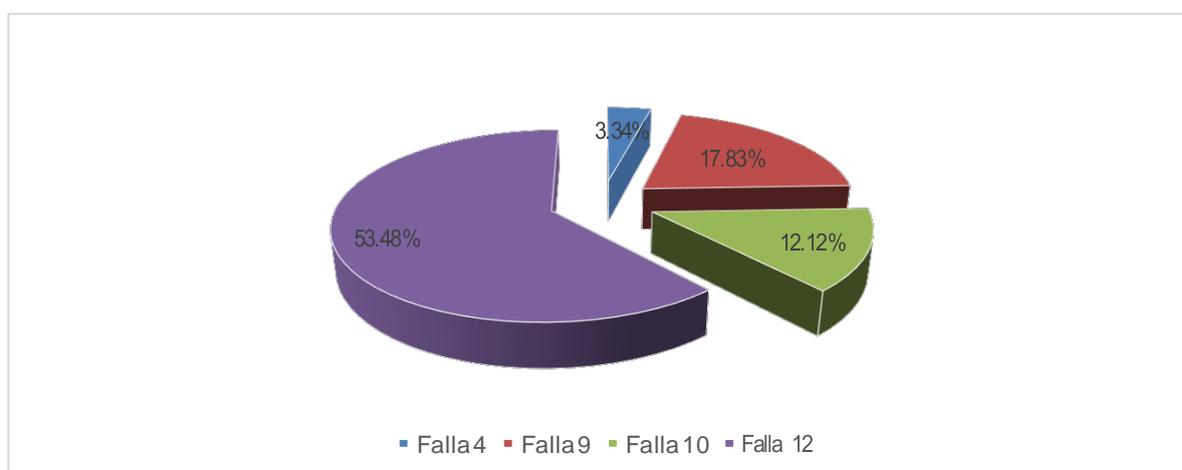
Gráfico 21:Densidad y falla UM20

Según la unidad muestra -20 en su grafico nos muestra que el 53.48%;corresponde a la falla de Pulimiento de Agregados con una severidad (M) media; el 17.83+A22% corresponde a la falla Grieta de Borde con una severidad (M) media ; 6.46% corresponde a la falla Grietas Longitudinales y Trasversales con una severiadad (M) media; y por ultimo 1.78% a la falla tipo Hinchamiento con una severidad media (M).

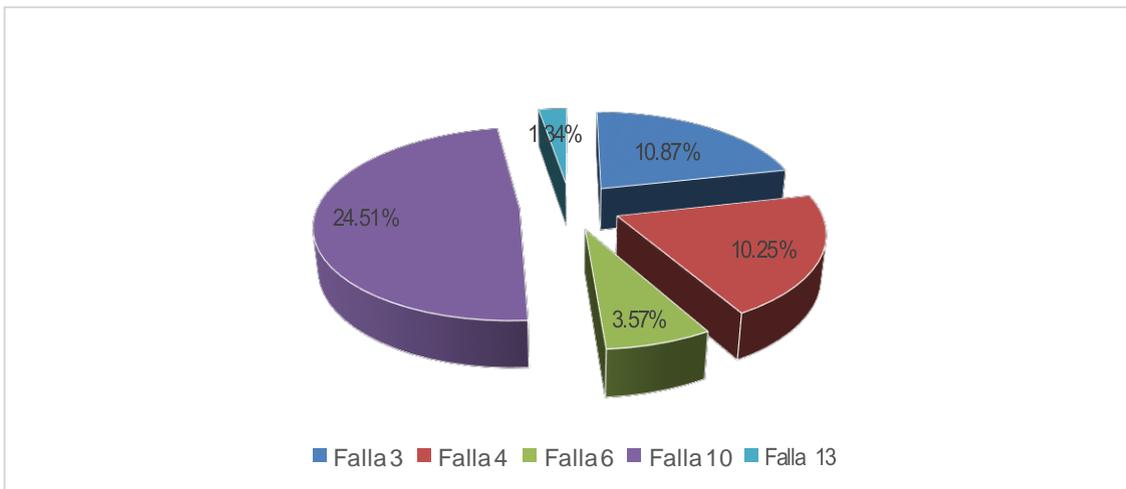
Gráfico 22:Densidad y falla UM21

Según la unidad muestra -21 en su grafico nos muestra que el 24.51%;corresponde a la falla de Grietas longitudinales y transversales con una severidad (M) media; el 10.87% corresponde a la falla Agrietamiento en bloque con una severidad (M) media ; 10.25% corresponde a la falla Abultamiento y hundimiento con una severidad (M) media; 3.57% corresponde a la falla Depresión con una severidad (M) media; y por ultimo 1.34% a la falla. tipo Huecos/ Baches con una severidad halta (

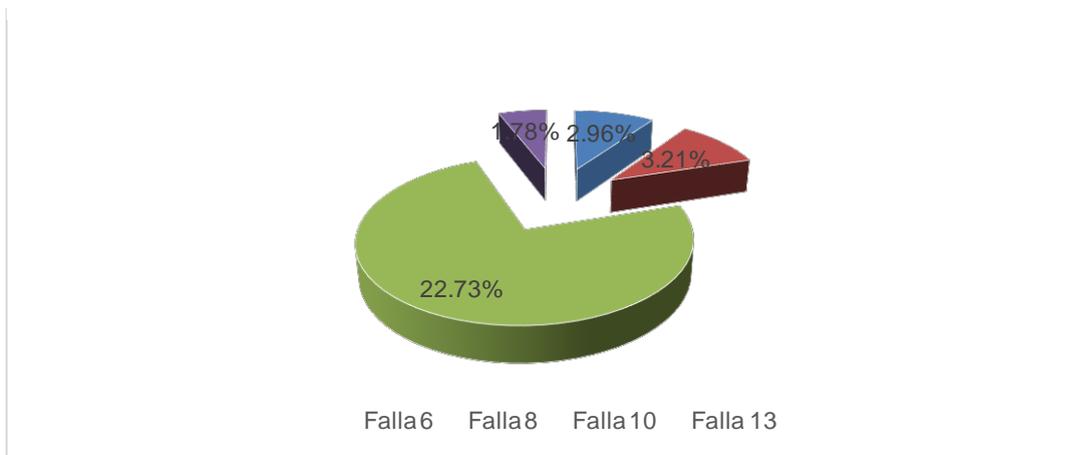
Gráfico 23:Densidad y falla UM22

Según la unidad muestra -22 en su grafico nos muestra que el 22.73%, corresponde a la falla de Grietas longitudinales y transversales con una severidad (H) halta; el 3.21% corresponde a la falla Grieta de reflexión en junta con una severidad (M) media; 2.96% corresponde a la falla Depresión con una severidad (M) media; y por ultimo 1.78% a la falla tipo Huecos/ Baches con una severidad media (M).

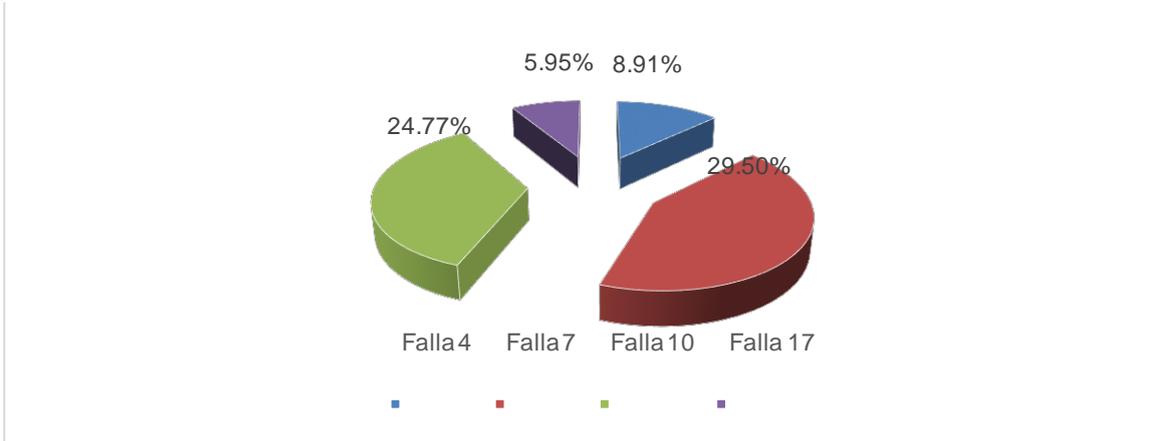
Gráfico 24:Densidad y falla UM23

Según la unidad muestra -23 en su gráfico nos muestra que el 29.50%, corresponde a la falla de Grieta en Borde con una severidad (H) halta; el 24.77% corresponde a la falla Grietas Longitudinas y Transversales con una severidad (H) halta ; 8.91% corresponde a la falla Abultamiento y Hundimiento con una severidad (M) media; y por último 5.95% a la falla tipo Grieta Parabólica con una severidad media (M).

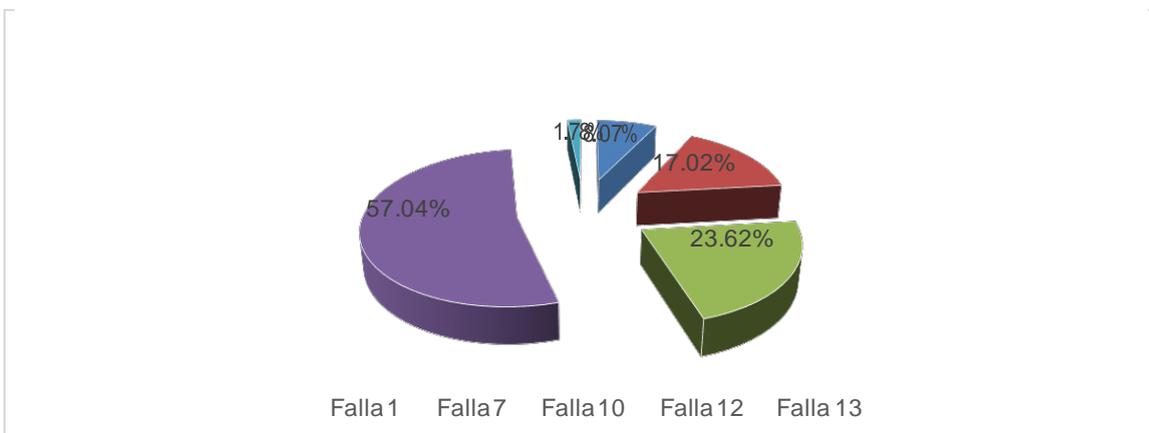
Gráfico 25:Densidad y falla UM24

Según la unidad muestra -24 en su gráfico nos muestra que el 57.04%, corresponde a la falla de Pulimiento de Agregados con una severidad (M) media; el 23.62% corresponde a la falla Grietas Longitudinales y Transversales con una severidad (M) media ; 17.02% corresponde a la falla Grieta en Borde con una severidad (M) media; 8.07% corresponde a la falla Piel de Cocodrilo con una severidad (H) halta; y por último 1.78% a la falla tipo Huecos/ Baches con una severidad halta (H).

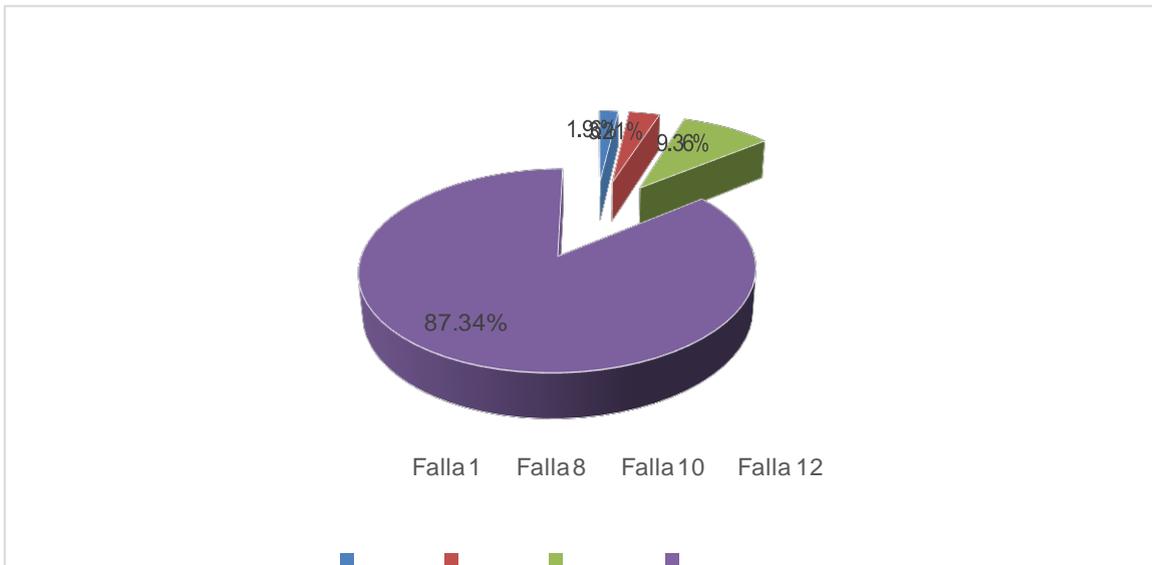
Gráfico 26:Densidad y falla UM25

Según la unidad muestra -25 en su gráfico nos muestra que el 87.34%, corresponde a la falla de Pulimiento de Agregados con una severidad (M) media; el 9.36% corresponde a la falla Grietas Longitudinales y Transversales con una severidad (H) alta; 3.21% corresponde a la falla Grieta de reflexión en Junta con una severidad (M) media; y por último 1.96% a la falla tipo Piel de Cocodrilo con una severidad alta (H).

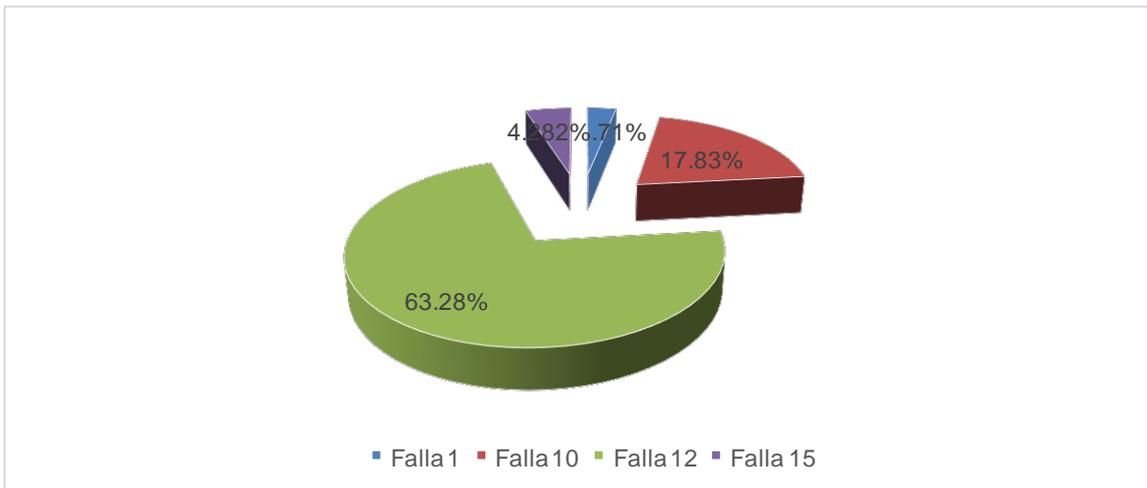
Gráfico 27:Gráfico 27:Densidad y falla UM26

Según la unidad muestra -26 en su gráfico nos muestra que el 63.28%, corresponde a la falla de Pulimiento de Agregados con una severidad (M) media; el 17.83% corresponde a la falla Grietas Longitudinales y Transversales con una severidad (M) media; 4.28% corresponde a la falla Ahuellamientos con una severidad (M) media.

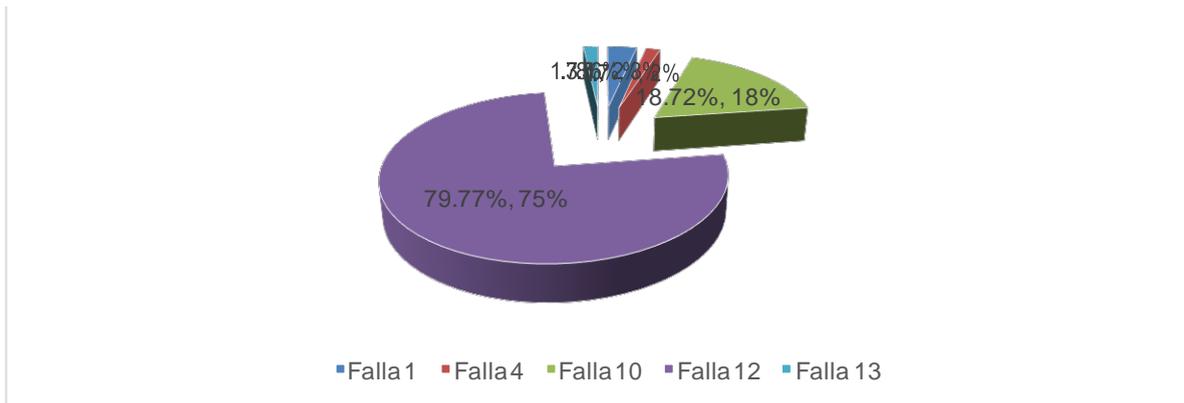
Gráfico 28:Gráfico 27:Densidad y falla UM27

Según la unidad muestra -27 en su grafico nos muestra que el 79.77%, corresponde a la falla de Pulimiento de Agregados con una severidad (M) media; el 18.72% corresponde a la falla Grietas Longitudinales y Transversales con una severidad (M) media ; 3.56% corresponde a la falla Piel de cocodrilo con una severiadad (H) halta; 1.78% corresponde a la falla Huecos/Baches con una severidad (H) halta; y por ultimo 1.72% a la falla tipo Abultamiento y Hundimiento con una severidad media (M).

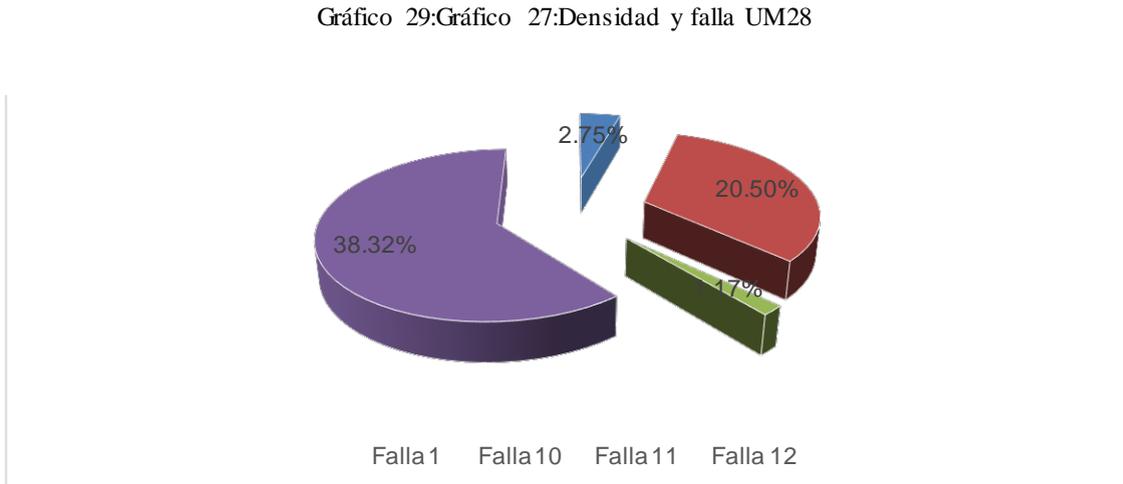
Gráfico 29:Gráfico 27:Densidad y falla UM28

Según la unidad muestra -28 en su grafico nos muestra que el 38.32%, corresponde a la falla de Pulimiento de Agregados con una severidad (L) baja; el 20.50% corresponde a la falla Grietas Longitudinas y Trasversales con una severidad (H) alta; 2.75% corresponde a la falla Piel de Cocodrilo con una severiadad (M) media; y por ultimo 1.17% a la falla tipo Parcheo con una severidad media (M).

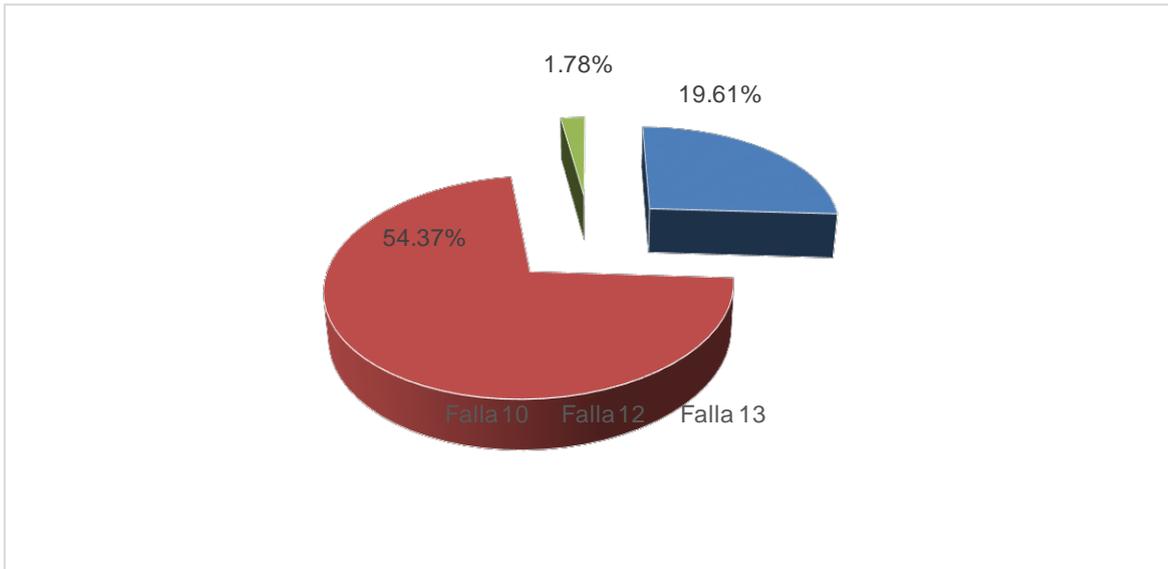
Gráfico 30:Gráfico 27:Densidad y falla UM29

Según la unidad muestra -29 en su grafico nos muestra que el 54.37%, corresponde a la falla de Pulimiento de Agregados con una severidad (M) media; el 19.61% corresponde a la falla Grietas Longitudinas y Transversales con una severidad (M) media ; y por ultimo 1.78% a la falla tipo Huecos/Baches con una severidad halta (H).

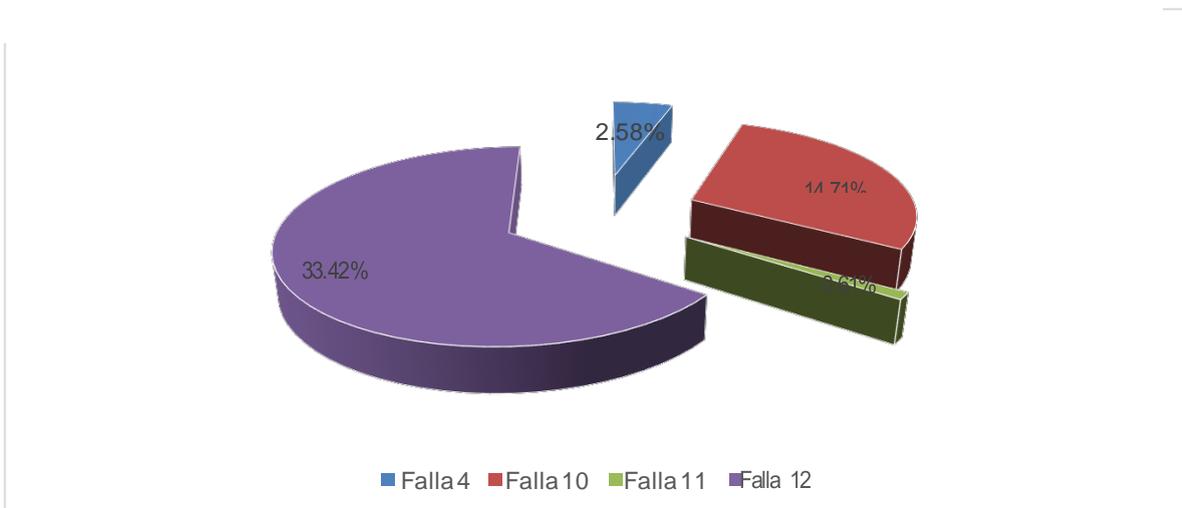
Gráfico 31:Gráfico 27:Densidad y falla UM30

Según la unidad muestra -30 en su grafico nos muestra que el 33.42%, corresponde a la falla de Pulimiento de Agregados con una severidad (L) baja; el 14.71% corresponde a la falla Grietas Longitudinas y Transversales con una severidad (H) halta ; 2.58% corresponde a la falla Abultamientos y Hundimientos con una severiadad (H) halta; y por ultimo 0.61% a la falla tipo Parcheo con una severidad media (M).

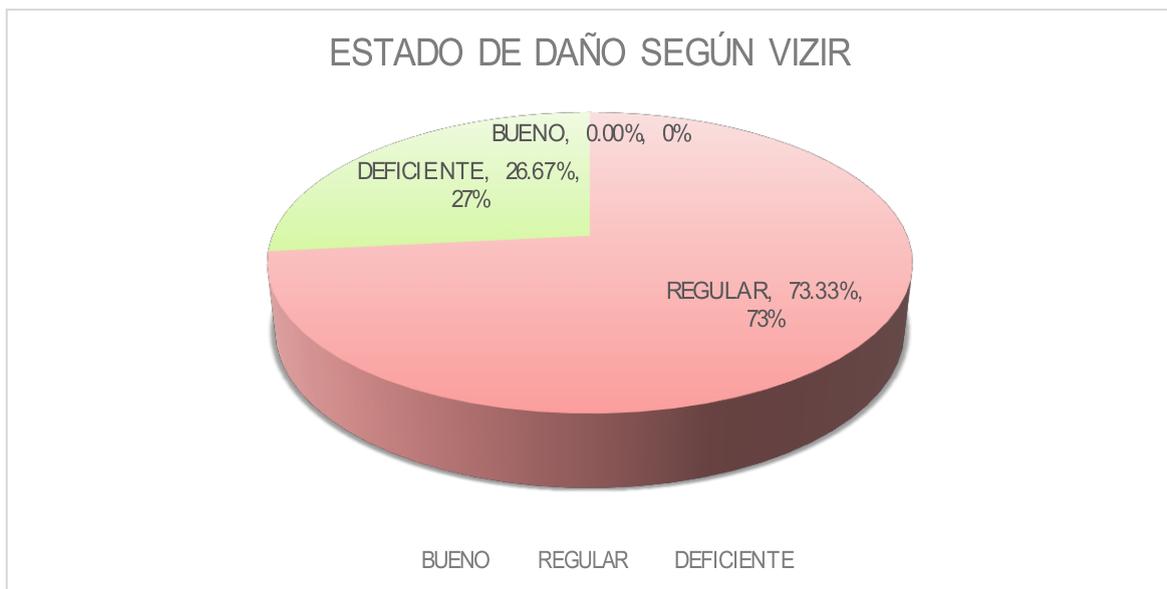
Gráfico 34: Estado de daño según VIZIR

El gráfico observa que el 73.33% de las unidades de muestra se encuentra en estado regular y el 26.67% se encuentra en un estado deficiente evaluación con el pavimento flexible de carretera Monsefu- Puerto eten.
