ESCUELA ACADÉMICO PROFESIONAL DE
INGENIERÍA CIVIL

Aplicación del Método de Estabilización de Excavaciones Profundas Para Mejorar la
Eficiencia en Edificaciones del Distrito de San Isidro – Lima, 2018

TESIS PARA OBTENER EL TÍTULO PROFESIONAL DE:
INGENIERO CIVIL

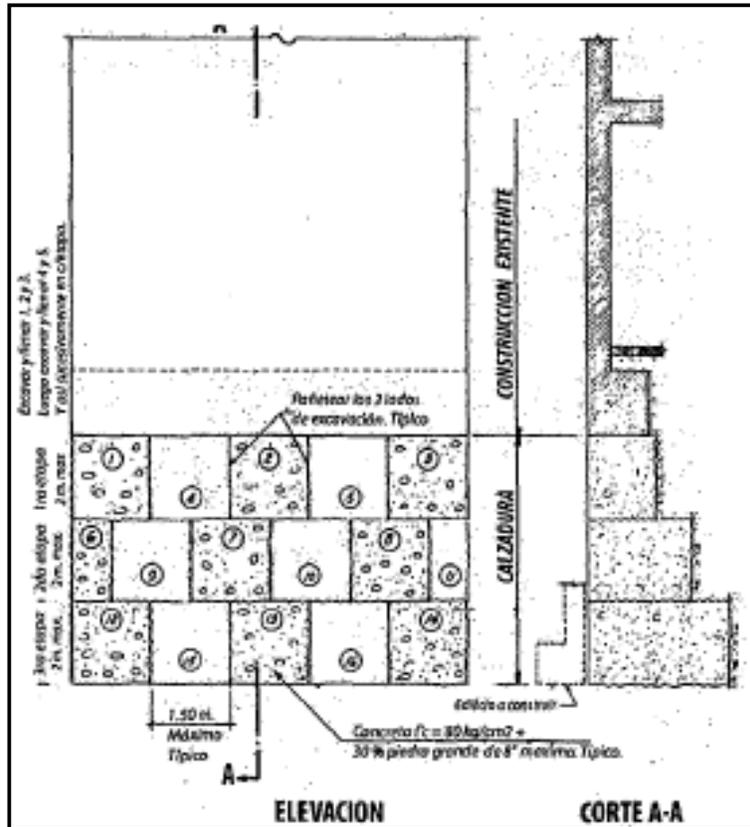
Las calzaduras se conforman por una secuencia de franjas horizontales, realizando cada uno de los paños de manera alternada, los cuales a su vez están superpuestas con relación a las filas inmediatas inferiores (ver figura 1).

Figura 1: Esquema de corte y elevación de calzadura.

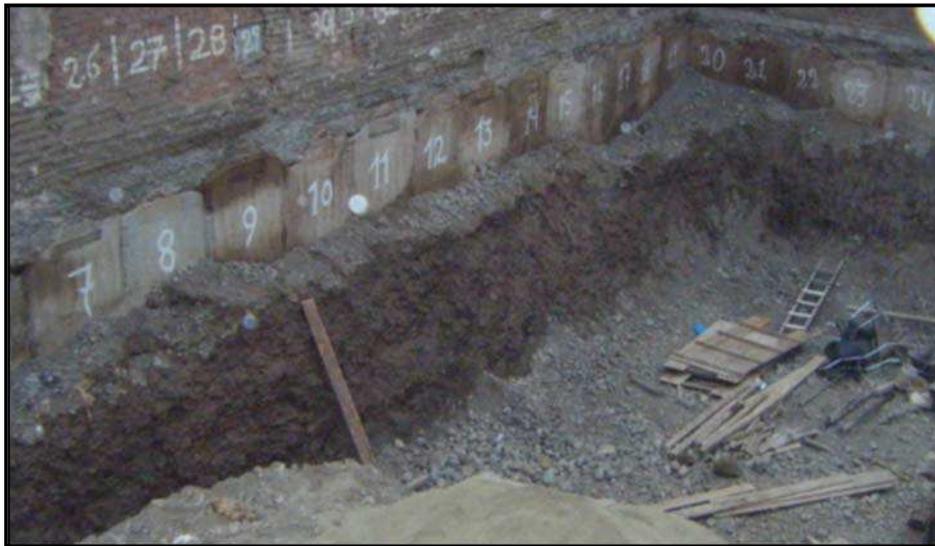
Para realizar la excavación masiva es necesario el uso de maquinaria pesada para poder retirar los materiales.

Figura 2. Excavación masiva.

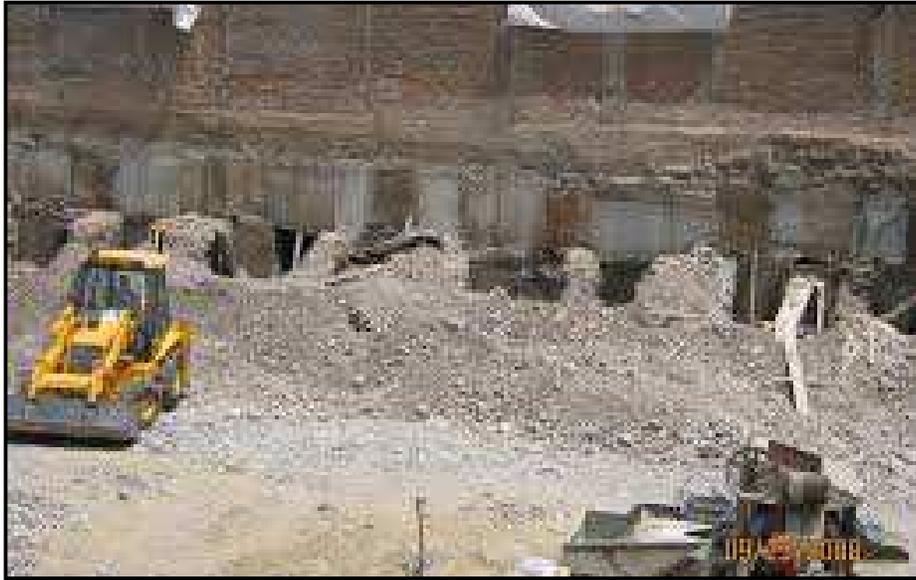
calzar y conforme se va profundizando ira incrementando el fondo de las calzaduras las cuales se introducirán más hacia el terreno colindante.

Figura 3. Trabajos de excavación manual.

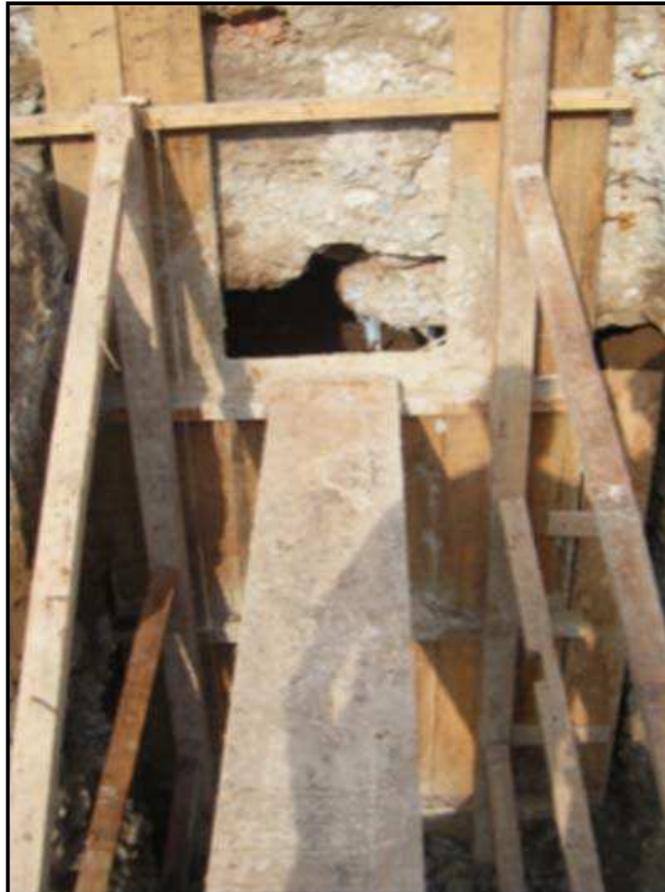
Seguidamente, se tendrá que apuntalar de forma correcta la cara exterior del encofrado, esto para mitigar el empuje generado por el concreto y también se realizará una rampa desde la mezcladora hasta la abertura dejada en la parte superior del encofrado.

Figura 5. Encofrado de calzaduras listo para vaciar.

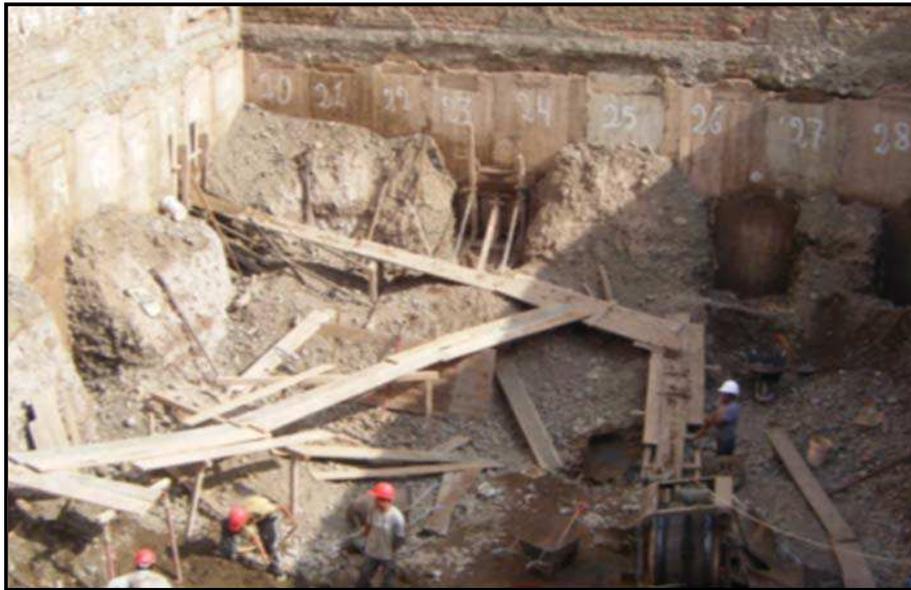
Figura 6. Encofrado y rampa de calzaduras.

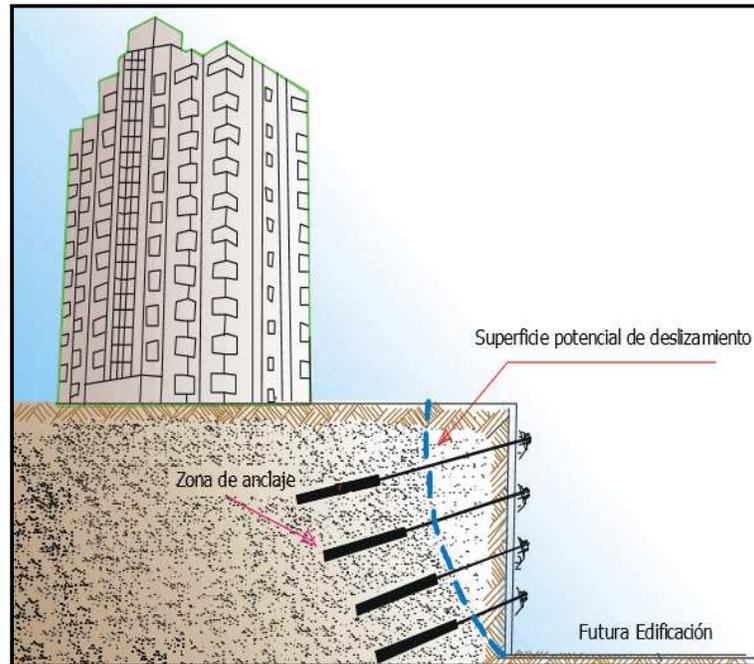
Por consiguiente, los tendones, el muro y el suelo serán parte de un método apto que podrá soportar las probables fallas que puedan existir, según se aprecia en la Figura 9. También, se postensan los tendones los cuales casi siempre son fabricados con cables de acero, que

se sitúan en perforaciones efectuadas en el terreno con una leve inclinación negativa de forma horizontal, de igual manera el bulbo de adherencia se realiza inyectando lechada de cemento a presión y los muros se realizan con hormigón armado que podrían ser vaciados en el mismo lugar o también proyectados.

Figura 9. Esquema de muro anclado.

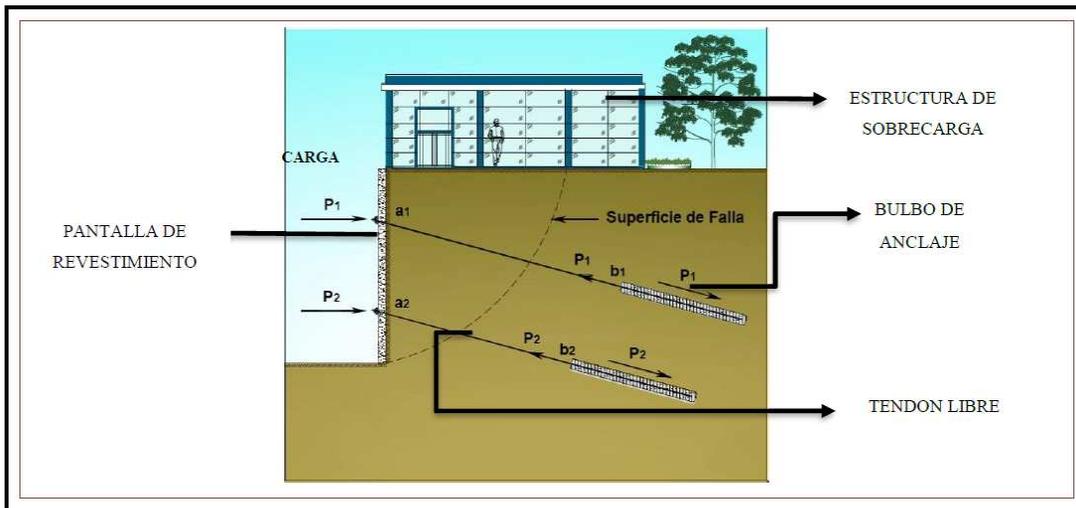
El muro anclado esta comúnmente conformado por tres elementos. Uno de estos elementos es el sistema del anclaje, el cual será analizado a fondo en la presente tesis. Otro de estos elementos vendría hacer la pantalla de revestimiento estructural, que está realizada de concreto armado con un diseño ya definido. Finalizando, en algunas situaciones por la presencia de nivel freático a niveles de excavación se tendrán que colocar drenajes, en el instante de realizar la ejecución de los anclajes. En la siguiente imagen podemos visualizar el perfil de la construcción de un muro anclado finalizado. (2017, p. 27)

Figura 10. Componentes de un muro anclado.

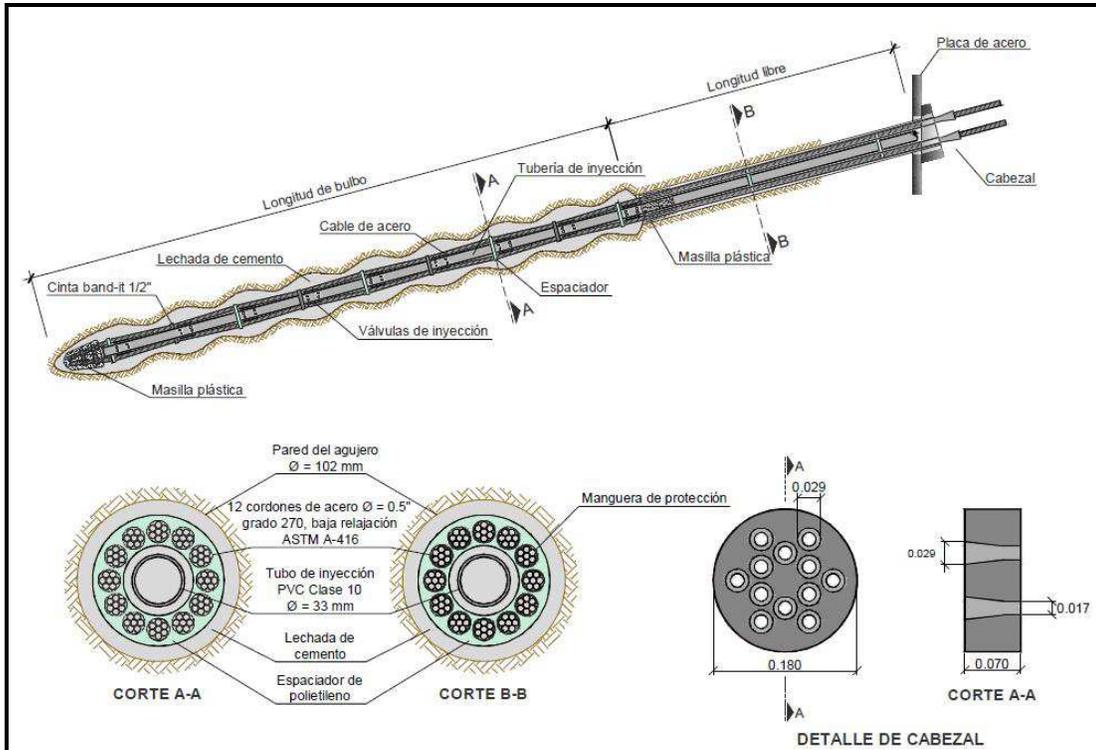
Figura 11. Principales partes de un anclaje post-tensado.

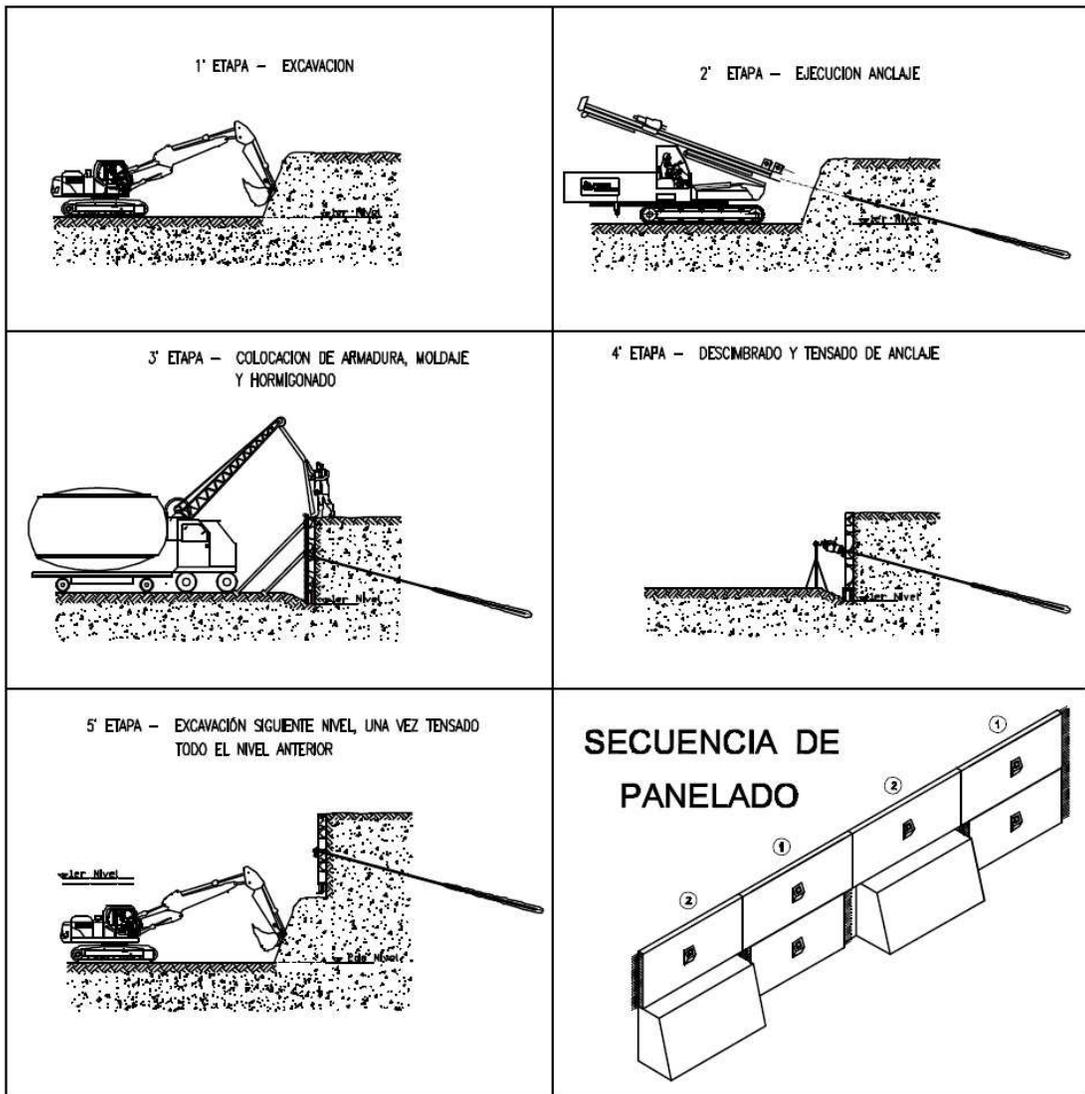
Según la empresa Pilotes Terratest Perú (PTP, 2015) el proceso constructivo del muro anclado es el siguiente:

Figura 12. Resumen del proceso constructivo de muros anclados.

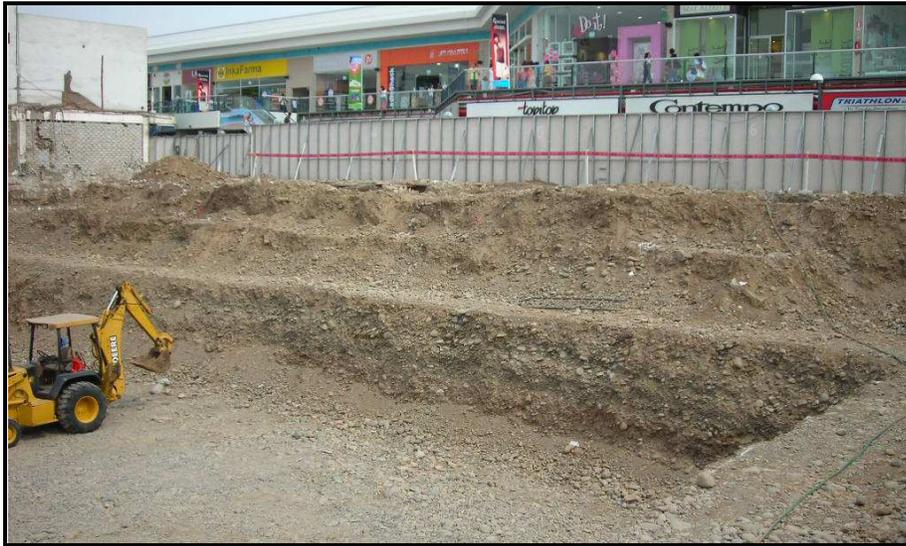
Se comienza realizando una excavación masiva considerando que para poder ejecutar la primera línea de anclaje se deberá dejar una banqueta a lo largo del perímetro, esta banqueta tendrá la función de impedir algún desmoronamiento, el ancho superior de esta banqueta obedecerá al tipo de carga adyacentes que pueda existir. Casi siempre se deja en la parte superior un ancho que va desde los 0.60 a 0.80 m con un talud natural, o un talud de 1:3, teniendo como resultado en la parte inferior un ancho que va desde 1.20 a 1.80 m, esto variara dependiendo del tipo de suelo y de las cargas adyacentes que puedan existir.

Figura 13. Excavación masiva.

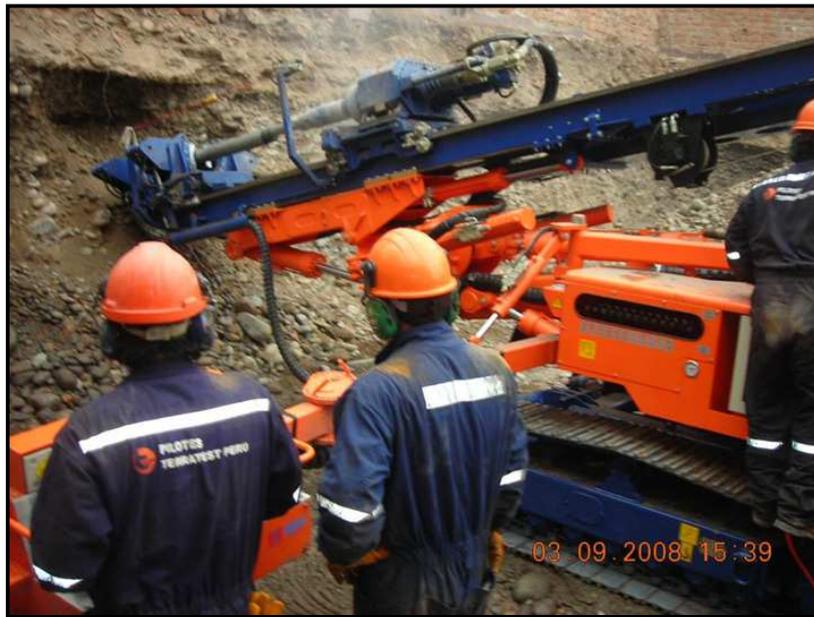
Cuando se culminan de realizar las banquetas, a continuación, se perforarán los anclajes de forma continua sobre las banquetas hasta culminar la primera línea. Se deberá de asegurar que la perforación deje el área de forma rugosa para que exista la adherencia del suelo y la lechada en todo el largo del bulbo, por tal motivo se deberá limpiar correctamente la perforación e impedir desmoronamientos en las paredes de la excavación. El diámetro del agujero es normalmente definido por el modelo de equipo a utilizar y además el agujero deberá de ser de tal tamaño que el anclaje no sea forzado en el momento que se coloca.

Figura 19. Perforación.

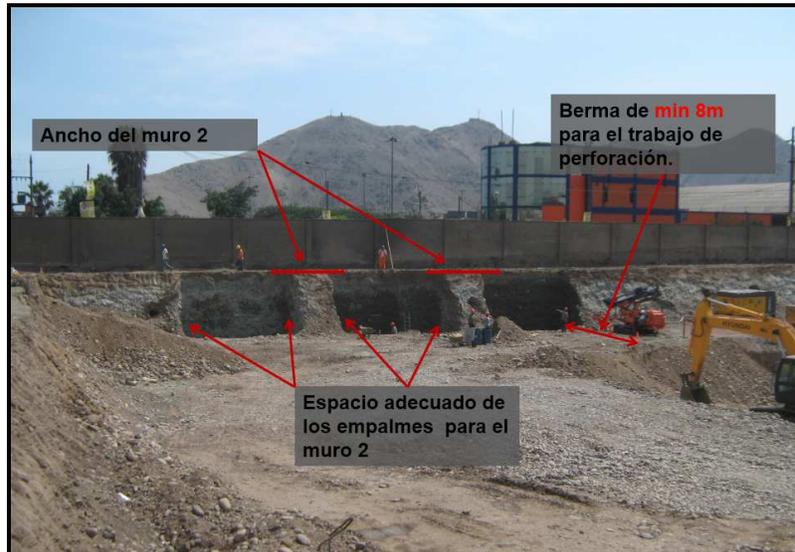
La retroexcavadora dará comienzo a la etapa de perfilado de los paño hasta alcanzar el nivel indicado en los planos, este proceso permitirá quitar la banqueta del respectivo paño, se verificará el nivel constantemente mientras dure el proceso. Con mucho cuidado se retirará la banqueta, esto se debe a que la maquina puede causar daño al anclaje que ya se

encuentra ejecutado. Los planos indicaran la secuencia constructiva para poder desarrollar el proceso de forma intercalada.

Figura 22. Perfilado de muro (procedimiento correcto de avance del primer nivel).

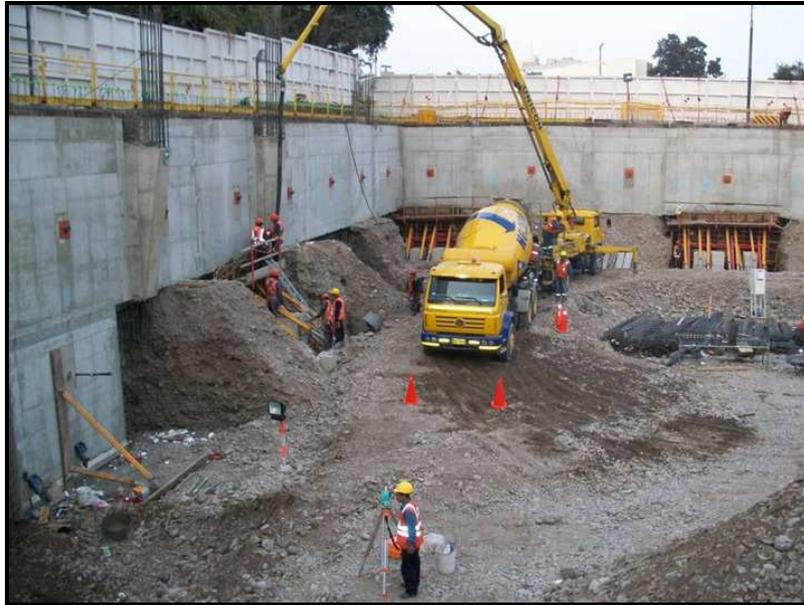
El proceso de vaciado de concreto se desarrolla con concreto premezclado con resistencia temprana a cuatro días, el diseñador tendrá que comprobar si la resistencia usada para el diseño del muro no se encuentra dañada por las cargas de punzonamiento. El vaciado se desarrolla por la parte superior y usando una bomba de concreto.

Figura 27. Vaciado de muro anclado.

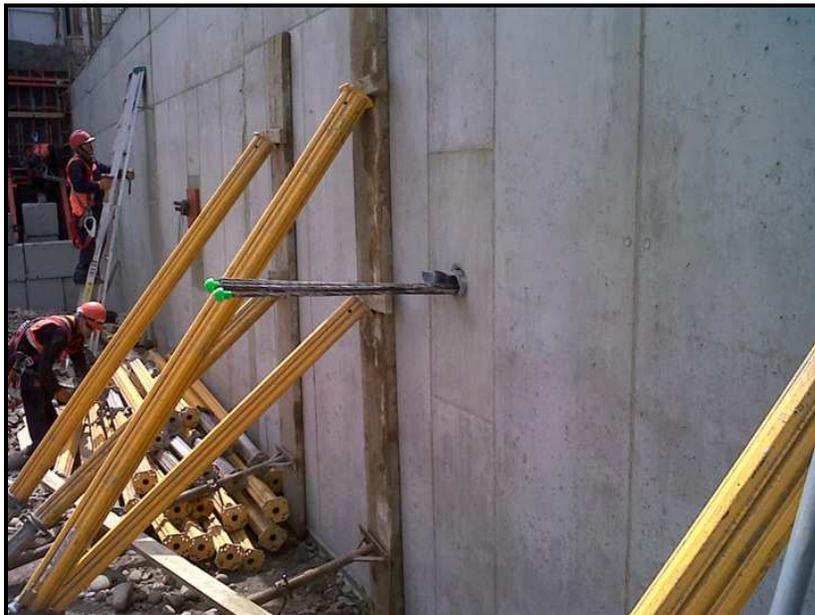
El paño será desencofrado y conjuntamente se apuntalarán los extremos para impedir desmoronamientos, los puntales no serán retirados hasta el momento que se genere el tensado respectivo.

Figura 28. Desencofrado de muros.

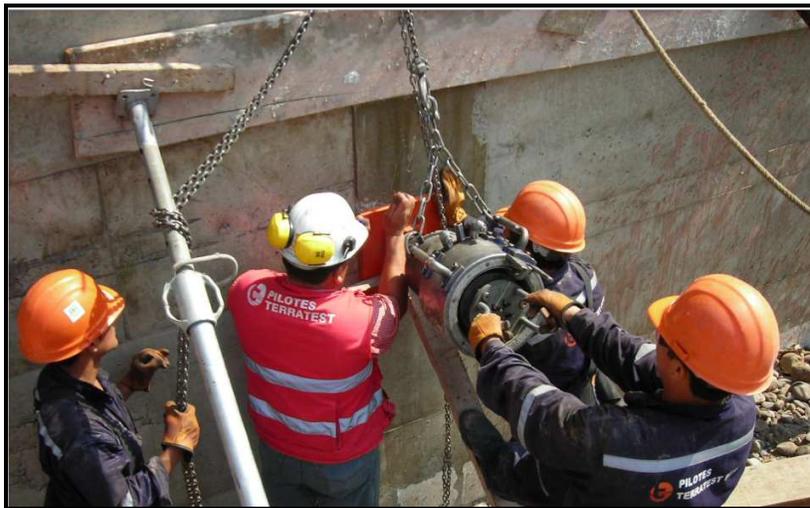
Previamente al tensado, se tiene que comprobar que el muro llevo a la resistencia de diseño para las cargas de tensado a aplicar y así impedir fallas por punzonamiento. En el transcurso del proceso de tensado, el total de los anclajes tienen que obedecer a una prueba de aceptación, esta prueba comprobara la calidad de la ejecución, las propiedades de perdida y fluencia de carga de los anclajes en estado límite de diseño. (Ensayo de Aceptación según la norma DIN 4125 o UNE-EN 1537). El ensayo empieza con una pre-carga inicial la cual es aumentada en periodos hasta una carga de prueba igual a 1.25 veces la carga de diseño del anclaje. Consecutivamente el anclaje es descargado hasta su carga de bloqueo, quedando el anclaje en su estado de carga final. En cada periodo de carga, el desplazamiento del anclaje es medido como una función de la carga para comprobar el comportamiento de fluencia del elemento suelo – bulbo.

Figura 29. Tensado de anclajes

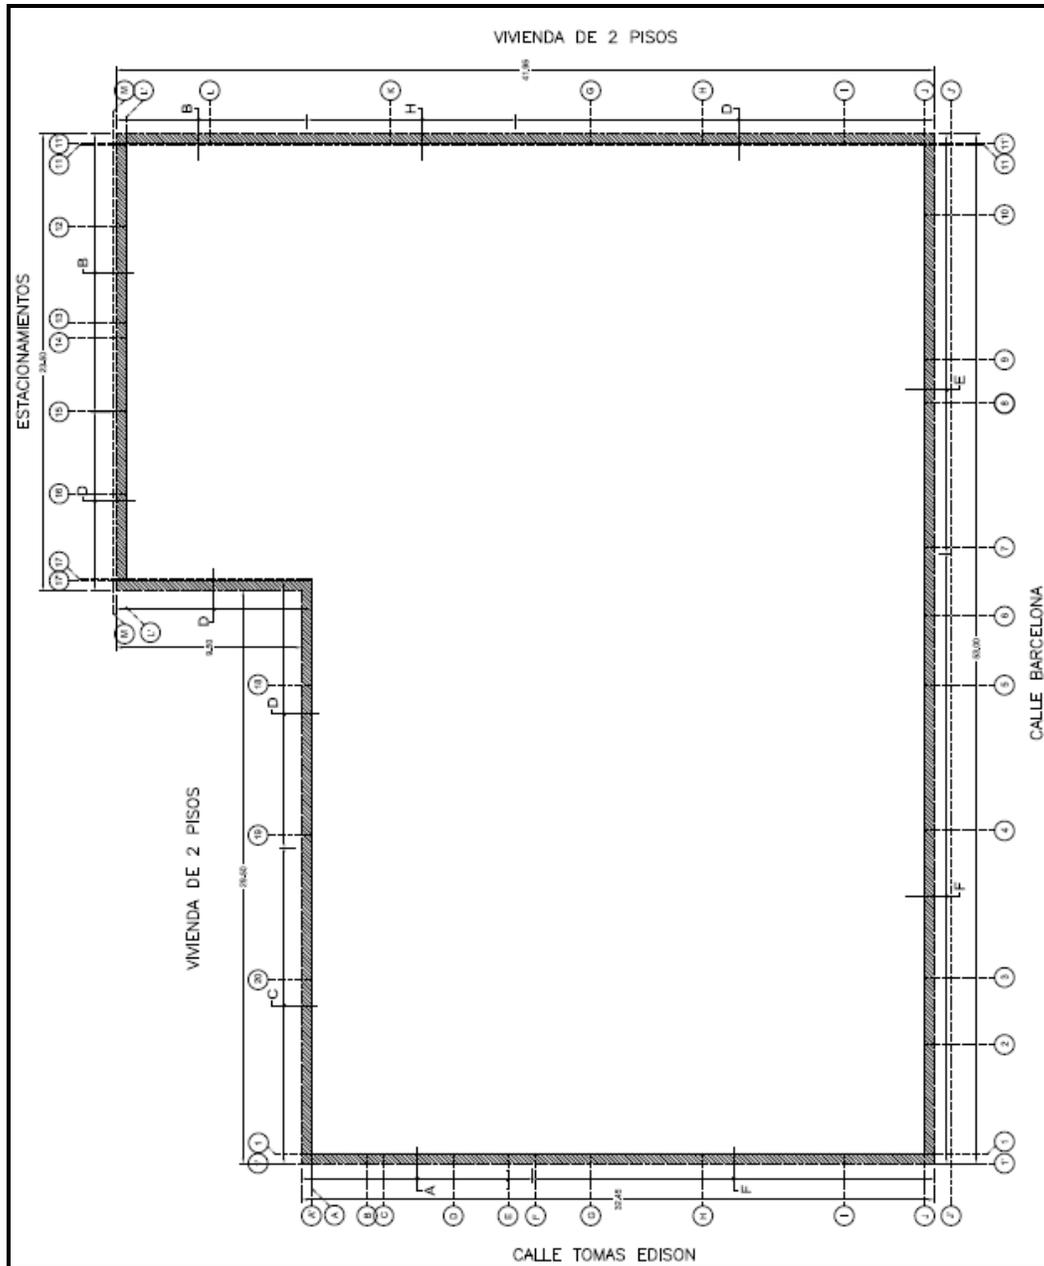
- Número de anillos con calzadura: 3 y 4 anillos.
- Número de anillos con muros anclados: 2 anillos.

Figura 32: Plano en planta obra 1 – Edificio Barcelona

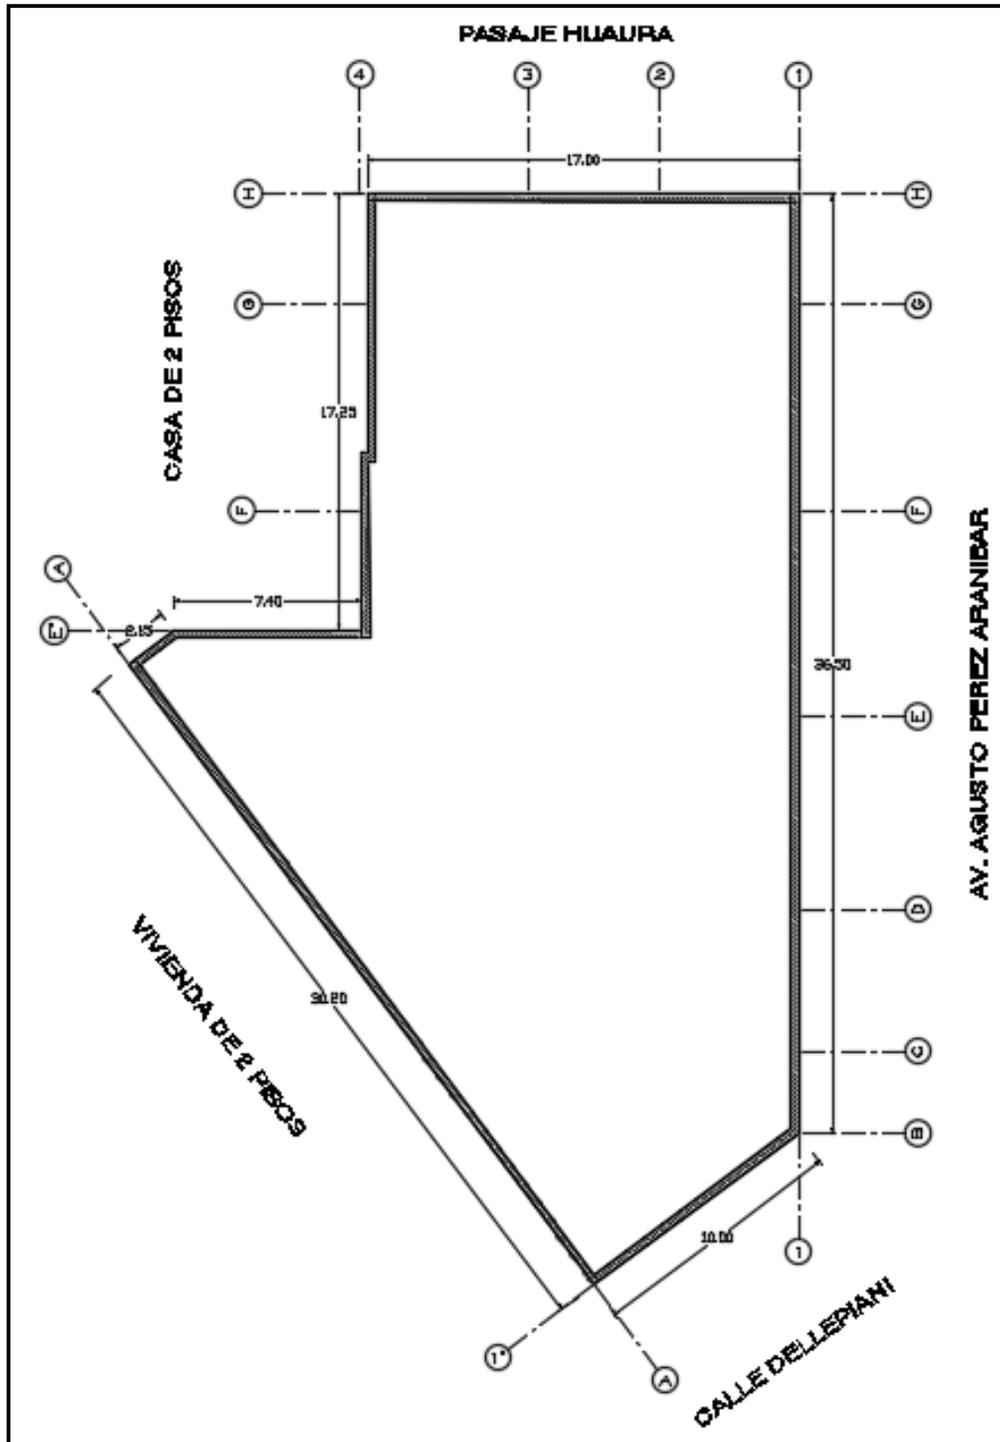
- Cantidad de sótanos: 3
- Cantidad de pisos: 7
- Área del terreno: 711 m²
- Perímetro 120.50m
- Profundidad de excavación: -10.90 m y -9.40m.
- Número de anillos con calzada: 5, 6 y 7 anillos.

- Número de anillos con muros anclados: 3 anillos.

Figura 34. Plano en planta obra 2 – Edificio Crossland.

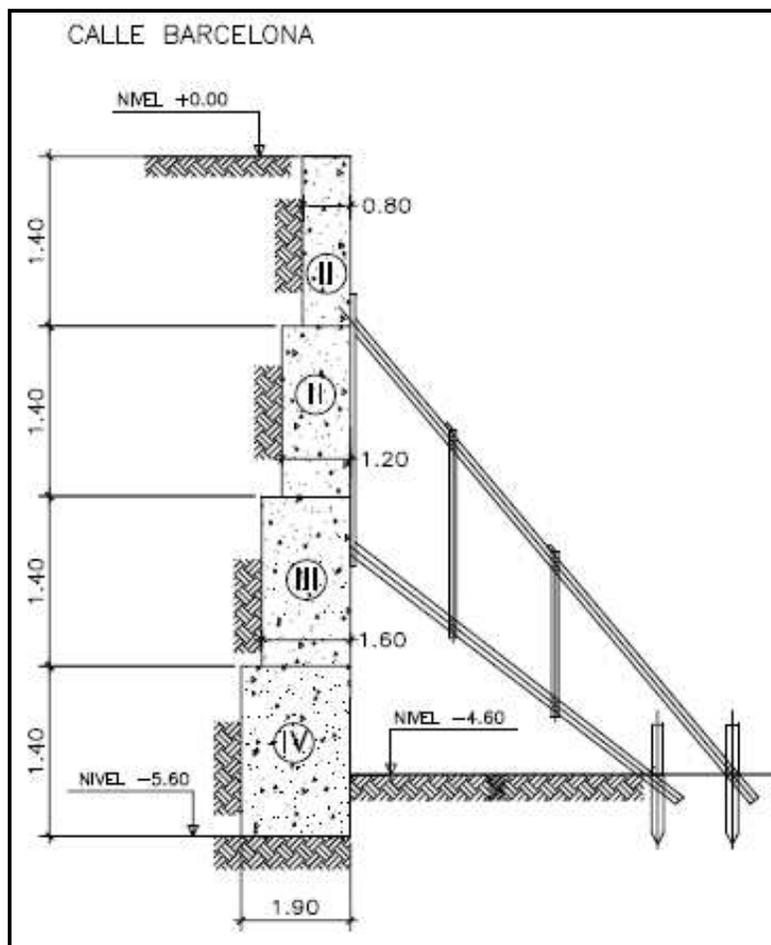
En la figura 35 se podrá observar un corte típico de calzaduras del proyecto en mención. En este corte se puede observar los cuatro anillos que requiere la cimentación en esta zona de la obra.

Figura 35. Corte típico de calzadura obra 1 – Edificio Barcelona.

La planificación para este caso fue culminar cada anillo en trece días, para poder llegar a este fin se requería realizar quince metros lineales cada día aproximadamente, es decir que se necesita realizar entre siete a ocho calzaduras cada día. Para llegar a la meta se trabajó con trenes de trabajo y lotes de transferencia, donde cada cuadrilla realizaba únicamente su partida (excavación, encofrado y vaciado) entregando al día entre siete u ocho calzaduras a la partida sucesora.

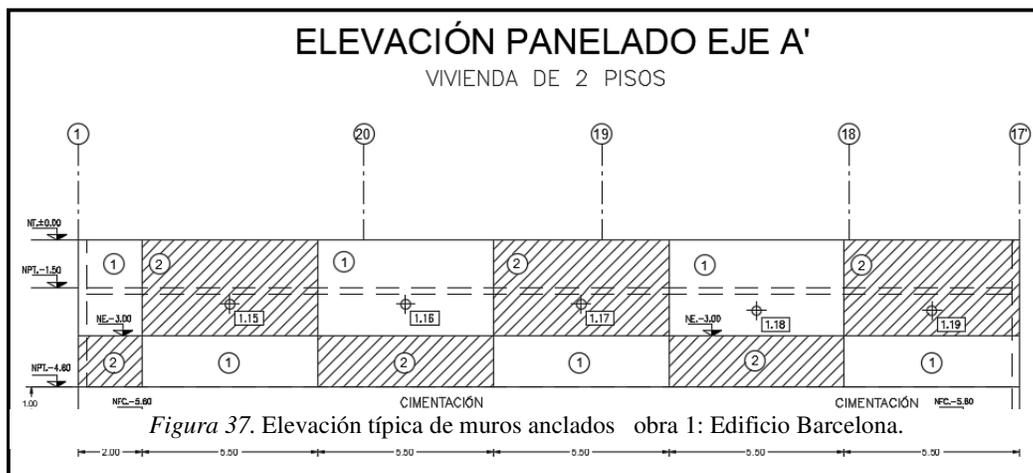
A continuación, en la figura 37 se observa la elevación típica del muro anclado proyectado en la obra 1: Edificio Barcelona.

Para la planificación de este caso se estableció que el sistema con muro anclado se debe culminar cada anillo en diecinueve días. Para poder terminar con lo programado se necesitó contar en obra con dos juegos de encofrado metálico y de esta manera alcanzar cada día un promedio de diez metros lineales.

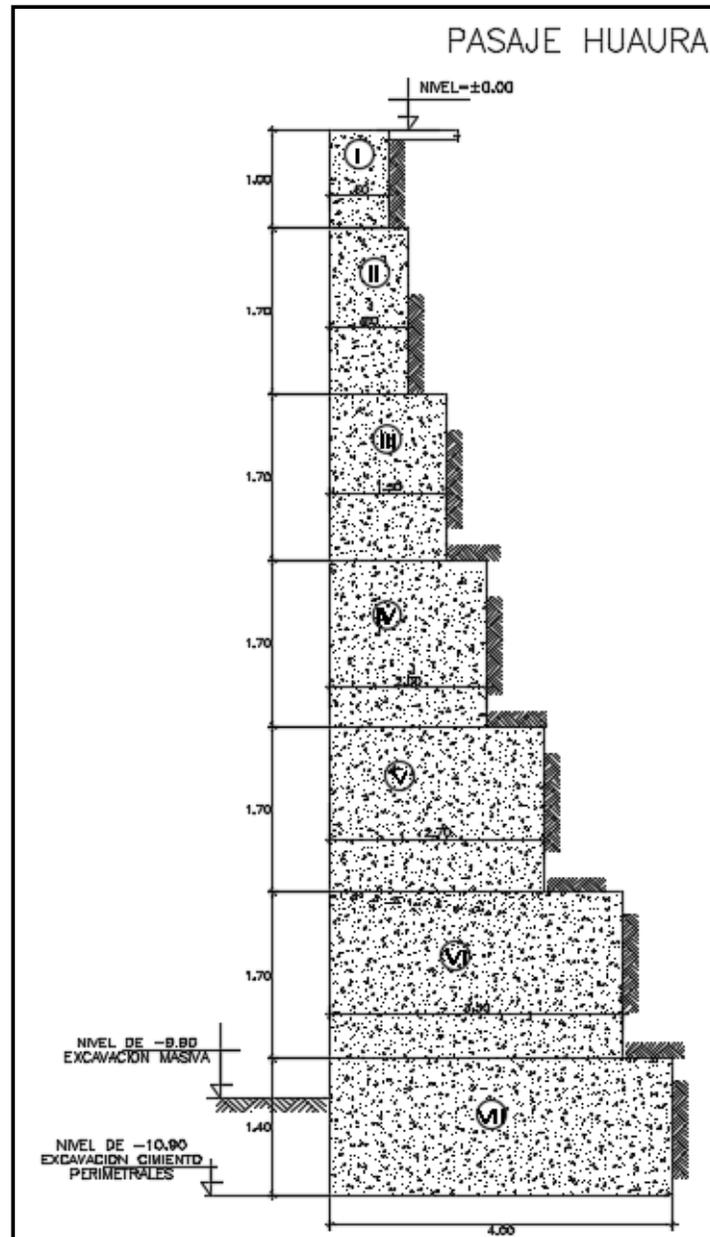
En la figura 39 se puede visualizar un corte típico de calzaduras del proyecto en mención. En este corte se puede observar los siete anillos que requiere la cimentación en esta zona de la obra.

Figura 39. Corte típico de calzada obra 2: Edificio Crossland.

Con diferencia al caso anterior, se ha planificado un aumento de días en los anillos inferiores ya que las dimensiones cambian considerablemente mientras se va avanzando con los anillos, al punto de alcanzar el ultimo anillo 4 metros de profundidad.

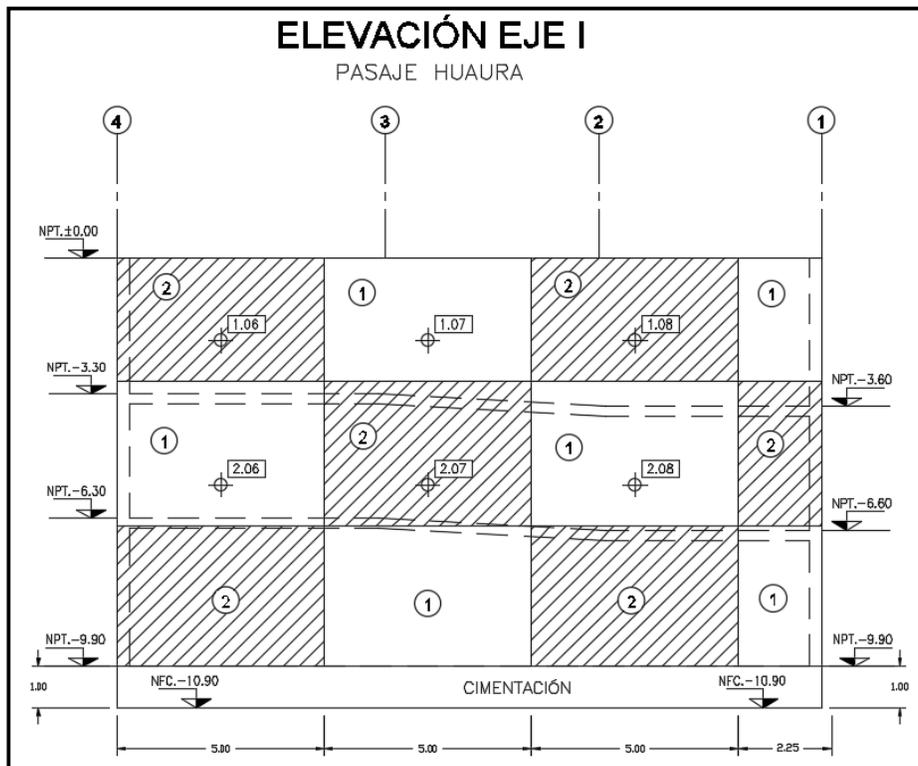
En la figura 41 se visualiza la elevación típica del muro anclado que será considerado para la obra 2: Edificio Crossland.

Figura 41. Elevación típica de muro anclado obra 2 – Edificio Crossland.

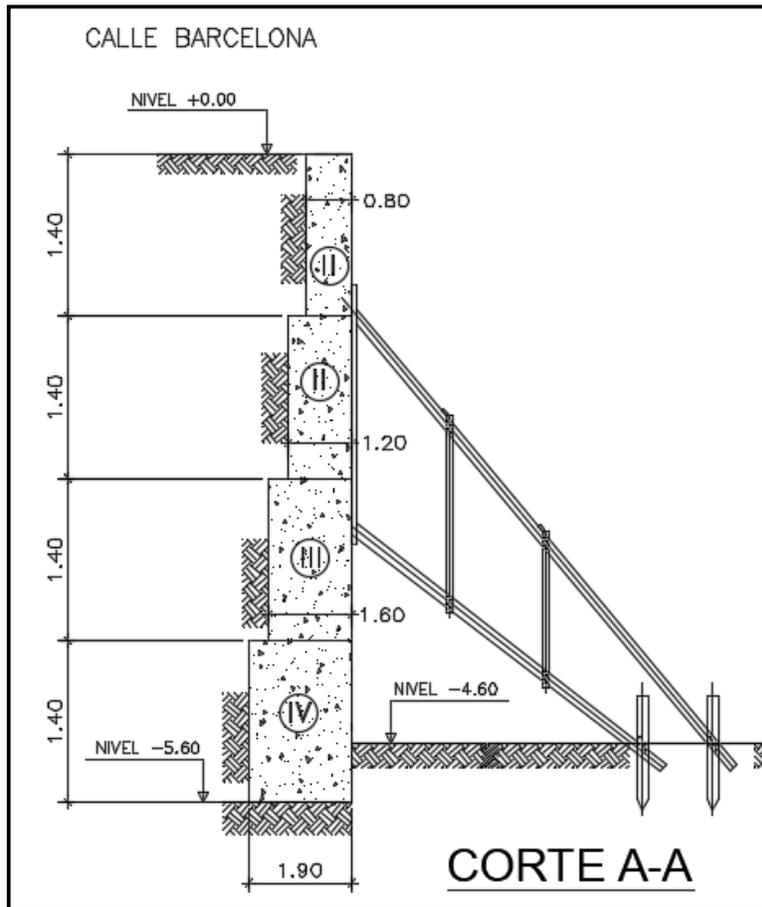
Figura 45. Corte A-A ZONA 1

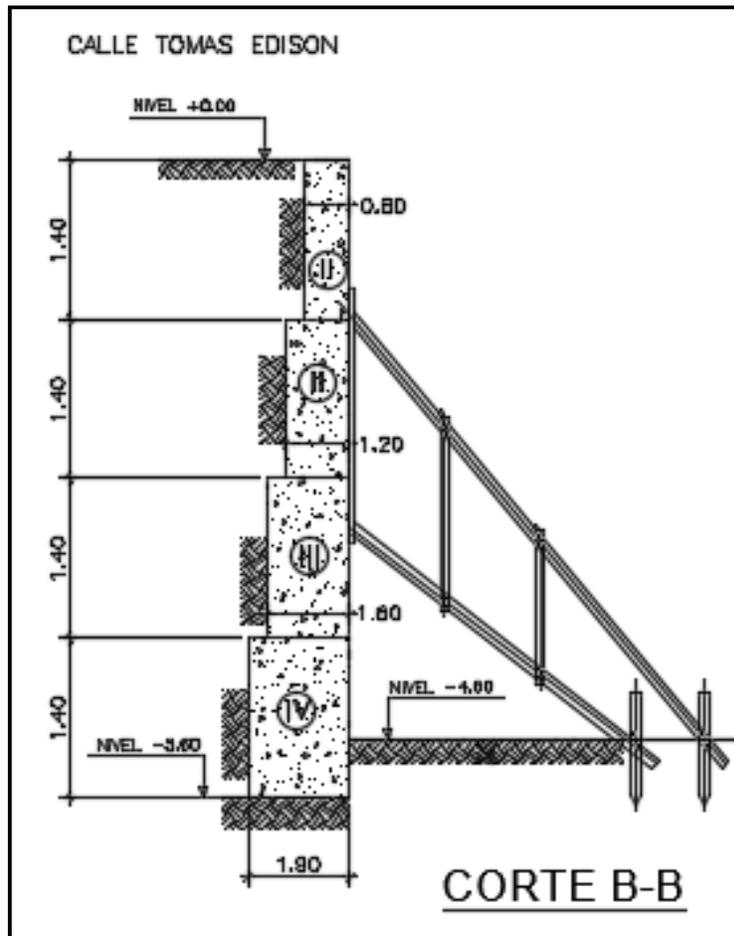
Figura 47. Corte B-B ZONA 2

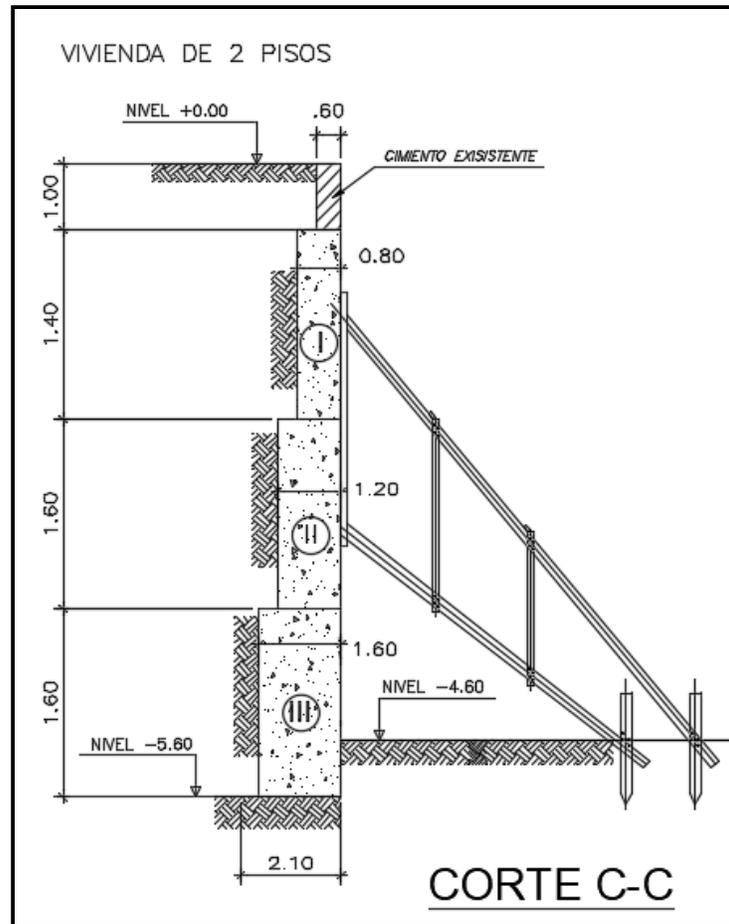
Figura 49. Corte C-C ZONA 3.

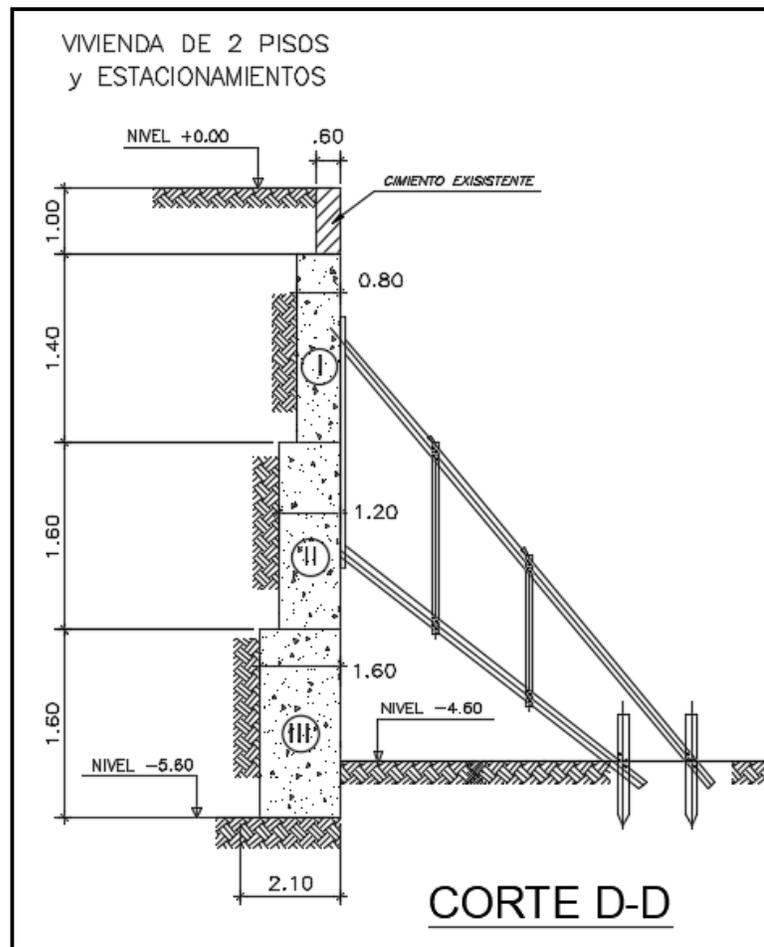
Figura 51. Corte D-D ZONA 4.

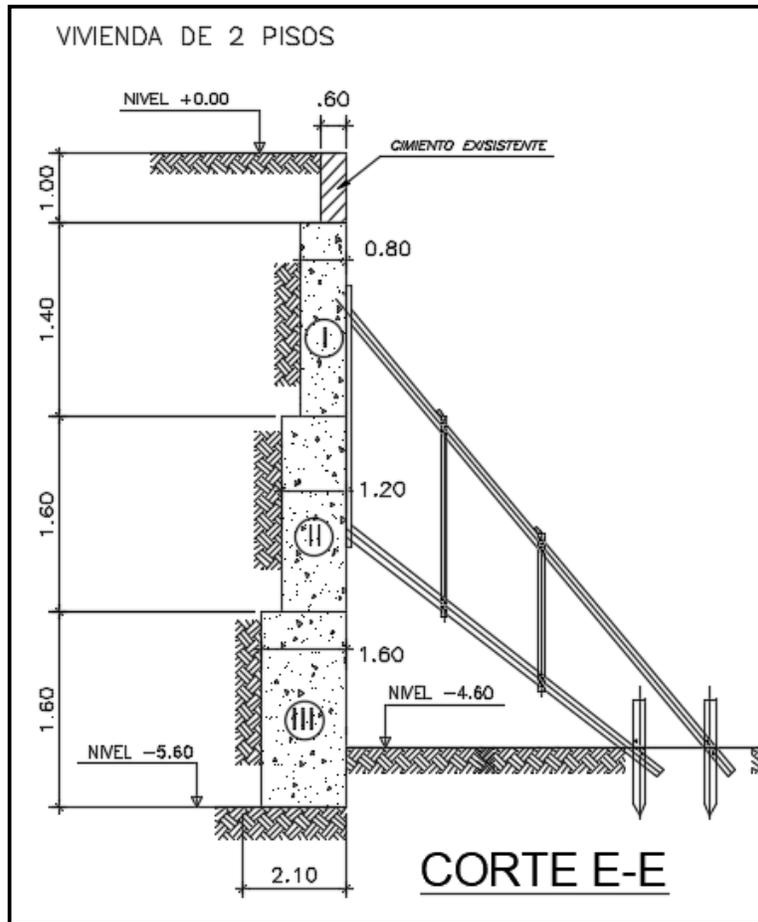
Figura 53. Corte E-E ZONA 5.

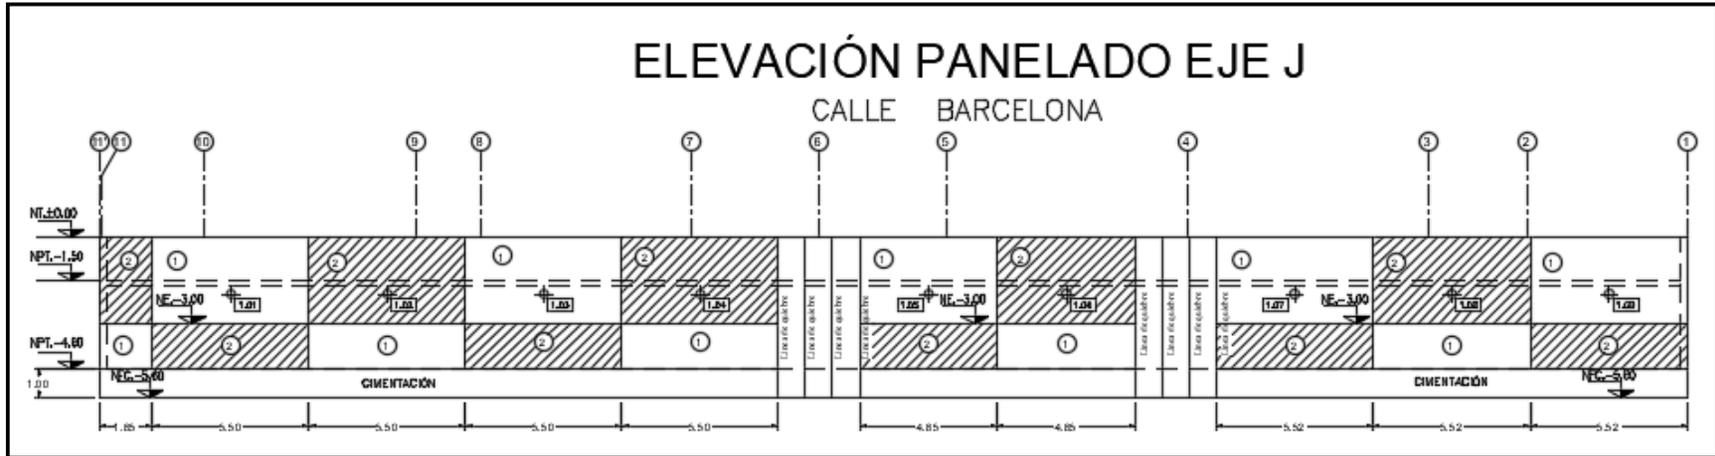
Figura 56. Elevación eje J obra 1: Edificio Barcelona – Muro anclado.

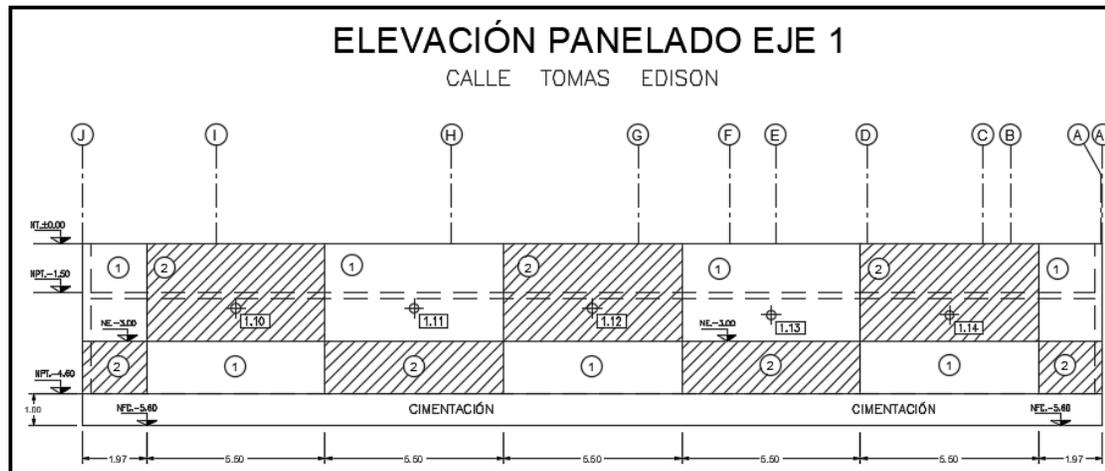
Figura 57. Elevación eje 1 obra 1: Edificio Barcelona – Muro anclado.

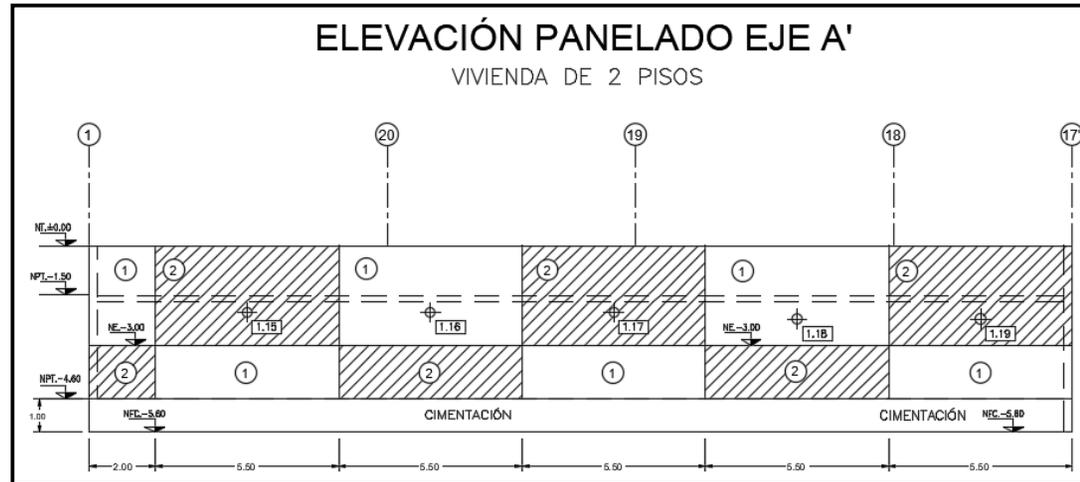
Figura 58. Elevación eje A' obra 1: Edificio Barcelona – Muro anclado.

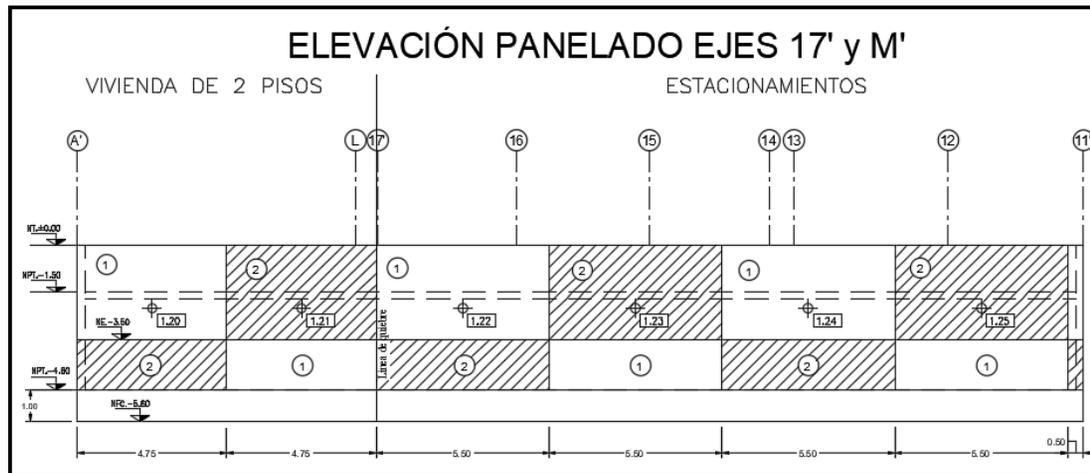
Figura 59. Elevación ejes 17' y M' obra 1: Edificio Barcelona – Muro anclado.

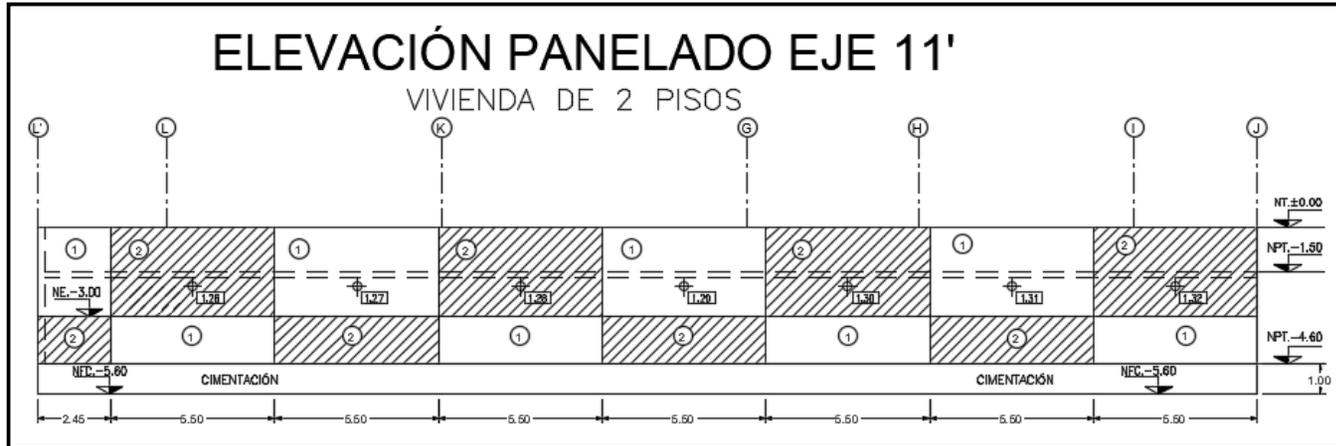
Figura 60. Elevación eje 11' obra 1: Edificio Barcelona – Muro anclado.
