ESCUELA ACADÉMICO PROFESIONAL DE
INGENIERÍA CIVIL

Aplicación del Método de Estabilización de Excavaciones Profundas Para Mejorar la
Eficiencia en Edificaciones del Distrito de San Isidro – Lima, 2018

TESIS PARA OBTENER EL TÍTULO PROFESIONAL DE:
INGENIERO CIVIL

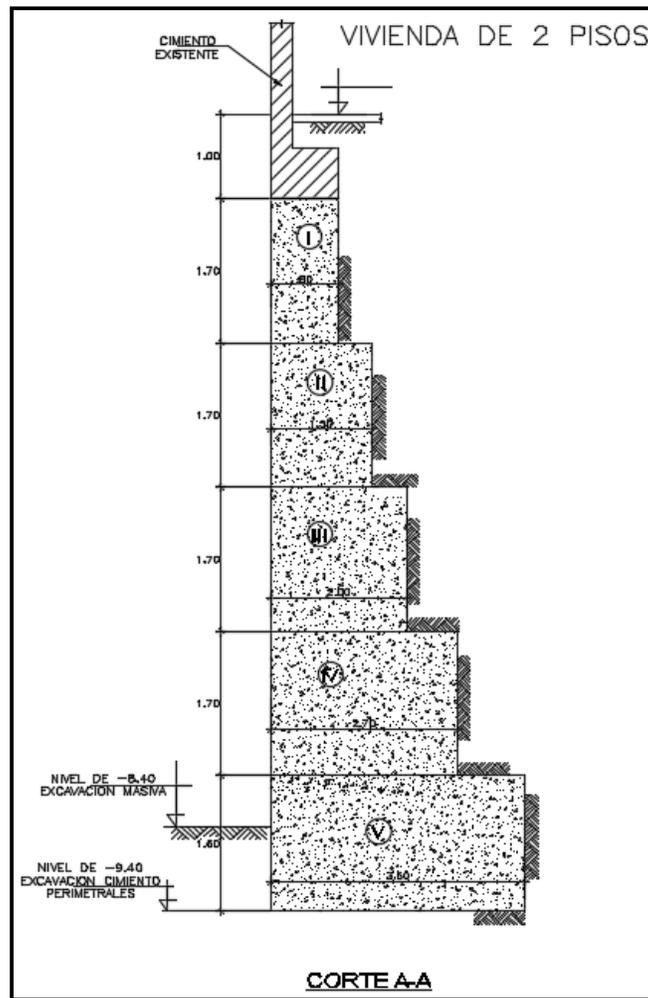
Figura 63. Corte A-A ZONA 1.

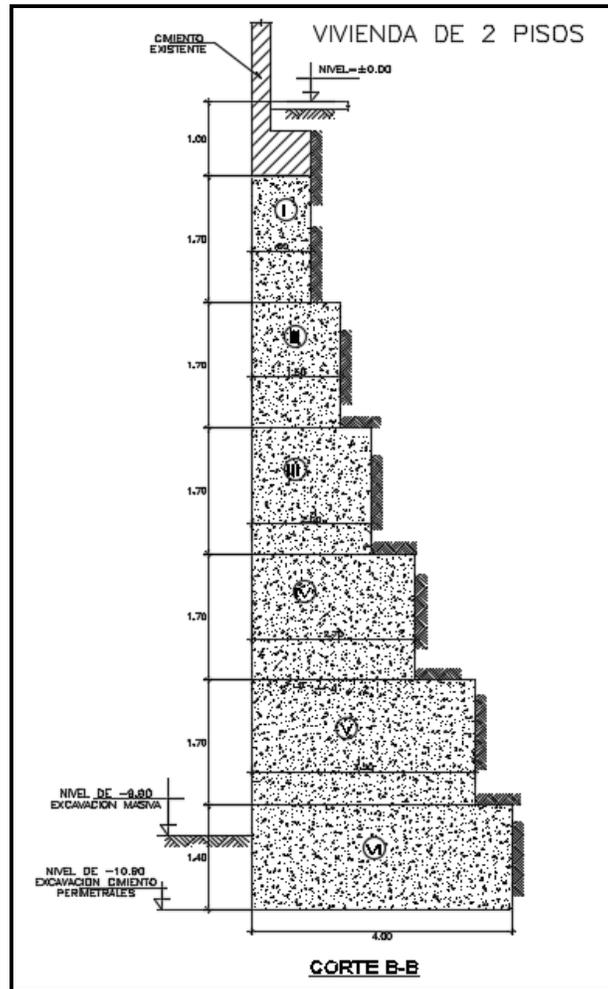
Figura 65. Corte B-B ZONA 2.

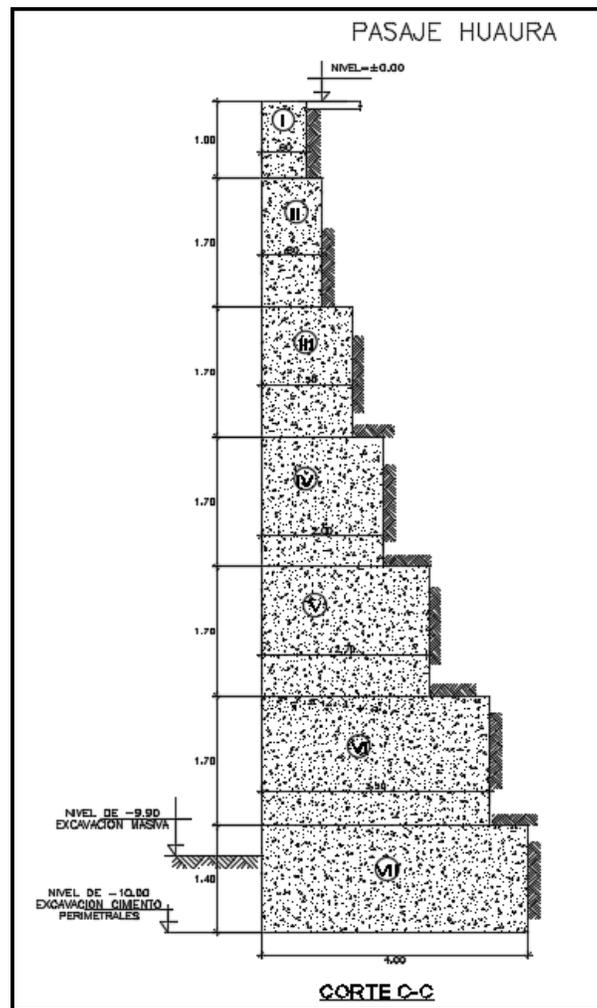
Figura 67. Corte C-C ZONA 3.

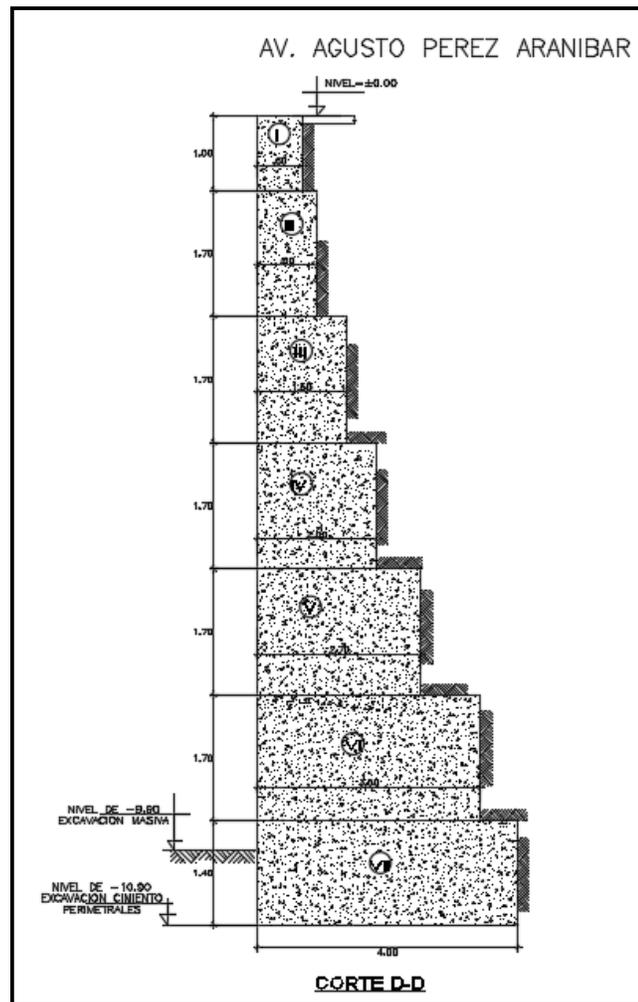
Figura 69. Corte D-D ZONA 4

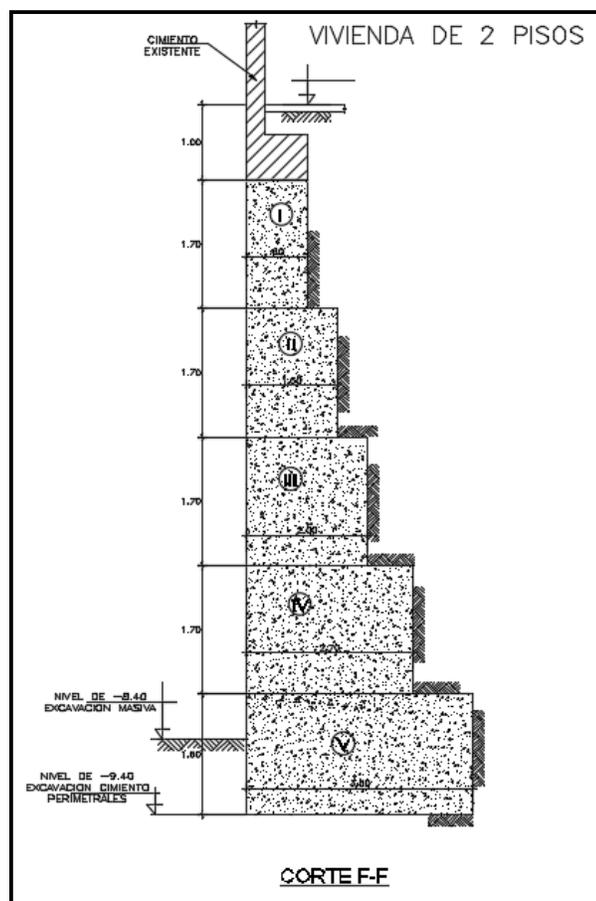
Figura 73. Corte F-F ZONA 6.

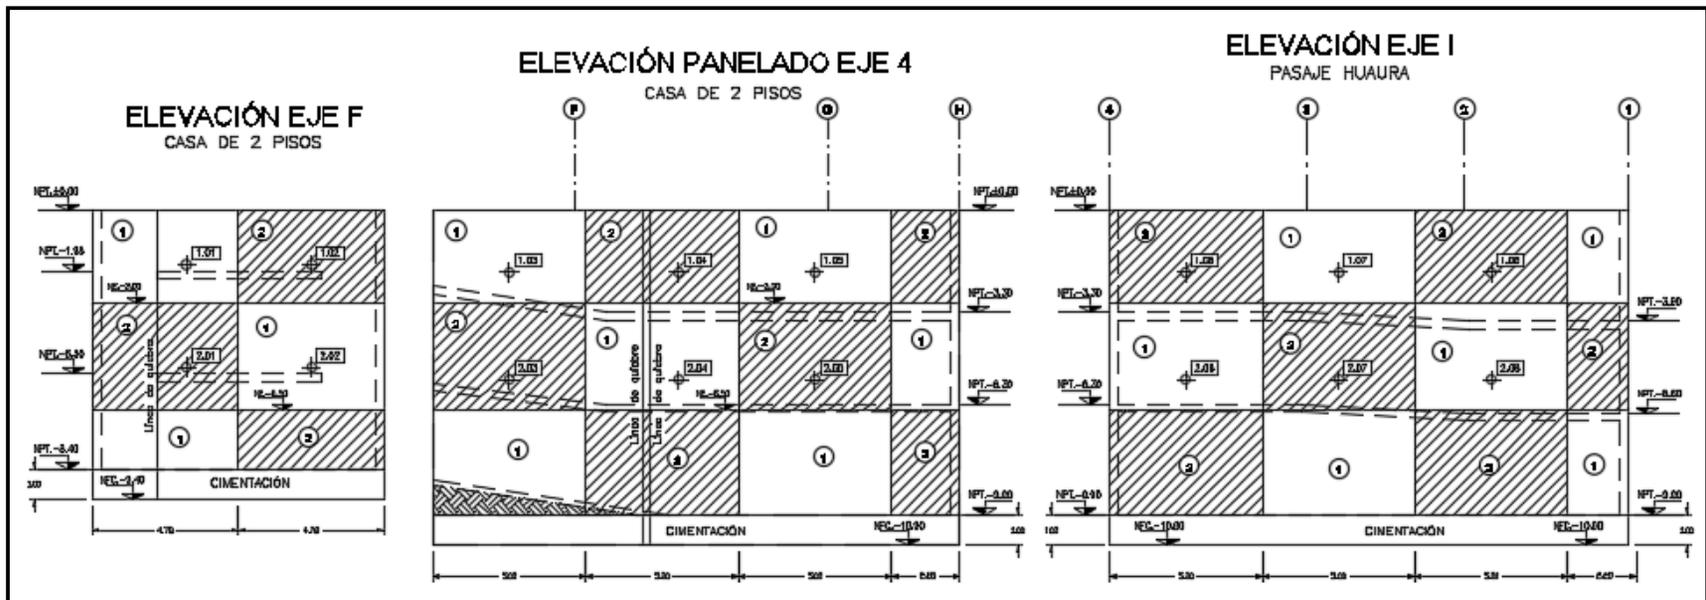
Figura 76. Elevaciones Ejes F, 4 y I obra 2: Edificio Crossland – Muro anclado.

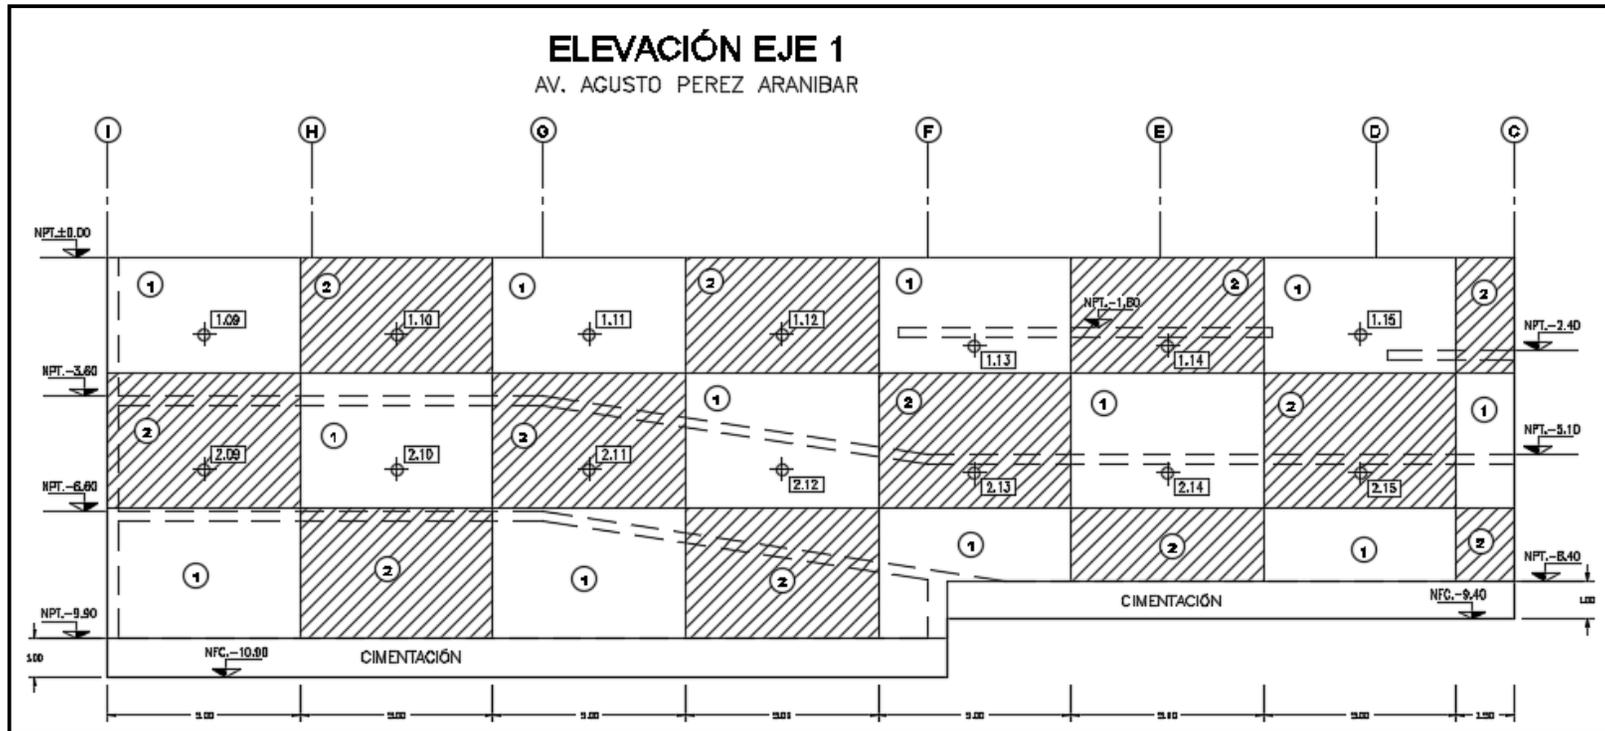
Figura 77. Elevación Eje 1 obra 2: Edificio Crossland – Muro anclado.

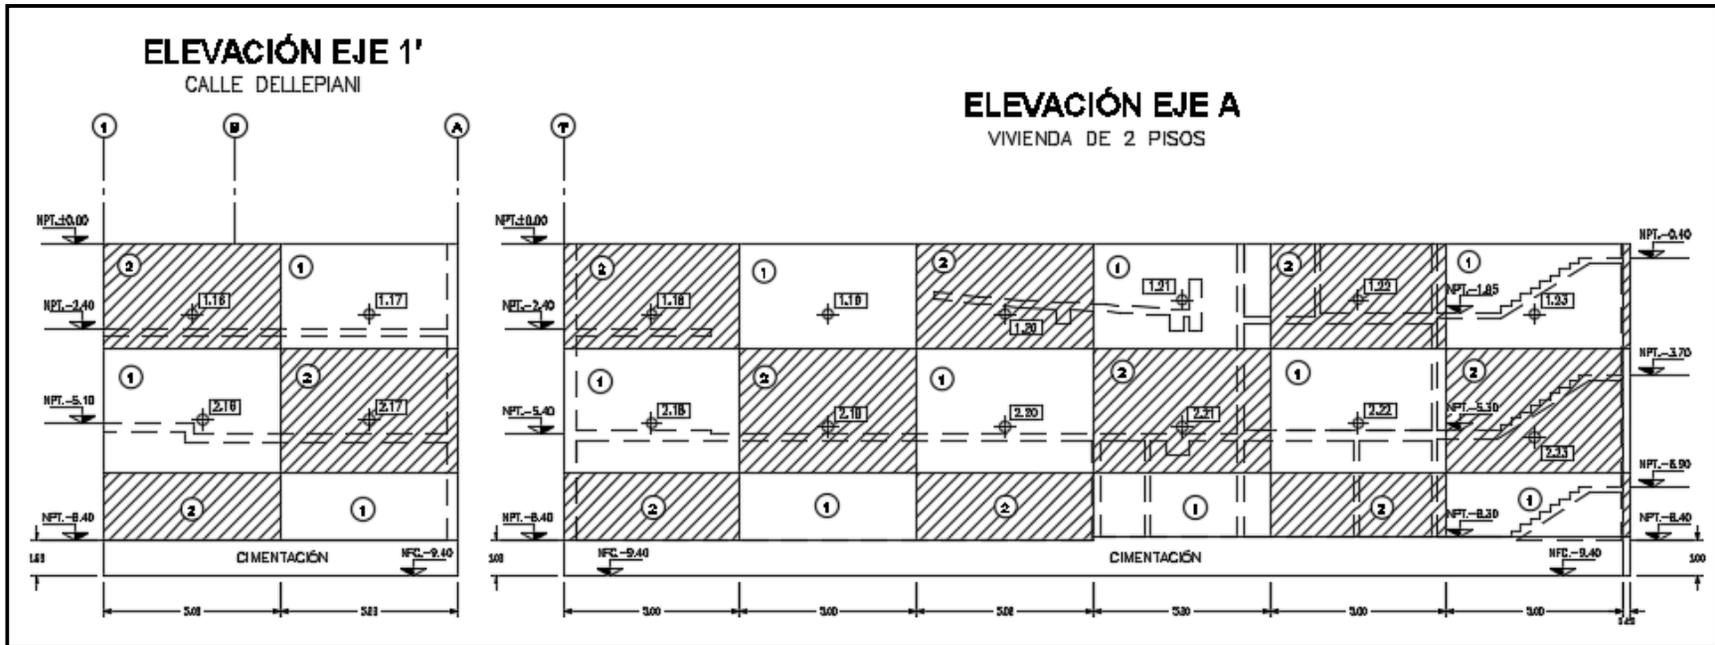
Figura 78. Elevaciones Ejes 1' y A obra 2: Edificio Crossland – Muro anclado.

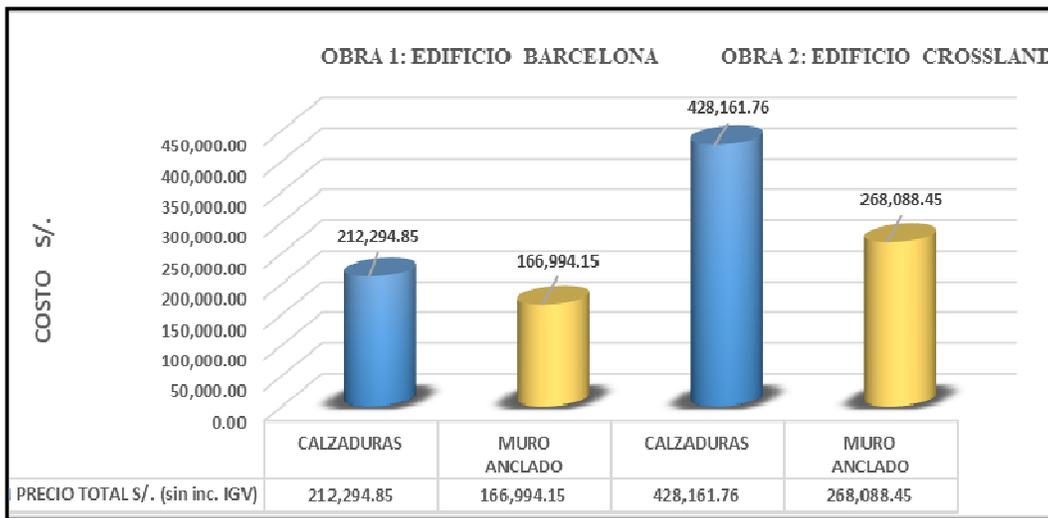
Figura 79. Gráfico análisis de costos.
