Evaluación del desempeño sísmico aplicando un análisis estático no lineal del hospital
Naylamp – EsSalud Chiclayo – Lambayeque

TESIS PARA OBTENER EL TÍTULO PROFESIONAL DE:

Ingeniero Civil

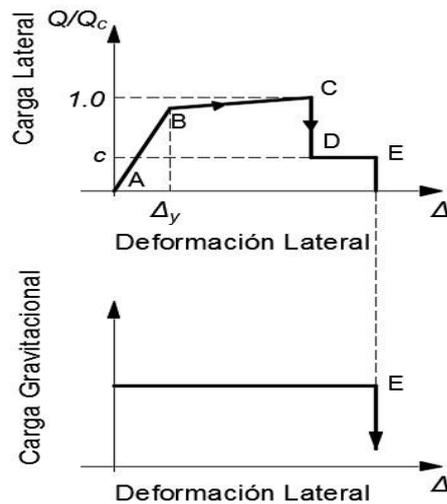
Figura 1. Relación generalizada carga-deformación para componentes estables (Gago, 2017, pág. 40).

En la figura presentada, Q_c indica la resistencia del componente, y Q la demanda impuesta por el sismo. La respuesta se mantiene lineal hasta un punto de cedencia efectivo (nominal) B, seguido por un punto de cedencia con posible endurecimiento por deformación C, para luego alcanzar el punto de degradación de la resistencia D, finalmente el punto de colapso final y pérdida de capacidad de carga vertical E (ATC40, 1996, pág. 240).

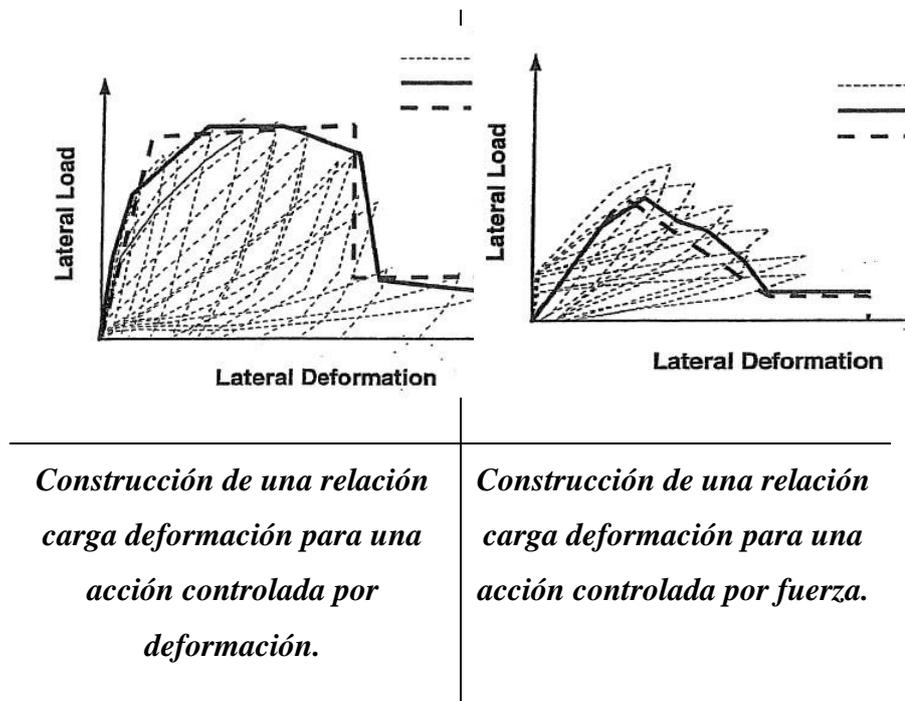
Figura 2. Curvas multi-lineales para la definición de comportamiento principal de componentes (ATC40, 1996).

Para acciones controladas por deformación, esta curva multi – lineal debe tener una capacidad dúctil (desplazamiento máximo entre desplazamiento cedente) no menor a 2. Si fuese menor a 2, la acción debe clasificarse como controlada por fuerza.

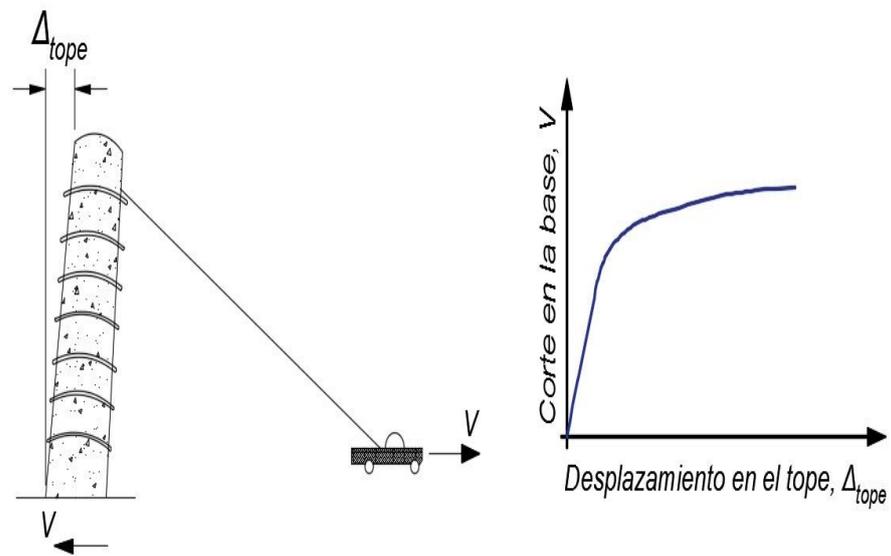
Figura 4. Representación de la curva de capacidad o curva pushover (ATC40, 1996).

La curva fuerza vs deformación se define para interpretar la respuesta del primer modo de vibración, basándose en que el primer modo es el predominante en el comportamiento de la estructura, esto es válido generalmente para estructuras regulares y para estructuras irregulares se deben de tomar en cuenta las respuestas producto de los modos de vibración superiores.

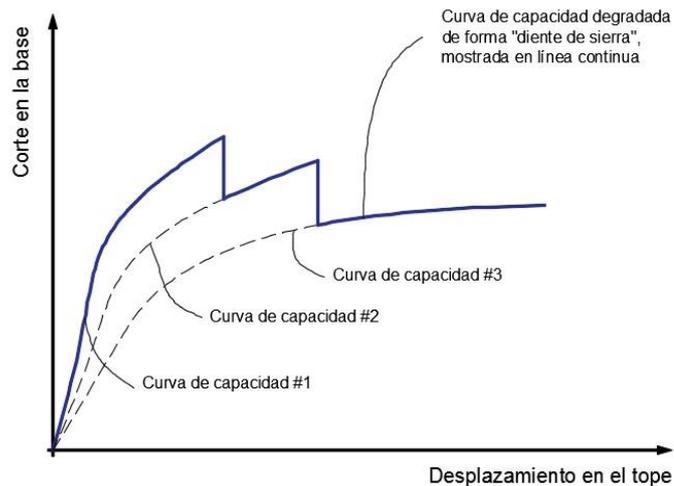
Figura 5. Curva de capacidad que toma en cuenta la degradación global de resistencia (ATC40, 1996).

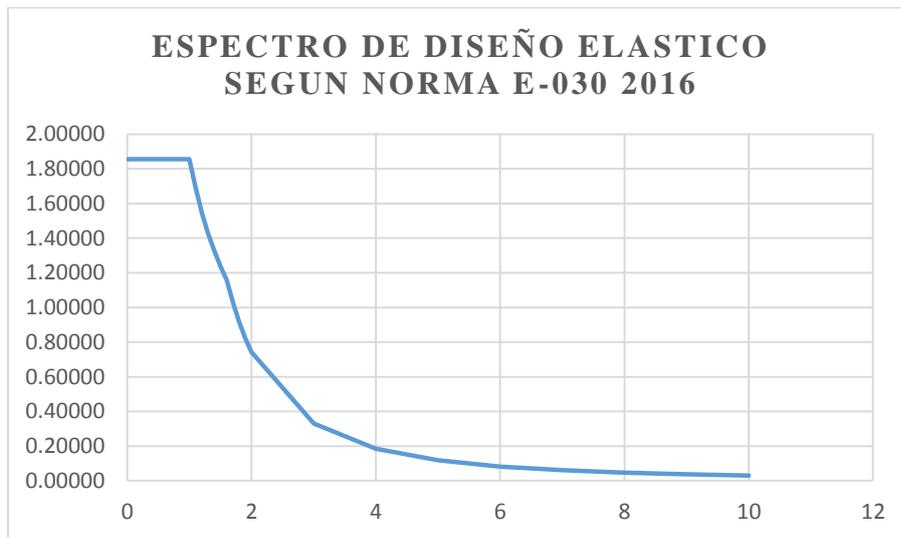
Figura 12. Espectro de diseño elástico, Hospital Naylamp.

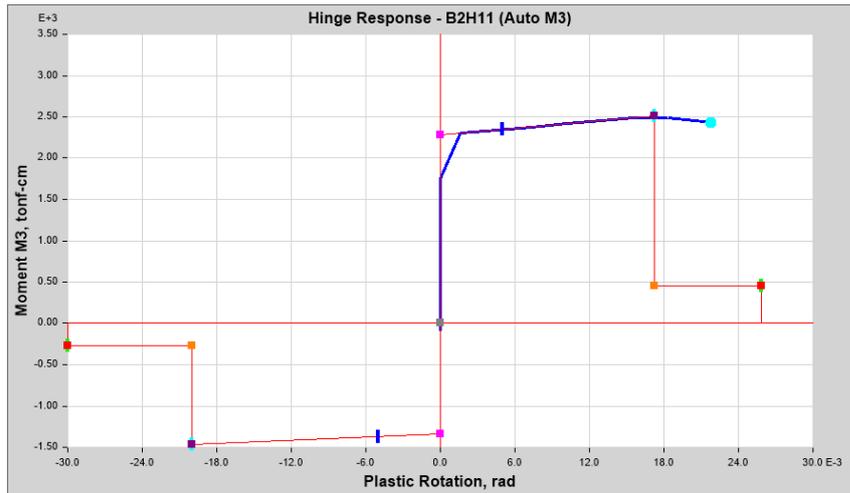
Figura 13. Diagrama momento curvatura de V.P.-2 0.25*0.70, Hospital Naylamp.

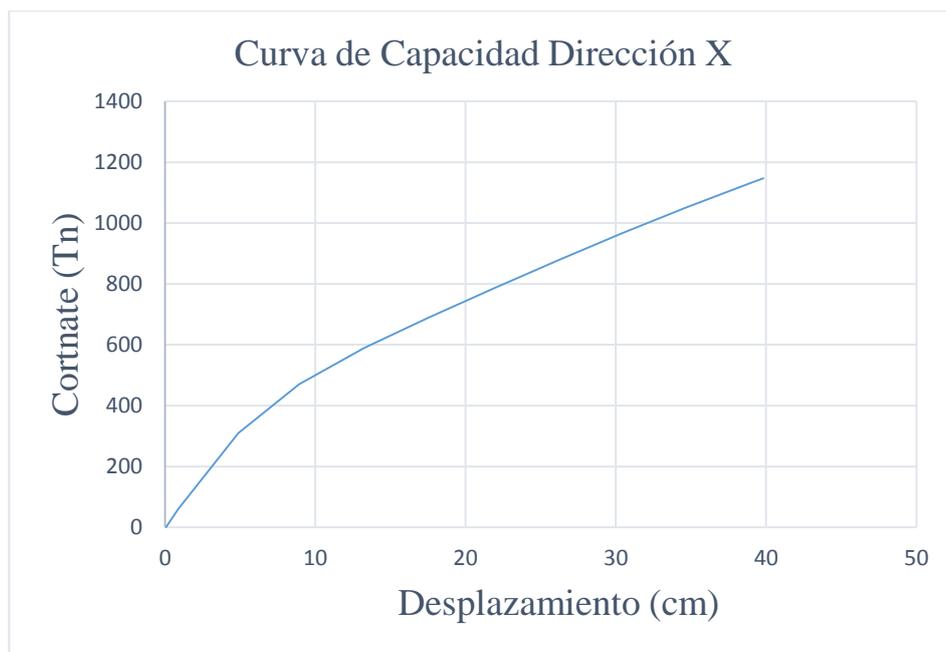
Tabla 6. Chiclayo, Curva de Capacidad dirección x, en el año 2018 del Hospital Naylamp.

Representación de la capacidad estructural en dirección x-x lo cual define el desplazamiento inelástico máximo antes de que la estructura empiece a colapsar obteniendo una deformación máxima de 39.83 cm y un cortante de 1146.75 Tn.

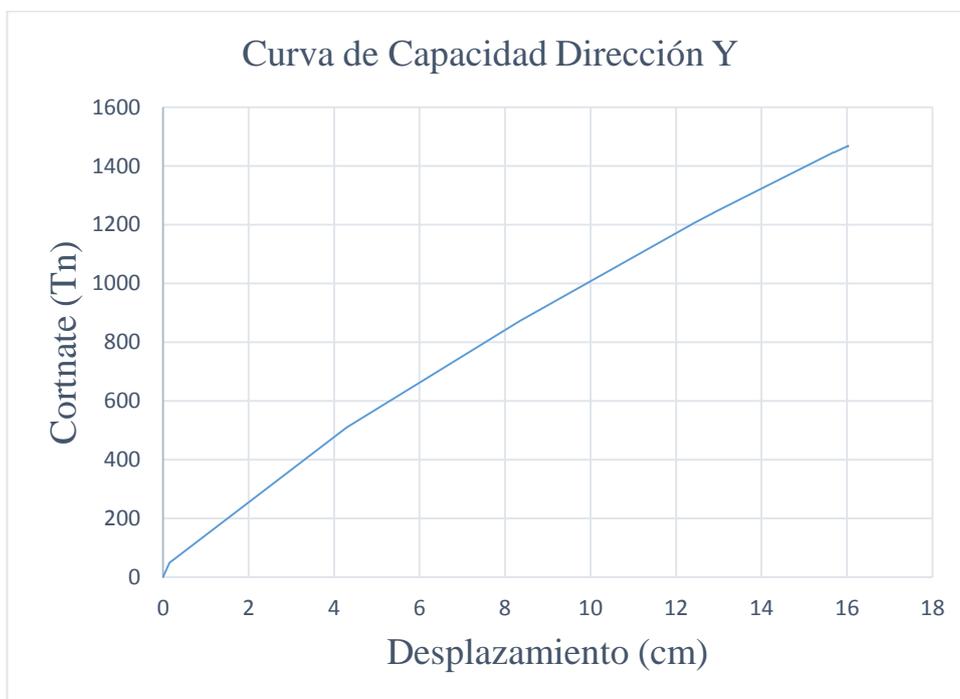
Tabla 7. Chiclayo, Curva de Capacidad dirección y, en el año 2018 del Hospital Naylamp.

Representación de la capacidad estructural en dirección x-x lo cual define el desplazamiento inelástico máximo antes de que la estructura empiece a colapsar obteniendo una deformación máxima de 16.03 cm con un cortante 1521.15 Tn.

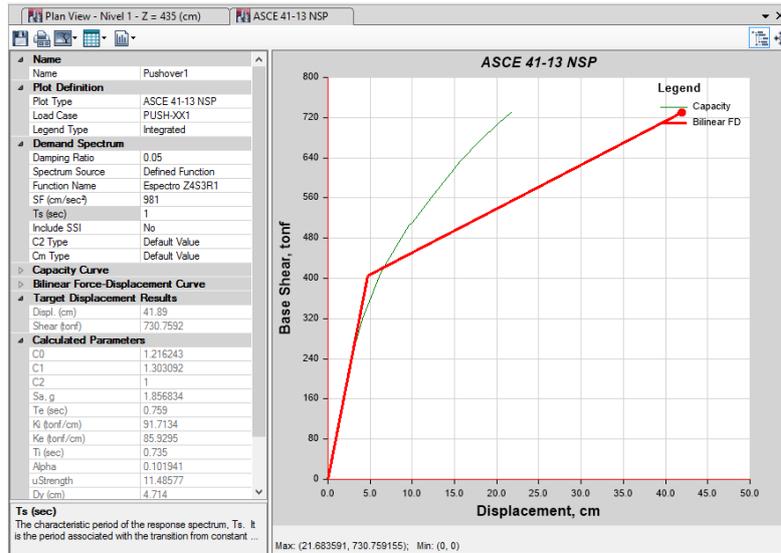
Figura 14. Método de los coeficientes propuesto por el código ASCE 41-13 para un nivel de diseño, Hospital Naylamp.

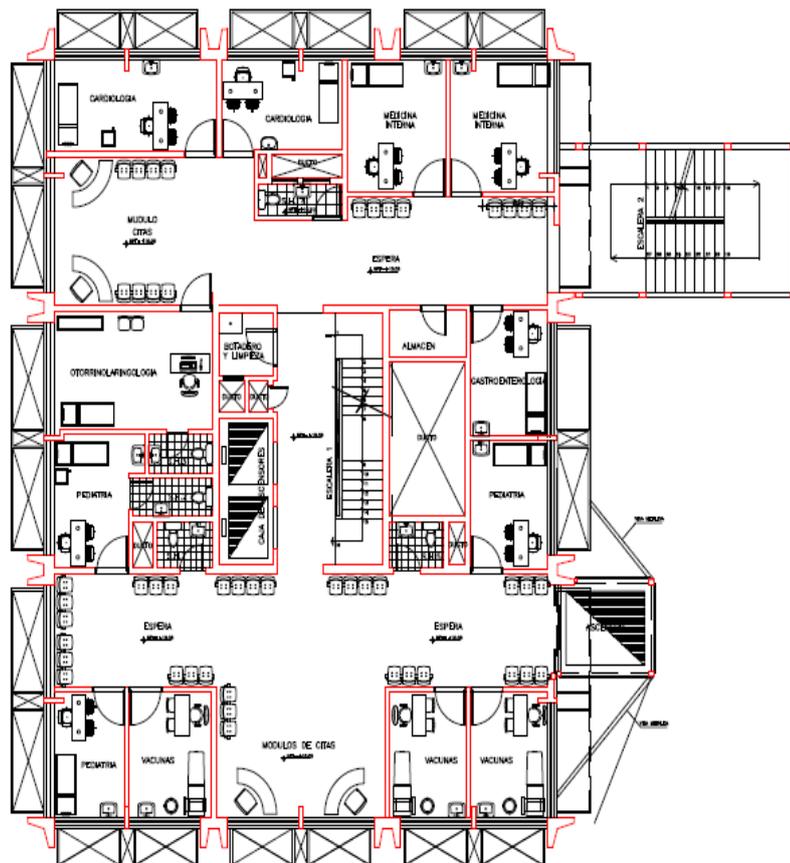
Figura 15. Planta Arquitectónica, Hospital Naylamp.

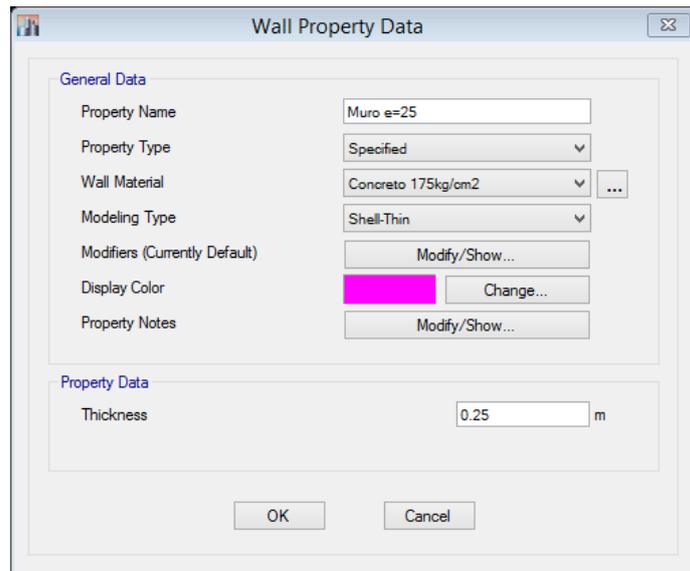
Figura 26. MC e=25cm, Hospital Naylamp.

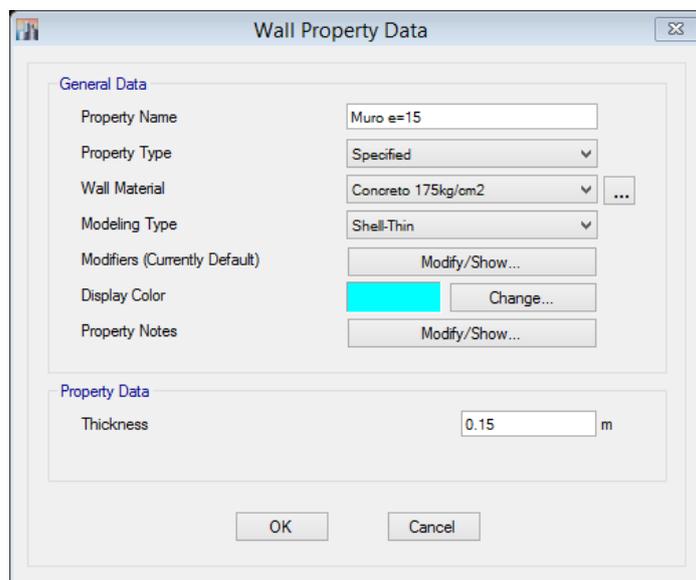
Figura 27. MC e=15cm, Hospital Naylamp.

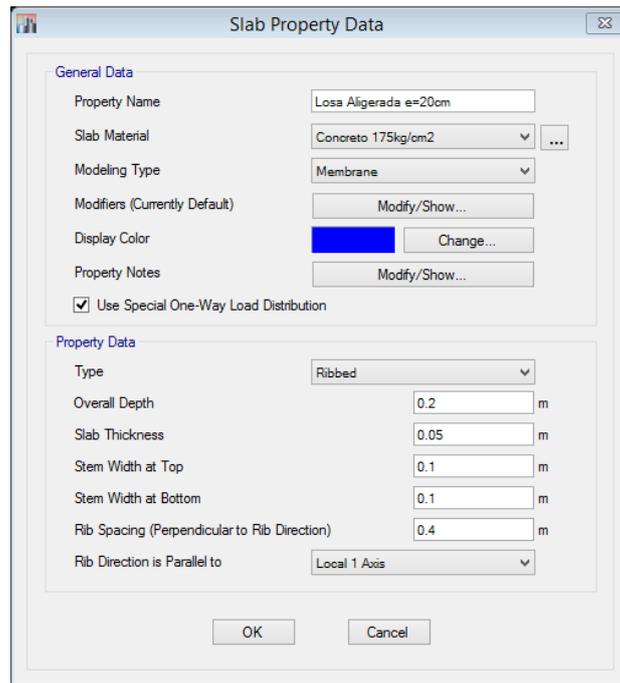
Figura 28. Losa Aligerada $e=20\text{cm}$, Hospital Naylamp.

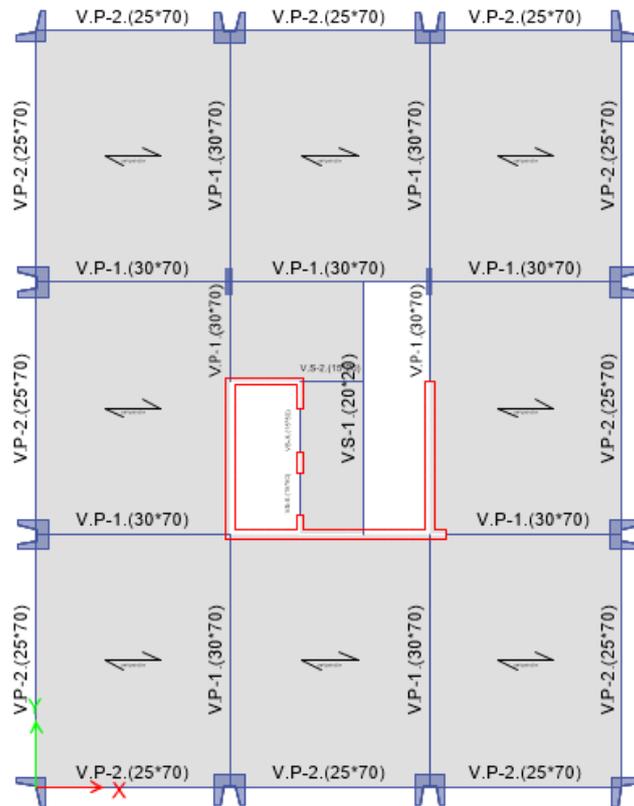
Figura 30. Distribución de elementos estructurales, Hospital Naylamp.

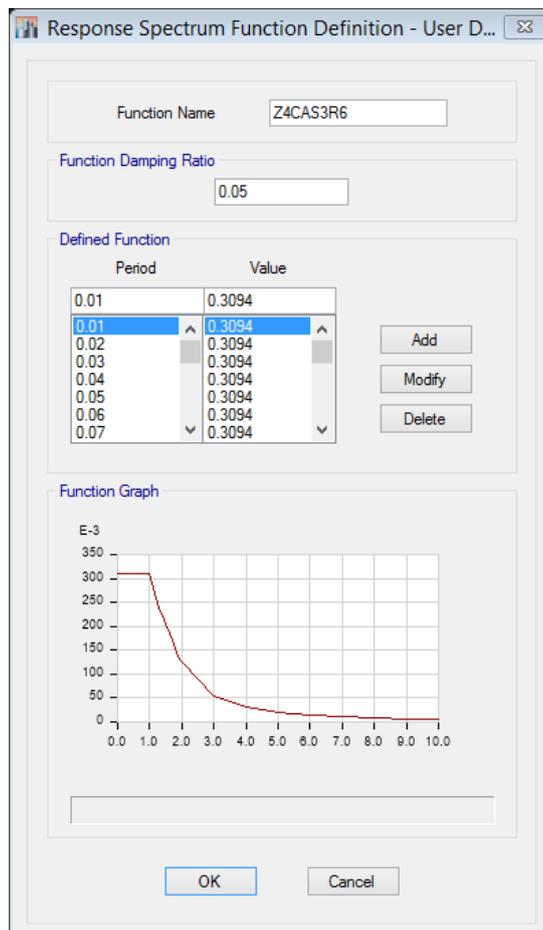
- Factor de Zona: Zona 4
- Factor de Uso: Categoría A (Edificación Esencial)
- Coeficiente de Amplificación Sísmica: 2.5
- Factor de Suelo: 1.1 (S3)
- Coeficiente de Reducción: 6 (Muros Estructurales)

Figura 36. Espectro inelástico dirección xx, Hospital Naylamp.

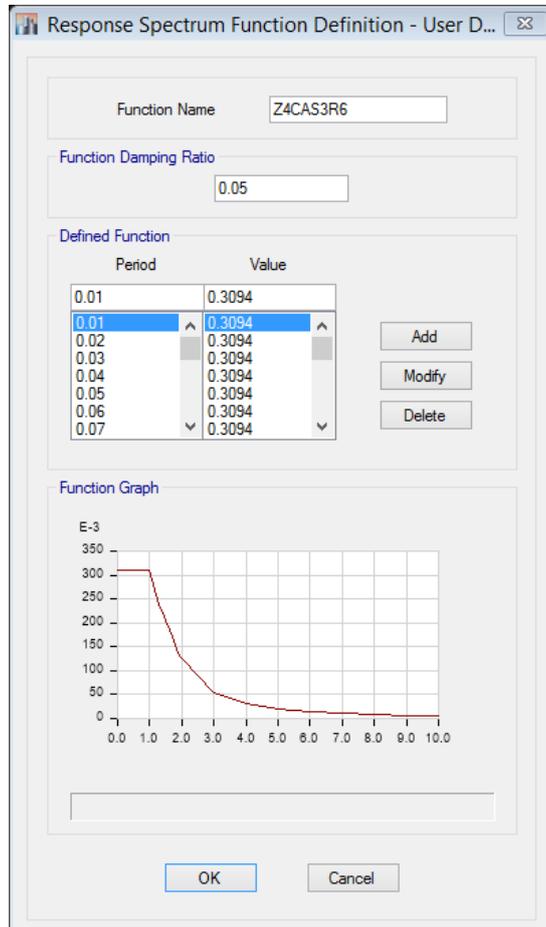
- Factor de Zona: Zona 4
- Factor de Uso: Categoría A (Edificación Esencial)
- Coeficiente de Amplificación Sísmica: 2.5
- Factor de Suelo: 1.1 (S3)
- Coeficiente de Reducción: 6 (Muros Estructurales)

Figura 37. Espectro inelástico dirección yy, Hospital Naylamp.

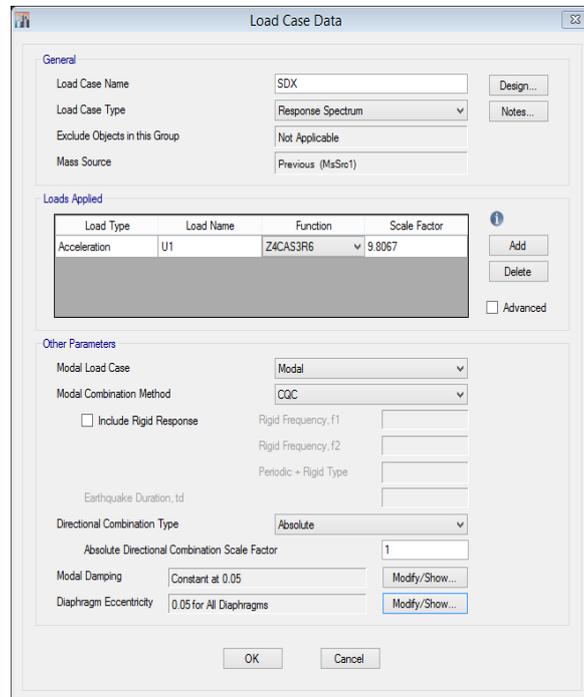
Figura 38. Sismo dinámico en dirección xx, Hospital Naylamp.

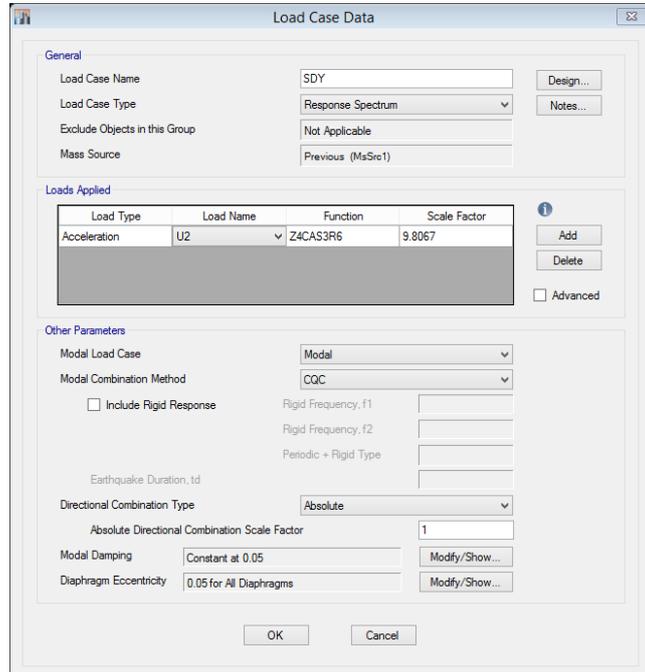
Figura 40. Sismo dinámico en dirección yy, Hospital Naylamp.

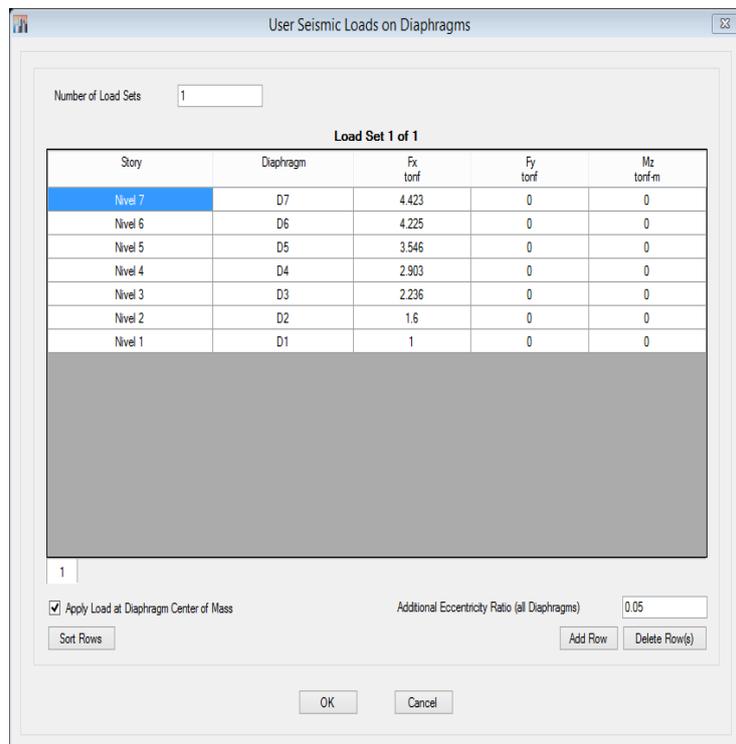
Figura 58. Patrón de carga lateral para el análisis no lineal en dirección X, Hospital Naylamp.

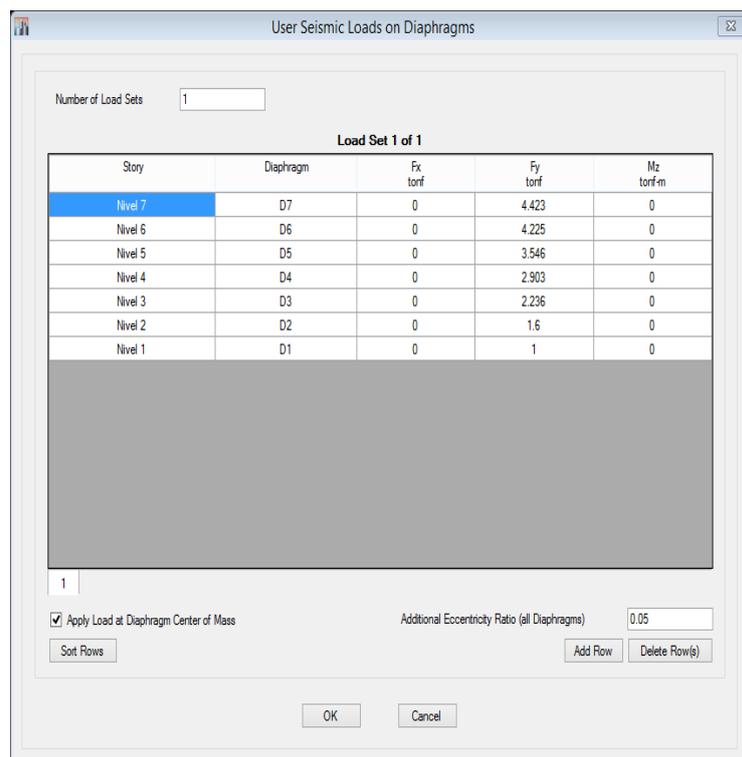
Figura 59. Patrón de carga lateral para el análisis no lineal en dirección Y, Hospital Naylamp.

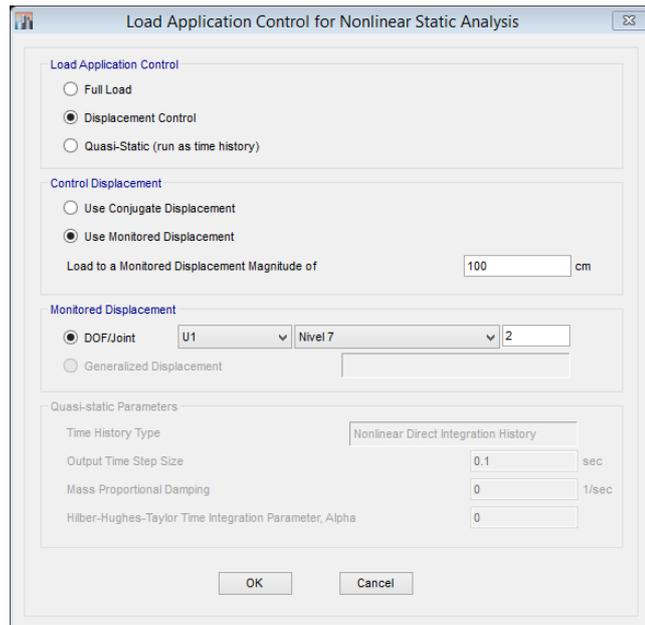
En el caso NL de cargas horizontales se hará un control de desplazamientos hasta que se alcancen los 1m desplazamiento horizontal o hasta que se llegue al colapso.

Figura 69. Parámetros de la aplicación de la carga, Hospital Naylamp.

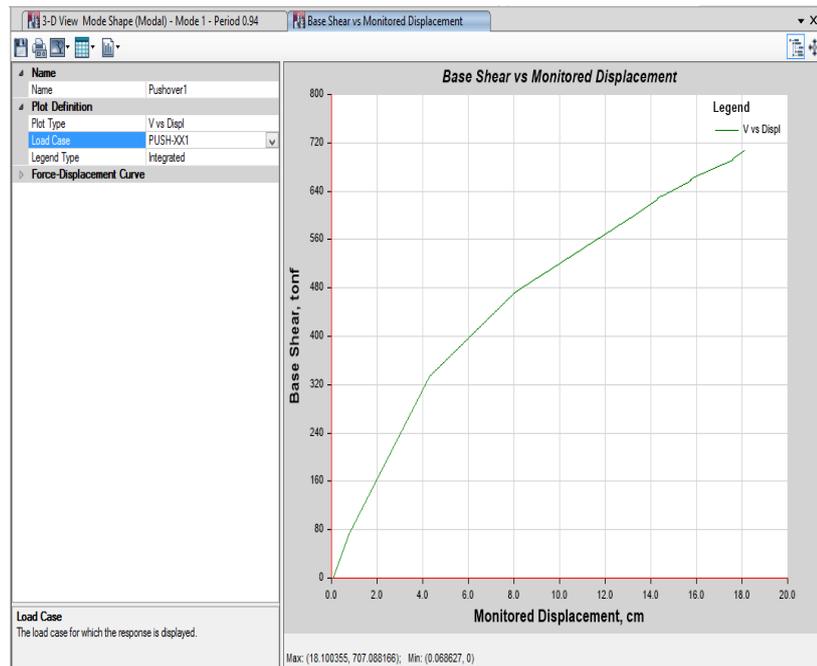
Figura 91. Curva de capacidad, Hospital Naylamp.

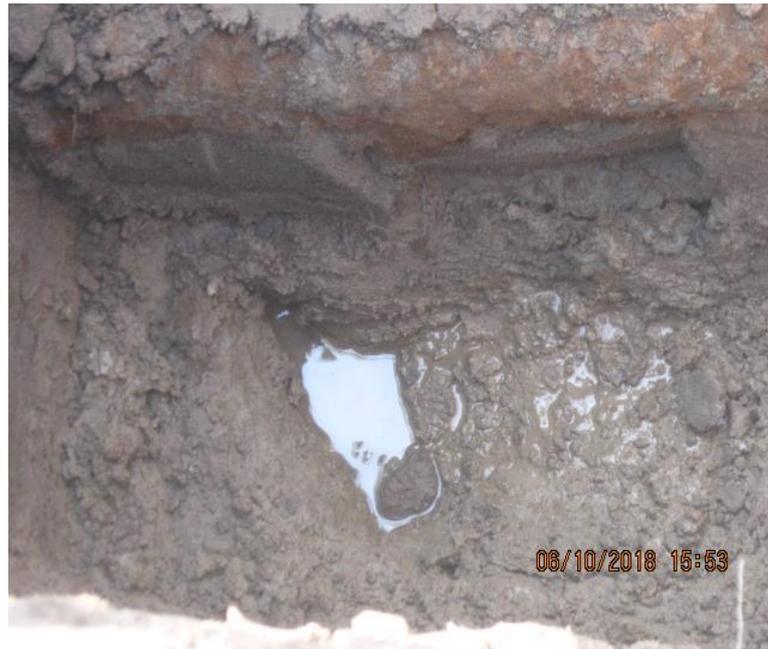
Figura 137. Presencia de napa freática en estrato N°3, Hospital Naylamp.
