PROGRAMA ACADÉMICO DE MAESTRÍA EN ARQUITECTURA

**“Amalgama urbana para cambio de espacios degradados tramo de la ex Línea
Ferroviaria - Sector la Garita - Pimentel”**

**TESIS PARA OBTENER EL GRADO ACADÉMICO DE:
Maestro en Arquitectura**

Chiclayo – Perú

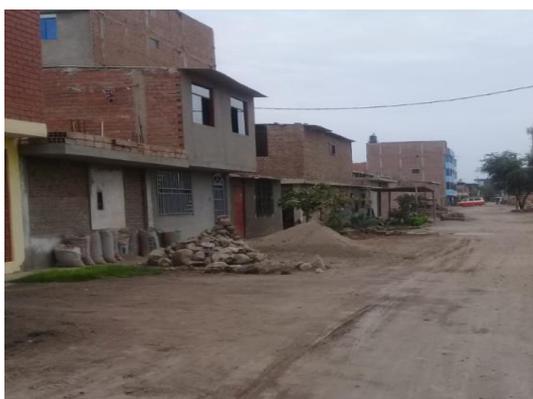
Figura 1. Tramo Sector Este (2019)

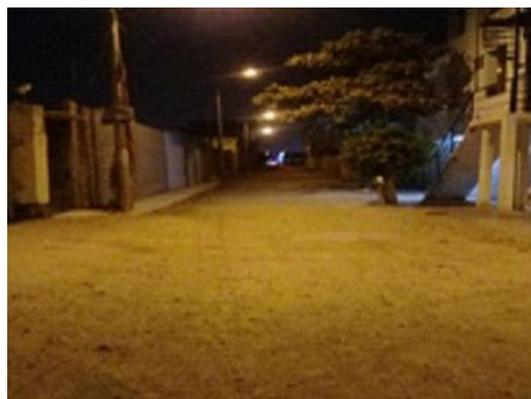
Figura 2. Tramo Sector Oeste (2019)

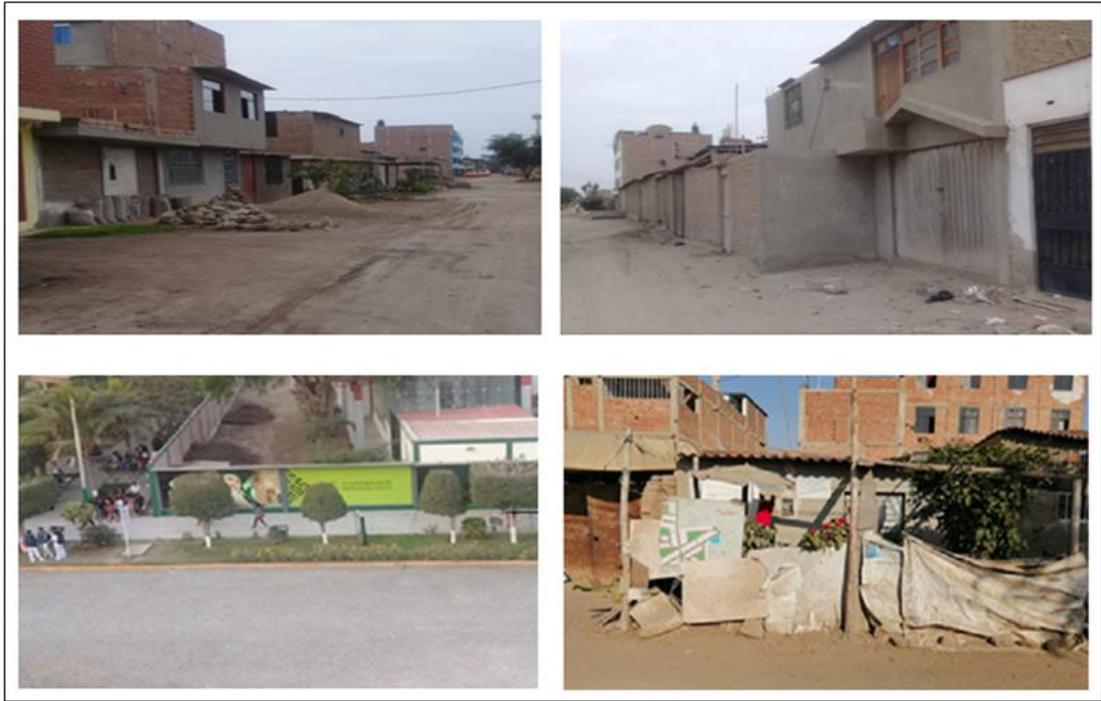
Figura 3. Collage foto de fachadas y predios urbanos (2019)

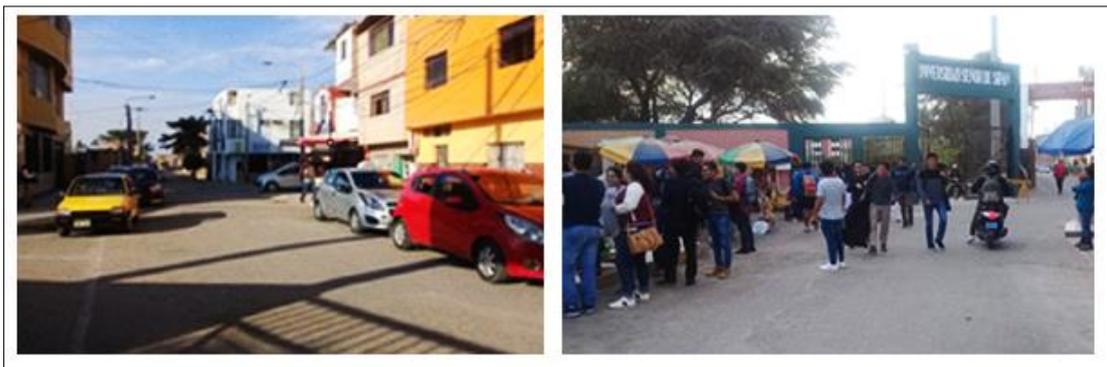
Figura 4. Paraderos informales y comercio ambulatorio (2019)

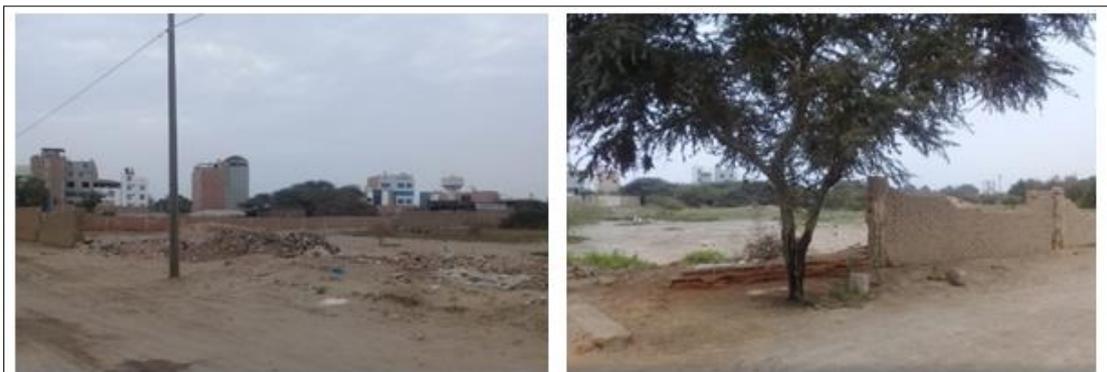
Figura 5. Vacíos urbanos (2019)

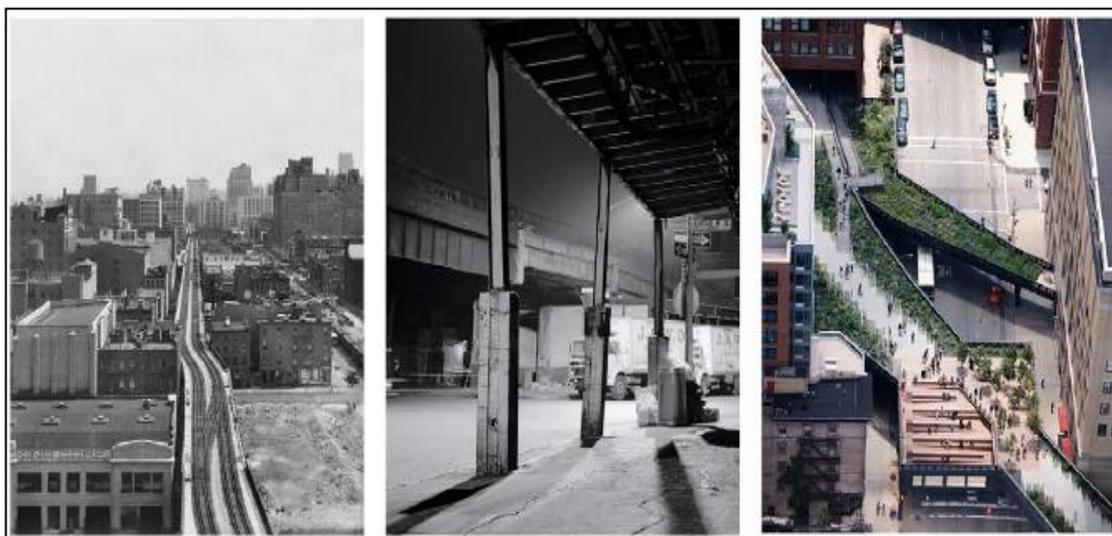
Figura 6. Recuperación del HIGH LINE

El estudio se concentra en el proceso de regeneración de este espacio, así como el efecto que genera, también sostiene que la rehabilitación de los espacios en desuso, como mecanismos de adaptación, influye considerablemente en el mejoramiento de las ciudades. El reuso o reciclaje es la primera opción antes que la demolición. Los Espacios regenerados se convierten en elementos catalizadores e intervienen en los procesos de gentrificación de la zona de la ciudad; complementando (Donovan , 2004) resalta la importancia de la recuperación del espacio público generando el orden público e incluso la revitalización económica del lugar.

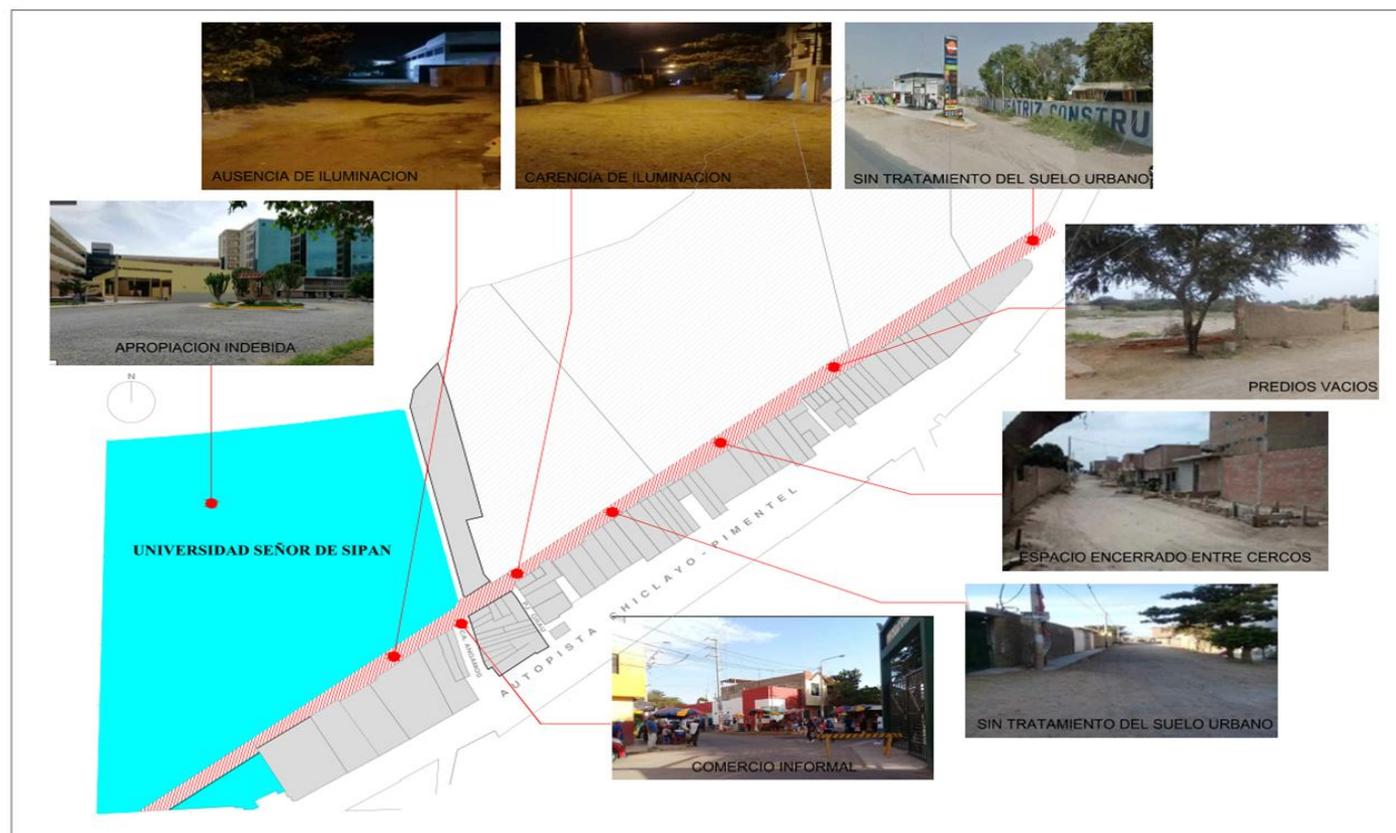
Figura 13. Realidad problemática del ámbito de estudio
Fuente: Elaboración propia

Referido al tramo de la ex Línea Ferroviaria-Sector la Garita-Pimentel ubicado en paralelo a la carretera Pimentel-Chiclayo entre el Km. 7+340 y 8+033, tramo de 693.2 ml. de longitud. El escenario incluye también 03 calles perpendiculares a la ex Línea Férrea (Calle Angamos, Pasaje Grau y calle N° 01 Urb. los sauces), con 241.2 ml de longitud, calles colindantes a la puerta de salida de la Universidad Señor de Sipán.

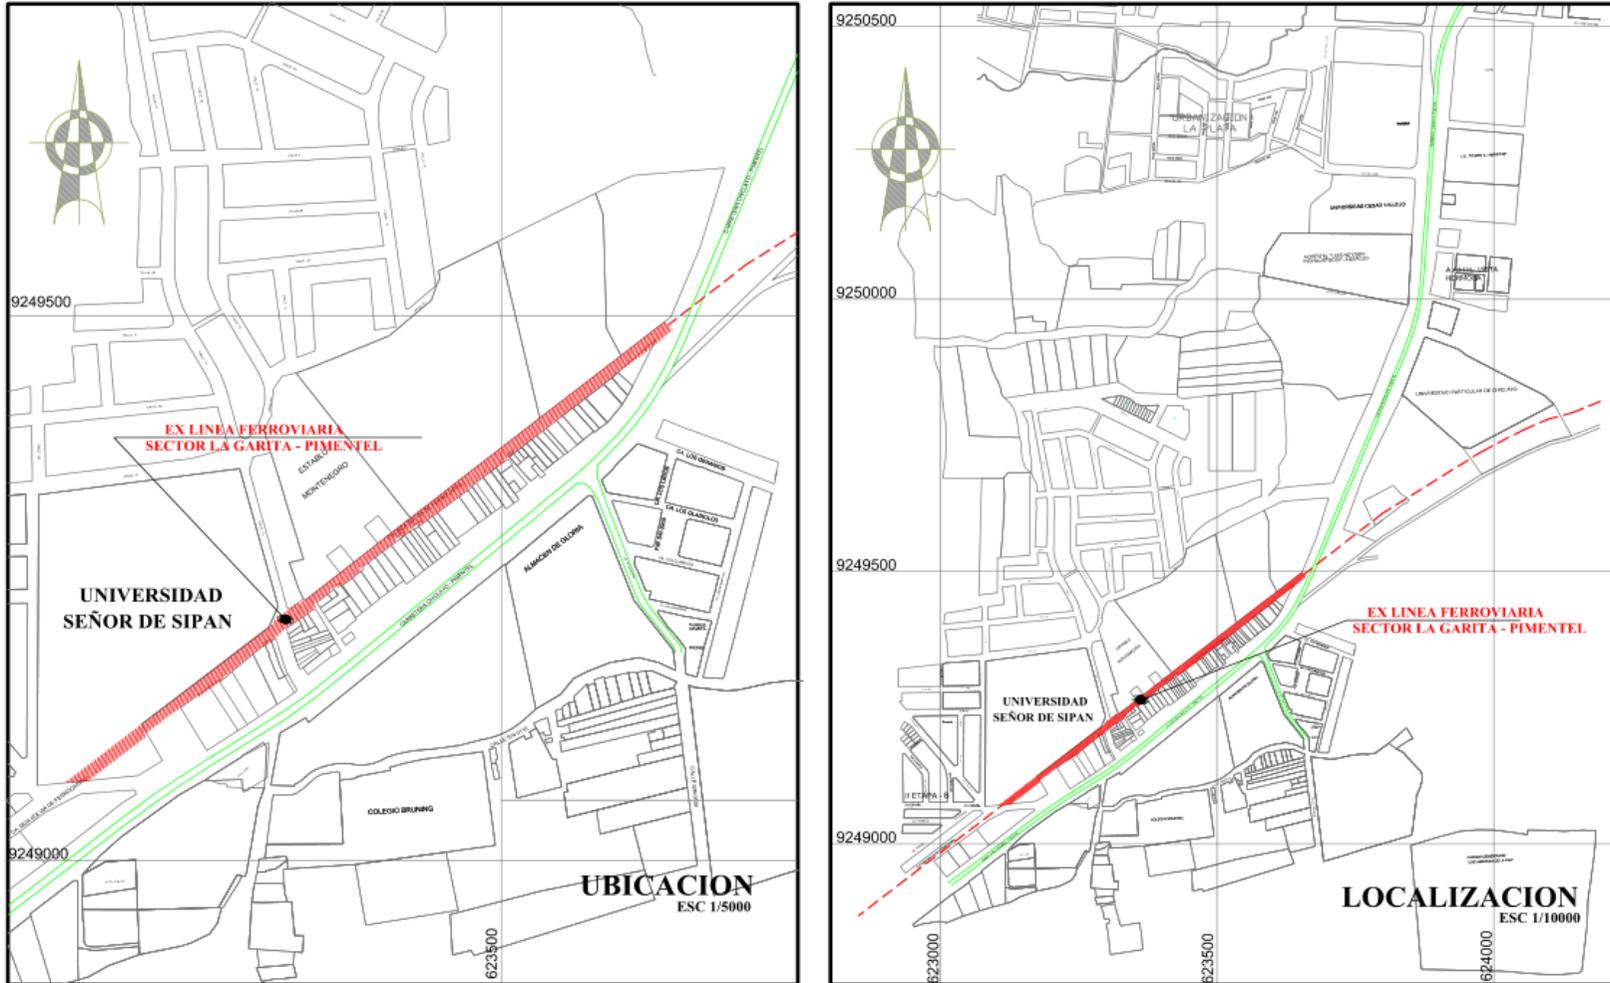
Figura 14. Ubicación y localización del tramo objeto de estudio

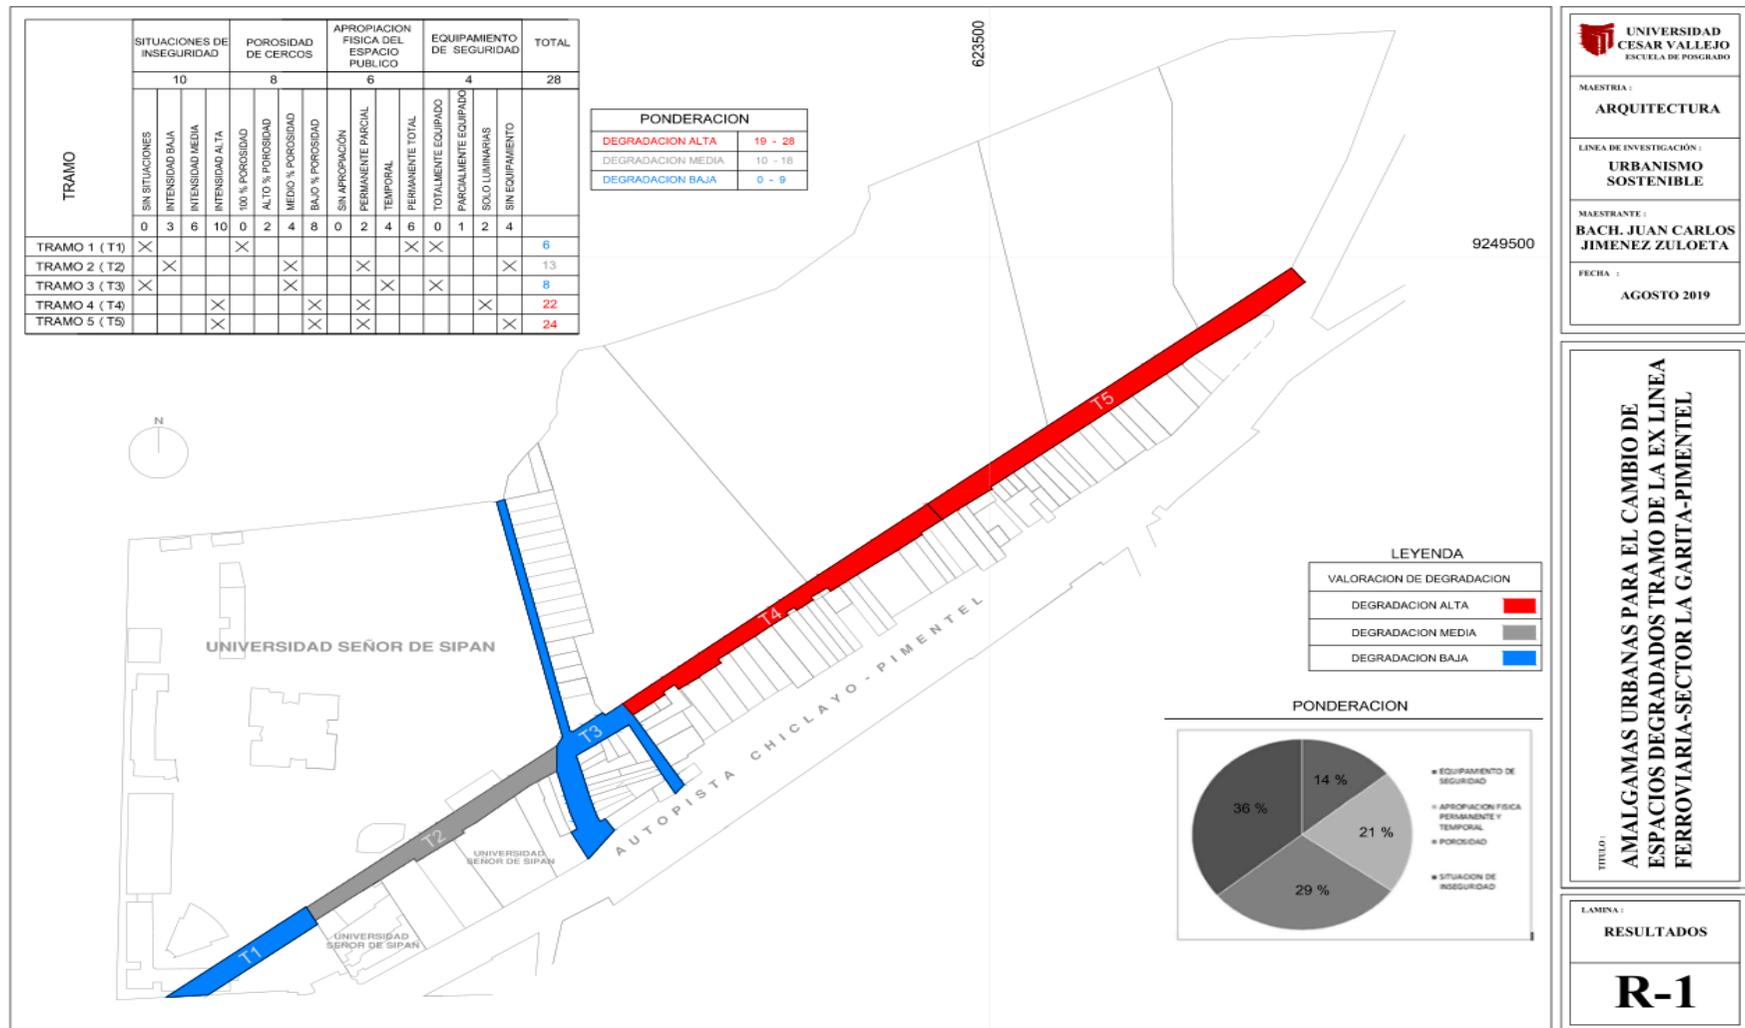
Figura 16. Resultado de los factores y actores de la degradación del espacio público

En el 82.3 % (T2, T4 y T5) del espacio público existe la percepción permanente de inseguridad por el bajo nivel de porosidad en sus fachadas, ausencia de iluminación adecuada, alto % de predios vacíos y ausencia de equipamiento de seguridad, contrastándose con la Teoría de la “Calidad de los espacios públicos”, al no permitir generar espacios seguros, degradando la imagen urbana del sector.

La apropiación física “informal” de los predios colindantes han generado degradación y deterioro físico en el 59.6 % del espacio público (T4 y T5) contrastándose con la Teoría del “Declive de la arquitectura moderna”, en la obsolescencia de los tramos T4 y T5 y camino a un posible momento ruina.

De acuerdo a la valoración realizada con el cuadro de ponderación de los 4 indicadores nos indica que los tramos T4 y T5 (59.6 % del espacio P.) presentan un nivel ALTO de degradación, mientras que el T2 (22.7 % del Espacio P.) presenta un nivel MEDIO de degradación. Los tramos T4/T5 y el tramo T2 presentan características similares de valoración en sus indicadores, la diferencia radica en las situaciones de inseguridad suscitadas (robos y/o asaltos) entre éstos. En el tramo T2 no son frecuentes estas situaciones ya que la presencia del comercio ambulatorio y del tránsito estudiantil universitario repela las situaciones comentadas, además del porcentaje de porosidad de sus predios, es por esto la diferencia de valoración en estos tramos.

Se ha separado la ex Línea Férrea Sector La Garita en 05 tramos: Tramo 01 - 05, debido a las características diferentes que presentan. En la lámina de observación O-2 (Anexo n°3) se observa el Equipamiento de seguridad existente en cada tramo así como la inseguridad generada en los mismos a partir de la existencia o no del equipamiento comentado, además se ha evidenciado las situaciones de inseguridad a partir de la entrevista estructurada realizada al vecino y comerciante de la zona; En la lámina de observación O-3 (Anexo n°3) se muestran predios que utilizaron indebidamente el espacio público clasificándolo como “apropiación física permanente total” (Universidad Señor de Sipán) y “apropiación física permanente parcial” (23 predios colindantes) así como la “apropiación física temporal” en el tramo donde se ubica la puerta de salida de la indicada Universidad y generada por los comerciantes ambulantes y paraderos informales del sector; La lámina de observación O- 4 (Anexo n°3) nos indica el tipo de cerramiento de los cercos perímetros de los predios y su nivel de Porosidad y opacidad que éstos tienen ya que a través de esos podemos determinar el grado y percepción de inseguridad de los tramos. Por otro lado, en el Plan de Desarrollo Urbano (PDU) 2013- 2023, nuestro objeto de estudio (ex Línea Férrea - Sector la Garita) no está definida ni como vía vehicular, ni como espacio con algún tipo de tratamiento especial. La superposición de las 02 fichas referidas nos arroja el siguiente análisis.

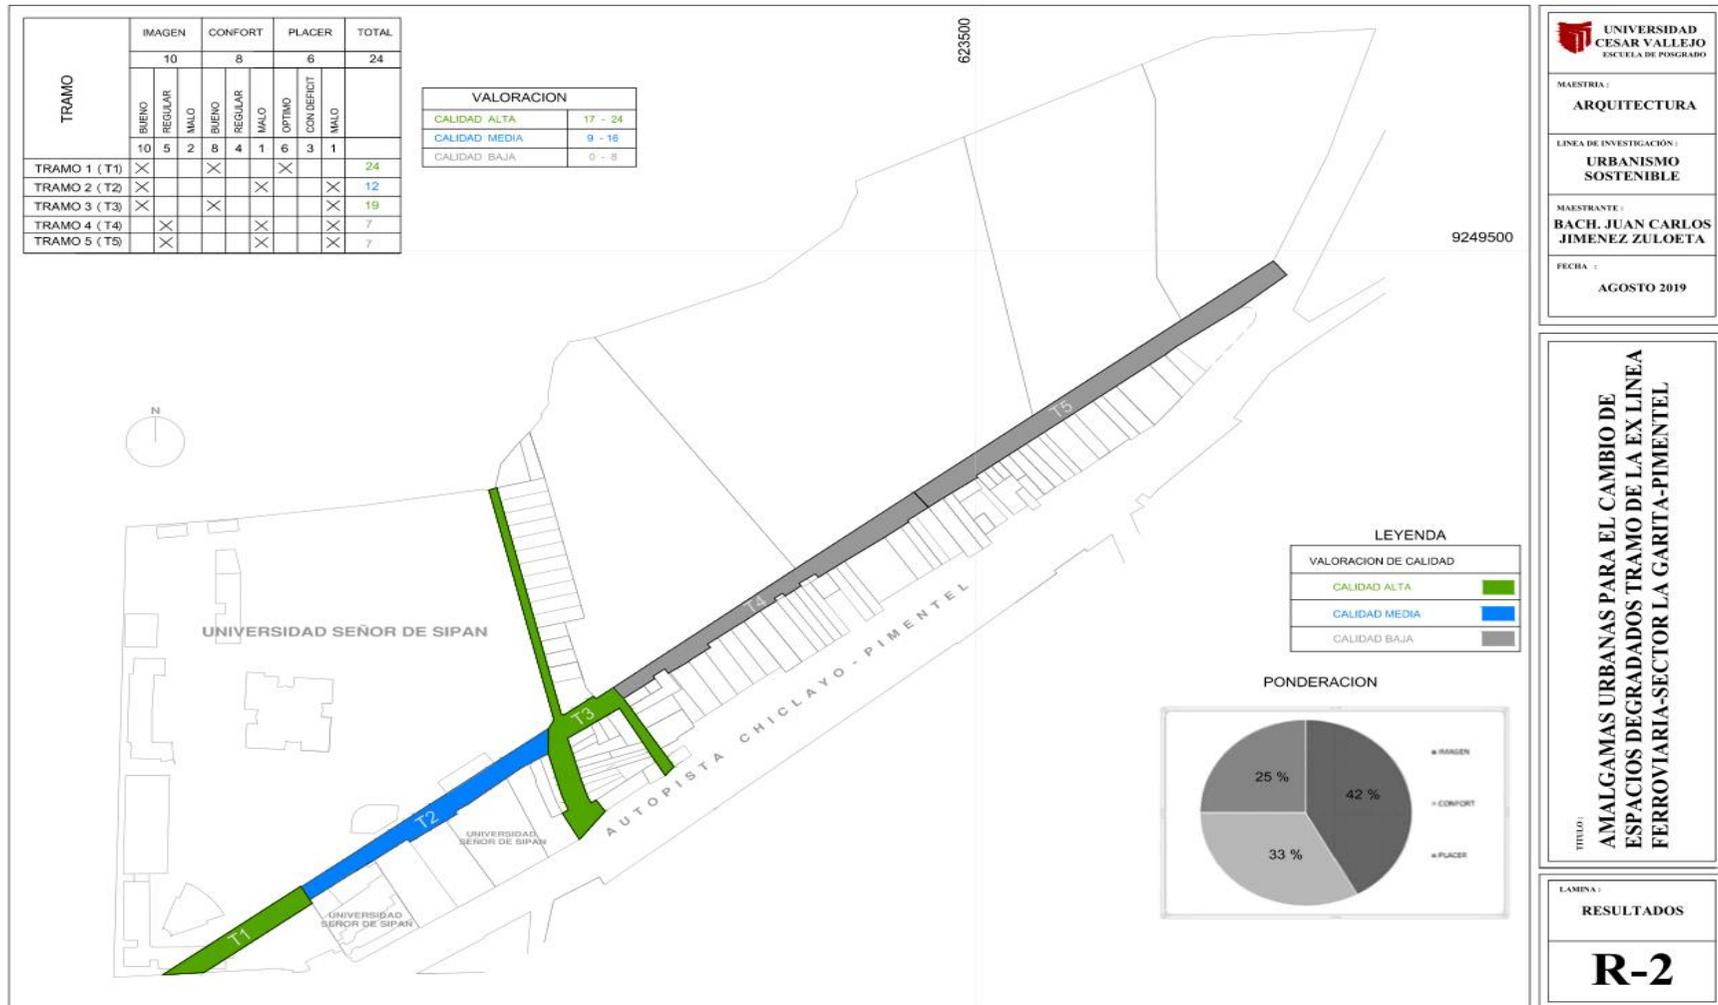
Figura 17. Resultado de la calidad del espacio público

La lámina O-7 corresponde al indicador de Confort, donde se puede apreciar y evaluar: el nivel de iluminación de los tramos; la materialidad, estado de conservación y acabado de las fachadas de los predios que estructura el espacio; la permeabilidad de los pavimentos, factor importante para sostener el ciclo natural del suelo y el desarrollo de los ecosistemas; además se puede cuantificar la dotación de mobiliario urbano adecuado; el grado de accesibilidad a través de la presencia de veredas y rampas en los viarios en general. Todos estos elementos nos ayudaran a cualificar el indicador.

Finalmente, la superposición de las 02 fichas de observación, generan el siguiente resultado:

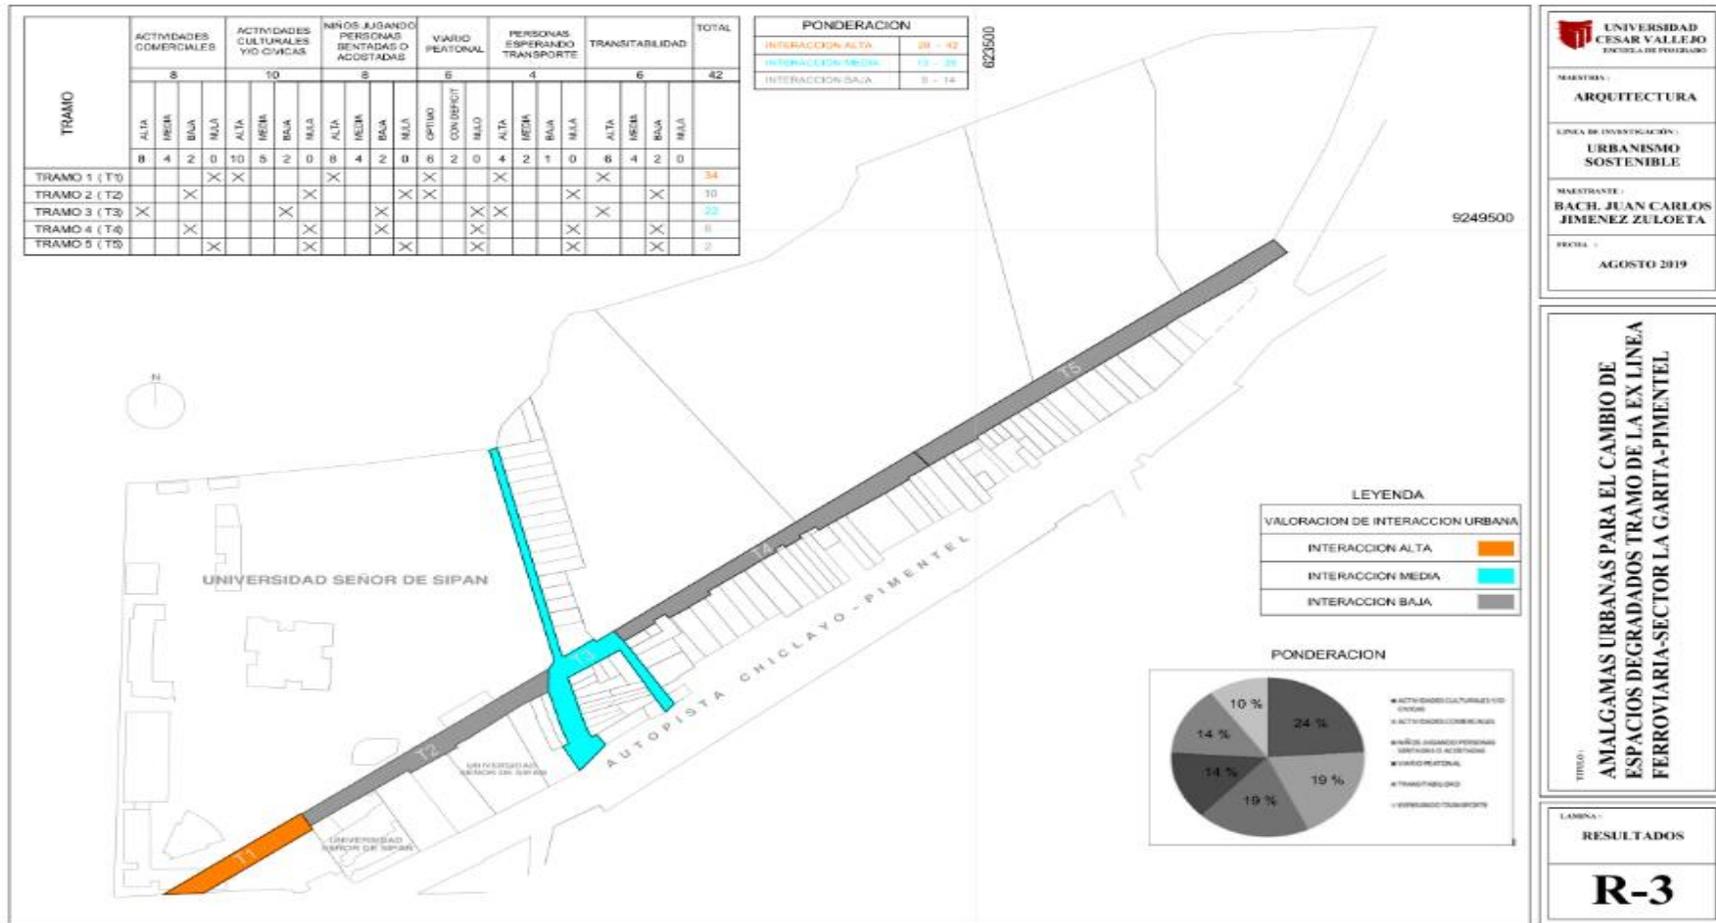
Figura 18. Resultado de las actividades urbanas y sociales
Fuente: Elaboración propia

La ausencia del desarrollo de actividades urbanas y sociales, en el 82.3 % del espacio público (T2, T4 y T5) limita el CONTACTO entre vecinos y transeúntes que recorren el espacio, generando también la ausencia del sentido de pertenencia hacia el lugar contrastándose con la teoría de la “Jerarquía de las necesidades” al no permitir la SOCIABILIDAD e interacción humana, características que deberían manifestarse en todos los diferentes espacios públicos

El uso del 59.6 % del espacio público (T4 y T5) como vía vehicular genera situaciones de INSEGURIDAD de tránsito contrastando con la teoría de “Jerarquía de las necesidades” al presentar deficiencias en la seguridad del ser humano, generando falta de transitabilidad peatonal, contacto y sociabilidad.

Al igual que en los ítems anteriores hubo una separación y análisis por tramos. En la lámina de observación O-5 (Anexo n°3) se aprecian los diferentes usos de suelo o actividades que realizan las personas de los predios colindantes o cualquier otra persona que transita u ocupa el lugar, así mismo se pretende identificar si en este espacio ocurren o se manifiestan algunas actividades comerciales, actividades sociales, ya sea del rango cultural o cívico, se pretende identificar también si se realizan las más básicas actividades rutinarias como son la espera del transporte público urbano, sentarse o acostarse en el mobiliario o en cualquier otro, o la simple presencia de niños jugando en la calle, también se consideró el espacio utilizado como viario público peatonal y el grado de interacción que este tiene. Finalmente, la lámina de observación O-5 generó el siguiente resultado:

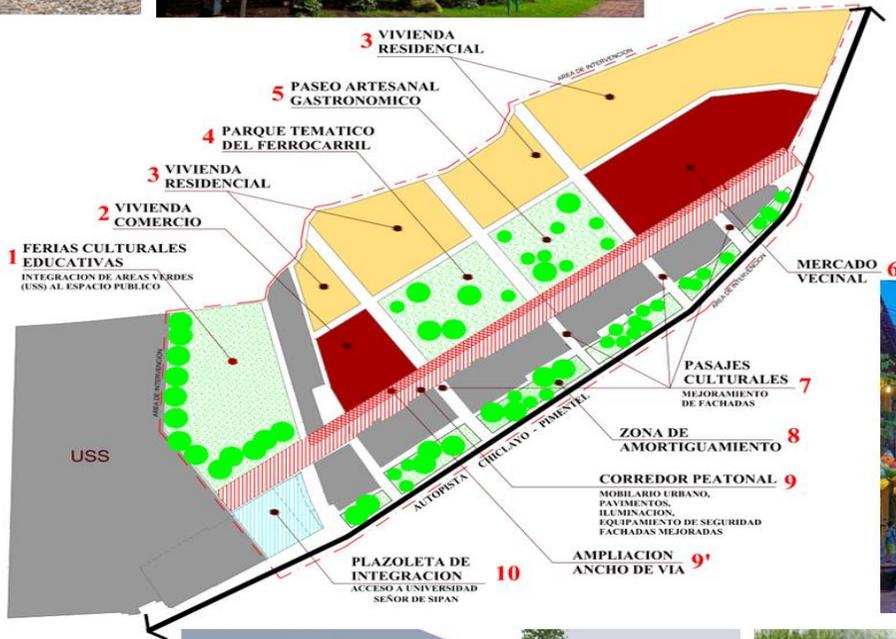
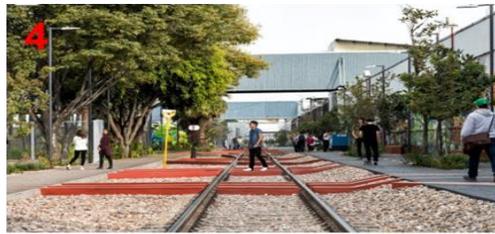
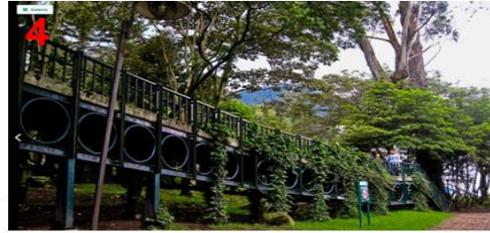
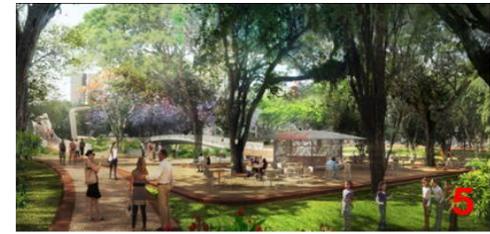
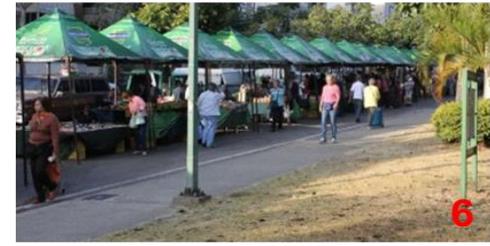
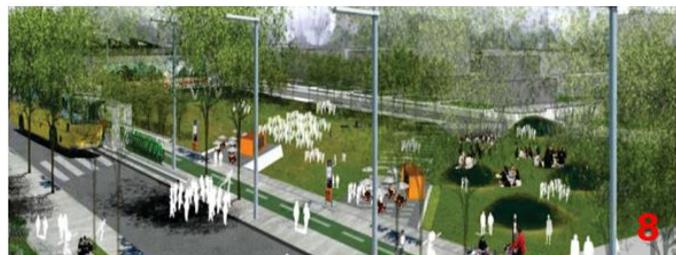
Figura 21. Modelo práctico P1
Fuente: Elaboración propia

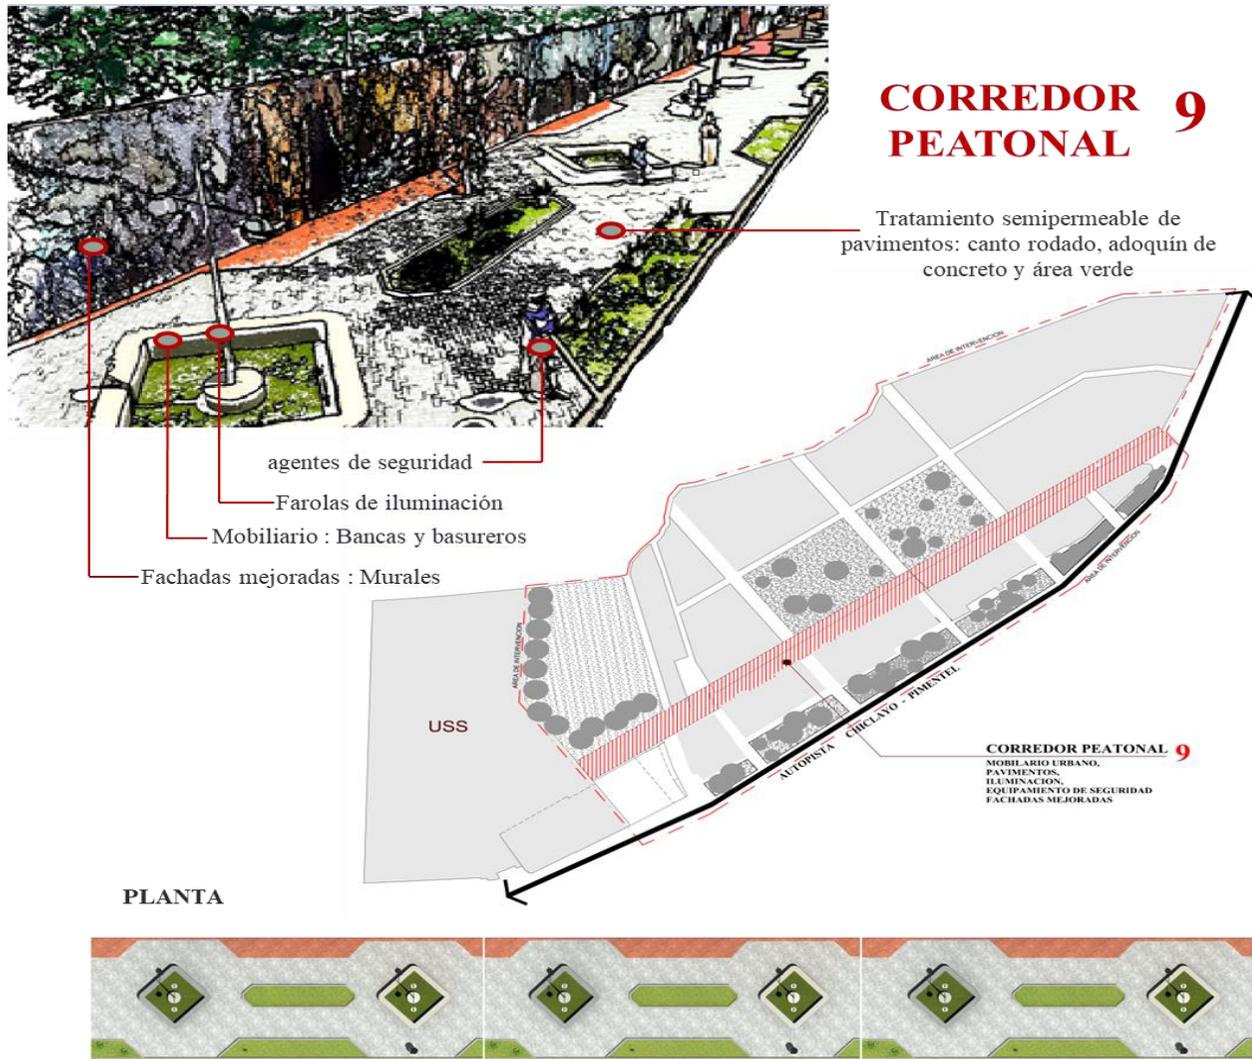
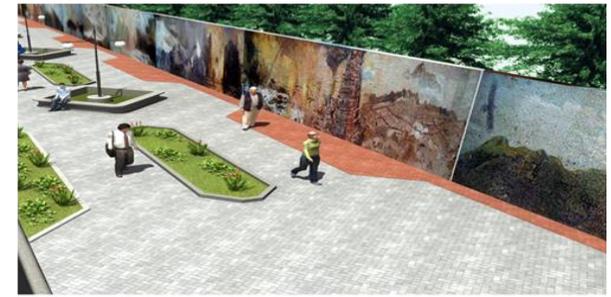
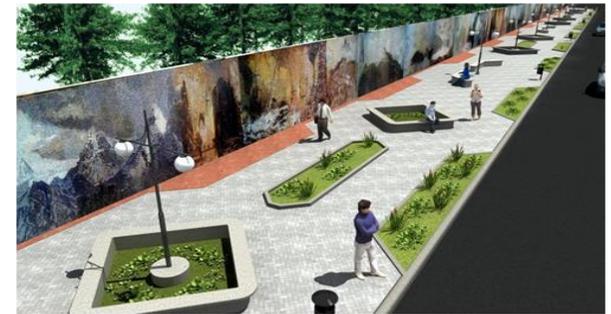
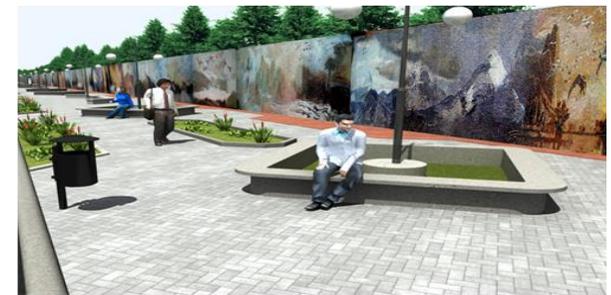
Figura 22. Modelo práctico P2
 Fuente: Elaboración propia
