UNIVERSIDAD CÉSAR VALLEJO

Evaluación del desempeño sísmico estructural del Hospital “María Auxiliadora” mediante el análisis estático no lineal. San Juan de Miraflores.
Lima 2017.

TESIS PARA OBTENER EL TÍTULO PROFESIONAL DE: INGENIERO CIVIL

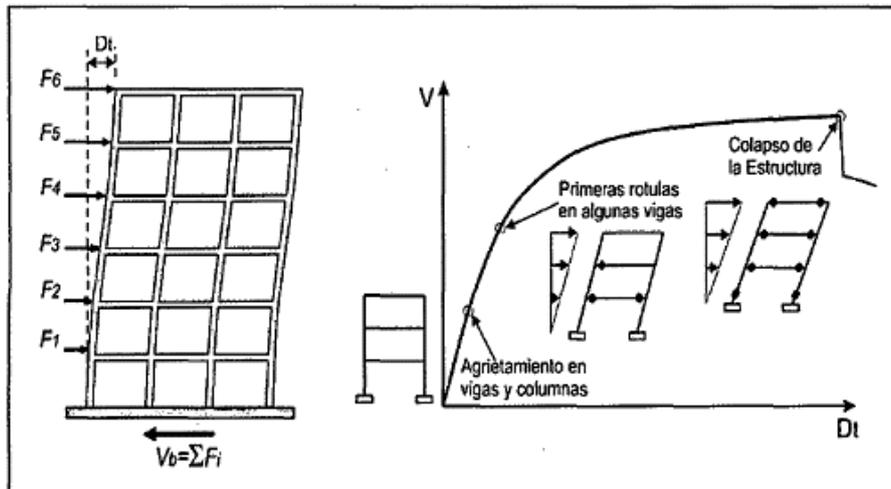
Se muestra en la imagen la secuencia de la pérdida de rigidez de la estructura, a medida que se va aplicando un patrón de cargas, de forma distribuida, de tal manera que en la curva de capacidad se va degradando, indicando el agrietamiento de los elementos estructurales en los primeros niveles, siguiendo la secuencia, se forman las primeras rotulas en algunas vigas, así como en las columnas, llevando así la formación de rotulas en su totalidad, hasta llegar el colapso de la edificación.

Figura 1.2 Representación grafica del Análisis no lineal y Curva de capacidad de un edificio de concreto armado.

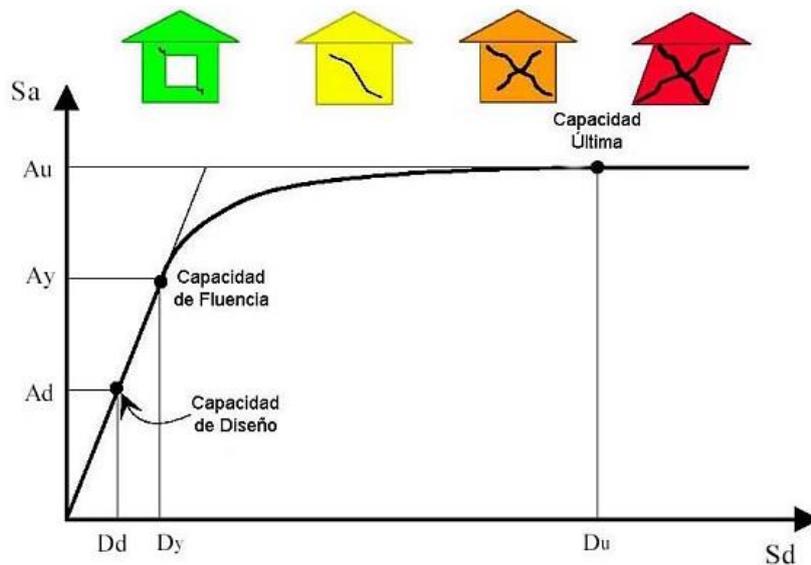
Cada tipología tiene sus características, que definen un comportamiento específico. El comportamiento frente a un cortante en la base se puede expresar a través de las curvas de capacidad, curvas que se pueden obtener por 3 puntos: a) la capacidad de diseño, b) la capacidad de fluencia, c) límite de colapso o capacidad última.

Figura 1.5 Curva de capacidad y sus puntos de control.

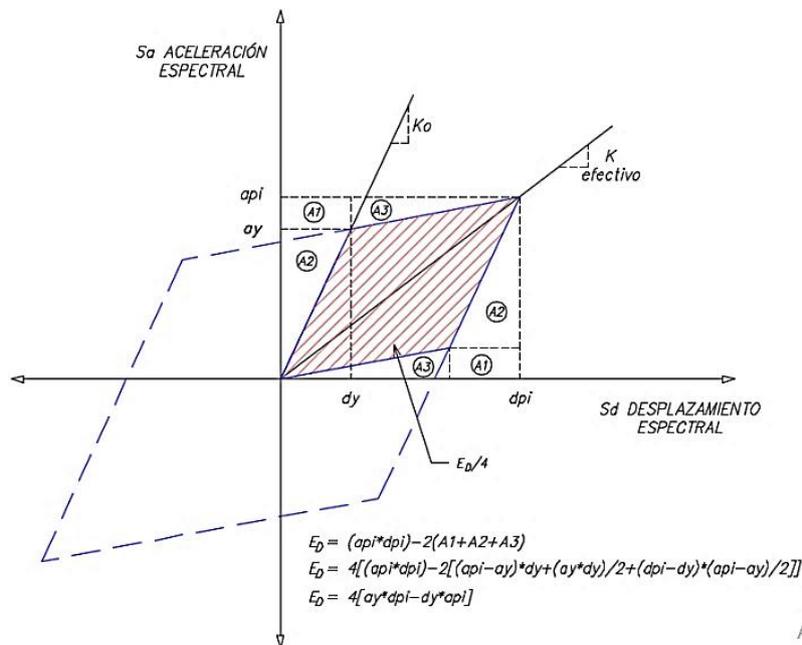
Para realizar el cálculo del sector del paralelogramo se tiene la siguiente simplificación:

Figura N° 1.16 Obtención del amortiguamiento equivalente

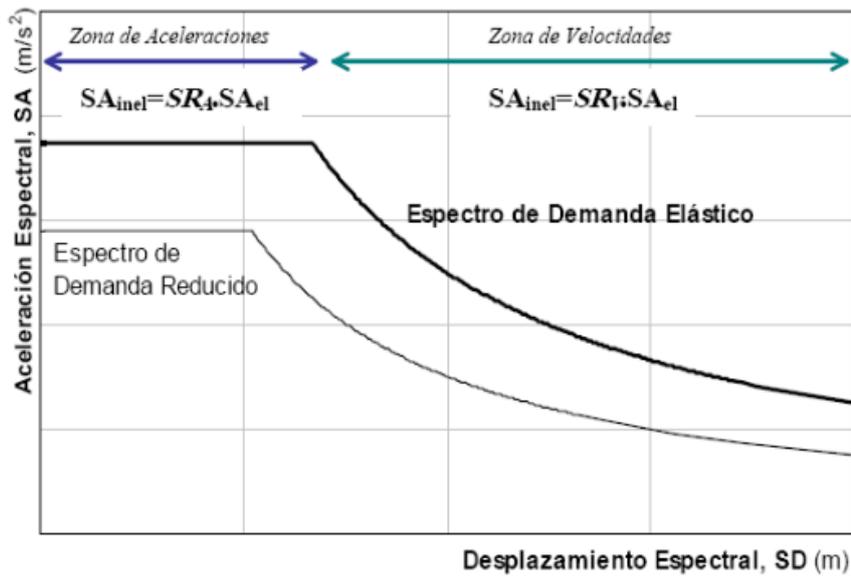
$$SR_V = \frac{2.31 - 0.41 \ln (\beta_{eq}(\%))}{1.65}$$

Figura N° 1.17 Reducción del Espectro de Demanda elástico

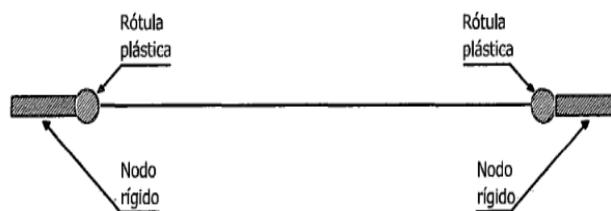
Es el punto de un elemento estructural, donde no es capaz de obtener momentos a flexión, por lo tanto en la sección donde se encuentra la rotula tiende a rotar. Esta rotula se genera a una cierta distancia entre el nudo de elementos estructurales.

Figura 1.23 Idealización de daño equivalente (Rotula Plástica)

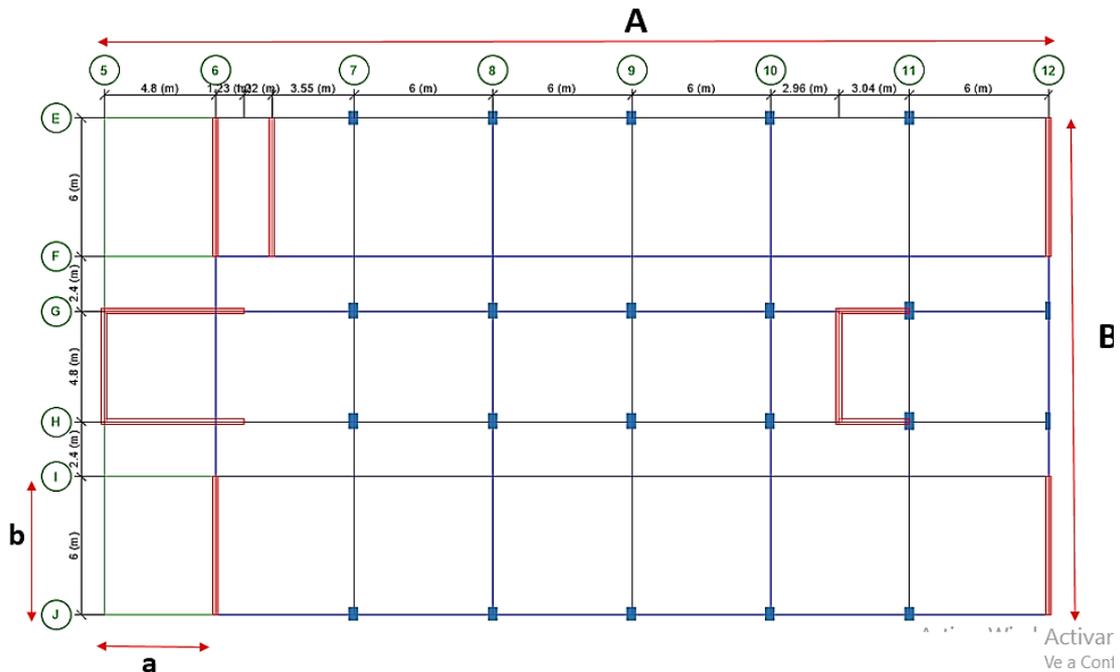
Según los parámetros de Diseño Sismorresistente - E.030, indica que una estructura es irregular cuando en sus esquinas entrantes en ambas direcciones son mayores que 20%.

Figura 3.5 Planta Típica- Bloque C

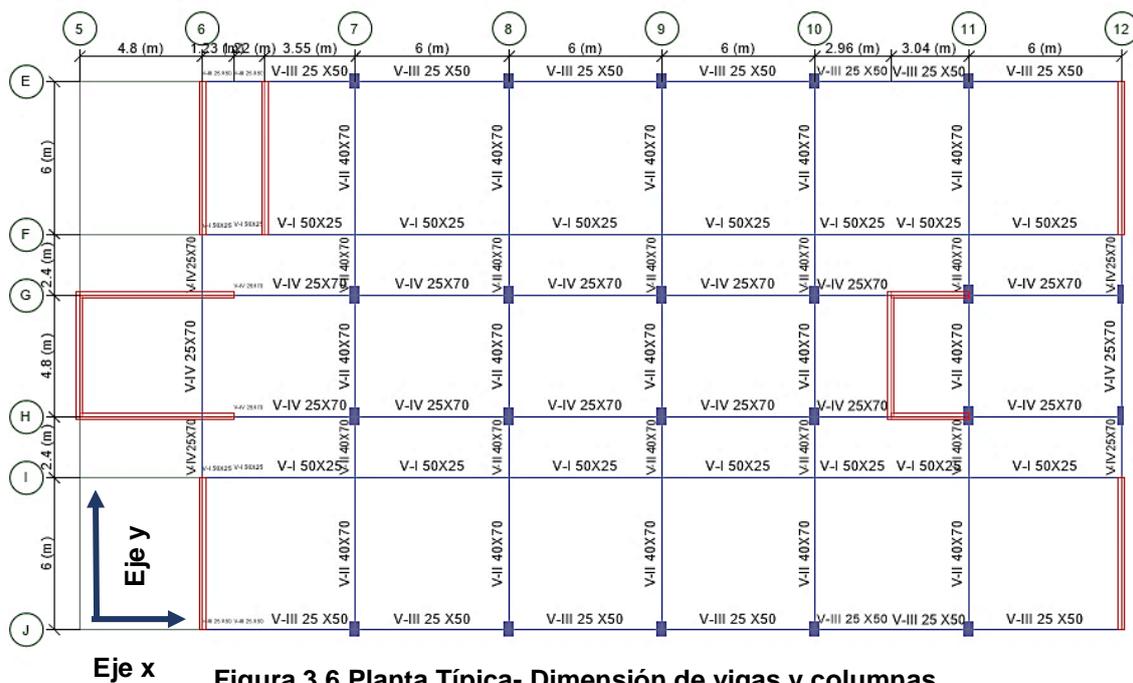
Figura 3.6 Planta Típica- Dimensión de vigas y columnas

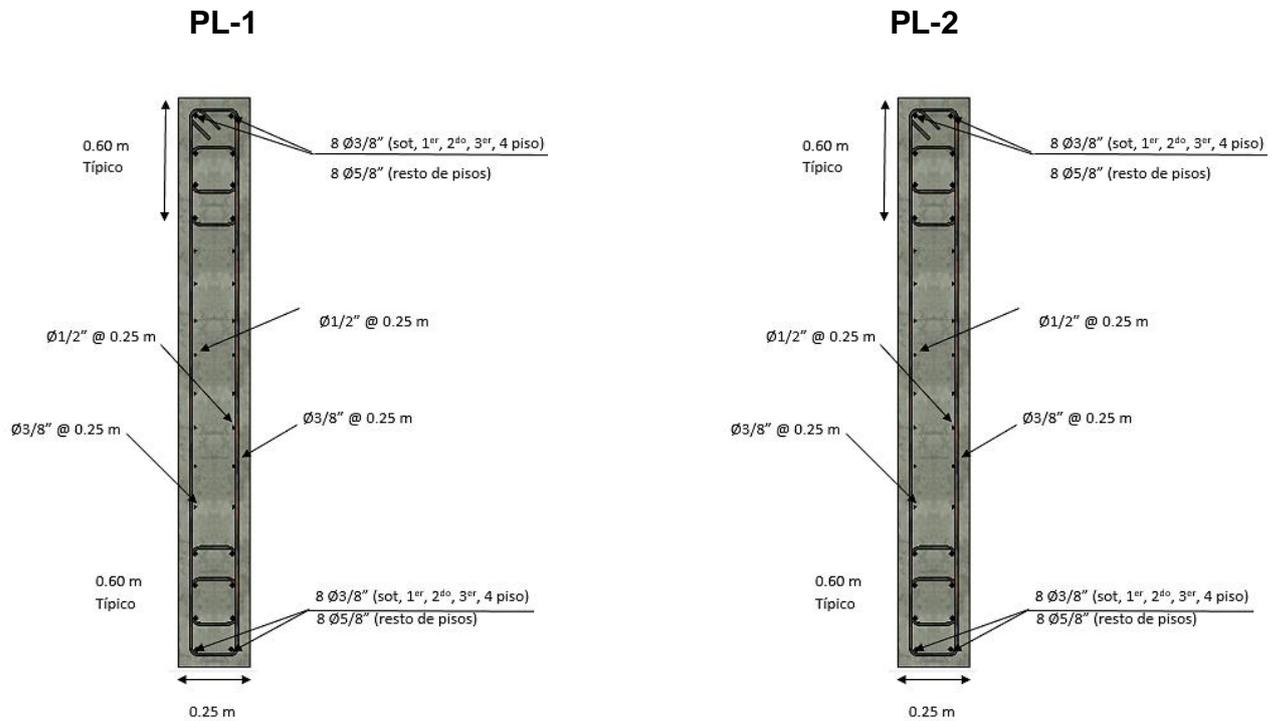
Figura 3.7 Dimensión de vigas, columnas y placas del BLOQUE -C

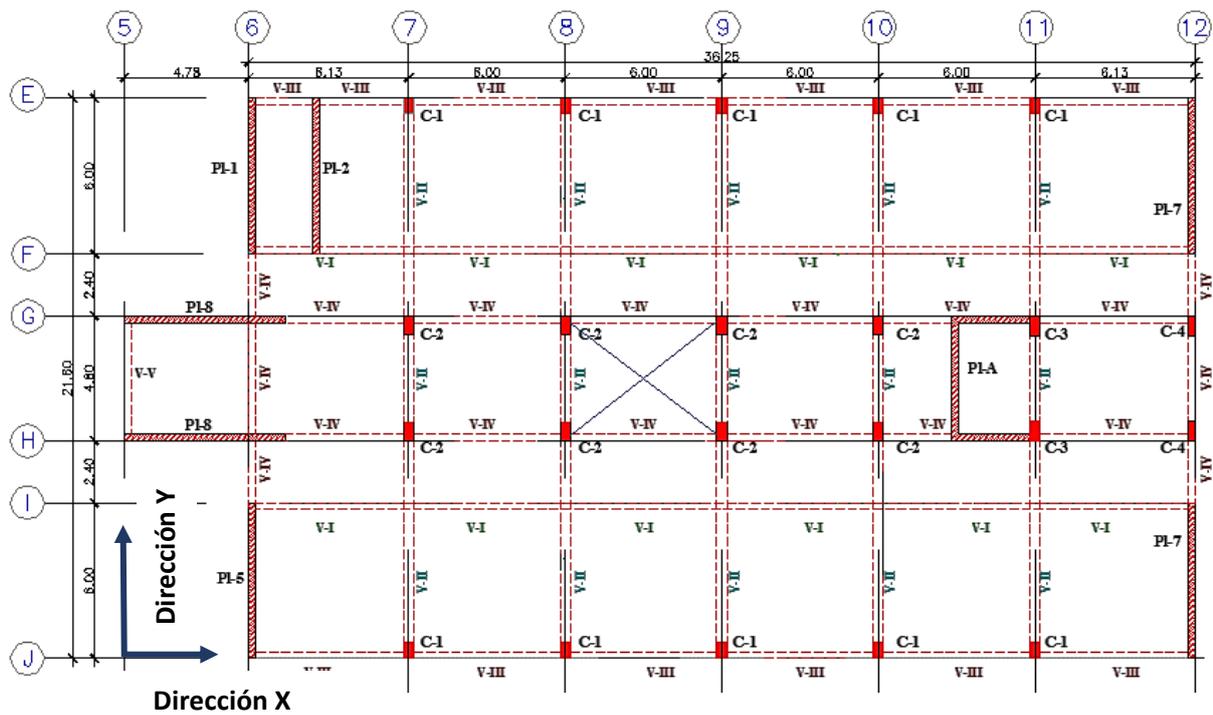
Así como también los elementos estructurales, se tomará en cuentas la cantidad de columnas y vigas, la longitud, base y peralte del elemento, propiedad del concreto, para después utilizar los datos y hacer el producto entre ellos.

Figura 3.9 Planta Típica- Secciones de vigas y columnas

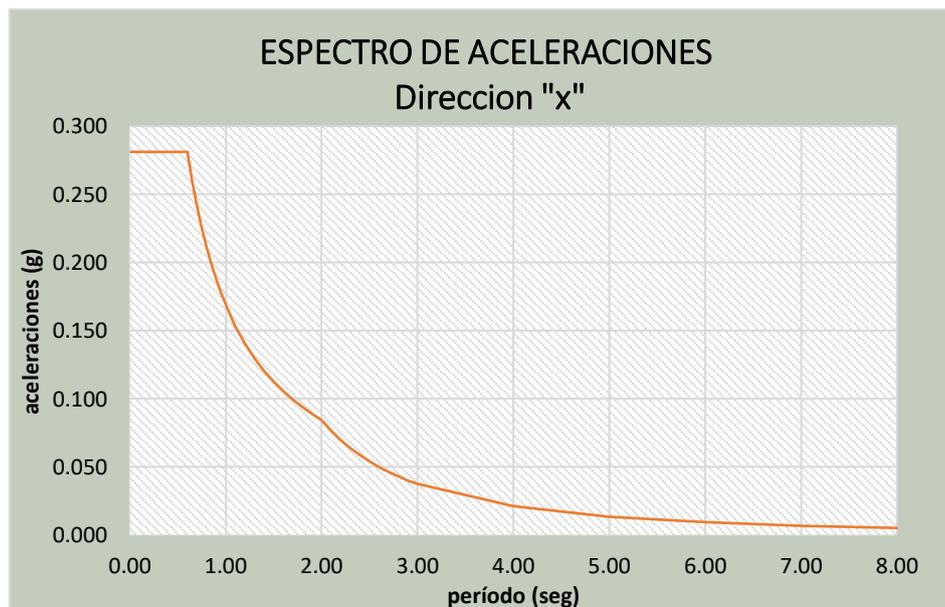
Figura 3.10 Espectro de aceleraciones en la dirección “X” del Bloque -C

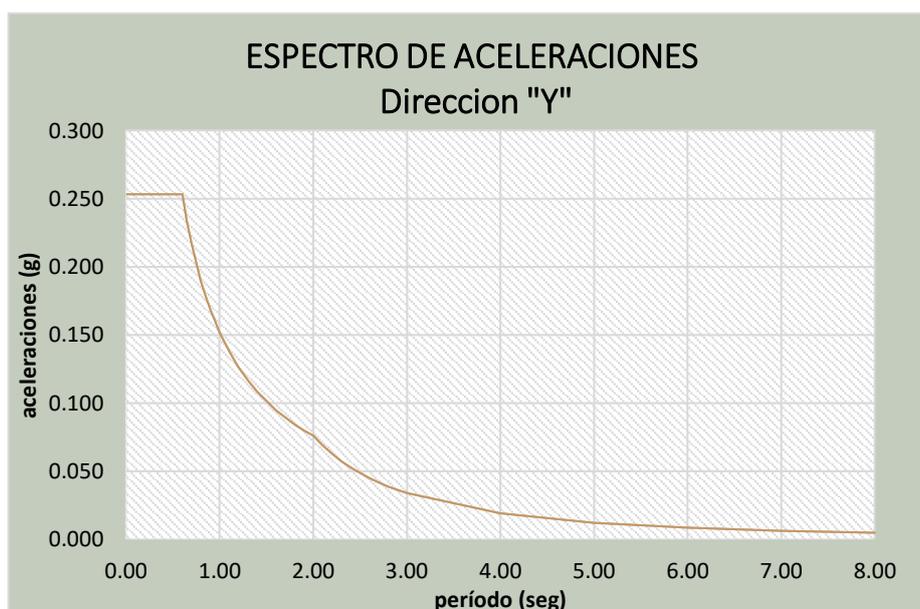
Figura 3.11 Espectro de aceleraciones en la dirección “Y” del Bloque -C

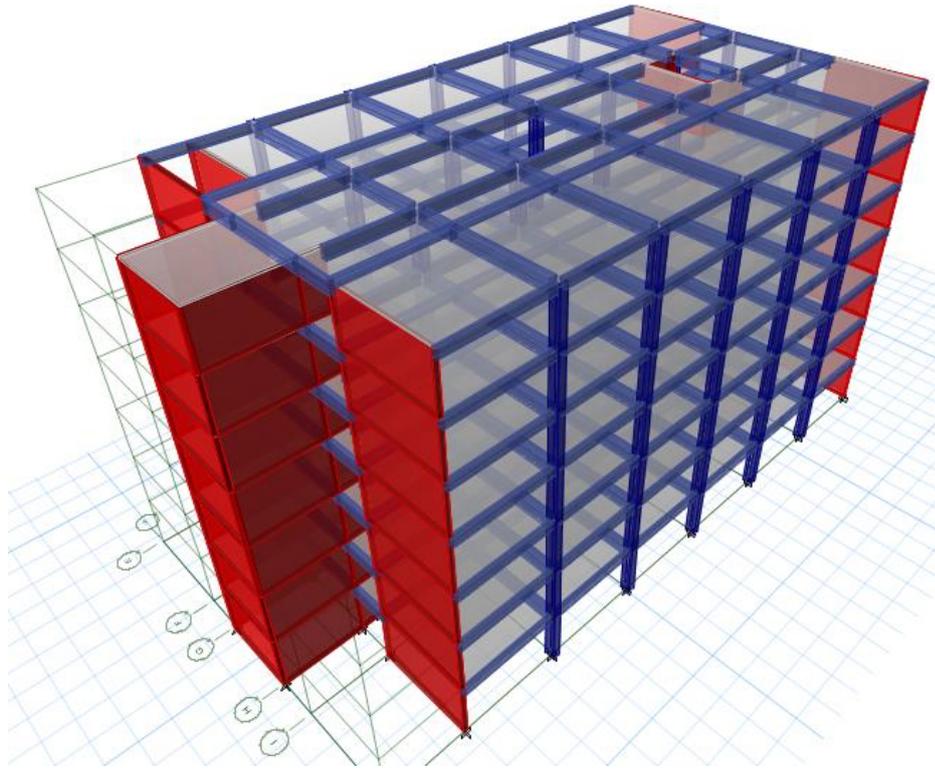
Se muestra en su conjunto el Bloque – C de 7 niveles:

Figura. 3.12 Modelo del Bloque C- Torre Principal- Lado frontal

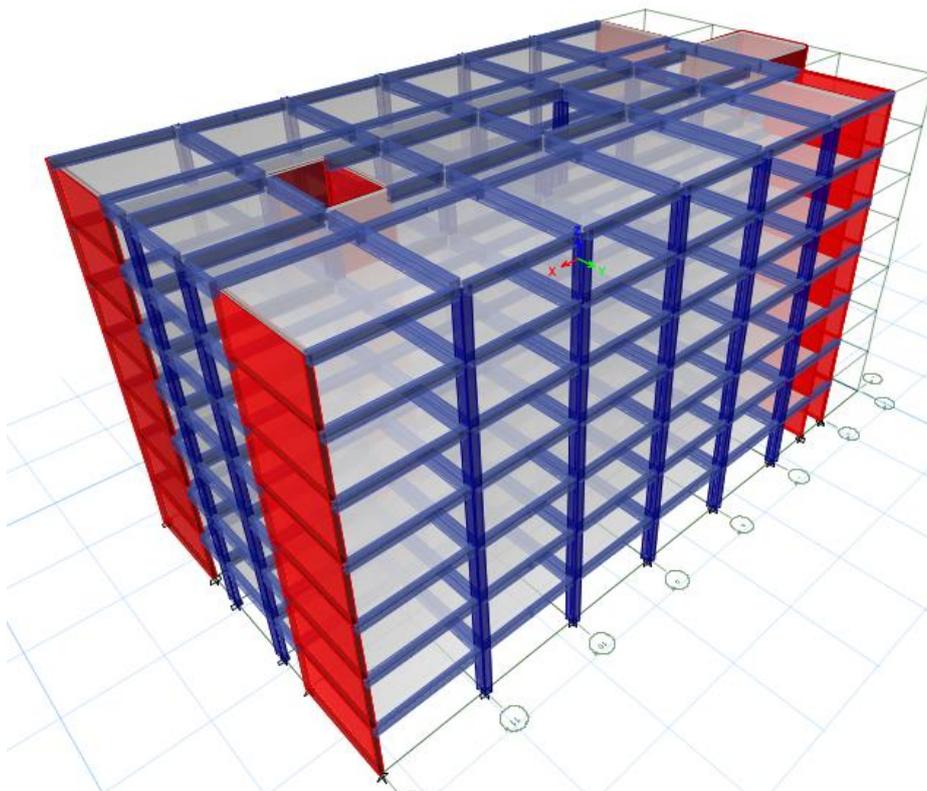
Figura 3.13 Modelo del Bloque C- Torre Principal – lado Posterior

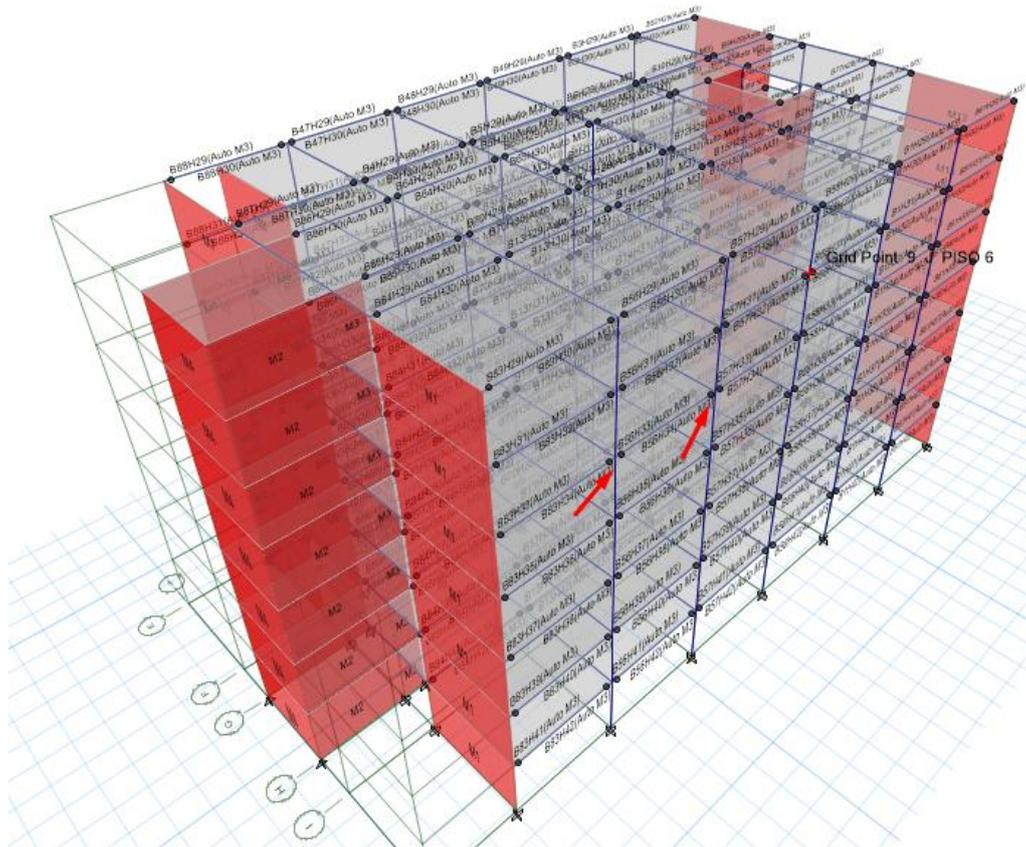
Con ayuda del ETABS 2016, se define la articulación plástica en las vigas principales y secundarias, la que predomina a flexión, son asignadas al inicio y al final de la luz de cada viga. Se le asignaron el tipo de rotulas por plasticidad concentrada,

Figura 3.14 Esquema de rotulas plásticas en vigas

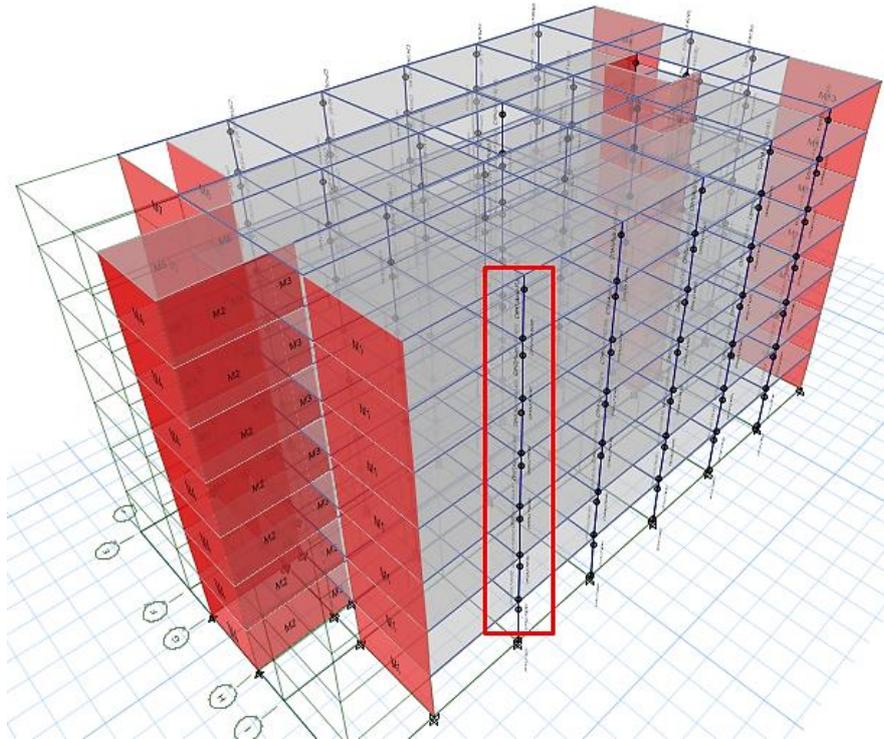
El procedimiento es casi similar a la asignación de rotulas en vigas, solo que en las columnas existen un solo tipo de articulaciones plástica, correspondiente a las fuerzas de flexo compresión . Se le asignaron el tipo de rotulas por plasticidad concentrada.

Figura 3.15 Esquema de rotulas plásticas en columnas

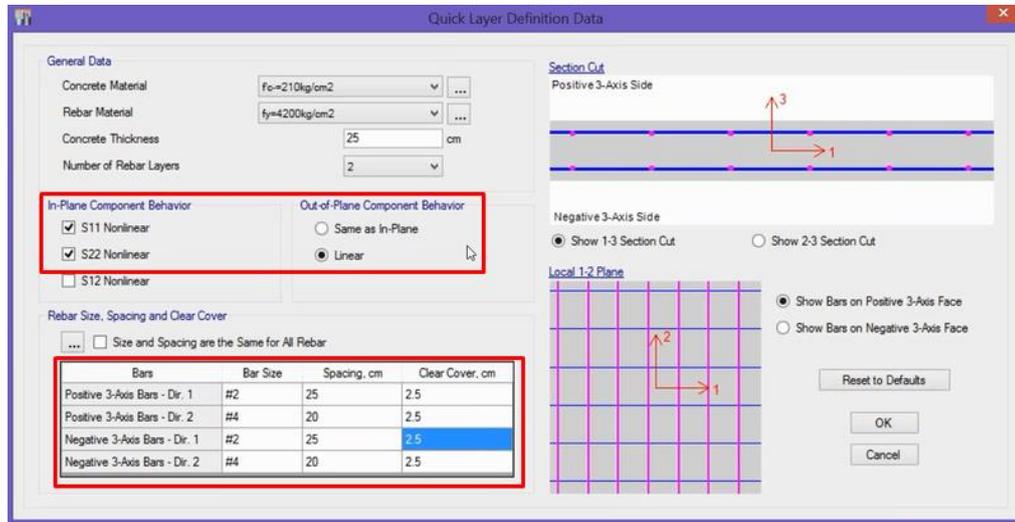
El procedimiento es casi similar a la asignación de rotulas en vigas, solo que en los muros de concreto se concreta un solo tipo de articulaciones plástica, debido a los esfuerzos estructurales. Se le asignaron el tipo de rotulas por plasticidad concentrada.

Figura 3.17 Asignación del material no lineal

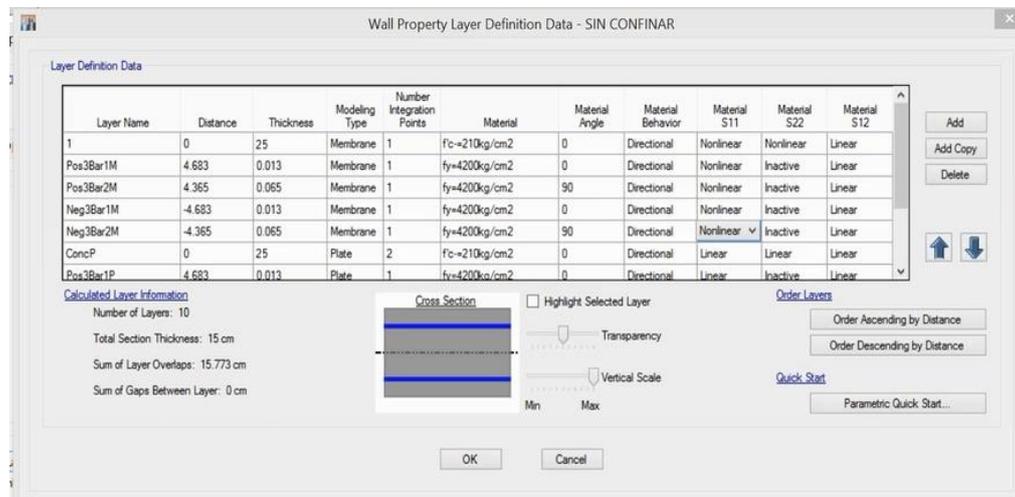
Figura 3.18 Cuadro de distribución de acero en ambos sentidos

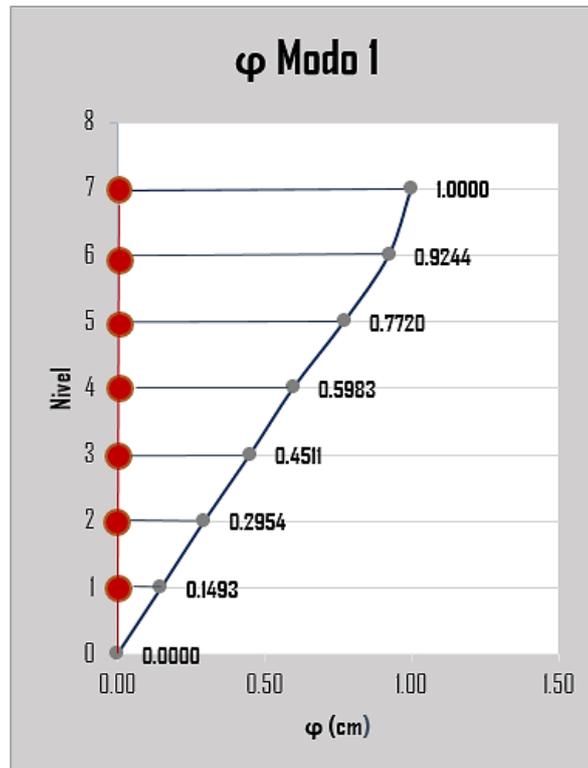
Figura 3.19 Modo 1 en la dirección "X"

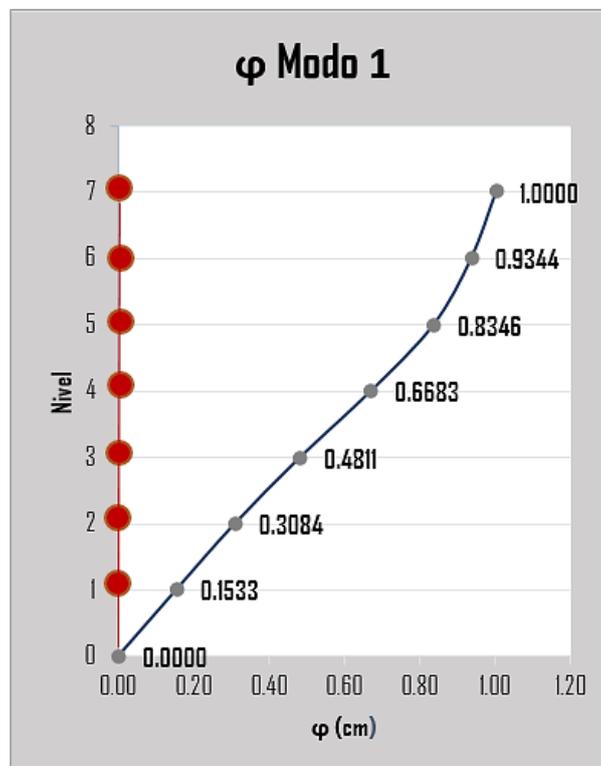
Figura 3.20 Modo 1 en la dirección “Y”

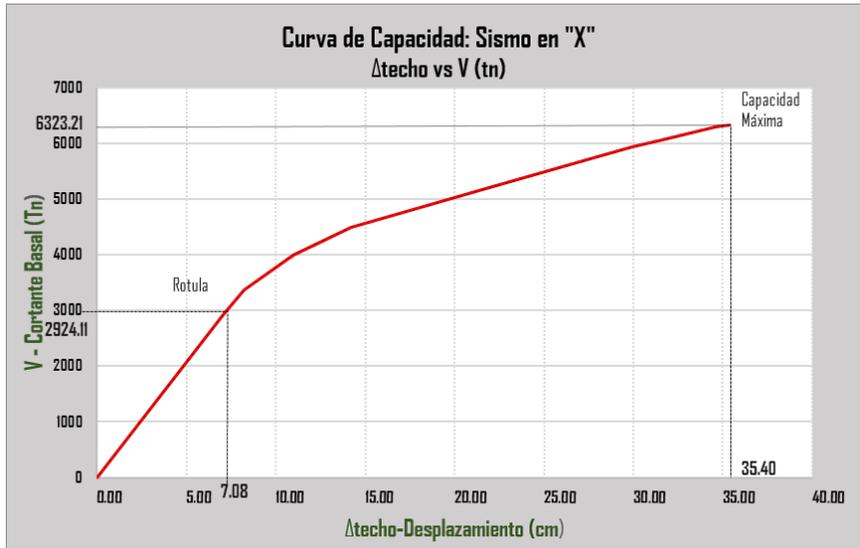
Se muestra la **curva de capacidad global en la dirección “X”**, del BLOQUE -C, Torre Central del Hospital María Auxiliadora, lo cual se observa un comportamiento lineal, con un cortante basal aproximadamente **1724.95 tn**, y un desplazamiento en el último nivel de **6.84 cm**.

Figura 3.21 Curva de capacidad- Dirección "X"

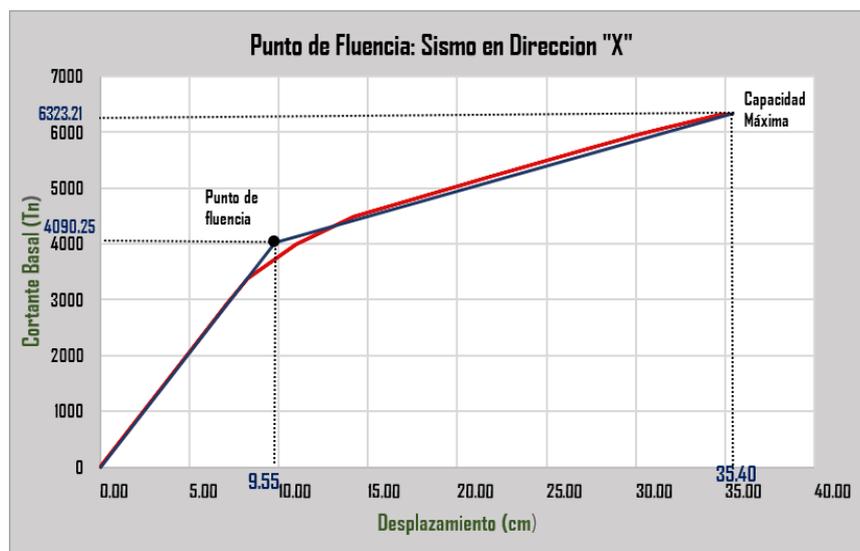
Figura 3.22 Punto de fluencia – Dirección "X"

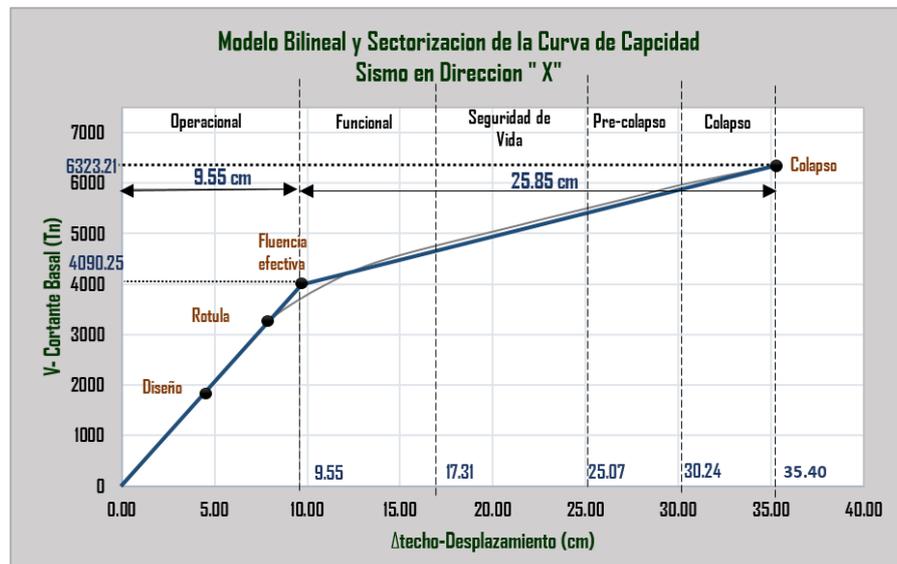
Se puede mostrar la sectorización, en relación al punto de fluencia efectiva:

Figura 3.23 Modelo Bilineal de la Curva de capacidad- Dirección “X”

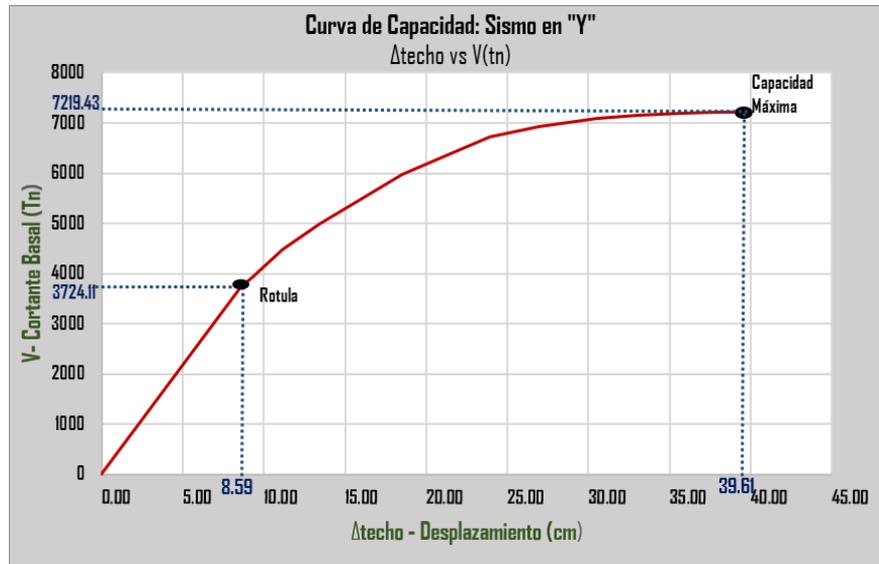
Del modelamiento en el software Etabs 2016 obtenemos la representación de la capacidad global en el sentido “Y” del **BLOQUE –C, Torre Central del Hospital María Auxiliadora.**

Figura 3.24 Curva de capacidad- Dirección “Y”

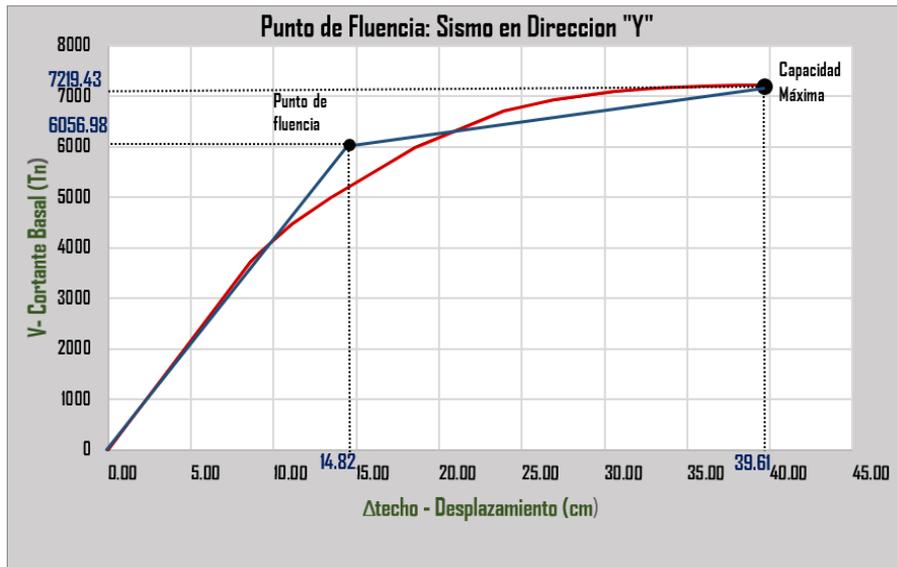
Se puede mostrar la sectorización, en relación al punto de fluencia efectiva:

Figura 3.25 Punto de fluencia – dirección “Y”

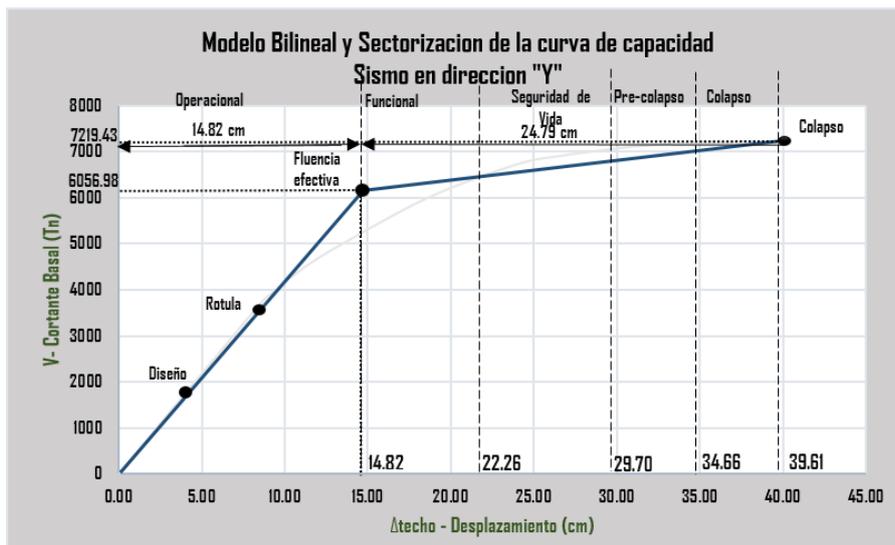
Con relación a este punto se efectuó la sectorización:

Figura 3.26 Modelo Bilineal de la Curva de capacidad- Dirección “Y”

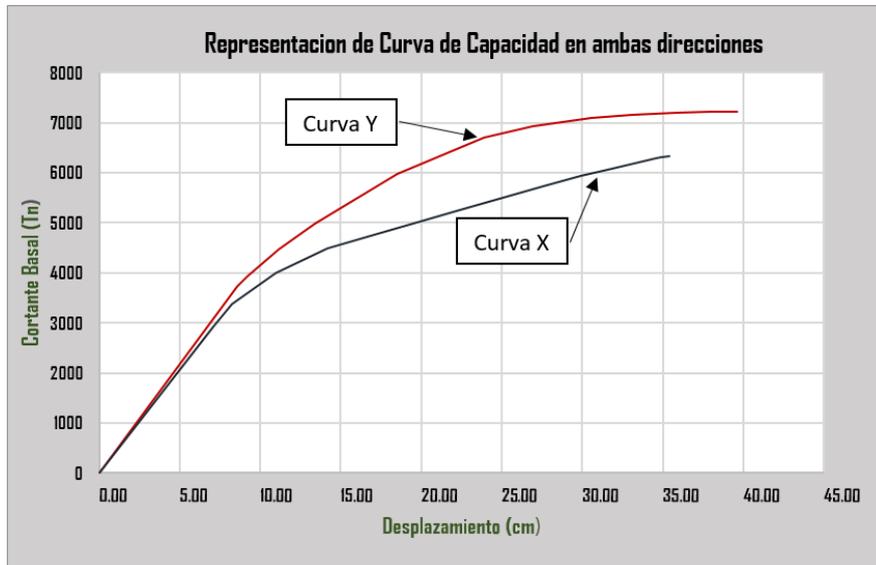
lo tanto, la curva “x” presenta un desplazamiento menor de **35.40 cm**, mientras que la curva “Y”, demuestra un desplazamiento mayor de **39.61cm**.

Figura 3.27 Curva de capacidad estructural en ambas direcciones

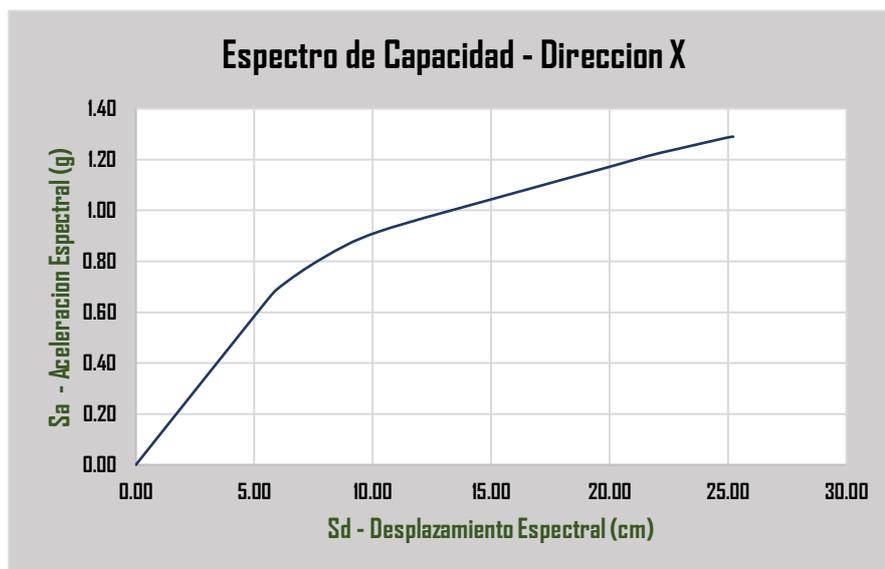
De los datos de curva de capacidad, y mediante las fórmulas de transformación a la aceleración y desplazamiento espectral, se obtendrá la curva de espectro de capacidad del Bloque -C, en la dirección “X”.

Figura 3.28 Curva del Espectro de capacidad para el análisis en la dirección “x”

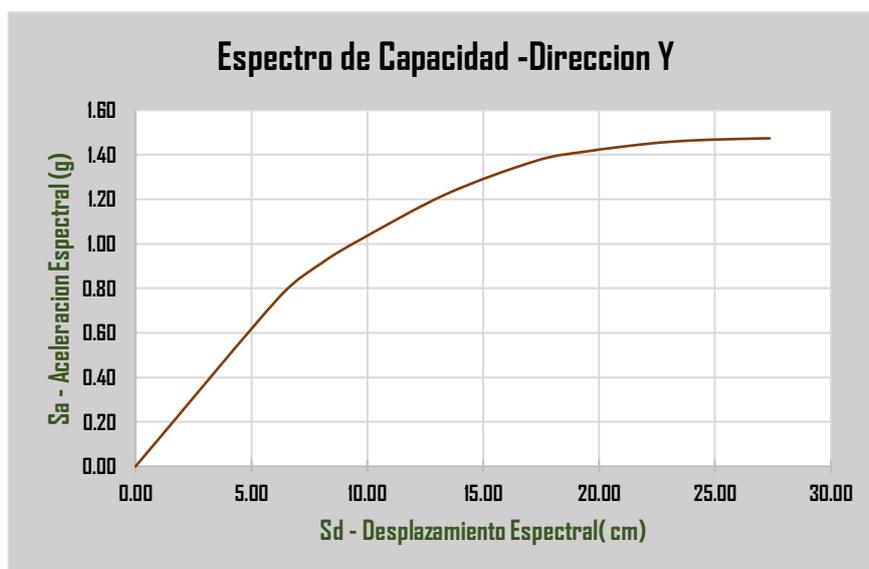
De los datos de curva de capacidad, y mediante las fórmulas de transformación a la aceleración y desplazamiento espectral, se obtendrá la curva de espectro de capacidad del Bloque -C, en el sentido “Y”.

Figura 3.29 Curva del Espectro de capacidad para el análisis en la dirección “Y”

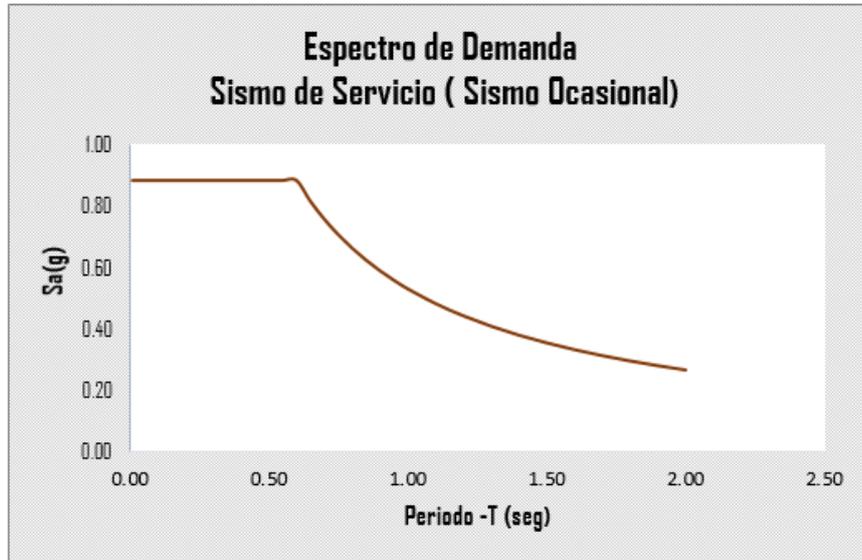
Para obtener el Sismo de servicio, se tendrá que multiplicar por un factor de 0.5 al Sismo de diseño.

Figura 3.32 Espectro de demanda para el sismo de servicio (Sismo ocasional)- Formato S_a -T

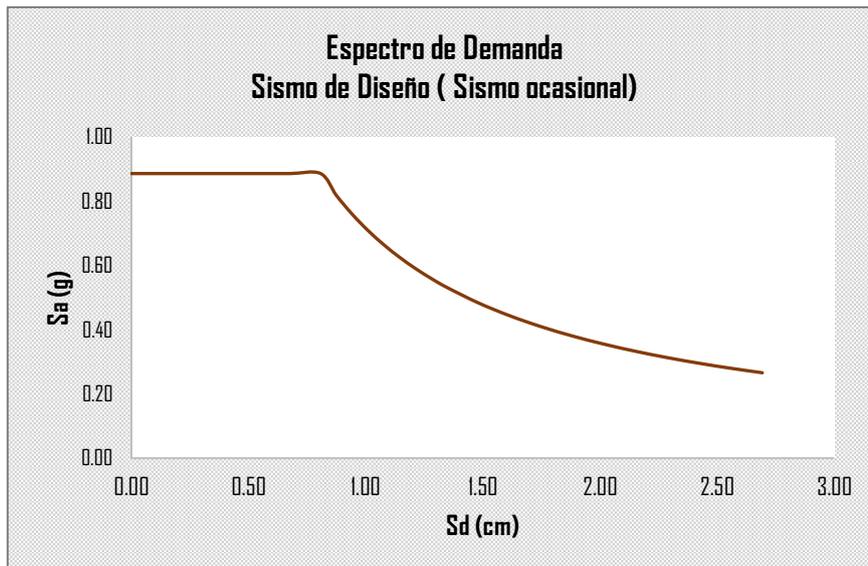
Figura 3.33 Espectro de demanda para el sismo de servicio (Sismo ocasional) – Formato S_a - S_d

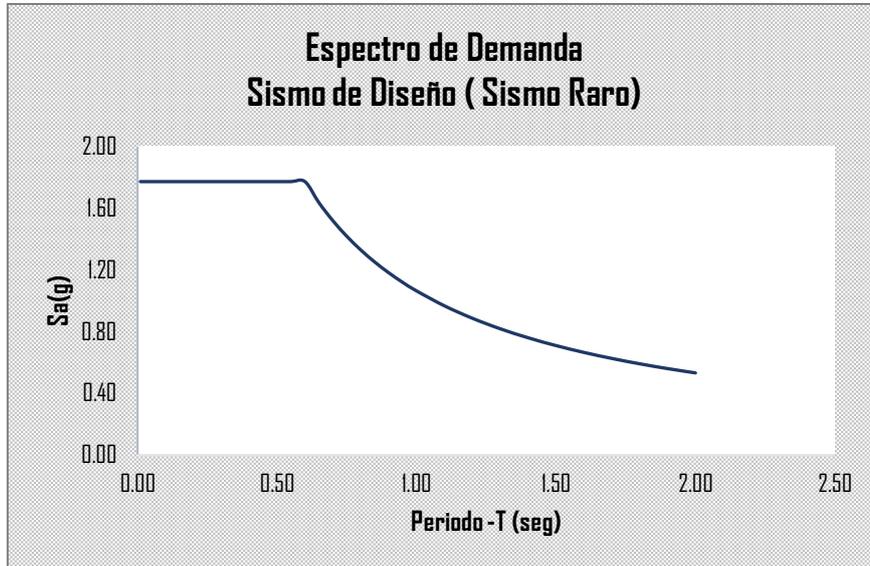
Se tendrá en cuenta los criterios y parámetros establecido por la Norma de diseño sismorresistente, para obtener la grafica de espectro de demanda.

Figura 3.34 Espectro de demanda para el sismo de diseño (Sismo raro)- Formato $S_a - T$

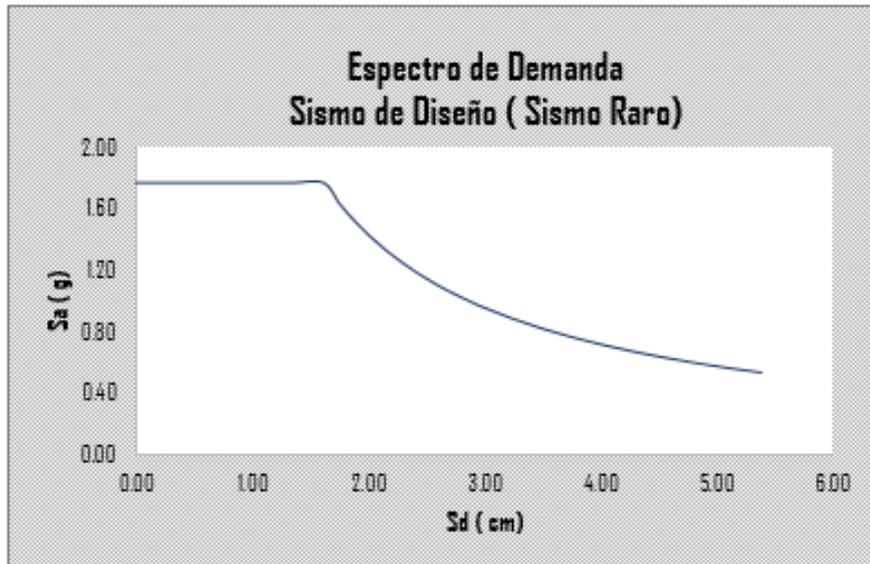
Figura 3.35 Espectro de demanda para el sismo de diseño (Sismo raro)- Formato $S_a - S_d$

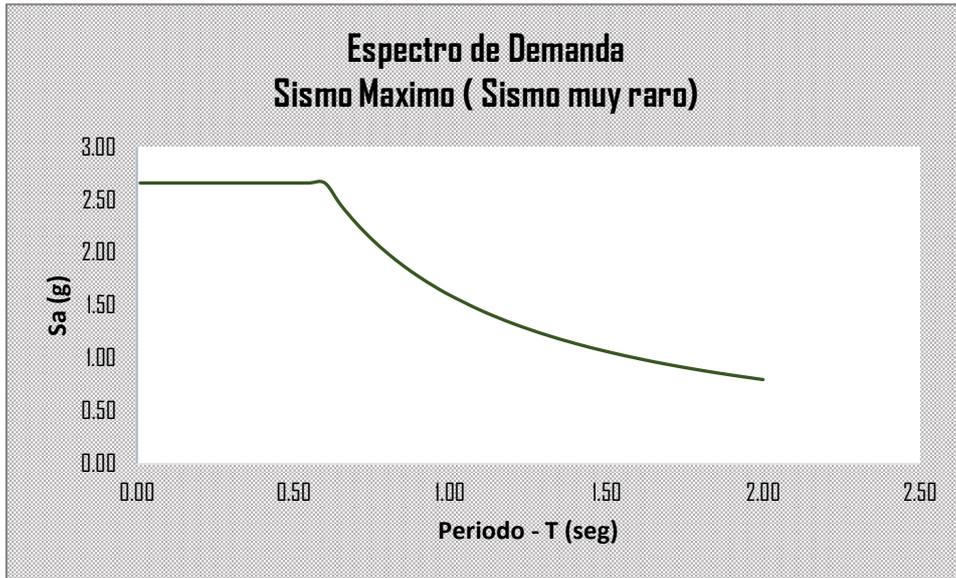
Para obtener el Sismo raro, se tendrá que multiplicar por un factor de 1.5 al Sismo de diseño.

Figura 3.36 Espectro de demanda para el sismo máximo (Sismo muy raro)- Formato Sa- T

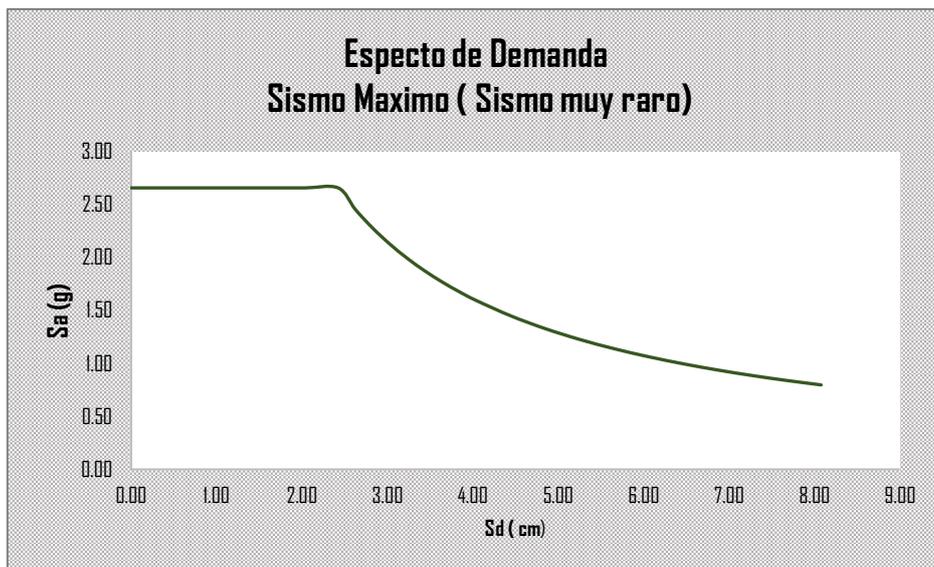
Figura 3.37 de demanda para el sismo máximo (Sismo muy raro)- Formato Sa- Sd

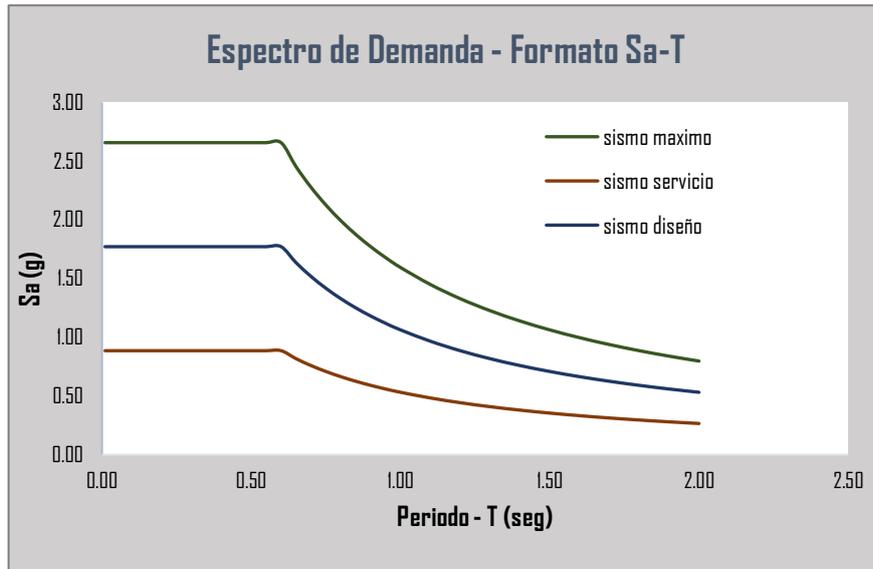
Se muestra los 3 espectros que se hallaron a partir de los parámetros del cuadro anterior.

Figura 3.38 Espectro de Demanda- Formato Sa- T
Fuente: Elaboración Propia

Según el gráfico 3.38, ante la presencia de un sismo de diseño, podemos indicar que el Bloque C experimenta un desplazamiento en el techo de **17.91 cm**, teniendo en cuenta que esta estructura fue concebida para el desempeño de seguridad de vida, lo cual el margen es aceptable. En este nivel, los elementos estructurales sufrirán agrietamientos, donde el daño será leve y moderado.

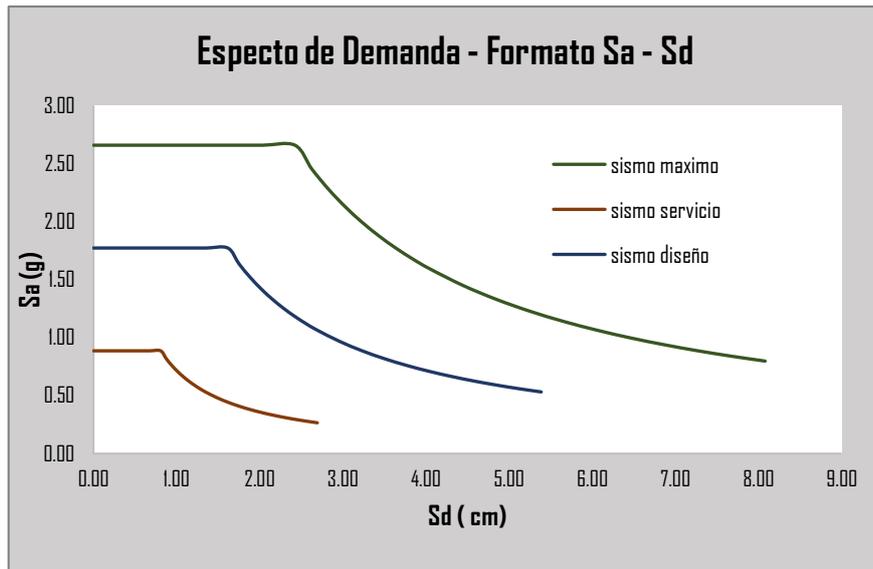
Figura 3.39 Espectro de Demanda- Formato Sa- Sd
Fuente: Elaboración Propia

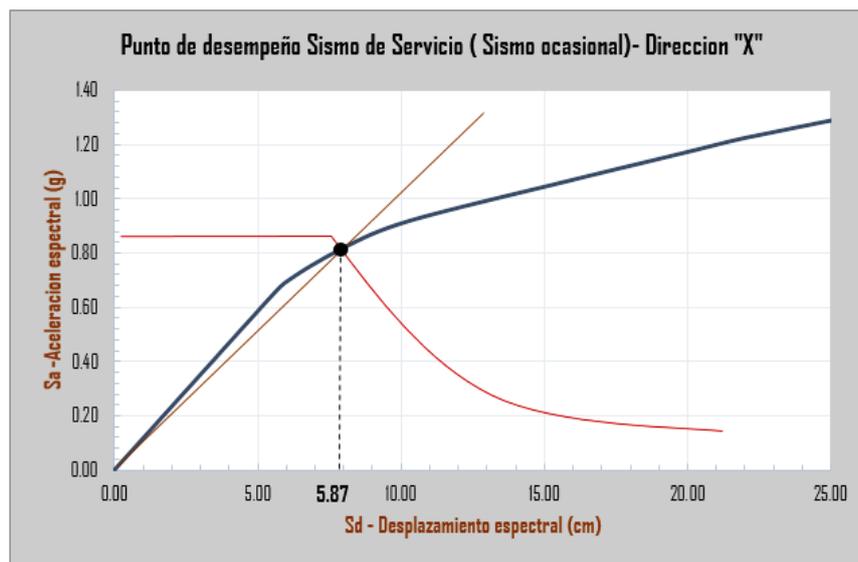
A través de un proceso iterativo, se pudo hacer llegar la intersección entre la aceleración y desplazamiento espectral, para así obtener el punto de desempeño de un sismo de servicio.

Figura 3.40 Punto de desempeño para un sismo de servicio – Dirección “X”

Para un sismo de servicio, quedaría más allá del rango elástico, con pequeños daños, nada significativo para el funcionamiento de la estructura, con un desplazamiento de techo de **9.58 cm**.

El desempeño es altamente aceptable para nuestra evaluación. En consecuencia, no habrá daño significativo en la estructura.

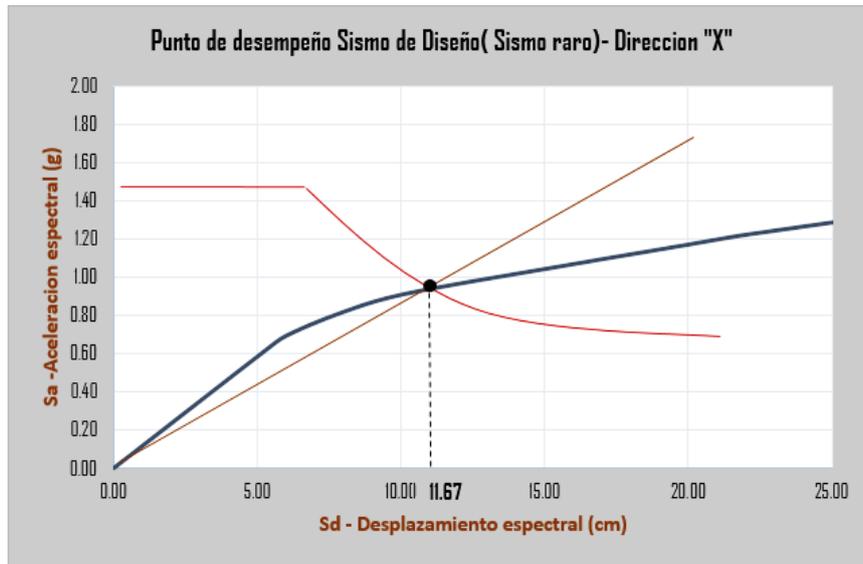
A través de un proceso iterativo, se pudo hacer llegar la intersección entre la aceleración y desplazamiento espectral, para así obtener el punto de desempeño de un sismo de servicio.

Figura 3.41 Punto de demanda para un sismo de diseño – dirección “X”
