UNIVERSIDAD CÉSAR VALLEJO

Evaluación del desempeño sísmico estructural del Hospital “María Auxiliadora” mediante el análisis estático no lineal. San Juan de Miraflores.
Lima 2017.

TESIS PARA OBTENER EL TÍTULO PROFESIONAL DE: INGENIERO CIVIL

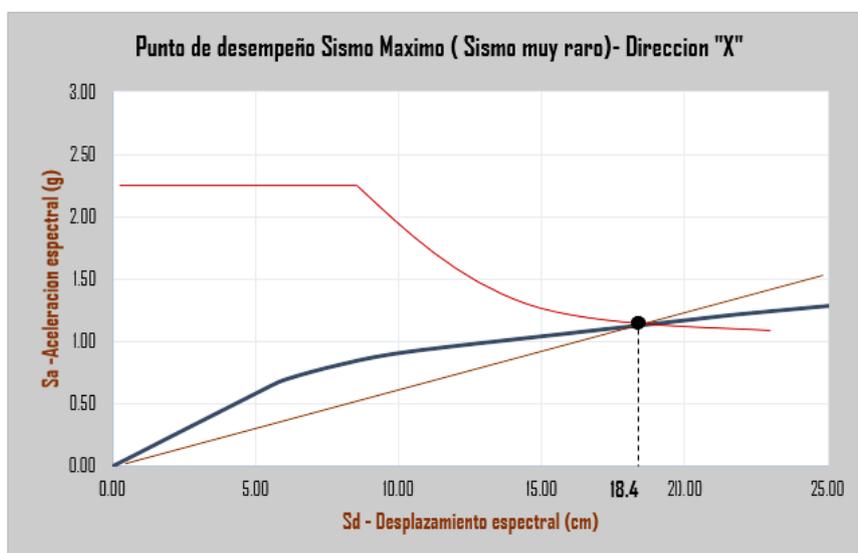
A través de un proceso iterativo, se pudo hacer llegar la intersección entre la aceleración y desplazamiento espectral, para así obtener el punto de desempeño de un sismo de servicio.

Figura 3.42 Punto de demanda para un sismo de servicio - dirección “X”

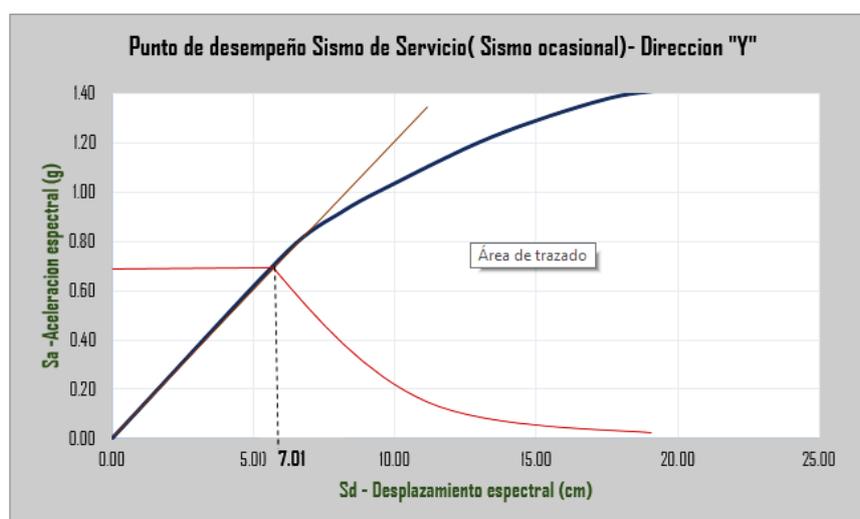
A través de un proceso iterativo, se pudo hacer llegar la intersección entre la aceleración y desplazamiento espectral, para así obtener el punto de desempeño de un sismo de servicio.

Figura 3.44 Punto de demanda para un sismo de servicio - dirección “Y”

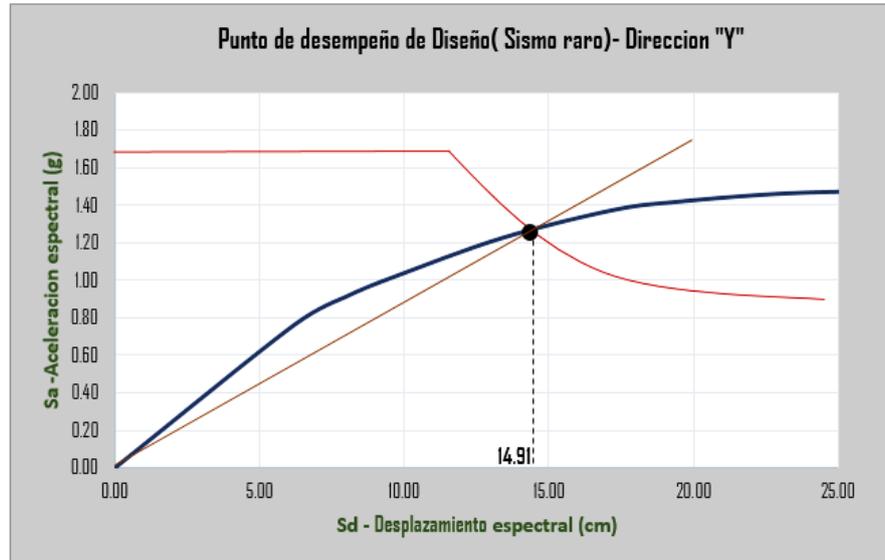
A través de un proceso iterativo, se pudo hacer llegar la intersección entre la aceleración y desplazamiento espectral.

Figura 3.45 Punto de demanda para un sismo de diseño - dirección "Y"
Fuente: Elaboración Propia

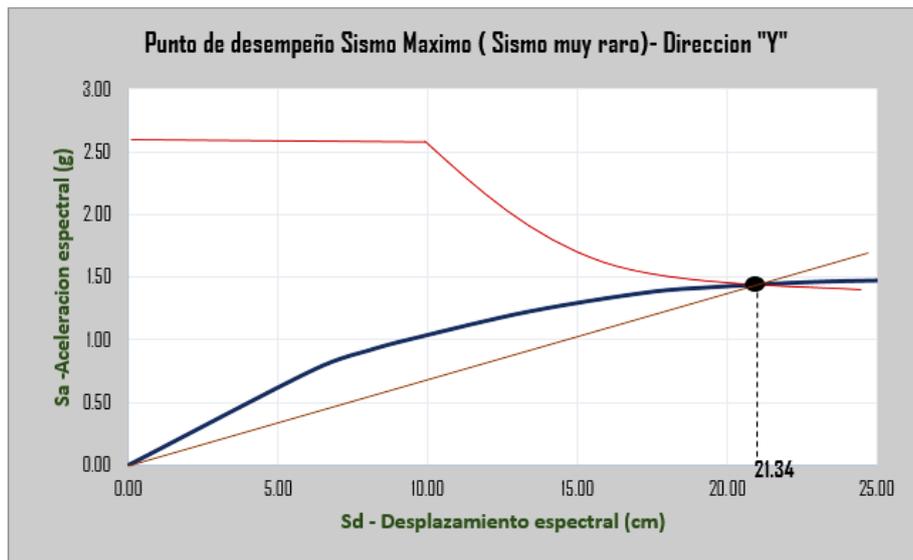
A través de un proceso iterativo, se pudo hacer llegar la intersección entre la aceleración y desplazamiento espectral.

Figura 3.46 Punto de demanda para un sismo máximo- dirección "Y"
Fuente: Elaboración Propia

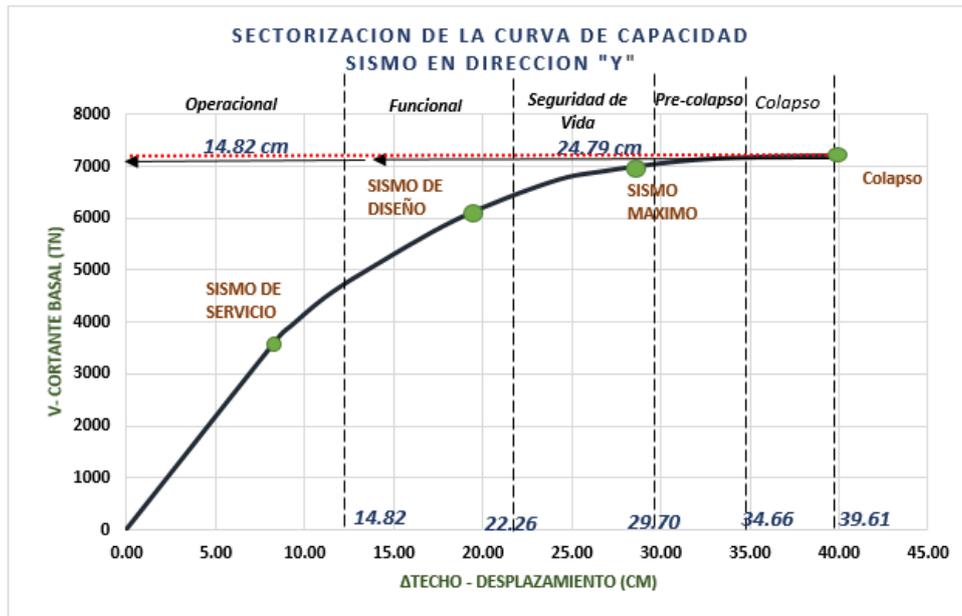
Figura 3.47 Desempeño estructural de la edificación - dirección "Y"

en la zona elástica por lo tanto el daño estructural es nulo y el estado de daño despreciable.

La estructura experimenta un desplazamiento en el techo de 28.92 lo cual nos permite establecer el Bloque C, en el nivel de seguridad de vida, que es aceptable con un margen mínimo, teniendo en cuenta que la Norma ATC-40 considera estabilidad estructural, al igual que VISION 2000 considera cerca del colapso para este evento sísmico. Por lo que la edificación sufrirá daños moderado en algunos elementos resistentes, por ello habrá una pérdida de resistencia y rigidez lateral. Dado este rango, se puede precisar que el Bloque c, tendrá una funcionalidad después de ser repara y reforzada estructuralmente.
