FACULTAD DE INGENIERÍA ESCUELA ACADÉMICO PROFESIONAL DE INGENIERÍA CIVIL

ESTABILIZACION DE SUELOS EN LA PAVIMENTACION PARA REDUCIR COSTOS DE MANTENIMIENTO DE LA CALLE 4, URBANIZACION SAN CARLOS, SANTA ANITA – LIMA 2018

TESIS PARA OBTENER EL TÍTULO PROFESIONAL DE: INGENIERO CIVIL

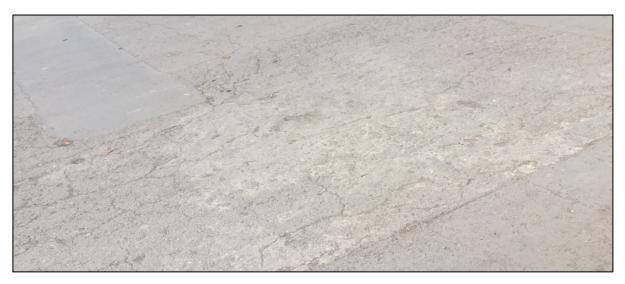
Figura 1. Situación actual de la Calle 4
Fuente: Elaboración propia

En la figura 1, se observa que la calle 4 presenta deterioros en su carpeta de rodadura por falta de mantenimiento y también porque es consecuencia de que no hubo un buen diseño de asfalto, resaltando que el espesor es muy delgado siendo una falla que presentó el diseño de la calle 4 en su etapa constructiva.

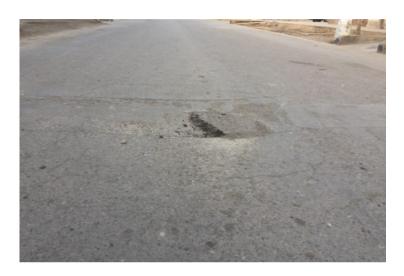
Figura 3: Evidencia de hundimiento en la calle 4

En seguida se muestran evidencia de fallas habidas en la calle 4, tanto en su estructura como la aparición de grietas y hundimiento en sectores de la calle

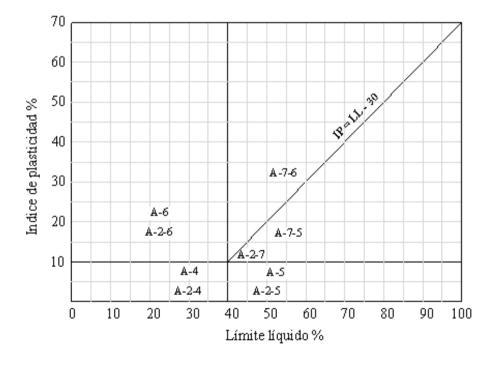
Figura 8: Índice de plasticidad %

Liquid limit LL = PI = Plasticity index

If the computed value of GI < 0, then use GI = 0.

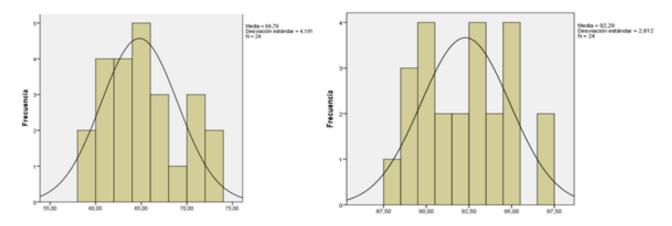
Figura 9: Diagrama de frecuencias de la variable costo de mantenimiento

Según tabla tenemos el comparativo de costo de mantenimiento en el que se confirma que después de la mejora se incremento significativamente.

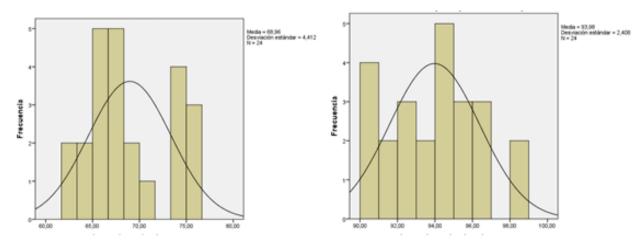
Figura 10: Diagrama de frecuencias de la dimensión costo fijo de mantenimiento

Según tabla respecto a los resultados del costo fijo de mantenimiento se tiene un incremento significativo después de la mejora de estabilización de suelos para pavimento.

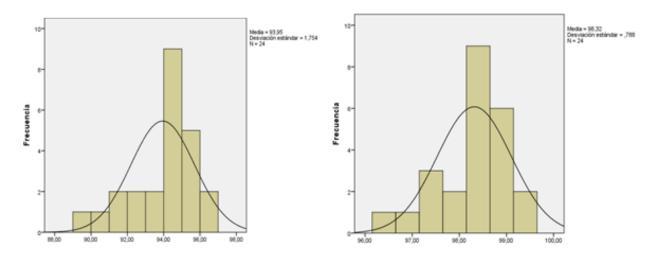
Figura 11: Diagrama de frecuencias de la dimensión costo variable de mantenimiento

Según tabla tenemos el costo variable de mantenimiento en el cual se observa que el porcentaje se incrementó significativamente luego de la estabilización de suelo para pavimentación.

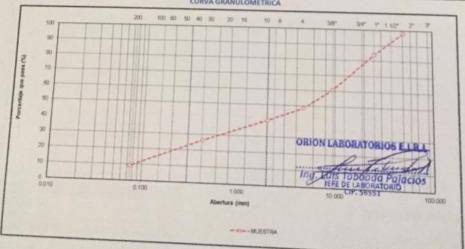
CURVA GRANULOMETRICA

Nº 80	0.177	54.0	5.2	78.9	21.1	
Nº 100	0.150	0.0	0.0		The second second second	Grava 3" - N# 4 : 51.5
N# 200		122.1	11.8	78.9	21.1	Arena N94 - Nº 200 : 39.2
< N# 200	FONDO	95.6	9.3	90.7	9.3	Finos < Nº 200 ; 9.3 Fraccion Fina : 500.0
